## RELATÓRIO TÉCNICO DE INSPEÇÃO VISUAL E DIMENSIONAL CONE DO SOQUETE – RX2034

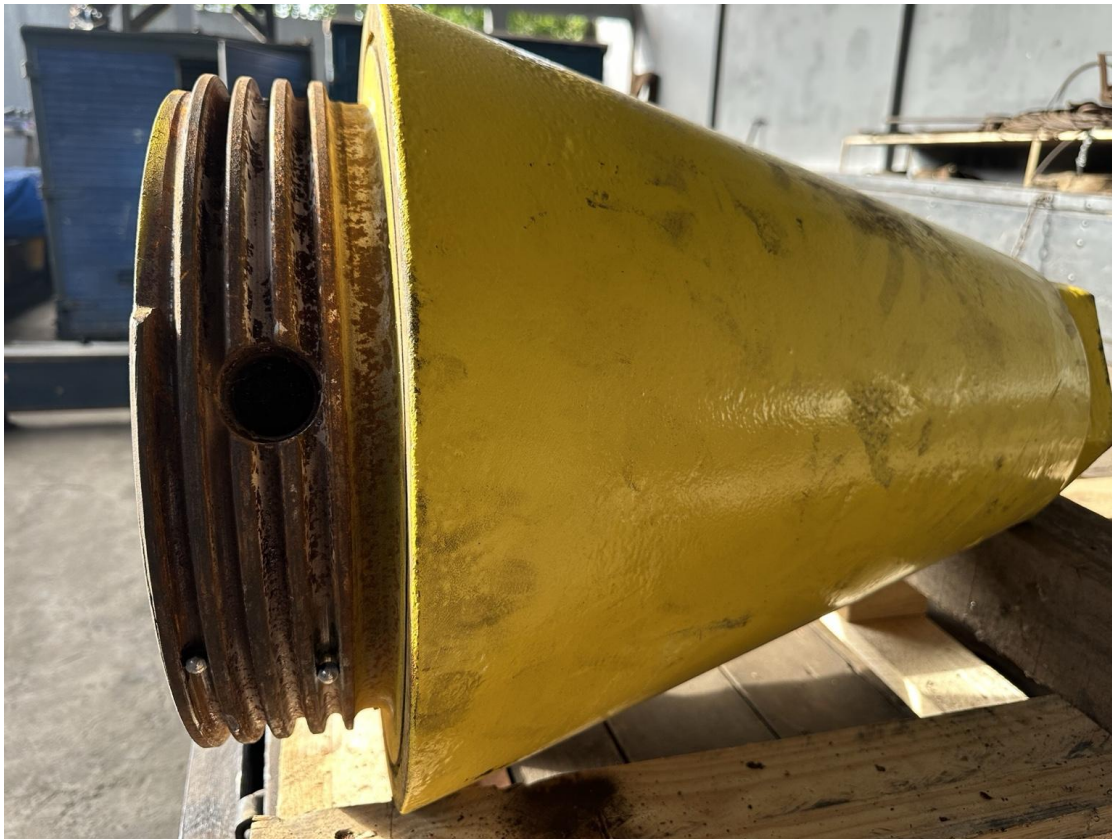
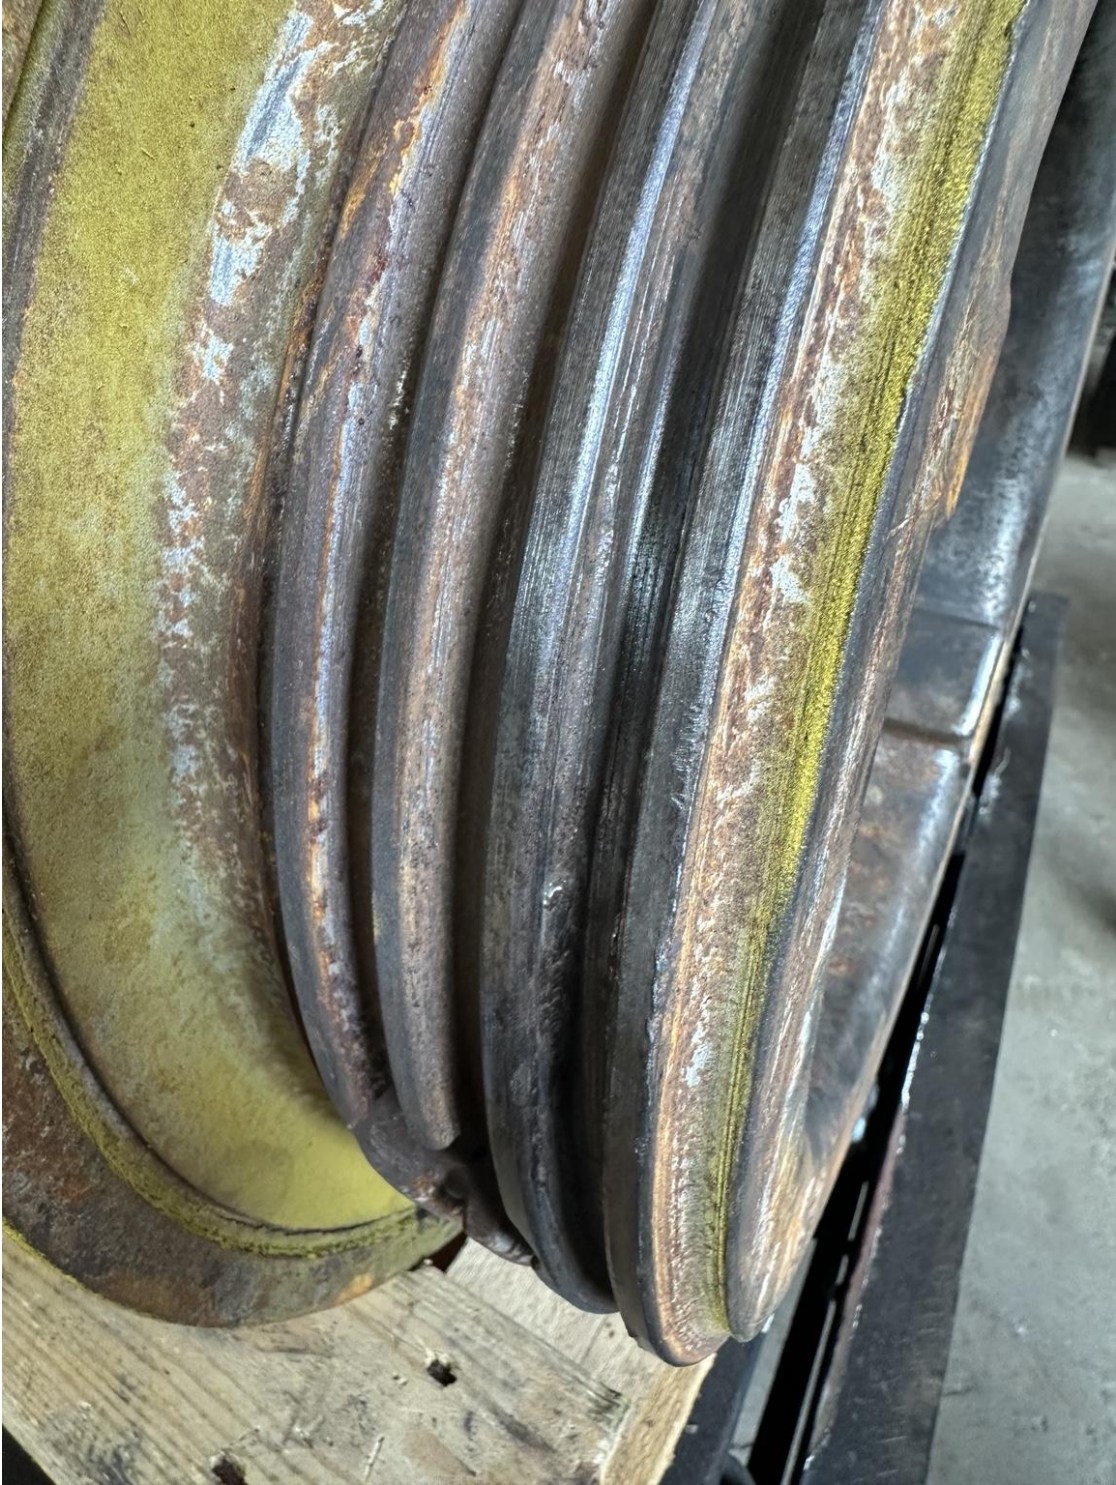
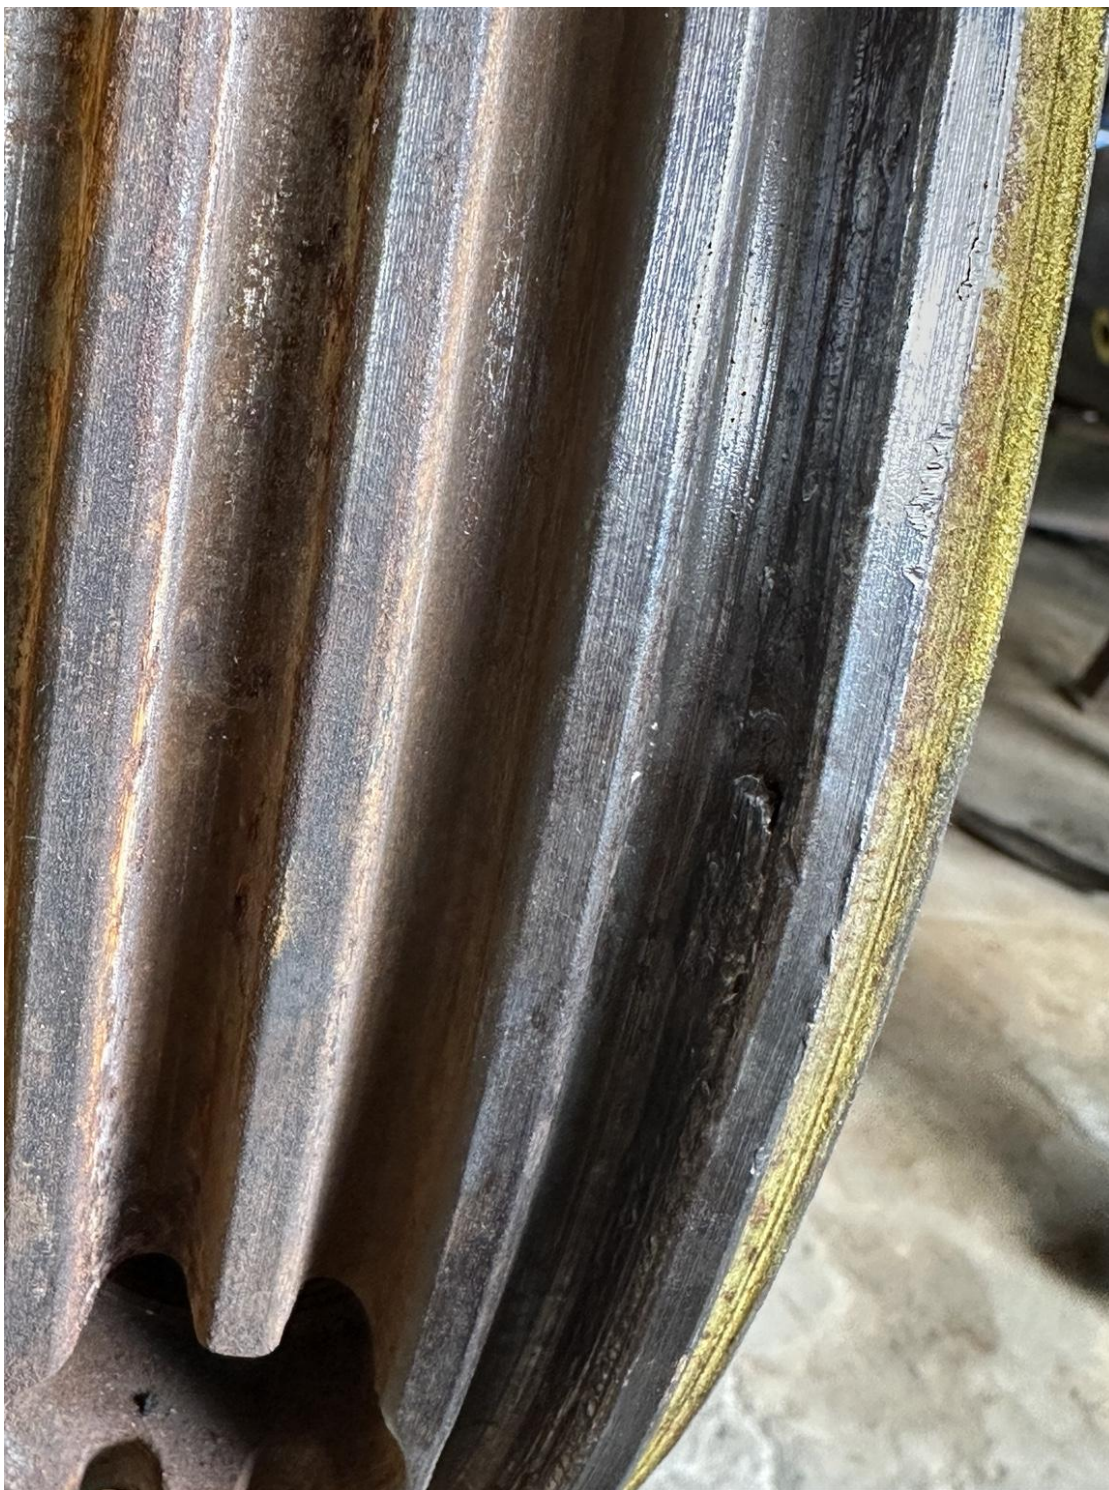
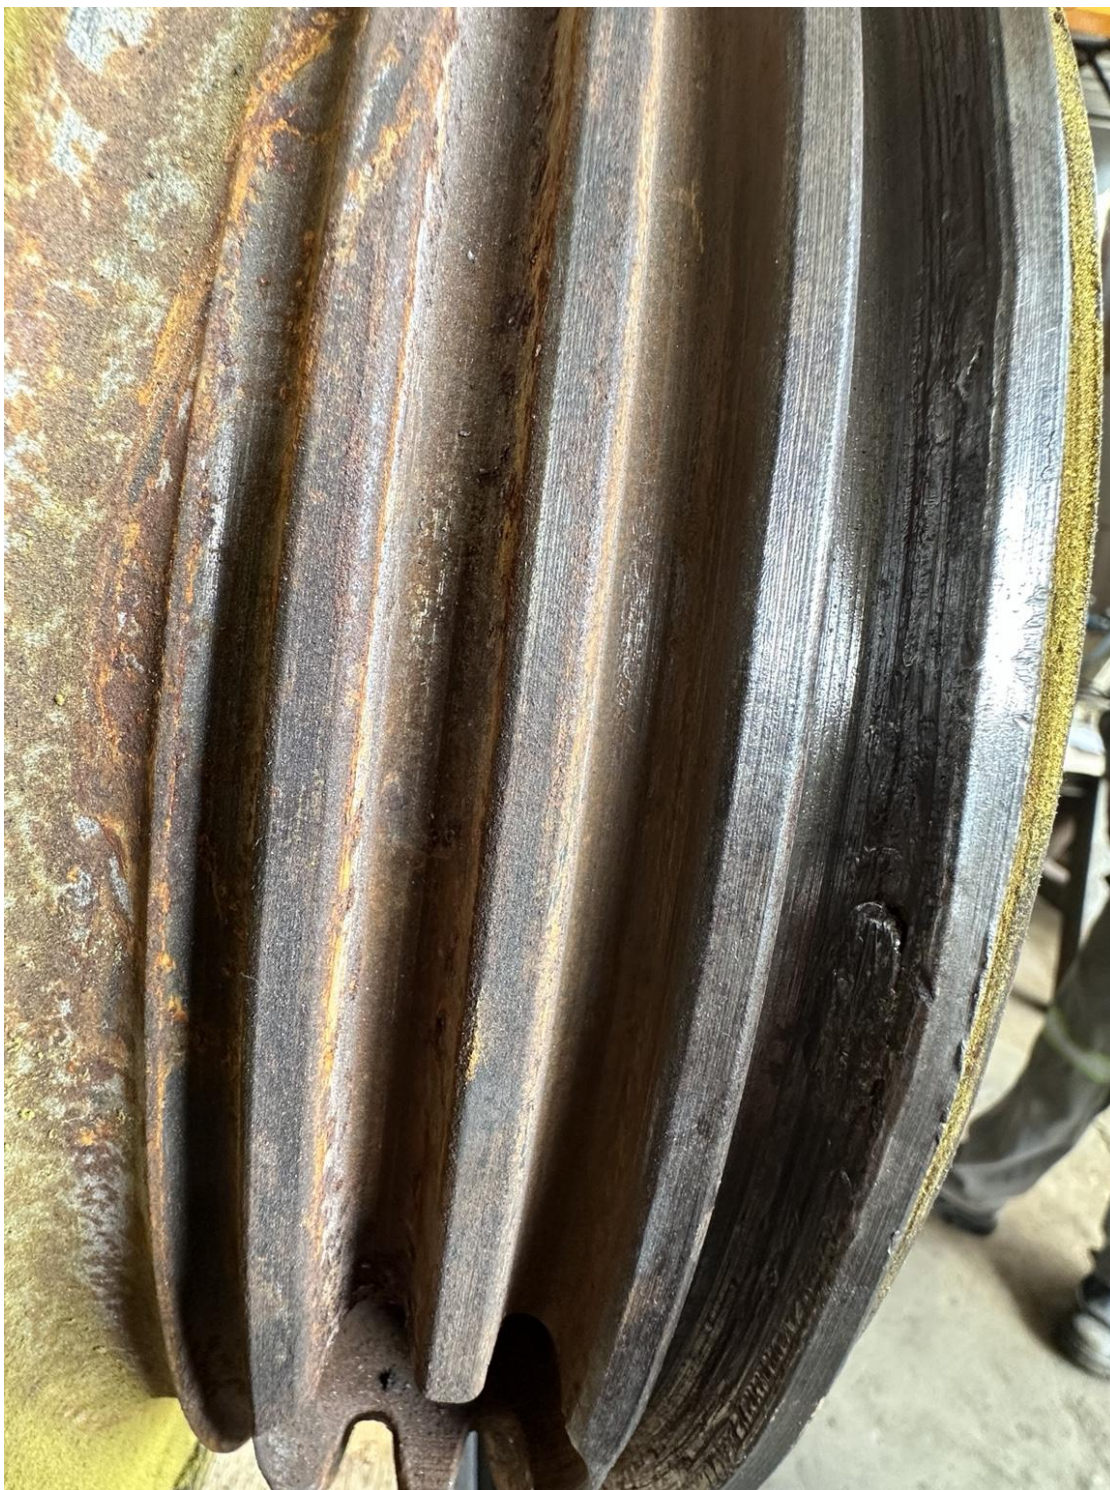
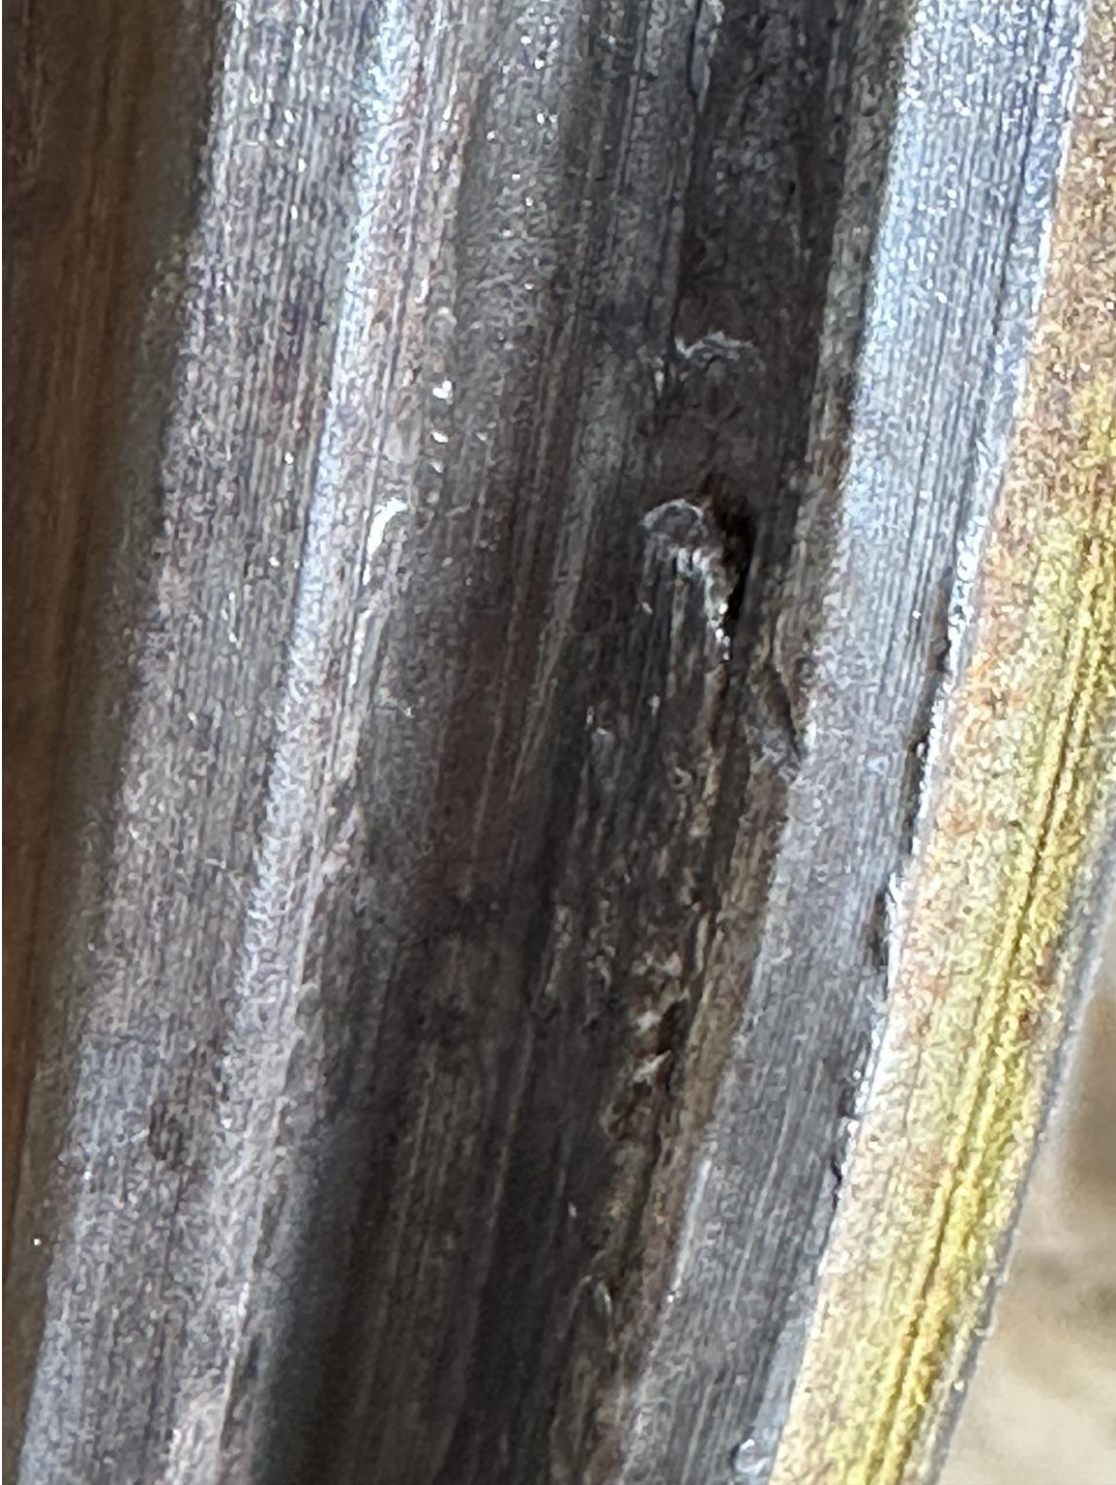
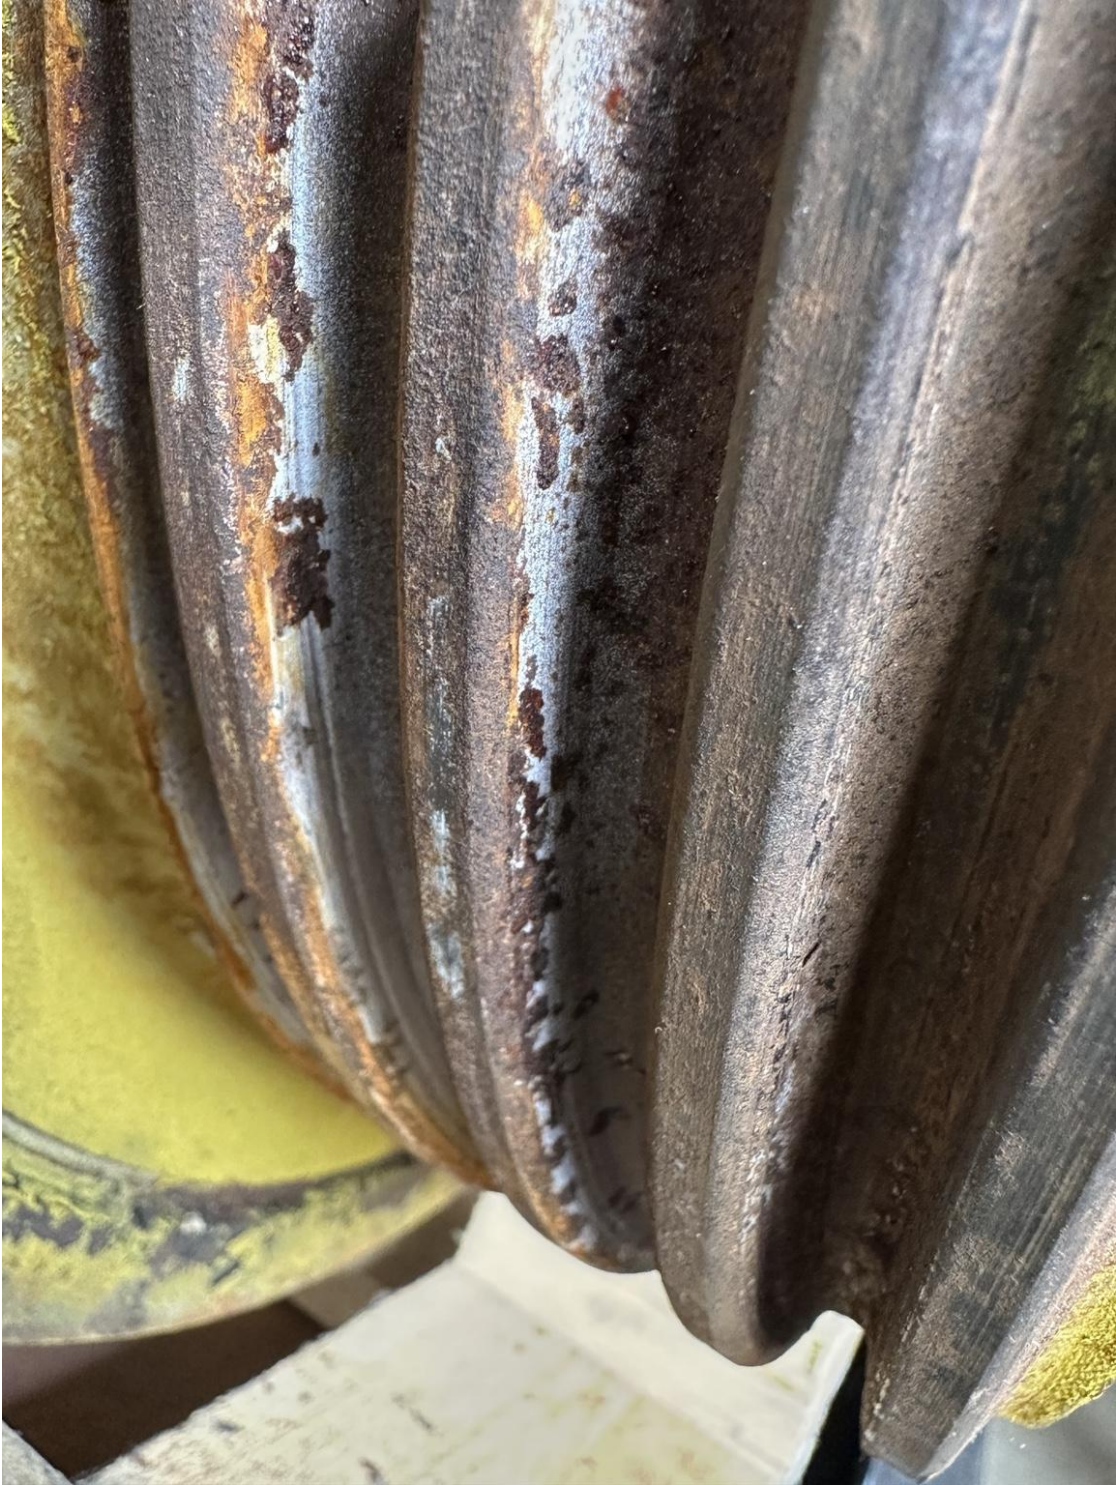
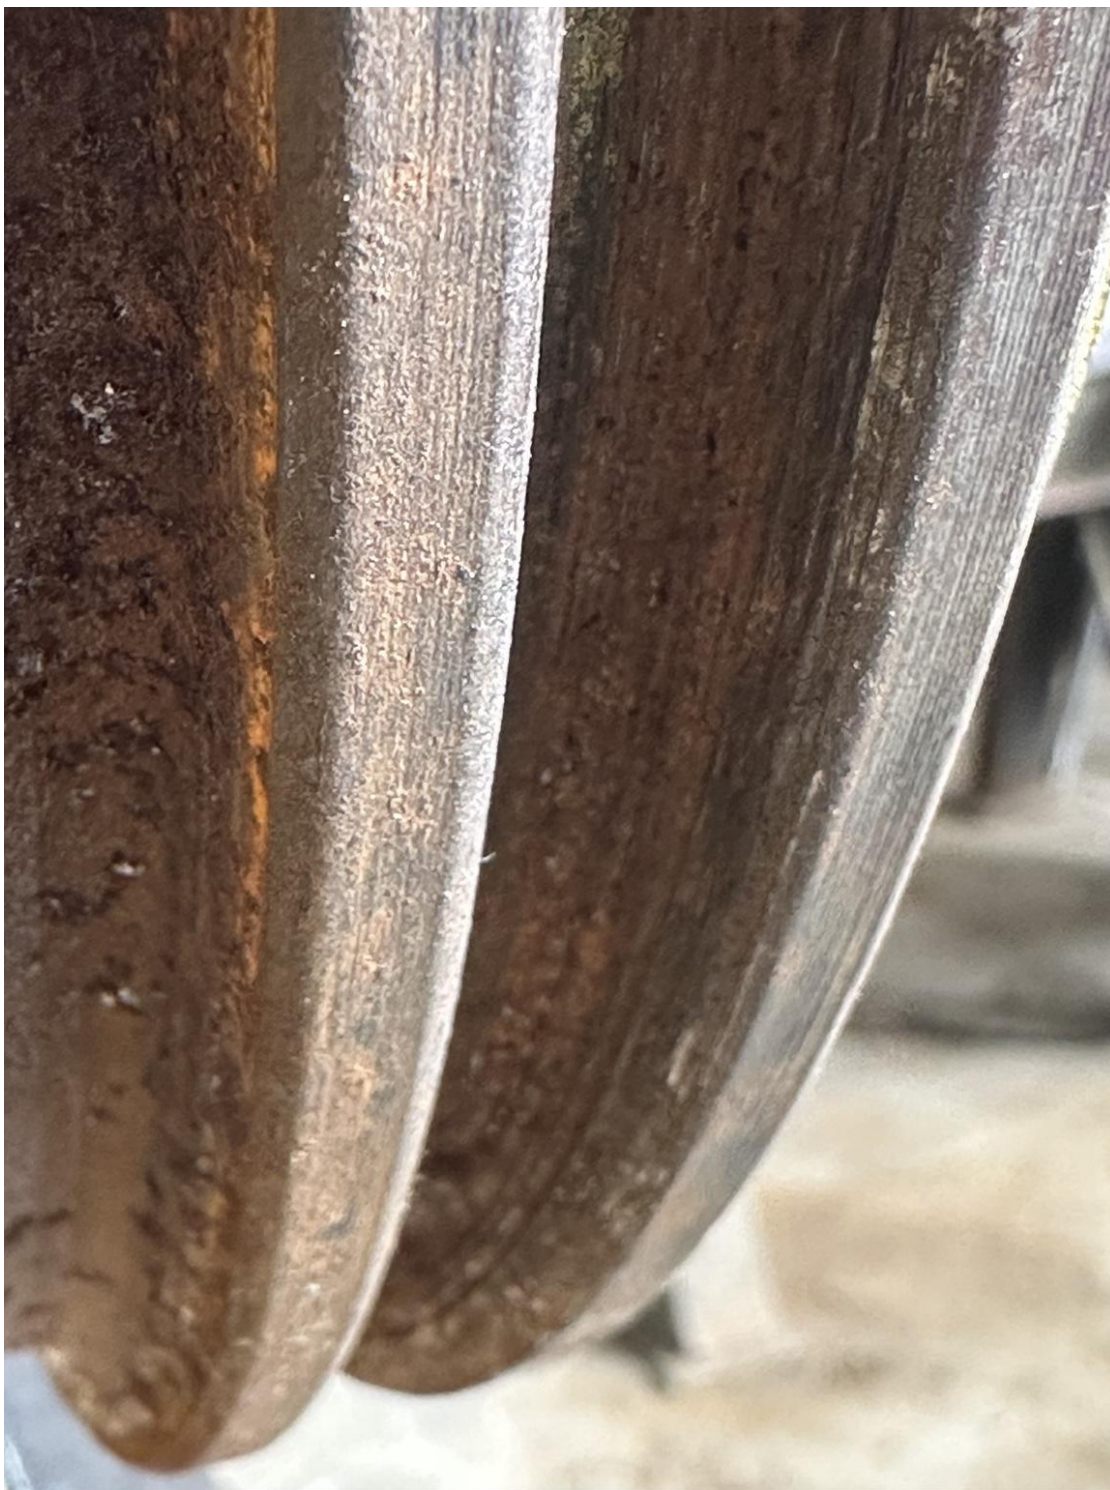
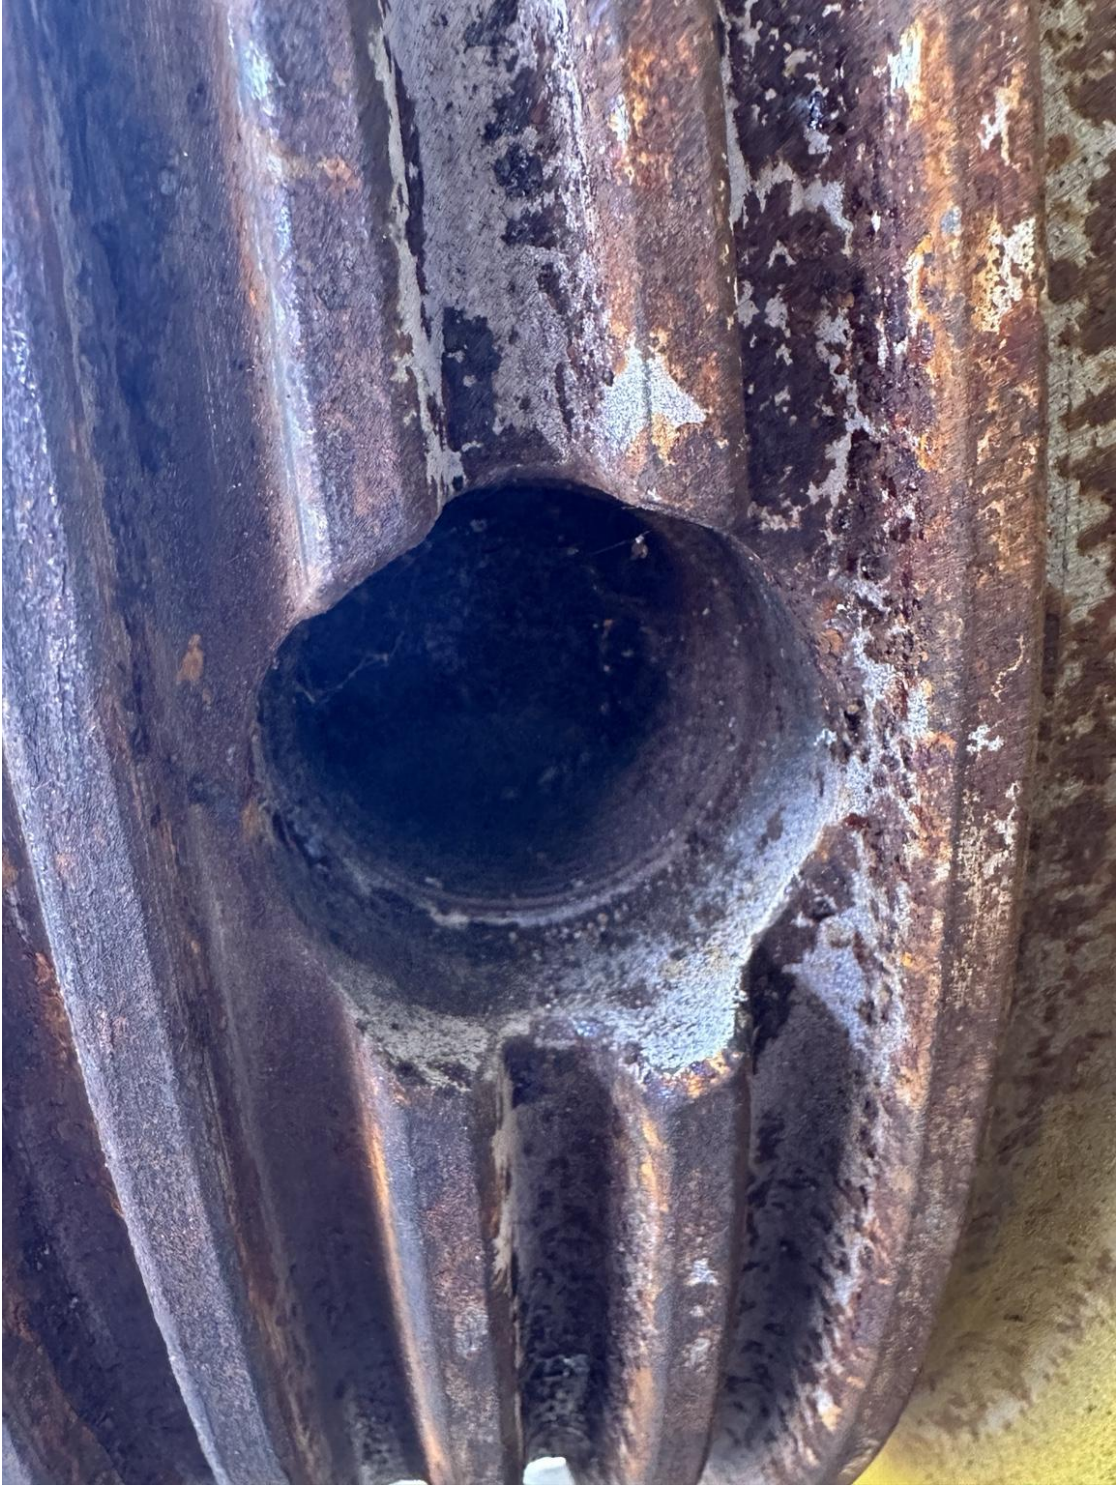
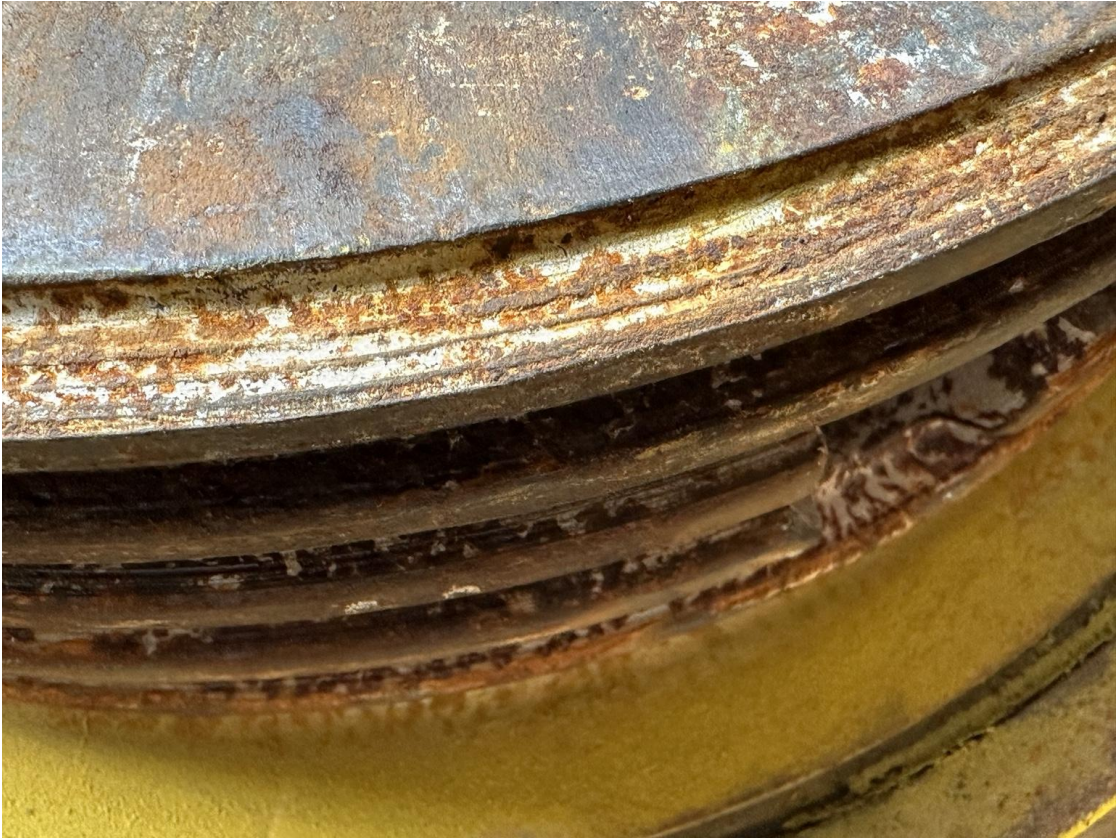
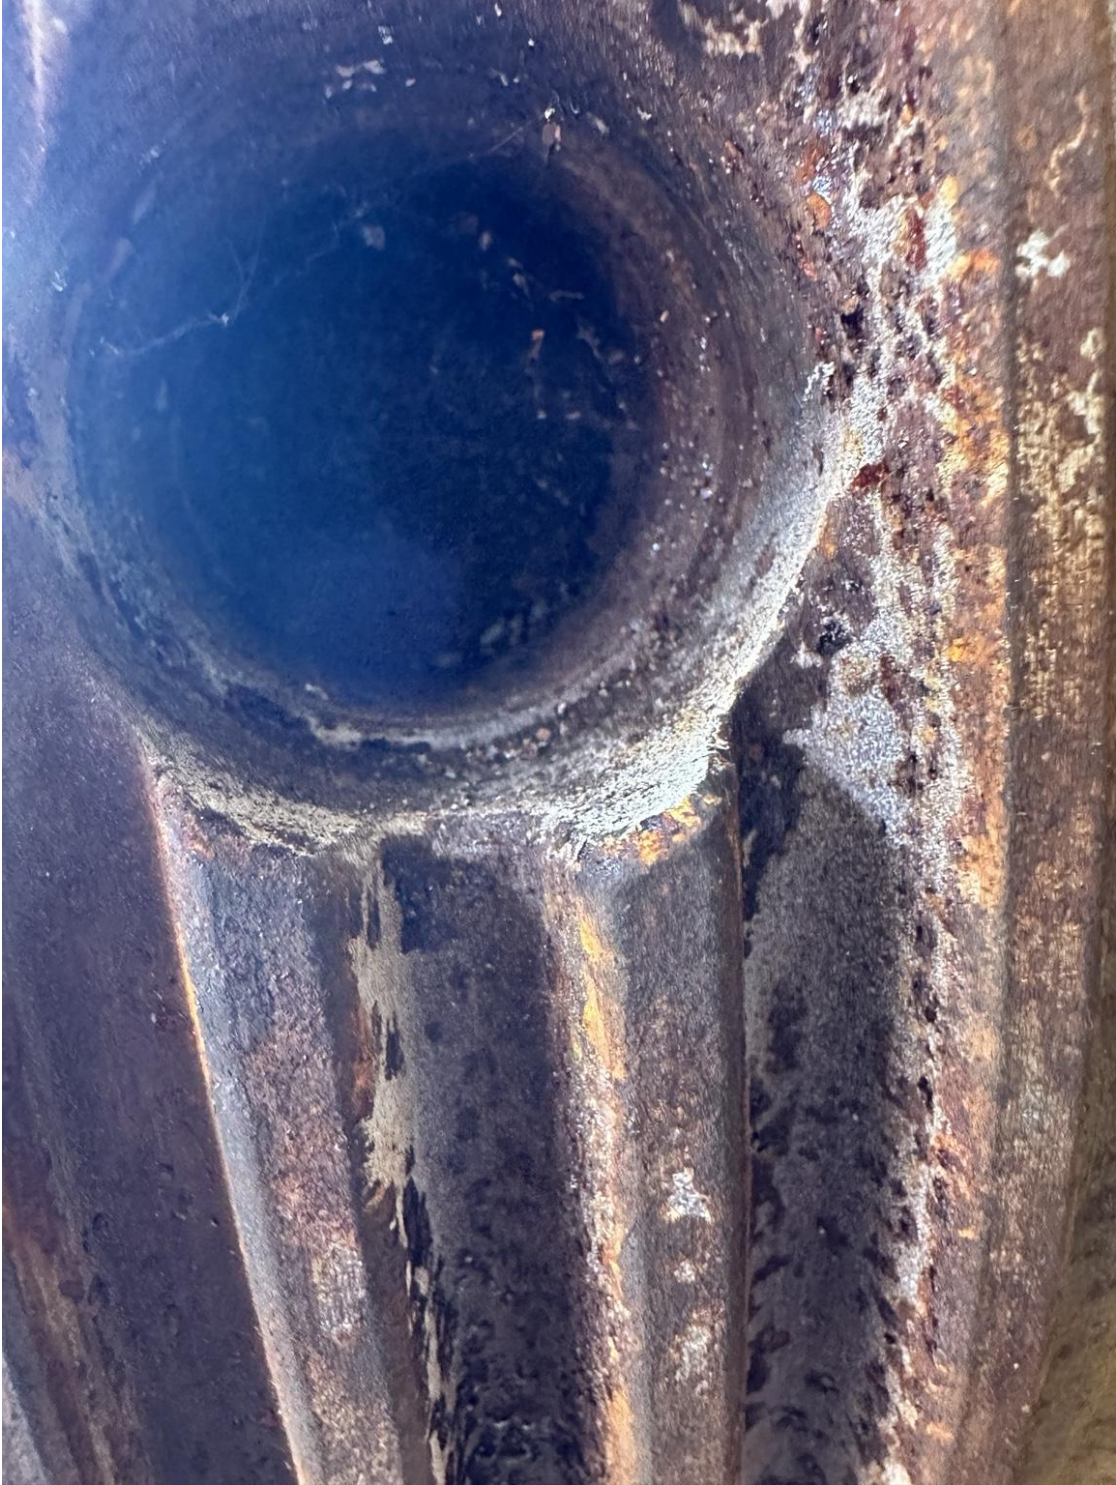
- Presença de desgaste localizado nos flancos da rosca;
- Marcas compatíveis com arraste de material;
- Presença de oxidação superficial distribuída ao longo dos filetes;
- Pontos vivos e regiões com incrustações metálicas;
- Regiões com aspecto polido por contato mecânico progressivo;
- Marcas de interferência localizada durante acoplamento;
- Diferença de contato entre regiões dos filetes;
- Presença de pequenas deformações localizadas em parte dos flancos.

Verificou-se que o contato entre os flancos da rosca provocou arrancamento localizado de material, ocasionando incrustações aderidas nas superfícies de contato.

As imagens registradas demonstram regiões com deformações superficiais, marcas de desgaste progressivo e concentração de contato mecânico em áreas específicas dos filetes.

Tal condição gera aumento de atrito durante a montagem, dificultando o assentamento progressivo do conjunto e podendo provocar travamentos ou danos adicionais aos filetes da rosca.

A inspeção realizada identificou interferências mecânicas, desgaste localizado e deformações superficiais nos flancos da rosca do cone.

As condições observadas são compatíveis com desgaste progressivo de contato e interferência localizada durante o acoplamento entre cone e soquete, sendo recomendada intervenção mecânica corretiva para restabelecimento adequado das condições funcionais do conjunto.

Recomenda-se execução de retrabalho mecânico controlado visando:

- Remoção de pontos vivos;
- Regularização superficial dos flancos;
- Eliminação de incrustações metálicas;
- Suavização das regiões de entrada;

- Ajuste geométrico para melhoria do acoplamento funcional;
- Redução de atrito localizado entre os componentes;
- Preservação geométrica dos filetes da rosca.

Para continuidade da análise técnica do sistema de acoplamento será necessária a execução do mesmo procedimento técnico no Cone do Soquete, incluindo retífica, regularização superficial, eliminação de pontos vivos, rebarbas, incrustações e interferências mecânicas existentes nas regiões de acoplamento.
