### Avaliação heurística

#### 1. Avaliação Heurística do ATM Autopass

O sistema a ser avaliado será o das interfaces gráficas dos ATM'S de compra de bilhete e recarga de cartões para o transporte público da cidade de São Paulo, pertecentes a empresa Autopass. Neste trabalho, fomos incubidos a tarefa de remodelar o design do fluxo de tela no processo de compra pelo usuário.

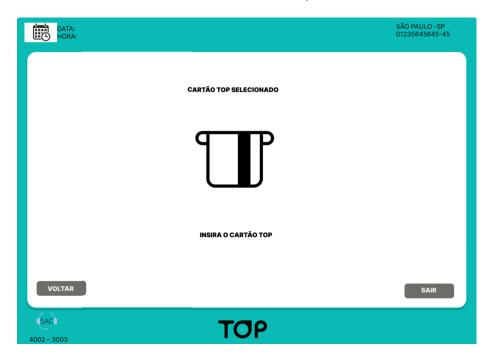
#### 1.1. Nome da Tela Avaliada: Cartão Top selecionado

# 1.1.1. Nome do Problema: Divergência de formatação.

Tanto a imagem, quanto os textos não estão centralizados na página, gerando um desconforto visual.

• 8. Estética e Design Minimalista

Nota	Classificação	Explicação
1	Problema Cosmético	Não precisa ser consertado a menos que haja tempo extra no projeto.

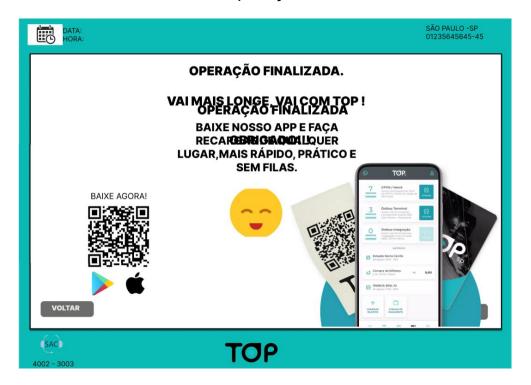
#### 1.2. Nome da Tela Avaliada: Operação Finalizada.

## 1.2.1. Nome do Problema: Embaralhamento das letras

Os textos de feedback e finalização da operação se encontram sobrepostos.

- 1. Visibilidade do Status do Sistema.
- 2. Correspondência entre o Sistema e o Mundo Real.
- 4. Consistência e Padrões.
- 6. Reconhecimento ao Invés de

Lembrança.
• Estética e Design Minimalista.

Nota	Classificação	Explicação
3	Problema Grande	Importante de ser consertado e deve receber alta prioridade.
