Afrapportering af anlægsgennemgang

Navn: Bornholms Bioenergi ApS

Dato for kontrolbesøg: 12. september 2023

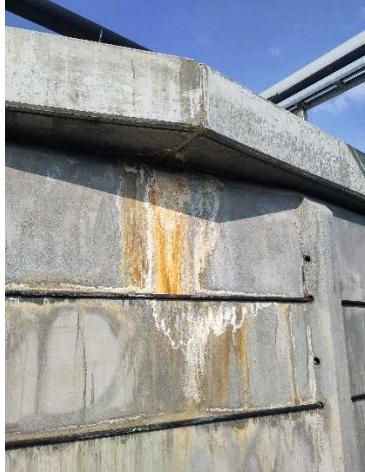
Udslip fra fuge mellem tankvæg og tanktop på alle tre efterlagertanke	Hurtig udbedring: Omfugning af tankene. Langsigtet udbedring: Efterlagertankene kobles på gassystemet. Derudover er planlagt anlægsudvidelse med større reaktorkapacitet og derved længere opholdstid hvilket vil reducere udslip fra efterlagertankene.

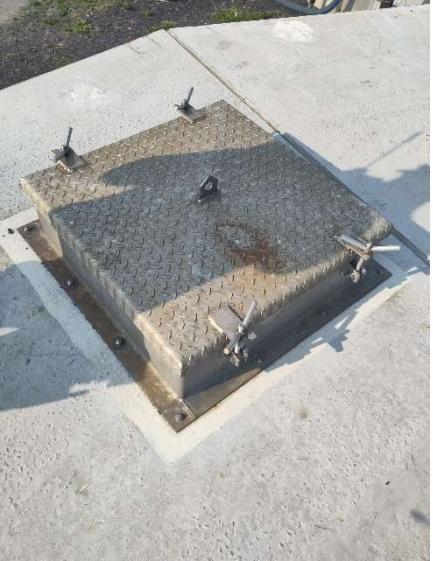
Udslip fra alle luger på alle efterlagertanke.	<p>Hurtig udbedring: Tætning af lister, eventuelt smøring med silikonefedt.</p> <p>Langsigtet udbedring: Efterlagertankene kobles på gassystemet. Derudover er planlagt anlægsudvidelse med større reaktorkapacitet og derved længere opholdstid hvilket vil reducere udslip fra etterlagertankene.</p>	
3

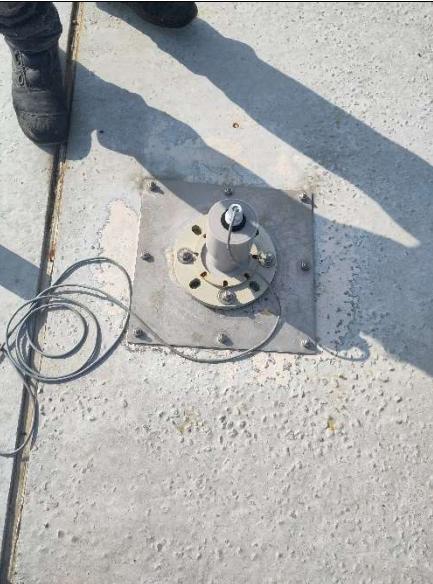
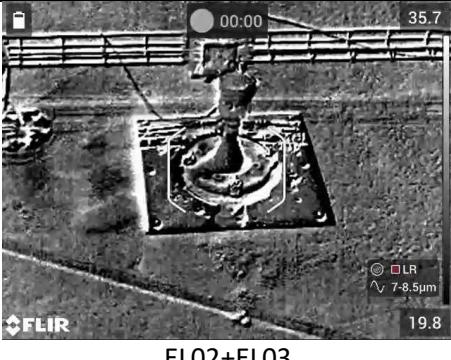
Udslip fra flange v. niveaumåler på EL02 og EL03.	<p>Hurtig udbedring: Stramning af bolte.</p> <p>Langsigtet udbedring: Efterlagertankene kobles på gassystemet. Derudover er planlagt anlægsudvidelse med større reaktorkapacitet og derved længere opholdstid hvilket vil reducere udslip</p>

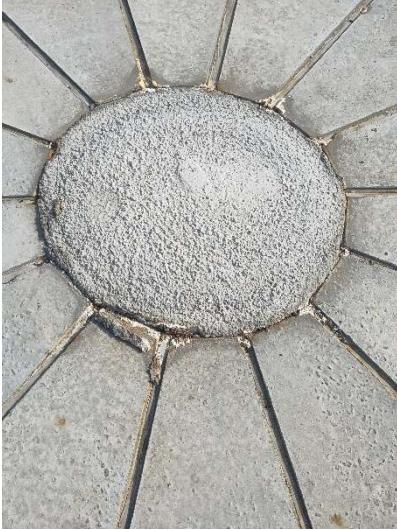
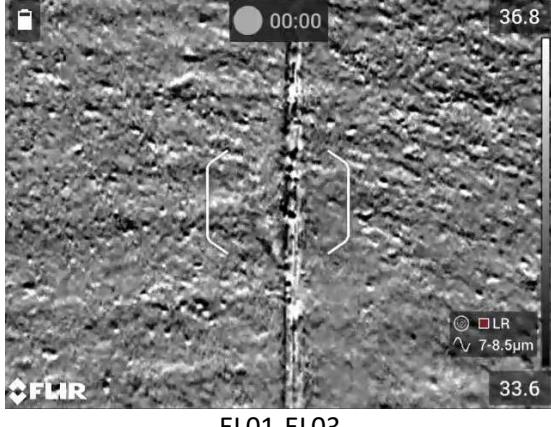
<p>Udslip fra fuger i tanktop + centersøje på alle efterlagertanke.</p>	<p>Hurtig udbedring: Omfugning af tankene. Langsigtet udbedring: Efterlagertankene kobles på gassystemet. Derudover er planlagt anlægsudvidelse med større reaktorkapacitet og derved længere opholdstid hvilket vil reducere udslip fra efterlagertankene.</p>	
5		<p>Udslip fra flange ved biomasserøret ved EL01 og EL02.</p>	<p>Hurtig udbedring: Stramning af bolte. Langsigtet udbedring: Efterlagertankene kobles på gassystemet.</p>

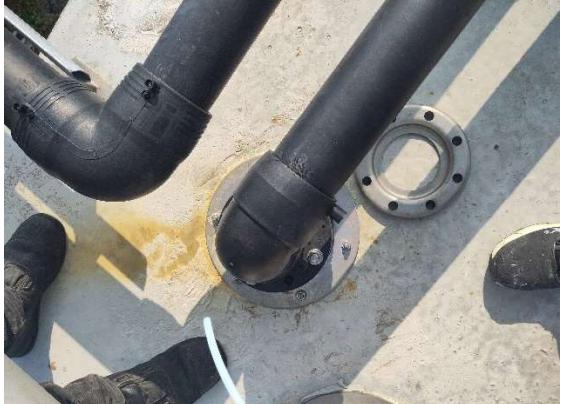
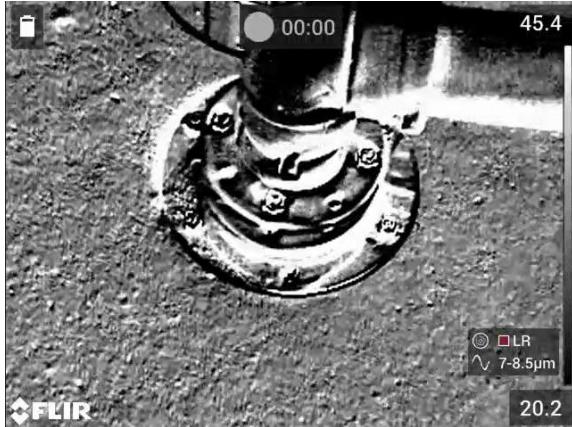
<p>EL01+EL02</p>		<p>Derudover er planlagt anlægsudvidelse med større reaktorkapacitet og derved længere opholdstid hvilket vil reducere udslip fra efterlagertankene.</p>	
6

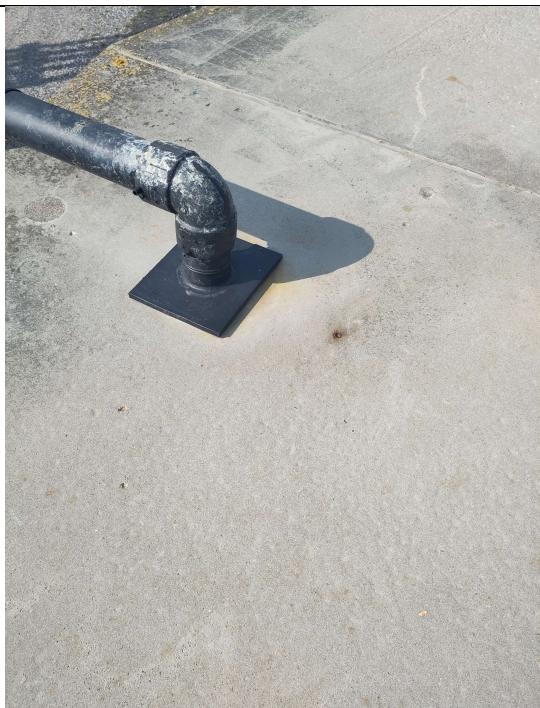
<p>Udslip ved udluftningsrør ved EL03.</p>	<p>Hurtig udbedring: Tætning med svøb/gastæt tape.</p> <p>Langsigtet udbedring: Efterlagertankene kobles på gassystemet. Derudover er planlagt anlægsudvidelse med større reaktorkapacitet og derved længere opholdstid hvilket vil reducere udslip fra efterlagertankene.</p>

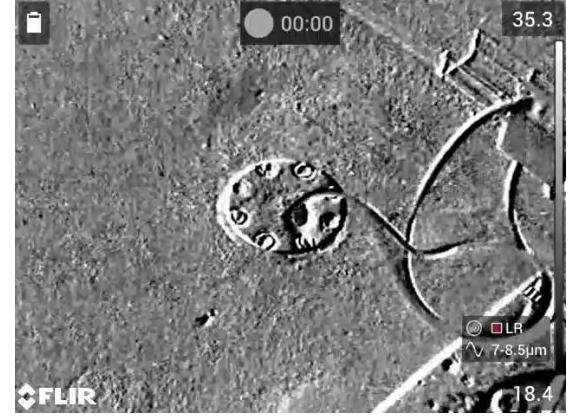
EL01	<p>Hurtig udbedring: Stramning af bolte.</p> <p>Langsigtet udbedring: Efterlagertankene kobles på gassystemet. Derudover er planlagt anlægsudvidelse med større reaktorkapacitet og derved længere opholdstid hvilket vil reducere udslip fra efterlagertankene.</p>

EL03			
7	<p>Udslip fra flange ved probe på EL01.</p>

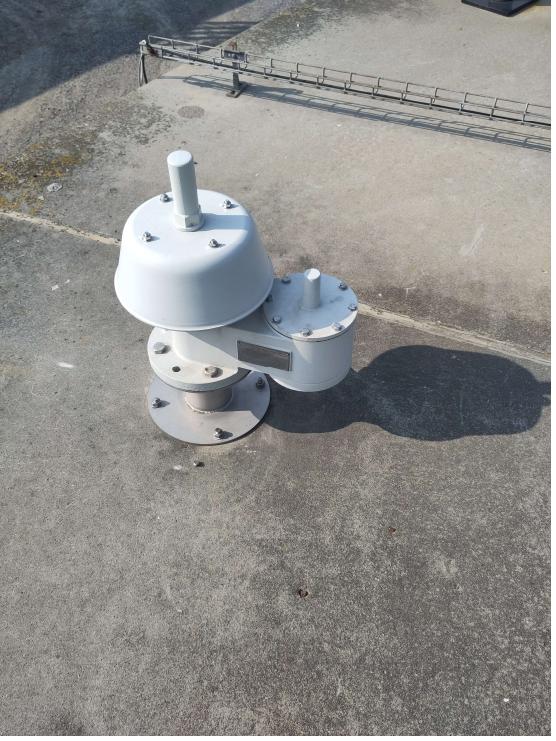
EL03	Udslip fra vacuumsiden af tryk/vacuumventil på EL03.	Vedligehold af tryk/vacuumventil.	
9

Kilde 8 kan laves indenfor en måned.

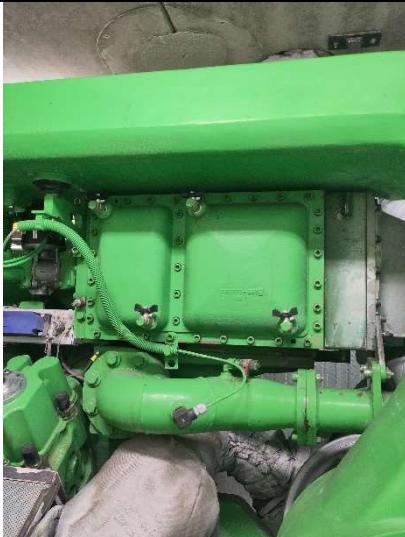
RT03	Gas fra intercooleren på begge gasmotorer, størst udslip på den nordlige gasmotor.	Intercooleren på den nordlige gasmotor bliver skiftet indenfor 2023. Her vil anlægget få råd og vejledning til vedligehold for at løse det mindre udslip på den anden gasmotor.	Kan ikke ses på kamera på grund af varmeudvikling.

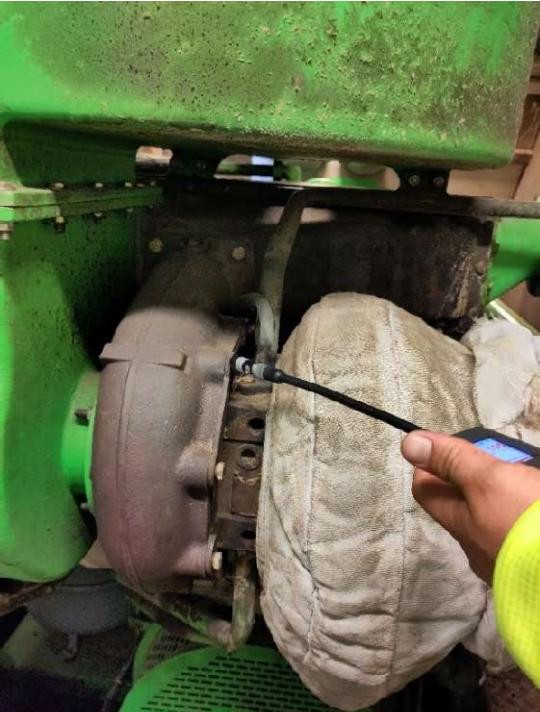
Kilde	Fundsted (foto/video/anden identifikation)	Beskrivelse af kilde	Forslag til udbedring	Kommentar
	GB01			
12

GB01	Gas omkring turbo på begge gasmotorer.	Se kilde 11.	Kan ikke ses på kamera på grund af varmeudvikling.

Kilde 10, 12 og 13 kan laves indenfor 2023.

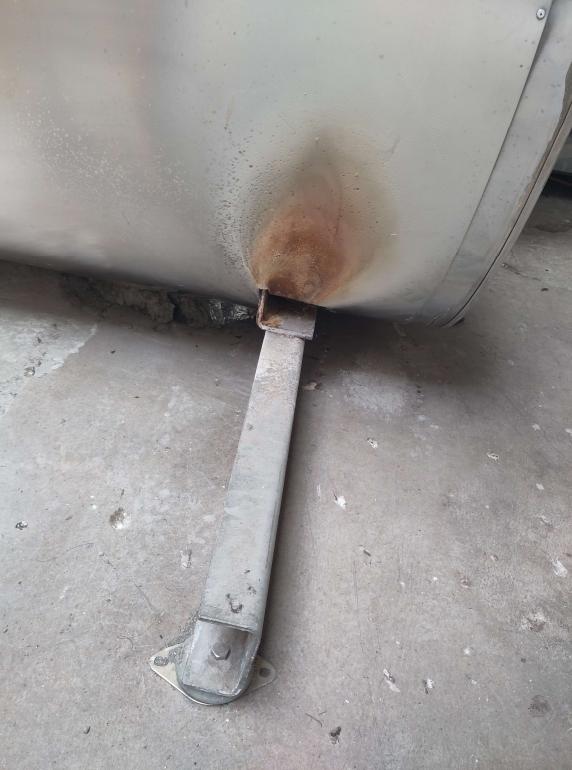
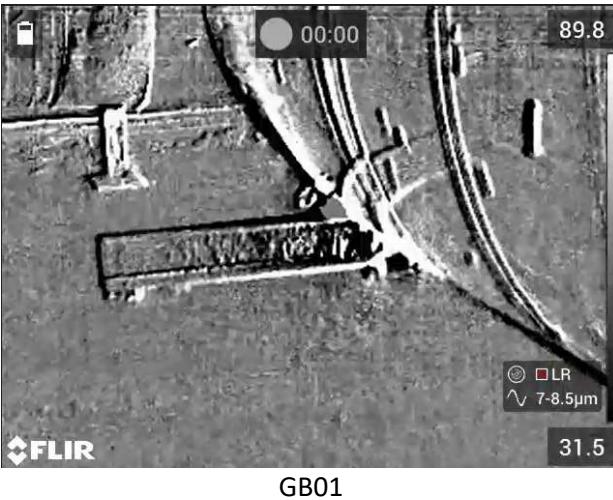
Udslip fra nordlig udstødning fra gasmotor.	Det kan forsøges at tætte den med simple hjælpemidler, alternativt skal den udskiftes på sigt.

Kilde 13 afhænger af om den kan tættes med simple muligheder, hvis ikke er tidshorisonten 6-12 måneder.
