METANLÆKAGESØGNING KONTROLRAPPORT

”RYBJERG BIOGAS P/S”

GASDETEKTION DOKUMENTATIONSRAPPORT

Rybjerg Biogas P/S
Rustedmøllevej 1
DK-7870 Roslev

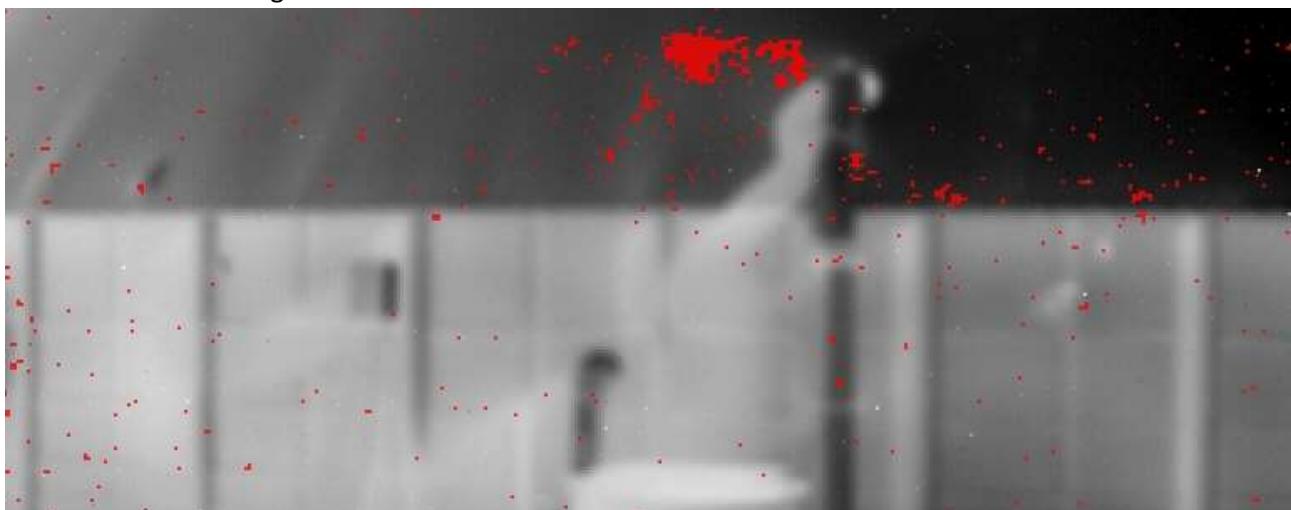
Undichtigkeiten am Gasentnahme-Schlauchanschluss vom Tragluftfoliendach festgestellt (Messstelle 8, Messkonzentration 1,7 % CH₄).

Der er fundet utæthedder ved gasudsugningsslantetslutningen fra bærepladetaget (målepunkt 8, målekonzentration 1,7 % CH₄, video: 2023_05_12_08_35_08_Video_2023_05_18_19_54_29).

Fehlerklasse 2: mittler Handlungsbedarf (3 Bewertungspunkte)

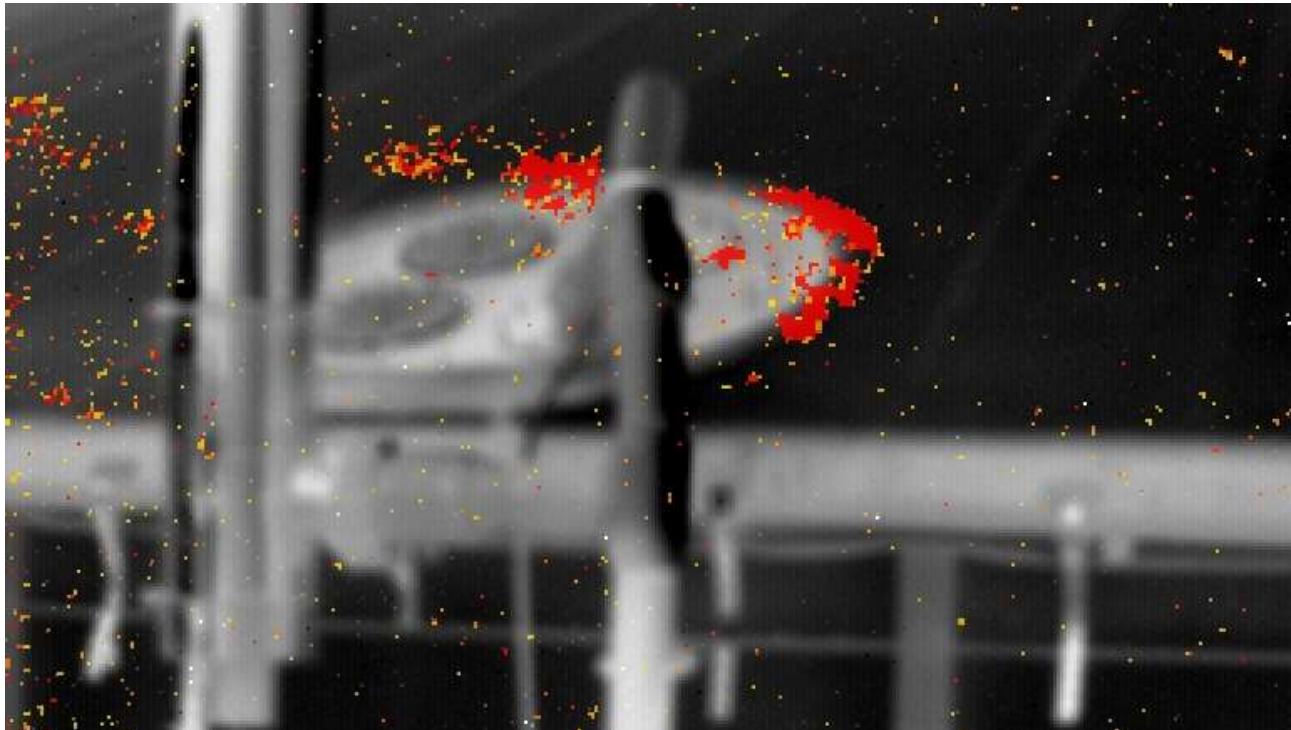
Undichtigkeiten an der Abdichtung der Revisionsöffnung festgestellt (Messstelle 14, Messkonzentration 3,6 % CH4).

Utæthedder fundet i inspektionsåbningens tætning (målepunkt 14, målekonzentration 3,6 % CH4, video: 2023_05_12_09_05_35_Video_2023_05_18_19_57_34).

Fehlerklasse 3: hoher Handlungsbedarf
(5 Bewertungspunkte)

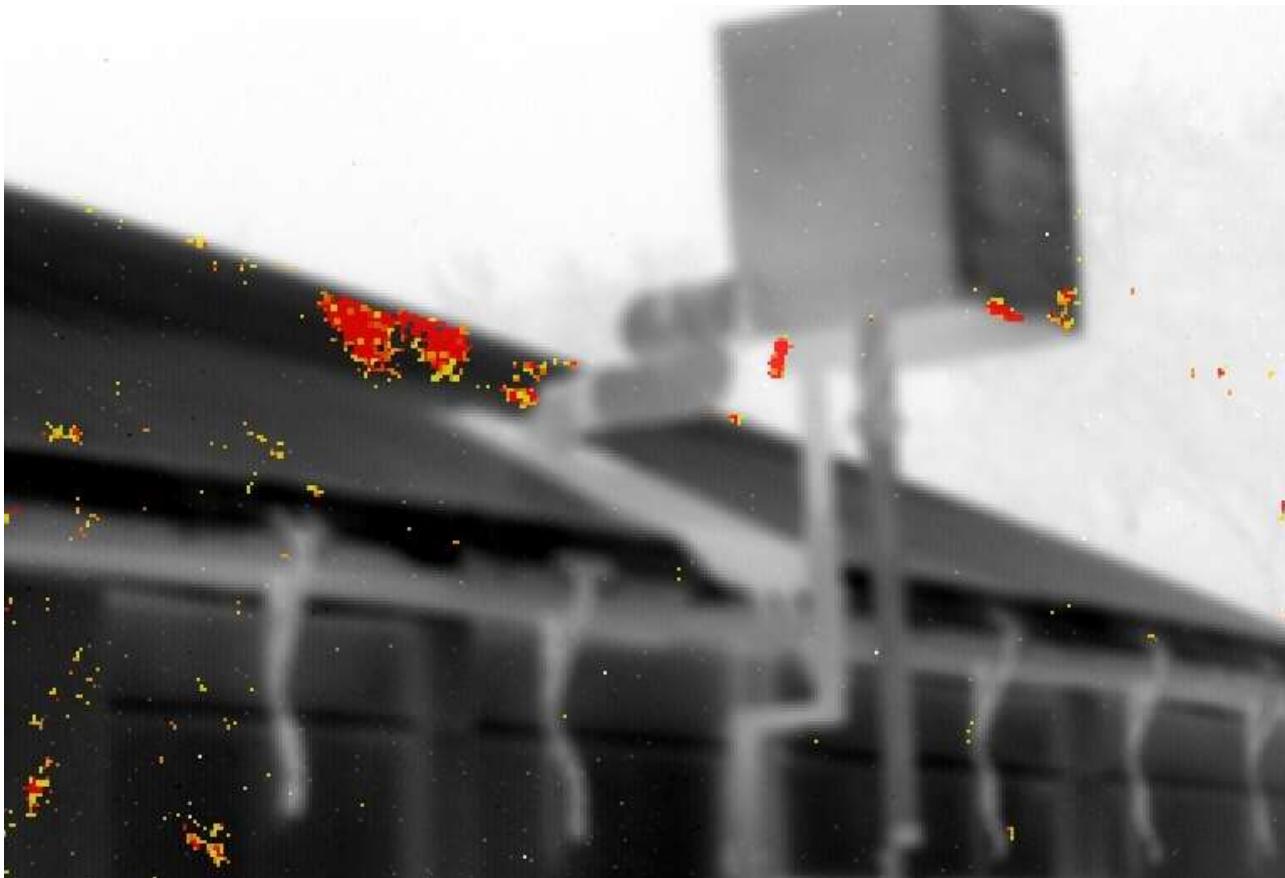
Undichtigkeiten an dem flexiblen Schlauchanschluss festgestellt (Messstelle 15, Messkonzentration 1,3 % CH4).

Der er fundet utæthedener på den fleksible slangeforbindelse (målepunkt 15, målekonzentration 1,3 % CH4, video: 2023_05_12_09_21_29_Video_2023_05_18_20_00_49).

Fehlerklasse 2: mittler Handlungsbedarf (3 Bewertungspunkte)

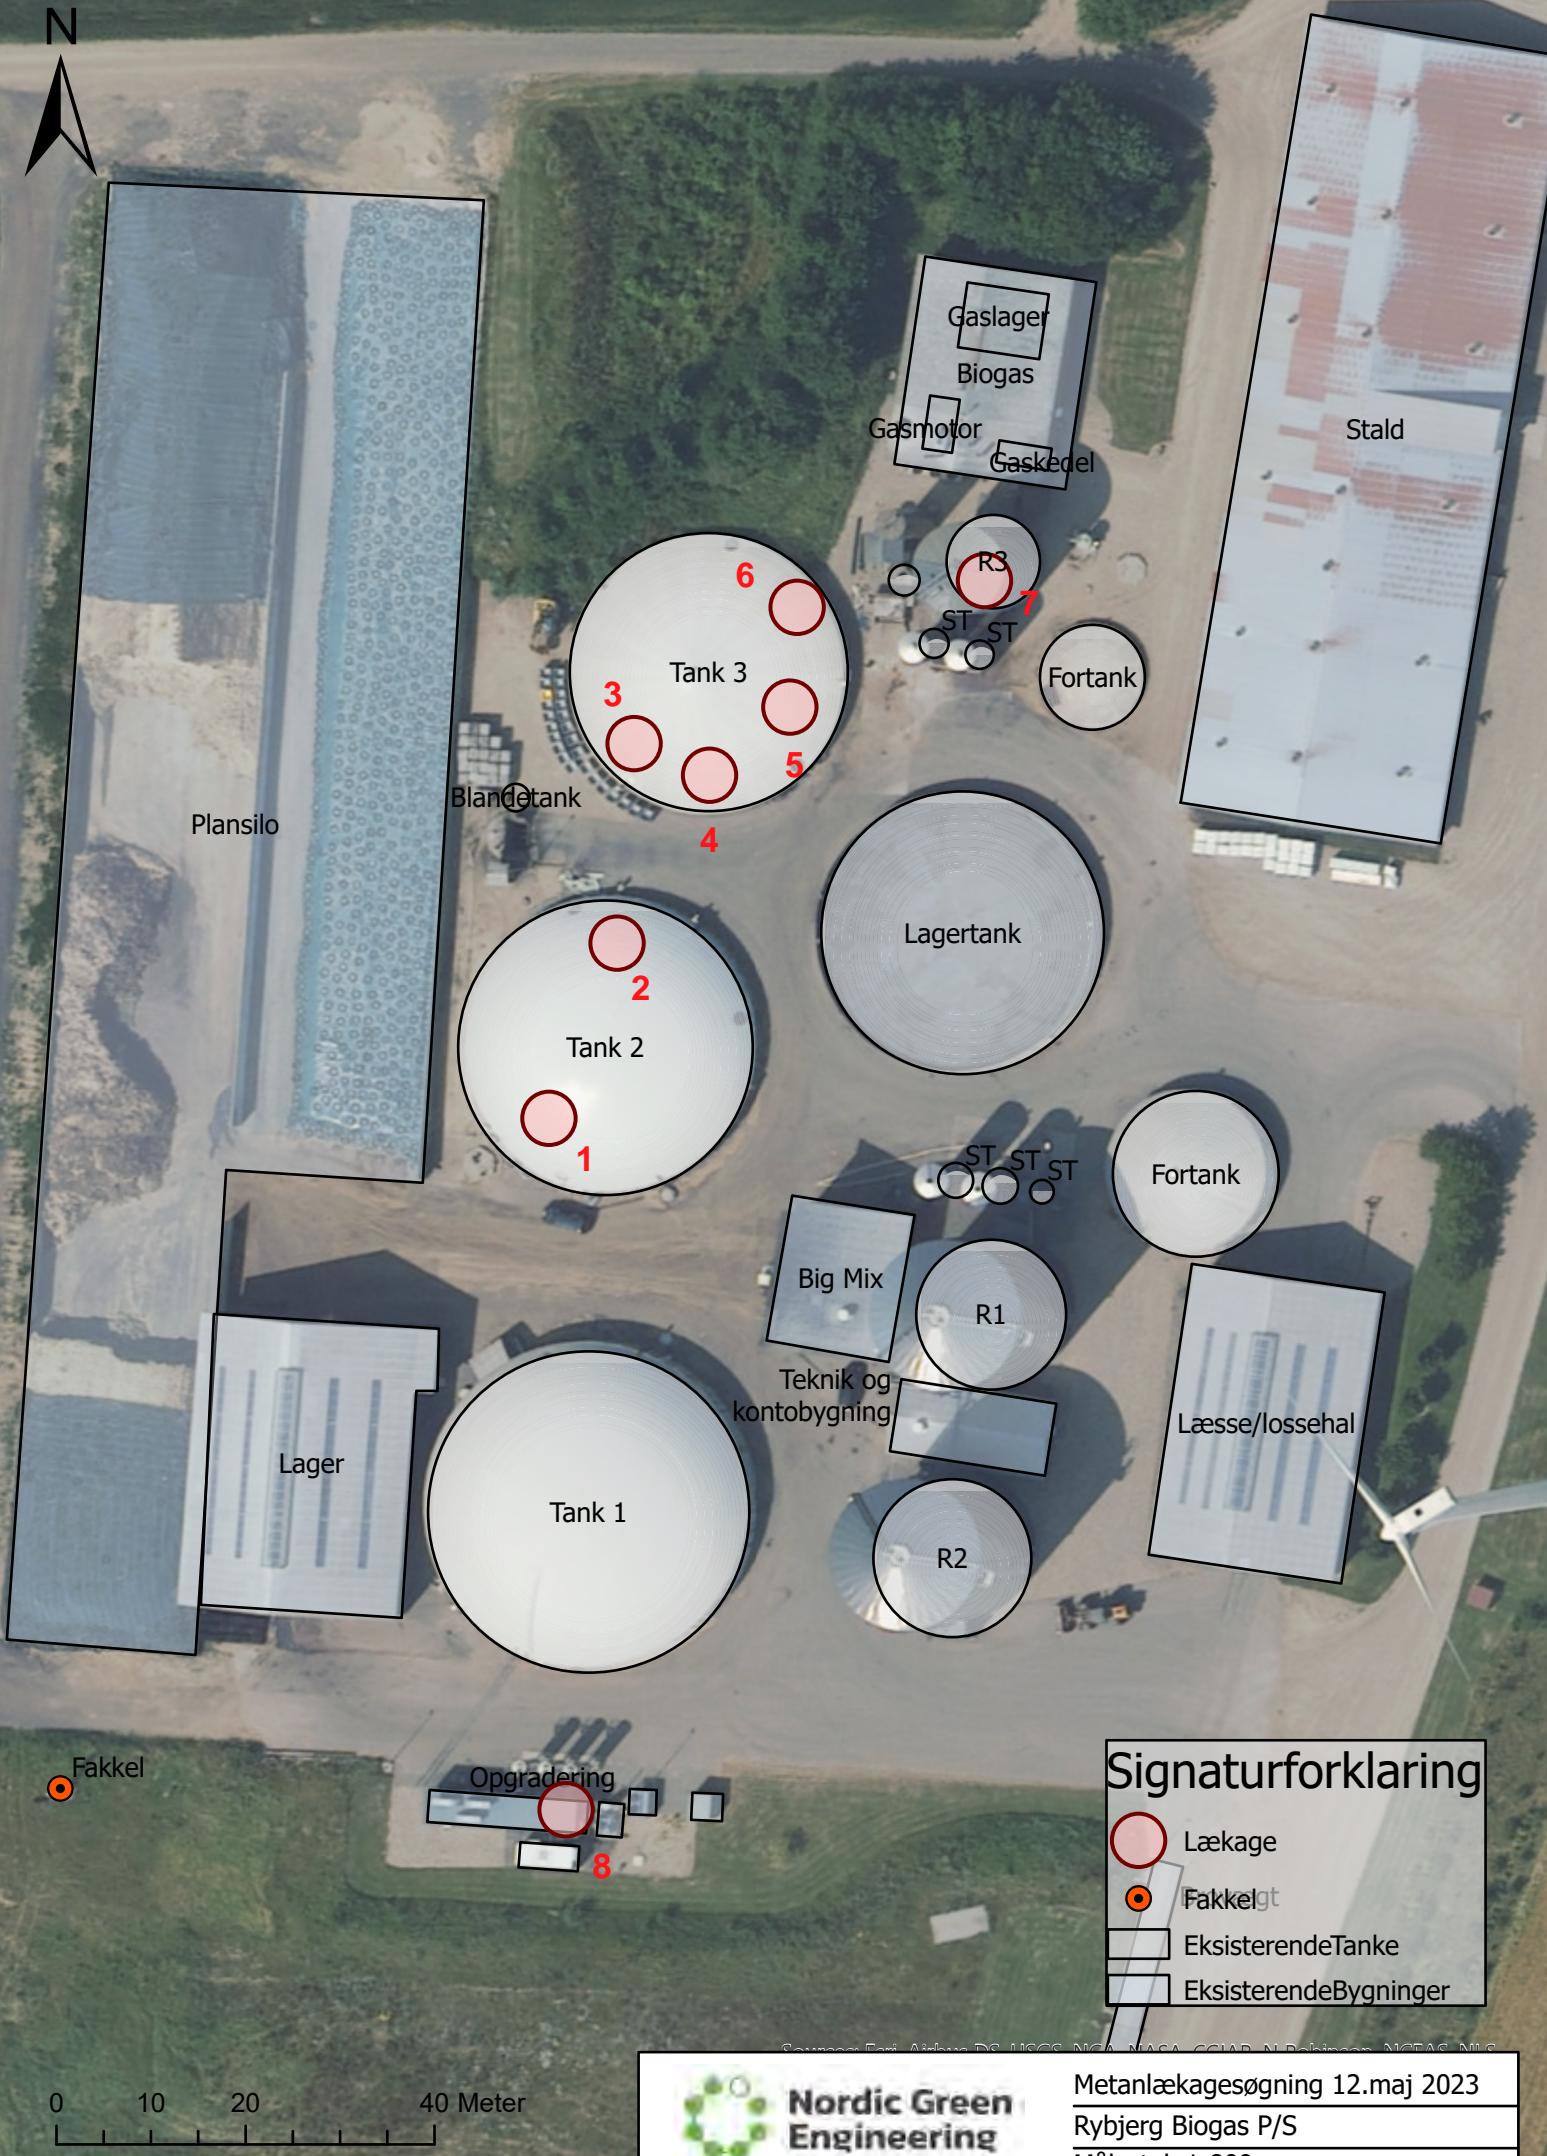
Rybjerg Biogas P/S; Udregning af CH₄ i afkast fra opgraderingsanlæg

Der er ved lækagesøgningen udført målinger af CH₄ afkast fra opgraderingsanlæg. På den baggrund er der udregnet værdi af CH₄ i den udledte offgas, se Bilag 3.

Opgraderingsanlæg	Målt CH4% i afkast	CH4% i offgas
1	60	2,38

Der er ved lækagesøgningen udført målinger af CH₄ afkast fra opgraderingsanlæg, hvor det samlede afkast af CH₄ i off-gassen måles til 2,38% og efterfølgende kontrolmåling til 1,93%.
