**Metan Lækage Gennemgang**  
**af**  
**Vest Himmerland Biogas**

### **3. Informationer om anlægget**

## 5. Anlægsgennemgang

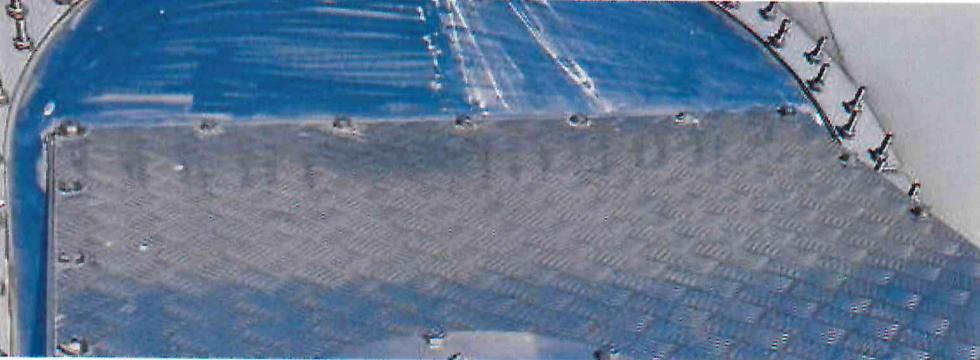
## 5.2 Observation 2

Område beskrivelse	Lager Tank 4					
Lækage beskrivelse	Pumpe luge. Alu låg utæt top.					
<b>Billeder eller anden dokumentation af lækagen</b>

Kategorisering	Alvorlig:	Mindre alvorlig: X	Observeres:			
Tidsramme for udbedring		8 uger				
Udbedringsforslag	Alu luge låg skal have ny pakning eller fuges om.					
Bemærkninger	<i>Ud bedret</i>

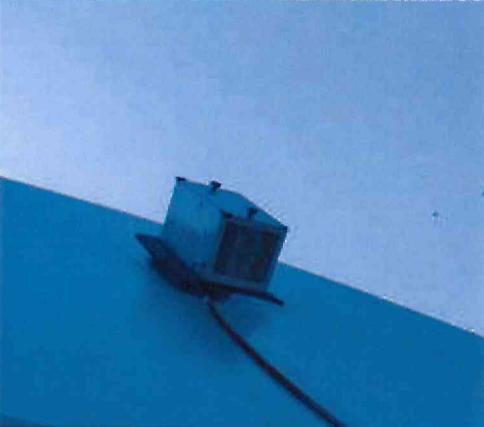
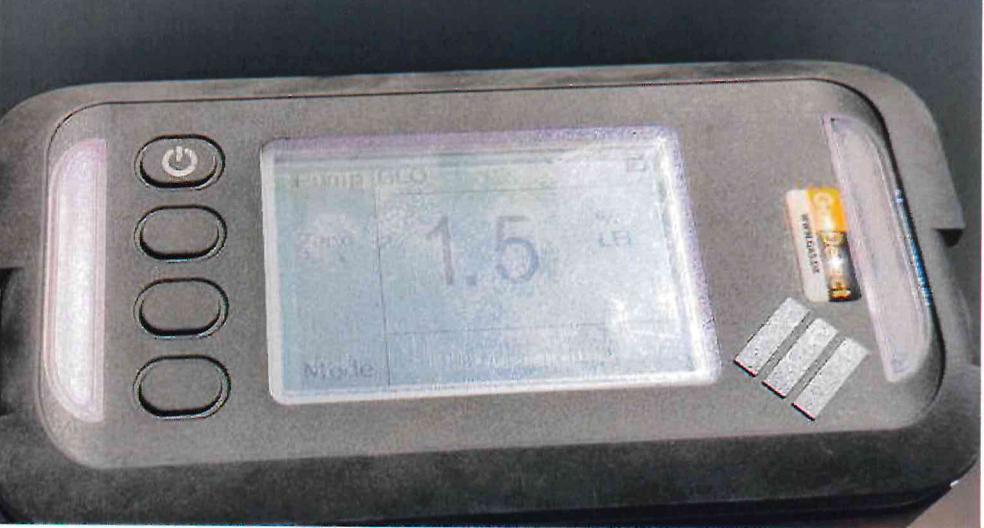
### 5.3 Observation 3

Område beskrivelse	Lager Tank 4		
Lækage beskrivelse	Lækage mellem inder dug og yderdug		
<b>Billeder eller anden dokumentation af lækagen</b>

Kategorisering	Alvorlig:	Mindre alvorlig:	Observeres: X
Tidsramme for udbedring			
Udbedringsforslag	<i>OB SER VÆRER LØBLende</i>		
Bemærkninger	Med metan kamera og sniffer indikere utæthed mellem inder dug og yderdug. Kunden er opmærksom og vil observere før yderlige tiltag.

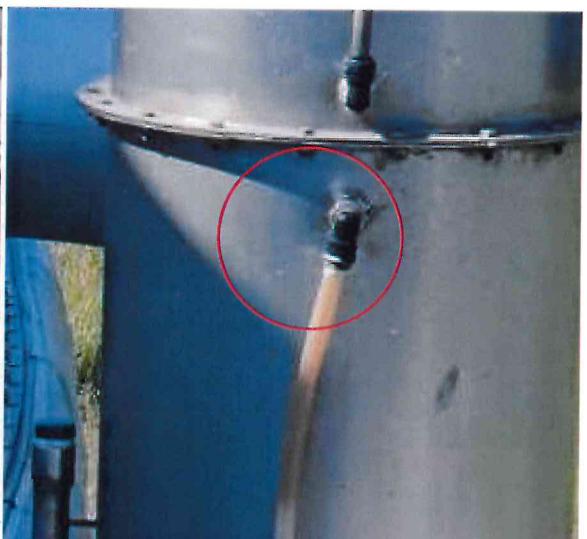
#### 5.4 Observation 4

Område beskrivelse	Lager Tank 1		
Lækage beskrivelse	Slange fittings på sikkerhedsventil utæt		
<b>Billeder eller anden dokumentation af lækagen</b>

Kategorisering	Alvorlig:	Mindre alvorlig: X	Observeres:
Tidsramme for udbedring		8 uger	
Udbedningsforslag	Kunden indkøber nye fittings og slanger som planlægges at skiftes på alle sikkerheds ventiler.		
Bemærkninger	OK

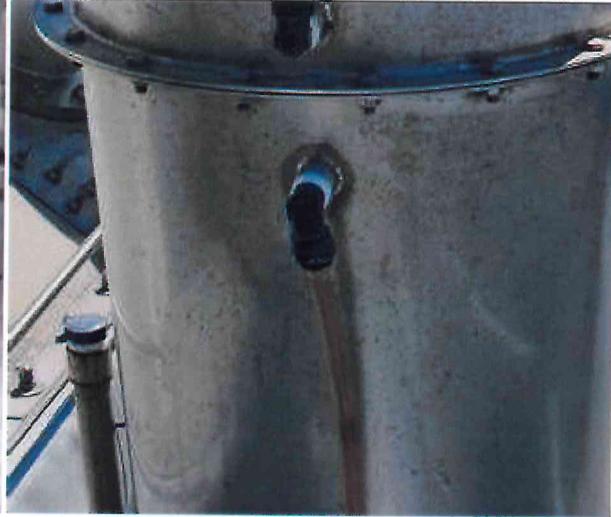
### 5.5 Observation 5

Område beskrivelse	Eftergasnings Tank 2		
Lækage beskrivelse	Standardlugen omrør 1 og 2. Slange fittings på sikkerhedsventil utæt.		
<b>Billeder eller anden dokumentation af lækagen</b>

Kategorisering	Alvorlig:	Mindre alvorlig: X	Observeres:
Tidsramme for udbedring		8 Uger	
Udbedringsforslag	Kunden indkøber nye fittings og slanger som planlægges at skiftes på alle sikkerheds ventiler.		
Bemærkninger	OK

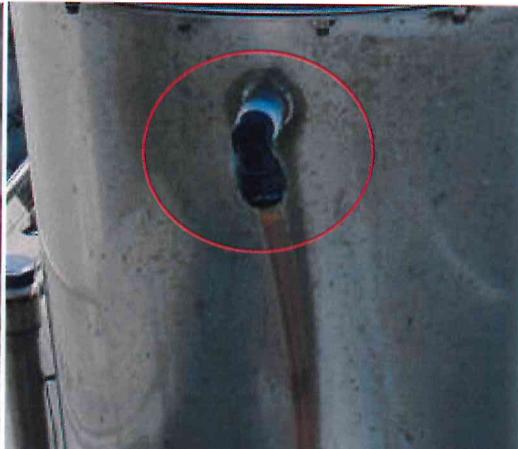
### 5.7 Observation 7

Område beskrivelse	Lager Tank 2		
Lækage beskrivelse	Lugen Omrør 3. Slange fittings på sikkerhedsventil utæt.		
<b>Billeder eller anden dokumentation af lækagen</b>

Kategorisering	Alvorlig:	Mindre alvorlig: X	Observeres:
Tidsramme for udbedring		8 Uger	
Udbedringsforslag	Kunden indkøber nye fittings og slanger som planlægges at skiftes på alle sikkerheds ventiler.		
Bemærkninger	OK

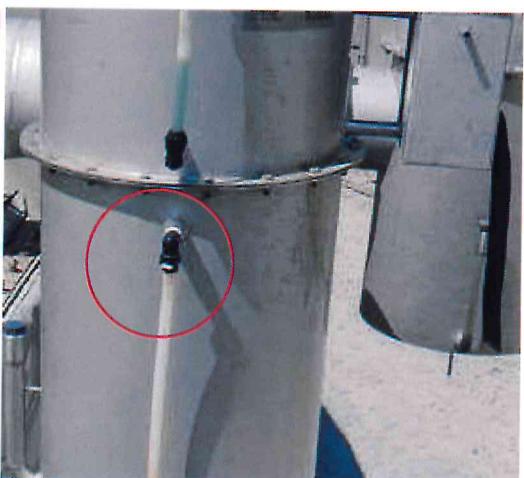
## 5.8 Observation 8

Område beskrivelse	Eftergasnings Tank 3		
Lækage beskrivelse	Lugen Omrør 3. Slange fittings på sikkerhedsventil utæt.		
<b>Billede eller anden dokumentation af lækagen</b>

Kategorisering	Alvorlig:	Mindre alvorlig: X	Observeres:
Tidsramme for udbedring		8 Uger	
Udbedringsforslag	Kunden indkøber nye fittings og slanger som planlægges at skiftes på alle sikkerheds ventiler.		
Bemærkninger	OU

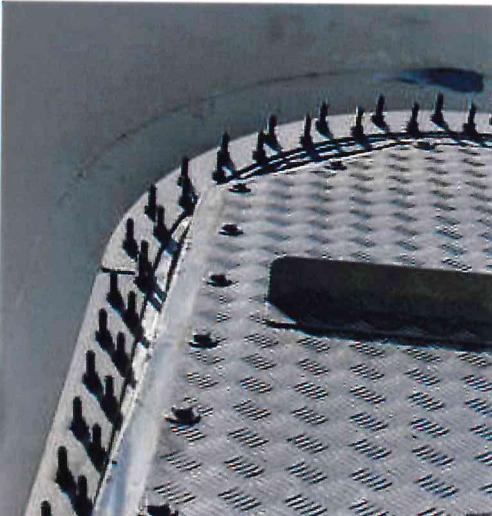
### 5.9 Observation 9

Område beskrivelse	Eftergasnings Tank 3		
Lækage beskrivelse	Omrør 3. Alu luge dæksel utæt venstre øverste side.		
<b>Billeder eller anden dokumentation af lækagen</b>

Kategorisering	Alvorlig:	Mindre alvorlig: X	Observeres:
Tidsramme for udbedring		8 Uger	
Udbedringsforslag	Alu luge låg skal have ny pakning eller fuges om.		
Bemærkninger	OK

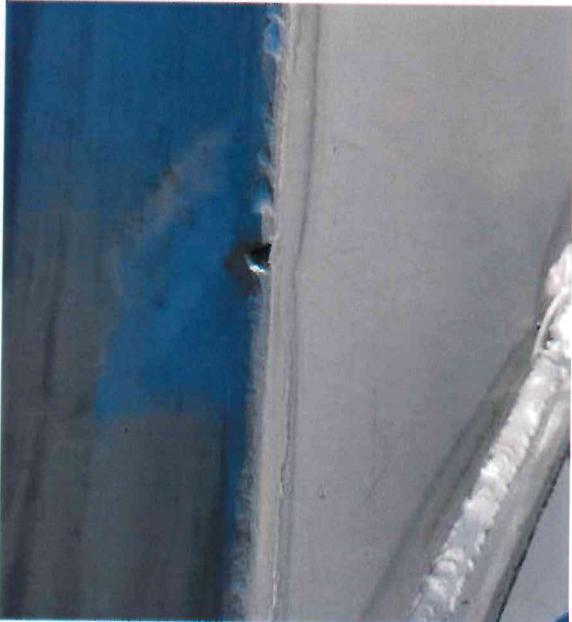
### 5.12 Observation 12

Område beskrivelse	Lager Tank 3					
Lækage beskrivelse	Luge omrør 6. Svejsning utæt på lugen.					
<b>Billeder eller anden dokumentation af lækagen</b>

Kategorisering	Alvorlig:	Mindre alvorlig: X	Observeres:			
Tidsramme for udbedring		8 Uger				
Udbedringsforslag	Hullet vil blive lukket med metalisk fugemasse.					
Bemærkninger	Når LT3 tanken på et tidspunkt skal tømmes. Skal hullet repareres korrekt.

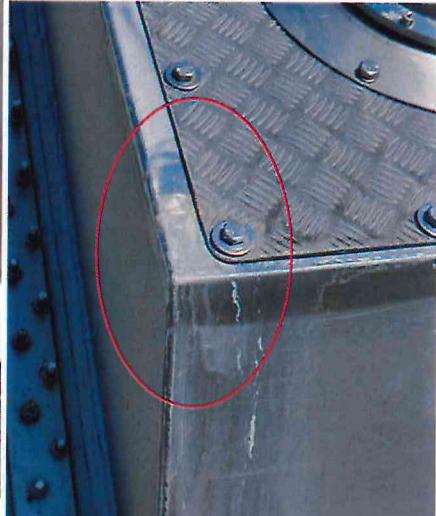
### 5.13 Observation 13

Område beskrivelse	Lager Tank 3		
Lækage beskrivelse	Luge omrør 4-5. Omrør 3. Alu luge dæksel utæt venstre øverste side.		
<b>Billeder eller anden dokumentation af lækagen</b>

Kategorisering	Alvorlig:	Mindre alvorlig: X	Observeres:
Tidsramme for udbedring		8 Uger	
Udbedringsforslag	Alu luge låg skal have ny pakning eller fuges om.		
Bemærkninger	OU
