METANLÆKAGESØGNING KONTROLRAPPORT

"AU-VINDMØLLER I/S"

GASDETEKTION DOKUMENTATIONSRAPPORT

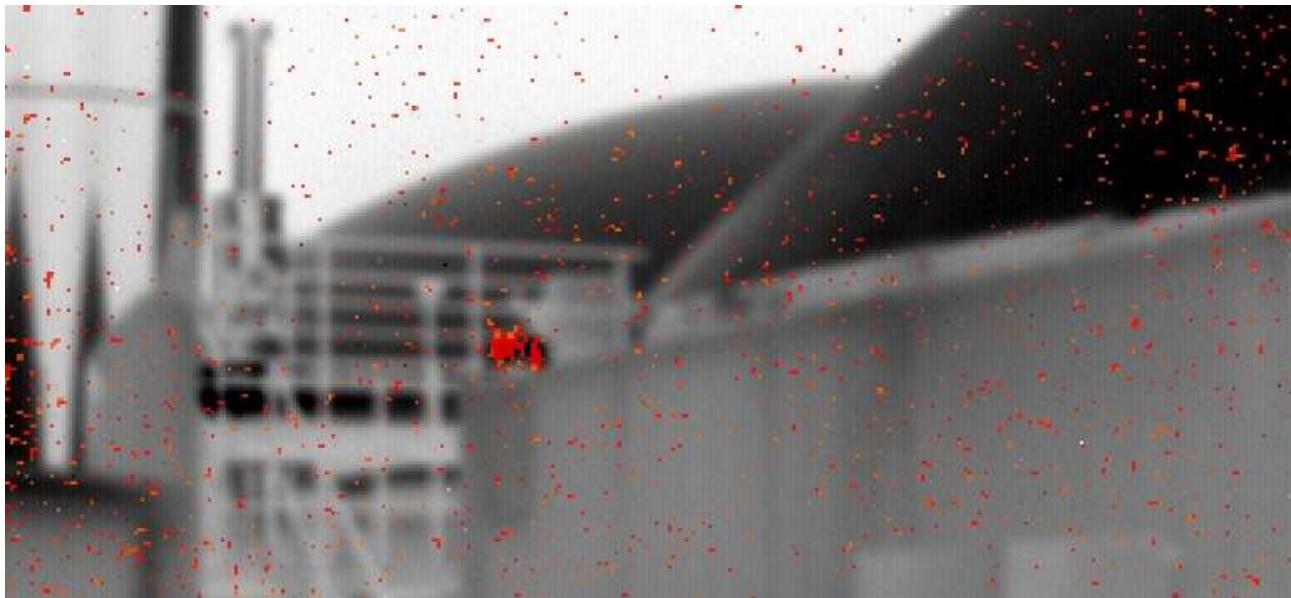
Undichtigkeiten an der Rührwerks-Seitenverstellung festgestellt (Messstelle 1 und 5, Messkonzentration 1,4 % CH4). Lækager opdaget ved omrørerens sidejustering (målepunkt 1 og 5, målekonzentration 1,4 % CH4, video: 2023_05_11_17_27_44_Video_2023_05_18_19_36_03, 2023_05_11_17_47_29_Video_2023_05_18_19_39_17).

Fehlerklasse 3: hoher Handlungsbedarf
(6 Bewertungspunkte)

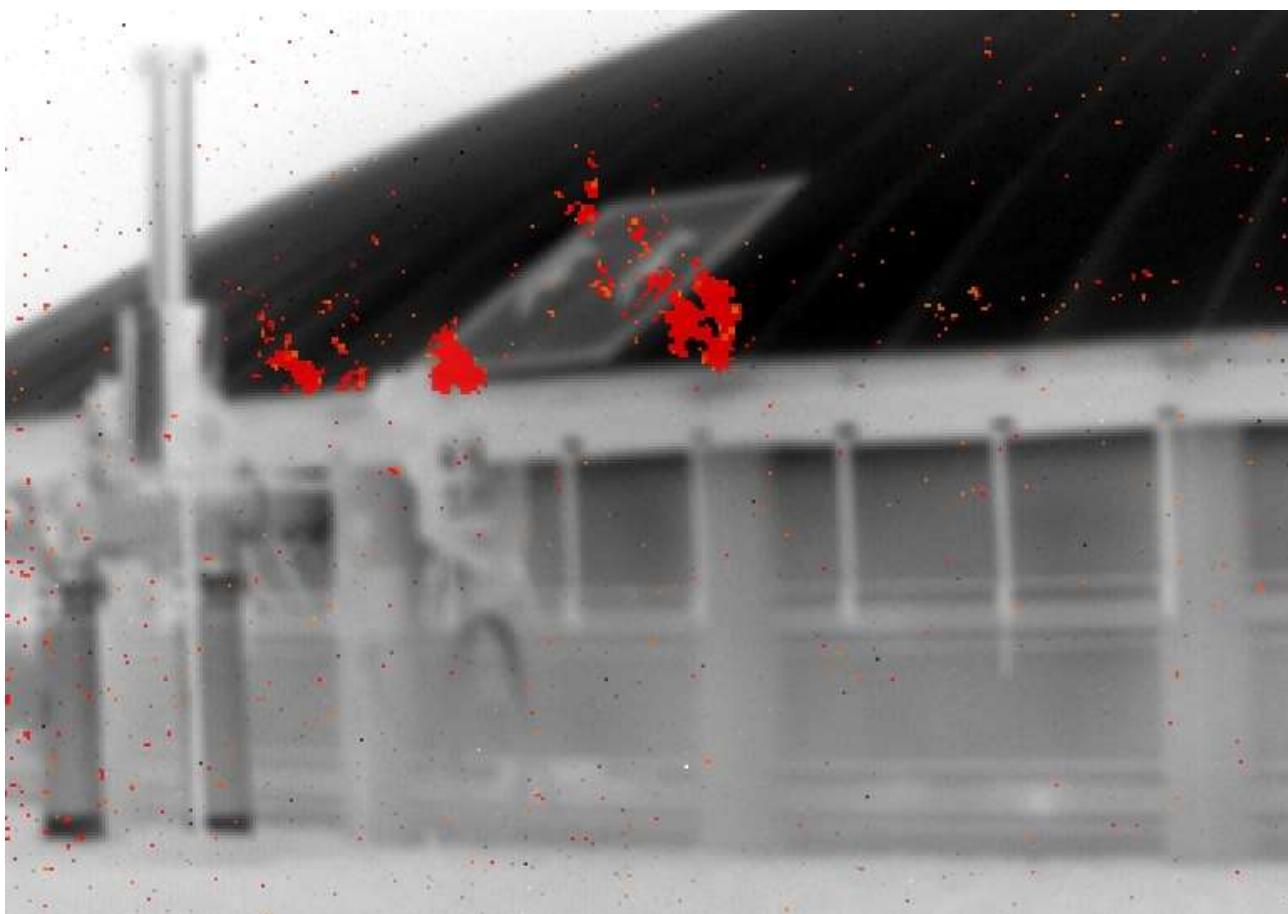
Undichtigkeiten an diversen Stellen am Foliensaum (Messstelle 17, Messkonzentration bis 20,4 % CH4).
 Utæthededer på forskellige punkter på foliekanten (målepunkt 17, målekonzentration op til 20,4 % CH4, video 2023_05_11_19_23_30_Video_2023_05_18_19_44_00).

Fehlerklasse 3: hoher Handlungsbedarf
(9 Bewertungspunkte)
