ULKOMAALAUS

12.07.2017

## Kattomaalaus, Vaasa Keskusta

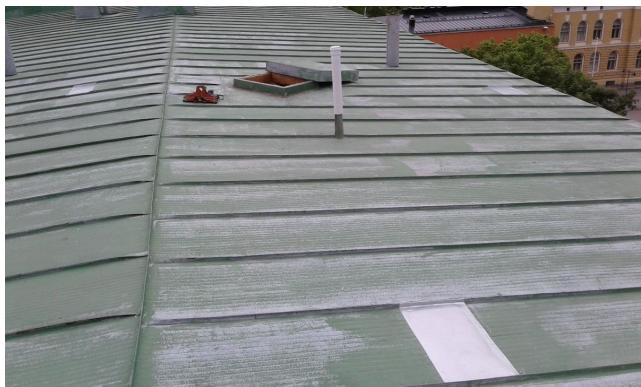
Antennijalat irrotettu ja reiät paikattu

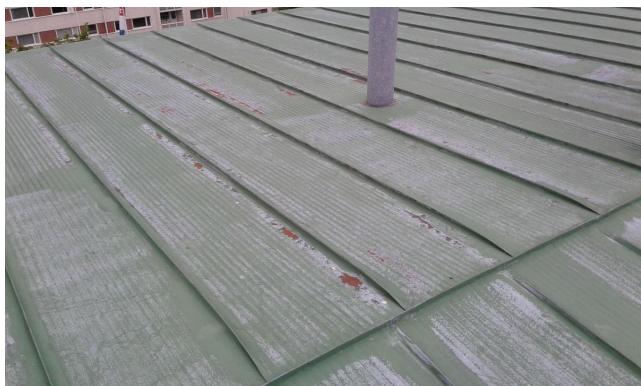
Ruostekohtia

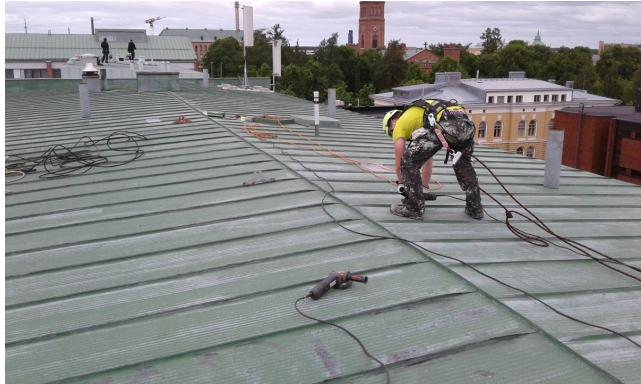
Ruostekohtien hionta

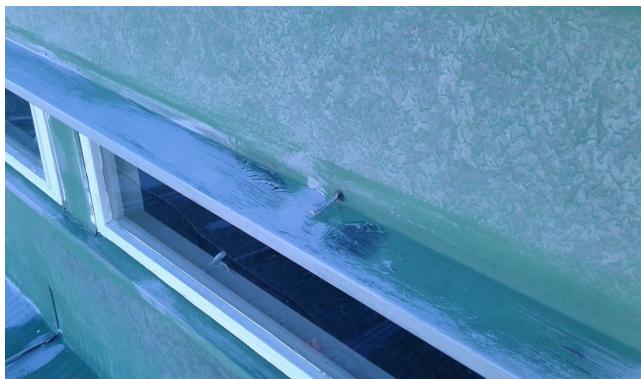
Naula tullut ylös

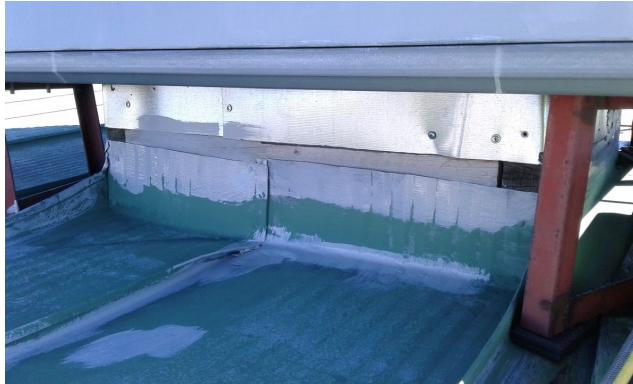
Antti Tervo 15.07.2017 11:03  
Iv-koneen juuripelti tiivistämättä.

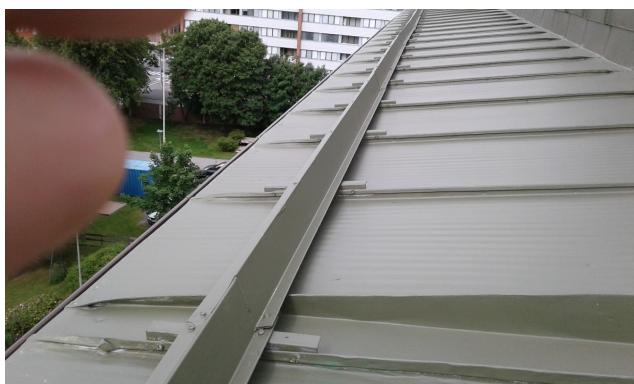
Antti Tervo 20.07.2017 13:36  
Lumiesteen ylemmästä reunasta puuttuu ruuvit
