## ARQ\_PUE VS EST - Conflicto1

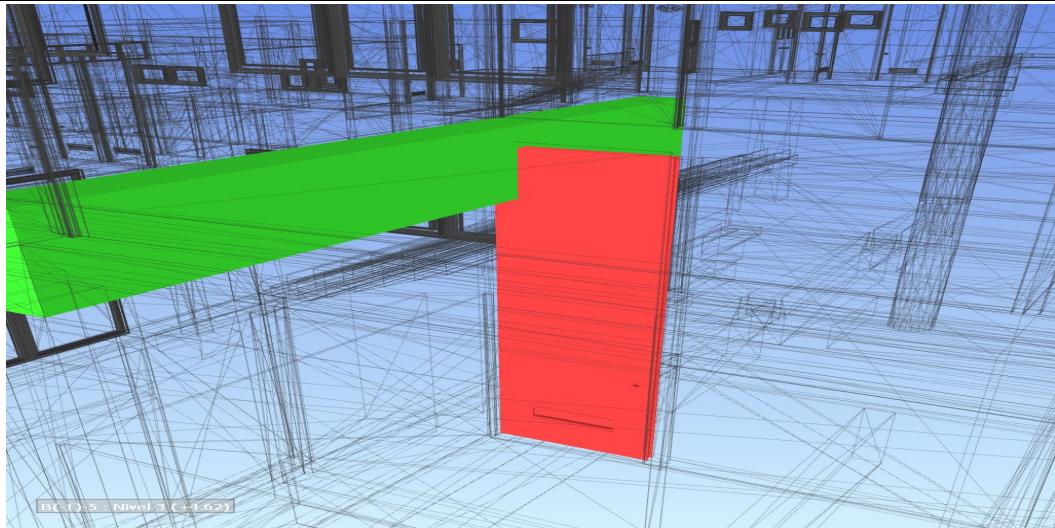
Solucionar	Nuevo	Fecha	13/2/2021
Ubicación	X 10.778	Y -9.242	Z 3.336
	Elemento 1		Elemento 2
Id	867418		650830
Nombre	P2R - 900		M_Concrete-Rectangular Beam
Tipo	Puertas		Armazón estructural: M_Concrete Rectangular Beam: V. 202 30/70
Nivel	Nivel 1 (+0.00)		N.O.G. (2) +3.54 AUL
Ejes	3'-C : Nivel 2 (+3.32)		
Distancia Interferencia	-0.130		
Notas:

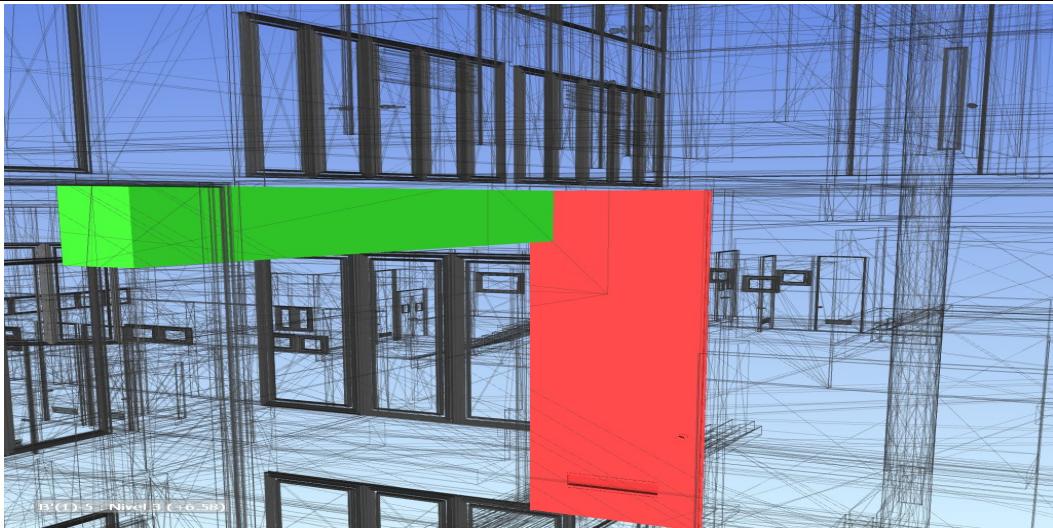
## ARQ\_PUE VS EST - Conflicto2

Solucionar	Nuevo	Fecha	13/2/2021
Ubicación	X 10.838	Y -9.358	Z 6.440
	Elemento 1		Elemento 2
Id	1654802		313286
Nombre	P2R - 900		Concrete, Cast-in-Place gray
Tipo	Puertas		Sólido
Nivel	Nivel 2 AUL (+3.60)		N.O.G. (3) +7.14 AUL
Ejes	3'-C : Nivel 3 OFI (+5.90)		
Distancia Interferencia	-0.116		
Notas:

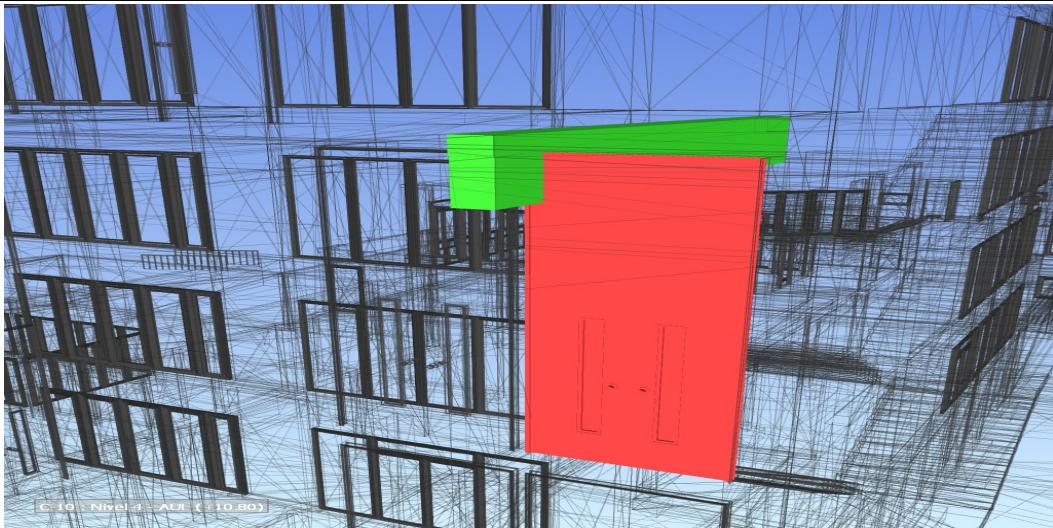
## ARQ\_PUE VS EST - Conflicto3

Solucionar	Nuevo	Fecha	13/2/2021
Ubicación	X 34.666	Y -12.929	Z 10.100
	Elemento 1		Elemento 2
Id	1244315		335432
Nombre	Aluminio		M_Concrete-Rectangular Beam
Tipo	Sólido		Armazón estructural: M_Concrete Rectangular Beam: V. 305 25/70
Nivel	Nivel 3 - AUL (+7.20)		N.O.G. (4) +10.80 AUL
Ejes	8a-D : Nivel 4 OFI (+8.85)		
Distancia Interferencia	-0.099		
Notas:

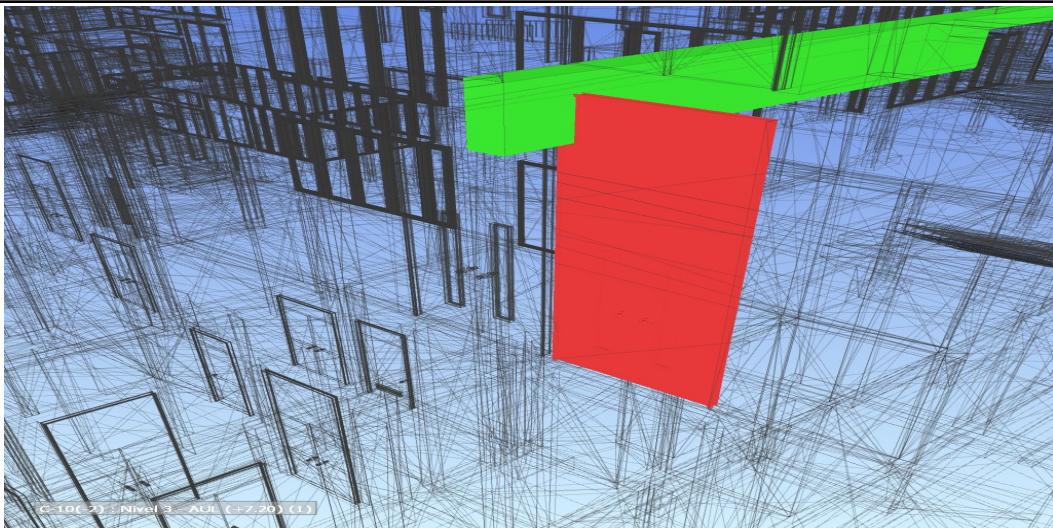
## ARQ\_PUE VS EST - Conflicto4

Solucionar	Nuevo	Fecha	13/2/2021
Ubicación	X 34.671	Y -12.929	Z 6.440
	Elemento 1		Elemento 2
Id	1237349		321271
Nombre	Aluminio		M_Concrete-Rectangular Beam
Tipo	Sólido		Armazón estructural: M_Concrete Rectangular Beam: V. 305 25/70
Nivel	Nivel 2 AUL (+3.60)		N.O.G. (3) +7.14 AUL
Ejes	8a-D : Nivel 3 OFI (+5.90)		
Distancia Interferencia	-0.098		
Notas:

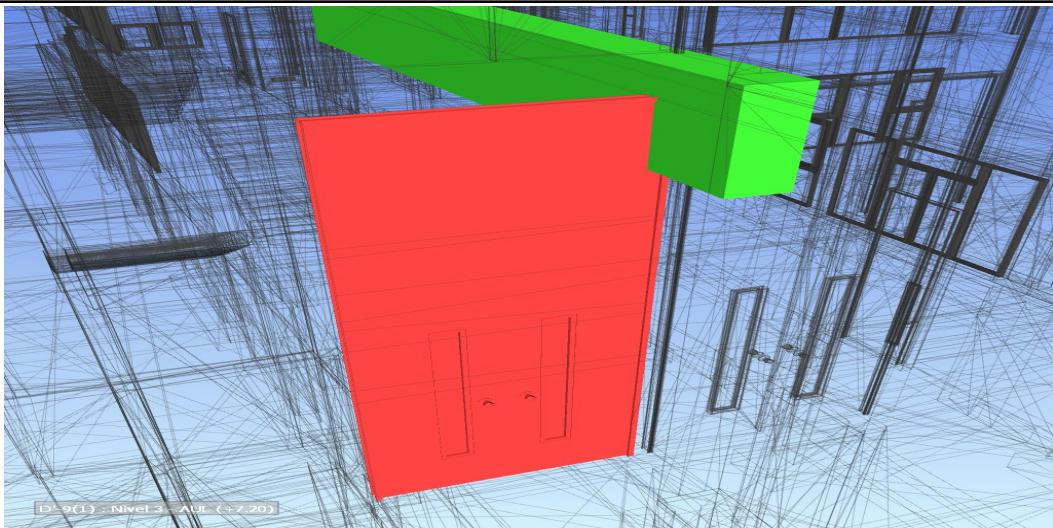
## ARQ\_PUE VS EST - Conflicto5

Solucionar	Nuevo	Fecha	13/2/2021
Ubicación	X 34.671	Y -13.092	Z 6.940
	Elemento 1		Elemento 2
Id	1237433		321271
Nombre	Aluminio		M_Concrete-Rectangular Beam
Tipo	Sólido		Armazón estructural: M_Concrete Rectangular Beam: V. 305 25/70
Nivel	Nivel 2 AUL (+3.60)		N.O.G. (3) +7.14 AUL
Ejes	8a-D : Nivel 3 (+6.58)		
Distancia Interferencia	-0.078		
Notas:

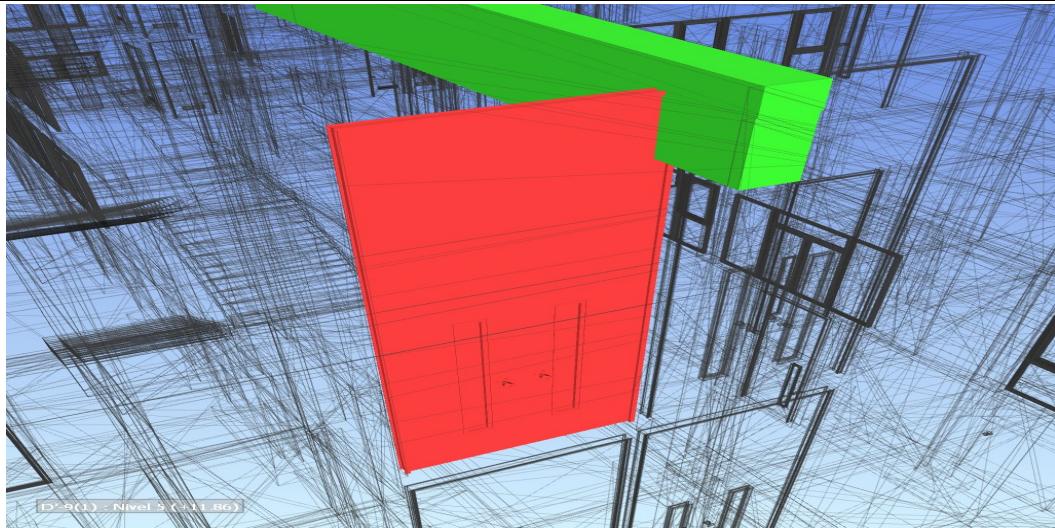
## ARQ\_PUE VS EST - Conflicto6

Solucionar	Nuevo	Fecha	13/2/2021
Ubicación	X 34.711	Y -13.066	Z 10.100
	Elemento 1	Elemento 2	
Id	1244273	335432	
Nombre	P2M - 1200	M_Concrete-Rectangular Beam	
Tipo	Parte compuesta	Armazón estructural: M_Concrete Rectangular Beam: V. 305 25/70	
Nivel	Nivel 3 - AUL (+7.20)	N.O.G. (4) +10.80 AUL	
Ejes	8a-D : Nivel 4 OFI (+8.85)		
Distancia Interferencia	-0.064		
Notas:

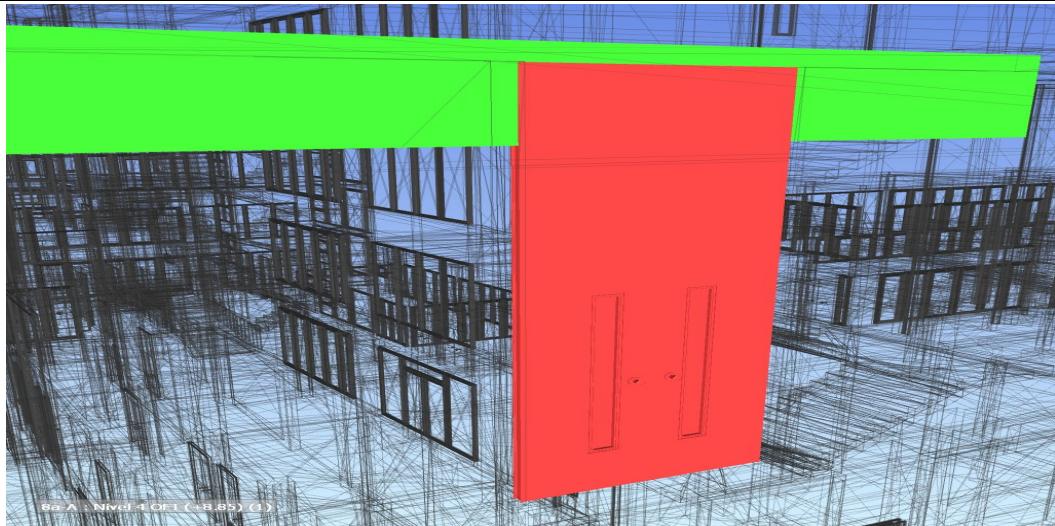
## ARQ\_PUE VS EST - Conflicto7

Solucionar	Nuevo	Fecha	13/2/2021
Ubicación	X 33.880	Y -4.904	Z 10.040
	Elemento 1	Elemento 2	
Id	1243682	340911	
Nombre	Aluminio		M_Concrete-Rectangular Beam
Tipo	Sólido		Armazón estructural: M_Concrete Rectangular Beam: V. 401 30/70
Nivel	Nivel 3 - AUL (+7.20)		N.O.G. (4) +10.80 AUL
Ejes	8a-B : Nivel 4 OFI (+8.85)		
Distancia Interferencia	-0.054		
Notas:

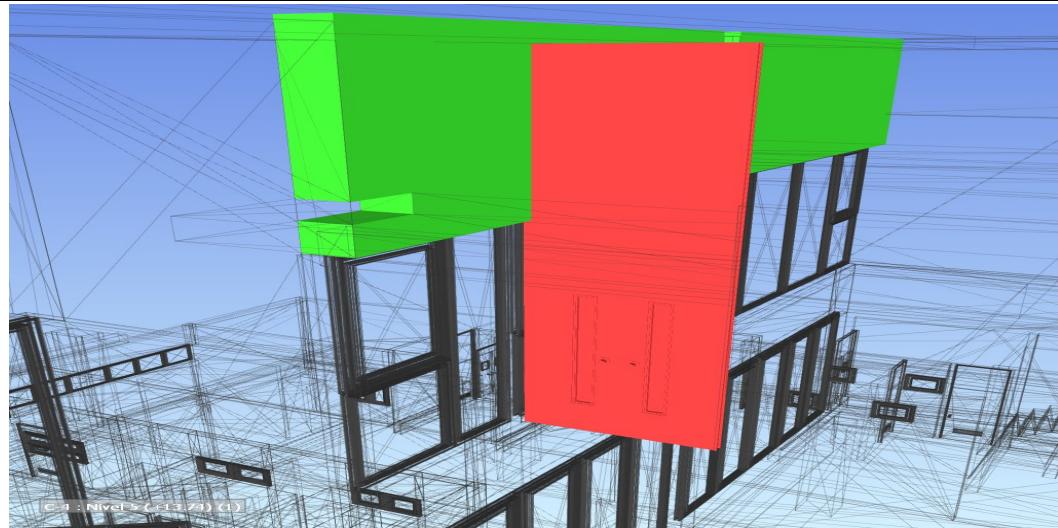
## ARQ\_PUE VS EST - Conflicto8

Solucionar	Nuevo	Fecha	13/2/2021
Ubicación	X 7.108	Y -12.893	Z 13.300
	Elemento 1		Elemento 2
Id	1703328		346211
Nombre	Aluminio		M_Concrete-Rectangular Beam
Tipo	Sólido		Armazón estructural: M_Concrete Rectangular Beam: V. 505 30/20
Nivel	Nivel 4 - AUL (+10.80)		N.O.G. (5) +13.74 AUL
Ejes	D-3 : Nivel 5 (+11.86)		
Distancia Interferencia	-0.050		
Notas:

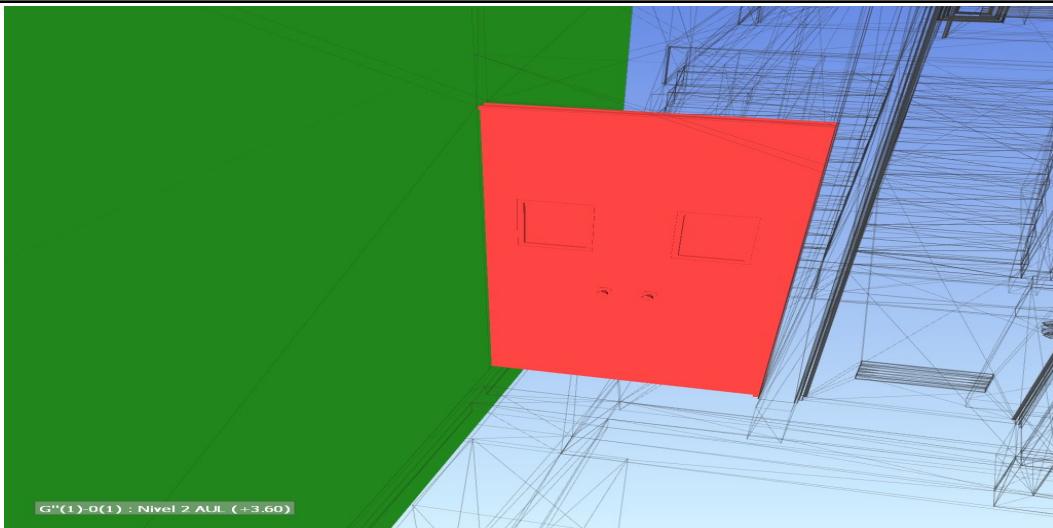
## ARQ\_PUE VS EST - Conflicto9

Solucionar	Nuevo	Fecha	13/2/2021
Ubicación	X -10.230	Y -23.483	Z 2.373
	Elemento 1		Elemento 2
Id	996102	673236	
Nombre	Aluminio		Muro básico
Tipo	Sólido		Muros: Muro básico: MHA 15
Nivel	Nivel 1 (+0.00)		N.O.G. (1) -0.06 AUL
Ejes	F"-0 : Nivel 2 (+1.62)		
Distancia Interferencia	-0.036		
Notas:

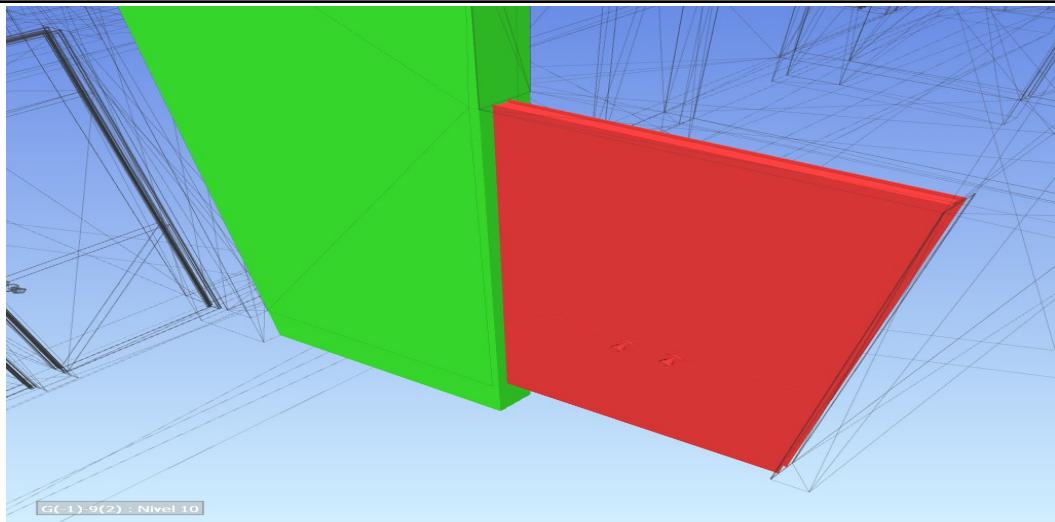
## ARQ\_PUE VS EST - Conflicto10

Solucionar	Nuevo	Fecha	13/2/2021
Ubicación	X 36.349	Y -28.396	Z -1.074
	Elemento 1		Elemento 2
Id	559763		225982
Nombre	Aluminio		Muro básico
Tipo	Sólido		Muros: Muro básico: MHA 20
Nivel	Nivel -1 (-3.56)		N.O.G. (-1) -3.56
Ejes	G"-9 : Nivel -1 (+3.50)		
Distancia Interferencia	-0.030		
Notas:

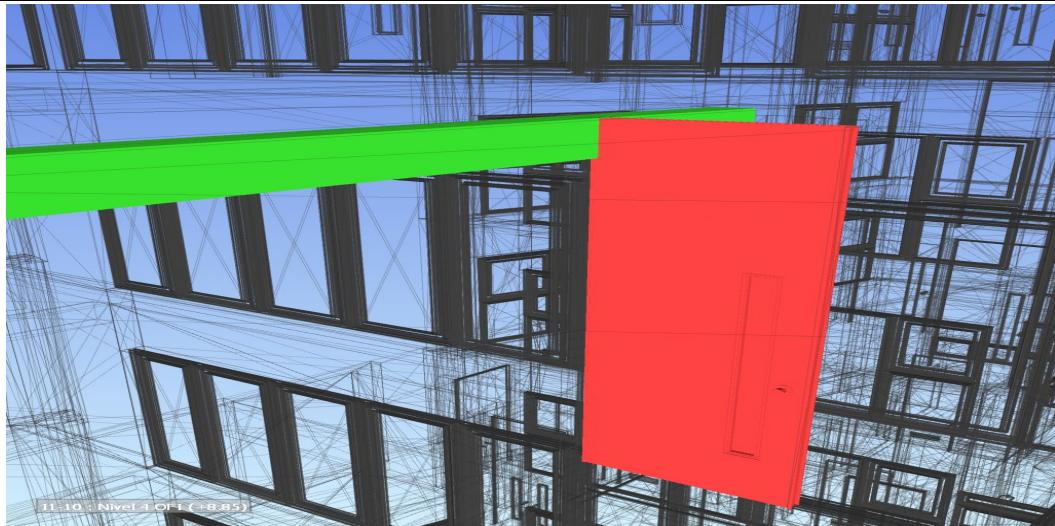
## ARQ\_PUE VS EST - Conflicto11

Solucionar	Nuevo	Fecha	13/2/2021
Ubicación	X 37.395	Y -40.847	Z 8.350
	Elemento 1		Elemento 2
Id	1241752		334181
Nombre	P1M - 90		M_Concrete-Rectangular Beam
Tipo	Parte compuesta		Armazón estructural: M_Concrete Rectangular Beam: V. 413 20/47
Nivel	Nivel 3 OFI (+5.90)		N.O.G. (4) +8.82 ADM
Ejes	J-9 : Nivel 3 - AUL (+7.20)		
Distancia Interferencia	-0.030		
Notas:

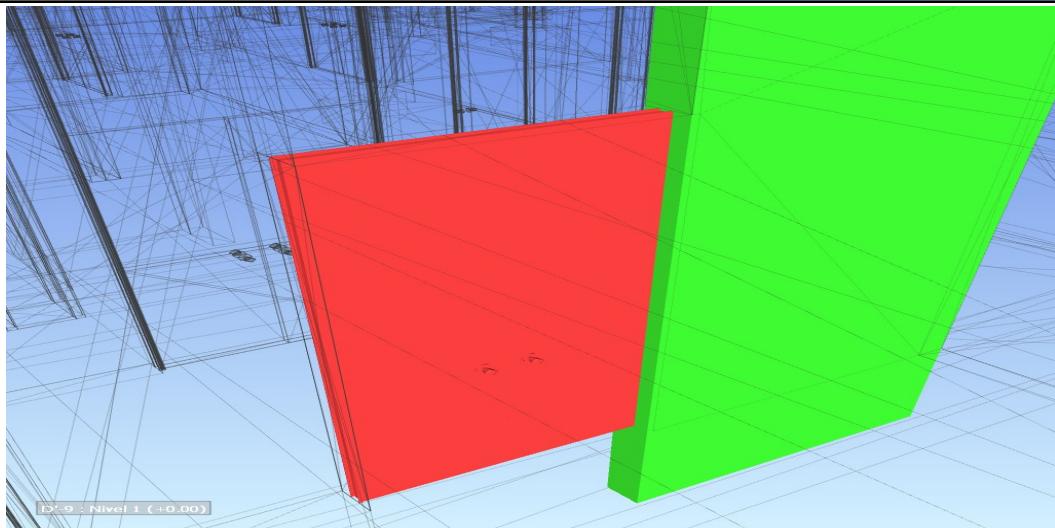
## ARQ\_PUE VS EST - Conflicto12

Solucionar	Nuevo	Fecha	13/2/2021
Ubicación	X 34.951	Y -16.573	Z -1.060
	Elemento 1		Elemento 2
Id	560110		207521
Nombre	Aluminio		Muro básico
Tipo	Sólido		Muros: Muro básico: MHA 20
Nivel	Nivel -1 (-3.56)		N.O.G. (-1) -3.56
Ejes	8a-E : Nivel -1 (+3.50)		
Distancia Interferencia	-0.029		
Notas:

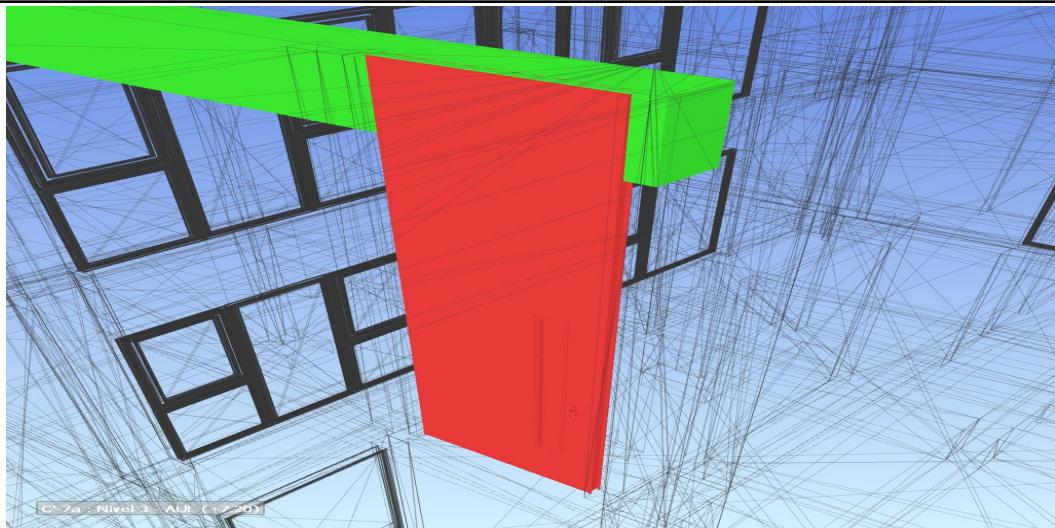
## ARQ\_PUE VS EST - Conflicto13

Solucionar	Nuevo	Fecha	13/2/2021
Ubicación	X 31.180	Y -8.240	Z 6.440
	Elemento 1		Elemento 2
Id	1654354		321383
Nombre	P1M - 90		Concrete, Cast-in-Place gray
Tipo	Parte compuesta		Sólido
Nivel	Nivel 2 AUL (+3.60)		N.O.G. (3) +7.14 AUL
Ejes	<b>B'-8 : Nivel 3 OFI (+5.90)</b>		
Distancia Interferencia	<b>-0.029</b>		
Notas:

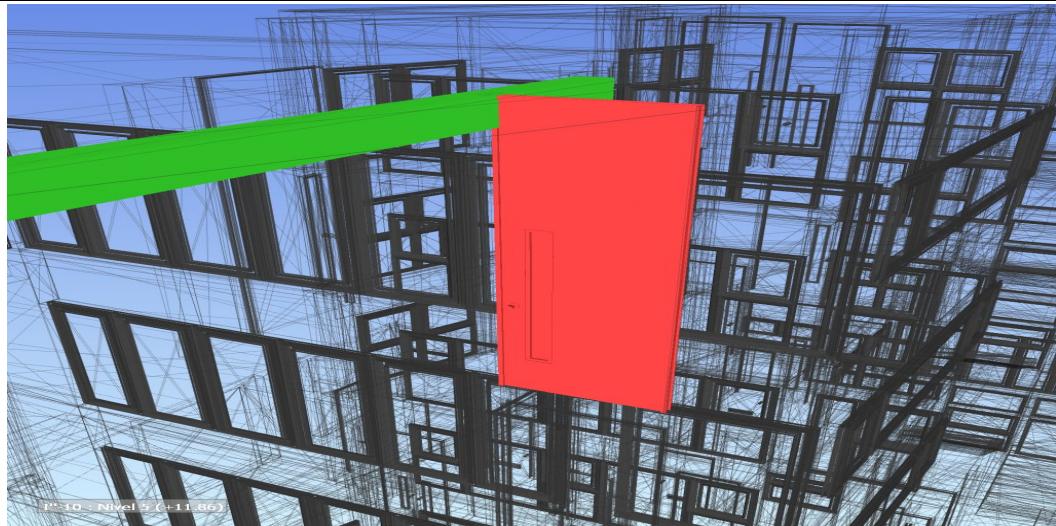
## ARQ\_PUE VS EST - Conflicto14

Solucionar	Nuevo	Fecha	13/2/2021
Ubicación	X 37.360	Y -40.848	Z 11.500
	Elemento 1		Elemento 2
Id	1702420		843687
Nombre	P1M - 90		M_Concrete-Rectangular Beam
Tipo	Parte compuesta		Armazón estructural: M_Concrete Rectangular Beam: V. 513 20/47
Nivel	Nivel 4 OFI (+8.85)		N.O.G. (5) +11.97 ADM
Ejes	J-9 : Nivel 4 - AUL (+10.80)		
Distancia Interferencia	-0.028		
Notas:

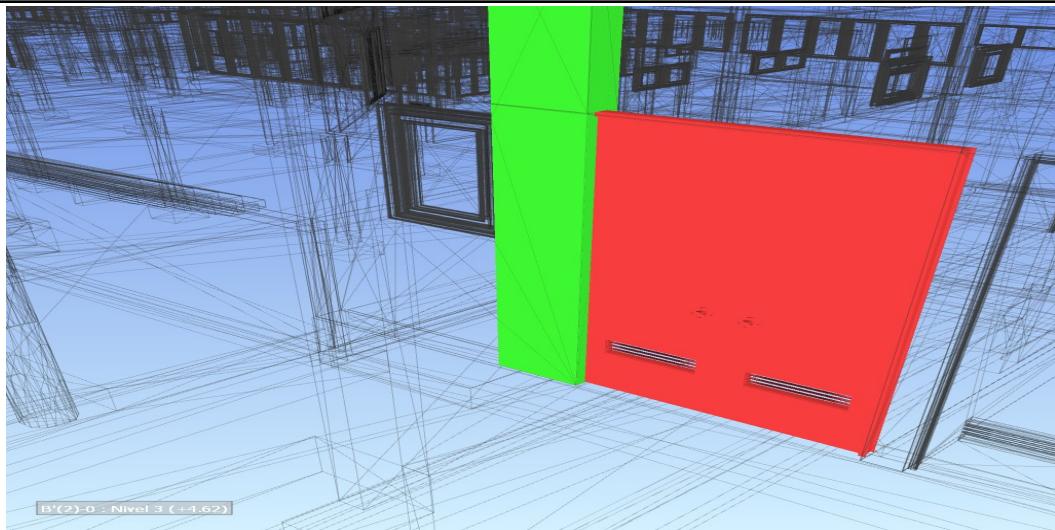
## ARQ\_PUE VS EST - Conflicto15

Solucionar	Nuevo	Fecha	13/2/2021
Ubicación	X -7.813	Y -7.936	Z 4.599
	Elemento 1		Elemento 2
Id	995415		987388
Nombre	Aluminio		Muro básico
Tipo	Sólido		Muros: Muro básico: TABIQUE METALCOM 15
Nivel	Nivel 2 (+2.50)		Nivel +0.00
Ejes	<b>B"-1 : Nivel 2 AUL (+3.60)</b>		
Distancia Interferencia	<b>-0.021</b>		
Notas:

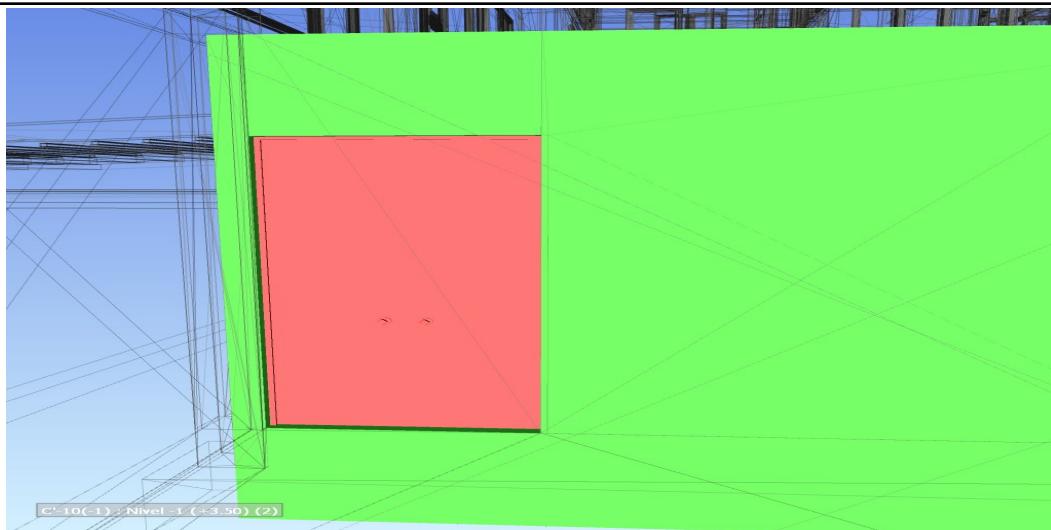
## ARQ\_PUE VS EST - Conflicto16

Solucionar	Nuevo	Fecha	13/2/2021
Ubicación	X 39.951	Y -16.556	Z -1.061
	Elemento 1		Elemento 2
Id	560036		701229
Nombre	Aluminio		Muro básico
Tipo	Sólido		Muros: Muro básico: MHA 20
Nivel	Nivel -1 (-3.56)		N.O.G. (-1) -3.56
Ejes	E-10 : Nivel -1 (+3.50)		
Distancia Interferencia	-0.020		
Notas:

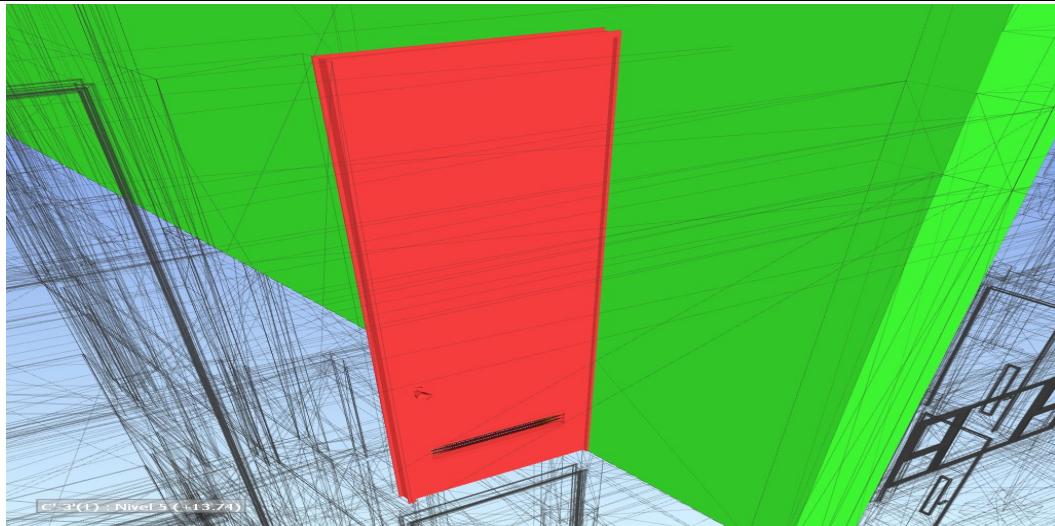
## ARQ\_PUE VS EST - Conflicto17

Solucionar	Nuevo	Fecha	13/2/2021
Ubicación	X 13.651	Y -8.397	Z 13.600
	Elemento 1		Elemento 2
Id	1251088		778065
Nombre	P3R - 700		Muro básico
Tipo	Puertas		Muros: Muro básico: MHA 30
Nivel	Nivel 4 - AUL (+10.80)		N.O.G. (4) +10.80 AUL
Ejes	<b>B'-4 : Nivel 5 (+11.86)</b>		
Distancia Interferencia	<b>-0.018</b>		
Notas:

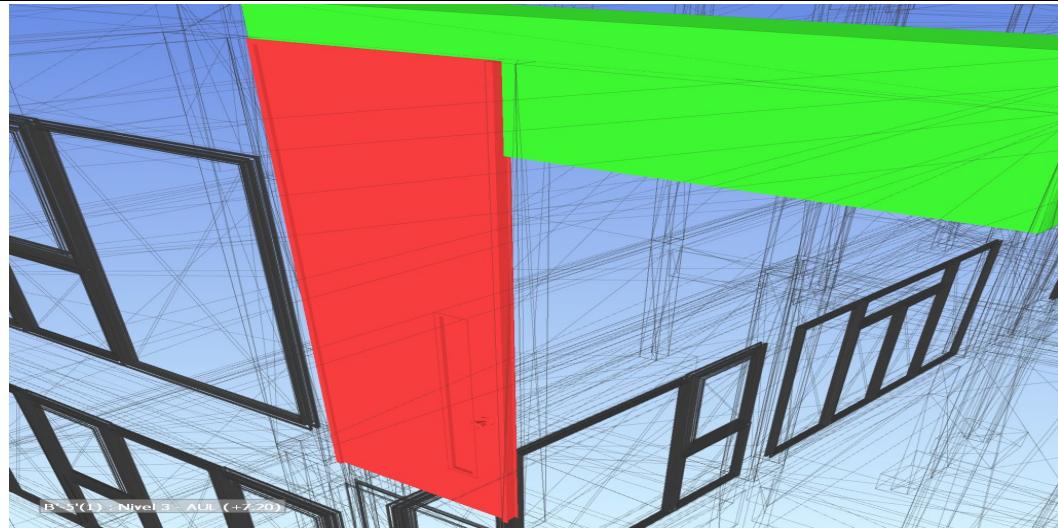
## ARQ\_PUE VS EST - Conflicto18

Solucionar	Nuevo	Fecha	13/2/2021
Ubicación	X 21.164	Y -5.199	Z 6.440
	Elemento 1	Elemento 2	
Id	1654668	322172	
Nombre	P1M - 90	M_Concrete-Rectangular Beam	
Tipo	Parte compuesta	Armazón estructural: M_Concrete Rectangular Beam: V. 306 30/70	
Nivel	Nivel 2 AUL (+3.60)	N.O.G. (3) +7.14 AUL	
Ejes	<b>B-6 : Nivel 3 OFI (+5.90)</b>		
Distancia Interferencia	<b>-0.013</b>		
Notas:

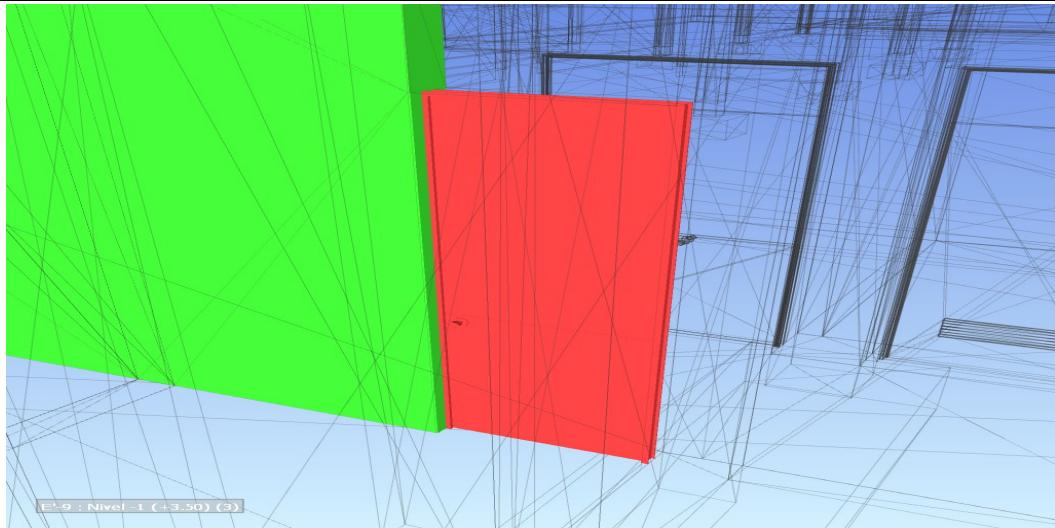
## ARQ\_PUE VS EST - Conflicto19

Solucionar	Nuevo	Fecha	13/2/2021
Ubicación	X 33.040	Y -20.822	Z -1.067
	Elemento 1		Elemento 2
Id	1712479		797672
Nombre	P2A - 80		Muro básico
Tipo	Parte compuesta		Muros: Muro básico: MHA 20
Nivel	Nivel -1 (-3.56)		N.O.G. (-1) -3.56
Ejes	8'-F : Nivel -1 (+3.50)		
Distancia Interferencia	-0.007		
Notas:

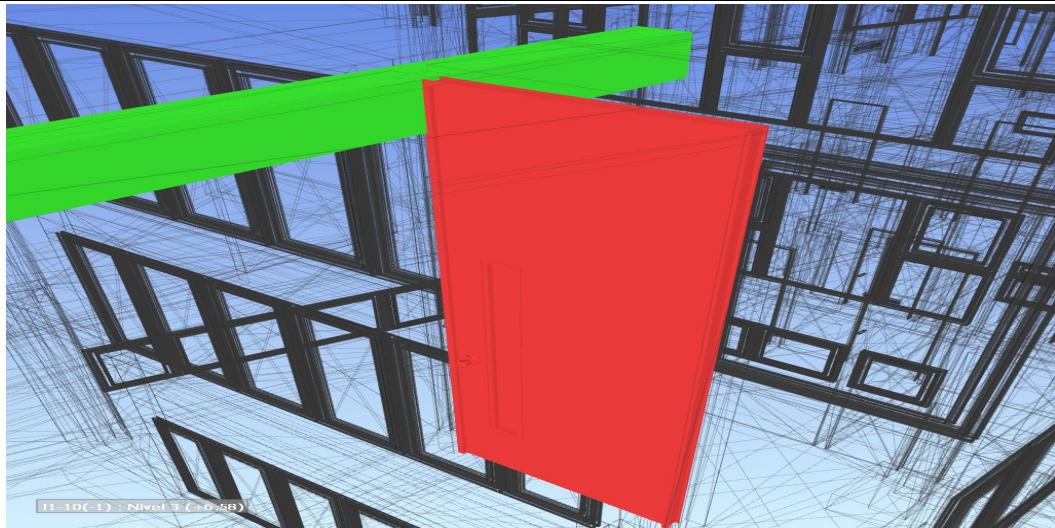
## ARQ\_PUE VS EST - Conflicto20

Solucionar	Nuevo	Fecha	13/2/2021
Ubicación	X 37.360	Y -40.827	Z 5.400
	Elemento 1		Elemento 2
Id	1652360		330628
Nombre	P1M - 90		M_Concrete-Rectangular Beam
Tipo	Parte compuesta		Armazón estructural: M_Concrete Rectangular Beam: V. 310 20/47
Nivel	Nivel 2 OFI (+2.95)		N.O.G. (3) +5.87 ADM
Ejes	J-9 : Nivel 3 (+4.62)		
Distancia Interferencia	-0.006		
Notas:

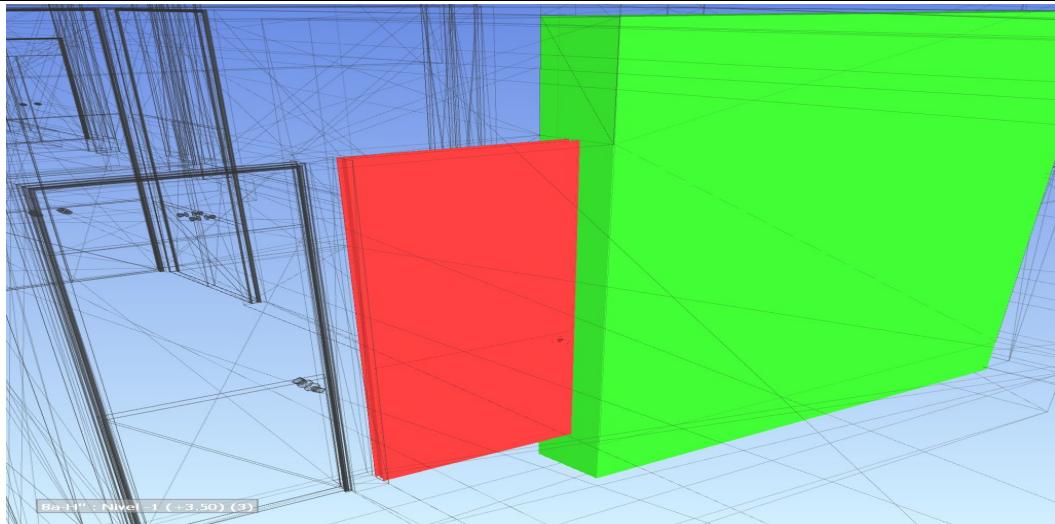
## ARQ\_PUE VS EST - Conflicto21

Solucionar	Nuevo	Fecha	13/2/2021
Ubicación	X 38.401	Y -29.868	Z -1.063
	Elemento 1		Elemento 2
Id	1642078		207834
Nombre	P3A - 90		Muro básico
Tipo	Parte compuesta		Muros: Muro básico: MHA 40
Nivel	Nivel -1 (-3.56)		N.O.G. (-1) -3.56
Ejes	H-9 : Nivel -1 (+3.50)		
Distancia Interferencia	-0.004		
Notas:

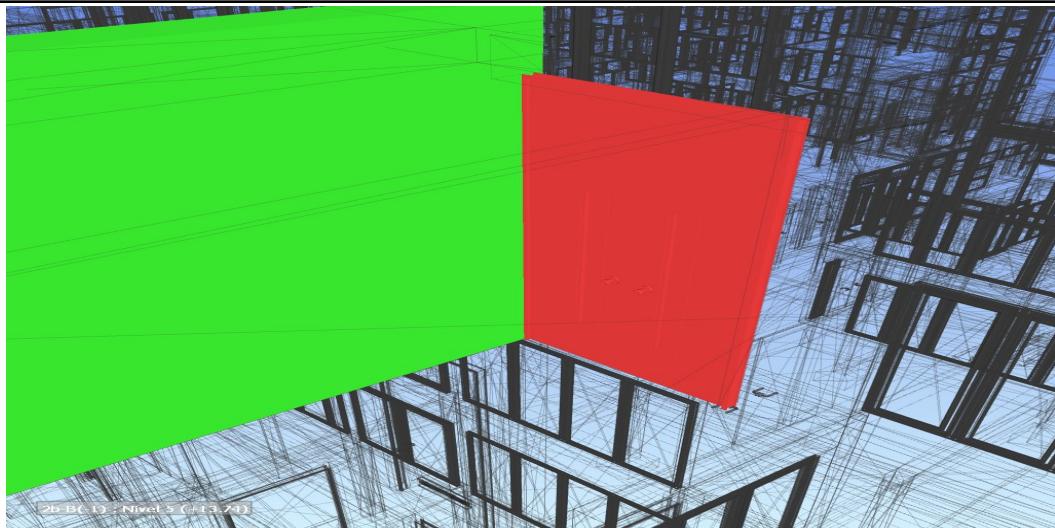
## ARQ\_PUE VS EST - Conflicto22

Solucionar	Nuevo	Fecha	13/2/2021
Ubicación	X 8.652	Y -9.388	Z 10.940
	Elemento 1		Elemento 2
Id	1250927		345322
Nombre	Aluminio		Muro básico
Tipo	Sólido		Muros: Muro básico: MHA 30
Nivel	Nivel 4 - AUL (+10.80)		N.O.G. (4) +10.80 AUL
Ejes	C-3 : Nivel 4 - AUL (+10.80)		
Distancia Interferencia	-0.002		
Notas:
