ARQ_PAVIMENTOS VS EST - Conflicto1

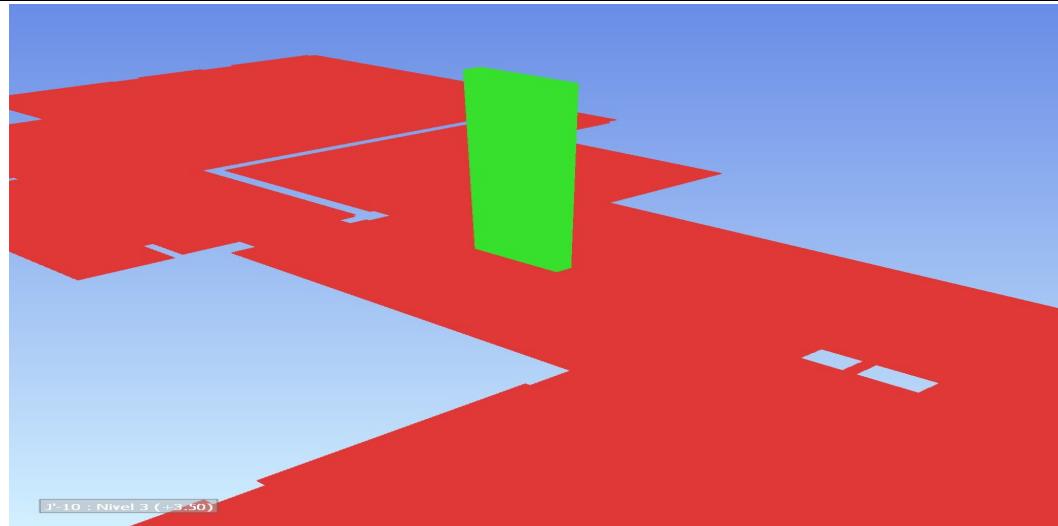
Solucionar	Nuevo	Fecha	14/2/2021
Ubicación	X 34.068	Y -36.020	Z -3.500
	Elemento 1		Elemento 2
Id	1572826		287746
Nombre	Suelo		M_Concrete-Rectangular-Column
Tipo	Suelos: Suelo: Piso Vinilico - 32mm		Pilares estructurales: M_Concret -Rectangular-Column: P 112
Nivel	Nivel -1 (+3.50)		N.O.G. (-1) -3.56
Ejes	8a-I : Nivel -1 (-3.56)		
Distancia Interferencia	-0.905		
Notas:

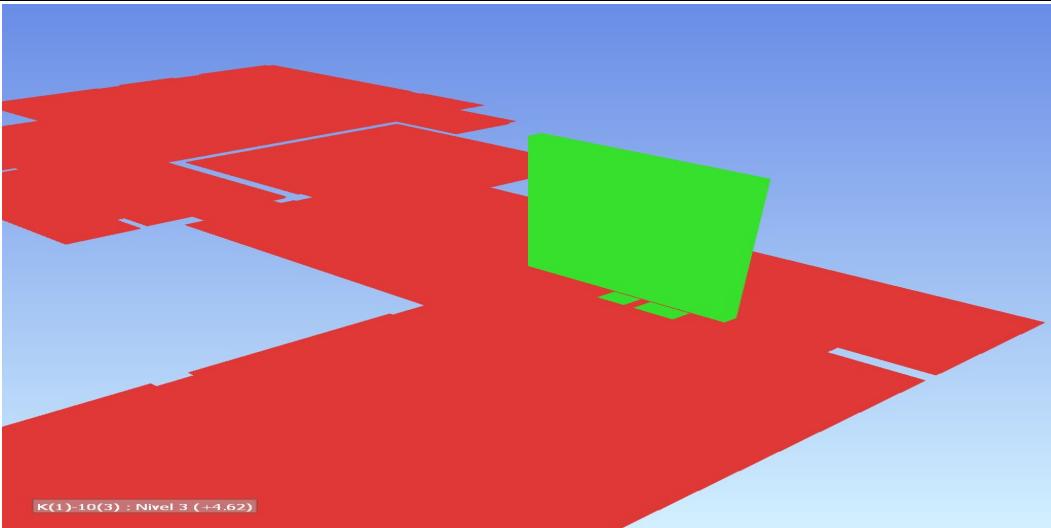
ARQ_PAVIMENTOS VS EST - Conflicto2

Solucionar	Nuevo	Fecha	14/2/2021
Ubicación	X 36.012	Y -36.020	Z -3.500
	Elemento 1		Elemento 2
Id	1572826		209336
Nombre	Suelo		Muro básico
Tipo	Suelos: Suelo: Piso Vinilico - 32mm		Muros: Muro básico: MHA 20
Nivel	Nivel -1 (+3.50)		N.O.G. (-1) -3.56
Ejes	8a-I : Nivel -1 (-3.56)		
Distancia Interferencia	-0.625		
Notas:

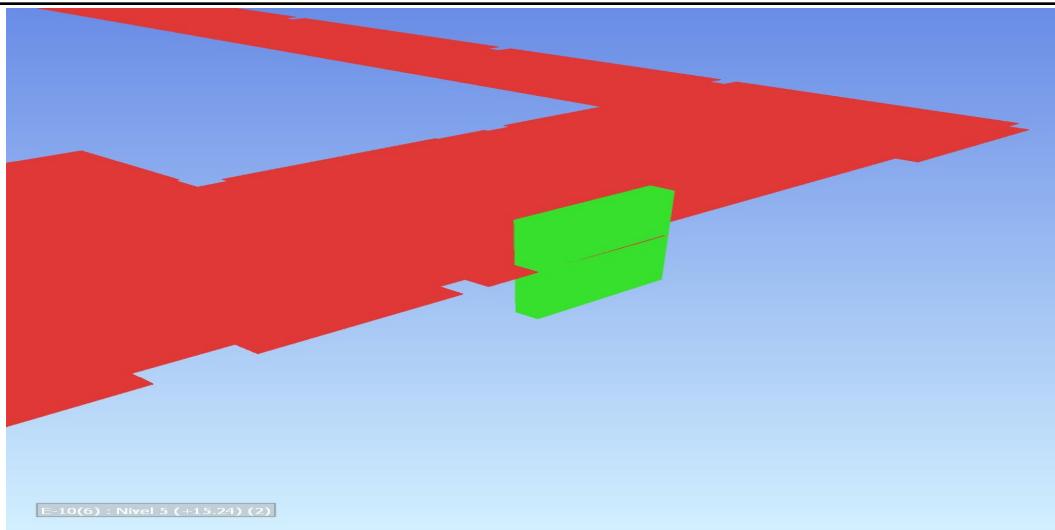
ARQ_PAVIMENTOS VS EST - Conflicto4

Solucionar	Nuevo	Fecha	14/2/2021
Ubicación	X 41.374	Y -9.242	Z 10.800
	Elemento 1		Elemento 2
Id	1438409		335436
Nombre	Suelo		M_Concrete-Rectangular Beam
Tipo	Suelos: Suelo: Piso - Piedra Pizarra 60x60		Armazón estructural: M_Concrete Rectangular Beam: V.S.I. 425 3
Nivel	Nivel 4 - AUL (+10.80)		N.O.G. (4) +10.80 AUL
Ejes	C-10 : Nivel 4 - AUL (+10.80)		
Distancia Interferencia	-0.211		
Notas:

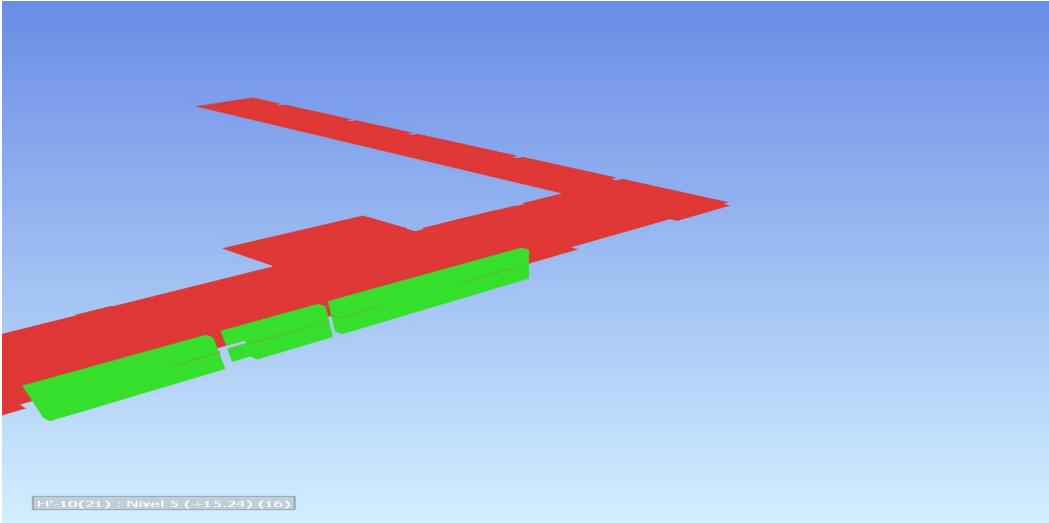
ARQ_PAVIMENTOS VS EST - Conflicto6

Solucionar	Nuevo	Fecha	14/2/2021
Ubicación	X 41.412	Y -9.542	Z 10.800
	Elemento 1		Elemento 2
Id	1438409		335567
Nombre	Suelo		M_Concrete-Rectangular Beam
Tipo	Suelos: Suelo: Piso - Piedra Pizarra 60x60		Armazón estructural: M_Concrete Rectangular Beam: V. 409 20/20
Nivel	Nivel 4 - AUL (+10.80)		N.O.G. (4) +10.80 AUL
Ejes	C-10 : Nivel 4 - AUL (+10.80)		
Distancia Interferencia	-0.202		
Notas:

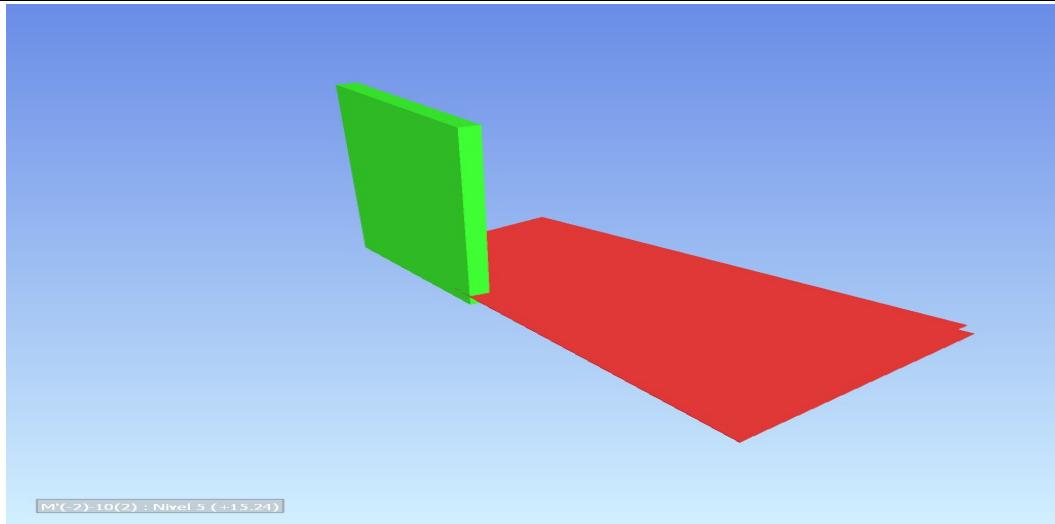
ARQ_PAVIMENTOS VS EST - Conflicto7

Solucionar	Nuevo	Fecha	14/2/2021
Ubicación	X 36.212	Y -47.745	Z 8.850
	Elemento 1		Elemento 2
Id	1380052		773491
Nombre	Suelo		Muro básico
Tipo	Suelos: Suelo: Piso - Piedra Pizarra 60x60		Muros: Muro básico: MHA 20
Nivel	Nivel 4 OFI (+8.85)		Nivel (5) +11.86
Ejes	8a-L : Nivel 3 - AUL (+7.20)		
Distancia Interferencia	-0.190		
Notas:

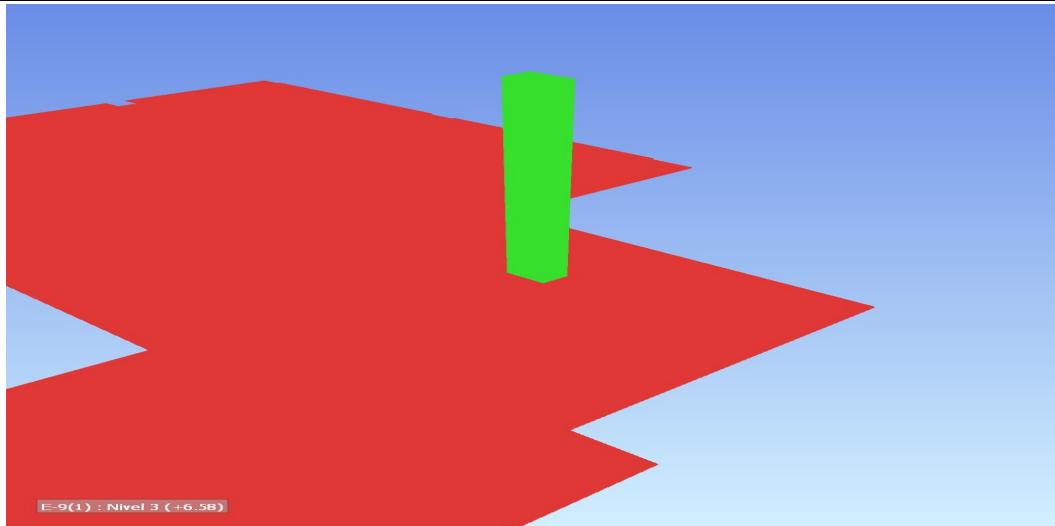
ARQ_PAVIMENTOS VS EST - Conflicto9

Solucionar	Nuevo	Fecha	14/2/2021
Ubicación	X 31.088	Y -9.242	Z 0.020
	Elemento 1		Elemento 2
Id	1268182		641041
Nombre	Suelo		M_Concrete-Rectangular-Column
Tipo	Suelos: Suelo: Piso Vinilico - 32mm		Pilares estructurales: M_Concret -Rectangular-Column: P 204
Nivel	Nivel 1 (+0.00)		N.O.G. (1) -0.06 AUL
Ejes	C-8 : Nivel 1 (+0.00)		
Distancia Interferencia	-0.080		
Notas:

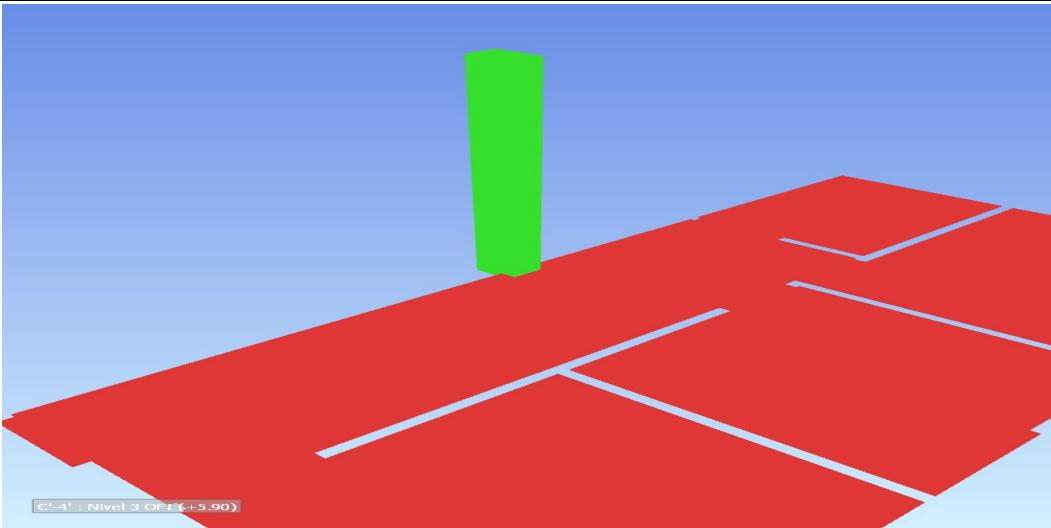
ARQ_PAVIMENTOS VS EST - Conflicto10

Solucionar	Nuevo	Fecha	14/2/2021
Ubicación	X 8.954	Y -4.850	Z 0.020
	Elemento 1		Elemento 2
Id	1271785		637391
Nombre	Suelo		M_Concrete-Rectangular-Column
Tipo	Suelos: Suelo: Piso - Porcelanat 60x60 cm		Pilares estructurales: M_Concret -Rectangular-Column: P 204
Nivel	Nivel 1 (+0.00)		N.O.G. (1) -0.06 AUL
Ejes	B-3 : Nivel 1 (+0.00)		
Distancia Interferencia	-0.080		
Notas:

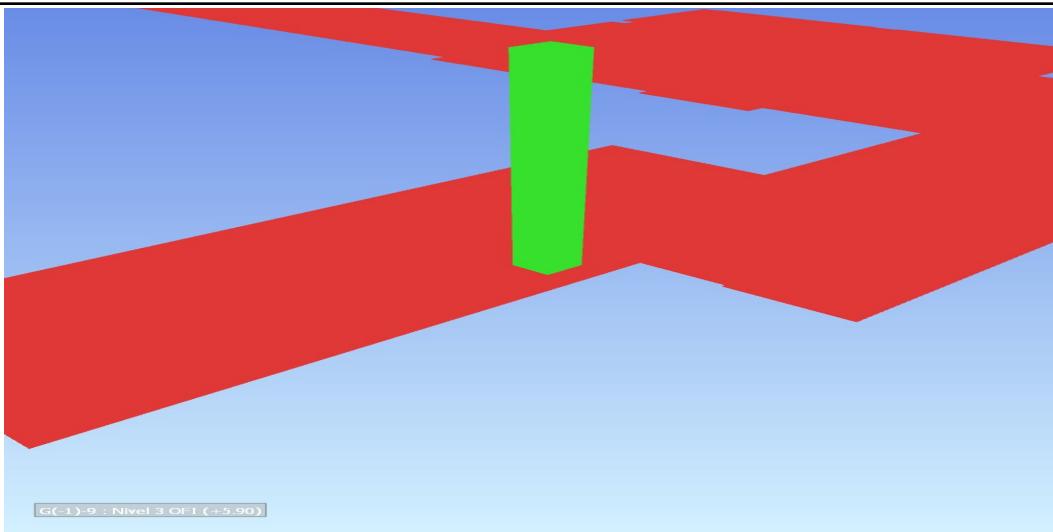
ARQ_PAVIMENTOS VS EST - Conflicto11

Solucionar	Nuevo	Fecha	14/2/2021
Ubicación	X 31.301	Y -20.050	Z 0.020
	Elemento 1		Elemento 2
Id	1268182		642237
Nombre	Suelo		M_Concrete-Square-Column
Tipo	Suelos: Suelo: Piso Vinilico - 32mm		Pilares estructurales: M_Concre e-Square-Column: P 203
Nivel	Nivel 1 (+0.00)		N.O.G. (1) -0.06 AUL
Ejes	F-8 : Nivel 1 (+0.00)		
Distancia Interferencia	-0.080		
Notas:

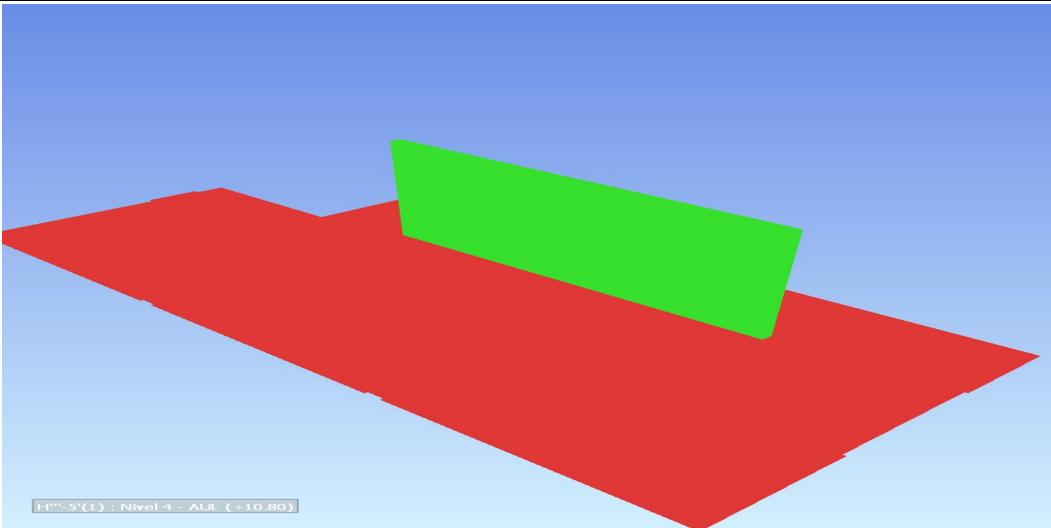
ARQ_PAVIMENTOS VS EST - Conflicto12

Solucionar	Nuevo	Fecha	14/2/2021
Ubicación	X 7.636	Y -24.160	Z 0.020
	Elemento 1		Elemento 2
Id	1274504		665784
Nombre	Suelo		Muro básico
Tipo	Suelos: Suelo: Piso - Piedra Pizarra 60x60		Muros: Muro básico: MHA 20
Nivel	Nivel 1 (+0.00)		N.O.G. (1) -0.06 AUL
Ejes	3'-F" : Nivel 1 (+0.00)		
Distancia Interferencia	-0.080		
Notas:

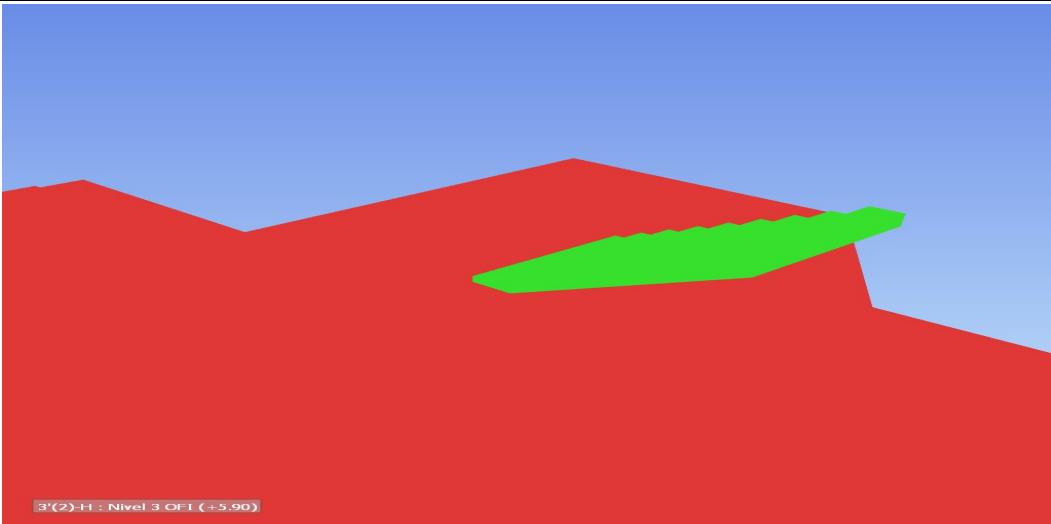
ARQ_PAVIMENTOS VS EST - Conflicto13

Solucionar	Nuevo	Fecha	14/2/2021
Ubicación	X 5.753	Y -23.505	Z 0.020
	Elemento 1		Elemento 2
Id	1274504		971971
Nombre	Suelo		Profundidad - 180 MM
Tipo	Suelos: Suelo: Piso - Piedra Pizarra 60x60		Tramos: Tramo monolítico: Profundidad - 180 MM
Nivel	Nivel 1 (+0.00)		N.O.G. (1) -0.06 AUL
Ejes	2b-F" : Nivel 1 (+0.00)		
Distancia Interferencia	-0.080		
Notas:

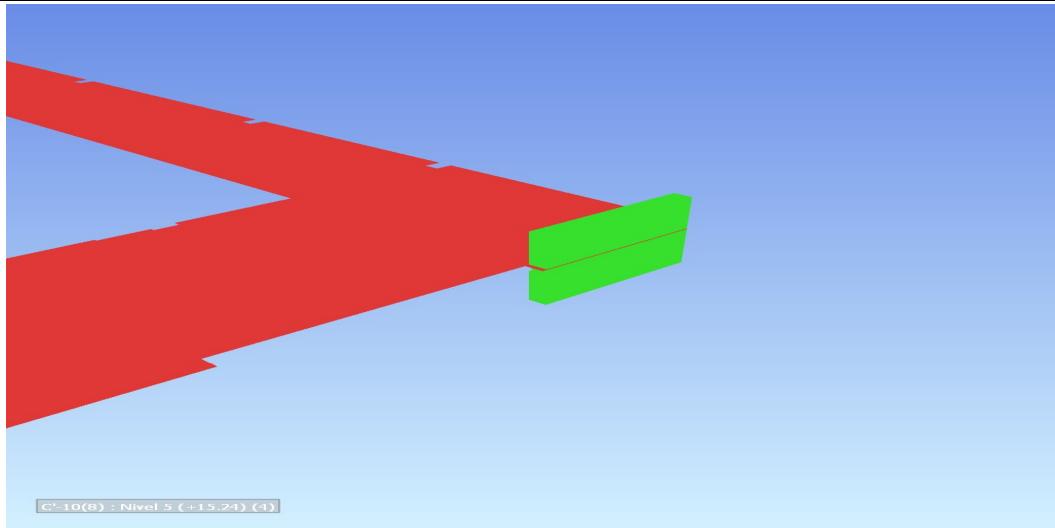
ARQ_PAVIMENTOS VS EST - Conflicto15

Solucionar	Nuevo	Fecha	14/2/2021
Ubicación	X 41.206	Y -2.812	Z 10.780
	Elemento 1		Elemento 2
Id	1438409		398977
Nombre	Suelo		M_Concrete-Rectangular Beam
Tipo	Suelos: Suelo: Piso - Piedra Pizarra 60x60		Armazón estructural: M_Concrete-Rectangular Beam: V. S.I. 419 20
Nivel	Nivel 4 - AUL (+10.80)		N.O.G. (4) +10.80 AUL
Ejes	A'-10 : Nivel 4 OFI (+8.85)		
Distancia Interferencia	-0.063		
Notas:

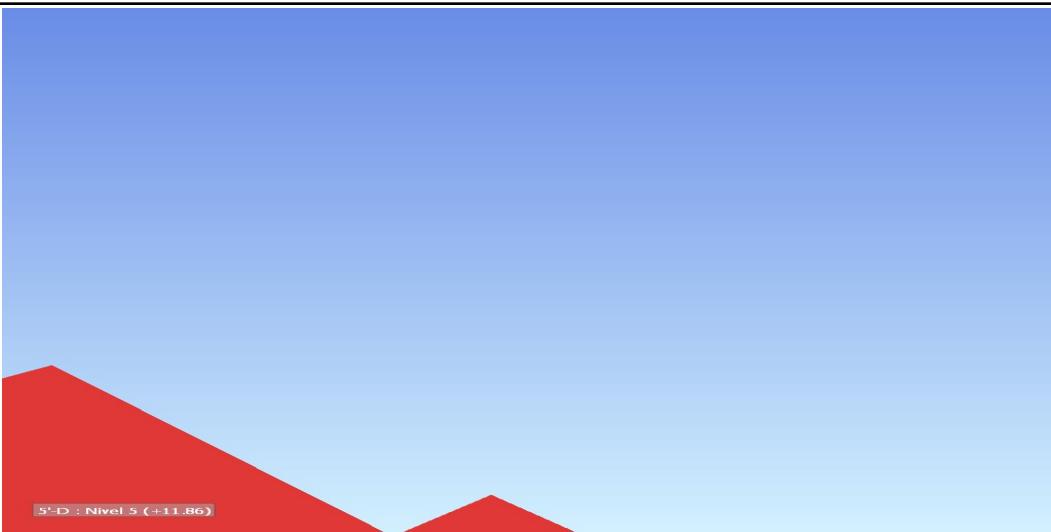
ARQ_PAVIMENTOS VS EST - Conflicto16

Solucionar	Nuevo	Fecha	14/2/2021
Ubicación	X 25.036	Y -7.542	Z 3.600
	Elemento 1		Elemento 2
Id	1291092		315011
Nombre	Suelo		Concrete, Cast-in-Place gray
Tipo	Suelos: Suelo: Piso Vinilico - 32mm		Sólido
Nivel	Nivel 2 AUL (+3.60)		N.O.G. (2) +3.54 AUL
Ejes	B'-7 : Nivel 2 AUL (+3.60)		
Distancia Interferencia	-0.060		
Notas:

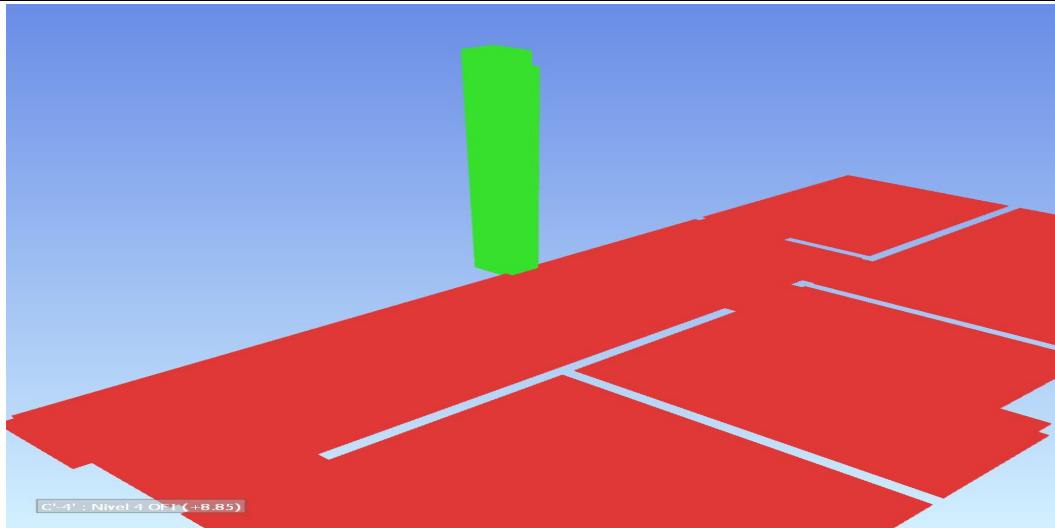
ARQ_PAVIMENTOS VS EST - Conflicto17

Solucionar	Nuevo	Fecha	14/2/2021
Ubicación	X 8.952	Y -4.850	Z 3.600
	Elemento 1		Elemento 2
Id	1296361		838728
Nombre	Suelo		M_Concrete-Rectangular-Column
Tipo	Suelos: Suelo: Piso - Porcelanat 60x60 cm		Pilares estructurales: M_Concret -Rectangular-Column: P 304
Nivel	Nivel 2 AUL (+3.60)		N.O.G. (2) +3.54 AUL
Ejes	B-3 : Nivel 2 AUL (+3.60)		
Distancia Interferencia	-0.060		
Notas:

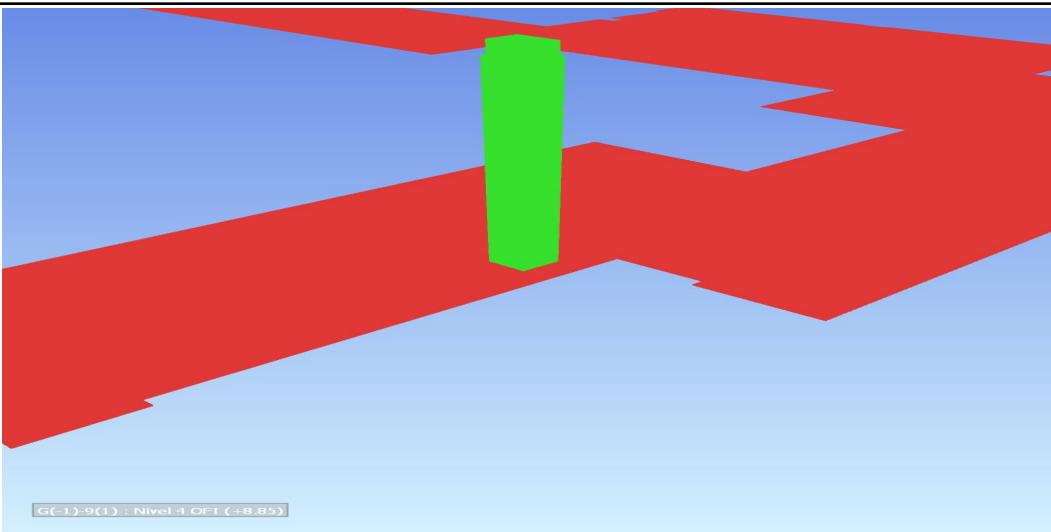
ARQ_PAVIMENTOS VS EST - Conflicto18

Solucionar	Nuevo	Fecha	14/2/2021
Ubicación	X 31.501	Y -20.000	Z 3.600
	Elemento 1		Elemento 2
Id	1291092		322979
Nombre	Suelo		Concrete, Cast-in-Place gray
Tipo	Suelos: Suelo: Piso Vinilico - 32mm		Sólido
Nivel	Nivel 2 AUL (+3.60)		N.O.G. (2) +3.54 AUL
Ejes	8'-F : Nivel 2 AUL (+3.60)		
Distancia Interferencia	-0.060		
Notas:

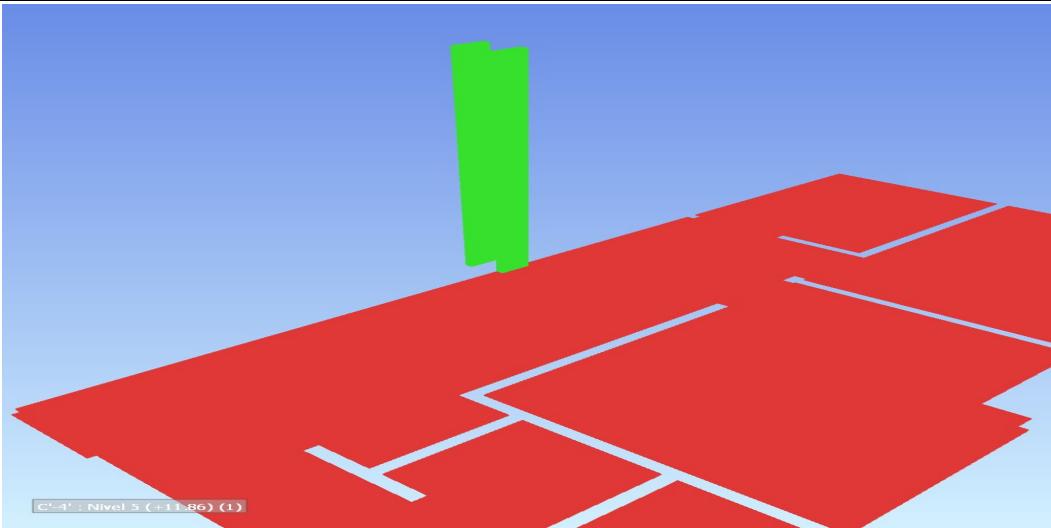
ARQ_PAVIMENTOS VS EST - Conflicto22

Solucionar	Nuevo	Fecha	14/2/2021
Ubicación	X 9.026	Y -4.856	Z 7.200
	Elemento 1		Elemento 2
Id	1355872		742183
Nombre	Suelo		M_Concrete-Rectangular-Column
Tipo	Suelos: Suelo: Piso - Porcelanat 60x60 cm		Pilares estructurales: M_Concret -Rectangular-Column: P 404
Nivel	Nivel 3 - AUL (+7.20)		N.O.G. (3) +7.14 AUL
Ejes	B-3 : Nivel 3 - AUL (+7.20)		
Distancia Interferencia	-0.060		
Notas:

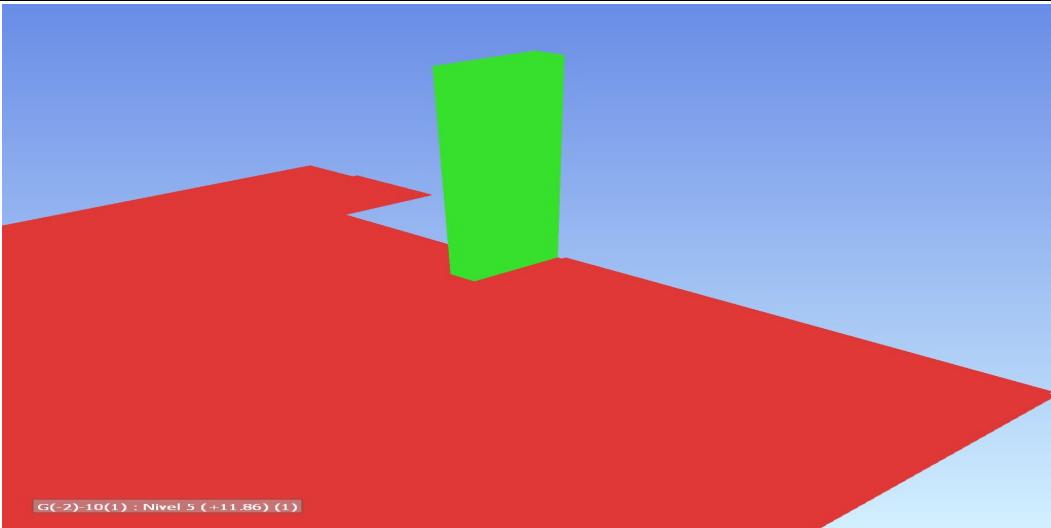
ARQ_PAVIMENTOS VS EST - Conflicto23

Solucionar	Nuevo	Fecha	14/2/2021
Ubicación	X 36.451	Y -20.427	Z 7.200
	Elemento 1		Elemento 2
Id	1530932		885247
Nombre	Suelo		Muro básico
Tipo	Suelos: Suelo: Piso - Hormigón P lido		Muros: Muro básico: MHA 30
Nivel	Nivel 3 - AUL (+7.20)		N.O.G. (3) +7.14 AUL
Ejes	F-9 : Nivel 3 - AUL (+7.20)		
Distancia Interferencia	-0.060		
Notas:

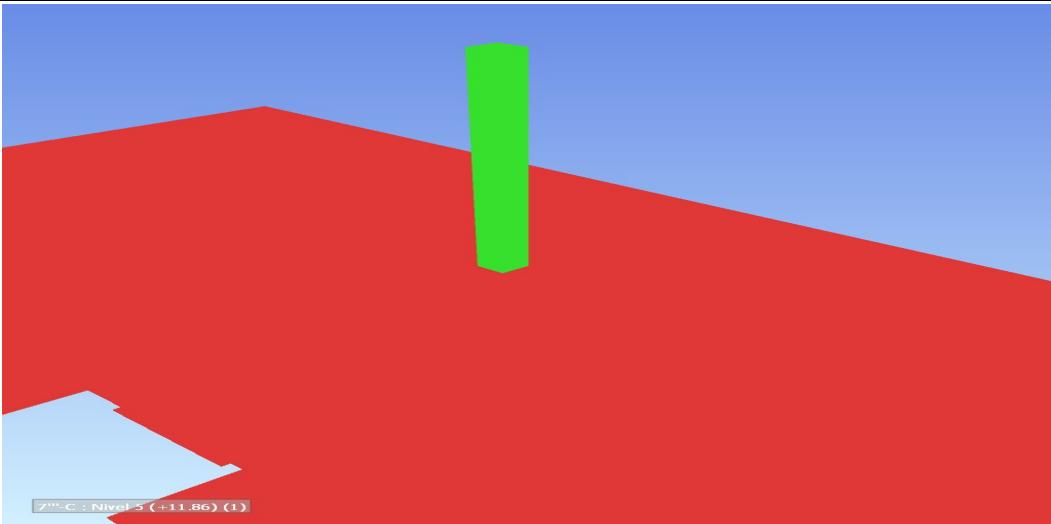
ARQ_PAVIMENTOS VS EST - Conflicto24

Solucionar	Nuevo	Fecha	14/2/2021
Ubicación	X 21.451	Y -2.831	Z 7.200
	Elemento 1		Elemento 2
Id	1538074		340613
Nombre	Suelo		M_Concrete-Square-Column
Tipo	Suelos: Suelo: Piso - Hormigón P lido		Pilares estructurales: M_Concre e-Square-Column: P 401
Nivel	Nivel 3 - AUL (+7.20)		N.O.G. (3) +7.14 AUL
Ejes	A'-6 : Nivel 3 - AUL (+7.20)		
Distancia Interferencia	-0.060		
Notas:

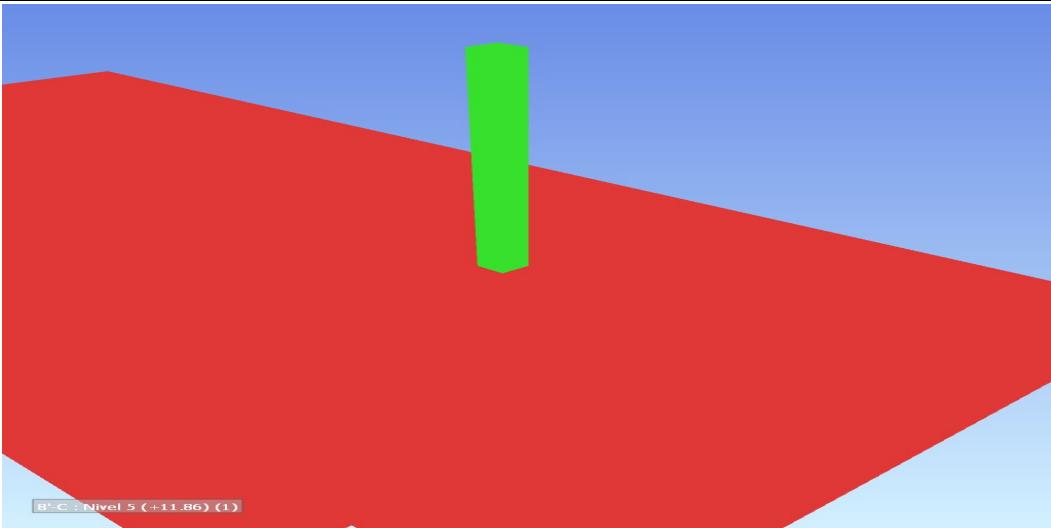
ARQ_PAVIMENTOS VS EST - Conflicto25

Solucionar	Nuevo	Fecha	14/2/2021
Ubicación	X 25.403	Y -2.830	Z 7.200
	Elemento 1		Elemento 2
Id	1538074		340675
Nombre	Suelo		M_Concrete-Square-Column
Tipo	Suelos: Suelo: Piso - Hormigón P lido		Pilares estructurales: M_Concre e-Square-Column: P 402
Nivel	Nivel 3 - AUL (+7.20)		N.O.G. (3) +7.14 AUL
Ejes	A'-7 : Nivel 3 - AUL (+7.20)		
Distancia Interferencia	-0.060		
Notas:

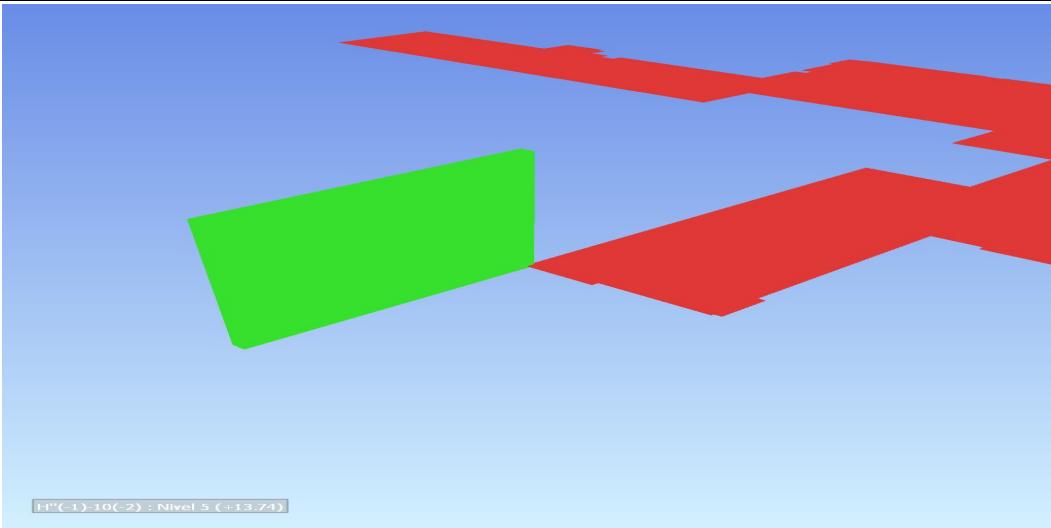
ARQ_PAVIMENTOS VS EST - Conflicto26

Solucionar	Nuevo	Fecha	14/2/2021
Ubicación	X 28.548	Y -24.775	Z 3.600
	Elemento 1		Elemento 2
Id	1291092		325215
Nombre	Suelo		Muro básico
Tipo	Suelos: Suelo: Piso Vinilico - 32mm		Muros: Muro básico: MHA 25
Nivel	Nivel 2 AUL (+3.60)		N.O.G. (2) +3.54 AUL
Ejes	7a-G : Nivel 2 AUL (+3.60)		
Distancia Interferencia	-0.051		
Notas:

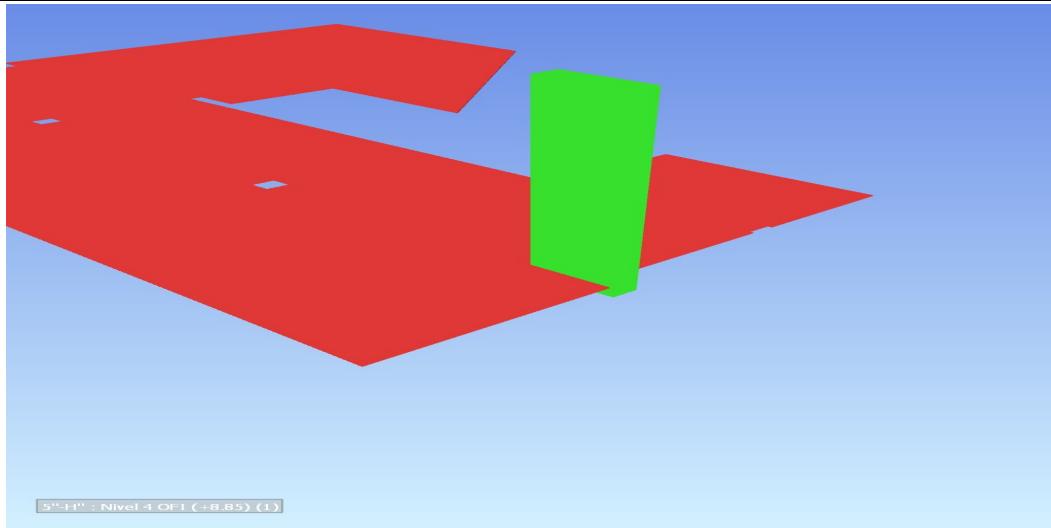
ARQ_PAVIMENTOS VS EST - Conflicto27

Solucionar	Nuevo	Fecha	14/2/2021
Ubicación	X 14.270	Y -26.735	Z 3.360
	Elemento 1		Elemento 2
Id	1414769		741517
Nombre	Suelo		Muro básico
Tipo	Suelos: Suelo: Piso - Piedra Pizarra 60x60		Muros: Muro básico: MHA 30
Nivel	Nivel 2 (+3.32)		Nivel (2) +3.19
Ejes	4'-G : Nivel 2 (+3.32)		
Distancia Interferencia	-0.050		
Notas:

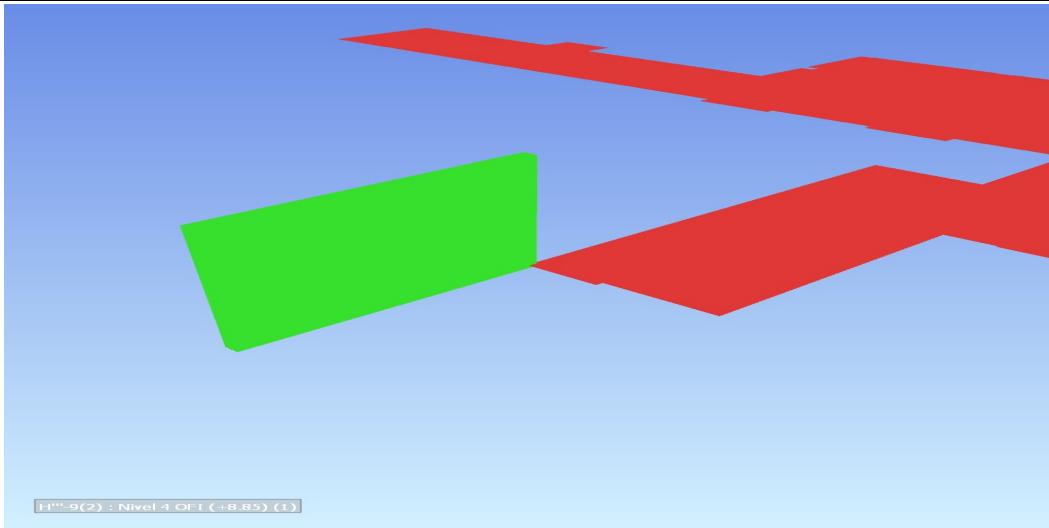
ARQ_PAVIMENTOS VS EST - Conflicto29

Solucionar	Nuevo	Fecha	14/2/2021
Ubicación	X 28.548	Y -24.780	Z 0.000
	Elemento 1		Elemento 2
Id	1268182		661024
Nombre	Suelo		Muro básico
Tipo	Suelos: Suelo: Piso Vinilico - 32mm		Muros: Muro básico: MHA 25
Nivel	Nivel 1 (+0.00)		N.O.G. (1) -0.06 AUL
Ejes	7a-G : Nivel 1 (+0.00)		
Distancia Interferencia	-0.050		
Notas:

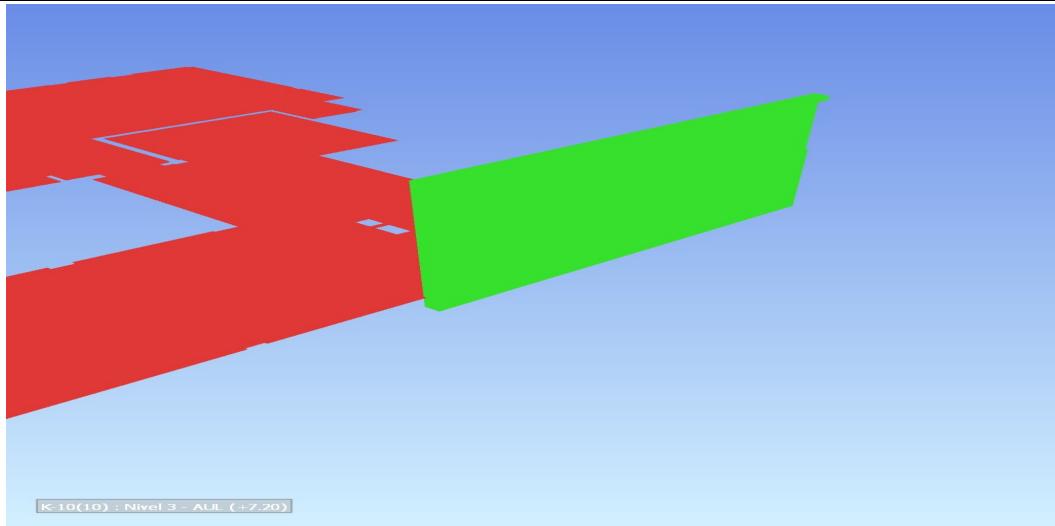
ARQ_PAVIMENTOS VS EST - Conflicto31

Solucionar	Nuevo	Fecha	14/2/2021
Ubicación	X 41.151	Y -36.020	Z -3.520
	Elemento 1		Elemento 2
Id	1572826		466234
Nombre	Suelo		Muro básico
Tipo	Suelos: Suelo: Piso Vinilico - 32mm		Muros: Muro básico: MHA 30
Nivel	Nivel -1 (+3.50)		N.O.G. (-1) -3.56
Ejes	I-10 : Nivel -1 (-3.56)		
Distancia Interferencia	-0.050		
Notas:

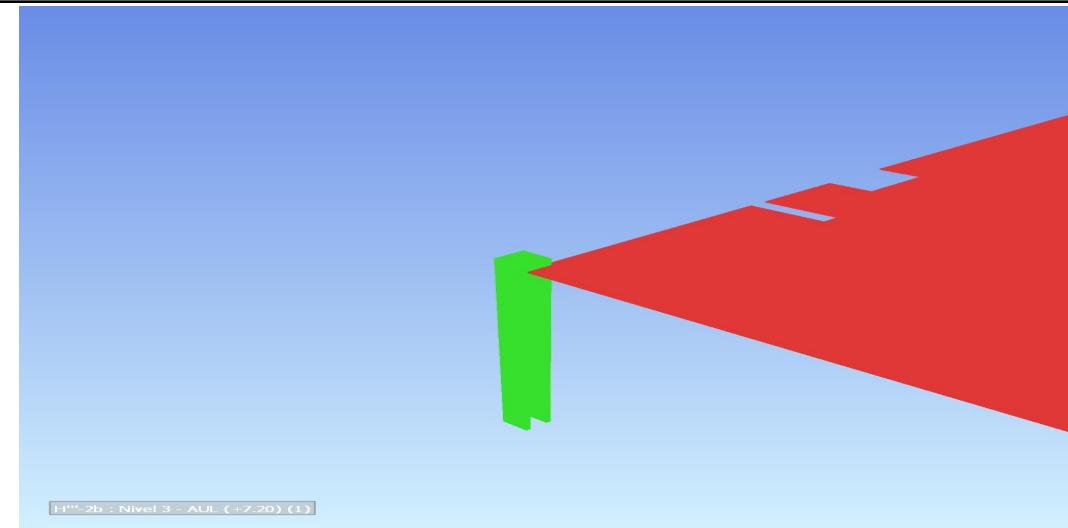
ARQ_PAVIMENTOS VS EST - Conflicto32

Solucionar	Nuevo	Fecha	14/2/2021
Ubicación	X 0.150	Y -29.229	Z 3.360
	Elemento 1		Elemento 2
Id	1414769		644220
Nombre	Suelo		M_Concrete-Square-Column
Tipo	Suelos: Suelo: Piso - Piedra Pizarra 60x60		Pilares estructurales: M_Concrete-Square-Column: P 202
Nivel	Nivel 2 (+3.32)		N.O.G. (1) -0.06 AUL
Ejes	G"-2 : Nivel 2 (+3.32)		
Distancia Interferencia	-0.050		
Notas:

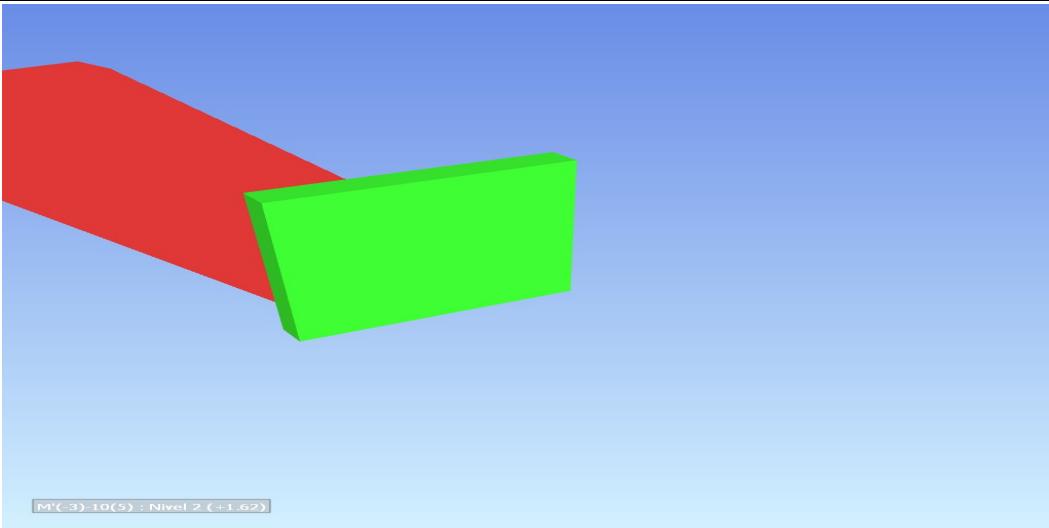
ARQ_PAVIMENTOS VS EST - Conflicto33

Solucionar	Nuevo	Fecha	14/2/2021
Ubicación	X 41.160	Y -49.148	Z -3.550
	Elemento 1		Elemento 2
Id	749757		207158
Nombre	Suelo		Muro básico
Tipo	Suelos: Suelo: Piso - Porcelanat 60x60 cm		Muros: Muro básico: MHA 30
Nivel	Nivel -1 (-3.56)		N.O.G. (-1) -3.56
Ejes	L-10 : Nivel -1 (-3.56)		
Distancia Interferencia	-0.050		
Notas:

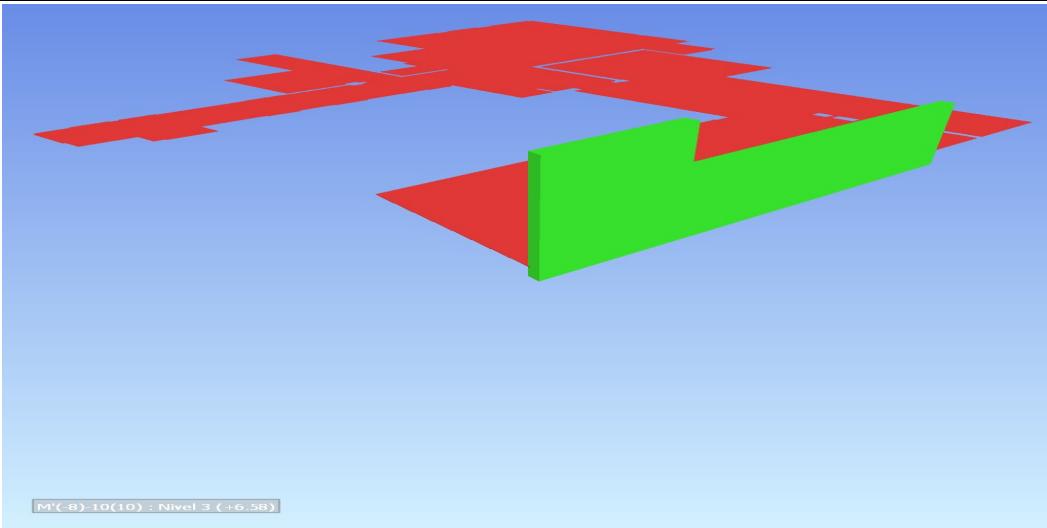
ARQ_PAVIMENTOS VS EST - Conflicto34

Solucionar	Nuevo	Fecha	14/2/2021
Ubicación	X 41.151	Y -48.940	Z -3.500
	Elemento 1		Elemento 2
Id	1572826		541273
Nombre	Suelo		Muro básico
Tipo	Suelos: Suelo: Piso Vinilico - 32mm		Muros: Muro básico: MHA 30
Nivel	Nivel -1 (+3.50)		N.O.G. (-1) -3.56
Ejes	L-10 : Nivel -1 (-3.56)		
Distancia Interferencia	-0.050		
Notas:

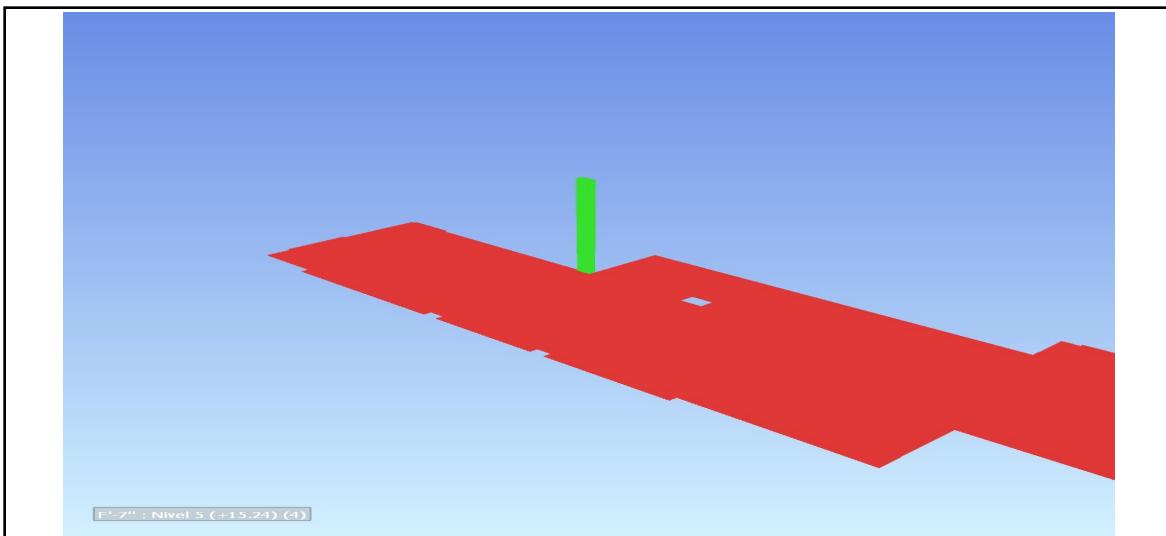
ARQ_PAVIMENTOS VS EST - Conflicto35

Solucionar	Nuevo	Fecha	14/2/2021
Ubicación	X 13.946	Y -9.542	Z 7.200
	Elemento 1		Elemento 2
Id	1359417		337870
Nombre	Suelo		M_Concrete-Square-Column
Tipo	Suelos: Suelo: Piso Vinilico - 32mm		Pilares estructurales: M_Concre e-Square-Column: P 402
Nivel	Nivel 3 - AUL (+7.20)		N.O.G. (3) +7.14 AUL
Ejes	C-4 : Nivel 3 - AUL (+7.20)		
Distancia Interferencia	-0.050		
Notas:

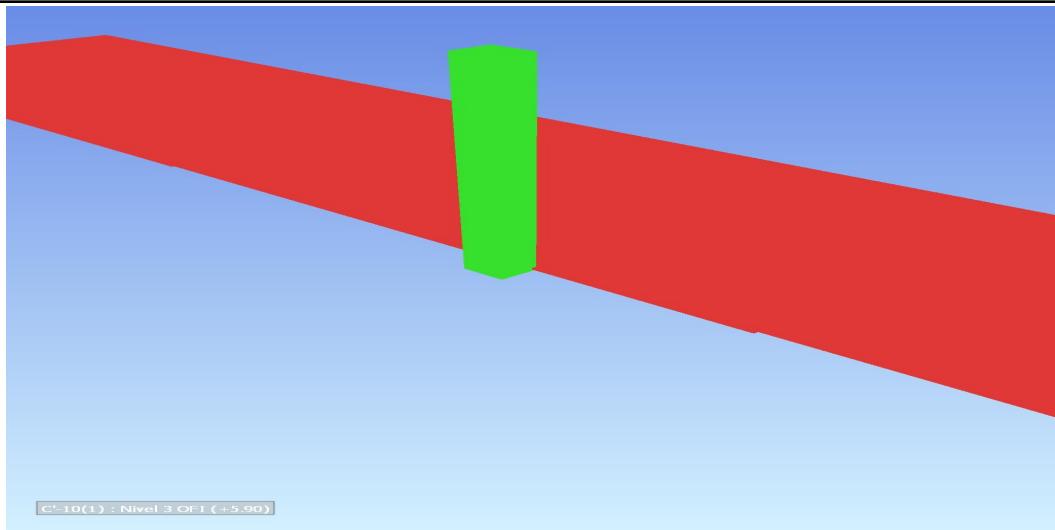
ARQ_PAVIMENTOS VS EST - Conflicto36

Solucionar	Nuevo	Fecha	14/2/2021
Ubicación	X 36.526	Y -4.850	Z 0.000
	Elemento 1		Elemento 2
Id	1003043		644911
Nombre	Suelo		M_Concrete-Rectangular-Column
Tipo	Suelos: Suelo: Piso Maicillo - 32mm		Pilares estructurales: M_Concret -Rectangular-Column: P 207
Nivel	Nivel 1 (+0.00)		N.O.G. (1) -0.06 AUL
Ejes	B-9 : Nivel 1 (+0.00)		
Distancia Interferencia	-0.049		
Notas:

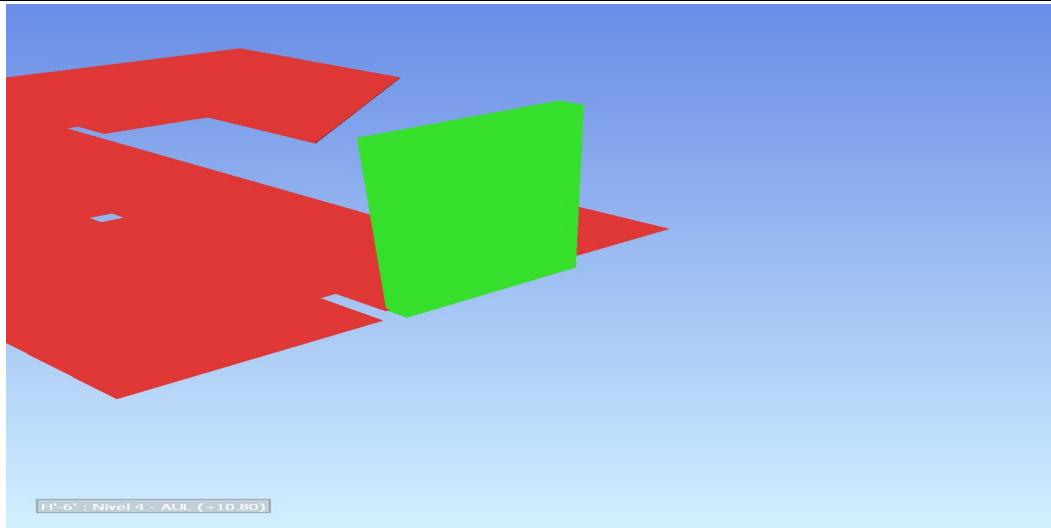
ARQ_PAVIMENTOS VS EST - Conflicto37

Solucionar	Nuevo	Fecha	14/2/2021
Ubicación	X 14.950	Y -24.494	Z 3.380
	Elemento 1		Elemento 2
Id	1414769		741568
Nombre	Suelo		Muro básico
Tipo	Suelos: Suelo: Piso - Piedra Pizarra 60x60		Muros: Muro básico: MHA 30
Nivel	Nivel 2 (+3.32)		N.O.G. (2) +3.32 CAS
Ejes	4'-F" : Nivel 2 (+3.32)		
Distancia Interferencia	-0.049		
Notas:

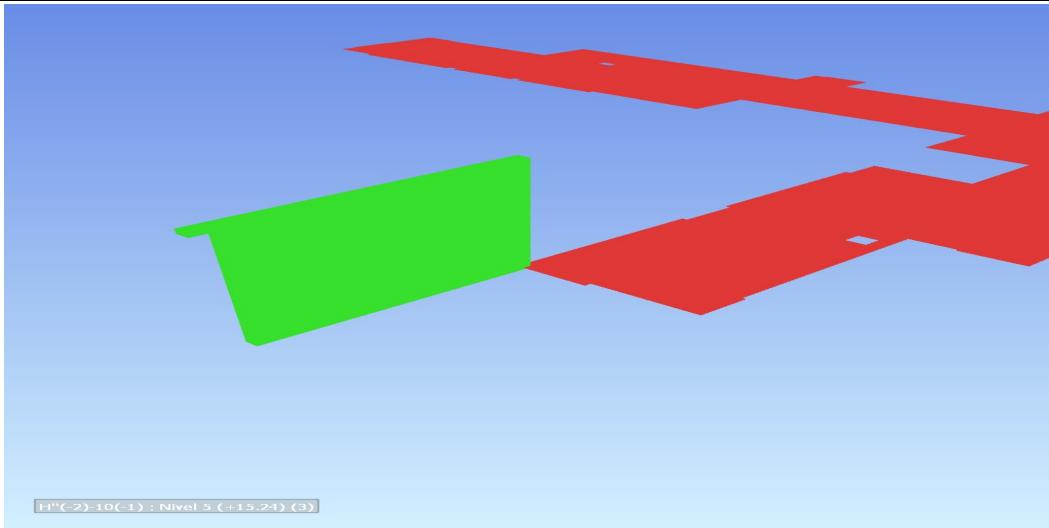
ARQ_PAVIMENTOS VS EST - Conflicto38

Solucionar	Nuevo	Fecha	14/2/2021
Ubicación	X 28.548	Y -24.661	Z 7.200
	Elemento 1		Elemento 2
Id	1359417		335547
Nombre	Suelo		Muro básico
Tipo	Suelos: Suelo: Piso Vinilico - 32mm		Muros: Muro básico: MHA 25
Nivel	Nivel 3 - AUL (+7.20)		N.O.G. (3) +7.14 AUL
Ejes	7a-G : Nivel 3 - AUL (+7.20)		
Distancia Interferencia	-0.043		
Notas:

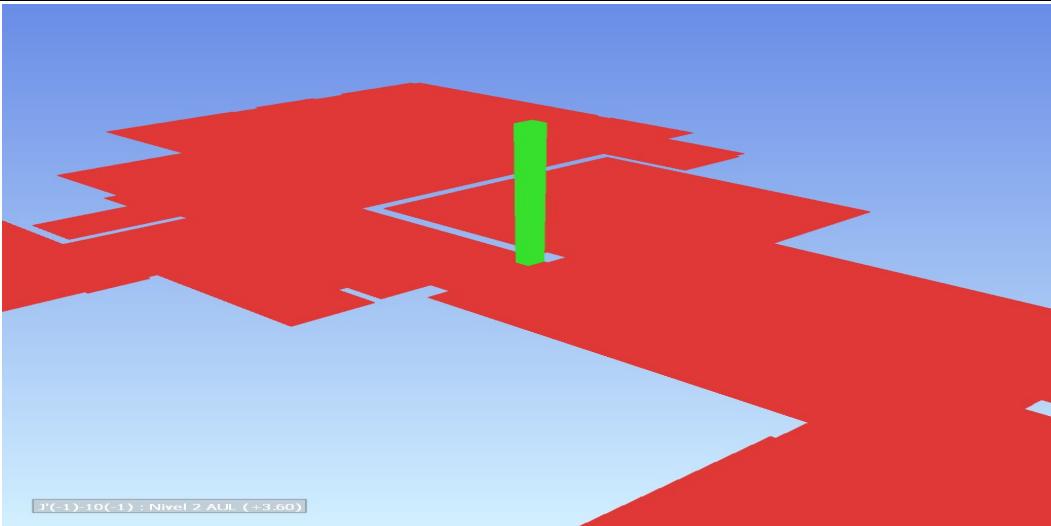
ARQ_PAVIMENTOS VS EST - Conflicto39

Solucionar	Nuevo	Fecha	14/2/2021
Ubicación	X 31.556	Y -36.320	Z -3.500
	Elemento 1		Elemento 2
Id	1572826		225108
Nombre	Suelo		Muro básico
Tipo	Suelos: Suelo: Piso Vinílico - 32mm		Muros: Muro básico: MHA 20
Nivel	Nivel -1 (+3.50)		N.O.G. (-1) -3.56
Ejes	8'-I : Nivel -1 (-3.56)		
Distancia Interferencia	-0.032		
Notas:

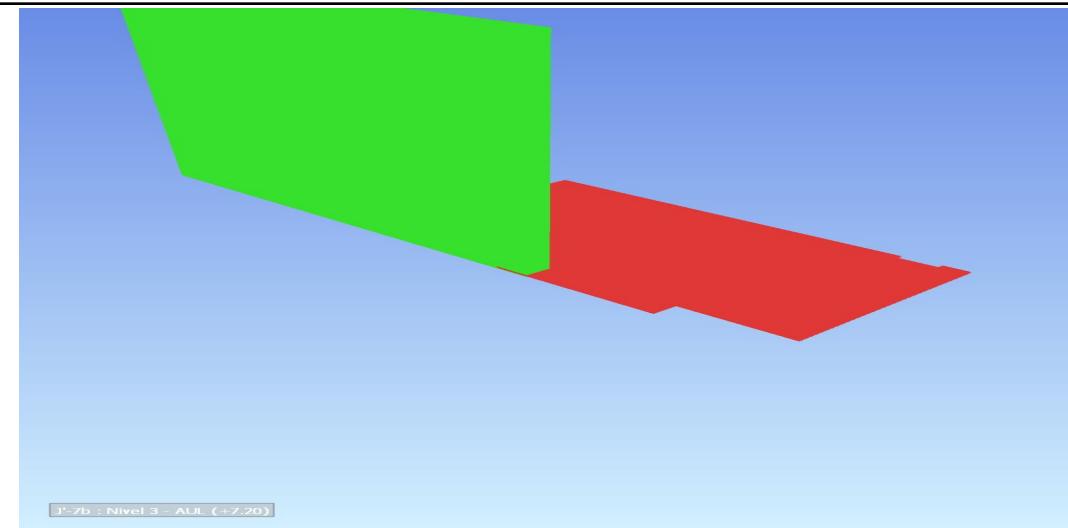
ARQ_PAVIMENTOS VS EST - Conflicto40

Solucionar	Nuevo	Fecha	14/2/2021
Ubicación	X 25.544	Y -37.862	Z 2.950
	Elemento 1		Elemento 2
Id	1289591		758770
Nombre	Suelo		Muro básico
Tipo	Suelos: Suelo: Piso Vinilico - 32mm		Muros: Muro básico: MHA 20
Nivel	Nivel 2 OFI (+2.95)		N.O.G. (2) +2.92 ADM
Ejes	7'-I" : Nivel 2 (+2.50)		
Distancia Interferencia	-0.030		
Notas:

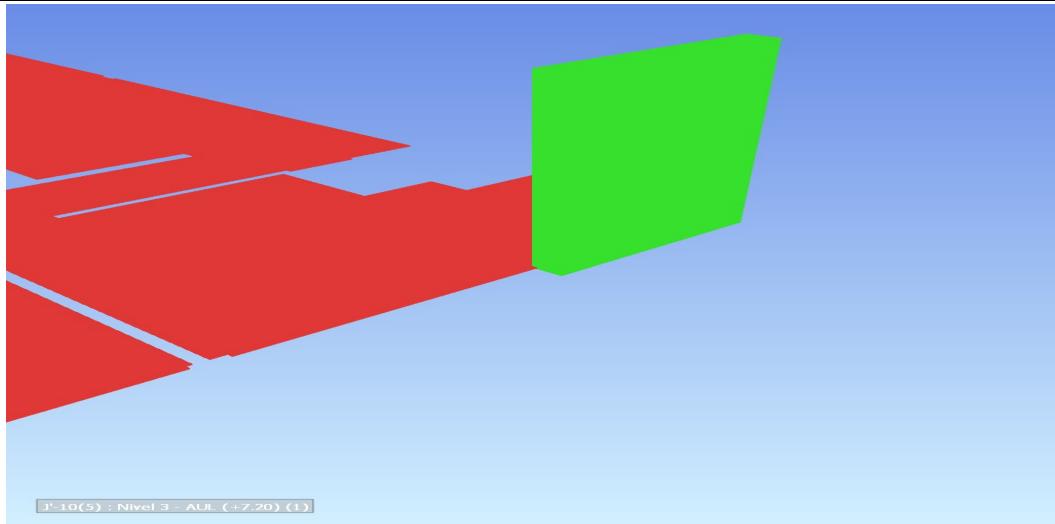
ARQ_PAVIMENTOS VS EST - Conflicto41

Solucionar	Nuevo	Fecha	14/2/2021
Ubicación	X 41.151	Y -38.130	Z 2.950
	Elemento 1		Elemento 2
Id	1284199		759437
Nombre	Suelo		Muro básico
Tipo	Suelos: Suelo: Piso Alfombra Plancha - 4mm		Muros: Muro básico: MHA 30
Nivel	Nivel 2 OFI (+2.95)		N.O.G. (2) +2.92 ADM
Ejes	I"-10 : Nivel 2 (+2.50)		
Distancia Interferencia	-0.030		
Notas:

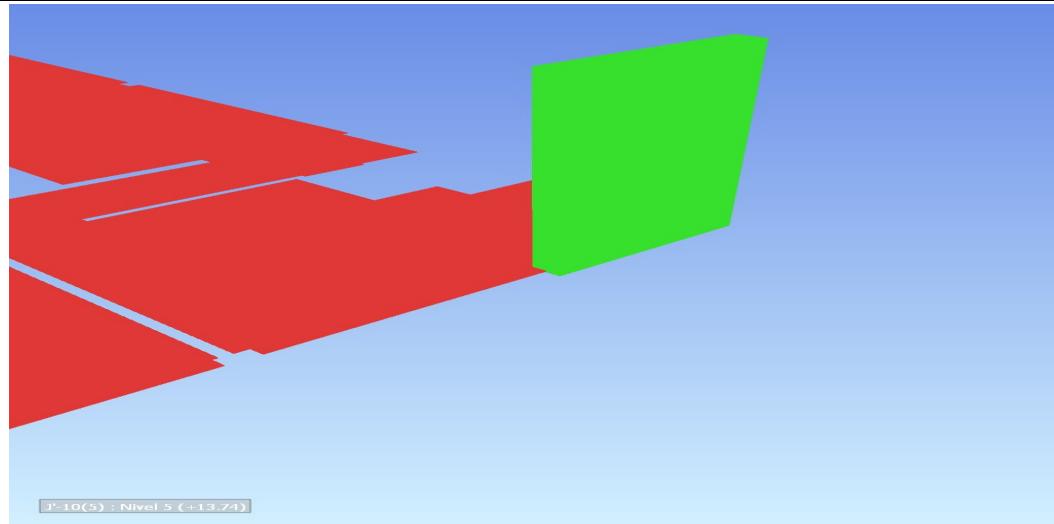
ARQ_PAVIMENTOS VS EST - Conflicto42

Solucionar	Nuevo	Fecha	14/2/2021
Ubicación	X 41.151	Y -38.101	Z 8.850
	Elemento 1		Elemento 2
Id	1372394		773985
Nombre	Suelo		Muro básico
Tipo	Suelos: Suelo: Piso Alfombra Plancha - 4mm		Muros: Muro básico: MHA 30
Nivel	Nivel 4 OFI (+8.85)		N.O.G. (4) +8.82 ADM
Ejes	I"-10 : Nivel 3 - AUL (+7.20)		
Distancia Interferencia	-0.030		
Notas:

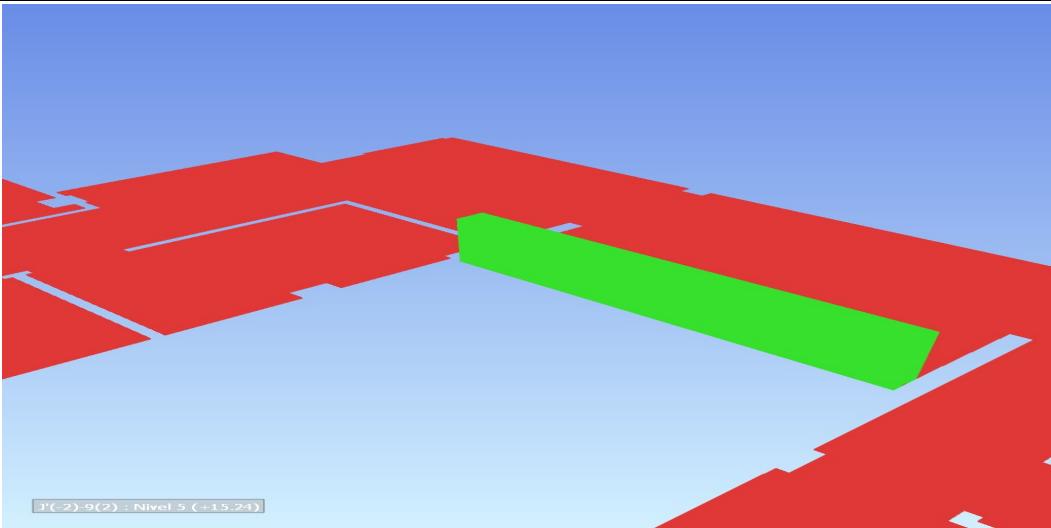
ARQ_PAVIMENTOS VS EST - Conflicto43

Solucionar	Nuevo	Fecha	14/2/2021
Ubicación	X 32.136	Y -39.170	Z 8.850
	Elemento 1		Elemento 2
Id	1372394		334215
Nombre	Suelo		M_Concrete-Rectangular Beam
Tipo	Suelos: Suelo: Piso Alfombra Plancha - 4mm		Armazón estructural: M_Concrete Rectangular Beam: V.I. 410 30/1
Nivel	Nivel 4 OFI (+8.85)		N.O.G. (4) +8.82 ADM
Ejes	8'-I1 : Nivel 3 - AUL (+7.20)		
Distancia Interferencia	-0.030		
Notas:
