ARQ_PAVIMENTOS VS EST - Conflicto1

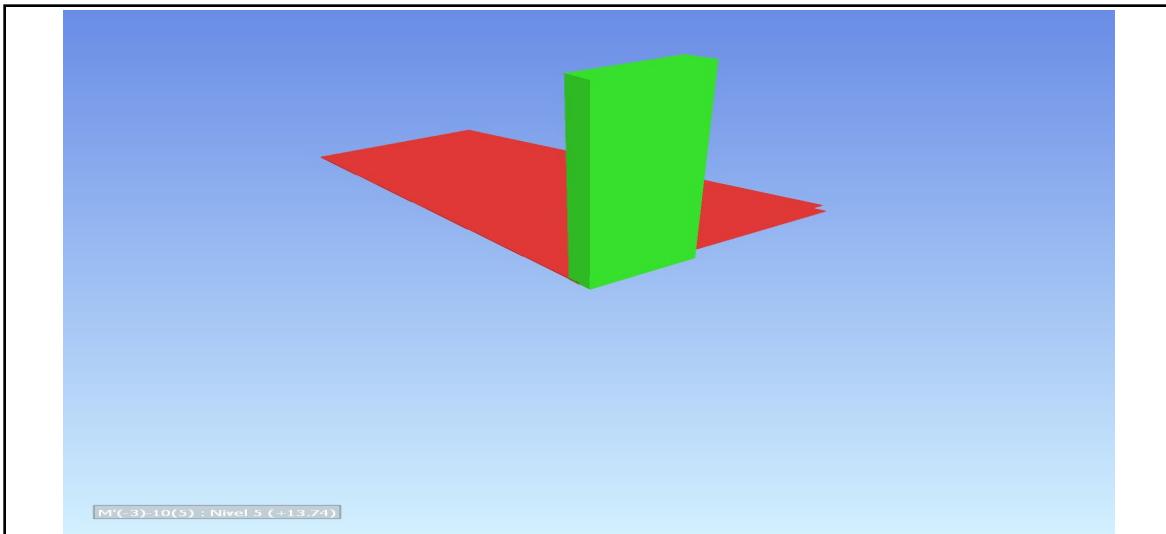
ARQ_PAVIMENTOS VS EST - Conflicto44

Solucionar	Nuevo	Fecha	14/2/2021
Ubicación	X 41.151	Y -48.926	Z 8.850
	Elemento 1		Elemento 2
Id	1380052		773305
Nombre	Suelo		Muro básico
Tipo	Suelos: Suelo: Piso - Piedra Pizarra 60x60		Muros: Muro básico: MHA 30
Nivel	Nivel 4 OFI (+8.85)		N.O.G. (4) +8.82 ADM
Ejes	L-10 : Nivel 3 - AUL (+7.20)		
Distancia Interferencia	-0.030		
Notas:

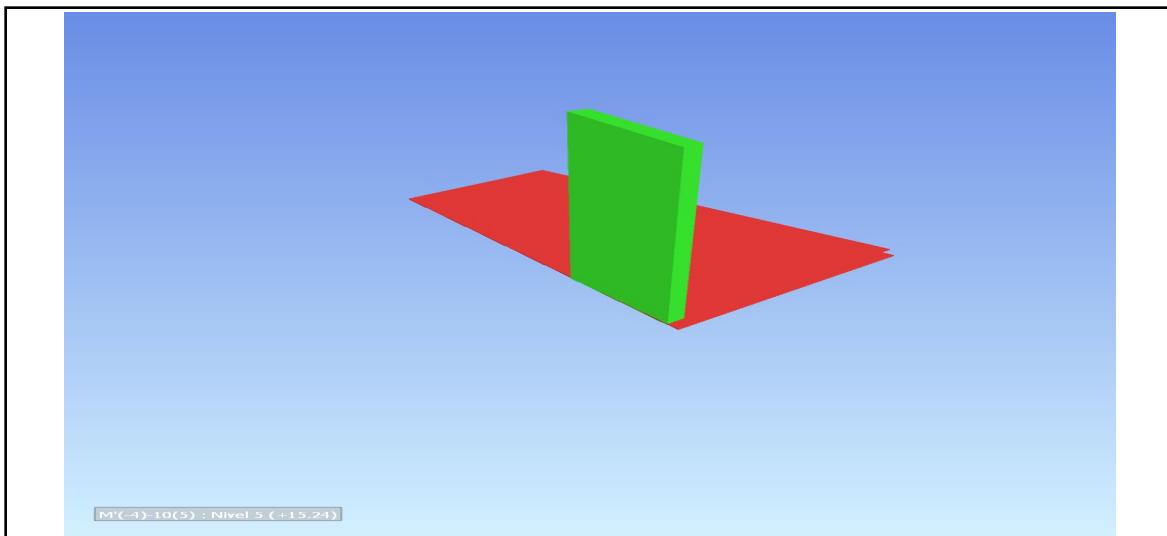
ARQ_PAVIMENTOS VS EST - Conflicto45

Solucionar	Nuevo	Fecha	14/2/2021
Ubicación	X 39.681	Y -48.584	Z 8.850
	Elemento 1		Elemento 2
Id	1380052		773358
Nombre	Suelo		Muro básico
Tipo	Suelos: Suelo: Piso - Piedra Pizarra 60x60		Muros: Muro básico: MHA 20
Nivel	Nivel 4 OFI (+8.85)		N.O.G. (4) +8.82 ADM
Ejes	L-10 : Nivel 3 - AUL (+7.20)		
Distancia Interferencia	-0.030		
Notas:

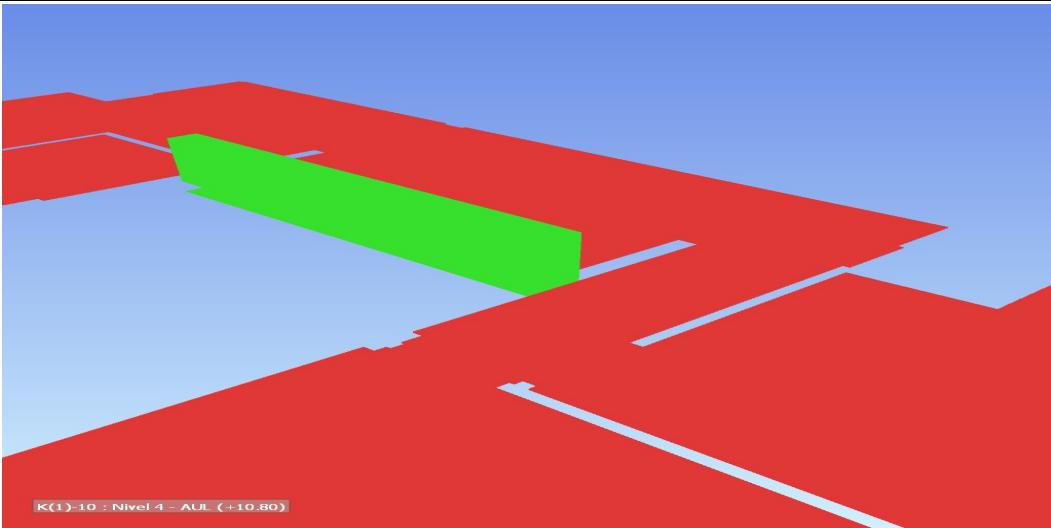
ARQ_PAVIMENTOS VS EST - Conflicto46

Solucionar	Nuevo	Fecha	14/2/2021
Ubicación	X 35.702	Y -39.170	Z 5.900
	Elemento 1		Elemento 2
Id	1365140		331792
Nombre	Suelo		M_Concrete-Rectangular Beam
Tipo	Suelos: Suelo: Piso Alfombra Plancha - 4mm		Armazón estructural: M_Concrete Rectangular Beam: V.I. 308 30/1
Nivel	Nivel 3 OFI (+5.90)		N.O.G. (1) -0.06 AUL
Ejes	8a-I1 : Nivel 3 (+5.76)		
Distancia Interferencia	-0.030		
Notas:

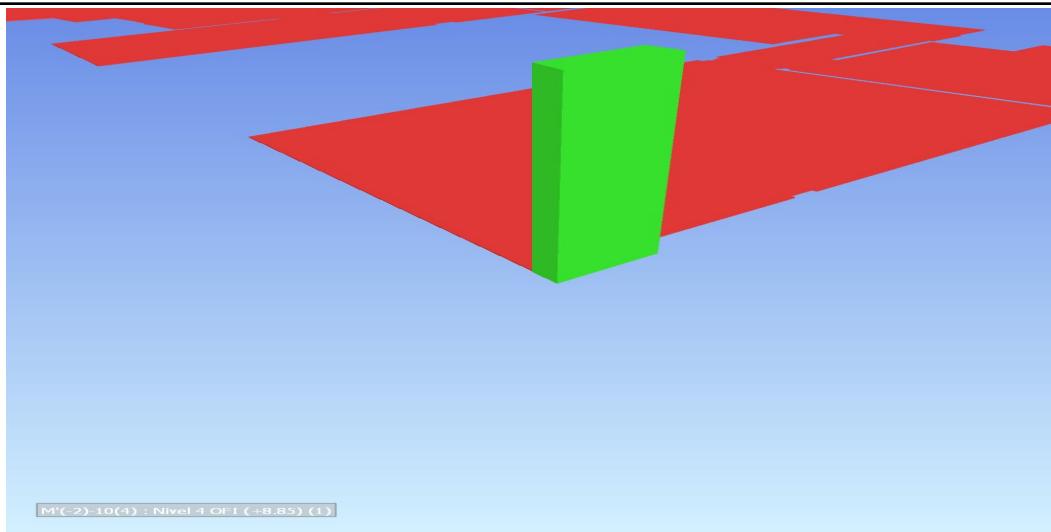
ARQ_PAVIMENTOS VS EST - Conflicto47

Solucionar	Nuevo	Fecha	14/2/2021
Ubicación	X 41.151	Y -48.940	Z 5.900
	Elemento 1		Elemento 2
Id	1365140		765177
Nombre	Suelo		Muro básico
Tipo	Suelos: Suelo: Piso Alfombra Plancha - 4mm		Muros: Muro básico: MHA 30
Nivel	Nivel 3 OFI (+5.90)		N.O.G. (3) +5.87 ADM
Ejes	L-10 : Nivel 3 (+5.76)		
Distancia Interferencia	-0.030		
Notas:

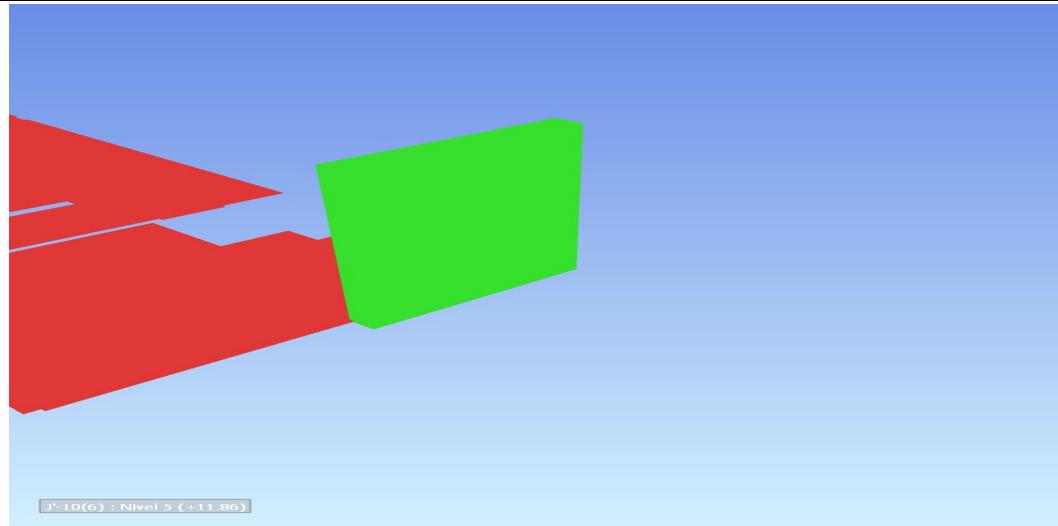
ARQ_PAVIMENTOS VS EST - Conflicto48

Solucionar	Nuevo	Fecha	14/2/2021
Ubicación	X 41.151	Y -36.041	Z 5.900
	Elemento 1		Elemento 2
Id	1365140		768894
Nombre	Suelo		Muro básico
Tipo	Suelos: Suelo: Piso Alfombra Plancha - 4mm		Muros: Muro básico: MHA 30
Nivel	Nivel 3 OFI (+5.90)		N.O.G. (3) +5.87 ADM
Ejes	I-10 : Nivel 3 (+5.76)		
Distancia Interferencia	-0.030		
Notas:

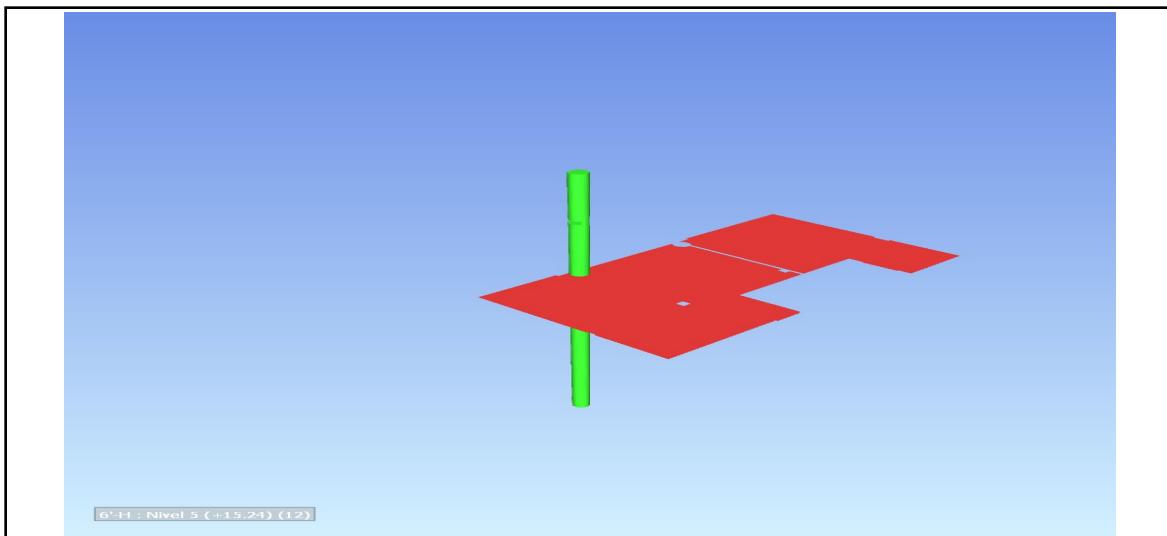
ARQ_PAVIMENTOS VS EST - Conflicto50

Solucionar	Nuevo	Fecha	14/2/2021
Ubicación	X 0.674	Y -9.195	Z 7.180
	Elemento 1		Elemento 2
Id	1350596		335335
Nombre	Suelo		Concrete, Cast-in-Place gray
Tipo	Suelos: Suelo: Piso Alfombra Plancha - 4mm		Sólido
Nivel	Nivel 3 - AUL (+7.20)		N.O.G. (1) -0.06 AUL
Ejes	C-2 : Nivel 3 (+6.58)		
Distancia Interferencia	-0.024		
Notas:

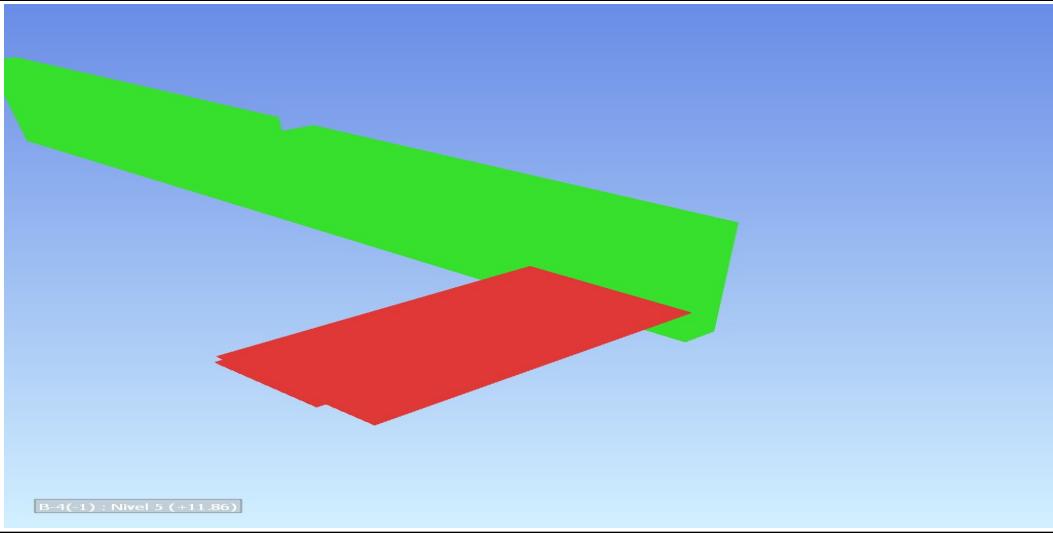
ARQ_PAVIMENTOS VS EST - Conflicto51

Solucionar	Nuevo	Fecha	14/2/2021
Ubicación	X 7.249	Y -0.150	Z 7.200
	Elemento 1		Elemento 2
Id	1353920		311774
Nombre	Suelo		M_Concrete-Rectangular Beam
Tipo	Suelos: Suelo: Piso - Porcelanat 60x60 cm		Armazón estructural: M_Concrete Rectangular Beam: V.S.I 318 3
Nivel	Nivel 3 - AUL (+7.20)		N.O.G. (3) +7.14 AUL
Ejes	A-3 : Nivel 3 - AUL (+7.20)		
Distancia Interferencia	-0.021		
Notas:

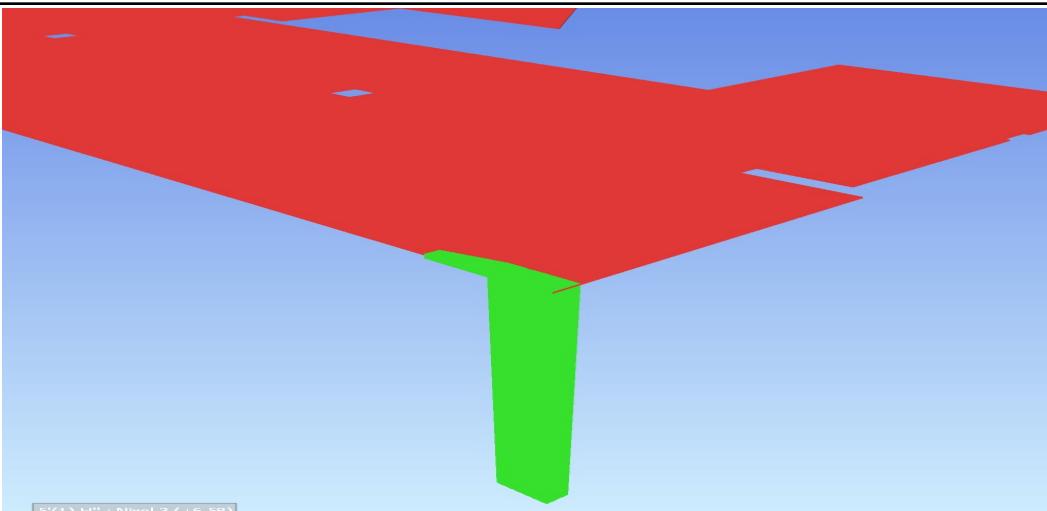
ARQ_PAVIMENTOS VS EST - Conflicto52

Solucionar	Nuevo	Fecha	14/2/2021
Ubicación	X 14.830	Y -29.210	Z 3.360
	Elemento 1		Elemento 2
Id	1414769		643777
Nombre	Suelo		M_Concrete-Rectangular-Column
Tipo	Suelos: Suelo: Piso - Piedra Pizarra 60x60		Pilares estructurales: M_Concrete-Rectangular-Column: P 206
Nivel	Nivel 2 (+3.32)		N.O.G. (1) -0.06 AUL
Ejes	4'-G" : Nivel 2 (+3.32)		
Distancia Interferencia	-0.020		
Notas:

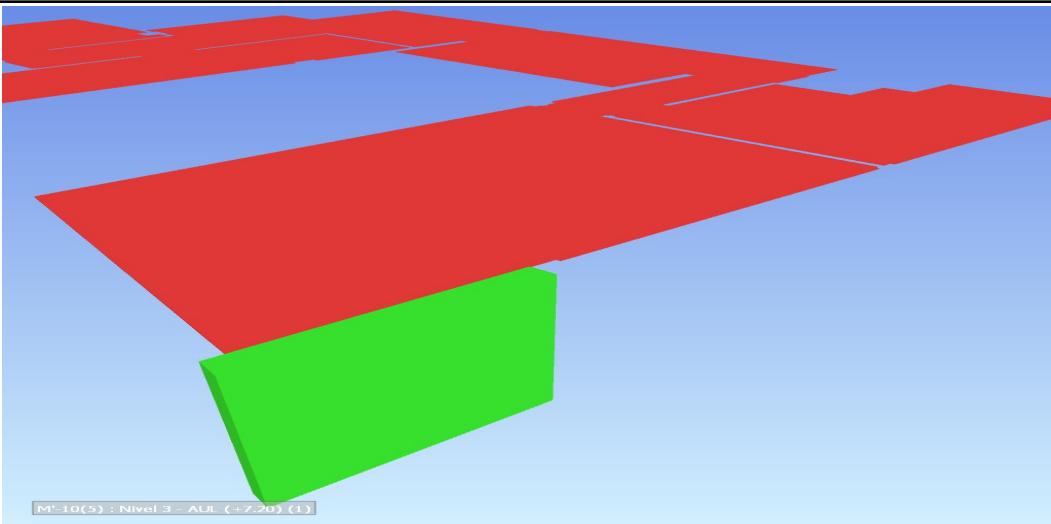
ARQ_PAVIMENTOS VS EST - Conflicto53

Solucionar	Nuevo	Fecha	14/2/2021
Ubicación	X 41.151	Y -46.091	Z 2.930
	Elemento 1		Elemento 2
Id	1284199		662730
Nombre	Suelo		Muro básico
Tipo	Suelos: Suelo: Piso Alfombra Plancha - 4mm		Muros: Muro básico: MHA 30
Nivel	Nivel 2 OFI (+2.95)		N.O.G. (1) +0.11 ADM
Ejes	K-10 : Nivel 2 (+2.50)		
Distancia Interferencia	-0.020		
Notas:

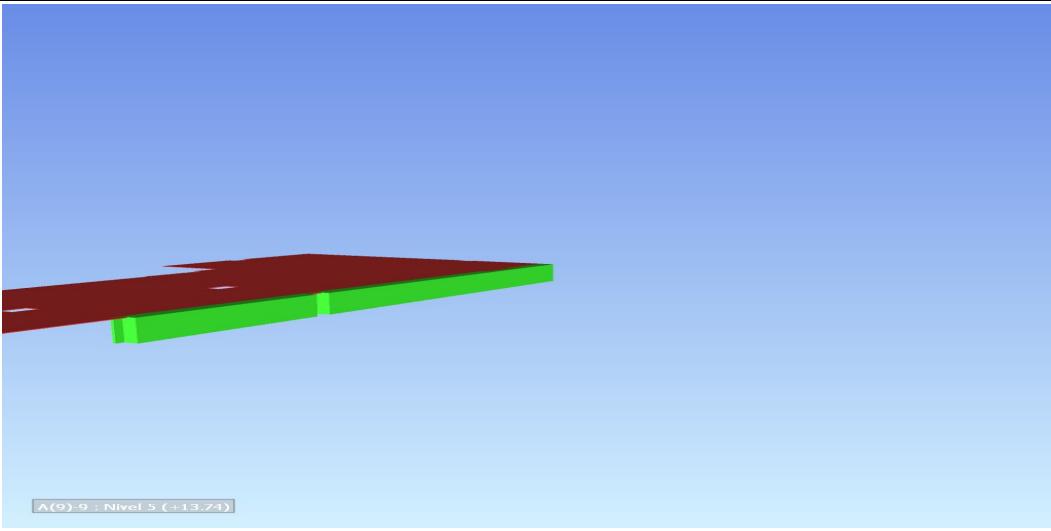
ARQ_PAVIMENTOS VS EST - Conflicto55

Solucionar	Nuevo	Fecha	14/2/2021
Ubicación	X 14.537	Y -3.175	Z 10.780
	Elemento 1		Elemento 2
Id	1546297		806870
Nombre	Suelo		M_Concrete-Rectangular Beam
Tipo	Suelos: Suelo: Piso - Hormigón P lido		Armazón estructural: M_Concrete Rectangular Beam: V. 401 30/70
Nivel	Nivel 4 - AUL (+10.80)		N.O.G. (4) +10.80 AUL
Ejes	A'-4' : Nivel 4 OFI (+8.85)		
Distancia Interferencia	-0.020		
Notas:

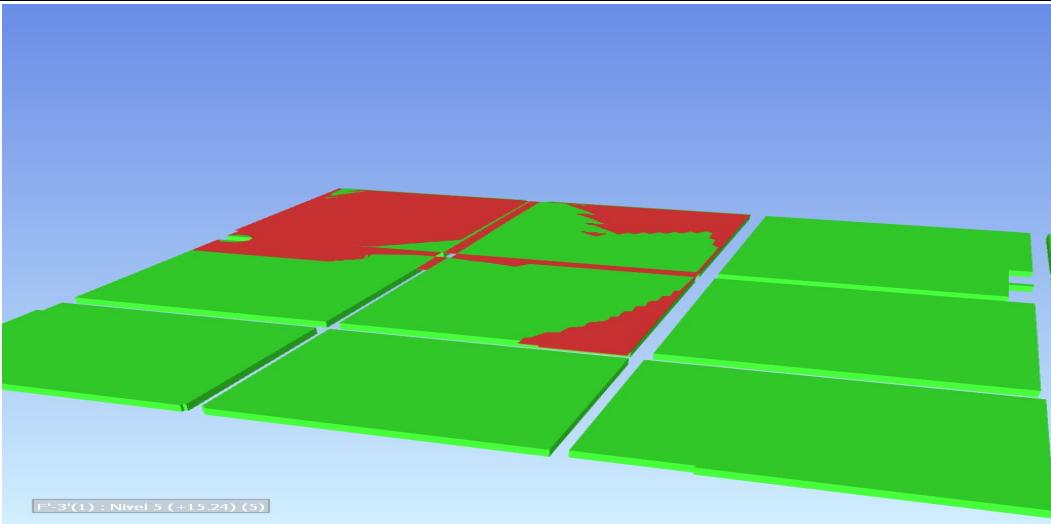
ARQ_PAVIMENTOS VS EST - Conflicto56

Solucionar	Nuevo	Fecha	14/2/2021
Ubicación	X 4.552	Y -5.150	Z 10.780
	Elemento 1		Elemento 2
Id	1549230		846503
Nombre	Suelo		Suelo
Tipo	Suelos: Suelo: Piso - Hormigón Plano		Suelos: Suelo: LHA 20
Nivel	Nivel 4 - AUL (+10.80)		N.O.G. (4) +10.80 AUL
Ejes	2'-B : Nivel 4 OFI (+8.85)		
Distancia Interferencia	-0.020		
Notas:

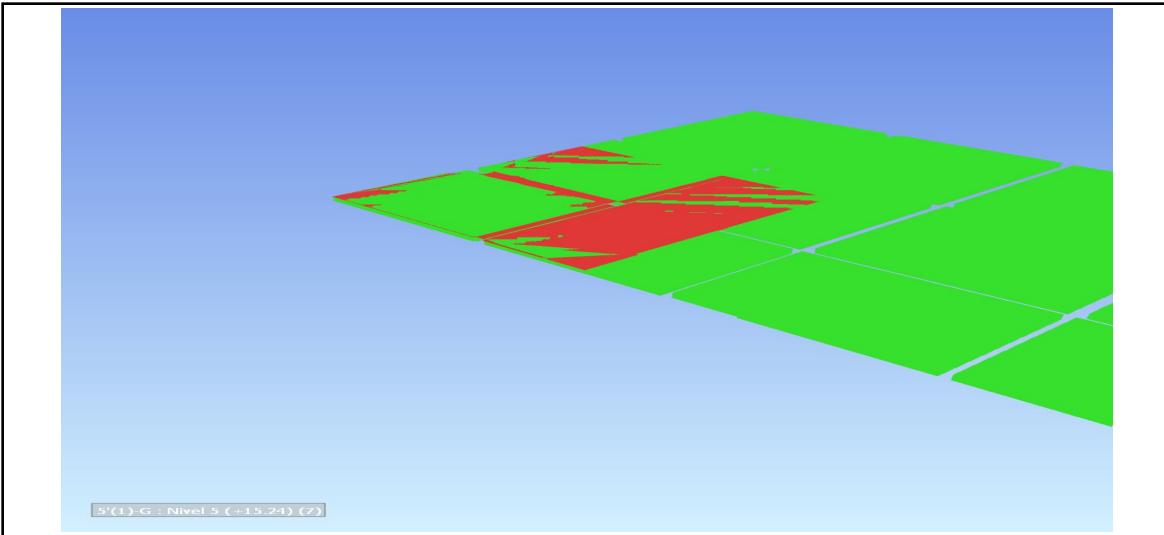
ARQ_PAVIMENTOS VS EST - Conflicto57

Solucionar	Nuevo	Fecha	14/2/2021
Ubicación	X 7.085	Y -12.892	Z 10.780
	Elemento 1		Elemento 2
Id	1550833		846503
Nombre	Suelo		Suelo
Tipo	Suelos: Suelo: Piso - Hormigón P lido		Suelos: Suelo: LHA 20
Nivel	Nivel 4 - AUL (+10.80)		N.O.G. (4) +10.80 AUL
Ejes	D-3 : Nivel 4 OFI (+8.85)		
Distancia Interferencia	-0.020		
Notas:

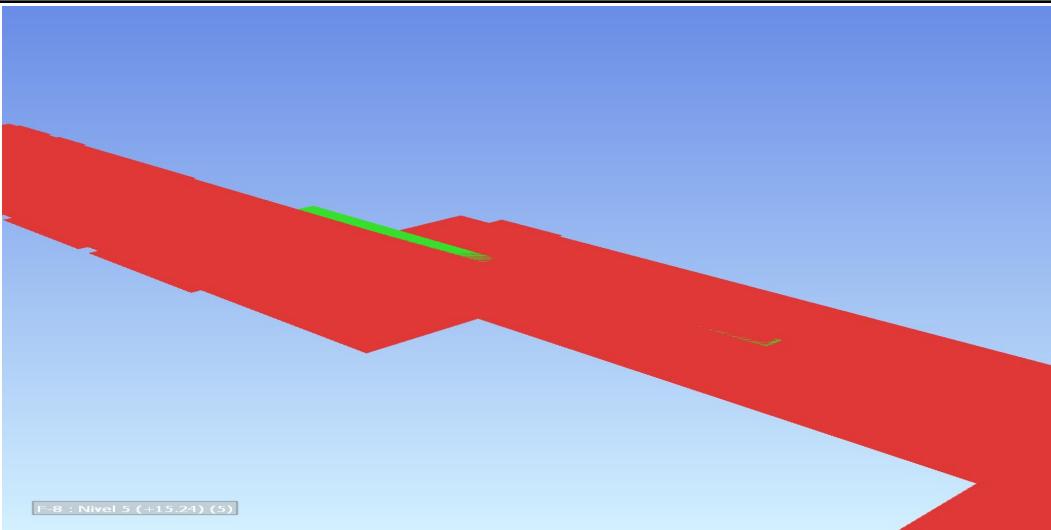
ARQ_PAVIMENTOS VS EST - Conflicto59

Solucionar	Nuevo	Fecha	14/2/2021
Ubicación	X 21.179	Y -9.242	Z 10.780
	Elemento 1		Elemento 2
Id	1383102		335424
Nombre	Suelo		M_Concrete-Rectangular Beam
Tipo	Suelos: Suelo: Piso Vinilico - 32mm		Armazón estructural: M_Concrete Rectangular Beam: V. 401 30/70
Nivel	Nivel 4 - AUL (+10.80)		N.O.G. (4) +10.80 AUL
Ejes	C-6 : Nivel 4 OFI (+8.85)		
Distancia Interferencia	-0.020		
Notas:

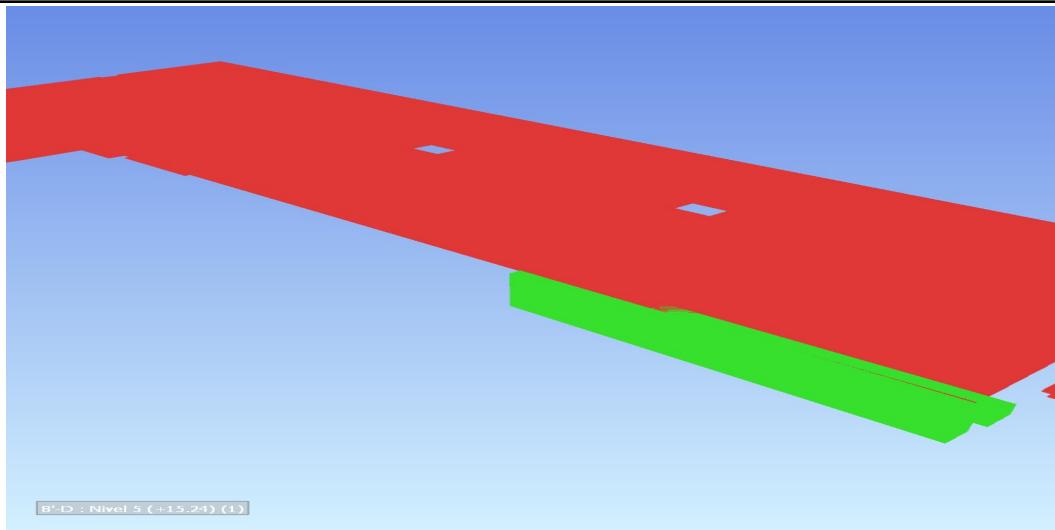
ARQ_PAVIMENTOS VS EST - Conflicto61

Solucionar	Nuevo	Fecha	14/2/2021
Ubicación	X 25.478	Y -7.572	Z 10.780
	Elemento 1		Elemento 2
Id	1546297		341443
Nombre	Suelo		M_Concrete-Rectangular Beam
Tipo	Suelos: Suelo: Piso - Hormigón P lido		Armazón estructural: M_Concrete Rectangular Beam: V. 417 30/70
Nivel	Nivel 4 - AUL (+10.80)		N.O.G. (4) +10.80 AUL
Ejes	B'-7 : Nivel 4 OFI (+8.85)		
Distancia Interferencia	-0.020		
Notas:

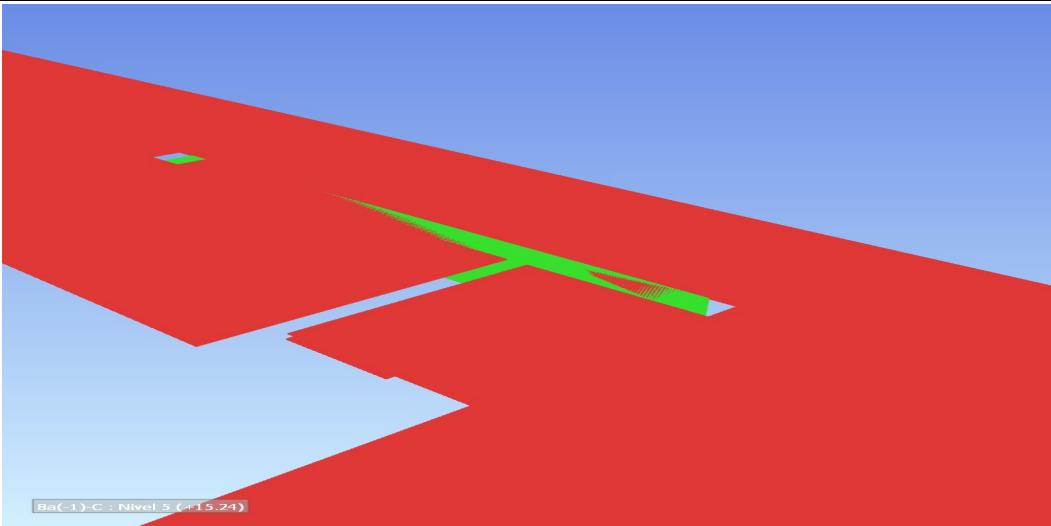
ARQ_PAVIMENTOS VS EST - Conflicto62

Solucionar	Nuevo	Fecha	14/2/2021
Ubicación	X 29.936	Y -5.150	Z 10.780
	Elemento 1		Elemento 2
Id	1546297		341089
Nombre	Suelo		M_Concrete-Rectangular Beam
Tipo	Suelos: Suelo: Piso - Hormigón P lido		Armazón estructural: M_Concrete Rectangular Beam: V. 417 30/70
Nivel	Nivel 4 - AUL (+10.80)		N.O.G. (4) +10.80 AUL
Ejes	7b-B : Nivel 4 OFI (+8.85)		
Distancia Interferencia	-0.020		
Notas:

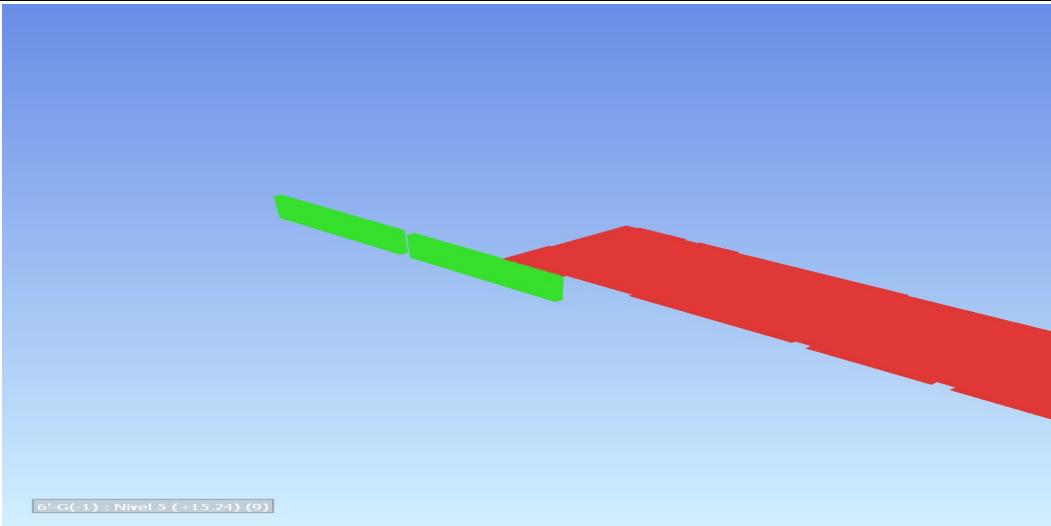
ARQ_PAVIMENTOS VS EST - Conflicto63

Solucionar	Nuevo	Fecha	14/2/2021
Ubicación	X 7.740	Y -12.892	Z 10.780
	Elemento 1		Elemento 2
Id	1383102		335348
Nombre	Suelo		M_Concrete-Rectangular Beam
Tipo	Suelos: Suelo: Piso Vinilico - 32mm		Armazón estructural: M_Concrete Rectangular Beam: V. 407 20/11
Nivel	Nivel 4 - AUL (+10.80)		N.O.G. (4) +10.80 AUL
Ejes	D-3 : Nivel 4 OFI (+8.85)		
Distancia Interferencia	-0.020		
Notas:

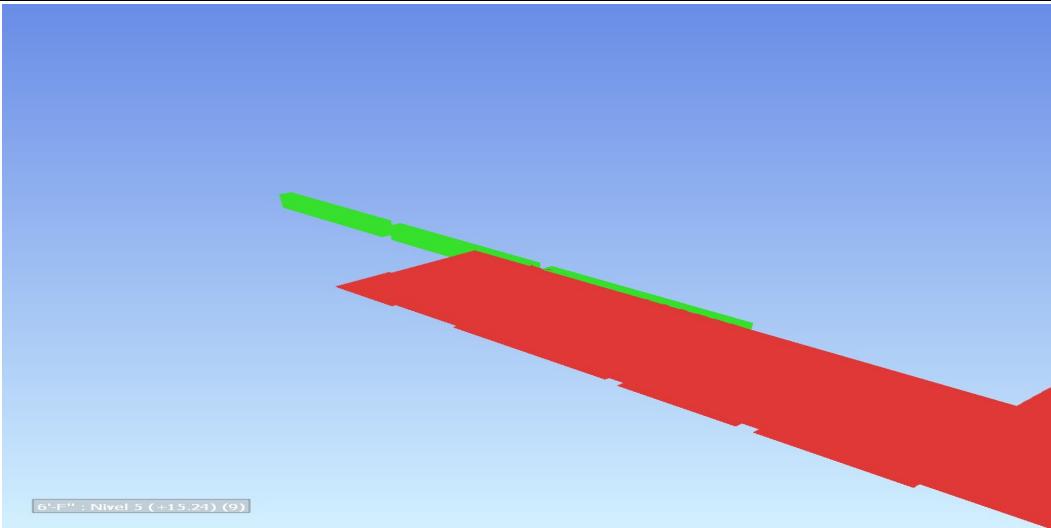
ARQ_PAVIMENTOS VS EST - Conflicto64

Solucionar	Nuevo	Fecha	14/2/2021
Ubicación	X 8.617	Y -9.542	Z 10.780
	Elemento 1		Elemento 2
Id	1383102		335350
Nombre	Suelo		M_Concrete-Rectangular Beam
Tipo	Suelos: Suelo: Piso Vinilico - 32mm		Armazón estructural: M_Concrete Rectangular Beam: V. 416 30/70
Nivel	Nivel 4 - AUL (+10.80)		N.O.G. (4) +10.80 AUL
Ejes	C-3 : Nivel 4 OFI (+8.85)		
Distancia Interferencia	-0.020		
Notas:

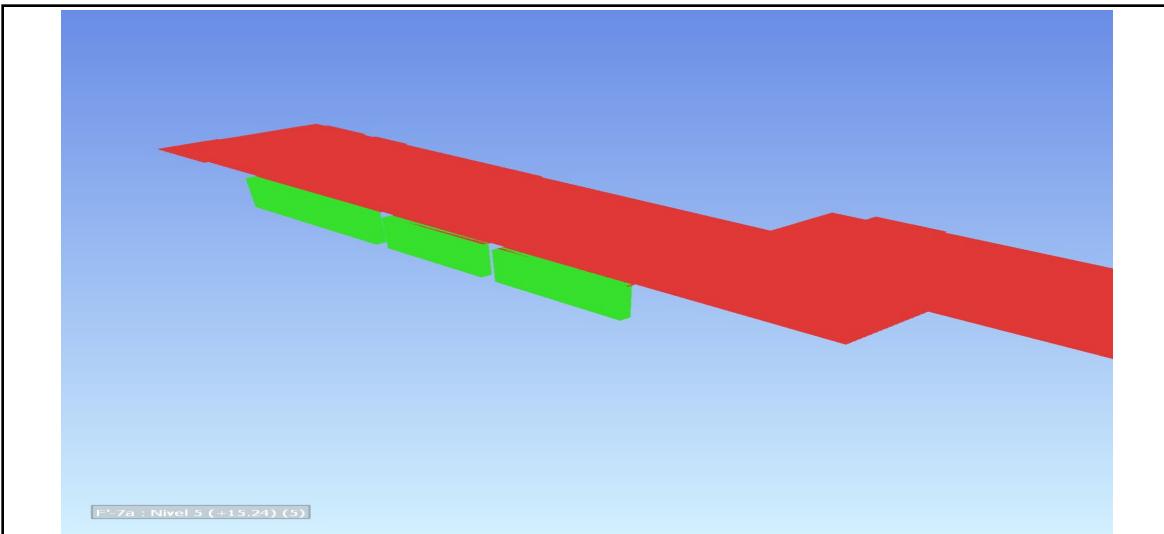
ARQ_PAVIMENTOS VS EST - Conflicto65

Solucionar	Nuevo	Fecha	14/2/2021
Ubicación	X 18.121	Y -12.892	Z 10.780
	Elemento 1		Elemento 2
Id	1383102		335366
Nombre	Suelo		M_Concrete-Rectangular Beam
Tipo	Suelos: Suelo: Piso Vinilico - 32mm		Armazón estructural: M_Concrete Rectangular Beam: V. 407 20/11
Nivel	Nivel 4 - AUL (+10.80)		N.O.G. (4) +10.80 AUL
Ejes	5'-D : Nivel 4 OFI (+8.85)		
Distancia Interferencia	-0.020		
Notas:

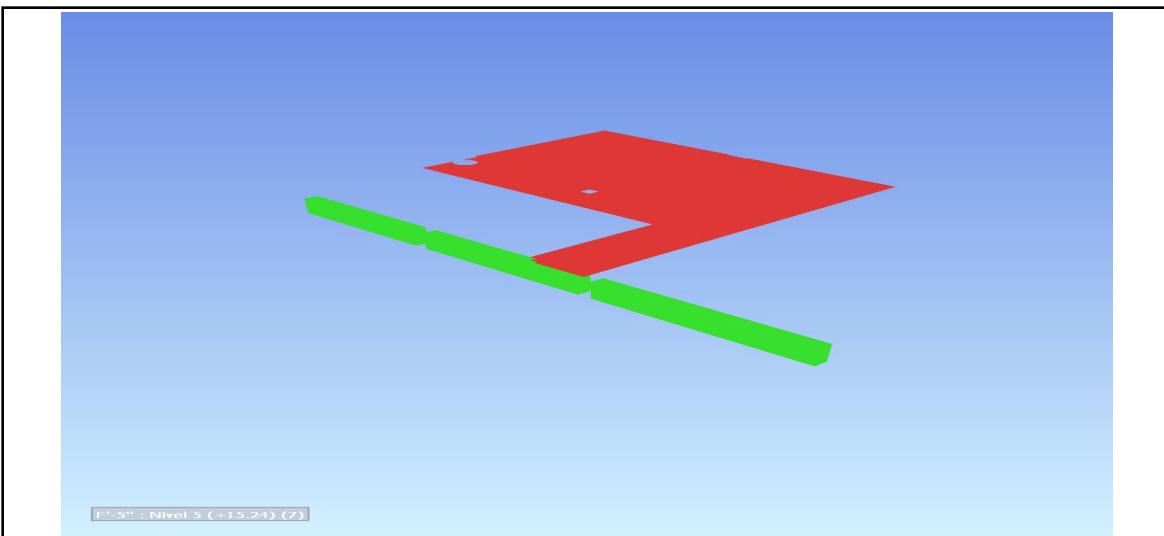
ARQ_PAVIMENTOS VS EST - Conflicto66

Solucionar	Nuevo	Fecha	14/2/2021
Ubicación	X 8.570	Y -9.242	Z 10.780
	Elemento 1		Elemento 2
Id	1549230		335350
Nombre	Suelo		M_Concrete-Rectangular Beam
Tipo	Suelos: Suelo: Piso - Hormigón P lido		Armazón estructural: M_Concrete Rectangular Beam: V. 416 30/70
Nivel	Nivel 4 - AUL (+10.80)		N.O.G. (4) +10.80 AUL
Ejes	C-3 : Nivel 4 OFI (+8.85)		
Distancia Interferencia	-0.020		
Notas:

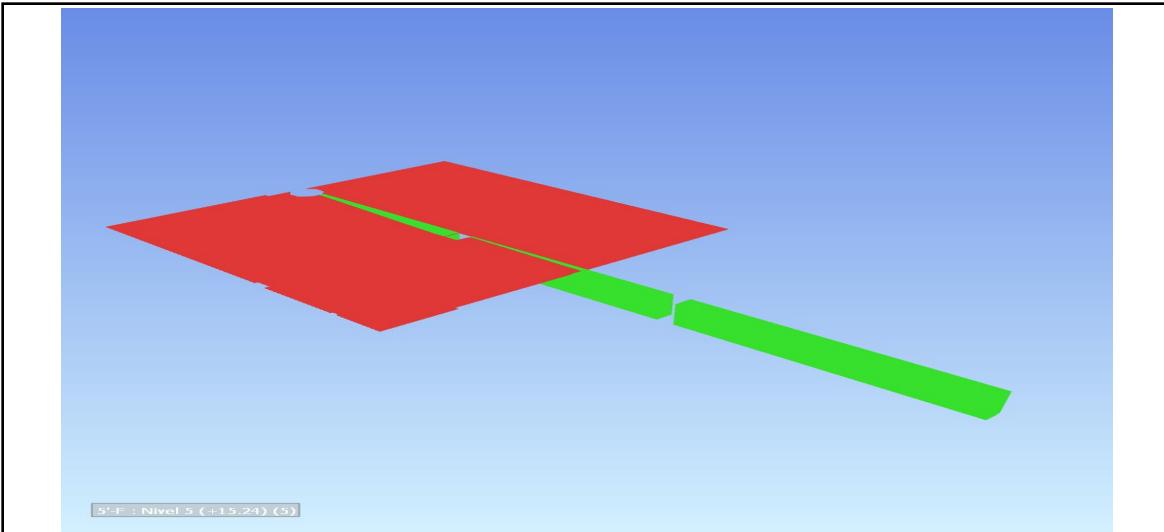
ARQ_PAVIMENTOS VS EST - Conflicto69

Solucionar	Nuevo	Fecha	14/2/2021
Ubicación	X 7.020	Y -9.242	Z 10.780
	Elemento 1		Elemento 2
Id	1550833		335350
Nombre	Suelo		M_Concrete-Rectangular Beam
Tipo	Suelos: Suelo: Piso - Hormigón P lido		Armazón estructural: M_Concrete Rectangular Beam: V. 416 30/70
Nivel	Nivel 4 - AUL (+10.80)		N.O.G. (4) +10.80 AUL
Ejes	C-3 : Nivel 4 OFI (+8.85)		
Distancia Interferencia	-0.020		
Notas:

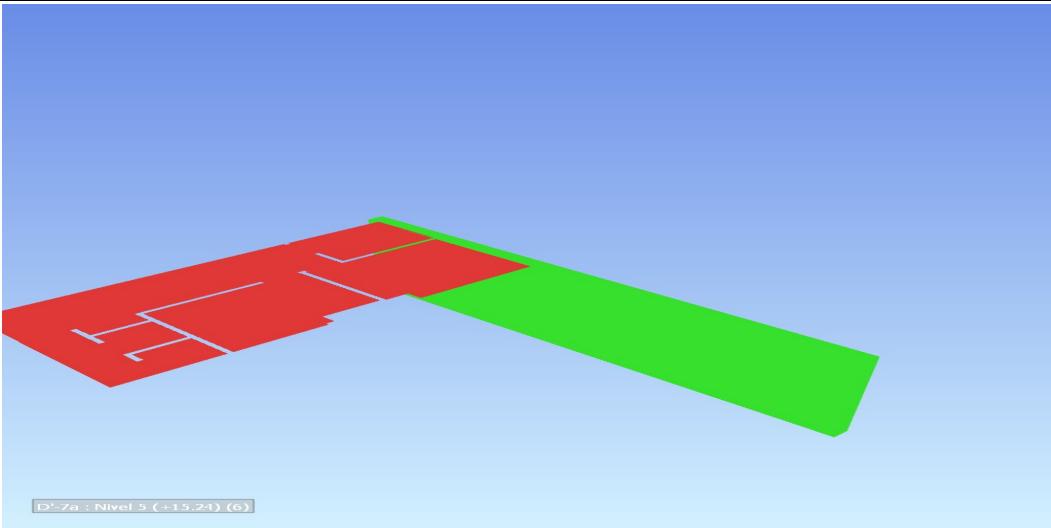
ARQ_PAVIMENTOS VS EST - Conflicto70

Solucionar	Nuevo	Fecha	14/2/2021
Ubicación	X 13.596	Y -0.200	Z 7.180
	Elemento 1		Elemento 2
Id	1355872		312659
Nombre	Suelo		Muro básico
Tipo	Suelos: Suelo: Piso - Porcelanat 60x60 cm		Muros: Muro básico: MHA 40
Nivel	Nivel 3 - AUL (+7.20)		N.O.G. (2) +3.54 AUL
Ejes	A-4 : Nivel 3 (+6.58)		
Distancia Interferencia	-0.020		
Notas:

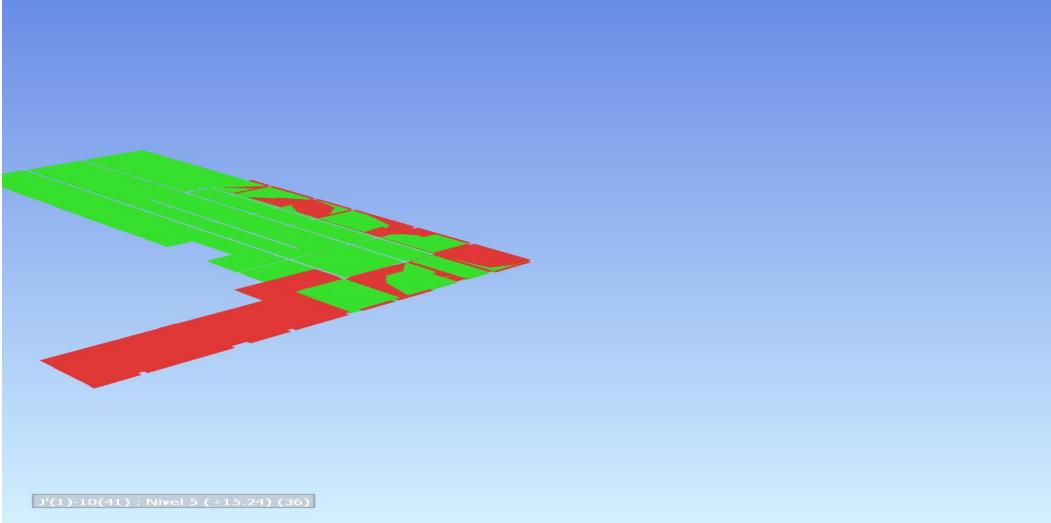
ARQ_PAVIMENTOS VS EST - Conflicto73

Solucionar	Nuevo	Fecha	14/2/2021
Ubicación	X 41.151	Y -0.100	Z 10.780
	Elemento 1		Elemento 2
Id	1438409		846503
Nombre	Suelo		Suelo
Tipo	Suelos: Suelo: Piso - Piedra Piza ra 60x60		Suelos: Suelo: LHA 20
Nivel	Nivel 4 - AUL (+10.80)		N.O.G. (4) +10.80 AUL
Ejes	A-10 : Nivel 4 OFI (+8.85)		
Distancia Interferencia	-0.020		
Notas:

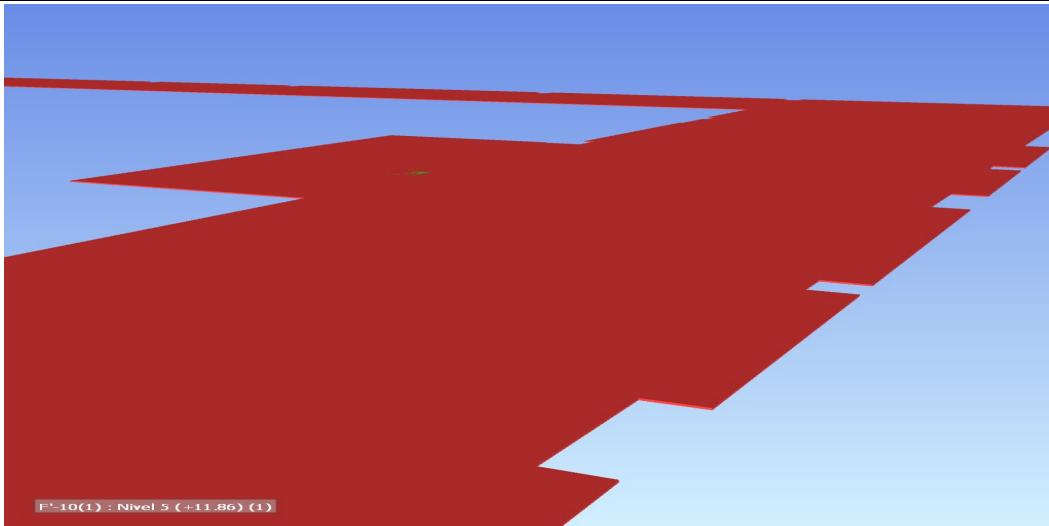
ARQ_PAVIMENTOS VS EST - Conflicto74

Solucionar	Nuevo	Fecha	14/2/2021
Ubicación	X 36.451	Y -13.112	Z 10.780
	Elemento 1		Elemento 2
Id	1438409		805533
Nombre	Suelo		M_Concrete-Square-Column
Tipo	Suelos: Suelo: Piso - Piedra Pizarra 60x60		Pilares estructurales: M_Concrete-Square-Column: P 401
Nivel	Nivel 4 - AUL (+10.80)		N.O.G. (3) +7.14 AUL
Ejes	D-9 : Nivel 4 OFI (+8.85)		
Distancia Interferencia	-0.020		
Notas:

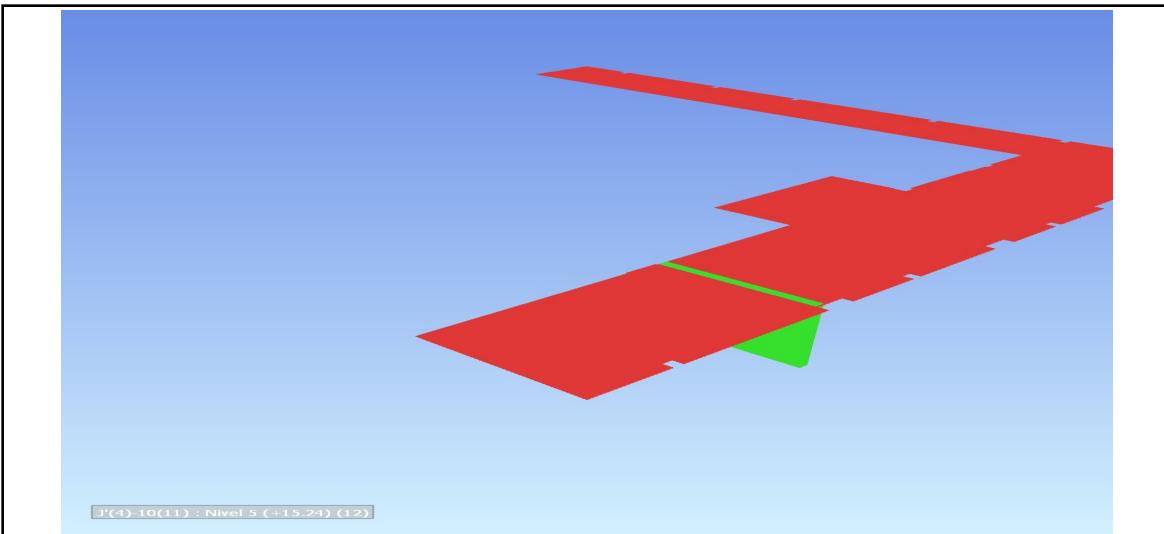
ARQ_PAVIMENTOS VS EST - Conflicto75

Solucionar	Nuevo	Fecha	14/2/2021
Ubicación	X 36.994	Y -19.700	Z 10.780
	Elemento 1		Elemento 2
Id	1438409		335537
Nombre	Suelo		Muro básico
Tipo	Suelos: Suelo: Piso - Piedra Pizarra 60x60		Muros: Muro básico: MHA 30
Nivel	Nivel 4 - AUL (+10.80)		N.O.G. (3) +7.14 AUL
Ejes	F-9 : Nivel 4 OFI (+8.85)		
Distancia Interferencia	-0.020		
Notas:

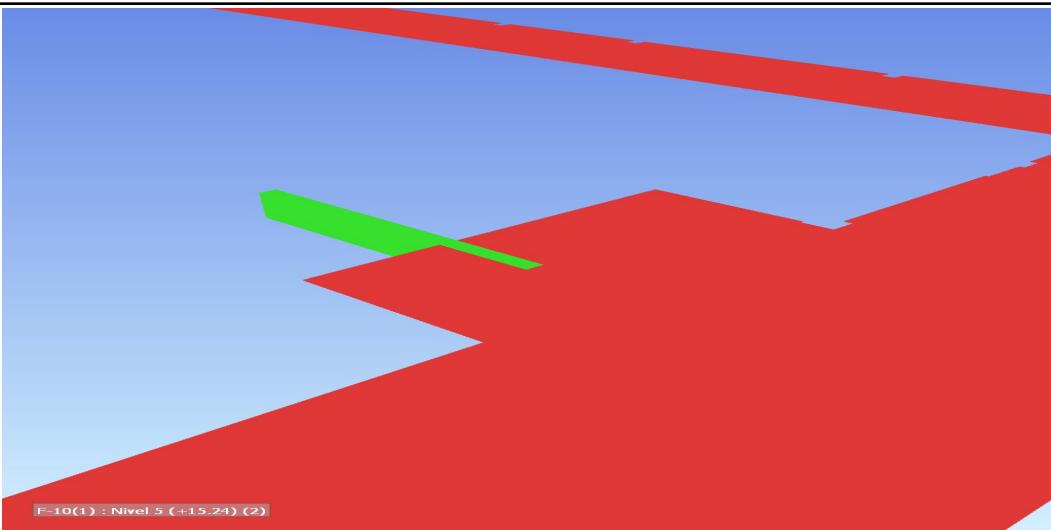
ARQ_PAVIMENTOS VS EST - Conflicto76

Solucionar	Nuevo	Fecha	14/2/2021
Ubicación	X 35.212	Y -13.067	Z 10.780
	Elemento 1		Elemento 2
Id	1438409		335432
Nombre	Suelo		M_Concrete-Rectangular Beam
Tipo	Suelos: Suelo: Piso - Piedra Pizarra 60x60		Armazón estructural: M_Concrete Rectangular Beam: V. 305 25/70
Nivel	Nivel 4 - AUL (+10.80)		N.O.G. (4) +10.80 AUL
Ejes	8a-D : Nivel 4 OFI (+8.85)		
Distancia Interferencia	-0.020		
Notas:

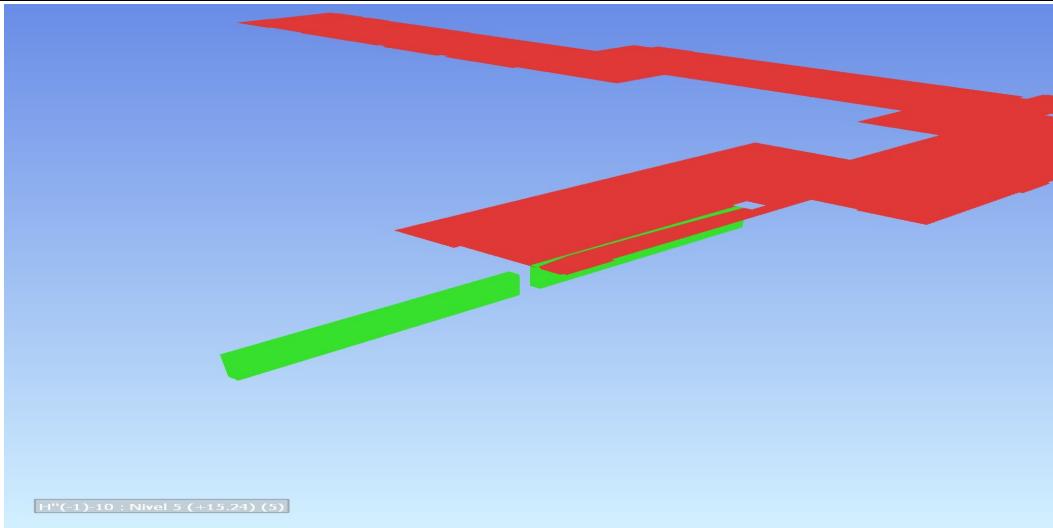
ARQ_PAVIMENTOS VS EST - Conflicto78

Solucionar	Nuevo	Fecha	14/2/2021		
Ubicación	X 31.201	Y -24.650	Z 10.780		
	Elemento 1	Elemento 2			
Id	1383102	335573			
Nombre	Suelo		M_Concrete-Rectangular Beam		
Tipo	Suelos: Suelo: Piso Vinilico - 32mm	Armazón estructural: M_Concrete Rectangular Beam: V. 403 20/70			
Nivel	Nivel 4 - AUL (+10.80)	N.O.G. (4) +10.80 AUL			
Ejes	G-8 : Nivel 4 OFI (+8.85)				
Distancia Interferencia	-0.020				
Notas:

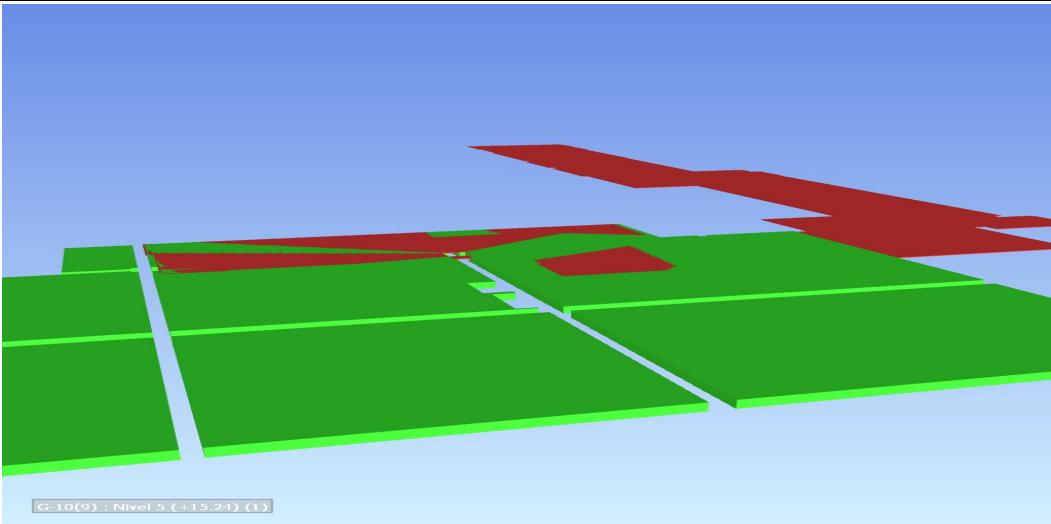
ARQ_PAVIMENTOS VS EST - Conflicto79

Solucionar	Nuevo	Fecha	14/2/2021
Ubicación	X 31.201	Y -24.614	Z 10.780
	Elemento 1		Elemento 2
Id	1383102		821225
Nombre	Suelo		Suelo
Tipo	Suelos: Suelo: Piso Vinilico - 32mm		Suelos: Suelo: LHA 20
Nivel	Nivel 4 - AUL (+10.80)		N.O.G. (4) +10.80 AUL
Ejes	G-8 : Nivel 4 OFI (+8.85)		
Distancia Interferencia	-0.020		
Notas:

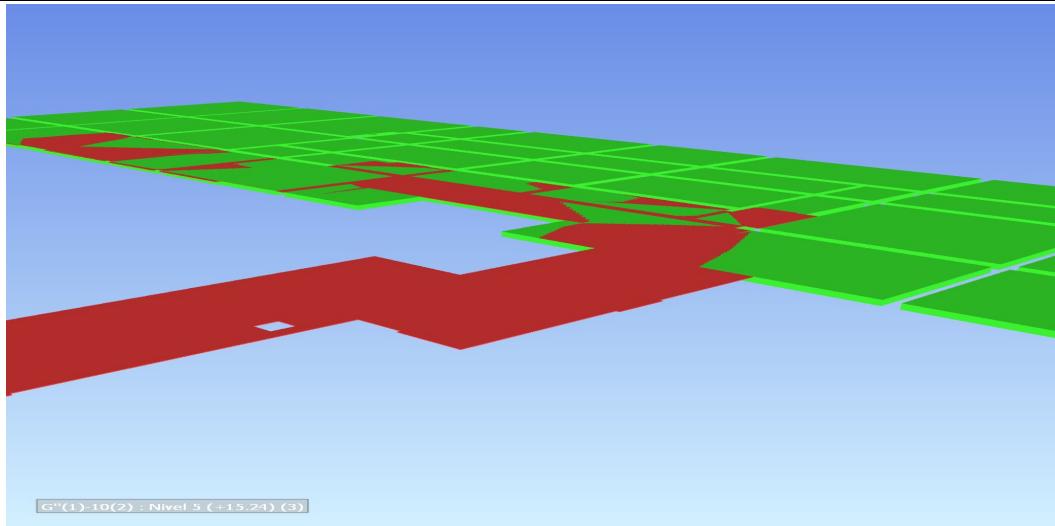
ARQ_PAVIMENTOS VS EST - Conflicto80

Solucionar	Nuevo	Fecha	14/2/2021
Ubicación	X 31.451	Y -11.994	Z 10.780
	Elemento 1		Elemento 2
Id	1383102		846503
Nombre	Suelo		Suelo
Tipo	Suelos: Suelo: Piso Vinilico - 32mm		Suelos: Suelo: LHA 20
Nivel	Nivel 4 - AUL (+10.80)		N.O.G. (4) +10.80 AUL
Ejes	C'-8' : Nivel 4 OFI (+8.85)		
Distancia Interferencia	-0.020		
Notas:

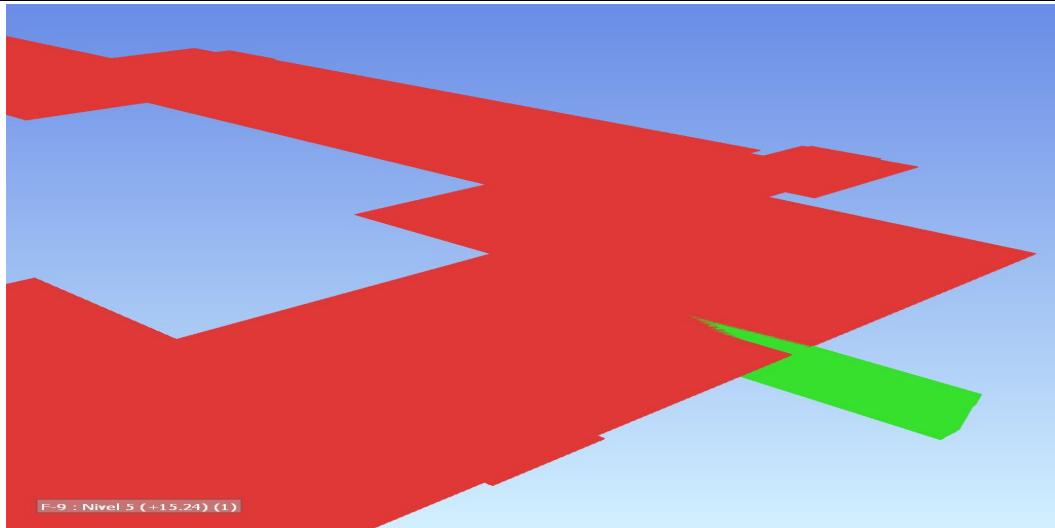
ARQ_PAVIMENTOS VS EST - Conflicto81

Solucionar	Nuevo	Fecha	14/2/2021
Ubicación	X 31.097	Y -12.842	Z 10.780
	Elemento 1		Elemento 2
Id	1383102		335432
Nombre	Suelo		M_Concrete-Rectangular Beam
Tipo	Suelos: Suelo: Piso Vinilico - 32mm		Armazón estructural: M_Concrete Rectangular Beam: V. 305 25/70
Nivel	Nivel 4 - AUL (+10.80)		N.O.G. (4) +10.80 AUL
Ejes	D-8 : Nivel 4 OFI (+8.85)		
Distancia Interferencia	-0.020		
Notas:

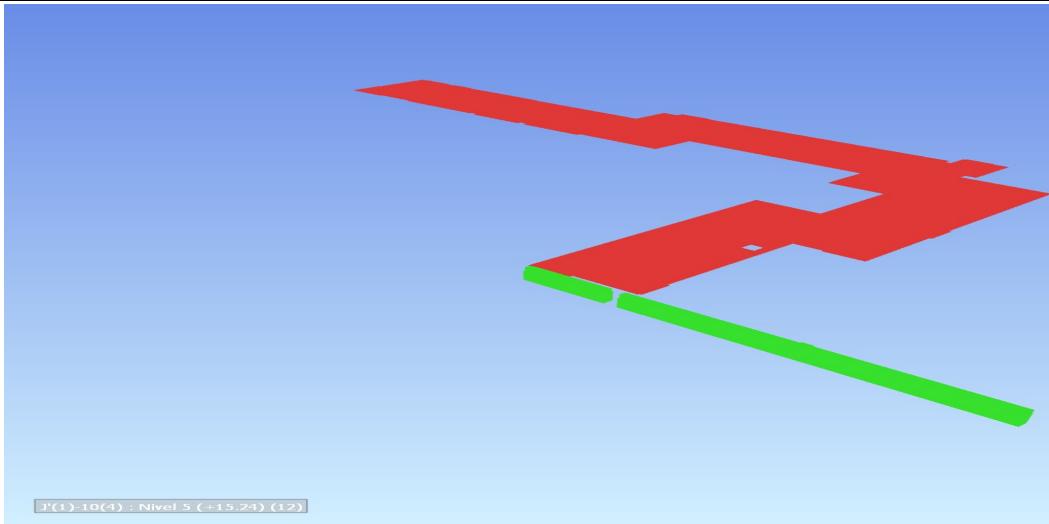
ARQ_PAVIMENTOS VS EST - Conflicto82

Solucionar	Nuevo	Fecha	14/2/2021
Ubicación	X 28.548	Y -24.780	Z 10.780
	Elemento 1		Elemento 2
Id	1383102		335555
Nombre	Suelo		M_Concrete-Rectangular Beam
Tipo	Suelos: Suelo: Piso Vinilico - 32mm		Armazón estructural: M_Concrete Rectangular Beam: V. 401 30/70
Nivel	Nivel 4 - AUL (+10.80)		N.O.G. (4) +10.80 AUL
Ejes	7a-G : Nivel 4 OFI (+8.85)		
Distancia Interferencia	-0.020		
Notas:

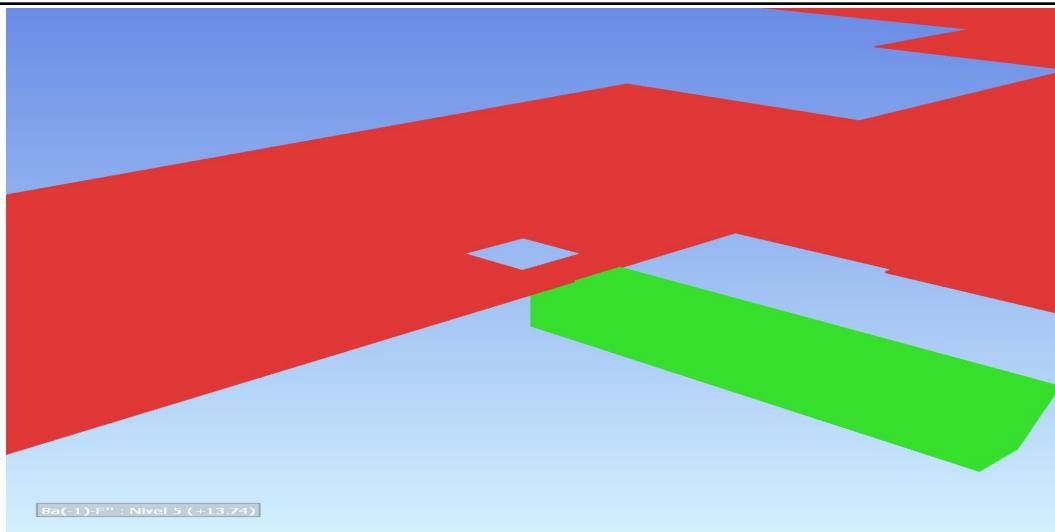
ARQ_PAVIMENTOS VS EST - Conflicto83

Solucionar	Nuevo	Fecha	14/2/2021
Ubicación	X 31.513	Y -20.000	Z 10.780
	Elemento 1		Elemento 2
Id	1383102		335559
Nombre	Suelo		M_Concrete-Rectangular Beam
Tipo	Suelos: Suelo: Piso Vinilico - 32mm		Armazón estructural: M_Concrete Rectangular Beam: V. 417 30/70
Nivel	Nivel 4 - AUL (+10.80)		N.O.G. (4) +10.80 AUL
Ejes	8'-F : Nivel 4 OFI (+8.85)		
Distancia Interferencia	-0.020		
Notas:

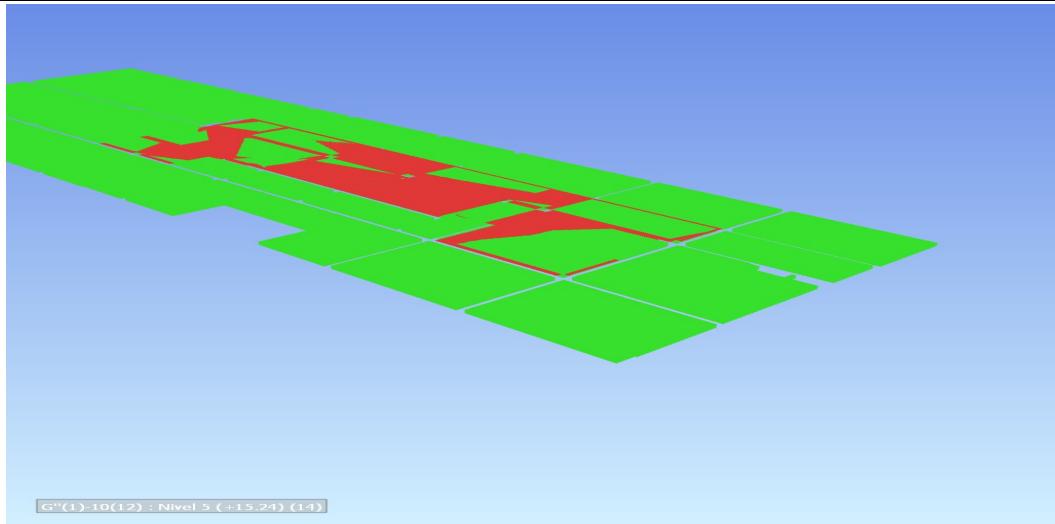
ARQ_PAVIMENTOS VS EST - Conflicto85

Solucionar	Nuevo	Fecha	14/2/2021
Ubicación	X 35.049	Y -9.242	Z 10.780
	Elemento 1		Elemento 2
Id	1546297		846503
Nombre	Suelo		Suelo
Tipo	Suelos: Suelo: Piso - Hormigón P lido		Suelos: Suelo: LHA 20
Nivel	Nivel 4 - AUL (+10.80)		N.O.G. (4) +10.80 AUL
Ejes	8a-C : Nivel 4 OFI (+8.85)		
Distancia Interferencia	-0.020		
Notas:

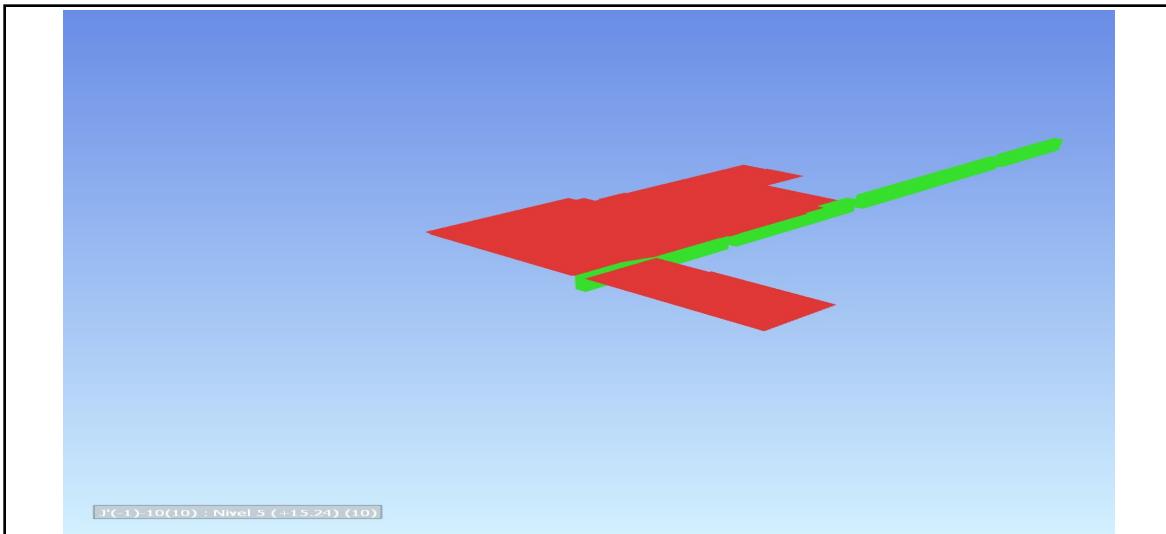
ARQ_PAVIMENTOS VS EST - Conflicto87

Solucionar	Nuevo	Fecha	14/2/2021
Ubicación	X 36.152	Y -29.245	Z 10.780
	Elemento 1	Elemento 2	
Id	1543006	831138	
Nombre	Suelo		M_Concrete-Rectangular Beam
Tipo	Suelos: Suelo: Piso - Hormigón P lido	Armazón estructural: M_Concrete Rectangular Beam: V. 418 30/70	
Nivel	Nivel 4 - AUL (+10.80)		N.O.G. (4) +10.80 AUL
Ejes	8a-G" : Nivel 4 OFI (+8.85)		
Distancia Interferencia	-0.020		
Notas:
