ARQ_PAVIMENTOS VS EST - Conflicto1

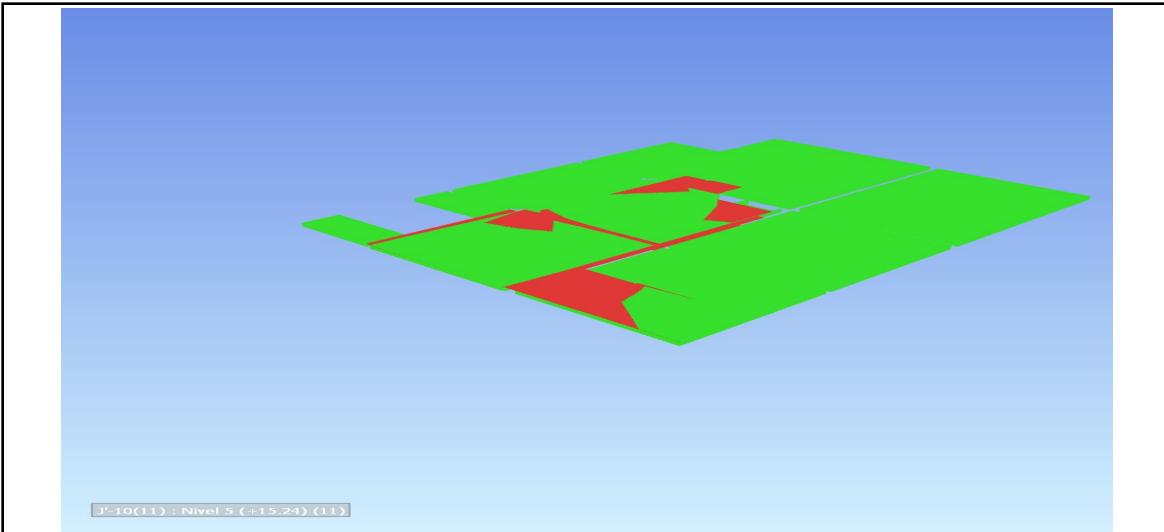
ARQ_PAVIMENTOS VS EST - Conflicto88

Solucionar	Nuevo	Fecha	14/2/2021
Ubicación	X 36.451	Y -27.480	Z 10.780
	Elemento 1		Elemento 2
Id	1543006		821225
Nombre	Suelo		Suelo
Tipo	Suelos: Suelo: Piso - Hormigón P lido		Suelos: Suelo: LHA 20
Nivel	Nivel 4 - AUL (+10.80)		N.O.G. (4) +10.80 AUL
Ejes	G"-9 : Nivel 4 OFI (+8.85)		
Distancia Interferencia	-0.020		
Notas:

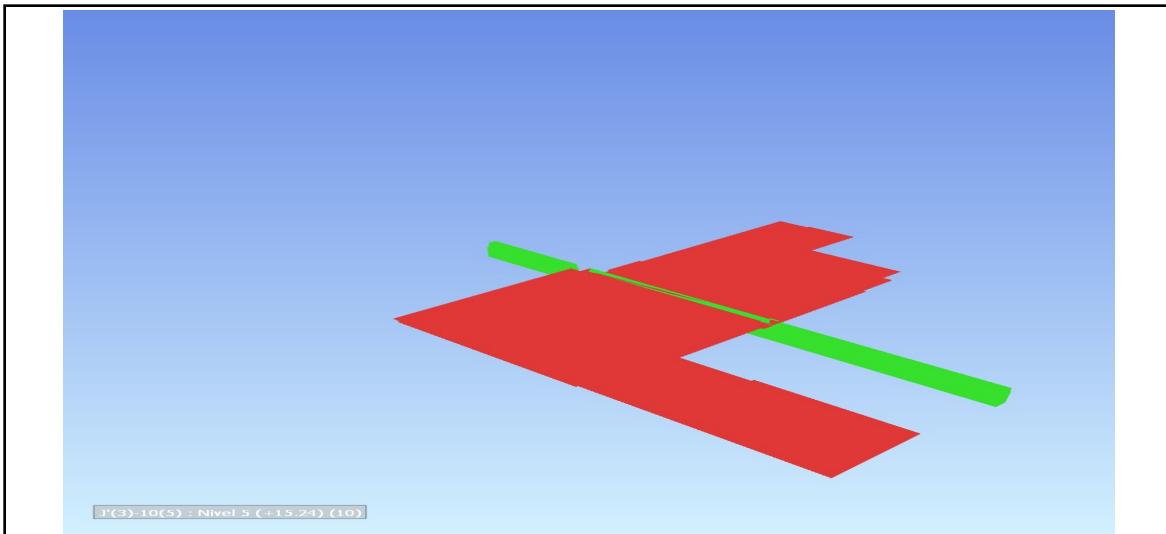
ARQ_PAVIMENTOS VS EST - Conflicto89

Solucionar	Nuevo	Fecha	14/2/2021
Ubicación	X 31.652	Y -24.950	Z 10.780
	Elemento 1		Elemento 2
Id	1543006		335555
Nombre	Suelo		M_Concrete-Rectangular Beam
Tipo	Suelos: Suelo: Piso - Hormigón P lido		Armazón estructural: M_Concrete Rectangular Beam: V. 401 30/70
Nivel	Nivel 4 - AUL (+10.80)		N.O.G. (4) +10.80 AUL
Ejes	8'-G : Nivel 4 OFI (+8.85)		
Distancia Interferencia	-0.020		
Notas:

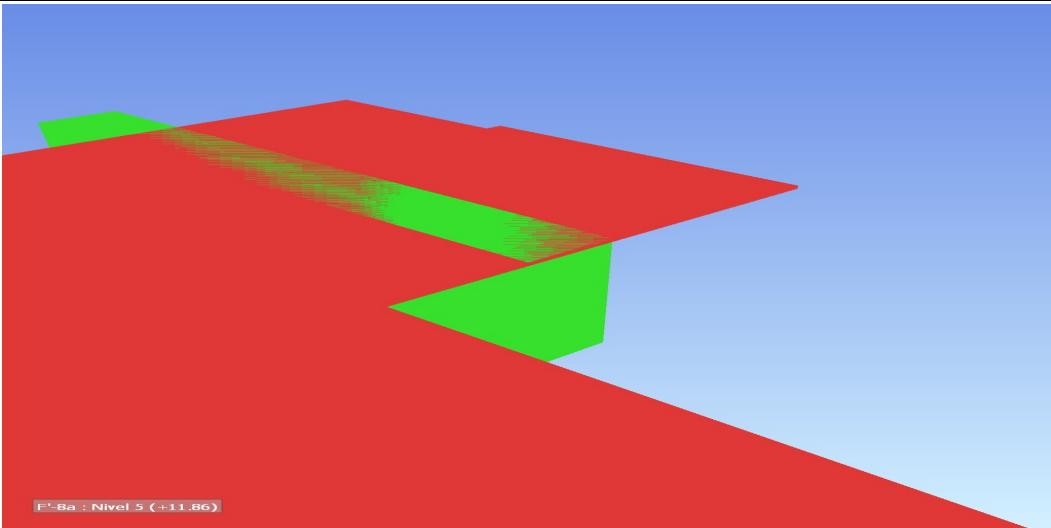
ARQ_PAVIMENTOS VS EST - Conflicto90

Solucionar	Nuevo	Fecha	14/2/2021
Ubicación	X 33.901	Y -20.000	Z 10.780
	Elemento 1		Elemento 2
Id	1543006		335559
Nombre	Suelo		M_Concrete-Rectangular Beam
Tipo	Suelos: Suelo: Piso - Hormigón P lido		Armazón estructural: M_Concrete Rectangular Beam: V. 417 30/70
Nivel	Nivel 4 - AUL (+10.80)		N.O.G. (4) +10.80 AUL
Ejes	8a-F : Nivel 4 OFI (+8.85)		
Distancia Interferencia	-0.020		
Notas:

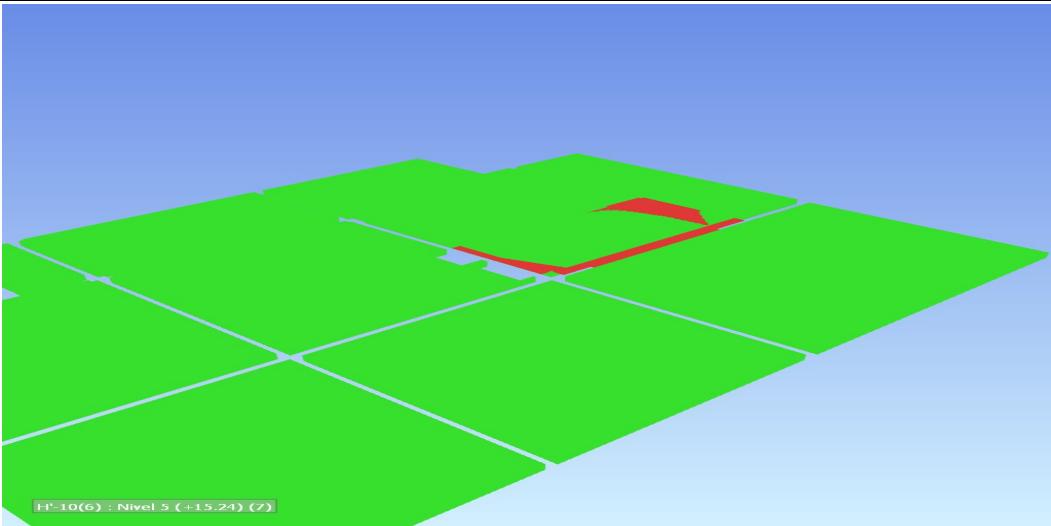
ARQ_PAVIMENTOS VS EST - Conflicto92

Solucionar	Nuevo	Fecha	14/2/2021
Ubicación	X 35.632	Y -19.700	Z 10.780
	Elemento 1		Elemento 2
Id	1545294		821225
Nombre	Suelo		Suelo
Tipo	Suelos: Suelo: Piso Alfombra Plancha - 4mm		Suelos: Suelo: LHA 20
Nivel	Nivel 4 - AUL (+10.80)		N.O.G. (4) +10.80 AUL
Ejes	8a-F : Nivel 4 OFI (+8.85)		
Distancia Interferencia	-0.020		
Notas:

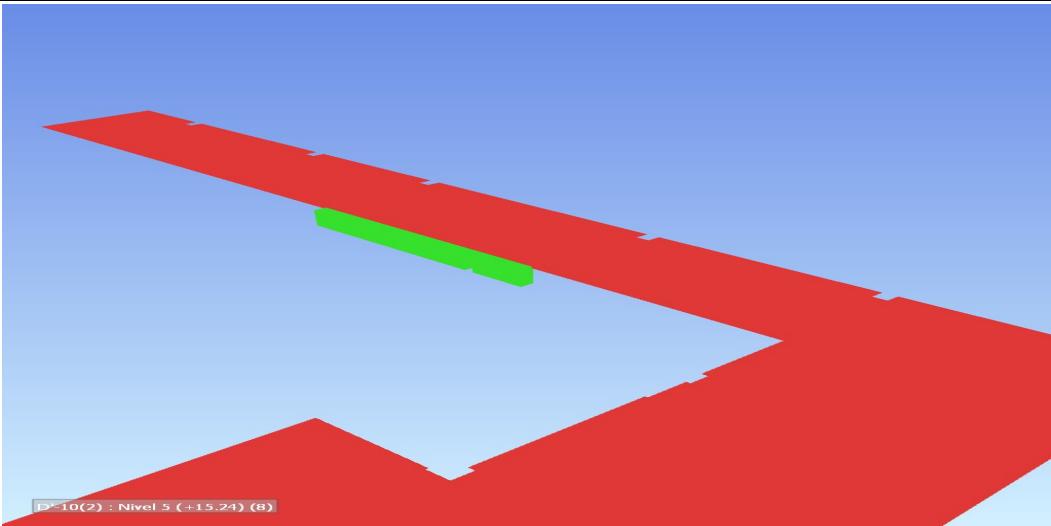
ARQ_PAVIMENTOS VS EST - Conflicto93

Solucionar	Nuevo	Fecha	14/2/2021
Ubicación	X 31.029	Y -2.825	Z 10.780
	Elemento 1		Elemento 2
Id	1438409		820875
Nombre	Suelo		M_Concrete-Rectangular Beam
Tipo	Suelos: Suelo: Piso - Piedra Pizarra 60x60		Armazón estructural: M_Concrete Rectangular Beam: V. 417 30/70
Nivel	Nivel 4 - AUL (+10.80)		N.O.G. (4) +10.80 AUL
Ejes	A'-8 : Nivel 4 OFI (+8.85)		
Distancia Interferencia	-0.020		
Notas:

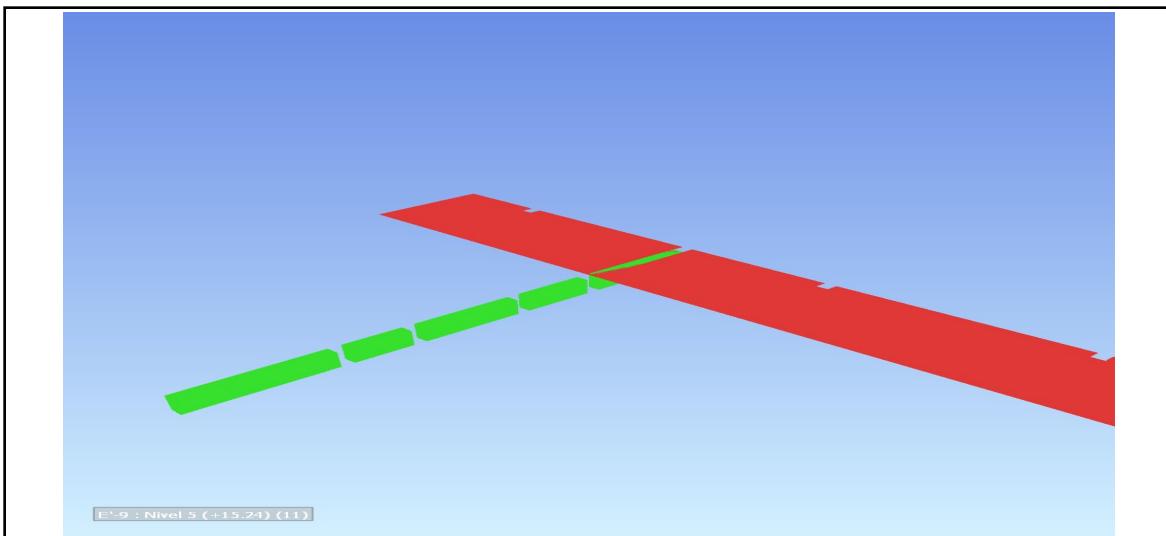
ARQ_PAVIMENTOS VS EST - Conflicto94

Solucionar	Nuevo	Fecha	14/2/2021
Ubicación	X 21.151	Y -2.825	Z 10.780
	Elemento 1		Elemento 2
Id	1438409		964385
Nombre	Suelo		M_Concrete-Rectangular Beam
Tipo	Suelos: Suelo: Piso - Piedra Pizarra 60x60		Armazón estructural: M_Concrete Rectangular Beam: V. 401 30/70
Nivel	Nivel 4 - AUL (+10.80)		N.O.G. (4) +10.80 AUL
Ejes	A'-6 : Nivel 4 OFI (+8.85)		
Distancia Interferencia	-0.020		
Notas:

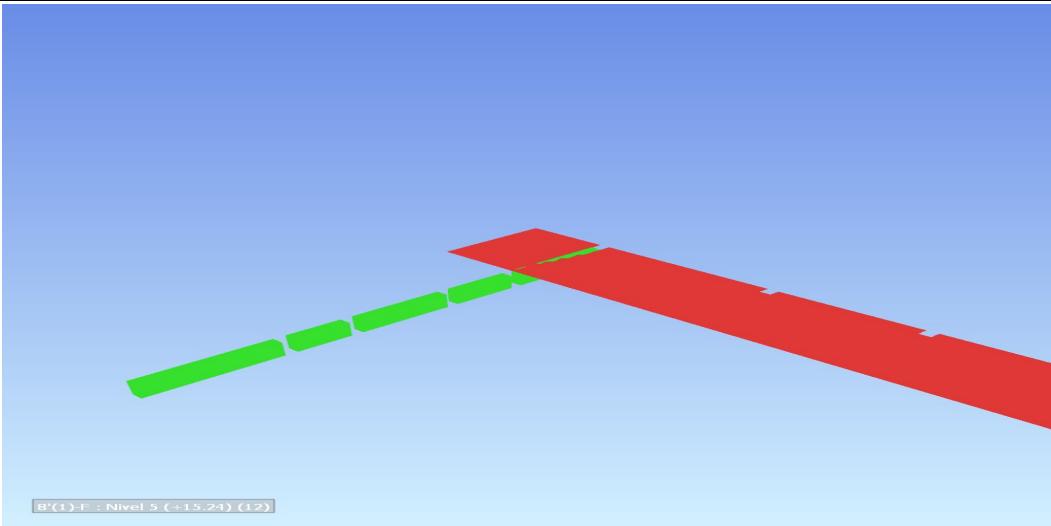
ARQ_PAVIMENTOS VS EST - Conflicto95

Solucionar	Nuevo	Fecha	14/2/2021
Ubicación	X 16.151	Y -2.337	Z 10.780
	Elemento 1		Elemento 2
Id	1438409		964329
Nombre	Suelo		M_Concrete-Rectangular Beam
Tipo	Suelos: Suelo: Piso - Piedra Pizarra 60x60		Armazón estructural: M_Concrete Rectangular Beam: V. 401 30/70
Nivel	Nivel 4 - AUL (+10.80)		N.O.G. (4) +10.80 AUL
Ejes	A'-5 : Nivel 4 OFI (+8.85)		
Distancia Interferencia	-0.020		
Notas:

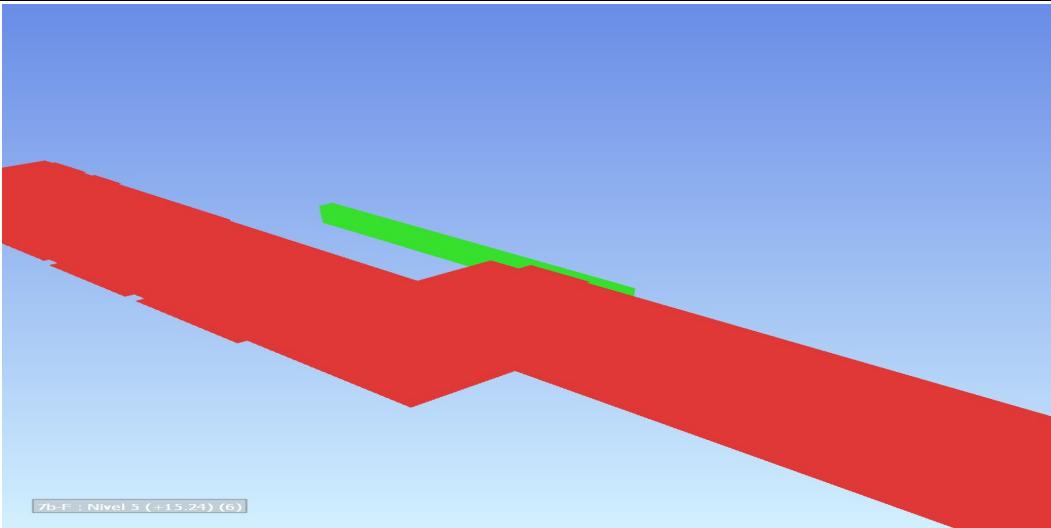
ARQ_PAVIMENTOS VS EST - Conflicto96

Solucionar	Nuevo	Fecha	14/2/2021
Ubicación	X 19.168	Y -7.842	Z 10.795
	Elemento 1		Elemento 2
Id	1383102		341276
Nombre	Suelo		M_Concrete-Rectangular Beam
Tipo	Suelos: Suelo: Piso Vinilico - 32mm		Armazón estructural: M_Concrete Rectangular Beam: V. 401 30/70
Nivel	Nivel 4 - AUL (+10.80)		N.O.G. (4) +10.80 AUL
Ejes	B'-5' : Nivel 4 OFI (+8.85)		
Distancia Interferencia	-0.020		
Notas:

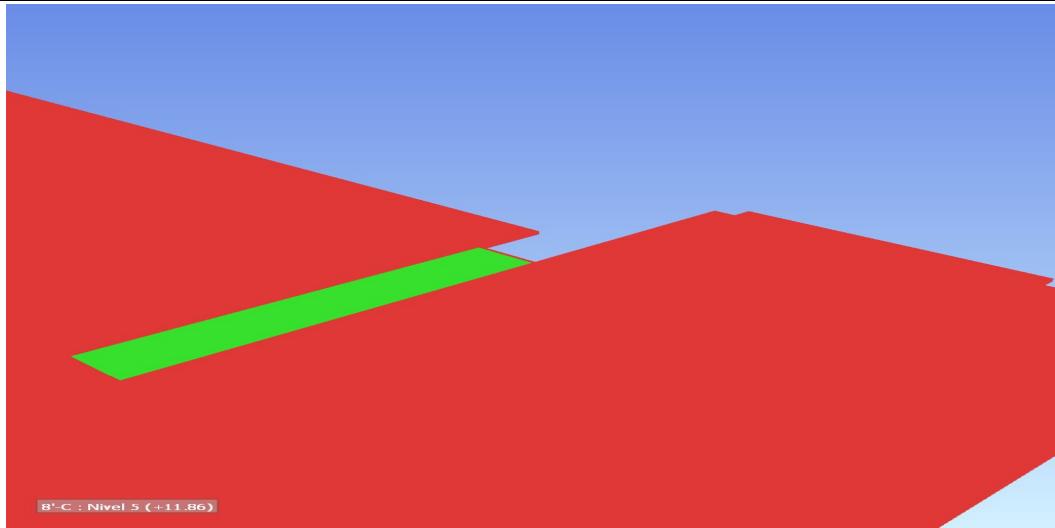
ARQ_PAVIMENTOS VS EST - Conflicto98

Solucionar	Nuevo	Fecha	14/2/2021
Ubicación	X 29.927	Y -8.070	Z 10.780
	Elemento 1		Elemento 2
Id	1383102		342453
Nombre	Suelo		M_Concrete-Rectangular Beam
Tipo	Suelos: Suelo: Piso Vinilico - 32mm		Armazón estructural: M_Concrete Rectangular Beam: V. 403 20/70
Nivel	Nivel 4 - AUL (+10.80)		N.O.G. (4) +10.80 AUL
Ejes	B'-7b : Nivel 4 OFI (+8.85)		
Distancia Interferencia	-0.020		
Notas:

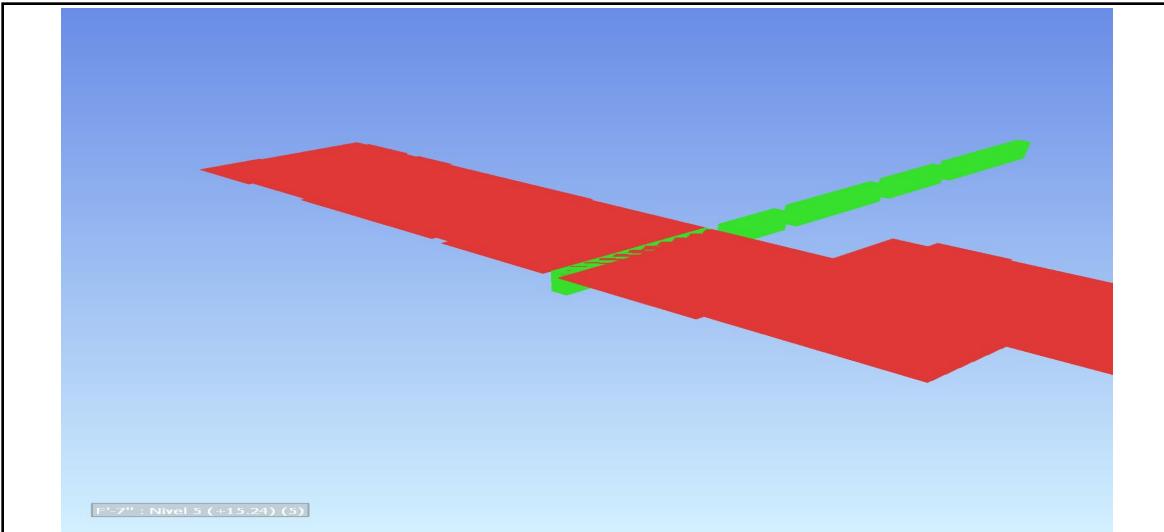
ARQ_PAVIMENTOS VS EST - Conflicto99

Solucionar	Nuevo	Fecha	14/2/2021
Ubicación	X 16.451	Y -12.430	Z 10.780
	Elemento 1		Elemento 2
Id	1383102		964329
Nombre	Suelo		M_Concrete-Rectangular Beam
Tipo	Suelos: Suelo: Piso Vinilico - 32mm		Armazón estructural: M_Concrete Rectangular Beam: V. 401 30/70
Nivel	Nivel 4 - AUL (+10.80)		N.O.G. (4) +10.80 AUL
Ejes	D-5 : Nivel 4 OFI (+8.85)		
Distancia Interferencia	-0.020		
Notas:

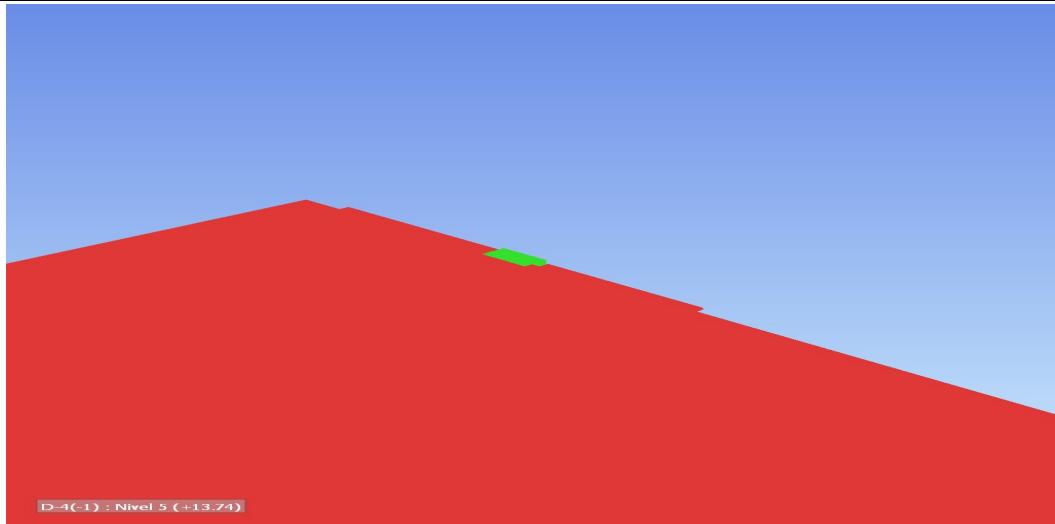
ARQ_PAVIMENTOS VS EST - Conflicto100

Solucionar	Nuevo	Fecha	14/2/2021
Ubicación	X 8.951	Y -9.492	Z 10.780
	Elemento 1		Elemento 2
Id	1383102		337498
Nombre	Suelo		M_Concrete-Square-Column
Tipo	Suelos: Suelo: Piso Vinilico - 32mm		Pilares estructurales: M_Concre e-Square-Column: P 402
Nivel	Nivel 4 - AUL (+10.80)		N.O.G. (3) +7.14 AUL
Ejes	C-3 : Nivel 4 OFI (+8.85)		
Distancia Interferencia	-0.020		
Notas:

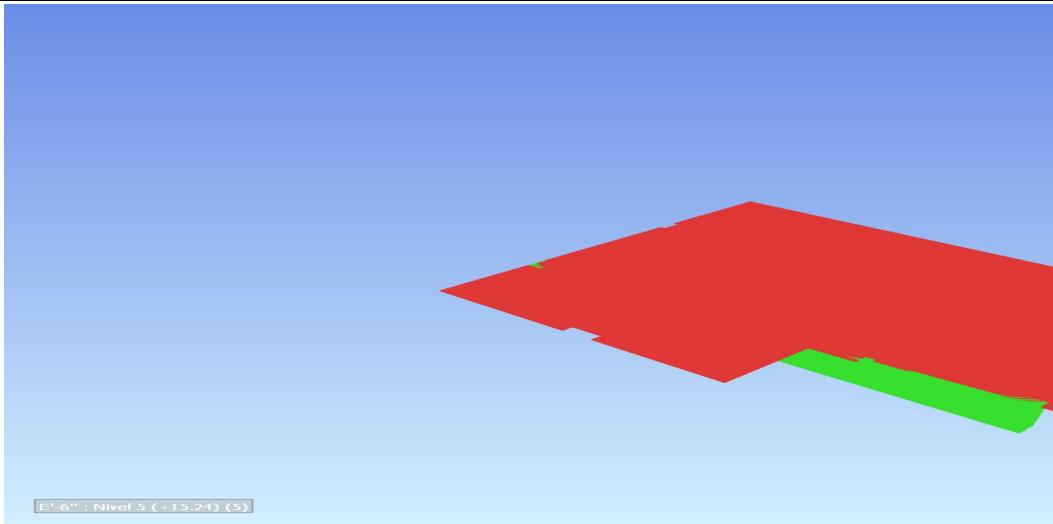
ARQ_PAVIMENTOS VS EST - Conflicto101

Solucionar	Nuevo	Fecha	14/2/2021		
Ubicación	X 13.979	Y -7.842	Z 10.780		
	Elemento 1	Elemento 2			
Id	1546297	341276			
Nombre	Suelo		M_Concrete-Rectangular Beam		
Tipo	Suelos: Suelo: Piso - Hormigón P lido	Armazón estructural: M_Concrete Rectangular Beam: V. 401 30/70			
Nivel	Nivel 4 - AUL (+10.80)	N.O.G. (4) +10.80 AUL			
Ejes	B'-4 : Nivel 4 OFI (+8.85)				
Distancia Interferencia	-0.020				
Notas:

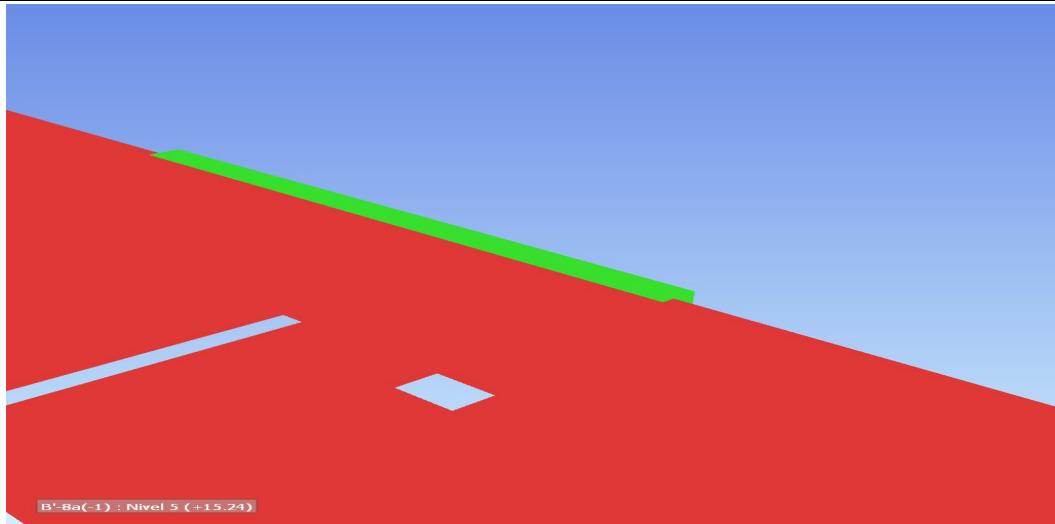
ARQ_PAVIMENTOS VS EST - Conflicto102

Solucionar	Nuevo	Fecha	14/2/2021
Ubicación	X 30.049	Y -3.125	Z 10.780
	Elemento 1		Elemento 2
Id	1546297		820875
Nombre	Suelo		M_Concrete-Rectangular Beam
Tipo	Suelos: Suelo: Piso - Hormigón P lido		Armazón estructural: M_Concrete Rectangular Beam: V. 417 30/70
Nivel	Nivel 4 - AUL (+10.80)		N.O.G. (4) +10.80 AUL
Ejes	A'-7b : Nivel 4 OFI (+8.85)		
Distancia Interferencia	-0.020		
Notas:

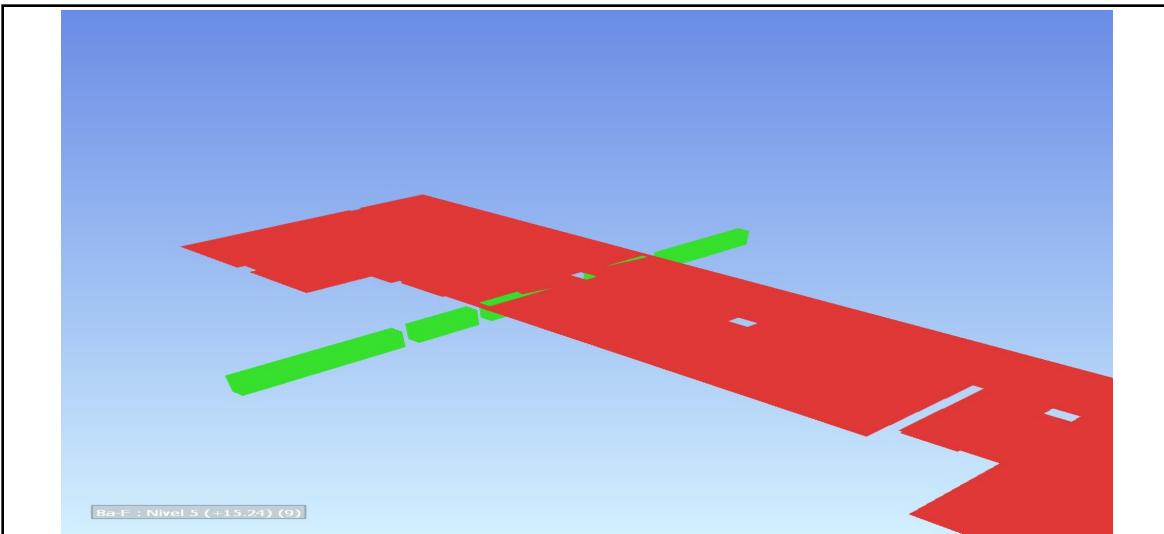
ARQ_PAVIMENTOS VS EST - Conflicto103

Solucionar	Nuevo	Fecha	14/2/2021
Ubicación	X 21.151	Y -4.760	Z 10.780
	Elemento 1		Elemento 2
Id	1546297		964385
Nombre	Suelo		M_Concrete-Rectangular Beam
Tipo	Suelos: Suelo: Piso - Hormigón P lido		Armazón estructural: M_Concrete Rectangular Beam: V. 401 30/70
Nivel	Nivel 4 - AUL (+10.80)		N.O.G. (4) +10.80 AUL
Ejes	B-6 : Nivel 4 OFI (+8.85)		
Distancia Interferencia	-0.020		
Notas:

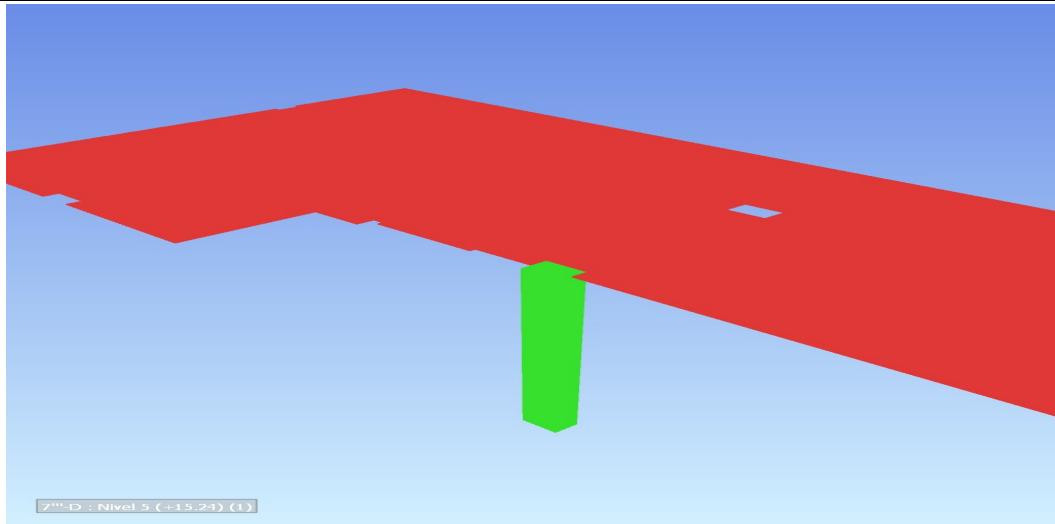
ARQ_PAVIMENTOS VS EST - Conflicto104

Solucionar	Nuevo	Fecha	14/2/2021
Ubicación	X 21.076	Y -7.712	Z 10.780
	Elemento 1		Elemento 2
Id	1546297		335378
Nombre	Suelo		M_Concrete-Rectangular-Column
Tipo	Suelos: Suelo: Piso - Hormigón P lido		Pilares estructurales: M_Concret -Rectangular-Column: P 404
Nivel	Nivel 4 - AUL (+10.80)		N.O.G. (3) +7.14 AUL
Ejes	B'-6 : Nivel 4 OFI (+8.85)		
Distancia Interferencia	-0.020		
Notas:

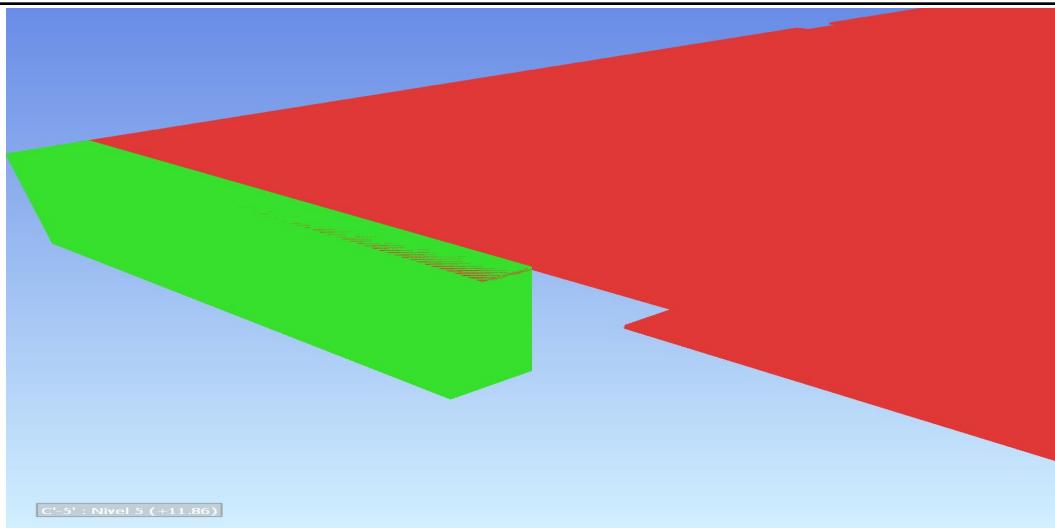
ARQ_PAVIMENTOS VS EST - Conflicto106

Solucionar	Nuevo	Fecha	14/2/2021
Ubicación	X 16.076	Y -9.242	Z 10.780
	Elemento 1		Elemento 2
Id	1546297		342062
Nombre	Suelo		M_Concrete-Rectangular Beam
Tipo	Suelos: Suelo: Piso - Hormigón P lido		Armazón estructural: M_Concrete Rectangular Beam: V. 401 30/70
Nivel	Nivel 4 - AUL (+10.80)		N.O.G. (4) +10.80 AUL
Ejes	C-5 : Nivel 4 OFI (+8.85)		
Distancia Interferencia	-0.020		
Notas:

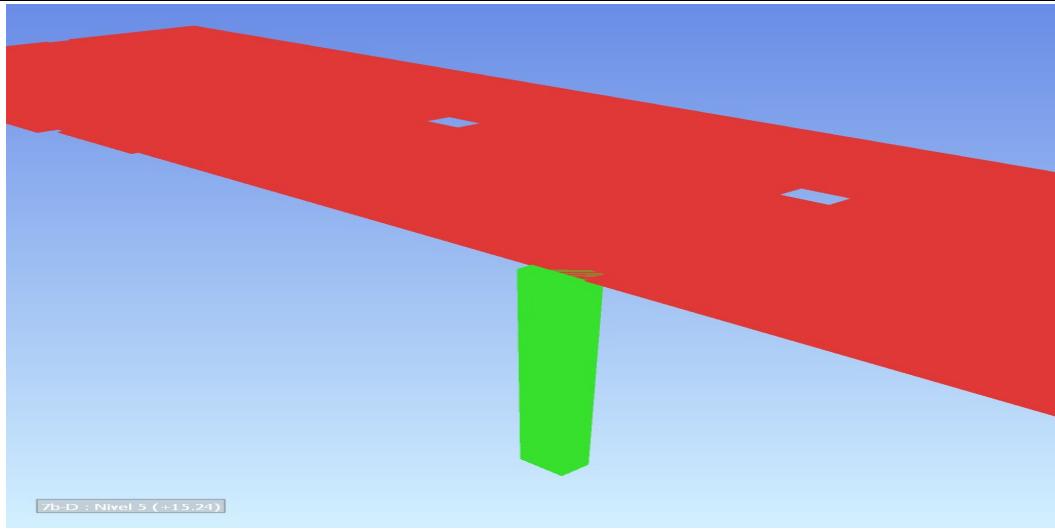
ARQ_PAVIMENTOS VS EST - Conflicto107

Solucionar	Nuevo	Fecha	14/2/2021
Ubicación	X 25.028	Y -7.712	Z 10.780
	Elemento 1		Elemento 2
Id	1546297		341403
Nombre	Suelo		M_Concrete-Rectangular-Column
Tipo	Suelos: Suelo: Piso - Hormigón P lido		Pilares estructurales: M_Concret -Rectangular-Column: P 404
Nivel	Nivel 4 - AUL (+10.80)		N.O.G. (3) +7.14 AUL
Ejes	B'-7 : Nivel 4 OFI (+8.85)		
Distancia Interferencia	-0.020		
Notas:

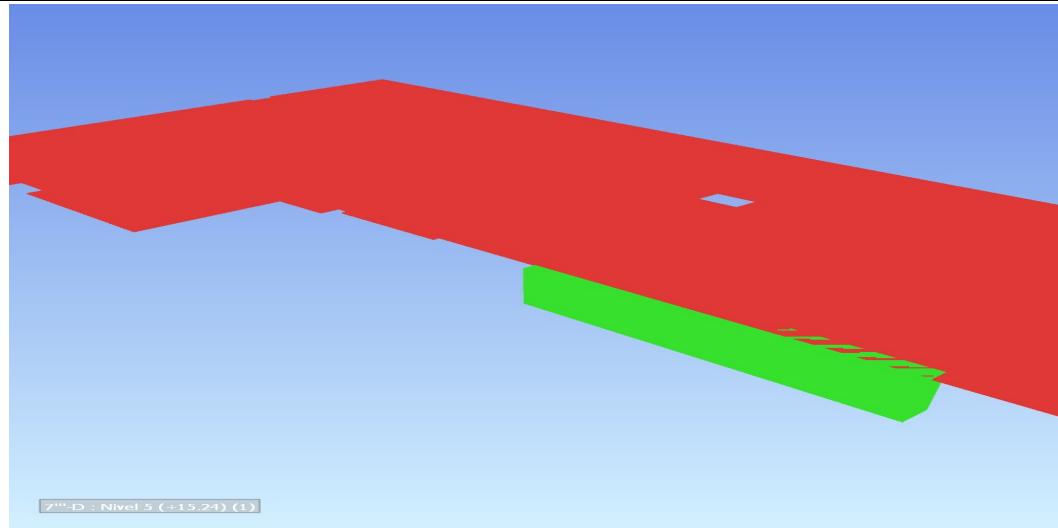
ARQ_PAVIMENTOS VS EST - Conflicto108

Solucionar	Nuevo	Fecha	14/2/2021
Ubicación	X 21.526	Y -7.712	Z 10.780
	Elemento 1		Elemento 2
Id	1546297		341344
Nombre	Suelo		M_Concrete-Rectangular Beam
Tipo	Suelos: Suelo: Piso - Hormigón P lido		Armazón estructural: M_Concrete Rectangular Beam: V. 401 30/70
Nivel	Nivel 4 - AUL (+10.80)		N.O.G. (4) +10.80 AUL
Ejes	B'-6' : Nivel 4 OFI (+8.85)		
Distancia Interferencia	-0.020		
Notas:

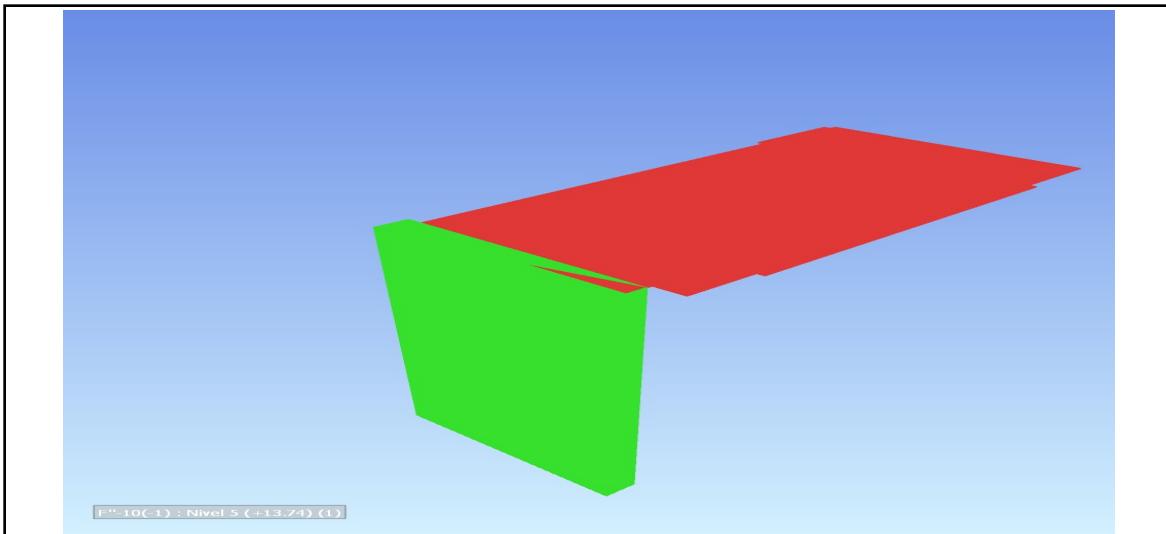
ARQ_PAVIMENTOS VS EST - Conflicto109

Solucionar	Nuevo	Fecha	14/2/2021
Ubicación	X 35.632	Y -19.700	Z 10.780
	Elemento 1		Elemento 2
Id	1545294		335535
Nombre	Suelo		Muro básico
Tipo	Suelos: Suelo: Piso Alfombra Plancha - 4mm		Muros: Muro básico: MHA 30
Nivel	Nivel 4 - AUL (+10.80)		N.O.G. (3) +7.14 AUL
Ejes	8a-F : Nivel 4 OFI (+8.85)		
Distancia Interferencia	-0.020		
Notas:

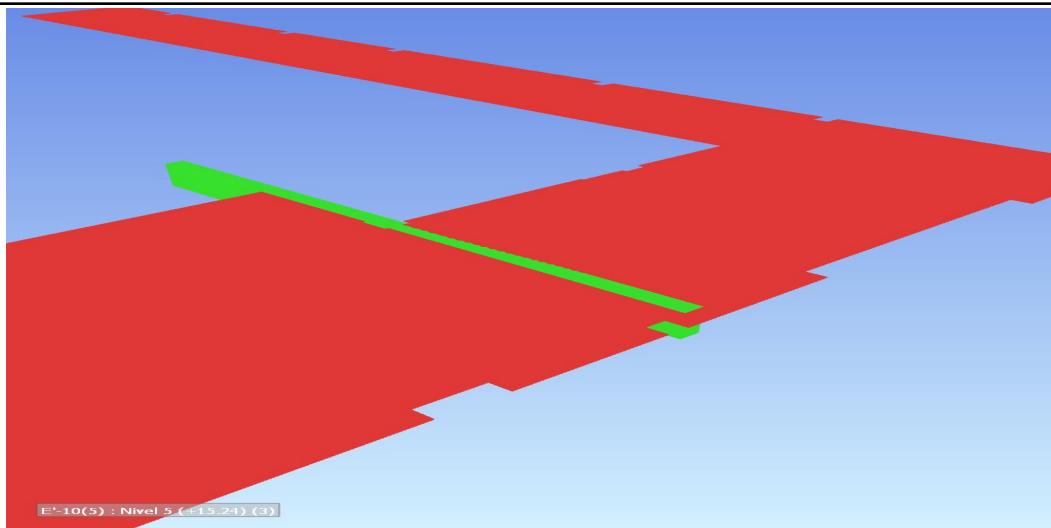
ARQ_PAVIMENTOS VS EST - Conflicto111

Solucionar	Nuevo	Fecha	14/2/2021
Ubicación	X 38.987	Y -9.542	Z 10.780
	Elemento 1		Elemento 2
Id	1438409		335422
Nombre	Suelo		M_Concrete-Rectangular Beam
Tipo	Suelos: Suelo: Piso - Piedra Pizarra 60x60		Armazón estructural: M_Concrete Rectangular Beam: V. 401 30/70
Nivel	Nivel 4 - AUL (+10.80)		N.O.G. (4) +10.80 AUL
Ejes	C-10 : Nivel 4 OFI (+8.85)		
Distancia Interferencia	-0.020		
Notas:

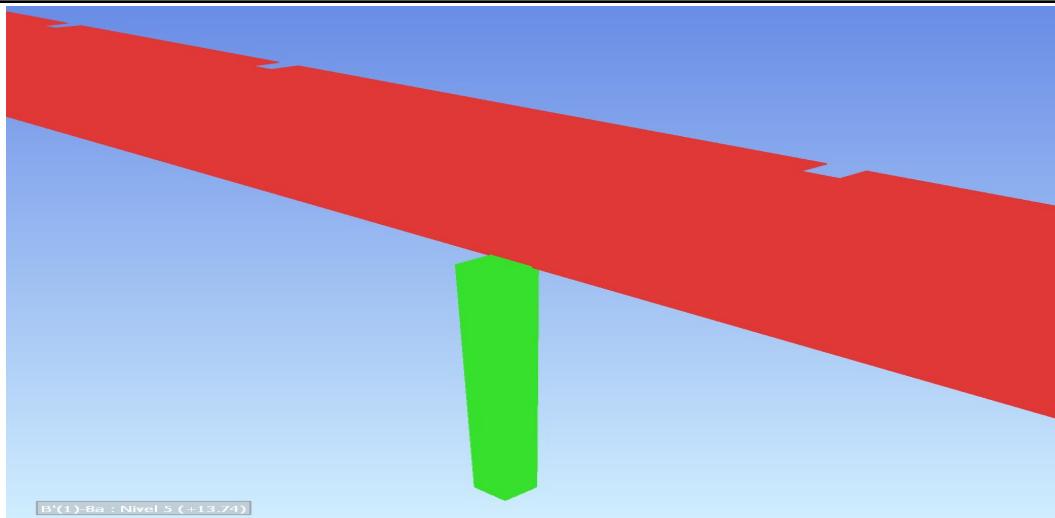
ARQ_PAVIMENTOS VS EST - Conflicto112

Solucionar	Nuevo	Fecha	14/2/2021
Ubicación	X 31.451	Y -2.875	Z 10.780
	Elemento 1		Elemento 2
Id	1438409		340673
Nombre	Suelo		M_Concrete-Square-Column
Tipo	Suelos: Suelo: Piso - Piedra Pizarra 60x60		Pilares estructurales: M_Concrete-Square-Column: P 402
Nivel	Nivel 4 - AUL (+10.80)		N.O.G. (3) +7.14 AUL
Ejes	A'-8' : Nivel 4 OFI (+8.85)		
Distancia Interferencia	-0.020		
Notas:

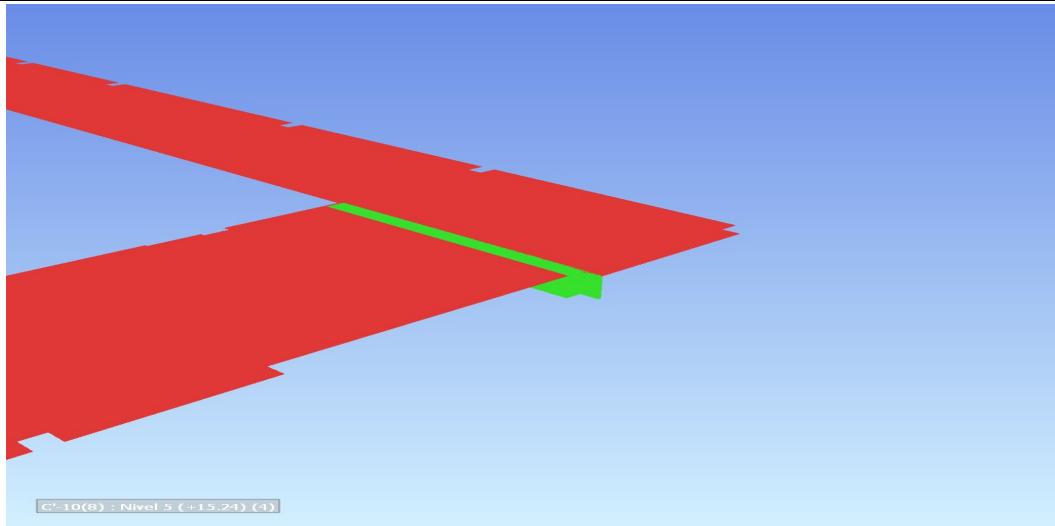
ARQ_PAVIMENTOS VS EST - Conflicto113

Solucionar	Nuevo	Fecha	14/2/2021
Ubicación	X 40.551	Y -3.125	Z 10.780
	Elemento 1		Elemento 2
Id	1438409		821011
Nombre	Suelo		M_Concrete-Rectangular Beam
Tipo	Suelos: Suelo: Piso - Piedra Pizarra 60x60		Armazón estructural: M_Concrete Rectangular Beam: V. 416 30/70
Nivel	Nivel 4 - AUL (+10.80)		N.O.G. (4) +10.80 AUL
Ejes	A'-10 : Nivel 4 OFI (+8.85)		
Distancia Interferencia	-0.020		
Notas:

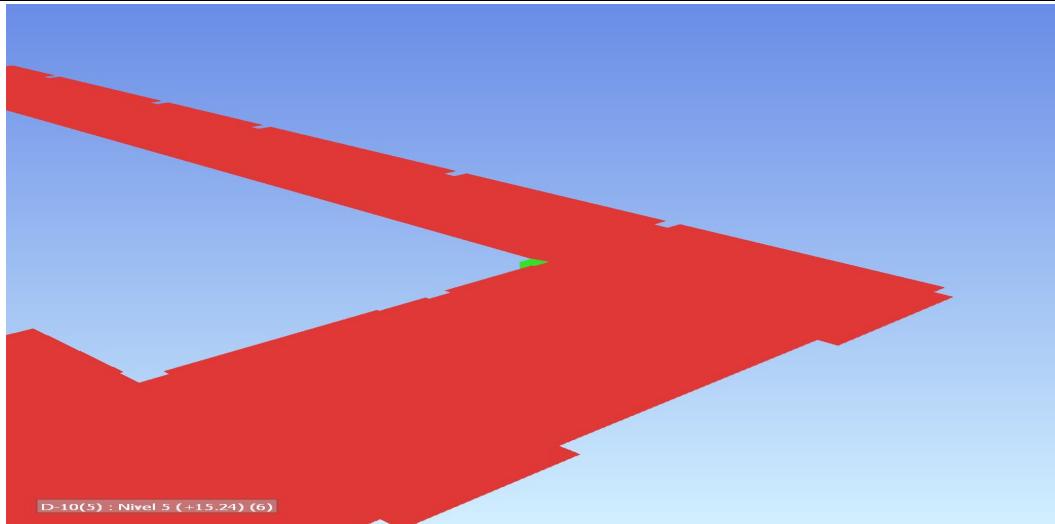
ARQ_PAVIMENTOS VS EST - Conflicto114

Solucionar	Nuevo	Fecha	14/2/2021
Ubicación	X 36.402	Y -3.125	Z 10.780
	Elemento 1		Elemento 2
Id	1438409		340671
Nombre	Suelo		M_Concrete-Square-Column
Tipo	Suelos: Suelo: Piso - Piedra Piza ra 60x60		Pilares estructurales: M_Concre e-Square-Column: P 402
Nivel	Nivel 4 - AUL (+10.80)		N.O.G. (3) +7.14 AUL
Ejes	A'-9 : Nivel 4 OFI (+8.85)		
Distancia Interferencia	-0.020		
Notas:

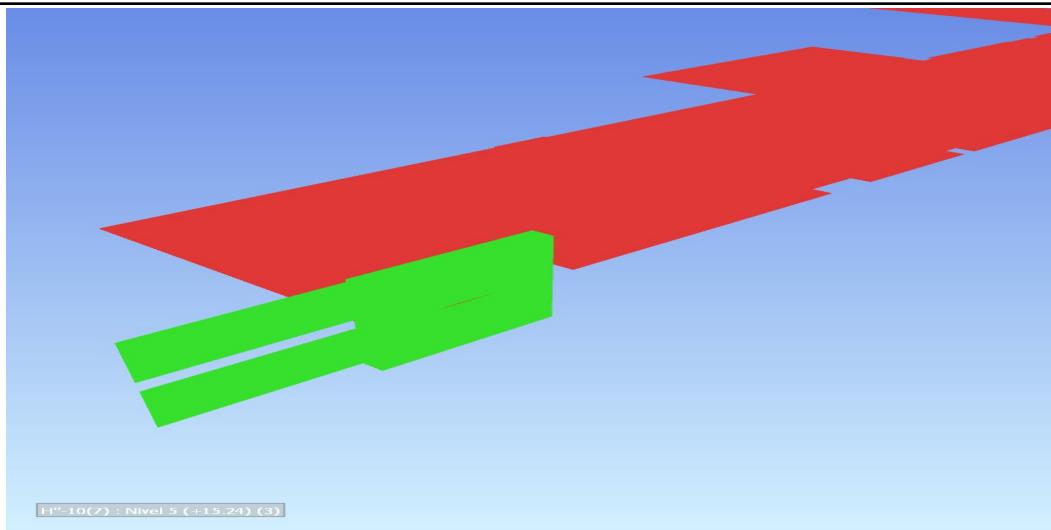
ARQ_PAVIMENTOS VS EST - Conflicto115

Solucionar	Nuevo	Fecha	14/2/2021
Ubicación	X 41.152	Y -25.004	Z 10.780
	Elemento 1	Elemento 2	
Id	1438409	335565	
Nombre	Suelo		M_Concrete-Rectangular Beam
Tipo	Suelos: Suelo: Piso - Piedra Pizarra 60x60		Armazón estructural: M_Concrete Rectangular Beam: V.S.I. 425 3
Nivel	Nivel 4 - AUL (+10.80)		N.O.G. (4) +10.80 AUL
Ejes	G-10 : Nivel 4 OFI (+8.85)		
Distancia Interferencia	-0.020		
Notas:

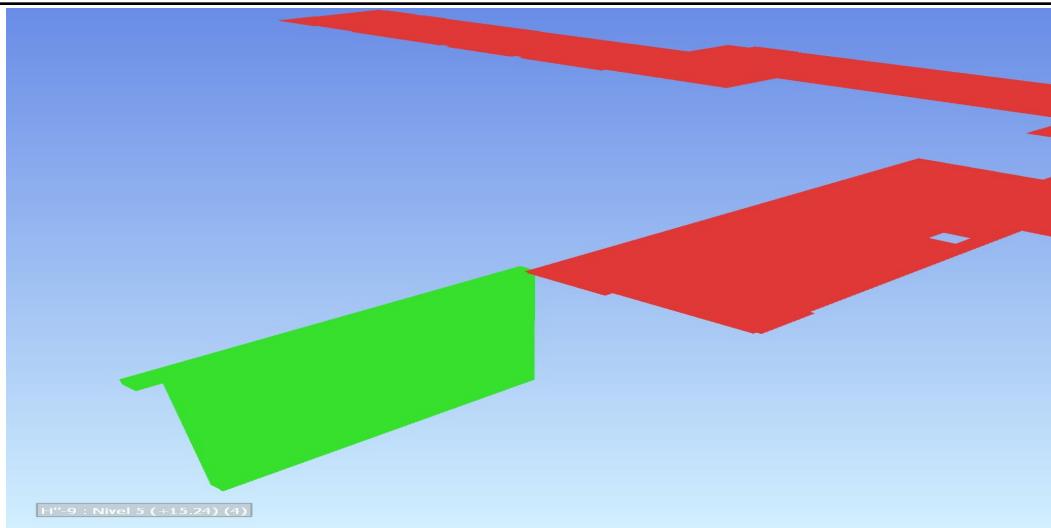
ARQ_PAVIMENTOS VS EST - Conflicto116

Solucionar	Nuevo	Fecha	14/2/2021
Ubicación	X 28.498	Y -24.650	Z 10.780
	Elemento 1		Elemento 2
Id	1383102		335547
Nombre	Suelo		Muro básico
Tipo	Suelos: Suelo: Piso Vinilico - 32mm		Muros: Muro básico: MHA 25
Nivel	Nivel 4 - AUL (+10.80)		N.O.G. (3) +7.14 AUL
Ejes	7a-G : Nivel 4 OFI (+8.85)		
Distancia Interferencia	-0.020		
Notas:

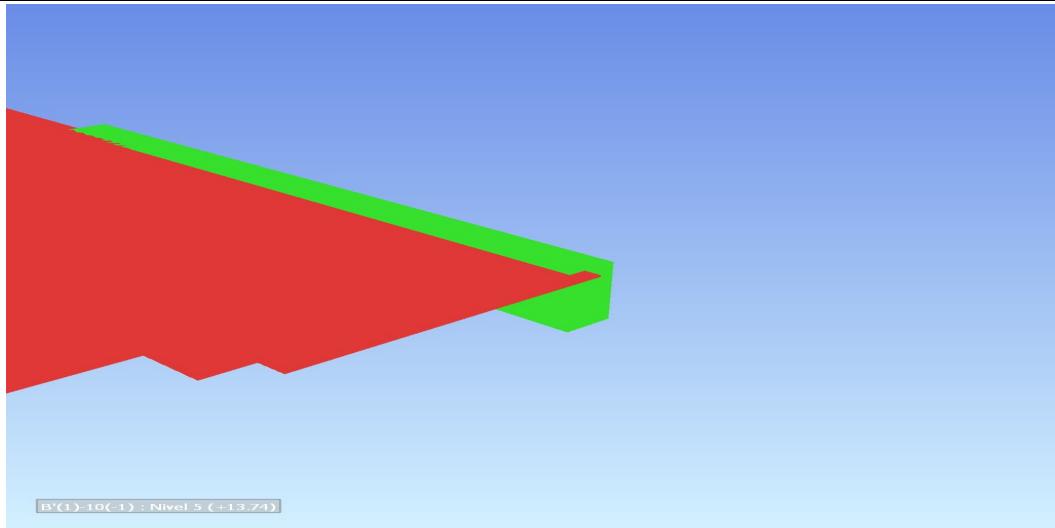
ARQ_PAVIMENTOS VS EST - Conflicto117

Solucionar	Nuevo	Fecha	14/2/2021		
Ubicación	X 35.905	Y -3.125	Z 10.780		
	Elemento 1	Elemento 2			
Id	1546297	820978			
Nombre	Suelo		M_Concrete-Rectangular Beam		
Tipo	Suelos: Suelo: Piso - Hormigón P lido	Armazón estructural: M_Concrete Rectangular Beam: V. 401 30/70			
Nivel	Nivel 4 - AUL (+10.80)	N.O.G. (4) +10.80 AUL			
Ejes	A'-8a : Nivel 4 OFI (+8.85)				
Distancia Interferencia	-0.020				
Notas:

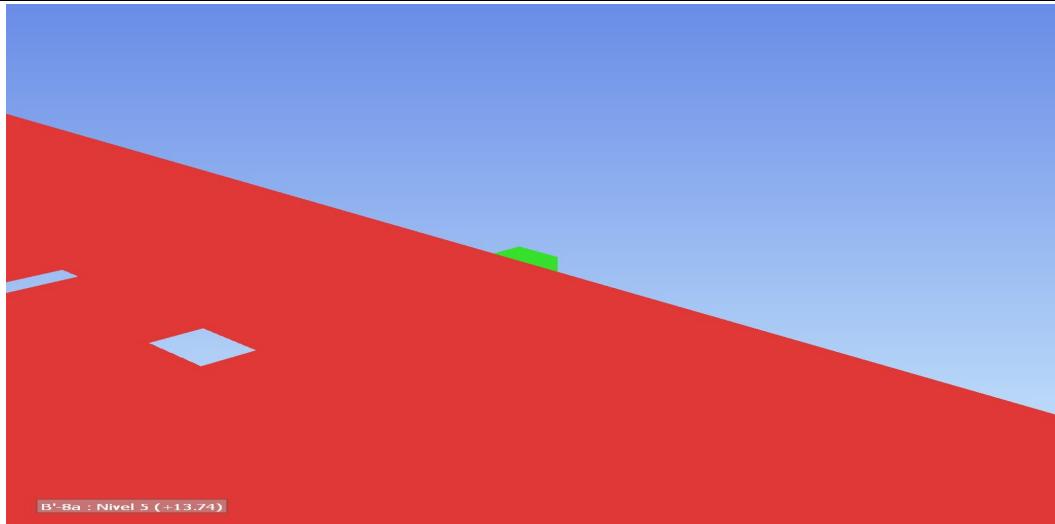
ARQ_PAVIMENTOS VS EST - Conflicto119

Solucionar	Nuevo	Fecha	14/2/2021
Ubicación	X 31.451	Y -3.025	Z 10.780
	Elemento 1		Elemento 2
Id	1546297		340673
Nombre	Suelo		M_Concrete-Square-Column
Tipo	Suelos: Suelo: Piso - Hormigón P lido		Pilares estructurales: M_Concre e-Square-Column: P 402
Nivel	Nivel 4 - AUL (+10.80)		N.O.G. (3) +7.14 AUL
Ejes	A'-8' : Nivel 4 OFI (+8.85)		
Distancia Interferencia	-0.020		
Notas:

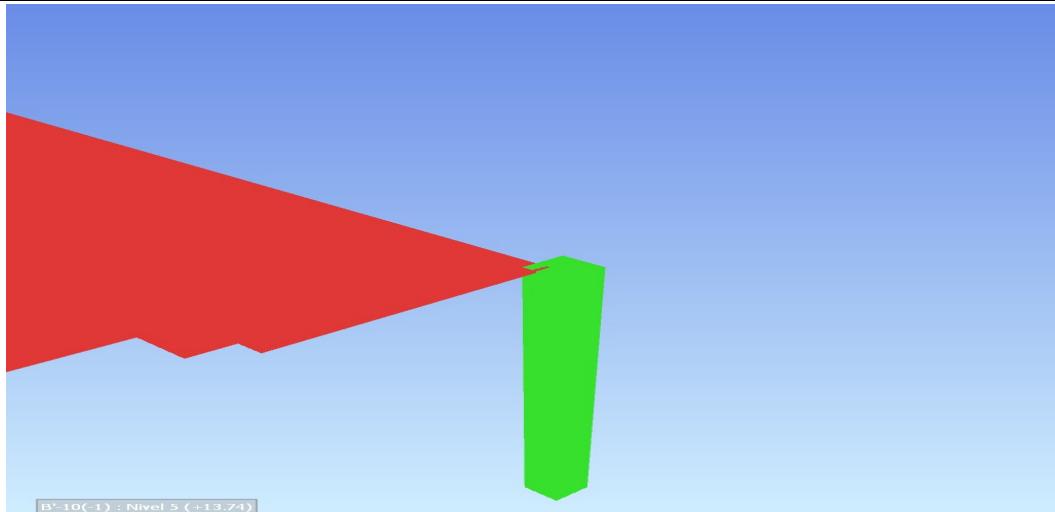
ARQ_PAVIMENTOS VS EST - Conflicto120

Solucionar	Nuevo	Fecha	14/2/2021		
Ubicación	X 36.151	Y -3.054	Z 10.780		
	Elemento 1	Elemento 2			
Id	1546297	340671			
Nombre	Suelo		M_Concrete-Square-Column		
Tipo	Suelos: Suelo: Piso - Hormigón P lido	Pilares estructurales: M_Concre e-Square-Column: P 402			
Nivel	Nivel 4 - AUL (+10.80)	N.O.G. (3) +7.14 AUL			
Ejes	A'-8a : Nivel 4 OFI (+8.85)				
Distancia Interferencia	-0.020				
Notas:

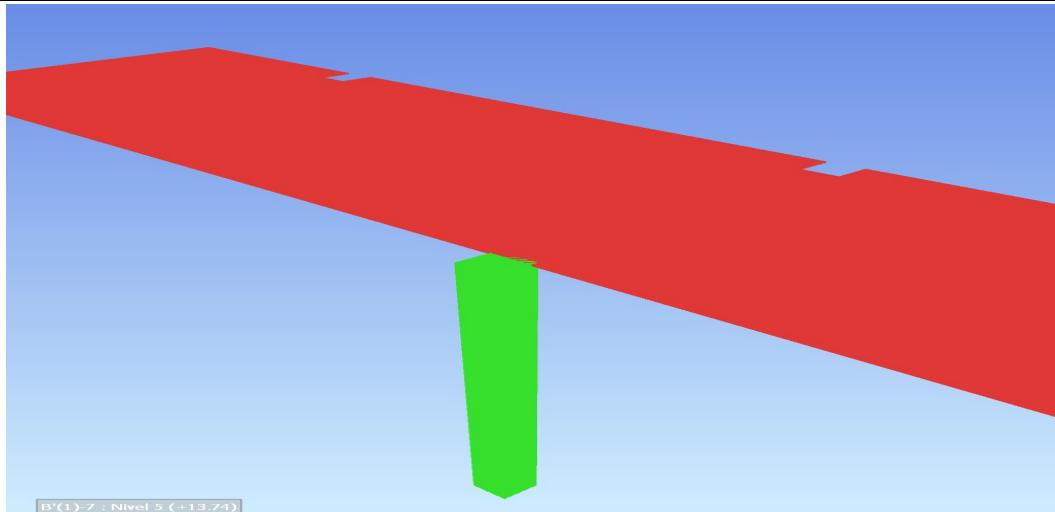
ARQ_PAVIMENTOS VS EST - Conflicto121

Solucionar	Nuevo	Fecha	14/2/2021
Ubicación	X 21.451	Y -2.870	Z 10.780
	Elemento 1		Elemento 2
Id	1438409		340613
Nombre	Suelo		M_Concrete-Square-Column
Tipo	Suelos: Suelo: Piso - Piedra Pizarra 60x60		Pilares estructurales: M_Concrete-Square-Column: P 401
Nivel	Nivel 4 - AUL (+10.80)		N.O.G. (3) +7.14 AUL
Ejes	A'-6 : Nivel 4 OFI (+8.85)		
Distancia Interferencia	-0.020		
Notas:

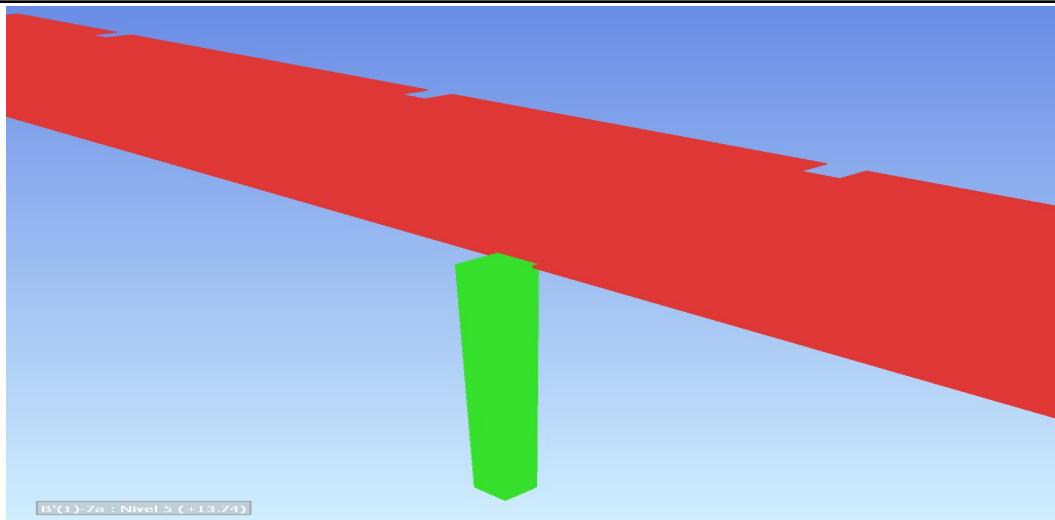
ARQ_PAVIMENTOS VS EST - Conflicto122

Solucionar	Nuevo	Fecha	14/2/2021
Ubicación	X 25.403	Y -2.875	Z 10.780
	Elemento 1		Elemento 2
Id	1438409		340675
Nombre	Suelo		M_Concrete-Square-Column
Tipo	Suelos: Suelo: Piso - Piedra Pizarra 60x60		Pilares estructurales: M_Concrete-Square-Column: P 402
Nivel	Nivel 4 - AUL (+10.80)		N.O.G. (3) +7.14 AUL
Ejes	A'-7 : Nivel 4 OFI (+8.85)		
Distancia Interferencia	-0.020		
Notas:

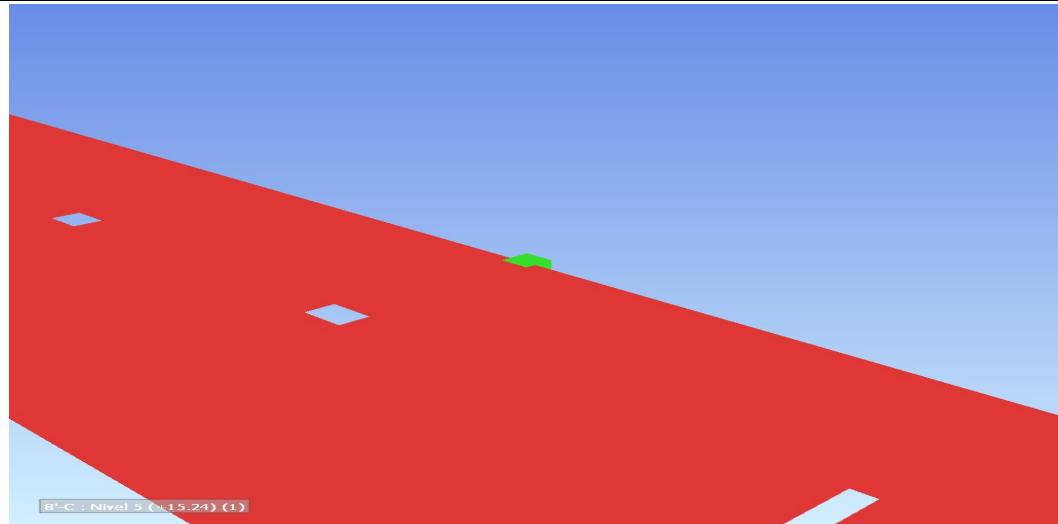
ARQ_PAVIMENTOS VS EST - Conflicto124

Solucionar	Nuevo	Fecha	14/2/2021
Ubicación	X 25.403	Y -3.025	Z 10.780
	Elemento 1		Elemento 2
Id	1546297		340675
Nombre	Suelo		M_Concrete-Square-Column
Tipo	Suelos: Suelo: Piso - Hormigón P lido		Pilares estructurales: M_Concre e-Square-Column: P 402
Nivel	Nivel 4 - AUL (+10.80)		N.O.G. (3) +7.14 AUL
Ejes	A'-7 : Nivel 4 OFI (+8.85)		
Distancia Interferencia	-0.020		
Notas:

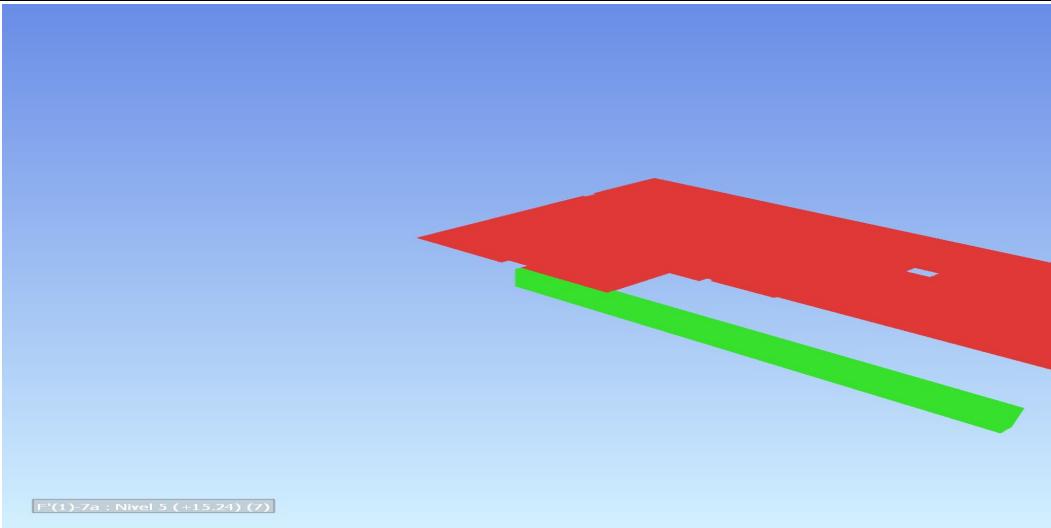
ARQ_PAVIMENTOS VS EST - Conflicto125

Solucionar	Nuevo	Fecha	14/2/2021
Ubicación	X 16.526	Y -9.242	Z 10.780
	Elemento 1		Elemento 2
Id	1546297		335424
Nombre	Suelo		M_Concrete-Rectangular Beam
Tipo	Suelos: Suelo: Piso - Hormigón P lido		Armazón estructural: M_Concrete Rectangular Beam: V. 401 30/70
Nivel	Nivel 4 - AUL (+10.80)		N.O.G. (4) +10.80 AUL
Ejes	C-5 : Nivel 4 OFI (+8.85)		
Distancia Interferencia	-0.020		
Notas:

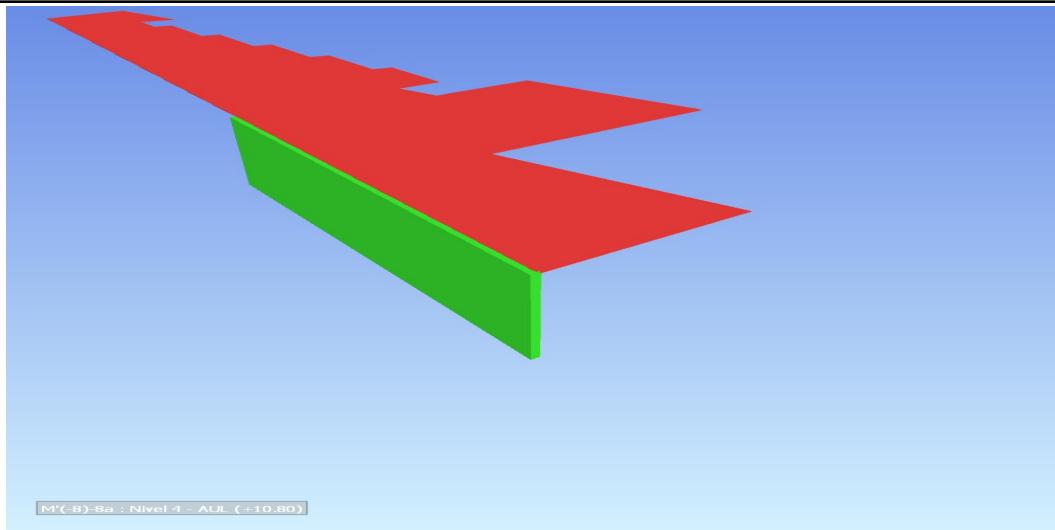
ARQ_PAVIMENTOS VS EST - Conflicto126

Solucionar	Nuevo	Fecha	14/2/2021
Ubicación	X 23.922	Y -48.352	Z -0.020
	Elemento 1		Elemento 2
Id	1007068		875572
Nombre	Suelo		Muro básico
Tipo	Suelos: Suelo: Piso - Piedra Pizarra 60x60		Muros: Muro básico: MHA 22
Nivel	Nivel 1 (+0.00)		N.O.G. (-1) -3.56
Ejes	6"-K : Nivel 1 (-0.06)		
Distancia Interferencia	-0.020		
Notas:
