ARQ_PAVIMENTOS VS EST - Conflicto1

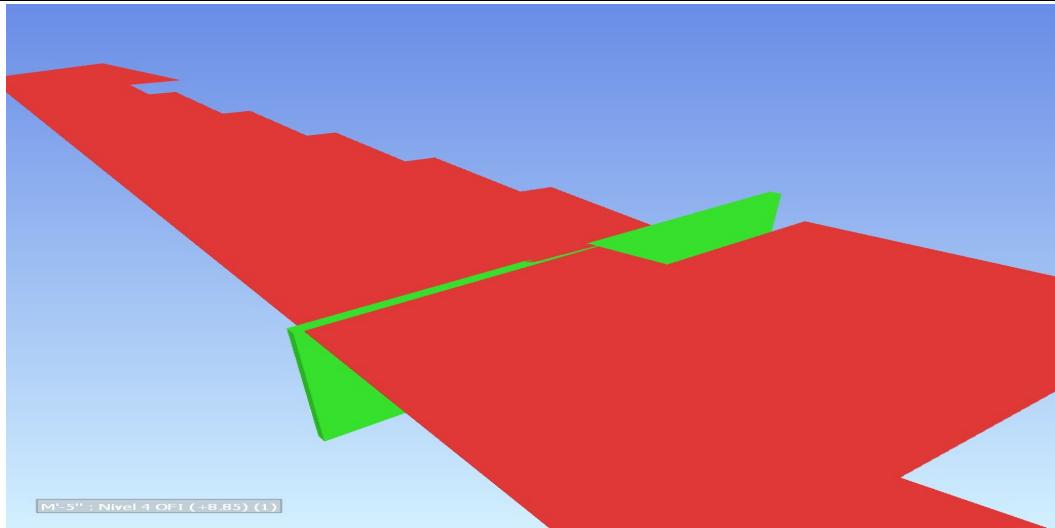
ARQ_PAVIMENTOS VS EST - Conflicto127

Solucionar	Nuevo	Fecha	14/2/2021
Ubicación	X 10.200	Y -40.674	Z -0.020
	Elemento 1		Elemento 2
Id	1007068		203339
Nombre	Suelo		Muro básico
Tipo	Suelos: Suelo: Piso - Piedra Pizarra 60x60		Muros: Muro básico: MHA 22
Nivel	Nivel 1 (+0.00)		N.O.G. (-1) -3.56
Ejes	3'-J : Nivel 1 (-0.06)		
Distancia Interferencia	-0.020		
Notas:

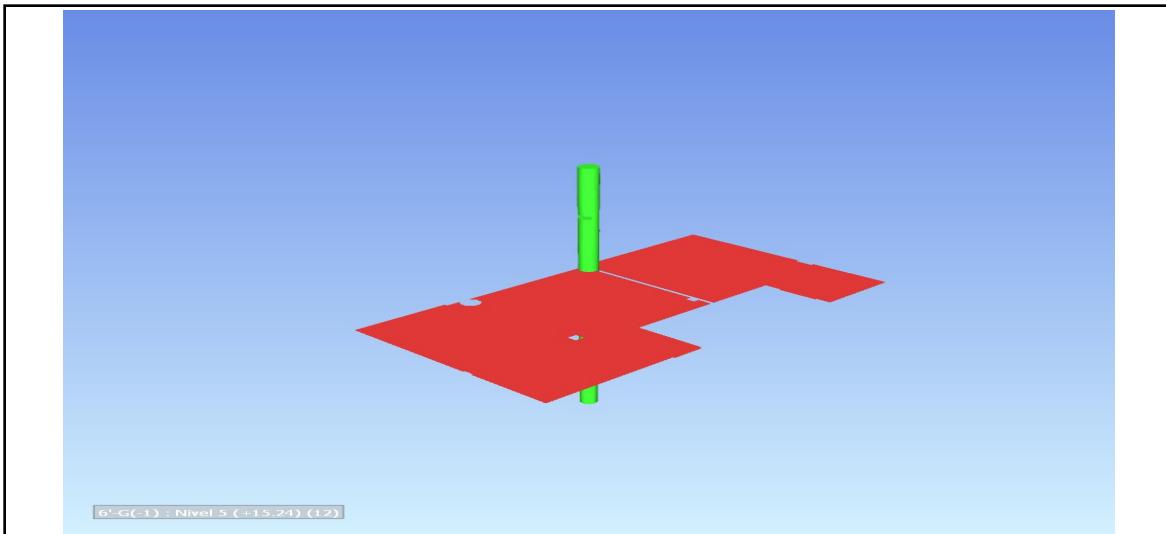
ARQ_PAVIMENTOS VS EST - Conflicto128

Solucionar	Nuevo	Fecha	14/2/2021
Ubicación	X 0.669	Y -5.203	Z 7.200
	Elemento 1		Elemento 2
Id	1350596		335333
Nombre	Suelo		Concrete, Cast-in-Place gray
Tipo	Suelos: Suelo: Piso Alfombra Plancha - 4mm		Sólido
Nivel	Nivel 3 - AUL (+7.20)		N.O.G. (1) -0.06 AUL
Ejes	B-2 : Nivel 3 - AUL (+7.20)		
Distancia Interferencia	-0.019		
Notas:

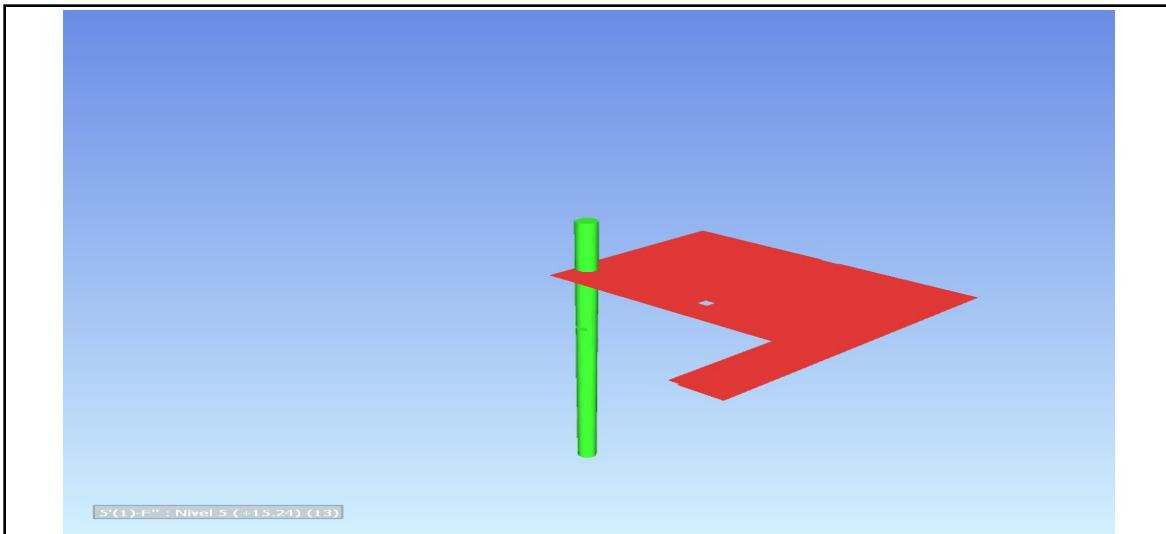
ARQ_PAVIMENTOS VS EST - Conflicto130

Solucionar	Nuevo	Fecha	14/2/2021
Ubicación	X 0.684	Y -5.150	Z 10.793
	Elemento 1		Elemento 2
Id	1549230		335333
Nombre	Suelo		Concrete, Cast-in-Place gray
Tipo	Suelos: Suelo: Piso - Hormigón P lido		Sólido
Nivel	Nivel 4 - AUL (+10.80)		N.O.G. (1) -0.06 AUL
Ejes	B-2 : Nivel 4 OFI (+8.85)		
Distancia Interferencia	-0.019		
Notas:

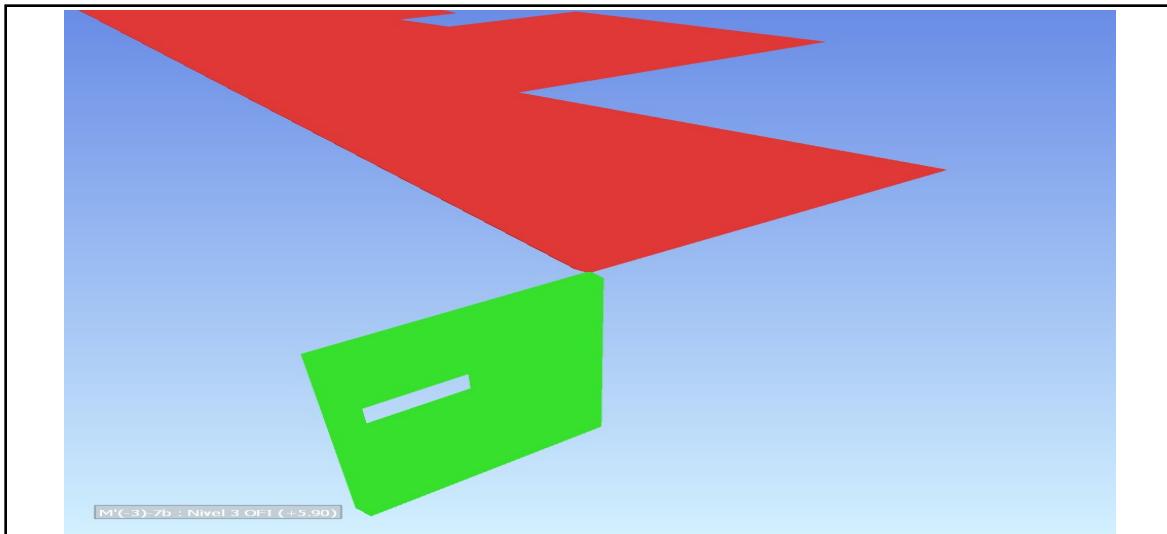
ARQ_PAVIMENTOS VS EST - Conflicto131

Solucionar	Nuevo	Fecha	14/2/2021
Ubicación	X 24.202	Y -48.432	Z -0.020
	Elemento 1		Elemento 2
Id	1007068		872681
Nombre	Suelo		Muro básico
Tipo	Suelos: Suelo: Piso - Piedra Pizarra 60x60		Muros: Muro básico: MHA 22
Nivel	Nivel 1 (+0.00)		N.O.G. (-1) -3.56
Ejes	6"-K : Nivel 1 (-0.06)		
Distancia Interferencia	-0.018		
Notas:

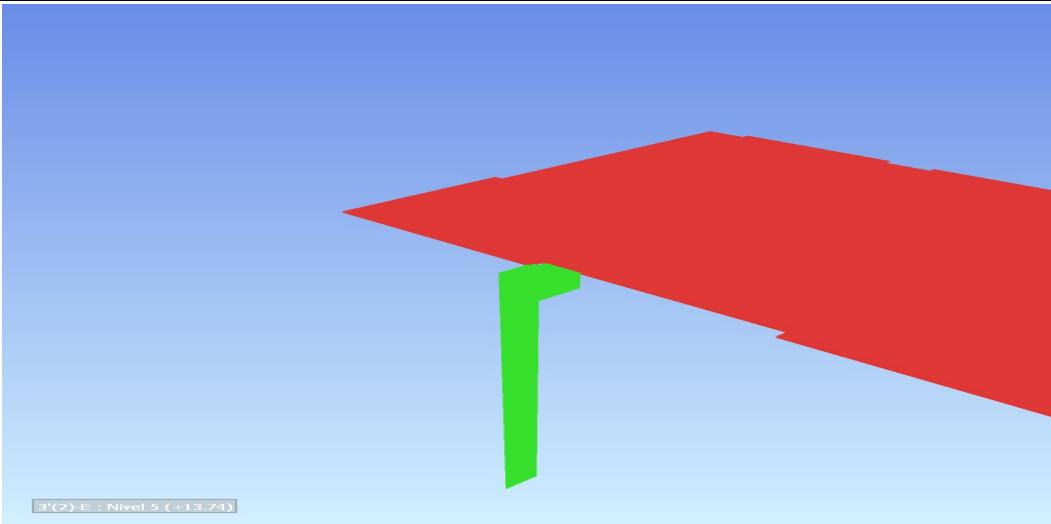
ARQ_PAVIMENTOS VS EST - Conflicto132

Solucionar	Nuevo	Fecha	14/2/2021
Ubicación	X 8.651	Y -12.928	Z 10.780
	Elemento 1		Elemento 2
Id	1383102		805080
Nombre	Suelo		M_Concrete-Square-Column
Tipo	Suelos: Suelo: Piso Vinilico - 32mm		Pilares estructurales: M_Concre e-Square-Column: P 402
Nivel	Nivel 4 - AUL (+10.80)		N.O.G. (3) +7.14 AUL
Ejes	D-3 : Nivel 4 OFI (+8.85)		
Distancia Interferencia	-0.016		
Notas:

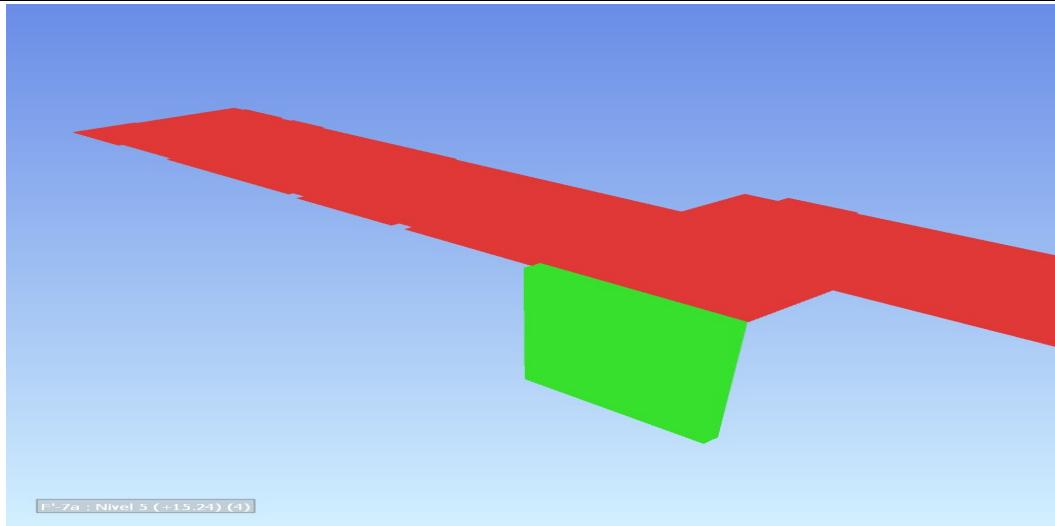
ARQ_PAVIMENTOS VS EST - Conflicto133

Solucionar	Nuevo	Fecha	14/2/2021
Ubicación	X 18.942	Y -12.992	Z 10.780
	Elemento 1		Elemento 2
Id	1383102		335390
Nombre	Suelo		Muro básico
Tipo	Suelos: Suelo: Piso Vinilico - 32mm		Muros: Muro básico: MHA 30
Nivel	Nivel 4 - AUL (+10.80)		N.O.G. (3) +7.14 AUL
Ejes	5'-D : Nivel 4 OFI (+8.85)		
Distancia Interferencia	-0.015		
Notas:

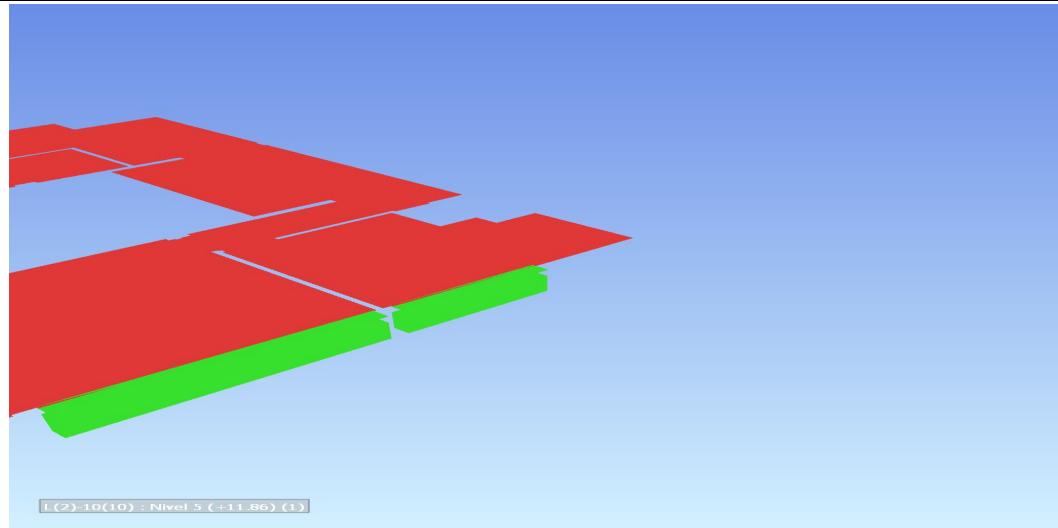
ARQ_PAVIMENTOS VS EST - Conflicto135

Solucionar	Nuevo	Fecha	14/2/2021
Ubicación	X 41.202	Y -38.130	Z 2.939
	Elemento 1		Elemento 2
Id	1284199		655215
Nombre	Suelo		M_Concrete-Rectangular Beam
Tipo	Suelos: Suelo: Piso Alfombra Plancha - 4mm		Armazón estructural: M_Concrete Rectangular Beam: V. 209 20/78
Nivel	Nivel 2 OFI (+2.95)		N.O.G. (2) +2.92 ADM
Ejes	I"-10 : Nivel 2 (+2.50)		
Distancia Interferencia	-0.014		
Notas:

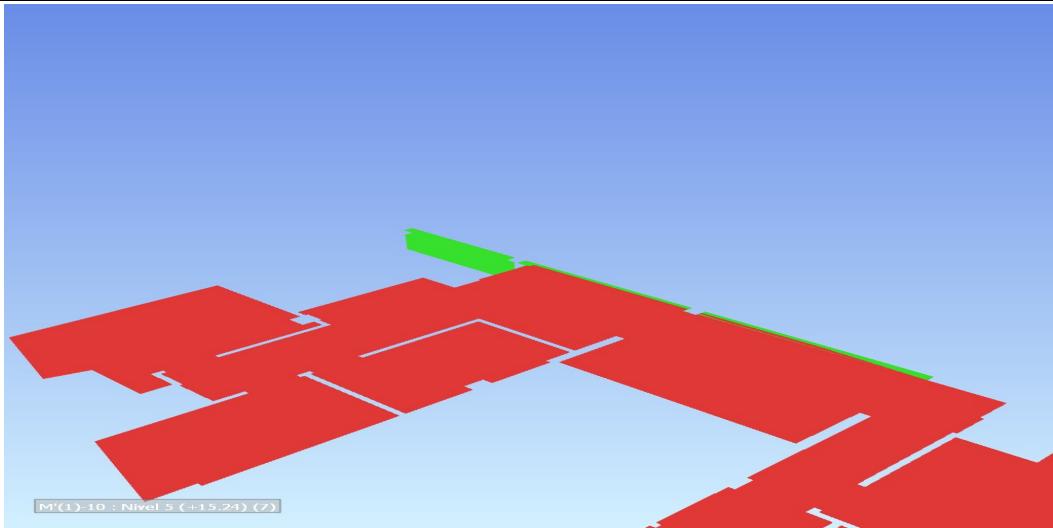
ARQ_PAVIMENTOS VS EST - Conflicto136

Solucionar	Nuevo	Fecha	14/2/2021
Ubicación	X 27.564	Y -36.020	Z 8.850
	Elemento 1		Elemento 2
Id	1372394		769365
Nombre	Suelo		M_Concrete-Rectangular Beam
Tipo	Suelos: Suelo: Piso Alfombra Plancha - 4mm		Armazón estructural: M_Concrete Rectangular Beam: V. 408 20/95
Nivel	Nivel 4 OFI (+8.85)		N.O.G. (4) +8.82 ADM
Ejes	7"-I : Nivel 3 - AUL (+7.20)		
Distancia Interferencia	-0.013		
Notas:

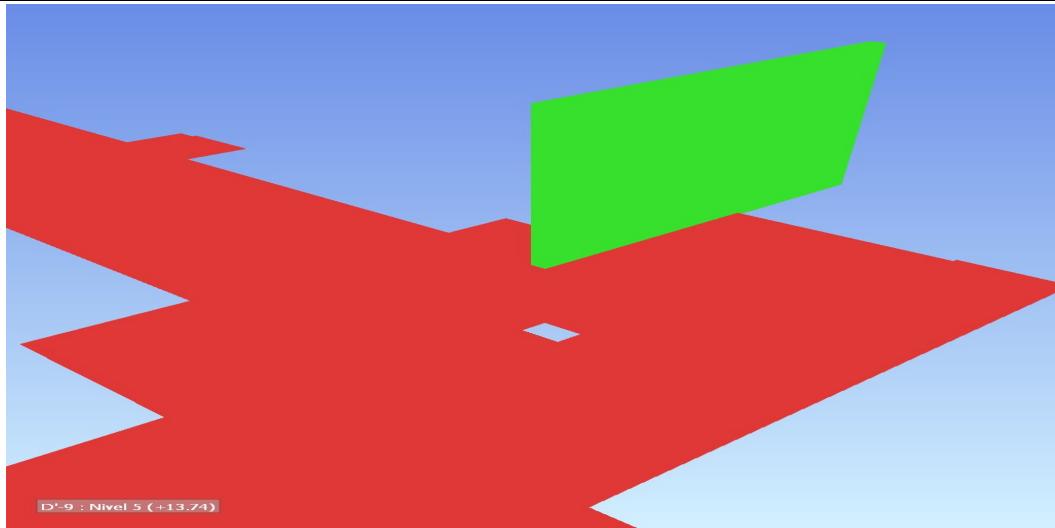
ARQ_PAVIMENTOS VS EST - Conflicto137

Solucionar	Nuevo	Fecha	14/2/2021
Ubicación	X 29.740	Y -8.070	Z 7.180
	Elemento 1		Elemento 2
Id	1359417		335404
Nombre	Suelo		Muro básico
Tipo	Suelos: Suelo: Piso Vinilico - 32mm		Muros: Muro básico: MHA 20
Nivel	Nivel 3 - AUL (+7.20)		N.O.G. (3) +7.14 AUL
Ejes	B'-7b : Nivel 3 (+6.58)		
Distancia Interferencia	-0.012		
Notas:

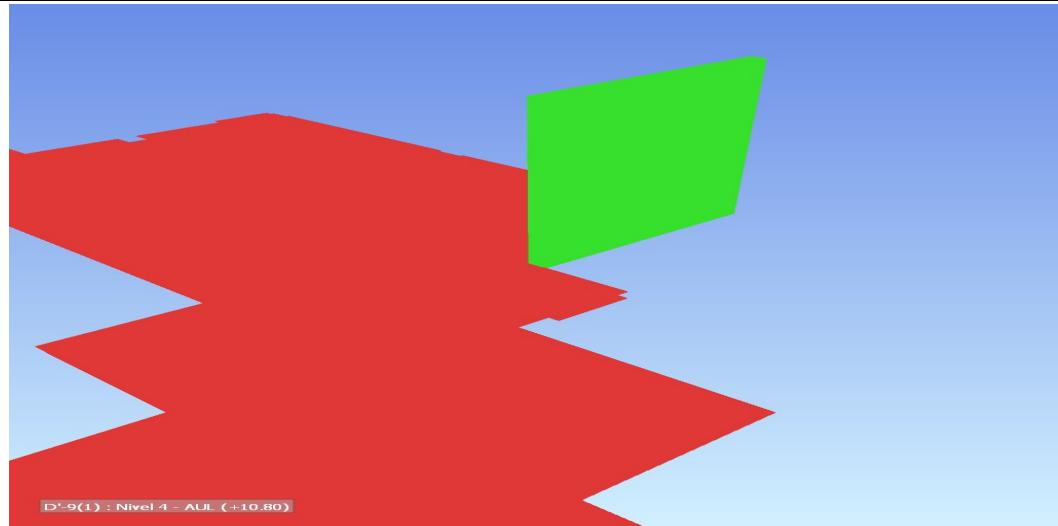
ARQ_PAVIMENTOS VS EST - Conflicto138

Solucionar	Nuevo	Fecha	14/2/2021
Ubicación	X 29.825	Y -8.070	Z 3.580
	Elemento 1		Elemento 2
Id	1291092		318323
Nombre	Suelo		Muro básico
Tipo	Suelos: Suelo: Piso Vinilico - 32mm		Muros: Muro básico: MHA 20
Nivel	Nivel 2 AUL (+3.60)		N.O.G. (2) +3.54 AUL
Ejes	B'-7b : Nivel 3 (+3.50)		
Distancia Interferencia	-0.012		
Notas:

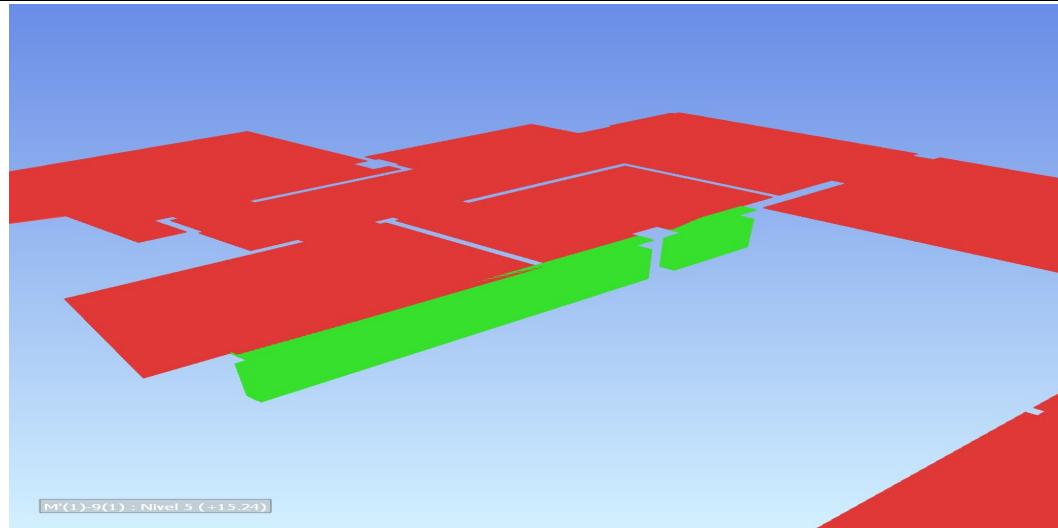
ARQ_PAVIMENTOS VS EST - Conflicto139

Solucionar	Nuevo	Fecha	14/2/2021
Ubicación	X 31.362	Y -42.540	Z 8.830
	Elemento 1		Elemento 2
Id	1372394		334203
Nombre	Suelo		M_Concrete-Rectangular Beam
Tipo	Suelos: Suelo: Piso Alfombra Plancha - 4mm		Armazón estructural: M_Concrete Rectangular Beam: V. 420 20/95
Nivel	Nivel 4 OFI (+8.85)		N.O.G. (4) +8.82 ADM
Ejes	J'-8 : Nivel 3 - AUL (+7.20)		
Distancia Interferencia	-0.011		
Notas:

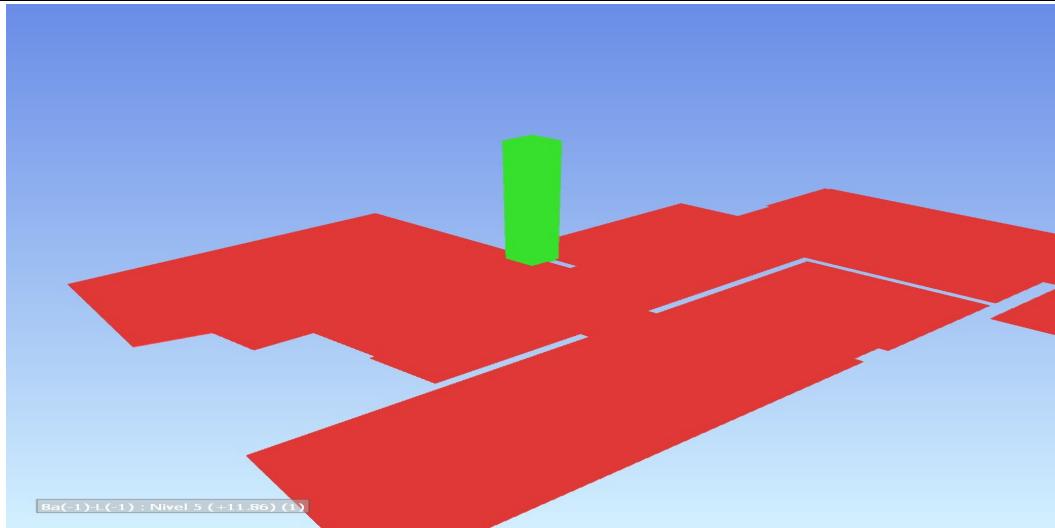
ARQ_PAVIMENTOS VS EST - Conflicto140

Solucionar	Nuevo	Fecha	14/2/2021
Ubicación	X 27.295	Y -41.120	Z 5.900
	Elemento 1		Elemento 2
Id	1365140		767491
Nombre	Suelo		M_Concrete-Square-Column
Tipo	Suelos: Suelo: Piso Alfombra Plancha - 4mm		Pilares estructurales: M_Concrete-Square-Column: P 403
Nivel	Nivel 3 OFI (+5.90)		N.O.G. (3) +5.87 ADM
Ejes	7'''-J : Nivel 3 (+5.76)		
Distancia Interferencia	-0.010		
Notas:

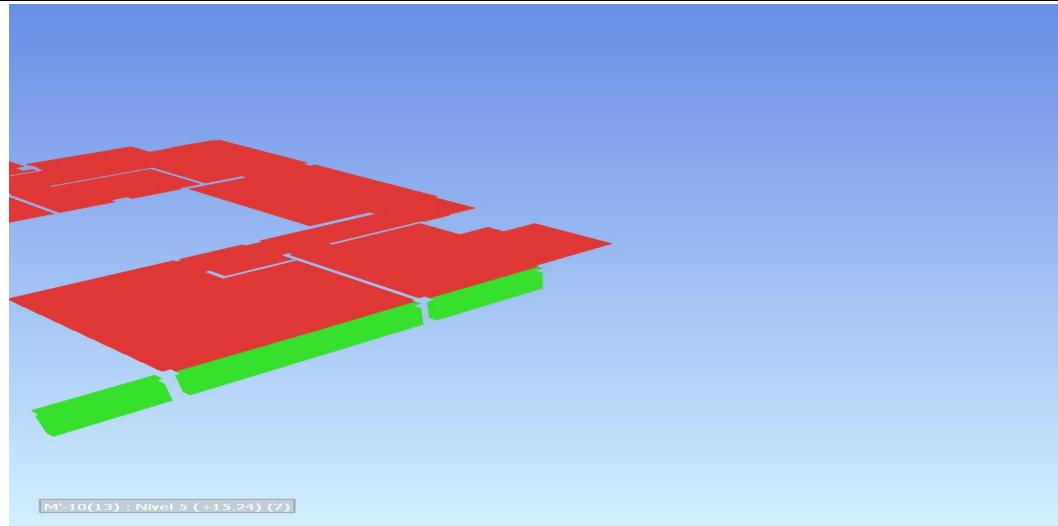
ARQ_PAVIMENTOS VS EST - Conflicto141

Solucionar	Nuevo	Fecha	14/2/2021
Ubicación	X 41.201	Y -38.130	Z 8.830
	Elemento 1		Elemento 2
Id	1372394		334199
Nombre	Suelo		M_Concrete-Rectangular Beam
Tipo	Suelos: Suelo: Piso Alfombra Plancha - 4mm		Armazón estructural: M_Concrete Rectangular Beam: V. 409 20/95
Nivel	Nivel 4 OFI (+8.85)		N.O.G. (4) +8.82 ADM
Ejes	I"-10 : Nivel 3 - AUL (+7.20)		
Distancia Interferencia	-0.010		
Notas:

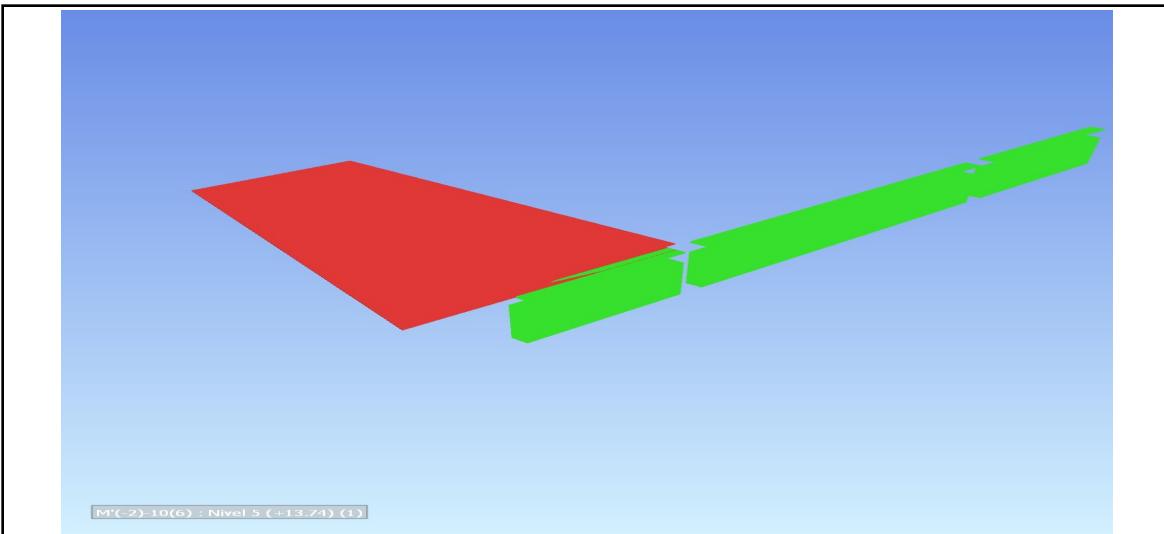
ARQ_PAVIMENTOS VS EST - Conflicto142

Solucionar	Nuevo	Fecha	14/2/2021
Ubicación	X 41.201	Y -47.108	Z 8.830
	Elemento 1	Elemento 2	
Id	1380052	334199	
Nombre	Suelo		M_Concrete-Rectangular Beam
Tipo	Suelos: Suelo: Piso - Piedra Pizarra 60x60		Armazón estructural: M_Concrete Rectangular Beam: V. 409 20/95
Nivel	Nivel 4 OFI (+8.85)		N.O.G. (4) +8.82 ADM
Ejes	K-10 : Nivel 3 - AUL (+7.20)		
Distancia Interferencia	-0.010		
Notas:

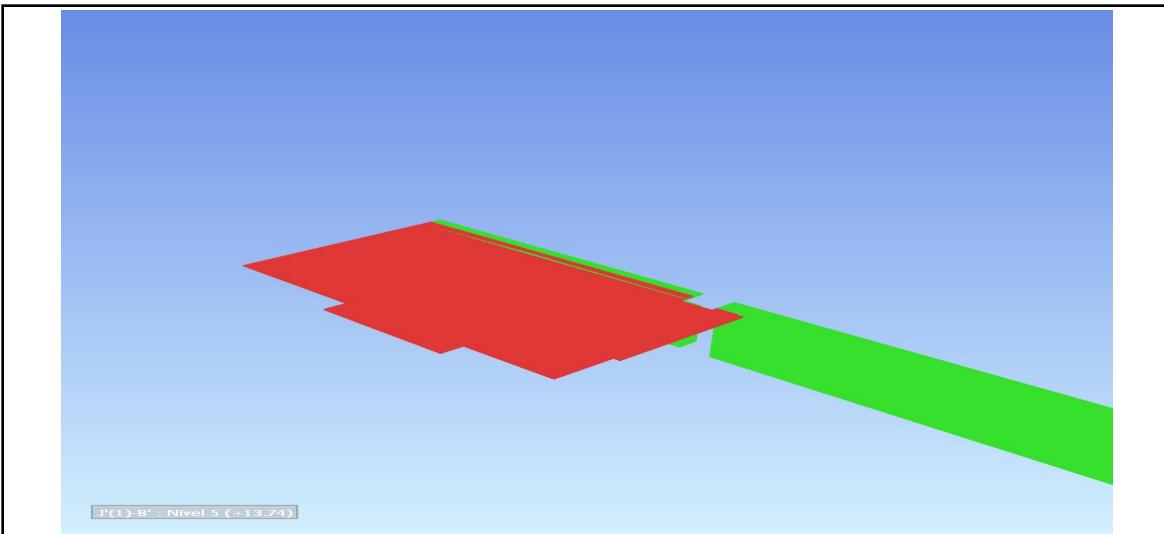
ARQ_PAVIMENTOS VS EST - Conflicto143

Solucionar	Nuevo	Fecha	14/2/2021
Ubicación	X 25.936	Y -36.020	Z 8.830
	Elemento 1		Elemento 2
Id	1380629		769365
Nombre	Suelo		M_Concrete-Rectangular Beam
Tipo	Suelos: Suelo: Piso Vinilico - 32mm		Armazón estructural: M_Concrete Rectangular Beam: V. 408 20/95
Nivel	Nivel 4 OFI (+8.85)		N.O.G. (4) +8.82 ADM
Ejes	7'-I : Nivel 3 - AUL (+7.20)		
Distancia Interferencia	-0.010		
Notas:

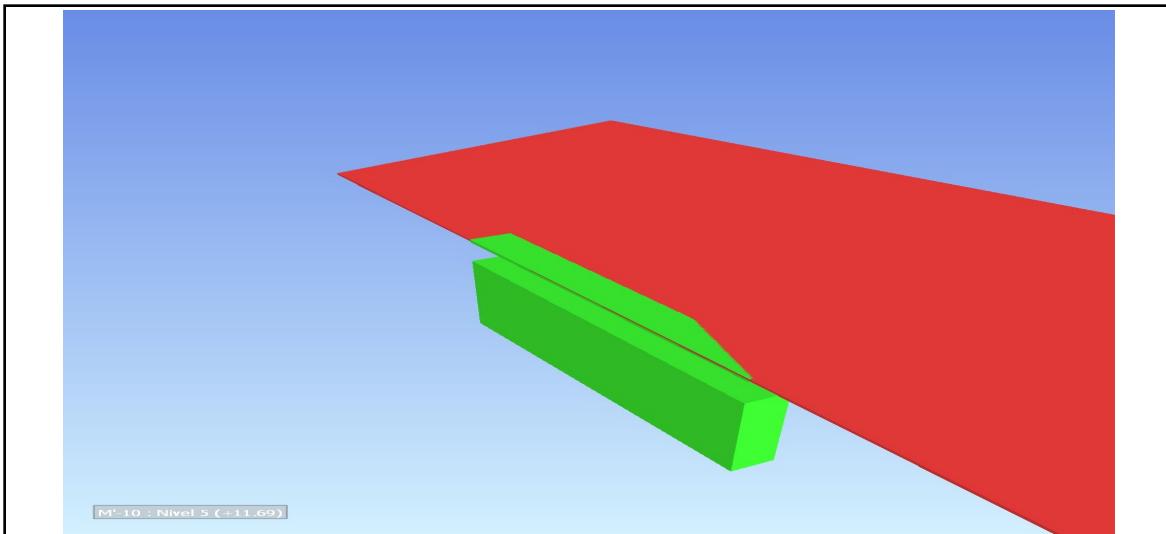
ARQ_PAVIMENTOS VS EST - Conflicto144

Solucionar	Nuevo	Fecha	14/2/2021
Ubicación	X 38.369	Y -48.267	Z 8.830
	Elemento 1		Elemento 2
Id	1380052		769926
Nombre	Suelo		M_Concrete-Rectangular Beam
Tipo	Suelos: Suelo: Piso - Piedra Pizarra 60x60		Armazón estructural: M_Concrete Rectangular Beam: V. 412 20/95
Nivel	Nivel 4 OFI (+8.85)		N.O.G. (4) +8.82 ADM
Ejes	L-9 : Nivel 3 - AUL (+7.20)		
Distancia Interferencia	-0.010		
Notas:

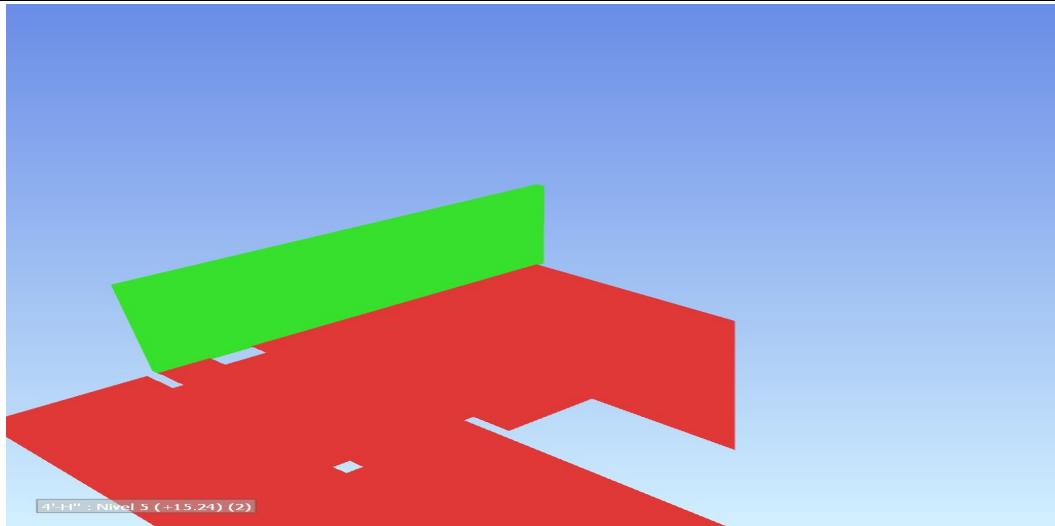
ARQ_PAVIMENTOS VS EST - Conflicto146

Solucionar	Nuevo	Fecha	14/2/2021
Ubicación	X 0.108	Y -18.032	Z 3.360
	Elemento 1		Elemento 2
Id	1414769		741062
Nombre	Suelo		Muro básico
Tipo	Suelos: Suelo: Piso - Piedra Pizarra 60x60		Muros: Muro básico: MHA 20
Nivel	Nivel 2 (+3.32)		N.O.G. (2) +3.32 CAS
Ejes	E'-2 : Nivel 2 (+3.32)		
Distancia Interferencia	-0.008		
Notas:

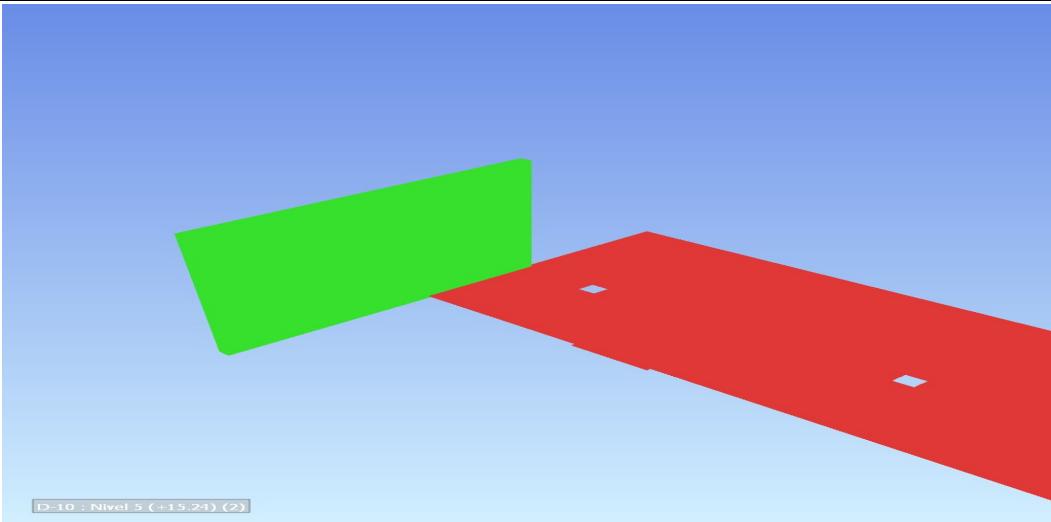
ARQ_PAVIMENTOS VS EST - Conflicto147

Solucionar	Nuevo	Fecha	14/2/2021
Ubicación	X 29.857	Y -2.816	Z 7.180
	Elemento 1		Elemento 2
Id	1536630		335404
Nombre	Suelo		Muro básico
Tipo	Suelos: Suelo: Piso - Hormigón Piloto		Muros: Muro básico: MHA 20
Nivel	Nivel 3 - AUL (+7.20)		N.O.G. (3) +7.14 AUL
Ejes	A'-7b : Nivel 3 (+6.58)		
Distancia Interferencia	-0.008		
Notas:

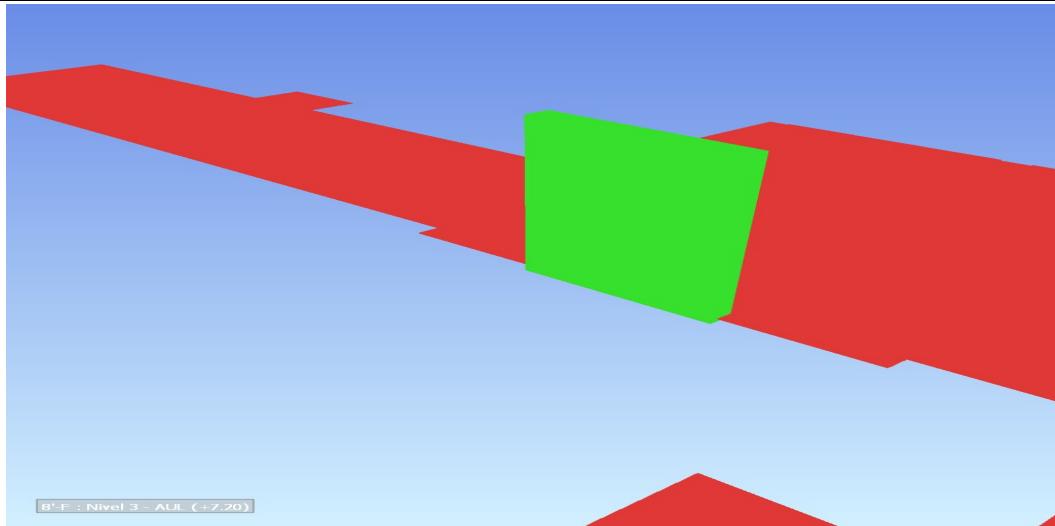
ARQ_PAVIMENTOS VS EST - Conflicto148

Solucionar	Nuevo	Fecha	14/2/2021
Ubicación	X 24.041	Y -13.142	Z 0.000
	Elemento 1		Elemento 2
Id	1268182		661649
Nombre	Suelo		Muro básico
Tipo	Suelos: Suelo: Piso Vinilico - 32mm		Muros: Muro básico: MHA 30
Nivel	Nivel 1 (+0.00)		N.O.G. (1) -0.06 AUL
Ejes	6"-D : Nivel 1 (+0.00)		
Distancia Interferencia	-0.006		
Notas:

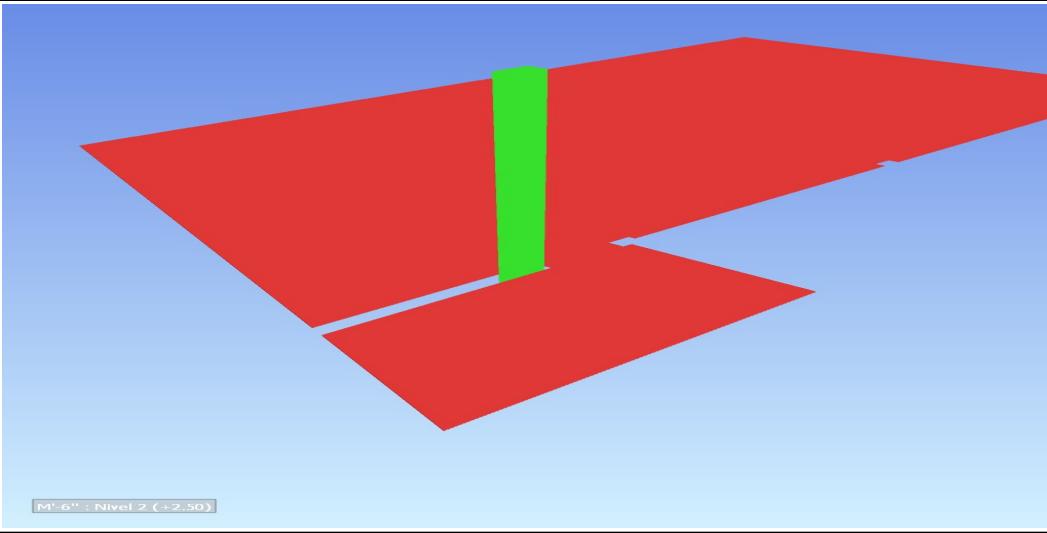
ARQ_PAVIMENTOS VS EST - Conflicto149

Solucionar	Nuevo	Fecha	14/2/2021
Ubicación	X 17.462	Y -44.182	Z -3.560
	Elemento 1		Elemento 2
Id	742905		426837
Nombre	Suelo		M_Concrete-Rectangular-Column
Tipo	Suelos: Suelo: Piso Alfombra Plancha - 4mm		Pilares estructurales: M_Concrete-Rectangular-Column: P 115
Nivel	Nivel -1 (-3.56)		N.O.G. (-1) -3.56
Ejes	J'-5' : Nivel -1 (-3.56)		
Distancia Interferencia	-0.004		
Notas:

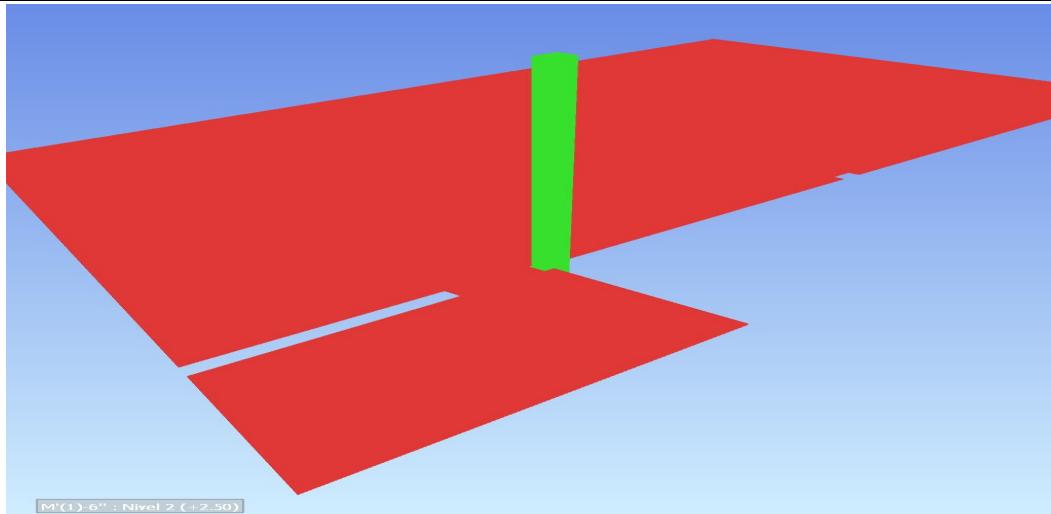
ARQ_PAVIMENTOS VS EST - Conflicto150

Solucionar	Nuevo	Fecha	14/2/2021
Ubicación	X 17.462	Y -43.107	Z -3.560
	Elemento 1		Elemento 2
Id	742905		427108
Nombre	Suelo		M_Concrete-Rectangular-Column
Tipo	Suelos: Suelo: Piso Alfombra Plancha - 4mm		Pilares estructurales: M_Concrete-Rectangular-Column: P 116
Nivel	Nivel -1 (-3.56)		N.O.G. (-1) -3.56
Ejes	J'-5' : Nivel -1 (-3.56)		
Distancia Interferencia	-0.004		
Notas:

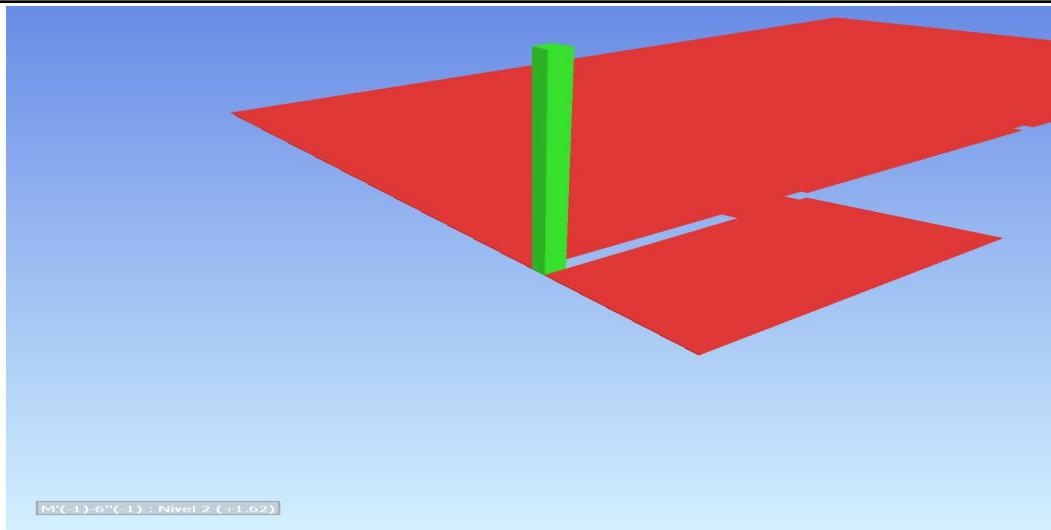
ARQ_PAVIMENTOS VS EST - Conflicto151

Solucionar	Nuevo	Fecha	14/2/2021
Ubicación	X 17.458	Y -46.512	Z -3.540
	Elemento 1	Elemento 2	
Id	742905	840800	
Nombre	Suelo		Muro básico
Tipo	Suelos: Suelo: Piso Alfombra Plancha - 4mm		Muros: Muro básico: MHA 20
Nivel	Nivel -1 (-3.56)		N.O.G. (-1) -3.56
Ejes	5'-K : Nivel -1 (-3.56)		
Distancia Interferencia	-0.004		
Notas:

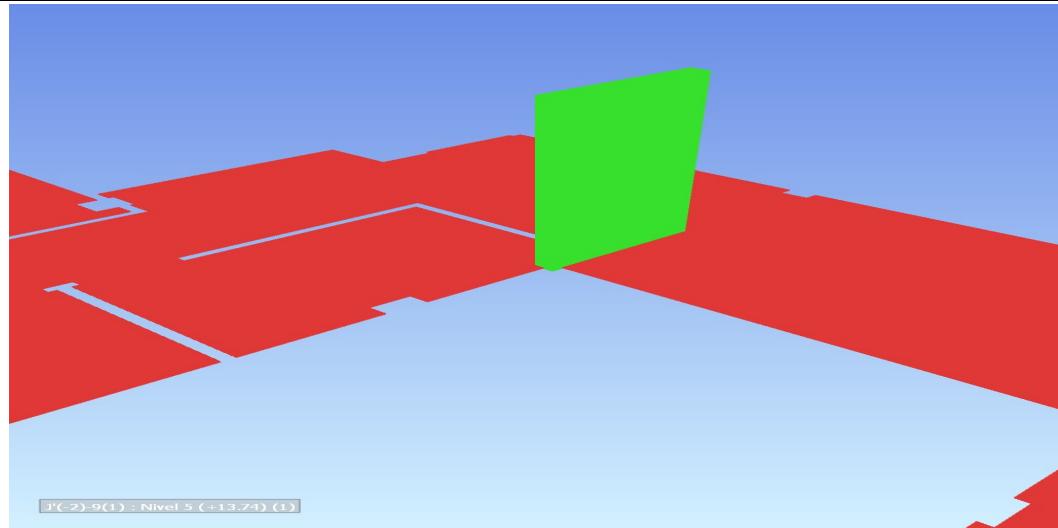
ARQ_PAVIMENTOS VS EST - Conflicto152

Solucionar	Nuevo	Fecha	14/2/2021
Ubicación	X 31.363	Y -39.482	Z 8.830
	Elemento 1		Elemento 2
Id	1372394		797160
Nombre	Suelo		Muro básico
Tipo	Suelos: Suelo: Piso Alfombra Plancha - 4mm		Muros: Muro básico: MHA 20
Nivel	Nivel 4 OFI (+8.85)		N.O.G. (4) +8.82 ADM
Ejes	I1-8 : Nivel 3 - AUL (+7.20)		
Distancia Interferencia	-0.003		
Notas:

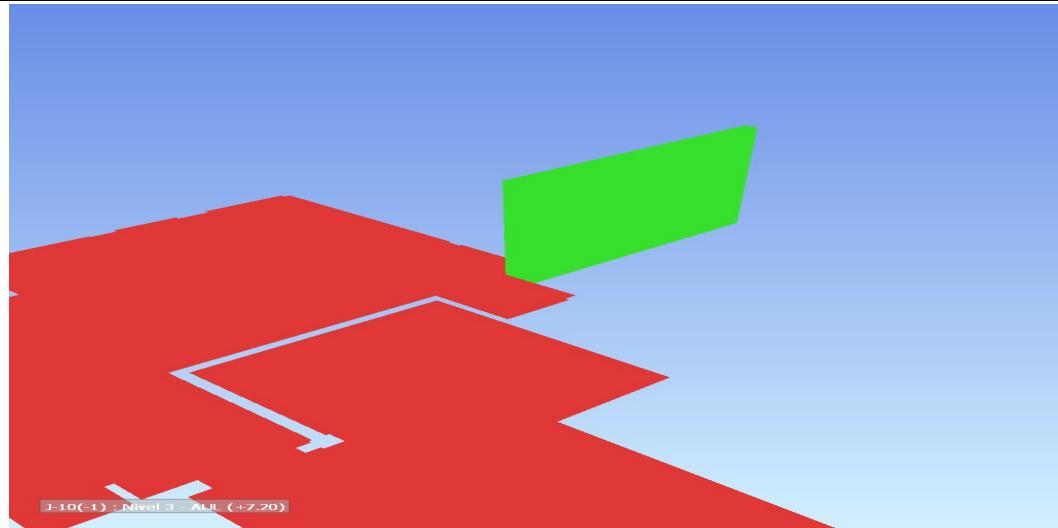
ARQ_PAVIMENTOS VS EST - Conflicto153

Solucionar	Nuevo	Fecha	14/2/2021
Ubicación	X 28.274	Y -29.410	Z -3.500
	Elemento 1		Elemento 2
Id	1572826		286906
Nombre	Suelo		Muro básico
Tipo	Suelos: Suelo: Piso Vinilico - 32mm		Muros: Muro básico: MHA 25
Nivel	Nivel -1 (+3.50)		N.O.G. (-1) -3.56
Ejes	7a-G" : Nivel -1 (-3.56)		
Distancia Interferencia	-0.003		
Notas:

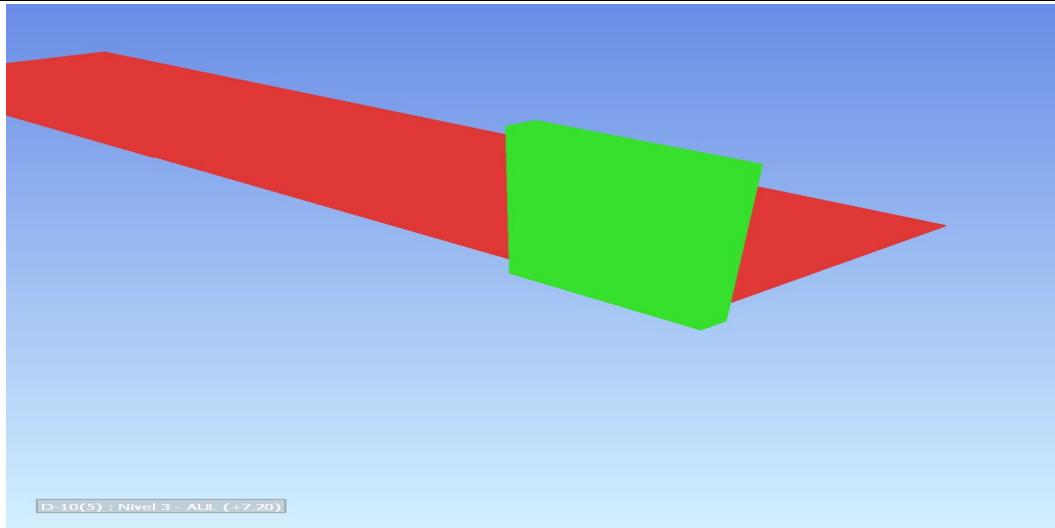
ARQ_PAVIMENTOS VS EST - Conflicto154

Solucionar	Nuevo	Fecha	14/2/2021
Ubicación	X 38.801	Y -4.850	Z -0.032
	Elemento 1		Elemento 2
Id	1003043		659408
Nombre	Suelo		Muro básico
Tipo	Suelos: Suelo: Piso Maicillo - 32mm		Muros: Muro básico: MHA 40
Nivel	Nivel 1 (+0.00)		N.O.G. (1) -0.06 AUL
Ejes	B-10 : Nivel 1 (-0.06)		
Distancia Interferencia	-0.002		
Notas:

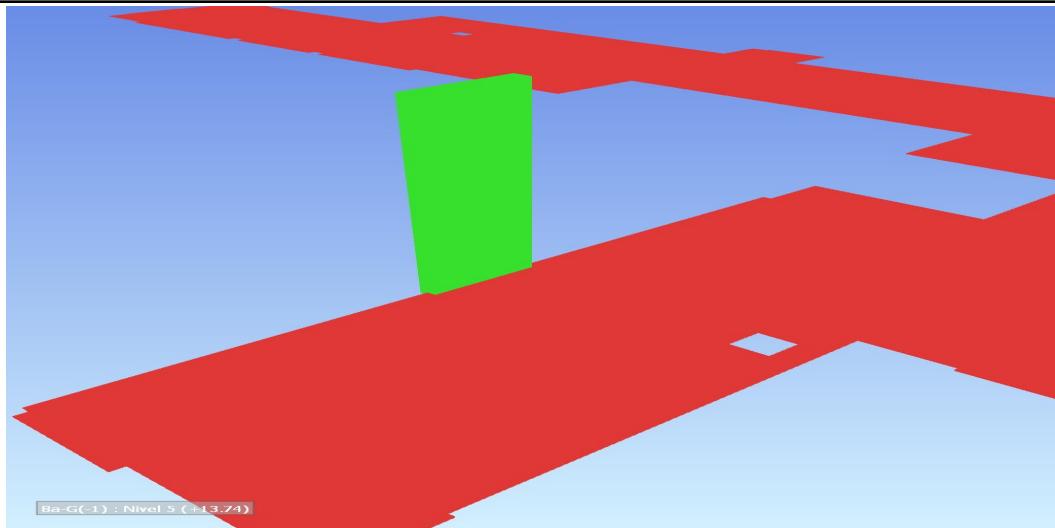
ARQ_PAVIMENTOS VS EST - Conflicto156

Solucionar	Nuevo	Fecha	14/2/2021
Ubicación	X 28.498	Y -19.651	Z 7.180
	Elemento 1		Elemento 2
Id	1359417		335521
Nombre	Suelo		Muro básico
Tipo	Suelos: Suelo: Piso Vinilico - 32mm		Muros: Muro básico: MHA 20
Nivel	Nivel 3 - AUL (+7.20)		N.O.G. (3) +7.14 AUL
Ejes	7a-F : Nivel 3 (+6.58)		
Distancia Interferencia	-0.002		
Notas:

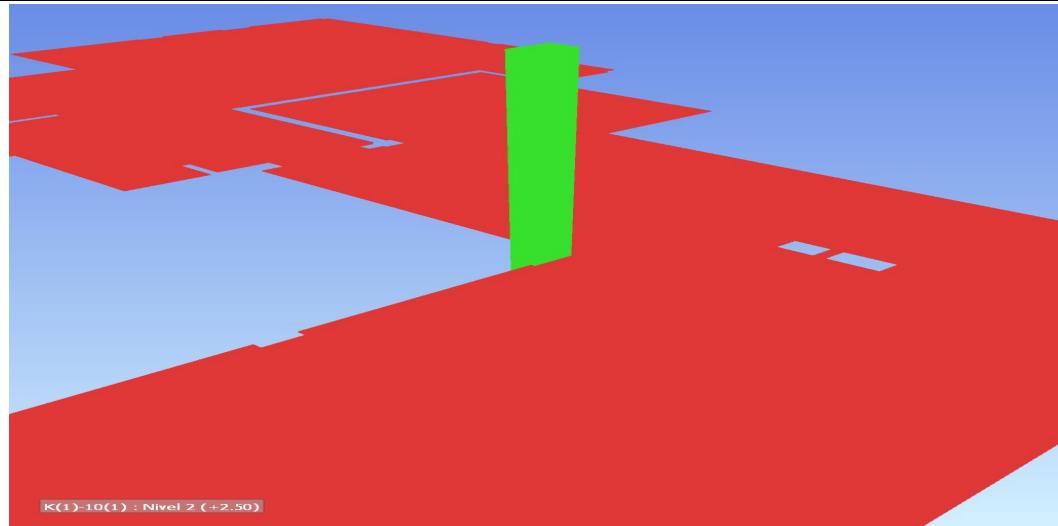
ARQ_PAVIMENTOS VS EST - Conflicto157

Solucionar	Nuevo	Fecha	14/2/2021
Ubicación	X 36.262	Y -38.270	Z -3.500
	Elemento 1		Elemento 2
Id	1572826		288417
Nombre	Suelo		M_Concrete-Rectangular-Column
Tipo	Suelos: Suelo: Piso Vinilico - 32mm		Pilares estructurales: M_Concret -Rectangular-Column: P 104
Nivel	Nivel -1 (+3.50)		N.O.G. (-1) -3.56
Ejes	I1-9 : Nivel -1 (-3.56)		
Distancia Interferencia	-0.002		
Notas:

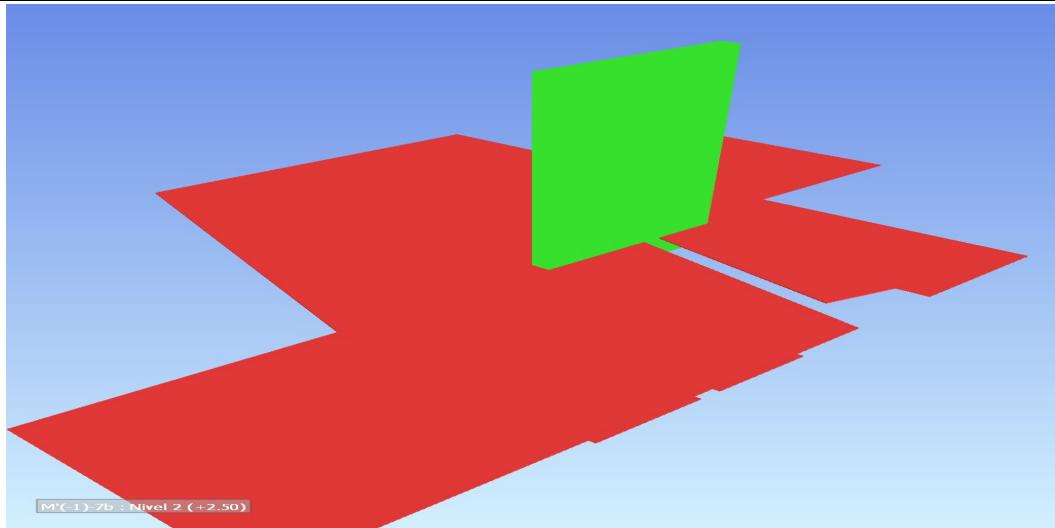
ARQ_PAVIMENTOS VS EST - Conflicto158

Solucionar	Nuevo	Fecha	14/2/2021
Ubicación	X 24.222	Y -46.295	Z -3.550
	Elemento 1		Elemento 2
Id	745949		289645
Nombre	Suelo		Muro básico
Tipo	Suelos: Suelo: Piso - Porcelanat 60x60 cm		Muros: Muro básico: MHA 20
Nivel	Nivel -1 (-3.56)		N.O.G. (-1) -3.56
Ejes	6"-K : Nivel -1 (-3.56)		
Distancia Interferencia	-0.002		
Notas:

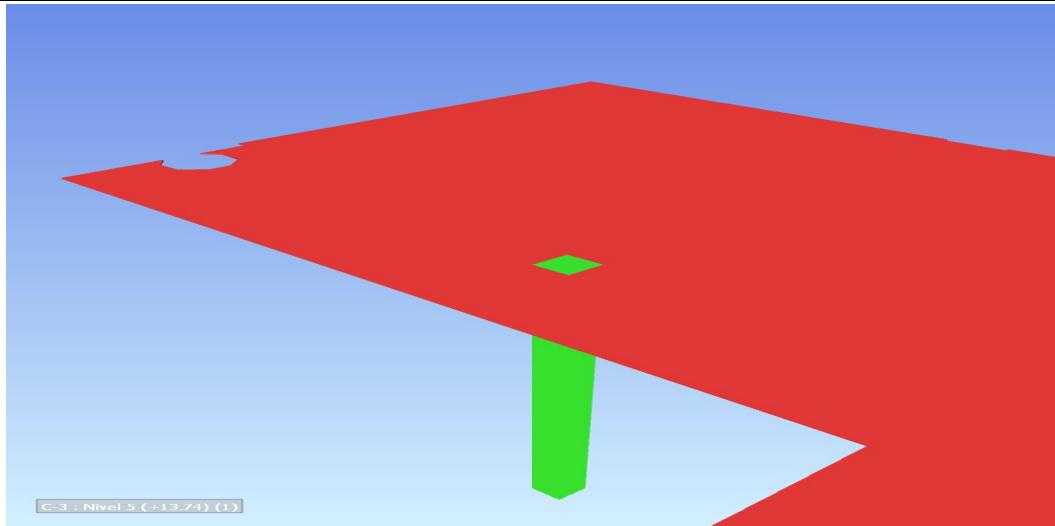
ARQ_PAVIMENTOS VS EST - Conflicto159

Solucionar	Nuevo	Fecha	14/2/2021
Ubicación	X 4.250	Y -5.150	Z 10.780
	Elemento 1		Elemento 2
Id	1549230		336814
Nombre	Suelo		M_Concrete-Square-Column
Tipo	Suelos: Suelo: Piso - Hormigón P lido		Pilares estructurales: M_Concre e-Square-Column: P 401
Nivel	Nivel 4 - AUL (+10.80)		N.O.G. (3) +7.14 AUL
Ejes	2'-B : Nivel 4 OFI (+8.85)		
Distancia Interferencia	-0.002		
Notas:

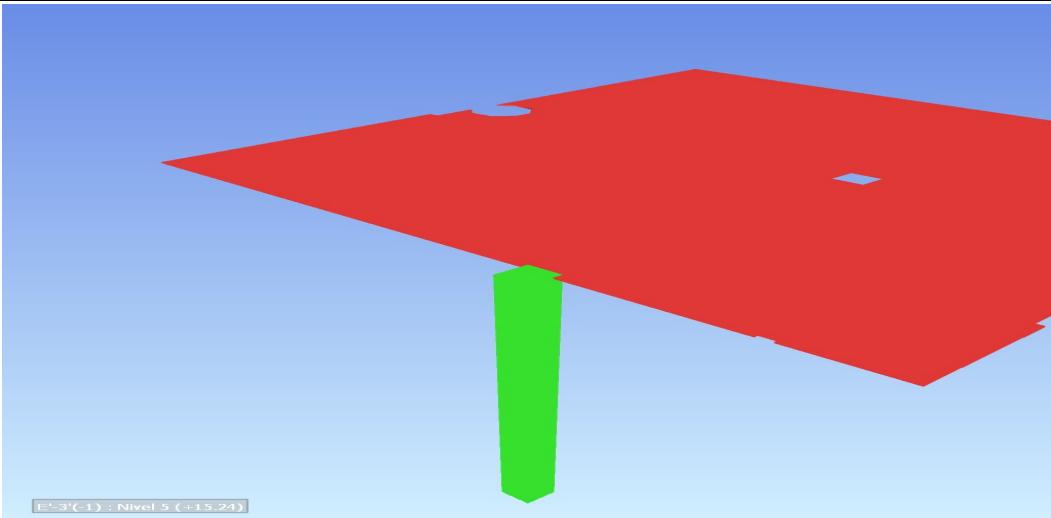
ARQ_PAVIMENTOS VS EST - Conflicto161

Solucionar	Nuevo	Fecha	14/2/2021
Ubicación	X 4.250	Y -12.842	Z 10.780
	Elemento 1		Elemento 2
Id	1550833		336910
Nombre	Suelo		M_Concrete-Square-Column
Tipo	Suelos: Suelo: Piso - Hormigón P lido		Pilares estructurales: M_Concre e-Square-Column: P 401
Nivel	Nivel 4 - AUL (+10.80)		N.O.G. (3) +7.14 AUL
Ejes	2'-D : Nivel 4 OFI (+8.85)		
Distancia Interferencia	-0.002		
Notas:

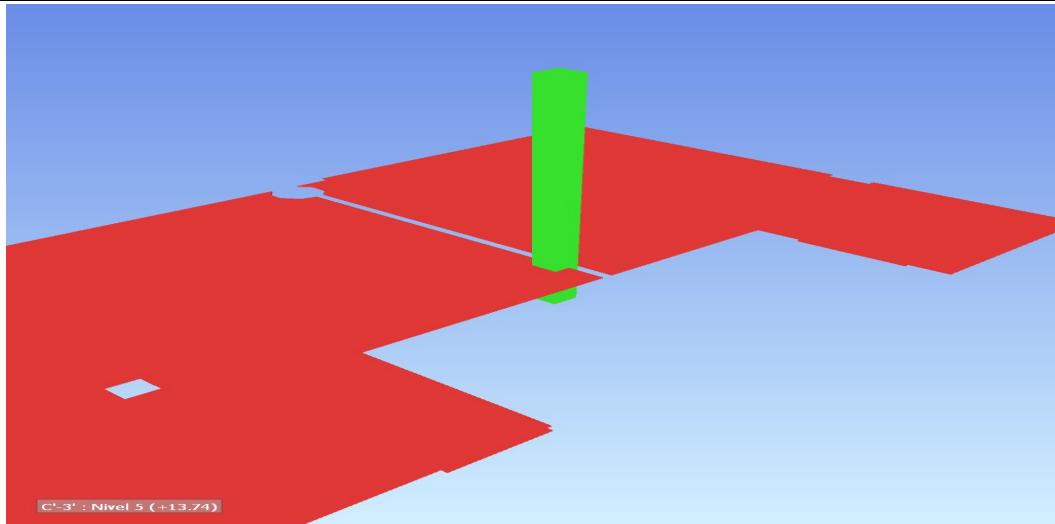
ARQ_PAVIMENTOS VS EST - Conflicto162

Solucionar	Nuevo	Fecha	14/2/2021
Ubicación	X 4.250	Y -5.150	Z 7.180
	Elemento 1		Elemento 2
Id	1350596		336814
Nombre	Suelo		M_Concrete-Square-Column
Tipo	Suelos: Suelo: Piso Alfombra Plancha - 4mm		Pilares estructurales: M_Concrete-Square-Column: P 401
Nivel	Nivel 3 - AUL (+7.20)		N.O.G. (3) +7.14 AUL
Ejes	2'-B : Nivel 3 (+6.58)		
Distancia Interferencia	-0.002		
Notas:

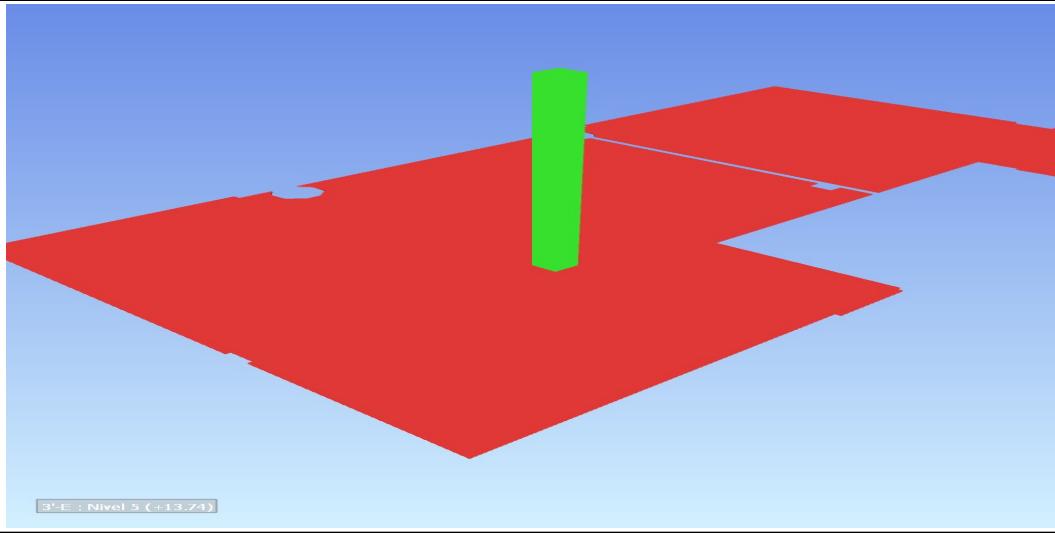
ARQ_PAVIMENTOS VS EST - Conflicto163

Solucionar	Nuevo	Fecha	14/2/2021
Ubicación	X 4.250	Y -9.542	Z 7.180
	Elemento 1		Elemento 2
Id	1350596		336732
Nombre	Suelo		M_Concrete-Square-Column
Tipo	Suelos: Suelo: Piso Alfombra Plancha - 4mm		Pilares estructurales: M_Concrete-Square-Column: P 401
Nivel	Nivel 3 - AUL (+7.20)		N.O.G. (3) +7.14 AUL
Ejes	2'-C : Nivel 3 (+6.58)		
Distancia Interferencia	-0.002		
Notas:

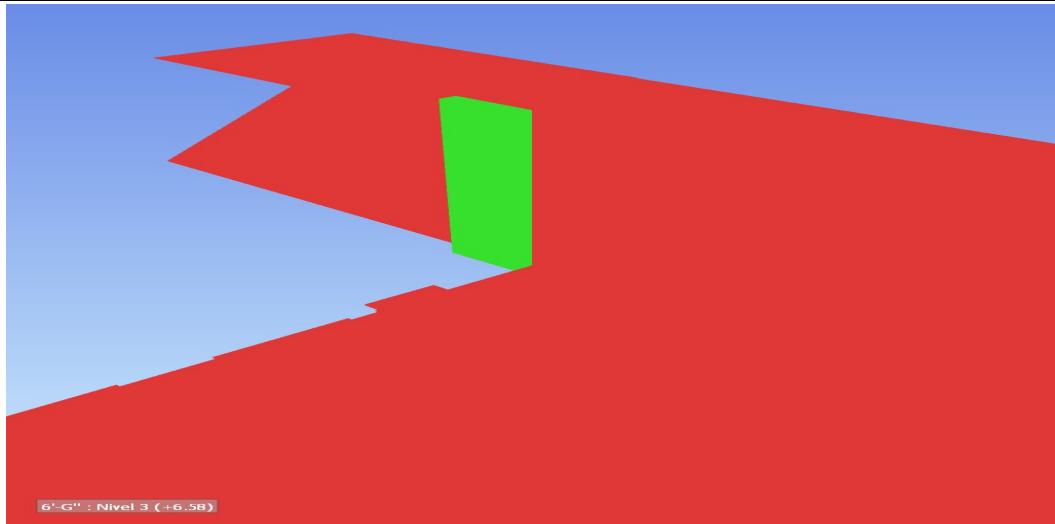
ARQ_PAVIMENTOS VS EST - Conflicto167

Solucionar	Nuevo	Fecha	14/2/2021
Ubicación	X 15.195	Y -22.176	Z -0.020
	Elemento 1		Elemento 2
Id	1005442		717772
Nombre	Suelo		M_Concrete-Rectangular-Column
Tipo	Suelos: Suelo: Piso - Piedra Pizarra 60x60		Pilares estructurales: M_Concrete-Rectangular-Column: P 206
Nivel	Nivel 1 (+0.00)		N.O.G. (1) -0.06 AUL
Ejes	F'-4' : Nivel 1 (-0.06)		
Distancia Interferencia	-0.001		
Notas:
