ARQ_PAVIMENTOS VS EST - Conflicto1

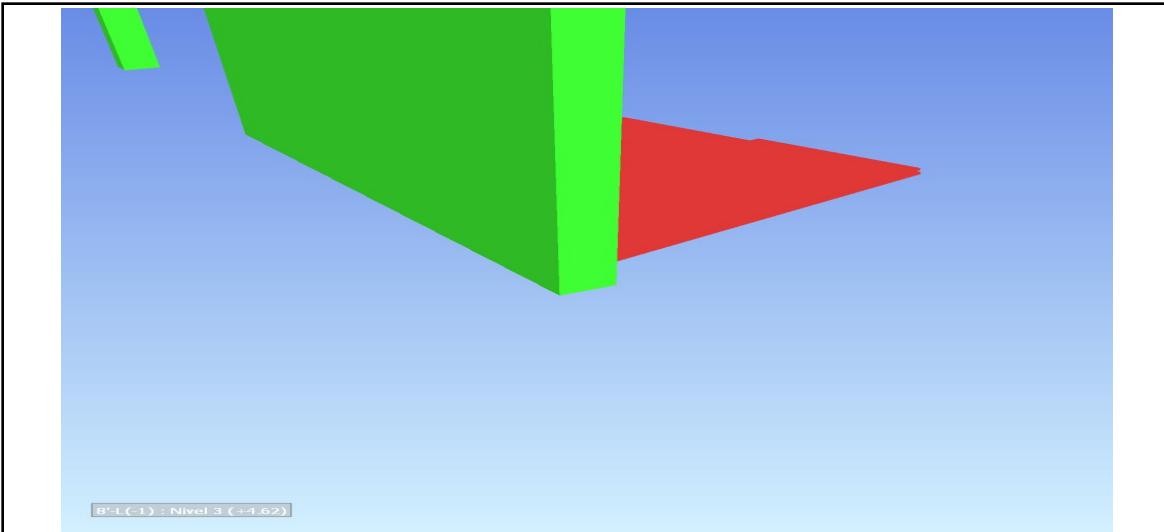
ARQ_PAVIMENTOS VS EST - Conflicto168

Solucionar	Nuevo	Fecha	14/2/2021
Ubicación	X 29.122	Y -46.027	Z 2.930
	Elemento 1		Elemento 2
Id	1348722		745334
Nombre	Suelo		Muro básico
Tipo	Suelos: Suelo: Piso - Porcelanat 60x60 cm		Muros: Muro básico: MHA 20
Nivel	Nivel 2 OFI (+2.95)		N.O.G. (2) +3.32 CAS
Ejes	7b-K : Nivel 2 (+2.50)		
Distancia Interferencia	-0.001		
Notas:

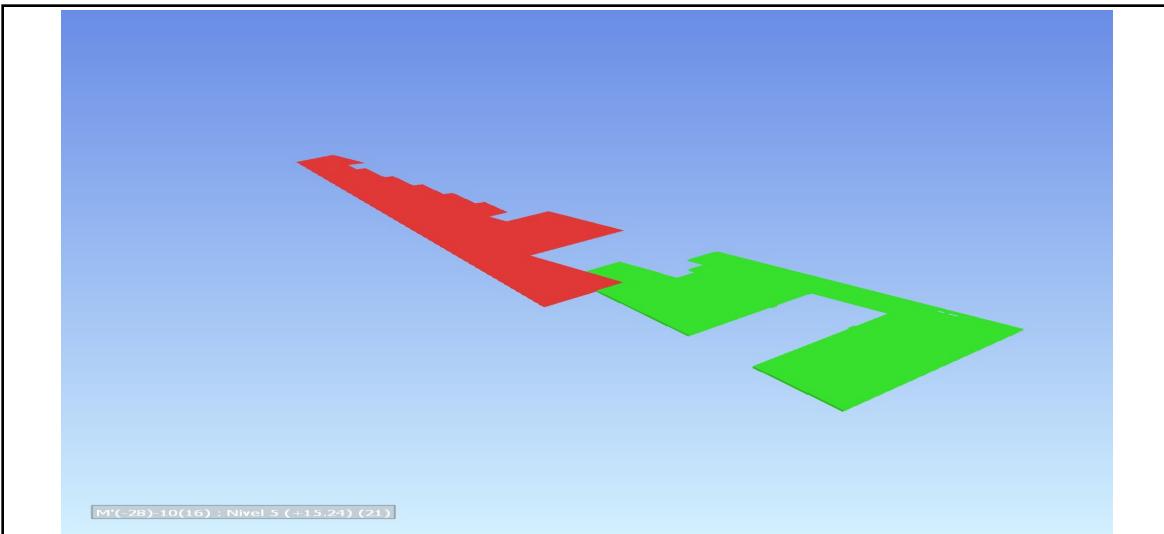
ARQ_PAVIMENTOS VS EST - Conflicto169

Solucionar	Nuevo	Fecha	14/2/2021
Ubicación	X 21.611	Y -43.105	Z -0.020
	Elemento 1		Elemento 2
Id	1007068		551358
Nombre	Suelo		Losa de cimentación
Tipo	Suelos: Suelo: Piso - Piedra Pizarra 60x60		Cimentación estructural: Losa de imentación: L.1.1
Nivel	Nivel 1 (+0.00)		N.O.G. (1) +0.11 ADM
Ejes	J'-6' : Nivel 1 (-0.06)		
Distancia Interferencia	-0.001		
Notas:
