ARQ_VEN VS EST - Conflicto1

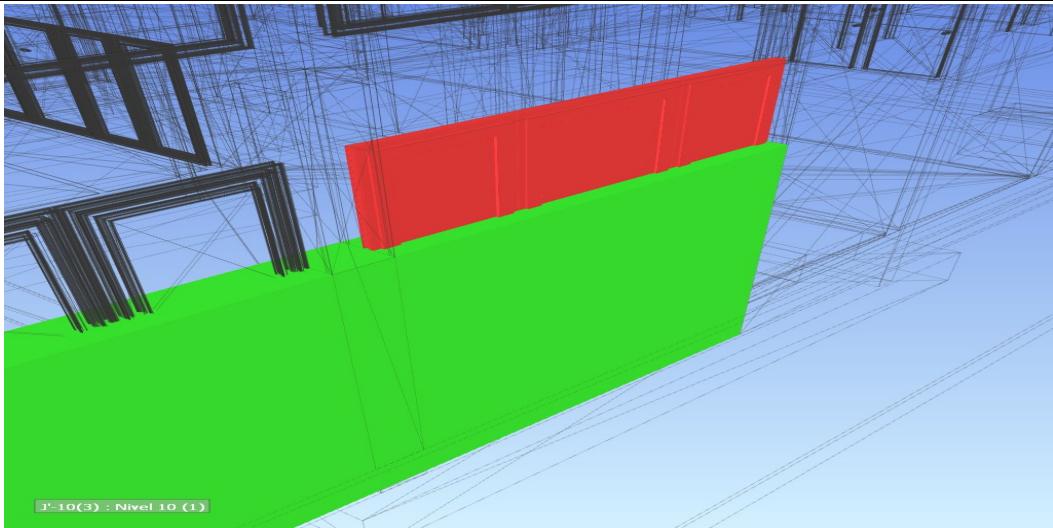
Solucionar	Nuevo	Fecha	11/2/2021
Ubicación	X 41.312	Y -38.944	Z -1.380
	Elemento 1		Elemento 2
Id	646314		541273
Nombre	PVC, flexible		Muro básico
Tipo	Sólido		Muros: Muro básico: MHA 30
Nivel	Nivel -1 (+3.50)		N.O.G. (-1) -3.56
Ejes	I1-10 : Nivel -1 (+3.50)		
Distancia Interferencia	-0.142		
Notas:

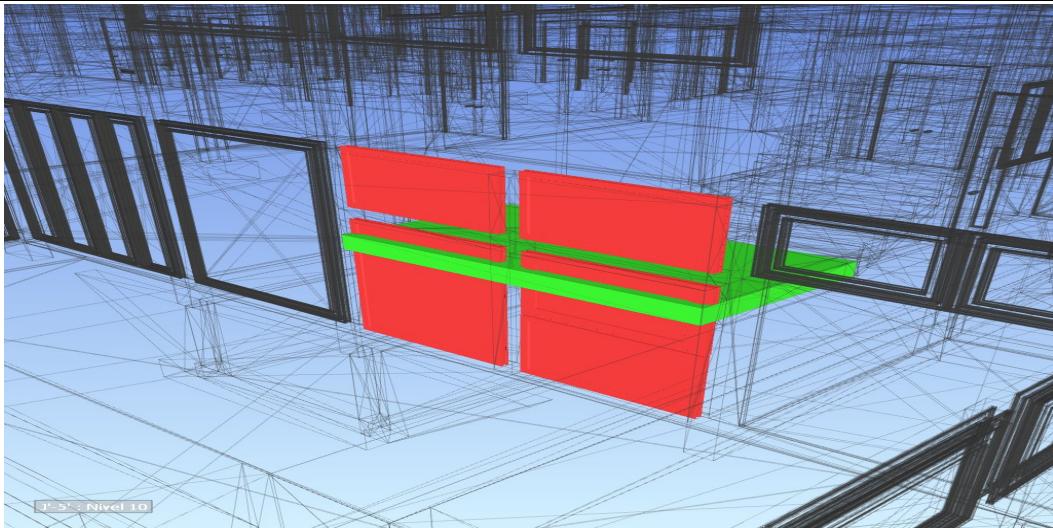
ARQ_VEN VS EST - Conflicto2

Solucionar	Nuevo	Fecha	11/2/2021
Ubicación	X 21.746	Y -39.473	Z -2.092
	Elemento 1		Elemento 2
Id	649917		975101
Nombre	PVC, flexible		Descansillo monolítico
Tipo	Sólido		Descansillos: Descansillo monolítico co: 200
Nivel	Nivel -1 (+3.50)		<Sin nivel>
Ejes	6'-I1 : Nivel -1 (+3.50)		
Distancia Interferencia	-0.137		
Notas:

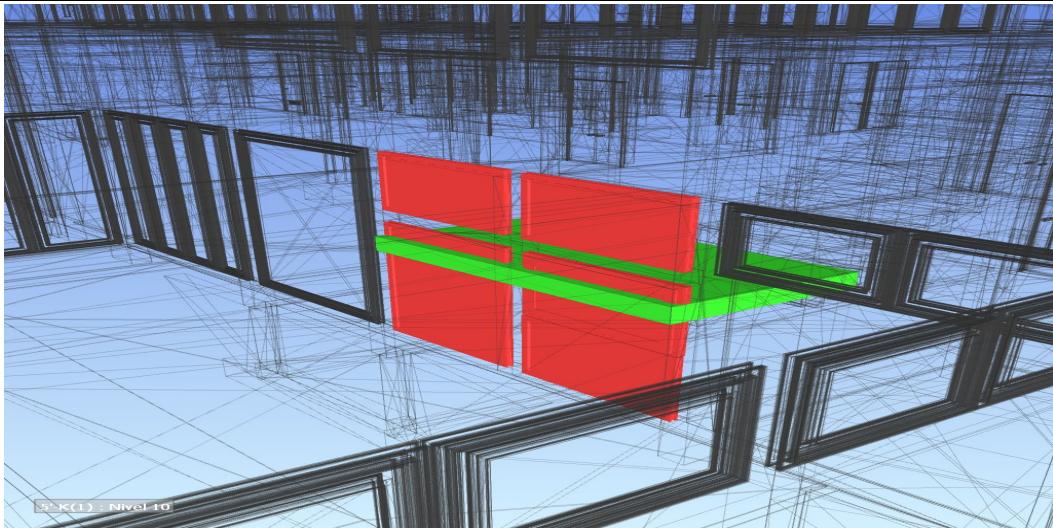
ARQ_VEN VS EST - Conflicto3

Solucionar	Nuevo	Fecha	11/2/2021
Ubicación	X 21.746	Y -39.473	Z -2.092
	Elemento 1		Elemento 2
Id	649917		975101
Nombre	PVC, flexible		200
Tipo	Sólido		Descansillos: Descansillo monolít co: 200
Nivel	Nivel -1 (+3.50)		N.O.G. (-1) -3.56
Ejes	6'-I1 : Nivel -1 (+3.50)		
Distancia Interferencia	-0.137		
Notas:

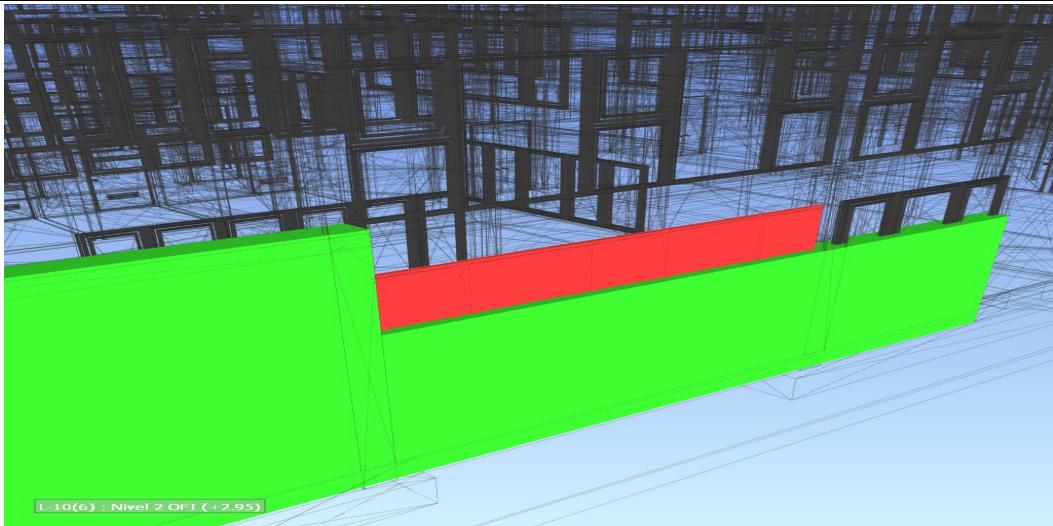
ARQ_VEN VS EST - Conflicto4

Solucionar	Nuevo	Fecha	11/2/2021
Ubicación	X 41.312	Y -44.984	Z -1.380
	Elemento 1		Elemento 2
Id	659803		541273
Nombre	PVC, flexible		Muro básico
Tipo	Sólido		Muros: Muro básico: MHA 30
Nivel	Nivel -1 (+3.50)		N.O.G. (-1) -3.56
Ejes	K-10 : Nivel -1 (+3.50)		
Distancia Interferencia	-0.137		
Notas:

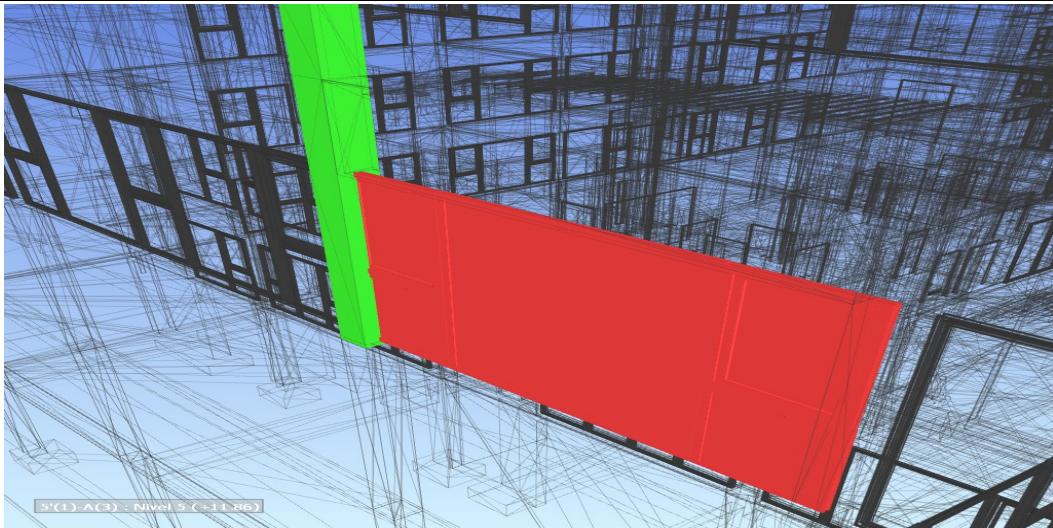
ARQ_VEN VS EST - Conflicto5

Solucionar	Nuevo	Fecha	11/2/2021
Ubicación	X 25.103	Y 0.029	Z 7.262
	Elemento 1		Elemento 2
Id	1244906		335388
Nombre	PVC, flexible		M_Concrete-Square-Column
Tipo	Sólido		Pilares estructurales: M_Concre e-Square-Column: P 402
Nivel	Nivel 3 - AUL (+7.20)		N.O.G. (3) +7.14 AUL
Ejes	A-7 : Nivel 3 - AUL (+7.20)		
Distancia Interferencia	-0.115		
Notas:

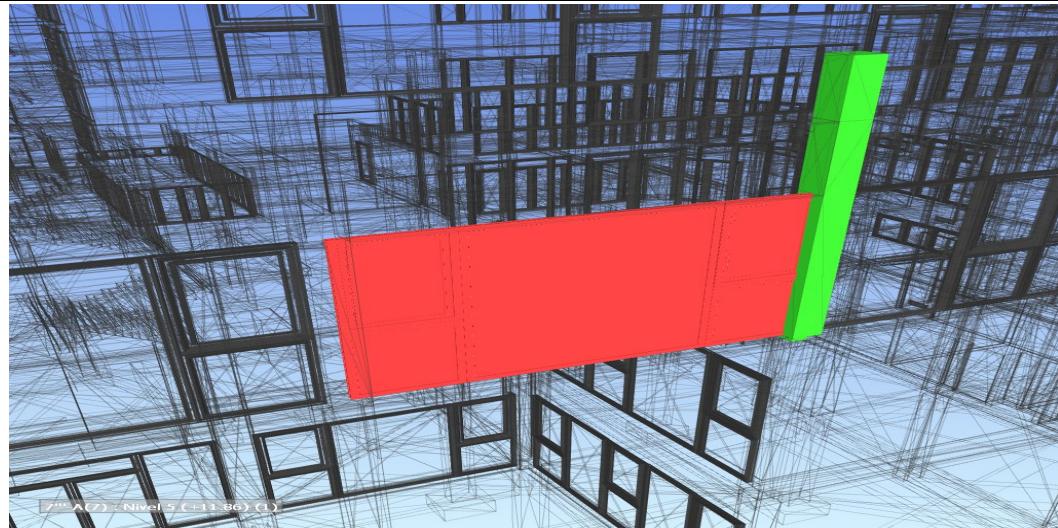
ARQ_VEN VS EST - Conflicto6

Solucionar	Nuevo	Fecha	11/2/2021
Ubicación	X 21.451	Y 0.029	Z 7.266
	Elemento 1		Elemento 2
Id	1244906		335380
Nombre	PVC, flexible		M_Concrete-Square-Column
Tipo	Sólido		Pilares estructurales: M_Concre e-Square-Column: P 401
Nivel	Nivel 3 - AUL (+7.20)		N.O.G. (3) +7.14 AUL
Ejes	A-6 : Nivel 3 - AUL (+7.20)		
Distancia Interferencia	-0.114		
Notas:

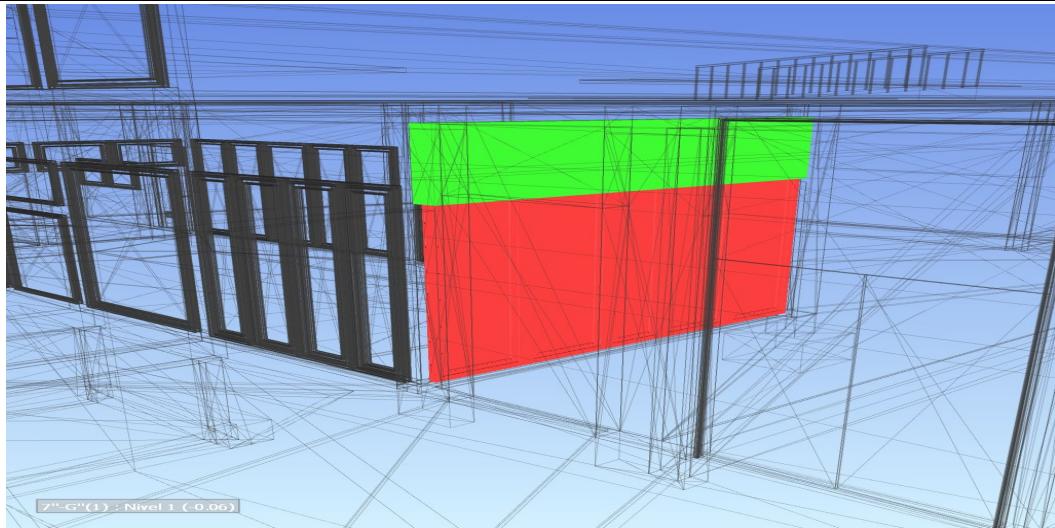
ARQ_VEN VS EST - Conflicto7

Solucionar	Nuevo	Fecha	11/2/2021
Ubicación	X 17.816	Y -33.407	Z -1.210
	Elemento 1		Elemento 2
Id	647038		702669
Nombre	PVC, flexible		M_Concrete-Rectangular Beam
Tipo	Sólido		Armazón estructural: M_Concrete Rectangular Beam: V. 102 20/115
Nivel	Nivel -1 (+3.50)		N.O.G. (1) -0.06 AUL
Ejes	5'-H" : Nivel -1 (+3.50)		
Distancia Interferencia	-0.109		
Notas:

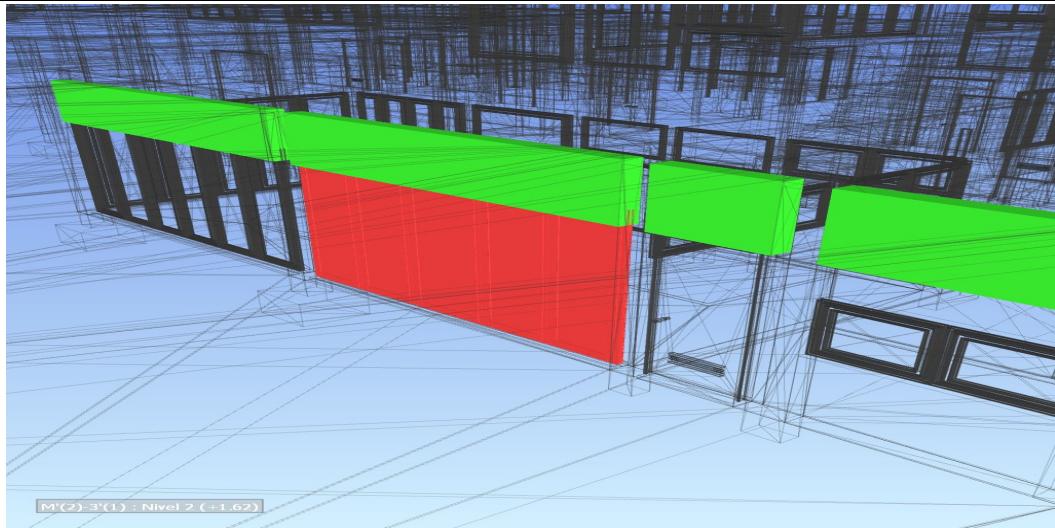
ARQ_VEN VS EST - Conflicto8

Solucionar	Nuevo	Fecha	11/2/2021
Ubicación	X 17.540	Y -38.726	Z -1.210
	Elemento 1		Elemento 2
Id	646672		223476
Nombre	PVC, flexible		M_Concrete-Rectangular Beam
Tipo	Sólido		Armazón estructural: M_Concrete Rectangular Beam: V. 102 20/115
Nivel	Nivel -1 (+3.50)		N.O.G. (1) -0.06 AUL
Ejes	5'-I1 : Nivel -1 (+3.50)		
Distancia Interferencia	-0.108		
Notas:

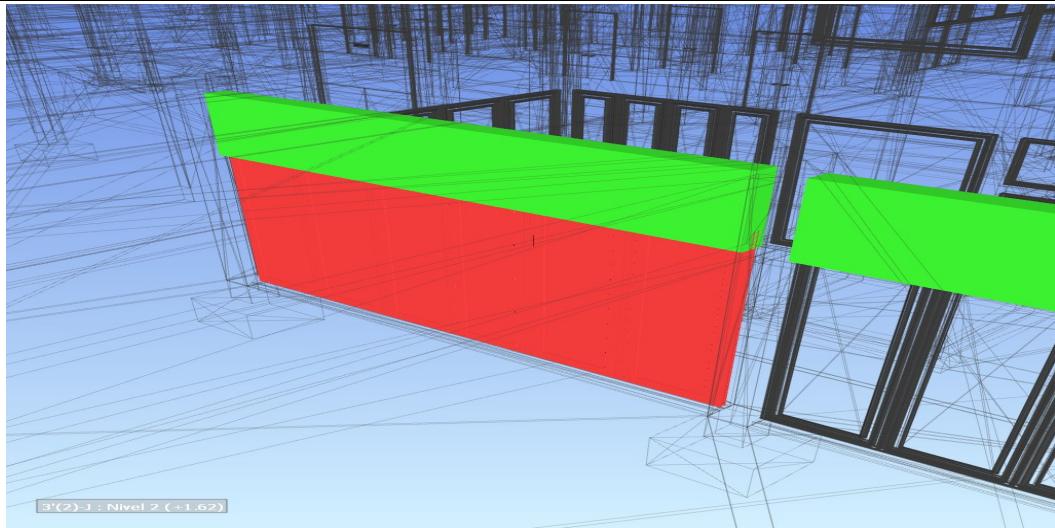
ARQ_VEN VS EST - Conflicto9

Solucionar	Nuevo	Fecha	11/2/2021
Ubicación	X 17.540	Y -33.640	Z -1.210
	Elemento 1		Elemento 2
Id	646853		223476
Nombre	PVC, flexible		M_Concrete-Rectangular Beam
Tipo	Sólido		Armazón estructural: M_Concrete Rectangular Beam: V. 102 20/115
Nivel	Nivel -1 (+3.50)		N.O.G. (1) -0.06 AUL
Ejes	5'-H" : Nivel -1 (+3.50)		
Distancia Interferencia	-0.108		
Notas:

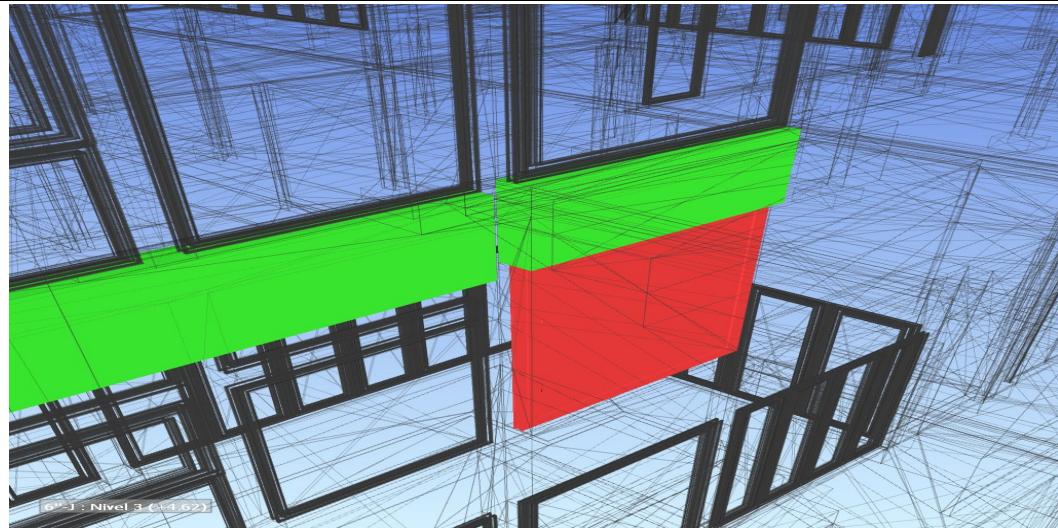
ARQ_VEN VS EST - Conflicto10

Solucionar	Nuevo	Fecha	11/2/2021
Ubicación	X 21.728	Y -37.715	Z 2.170
	Elemento 1		Elemento 2
Id	898348		655046
Nombre	PVC, flexible		M_Concrete-Rectangular Beam
Tipo	Sólido		Armazón estructural: M_Concrete Rectangular Beam: V. 206 20/7
Nivel	Nivel 1 OFI (+0.17)		N.O.G. (2) +2.92 ADM
Ejes	6'-I" : Nivel 2 (+1.62)		
Distancia Interferencia	-0.105		
Notas:

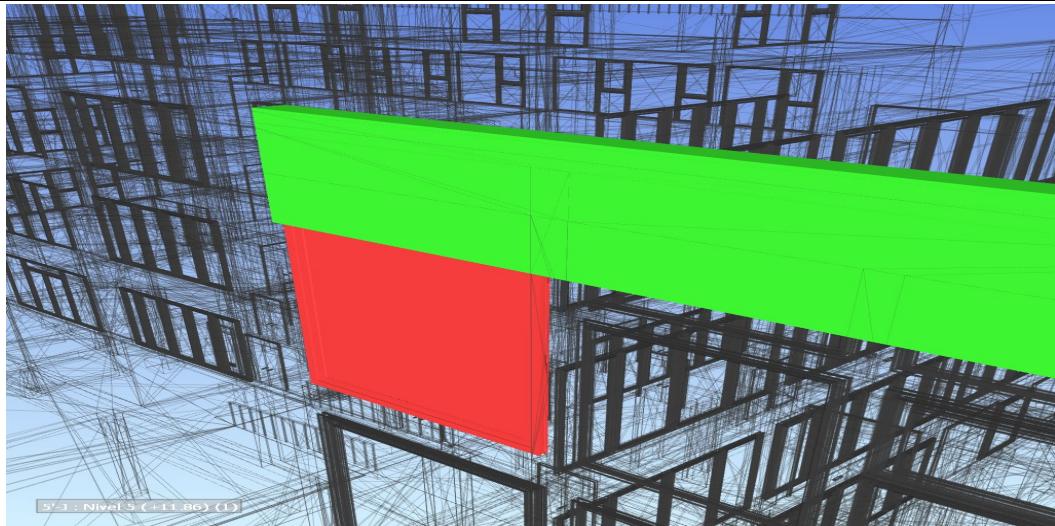
ARQ_VEN VS EST - Conflicto11

Solucionar	Nuevo	Fecha	11/2/2021
Ubicación	X 21.728	Y -37.715	Z 10.850
	Elemento 1		Elemento 2
Id	1248265		788925
Nombre	PVC, flexible		M_Concrete-Rectangular Beam
Tipo	Sólido		Armazón estructural: M_Concrete Rectangular Beam: V.S.I 516 20
Nivel	Nivel 4 OFI (+8.85)		N.P.T. (5) +12.00
Ejes	6'-I" : Nivel 4 - AUL (+10.80)		
Distancia Interferencia	-0.105		
Notas:

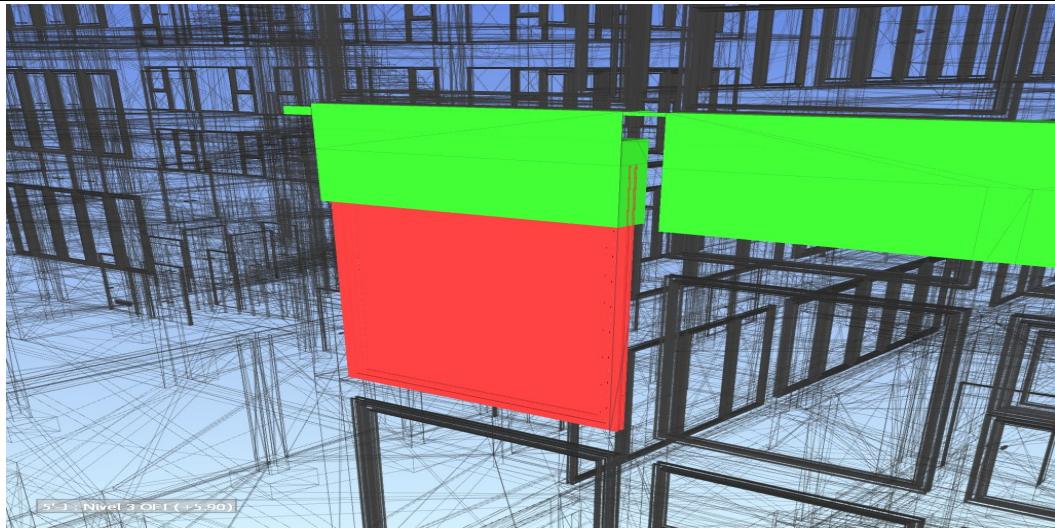
ARQ_VEN VS EST - Conflicto12

Solucionar	Nuevo	Fecha	11/2/2021
Ubicación	X 21.728	Y -37.718	Z 4.950
	Elemento 1		Elemento 2
Id	1238551		330935
Nombre	PVC, flexible		M_Concrete-Rectangular Beam
Tipo	Sólido		Armazón estructural: M_Concrete Rectangular Beam: V. 311 20/95
Nivel	Nivel 2 OFI (+2.95)		N.O.G. (3) +5.87 ADM
Ejes	6'-I" : Nivel 3 (+4.62)		
Distancia Interferencia	-0.105		
Notas:

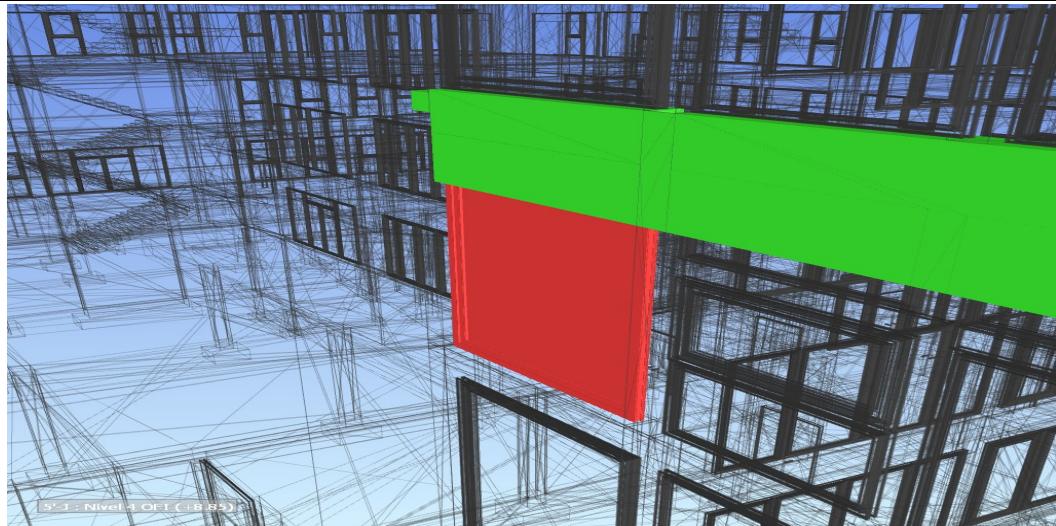
ARQ_VEN VS EST - Conflicto13

Solucionar	Nuevo	Fecha	11/2/2021
Ubicación	X 21.734	Y -37.715	Z 7.900
	Elemento 1		Elemento 2
Id	1242318		769333
Nombre	PVC, flexible		M_Concrete-Rectangular Beam
Tipo	Sólido		Armazón estructural: M_Concrete Rectangular Beam: V. 414 20/95
Nivel	Nivel 3 OFI (+5.90)		N.O.G. (4) +8.82 ADM
Ejes	6'-I" : Nivel 3 - AUL (+7.20)		
Distancia Interferencia	-0.103		
Notas:

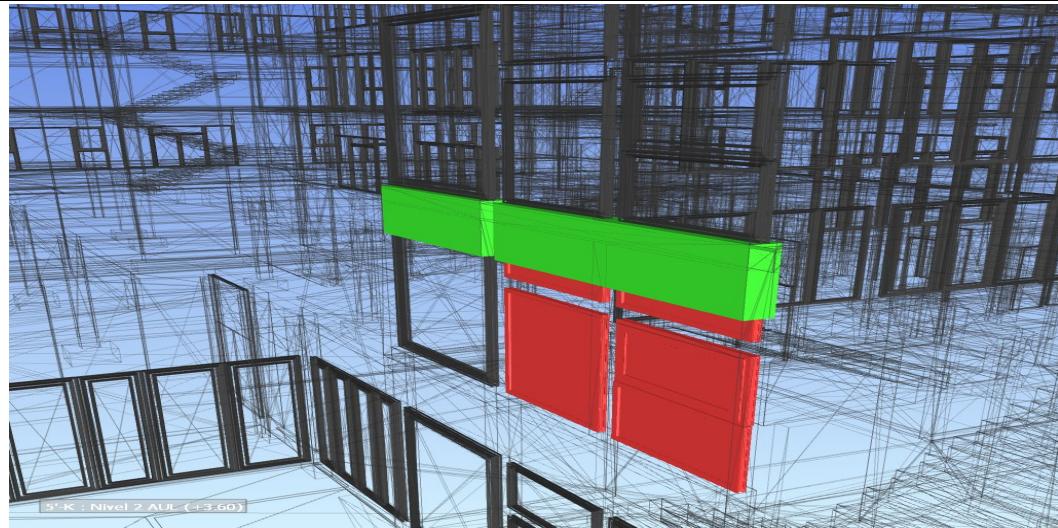
ARQ_VEN VS EST - Conflicto14

Solucionar	Nuevo	Fecha	11/2/2021
Ubicación	X 21.705	Y -38.428	Z 2.170
	Elemento 1		Elemento 2
Id	898206		655046
Nombre	V06 - 275		M_Concrete-Rectangular Beam
Tipo	Parte compuesta		Armazón estructural: M_Concrete Rectangular Beam: V. 206 20/7
Nivel	Nivel 1 OFI (+0.17)		N.O.G. (2) +2.92 ADM
Ejes	6'-I1 : Nivel 2 (+1.62)		
Distancia Interferencia	-0.094		
Notas:

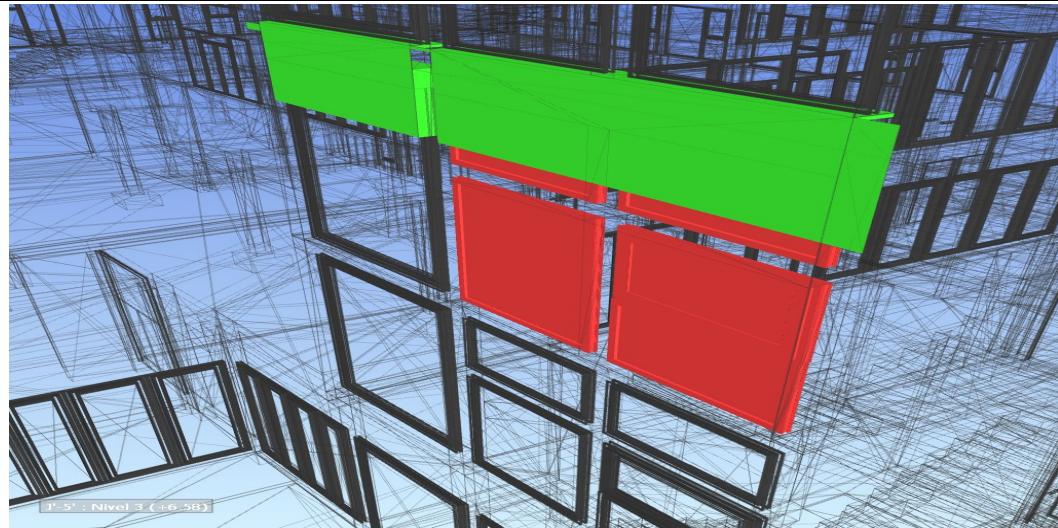
ARQ_VEN VS EST - Conflicto15

Solucionar	Nuevo	Fecha	11/2/2021
Ubicación	X 21.705	Y -38.422	Z 4.950
	Elemento 1		Elemento 2
Id	1238475		330935
Nombre	V06 - 275		M_Concrete-Rectangular Beam
Tipo	Parte compuesta		Armazón estructural: M_Concrete Rectangular Beam: V. 311 20/95
Nivel	Nivel 2 OFI (+2.95)		N.O.G. (3) +5.87 ADM
Ejes	6'-I1 : Nivel 3 (+4.62)		
Distancia Interferencia	-0.094		
Notas:

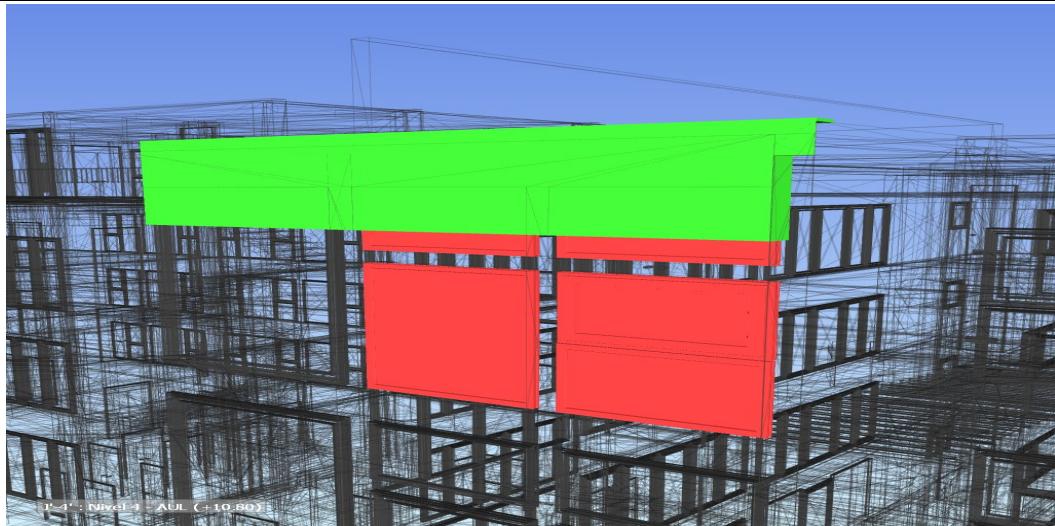
ARQ_VEN VS EST - Conflicto16

Solucionar	Nuevo	Fecha	11/2/2021
Ubicación	X 21.705	Y -39.876	Z 10.850
	Elemento 1		Elemento 2
Id	1248186		788925
Nombre	V06 - 275		M_Concrete-Rectangular Beam
Tipo	Parte compuesta		Armazón estructural: M_Concrete Rectangular Beam: V.S.I 516 20
Nivel	Nivel 4 OFI (+8.85)		N.P.T. (5) +12.00
Ejes	6'-J : Nivel 4 - AUL (+10.80)		
Distancia Interferencia	-0.094		
Notas:

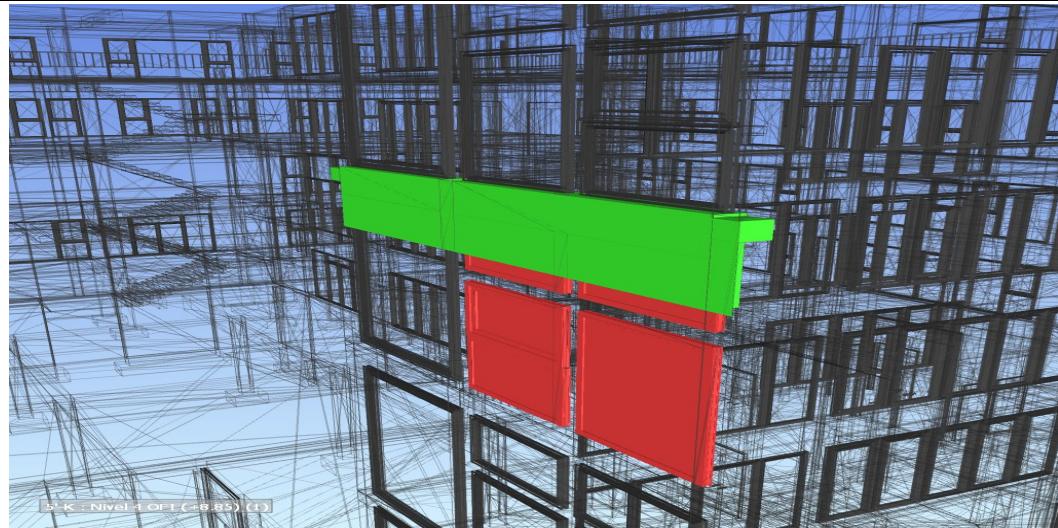
ARQ_VEN VS EST - Conflicto17

Solucionar	Nuevo	Fecha	11/2/2021
Ubicación	X 21.717	Y -38.908	Z 7.900
	Elemento 1		Elemento 2
Id	1242186		769333
Nombre	V06 - 275		M_Concrete-Rectangular Beam
Tipo	Parte compuesta		Armazón estructural: M_Concrete Rectangular Beam: V. 414 20/95
Nivel	Nivel 3 OFI (+5.90)		N.O.G. (4) +8.82 ADM
Ejes	6'-I1 : Nivel 3 - AUL (+7.20)		
Distancia Interferencia	-0.094		
Notas:

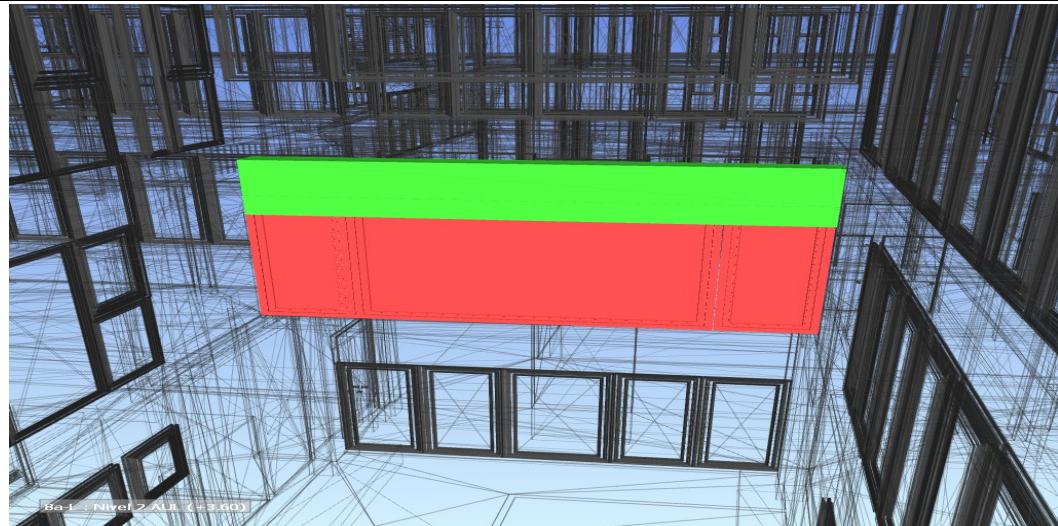
ARQ_VEN VS EST - Conflicto18

Solucionar	Nuevo	Fecha	11/2/2021
Ubicación	X 31.677	Y -39.383	Z 1.870
	Elemento 1		Elemento 2
Id	902833		655802
Nombre	PVC, flexible		M_Concrete-Rectangular Beam
Tipo	Sólido		Armazón estructural: M_Concrete Rectangular Beam: V. 207 30/10
Nivel	Nivel 1 OFI (+0.17)		N.O.G. (2) +2.92 ADM
Ejes	8'-I1 : Nivel 2 (+1.62)		
Distancia Interferencia	-0.088		
Notas:

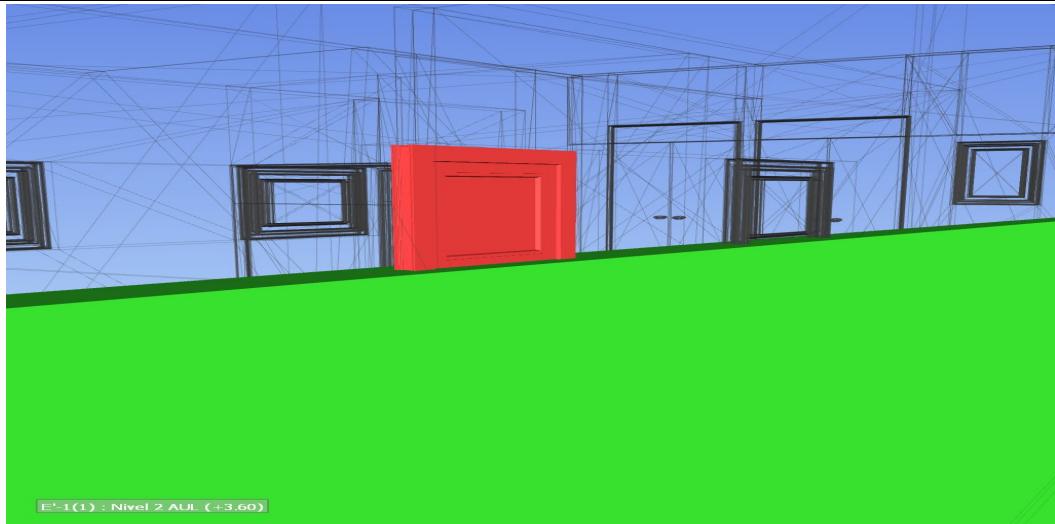
ARQ_VEN VS EST - Conflicto19

Solucionar	Nuevo	Fecha	11/2/2021
Ubicación	X -6.164	Y -15.355	Z 3.500
	Elemento 1		Elemento 2
Id	965639		688826
Nombre	PVC, flexible		Muro básico
Tipo	Sólido		Muros: Muro básico: MHA 22
Nivel	Nivel 2 (+1.62)		N.O.G. (-1) -3.56
Ejes	D'-1 : Nivel 3 (+3.50)		
Distancia Interferencia	-0.076		
Notas:

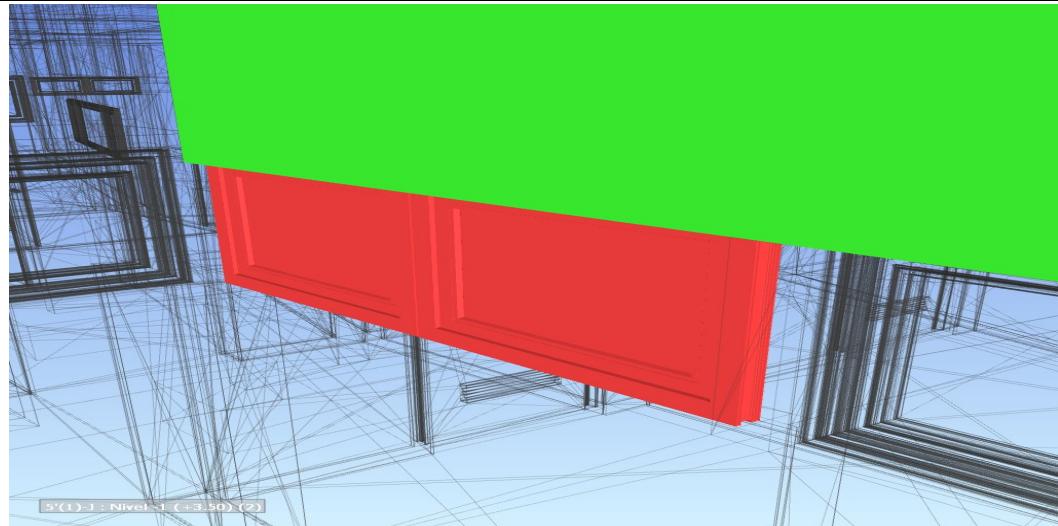
ARQ_VEN VS EST - Conflicto20

Solucionar	Nuevo	Fecha	11/2/2021
Ubicación	X 20.694	Y -42.978	Z -1.040
	Elemento 1		Elemento 2
Id	976652		702215
Nombre	PVC, flexible		M_Concrete-Rectangular Beam
Tipo	Sólido		Armazón estructural: M_Concrete Rectangular Beam: V. 118 20/98
Nivel	Nivel -1 (+3.50)		N.O.G. (1) +0.11 ADM
Ejes	J'-5" : Nivel -1 (+3.50)		
Distancia Interferencia	-0.057		
Notas:

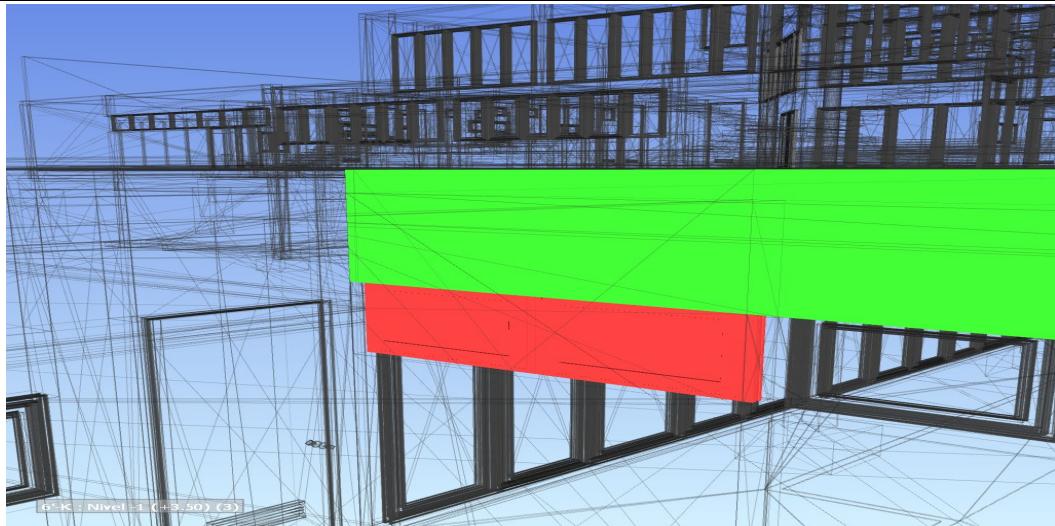
ARQ_VEN VS EST - Conflicto21

Solucionar	Nuevo	Fecha	11/2/2021
Ubicación	X 18.710	Y -43.028	Z -1.040
	Elemento 1		Elemento 2
Id	972235		702215
Nombre	PVC, flexible		M_Concrete-Rectangular Beam
Tipo	Sólido		Armazón estructural: M_Concrete Rectangular Beam: V. 118 20/98
Nivel	Nivel -1 (+3.50)		N.O.G. (1) +0.11 ADM
Ejes	J'-5' : Nivel -1 (+3.50)		
Distancia Interferencia	-0.057		
Notas:

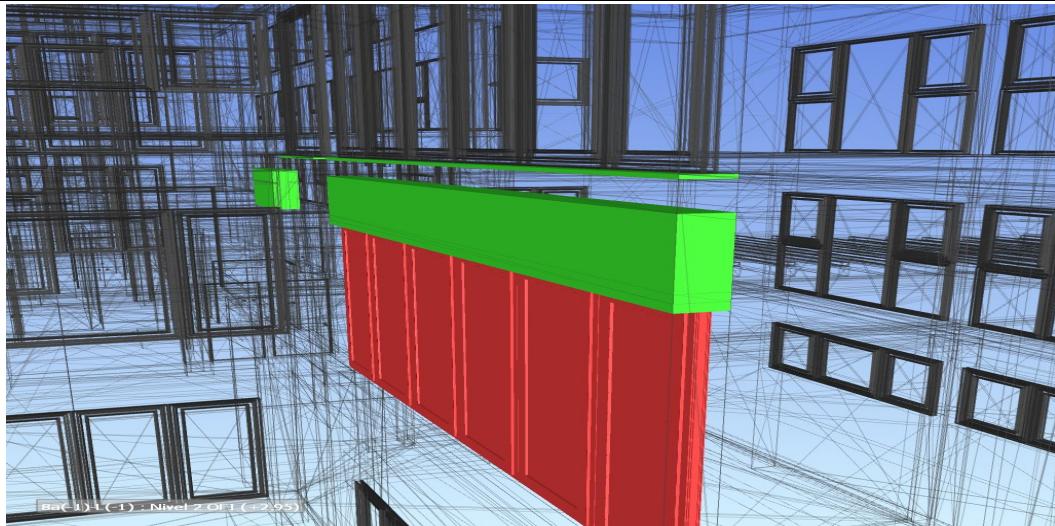
ARQ_VEN VS EST - Conflicto22

Solucionar	Nuevo	Fecha	11/2/2021
Ubicación	X 36.138	Y -44.285	Z 2.110
	Elemento 1		Elemento 2
Id	902576		655318
Nombre	PVC, flexible		M_Concrete-Rectangular Beam
Tipo	Sólido		Armazón estructural: M_Concrete Rectangular Beam: V. 208 20/8
Nivel	Nivel 1 OFI (+0.17)		N.O.G. (2) +2.92 ADM
Ejes	J'-8a : Nivel 2 (+1.62)		
Distancia Interferencia	-0.057		
Notas:

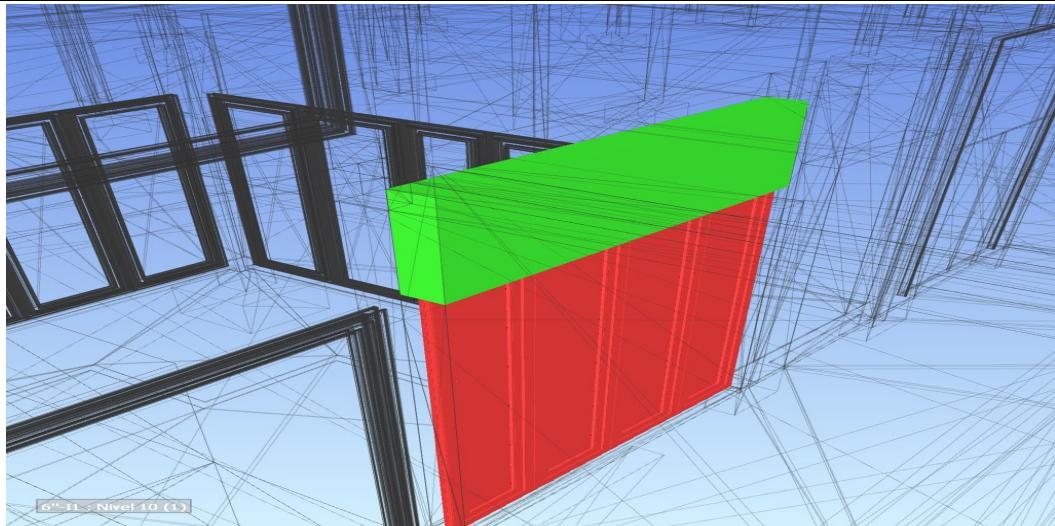
ARQ_VEN VS EST - Conflicto23

Solucionar	Nuevo	Fecha	11/2/2021
Ubicación	X 21.736	Y -35.263	Z -1.040
	Elemento 1		Elemento 2
Id	655235		702586
Nombre	PVC, flexible		M_Concrete-Rectangular Beam
Tipo	Sólido		Armazón estructural: M_Concrete Rectangular Beam: V. 118 20/98
Nivel	Nivel -1 (+3.50)		N.O.G. (1) -0.06 AUL
Ejes	H"-6' : Nivel -1 (+3.50)		
Distancia Interferencia	-0.057		
Notas:

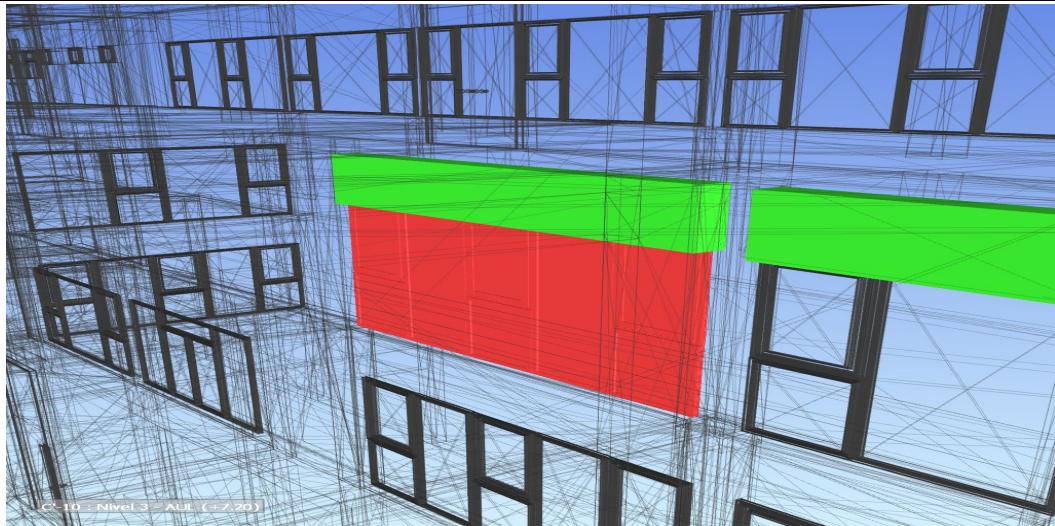
ARQ_VEN VS EST - Conflicto24

Solucionar	Nuevo	Fecha	11/2/2021
Ubicación	X 32.418	Y -4.971	Z 6.040
	Elemento 1		Elemento 2
Id	1240810		732865
Nombre	PVC, flexible		M_Concrete-Rectangular Beam
Tipo	Sólido		Armazón estructural: M_Concrete Rectangular Beam: V. 323 30/110
Nivel	Nivel 2 AUL (+3.60)		N.O.G. (3) +7.14 AUL
Ejes	8'-B : Nivel 3 OFI (+5.90)		
Distancia Interferencia	-0.057		
Notas:

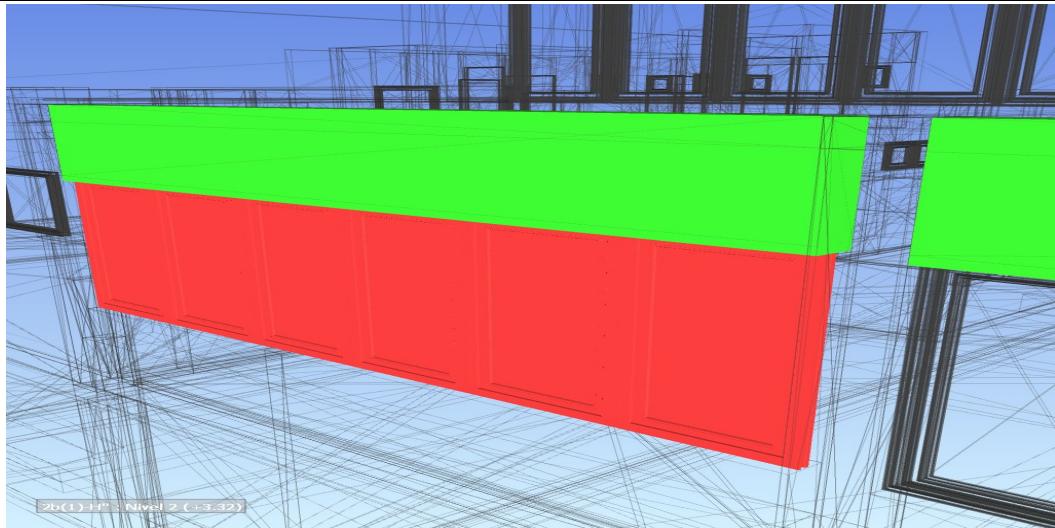
ARQ_VEN VS EST - Conflicto25

Solucionar	Nuevo	Fecha	11/2/2021
Ubicación	X 0.965	Y -29.308	Z 2.500
	Elemento 1		Elemento 2
Id	962361		655939
Nombre	V51 - 480		M_Concrete-Rectangular Beam
Tipo	Parte compuesta		Armazón estructural: M_Concrete Rectangular Beam: V. 214 20/82
Nivel	Nivel 1 (+0.00)		N.O.G. (2) +3.32 CAS
Ejes	G"-2 : Nivel 2 (+2.50)		
Distancia Interferencia	-0.057		
Notas:

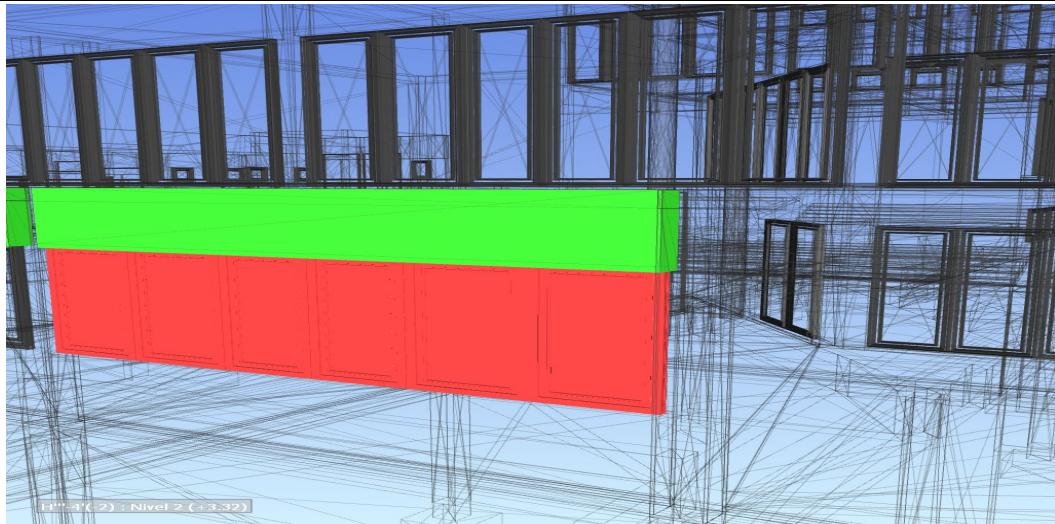
ARQ_VEN VS EST - Conflicto26

Solucionar	Nuevo	Fecha	11/2/2021
Ubicación	X 9.137	Y -29.293	Z 2.500
	Elemento 1		Elemento 2
Id	961624		655939
Nombre	V52 - 470		M_Concrete-Rectangular Beam
Tipo	Parte compuesta		Armazón estructural: M_Concrete Rectangular Beam: V. 214 20/82
Nivel	Nivel 1 (+0.00)		N.O.G. (2) +3.32 CAS
Ejes	3'-G" : Nivel 2 (+2.50)		
Distancia Interferencia	-0.057		
Notas:

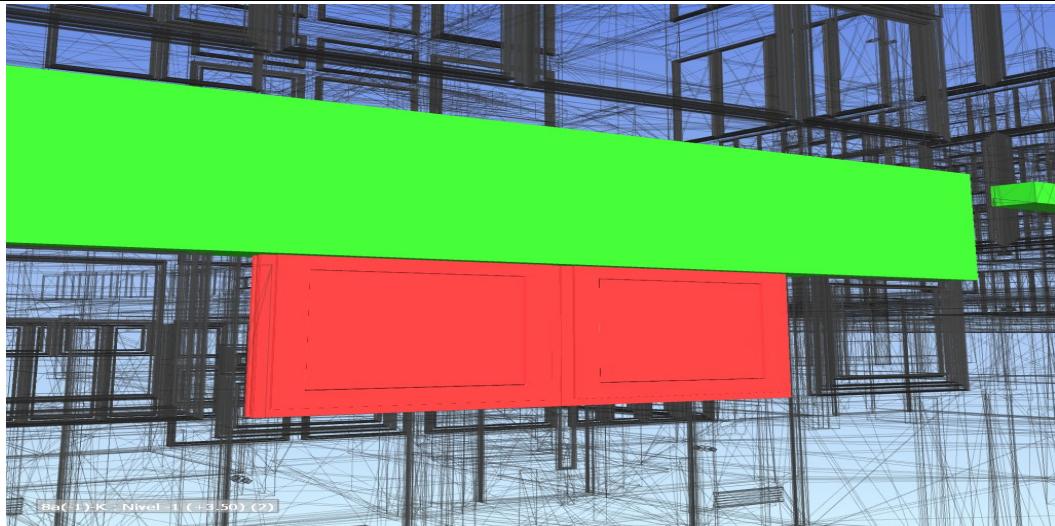
ARQ_VEN VS EST - Conflicto27

Solucionar	Nuevo	Fecha	11/2/2021
Ubicación	X 31.425	Y -43.012	Z -0.890
	Elemento 1		Elemento 2
Id	645738		446825
Nombre	PVC, flexible		M_Concrete-Rectangular Beam
Tipo	Sólido		Armazón estructural: M_Concrete Rectangular Beam: V. 101 20/100
Nivel	Nivel -1 (+3.50)		N.O.G. (1) -0.06 AUL
Ejes	J'-8' : Nivel -1 (+3.50)		
Distancia Interferencia	-0.057		
Notas:

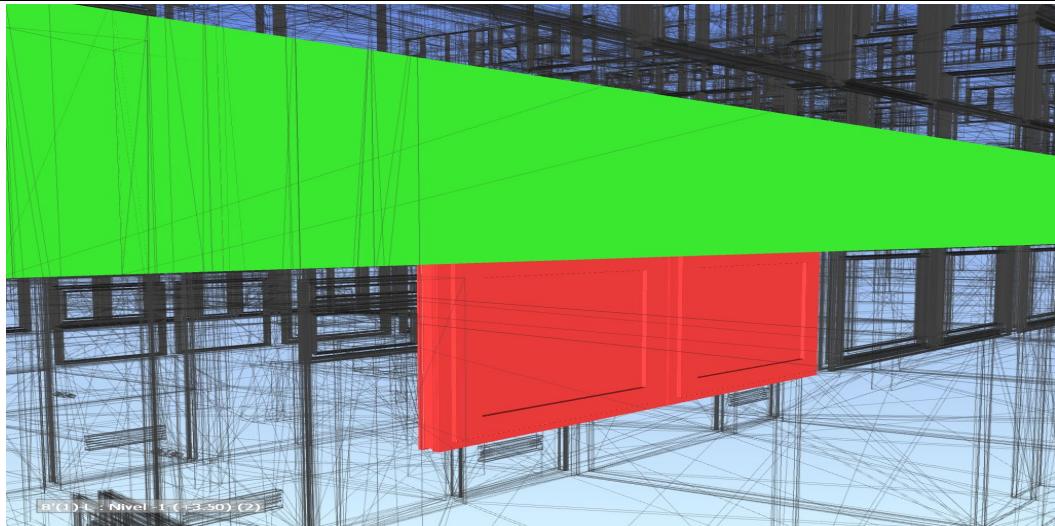
ARQ_VEN VS EST - Conflicto28

Solucionar	Nuevo	Fecha	11/2/2021
Ubicación	X 31.465	Y -45.814	Z -0.890
	Elemento 1		Elemento 2
Id	645567		446825
Nombre	PVC, flexible		M_Concrete-Rectangular Beam
Tipo	Sólido		Armazón estructural: M_Concrete Rectangular Beam: V. 101 20/100
Nivel	Nivel -1 (+3.50)		N.O.G. (1) -0.06 AUL
Ejes	8'-K : Nivel -1 (+3.50)		
Distancia Interferencia	-0.057		
Notas:

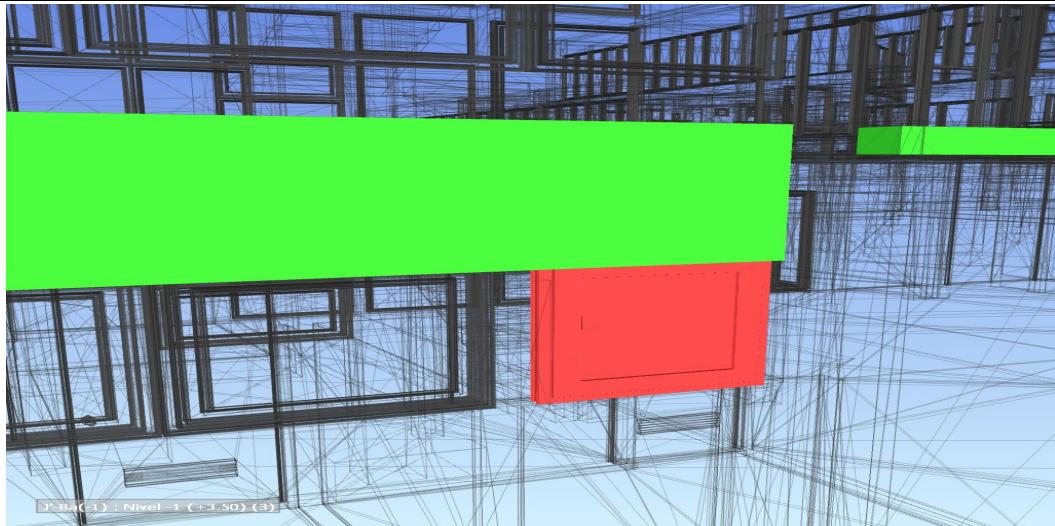
ARQ_VEN VS EST - Conflicto29

Solucionar	Nuevo	Fecha	11/2/2021
Ubicación	X 31.429	Y -41.892	Z -0.890
	Elemento 1		Elemento 2
Id	659389		446825
Nombre	PVC, flexible		M_Concrete-Rectangular Beam
Tipo	Sólido		Armazón estructural: M_Concrete Rectangular Beam: V. 101 20/100
Nivel	Nivel -1 (+3.50)		N.O.G. (1) -0.06 AUL
Ejes	8'-J : Nivel -1 (+3.50)		
Distancia Interferencia	-0.057		
Notas:

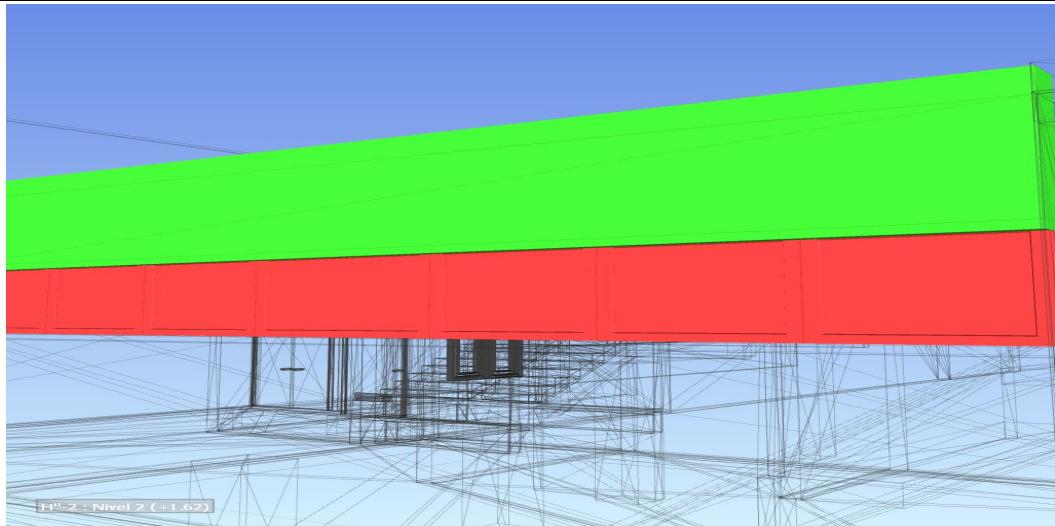
ARQ_VEN VS EST - Conflicto30

Solucionar	Nuevo	Fecha	11/2/2021
Ubicación	X -1.020	Y -29.281	Z 2.500
	Elemento 1		Elemento 2
Id	962742		655987
Nombre	PVC, flexible		M_Concrete-Rectangular Beam
Tipo	Sólido		Armazón estructural: M_Concrete Rectangular Beam: V. 216 20/10
Nivel	Nivel 1 (+0.00)		N.O.G. (2) +3.32 CAS
Ejes	G"-2 : Nivel 2 (+2.50)		
Distancia Interferencia	-0.057		
Notas:

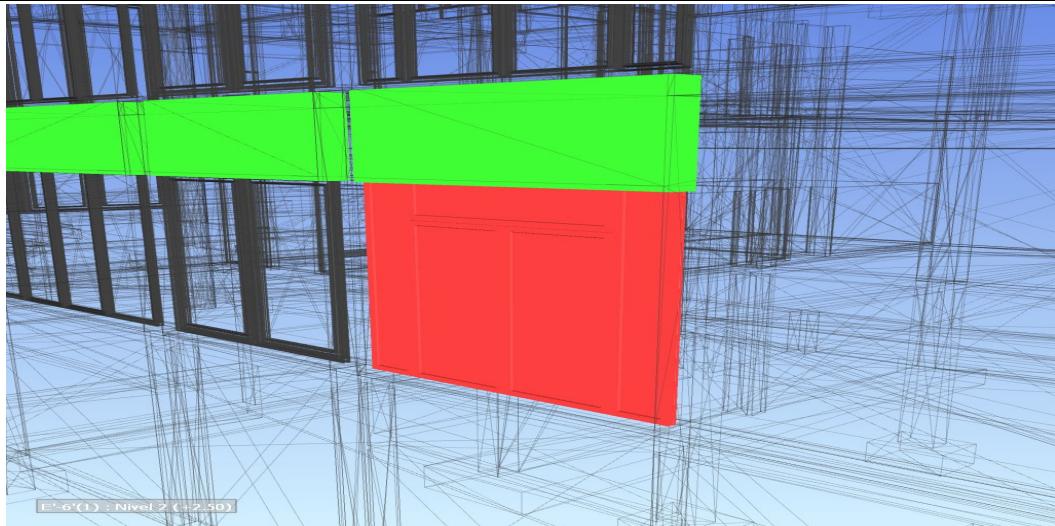
ARQ_VEN VS EST - Conflicto31

Solucionar	Nuevo	Fecha	11/2/2021
Ubicación	X 16.879	Y -13.013	Z 2.440
	Elemento 1		Elemento 2
Id	955617		650969
Nombre	PVC, flexible		M_Concrete-Rectangular Beam
Tipo	Sólido		Armazón estructural: M_Concrete Rectangular Beam: V. 217 20/11
Nivel	Nivel 1 (+0.00)		N.O.G. (2) +3.54 AUL
Ejes	D-5 : Nivel 2 (+1.62)		
Distancia Interferencia	-0.057		
Notas:

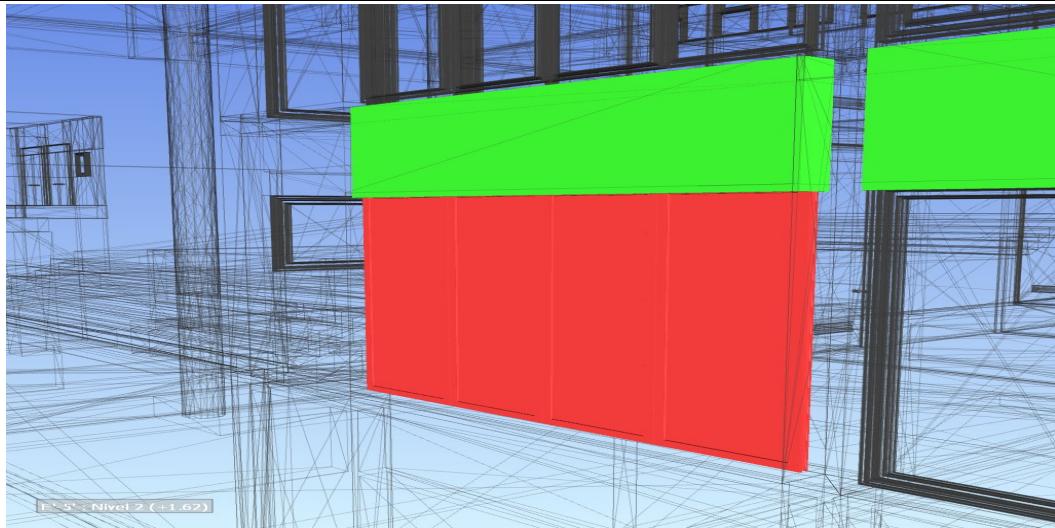
ARQ_VEN VS EST - Conflicto32

Solucionar	Nuevo	Fecha	11/2/2021
Ubicación	X 11.134	Y -12.964	Z 2.440
	Elemento 1		Elemento 2
Id	954583		650969
Nombre	PVC, flexible		M_Concrete-Rectangular Beam
Tipo	Sólido		Armazón estructural: M_Concrete Rectangular Beam: V. 217 20/11
Nivel	Nivel 1 (+0.00)		N.O.G. (2) +3.54 AUL
Ejes	3'-D : Nivel 2 (+1.62)		
Distancia Interferencia	-0.057		
Notas:

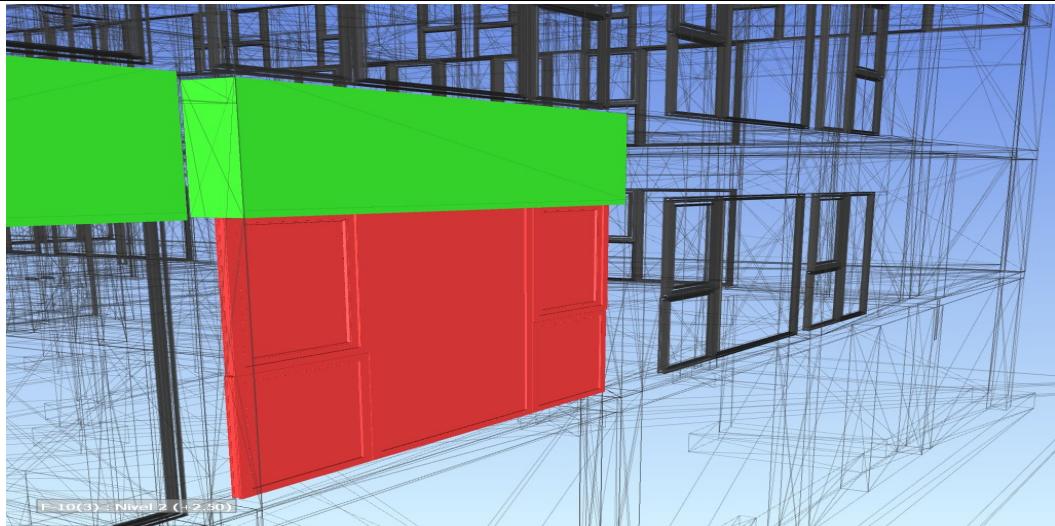
ARQ_VEN VS EST - Conflicto33

Solucionar	Nuevo	Fecha	11/2/2021
Ubicación	X 41.280	Y -13.994	Z 2.440
	Elemento 1		Elemento 2
Id	952743		653085
Nombre	PVC, flexible		M_Concrete-Rectangular Beam
Tipo	Sólido		Armazón estructural: M_Concrete Rectangular Beam: V. 203 20/11
Nivel	Nivel 1 (+0.00)		N.O.G. (2) +3.54 AUL
Ejes	D'-10 : Nivel 2 (+1.62)		
Distancia Interferencia	-0.057		
Notas:

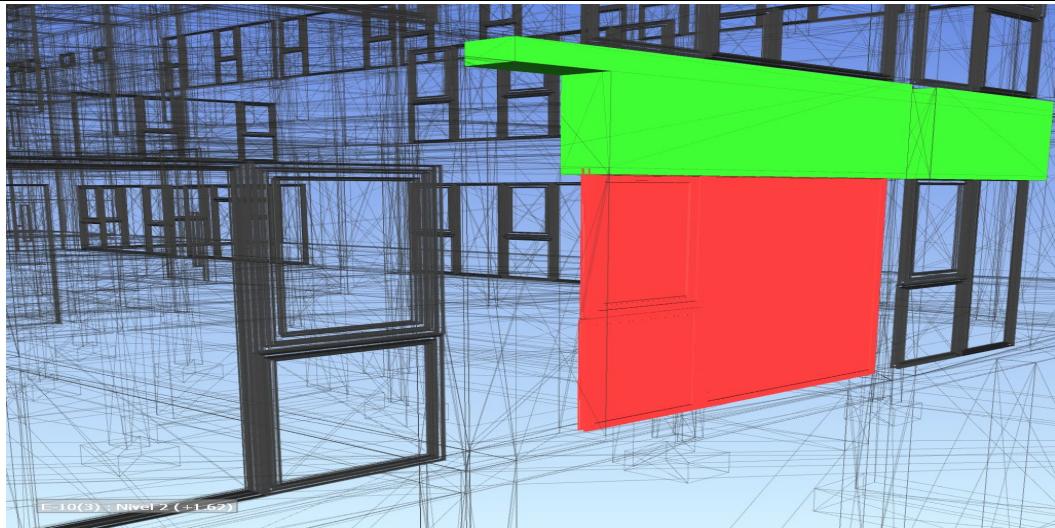
ARQ_VEN VS EST - Conflicto34

Solucionar	Nuevo	Fecha	11/2/2021
Ubicación	X 41.322	Y -11.349	Z 2.440
	Elemento 1		Elemento 2
Id	953681		652888
Nombre	PVC, flexible		M_Concrete-Rectangular Beam
Tipo	Sólido		Armazón estructural: M_Concrete Rectangular Beam: V. 222 30/1
Nivel	Nivel 1 (+0.00)		N.O.G. (2) +3.54 AUL
Ejes	C'-10 : Nivel 2 (+1.62)		
Distancia Interferencia	-0.057		
Notas:
