ARQ_VEN VS EST - Conflicto1

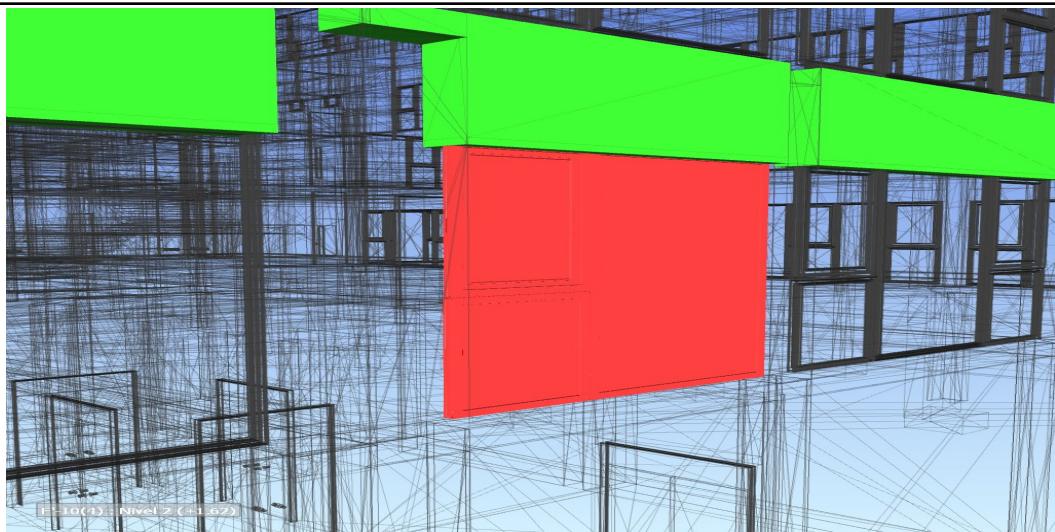
ARQ_VEN VS EST - Conflicto35

Solucionar	Nuevo	Fecha	11/2/2021
Ubicación	X 41.334	Y -18.211	Z 2.440
	Elemento 1		Elemento 2
Id	952605		653085
Nombre	PVC, flexible		M_Concrete-Rectangular Beam
Tipo	Sólido		Armazón estructural: M_Concrete Rectangular Beam: V. 203 20/11
Nivel	Nivel 1 (+0.00)		N.O.G. (2) +3.54 AUL
Ejes	E'-10 : Nivel 2 (+1.62)		
Distancia Interferencia	-0.057		
Notas:

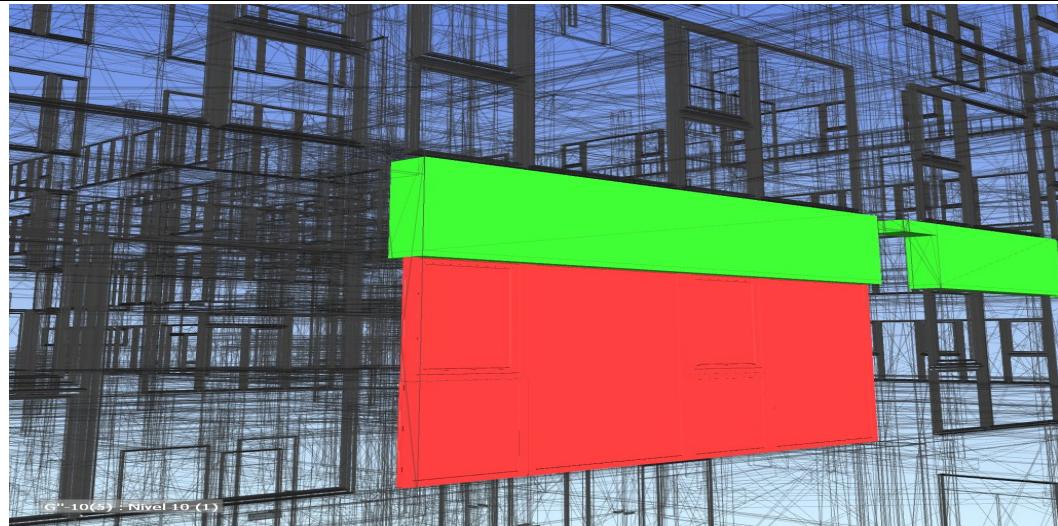
ARQ_VEN VS EST - Conflicto36

Solucionar	Nuevo	Fecha	11/2/2021
Ubicación	X 41.292	Y -23.806	Z 2.440
	Elemento 1		Elemento 2
Id	952529		653085
Nombre	PVC, flexible		M_Concrete-Rectangular Beam
Tipo	Sólido		Armazón estructural: M_Concrete Rectangular Beam: V. 203 20/11
Nivel	Nivel 1 (+0.00)		N.O.G. (2) +3.54 AUL
Ejes	F"-10 : Nivel 2 (+1.62)		
Distancia Interferencia	-0.057		
Notas:

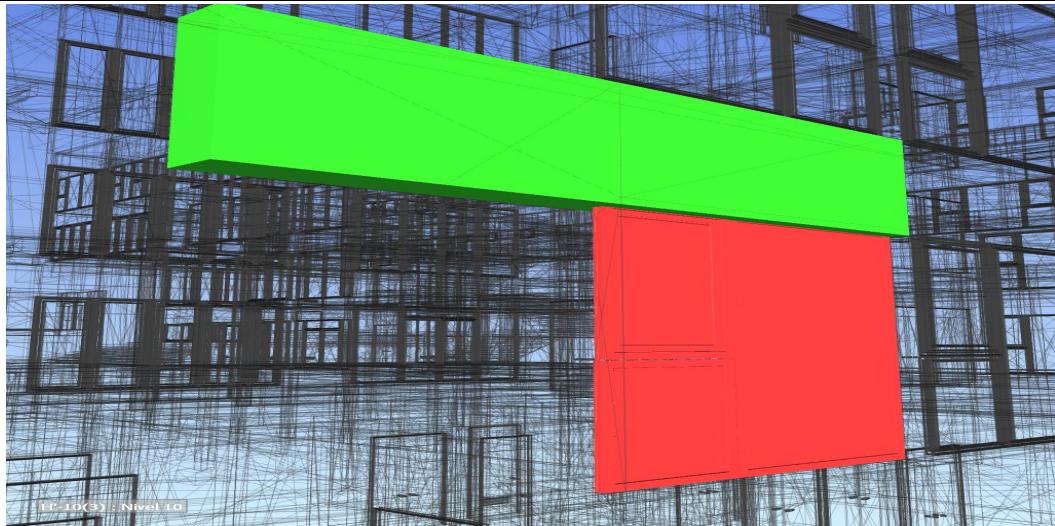
ARQ_VEN VS EST - Conflicto37

Solucionar	Nuevo	Fecha	11/2/2021
Ubicación	X 41.276	Y -26.445	Z 2.440
	Elemento 1		Elemento 2
Id	952458		653185
Nombre	PVC, flexible		M_Concrete-Rectangular Beam
Tipo	Sólido		Armazón estructural: M_Concrete Rectangular Beam: V. 222 30/1
Nivel	Nivel 1 (+0.00)		N.O.G. (2) +3.54 AUL
Ejes	G-10 : Nivel 2 (+1.62)		
Distancia Interferencia	-0.057		
Notas:

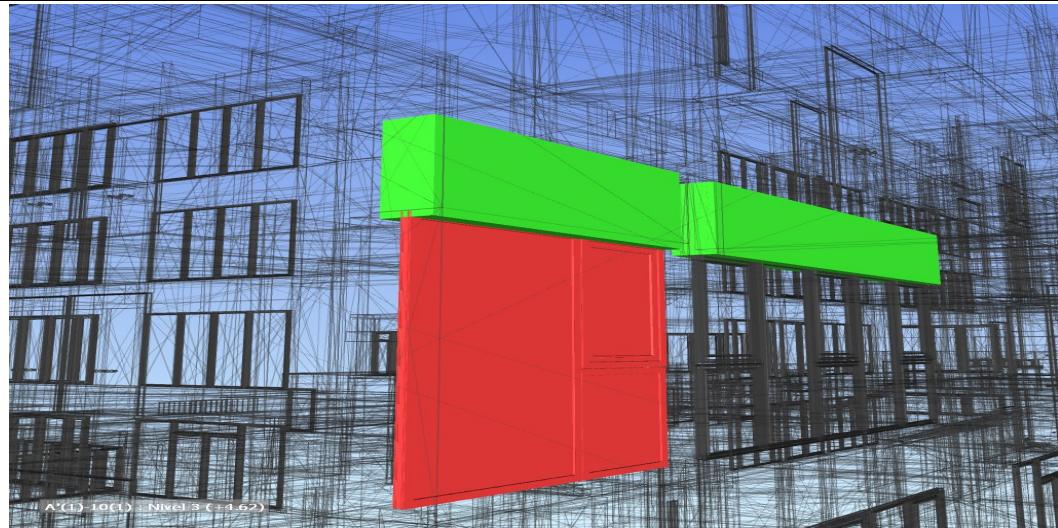
ARQ_VEN VS EST - Conflicto38

Solucionar	Nuevo	Fecha	11/2/2021
Ubicación	X 37.475	Y -5.029	Z 6.040
	Elemento 1		Elemento 2
Id	1240709		732865
Nombre	PVC, flexible		M_Concrete-Rectangular Beam
Tipo	Sólido		Armazón estructural: M_Concrete Rectangular Beam: V. 323 30/110
Nivel	Nivel 2 AUL (+3.60)		N.O.G. (3) +7.14 AUL
Ejes	B-9 : Nivel 3 OFI (+5.90)		
Distancia Interferencia	-0.057		
Notas:

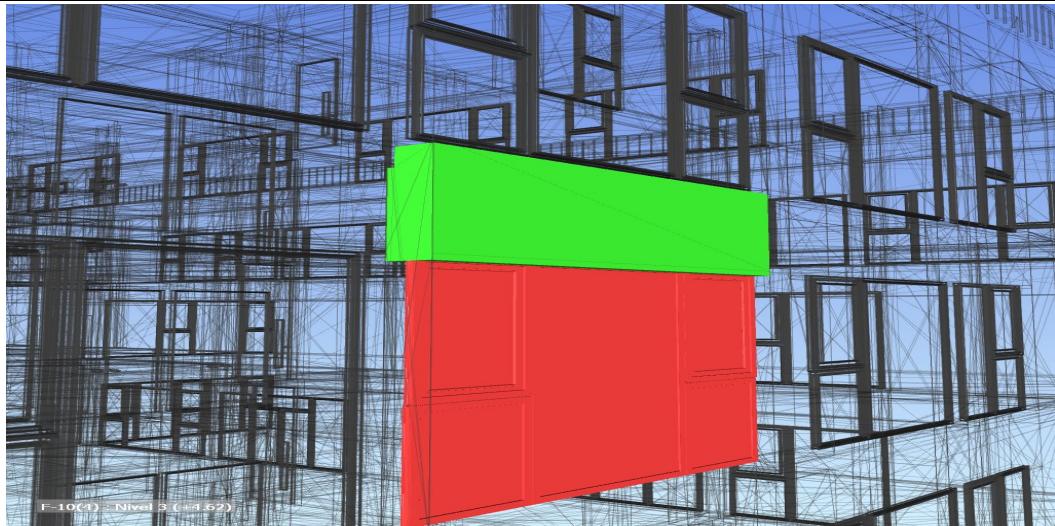
ARQ_VEN VS EST - Conflicto39

Solucionar	Nuevo	Fecha	11/2/2021
Ubicación	X 41.330	Y -15.547	Z 6.040
	Elemento 1		Elemento 2
Id	1240499		326302
Nombre	PVC, flexible		Concrete, Cast-in-Place gray
Tipo	Sólido		Sólido
Nivel	Nivel 2 AUL (+3.60)		N.O.G. (3) +7.14 AUL
Ejes	D'-10 : Nivel 3 OFI (+5.90)		
Distancia Interferencia	-0.057		
Notas:

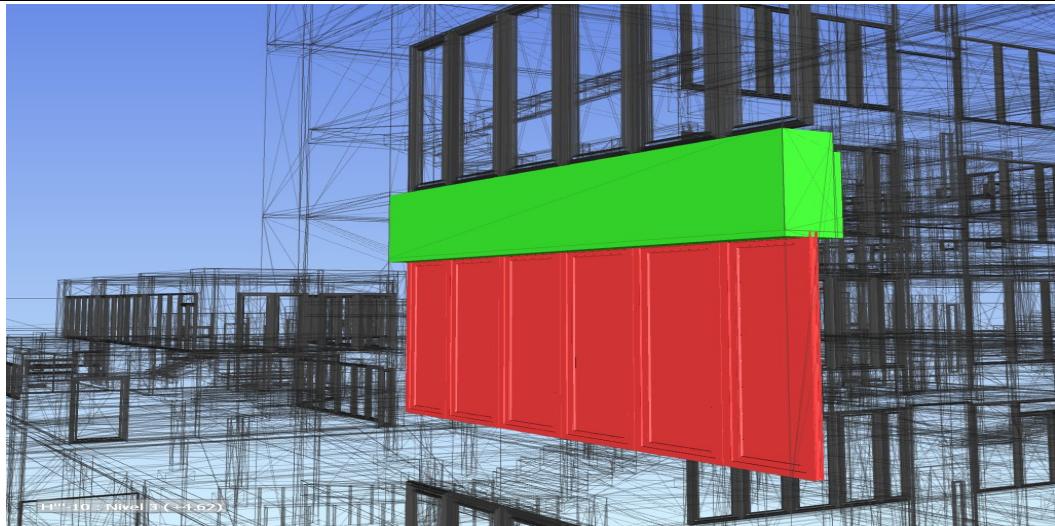
ARQ_VEN VS EST - Conflicto40

Solucionar	Nuevo	Fecha	11/2/2021
Ubicación	X 32.876	Y -29.888	Z 6.040
	Elemento 1		Elemento 2
Id	1239957		325893
Nombre	PVC, flexible		Concrete, Cast-in-Place gray
Tipo	Sólido		Sólido
Nivel	Nivel 2 AUL (+3.60)		N.O.G. (3) +7.14 AUL
Ejes	8'-H : Nivel 3 OFI (+5.90)		
Distancia Interferencia	-0.057		
Notas:

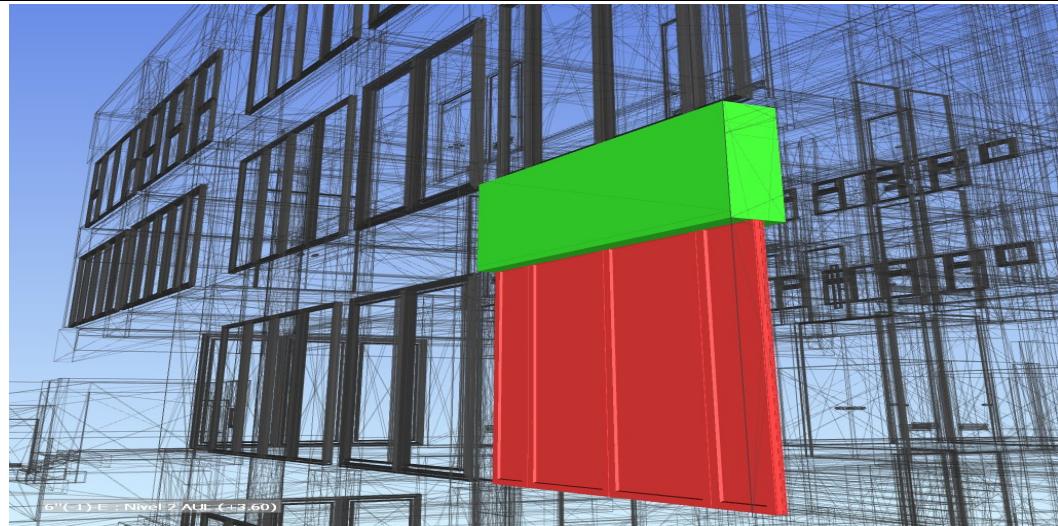
ARQ_VEN VS EST - Conflicto41

Solucionar	Nuevo	Fecha	11/2/2021
Ubicación	X 16.874	Y -12.979	Z 6.040
	Elemento 1		Elemento 2
Id	1241220		321978
Nombre	PVC, flexible		M_Concrete-Rectangular Beam
Tipo	Sólido		Armazón estructural: M_Concrete Rectangular Beam: V. 326 30/11
Nivel	Nivel 2 AUL (+3.60)		N.O.G. (3) +7.14 AUL
Ejes	D-5 : Nivel 3 OFI (+5.90)		
Distancia Interferencia	-0.057		
Notas:

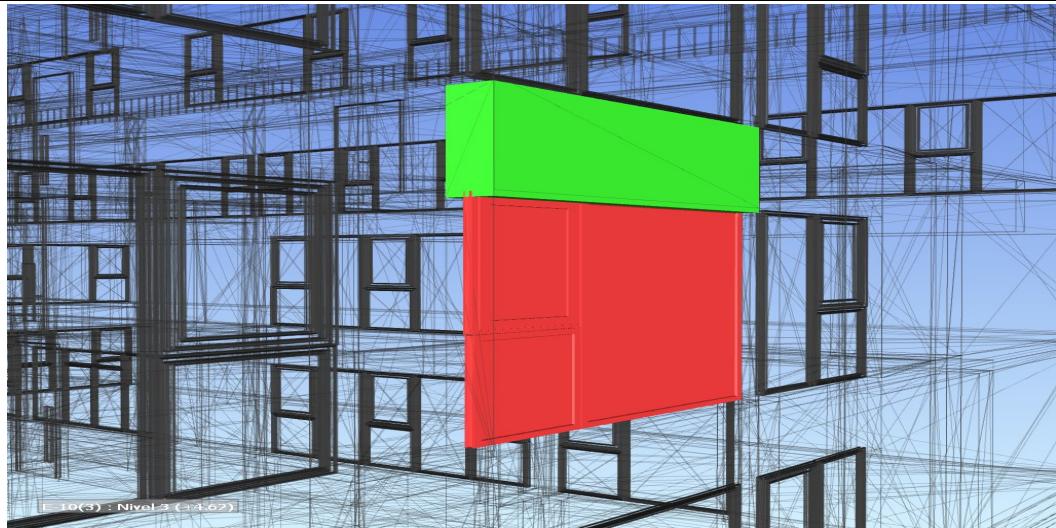
ARQ_VEN VS EST - Conflicto42

Solucionar	Nuevo	Fecha	11/2/2021
Ubicación	X 41.308	Y -11.361	Z 6.040
	Elemento 1		Elemento 2
Id	1240585		798893
Nombre	PVC, flexible		M_Concrete-Rectangular Beam
Tipo	Sólido		Armazón estructural: M_Concrete Rectangular Beam: V. 317 20/11
Nivel	Nivel 2 AUL (+3.60)		N.O.G. (3) +7.14 AUL
Ejes	C'-10 : Nivel 3 OFI (+5.90)		
Distancia Interferencia	-0.057		
Notas:

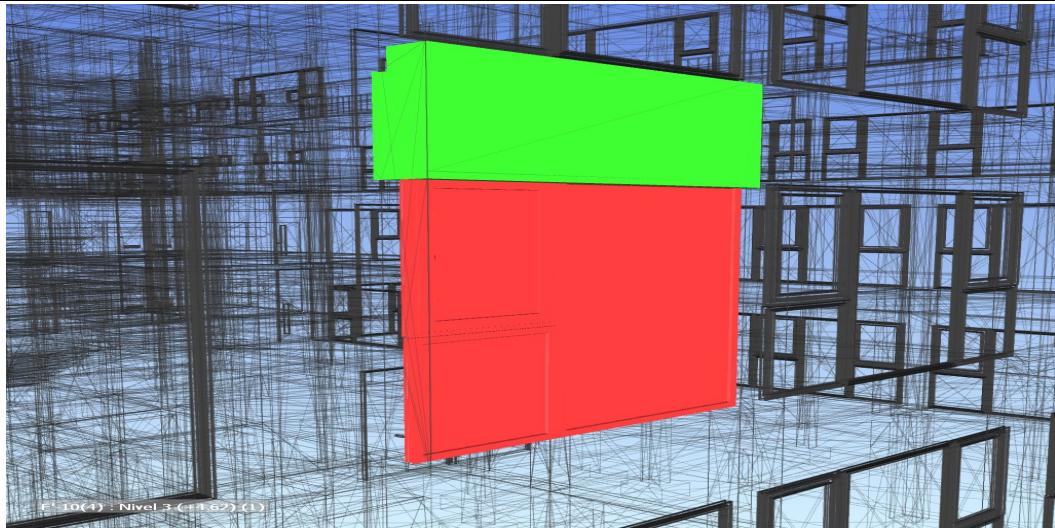
ARQ_VEN VS EST - Conflicto43

Solucionar	Nuevo	Fecha	11/2/2021
Ubicación	X 41.326	Y -18.199	Z 6.040
	Elemento 1		Elemento 2
Id	1240361		326249
Nombre	PVC, flexible		Concrete, Cast-in-Place gray
Tipo	Sólido		Sólido
Nivel	Nivel 2 AUL (+3.60)		N.O.G. (3) +7.14 AUL
Ejes	E'-10 : Nivel 3 OFI (+5.90)		
Distancia Interferencia	-0.057		
Notas:

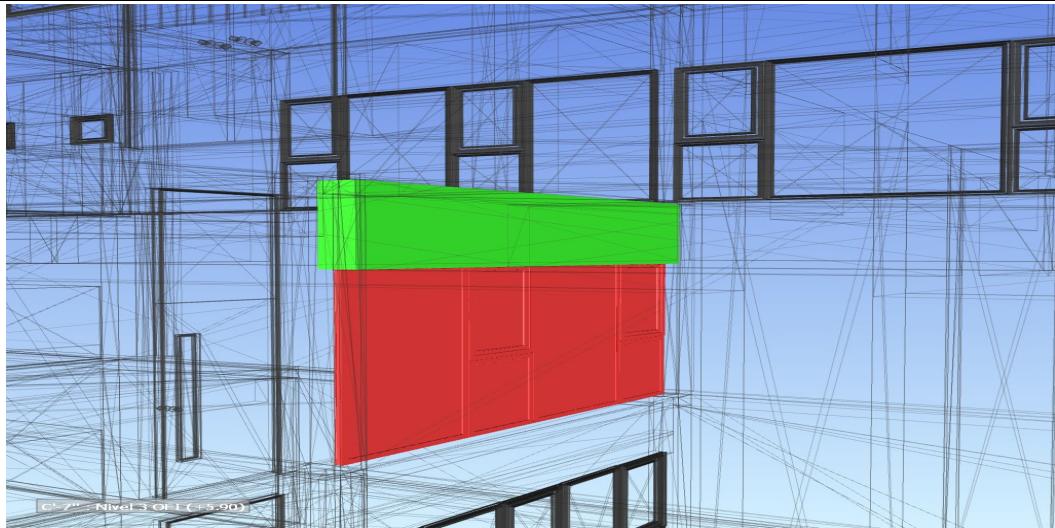
ARQ_VEN VS EST - Conflicto44

Solucionar	Nuevo	Fecha	11/2/2021
Ubicación	X 21.311	Y -2.547	Z 6.040
	Elemento 1		Elemento 2
Id	1240922		321005
Nombre	PVC, flexible		M_Concrete-Rectangular Beam
Tipo	Sólido		Armazón estructural: M_Concrete Rectangular Beam: V. 316 30/11
Nivel	Nivel 2 AUL (+3.60)		N.O.G. (3) +7.14 AUL
Ejes	A'-6 : Nivel 3 OFI (+5.90)		
Distancia Interferencia	-0.057		
Notas:

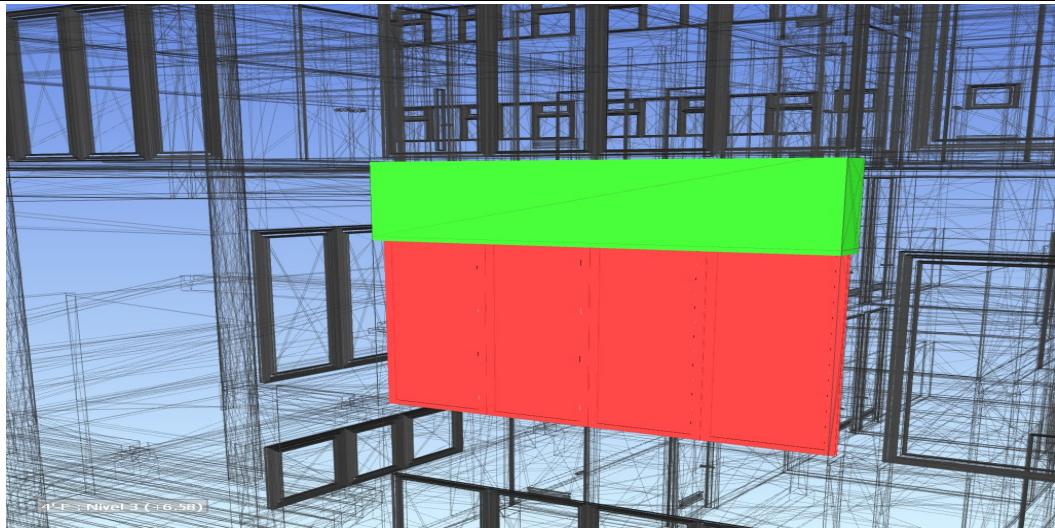
ARQ_VEN VS EST - Conflicto45

Solucionar	Nuevo	Fecha	11/2/2021
Ubicación	X 11.071	Y -13.021	Z 6.040
	Elemento 1		Elemento 2
Id	1241055		313772
Nombre	PVC, flexible		M_Concrete-Rectangular Beam
Tipo	Sólido		Armazón estructural: M_Concrete Rectangular Beam: V. 316 30/11
Nivel	Nivel 2 AUL (+3.60)		N.O.G. (3) +7.14 AUL
Ejes	3'-D : Nivel 3 OFI (+5.90)		
Distancia Interferencia	-0.057		
Notas:

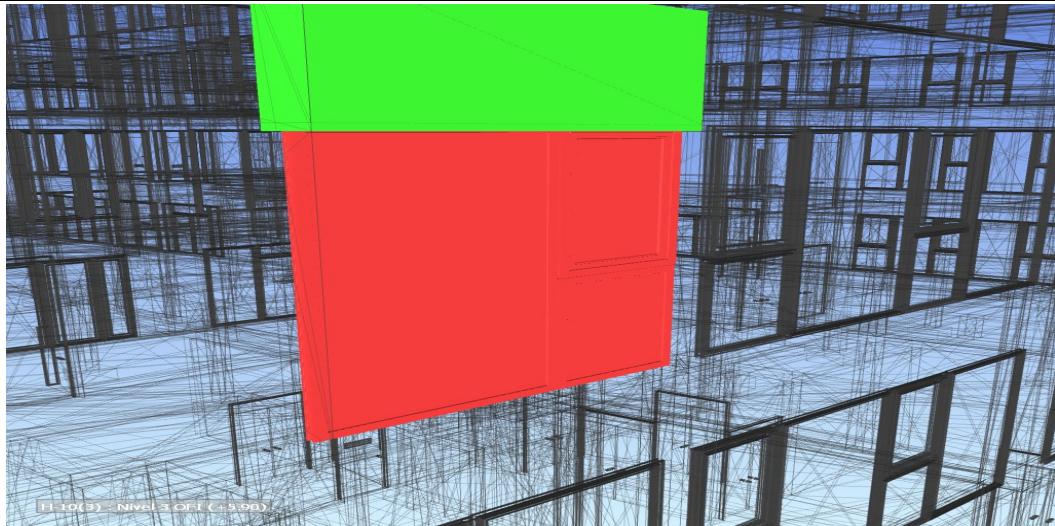
ARQ_VEN VS EST - Conflicto46

Solucionar	Nuevo	Fecha	11/2/2021
Ubicación	X 41.280	Y -25.852	Z 6.040
	Elemento 1		Elemento 2
Id	1240138		326117
Nombre	PVC, flexible		M_Concrete-Rectangular Beam
Tipo	Sólido		Armazón estructural: M_Concrete Rectangular Beam: V. 325 30/11
Nivel	Nivel 2 AUL (+3.60)		N.O.G. (3) +7.14 AUL
Ejes	G-10 : Nivel 3 OFI (+5.90)		
Distancia Interferencia	-0.057		
Notas:

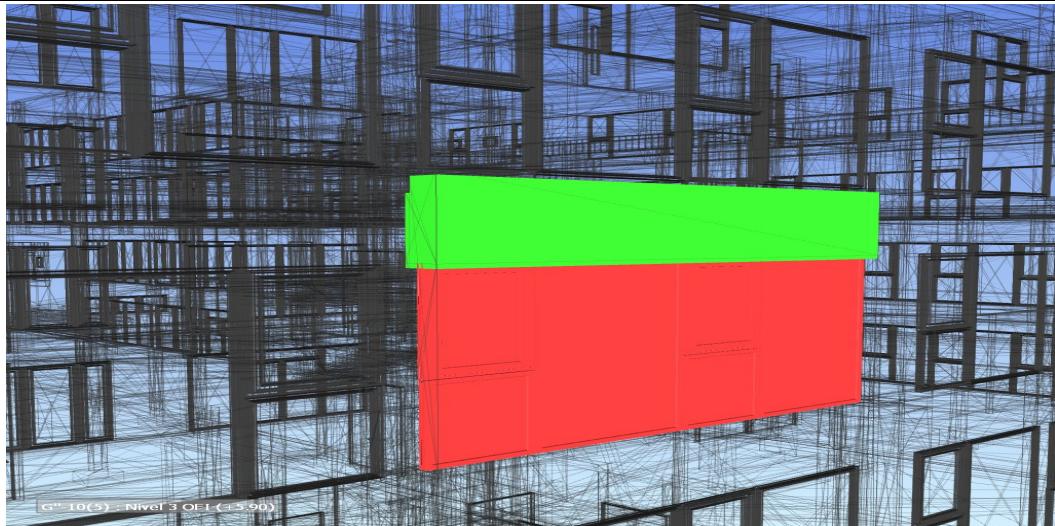
ARQ_VEN VS EST - Conflicto47

Solucionar	Nuevo	Fecha	11/2/2021
Ubicación	X 41.291	Y -23.800	Z 6.040
	Elemento 1		Elemento 2
Id	1240306		326189
Nombre	PVC, flexible		Concrete, Cast-in-Place gray
Tipo	Sólido		Sólido
Nivel	Nivel 2 AUL (+3.60)		N.O.G. (3) +7.14 AUL
Ejes	F"-10 : Nivel 3 OFI (+5.90)		
Distancia Interferencia	-0.057		
Notas:

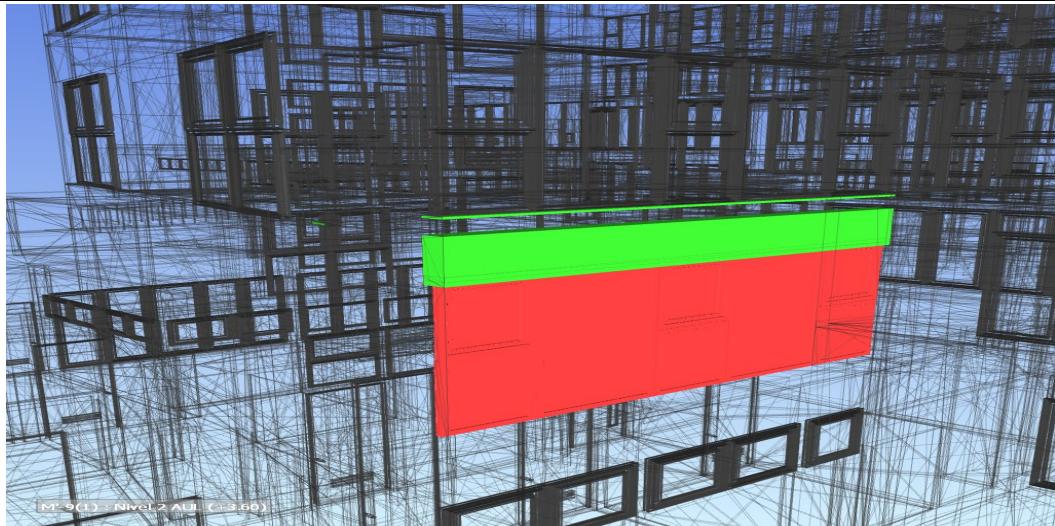
ARQ_VEN VS EST - Conflicto48

Solucionar	Nuevo	Fecha	11/2/2021
Ubicación	X 31.495	Y -45.026	Z 2.110
	Elemento 1		Elemento 2
Id	902356		655556
Nombre	PVC, flexible		M_Concrete-Rectangular Beam
Tipo	Sólido		Armazón estructural: M_Concrete Rectangular Beam: V. 208 20/8
Nivel	Nivel 1 OFI (+0.17)		N.O.G. (2) +2.92 ADM
Ejes	8'-K : Nivel 2 (+1.62)		
Distancia Interferencia	-0.057		
Notas:

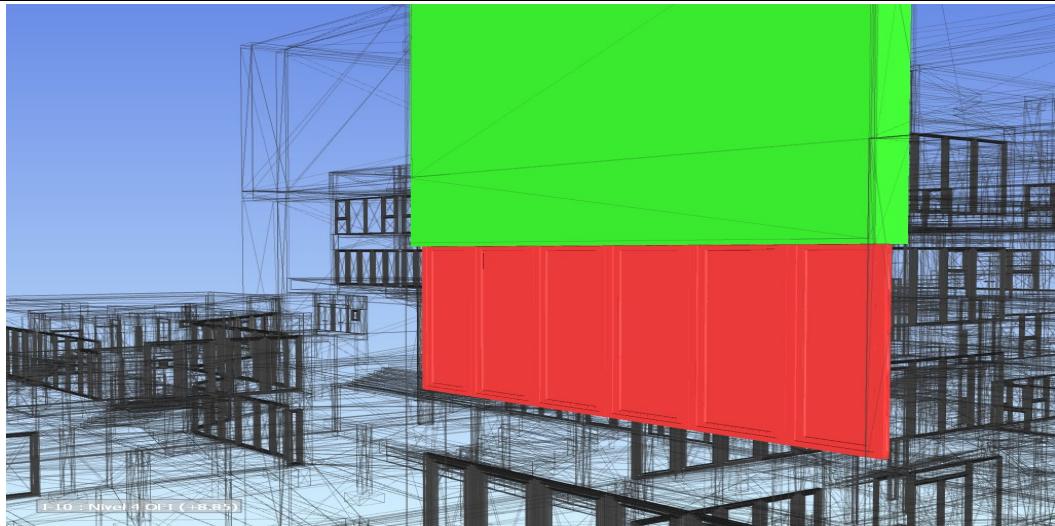
ARQ_VEN VS EST - Conflicto49

Solucionar	Nuevo	Fecha	11/2/2021
Ubicación	X 35.388	Y -29.879	Z 9.640
	Elemento 1		Elemento 2
Id	1244443		352268
Nombre	PVC, flexible		Muro básico
Tipo	Sólido		Muros: Muro básico: MHA 30
Nivel	Nivel 3 - AUL (+7.20)		N.O.G. (4) +10.80 AUL
Ejes	8a-H : Nivel 4 OFI (+8.85)		
Distancia Interferencia	-0.057		
Notas:

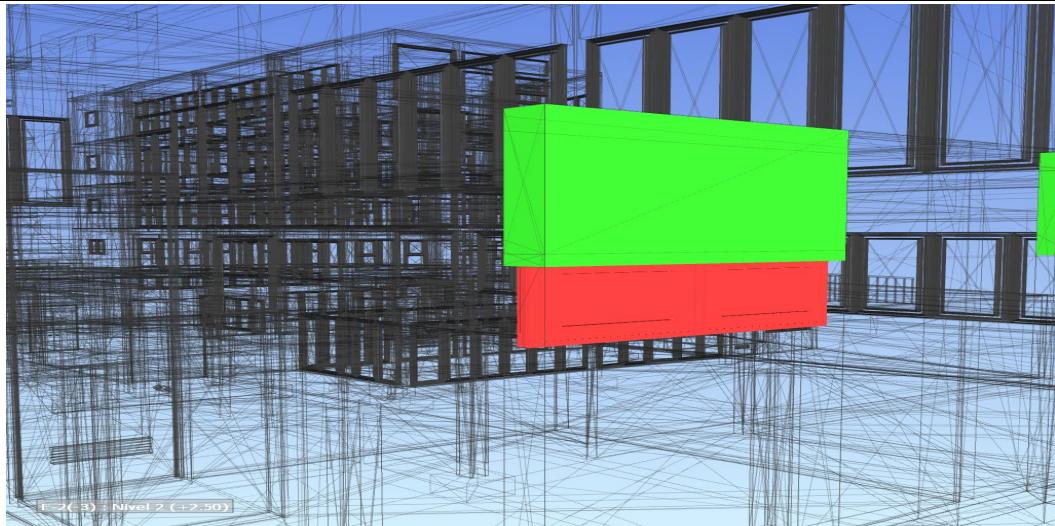
ARQ_VEN VS EST - Conflicto50

Solucionar	Nuevo	Fecha	11/2/2021
Ubicación	X 0.037	Y -21.787	Z 2.320
	Elemento 1		Elemento 2
Id	963774		656100
Nombre	PVC, flexible		M_Concrete-Rectangular Beam
Tipo	Sólido		Armazón estructural: M_Concrete Rectangular Beam: V. 216 20/10
Nivel	Nivel 1 (+0.00)		N.O.G. (2) +3.32 CAS
Ejes	F'-2 : Nivel 2 (+1.62)		
Distancia Interferencia	-0.057		
Notas:

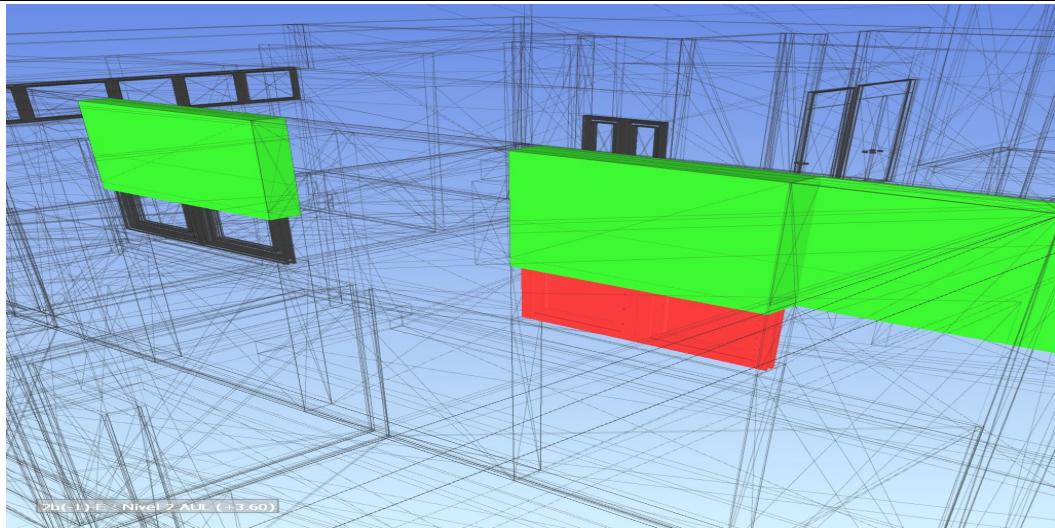
ARQ_VEN VS EST - Conflicto51

Solucionar	Nuevo	Fecha	11/2/2021
Ubicación	X 0.037	Y -20.008	Z 2.320
	Elemento 1		Elemento 2
Id	964062		656100
Nombre	PVC, flexible		M_Concrete-Rectangular Beam
Tipo	Sólido		Armazón estructural: M_Concrete Rectangular Beam: V. 216 20/10
Nivel	Nivel 1 (+0.00)		N.O.G. (2) +3.32 CAS
Ejes	F-2 : Nivel 2 (+1.62)		
Distancia Interferencia	-0.057		
Notas:

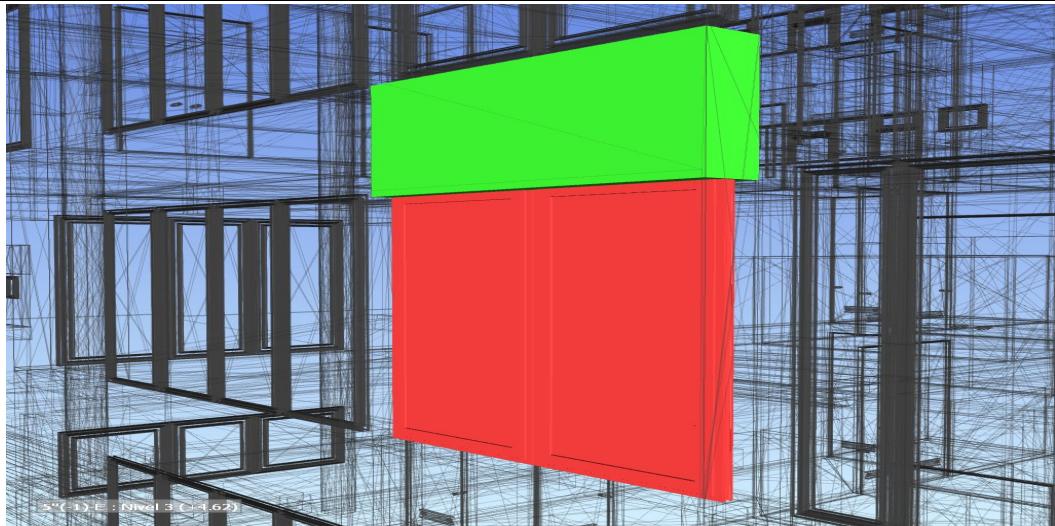
ARQ_VEN VS EST - Conflicto52

Solucionar	Nuevo	Fecha	11/2/2021
Ubicación	X 16.074	Y -12.956	Z 6.040
	Elemento 1		Elemento 2
Id	1241108		314122
Nombre	PVC, flexible		M_Concrete-Rectangular Beam
Tipo	Sólido		Armazón estructural: M_Concrete Rectangular Beam: V. 316 30/11
Nivel	Nivel 2 AUL (+3.60)		N.O.G. (3) +7.14 AUL
Ejes	D-5 : Nivel 3 OFI (+5.90)		
Distancia Interferencia	-0.055		
Notas:

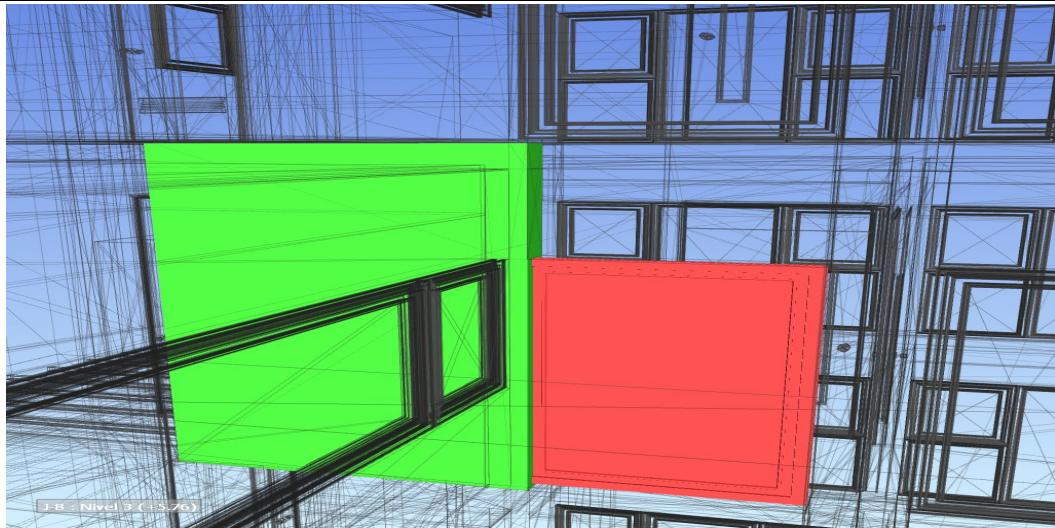
ARQ_VEN VS EST - Conflicto53

Solucionar	Nuevo	Fecha	11/2/2021
Ubicación	X 36.075	Y -39.545	Z 4.884
	Elemento 1		Elemento 2
Id	1561793		759151
Nombre	PVC, flexible		Muro básico
Tipo	Sólido		Muros: Muro básico: MHA 20
Nivel	Nivel 2 OFI (+2.95)		N.O.G. (2) +2.92 ADM
Ejes	8a-I1 : Nivel 3 (+4.62)		
Distancia Interferencia	-0.053		
Notas:

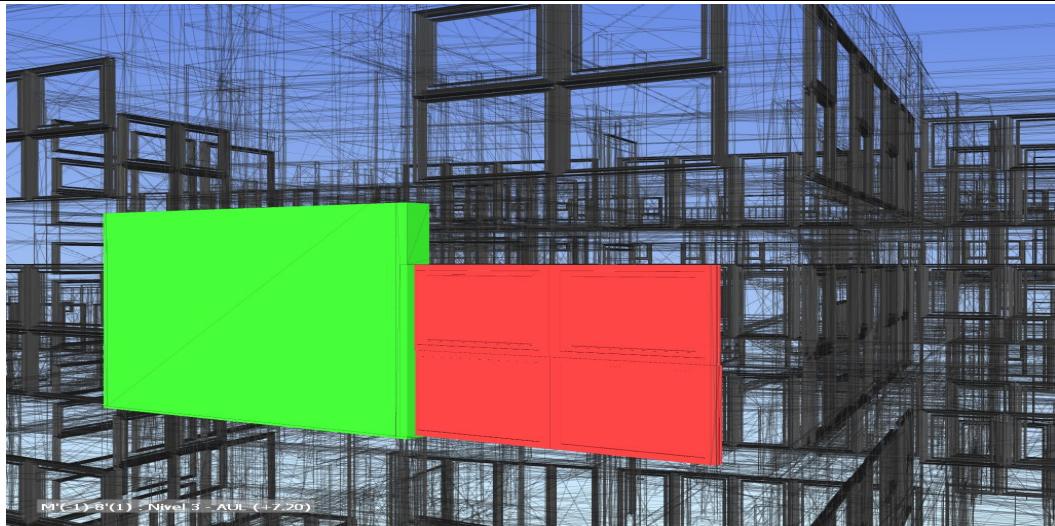
ARQ_VEN VS EST - Conflicto54

Solucionar	Nuevo	Fecha	11/2/2021
Ubicación	X 29.257	Y -46.194	Z 5.953
	Elemento 1		Elemento 2
Id	1242070		762802
Nombre	PVC, flexible		Muro básico
Tipo	Sólido		Muros: Muro básico: MHA 20
Nivel	Nivel 3 OFI (+5.90)		N.O.G. (3) +5.87 ADM
Ejes	7b-L : Nivel 3 OFI (+5.90)		
Distancia Interferencia	-0.050		
Notas:

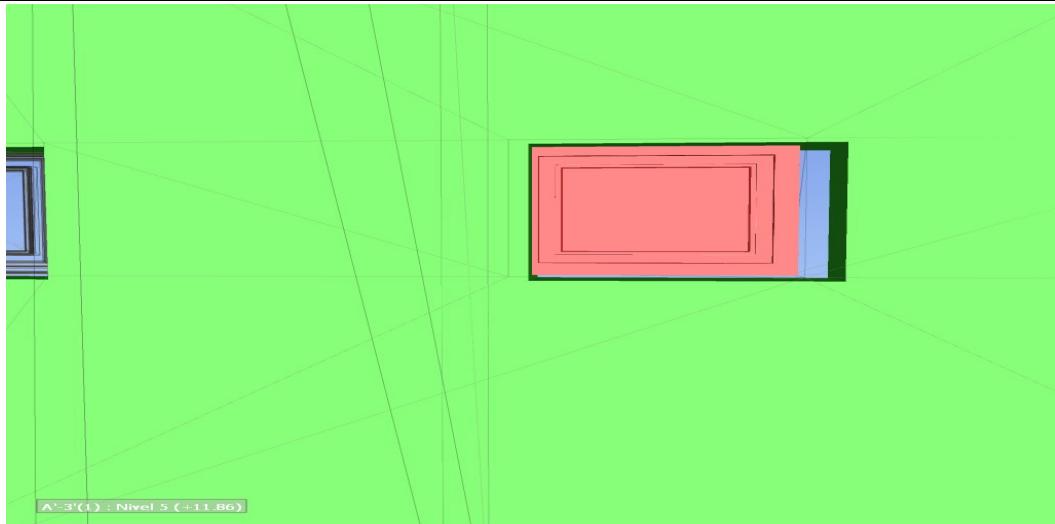
ARQ_VEN VS EST - Conflicto55

Solucionar	Nuevo	Fecha	11/2/2021
Ubicación	X 10.977	Y -0.037	Z 12.651
	Elemento 1		Elemento 2
Id	1249688		778303
Nombre	PVC, flexible		Muro básico
Tipo	Sólido		Muros: Muro básico: MHA 30
Nivel	Nivel 4 - AUL (+10.80)		N.O.G. (4) +10.80 AUL
Ejes	3'-A : Nivel 5 (+11.86)		
Distancia Interferencia	-0.048		
Notas:

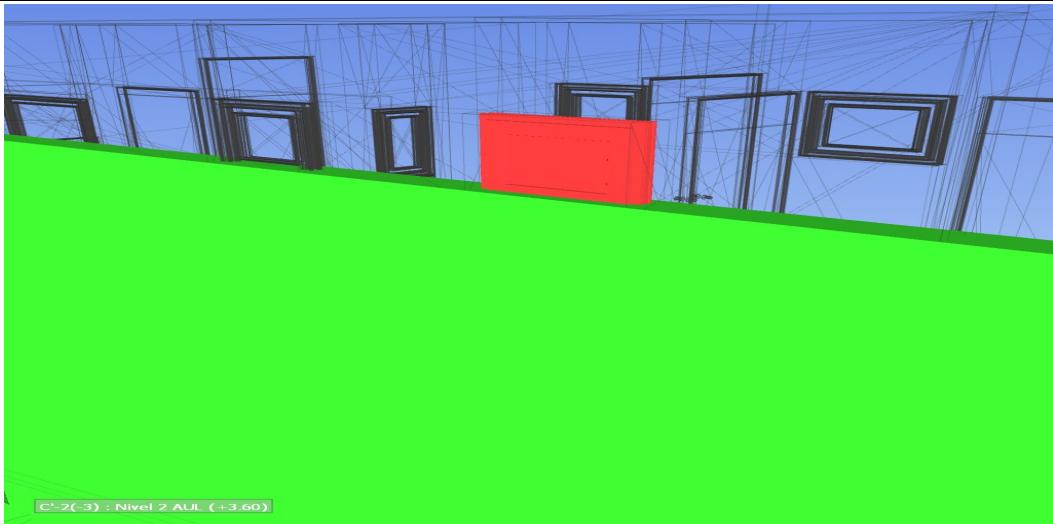
ARQ_VEN VS EST - Conflicto56

Solucionar	Nuevo	Fecha	11/2/2021
Ubicación	X -6.237	Y -13.168	Z 3.500
	Elemento 1		Elemento 2
Id	965757		688826
Nombre	PVC, flexible		Muro básico
Tipo	Sólido		Muros: Muro básico: MHA 22
Nivel	Nivel 2 (+1.62)		N.O.G. (-1) -3.56
Ejes	D-1 : Nivel 3 (+3.50)		
Distancia Interferencia	-0.045		
Notas:

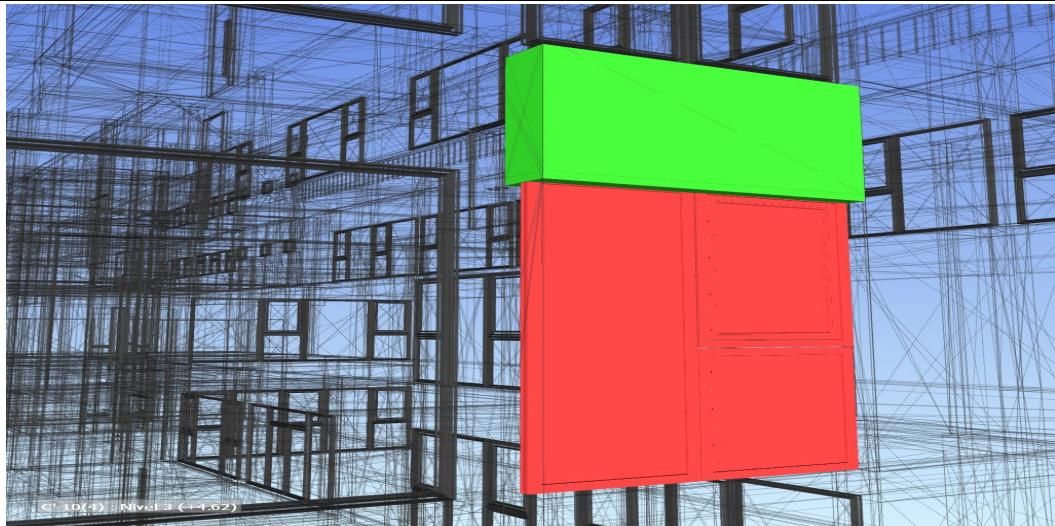
ARQ_VEN VS EST - Conflicto57

Solucionar	Nuevo	Fecha	11/2/2021
Ubicación	X 41.338	Y -7.562	Z 6.040
	Elemento 1		Elemento 2
Id	1240651		321665
Nombre	PVC, flexible		M_Concrete-Rectangular Beam
Tipo	Sólido		Armazón estructural: M_Concrete Rectangular Beam: V. 325 30/11
Nivel	Nivel 2 AUL (+3.60)		N.O.G. (3) +7.14 AUL
Ejes	B'-10 : Nivel 3 OFI (+5.90)		
Distancia Interferencia	-0.044		
Notas:

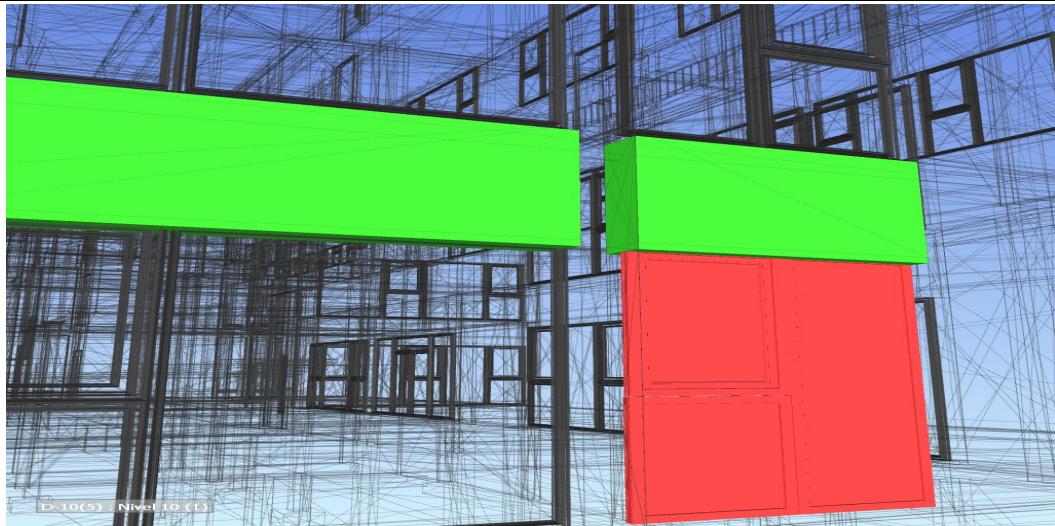
ARQ_VEN VS EST - Conflicto58

Solucionar	Nuevo	Fecha	11/2/2021
Ubicación	X 41.330	Y -7.562	Z 2.440
	Elemento 1		Elemento 2
Id	953964		652888
Nombre	PVC, flexible		M_Concrete-Rectangular Beam
Tipo	Sólido		Armazón estructural: M_Concrete Rectangular Beam: V. 222 30/1
Nivel	Nivel 1 (+0.00)		N.O.G. (2) +3.54 AUL
Ejes	B'-10 : Nivel 2 (+1.62)		
Distancia Interferencia	-0.044		
Notas:

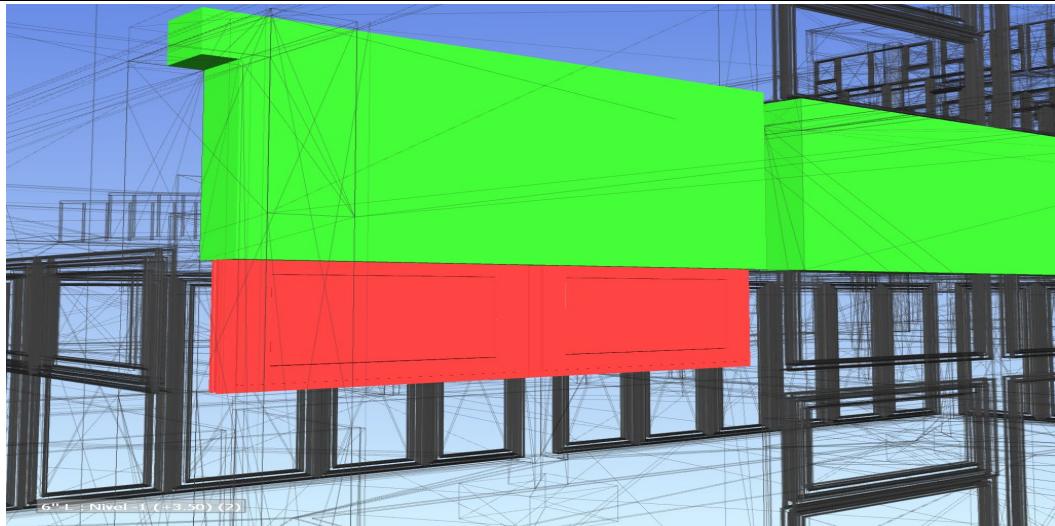
ARQ_VEN VS EST - Conflicto59

Solucionar	Nuevo	Fecha	11/2/2021
Ubicación	X 21.674	Y -41.877	Z -1.040
	Elemento 1		Elemento 2
Id	646540		446240
Nombre	PVC, flexible		M_Concrete-Rectangular Beam
Tipo	Sólido		Armazón estructural: M_Concrete Rectangular Beam: V. 102 20/121
Nivel	Nivel -1 (+3.50)		N.O.G. (1) +0.11 ADM
Ejes	6'-J : Nivel -1 (+3.50)		
Distancia Interferencia	-0.043		
Notas:

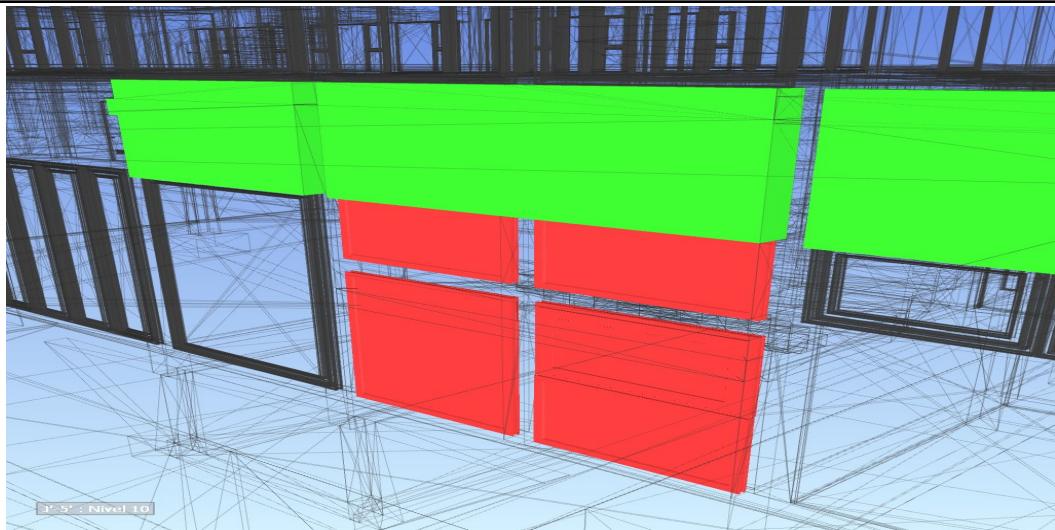
ARQ_VEN VS EST - Conflicto60

Solucionar	Nuevo	Fecha	11/2/2021
Ubicación	X 21.682	Y -38.069	Z -1.040
	Elemento 1		Elemento 2
Id	649917		446240
Nombre	PVC, flexible		M_Concrete-Rectangular Beam
Tipo	Sólido		Armazón estructural: M_Concrete Rectangular Beam: V. 102 20/121
Nivel	Nivel -1 (+3.50)		N.O.G. (1) +0.11 ADM
Ejes	6'-I" : Nivel -1 (+3.50)		
Distancia Interferencia	-0.042		
Notas:

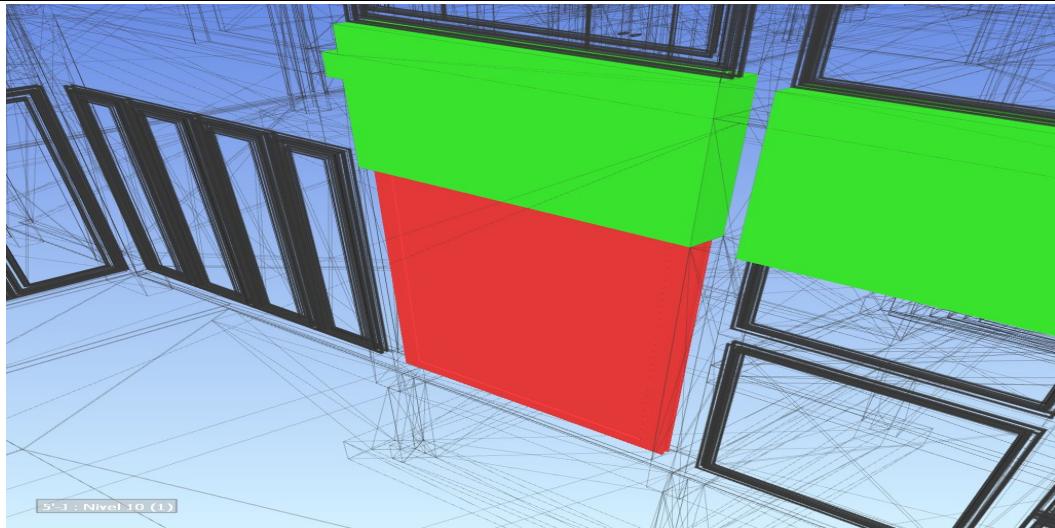
ARQ_VEN VS EST - Conflicto61

Solucionar	Nuevo	Fecha	11/2/2021
Ubicación	X 21.689	Y -36.069	Z -1.040
	Elemento 1		Elemento 2
Id	650102		446240
Nombre	PVC, flexible		M_Concrete-Rectangular Beam
Tipo	Sólido		Armazón estructural: M_Concrete Rectangular Beam: V. 102 20/121
Nivel	Nivel -1 (+3.50)		N.O.G. (1) +0.11 ADM
Ejes	6'-I : Nivel -1 (+3.50)		
Distancia Interferencia	-0.042		
Notas:

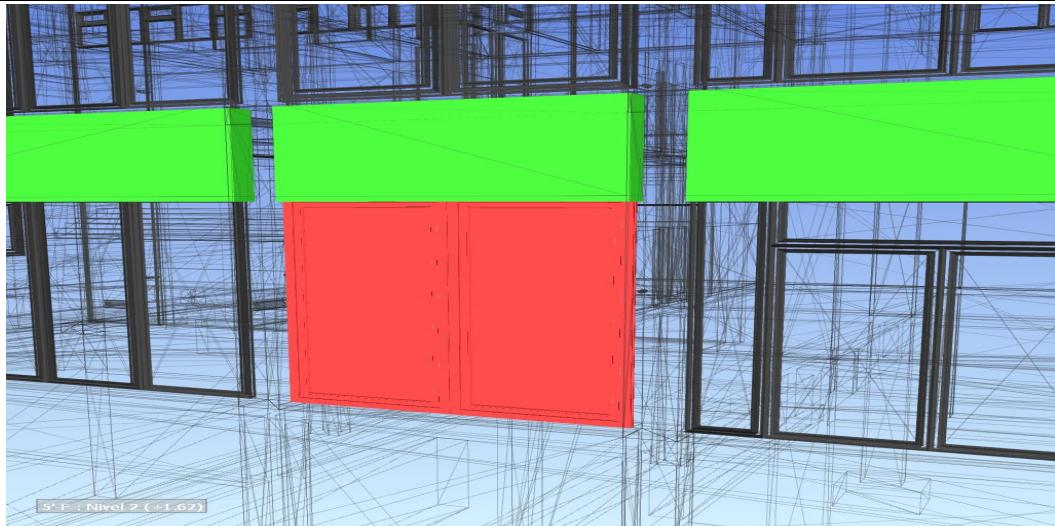
ARQ_VEN VS EST - Conflicto62

Solucionar	Nuevo	Fecha	11/2/2021
Ubicación	X 14.011	Y -13.029	Z 2.440
	Elemento 1		Elemento 2
Id	955288		650969
Nombre	PVC, flexible		M_Concrete-Rectangular Beam
Tipo	Sólido		Armazón estructural: M_Concrete Rectangular Beam: V. 217 20/11
Nivel	Nivel 1 (+0.00)		N.O.G. (2) +3.54 AUL
Ejes	D-4 : Nivel 2 (+1.62)		
Distancia Interferencia	-0.042		
Notas:

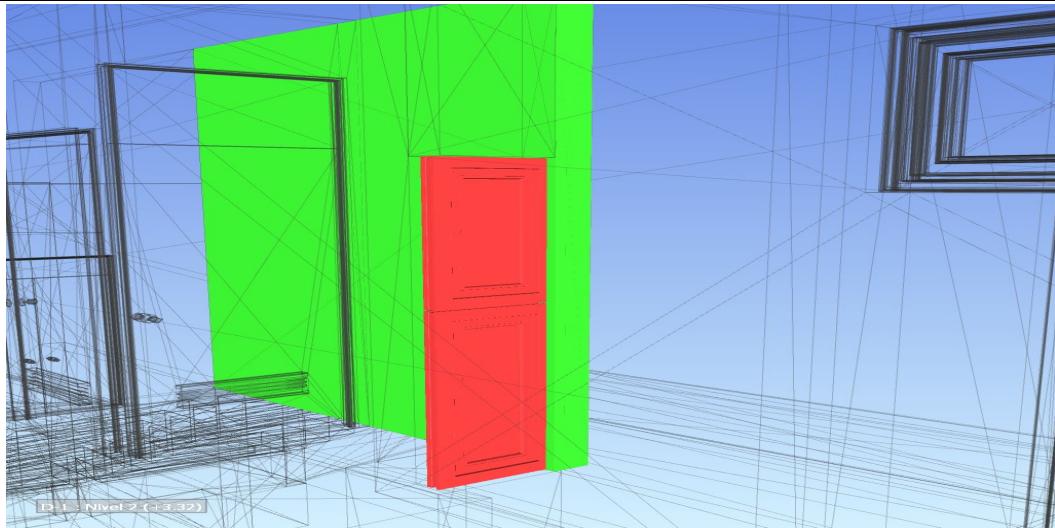
ARQ_VEN VS EST - Conflicto63

Solucionar	Nuevo	Fecha	11/2/2021
Ubicación	X -8.887	Y -16.938	Z 3.617
	Elemento 1		Elemento 2
Id	996371		986391
Nombre	PVC, flexible		Muro básico
Tipo	Sólido		Muros: Muro básico: TABIQUE METALCOM 15
Nivel	Nivel 2 (+1.62)		Nivel +0.00
Ejes	E-0 : Nivel 2 AUL (+3.60)		
Distancia Interferencia	-0.040		
Notas:

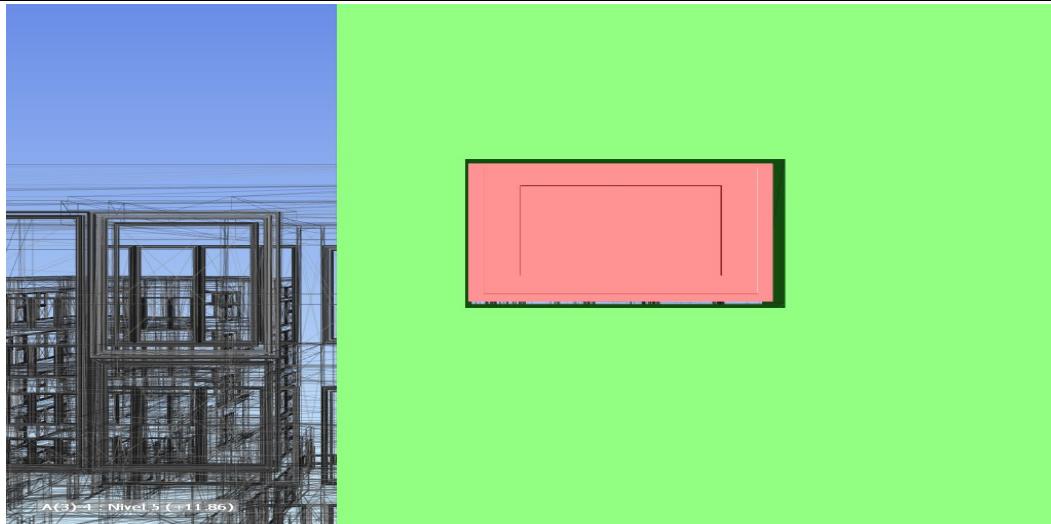
ARQ_VEN VS EST - Conflicto64

Solucionar	Nuevo	Fecha	11/2/2021
Ubicación	X 13.467	Y -0.037	Z 13.280
	Elemento 1		Elemento 2
Id	1249521		778303
Nombre	PVC, flexible		Muro básico
Tipo	Sólido		Muros: Muro básico: MHA 30
Nivel	Nivel 4 - AUL (+10.80)		N.O.G. (4) +10.80 AUL
Ejes	A-4 : Nivel 5 (+11.86)		
Distancia Interferencia	-0.017		
Notas:

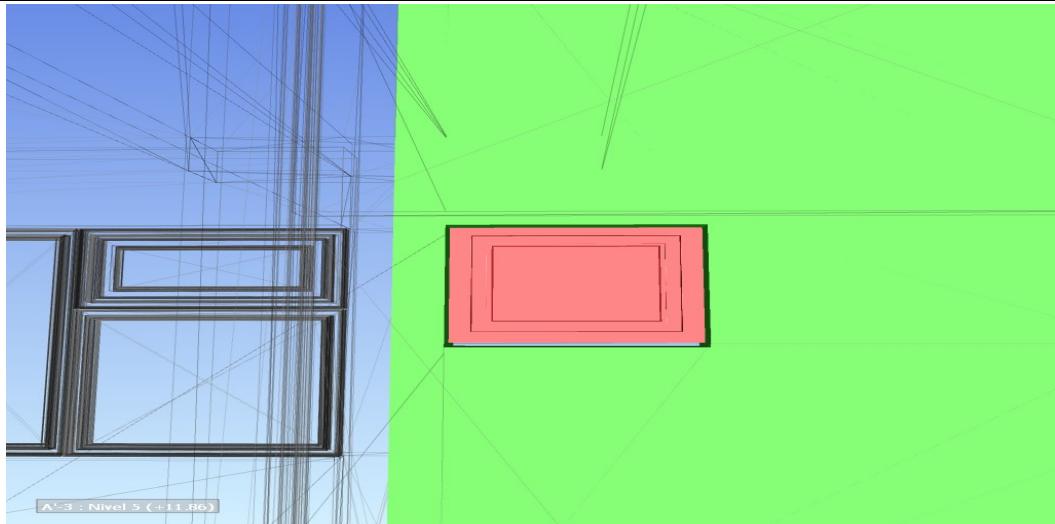
ARQ_VEN VS EST - Conflicto65

Solucionar	Nuevo	Fecha	11/2/2021
Ubicación	X 9.515	Y -0.037	Z 13.280
	Elemento 1		Elemento 2
Id	1249554		778303
Nombre	PVC, flexible		Muro básico
Tipo	Sólido		Muros: Muro básico: MHA 30
Nivel	Nivel 4 - AUL (+10.80)		N.O.G. (4) +10.80 AUL
Ejes	3'-A : Nivel 5 (+11.86)		
Distancia Interferencia	-0.017		
Notas:

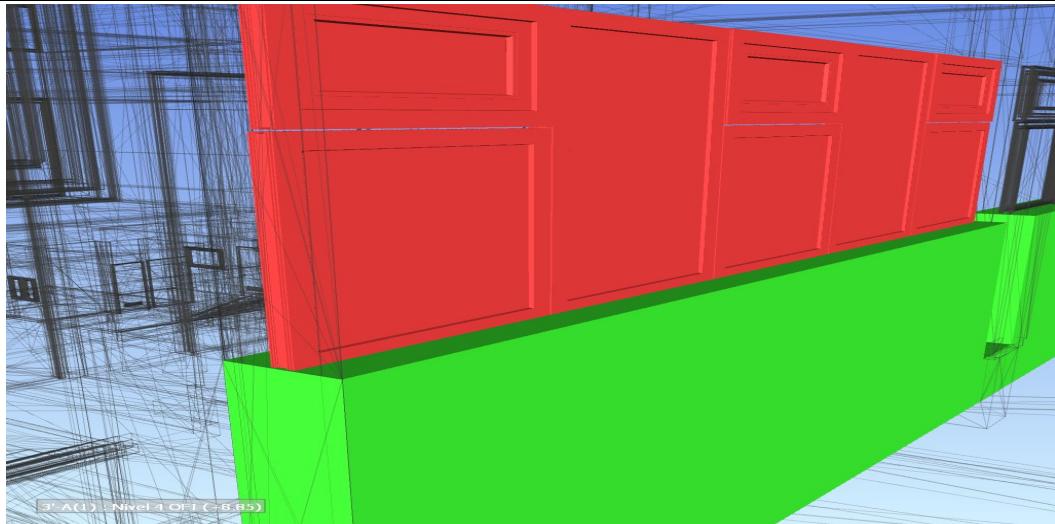
ARQ_VEN VS EST - Conflicto66

Solucionar	Nuevo	Fecha	11/2/2021
Ubicación	X 4.683	Y 0.029	Z 8.370
	Elemento 1		Elemento 2
Id	1245158		311774
Nombre	PVC, flexible		M_Concrete-Rectangular Beam
Tipo	Sólido		Armazón estructural: M_Concrete Rectangular Beam: V.S.I 318 3
Nivel	Nivel 3 - AUL (+7.20)		N.O.G. (3) +7.14 AUL
Ejes	2'-A : Nivel 3 - AUL (+7.20)		
Distancia Interferencia	-0.017		
Notas:

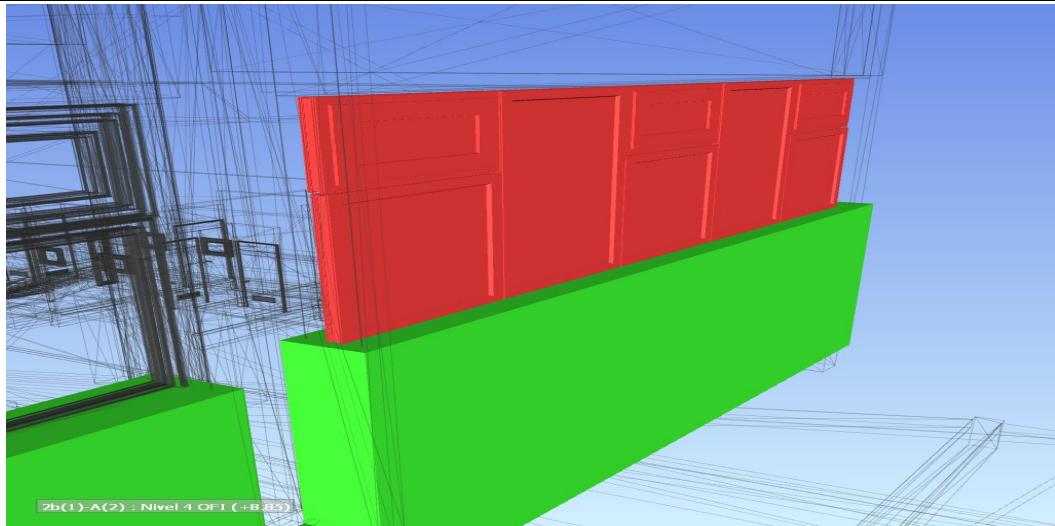
ARQ_VEN VS EST - Conflicto67

Solucionar	Nuevo	Fecha	11/2/2021
Ubicación	X 0.901	Y 0.018	Z 8.370
	Elemento 1		Elemento 2
Id	1245220		311774
Nombre	PVC, flexible		M_Concrete-Rectangular Beam
Tipo	Sólido		Armazón estructural: M_Concrete Rectangular Beam: V.S.I 318 3
Nivel	Nivel 3 - AUL (+7.20)		N.O.G. (3) +7.14 AUL
Ejes	A-2 : Nivel 3 - AUL (+7.20)		
Distancia Interferencia	-0.017		
Notas:

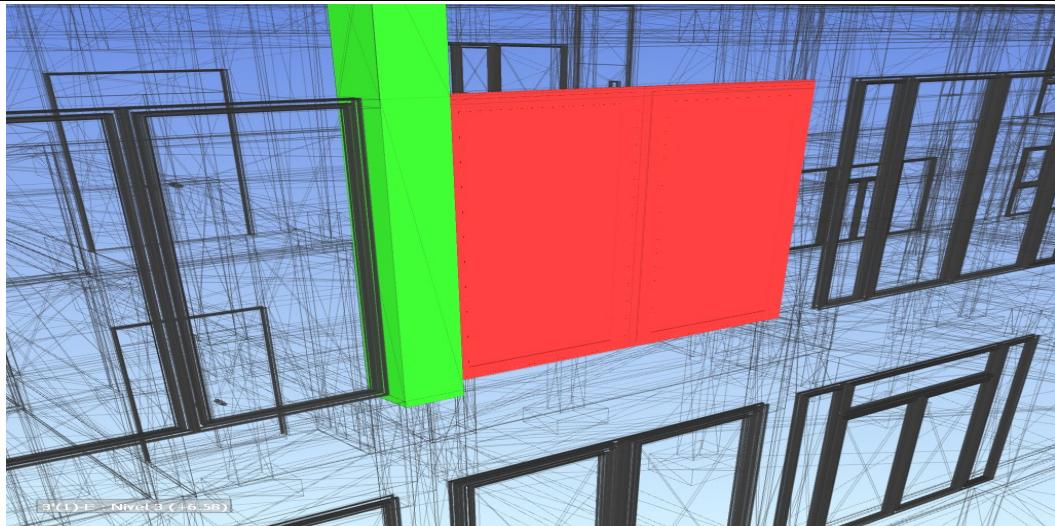
ARQ_VEN VS EST - Conflicto68

Solucionar	Nuevo	Fecha	11/2/2021
Ubicación	X 13.951	Y -13.010	Z 3.603
	Elemento 1		Elemento 2
Id	1241108		313798
Nombre	PVC, flexible		M_Concrete-Square-Column
Tipo	Sólido		Pilares estructurales: M_Concre e-Square-Column: P 302
Nivel	Nivel 2 AUL (+3.60)		N.O.G. (2) +3.54 AUL
Ejes	D-4 : Nivel 2 AUL (+3.60)		
Distancia Interferencia	-0.014		
Notas:

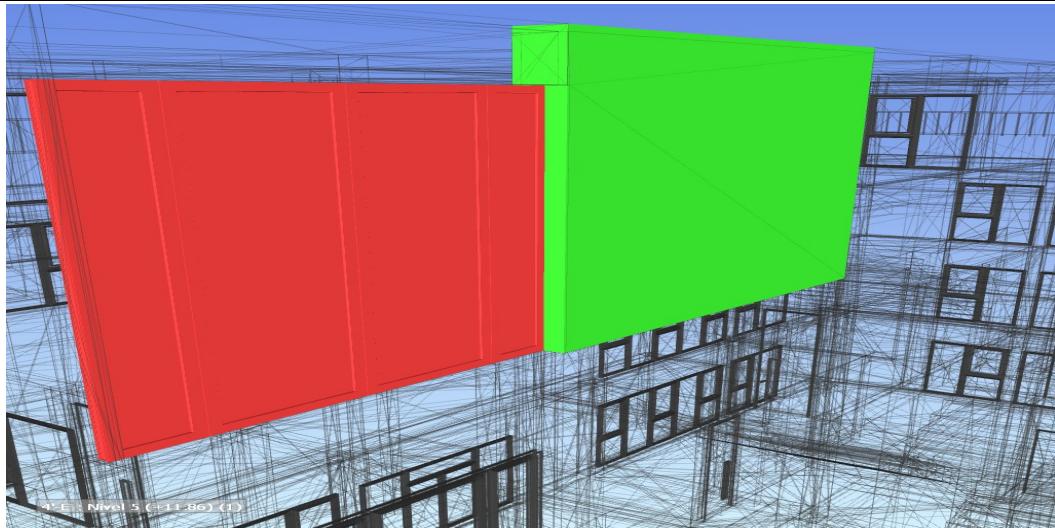
ARQ_VEN VS EST - Conflicto69

Solucionar	Nuevo	Fecha	11/2/2021
Ubicación	X 18.942	Y -13.022	Z 12.834
	Elemento 1		Elemento 2
Id	1250492		348992
Nombre	PVC, flexible		Muro básico
Tipo	Sólido		Muros: Muro básico: MHA 30
Nivel	Nivel 4 - AUL (+10.80)		N.O.G. (4) +10.80 AUL
Ejes	5'-D : Nivel 5 (+11.86)		
Distancia Interferencia	-0.012		
Notas:
