ARQ_VEN VS EST - Conflicto1

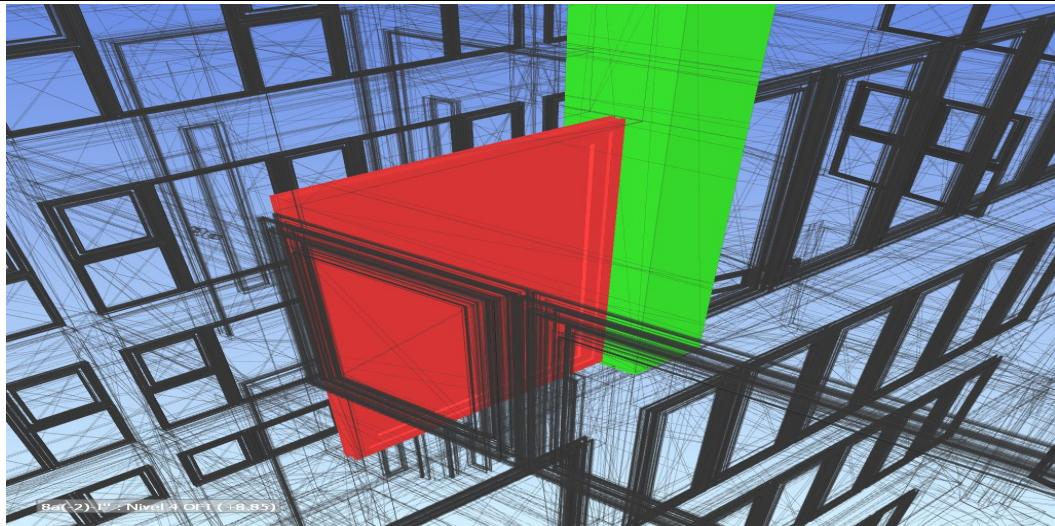
ARQ_VEN VS EST - Conflicto70

Solucionar	Nuevo	Fecha	11/2/2021
Ubicación	X 36.129	Y -40.720	Z 7.897
	Elemento 1		Elemento 2
Id	1561870		767567
Nombre	PVC, flexible		M_Concrete-Square-Column
Tipo	Sólido		Pilares estructurales: M_Concre e-Square-Column: P 403
Nivel	Nivel 3 OFI (+5.90)		N.O.G. (3) +5.87 ADM
Ejes	8a-J : Nivel 3 - AUL (+7.20)		
Distancia Interferencia	-0.012		
Notas:

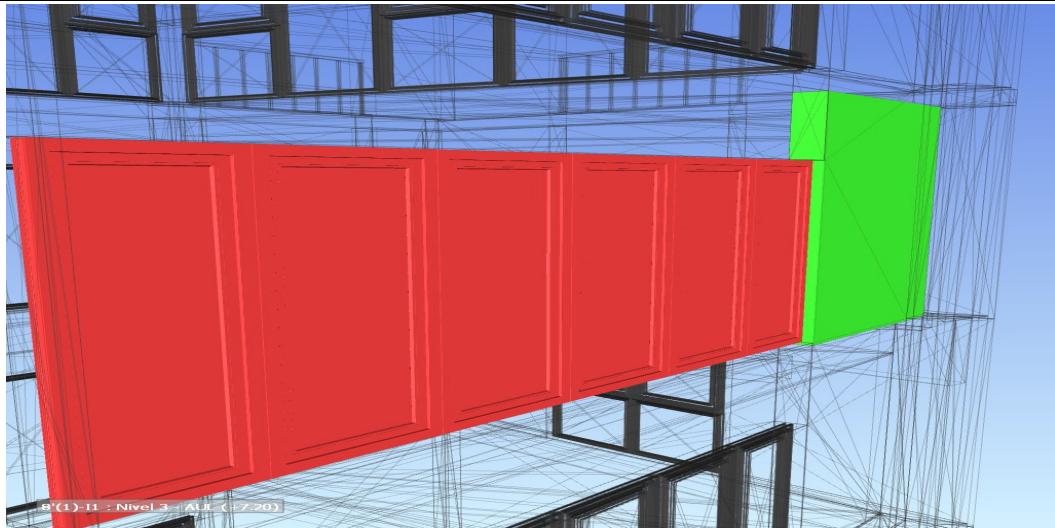
ARQ_VEN VS EST - Conflicto71

Solucionar	Nuevo	Fecha	11/2/2021
Ubicación	X 36.075	Y -45.820	Z 6.230
	Elemento 1		Elemento 2
Id	1242901		764849
Nombre	PVC, flexible		Muro básico
Tipo	Sólido		Muros: Muro básico: MHA 20
Nivel	Nivel 3 OFI (+5.90)		N.O.G. (3) +5.87 ADM
Ejes	8a-K : Nivel 3 OFI (+5.90)		
Distancia Interferencia	-0.011		
Notas:

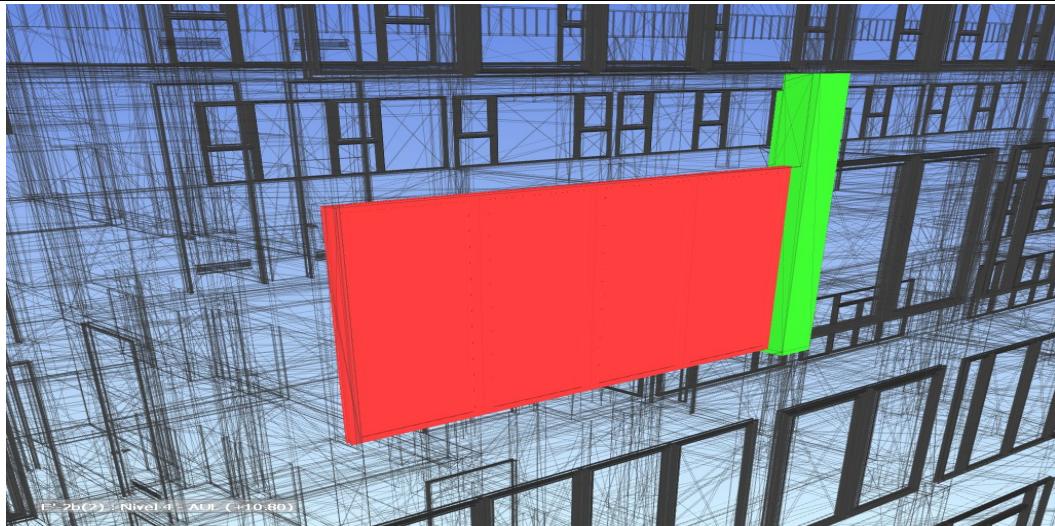
ARQ_VEN VS EST - Conflicto72

Solucionar	Nuevo	Fecha	11/2/2021
Ubicación	X 13.651	Y -13.003	Z 9.694
	Elemento 1		Elemento 2
Id	1245417		335368
Nombre	PVC, flexible		M_Concrete-Square-Column
Tipo	Sólido		Pilares estructurales: M_Concrete-Square-Column: P 402
Nivel	Nivel 3 - AUL (+7.20)		N.O.G. (3) +7.14 AUL
Ejes	D-4 : Nivel 4 OFI (+8.85)		
Distancia Interferencia	-0.010		
Notas:

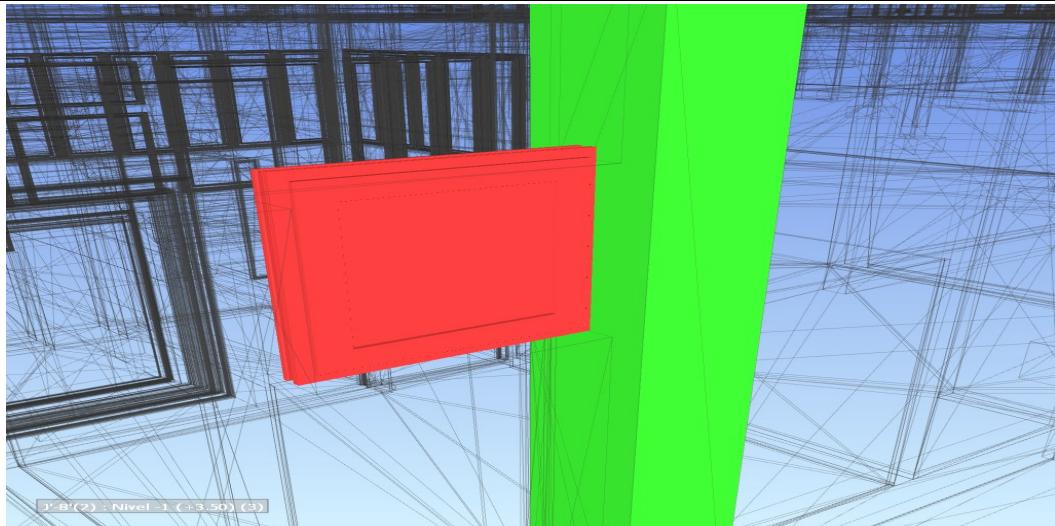
ARQ_VEN VS EST - Conflicto73

Solucionar	Nuevo	Fecha	11/2/2021
Ubicación	X 31.429	Y -41.120	Z -0.833
	Elemento 1		Elemento 2
Id	659389		208777
Nombre	PVC, flexible		M_Concrete-Square-Column
Tipo	Sólido		Pilares estructurales: M_Concre e-Square-Column: P 103
Nivel	Nivel -1 (+3.50)		N.O.G. (-1) -3.56
Ejes	8'-J : Nivel -1 (+3.50)		
Distancia Interferencia	-0.010		
Notas:

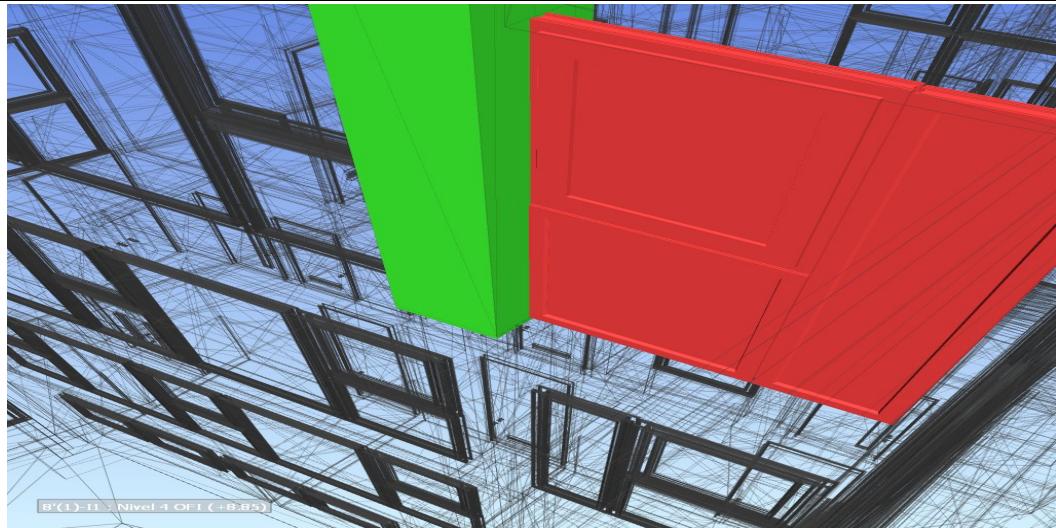
ARQ_VEN VS EST - Conflicto74

Solucionar	Nuevo	Fecha	11/2/2021
Ubicación	X 31.491	Y -40.720	Z 5.913
	Elemento 1		Elemento 2
Id	1243061		767408
Nombre	PVC, flexible		M_Concrete-Square-Column
Tipo	Sólido		Pilares estructurales: M_Concrete-Square-Column: P 403
Nivel	Nivel 3 OFI (+5.90)		N.O.G. (3) +5.87 ADM
Ejes	8'-J : Nivel 3 OFI (+5.90)		
Distancia Interferencia	-0.010		
Notas:

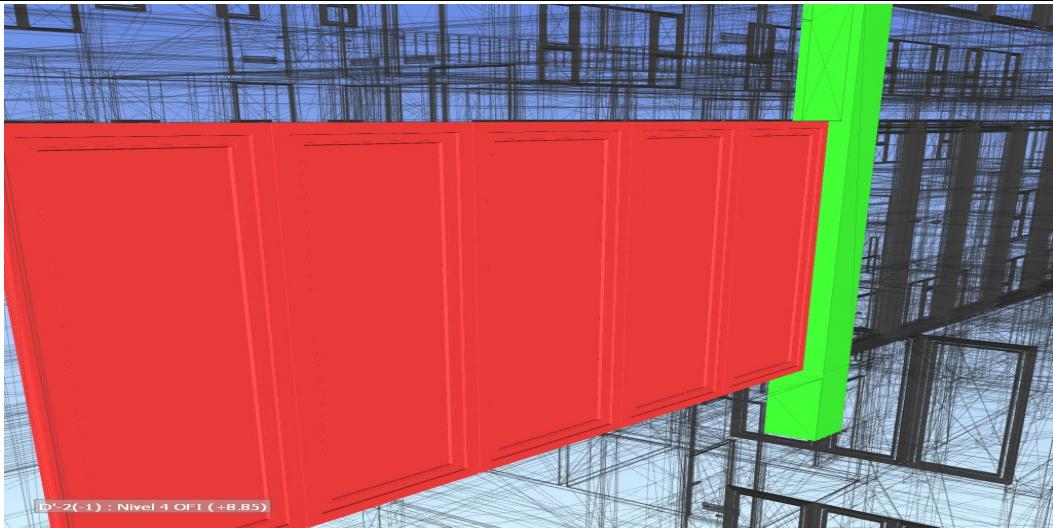
ARQ_VEN VS EST - Conflicto75

Solucionar	Nuevo	Fecha	11/2/2021
Ubicación	X 4.250	Y -13.030	Z 9.696
	Elemento 1		Elemento 2
Id	1245264		336910
Nombre	PVC, flexible		M_Concrete-Square-Column
Tipo	Sólido		Pilares estructurales: M_Concre e-Square-Column: P 401
Nivel	Nivel 3 - AUL (+7.20)		N.O.G. (3) +7.14 AUL
Ejes	2'-D : Nivel 4 OFI (+8.85)		
Distancia Interferencia	-0.010		
Notas:

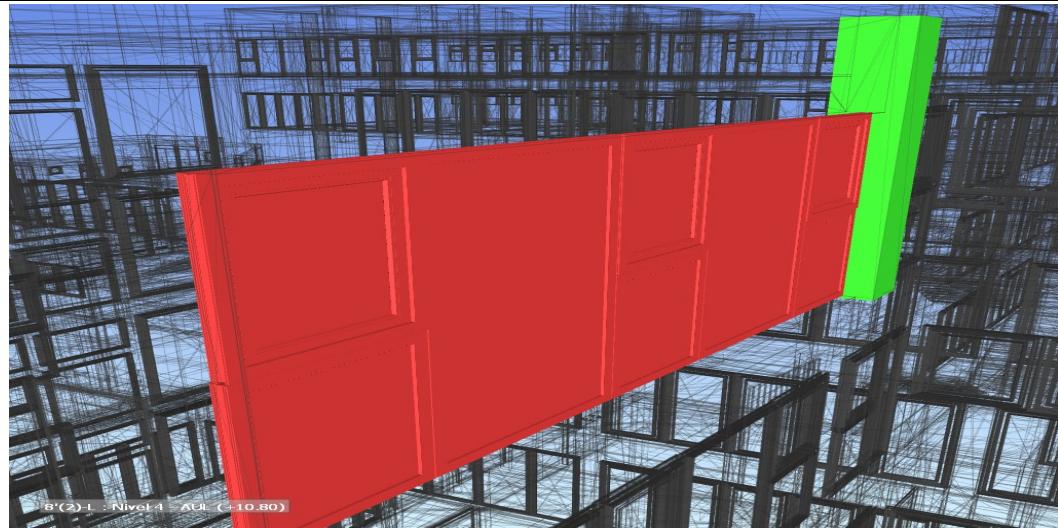
ARQ_VEN VS EST - Conflicto76

Solucionar	Nuevo	Fecha	11/2/2021
Ubicación	X 31.444	Y -41.120	Z 8.853
	Elemento 1		Elemento 2
Id	1247693		786873
Nombre	PVC, flexible		M_Concrete-Square-Column
Tipo	Sólido		Pilares estructurales: M_Concre e-Square-Column: P 503
Nivel	Nivel 4 OFI (+8.85)		N.O.G. (4) +8.82 ADM
Ejes	8'-J : Nivel 4 OFI (+8.85)		
Distancia Interferencia	-0.010		
Notas:

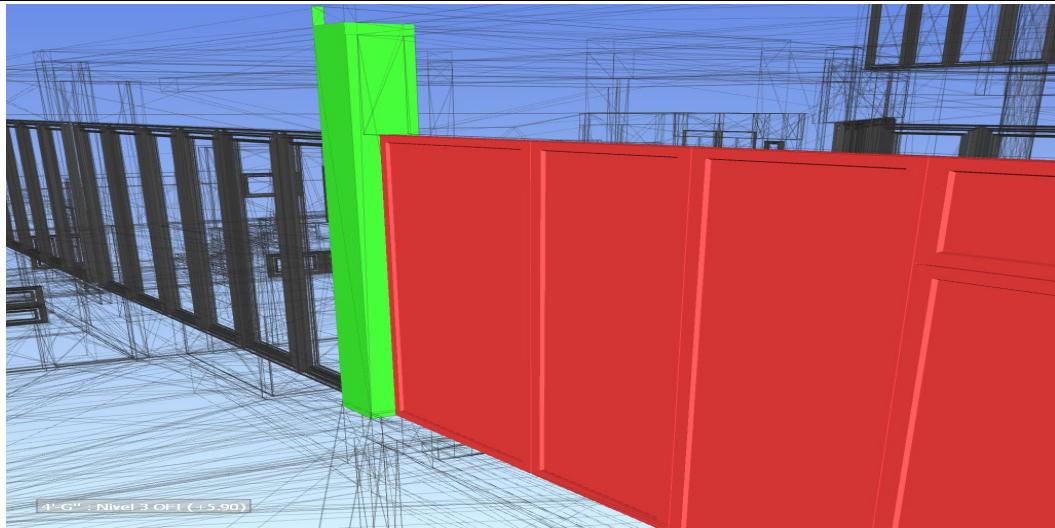
ARQ_VEN VS EST - Conflicto77

Solucionar	Nuevo	Fecha	11/2/2021
Ubicación	X 10.250	Y -26.560	Z 5.814
	Elemento 1		Elemento 2
Id	1245805		741670
Nombre	PVC, flexible		M_Concrete-Square-Column
Tipo	Sólido		Pilares estructurales: M_Concre e-Square-Column: P 302
Nivel	Nivel 2 (+3.32)		N.O.G. (2) +3.32 CAS
Ejes	3'-G : Nivel 3 (+5.76)		
Distancia Interferencia	-0.009		
Notas:

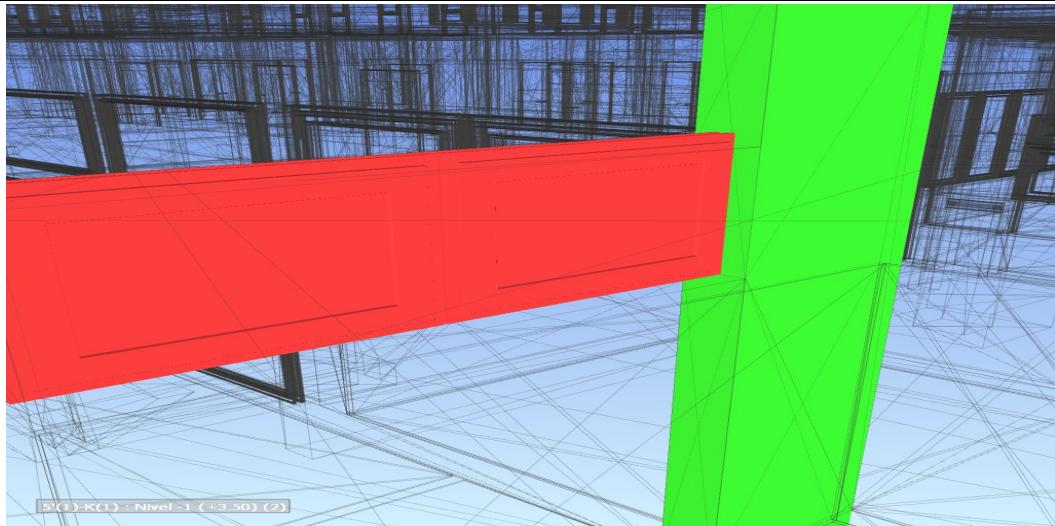
ARQ_VEN VS EST - Conflicto78

Solucionar	Nuevo	Fecha	11/2/2021
Ubicación	X 21.611	Y -43.020	Z -1.697
	Elemento 1		Elemento 2
Id	976652		289230
Nombre	PVC, flexible		M_Concrete-Rectangular-Column
Tipo	Sólido		Pilares estructurales: M_Concret -Rectangular-Column: P 113
Nivel	Nivel -1 (+3.50)		N.O.G. (-1) -3.56
Ejes	J'-6' : Nivel -1 (+3.50)		
Distancia Interferencia	-0.008		
Notas:

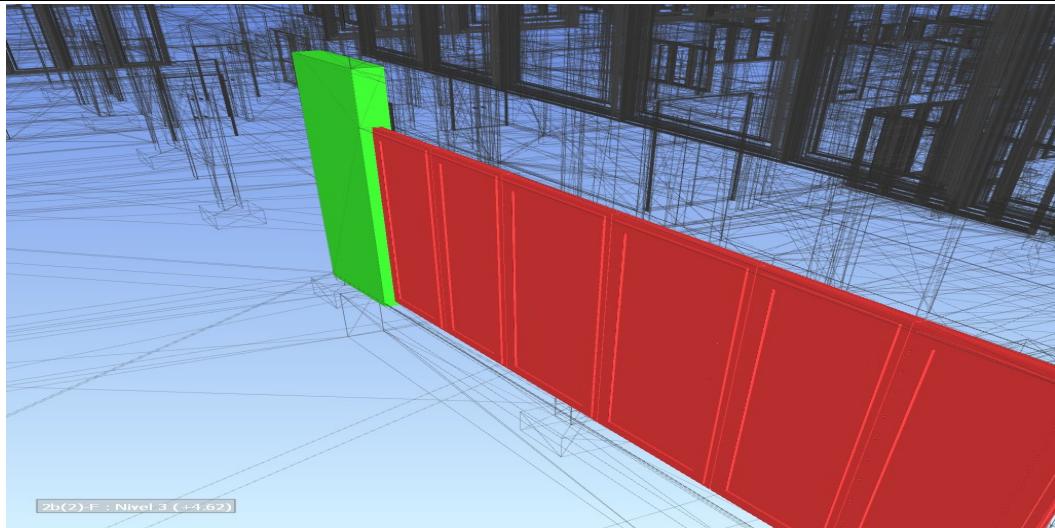
ARQ_VEN VS EST - Conflicto79

Solucionar	Nuevo	Fecha	11/2/2021
Ubicación	X 14.245	Y -22.309	Z 2.494
	Elemento 1		Elemento 2
Id	964860		717772
Nombre	PVC, flexible		M_Concrete-Rectangular-Column
Tipo	Sólido		Pilares estructurales: M_Concret -Rectangular-Column: P 206
Nivel	Nivel 1 (+0.00)		N.O.G. (1) -0.06 AUL
Ejes	F'-4' : Nivel 2 (+1.62)		
Distancia Interferencia	-0.008		
Notas:

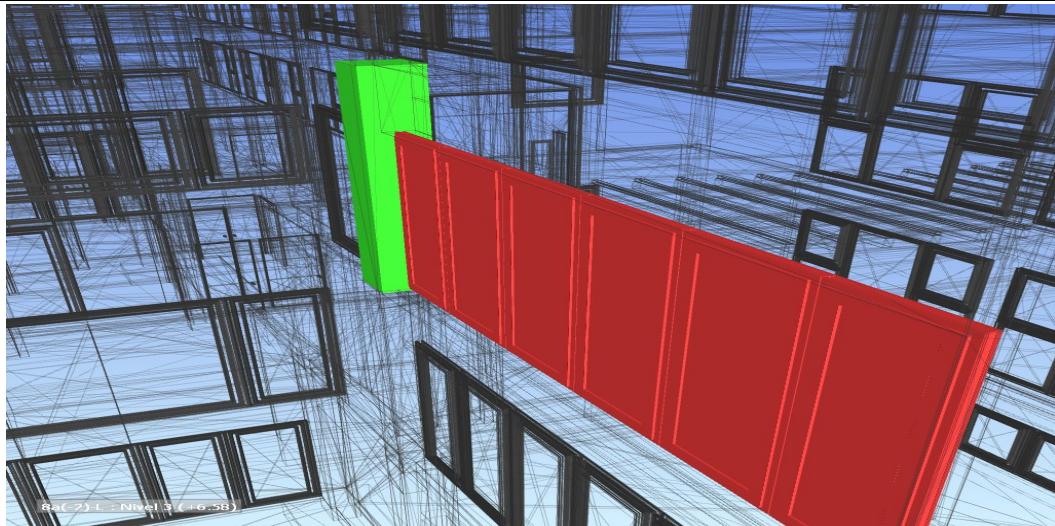
ARQ_VEN VS EST - Conflicto80

Solucionar	Nuevo	Fecha	11/2/2021
Ubicación	X 36.111	Y -41.120	Z 2.953
	Elemento 1		Elemento 2
Id	1239622		758093
Nombre	PVC, flexible		M_Concrete-Square-Column
Tipo	Sólido		Pilares estructurales: M_Concrete-Square-Column: P 303
Nivel	Nivel 2 OFI (+2.95)		N.O.G. (2) +2.92 ADM
Ejes	8a-J : Nivel 2 OFI (+2.95)		
Distancia Interferencia	-0.008		
Notas:

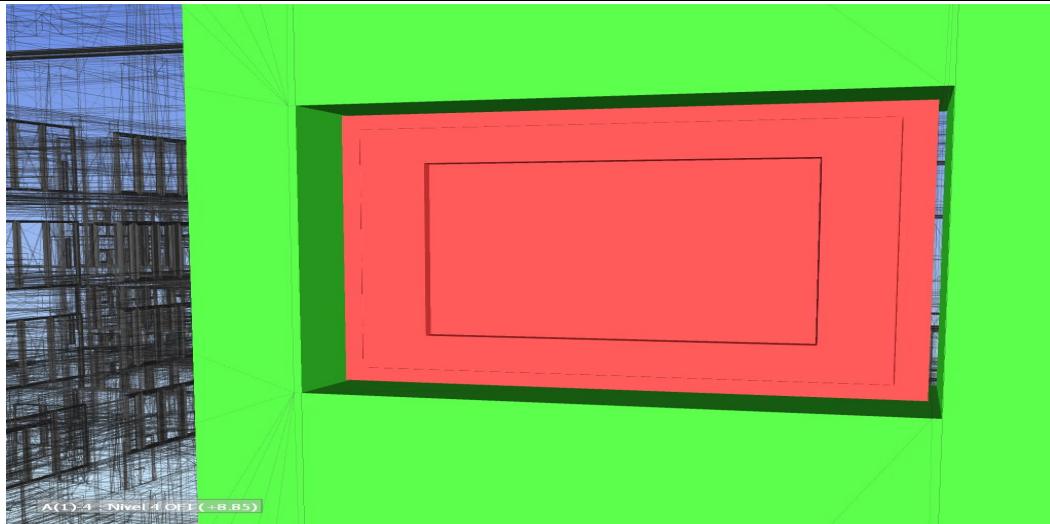
ARQ_VEN VS EST - Conflicto81

Solucionar	Nuevo	Fecha	11/2/2021
Ubicación	X 13.651	Y 0.021	Z 9.690
	Elemento 1		Elemento 2
Id	1245020		963140
Nombre	PVC, flexible		Muro básico
Tipo	Sólido		Muros: Muro básico: MHA 30
Nivel	Nivel 3 - AUL (+7.20)		N.O.G. (3) +7.14 AUL
Ejes	A-4 : Nivel 4 OFI (+8.85)		
Distancia Interferencia	-0.007		
Notas:

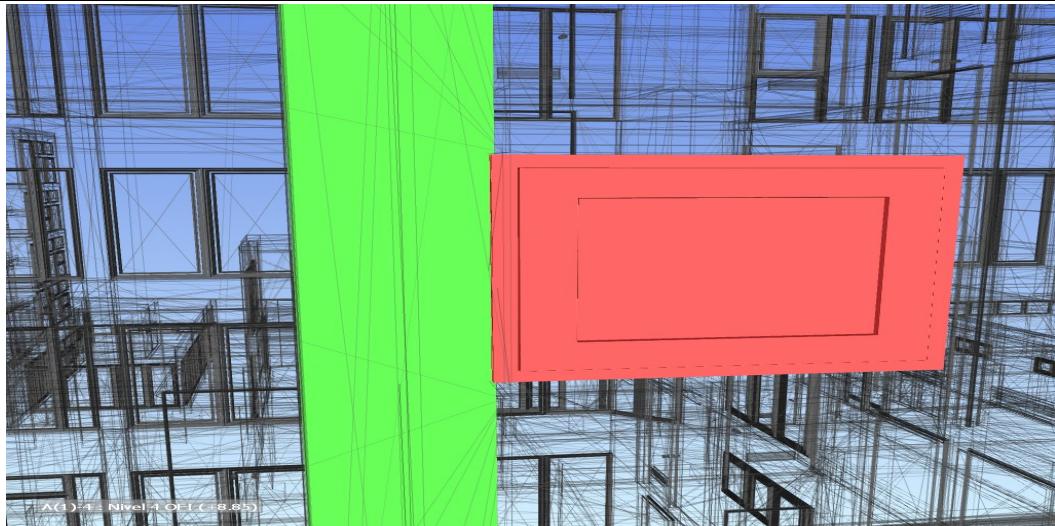
ARQ_VEN VS EST - Conflicto82

Solucionar	Nuevo	Fecha	11/2/2021
Ubicación	X 13.651	Y -0.029	Z 9.003
	Elemento 1		Elemento 2
Id	1245020		335358
Nombre	PVC, flexible		Muro básico
Tipo	Sólido		Muros: Muro básico: MHA 30
Nivel	Nivel 3 - AUL (+7.20)		N.O.G. (3) +7.14 AUL
Ejes	A-4 : Nivel 4 OFI (+8.85)		
Distancia Interferencia	-0.007		
Notas:

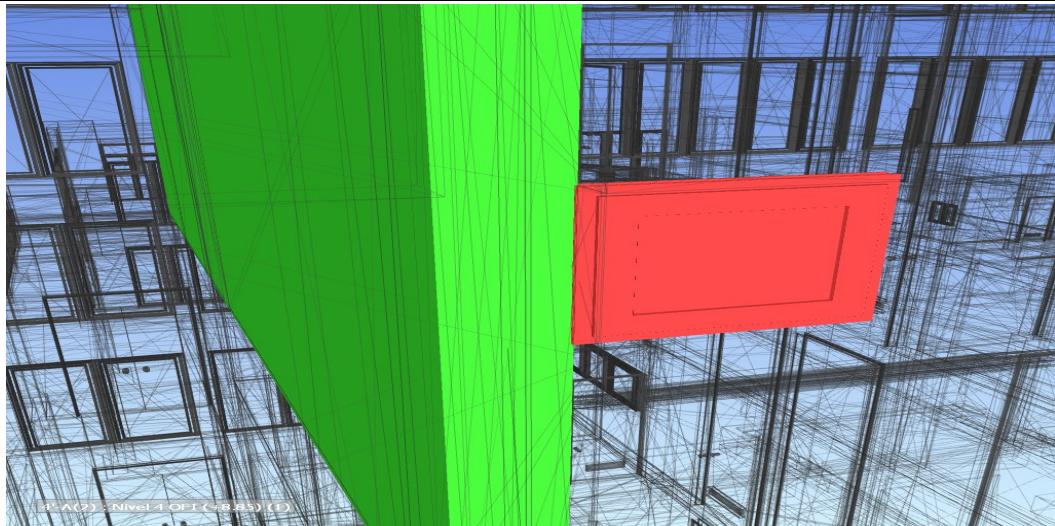
ARQ_VEN VS EST - Conflicto83

Solucionar	Nuevo	Fecha	11/2/2021
Ubicación	X 13.651	Y -0.029	Z 9.003
	Elemento 1		Elemento 2
Id	1245020		699499
Nombre	PVC, flexible		Muro básico
Tipo	Sólido		Muros: Muro básico: MHA 30
Nivel	Nivel 3 - AUL (+7.20)		N.O.G. (3) +7.14 AUL
Ejes	A-4 : Nivel 4 OFI (+8.85)		
Distancia Interferencia	-0.007		
Notas:

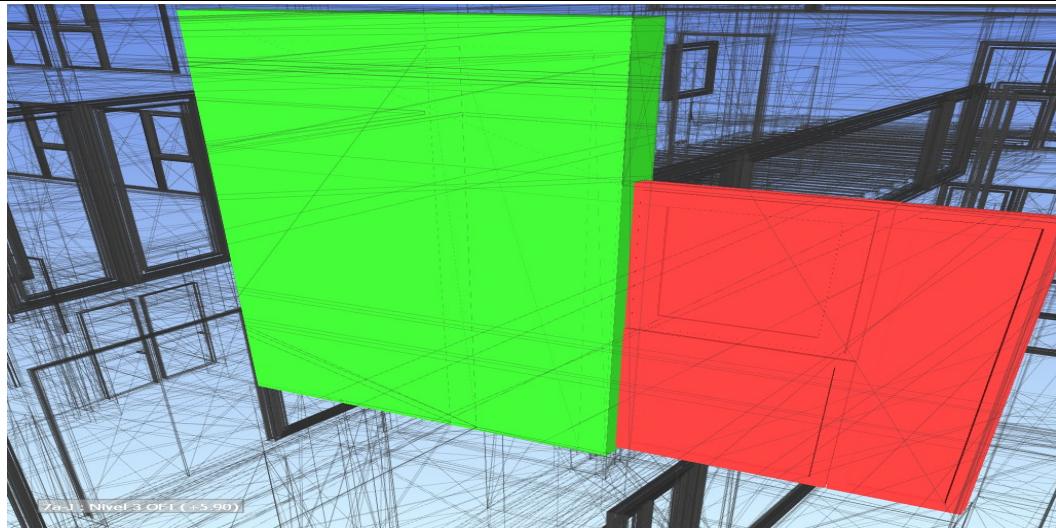
ARQ_VEN VS EST - Conflicto84

Solucionar	Nuevo	Fecha	11/2/2021
Ubicación	X 31.442	Y -39.480	Z 4.947
	Elemento 1		Elemento 2
Id	1239687		758913
Nombre	PVC, flexible		Muro básico
Tipo	Sólido		Muros: Muro básico: MHA 20
Nivel	Nivel 2 OFI (+2.95)		N.O.G. (2) +2.92 ADM
Ejes	8'-I1 : Nivel 3 (+4.62)		
Distancia Interferencia	-0.007		
Notas:

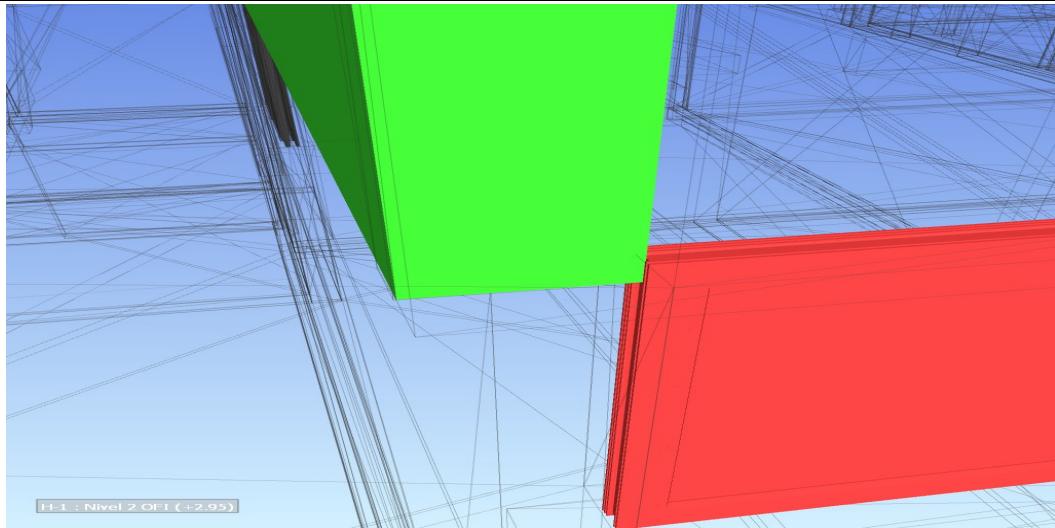
ARQ_VEN VS EST - Conflicto85

Solucionar	Nuevo	Fecha	11/2/2021
Ubicación	X -6.090	Y -29.300	Z 2.557
	Elemento 1		Elemento 2
Id	962742		687180
Nombre	PVC, flexible		M_Concrete-Rectangular Beam
Tipo	Sólido		Armazón estructural: M_Concrete Rectangular Beam: V. 225 22/10
Nivel	Nivel 1 (+0.00)		N.O.G. (2) +3.32 CAS
Ejes	G"-1 : Nivel 2 (+2.50)		
Distancia Interferencia	-0.007		
Notas:

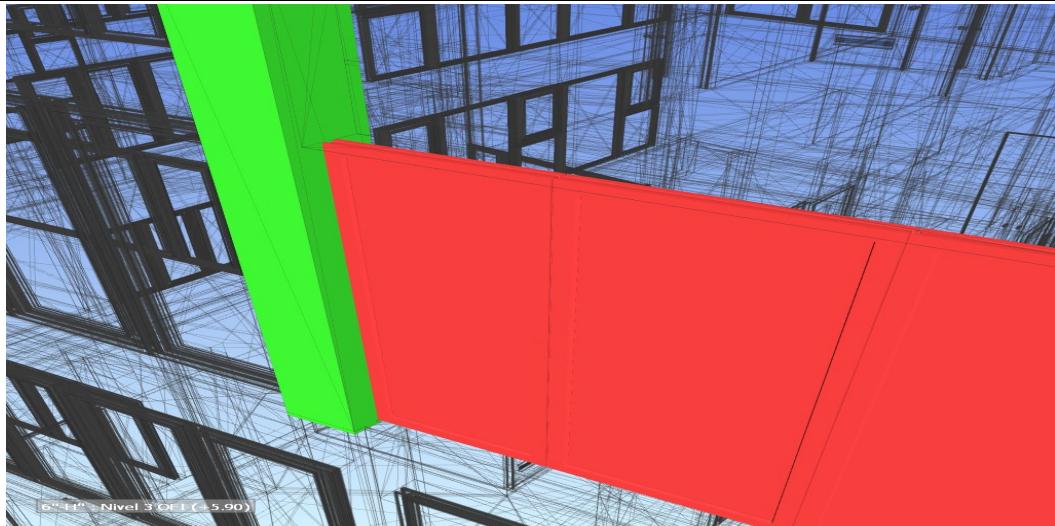
ARQ_VEN VS EST - Conflicto86

Solucionar	Nuevo	Fecha	11/2/2021
Ubicación	X 26.946	Y -35.930	Z 4.947
	Elemento 1		Elemento 2
Id	1238802		757618
Nombre	PVC, flexible		M_Concrete-Square-Column
Tipo	Sólido		Pilares estructurales: M_Concre e-Square-Column: P 302
Nivel	Nivel 2 OFI (+2.95)		N.O.G. (2) +2.92 ADM
Ejes	7""-I : Nivel 3 (+4.62)		
Distancia Interferencia	-0.006		
Notas:

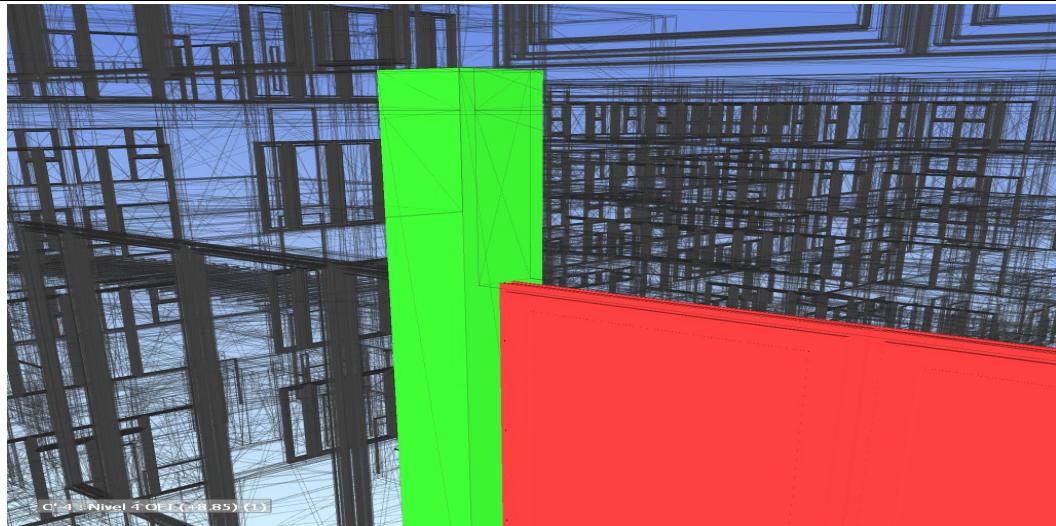
ARQ_VEN VS EST - Conflicto87

Solucionar	Nuevo	Fecha	11/2/2021
Ubicación	X 16.151	Y -12.991	Z 9.697
	Elemento 1		Elemento 2
Id	1245462		335370
Nombre	PVC, flexible		M_Concrete-Square-Column
Tipo	Sólido		Pilares estructurales: M_Concrete-Square-Column: P 402
Nivel	Nivel 3 - AUL (+7.20)		N.O.G. (3) +7.14 AUL
Ejes	D-5 : Nivel 4 OFI (+8.85)		
Distancia Interferencia	-0.006		
Notas:

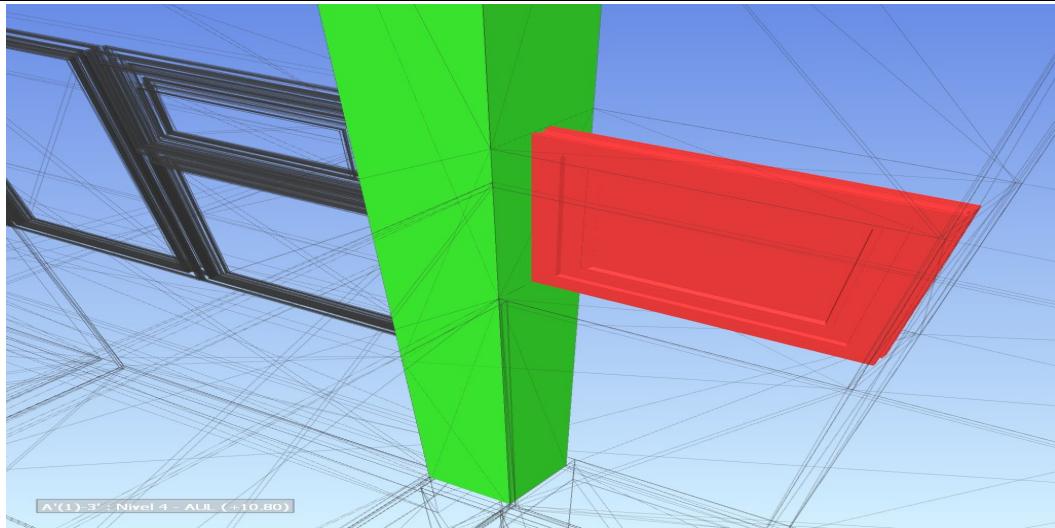
ARQ_VEN VS EST - Conflicto88

Solucionar	Nuevo	Fecha	11/2/2021
Ubicación	X 8.951	Y -0.033	Z 9.003
	Elemento 1		Elemento 2
Id	1245053		805306
Nombre	PVC, flexible		M_Concrete-Square-Column
Tipo	Sólido		Pilares estructurales: M_Concre e-Square-Column: P 402
Nivel	Nivel 3 - AUL (+7.20)		N.O.G. (3) +7.14 AUL
Ejes	A-3 : Nivel 4 OFI (+8.85)		
Distancia Interferencia	-0.006		
Notas:

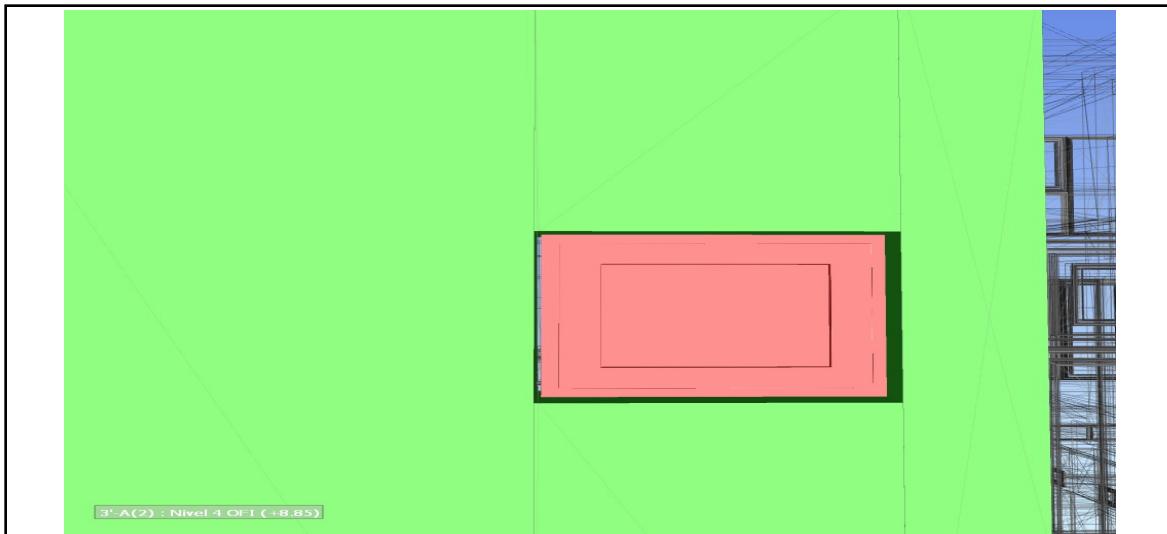
ARQ_VEN VS EST - Conflicto89

Solucionar	Nuevo	Fecha	11/2/2021
Ubicación	X 8.951	Y -0.029	Z 9.691
	Elemento 1		Elemento 2
Id	1245053		963140
Nombre	PVC, flexible		Muro básico
Tipo	Sólido		Muros: Muro básico: MHA 30
Nivel	Nivel 3 - AUL (+7.20)		N.O.G. (3) +7.14 AUL
Ejes	A-3 : Nivel 4 OFI (+8.85)		
Distancia Interferencia	-0.006		
Notas:

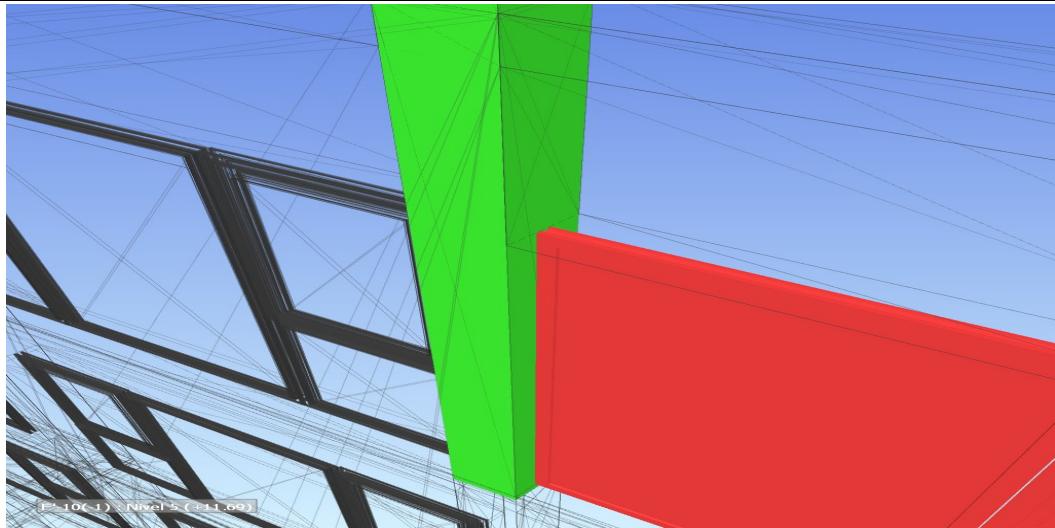
ARQ_VEN VS EST - Conflicto90

Solucionar	Nuevo	Fecha	11/2/2021
Ubicación	X 41.319	Y -16.746	Z 9.694
	Elemento 1		Elemento 2
Id	1244582		335529
Nombre	PVC, flexible		M_Concrete-Square-Column
Tipo	Sólido		Pilares estructurales: M_Concre e-Square-Column: P 401
Nivel	Nivel 3 - AUL (+7.20)		N.O.G. (3) +7.14 AUL
Ejes	E-10 : Nivel 4 OFI (+8.85)		
Distancia Interferencia	-0.005		
Notas:

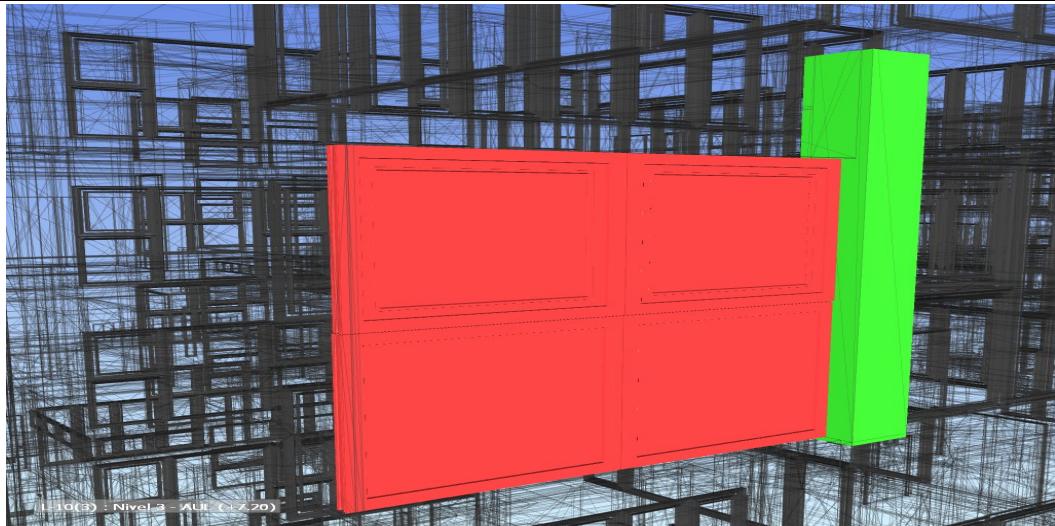
ARQ_VEN VS EST - Conflicto91

Solucionar	Nuevo	Fecha	11/2/2021
Ubicación	X 41.293	Y -46.070	Z 7.897
	Elemento 1		Elemento 2
Id	1242817		767803
Nombre	PVC, flexible		M_Concrete-Square-Column
Tipo	Sólido		Pilares estructurales: M_Concrete-Square-Column: P 401
Nivel	Nivel 3 OFI (+5.90)		N.O.G. (3) +5.87 ADM
Ejes	K-10 : Nivel 3 - AUL (+7.20)		
Distancia Interferencia	-0.005		
Notas:

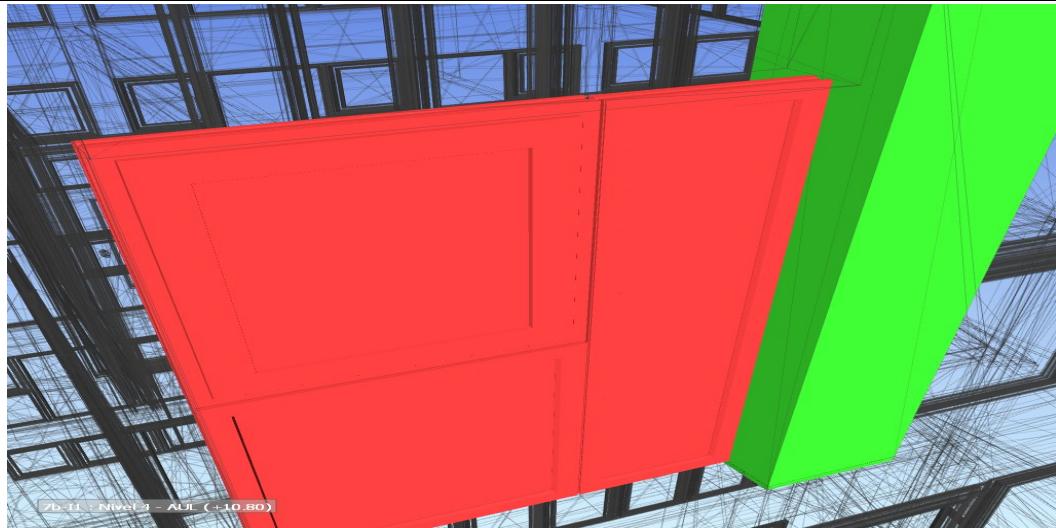
ARQ_VEN VS EST - Conflicto92

Solucionar	Nuevo	Fecha	11/2/2021
Ubicación	X 31.480	Y -40.720	Z 8.853
	Elemento 1		Elemento 2
Id	1247782		786873
Nombre	PVC, flexible		M_Concrete-Square-Column
Tipo	Sólido		Pilares estructurales: M_Concre e-Square-Column: P 503
Nivel	Nivel 4 OFI (+8.85)		N.O.G. (4) +8.82 ADM
Ejes	8'-J : Nivel 4 OFI (+8.85)		
Distancia Interferencia	-0.005		
Notas:

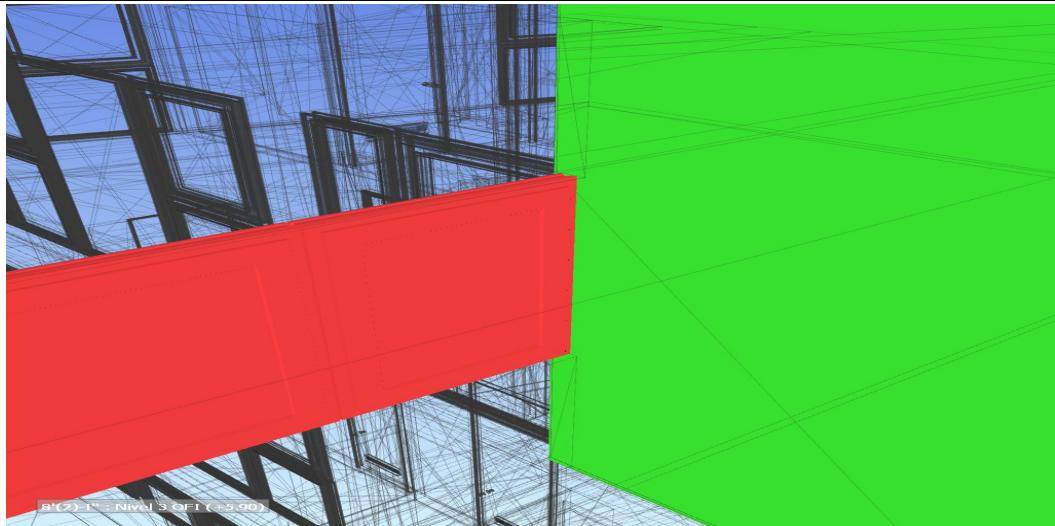
ARQ_VEN VS EST - Conflicto93

Solucionar	Nuevo	Fecha	11/2/2021
Ubicación	X 31.562	Y -39.453	Z 3.853
	Elemento 1		Elemento 2
Id	1239869		758913
Nombre	PVC, flexible		Muro básico
Tipo	Sólido		Muros: Muro básico: MHA 20
Nivel	Nivel 2 OFI (+2.95)		N.O.G. (2) +2.92 ADM
Ejes	8'-I1 : Nivel 2 AUL (+3.60)		
Distancia Interferencia	-0.004		
Notas:

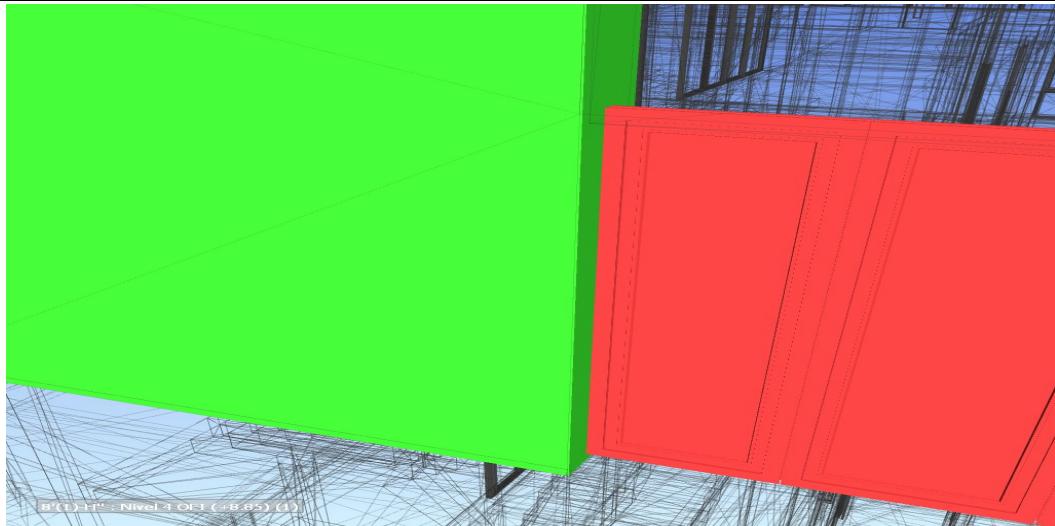
ARQ_VEN VS EST - Conflicto94

Solucionar	Nuevo	Fecha	11/2/2021
Ubicación	X 31.408	Y -29.883	Z 7.203
	Elemento 1		Elemento 2
Id	1244443		335545
Nombre	PVC, flexible		Muro básico
Tipo	Sólido		Muros: Muro básico: MHA 40
Nivel	Nivel 3 - AUL (+7.20)		N.O.G. (3) +7.14 AUL
Ejes	8'-H : Nivel 3 - AUL (+7.20)		
Distancia Interferencia	-0.004		
Notas:

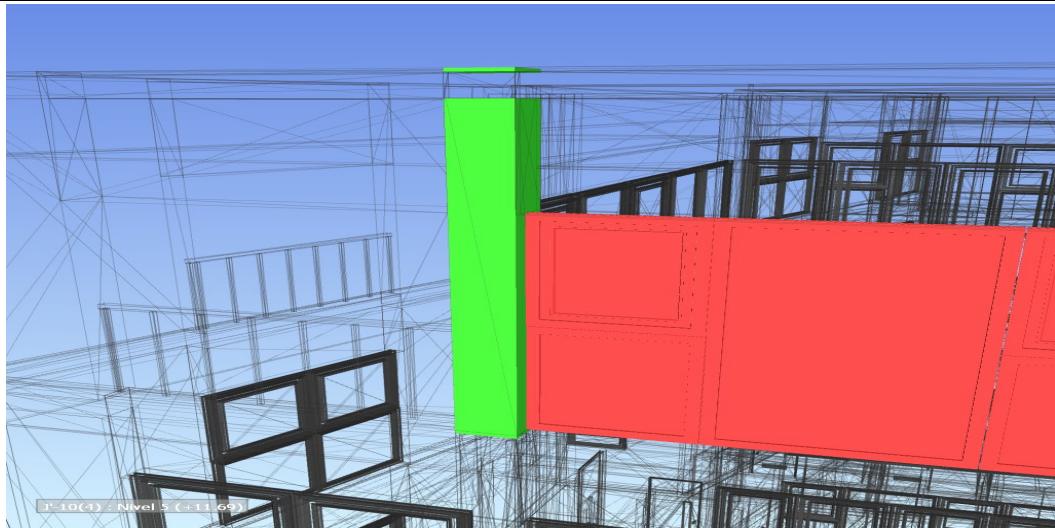
ARQ_VEN VS EST - Conflicto95

Solucionar	Nuevo	Fecha	11/2/2021
Ubicación	X 41.272	Y -45.770	Z 9.847
	Elemento 1		Elemento 2
Id	1247154		786067
Nombre	PVC, flexible		M_Concrete-Square-Column
Tipo	Sólido		Pilares estructurales: M_Concre e-Square-Column: P 501
Nivel	Nivel 4 OFI (+8.85)		N.O.G. (4) +8.82 ADM
Ejes	K-10 : Nivel 4 OFI (+8.85)		
Distancia Interferencia	-0.004		
Notas:

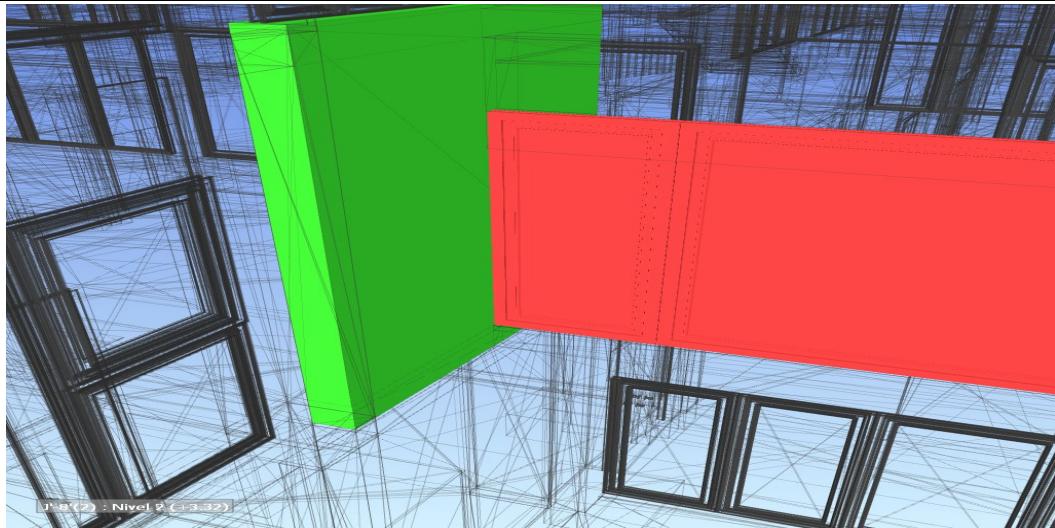
ARQ_VEN VS EST - Conflicto96

Solucionar	Nuevo	Fecha	11/2/2021
Ubicación	X 31.562	Y -39.414	Z 0.173
	Elemento 1		Elemento 2
Id	902833		663315
Nombre	PVC, flexible		Muro básico
Tipo	Sólido		Muros: Muro básico: MHA 20
Nivel	Nivel 1 OFI (+0.17)		N.O.G. (1) -0.06 AUL
Ejes	8'-I1 : Nivel 1 OFI (+0.17)		
Distancia Interferencia	-0.004		
Notas:

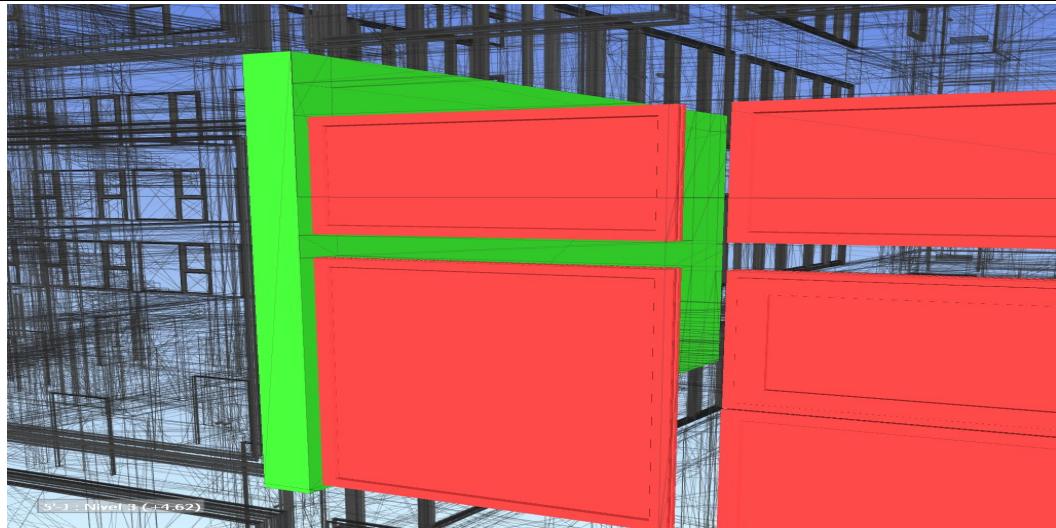
ARQ_VEN VS EST - Conflicto97

Solucionar	Nuevo	Fecha	11/2/2021
Ubicación	X 21.724	Y -38.020	Z 2.953
	Elemento 1		Elemento 2
Id	1238475		758770
Nombre	PVC, flexible		Muro básico
Tipo	Sólido		Muros: Muro básico: MHA 20
Nivel	Nivel 2 OFI (+2.95)		N.O.G. (2) +2.92 ADM
Ejes	6'-I" : Nivel 2 OFI (+2.95)		
Distancia Interferencia	-0.003		
Notas:

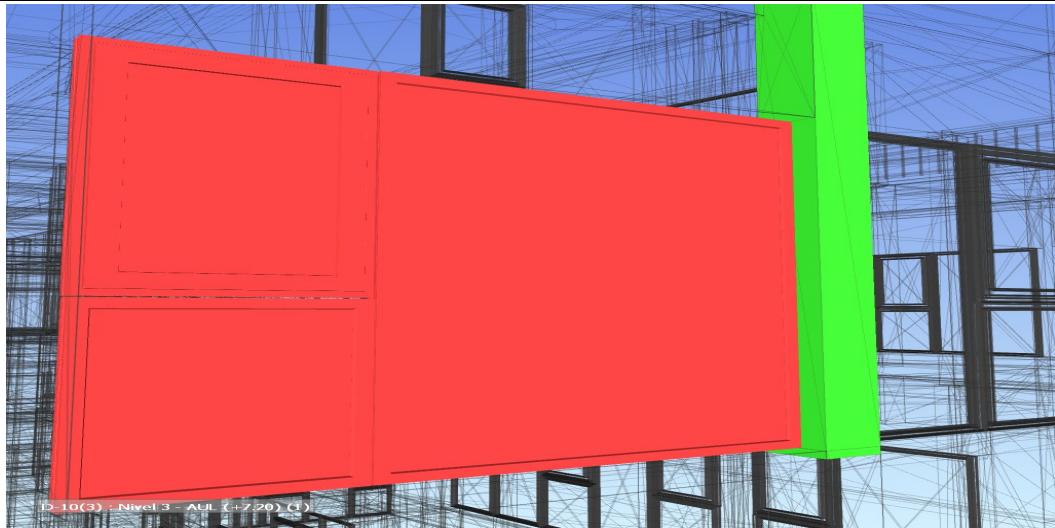
ARQ_VEN VS EST - Conflicto98

Solucionar	Nuevo	Fecha	11/2/2021
Ubicación	X 41.291	Y -9.542	Z 9.697
	Elemento 1		Elemento 2
Id	1244677		335384
Nombre	PVC, flexible		M_Concrete-Square-Column
Tipo	Sólido		Pilares estructurales: M_Concre e-Square-Column: P 401
Nivel	Nivel 3 - AUL (+7.20)		N.O.G. (3) +7.14 AUL
Ejes	C-10 : Nivel 4 OFI (+8.85)		
Distancia Interferencia	-0.003		
Notas:

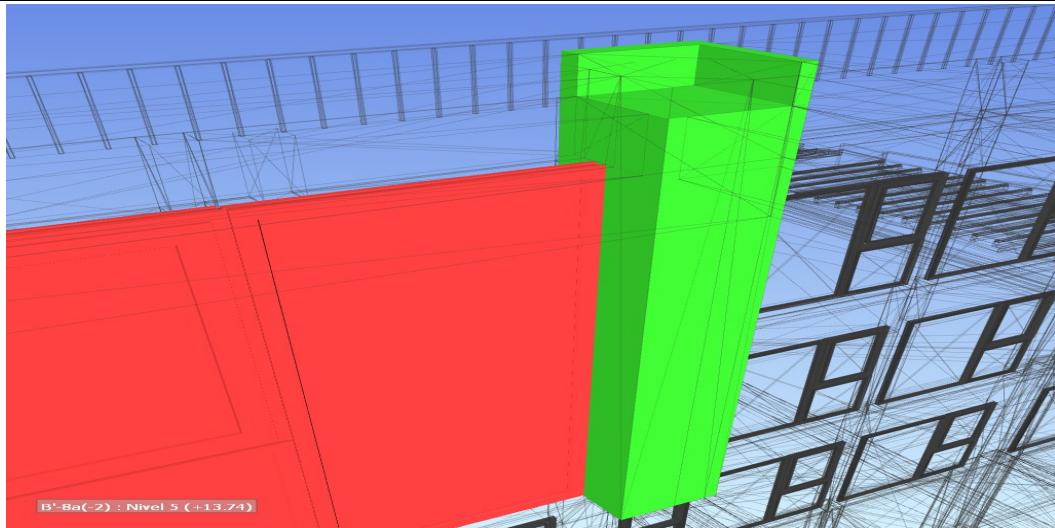
ARQ_VEN VS EST - Conflicto99

Solucionar	Nuevo	Fecha	11/2/2021
Ubicación	X 36.365	Y -9.192	Z 10.806
	Elemento 1		Elemento 2
Id	1248873		348620
Nombre	PVC, flexible		M_Concrete-Rectangular-Column
Tipo	Sólido		Pilares estructurales: M_Concret -Rectangular-Column: P 505
Nivel	Nivel 4 - AUL (+10.80)		N.O.G. (4) +10.80 AUL
Ejes	C-9 : Nivel 4 - AUL (+10.80)		
Distancia Interferencia	-0.003		
Notas:

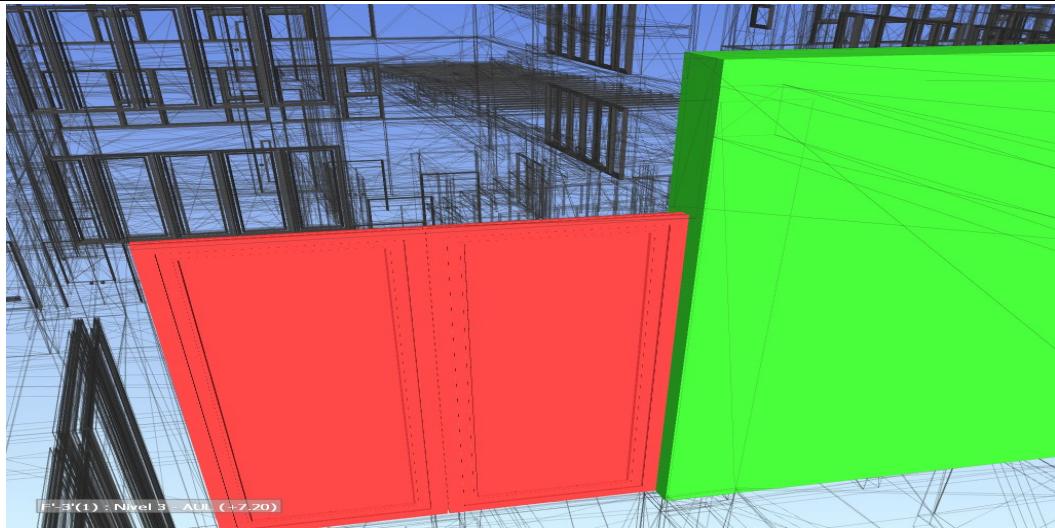
ARQ_VEN VS EST - Conflicto100

Solucionar	Nuevo	Fecha	11/2/2021
Ubicación	X 15.075	Y -24.152	Z 5.817
	Elemento 1		Elemento 2
Id	1246061		741568
Nombre	PVC, flexible		Muro básico
Tipo	Sólido		Muros: Muro básico: MHA 30
Nivel	Nivel 2 (+3.32)		N.O.G. (2) +3.32 CAS
Ejes	4'-F" : Nivel 3 (5.76)		
Distancia Interferencia	-0.003		
Notas:

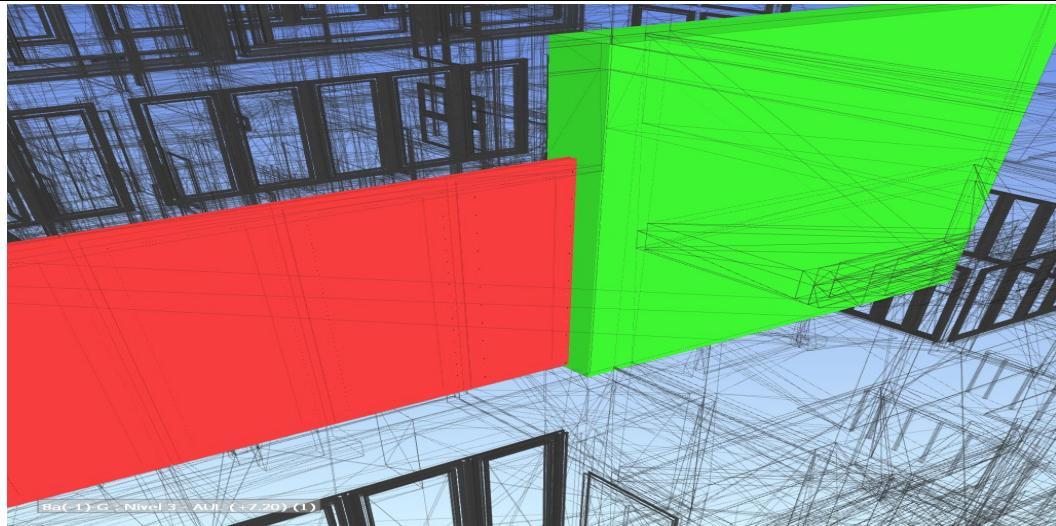
ARQ_VEN VS EST - Conflicto101

Solucionar	Nuevo	Fecha	11/2/2021
Ubicación	X 31.412	Y -29.884	Z 3.603
	Elemento 1		Elemento 2
Id	1239957		325047
Nombre	PVC, flexible		Muro básico
Tipo	Sólido		Muros: Muro básico: MHA 40
Nivel	Nivel 2 AUL (+3.60)		N.O.G. (2) +3.54 AUL
Ejes	8'-H : Nivel 2 AUL (+3.60)		
Distancia Interferencia	-0.003		
Notas:

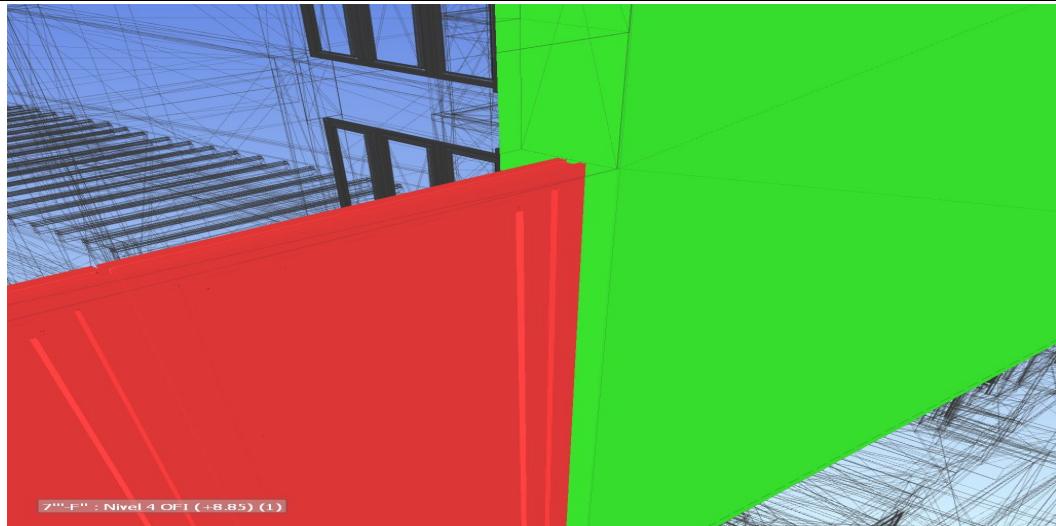
ARQ_VEN VS EST - Conflicto102

Solucionar	Nuevo	Fecha	11/2/2021
Ubicación	X 28.373	Y -24.650	Z 7.206
	Elemento 1		Elemento 2
Id	1245613		335547
Nombre	PVC, flexible		Muro básico
Tipo	Sólido		Muros: Muro básico: MHA 25
Nivel	Nivel 3 - AUL (+7.20)		N.O.G. (3) +7.14 AUL
Ejes	7a-G : Nivel 3 - AUL (+7.20)		
Distancia Interferencia	-0.003		
Notas:

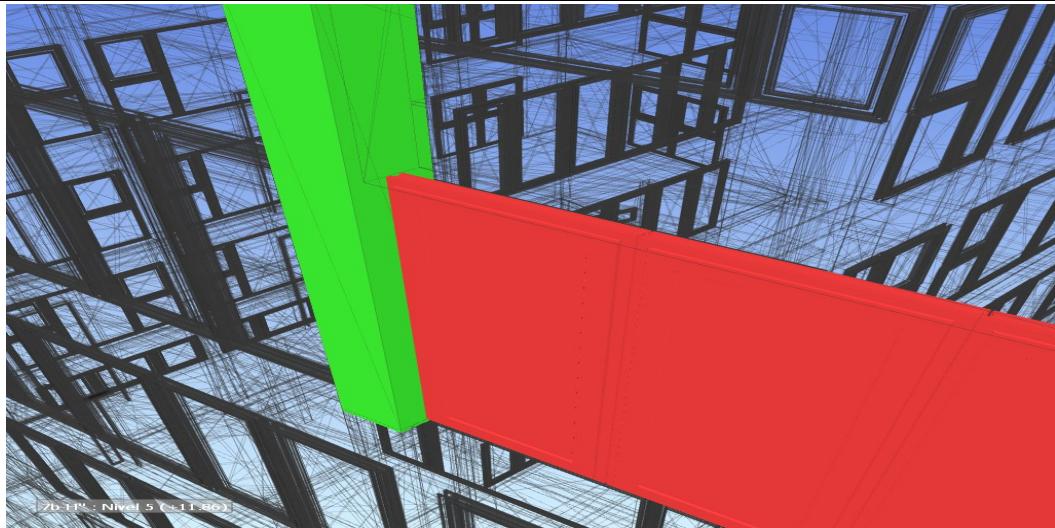
ARQ_VEN VS EST - Conflicto103

Solucionar	Nuevo	Fecha	11/2/2021
Ubicación	X 31.312	Y -35.911	Z 8.853
	Elemento 1		Elemento 2
Id	1248411		786589
Nombre	PVC, flexible		M_Concrete-Square-Column
Tipo	Sólido		Pilares estructurales: M_Concre e-Square-Column: P 502
Nivel	Nivel 4 OFI (+8.85)		N.O.G. (4) +8.82 ADM
Ejes	I-8 : Nivel 4 OFI (+8.85)		
Distancia Interferencia	-0.003		
Notas:

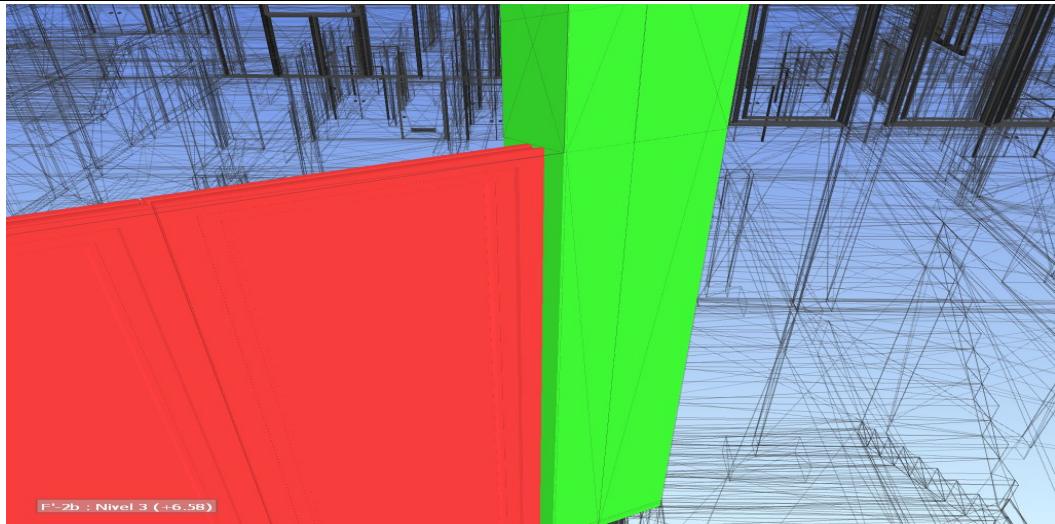
ARQ_VEN VS EST - Conflicto104

Solucionar	Nuevo	Fecha	11/2/2021
Ubicación	X 8.320	Y -21.967	Z 3.323
	Elemento 1		Elemento 2
Id	1246220		741458
Nombre	PVC, flexible		Muro básico
Tipo	Sólido		Muros: Muro básico: MHA 20
Nivel	Nivel 2 (+3.32)		N.O.G. (2) +3.32 CAS
Ejes	F'-3' : Nivel 2 (+3.32)		
Distancia Interferencia	-0.003		
Notas:
