ARQ_VEN VS EST - Conflicto1

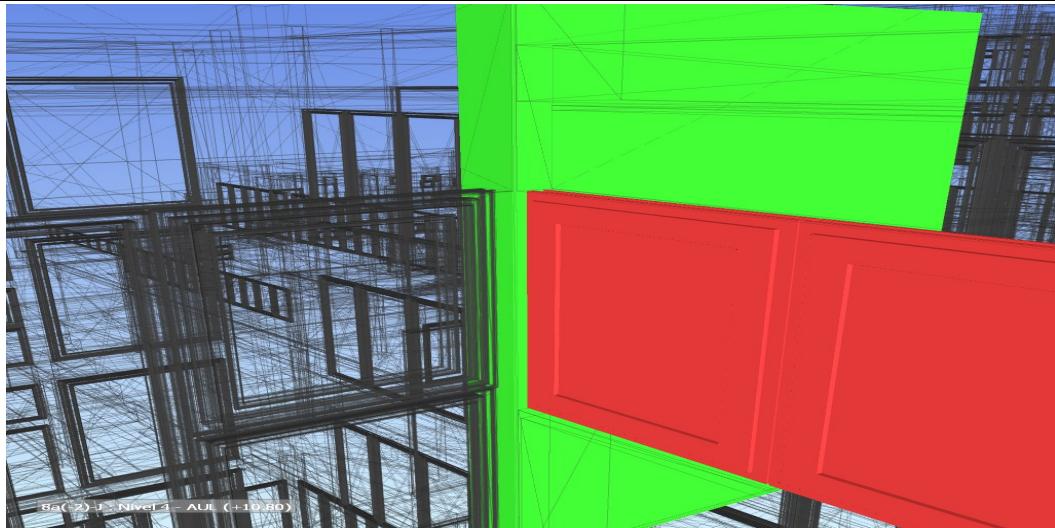
ARQ_VEN VS EST - Conflicto105

Solucionar	Nuevo	Fecha	11/2/2021
Ubicación	X 31.562	Y -39.441	Z 10.847
	Elemento 1		Elemento 2
Id	1248022		797160
Nombre	PVC, flexible		Muro básico
Tipo	Sólido		Muros: Muro básico: MHA 20
Nivel	Nivel 4 OFI (+8.85)		N.O.G. (4) +8.82 ADM
Ejes	8'-I1 : Nivel 4 - AUL (+10.80)		
Distancia Interferencia	-0.003		
Notas:

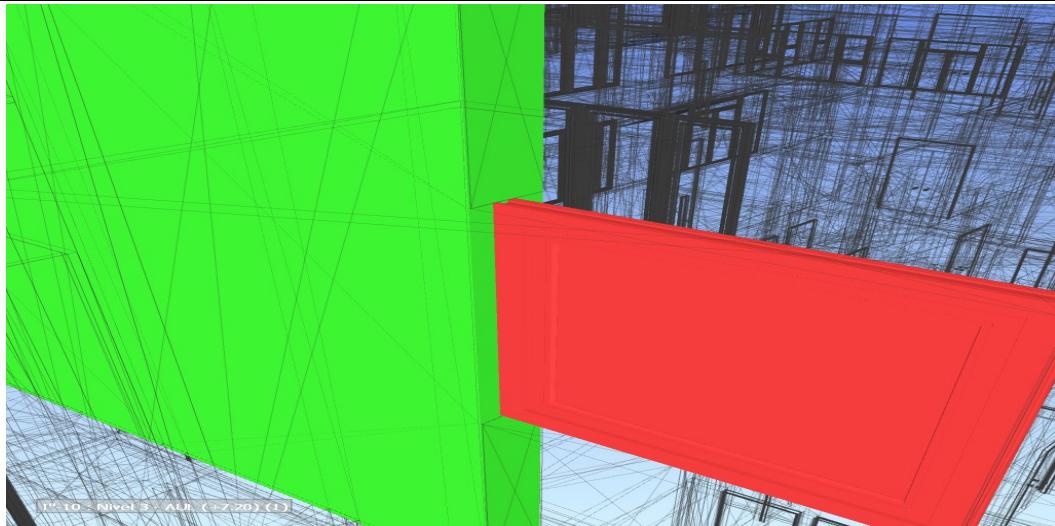
ARQ_VEN VS EST - Conflicto106

Solucionar	Nuevo	Fecha	11/2/2021
Ubicación	X 39.092	Y -35.957	Z 7.894
	Elemento 1		Elemento 2
Id	1242583		769074
Nombre	PVC, flexible		Muro básico
Tipo	Sólido		Muros: Muro básico: MHA 20
Nivel	Nivel 3 OFI (+5.90)		N.O.G. (3) +5.87 ADM
Ejes	I-10 : Nivel 3 - AUL (+7.20)		
Distancia Interferencia	-0.003		
Notas:

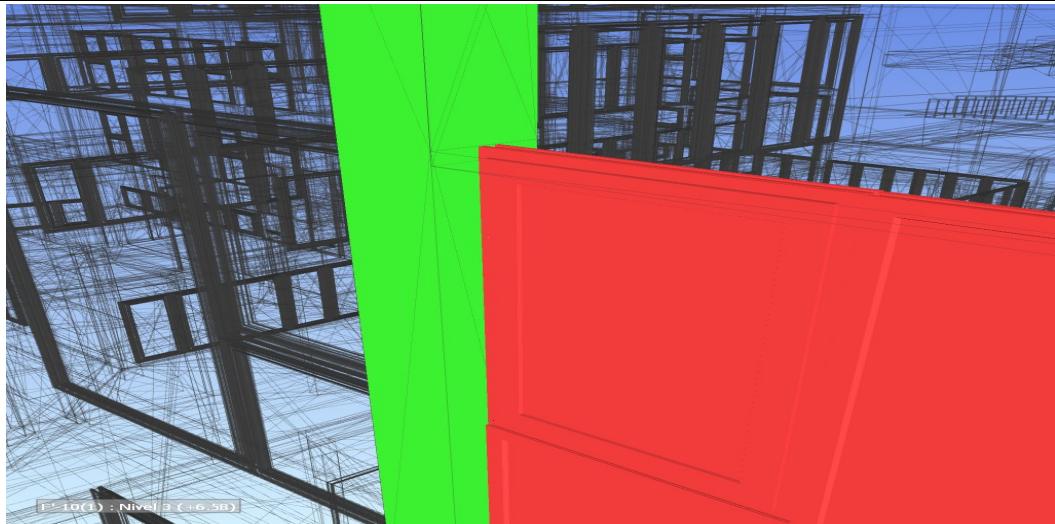
ARQ_VEN VS EST - Conflicto107

Solucionar	Nuevo	Fecha	11/2/2021
Ubicación	X 41.284	Y -24.700	Z 4.697
	Elemento 1		Elemento 2
Id	1240306		324027
Nombre	PVC, flexible		M_Concrete-Square-Column
Tipo	Sólido		Pilares estructurales: M_Concre e-Square-Column: P 301
Nivel	Nivel 2 AUL (+3.60)		N.O.G. (2) +3.54 AUL
Ejes	G-10 : Nivel 3 (+4.62)		
Distancia Interferencia	-0.002		
Notas:

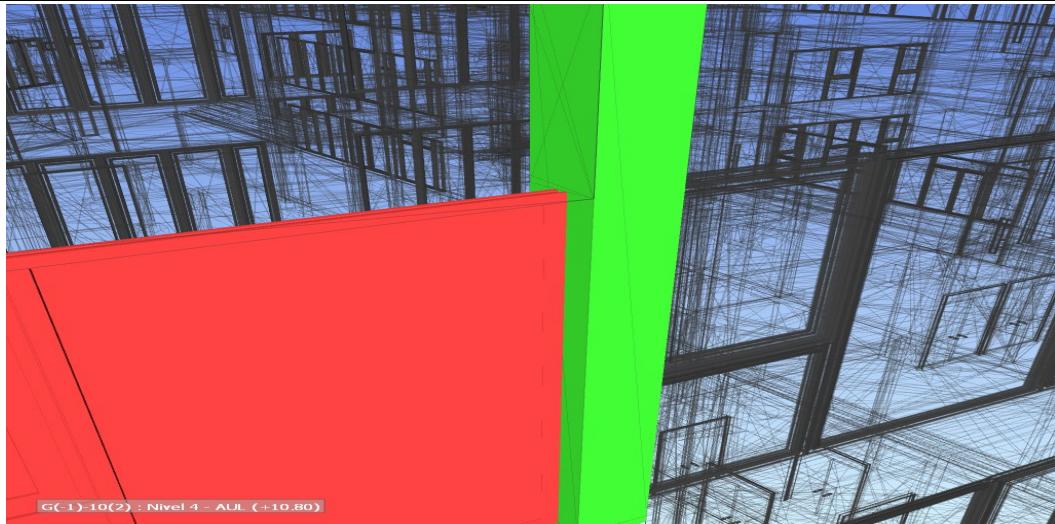
ARQ_VEN VS EST - Conflicto108

Solucionar	Nuevo	Fecha	11/2/2021
Ubicación	X 41.288	Y -25.000	Z 9.697
	Elemento 1		Elemento 2
Id	1244486		335533
Nombre	PVC, flexible		M_Concrete-Square-Column
Tipo	Sólido		Pilares estructurales: M_Concre e-Square-Column: P 401
Nivel	Nivel 3 - AUL (+7.20)		N.O.G. (3) +7.14 AUL
Ejes	G-10 : Nivel 4 OFI (+8.85)		
Distancia Interferencia	-0.002		
Notas:

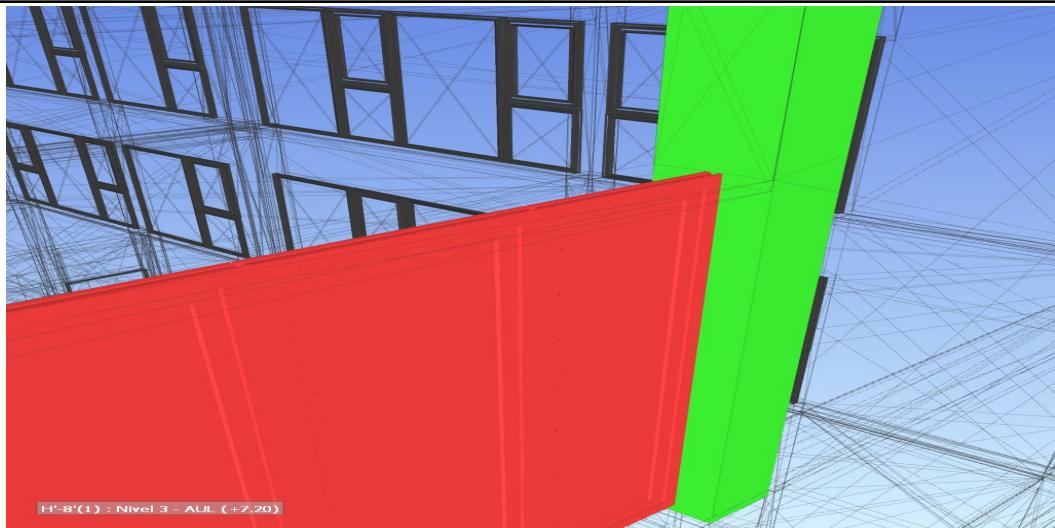
ARQ_VEN VS EST - Conflicto109

Solucionar	Nuevo	Fecha	11/2/2021
Ubicación	X 36.101	Y -29.876	Z 6.097
	Elemento 1		Elemento 2
Id	1239957		325951
Nombre	PVC, flexible		Concrete, Cast-in-Place gray
Tipo	Sólido		Sólido
Nivel	Nivel 2 AUL (+3.60)		N.O.G. (2) +3.54 AUL
Ejes	8a-H : Nivel 3 OFI (+5.90)		
Distancia Interferencia	-0.002		
Notas:

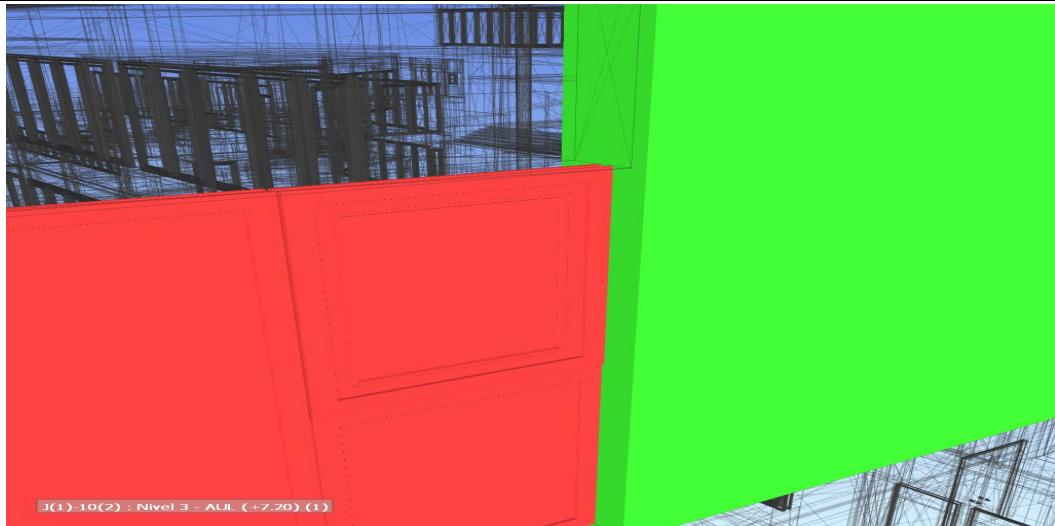
ARQ_VEN VS EST - Conflicto110

Solucionar	Nuevo	Fecha	11/2/2021
Ubicación	X 41.293	Y -38.130	Z 7.897
	Elemento 1		Elemento 2
Id	1242671		768894
Nombre	PVC, flexible		Muro básico
Tipo	Sólido		Muros: Muro básico: MHA 30
Nivel	Nivel 3 OFI (+5.90)		N.O.G. (3) +5.87 ADM
Ejes	I"-10 : Nivel 3 - AUL (+7.20)		
Distancia Interferencia	-0.002		
Notas:

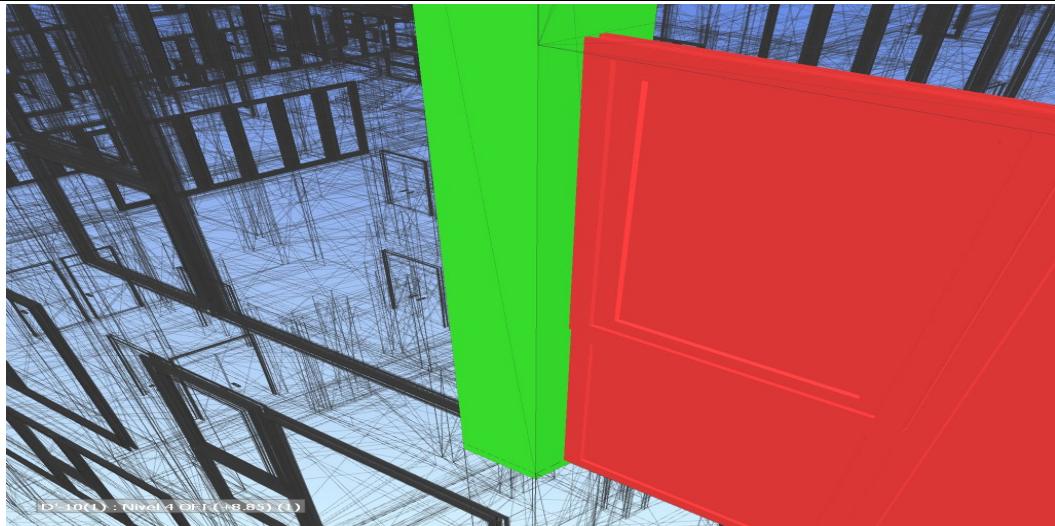
ARQ_VEN VS EST - Conflicto11

Solucionar	Nuevo	Fecha	11/2/2021
Ubicación	X 41.299	Y -16.446	Z 9.695
	Elemento 1		Elemento 2
Id	1244632		335529
Nombre	PVC, flexible		M_Concrete-Square-Column
Tipo	Sólido		Pilares estructurales: M_Concrete-Square-Column: P 401
Nivel	Nivel 3 - AUL (+7.20)		N.O.G. (3) +7.14 AUL
Ejes	E-10 : Nivel 4 OFI (+8.85)		
Distancia Interferencia	-0.002		
Notas:

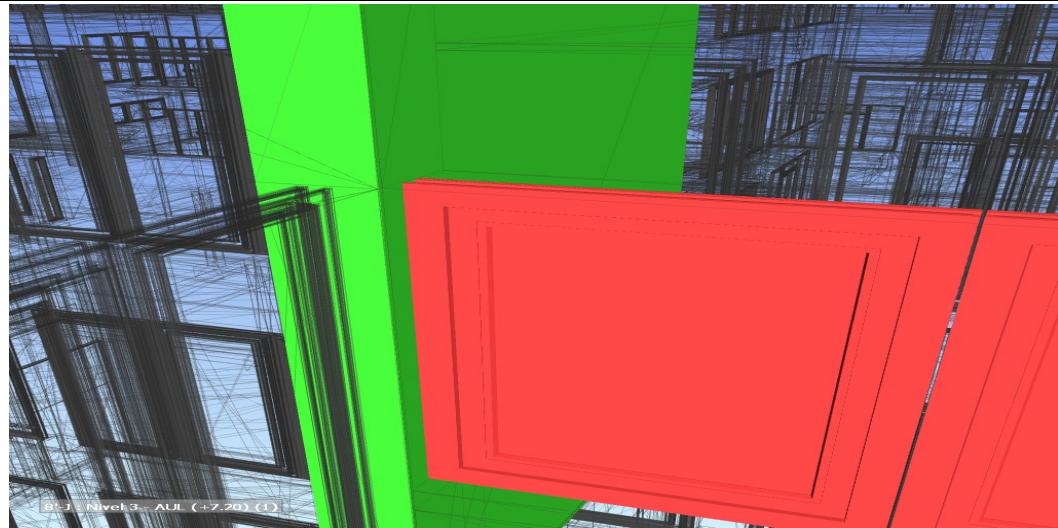
ARQ_VEN VS EST - Conflicto112

Solucionar	Nuevo	Fecha	11/2/2021
Ubicación	X 31.562	Y -39.366	Z 7.092
	Elemento 1		Elemento 2
Id	1243241		768320
Nombre	PVC, flexible		Muro básico
Tipo	Sólido		Muros: Muro básico: MHA 20
Nivel	Nivel 3 OFI (+5.90)		N.O.G. (3) +5.87 ADM
Ejes	8'-I1 : Nivel 3 (+6.58)		
Distancia Interferencia	-0.001		
Notas:

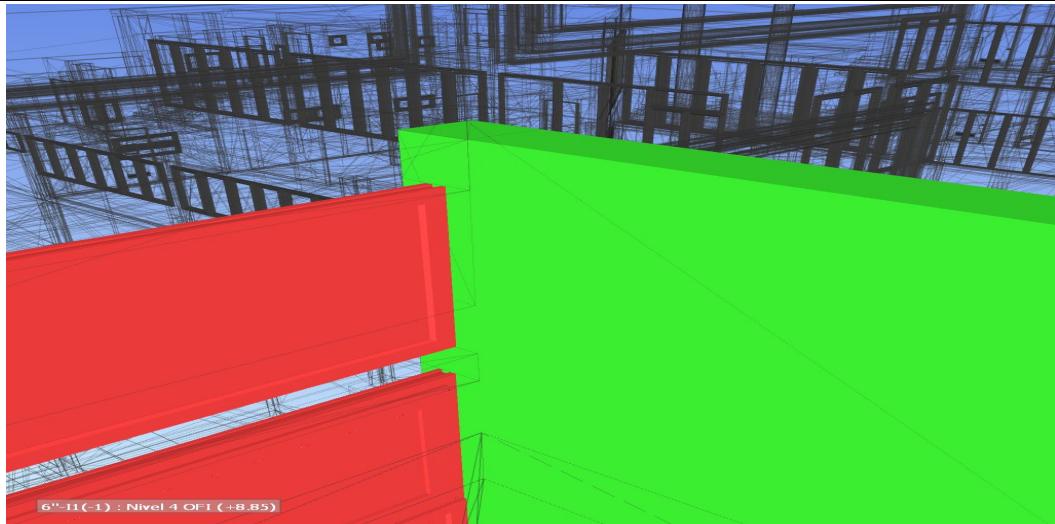
ARQ_VEN VS EST - Conflicto113

Solucionar	Nuevo	Fecha	11/2/2021
Ubicación	X 21.732	Y -38.020	Z 8.417
	Elemento 1		Elemento 2
Id	1242186		766023
Nombre	PVC, flexible		Muro básico
Tipo	Sólido		Muros: Muro básico: MHA 20
Nivel	Nivel 3 OFI (+5.90)		N.O.G. (3) +5.87 ADM
Ejes	6'-I" : Nivel 3 - AUL (+7.20)		
Distancia Interferencia	-0.001		
Notas:

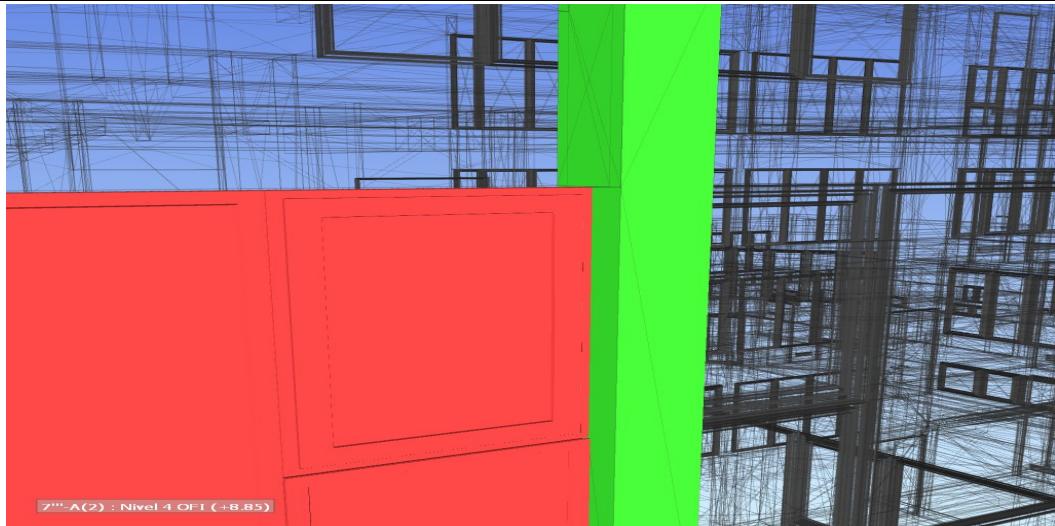
ARQ_VEN VS EST - Conflicto114

Solucionar	Nuevo	Fecha	11/2/2021
Ubicación	X 25.403	Y -0.025	Z 9.697
	Elemento 1		Elemento 2
Id	1244847		335388
Nombre	PVC, flexible		M_Concrete-Square-Column
Tipo	Sólido		Pilares estructurales: M_Concre e-Square-Column: P 402
Nivel	Nivel 3 - AUL (+7.20)		N.O.G. (3) +7.14 AUL
Ejes	A-7 : Nivel 4 OFI (+8.85)		
Distancia Interferencia	-0.001		
Notas:

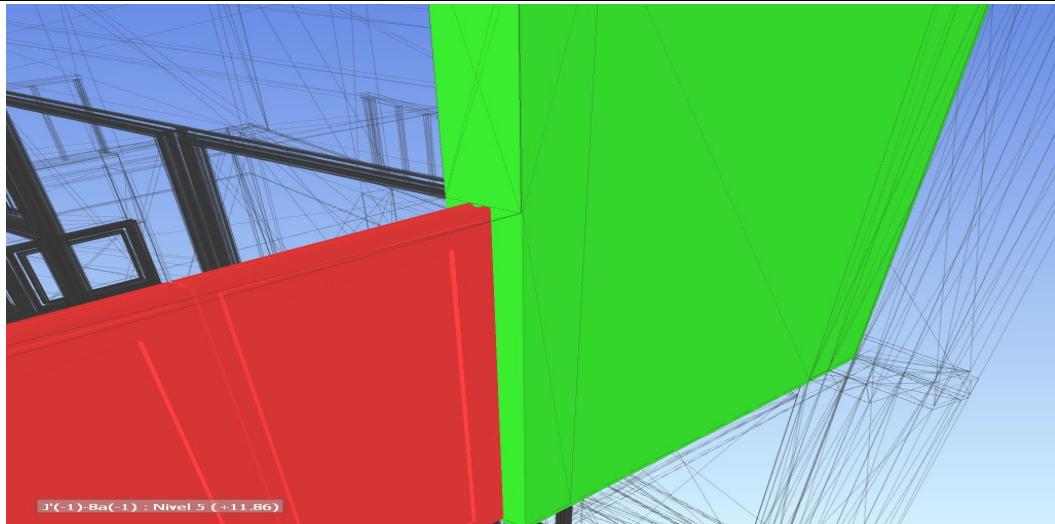
ARQ_VEN VS EST - Conflicto115

Solucionar	Nuevo	Fecha	11/2/2021
Ubicación	X 36.091	Y -45.820	Z 8.853
	Elemento 1		Elemento 2
Id	1247279		773672
Nombre	PVC, flexible		Muro básico
Tipo	Sólido		Muros: Muro básico: MHA 20
Nivel	Nivel 4 OFI (+8.85)		N.O.G. (4) +8.82 ADM
Ejes	8a-K : Nivel 4 OFI (+8.85)		
Distancia Interferencia	-0.001		
Notas:

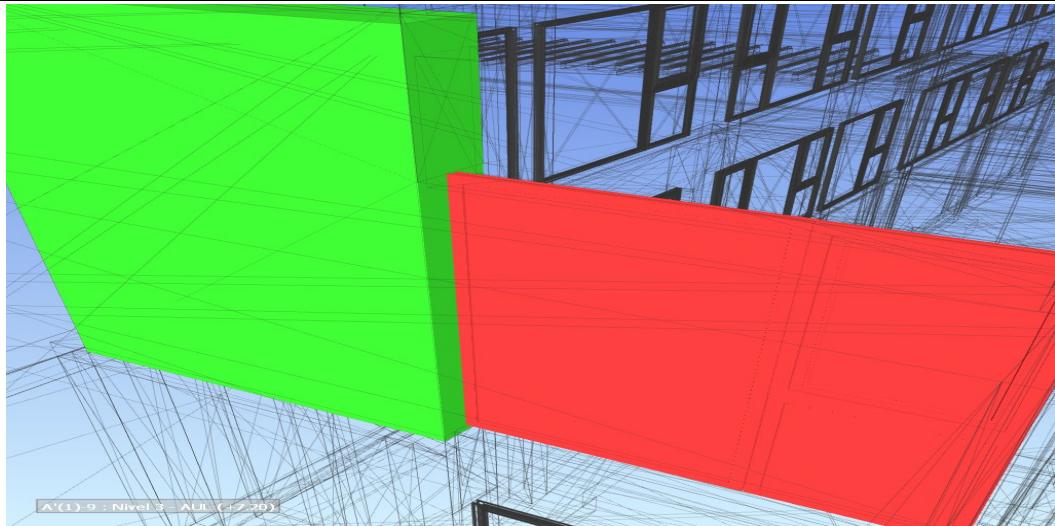
ARQ_VEN VS EST - Conflicto116

Solucionar	Nuevo	Fecha	11/2/2021
Ubicación	X 38.802	Y -4.975	Z 3.603
	Elemento 1		Elemento 2
Id	1240709		318191
Nombre	PVC, flexible		Muro básico
Tipo	Sólido		Muros: Muro básico: MHA 40
Nivel	Nivel 2 AUL (+3.60)		N.O.G. (2) +3.54 AUL
Ejes	B-10 : Nivel 2 AUL (+3.60)		
Distancia Interferencia	-0.001		
Notas:

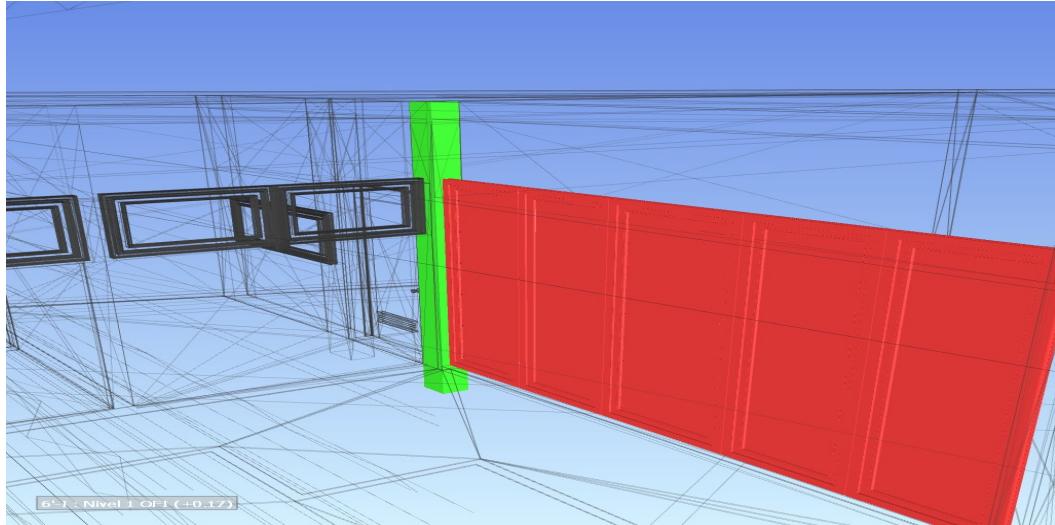
ARQ_VEN VS EST - Conflicto117

Solucionar	Nuevo	Fecha	11/2/2021
Ubicación	X 17.541	Y -42.857	Z -0.983
	Elemento 1		Elemento 2
Id	646672		427108
Nombre	PVC, flexible		M_Concrete-Rectangular-Column
Tipo	Sólido		Pilares estructurales: M_Concret -Rectangular-Column: P 116
Nivel	Nivel -1 (+3.50)		N.O.G. (-1) -3.56
Ejes	J'-5' : Nivel -1 (+3.50)		
Distancia Interferencia	-0.001		
Notas:

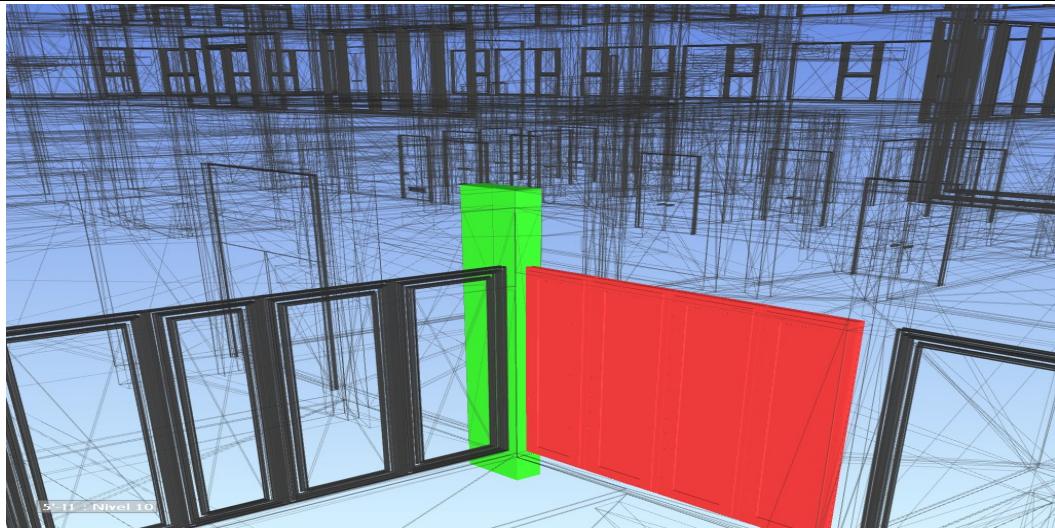
ARQ_VEN VS EST - Conflicto118

Solucionar	Nuevo	Fecha	11/2/2021
Ubicación	X 21.739	Y -33.485	Z -0.984
	Elemento 1		Elemento 2
Id	655235		431922
Nombre	PVC, flexible		M_Concrete-Rectangular-Column
Tipo	Sólido		Pilares estructurales: M_Concret -Rectangular-Column: P 110
Nivel	Nivel -1 (+3.50)		N.O.G. (-1) -3.56
Ejes	6'-H" : Nivel -1 (+3.50)		
Distancia Interferencia	-0.001		
Notas:

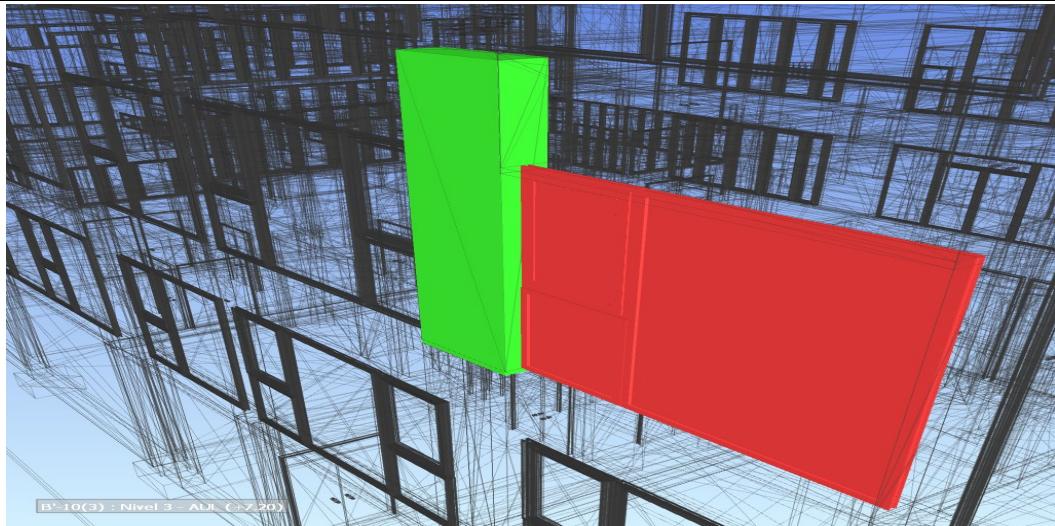
ARQ_VEN VS EST - Conflicto119

Solucionar	Nuevo	Fecha	11/2/2021
Ubicación	X 41.331	Y -12.248	Z 4.697
	Elemento 1		Elemento 2
Id	1240585		317903
Nombre	PVC, flexible		Muro básico
Tipo	Sólido		Muros: Muro básico: MHA 30
Nivel	Nivel 2 AUL (+3.60)		N.O.G. (2) +3.54 AUL
Ejes	D-10 : Nivel 3 (+4.62)		
Distancia Interferencia	-0.001		
Notas:

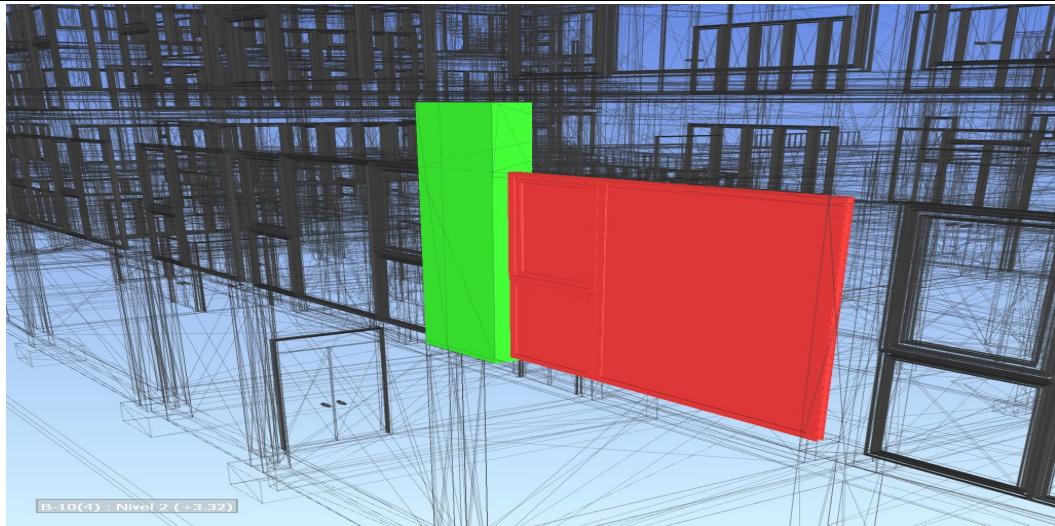
ARQ_VEN VS EST - Conflicto120

Solucionar	Nuevo	Fecha	11/2/2021
Ubicación	X 41.330	Y -12.248	Z 2.497
	Elemento 1		Elemento 2
Id	953681		659504
Nombre	PVC, flexible		Muro básico
Tipo	Sólido		Muros: Muro básico: MHA 30
Nivel	Nivel 1 (+0.00)		N.O.G. (1) -0.06 AUL
Ejes	D-10 : Nivel 2 (+1.62)		
Distancia Interferencia	-0.001		
Notas:
