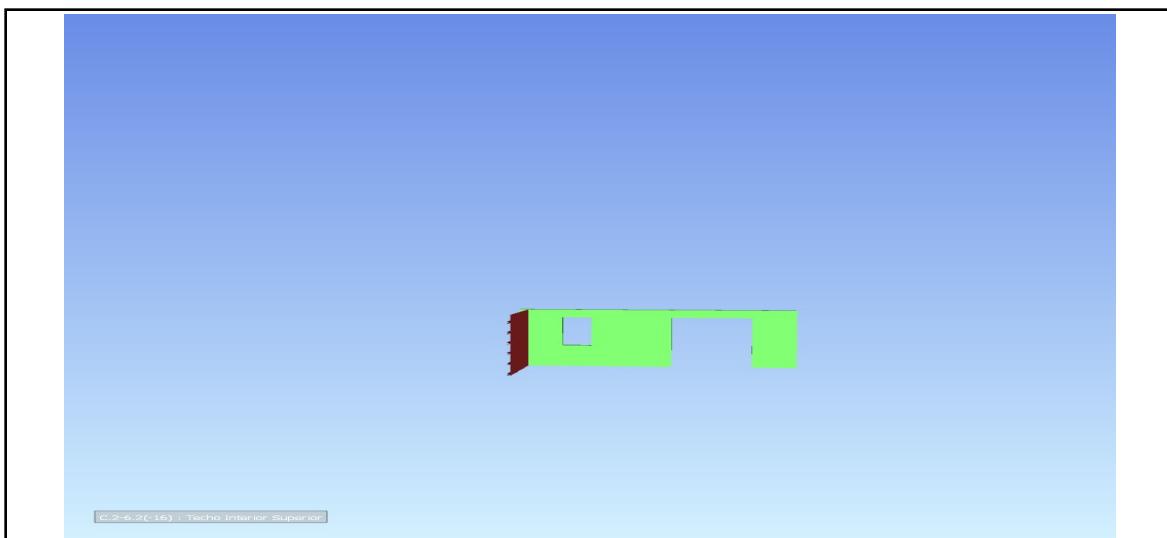
ARQ - EST - Conflicto1

Solucionar	Aprobado	Fecha	17/8/2020
Ubicación	X -2.689	Y 3.627	Z 2.313
	Elemento 1		Elemento 2
Id	-		311609
Nombre	0. Revestimiento interior yeso c		Muro básico
Tipo	Sólido		Muros: Muro básico: Muro Estruc ural - 120mm
Nivel	Nivel 1		Nivel 1
Ejes	A-1 : Nivel 1		
Distancia Interferencia	-0.043		
Notas:

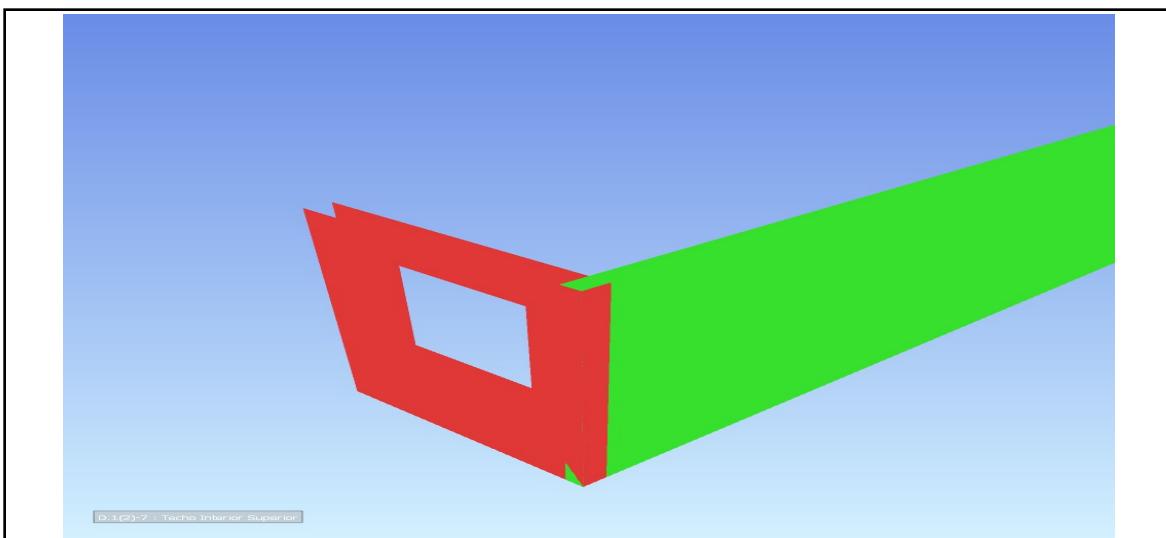
ARQ - EST - Conflicto2

Solucionar	Aprobado	Fecha	17/8/2020
Ubicación	X 2.706	Y -2.543	Z 2.340
	Elemento 1		Elemento 2
Id	312023		311738
Nombre	0. Revestimiento interior yeso c		Muro básico
Tipo	Sólido		Muros: Muro básico: Muro Estructural - 120mm
Nivel	Nivel 1		Nivel 1
Ejes	D.1-6 : Nivel 1		
Distancia Interferencia	-0.040		
Notas:

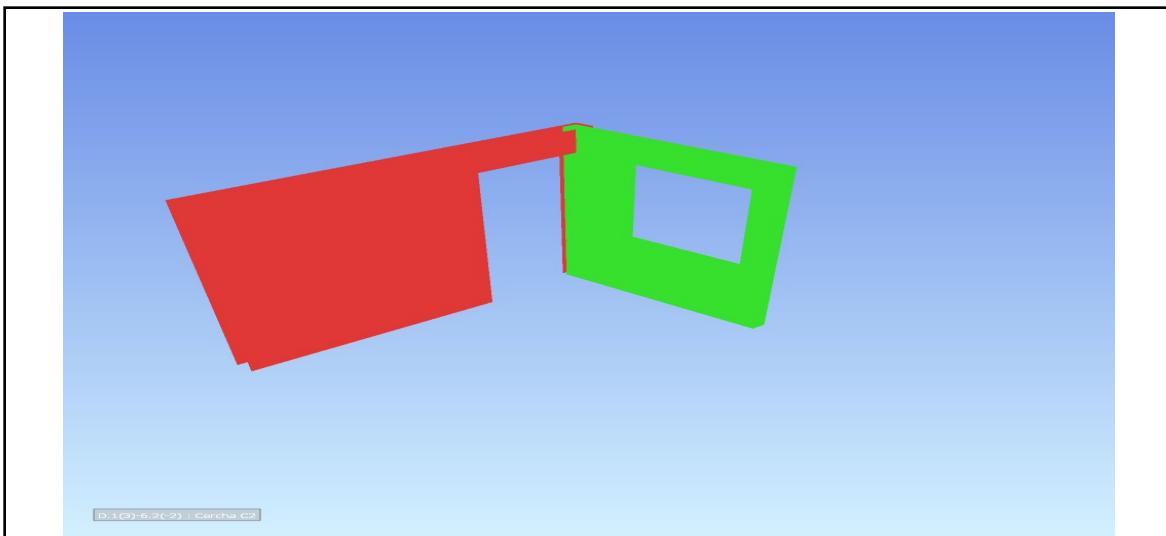
ARQ - EST - Conflicto3

Solucionar	Aprobado	Fecha	17/8/2020
Ubicación	X 1.026	Y -2.583	Z -0.005
	Elemento 1		Elemento 2
Id	311973		311845
Nombre	0. Marmolina Texturizada		Muro básico
Tipo	Sólido		Muros: Muro básico: Muro Estruc ural - 120mm
Nivel	Nivel 1		Nivel 1
Ejes	C-6 : Nivel 1		
Distancia Interferencia	-0.040		
Notas:

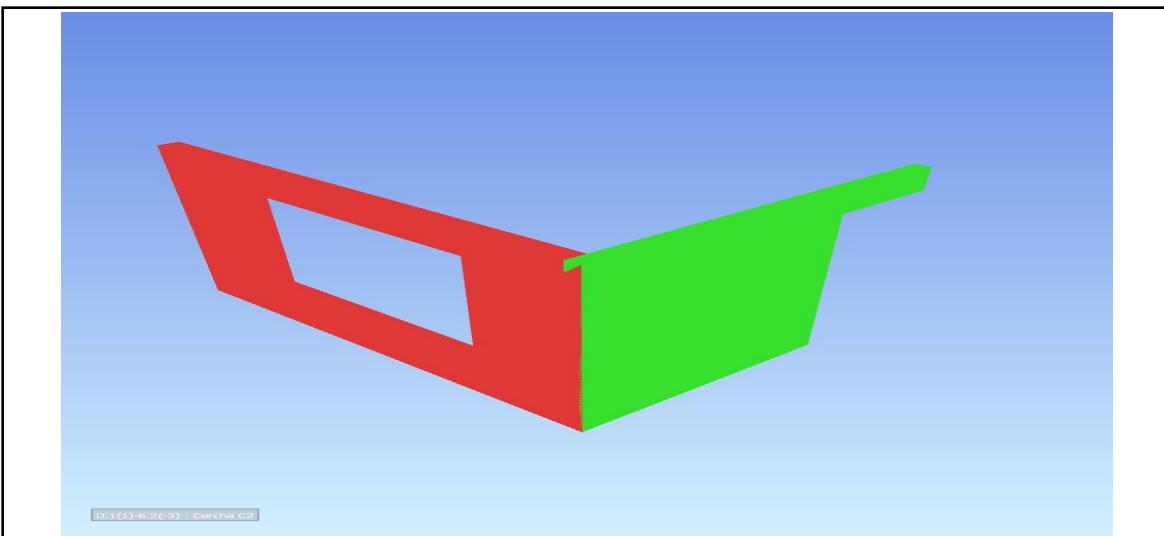
ARQ - EST - Conflicto5

Solucionar	Aprobado	Fecha	17/8/2020
Ubicación	X 0.906	Y -5.543	Z 2.099
	Elemento 1		Elemento 2
Id	311913		311970
Nombre	0. Revestimiento interior yeso c		Muro básico
Tipo	Sólido		Muros: Muro básico: Muro Estruc ural - 120mm
Nivel	Nivel 1		Nivel 1
Ejes	C-7 : Nivel 1		
Distancia Interferencia	-0.040		
Notas:

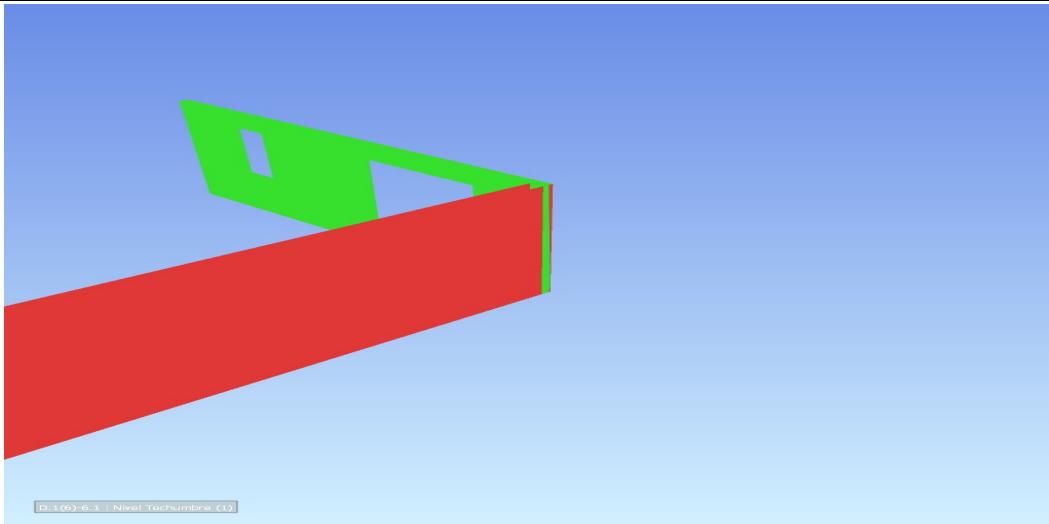
ARQ - EST - Conflicto6

Solucionar	Aprobado	Fecha	17/8/2020
Ubicación	X 2.666	Y 3.627	Z 0.579
	Elemento 1		Elemento 2
Id	312129		311609
Nombre	0. Revestimiento interior yeso c		Muro básico
Tipo	Sólido		Muros: Muro básico: Muro Estruc ural - 120mm
Nivel	Nivel 1		Nivel 1
Ejes	D.1-1 : Nivel 1		
Distancia Interferencia	-0.040		
Notas:

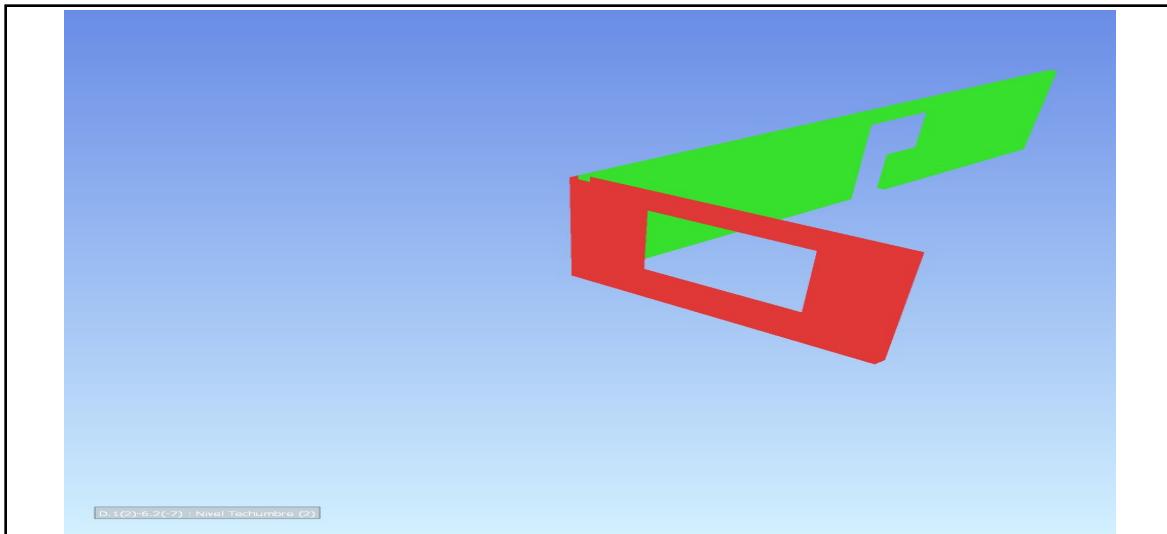
ARQ - EST - Conflicto7

Solucionar	Aprobado	Fecha	17/8/2020
Ubicación	X -2.754	Y -5.543	Z 0.062
	Elemento 1		Elemento 2
Id	311913		312302
Nombre	0. Revestimiento interior yeso c		Muro básico
Tipo	Sólido		Muros: Muro básico: Muro Estructural - 120mm
Nivel	Nivel 1		Nivel 1
Ejes	A-7 : Nivel 1		
Distancia Interferencia	-0.040		
Notas:

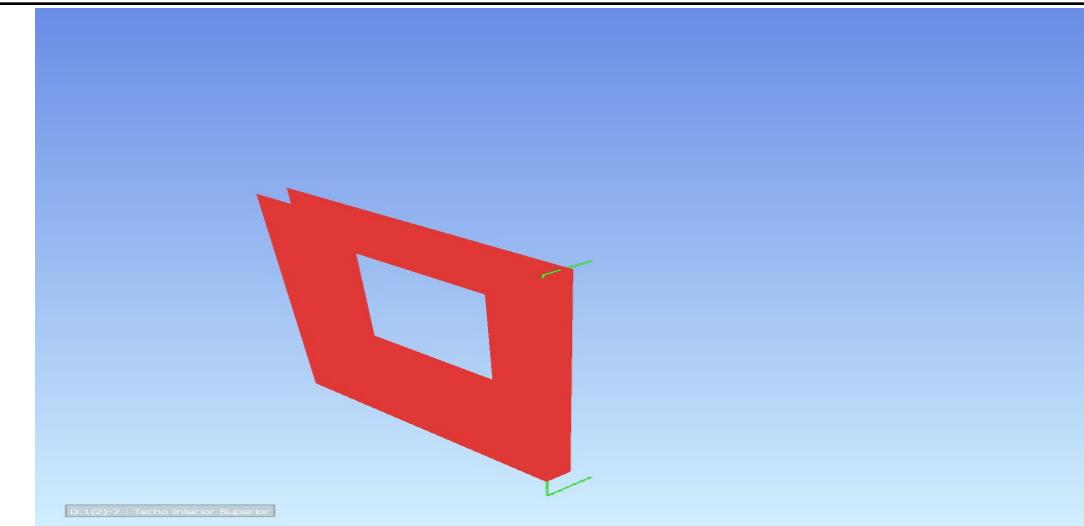
ARQ - EST - Conflicto8

Solucionar	Aprobado	Fecha	17/8/2020
Ubicación	X 2.762	Y -2.543	Z 2.302
	Elemento 1		Elemento 2
Id	312023		417282
Nombre	0. Revestimiento interior yeso c		Barra de armadura
Tipo	Sólido		Armadura estructural: Barra de armadura: PHI 12
Nivel	Nivel 1		<Sin nivel>
Ejes	D.1-6 : Nivel 1		
Distancia Interferencia	-0.023		
Notas:

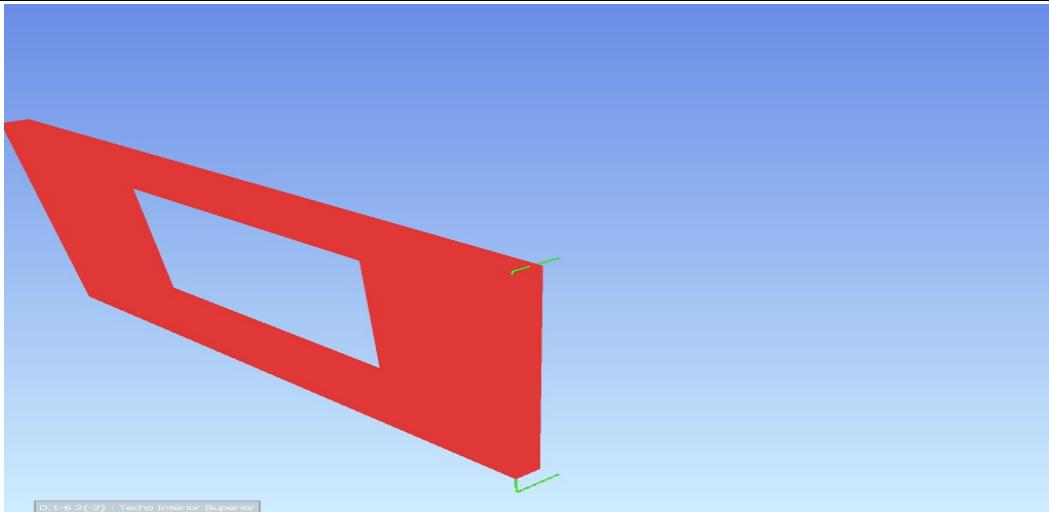
ARQ - EST - Conflicto9

Solucionar	Aprobado	Fecha	17/8/2020
Ubicación	X 0.959	Y -5.543	Z 2.304
	Elemento 1		Elemento 2
Id	311913		420308
Nombre	0. Revestimiento interior yeso c		Barra de armadura
Tipo	Sólido		Armadura estructural: Barra de armadura: PHI 12
Nivel	Nivel 1		<Sin nivel>
Ejes	C-7 : Nivel 1		
Distancia Interferencia	-0.022		
Notas:

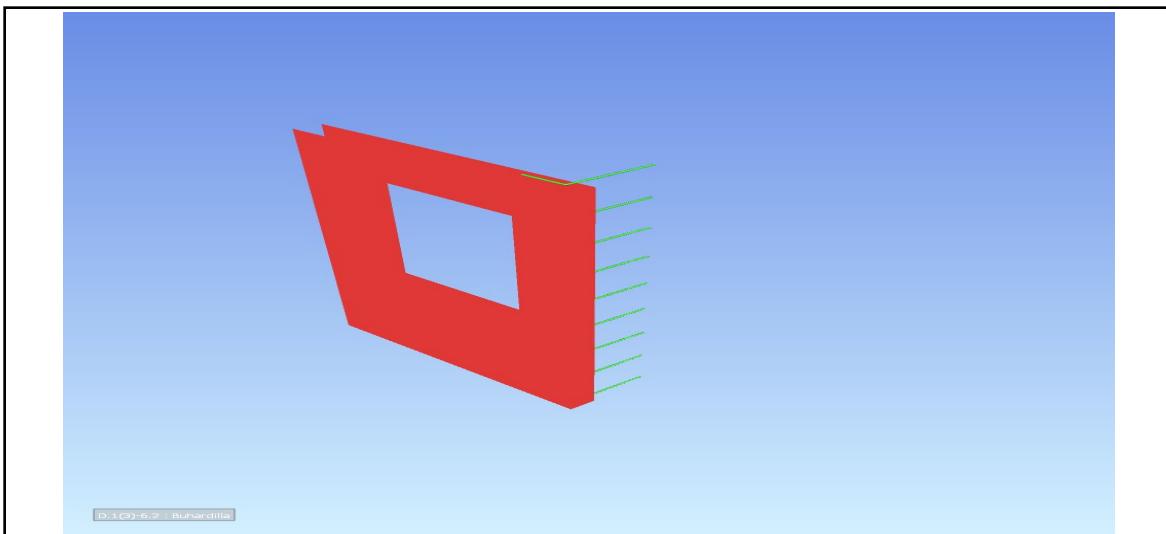
ARQ - EST - Conflicto10

Solucionar	Aprobado	Fecha	17/8/2020
Ubicación	X 2.790	Y -2.543	Z 1.502
	Elemento 1		Elemento 2
Id	312023		472791
Nombre	0. Revestimiento interior yeso c		Barra de armadura
Tipo	Sólido		Armadura estructural: Barra de armadura: PHI 12
Nivel	Nivel 1		<Sin nivel>
Ejes	D.1-6 : Nivel 1		
Distancia Interferencia	-0.021		
Notas:

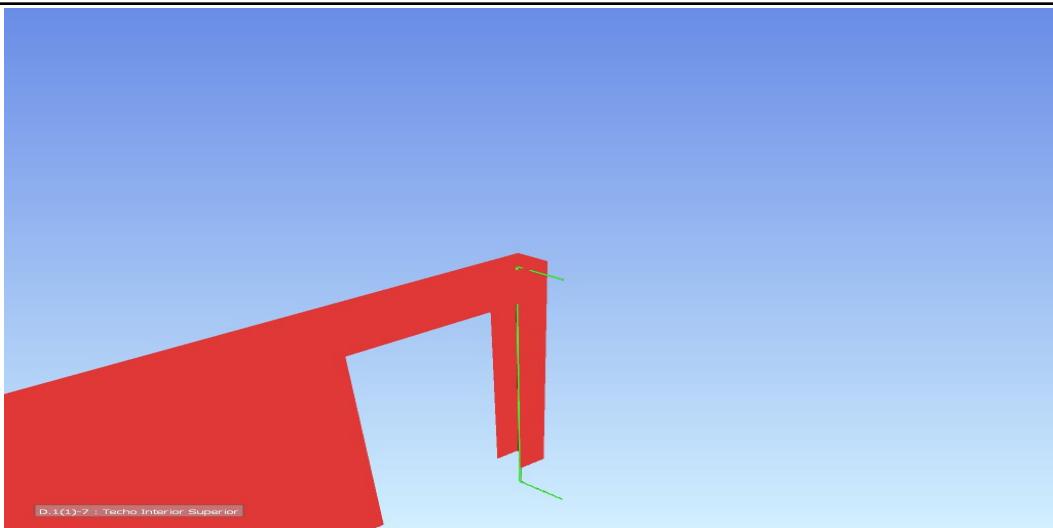
ARQ - EST - Conflicto11

Solucionar	Aprobado	Fecha	17/8/2020
Ubicación	X 1.026	Y -2.638	Z 2.304
	Elemento 1		Elemento 2
Id	311973		411233
Nombre	0. Marmolina Texturizada		Barra de armadura
Tipo	Sólido		Armadura estructural: Barra de armadura: PHI 12
Nivel	Nivel 1		<Sin nivel>
Ejes	C-6 : Nivel 1		
Distancia Interferencia	-0.020		
Notas:

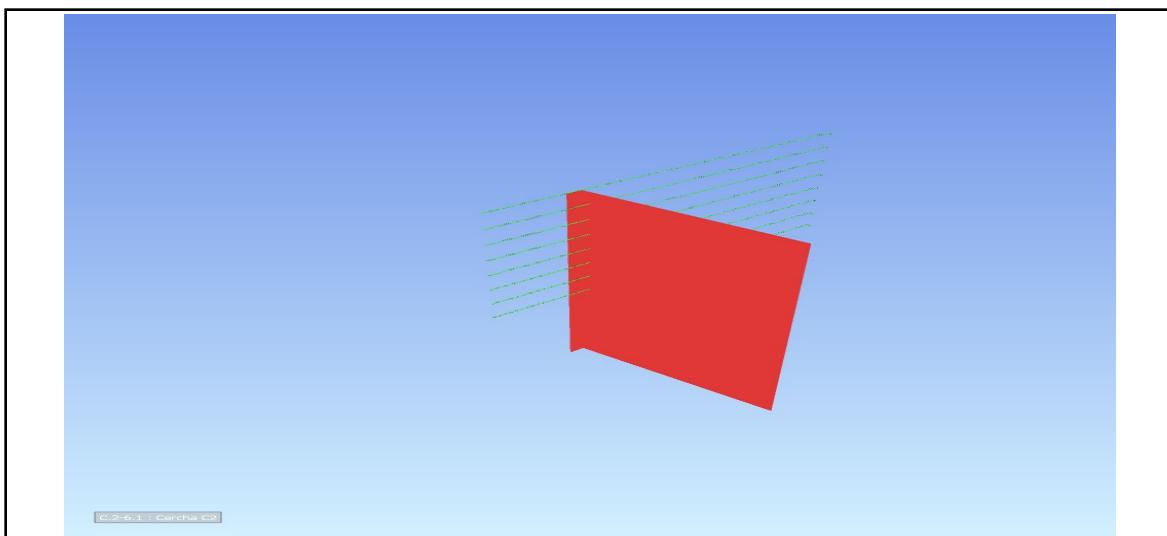
ARQ - EST - Conflicto12

Solucionar	Aprobado	Fecha	17/8/2020
Ubicación	X -2.811	Y 1.477	Z 1.196
	Elemento 1		Elemento 2
Id	312942		464682
Nombre	0. Pintura Latex Blanco		Barra de armadura
Tipo	Sólido		Armadura estructural: Barra de armadura: PHI 8
Nivel	Nivel 1		<Sin nivel>
Ejes	A-2 : Nivel 1		
Distancia Interferencia	-0.019		
Notas:

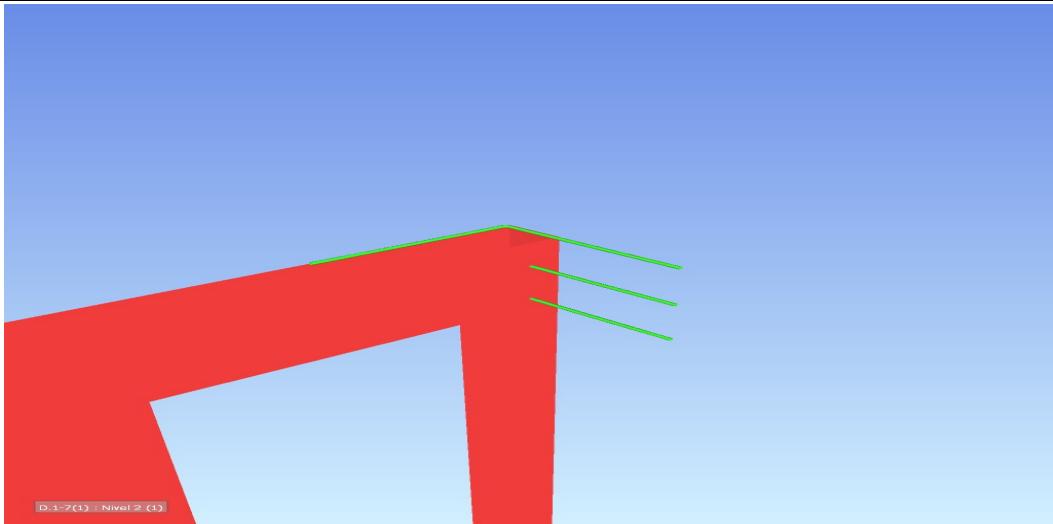
ARQ - EST - Conflicto13

Solucionar	Aprobado	Fecha	17/8/2020
Ubicación	X 1.026	Y -2.620	Z 2.058
	Elemento 1		Elemento 2
Id	311973		476498
Nombre	0. Marmolina Texturizada		Barra de armadura
Tipo	Sólido		Armadura estructural: Barra de armadura: PHI 12
Nivel	Nivel 1		<Sin nivel>
Ejes	C-6 : Nivel 1		
Distancia Interferencia	-0.019		
Notas:

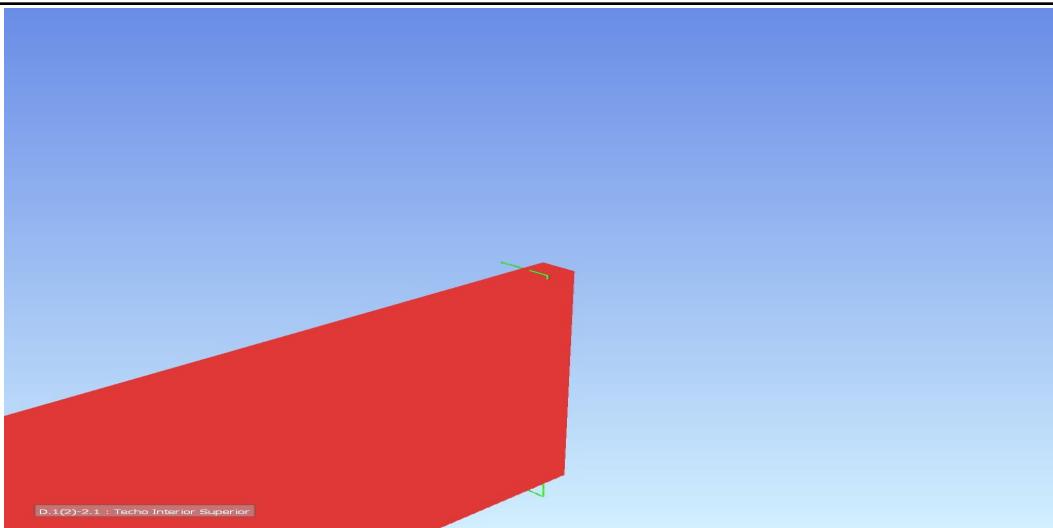
ARQ - EST - Conflicto14

Solucionar	Aprobado	Fecha	17/8/2020
Ubicación	X 2.666	Y 3.679	Z 2.305
	Elemento 1		Elemento 2
Id	312129		401934
Nombre	0. Revestimiento interior yeso c		Barra de armadura
Tipo	Sólido		Armadura estructural: Barra de armadura: PHI 10
Nivel	Nivel 1		<Sin nivel>
Ejes	D.1-1 : Nivel 1		
Distancia Interferencia	-0.018		
Notas:

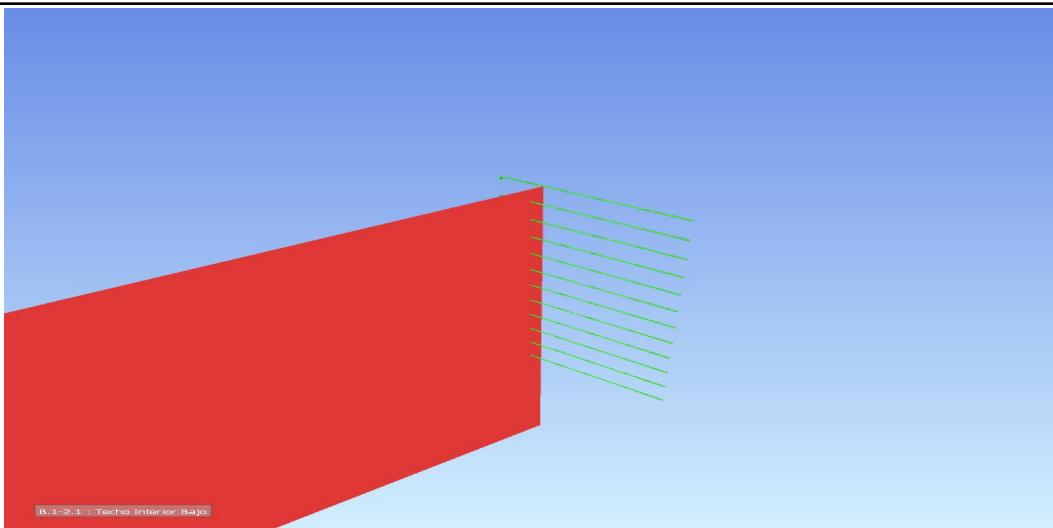
ARQ - EST - Conflicto15

Solucionar	Aprobado	Fecha	17/8/2020
Ubicación	X -2.689	Y 3.684	Z 1.690
	Elemento 1		Elemento 2
Id	-		453734
Nombre	0. Revestimiento interior yeso c		Barra de armadura
Tipo	Sólido		Armadura estructural: Barra de armadura: PHI 8
Nivel	Nivel 1		<Sin nivel>
Ejes	A-1 : Nivel 1		
Distancia Interferencia	-0.017		
Notas:

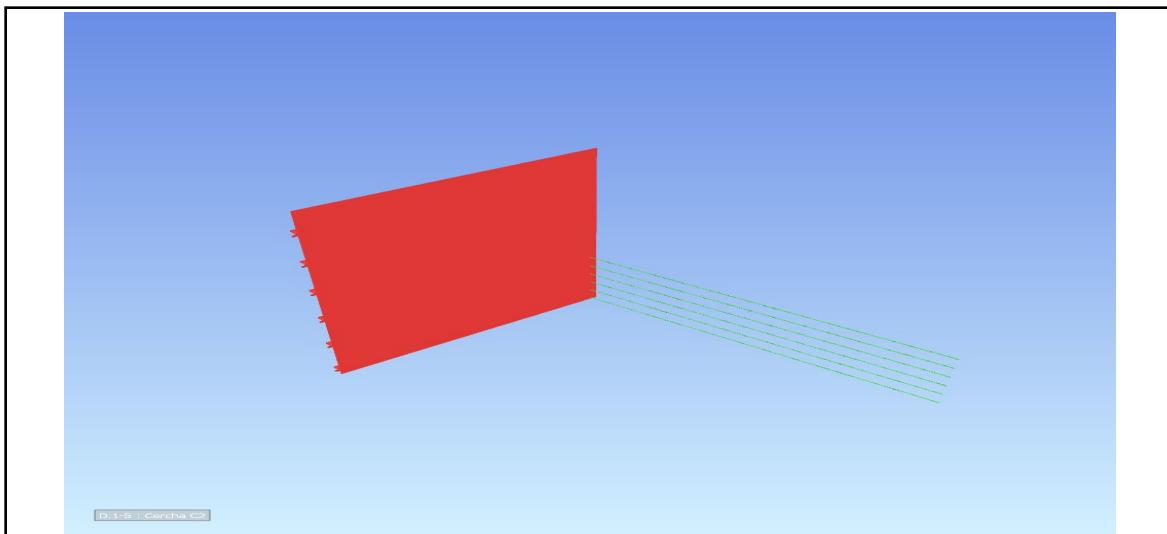
ARQ - EST - Conflicto16

Solucionar	Aprobado	Fecha	17/8/2020
Ubicación	X -2.689	Y 3.685	Z 0.433
	Elemento 1		Elemento 2
Id	-		453735
Nombre	0. Revestimiento interior yeso c		Barra de armadura
Tipo	Sólido		Armadura estructural: Barra de armadura: PHI 8
Nivel	Nivel 1		<Sin nivel>
Ejes	A-1 : Nivel 1		
Distancia Interferencia	-0.017		
Notas:

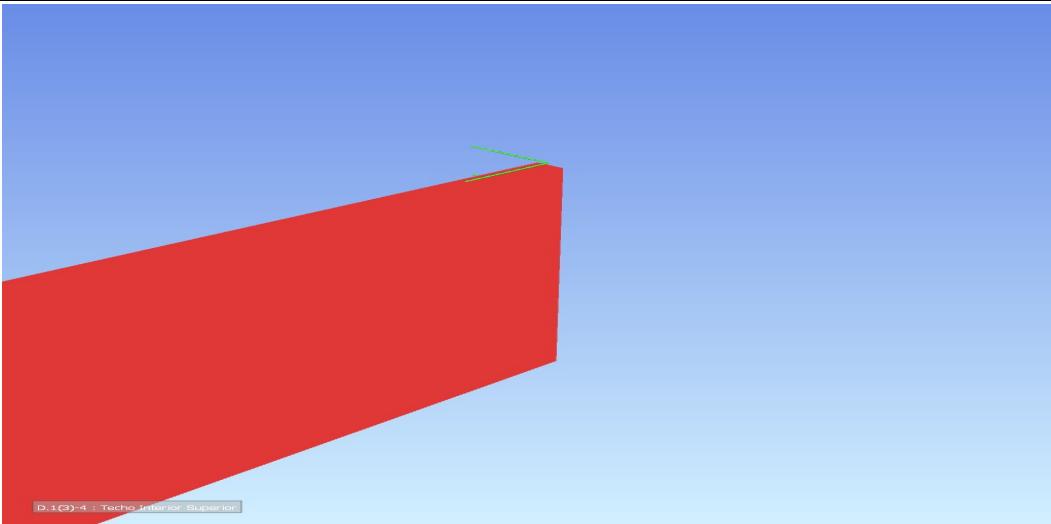
ARQ - EST - Conflicto17

Solucionar	Aprobado	Fecha	17/8/2020
Ubicación	X 2.666	Y 3.687	Z 1.224
	Elemento 1		Elemento 2
Id	312129		460941
Nombre	0. Revestimiento interior yeso c		Barra de armadura
Tipo	Sólido		Armadura estructural: Barra de armadura: PHI 12
Nivel	Nivel 1		<Sin nivel>
Ejes	D.1-1 : Nivel 1		
Distancia Interferencia	-0.017		
Notas:

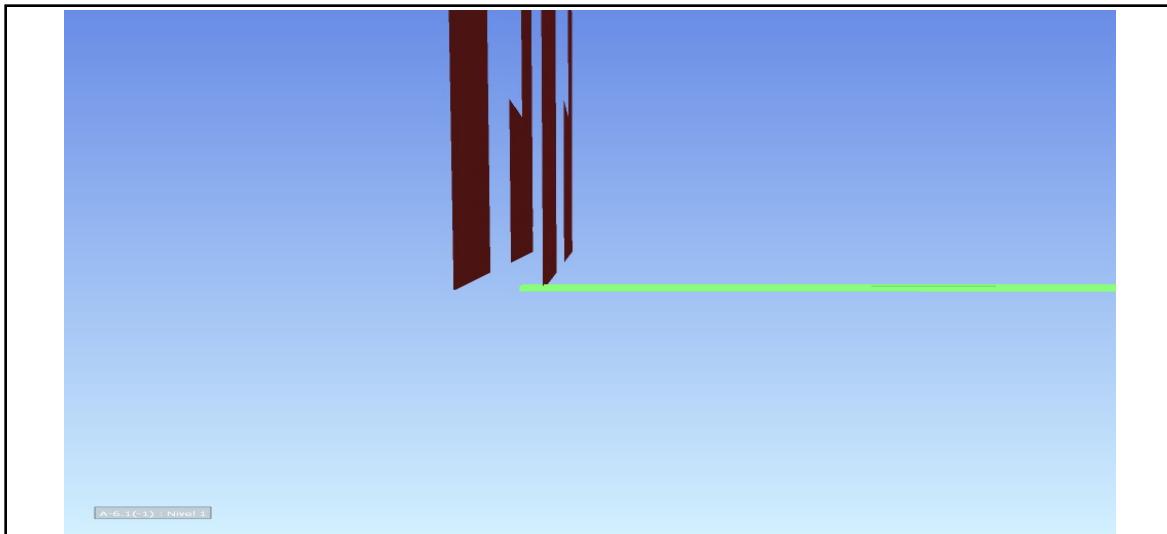
ARQ - EST - Conflicto18

Solucionar	Activo	Fecha	17/8/2020
Ubicación	X -2.714	Y -1.522	Z 0.010
	Elemento 1		Elemento 2
Id	409824		536254
Nombre	0. Revestimiento interior yeso c		Canal Normal - 61x20x0.5
Tipo	Sólido		Armazón estructural
Nivel	Nivel 1		Nivel 1
Ejes	A-5 : Nivel 1		
Distancia Interferencia	-0.017		
Notas:

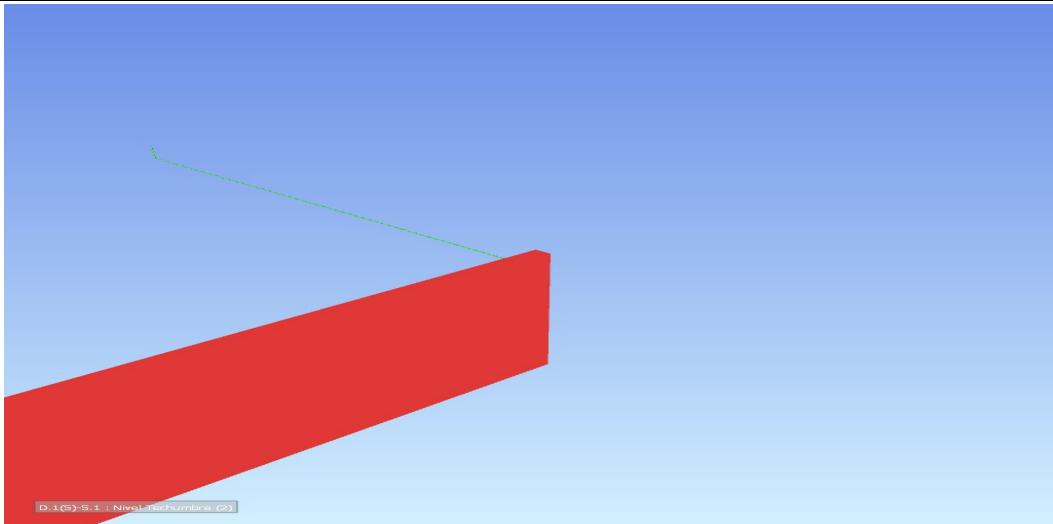
ARQ - EST - Conflicto19

Solucionar	Aprobado	Fecha	17/8/2020
Ubicación	X 2.666	Y 3.683	Z 2.059
	Elemento 1		Elemento 2
Id	312129		396099
Nombre	0. Revestimiento interior yeso c		Barra de armadura
Tipo	Sólido		Armadura estructural: Barra de armadura: PHI 12
Nivel	Nivel 1		<Sin nivel>
Ejes	D.1-1 : Nivel 1		
Distancia Interferencia	-0.016		
Notas:

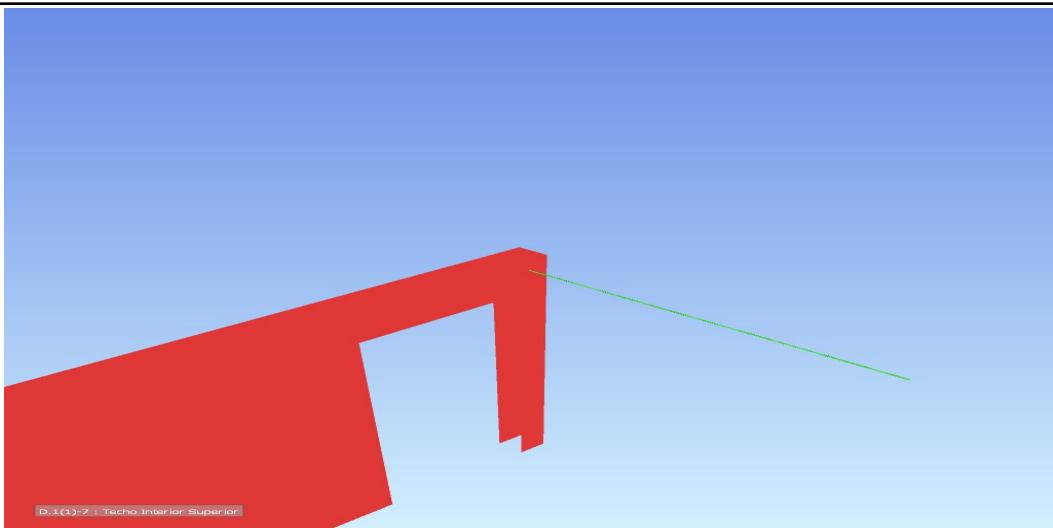
ARQ - EST - Conflicto20

Solucionar	Aprobado	Fecha	17/8/2020
Ubicación	X 1.026	Y -2.641	Z 2.237
	Elemento 1		Elemento 2
Id	311973		400289
Nombre	0. Marmolina Texturizada		Barra de armadura
Tipo	Sólido		Armadura estructural: Barra de armadura: PHI 8
Nivel	Nivel 1		<Sin nivel>
Ejes	C-6 : Nivel 1		
Distancia Interferencia	-0.015		
Notas:

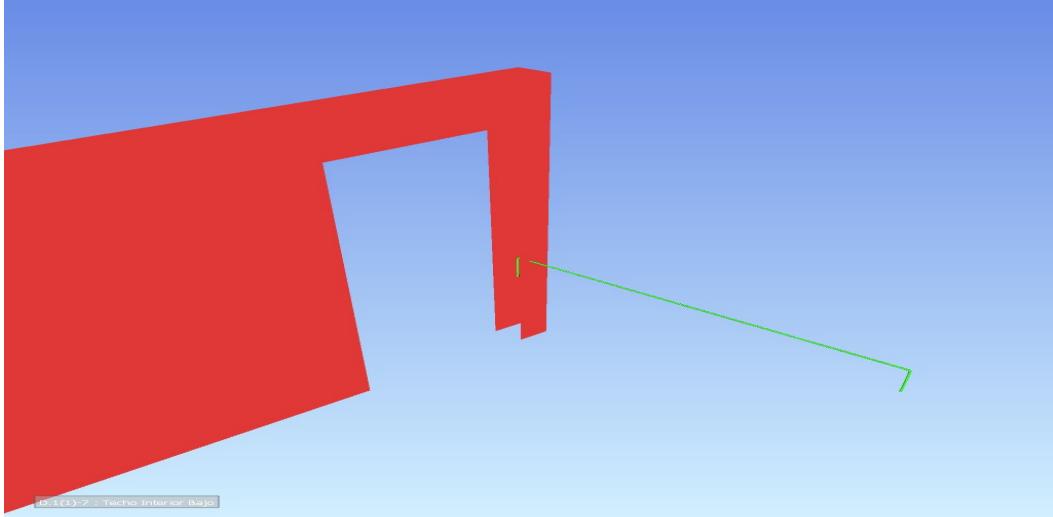
ARQ - EST - Conflicto21

Solucionar	Aprobado	Fecha	17/8/2020
Ubicación	X 1.026	Y -2.645	Z 0.814
	Elemento 1		Elemento 2
Id	311973		473952
Nombre	0. Marmolina Texturizada		Barra de armadura
Tipo	Sólido		Armadura estructural: Barra de armadura: PHI 10
Nivel	Nivel 1		<Sin nivel>
Ejes	C-6.1 : Nivel 1		
Distancia Interferencia	-0.015		
Notas:

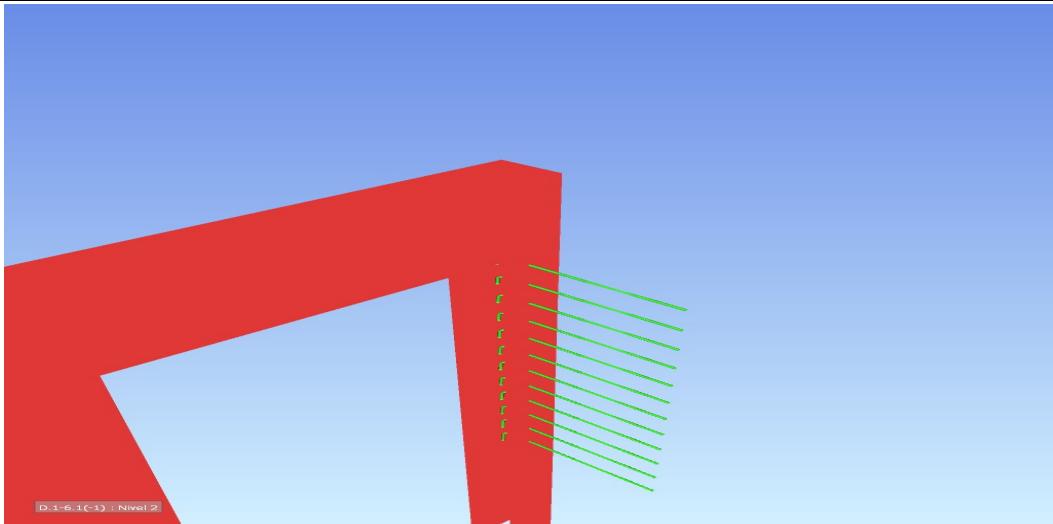
ARQ - EST - Conflicto23

Solucionar	Aprobado	Fecha	17/8/2020
Ubicación	X 1.026	Y -2.626	Z 1.963
	Elemento 1		Elemento 2
Id	311973		473746
Nombre	0. Marmolina Texturizada		Barra de armadura
Tipo	Sólido		Armadura estructural: Barra de armadura: PHI 8
Nivel	Nivel 1		<Sin nivel>
Ejes	C-6 : Nivel 1		
Distancia Interferencia	-0.015		
Notas:

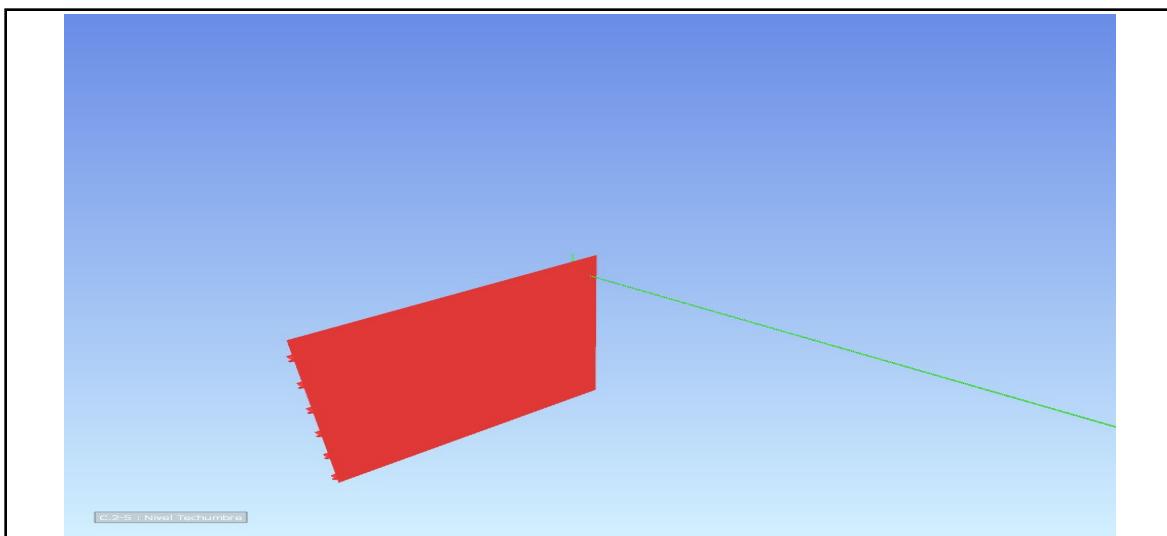
ARQ - EST - Conflicto24

Solucionar	Aprobado	Fecha	17/8/2020
Ubicación	X -2.689	Y 3.690	Z 2.049
	Elemento 1		Elemento 2
Id	-		396099
Nombre	0. Revestimiento interior yeso c		Barra de armadura
Tipo	Sólido		Armadura estructural: Barra de armadura: PHI 12
Nivel	Nivel 1		<Sin nivel>
Ejes	A-1 : Nivel 1		
Distancia Interferencia	-0.014		
Notas:

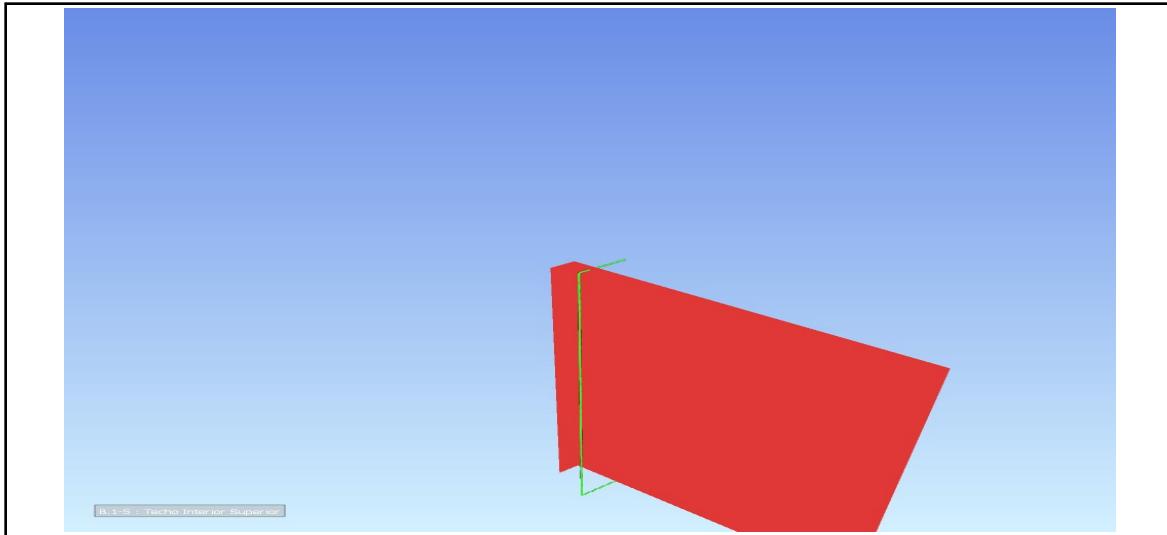
ARQ - EST - Conflicto25

Solucionar	Aprobado	Fecha	17/8/2020
Ubicación	X -2.793	Y 1.477	Z 2.302
	Elemento 1		Elemento 2
Id	312942		428123
Nombre	0. Pintura Latex Blanco		Barra de armadura
Tipo	Sólido		Armadura estructural: Barra de armadura: PHI 10
Nivel	Nivel 1		<Sin nivel>
Ejes	A-2 : Nivel 1		
Distancia Interferencia	-0.014		
Notas:

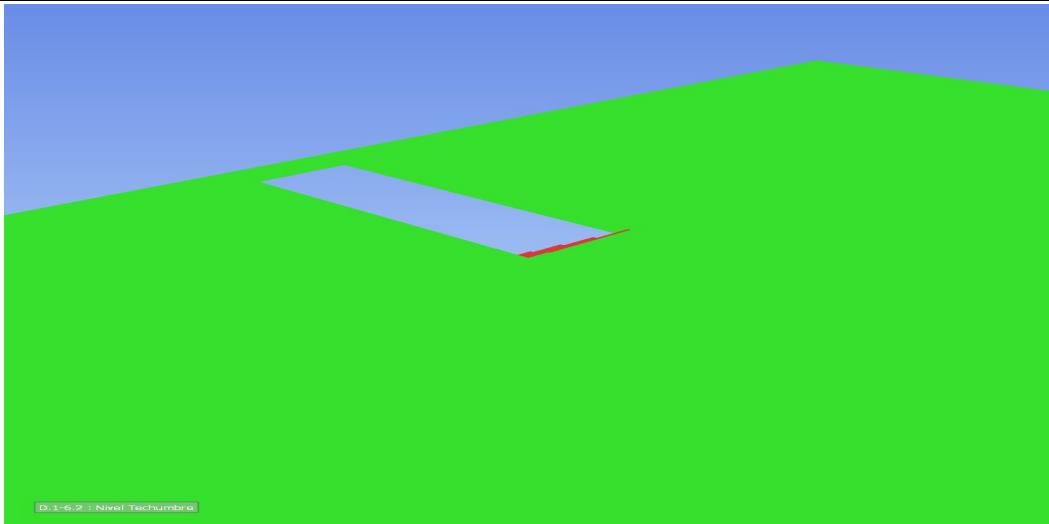
ARQ - EST - Conflicto27

Solucionar	Aprobado	Fecha	17/8/2020
Ubicación	X -0.342	Y -2.313	Z 2.340
	Elemento 1		Elemento 2
Id	331107		318182
Nombre	Tramo(interno)		Losa de cimentación
Tipo	Huellas/Contrahuellas		Cimentación estructural: Losa d cimentación: Losa Segundo Piso
Nivel	<Sin nivel>		Nivel 2
Ejes	A.3-5.1 : Nivel 1		
Distancia Interferencia	-0.011		
Notas:

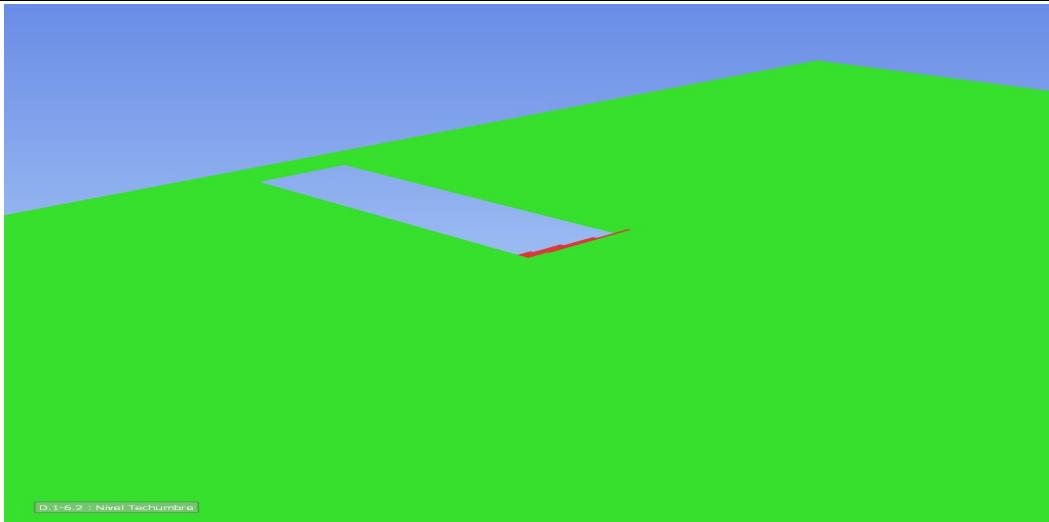
ARQ - EST - Conflicto28

Solucionar	Aprobado	Fecha	17/8/2020
Ubicación	X -0.342	Y -2.313	Z 2.340
	Elemento 1		Elemento 2
Id	328646		318182
Nombre	Huella 50 mm Contrahuella 13 mm		Losa de cimentación
Tipo	Tramos: Tramo no monolítico: Huilla 50 mm Contrahuella 13 mm		Cimentación estructural: Losa d cimentación: Losa Segundo Piso
Nivel	Nivel 1		Nivel 2
Ejes	A.3-5.1 : Nivel 1		
Distancia Interferencia	-0.011		
Notas:

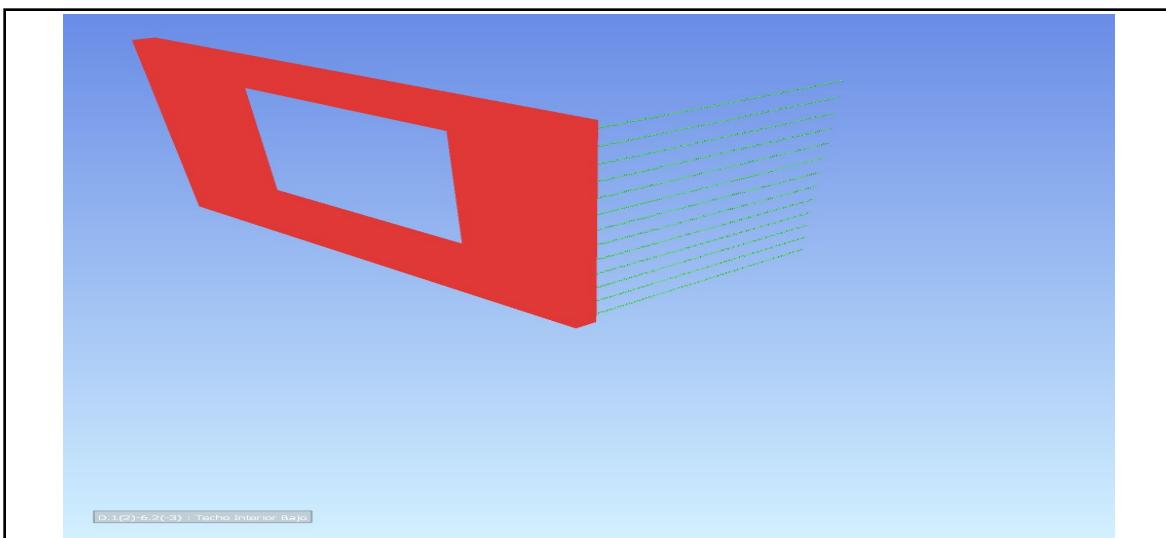
ARQ - EST - Conflicto29

Solucionar	Aprobado	Fecha	17/8/2020
Ubicación	X 0.968	Y -5.543	Z 0.588
	Elemento 1		Elemento 2
Id	311913		481581
Nombre	0. Revestimiento interior yeso c		Barra de armadura
Tipo	Sólido		Armadura estructural: Barra de armadura: PHI 8
Nivel	Nivel 1		<Sin nivel>
Ejes	C-7 : Nivel 1		
Distancia Interferencia	-0.013		
Notas:

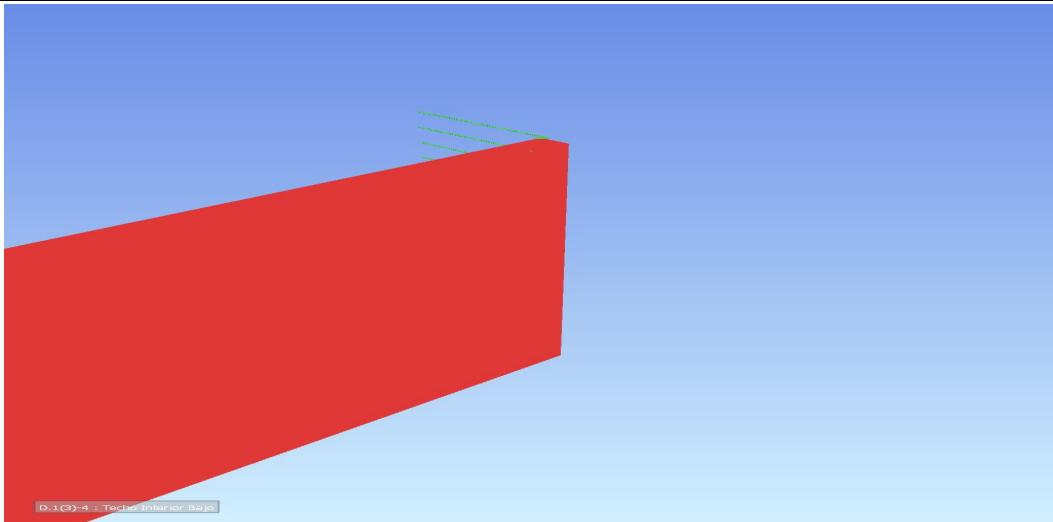
ARQ - EST - Conflicto30

Solucionar	Aprobado	Fecha	17/8/2020
Ubicación	X 2.666	Y 3.684	Z 1.068
	Elemento 1		Elemento 2
Id	312129		458349
Nombre	0. Revestimiento interior yeso c		Barra de armadura
Tipo	Sólido		Armadura estructural: Barra de armadura: PHI 8
Nivel	Nivel 1		<Sin nivel>
Ejes	D.1-1 : Nivel 1		
Distancia Interferencia	-0.012		
Notas:

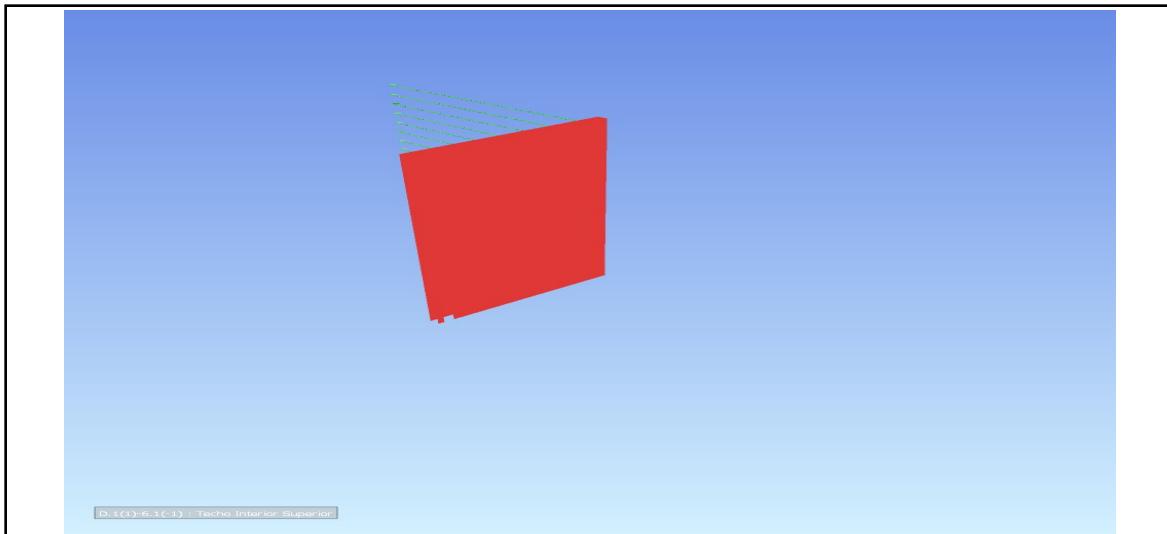
ARQ - EST - Conflicto31

Solucionar	Aprobado	Fecha	17/8/2020
Ubicación	X -0.804	Y 1.419	Z 0.040
	Elemento 1		Elemento 2
Id	313466		469555
Nombre	0. Revestimiento interior yeso c		Barra de armadura
Tipo	Sólido		Armadura estructural: Barra de armadura: PHI 8
Nivel	Nivel 1		<Sin nivel>
Ejes	B-2 : Nivel 1		
Distancia Interferencia	-0.012		
Notas:

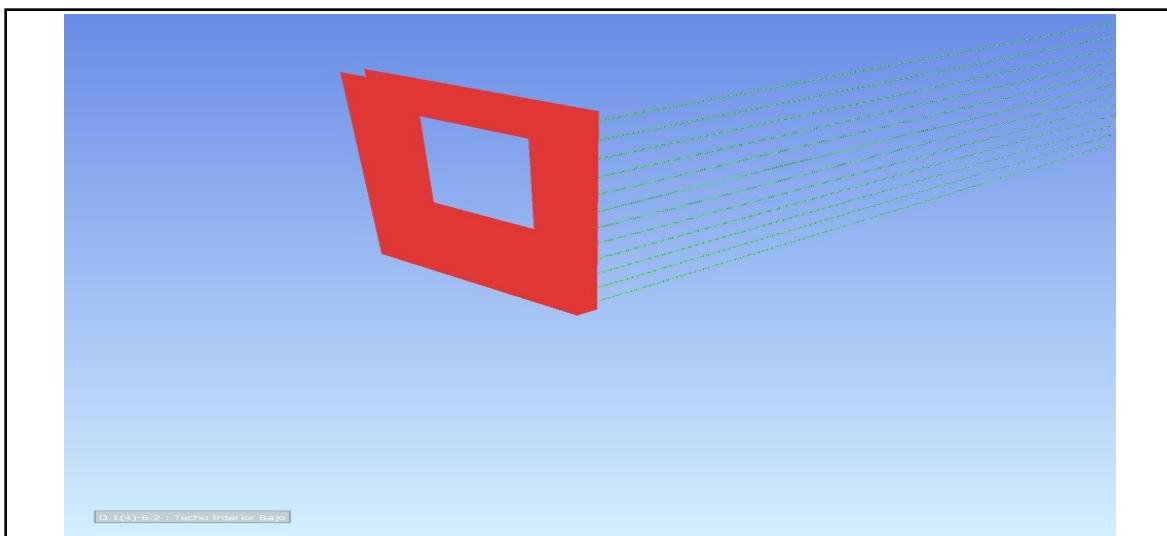
ARQ - EST - Conflicto32

Solucionar	Aprobado	Fecha	17/8/2020
Ubicación	X 2.769	Y -2.543	Z 0.431
	Elemento 1		Elemento 2
Id	312023		471135
Nombre	0. Revestimiento interior yeso c		Barra de armadura
Tipo	Sólido		Armadura estructural: Barra de armadura: PHI 8
Nivel	Nivel 1		<Sin nivel>
Ejes	D.1-6 : Nivel 1		
Distancia Interferencia	-0.012		
Notas:

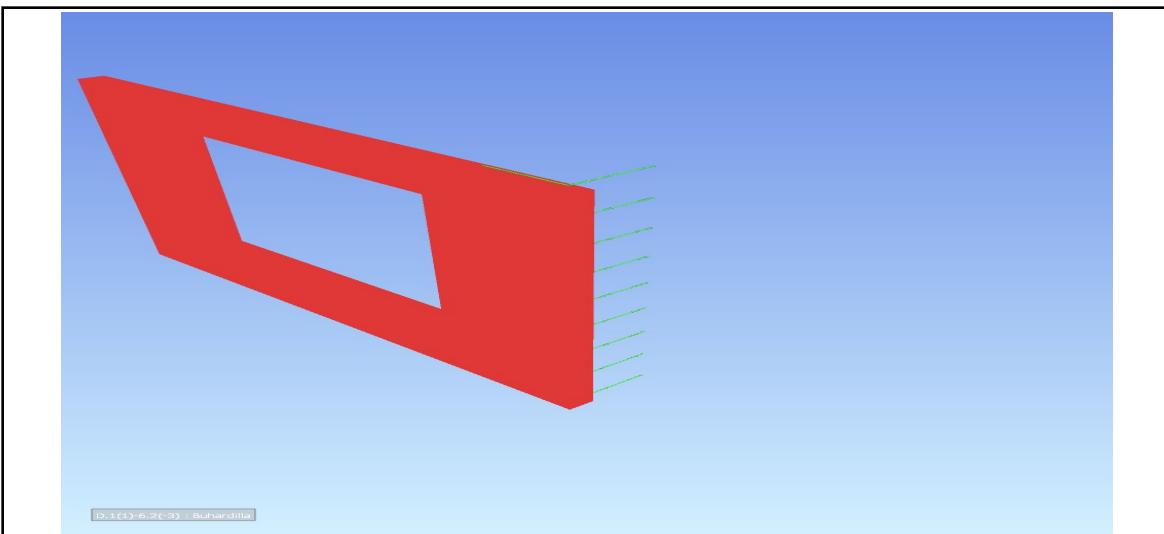
ARQ - EST - Conflicto33

Solucionar	Aprobado	Fecha	17/8/2020
Ubicación	X 0.984	Y -5.543	Z 1.515
	Elemento 1		Elemento 2
Id	311913		480687
Nombre	0. Revestimiento interior yeso c		Barra de armadura
Tipo	Sólido		Armadura estructural: Barra de armadura: PHI 8
Nivel	Nivel 1		<Sin nivel>
Ejes	C-7 : Nivel 1		
Distancia Interferencia	-0.011		
Notas:

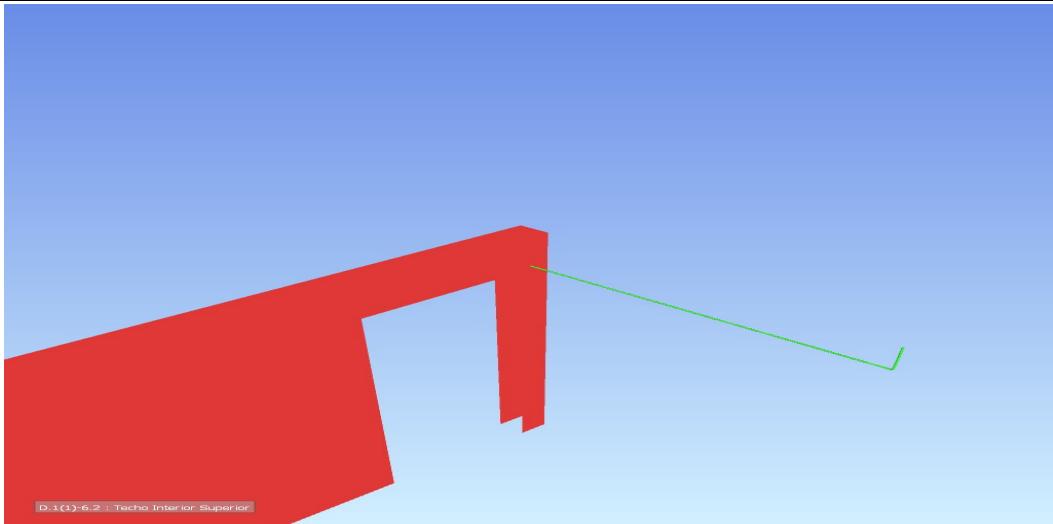
ARQ - EST - Conflicto34

Solucionar	Aprobado	Fecha	17/8/2020
Ubicación	X 1.026	Y -2.647	Z 2.055
	Elemento 1		Elemento 2
Id	311973		410831
Nombre	0. Marmolina Texturizada		Barra de armadura
Tipo	Sólido		Armadura estructural: Barra de armadura: PHI 10
Nivel	Nivel 1		<Sin nivel>
Ejes	C-6.1 : Nivel 1		
Distancia Interferencia	-0.011		
Notas:

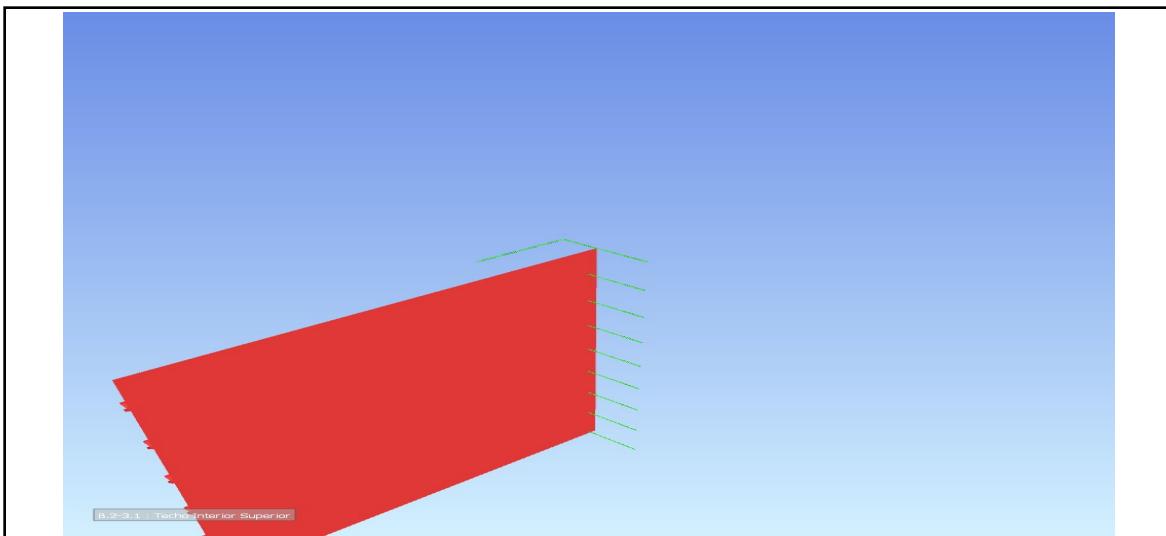
ARQ - EST - Conflicto35

Solucionar	Aprobado	Fecha	17/8/2020
Ubicación	X -2.689	Y 3.699	Z 2.089
	Elemento 1		Elemento 2
Id	-		460572
Nombre	0. Revestimiento interior yeso c		Barra de armadura
Tipo	Sólido		Armadura estructural: Barra de armadura: PHI 8
Nivel	Nivel 1		<Sin nivel>
Ejes	A-1.1 : Nivel 1		
Distancia Interferencia	-0.010		
Notas:

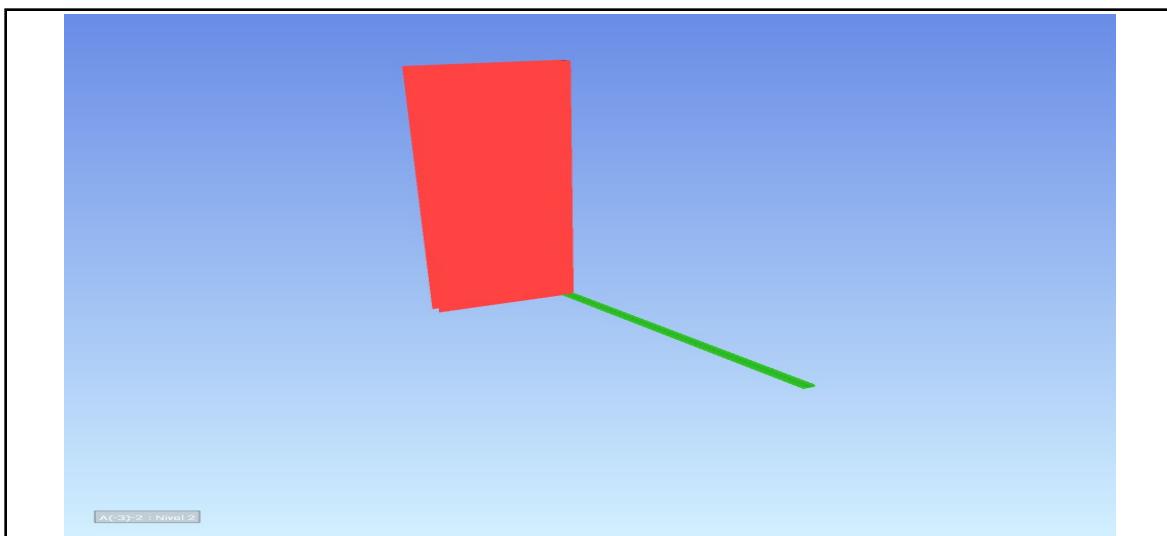
ARQ - EST - Conflicto36

Solucionar	Activo	Fecha	17/8/2020
Ubicación	X -0.814	Y -1.583	Z -0.004
	Elemento 1		Elemento 2
Id	313198		536254
Nombre	0. Revestimiento interior yeso c		Canal Normal - 61x20x0.5
Tipo	Sólido		Armazón estructural
Nivel	Nivel 1		Nivel 1
Ejes	B-5 : Nivel 1		
Distancia Interferencia	-0.010		
Notas:
