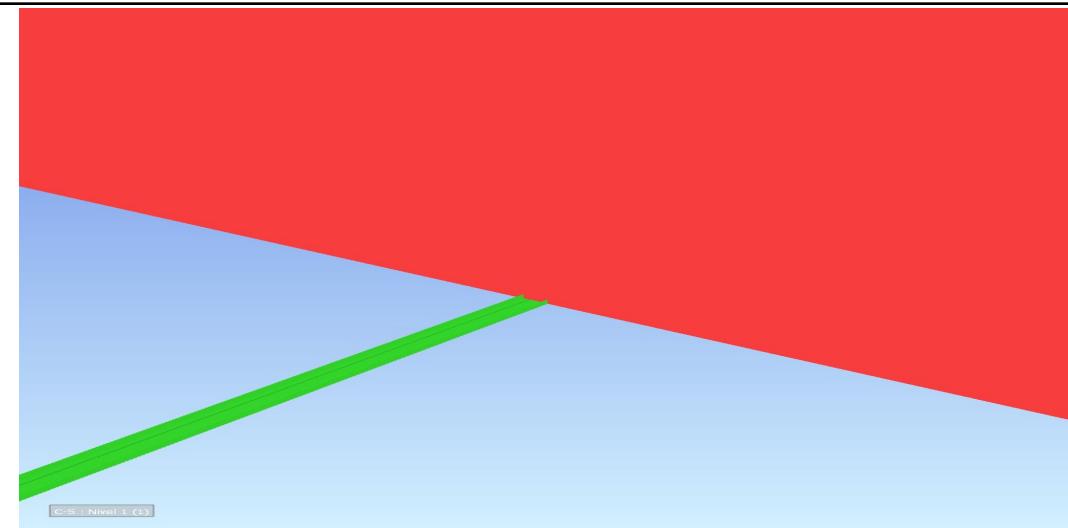
ARQ - EST - Conflicto37

Solucionar	Aprobado	Fecha	17/8/2020
Ubicación	X 2.666	Y 0.017	Z -0.009
	Elemento 1		Elemento 2
Id	312129		537802
Nombre	0. Revestimiento interior yeso c		Canal Normal - 61x20x0.5
Tipo	Sólido		Armazón estructural
Nivel	Nivel 1		Nivel 1
Ejes	D.1-4 : Nivel 1		
Distancia Interferencia	-0.010		
Notas:

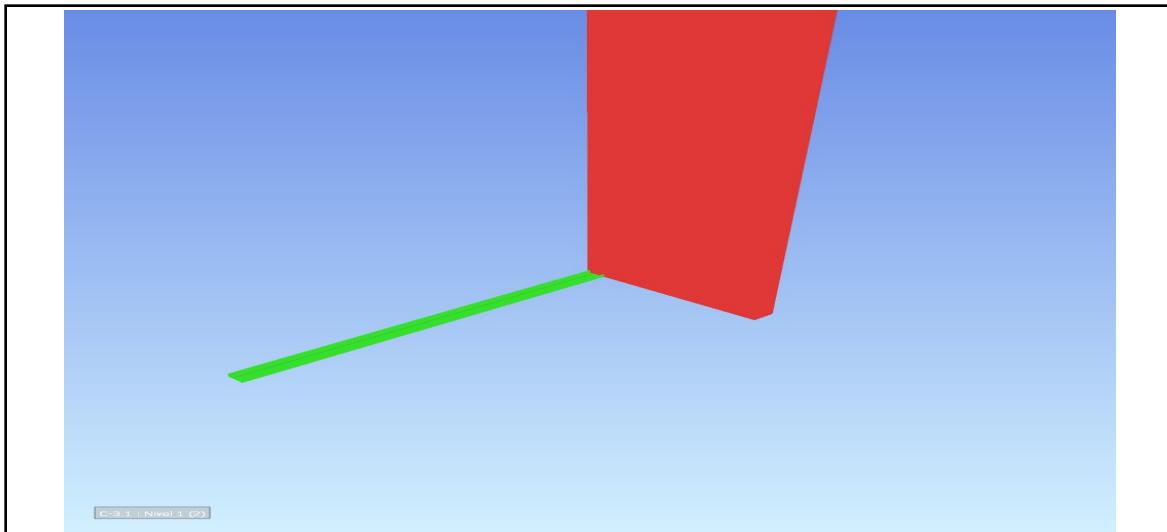
ARQ - EST - Conflicto38

Solucionar	Aprobado	Fecha	17/8/2020
Ubicación	X -1.364	Y 2.747	Z -0.004
	Elemento 1		Elemento 2
Id	313799		538573
Nombre	0. Revestimiento interior yeso c		Canal Normal - 61x20x0.5
Tipo	Sólido		Armazón estructural
Nivel	Nivel 1		Nivel 1
Ejes	A.1-1.a : Nivel 1		
Distancia Interferencia	-0.010		
Notas:

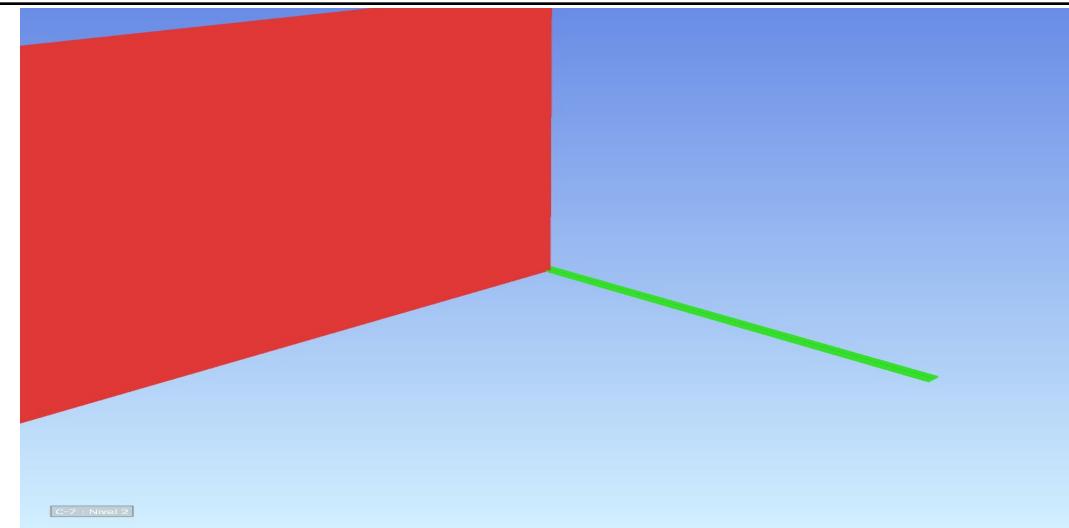
ARQ - EST - Conflicto39

Solucionar	Aprobado	Fecha	17/8/2020
Ubicación	X -2.714	Y -1.583	Z 0.010
	Elemento 1		Elemento 2
Id	312413		536254
Nombre	0. Revestimiento interior yeso c		Canal Normal - 61x20x0.5
Tipo	Sólido		Armazón estructural
Nivel	Nivel 1		Nivel 1
Ejes	A-5 : Nivel 1		
Distancia Interferencia	-0.010		
Notas:

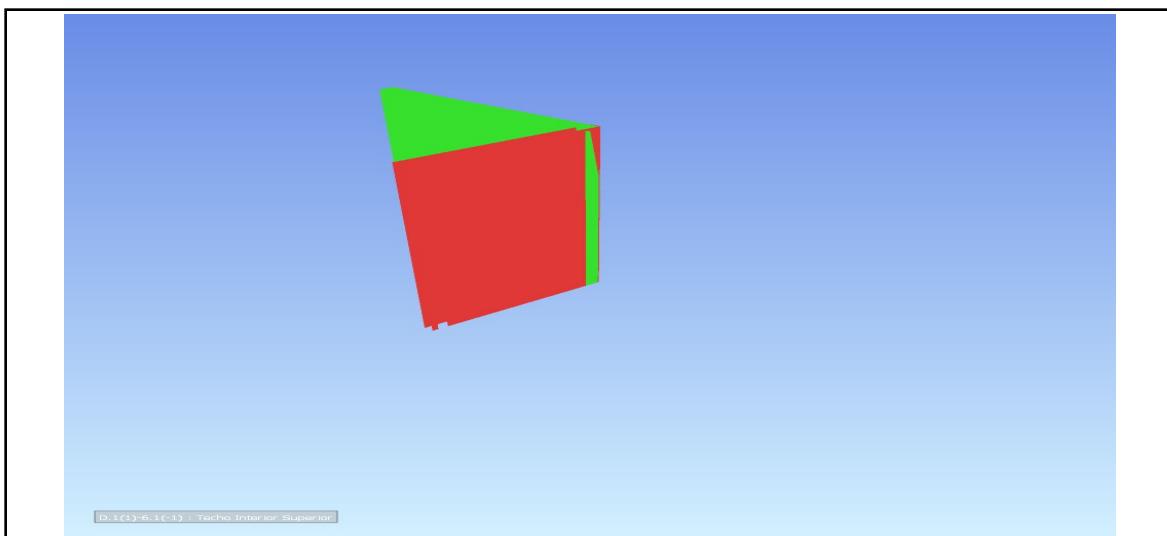
ARQ - EST - Conflicto40

Solucionar	Aprobado	Fecha	17/8/2020
Ubicación	X -0.804	Y 1.477	Z 0.061
	Elemento 1		Elemento 2
Id	313466		312441
Nombre	0. Revestimiento interior yeso c		Muro básico
Tipo	Sólido		Muros: Muro básico: Muro Estruc ural - 120mm
Nivel	Nivel 1		Nivel 1
Ejes	B-2 : Nivel 1		
Distancia Interferencia	-0.010		
Notas:

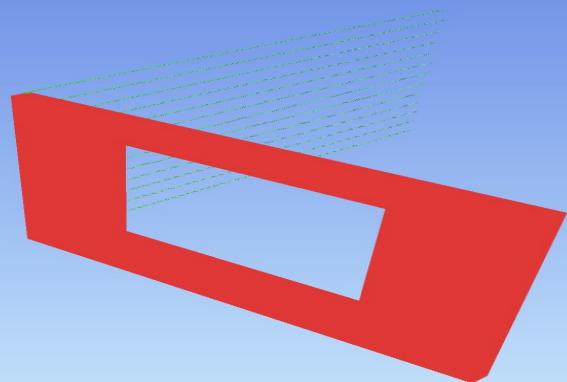
ARQ - EST - Conflicto41

Solucionar	Aprobado	Fecha	17/8/2020
Ubicación	X -2.811	Y -5.543	Z 0.817
	Elemento 1		Elemento 2
Id	311913		464984
Nombre	0. Revestimiento interior yeso c		Barra de armadura
Tipo	Sólido		Armadura estructural: Barra de armadura: PHI 8
Nivel	Nivel 1		<Sin nivel>
Ejes	A-7 : Nivel 1		
Distancia Interferencia	-0.010		
Notas:

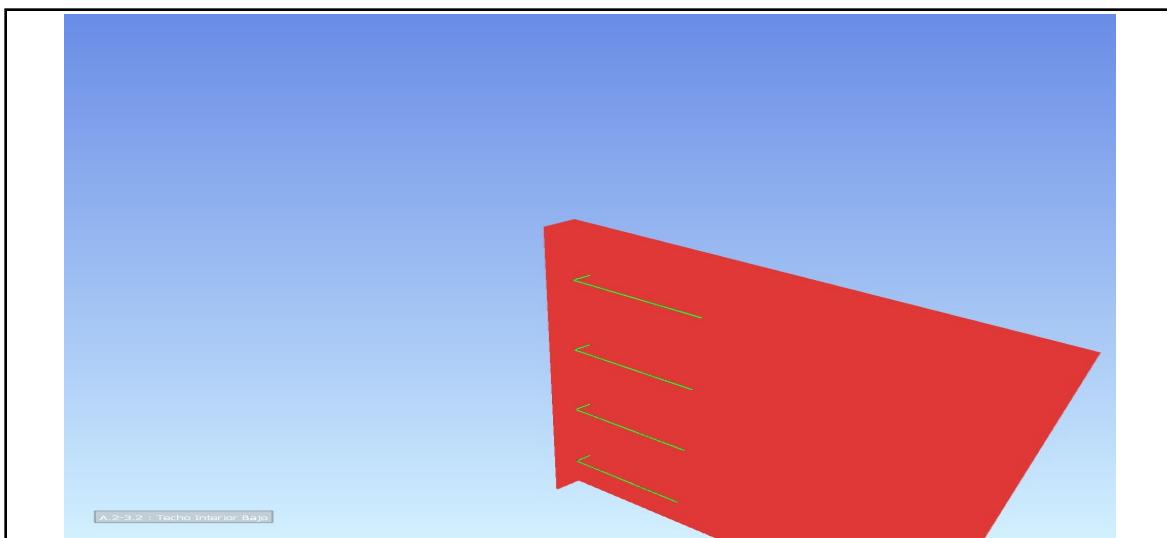
ARQ - EST - Conflicto42

Solucionar	Aprobado	Fecha	17/8/2020
Ubicación	X -2.812	Y 1.477	Z 1.976
	Elemento 1		Elemento 2
Id	312942		470773
Nombre	0. Pintura Latex Blanco		Barra de armadura
Tipo	Sólido		Armadura estructural: Barra de armadura: PHI 8
Nivel	Nivel 1		<Sin nivel>
Ejes	A-2 : Nivel 1		
Distancia Interferencia	-0.010		
Notas:

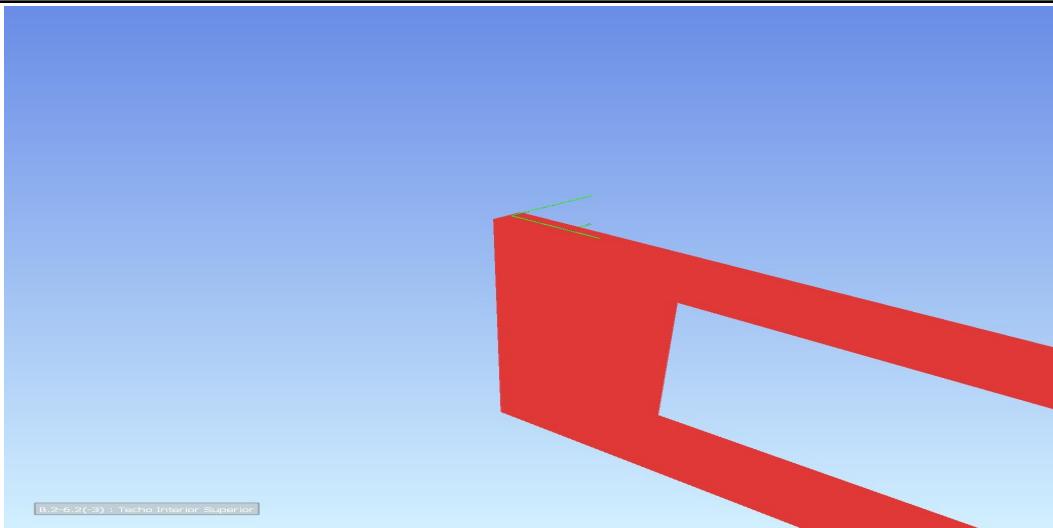
ARQ - EST - Conflicto43

Solucionar	Aprobado	Fecha	17/8/2020
Ubicación	X -2.818	Y -5.543	Z 1.788
	Elemento 1		Elemento 2
Id	311913		469290
Nombre	0. Revestimiento interior yeso c		Barra de armadura
Tipo	Sólido		Armadura estructural: Barra de armadura: PHI 8
Nivel	Nivel 1		<Sin nivel>
Ejes	A-7 : Nivel 1		
Distancia Interferencia	-0.010		
Notas:

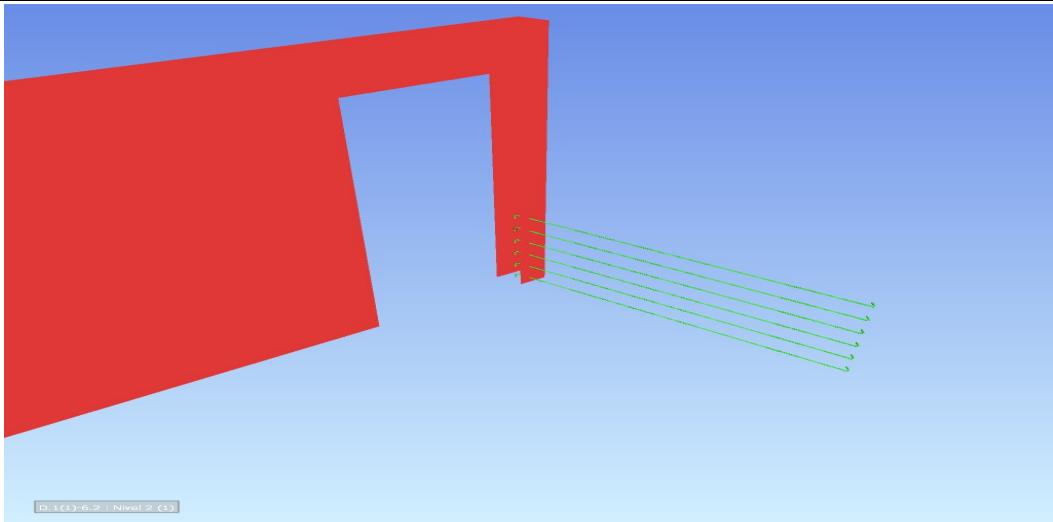
ARQ - EST - Conflicto44

Solucionar	Aprobado	Fecha	17/8/2020
Ubicación	X 1.026	Y -2.641	Z 0.169
	Elemento 1		Elemento 2
Id	311973		474079
Nombre	0. Marmolina Texturizada		Barra de armadura
Tipo	Sólido		Armadura estructural: Barra de armadura: PHI 8
Nivel	Nivel 1		<Sin nivel>
Ejes	C-6 : Nivel 1		
Distancia Interferencia	-0.009		
Notas:

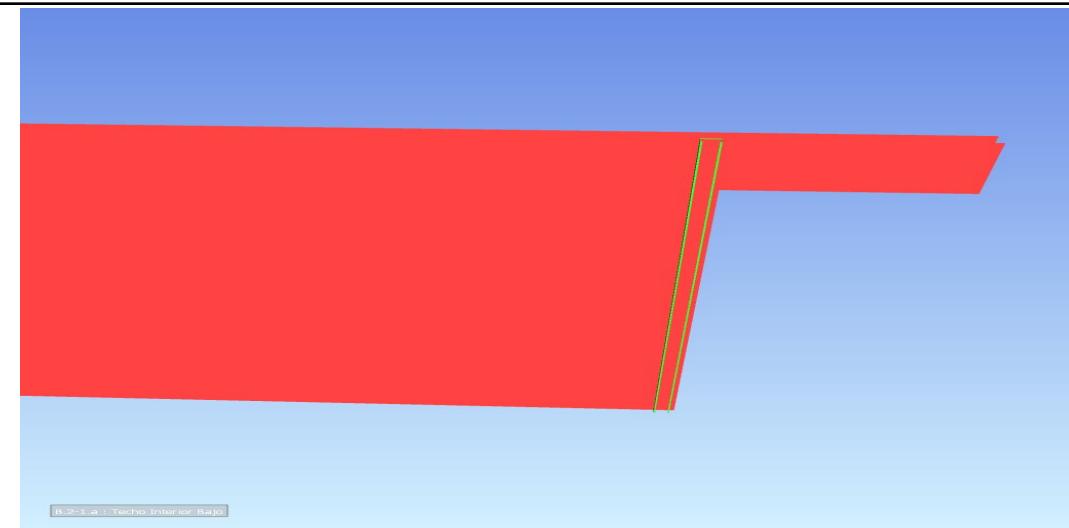
ARQ - EST - Conflicto45

Solucionar	Aprobado	Fecha	17/8/2020
Ubicación	X 0.096	Y 0.087	Z 0.215
	Elemento 1		Elemento 2
Id	314022		537475
Nombre	0. Revestimiento interior yeso c		Montante Normal Perf - 60x38x0.5
Tipo	Sólido		Armazón estructural
Nivel	Nivel 1		Nivel 1
Ejes	B.1-4 : Nivel 1		
Distancia Interferencia	-0.009		
Notas:

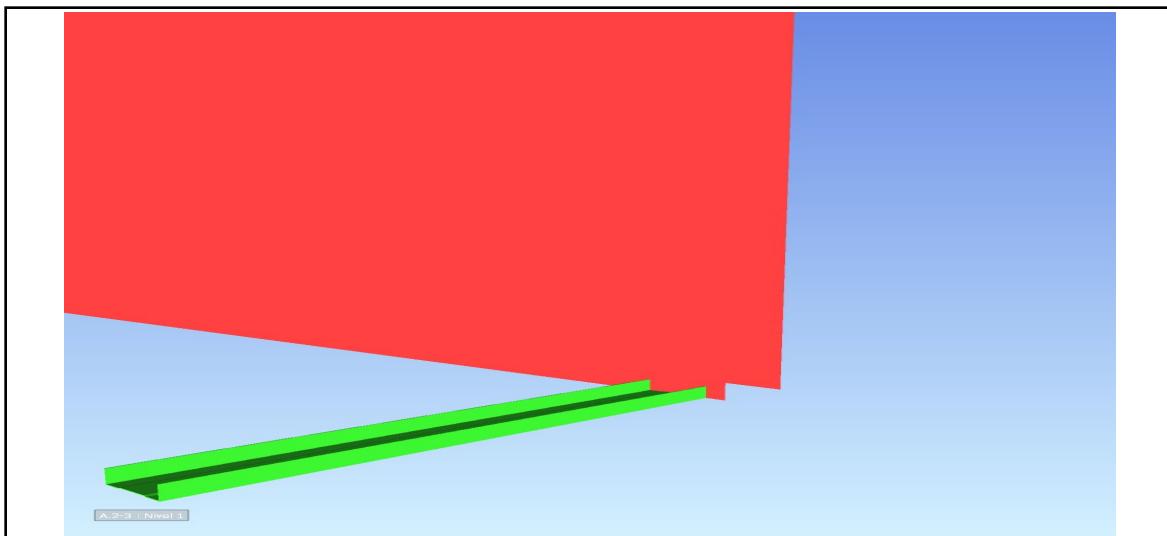
ARQ - EST - Conflicto46

Solucionar	Aprobado	Fecha	17/8/2020
Ubicación	X 0.096	Y 0.087	Z 0.010
	Elemento 1		Elemento 2
Id	314022		537465
Nombre	0. Revestimiento interior yeso c		Canal Normal - 61x20x0.5
Tipo	Sólido		Armazón estructural
Nivel	Nivel 1		Nivel 1
Ejes	B.1-4 : Nivel 1		
Distancia Interferencia	-0.008		
Notas:

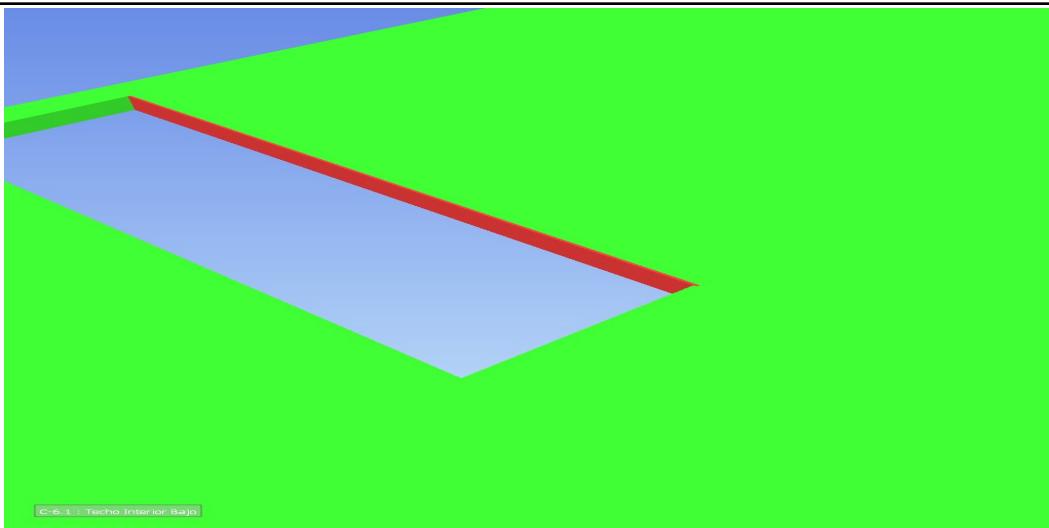
ARQ - EST - Conflicto55

Solucionar	Aprobado	Fecha	17/8/2020
Ubicación	X -0.344	Y -1.593	Z 2.440
	Elemento 1		Elemento 2
Id	524732		318182
Nombre	Muro básico		Losa de cimentación
Tipo	Muros: Muro básico: Yeso Carto ST 10mm		Cimentación estructural: Losa d cimentación: Losa Segundo Piso
Nivel	Nivel 2		Nivel 2
Ejes	A.3-5 : Nivel 1		
Distancia Interferencia	-0.010		
Notas:

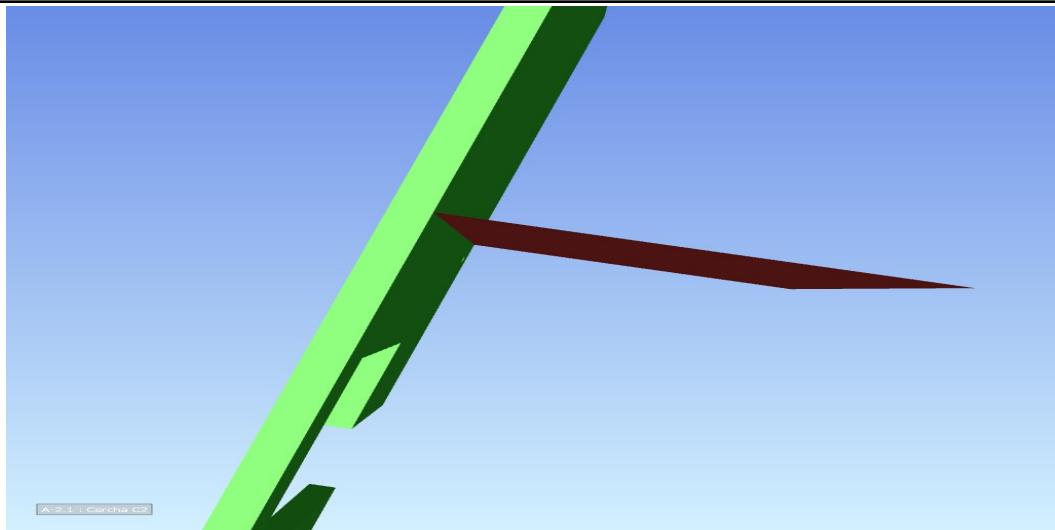
ARQ - EST - Conflicto58

Solucionar	Aprobado	Fecha	18/8/2020
Ubicación	X -2.754	Y 1.477	Z 2.162
	Elemento 1		Elemento 2
Id	312942		312302
Nombre	0. Pintura Latex Blanco		Muro básico
Tipo	Sólido		Muros: Muro básico: Muro Estructural - 120mm
Nivel	Nivel 1		Nivel 1
Ejes	A-2 : Nivel 1		
Distancia Interferencia	-0.120		
Notas:

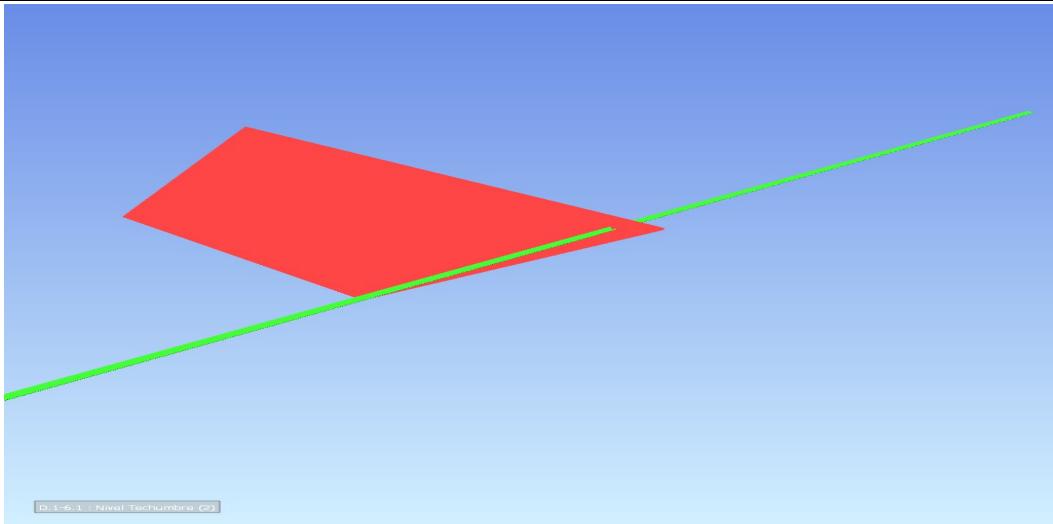
ARQ - EST - Conflicto62

Solucionar	Aprobado	Fecha	18/8/2020
Ubicación	X -0.503	Y 0.349	Z 5.369
	Elemento 1		Elemento 2
Id	432819		658349
Nombre	0. Tejuela Asfaltica		35OMA05
Tipo	Sólido		Armazón estructural
Nivel	Buhardilla		Nivel 2
Ejes	A.3-3.1 : Techo Interior Superior		
Distancia Interferencia	-0.099		
Notas:

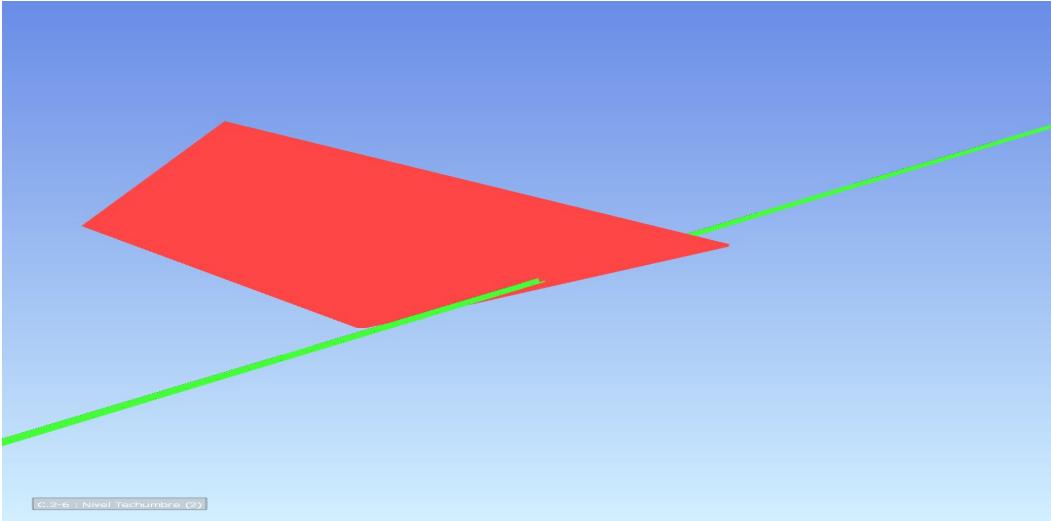
ARQ - EST - Conflicto112

Solucionar	Aprobado	Fecha	18/8/2020		
Ubicación	X -0.755	Y 0.062	Z 5.109		
	Elemento 1		Elemento 2		
Id	432819	658308			
Nombre	0. OSB		35OMA05		
Tipo	Sólido		Armazón estructural		
Nivel	Buhardilla	Nivel 2			
Ejes	B-4 : Techo Interior Superior				
Distancia Interferencia	-0.071				
Notas:

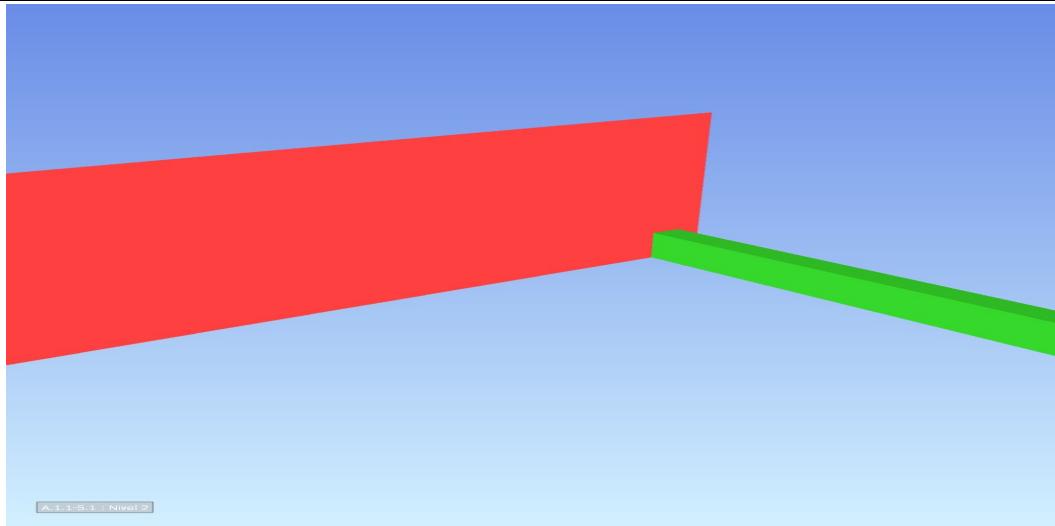
ARQ - EST - Conflicto129

Solucionar	Aprobado	Fecha	18/8/2020
Ubicación	X -2.714	Y -1.548	Z 2.499
	Elemento 1		Elemento 2
Id	395580		627889
Nombre	0. Revestimiento interior yeso c		60CA085
Tipo	Sólido		Armazón estructural
Nivel	Nivel 2		Nivel 2
Ejes	A-5 : Nivel 2		
Distancia Interferencia	-0.045		
Notas:

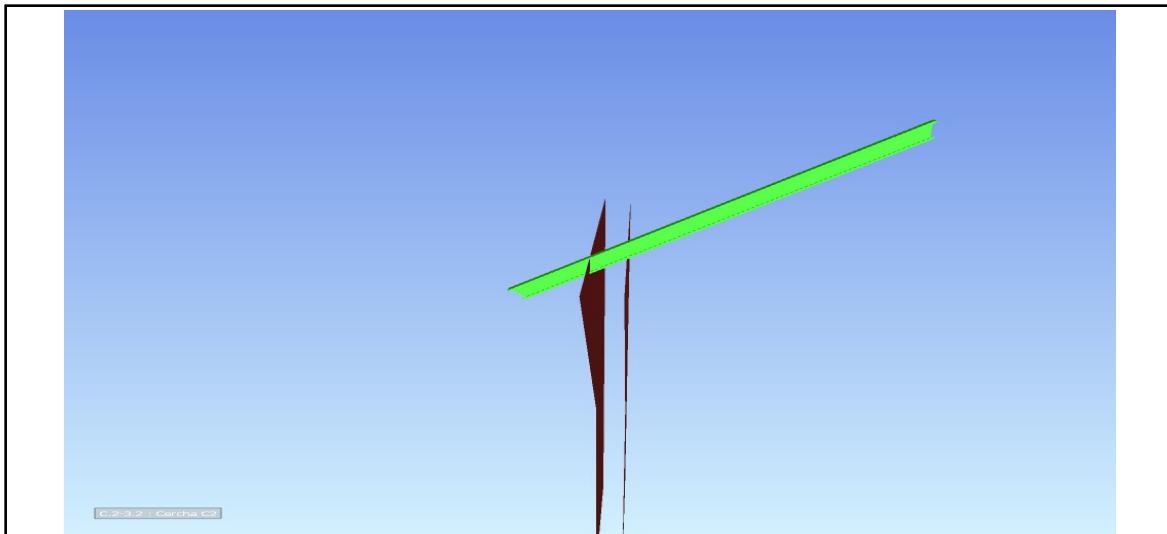
ARQ - EST - Conflicto130

Solucionar	Aprobado	Fecha	18/8/2020
Ubicación	X -1.332	Y -0.290	Z 4.687
	Elemento 1		Elemento 2
Id	457954		666325
Nombre	0. OSB		Perfil C - Metalcom
Tipo	Sólido		Armazón estructural: Perfil C - etalcom: 60CA085
Nivel	Nivel 2		Nivel 2
Ejes	B-3.2 : Buhardilla		
Distancia Interferencia	-0.059		
Notas:

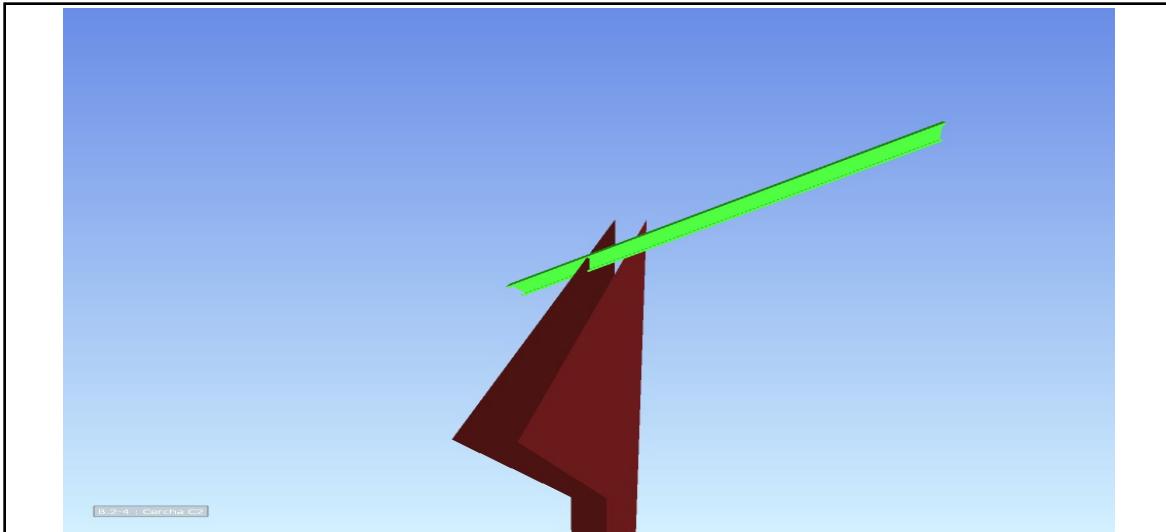
ARQ - EST - Conflicto131

Solucionar	Aprobado	Fecha	18/8/2020
Ubicación	X -2.197	Y -0.290	Z 4.687
	Elemento 1		Elemento 2
Id	457954		659701
Nombre	0. OSB		Perfil C - Metalcom
Tipo	Sólido		Armazón estructural: Perfil C - etalcom: 60CA085
Nivel	Nivel 2		Nivel 2
Ejes	A.1.1-3.2 : Buhardilla		
Distancia Interferencia	-0.059		
Notas:

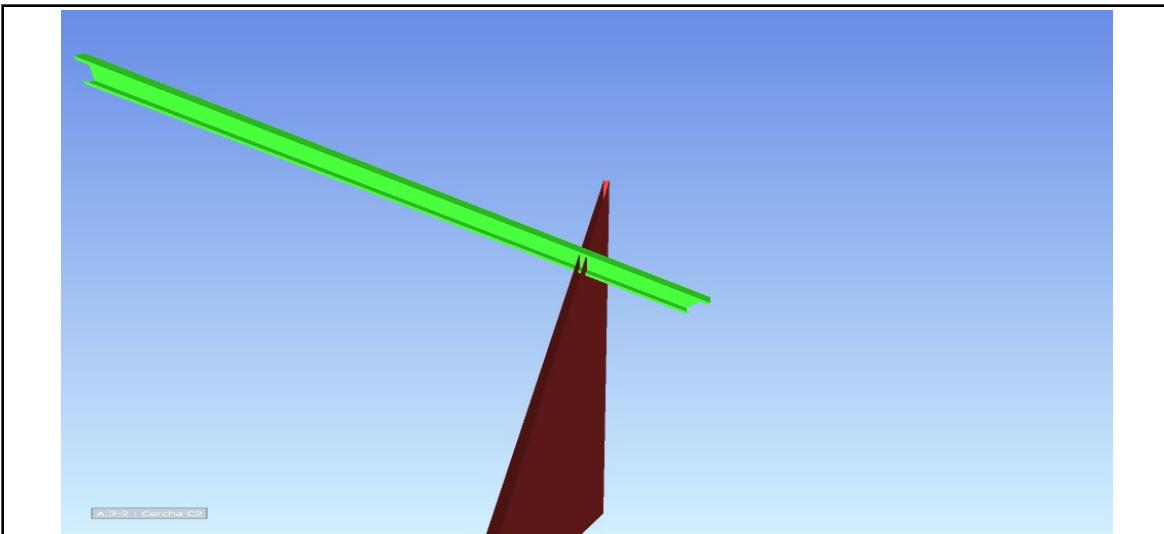
ARQ - EST - Conflicto149

Solucionar	Aprobado	Fecha	18/8/2020
Ubicación	X -2.203	Y 1.179	Z 4.700
	Elemento 1		Elemento 2
Id	466720		659755
Nombre	0. Siding		Perfil C - Metalcom
Tipo	Sólido		Armazón estructural: Perfil C - etalcom: 60CA085
Nivel	Nivel 2		Nivel 2
Ejes	A.1.1-2.1 : Buhardilla		
Distancia Interferencia	-0.049		
Notas:

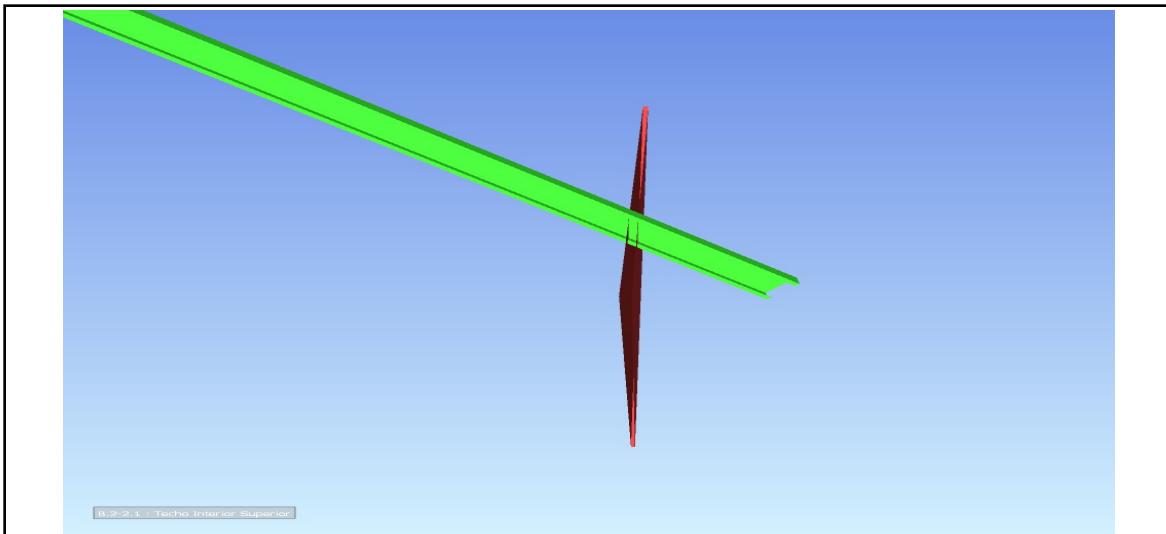
ARQ - EST - Conflicto150

Solucionar	Aprobado	Fecha	18/8/2020
Ubicación	X -1.338	Y 1.179	Z 4.700
	Elemento 1		Elemento 2
Id	466720		666327
Nombre	0. Siding		Perfil C - Metalcom
Tipo	Sólido		Armazón estructural: Perfil C - etalcom: 60CA085
Nivel	Nivel 2		Nivel 2
Ejes	A.1.1-2.1 : Buhardilla		
Distancia Interferencia	-0.049		
Notas:

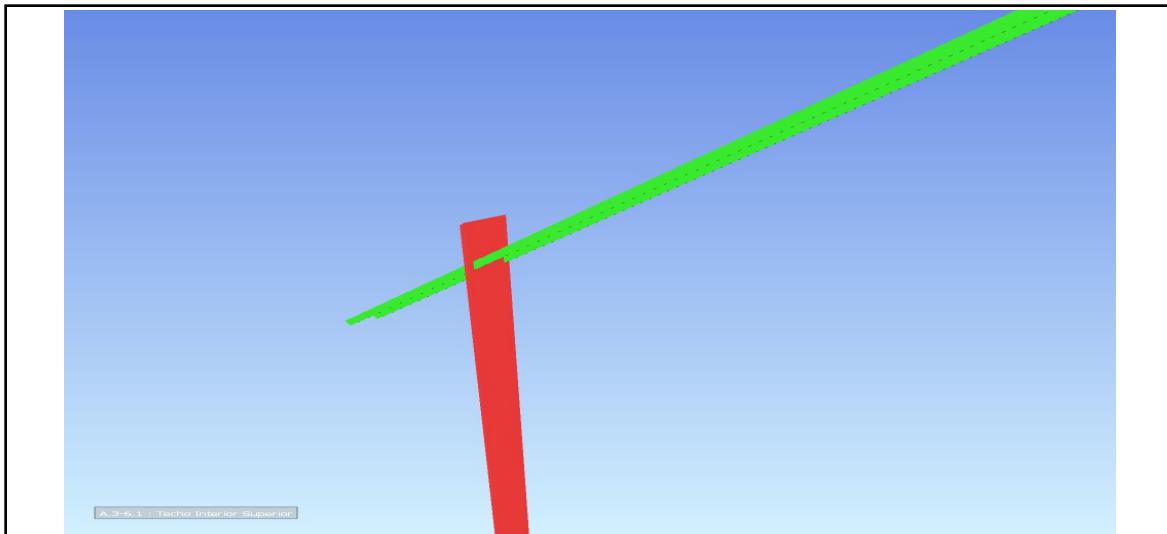
ARQ - EST - Conflicto187

Solucionar	Aprobado	Fecha	18/8/2020
Ubicación	X -1.474	Y -2.348	Z 3.913
	Elemento 1		Elemento 2
Id	774906		549690
Nombre	Muro básico		Perfil Canal - Metalcom - Tabiques
Tipo	Muros: Muro básico: Yeso Carto ST 10mm		Armazón estructural: Perfil Cana - Metalcom - Tabiques: Canal No
Nivel	Nivel 2		Nivel 2
Ejes	A.1.1-5.1 : Techo Interior Bajo		
Distancia Interferencia	-0.045		
Notas:

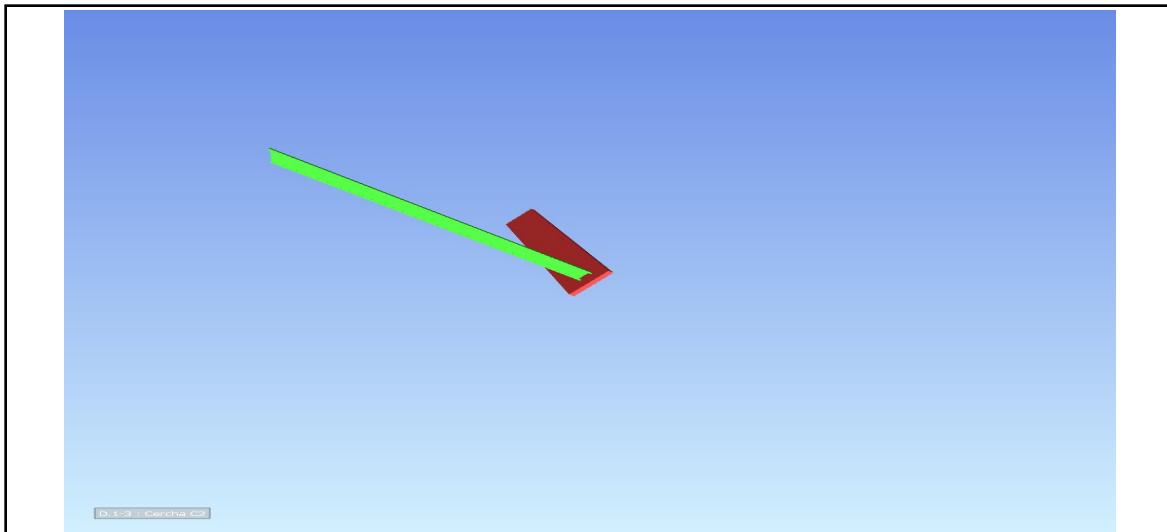
ARQ - EST - Conflicto221

Solucionar	Aprobado	Fecha	18/8/2020
Ubicación	X -1.337	Y 1.353	Z 4.628
	Elemento 1		Elemento 2
Id	782596		666327
Nombre	Imposta		Perfil C - Metalcom
Tipo	Impostas: Imposta: Tapacan - 5 1/2"		Armazón estructural: Perfil C - metalcom: 60CA085
Nivel	<Sin nivel>		Nivel 2
Ejes	A.1.1-2 : Buhardilla		
Distancia Interferencia	-0.044		
Notas:

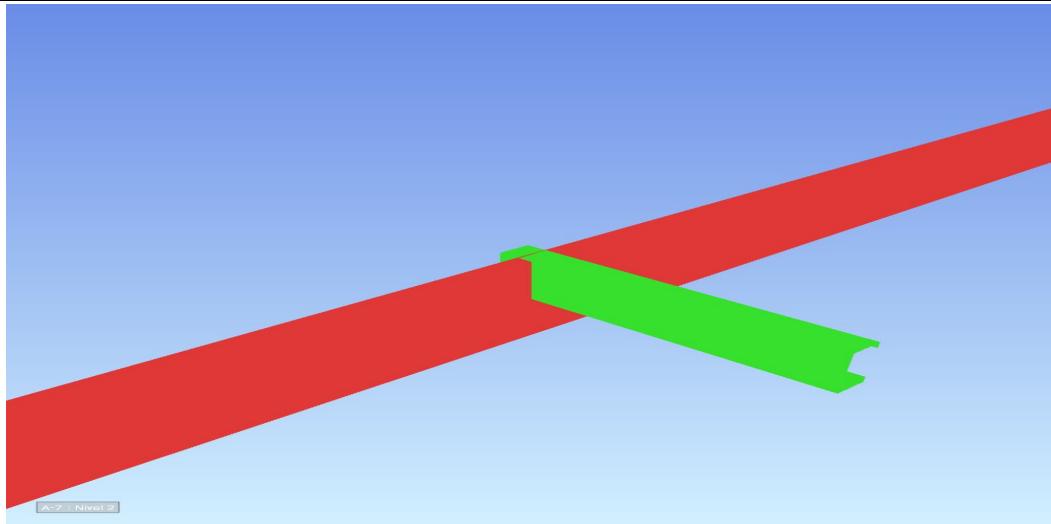
ARQ - EST - Conflicto224

Solucionar	Aprobado	Fecha	18/8/2020
Ubicación	X -3.231	Y -4.556	Z 2.430
	Elemento 1		Elemento 2
Id	470489		628745
Nombre	Imposta		90CA085
Tipo	Impostas: Imposta: Tapacan 7 1/4"		Armazón estructural
Nivel	<Sin nivel>		Nivel 2
Ejes	A-7 : Nivel 1		
Distancia Interferencia	-0.043		
Notas:

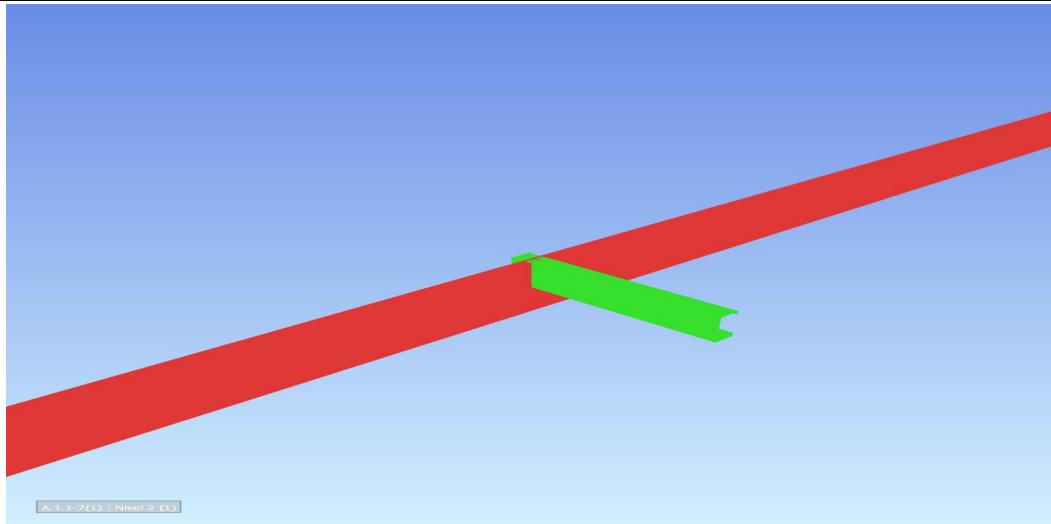
ARQ - EST - Conflicto225

Solucionar	Aprobado	Fecha	18/8/2020
Ubicación	X -3.231	Y -3.456	Z 2.430
	Elemento 1		Elemento 2
Id	470489		628739
Nombre	Imposta		90CA085
Tipo	Impostas: Imposta: Tapacan 7 1/4"		Armazón estructural
Nivel	<Sin nivel>		Nivel 2
Ejes	A-6.1 : Nivel 1		
Distancia Interferencia	-0.043		
Notas:

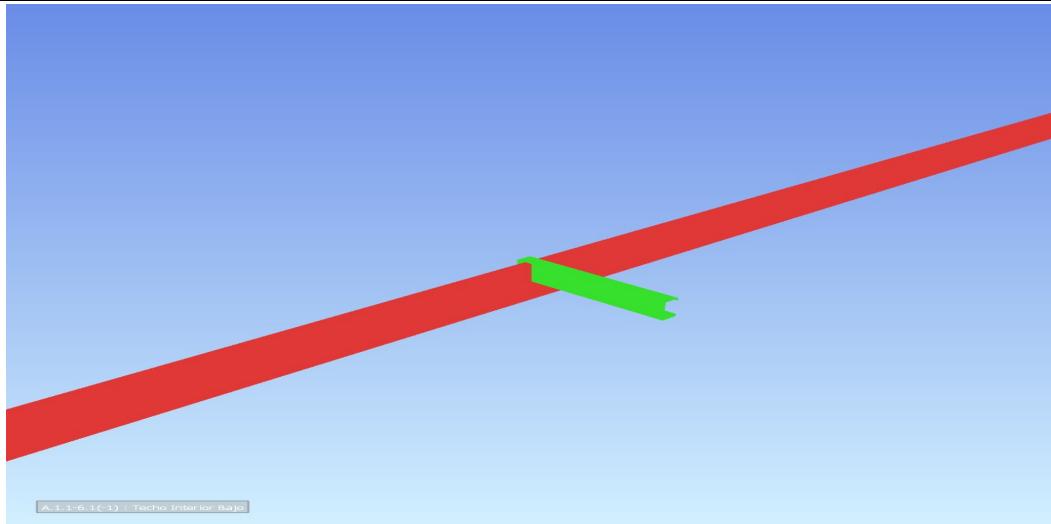
ARQ - EST - Conflicto226

Solucionar	Aprobado	Fecha	18/8/2020
Ubicación	X -3.231	Y -2.351	Z 2.430
	Elemento 1		Elemento 2
Id	470489		628733
Nombre	Imposta		90CA085
Tipo	Impostas: Imposta: Tapacan 7 1/4"		Armazón estructural
Nivel	<Sin nivel>		Nivel 2
Ejes	A-5.1 : Nivel 1		
Distancia Interferencia	-0.043		
Notas:

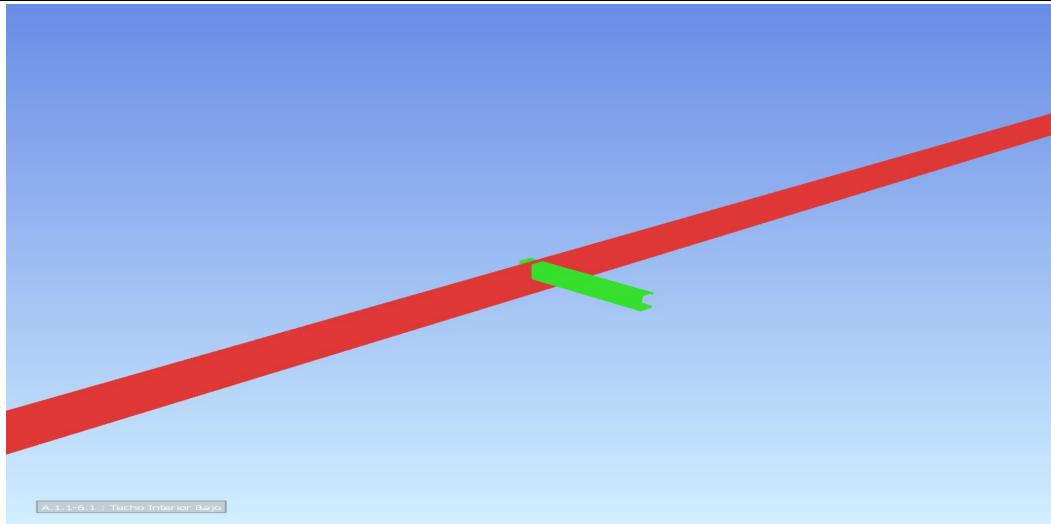
ARQ - EST - Conflicto227

Solucionar	Aprobado	Fecha	18/8/2020
Ubicación	X -3.231	Y -1.571	Z 2.430
	Elemento 1		Elemento 2
Id	470489		628727
Nombre	Imposta		90CA085
Tipo	Impostas: Imposta: Tapacan 7 1/4"		Armazón estructural
Nivel	<Sin nivel>		Nivel 2
Ejes	A-5 : Nivel 1		
Distancia Interferencia	-0.043		
Notas:

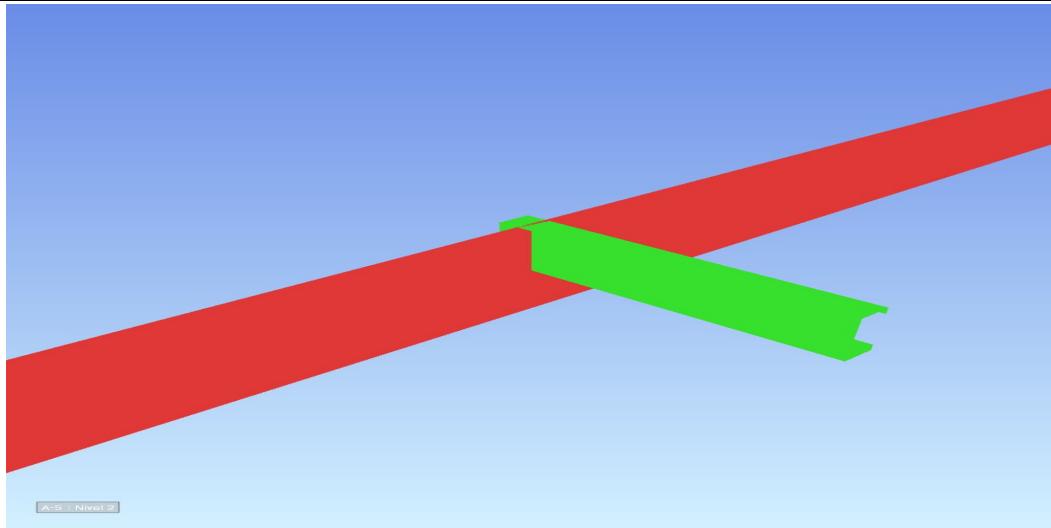
ARQ - EST - Conflicto228

Solucionar	Aprobado	Fecha	18/8/2020
Ubicación	X -3.231	Y -0.316	Z 2.360
	Elemento 1		Elemento 2
Id	470489		628721
Nombre	Imposta		90CA085
Tipo	Impostas: Imposta: Tapacan 7 1/4"		Armazón estructural
Nivel	<Sin nivel>		Nivel 2
Ejes	A-3.2 : Nivel 1		
Distancia Interferencia	-0.043		
Notas:

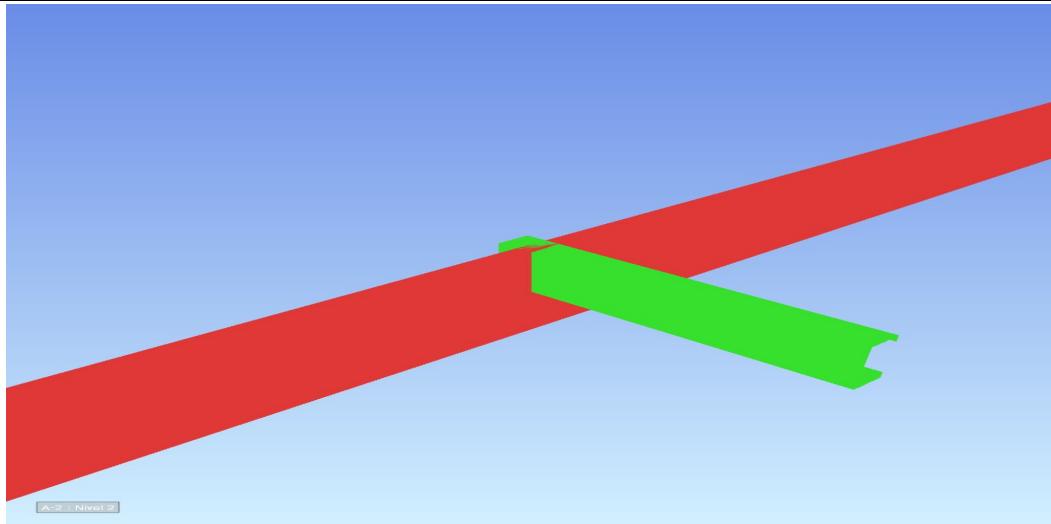
ARQ - EST - Conflicto229

Solucionar	Aprobado	Fecha	18/8/2020
Ubicación	X -3.231	Y 2.429	Z 2.409
	Elemento 1		Elemento 2
Id	470489		628574
Nombre	Imposta		90CA085
Tipo	Impostas: Imposta: Tapacan 7 1/4"		Armazón estructural
Nivel	<Sin nivel>		Nivel 2
Ejes	A-1.a : Nivel 1		
Distancia Interferencia	-0.043		
Notas:

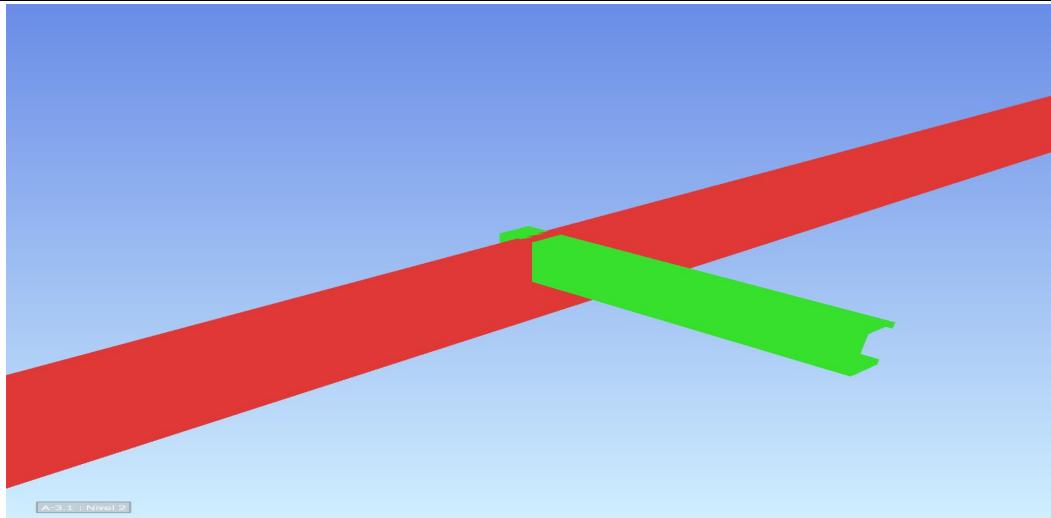
ARQ - EST - Conflicto230

Solucionar	Aprobado	Fecha	18/8/2020
Ubicación	X -3.231	Y 1.183	Z 2.387
	Elemento 1		Elemento 2
Id	470489		628715
Nombre	Imposta		90CA085
Tipo	Impostas: Imposta: Tapacan 7 1/4"		Armazón estructural
Nivel	<Sin nivel>		Nivel 2
Ejes	A-2.1 : Nivel 1		
Distancia Interferencia	-0.042		
Notas:

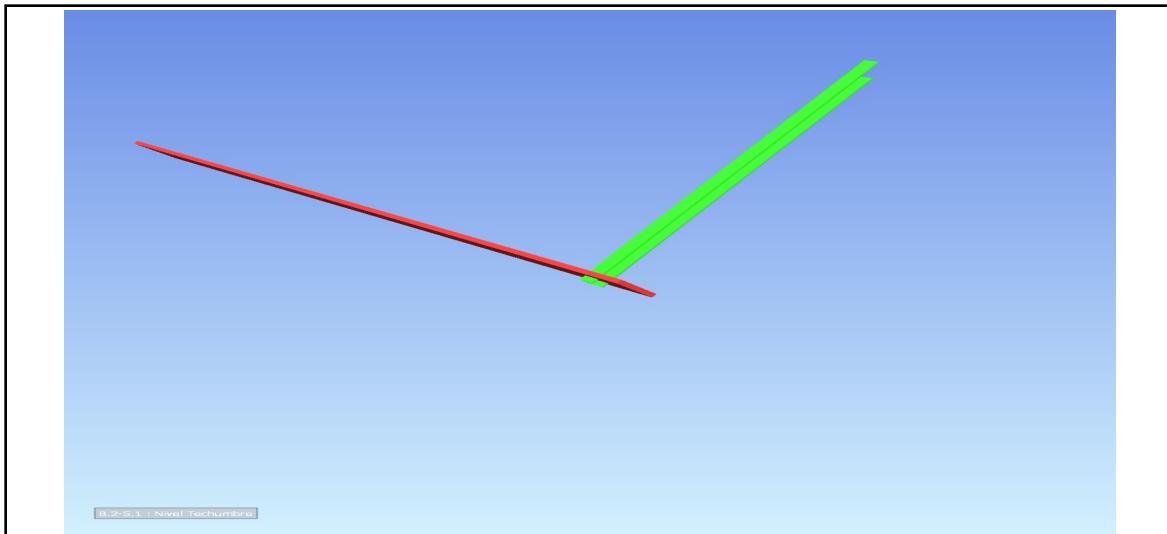
ARQ - EST - Conflicto231

Solucionar	Aprobado	Fecha	18/8/2020
Ubicación	X -1.338	Y -0.450	Z 4.629
	Elemento 1		Elemento 2
Id	782645		666325
Nombre	Imposta		Perfil C - Metalcom
Tipo	Impostas: Imposta: Tapacan - 5 1/2"		Armazón estructural: Perfil C - metalcom: 60CA085
Nivel	<Sin nivel>		Nivel 2
Ejes	A.1.1-3.2 : Buhardilla		
Distancia Interferencia	-0.042		
Notas:

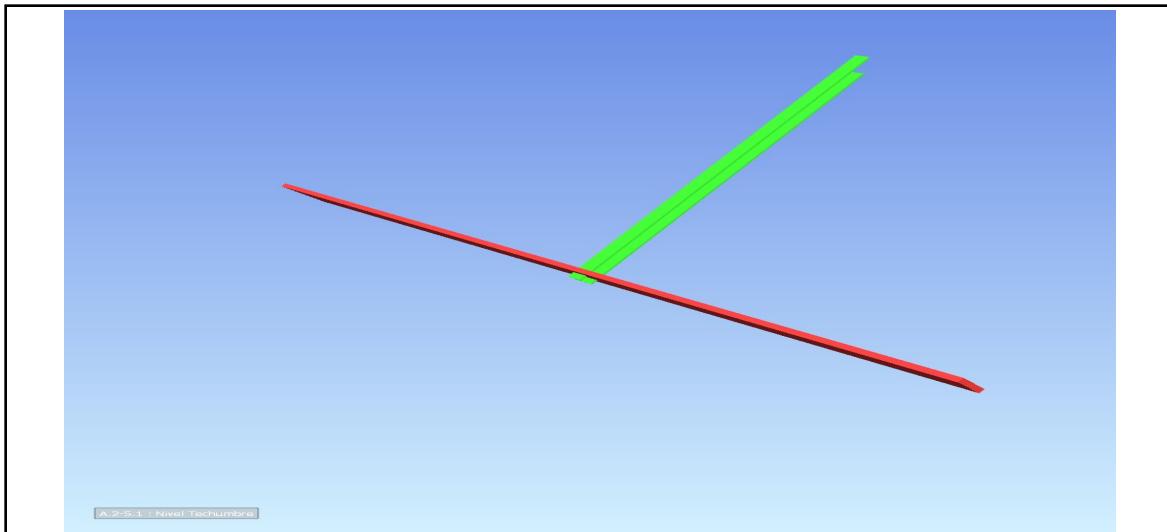
ARQ - EST - Conflicto232

Solucionar	Aprobado	Fecha	18/8/2020
Ubicación	X -2.166	Y -0.450	Z 4.630
	Elemento 1		Elemento 2
Id	782645		659701
Nombre	Imposta		Perfil C - Metalcom
Tipo	Impostas: Imposta: Tapacan - 5 1/2"		Armazón estructural: Perfil C - metalcom: 60CA085
Nivel	<Sin nivel>		Nivel 2
Ejes	A.1.1-3.2 : Buhardilla		
Distancia Interferencia	-0.042		
Notas:

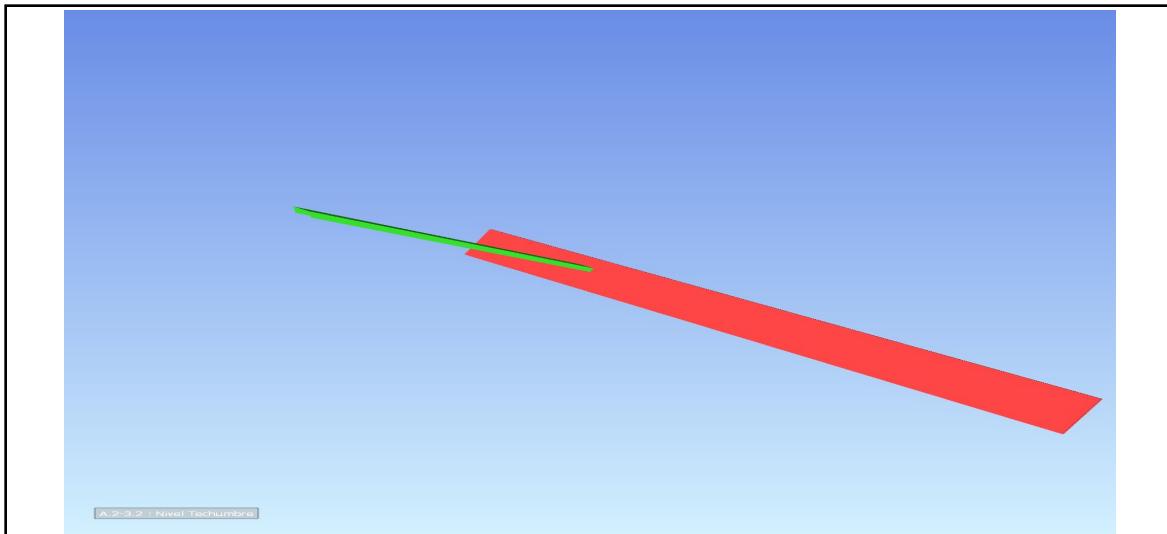
ARQ - EST - Conflicto233

Solucionar	Aprobado	Fecha	18/8/2020
Ubicación	X -2.791	Y 1.337	Z 4.610
	Elemento 1		Elemento 2
Id	782596		644006
Nombre	Imposta		Perfil U - Metalcom
Tipo	Impostas: Imposta: Tapacan - 5 1/2"		Armazón estructural: Perfil U - etalcom: 62C085
Nivel	<Sin nivel>		Nivel 2
Ejes	A-2 : Buhardilla		
Distancia Interferencia	-0.042		
Notas:

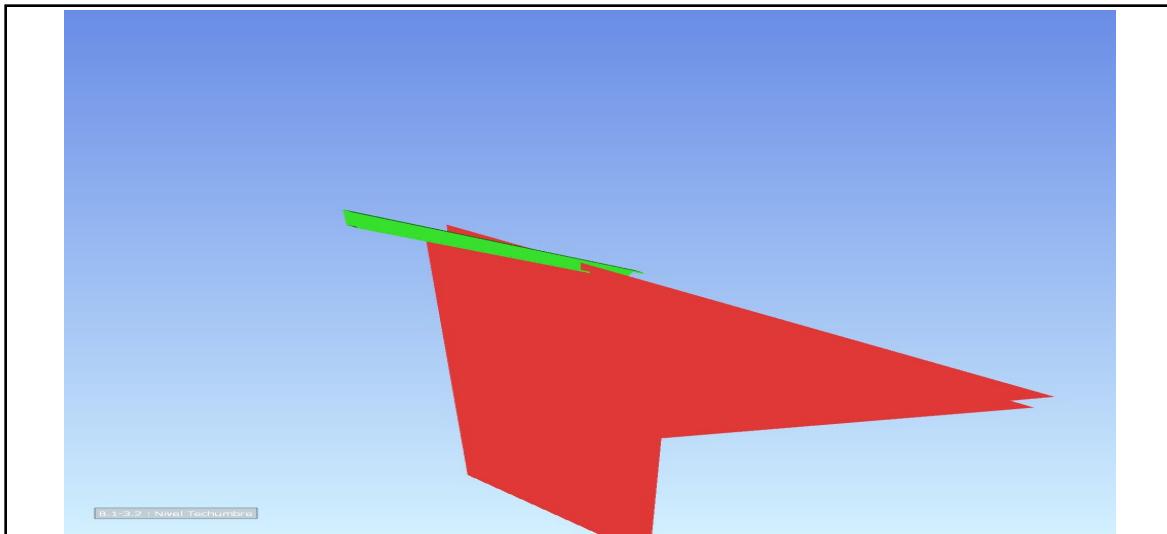
ARQ - EST - Conflicto235

Solucionar	Aprobado	Fecha	18/8/2020
Ubicación	X -2.165	Y 1.167	Z 4.718
	Elemento 1		Elemento 2
Id	458307		659755
Nombre	0. OSB		Perfil C - Metalcom
Tipo	Sólido		Armazón estructural: Perfil C - etalcom: 60CA085
Nivel	Nivel 2		Nivel 2
Ejes	A.1.1-2.1 : Buhardilla		
Distancia Interferencia	-0.041		
Notas:

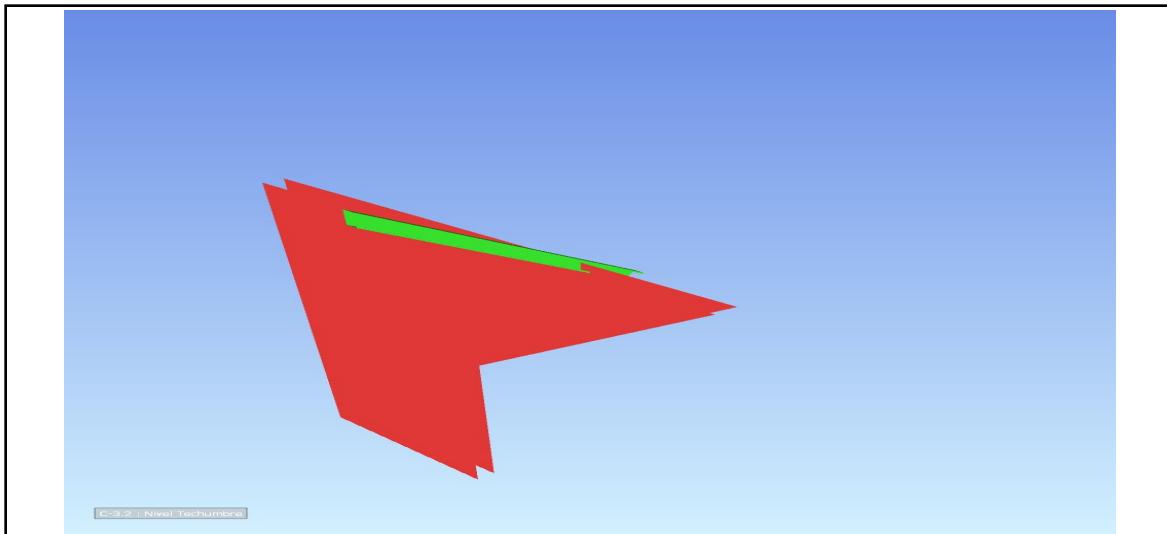
ARQ - EST - Conflicto236

Solucionar	Aprobado	Fecha	18/8/2020
Ubicación	X -1.300	Y 1.167	Z 4.718
	Elemento 1		Elemento 2
Id	458307		666327
Nombre	0. OSB		Perfil C - Metalcom
Tipo	Sólido		Armazón estructural: Perfil C - etalcom: 60CA085
Nivel	Nivel 2		Nivel 2
Ejes	B-2.1 : Buhardilla		
Distancia Interferencia	-0.041		
Notas:

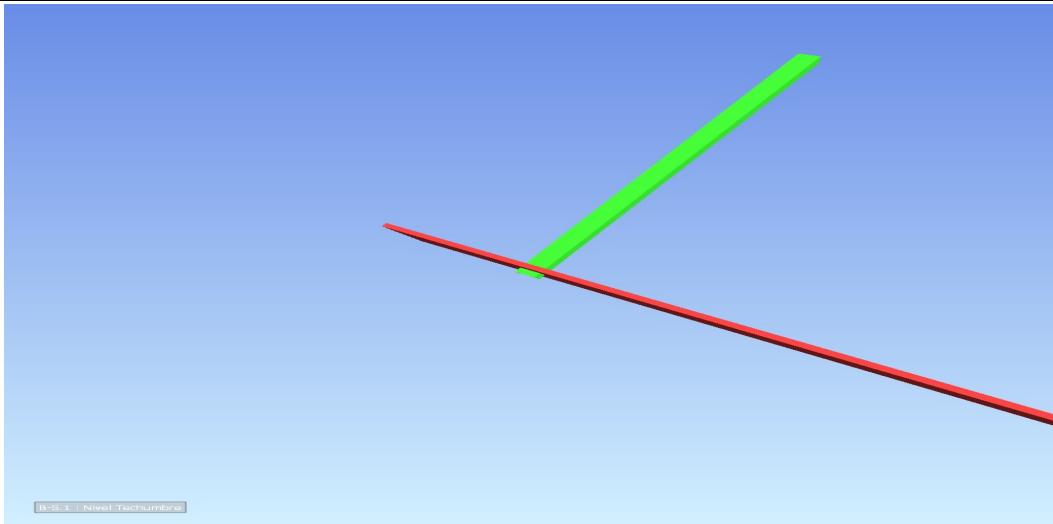
ARQ - EST - Conflicto238

Solucionar	Aprobado	Fecha	18/8/2020
Ubicación	X -2.853	Y -0.433	Z 4.610
	Elemento 1		Elemento 2
Id	782645		644083
Nombre	Imposta		Perfil U - Metalcom
Tipo	Impostas: Imposta: Tapacan - 5 1/2"		Armazón estructural: Perfil U - etalcom: 62C085
Nivel	<Sin nivel>		Nivel 2
Ejes	A-3.2 : Buhardilla		
Distancia Interferencia	-0.040		
Notas:
