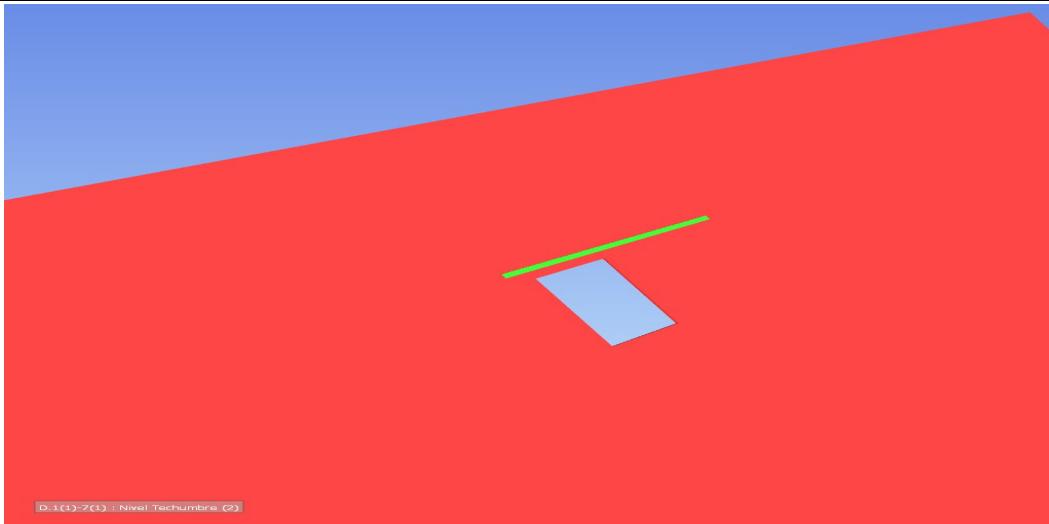
ARQ - EST - Conflicto260

Solucionar	Activo	Fecha	18/8/2020
Ubicación	X 0.851	Y -1.384	Z 4.982
	Elemento 1		Elemento 2
Id	424228		665764
Nombre	0. Tejuela Asfaltica		90CA085
Tipo	Sólido		Armazón estructural
Nivel	Nivel 2		Nivel 2
Ejes	C-5 : Techo Interior Superior		
Distancia Interferencia	-0.040		
Notas:

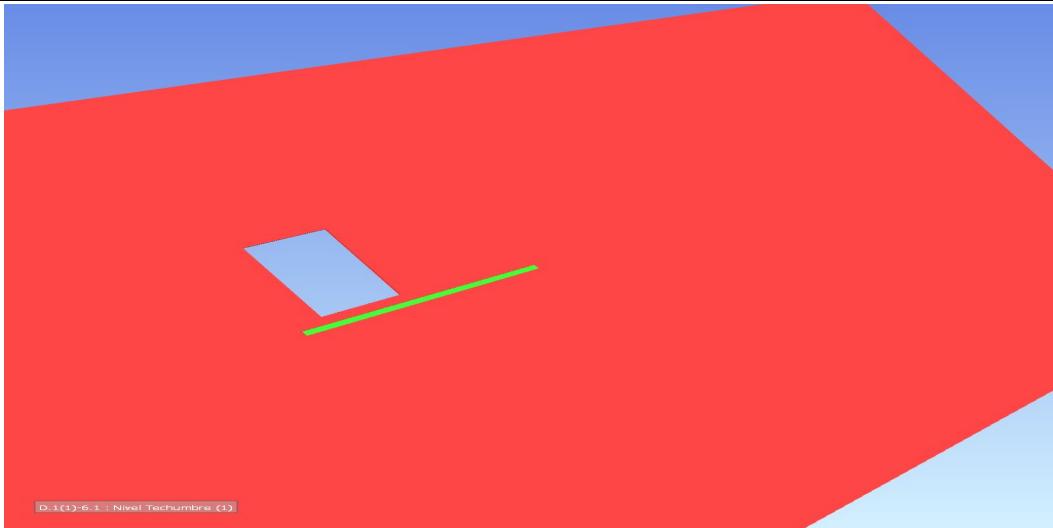
ARQ - EST - Conflicto261

Solucionar	Activo	Fecha	18/8/2020
Ubicación	X 1.409	Y -0.278	Z 4.404
	Elemento 1		Elemento 2
Id	424228		665784
Nombre	0. Tejuela Asfaltica		90CA085
Tipo	Sólido		Armazón estructural
Nivel	Nivel 2		Nivel 2
Ejes	C-3.2 : Techo Interior Bajo		
Distancia Interferencia	-0.040		
Notas:

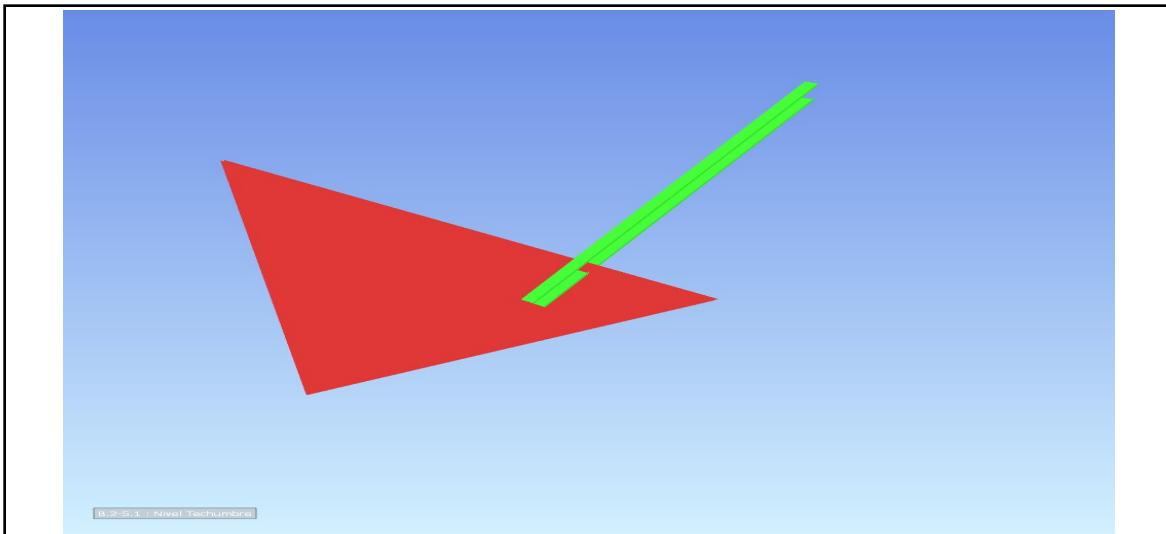
ARQ - EST - Conflicto264

Solucionar	Aprobado	Fecha	18/8/2020
Ubicación	X -1.300	Y -0.302	Z 4.686
	Elemento 1		Elemento 2
Id	466928		666325
Nombre	0. Siding		Perfil C - Metalcom
Tipo	Sólido		Armazón estructural: Perfil C - etalcom: 60CA085
Nivel	Nivel 2		Nivel 2
Ejes	B-3.2 : Buhardilla		
Distancia Interferencia	-0.038		
Notas:

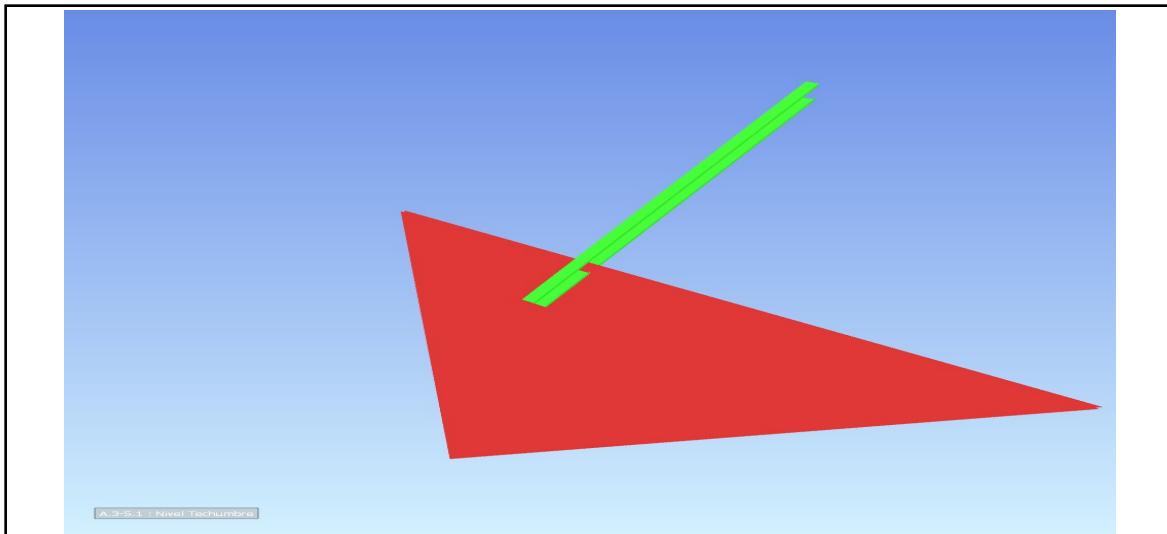
ARQ - EST - Conflicto265

Solucionar	Aprobado	Fecha	18/8/2020
Ubicación	X -2.165	Y -0.302	Z 4.686
	Elemento 1		Elemento 2
Id	466928		659701
Nombre	0. Siding		Perfil C - Metalcom
Tipo	Sólido		Armazón estructural: Perfil C - etalcom: 60CA085
Nivel	Nivel 2		Nivel 2
Ejes	A.1.1-3.2 : Buhardilla		
Distancia Interferencia	-0.038		
Notas:

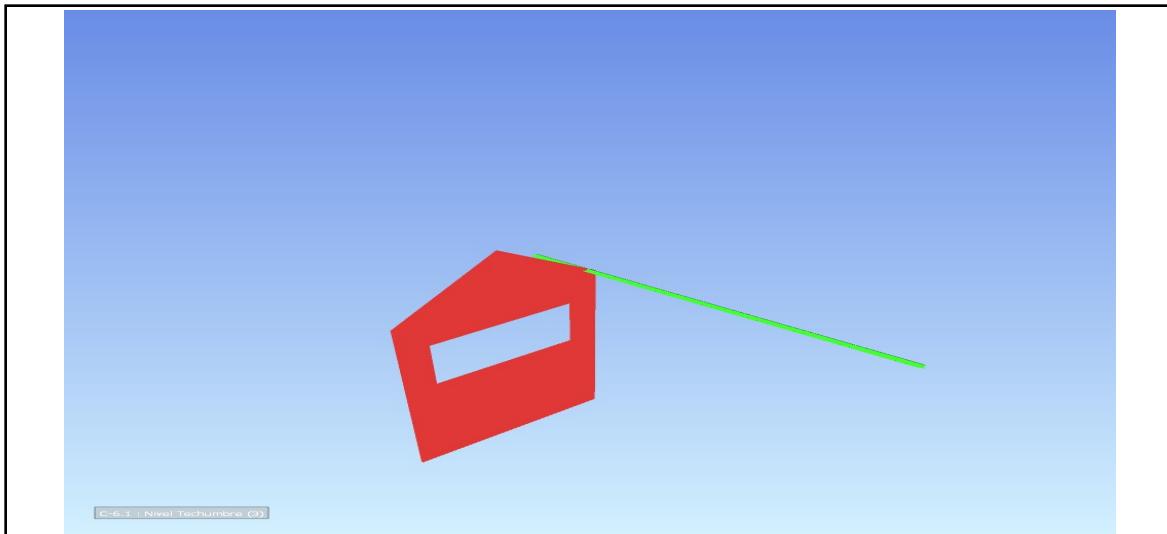
ARQ - EST - Conflicto267

Solucionar	Aprobado	Fecha	18/8/2020
Ubicación	X -2.862	Y 1.121	Z 4.834
	Elemento 1		Elemento 2
Id	466837		674523
Nombre	0. Papel Fieltro 10Lbs		Perfil OMEGA
Tipo	Sólido		Armazón estructural
Nivel	Nivel 2		Nivel 2
Ejes	A-2.1 : Techo Interior Superior		
Distancia Interferencia	-0.037		
Notas:

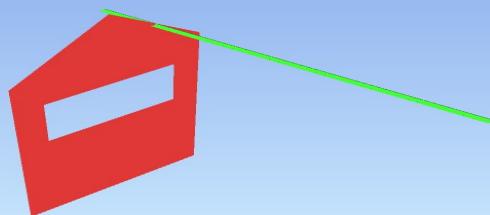
ARQ - EST - Conflicto268

Solucionar	Aprobado	Fecha	18/8/2020
Ubicación	X -2.862	Y 0.815	Z 5.091
	Elemento 1		Elemento 2
Id	466837		674495
Nombre	0. Papel Fieltro 10Lbs		Perfil OMEGA
Tipo	Sólido		Armazón estructural
Nivel	Nivel 2		Nivel 2
Ejes	A-3 : Techo Interior Superior		
Distancia Interferencia	-0.037		
Notas:

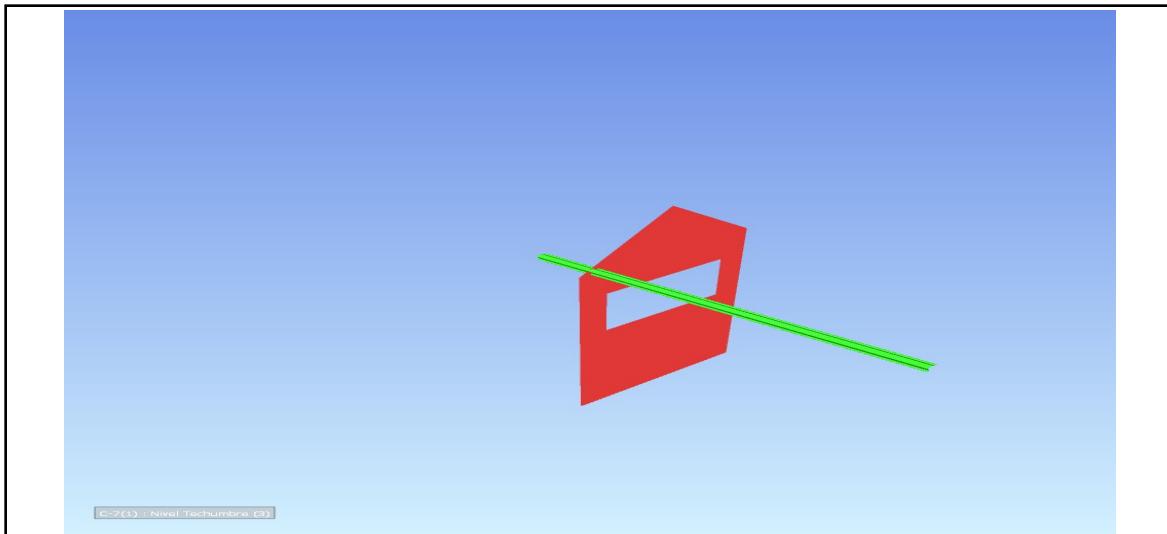
ARQ - EST - Conflicto269

Solucionar	Aprobado	Fecha	18/8/2020
Ubicación	X -2.862	Y -0.228	Z 4.855
	Elemento 1		Elemento 2
Id	466837		674381
Nombre	0. Papel Fieltro 10Lbs		Perfil OMEGA
Tipo	Sólido		Armazón estructural
Nivel	Nivel 2		Nivel 2
Ejes	A-3.2 : Techo Interior Superior		
Distancia Interferencia	-0.037		
Notas:

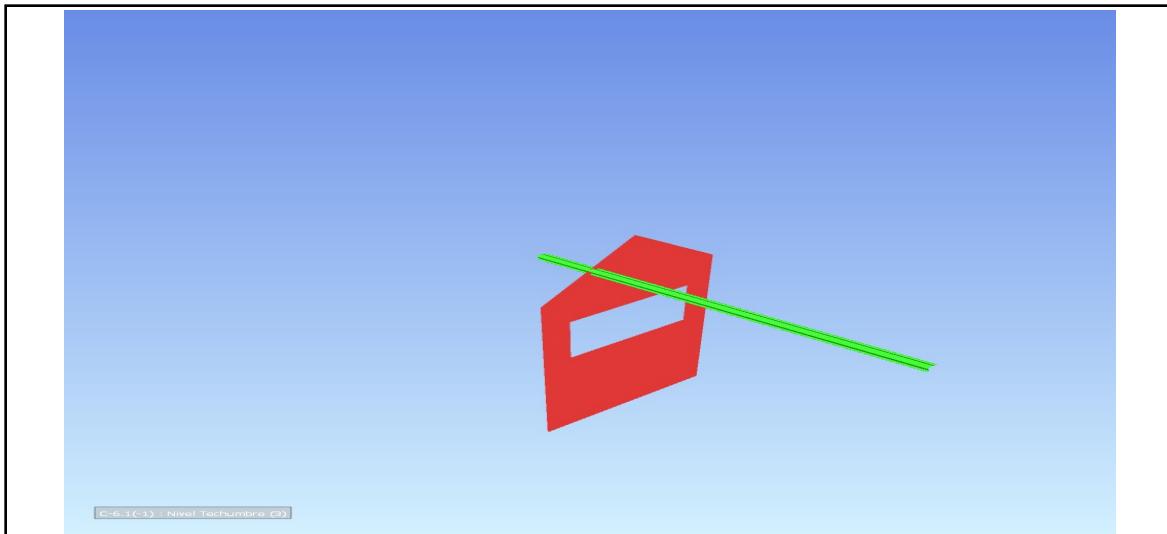
ARQ - EST - Conflicto270

Solucionar	Aprobado	Fecha	18/8/2020
Ubicación	X -2.862	Y 0.079	Z 5.112
	Elemento 1		Elemento 2
Id	466837		673994
Nombre	0. Papel Fieltro 10Lbs		Perfil OMEGA
Tipo	Sólido		Armazón estructural
Nivel	Nivel 2		Nivel 2
Ejes	A-4 : Techo Interior Superior		
Distancia Interferencia	-0.037		
Notas:

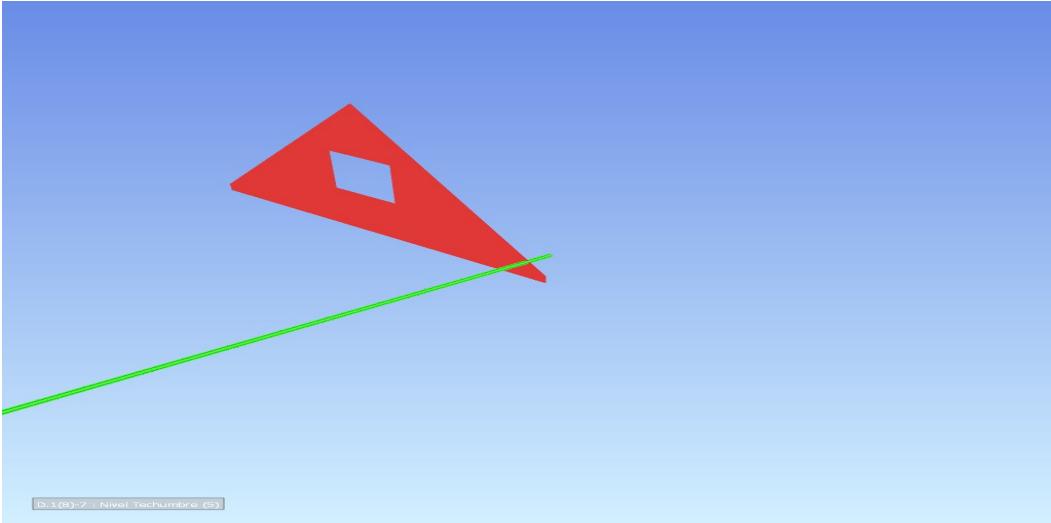
ARQ - EST - Conflicto273

Solucionar	Aprobado	Fecha	18/8/2020
Ubicación	X 2.936	Y 3.747	Z 2.750
	Elemento 1		Elemento 2
Id	458958		601002
Nombre	0. Papel Fieltro 10Lbs		35OMA05
Tipo	Sólido		Armazón estructural
Nivel	Nivel 2		Nivel 2
Ejes	D.1-1.1 : Nivel 2		
Distancia Interferencia	-0.036		
Notas:

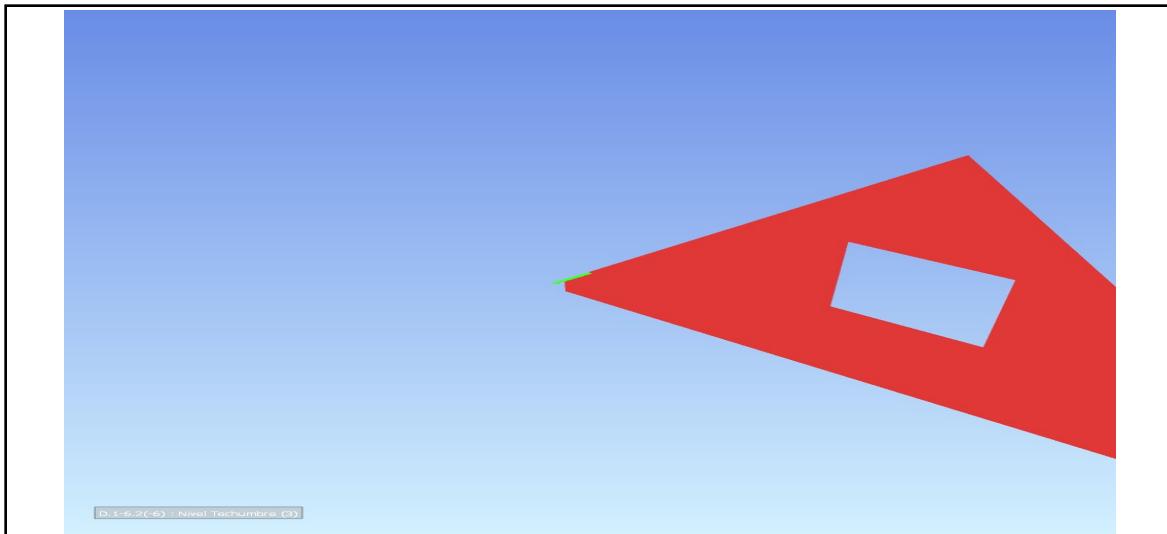
ARQ - EST - Conflicto274

Solucionar	Aprobado	Fecha	18/8/2020
Ubicación	X -2.976	Y -5.707	Z 2.805
	Elemento 1		Elemento 2
Id	458644		658095
Nombre	0. Papel Fieltro 10Lbs		35OMA05
Tipo	Sólido		Armazón estructural
Nivel	Nivel 2		Nivel 2
Ejes	A-6.2 : Nivel 2		
Distancia Interferencia	-0.036		
Notas:

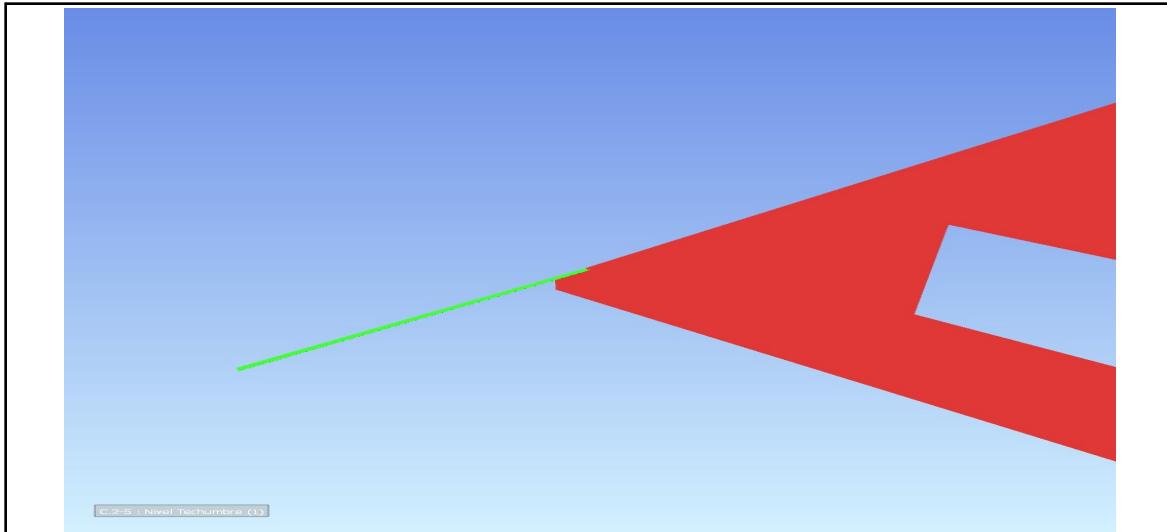
ARQ - EST - Conflicto275

Solucionar	Aprobado	Fecha	18/8/2020		
Ubicación	X -2.937	Y 3.747	Z 2.799		
	Elemento 1		Elemento 2		
Id	458958	658466			
Nombre	0. Papel Fieltro 10Lbs		35OMA05		
Tipo	Sólido		Armazón estructural		
Nivel	Nivel 2	Nivel 2			
Ejes	A-1.1 : Nivel 2				
Distancia Interferencia	-0.036				
Notas:

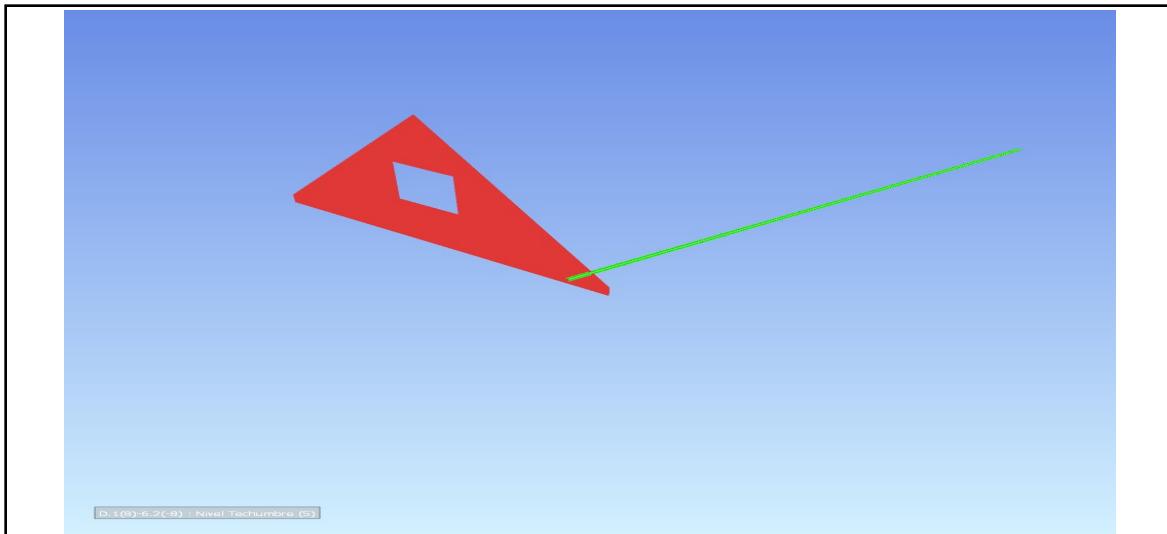
ARQ - EST - Conflicto276

Solucionar	Aprobado	Fecha	18/8/2020		
Ubicación	X 2.900	Y -5.707	Z 2.789		
	Elemento 1		Elemento 2		
Id	458644	601002			
Nombre	0. Papel Fieltro 10Lbs		35OMA05		
Tipo	Sólido		Armazón estructural		
Nivel	Nivel 2	Nivel 2			
Ejes	D.1-6.2 : Nivel 2				
Distancia Interferencia	-0.036				
Notas:

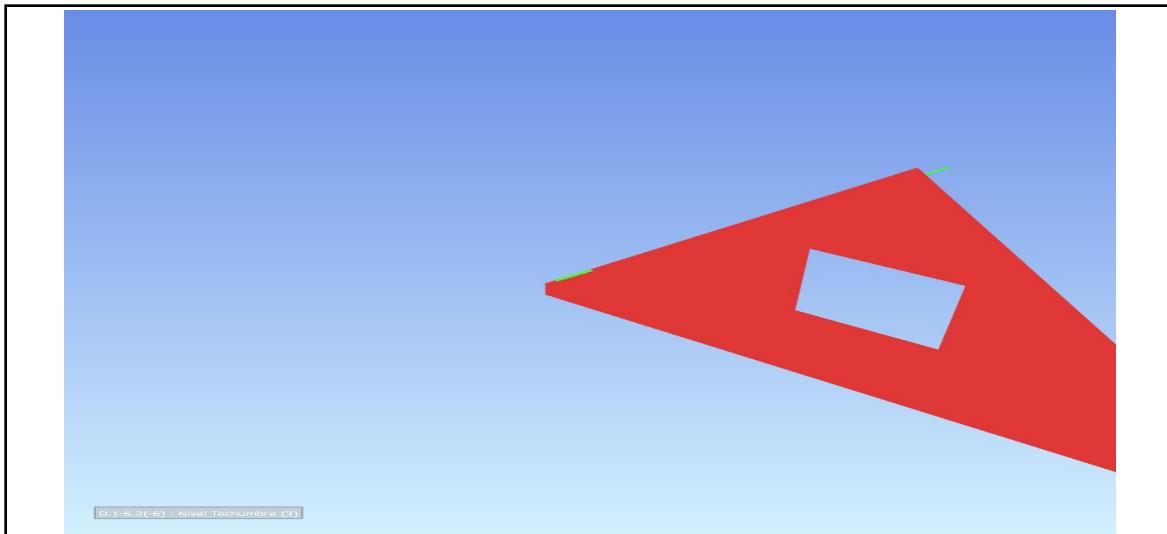
ARQ - EST - Conflicto277

Solucionar	Aprobado	Fecha	18/8/2020
Ubicación	X -2.718	Y -5.707	Z 3.027
	Elemento 1		Elemento 2
Id	458644		658147
Nombre	0. Papel Fieltro 10Lbs		35OMA05
Tipo	Sólido		Armazón estructural
Nivel	Nivel 2		Nivel 2
Ejes	A-6.2 : Nivel 2		
Distancia Interferencia	-0.036		
Notas:

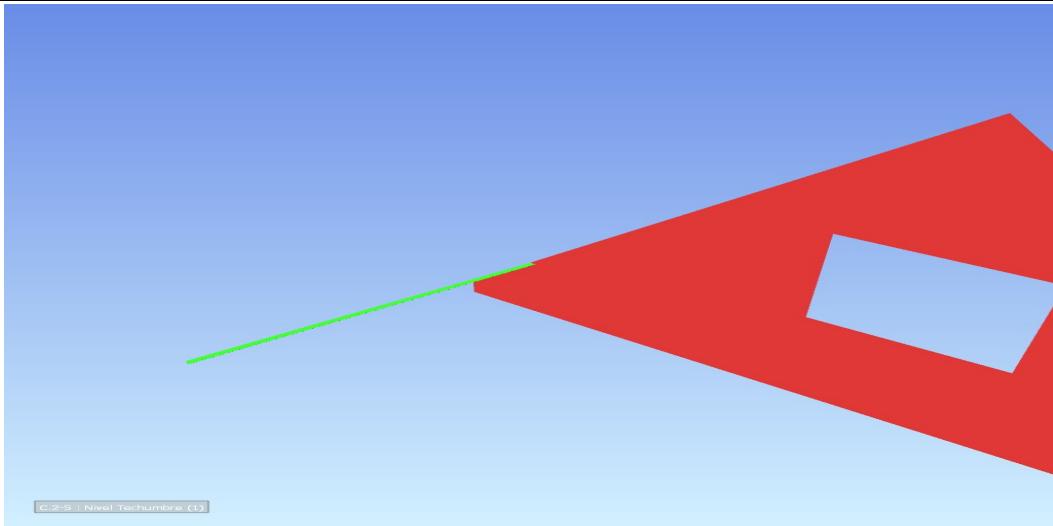
ARQ - EST - Conflicto278

Solucionar	Aprobado	Fecha	18/8/2020
Ubicación	X -2.708	Y 3.747	Z 3.036
	Elemento 1		Elemento 2
Id	458958		658733
Nombre	0. Papel Fieltro 10Lbs		35OMA05
Tipo	Sólido		Armazón estructural
Nivel	Nivel 2		Nivel 2
Ejes	A-1.1 : Nivel 2		
Distancia Interferencia	-0.036		
Notas:

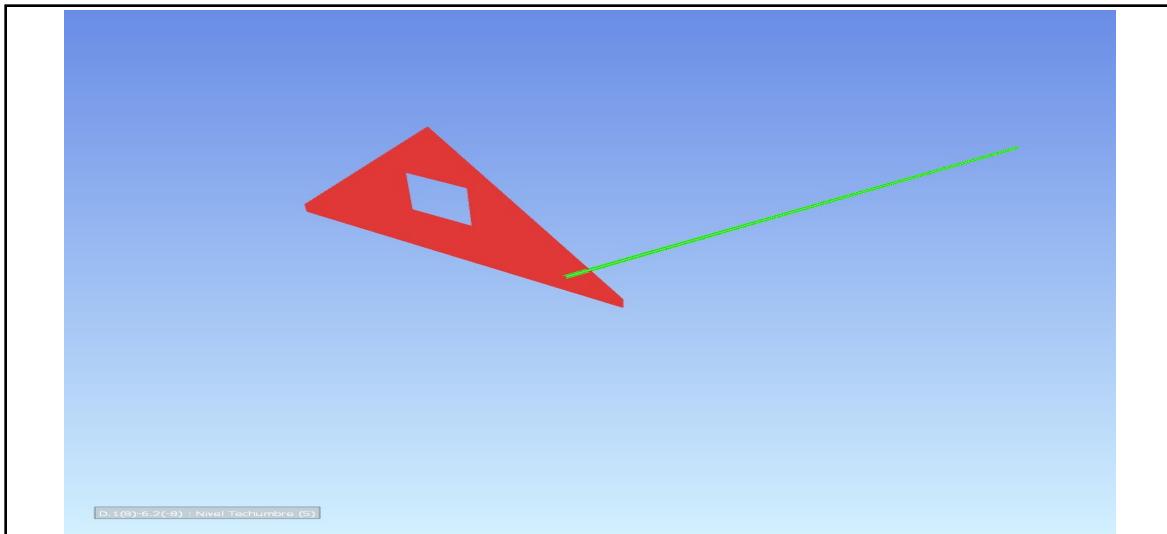
ARQ - EST - Conflicto279

Solucionar	Aprobado	Fecha	18/8/2020
Ubicación	X 2.676	Y -5.719	Z 3.031
	Elemento 1		Elemento 2
Id	458644		601016
Nombre	0. Siding		35OMA05
Tipo	Sólido		Armazón estructural
Nivel	Nivel 2		Nivel 2
Ejes	D.1-6.2 : Nivel 2		
Distancia Interferencia	-0.036		
Notas:

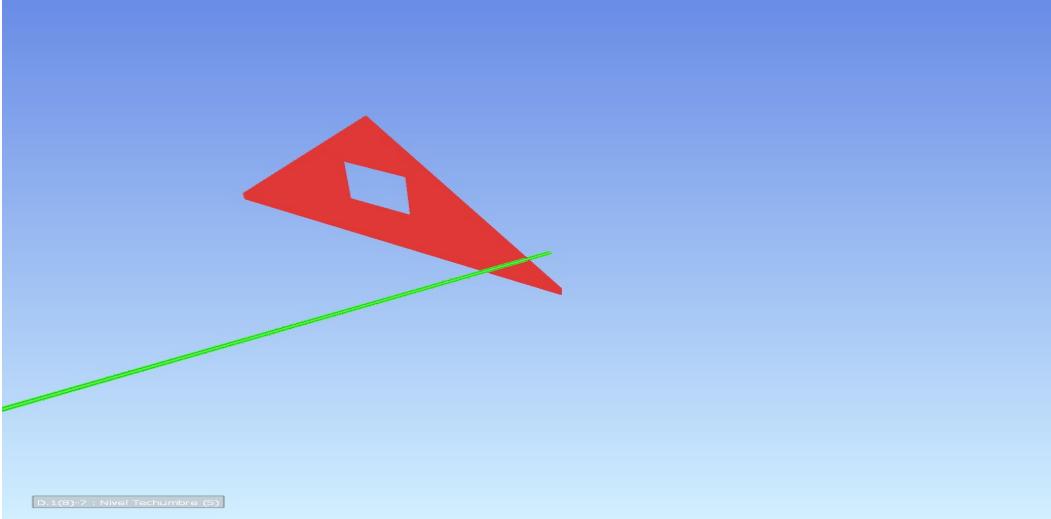
ARQ - EST - Conflicto280

Solucionar	Aprobado	Fecha	18/8/2020
Ubicación	X 2.670	Y 3.747	Z 3.026
	Elemento 1		Elemento 2
Id	458958		601016
Nombre	0. Papel Fieltro 10Lbs		35OMA05
Tipo	Sólido		Armazón estructural
Nivel	Nivel 2		Nivel 2
Ejes	D.1-1.1 : Nivel 2		
Distancia Interferencia	-0.036		
Notas:

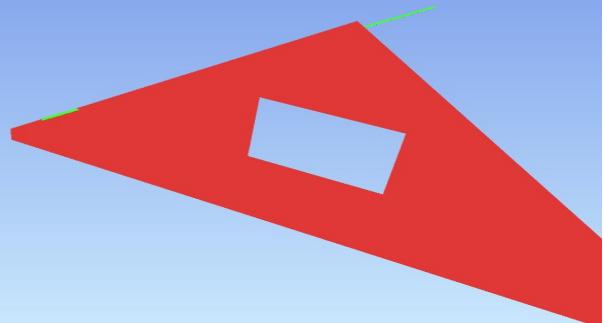
ARQ - EST - Conflicto281

Solucionar	Aprobado	Fecha	18/8/2020
Ubicación	X -2.440	Y -5.707	Z 3.314
	Elemento 1		Elemento 2
Id	458644		658197
Nombre	0. Papel Fieltro 10Lbs		35OMA05
Tipo	Sólido		Armazón estructural
Nivel	Nivel 2		Nivel 2
Ejes	A-6.2 : Nivel 2		
Distancia Interferencia	-0.036		
Notas:

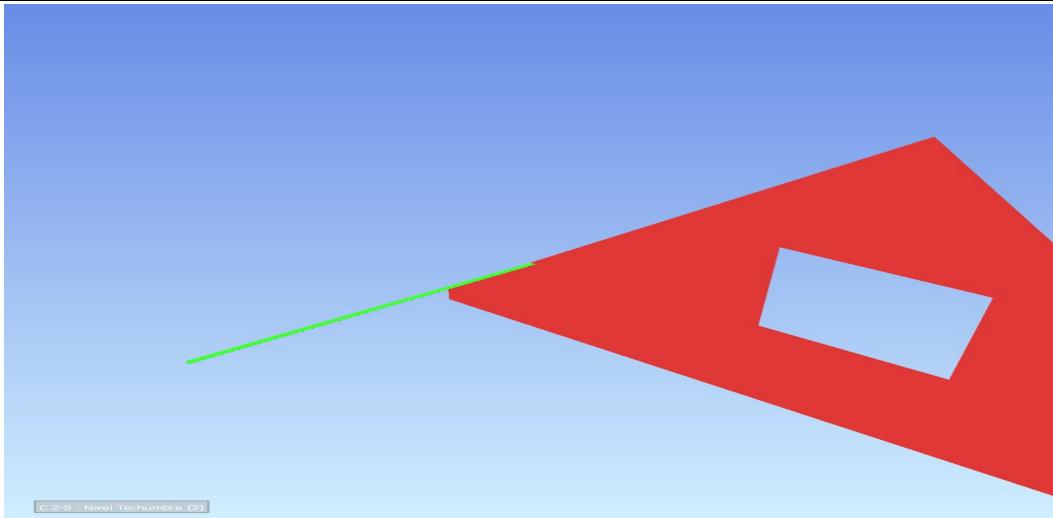
ARQ - EST - Conflicto282

Solucionar	Aprobado	Fecha	18/8/2020		
Ubicación	X -2.430	Y 3.747	Z 3.324		
	Elemento 1		Elemento 2		
Id	458958	658784			
Nombre	0. Papel Fieltro 10Lbs		35OMA05		
Tipo	Sólido		Armazón estructural		
Nivel	Nivel 2	Nivel 2			
Ejes	A-1.1 : Nivel 2				
Distancia Interferencia	-0.036				
Notas:

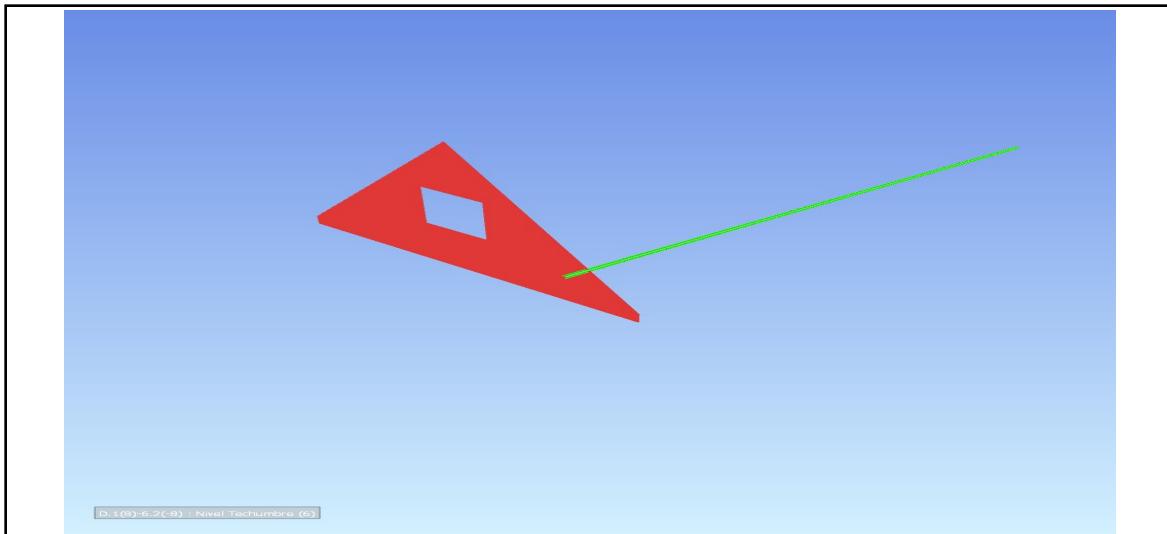
ARQ - EST - Conflicto283

Solucionar	Aprobado	Fecha	18/8/2020		
Ubicación	X 2.398	Y -5.707	Z 3.319		
	Elemento 1		Elemento 2		
Id	458644	601019			
Nombre	0. Papel Fieltro 10Lbs		35OMA05		
Tipo	Sólido		Armazón estructural		
Nivel	Nivel 2	Nivel 2			
Ejes	D.1-6.2 : Nivel 2				
Distancia Interferencia	-0.036				
Notas:

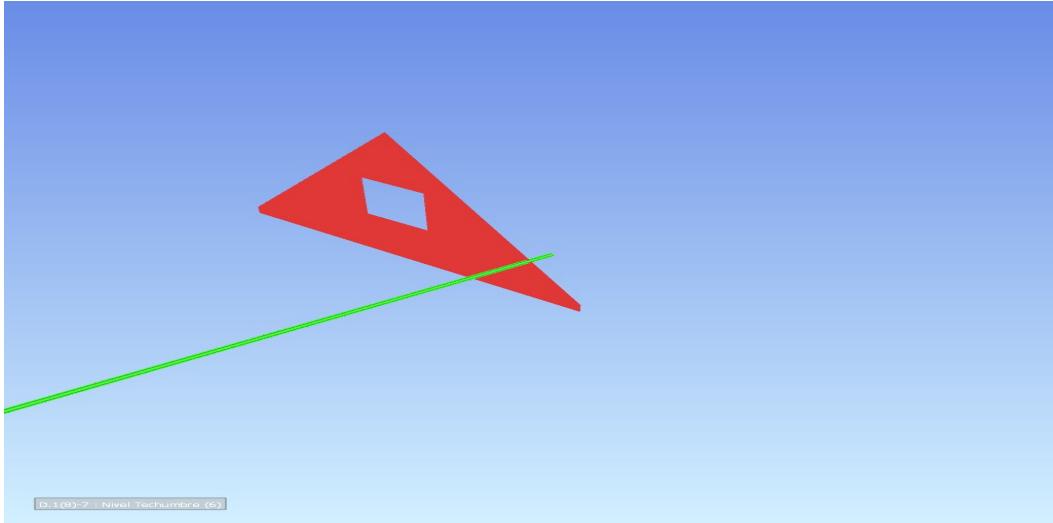
ARQ - EST - Conflicto284

Solucionar	Aprobado	Fecha	18/8/2020
Ubicación	X 2.392	Y 3.747	Z 3.314
	Elemento 1		Elemento 2
Id	458958		601019
Nombre	0. Papel Fieltro 10Lbs		35OMA05
Tipo	Sólido		Armazón estructural
Nivel	Nivel 2		Nivel 2
Ejes	D.1-1.1 : Nivel 2		
Distancia Interferencia	-0.036		
Notas:

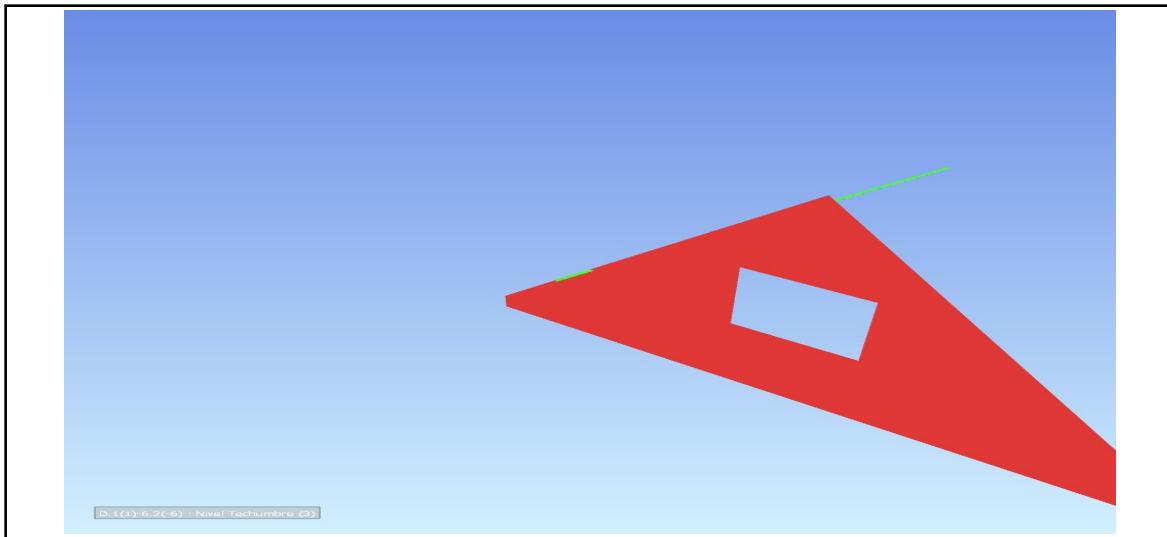
ARQ - EST - Conflicto285

Solucionar	Aprobado	Fecha	18/8/2020
Ubicación	X -2.162	Y -5.707	Z 3.602
	Elemento 1		Elemento 2
Id	458644		658200
Nombre	0. Papel Fieltro 10Lbs		35OMA05
Tipo	Sólido		Armazón estructural
Nivel	Nivel 2		Nivel 2
Ejes	A.1.1-6.2 : Nivel 2		
Distancia Interferencia	-0.035		
Notas:

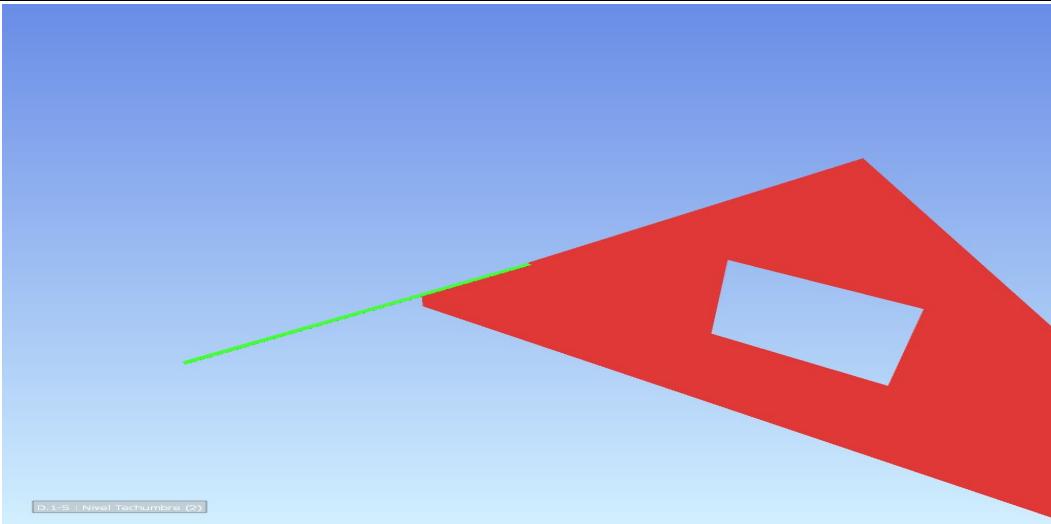
ARQ - EST - Conflicto286

Solucionar	Aprobado	Fecha	18/8/2020
Ubicación	X -2.153	Y 3.759	Z 3.612
	Elemento 1		Elemento 2
Id	458958		658787
Nombre	0. Siding		35OMA05
Tipo	Sólido		Armazón estructural
Nivel	Nivel 2		Nivel 2
Ejes	A.1.1-1.1 : Nivel 2		
Distancia Interferencia	-0.035		
Notas:

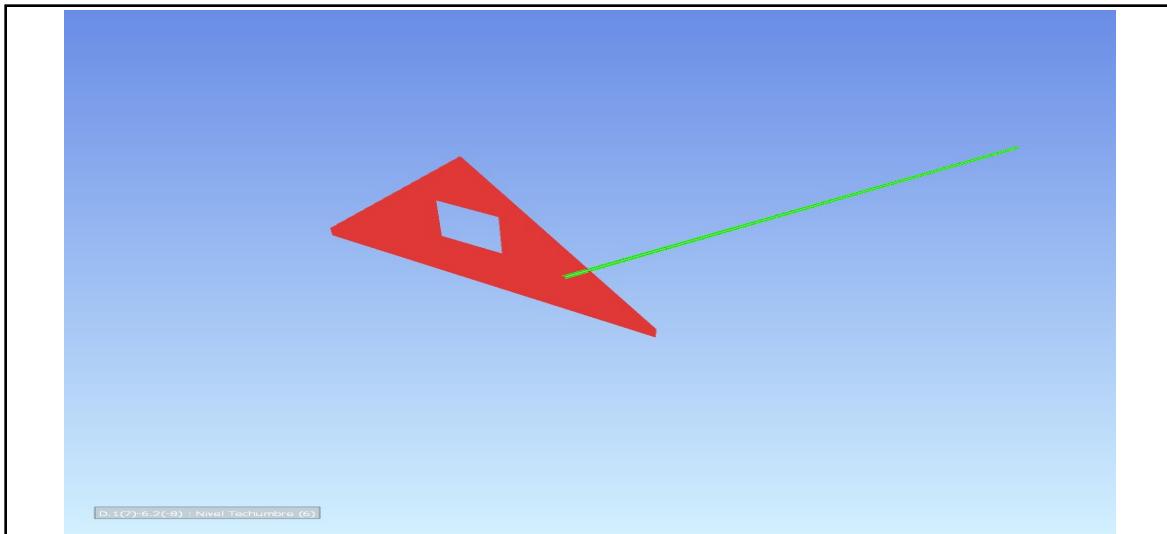
ARQ - EST - Conflicto287

Solucionar	Aprobado	Fecha	18/8/2020
Ubicación	X 2.120	Y -5.707	Z 3.607
	Elemento 1		Elemento 2
Id	458644		601022
Nombre	0. Papel Fieltro 10Lbs		35OMA05
Tipo	Sólido		Armazón estructural
Nivel	Nivel 2		Nivel 2
Ejes	C.2-6.2 : Nivel 2		
Distancia Interferencia	-0.035		
Notas:

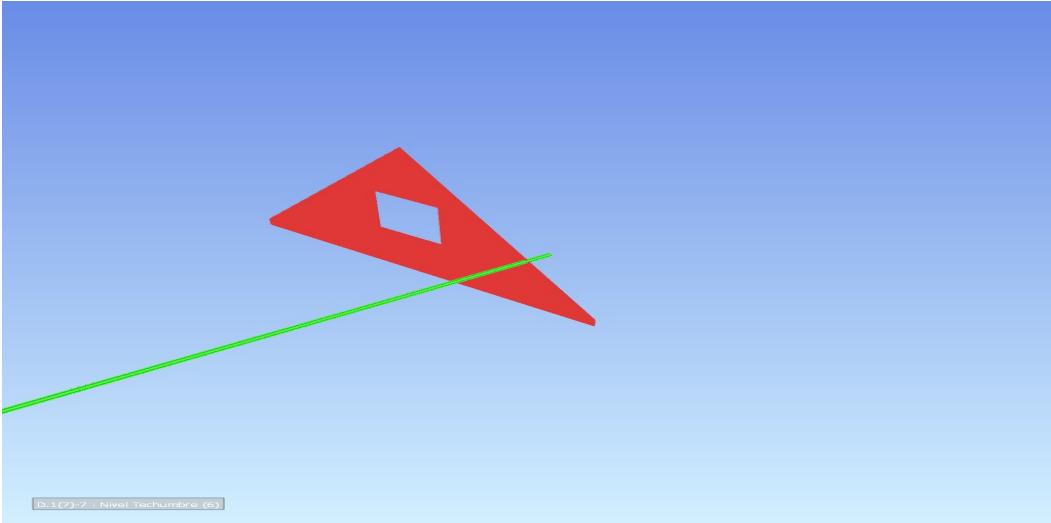
ARQ - EST - Conflicto288

Solucionar	Aprobado	Fecha	18/8/2020		
Ubicación	X 2.115	Y 3.747	Z 3.602		
	Elemento 1		Elemento 2		
Id	458958	601022			
Nombre	0. Papel Fieltro 10Lbs		35OMA05		
Tipo	Sólido		Armazón estructural		
Nivel	Nivel 2	Nivel 2			
Ejes	C.2-1.1 : Nivel 2				
Distancia Interferencia	-0.035				
Notas:

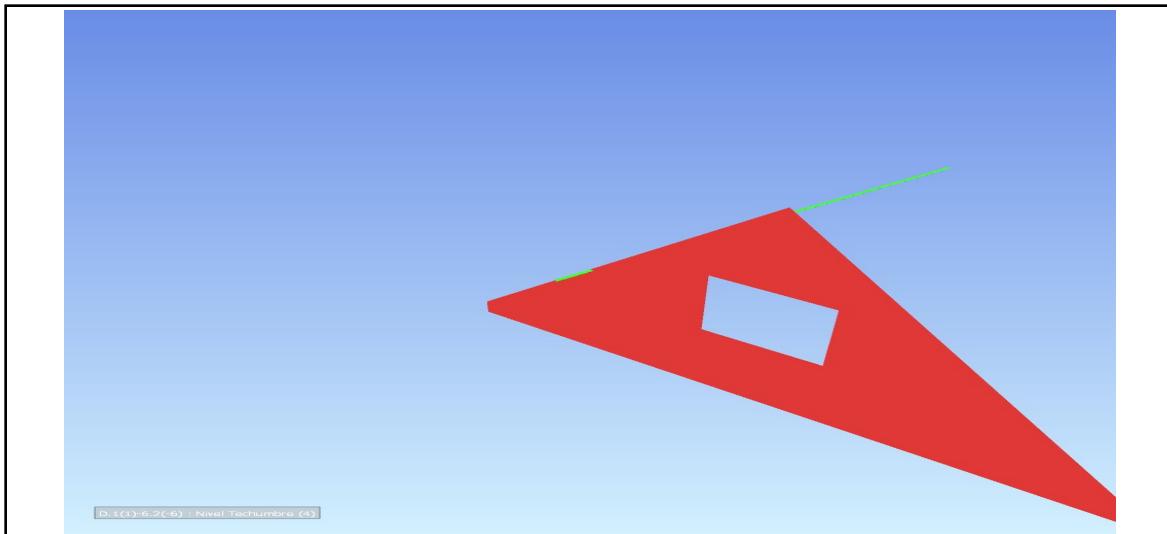
ARQ - EST - Conflicto289

Solucionar	Aprobado	Fecha	18/8/2020
Ubicación	X -1.884	Y -5.707	Z 3.890
	Elemento 1		Elemento 2
Id	458644	658203	
Nombre	0. Papel Fieltro 10Lbs		35OMA05
Tipo	Sólido		Armazón estructural
Nivel	Nivel 2		Nivel 2
Ejes	A.1.1-6.2 : Techo Interior Bajo		
Distancia Interferencia	-0.035		
Notas:

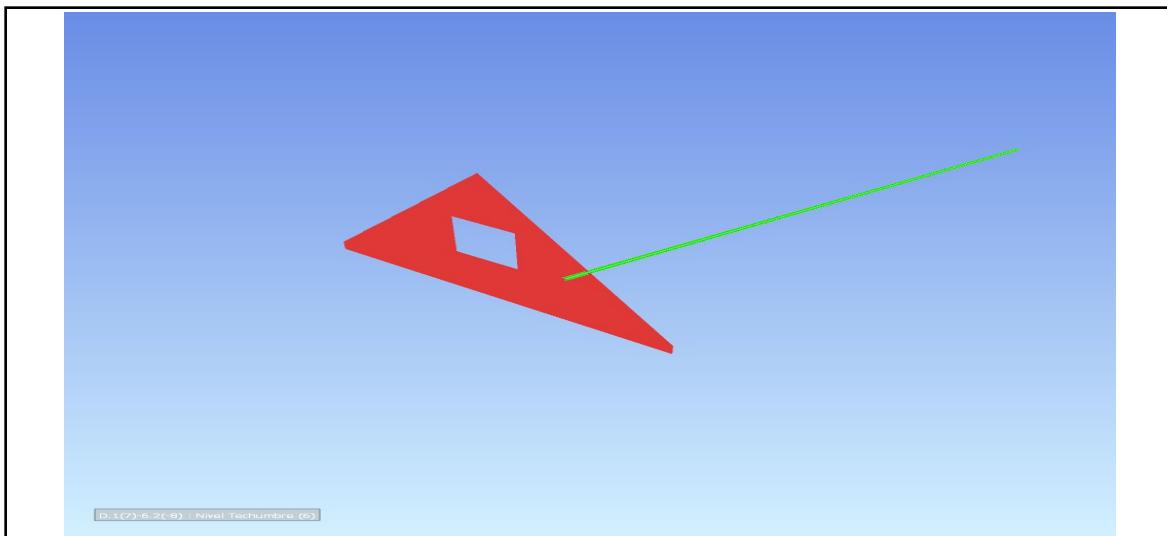
ARQ - EST - Conflicto290

Solucionar	Aprobado	Fecha	18/8/2020		
Ubicación	X 1.842	Y -5.707	Z 3.894		
	Elemento 1		Elemento 2		
Id	458644	601025			
Nombre	0. Papel Fieltro 10Lbs		35OMA05		
Tipo	Sólido		Armazón estructural		
Nivel	Nivel 2	Nivel 2			
Ejes	C.2-6.2 : Techo Interior Bajo				
Distancia Interferencia	-0.035				
Notas:

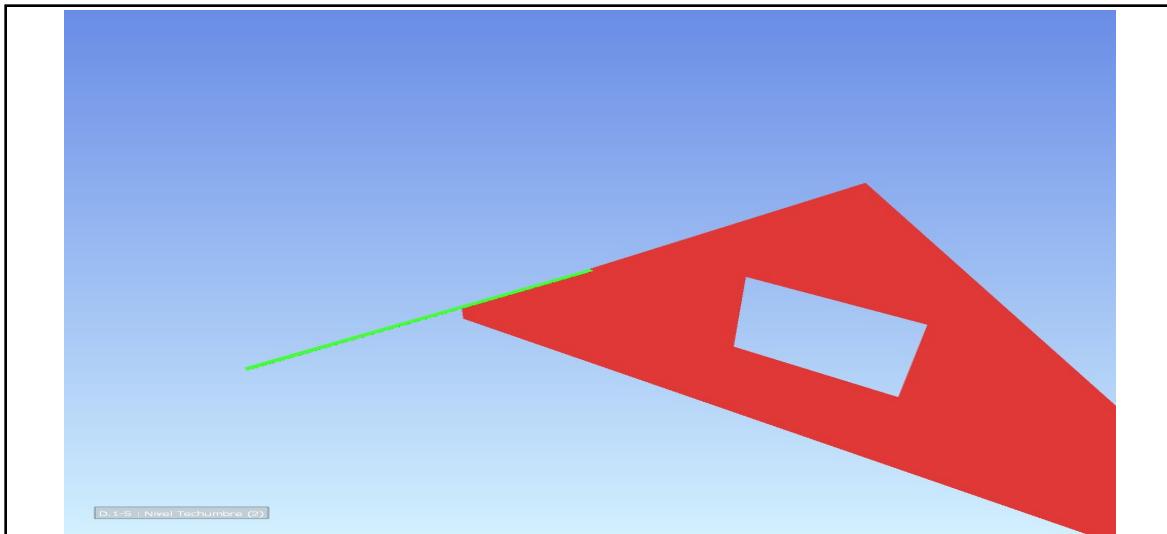
ARQ - EST - Conflicto291

Solucionar	Aprobado	Fecha	18/8/2020
Ubicación	X -1.875	Y 3.759	Z 3.900
	Elemento 1		Elemento 2
Id	458958		658790
Nombre	0. Siding		35OMA05
Tipo	Sólido		Armazón estructural
Nivel	Nivel 2		Nivel 2
Ejes	A.1.1-1.1 : Techo Interior Bajo		
Distancia Interferencia	-0.035		
Notas:

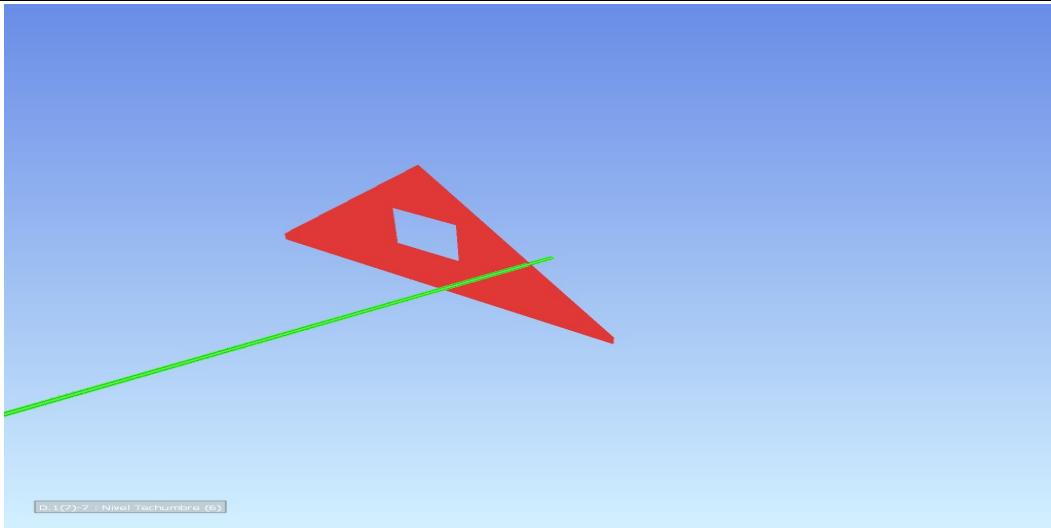
ARQ - EST - Conflicto292

Solucionar	Aprobado	Fecha	18/8/2020		
Ubicación	X 1.837	Y 3.747	Z 3.889		
	Elemento 1		Elemento 2		
Id	458958	601025			
Nombre	0. Papel Fieltro 10Lbs		35OMA05		
Tipo	Sólido		Armazón estructural		
Nivel	Nivel 2	Nivel 2			
Ejes	C.2-1.1 : Techo Interior Bajo				
Distancia Interferencia	-0.035				
Notas:

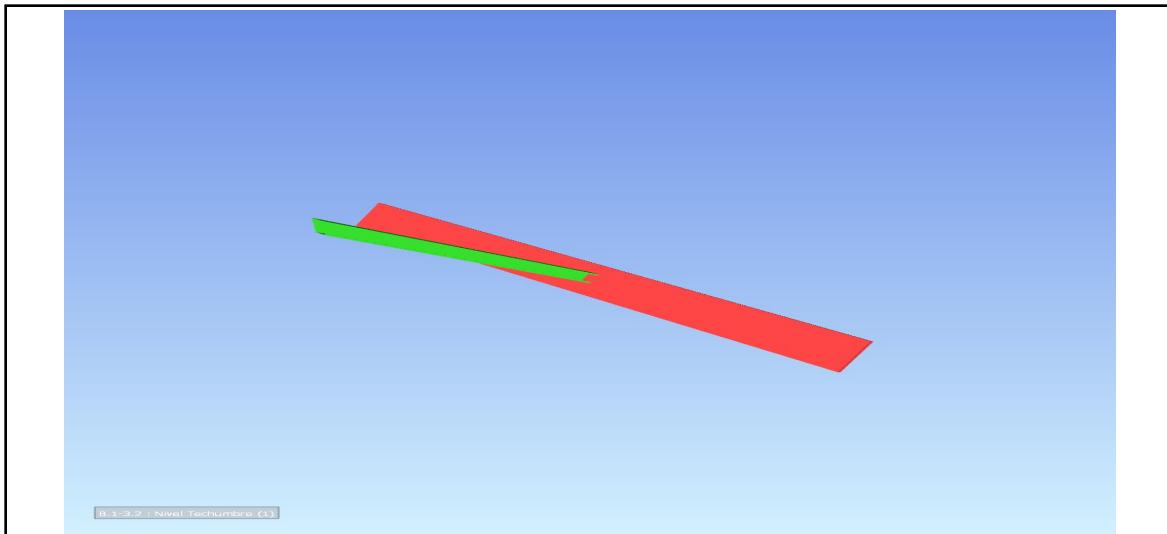
ARQ - EST - Conflicto293

Solucionar	Aprobado	Fecha	18/8/2020
Ubicación	X -2.203	Y 1.355	Z 4.630
	Elemento 1		Elemento 2
Id	782596		659755
Nombre	Imposta		Perfil C - Metalcom
Tipo	Impostas: Imposta: Tapacan - 5 1/2"		Armazón estructural: Perfil C - metalcom: 60CA085
Nivel	<Sin nivel>		Nivel 2
Ejes	A.1.1-2 : Buhardilla		
Distancia Interferencia	-0.035		
Notas:

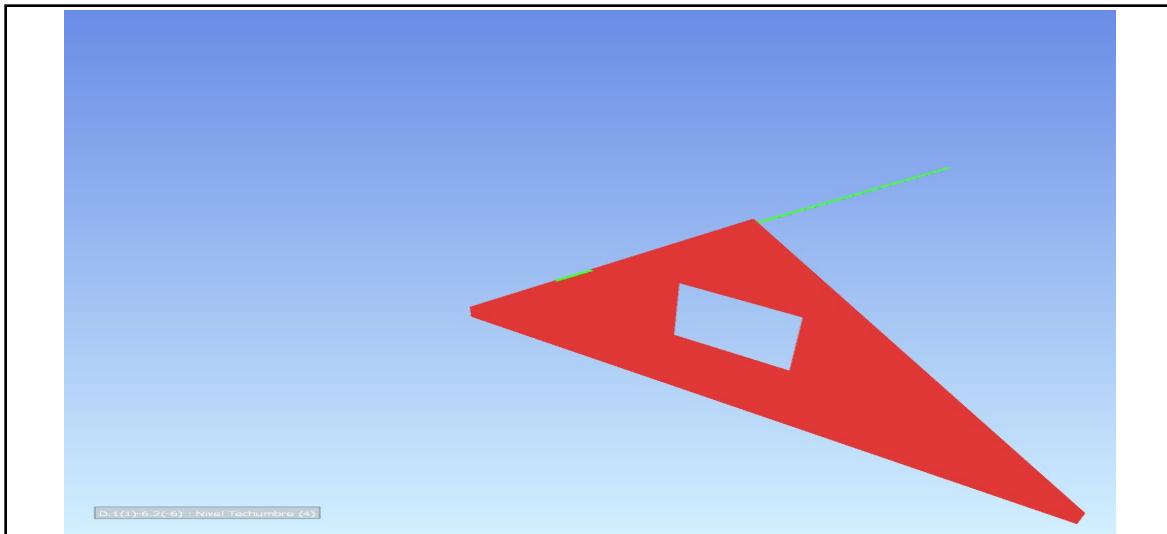
ARQ - EST - Conflicto294

Solucionar	Aprobado	Fecha	18/8/2020
Ubicación	X -1.606	Y -5.707	Z 4.178
	Elemento 1		Elemento 2
Id	458644		658206
Nombre	0. Papel Fieltro 10Lbs		35OMA05
Tipo	Sólido		Armazón estructural
Nivel	Nivel 2		Nivel 2
Ejes	A.1.1-6.2 : Techo Interior Bajo		
Distancia Interferencia	-0.035		
Notas:

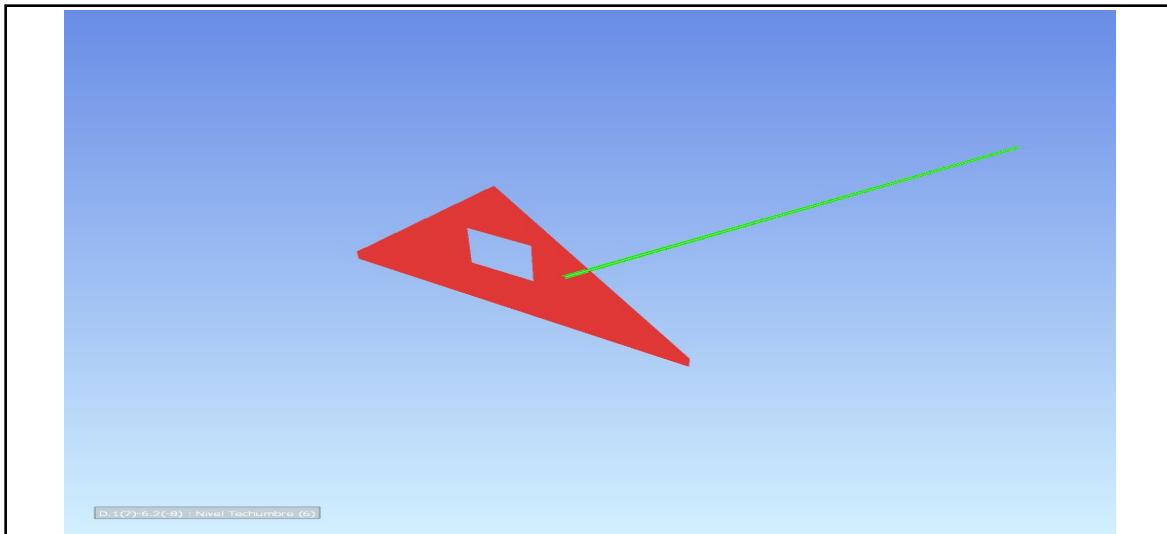
ARQ - EST - Conflicto295

Solucionar	Aprobado	Fecha	18/8/2020
Ubicación	X 1.564	Y -5.707	Z 4.182
	Elemento 1		Elemento 2
Id	458644		601028
Nombre	0. Papel Fieltro 10Lbs		35OMA05
Tipo	Sólido		Armazón estructural
Nivel	Nivel 2		Nivel 2
Ejes	C.2-6.2 : Techo Interior Bajo		
Distancia Interferencia	-0.035		
Notas:

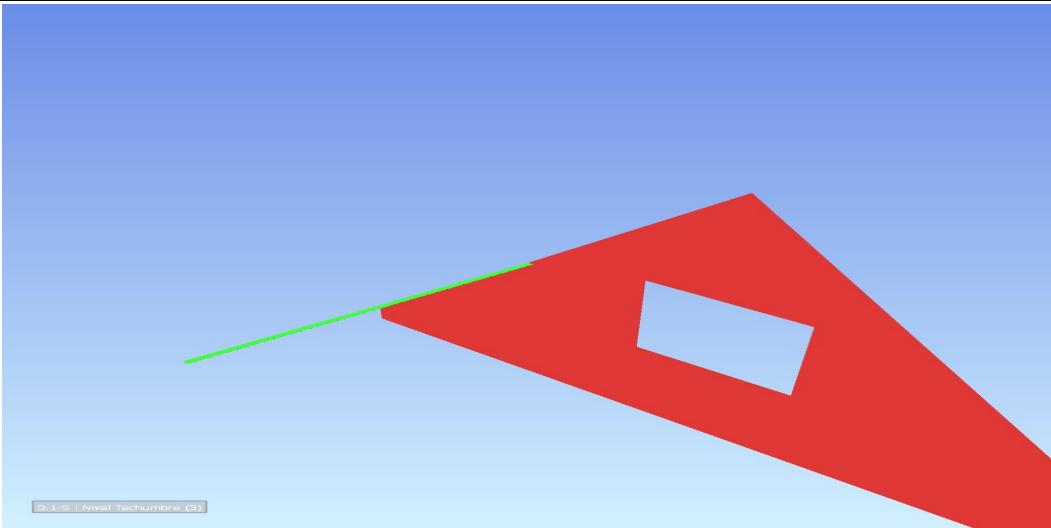
ARQ - EST - Conflicto296

Solucionar	Aprobado	Fecha	18/8/2020
Ubicación	X -1.597	Y 3.747	Z 4.187
	Elemento 1		Elemento 2
Id	458958		658793
Nombre	0. Papel Fieltro 10Lbs		35OMA05
Tipo	Sólido		Armazón estructural
Nivel	Nivel 2		Nivel 2
Ejes	A.1-1.1 : Techo Interior Bajo		
Distancia Interferencia	-0.035		
Notas:

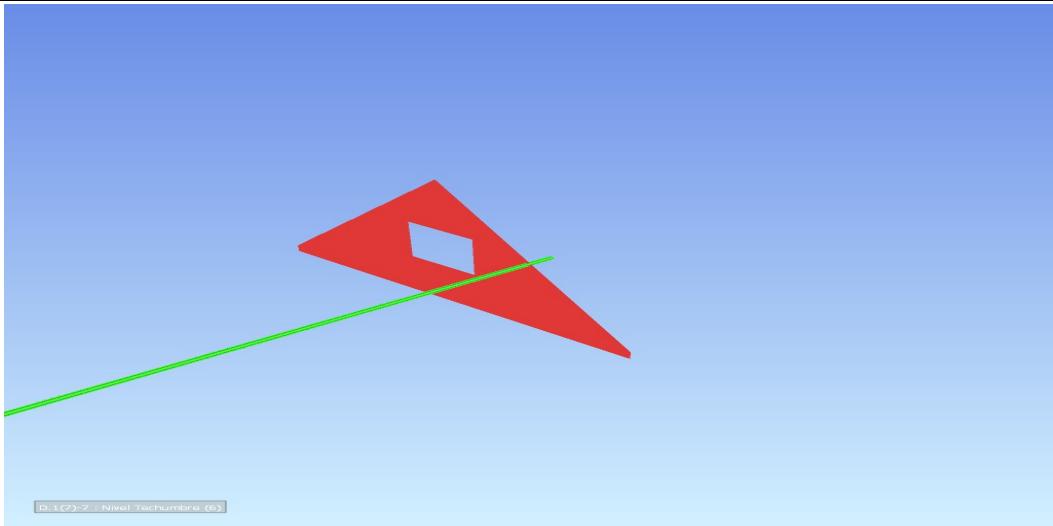
ARQ - EST - Conflicto297

Solucionar	Aprobado	Fecha	18/8/2020
Ubicación	X 1.559	Y 3.747	Z 4.177
	Elemento 1		Elemento 2
Id	458958		601028
Nombre	0. Papel Fieltro 10Lbs		35OMA05
Tipo	Sólido		Armazón estructural
Nivel	Nivel 2		Nivel 2
Ejes	C.2-1.1 : Techo Interior Bajo		
Distancia Interferencia	-0.035		
Notas:

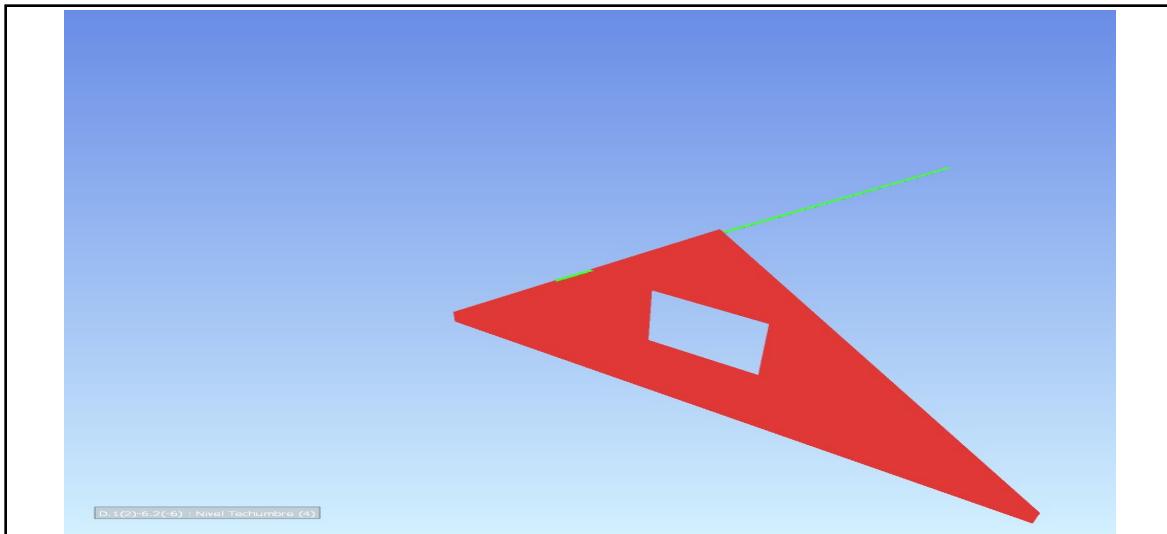
ARQ - EST - Conflicto298

Solucionar	Aprobado	Fecha	18/8/2020
Ubicación	X -1.328	Y -5.707	Z 4.465
	Elemento 1		Elemento 2
Id	458644		658209
Nombre	0. Papel Fieltro 10Lbs		35OMA05
Tipo	Sólido		Armazón estructural
Nivel	Nivel 2		Nivel 2
Ejes	B-6.2 : Techo Interior Bajo		
Distancia Interferencia	-0.035		
Notas:

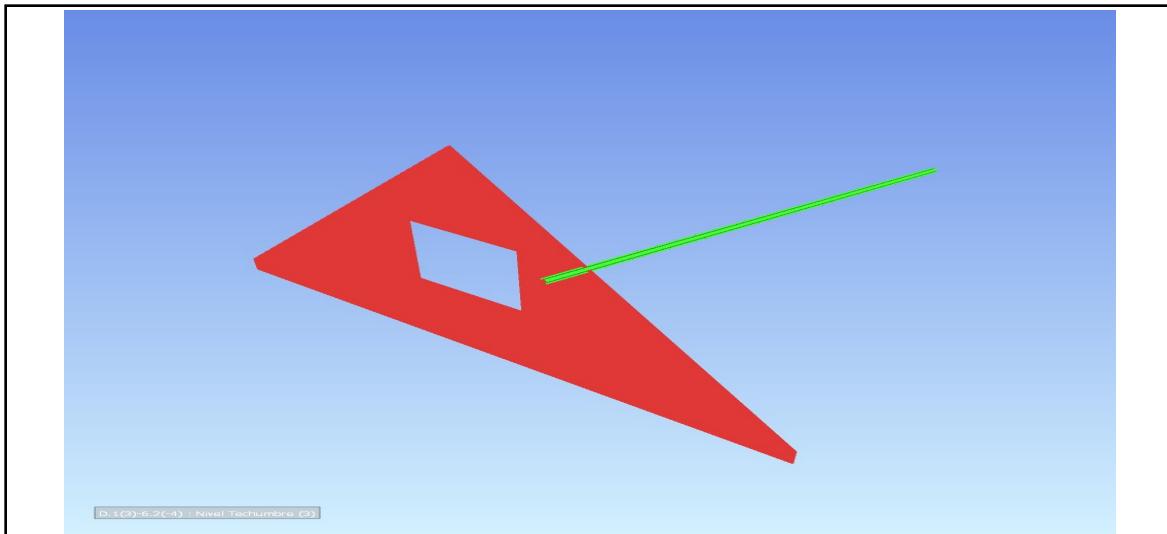
ARQ - EST - Conflicto299

Solucionar	Aprobado	Fecha	18/8/2020
Ubicación	X 1.281	Y -5.707	Z 4.465
	Elemento 1		Elemento 2
Id	458644		601031
Nombre	0. Papel Fieltro 10Lbs		35OMA05
Tipo	Sólido		Armazón estructural
Nivel	Nivel 2		Nivel 2
Ejes	C-6.2 : Techo Interior Bajo		
Distancia Interferencia	-0.035		
Notas:
