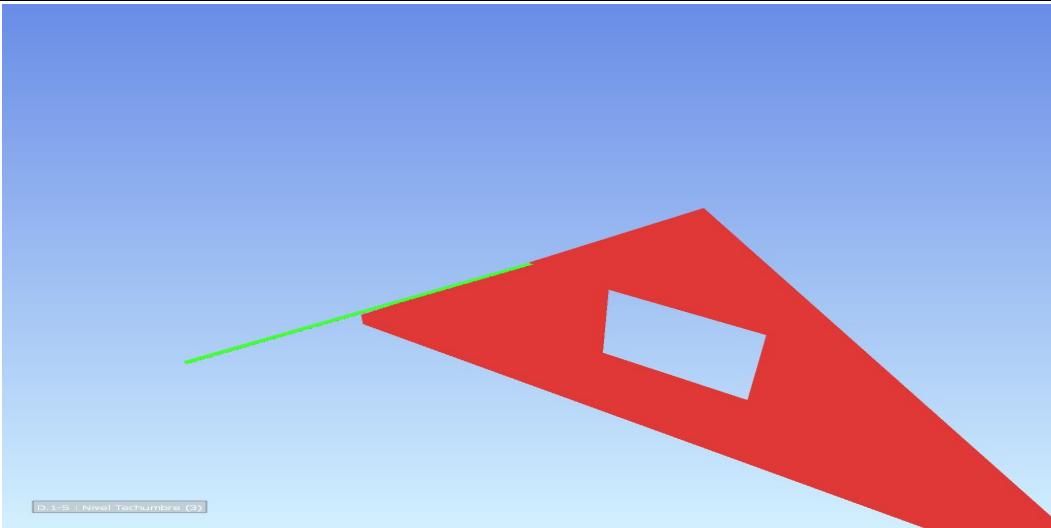
ARQ - EST - Conflicto300

Solucionar	Aprobado	Fecha	18/8/2020
Ubicación	X -1.319	Y 3.747	Z 4.475
	Elemento 1		Elemento 2
Id	458958		658796
Nombre	0. Papel Fieltro 10Lbs		35OMA05
Tipo	Sólido		Armazón estructural
Nivel	Nivel 2		Nivel 2
Ejes	A.1-1.1 : Techo Interior Bajo		
Distancia Interferencia	-0.035		
Notas:

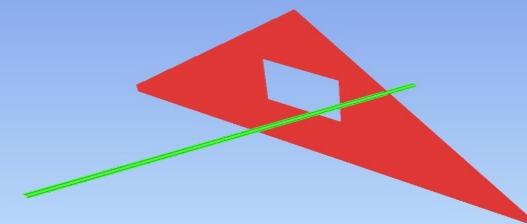
ARQ - EST - Conflicto301

Solucionar	Aprobado	Fecha	18/8/2020		
Ubicación	X 1.281	Y 3.747	Z 4.465		
	Elemento 1		Elemento 2		
Id	458958	665608			
Nombre	0. Papel Fieltro 10Lbs		35OMA05		
Tipo	Sólido		Armazón estructural		
Nivel	Nivel 2	Nivel 2			
Ejes	C-1.1 : Techo Interior Bajo				
Distancia Interferencia	-0.035				
Notas:

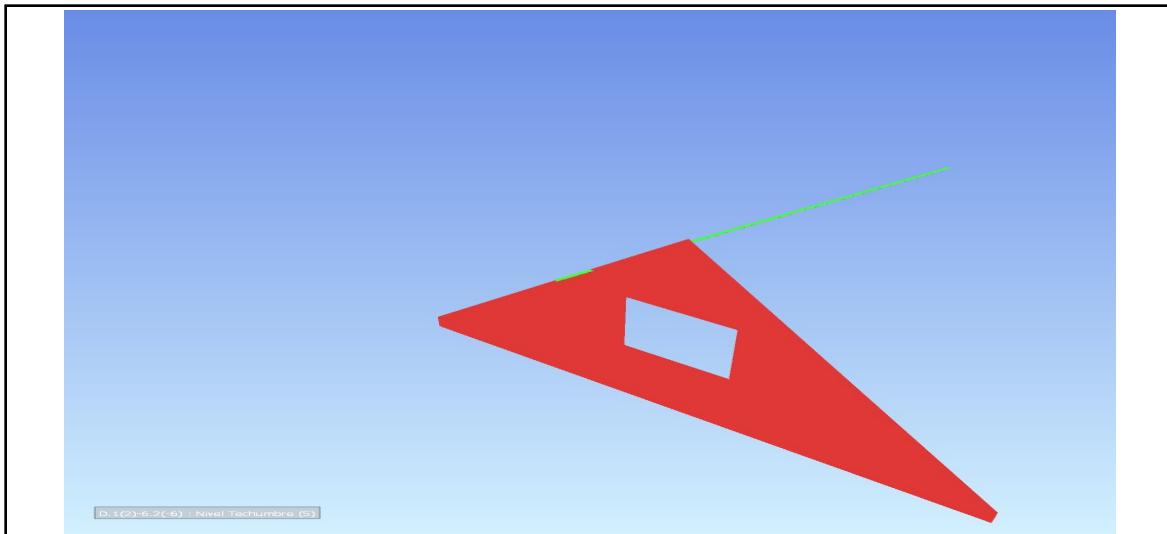
ARQ - EST - Conflicto302

Solucionar	Aprobado	Fecha	18/8/2020
Ubicación	X -1.050	Y -5.707	Z 4.753
	Elemento 1		Elemento 2
Id	458644		658212
Nombre	0. Papel Fieltro 10Lbs		35OMA05
Tipo	Sólido		Armazón estructural
Nivel	Nivel 2		Nivel 2
Ejes	B-6.2 : Buhardilla		
Distancia Interferencia	-0.035		
Notas:

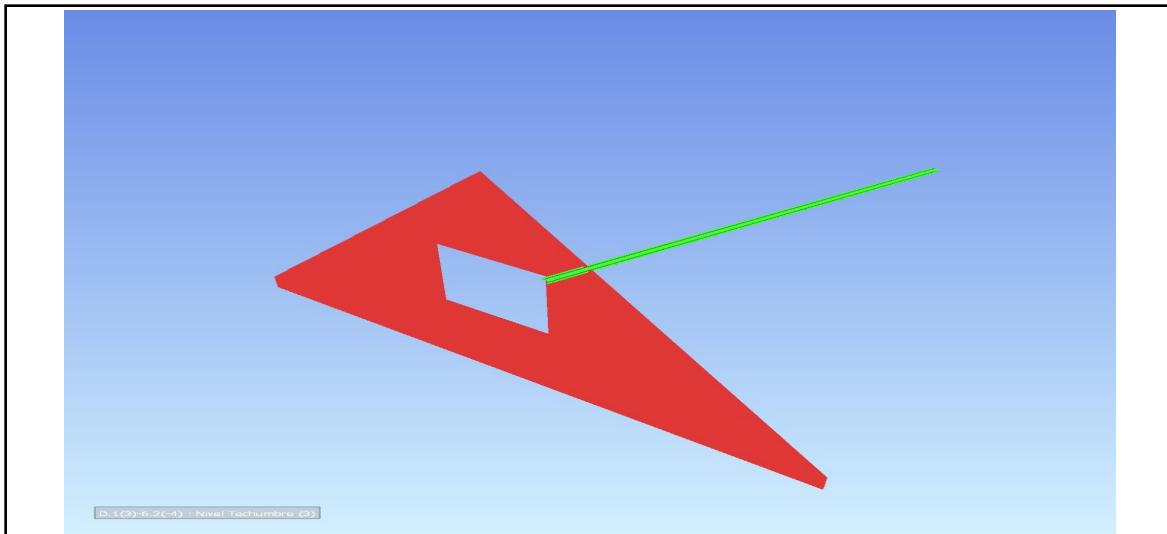
ARQ - EST - Conflicto303

Solucionar	Aprobado	Fecha	18/8/2020
Ubicación	X 1.008	Y -5.719	Z 4.757
	Elemento 1		Elemento 2
Id	458644		601034
Nombre	0. Siding		35OMA05
Tipo	Sólido		Armazón estructural
Nivel	Nivel 2		Nivel 2
Ejes	C-6.2 : Buhardilla		
Distancia Interferencia	-0.035		
Notas:

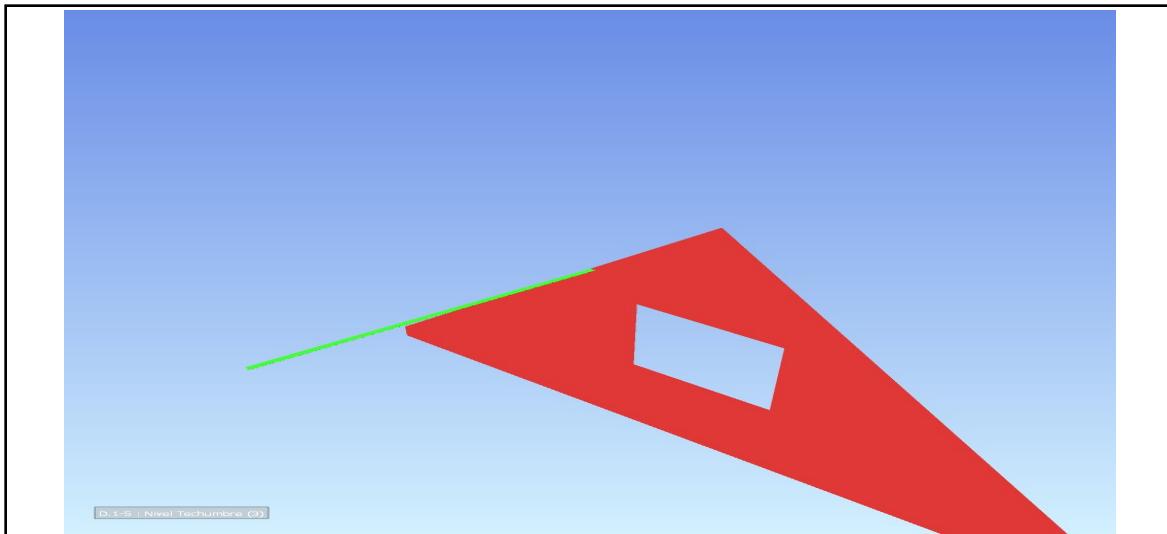
ARQ - EST - Conflicto304

Solucionar	Aprobado	Fecha	18/8/2020
Ubicación	X -1.041	Y 3.747	Z 4.763
	Elemento 1		Elemento 2
Id	458958		658799
Nombre	0. Papel Fieltro 10Lbs		35OMA05
Tipo	Sólido		Armazón estructural
Nivel	Nivel 2		Nivel 2
Ejes	B-1.1 : Buhardilla		
Distancia Interferencia	-0.035		
Notas:

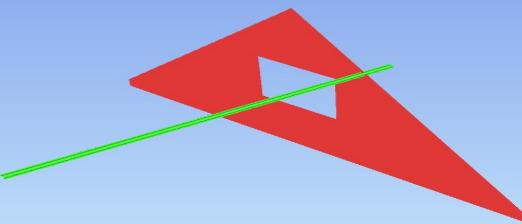
ARQ - EST - Conflicto305

Solucionar	Aprobado	Fecha	18/8/2020		
Ubicación	X 1.003	Y 3.747	Z 4.753		
	Elemento 1		Elemento 2		
Id	458958	665610			
Nombre	0. Papel Fieltro 10Lbs		35OMA05		
Tipo	Sólido		Armazón estructural		
Nivel	Nivel 2	Nivel 2			
Ejes	C-1.1 : Buhardilla				
Distancia Interferencia	-0.035				
Notas:

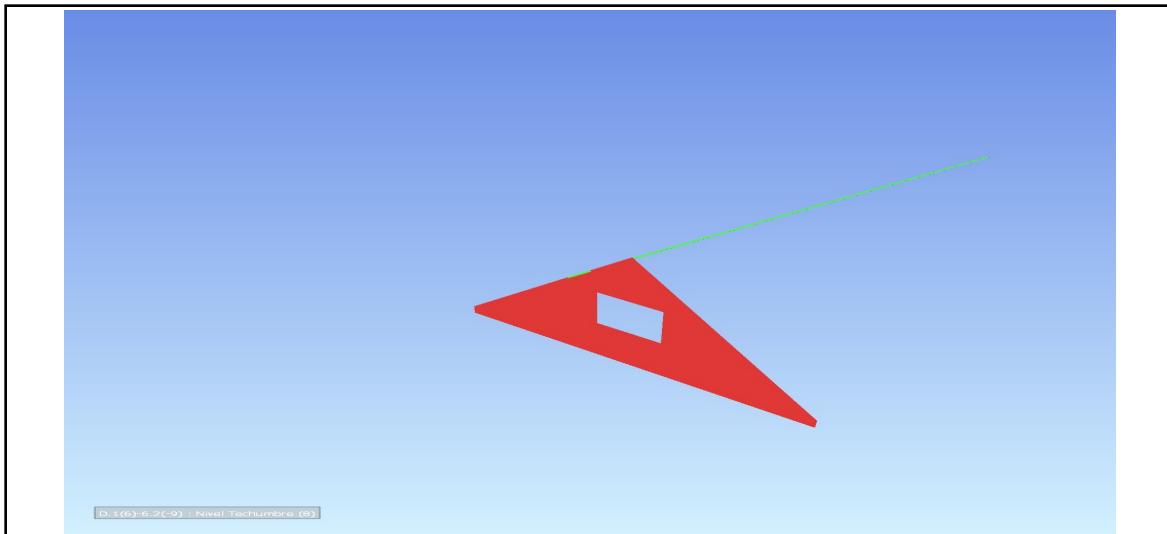
ARQ - EST - Conflicto306

Solucionar	Aprobado	Fecha	18/8/2020
Ubicación	X -0.762	Y -5.707	Z 5.052
	Elemento 1		Elemento 2
Id	458644		658308
Nombre	0. Papel Fieltro 10Lbs		35OMA05
Tipo	Sólido		Armazón estructural
Nivel	Nivel 2		Nivel 2
Ejes	B-6.2 : Techo Interior Superior		
Distancia Interferencia	-0.035		
Notas:

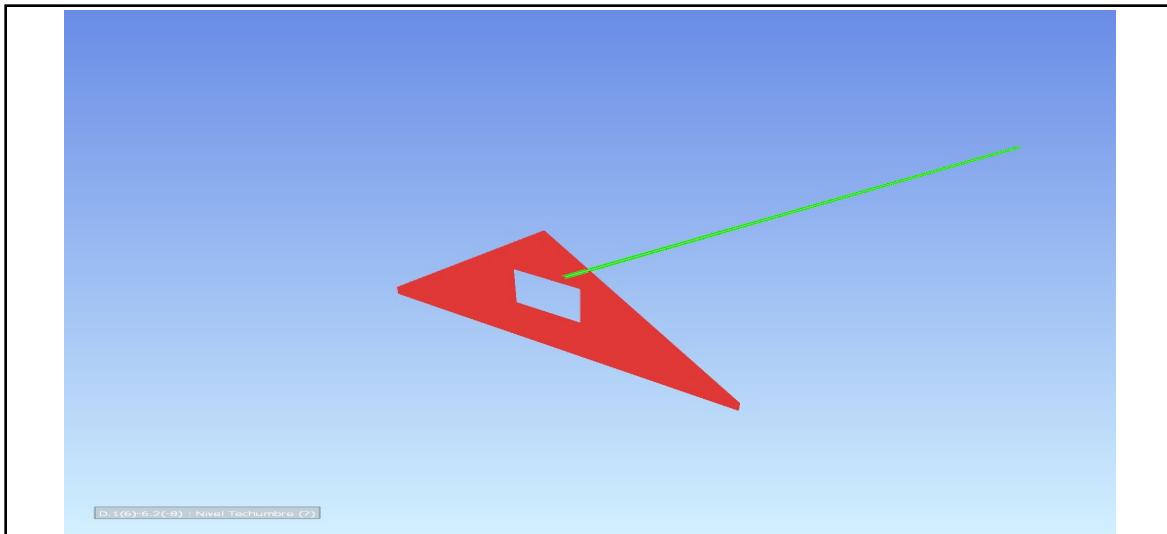
ARQ - EST - Conflicto307

Solucionar	Aprobado	Fecha	18/8/2020
Ubicación	X 0.731	Y -5.707	Z 5.045
	Elemento 1		Elemento 2
Id	458644		601037
Nombre	0. Papel Fieltro 10Lbs		35OMA05
Tipo	Sólido		Armazón estructural
Nivel	Nivel 2		Nivel 2
Ejes	C-6.2 : Techo Interior Superior		
Distancia Interferencia	-0.035		
Notas:

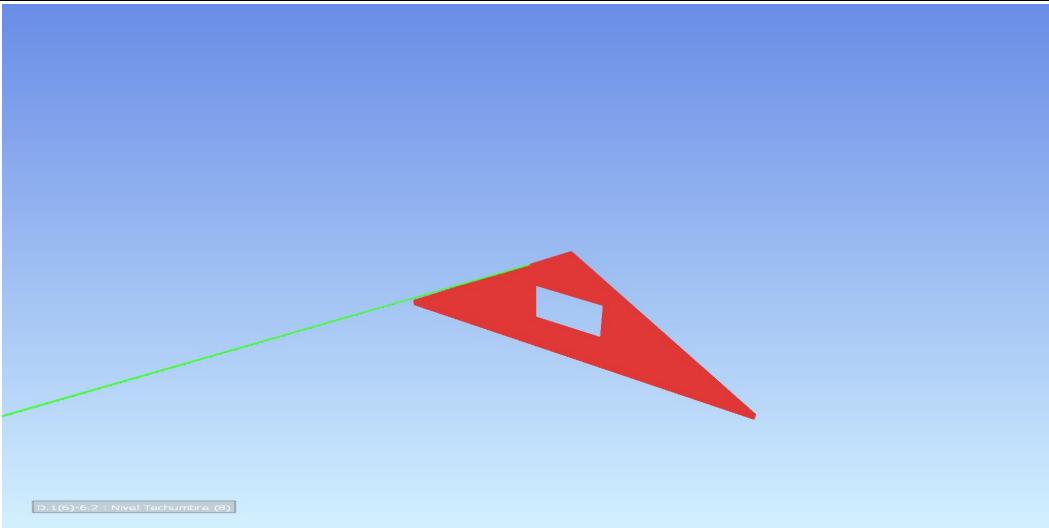
ARQ - EST - Conflicto308

Solucionar	Aprobado	Fecha	18/8/2020
Ubicación	X -0.773	Y 3.747	Z 5.040
	Elemento 1		Elemento 2
Id	458958		658308
Nombre	0. Papel Fieltro 10Lbs		35OMA05
Tipo	Sólido		Armazón estructural
Nivel	Nivel 2		Nivel 2
Ejes	B-1.1 : Techo Interior Superior		
Distancia Interferencia	-0.035		
Notas:

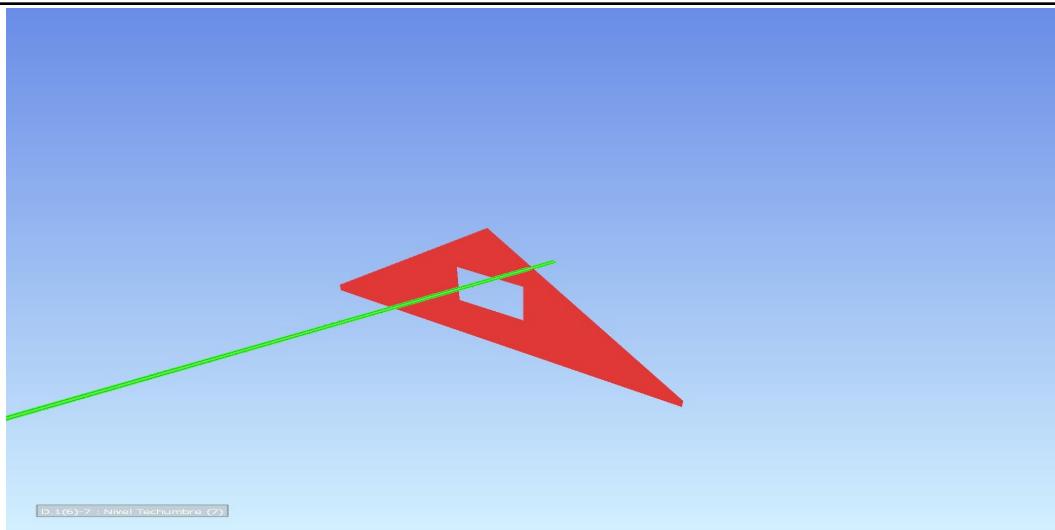
ARQ - EST - Conflicto309

Solucionar	Aprobado	Fecha	18/8/2020
Ubicación	X 0.725	Y 3.747	Z 5.040
	Elemento 1		Elemento 2
Id	458958		601037
Nombre	0. Papel Fieltro 10Lbs		35OMA05
Tipo	Sólido		Armazón estructural
Nivel	Nivel 2		Nivel 2
Ejes	C-1.1 : Techo Interior Superior		
Distancia Interferencia	-0.035		
Notas:

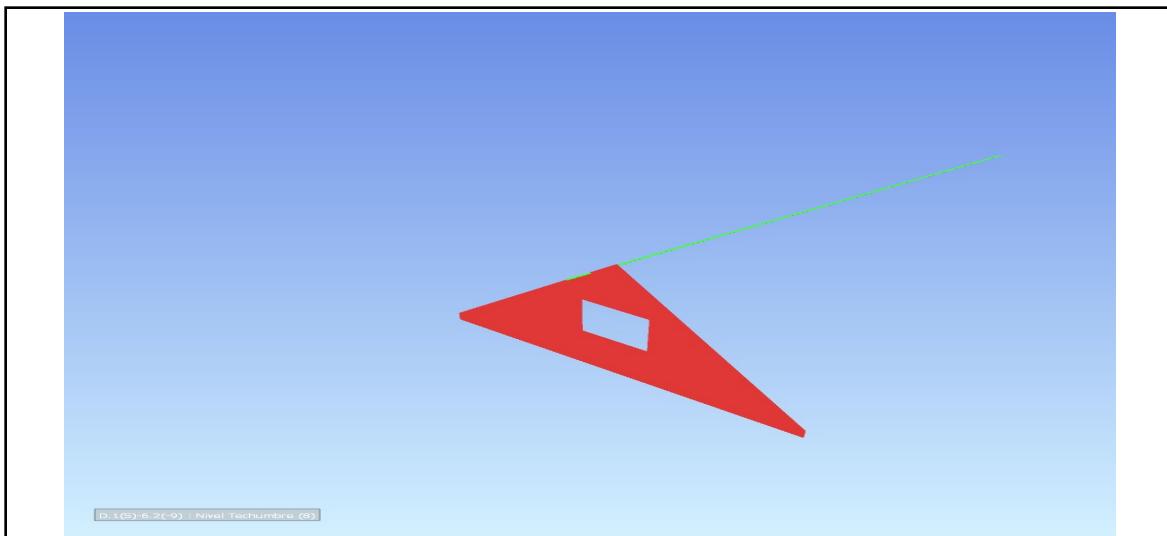
ARQ - EST - Conflicto310

Solucionar	Aprobado	Fecha	18/8/2020
Ubicación	X -0.484	Y -5.707	Z 5.339
	Elemento 1		Elemento 2
Id	458644		658349
Nombre	0. Papel Fieltro 10Lbs		35OMA05
Tipo	Sólido		Armazón estructural
Nivel	Nivel 2		Nivel 2
Ejes	A.3-6.2 : Techo Interior Superior		
Distancia Interferencia	-0.035		
Notas:

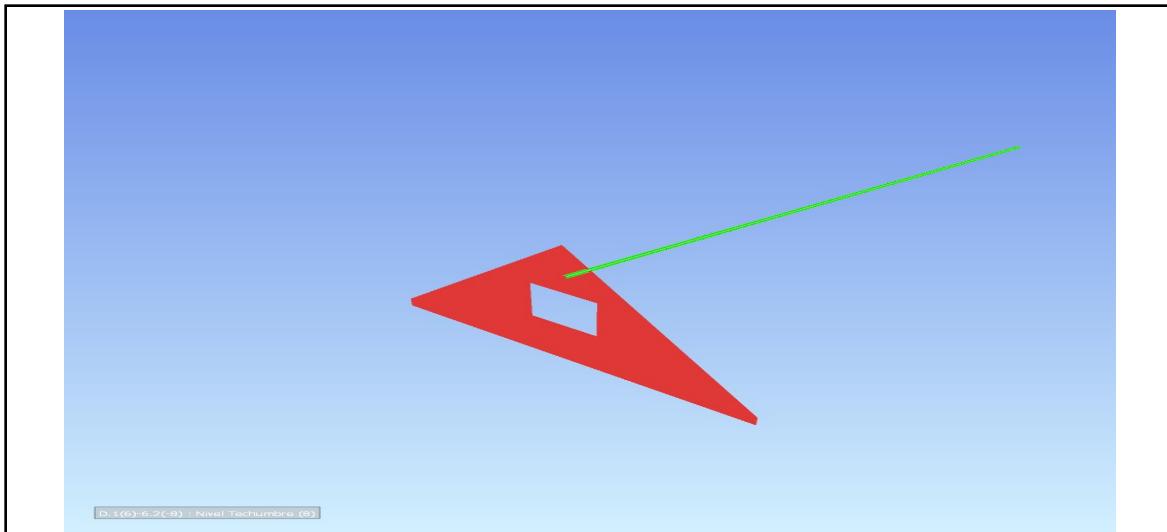
ARQ - EST - Conflicto311

Solucionar	Aprobado	Fecha	18/8/2020
Ubicación	X 0.453	Y -5.719	Z 5.333
	Elemento 1		Elemento 2
Id	458644		601040
Nombre	0. Siding		35OMA05
Tipo	Sólido		Armazón estructural
Nivel	Nivel 2		Nivel 2
Ejes	B.2-6.2 : Techo Interior Superior		
Distancia Interferencia	-0.035		
Notas:

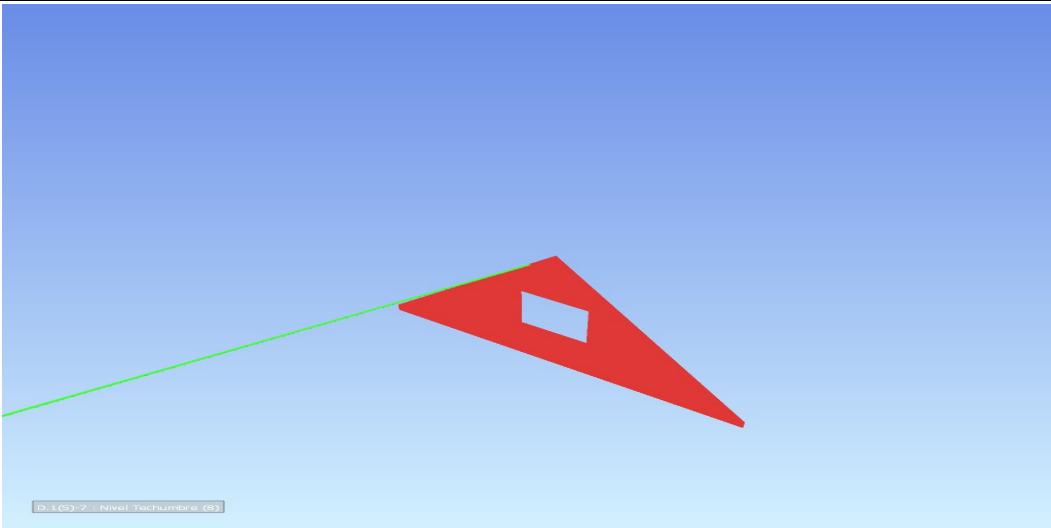
ARQ - EST - Conflicto312

Solucionar	Aprobado	Fecha	18/8/2020
Ubicación	X -0.495	Y 3.747	Z 5.328
	Elemento 1		Elemento 2
Id	458958		658349
Nombre	0. Papel Fieltro 10Lbs		35OMA05
Tipo	Sólido		Armazón estructural
Nivel	Nivel 2		Nivel 2
Ejes	A.3-1.1 : Techo Interior Superior		
Distancia Interferencia	-0.035		
Notas:

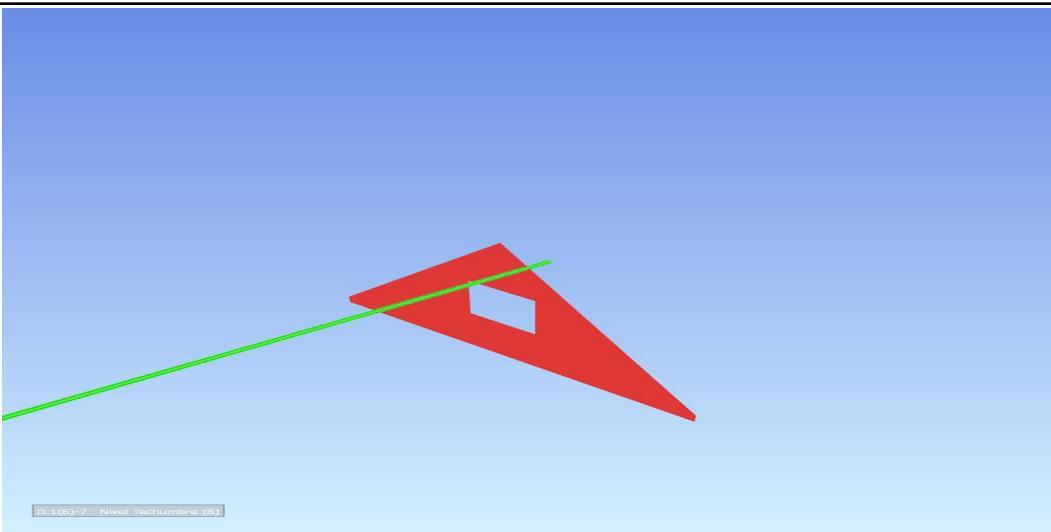
ARQ - EST - Conflicto313

Solucionar	Aprobado	Fecha	18/8/2020
Ubicación	X 0.447	Y 3.747	Z 5.328
	Elemento 1		Elemento 2
Id	458958		601040
Nombre	0. Papel Fieltro 10Lbs		35OMA05
Tipo	Sólido		Armazón estructural
Nivel	Nivel 2		Nivel 2
Ejes	B.2-1.1 : Techo Interior Superior		
Distancia Interferencia	-0.035		
Notas:

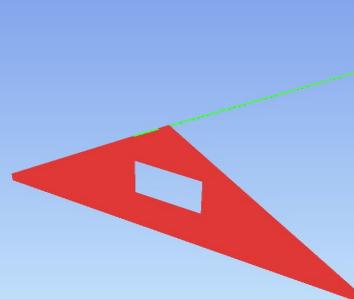
ARQ - EST - Conflicto314

Solucionar	Aprobado	Fecha	18/8/2020
Ubicación	X -0.206	Y -5.707	Z 5.627
	Elemento 1		Elemento 2
Id	458644		658396
Nombre	0. Papel Fieltro 10Lbs		35OMA05
Tipo	Sólido		Armazón estructural
Nivel	Nivel 2		Nivel 2
Ejes	A.3-6.2 : Cercha C2		
Distancia Interferencia	-0.035		
Notas:

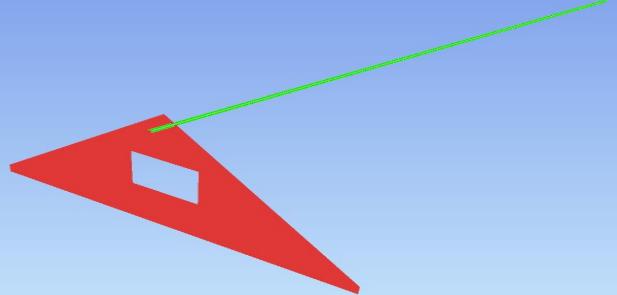
ARQ - EST - Conflicto315

Solucionar	Aprobado	Fecha	18/8/2020
Ubicación	X 0.175	Y -5.707	Z 5.621
	Elemento 1		Elemento 2
Id	458644		601043
Nombre	0. Papel Fieltro 10Lbs		35OMA05
Tipo	Sólido		Armazón estructural
Nivel	Nivel 2		Nivel 2
Ejes	B.2-6.2 : Cercha C2		
Distancia Interferencia	-0.035		
Notas:

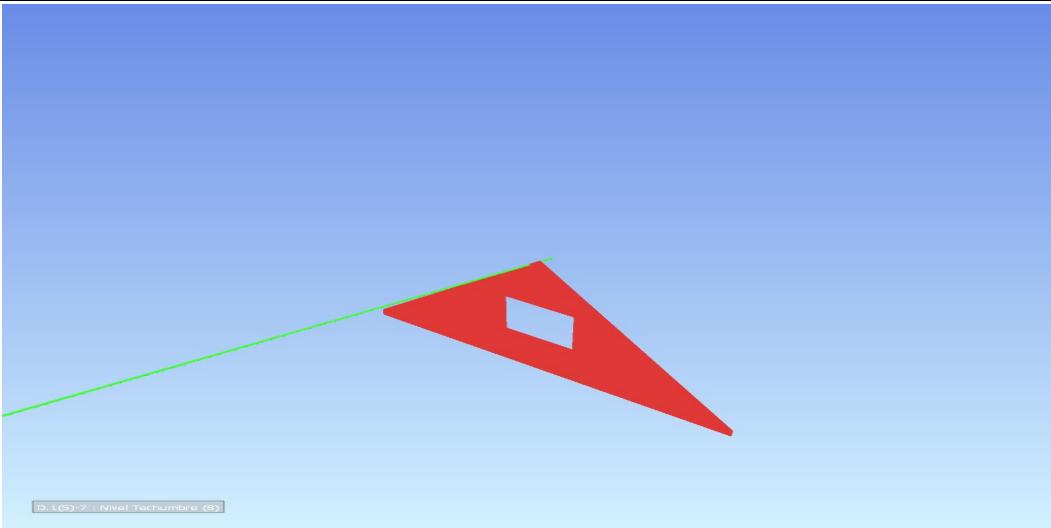
ARQ - EST - Conflicto316

Solucionar	Aprobado	Fecha	18/8/2020
Ubicación	X -0.217	Y 3.747	Z 5.616
	Elemento 1		Elemento 2
Id	458958		658396
Nombre	0. Papel Fieltro 10Lbs		35OMA05
Tipo	Sólido		Armazón estructural
Nivel	Nivel 2		Nivel 2
Ejes	A.3-1.1 : Cercha C2		
Distancia Interferencia	-0.035		
Notas:

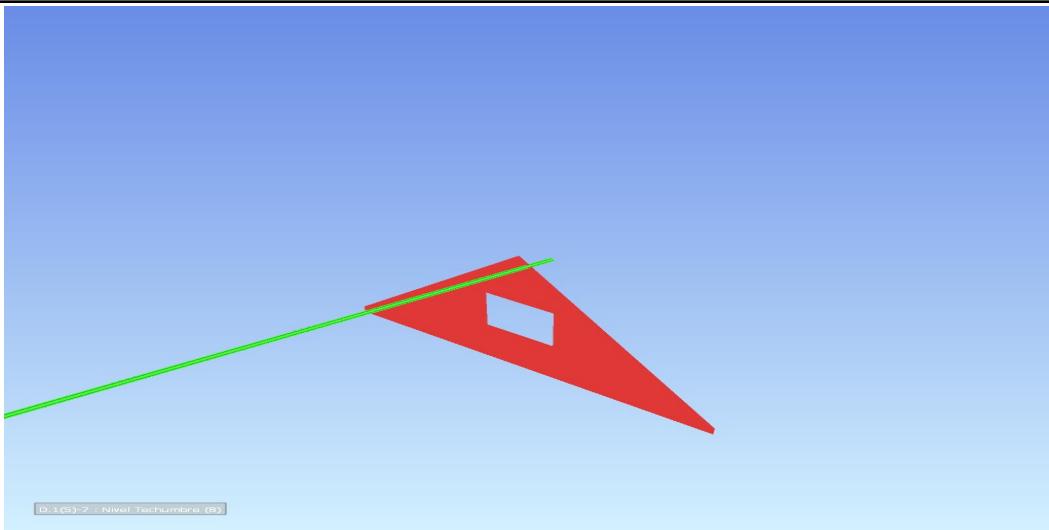
ARQ - EST - Conflicto317

Solucionar	Aprobado	Fecha	18/8/2020
Ubicación	X 0.170	Y 3.747	Z 5.616
	Elemento 1		Elemento 2
Id	458958		601043
Nombre	0. Papel Fieltro 10Lbs		35OMA05
Tipo	Sólido		Armazón estructural
Nivel	Nivel 2		Nivel 2
Ejes	B.2-1.1 : Cercha C2		
Distancia Interferencia	-0.035		
Notas:

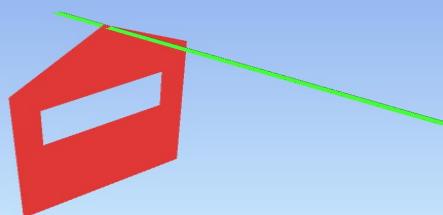
ARQ - EST - Conflicto323

Solucionar	Aprobado	Fecha	18/8/2020
Ubicación	X -2.874	Y 0.508	Z 5.348
	Elemento 1		Elemento 2
Id	466837		674467
Nombre	0. Siding		Perfil OMEGA
Tipo	Sólido		Armazón estructural
Nivel	Nivel 2		Nivel 2
Ejes	A-3.1 : Techo Interior Superior		
Distancia Interferencia	-0.032		
Notas:

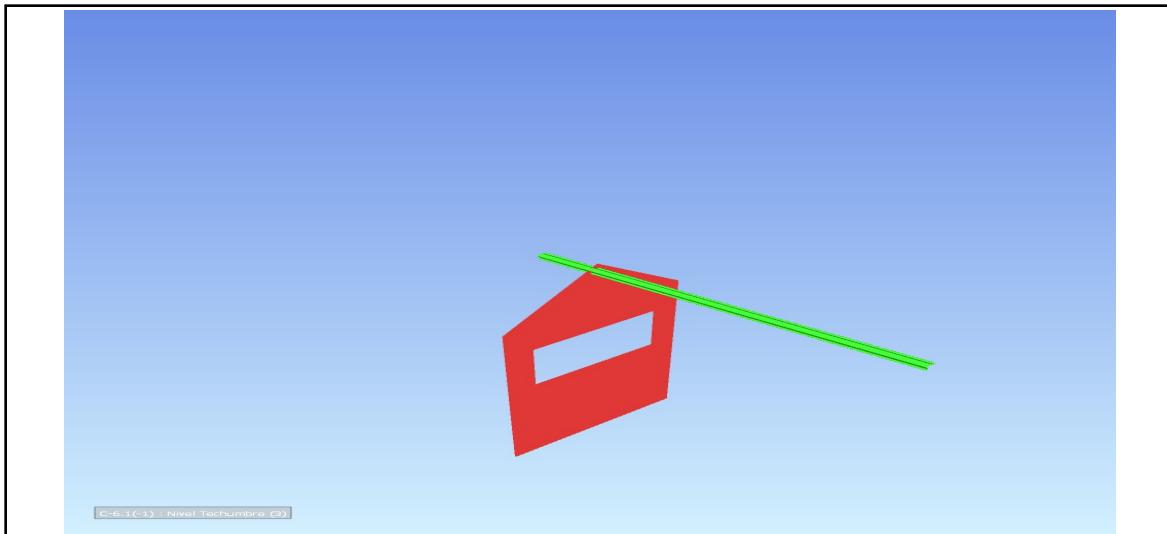
ARQ - EST - Conflicto326

Solucionar	Aprobado	Fecha	18/8/2020
Ubicación	X -2.874	Y 0.394	Z 5.348
	Elemento 1		Elemento 2
Id	466837		671152
Nombre	0. Siding		Perfil OMEGA
Tipo	Sólido		Armazón estructural
Nivel	Nivel 2		Nivel 2
Ejes	A-3.1 : Techo Interior Superior		
Distancia Interferencia	-0.031		
Notas:

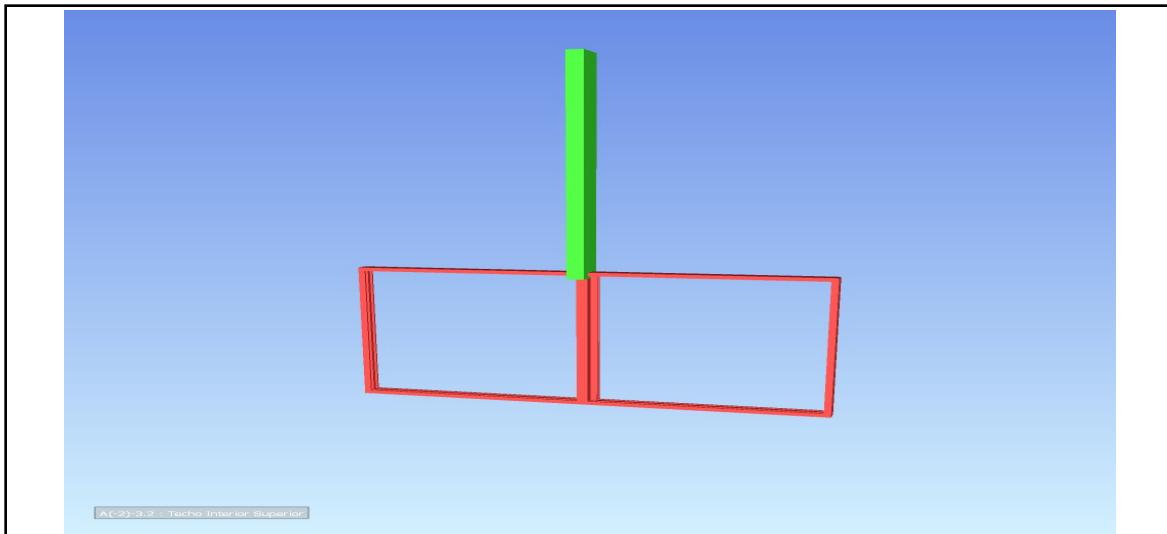
ARQ - EST - Conflicto348

Solucionar	Activo	Fecha	18/8/2020
Ubicación	X -2.820	Y 0.434	Z 4.470
	Elemento 1		Elemento 2
Id	440005	648427	
Nombre	V6 - 1050 mm		90CA085
Tipo	Ventanas		Armazón estructural
Nivel	Nivel 2		Nivel 2
Ejes	A-3.1 : Techo Interior Bajo		
Distancia Interferencia	-0.026		
Notas:

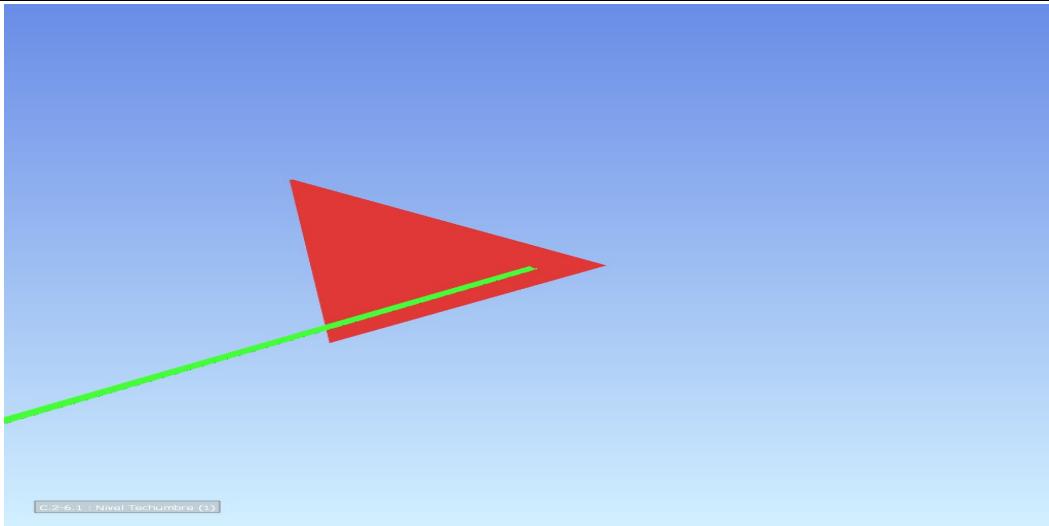
ARQ - EST - Conflicto353

Solucionar	Aprobado	Fecha	18/8/2020		
Ubicación	X -1.311	Y -0.302	Z 4.534		
	Elemento 1		Elemento 2		
Id	466928	658209			
Nombre	0. Siding		35OMA05		
Tipo	Sólido		Armazón estructural		
Nivel	Nivel 2	Nivel 2			
Ejes	B-3.2 : Techo Interior Bajo				
Distancia Interferencia	-0.024				
Notas:

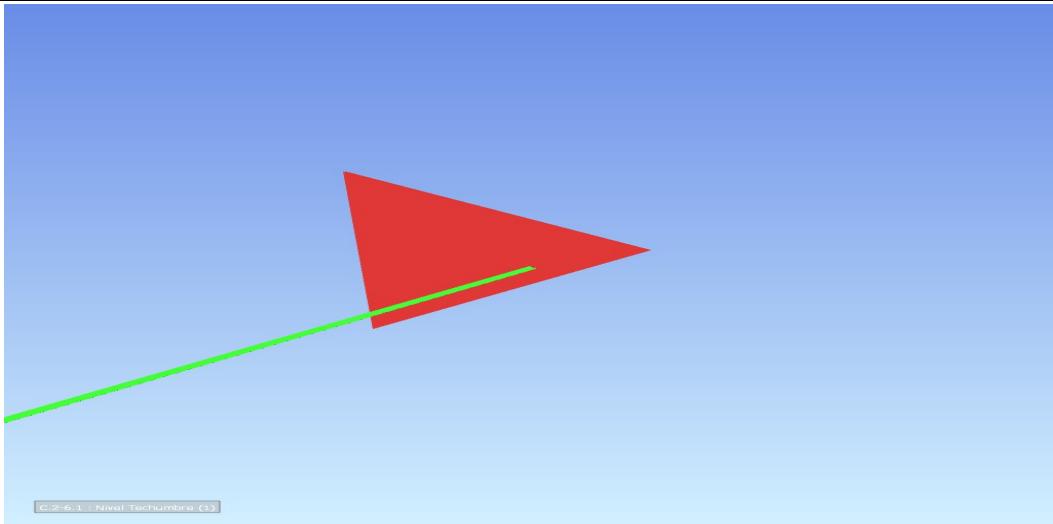
ARQ - EST - Conflicto354

Solucionar	Aprobado	Fecha	18/8/2020
Ubicación	X -1.588	Y -0.302	Z 4.246
	Elemento 1		Elemento 2
Id	466928		658206
Nombre	0. Siding		35OMA05
Tipo	Sólido		Armazón estructural
Nivel	Nivel 2		Nivel 2
Ejes	A.1.1-3.2 : Techo Interior Bajo		
Distancia Interferencia	-0.024		
Notas:

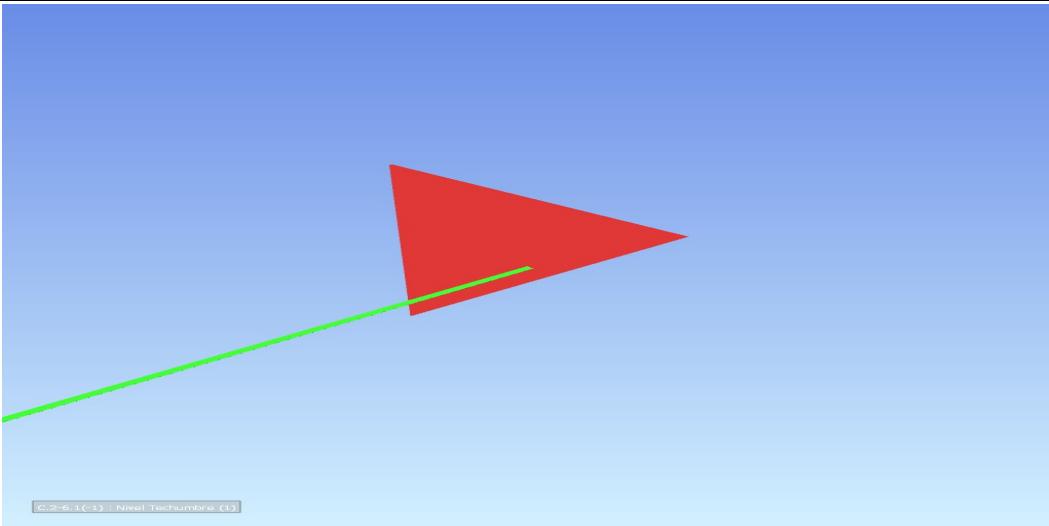
ARQ - EST - Conflicto355

Solucionar	Aprobado	Fecha	18/8/2020
Ubicación	X -1.866	Y -0.302	Z 3.958
	Elemento 1		Elemento 2
Id	466928		658203
Nombre	0. Siding		35OMA05
Tipo	Sólido		Armazón estructural
Nivel	Nivel 2		Nivel 2
Ejes	A.1.1-3.2 : Techo Interior Bajo		
Distancia Interferencia	-0.024		
Notas:

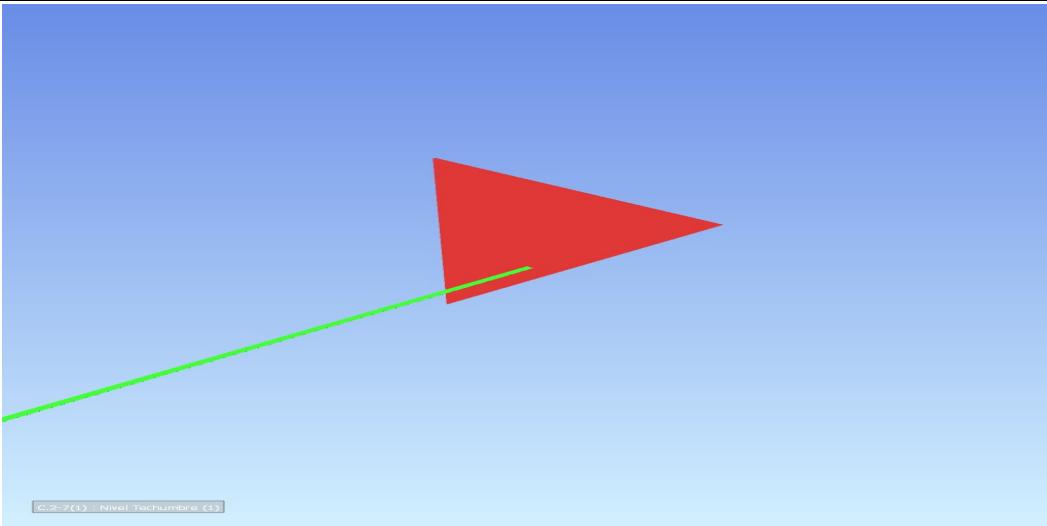
ARQ - EST - Conflicto356

Solucionar	Aprobado	Fecha	18/8/2020
Ubicación	X -2.144	Y -0.302	Z 3.671
	Elemento 1		Elemento 2
Id	466928		658200
Nombre	0. Siding		35OMA05
Tipo	Sólido		Armazón estructural
Nivel	Nivel 2		Nivel 2
Ejes	A.1.1-3.2 : Techo Interior Bajo		
Distancia Interferencia	-0.024		
Notas:

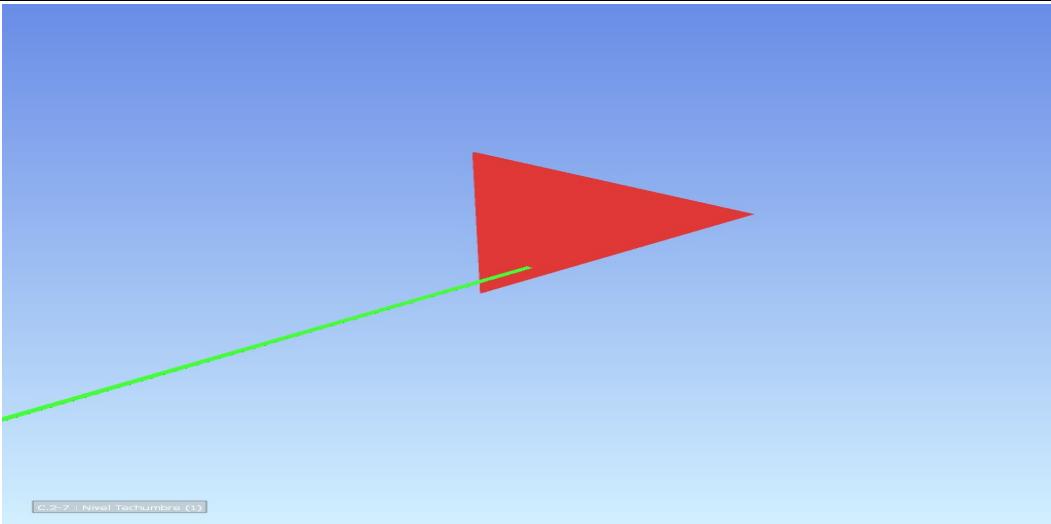
ARQ - EST - Conflicto357

Solucionar	Aprobado	Fecha	18/8/2020
Ubicación	X -2.422	Y -0.302	Z 3.383
	Elemento 1		Elemento 2
Id	466928		658197
Nombre	0. Siding		35OMA05
Tipo	Sólido		Armazón estructural
Nivel	Nivel 2		Nivel 2
Ejes	A-3.2 : Nivel 2		
Distancia Interferencia	-0.024		
Notas:

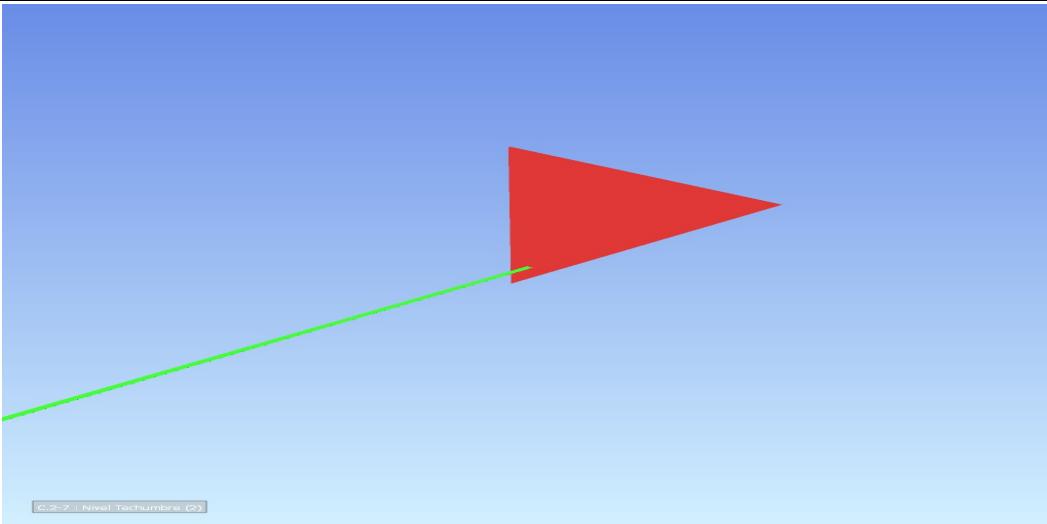
ARQ - EST - Conflicto358

Solucionar	Aprobado	Fecha	18/8/2020
Ubicación	X -2.700	Y -0.302	Z 3.095
	Elemento 1		Elemento 2
Id	466928		658147
Nombre	0. Siding		35OMA05
Tipo	Sólido		Armazón estructural
Nivel	Nivel 2		Nivel 2
Ejes	A-3.2 : Nivel 2		
Distancia Interferencia	-0.024		
Notas:

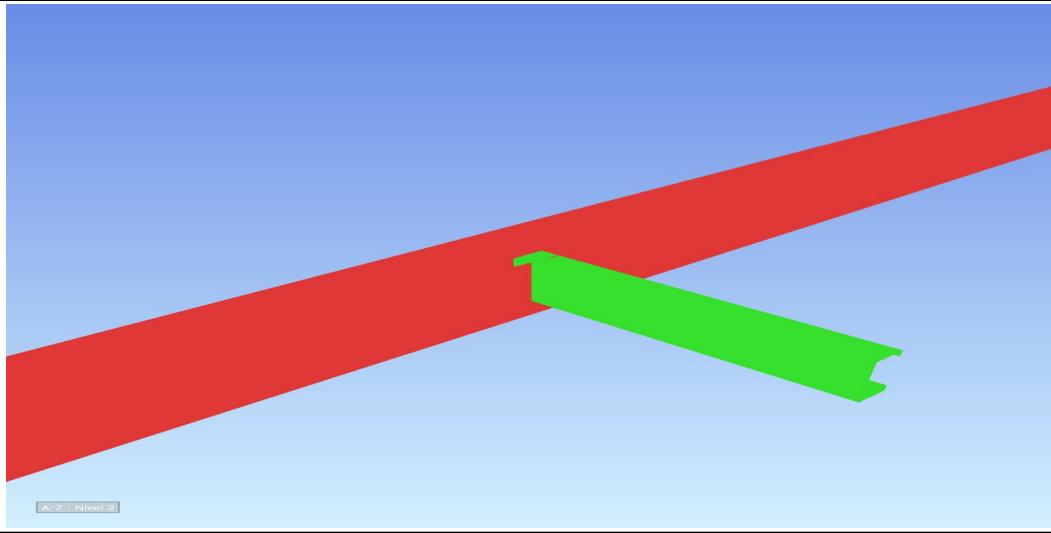
ARQ - EST - Conflicto366

Solucionar	Aprobado	Fecha	18/8/2020
Ubicación	X -3.250	Y -4.556	Z 2.434
	Elemento 1		Elemento 2
Id	470519		628745
Nombre	Canalón		90CA085
Tipo	Canalones: Canalón: Canalón		Armazón estructural
Nivel	<Sin nivel>		Nivel 2
Ejes	A-7 : Nivel 1		
Distancia Interferencia	-0.024		
Notas:

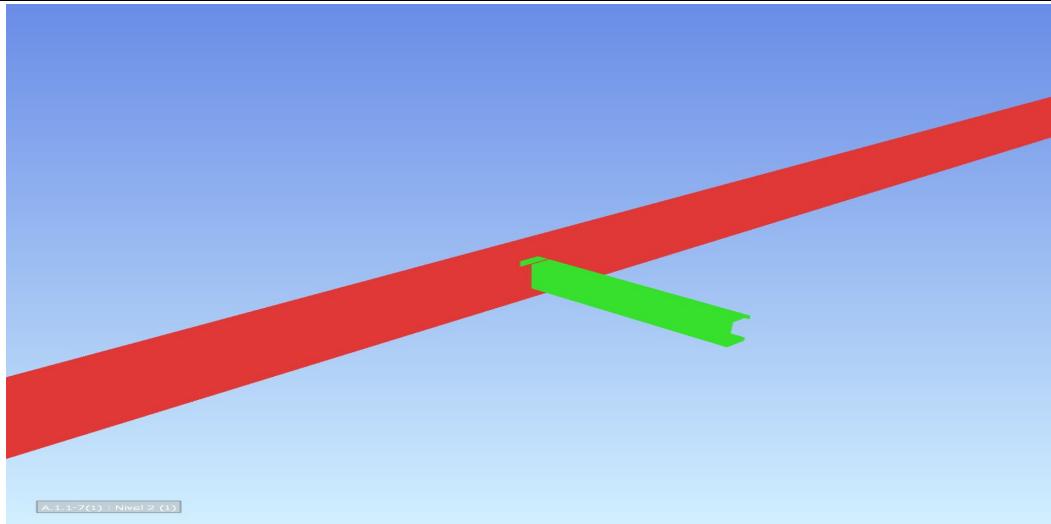
ARQ - EST - Conflicto367

Solucionar	Aprobado	Fecha	18/8/2020
Ubicación	X -3.250	Y -3.456	Z 2.434
	Elemento 1		Elemento 2
Id	470519		628739
Nombre	Canalón		90CA085
Tipo	Canalones: Canalón: Canalón		Armazón estructural
Nivel	<Sin nivel>		Nivel 2
Ejes	A-6.1 : Nivel 1		
Distancia Interferencia	-0.024		
Notas:

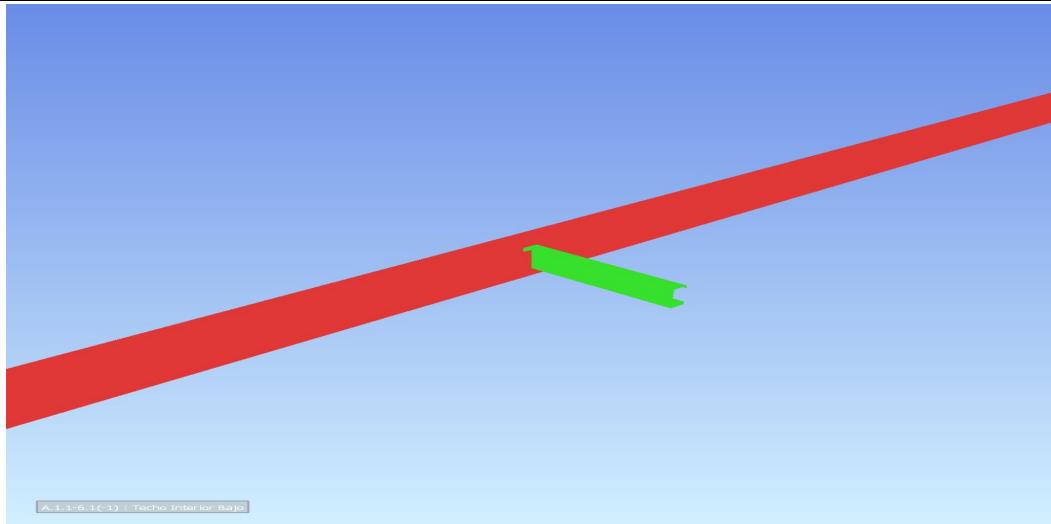
ARQ - EST - Conflicto368

Solucionar	Aprobado	Fecha	18/8/2020
Ubicación	X -3.250	Y -2.351	Z 2.361
	Elemento 1		Elemento 2
Id	470519		628733
Nombre	Canalón		90CA085
Tipo	Canalones: Canalón: Canalón		Armazón estructural
Nivel	<Sin nivel>		Nivel 2
Ejes	A-5.1 : Nivel 1		
Distancia Interferencia	-0.024		
Notas:

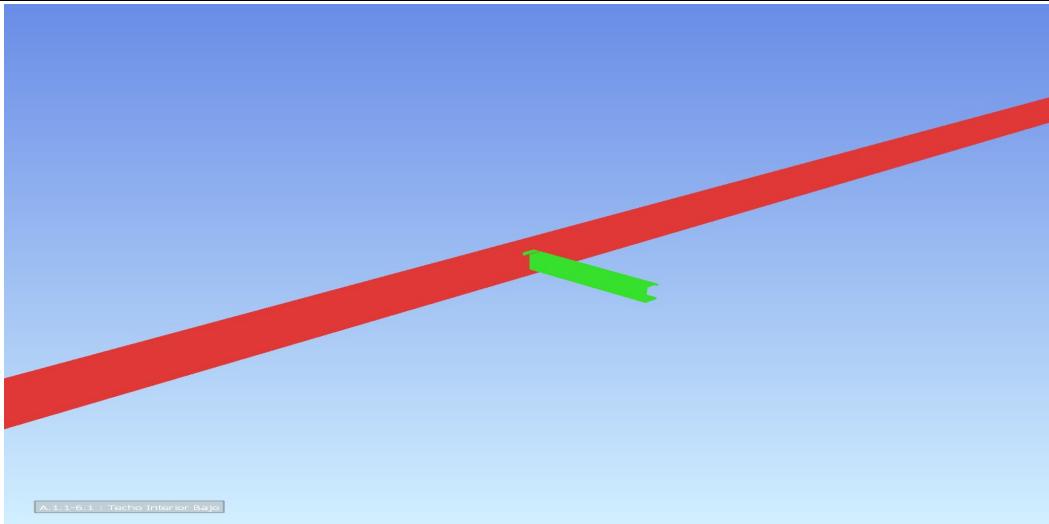
ARQ - EST - Conflicto369

Solucionar	Aprobado	Fecha	18/8/2020
Ubicación	X -3.250	Y -1.571	Z 2.370
	Elemento 1		Elemento 2
Id	470519		628727
Nombre	Canalón		90CA085
Tipo	Canalones: Canalón: Canalón		Armazón estructural
Nivel	<Sin nivel>		Nivel 2
Ejes	A-5 : Nivel 1		
Distancia Interferencia	-0.024		
Notas:

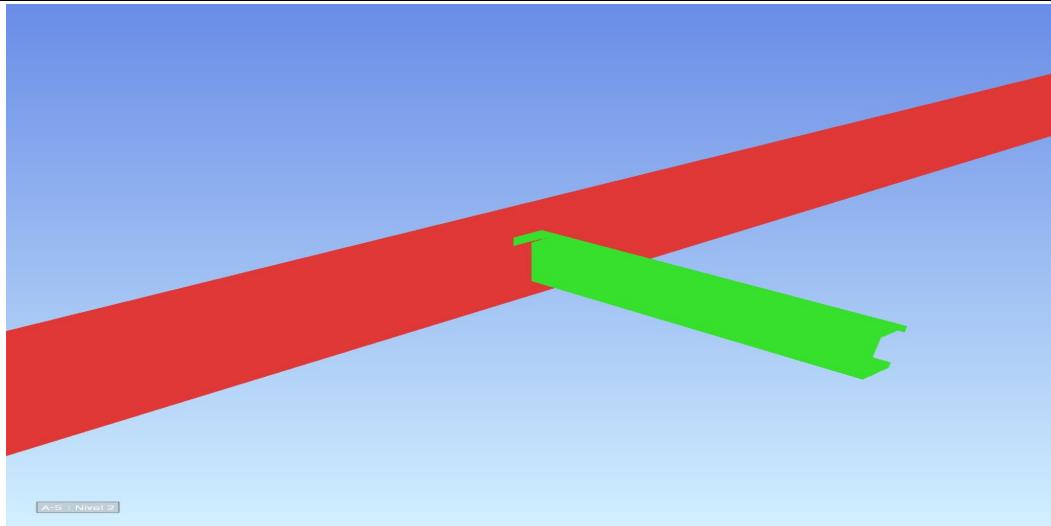
ARQ - EST - Conflicto370

Solucionar	Aprobado	Fecha	18/8/2020
Ubicación	X -3.250	Y -0.316	Z 2.386
	Elemento 1		Elemento 2
Id	470519		628721
Nombre	Canalón		90CA085
Tipo	Canalones: Canalón: Canalón		Armazón estructural
Nivel	<Sin nivel>		Nivel 2
Ejes	A-3.2 : Nivel 1		
Distancia Interferencia	-0.024		
Notas:

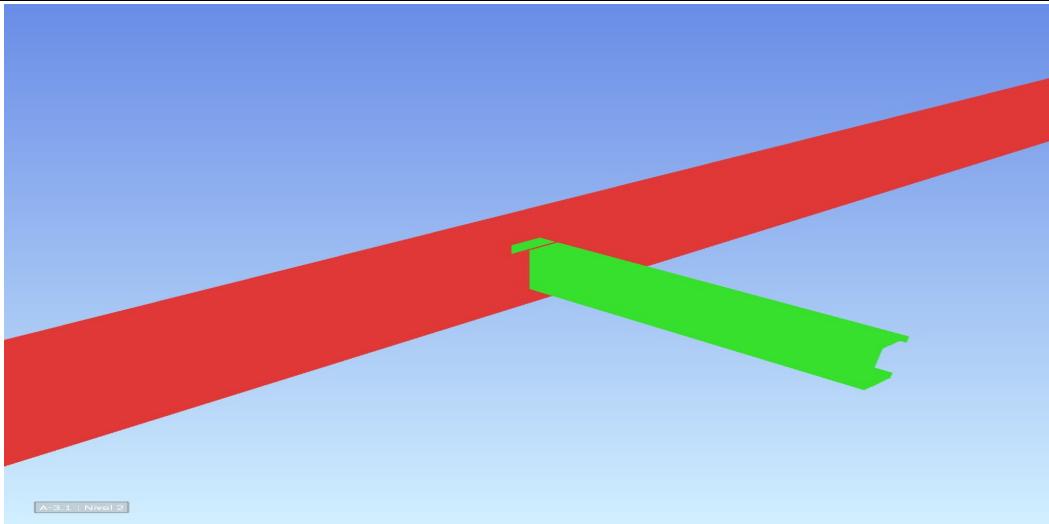
ARQ - EST - Conflicto371

Solucionar	Aprobado	Fecha	18/8/2020
Ubicación	X -3.250	Y 1.184	Z 2.404
	Elemento 1		Elemento 2
Id	470519	628715	
Nombre	Canalón		90CA085
Tipo	Canalones: Canalón: Canalón		Armazón estructural
Nivel	<Sin nivel>		Nivel 2
Ejes	A-2.1 : Nivel 1		
Distancia Interferencia	-0.024		
Notas:

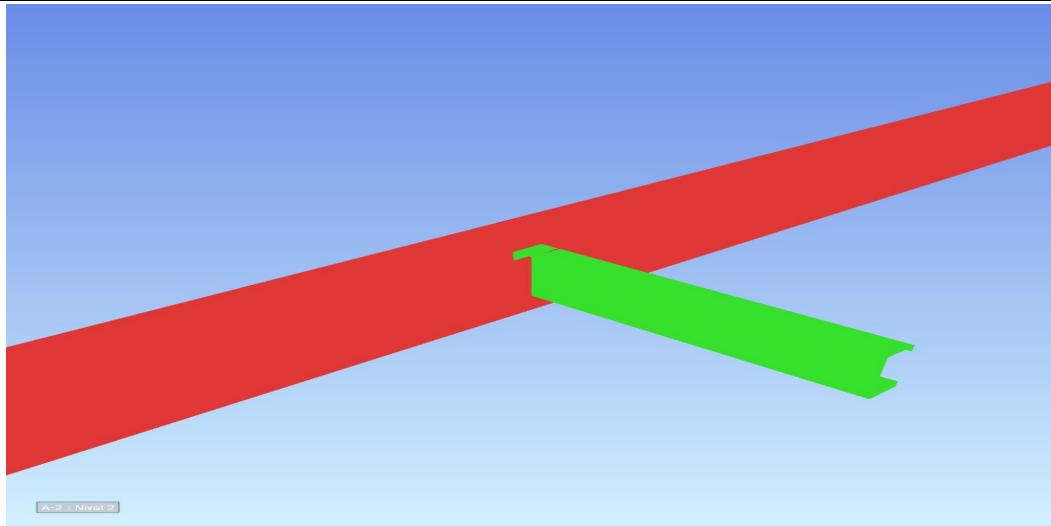
ARQ - EST - Conflicto372

Solucionar	Aprobado	Fecha	18/8/2020
Ubicación	X -3.250	Y 2.429	Z 2.419
	Elemento 1		Elemento 2
Id	470519		628574
Nombre	Canalón		90CA085
Tipo	Canalones: Canalón: Canalón		Armazón estructural
Nivel	<Sin nivel>		Nivel 2
Ejes	A-1.a : Nivel 1		
Distancia Interferencia	-0.024		
Notas:

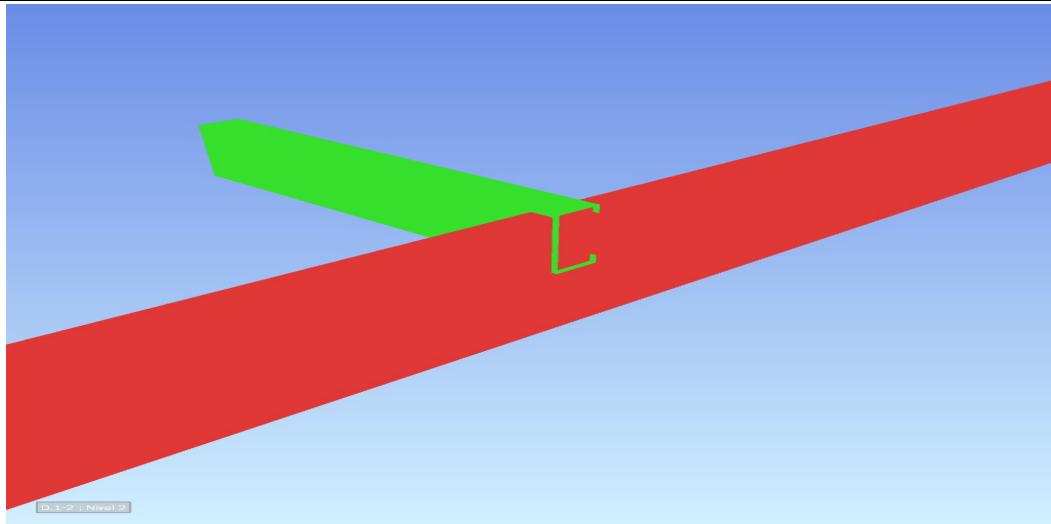
ARQ - EST - Conflicto373

Solucionar	Aprobado	Fecha	18/8/2020
Ubicación	X 3.202	Y 2.429	Z 2.351
	Elemento 1		Elemento 2
Id	469938		628629
Nombre	Imposta		90CA085
Tipo	Impostas: Imposta: Tapacan 7 1/4"		Armazón estructural
Nivel	<Sin nivel>		Nivel 2
Ejes	D.1-1.a : Nivel 1		
Distancia Interferencia	-0.024		
Notas:

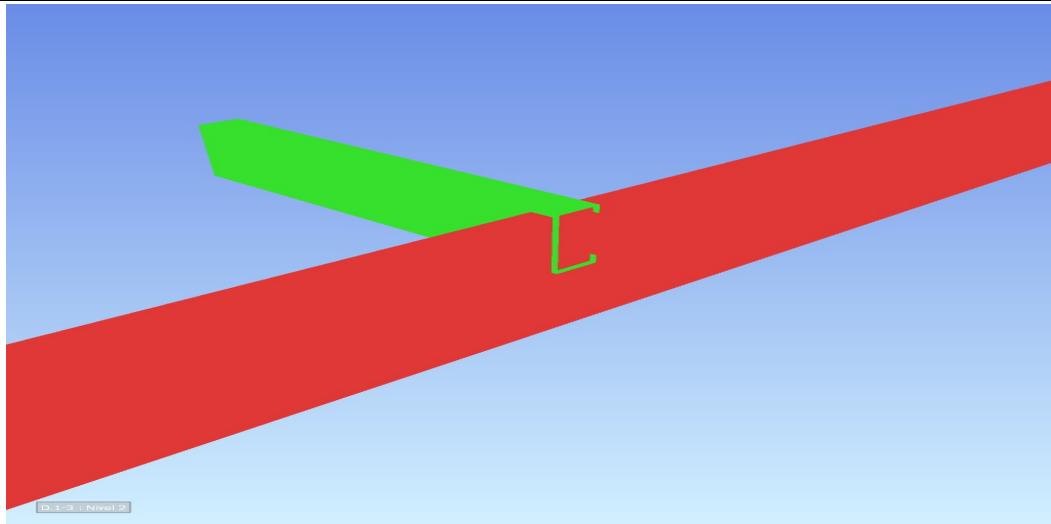
ARQ - EST - Conflicto374

Solucionar	Aprobado	Fecha	18/8/2020
Ubicación	X 3.202	Y 1.184	Z 2.351
	Elemento 1		Elemento 2
Id	469938		628718
Nombre	Imposta		90CA085
Tipo	Impostas: Imposta: Tapacan 7 1/4"		Armazón estructural
Nivel	<Sin nivel>		Nivel 2
Ejes	D.1-2.1 : Nivel 1		
Distancia Interferencia	-0.024		
Notas:

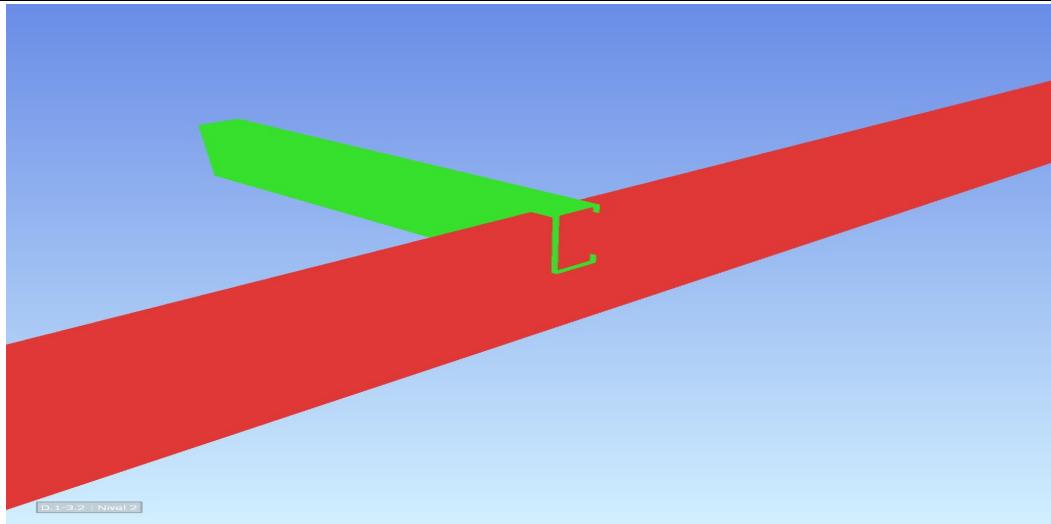
ARQ - EST - Conflicto375

Solucionar	Aprobado	Fecha	18/8/2020
Ubicación	X 3.202	Y -0.316	Z 2.351
	Elemento 1		Elemento 2
Id	469938		628724
Nombre	Imposta		90CA085
Tipo	Impostas: Imposta: Tapacan 7 1/4"		Armazón estructural
Nivel	<Sin nivel>		Nivel 2
Ejes	D.1-3.2 : Nivel 1		
Distancia Interferencia	-0.024		
Notas:

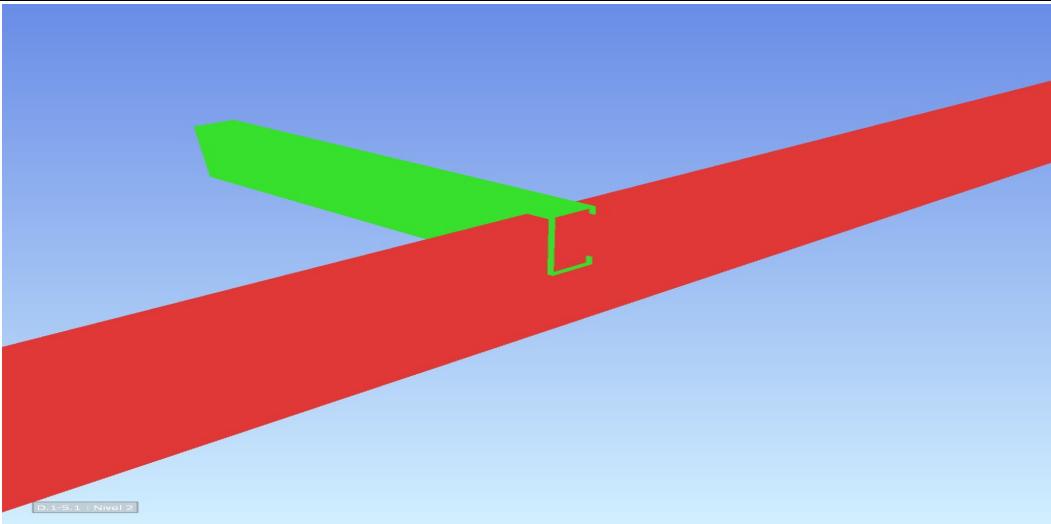
ARQ - EST - Conflicto376

Solucionar	Aprobado	Fecha	18/8/2020
Ubicación	X 3.202	Y -1.571	Z 2.354
	Elemento 1		Elemento 2
Id	469938		628730
Nombre	Imposta		90CA085
Tipo	Impostas: Imposta: Tapacan 7 1/4"		Armazón estructural
Nivel	<Sin nivel>		Nivel 2
Ejes	D.1-5 : Nivel 1		
Distancia Interferencia	-0.024		
Notas:
