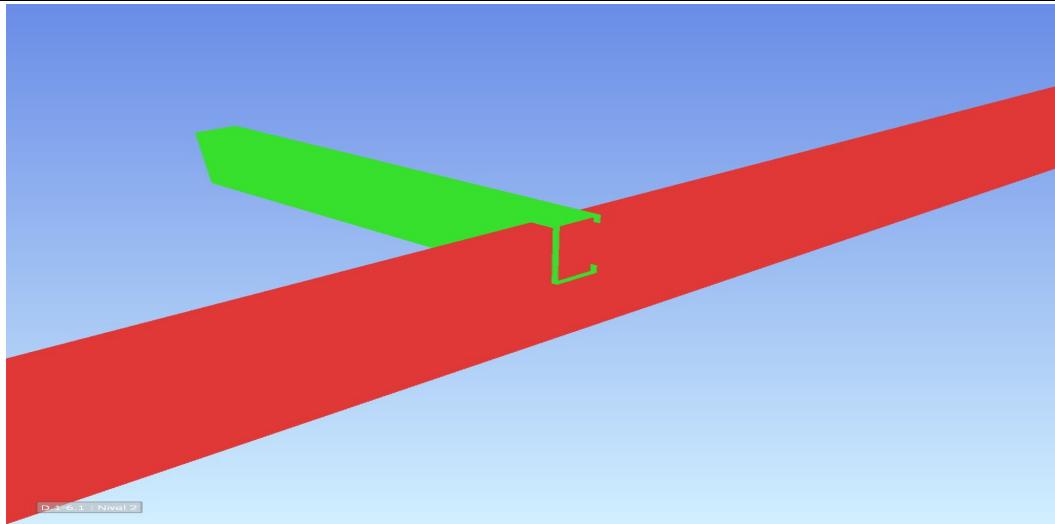
ARQ - EST - Conflicto377

Solucionar	Aprobado	Fecha	18/8/2020
Ubicación	X 3.202	Y -2.351	Z 2.368
	Elemento 1		Elemento 2
Id	469938		628736
Nombre	Imposta		90CA085
Tipo	Impostas: Imposta: Tapacan 7 1/4"		Armazón estructural
Nivel	<Sin nivel>		Nivel 2
Ejes	D.1-5.1 : Nivel 1		
Distancia Interferencia	-0.024		
Notas:

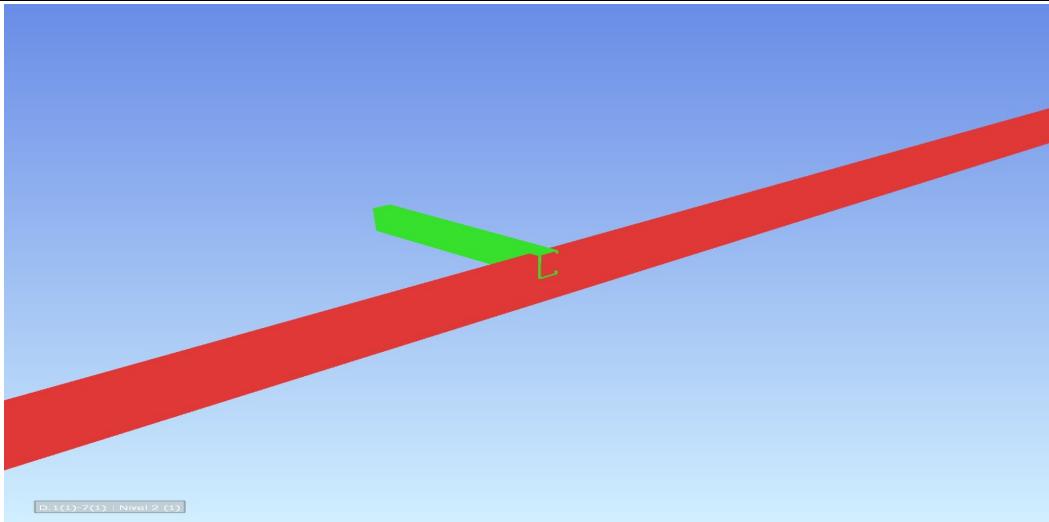
ARQ - EST - Conflicto378

Solucionar	Aprobado	Fecha	18/8/2020
Ubicación	X 3.202	Y -3.456	Z 2.388
	Elemento 1		Elemento 2
Id	469938		628742
Nombre	Imposta		90CA085
Tipo	Impostas: Imposta: Tapacan 7 1/4"		Armazón estructural
Nivel	<Sin nivel>		Nivel 2
Ejes	D.1-6.1 : Nivel 1		
Distancia Interferencia	-0.024		
Notas:

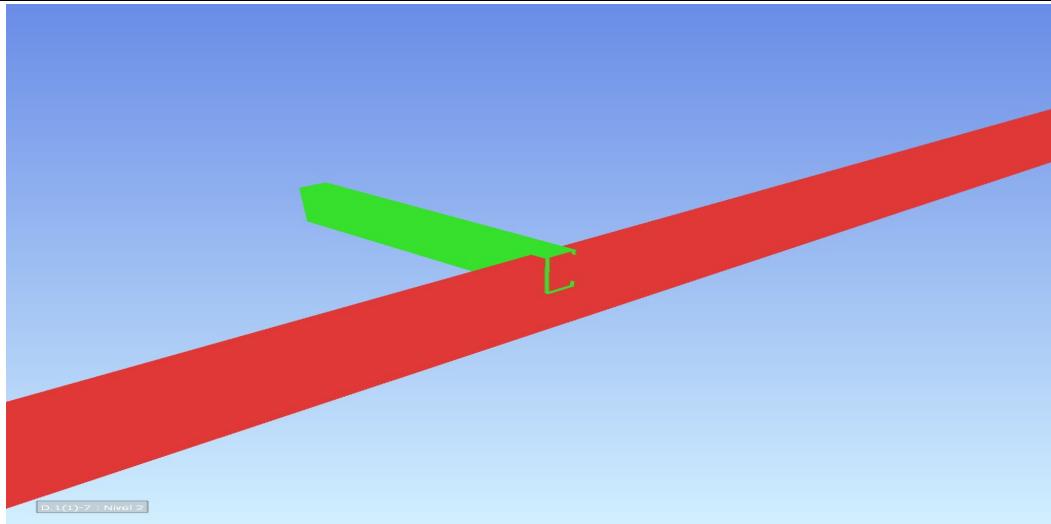
ARQ - EST - Conflicto379

Solucionar	Aprobado	Fecha	18/8/2020
Ubicación	X 3.202	Y -4.556	Z 2.407
	Elemento 1		Elemento 2
Id	469938		628748
Nombre	Imposta		90CA085
Tipo	Impostas: Imposta: Tapacan 7 1/4"		Armazón estructural
Nivel	<Sin nivel>		Nivel 2
Ejes	D.1-7 : Nivel 1		
Distancia Interferencia	-0.024		
Notas:

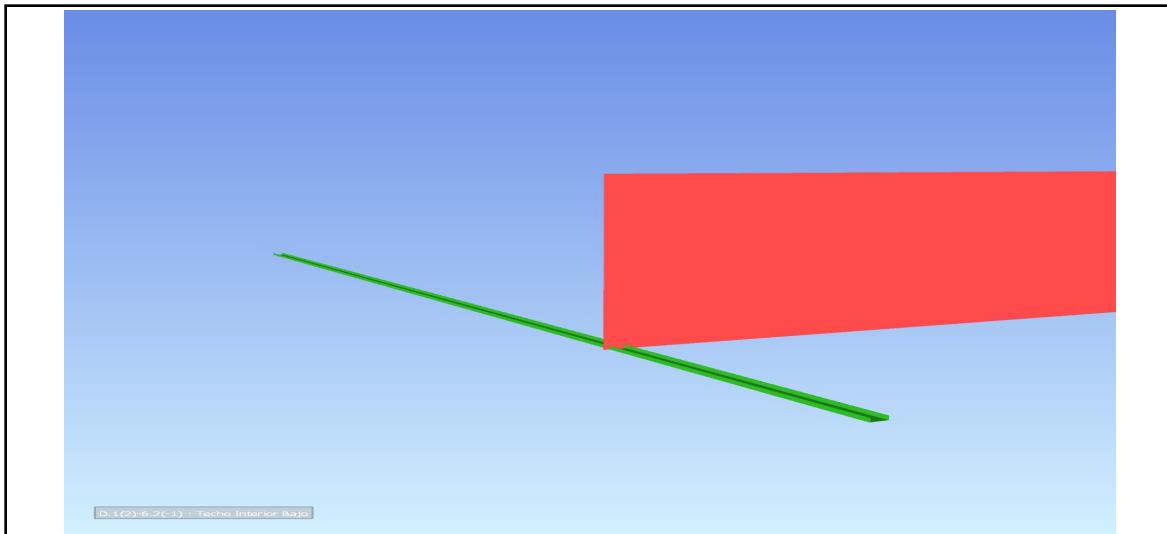
ARQ - EST - Conflicto387

Solucionar	Aprobado	Fecha	18/8/2020
Ubicación	X 1.811	Y -5.674	Z 2.465
	Elemento 1		Elemento 2
Id	395316		359422
Nombre	0. Revestimiento interior yeso c		62C085
Tipo	Sólido		Armazón estructural
Nivel	Nivel 2		Nivel 2
Ejes	C.2-6.2 : Nivel 2		
Distancia Interferencia	-0.024		
Notas:

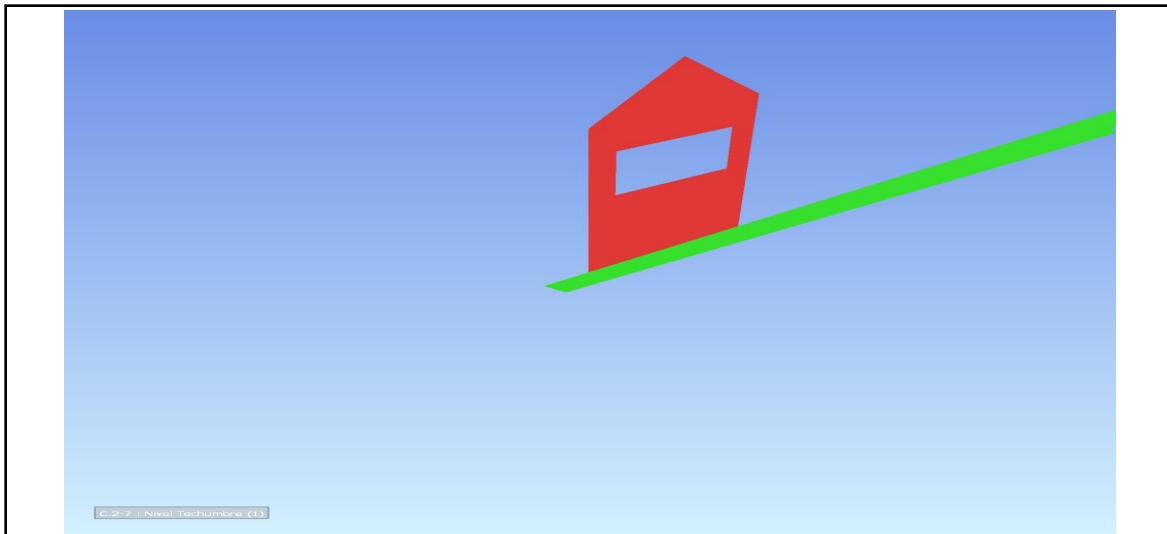
ARQ - EST - Conflicto388

Solucionar	Aprobado	Fecha	18/8/2020
Ubicación	X -2.862	Y -0.302	Z 2.876
	Elemento 1		Elemento 2
Id	466837		627734
Nombre	0. Papel Fieltro 10Lbs		Perfil C - Metalcom
Tipo	Sólido		Armazón estructural: Perfil C - etalcom: 150CA085
Nivel	Nivel 2		Nivel 2
Ejes	A-3.2 : Nivel 2		
Distancia Interferencia	-0.023		
Notas:

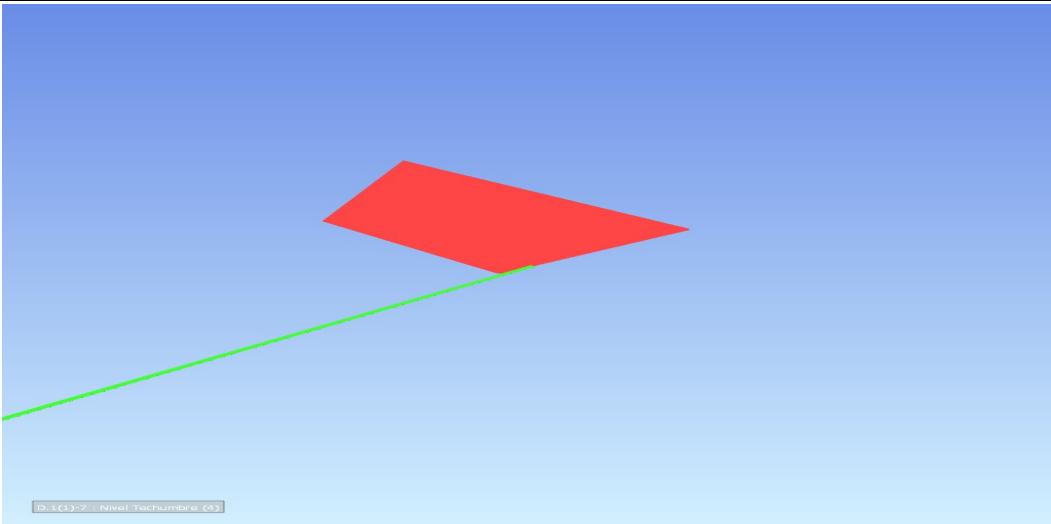
ARQ - EST - Conflicto389

Solucionar	Aprobado	Fecha	18/8/2020
Ubicación	X -1.060	Y -0.314	Z 4.794
	Elemento 1		Elemento 2
Id	432819		658212
Nombre	0. OSB		35OMA05
Tipo	Sólido		Armazón estructural
Nivel	Buhardilla		Nivel 2
Ejes	B-3.2 : Techo Interior Superior		
Distancia Interferencia	-0.023		
Notas:

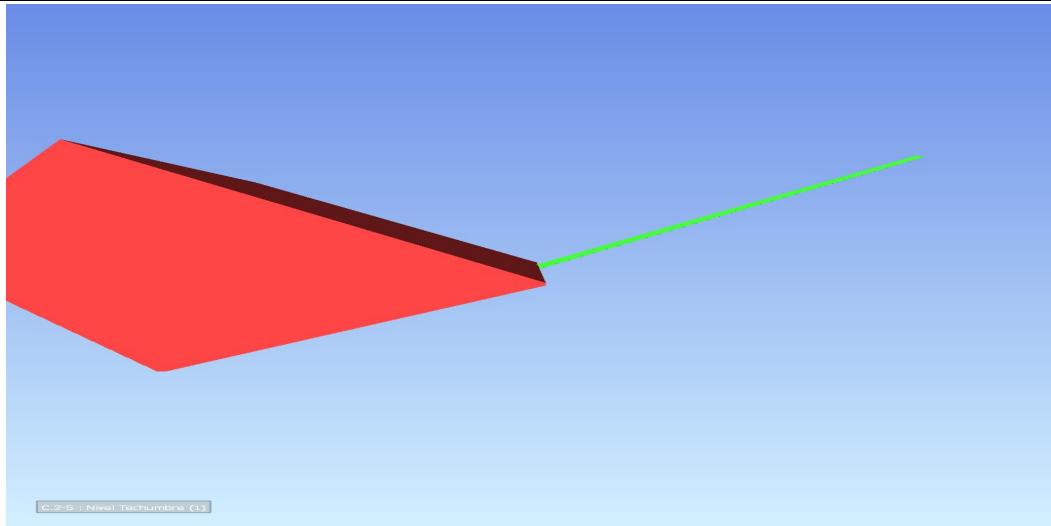
ARQ - EST - Conflicto390

Solucionar	Aprobado	Fecha	18/8/2020
Ubicación	X -1.033	Y 1.185	Z 4.822
	Elemento 1		Elemento 2
Id	432819		658799
Nombre	0. OSB		35OMA05
Tipo	Sólido		Armazón estructural
Nivel	Buhardilla		Nivel 2
Ejes	B-2.1 : Techo Interior Superior		
Distancia Interferencia	-0.023		
Notas:

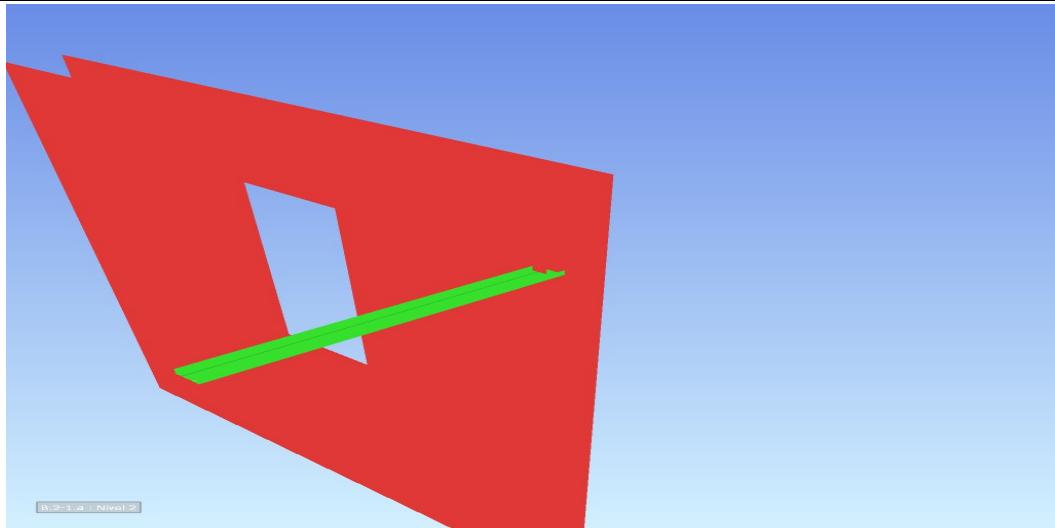
ARQ - EST - Conflicto391

Solucionar	Aprobado	Fecha	18/8/2020
Ubicación	X -0.795	Y 3.585	Z 2.015
	Elemento 1		Elemento 2
Id	406066		675483
Nombre	0. Revestimiento interior yeso c		Canal Normal - 61x20x0.5
Tipo	Sólido		Armazón estructural
Nivel	Nivel 1		Nivel 1
Ejes	B-1 : Nivel 1		
Distancia Interferencia	-0.023		
Notas:

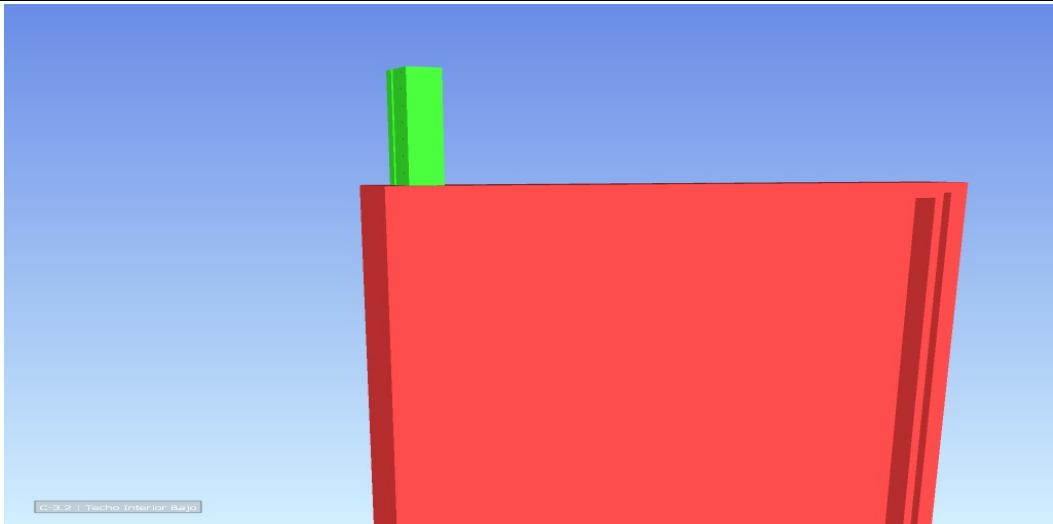
ARQ - EST - Conflicto393

Solucionar	Activo	Fecha	18/8/2020
Ubicación	X -0.661	Y -0.172	Z 4.465
	Elemento 1		Elemento 2
Id	456741		676203
Nombre	Cerezo		Montante Normal Perf - 60x38x0.5
Tipo	Sólido		Armazón estructural
Nivel	Nivel 2		Nivel 2
Ejes	A.2-3.2 : Techo Interior Bajo		
Distancia Interferencia	-0.022		
Notas:

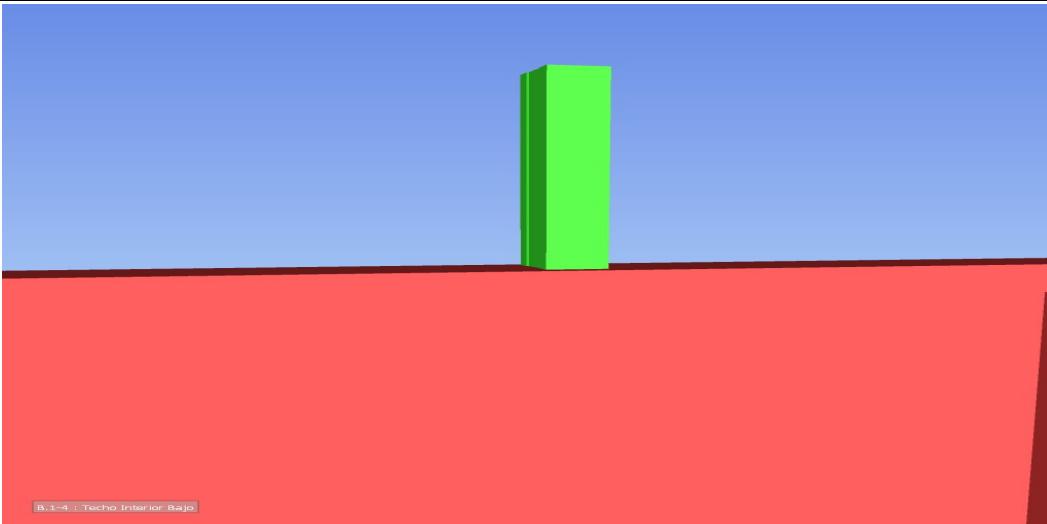
ARQ - EST - Conflicto394

Solucionar	Activo	Fecha	18/8/2020
Ubicación	X -0.704	Y 0.150	Z 4.465
	Elemento 1		Elemento 2
Id	456741		676201
Nombre	Cerezo		Montante Normal Perf - 60x38x0.5
Tipo	Sólido		Armazón estructural
Nivel	Nivel 2		Nivel 2
Ejes	A.2-4 : Techo Interior Bajo		
Distancia Interferencia	-0.022		
Notas:

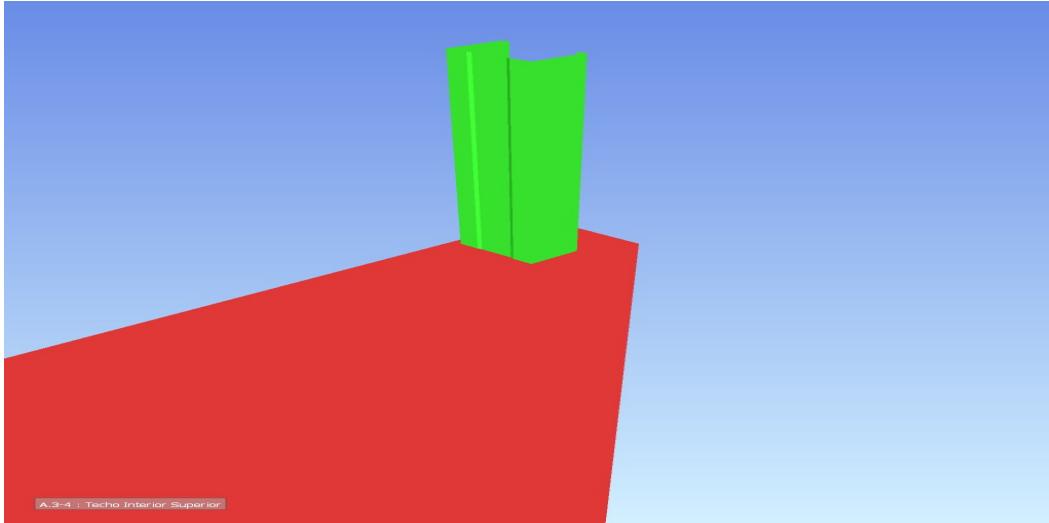
ARQ - EST - Conflicto395

Solucionar	Activo	Fecha	18/8/2020
Ubicación	X -0.661	Y 0.471	Z 4.465
	Elemento 1		Elemento 2
Id	456741		676199
Nombre	Cerezo		Montante Normal Perf - 60x38x0.5
Tipo	Sólido		Armazón estructural
Nivel	Nivel 2		Nivel 2
Ejes	A.2-3.1 : Techo Interior Bajo		
Distancia Interferencia	-0.022		
Notas:

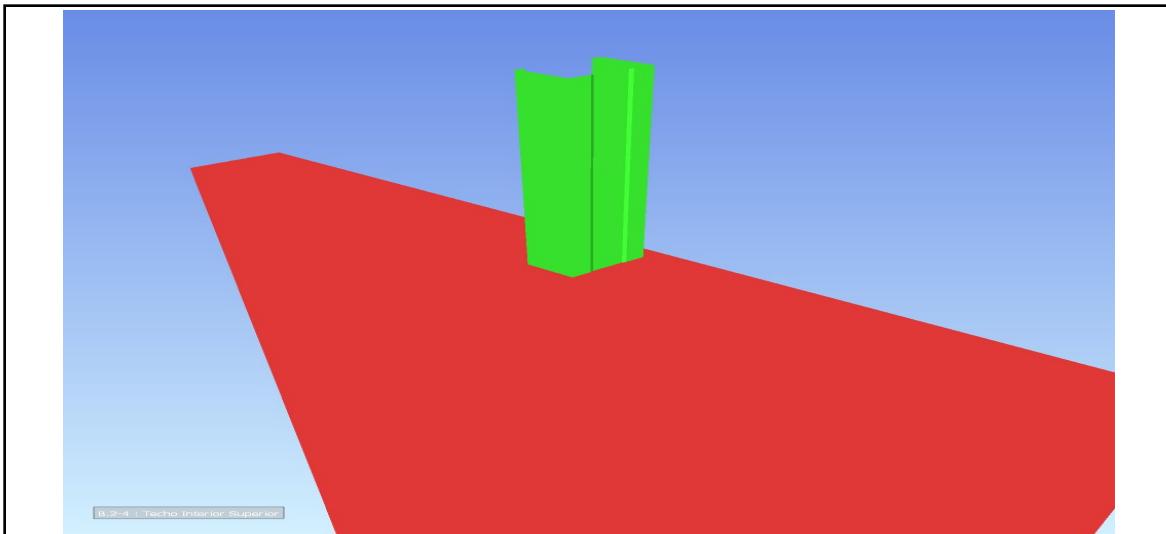
ARQ - EST - Conflicto396

Solucionar	Activo	Fecha	18/8/2020
Ubicación	X -0.243	Y 0.607	Z 4.465
	Elemento 1		Elemento 2
Id	730380		676081
Nombre	Cerezo		Montante Normal Perf - 60x38x0.5
Tipo	Sólido		Armazón estructural
Nivel	Nivel 2		Nivel 2
Ejes	A.3-3.1 : Techo Interior Bajo		
Distancia Interferencia	-0.022		
Notas:

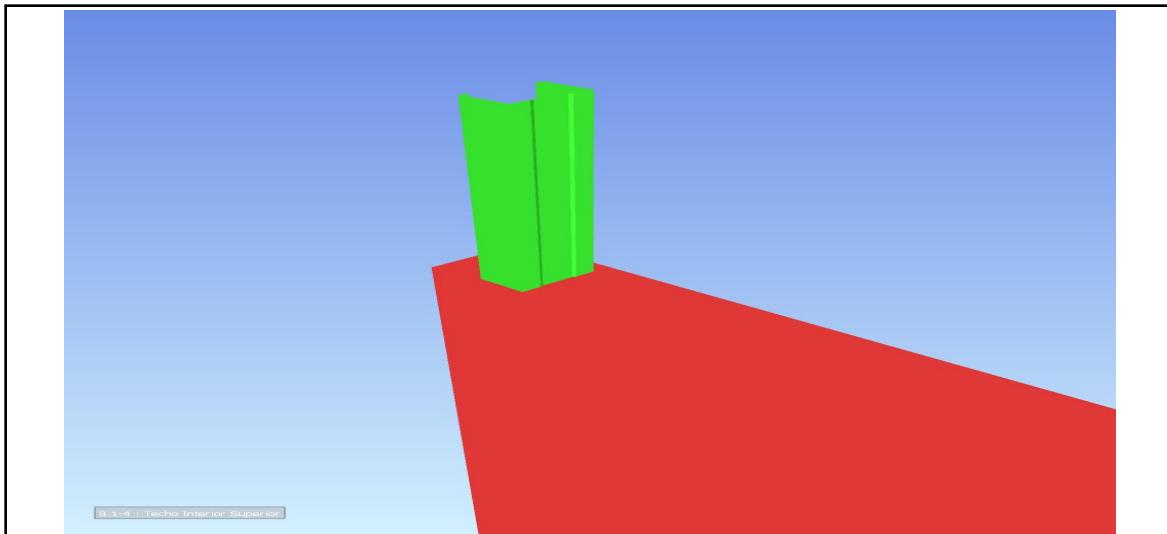
ARQ - EST - Conflicto397

Solucionar	Activo	Fecha	18/8/2020
Ubicación	X -0.575	Y 0.651	Z 4.465
	Elemento 1		Elemento 2
Id	730380		676079
Nombre	Cerezo		Montante Normal Perf - 60x38x0.5
Tipo	Sólido		Armazón estructural
Nivel	Nivel 2		Nivel 2
Ejes	A.2-3.1 : Techo Interior Bajo		
Distancia Interferencia	-0.022		
Notas:

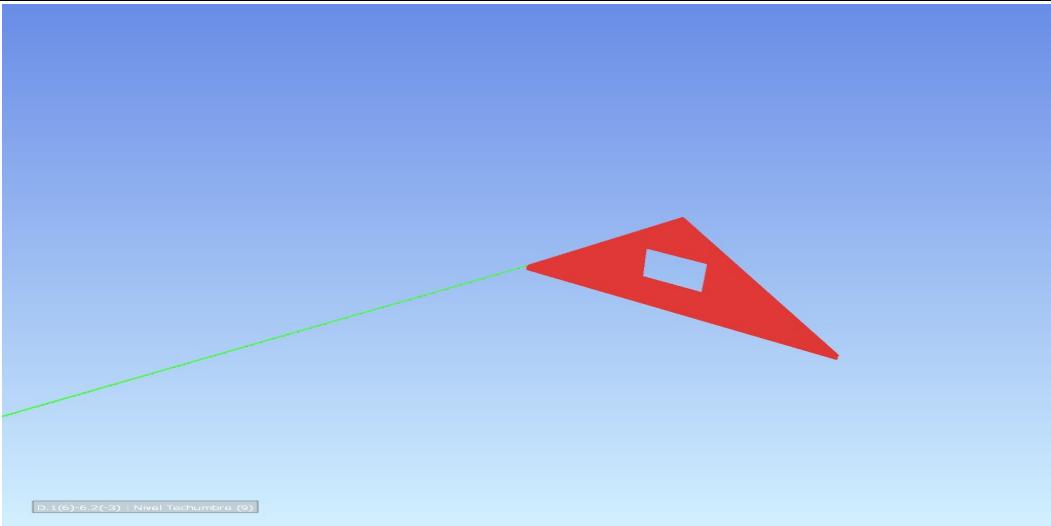
ARQ - EST - Conflicto398

Solucionar	Aprobado	Fecha	18/8/2020
Ubicación	X -3.225	Y 3.747	Z 2.501
	Elemento 1		Elemento 2
Id	458958		657158
Nombre	0. Papel Fieltro 10Lbs		35OMA05
Tipo	Sólido		Armazón estructural
Nivel	Nivel 2		Nivel 2
Ejes	A-1.1 : Nivel 2		
Distancia Interferencia	-0.022		
Notas:

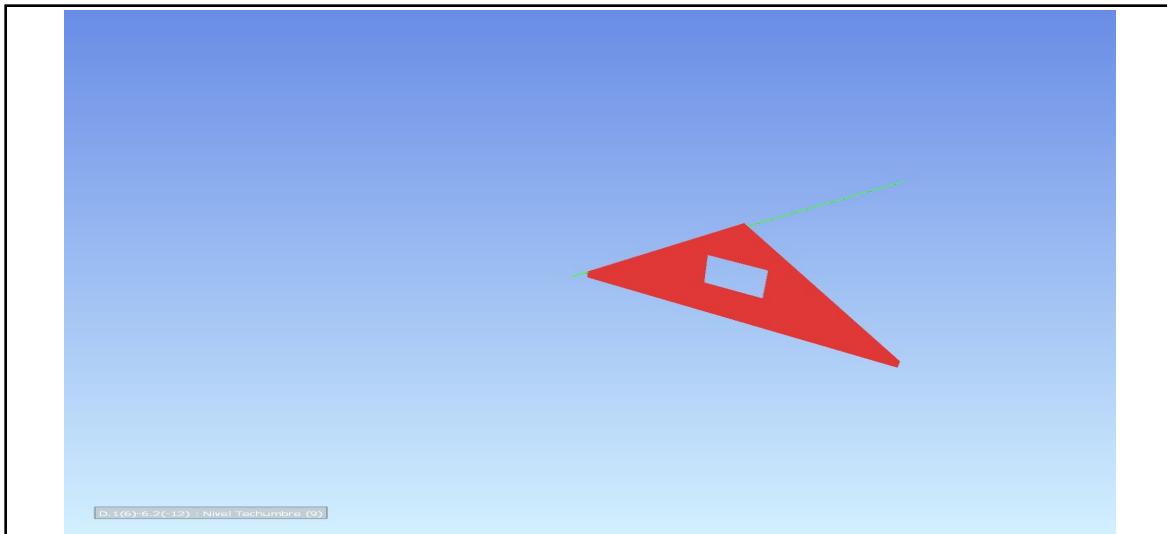
ARQ - EST - Conflicto399

Solucionar	Aprobado	Fecha	18/8/2020
Ubicación	X -3.214	Y -5.707	Z 2.513
	Elemento 1		Elemento 2
Id	458644		657158
Nombre	0. Papel Fieltro 10Lbs		35OMA05
Tipo	Sólido		Armazón estructural
Nivel	Nivel 2		Nivel 2
Ejes	A-6.2 : Nivel 2		
Distancia Interferencia	-0.022		
Notas:

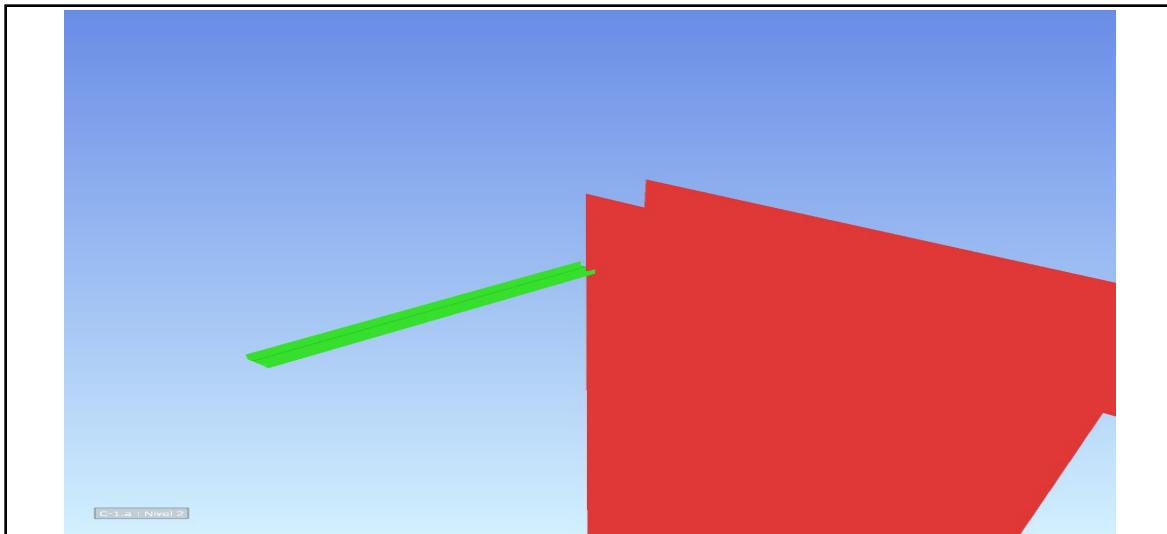
ARQ - EST - Conflicto400

Solucionar	Aprobado	Fecha	18/8/2020
Ubicación	X -0.748	Y 3.587	Z 1.996
	Elemento 1		Elemento 2
Id	312186		675483
Nombre	0. Revestimiento interior yeso c		Canal Normal - 61x20x0.5
Tipo	Sólido		Armazón estructural
Nivel	Nivel 1		Nivel 1
Ejes	B-1 : Nivel 1		
Distancia Interferencia	-0.020		
Notas:

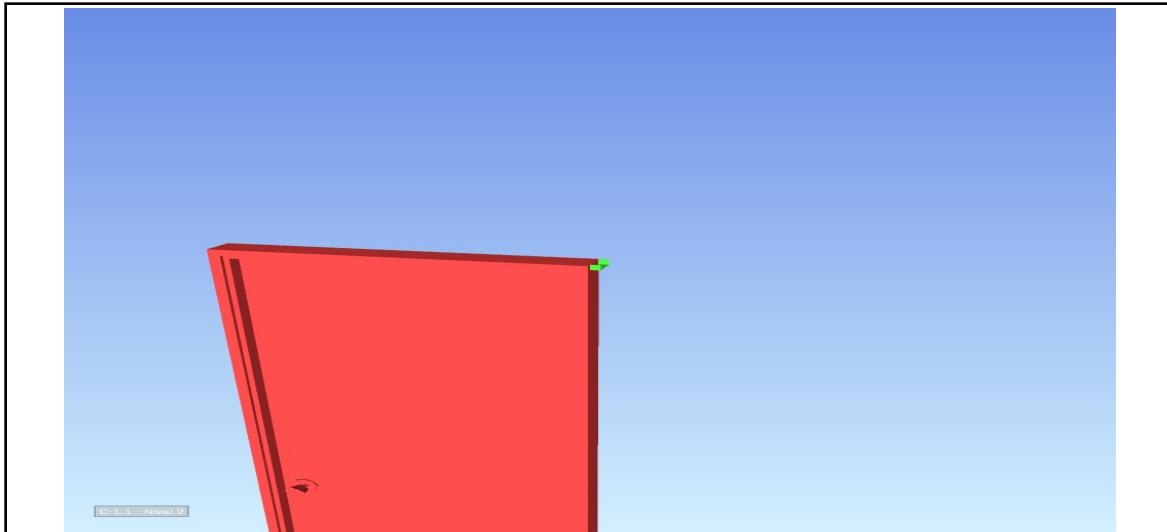
ARQ - EST - Conflicto401

Solucionar	Activo	Fecha	18/8/2020
Ubicación	X -0.734	Y 3.587	Z 1.995
	Elemento 1		Elemento 2
Id	702721		675483
Nombre	Cerezo		Canal Normal - 61x20x0.5
Tipo	Sólido		Armazón estructural
Nivel	Nivel 1		Nivel 1
Ejes	B-1 : Nivel 1		
Distancia Interferencia	-0.020		
Notas:

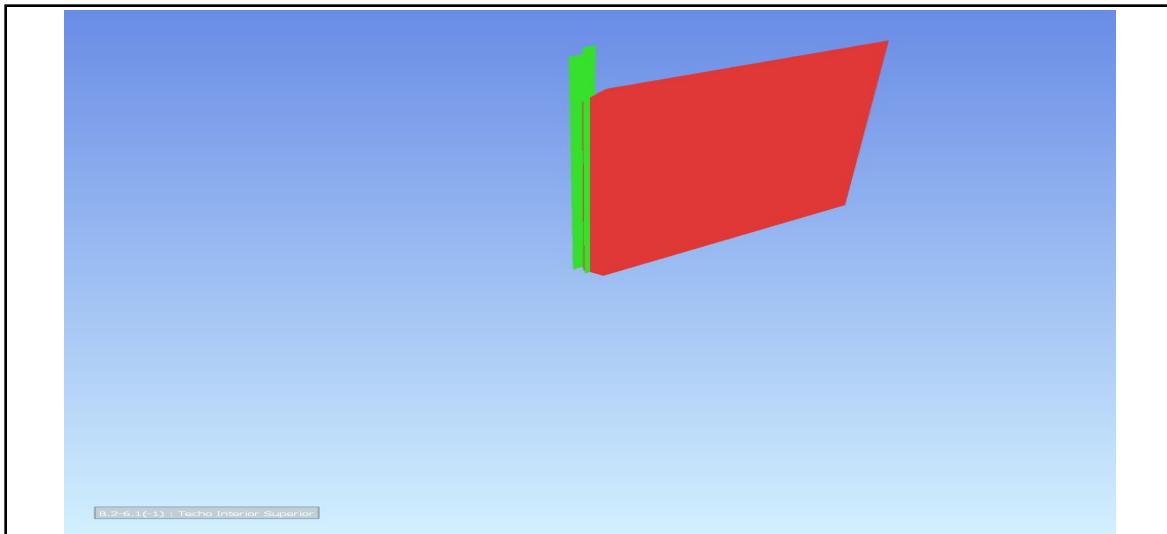
ARQ - EST - Conflicto422

Solucionar	Activo	Fecha	18/8/2020
Ubicación	X -1.909	Y -1.593	Z 2.440
	Elemento 1		Elemento 2
Id	438702		627891
Nombre	0. Revestimiento interior yeso c		Perfil C - Metalcom
Tipo	Sólido		Armazón estructural: Perfil C - metalcom: 60CA085
Nivel	Nivel 2		Nivel 2
Ejes	A.1.1-5 : Nivel 1		
Distancia Interferencia	-0.018		
Notas:

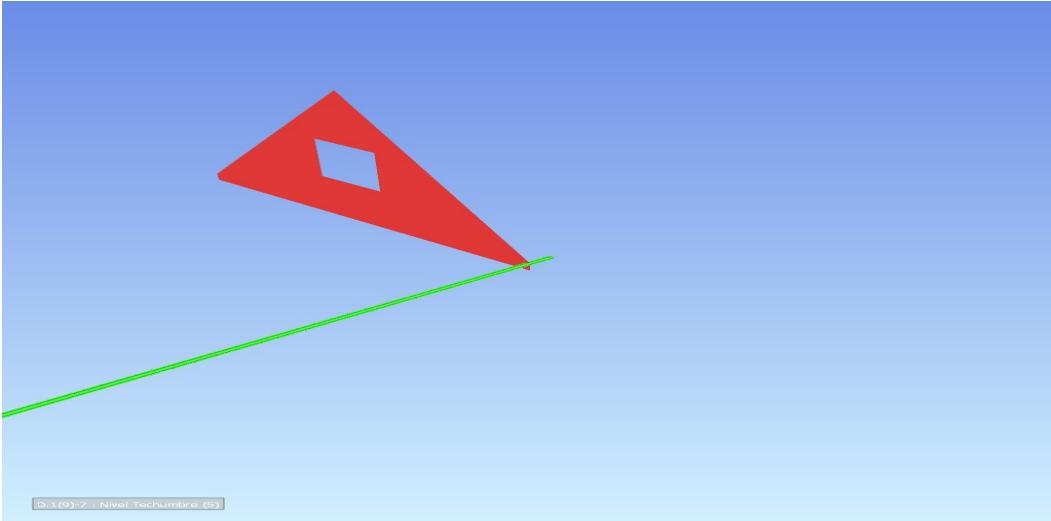
ARQ - EST - Conflicto426

Solucionar	Aprobado	Fecha	18/8/2020		
Ubicación	X 3.198	Y 3.747	Z 2.513		
	Elemento 1		Elemento 2		
Id	458958	600661			
Nombre	0. Papel Fieltro 10Lbs		35OMA05		
Tipo	Sólido		Armazón estructural		
Nivel	Nivel 2	Nivel 2			
Ejes	D.1-1.1 : Nivel 2				
Distancia Interferencia	-0.018				
Notas:

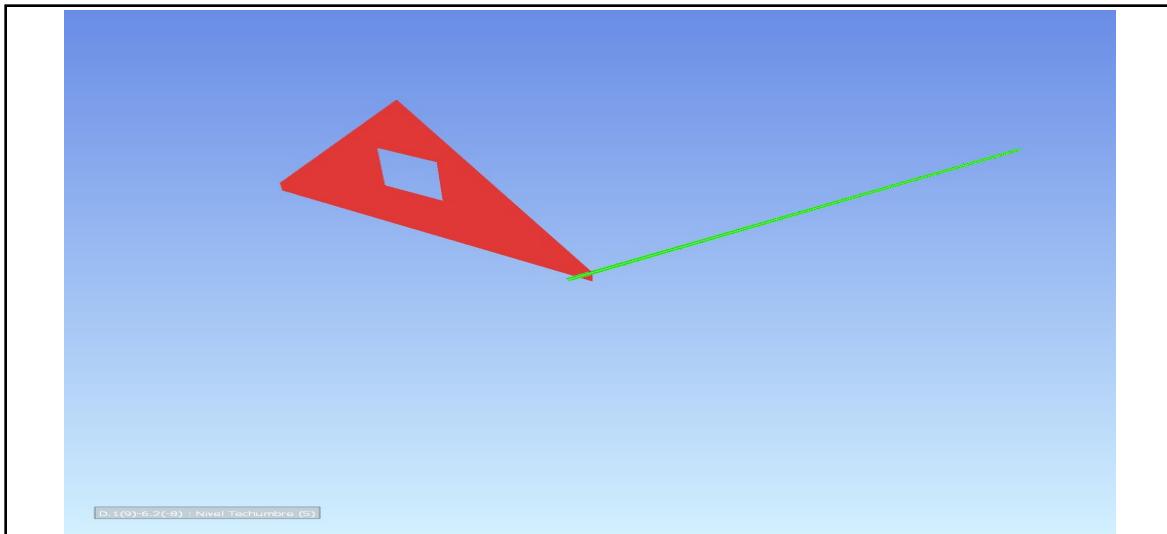
ARQ - EST - Conflicto427

Solucionar	Aprobado	Fecha	18/8/2020		
Ubicación	X 3.178	Y -5.707	Z 2.502		
	Elemento 1		Elemento 2		
Id	458644	600661			
Nombre	0. Papel Fieltro 10Lbs		35OMA05		
Tipo	Sólido		Armazón estructural		
Nivel	Nivel 2	Nivel 2			
Ejes	D.1-6.2 : Nivel 2				
Distancia Interferencia	-0.018				
Notas:

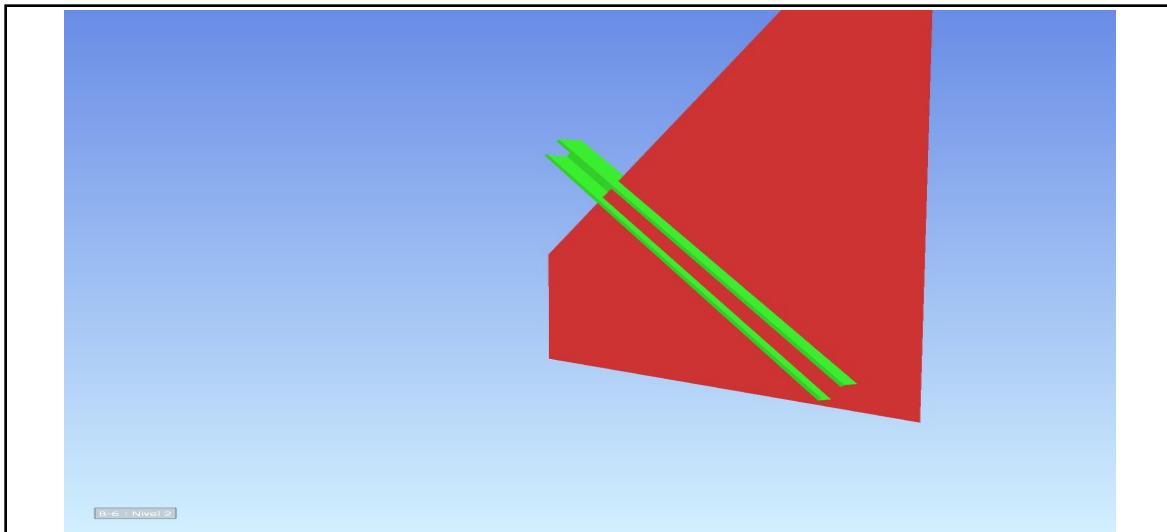
ARQ - EST - Conflicto428

Solucionar	Activo	Fecha	18/8/2020
Ubicación	X -2.032	Y -1.593	Z 2.500
	Elemento 1		Elemento 2
Id	395636		627893
Nombre	0. Revestimiento interior yeso c		60CA085
Tipo	Sólido		Armazón estructural
Nivel	Nivel 2		Nivel 2
Ejes	A.1.1-5 : Nivel 2		
Distancia Interferencia	-0.018		
Notas:

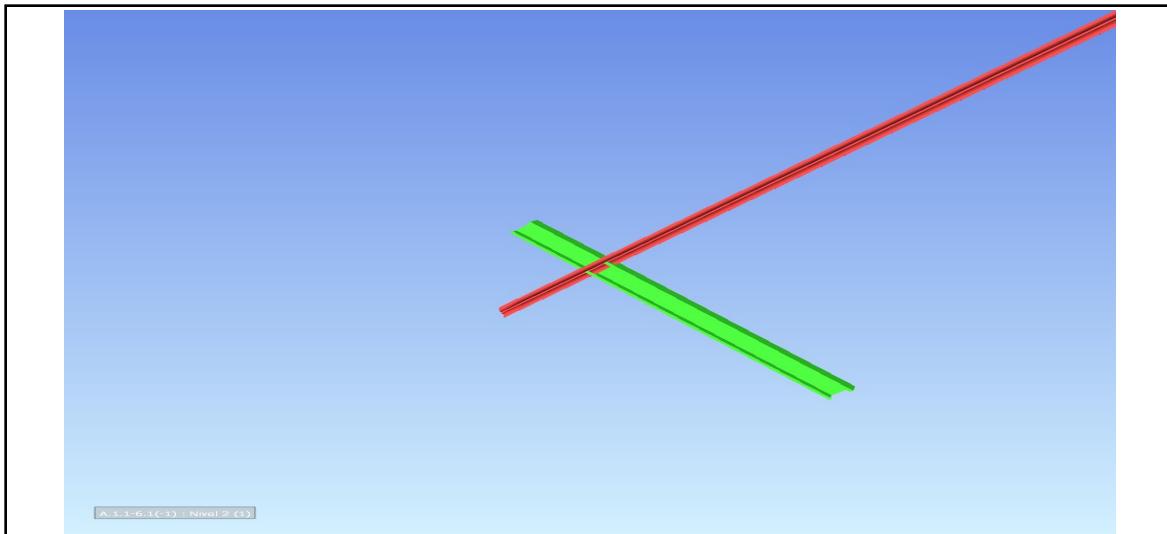
ARQ - EST - Conflicto429

Solucionar	Activo	Fecha	18/8/2020
Ubicación	X -2.541	Y -1.593	Z 2.908
	Elemento 1		Elemento 2
Id	768125		627893
Nombre	Imposta		60CA085
Tipo	Impostas: Imposta: Corniza Serie - Modificada Invertida		Armazón estructural
Nivel	<Sin nivel>		Nivel 2
Ejes	A-5 : Nivel 2		
Distancia Interferencia	-0.018		
Notas:

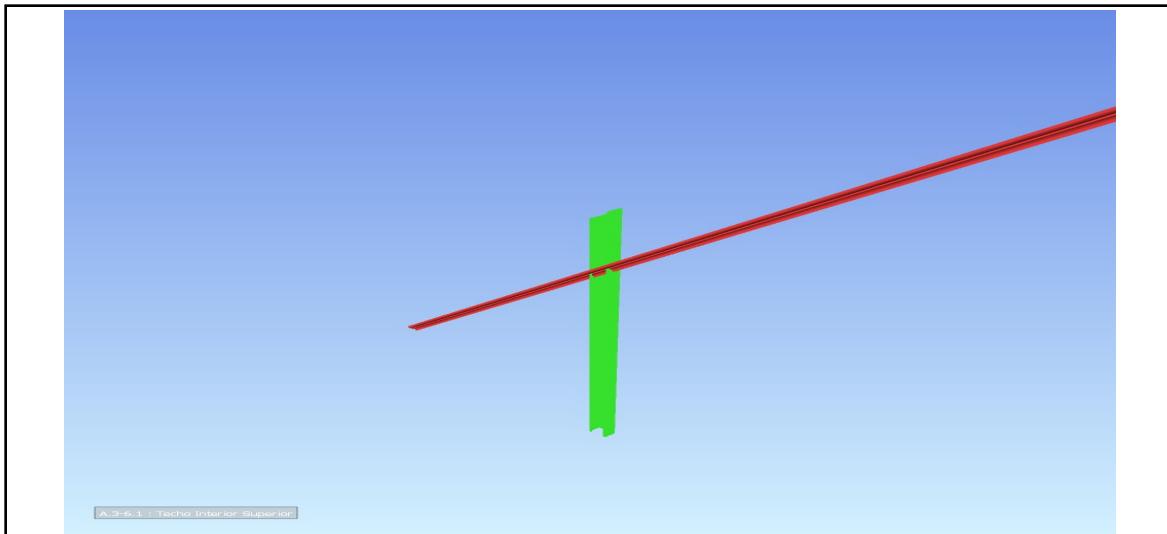
ARQ - EST - Conflicto430

Solucionar	Activo	Fecha	18/8/2020
Ubicación	X -1.969	Y -1.609	Z 3.519
	Elemento 1		Elemento 2
Id	768125		627891
Nombre	Imposta		Perfil C - Metalcom
Tipo	Impostas: Imposta: Corniza Serie - Modificada Invertida		Armazón estructural: Perfil C - etalcom: 60CA085
Nivel	<Sin nivel>		Nivel 2
Ejes	A.1.1-5 : Nivel 2		
Distancia Interferencia	-0.018		
Notas:

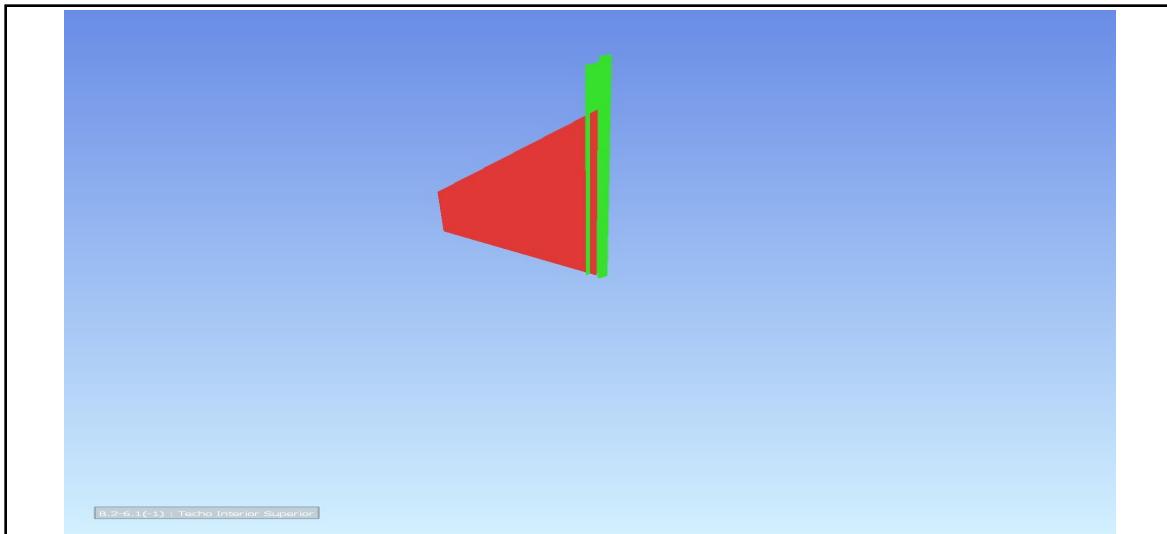
ARQ - EST - Conflicto431

Solucionar	Activo	Fecha	18/8/2020
Ubicación	X -1.969	Y -1.593	Z 2.452
	Elemento 1		Elemento 2
Id	395636		627891
Nombre	0. Revestimiento interior yeso c		Perfil C - Metalcom
Tipo	Sólido		Armazón estructural: Perfil C - metalcom: 60CA085
Nivel	Nivel 2		Nivel 2
Ejes	A.1.1-5 : Nivel 2		
Distancia Interferencia	-0.018		
Notas:

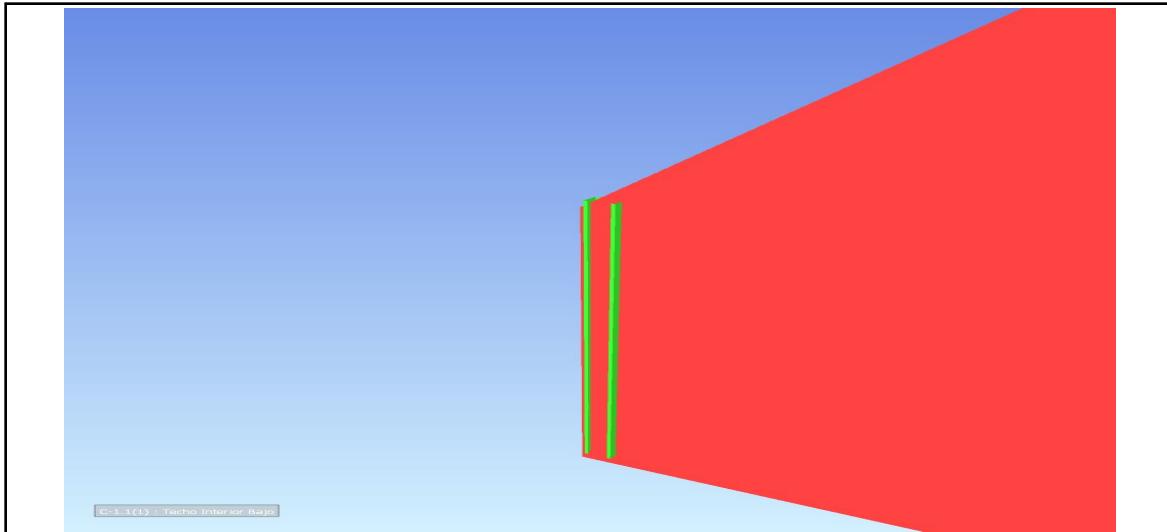
ARQ - EST - Conflicto432

Solucionar	Aprobado	Fecha	18/8/2020
Ubicación	X 1.882	Y 3.647	Z 3.320
	Elemento 1		Elemento 2
Id	395212		636367
Nombre	0. Revestimiento interior yeso c		60CA085
Tipo	Sólido		Armazón estructural
Nivel	Nivel 2		Nivel 2
Ejes	C.2-1 : Nivel 2		
Distancia Interferencia	-0.017		
Notas:

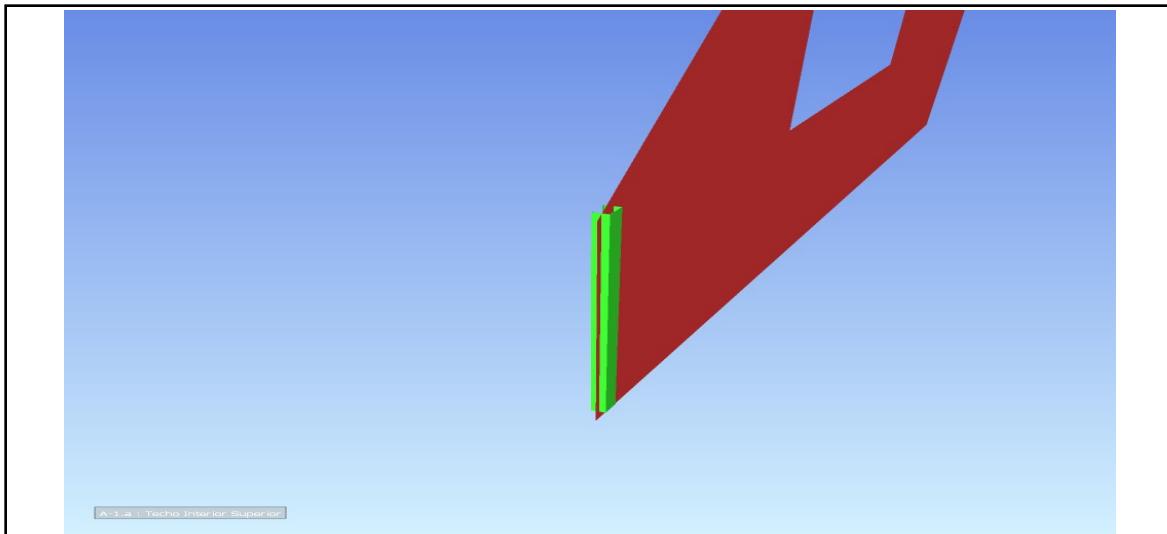
ARQ - EST - Conflicto433

Solucionar	Aprobado	Fecha	18/8/2020
Ubicación	X -1.920	Y 3.647	Z 2.485
	Elemento 1		Elemento 2
Id	395212		636347
Nombre	0. Revestimiento interior yeso c		60CA085
Tipo	Sólido		Armazón estructural
Nivel	Nivel 2		Nivel 2
Ejes	A.1.1-1 : Nivel 2		
Distancia Interferencia	-0.017		
Notas:

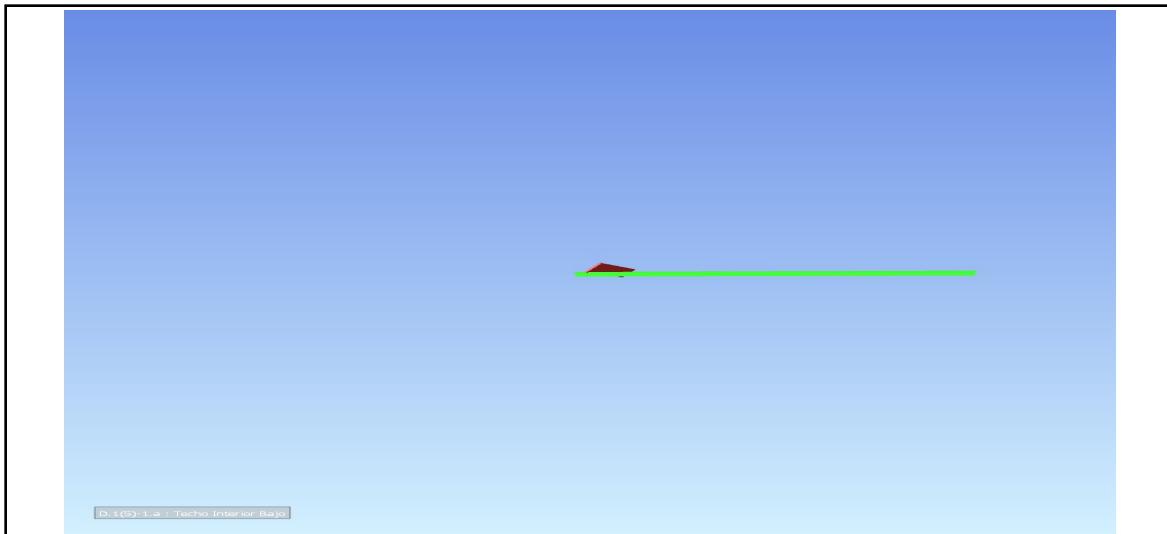
ARQ - EST - Conflicto440

Solucionar	Activo	Fecha	18/8/2020
Ubicación	X -1.311	Y 1.299	Z 4.534
	Elemento 1		Elemento 2
Id	782596		658796
Nombre	Imposta		35OMA05
Tipo	Impostas: Imposta: Tapacan - 5 1/2"		Armazón estructural
Nivel	<Sin nivel>		Nivel 2
Ejes	B-2 : Techo Interior Bajo		
Distancia Interferencia	-0.017		
Notas:

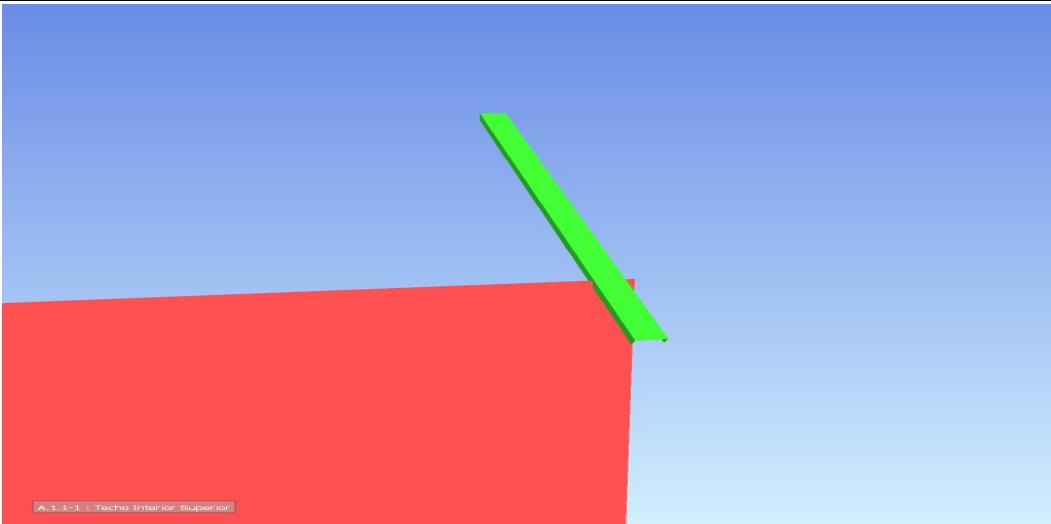
ARQ - EST - Conflicto441

Solucionar	Aprobado	Fecha	18/8/2020
Ubicación	X -2.791	Y 1.179	Z 4.742
	Elemento 1		Elemento 2
Id	466720		644006
Nombre	0. Siding		Perfil U - Metalcom
Tipo	Sólido		Armazón estructural: Perfil U - etalcom: 62C085
Nivel	Nivel 2		Nivel 2
Ejes	A-2.1 : Buhardilla		
Distancia Interferencia	-0.017		
Notas:

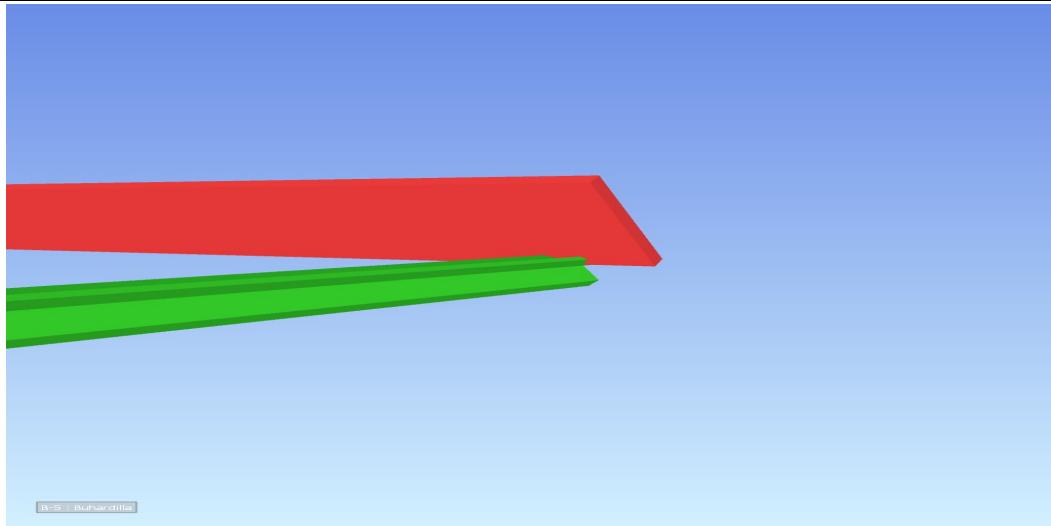
ARQ - EST - Conflicto442

Solucionar	Aprobado	Fecha	18/8/2020
Ubicación	X -1.316	Y -0.367	Z 4.529
	Elemento 1		Elemento 2
Id	782645		658209
Nombre	Imposta		35OMA05
Tipo	Impostas: Imposta: Tapacan - 5 1/2"		Armazón estructural
Nivel	<Sin nivel>		Nivel 2
Ejes	B-3.2 : Techo Interior Bajo		
Distancia Interferencia	-0.016		
Notas:

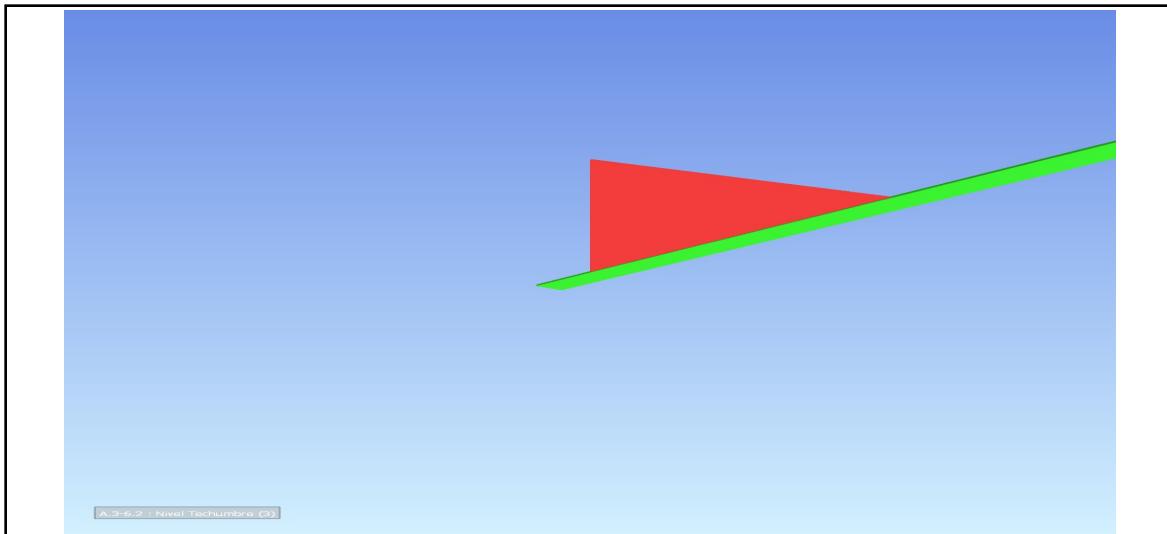
ARQ - EST - Conflicto443

Solucionar	Aprobado	Fecha	18/8/2020
Ubicación	X -2.862	Y -0.302	Z 2.877
	Elemento 1		Elemento 2
Id	466928		627734
Nombre	0. Siding		Perfil C - Metalcom
Tipo	Sólido		Armazón estructural: Perfil C - etalcom: 150CA085
Nivel	Nivel 2		Nivel 2
Ejes	A-3.2 : Nivel 2		
Distancia Interferencia	-0.016		
Notas:

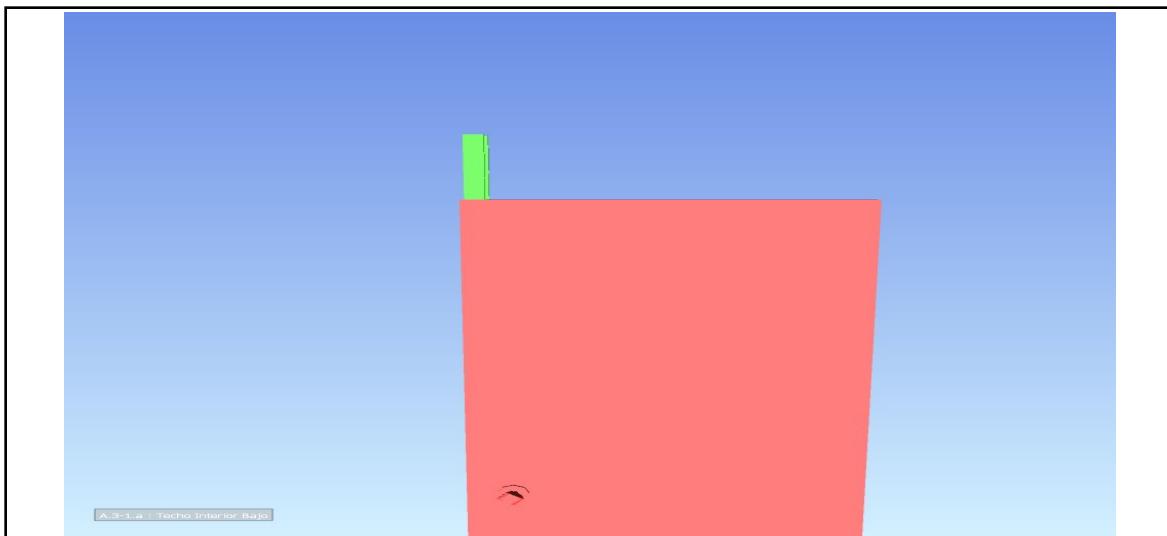
ARQ - EST - Conflicto446

Solucionar	Activo	Fecha	18/8/2020
Ubicación	X 0.053	Y 0.647	Z 4.465
	Elemento 1		Elemento 2
Id	730380		676083
Nombre	Cerezo		Montante Normal Perf - 60x38x0.5
Tipo	Sólido		Armazón estructural
Nivel	Nivel 2		Nivel 2
Ejes	B.1-3.1 : Techo Interior Bajo		
Distancia Interferencia	-0.016		
Notas:

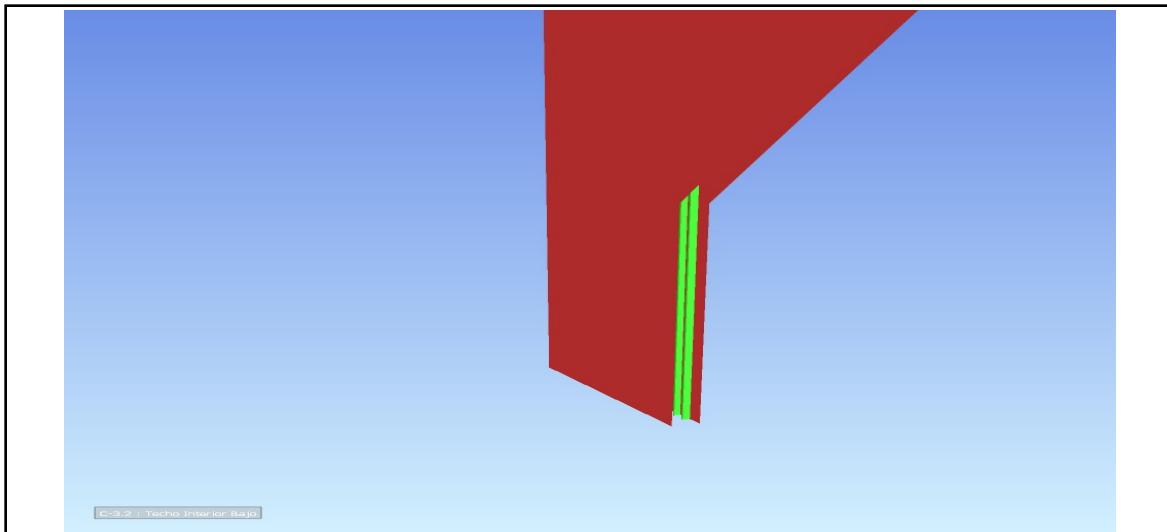
ARQ - EST - Conflicto449

Solucionar	Activo	Fecha	18/8/2020
Ubicación	X -1.969	Y 1.167	Z 2.440
	Elemento 1		Elemento 2
Id	458307		627549
Nombre	0. OSB		Perfil C - Metalcom
Tipo	Sólido		Armazón estructural: Perfil C - etalcom: 60CA085
Nivel	Nivel 2		Nivel 2
Ejes	A.1.1-2.1 : Nivel 1		
Distancia Interferencia	-0.015		
Notas:

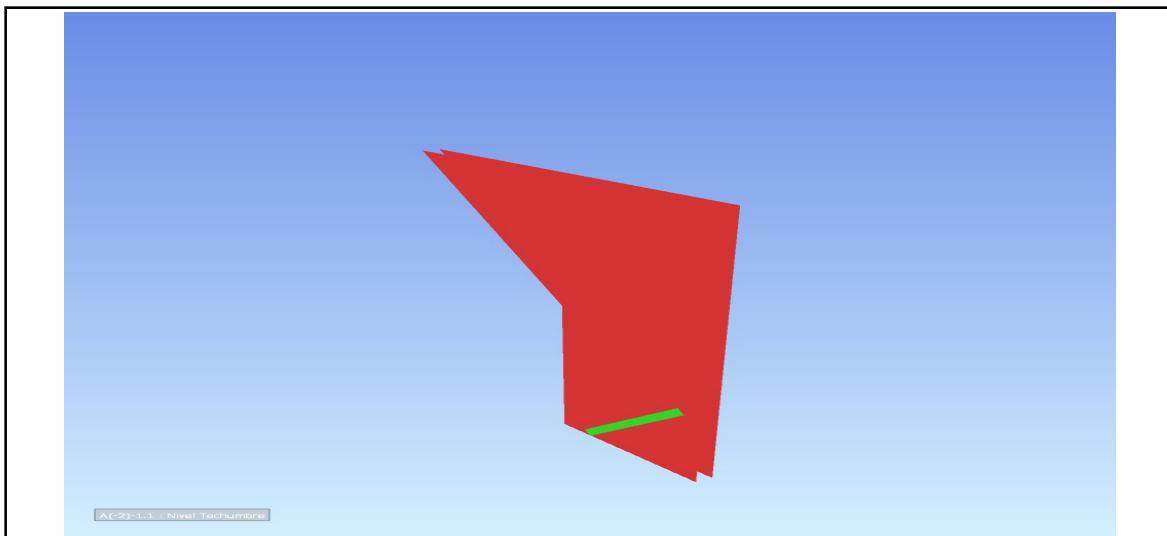
ARQ - EST - Conflicto450

Solucionar	Activo	Fecha	18/8/2020		
Ubicación	X -2.691	Y 1.167	Z 3.054		
	Elemento 1		Elemento 2		
Id	458307	627551			
Nombre	0. OSB		60CA085		
Tipo	Sólido		Armazón estructural		
Nivel	Nivel 2	Nivel 2			
Ejes	A-2.1 : Nivel 2				
Distancia Interferencia	-0.015				
Notas:
