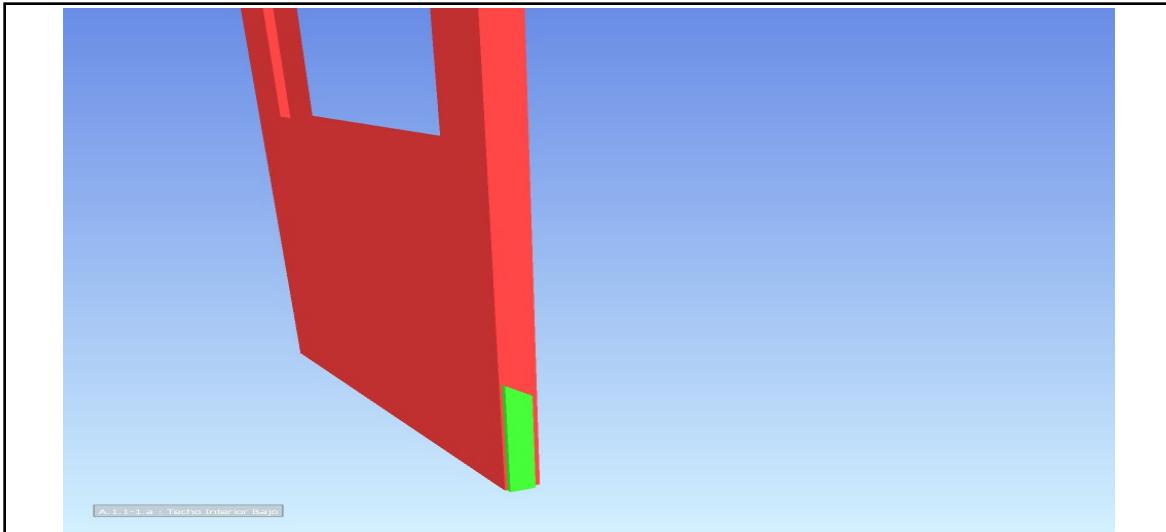
ARQ - EST - Conflicto451

Solucionar	Aprobado	Fecha	18/8/2020
Ubicación	X -2.844	Y 1.167	Z 2.440
	Elemento 1		Elemento 2
Id	436107		627583
Nombre	0. OSB		Perfil C - Metalcom
Tipo	Sólido		Armazón estructural: Perfil C - etalcom: 60CA085
Nivel	Nivel 2		Nivel 2
Ejes	A-2.1 : Nivel 1		
Distancia Interferencia	-0.015		
Notas:

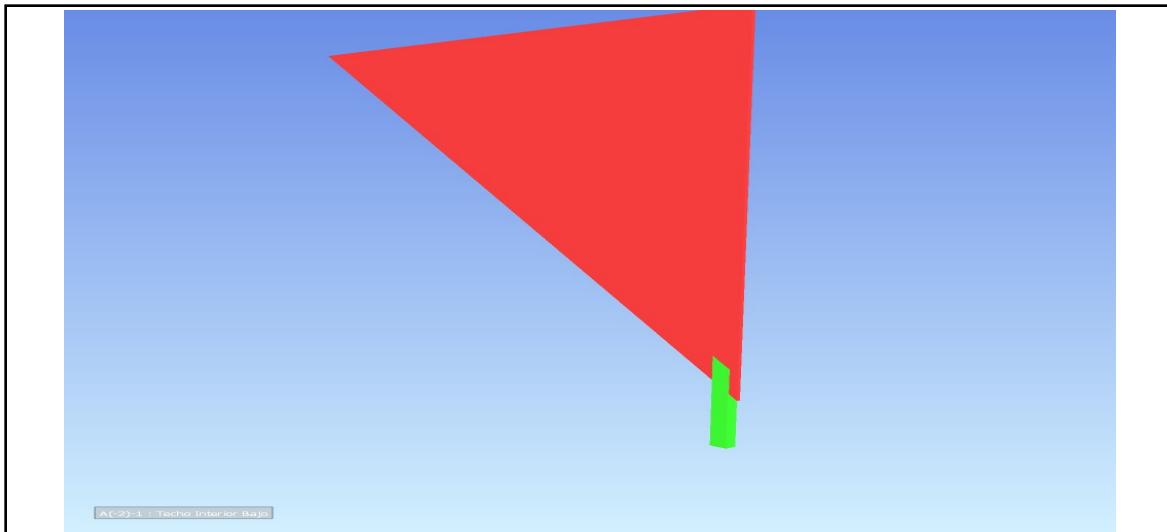
ARQ - EST - Conflicto452

Solucionar	Aprobado	Fecha	18/8/2020
Ubicación	X -2.844	Y 1.167	Z 2.756
	Elemento 1		Elemento 2
Id	466720		627583
Nombre	0. Papel Fieltro 10Lbs		Perfil C - Metalcom
Tipo	Sólido		Armazón estructural: Perfil C - etalcom: 60CA085
Nivel	Nivel 2		Nivel 2
Ejes	A-2.1 : Nivel 2		
Distancia Interferencia	-0.015		
Notas:

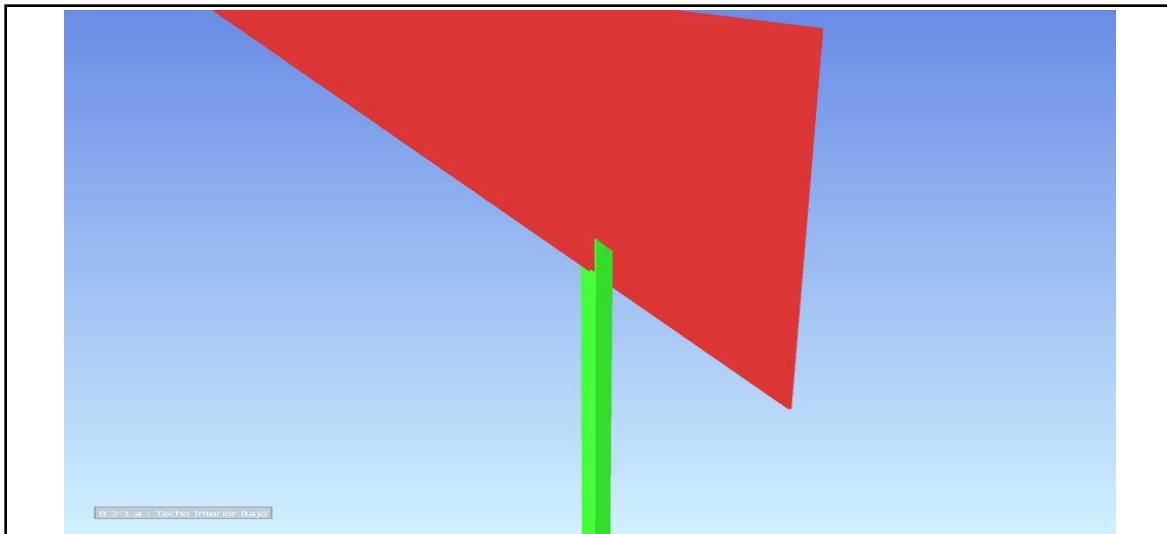
ARQ - EST - Conflicto453

Solucionar	Activo	Fecha	18/8/2020
Ubicación	X -1.909	Y 1.167	Z 3.723
	Elemento 1		Elemento 2
Id	466720		627549
Nombre	0. Papel Fieltro 10Lbs		Perfil C - Metalcom
Tipo	Sólido		Armazón estructural: Perfil C - metalcom: 60CA085
Nivel	Nivel 2		Nivel 2
Ejes	A.1.1-2.1 : Techo Interior Bajo		
Distancia Interferencia	-0.015		
Notas:

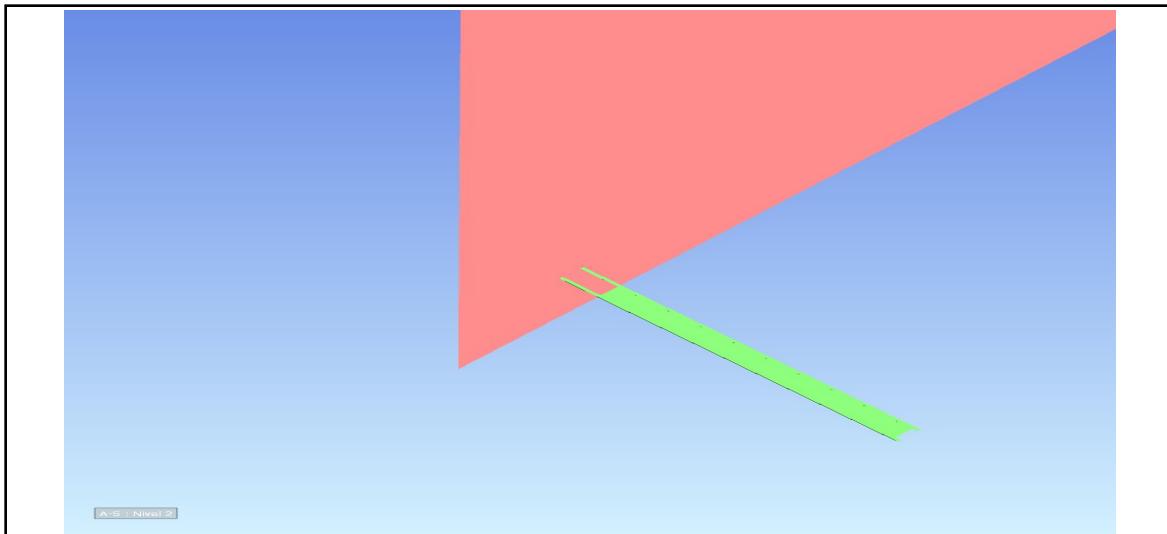
ARQ - EST - Conflicto454

Solucionar	Activo	Fecha	18/8/2020
Ubicación	X -2.691	Y 1.167	Z 3.054
	Elemento 1		Elemento 2
Id	466720		627551
Nombre	0. Papel Fieltro 10Lbs		60CA085
Tipo	Sólido		Armazón estructural
Nivel	Nivel 2		Nivel 2
Ejes	A-2.1 : Nivel 2		
Distancia Interferencia	-0.015		
Notas:

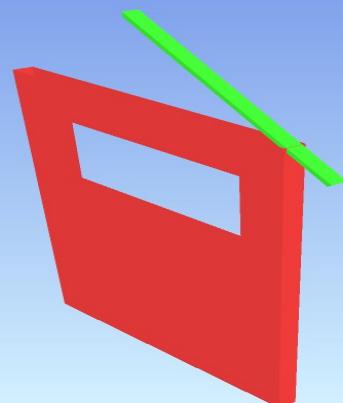
ARQ - EST - Conflicto461

Solucionar	Aprobado	Fecha	18/8/2020
Ubicación	X -2.792	Y -0.290	Z 4.755
	Elemento 1		Elemento 2
Id	436107		644083
Nombre	0. OSB		Perfil U - Metalcom
Tipo	Sólido		Armazón estructural: Perfil U - etalcom: 62C085
Nivel	Nivel 2		Nivel 2
Ejes	A-3.2 : Buhardilla		
Distancia Interferencia	-0.013		
Notas:

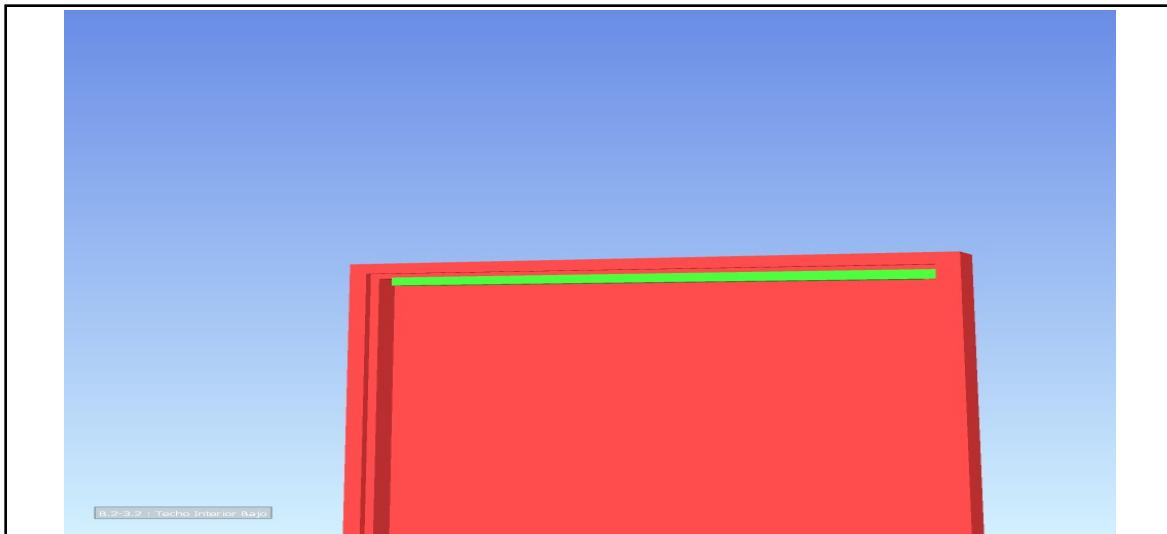
ARQ - EST - Conflicto463

Solucionar	Activo	Fecha	18/8/2020
Ubicación	X 0.059	Y 0.632	Z 4.412
	Elemento 1		Elemento 2
Id	730380		676075
Nombre	Cerezo		Canal Normal - 61x20x0.5
Tipo	Sólido		Armazón estructural
Nivel	Nivel 2		Nivel 2
Ejes	B.1-3.1 : Techo Interior Bajo		
Distancia Interferencia	-0.013		
Notas:

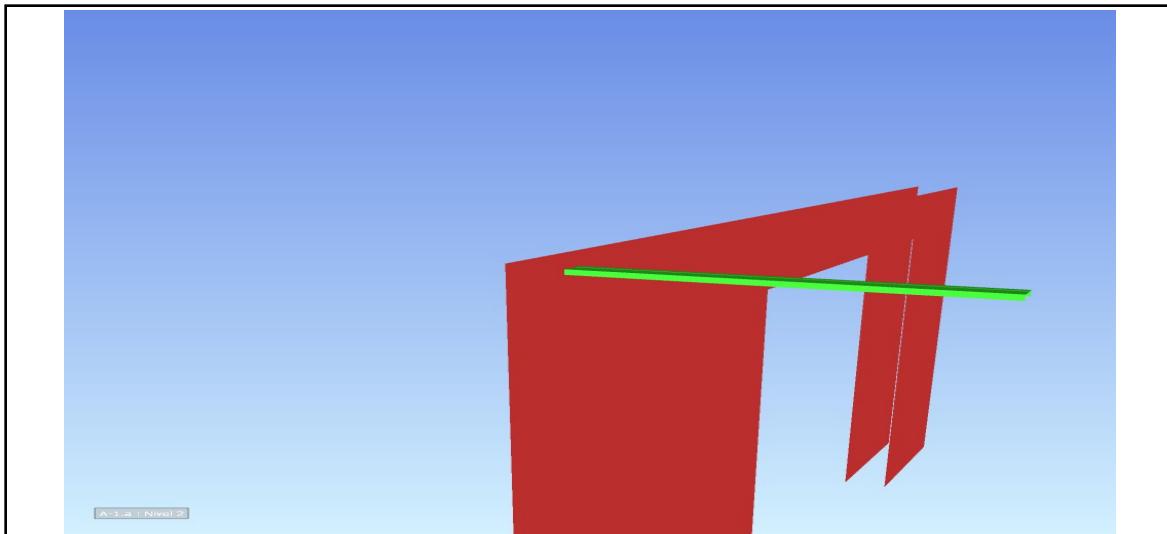
ARQ - EST - Conflicto464

Solucionar	Aprobado	Fecha	18/8/2020
Ubicación	X -0.735	Y 3.587	Z 2.320
	Elemento 1		Elemento 2
Id	312186		675485
Nombre	0. Revestimiento interior yeso c		Canal Normal - 61x20x0.5
Tipo	Sólido		Armazón estructural
Nivel	Nivel 1		Nivel 1
Ejes	B-1 : Nivel 1		
Distancia Interferencia	-0.012		
Notas:

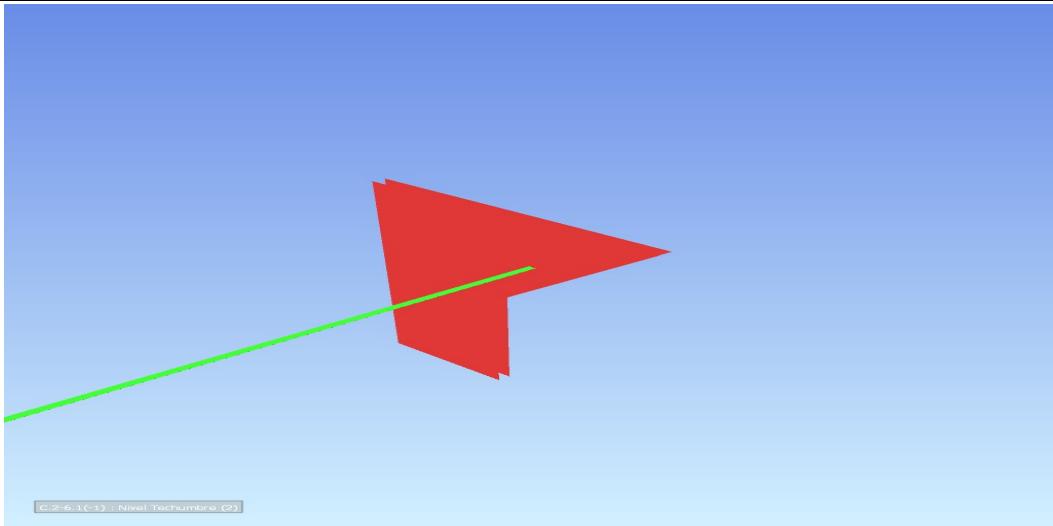
ARQ - EST - Conflicto466

Solucionar	Aprobado	Fecha	18/8/2020
Ubicación	X -1.588	Y -0.290	Z 4.246
	Elemento 1		Elemento 2
Id	457954		658206
Nombre	0. OSB		35OMA05
Tipo	Sólido		Armazón estructural
Nivel	Nivel 2		Nivel 2
Ejes	A.1.1-3.2 : Techo Interior Bajo		
Distancia Interferencia	-0.012		
Notas:

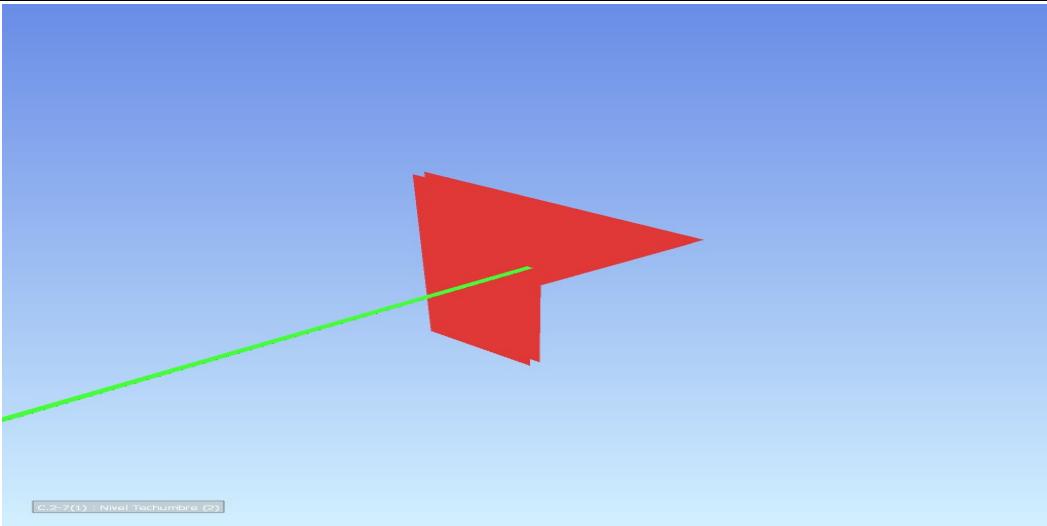
ARQ - EST - Conflicto467

Solucionar	Aprobado	Fecha	18/8/2020
Ubicación	X -1.866	Y -0.290	Z 3.958
	Elemento 1		Elemento 2
Id	457954		658203
Nombre	0. OSB		35OMA05
Tipo	Sólido		Armazón estructural
Nivel	Nivel 2		Nivel 2
Ejes	A.1.1-3.2 : Techo Interior Bajo		
Distancia Interferencia	-0.012		
Notas:

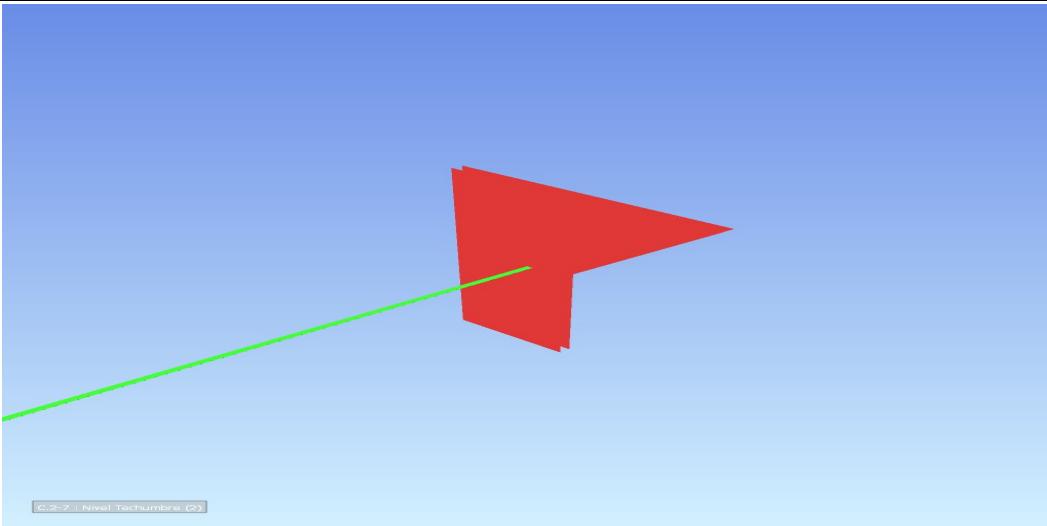
ARQ - EST - Conflicto468

Solucionar	Aprobado	Fecha	18/8/2020
Ubicación	X -2.144	Y -0.290	Z 3.671
	Elemento 1		Elemento 2
Id	457954	658200	
Nombre	0. OSB		35OMA05
Tipo	Sólido		Armazón estructural
Nivel	Nivel 2		Nivel 2
Ejes	A.1.1-3.2 : Techo Interior Bajo		
Distancia Interferencia	-0.012		
Notas:

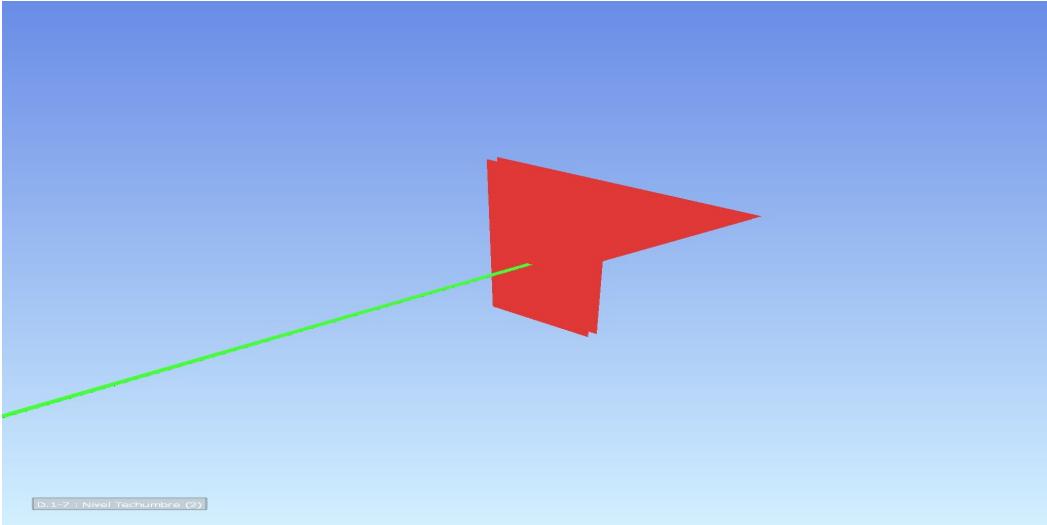
ARQ - EST - Conflicto469

Solucionar	Aprobado	Fecha	18/8/2020
Ubicación	X -2.422	Y -0.290	Z 3.383
	Elemento 1		Elemento 2
Id	457954		658197
Nombre	0. OSB		35OMA05
Tipo	Sólido		Armazón estructural
Nivel	Nivel 2		Nivel 2
Ejes	A-3.2 : Nivel 2		
Distancia Interferencia	-0.012		
Notas:

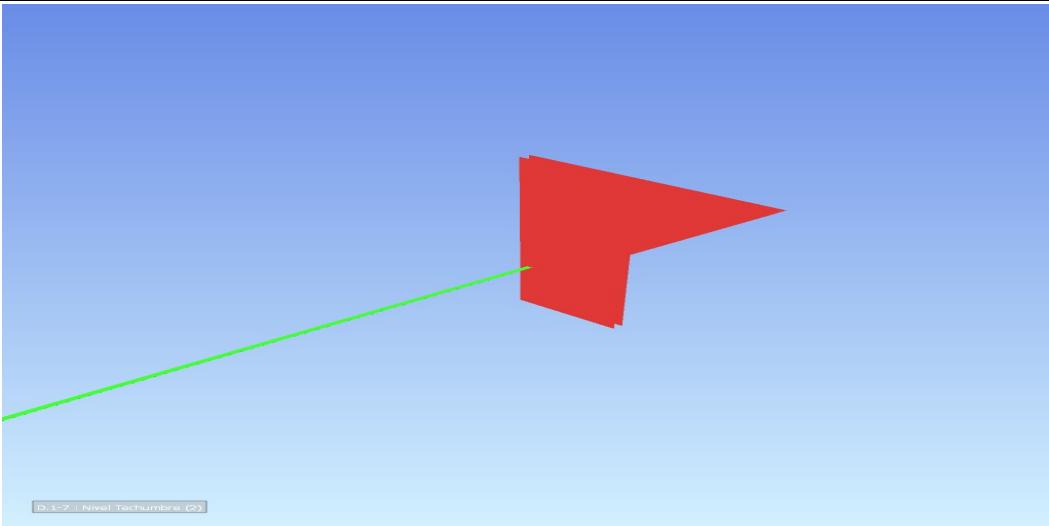
ARQ - EST - Conflicto470

Solucionar	Aprobado	Fecha	18/8/2020
Ubicación	X -2.700	Y -0.290	Z 3.095
	Elemento 1		Elemento 2
Id	457954		658147
Nombre	0. OSB		35OMA05
Tipo	Sólido		Armazón estructural
Nivel	Nivel 2		Nivel 2
Ejes	A-3.2 : Nivel 2		
Distancia Interferencia	-0.012		
Notas:

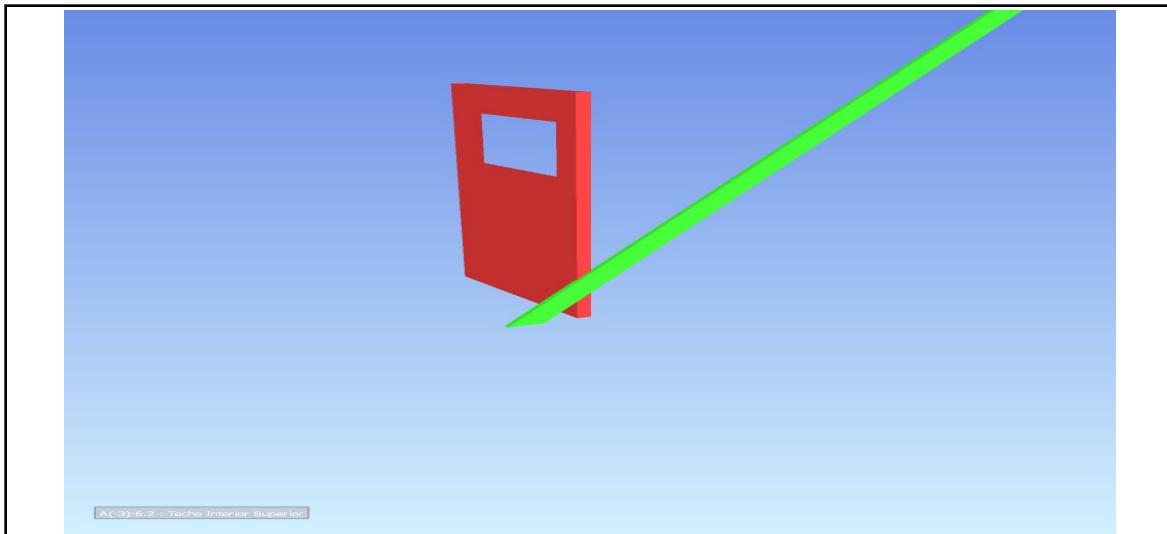
ARQ - EST - Conflicto471

Solucionar	Aprobado	Fecha	18/8/2020
Ubicación	X -2.778	Y -0.278	Z 2.947
	Elemento 1		Elemento 2
Id	436107		627734
Nombre	0. Revestimiento interior yeso c		Perfil C - Metalcom
Tipo	Sólido		Armazón estructural: Perfil C - metalcom: 150CA085
Nivel	Nivel 2		Nivel 2
Ejes	A-3.2 : Nivel 2		
Distancia Interferencia	-0.012		
Notas:

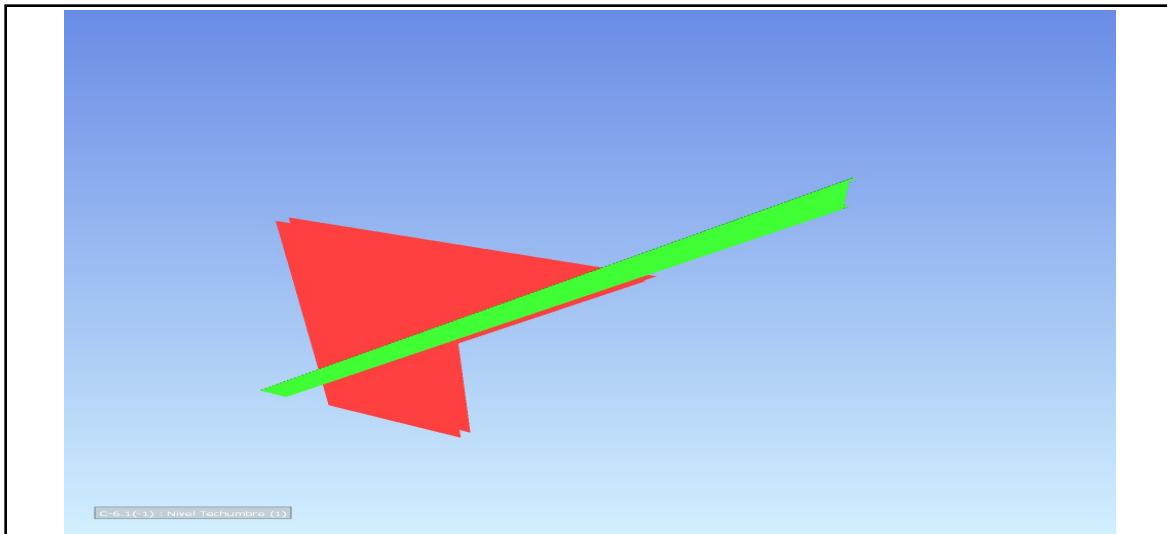
ARQ - EST - Conflicto472

Solucionar	Aprobado	Fecha	18/8/2020
Ubicación	X -1.040	Y -0.290	Z 4.764
	Elemento 1		Elemento 2
Id	457954		627734
Nombre	0. OSB		Perfil C - Metalcom
Tipo	Sólido		Armazón estructural: Perfil C - etalcom: 150CA085
Nivel	Nivel 2		Nivel 2
Ejes	B-3.2 : Buhardilla		
Distancia Interferencia	-0.012		
Notas:

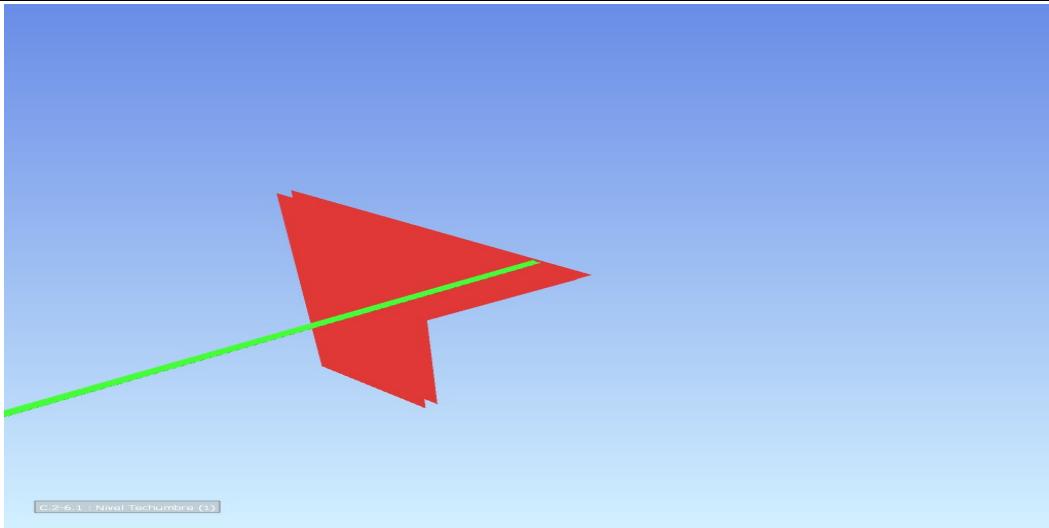
ARQ - EST - Conflicto473

Solucionar	Aprobado	Fecha	18/8/2020
Ubicación	X -1.040	Y -0.290	Z 4.764
	Elemento 1		Elemento 2
Id	457954		658212
Nombre	0. OSB		35OMA05
Tipo	Sólido		Armazón estructural
Nivel	Nivel 2		Nivel 2
Ejes	B-3.2 : Buhardilla		
Distancia Interferencia	-0.012		
Notas:

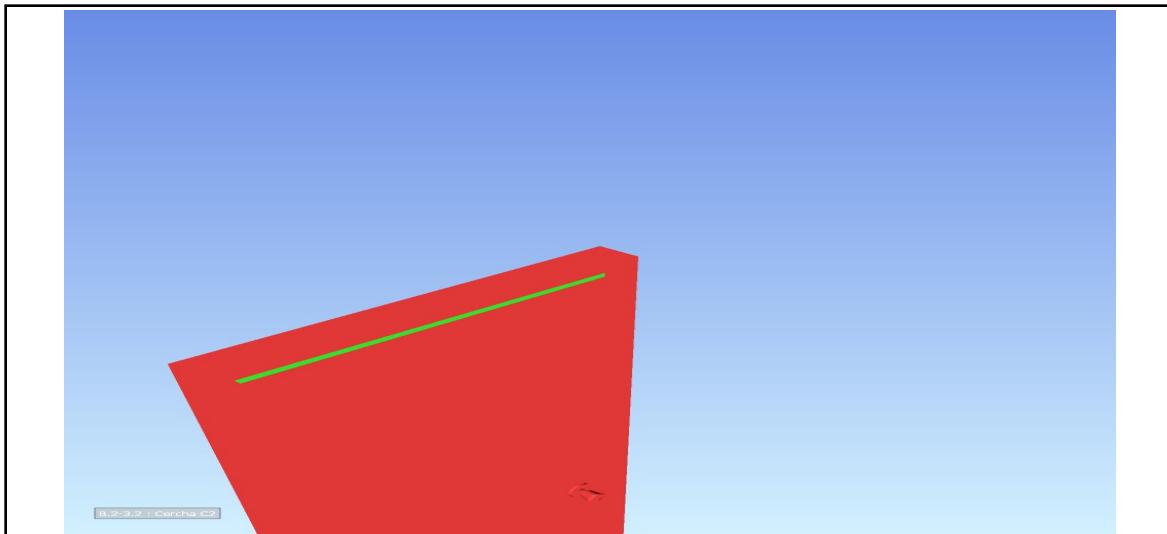
ARQ - EST - Conflicto474

Solucionar	Activo	Fecha	18/8/2020
Ubicación	X -0.690	Y 0.489	Z 4.411
	Elemento 1		Elemento 2
Id	456741		676195
Nombre	Cerezo		Canal Normal - 61x20x0.5
Tipo	Sólido		Armazón estructural
Nivel	Nivel 2		Nivel 2
Ejes	A.2-3.1 : Techo Interior Bajo		
Distancia Interferencia	-0.012		
Notas:

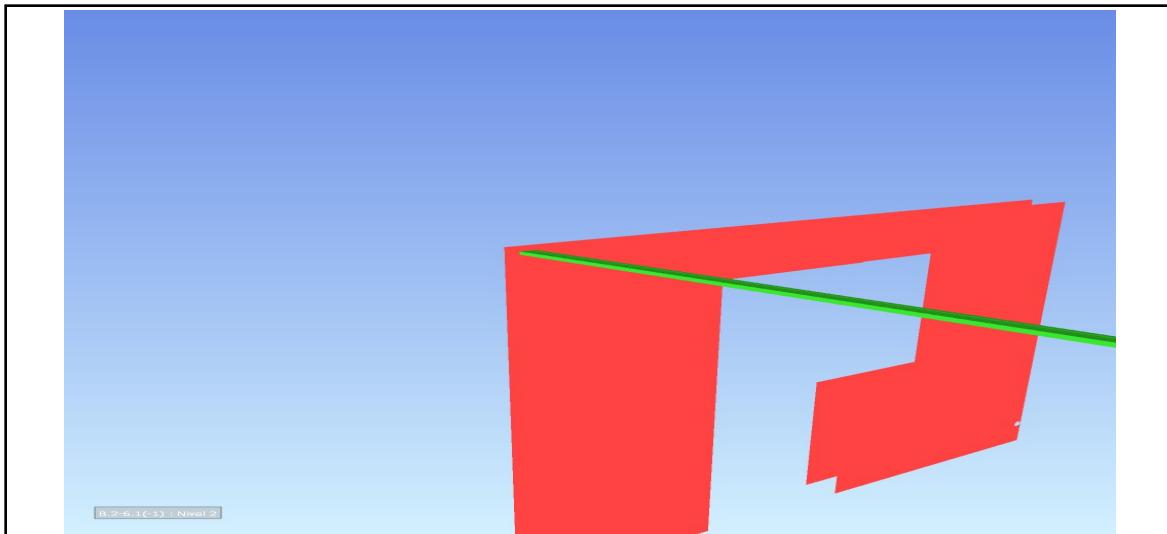
ARQ - EST - Conflicto475

Solucionar	Aprobado	Fecha	18/8/2020
Ubicación	X -2.714	Y -1.522	Z 2.328
	Elemento 1		Elemento 2
Id	409824		536256
Nombre	0. Revestimiento interior yeso c		Canal Normal - 61x20x0.5
Tipo	Sólido		Armazón estructural
Nivel	Nivel 1		Nivel 1
Ejes	A-5 : Nivel 1		
Distancia Interferencia	-0.011		
Notas:

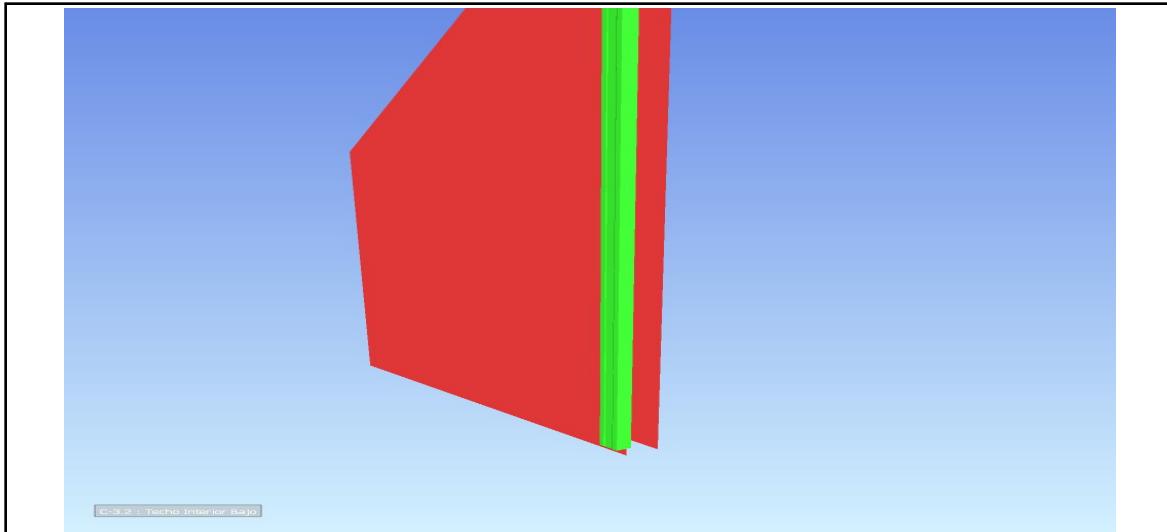
ARQ - EST - Conflicto476

Solucionar	Activo	Fecha	18/8/2020
Ubicación	X -0.713	Y 1.081	Z 2.473
	Elemento 1		Elemento 2
Id	439315		566851
Nombre	0. Revestimiento interior yeso c		Montante Normal Perf - 60x38x0.5
Tipo	Sólido		Armazón estructural
Nivel	Nivel 2		Nivel 2
Ejes	A.2-2.1 : Nivel 2		
Distancia Interferencia	-0.011		
Notas:

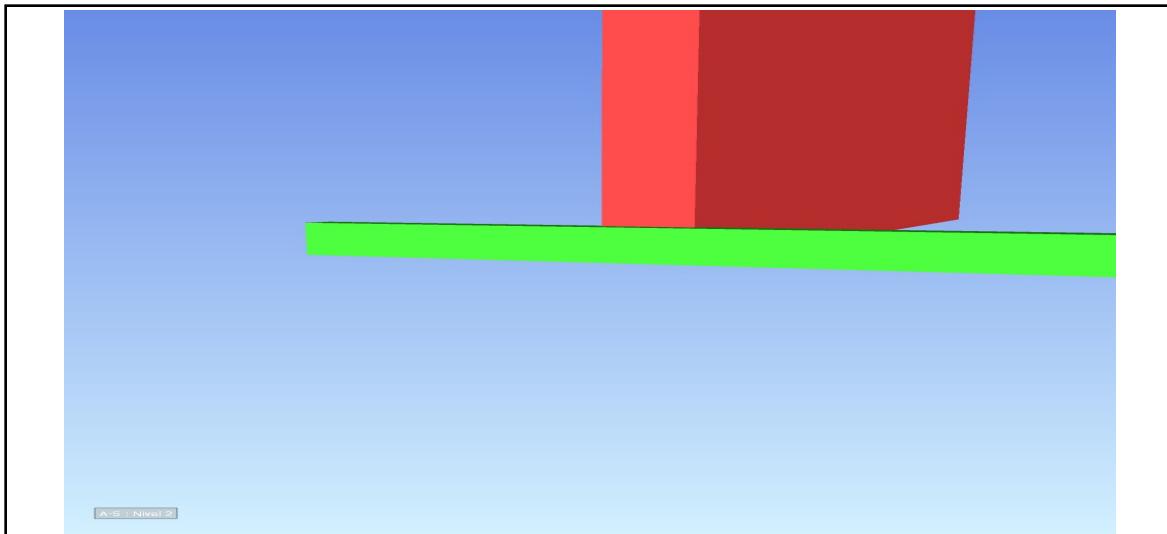
ARQ - EST - Conflicto477

Solucionar	Aprobado	Fecha	18/8/2020
Ubicación	X -2.778	Y -0.282	Z 2.500
	Elemento 1		Elemento 2
Id	436107		627722
Nombre	0. Revestimiento interior yeso c		60CA085
Tipo	Sólido		Armazón estructural
Nivel	Nivel 2		Nivel 2
Ejes	A-3.2 : Nivel 2		
Distancia Interferencia	-0.011		
Notas:

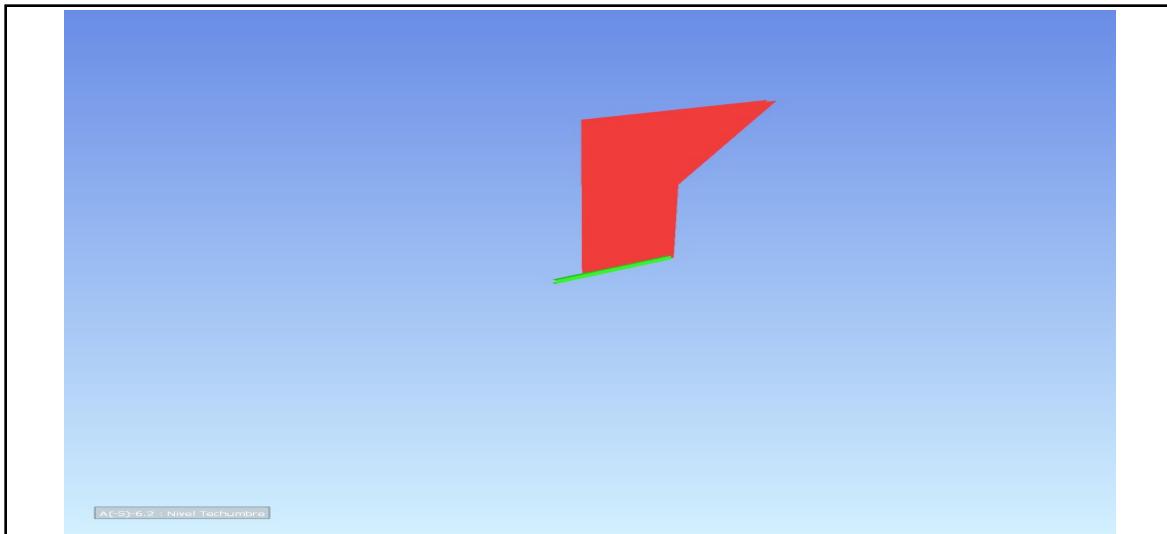
ARQ - EST - Conflicto478

Solucionar	Aprobado	Fecha	18/8/2020
Ubicación	X -2.778	Y -0.290	Z 2.500
	Elemento 1		Elemento 2
Id	457954		627722
Nombre	0. OSB		60CA085
Tipo	Sólido		Armazón estructural
Nivel	Nivel 2		Nivel 2
Ejes	A-3.2 : Nivel 2		
Distancia Interferencia	-0.011		
Notas:

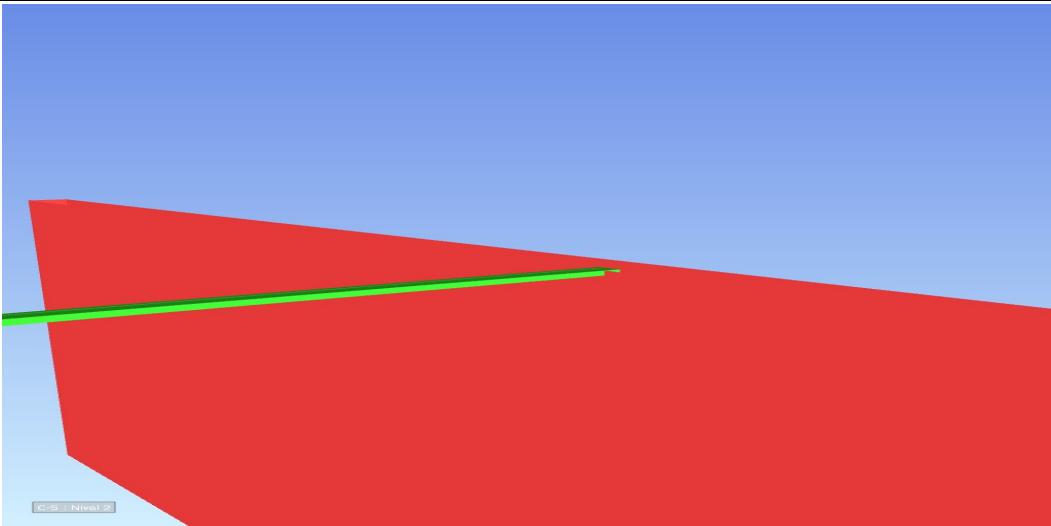
ARQ - EST - Conflicto488

Solucionar	Aprobado	Fecha	18/8/2020
Ubicación	X 2.666	Y 0.077	Z 2.339
	Elemento 1		Elemento 2
Id	312129		537804
Nombre	0. Revestimiento interior yeso c		Canal Normal - 61x20x0.5
Tipo	Sólido		Armazón estructural
Nivel	Nivel 1		Nivel 1
Ejes	D.1-4 : Nivel 1		
Distancia Interferencia	-0.010		
Notas:

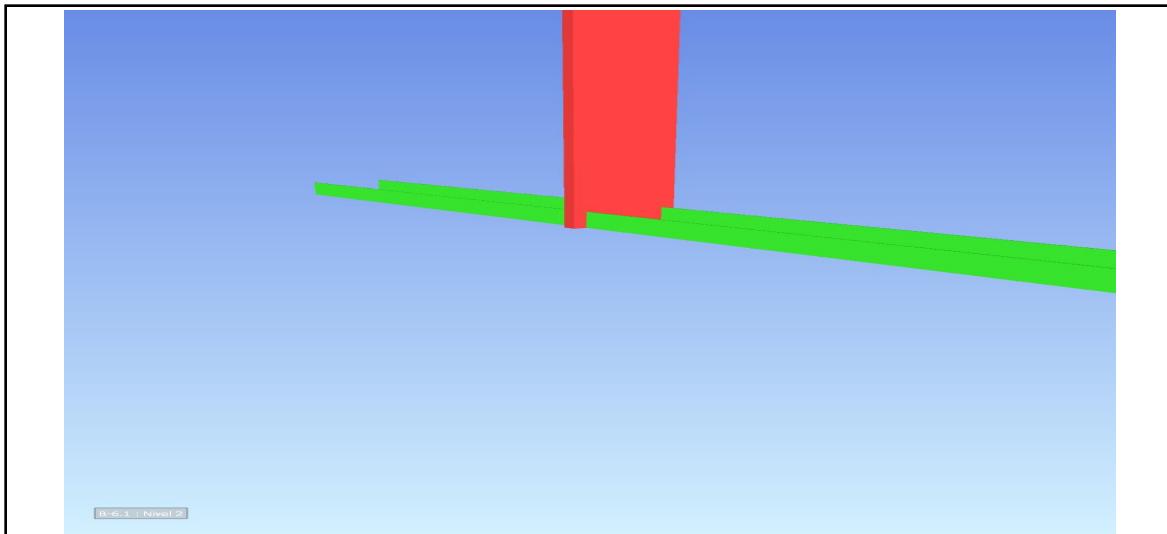
ARQ - EST - Conflicto489

Solucionar	Activo	Fecha	18/8/2020
Ubicación	X -1.474	Y -2.323	Z 2.460
	Elemento 1		Elemento 2
Id	774906		549688
Nombre	Muro básico		Canal Normal - 61x20x0.5
Tipo	Muros: Muro básico: Yeso Carto ST 10mm		Armazón estructural
Nivel	Nivel 2		Nivel 2
Ejes	A.1.1-5.1 : Nivel 2		
Distancia Interferencia	-0.010		
Notas:

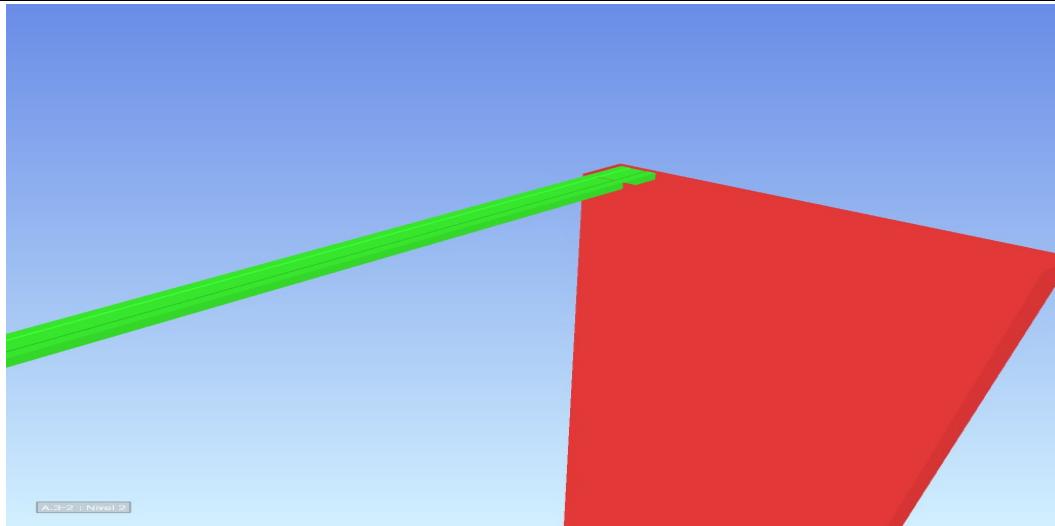
ARQ - EST - Conflicto490

Solucionar	Aprobado	Fecha	18/8/2020
Ubicación	X -1.365	Y 2.747	Z 2.320
	Elemento 1		Elemento 2
Id	313799		538575
Nombre	0. Revestimiento interior yeso c		Canal Normal - 61x20x0.5
Tipo	Sólido		Armazón estructural
Nivel	Nivel 1		Nivel 1
Ejes	A.1-1.a : Nivel 1		
Distancia Interferencia	-0.010		
Notas:

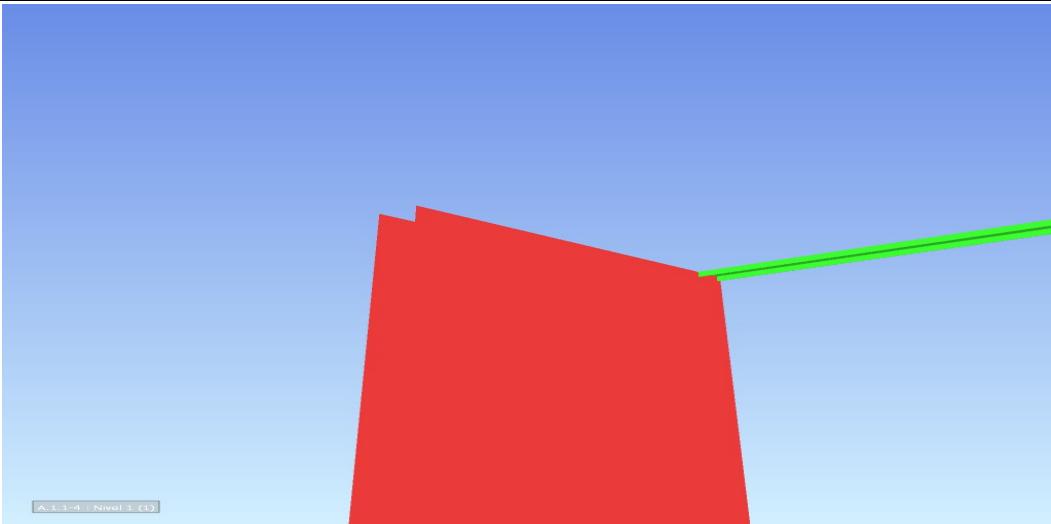
ARQ - EST - Conflicto491

Solucionar	Aprobado	Fecha	18/8/2020
Ubicación	X -0.814	Y -1.523	Z 2.338
	Elemento 1		Elemento 2
Id	313198		536256
Nombre	0. Revestimiento interior yeso c		Canal Normal - 61x20x0.5
Tipo	Sólido		Armazón estructural
Nivel	Nivel 1		Nivel 1
Ejes	B-5 : Nivel 1		
Distancia Interferencia	-0.010		
Notas:

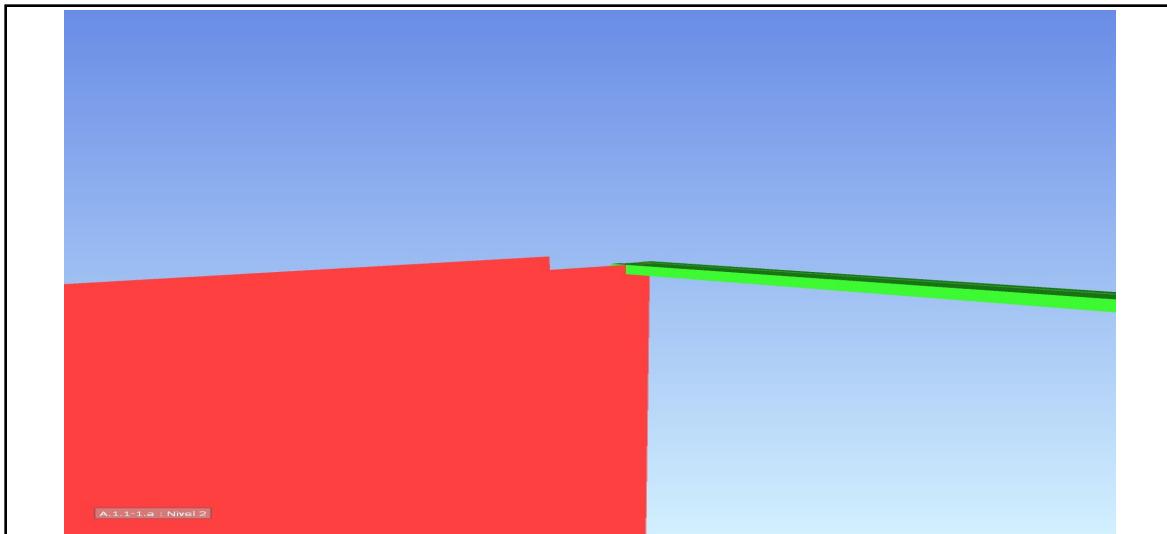
ARQ - EST - Conflicto492

Solucionar	Aprobado	Fecha	18/8/2020
Ubicación	X -0.795	Y 3.585	Z 2.331
	Elemento 1		Elemento 2
Id	406066		675485
Nombre	0. Revestimiento interior yeso c		Canal Normal - 61x20x0.5
Tipo	Sólido		Armazón estructural
Nivel	Nivel 1		Nivel 1
Ejes	B-1 : Nivel 1		
Distancia Interferencia	-0.010		
Notas:

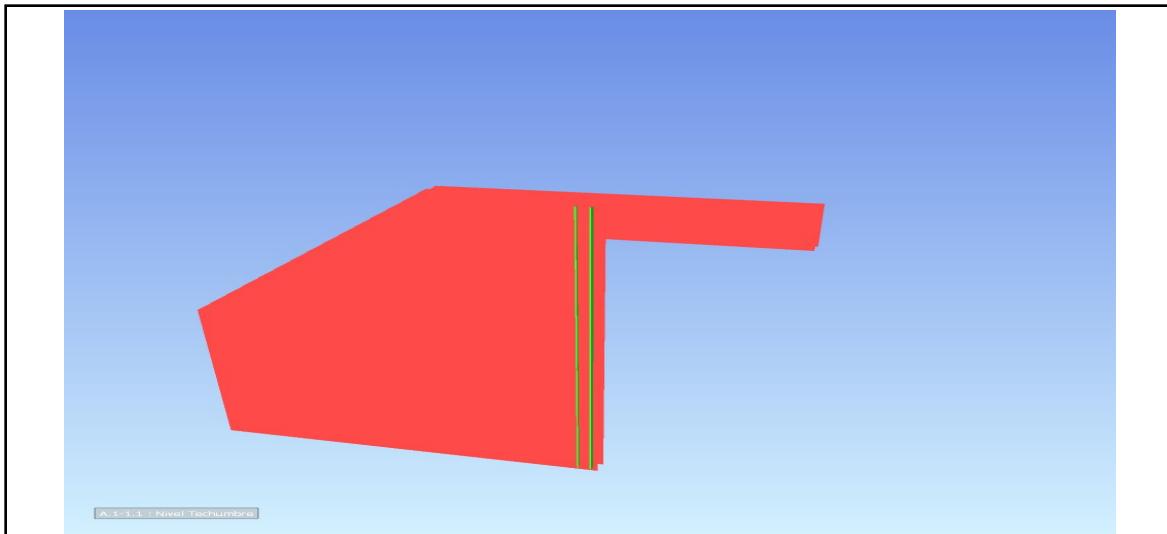
ARQ - EST - Conflicto493

Solucionar	Aprobado	Fecha	18/8/2020
Ubicación	X 0.176	Y 0.667	Z 4.502
	Elemento 1		Elemento 2
Id	414682		551402
Nombre	0. Revestimiento interior yeso c		Montante Normal Perf - 60x38x0.5
Tipo	Sólido		Armazón estructural
Nivel	Nivel 2		Nivel 2
Ejes	B.2-3.1 : Techo Interior Bajo		
Distancia Interferencia	-0.010		
Notas:

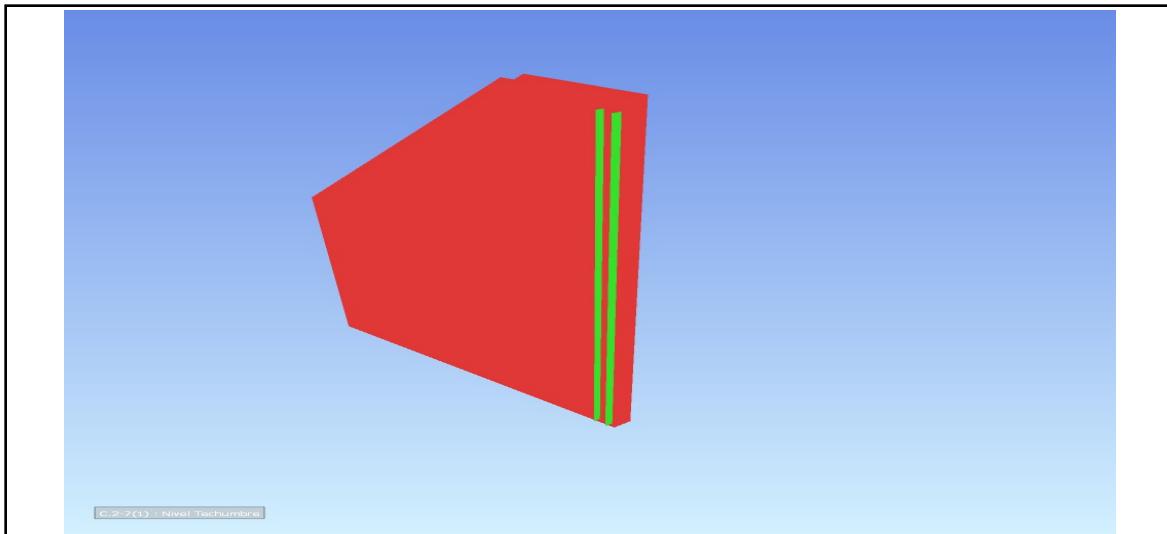
ARQ - EST - Conflicto519

Solucionar	Aprobado	Fecha	18/8/2020
Ubicación	X -0.403	Y -2.393	Z 2.473
	Elemento 1		Elemento 2
Id	454311		550290
Nombre	0. Revestimiento interior yeso c		Montante Normal Perf - 60x38x0.5
Tipo	Sólido		Armazón estructural
Nivel	Nivel 2		Nivel 2
Ejes	A.3-5.1 : Nivel 2		
Distancia Interferencia	-0.010		
Notas:

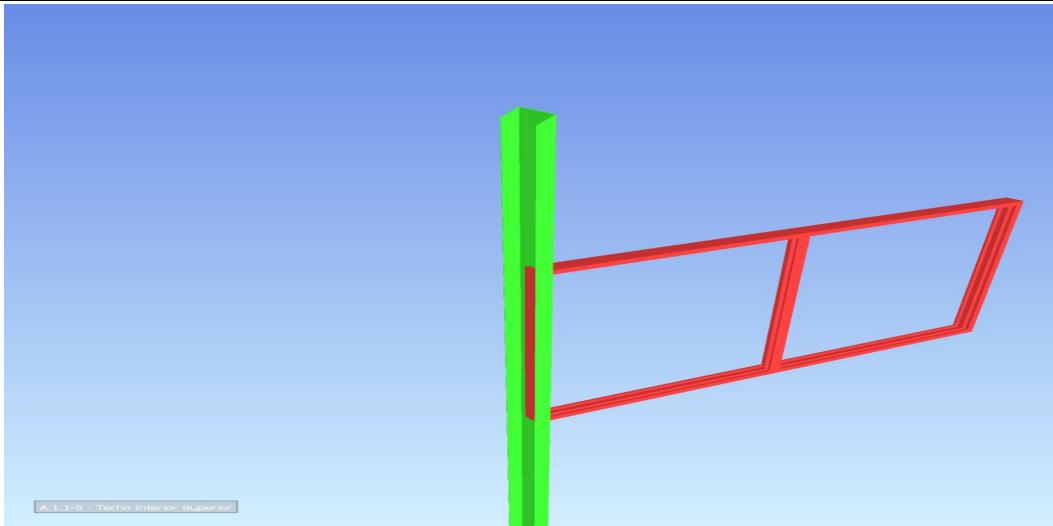
ARQ - EST - Conflicto534

Solucionar	Activo	Fecha	18/8/2020
Ubicación	X -2.840	Y -0.077	Z 4.470
	Elemento 1		Elemento 2
Id	440005	652621	
Nombre	V6 - 1050 mm		Perfil U - Metalcom
Tipo	Ventanas		Armazón estructural: Perfil U - etalcom: 92C085
Nivel	Nivel 2		Nivel 2
Ejes	A-4 : Techo Interior Bajo		
Distancia Interferencia	-0.009		
Notas:

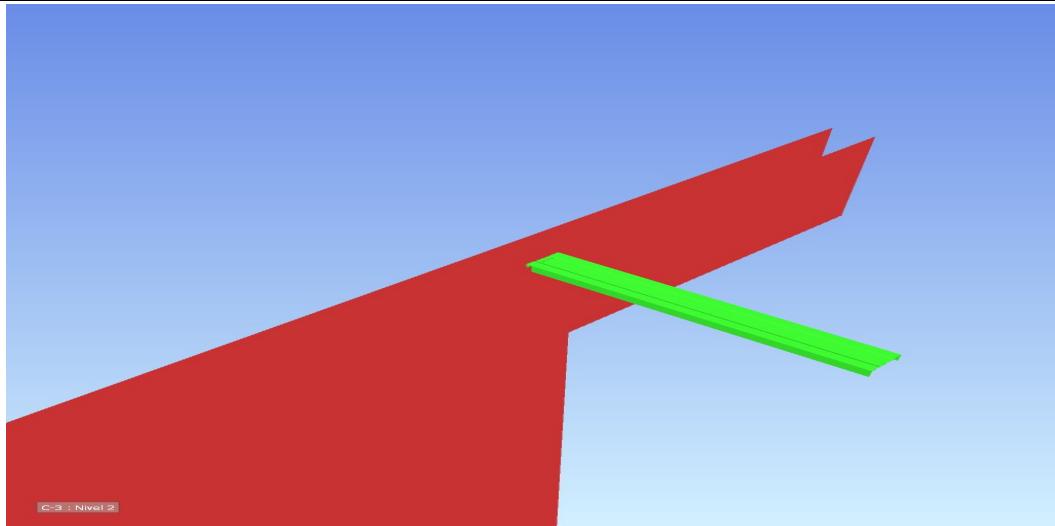
ARQ - EST - Conflicto535

Solucionar	Aprobado	Fecha	18/8/2020
Ubicación	X 0.095	Y 0.087	Z 2.339
	Elemento 1		Elemento 2
Id	314022		537467
Nombre	0. Revestimiento interior yeso c		Canal Normal - 61x20x0.5
Tipo	Sólido		Armazón estructural
Nivel	Nivel 1		Nivel 1
Ejes	B.1-4 : Nivel 1		
Distancia Interferencia	-0.009		
Notas:

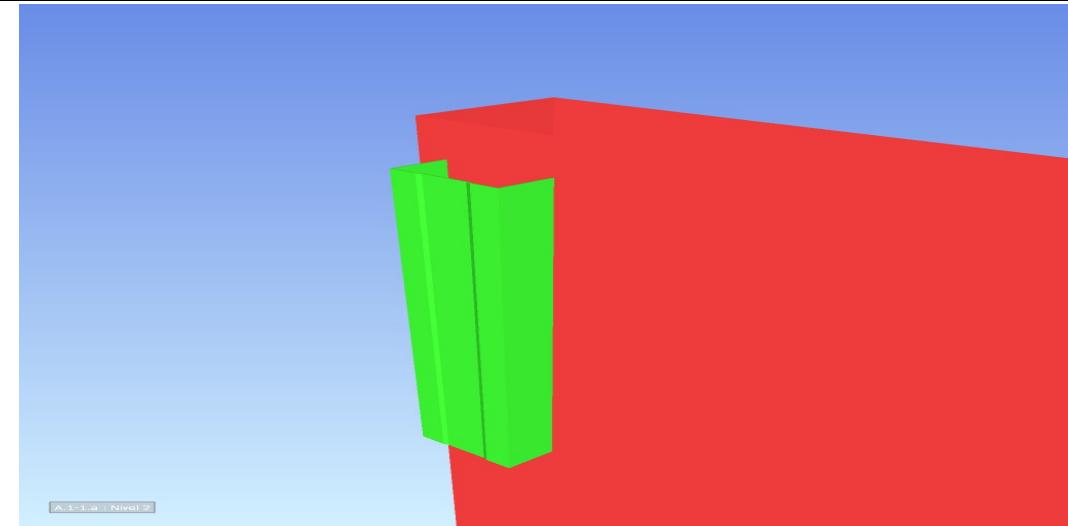
ARQ - EST - Conflicto536

Solucionar	Aprobado	Fecha	18/8/2020
Ubicación	X -0.735	Y 2.827	Z 2.306
	Elemento 1		Elemento 2
Id	313799		675487
Nombre	0. Revestimiento interior yeso c		Montante Normal Perf - 60x38x0.5
Tipo	Sólido		Armazón estructural
Nivel	Nivel 1		Nivel 1
Ejes	B-1.a : Nivel 1		
Distancia Interferencia	-0.009		
Notas:

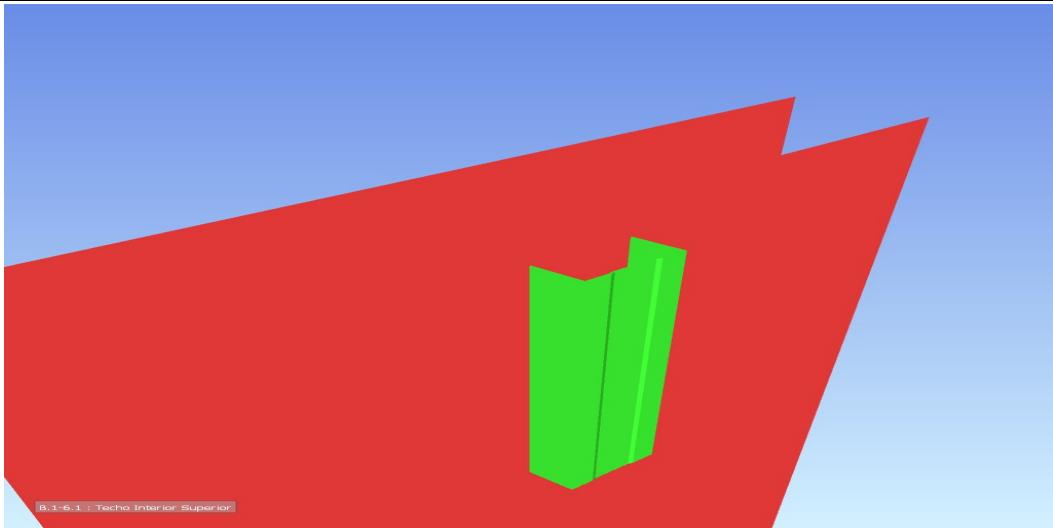
ARQ - EST - Conflicto537

Solucionar	Aprobado	Fecha	18/8/2020
Ubicación	X -0.334	Y -2.673	Z 4.722
	Elemento 1		Elemento 2
Id	454408		675708
Nombre	0. Revestimiento interior yeso c		Montante Normal Perf - 60x38x0.5
Tipo	Sólido		Armazón estructural
Nivel	Nivel 2		Nivel 2
Ejes	A.3-6.1 : Buhardilla		
Distancia Interferencia	-0.009		
Notas:

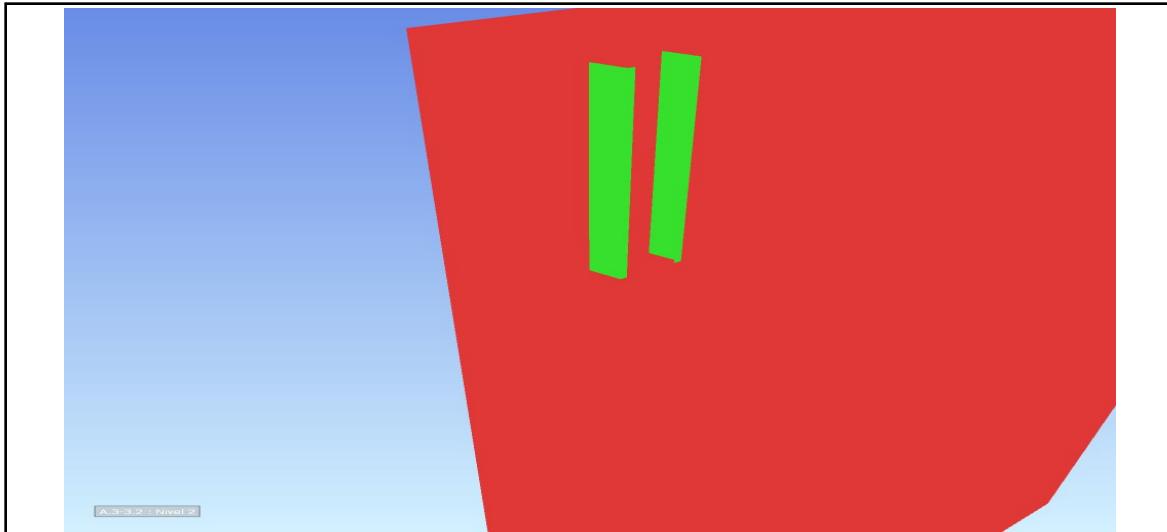
ARQ - EST - Conflicto538

Solucionar	Aprobado	Fecha	18/8/2020
Ubicación	X -0.724	Y 0.018	Z 2.028
	Elemento 1		Elemento 2
Id	313466		675319
Nombre	0. Revestimiento interior yeso c		Montante Normal Perf - 60x38x0.5
Tipo	Sólido		Armazón estructural
Nivel	Nivel 1		Nivel 1
Ejes	A.2-4 : Nivel 1		
Distancia Interferencia	-0.009		
Notas:

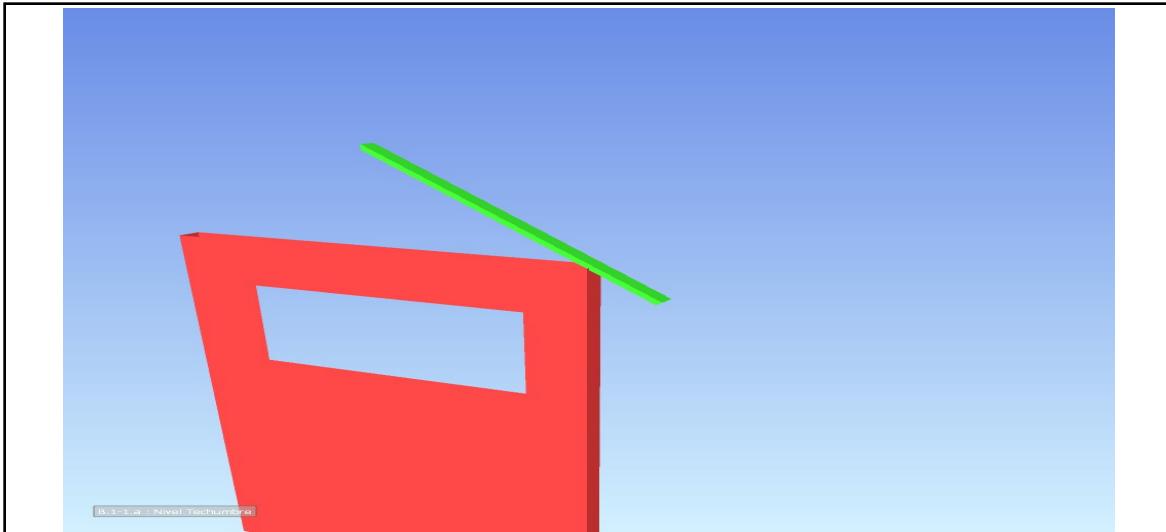
ARQ - EST - Conflicto539

Solucionar	Aprobado	Fecha	18/8/2020
Ubicación	X -2.791	Y 1.167	Z 4.753
	Elemento 1		Elemento 2
Id	436107		644006
Nombre	0. OSB		Perfil U - Metalcom
Tipo	Sólido		Armazón estructural: Perfil U - etalcom: 62C085
Nivel	Nivel 2		Nivel 2
Ejes	A-2.1 : Buhardilla		
Distancia Interferencia	-0.009		
Notas:

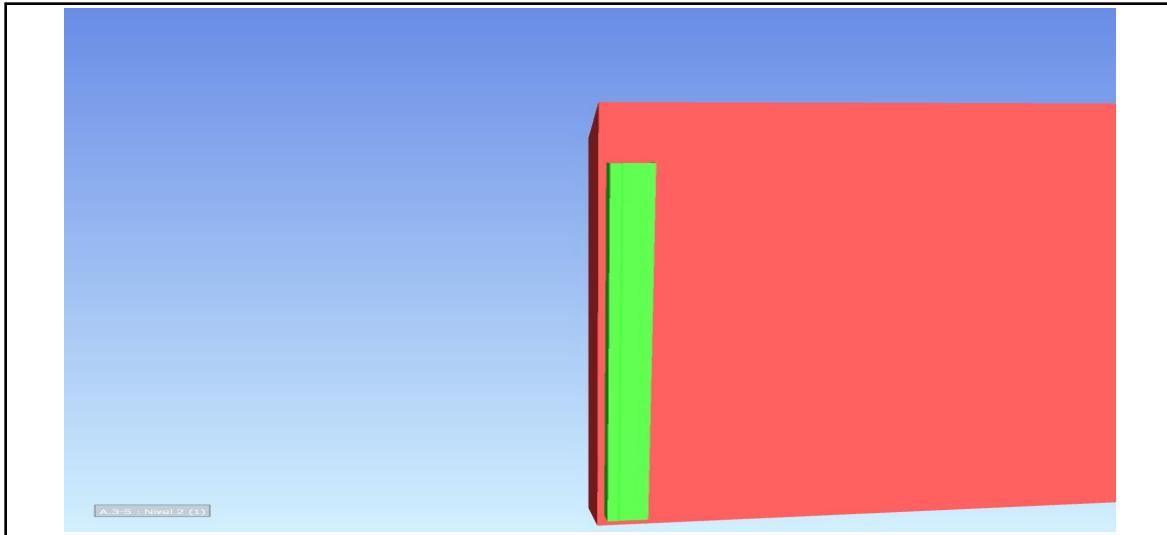
ARQ - EST - Conflicto540

Solucionar	Activo	Fecha	18/8/2020
Ubicación	X -1.849	Y -1.582	Z 3.503
	Elemento 1		Elemento 2
Id	438702		552266
Nombre	0. Revestimiento interior yeso c		Montante Normal Perf - 60x38x0.5
Tipo	Sólido		Armazón estructural
Nivel	Nivel 2		Nivel 2
Ejes	A.1.1-5 : Nivel 2		
Distancia Interferencia	-0.008		
Notas:
