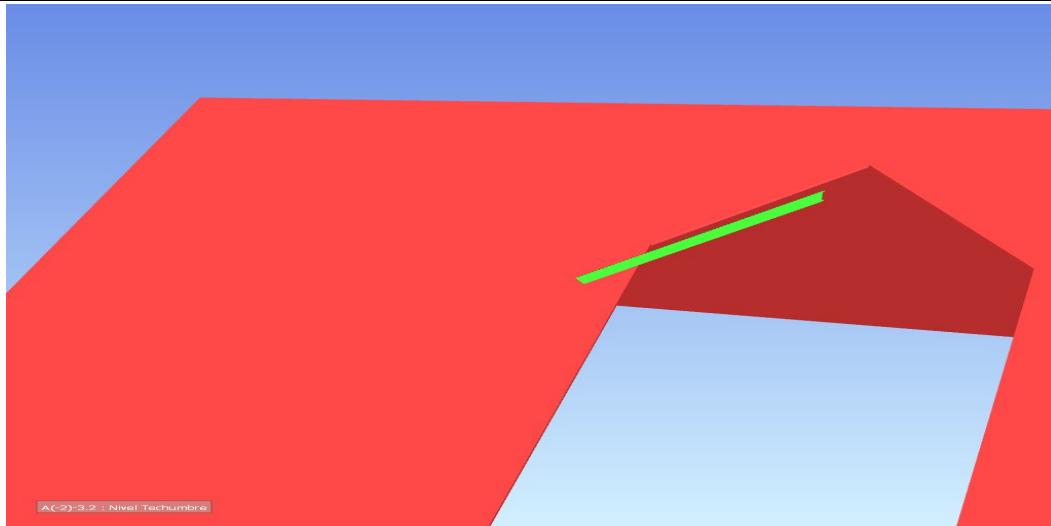
ARQ - EST - Conflicto548

Solucionar	Aprobado	Fecha	18/8/2020
Ubicación	X -1.310	Y 1.350	Z 4.556
	Elemento 1		Elemento 2
Id	424228		666327
Nombre	0. Tejuela Asfaltica		Perfil C - Metalcom
Tipo	Sólido		Armazón estructural: Perfil C - etalcom: 60CA085
Nivel	Nivel 2		Nivel 2
Ejes	B-2 : Techo Interior Bajo		
Distancia Interferencia	-0.007		
Notas:

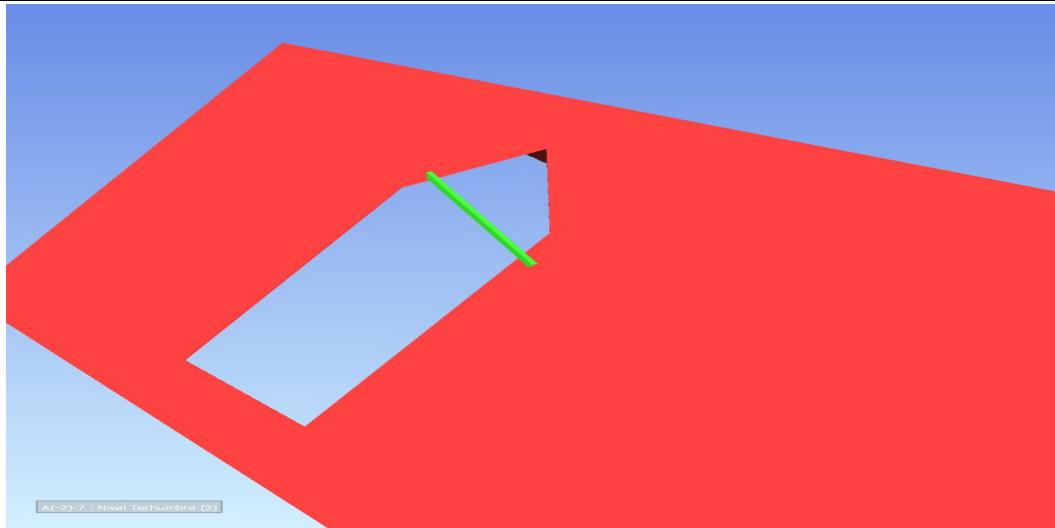
ARQ - EST - Conflicto550

Solucionar	Aprobado	Fecha	18/8/2020
Ubicación	X -1.309	Y -0.444	Z 4.558
	Elemento 1		Elemento 2
Id	424228		666325
Nombre	0. Tejuela Asfaltica		Perfil C - Metalcom
Tipo	Sólido		Armazón estructural: Perfil C - etalcom: 60CA085
Nivel	Nivel 2		Nivel 2
Ejes	B-3.2 : Techo Interior Bajo		
Distancia Interferencia	-0.006		
Notas:

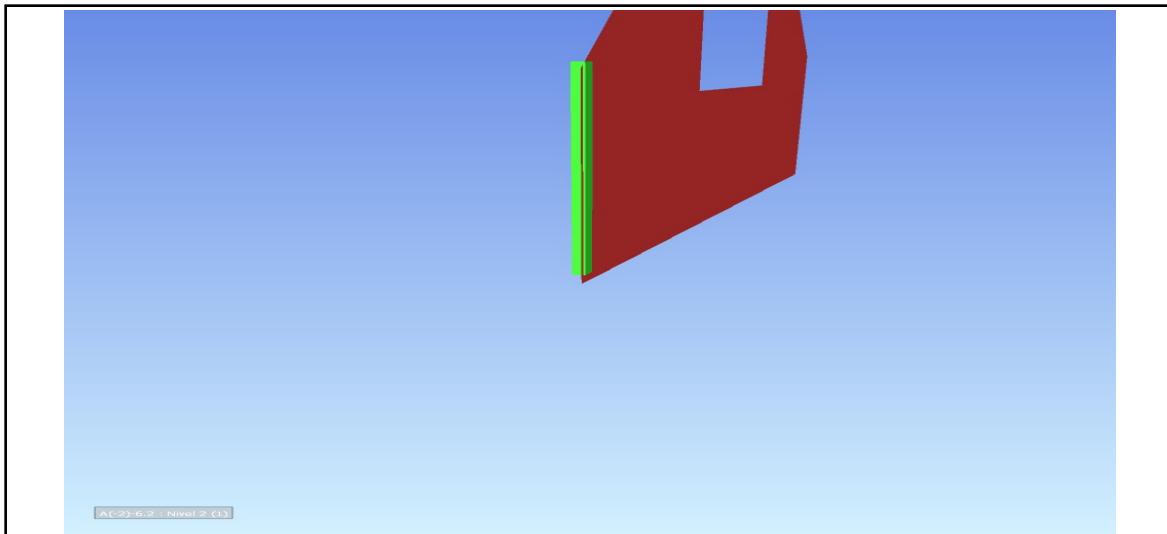
ARQ - EST - Conflicto552

Solucionar	Aprobado	Fecha	18/8/2020
Ubicación	X -1.873	Y -5.608	Z 2.485
	Elemento 1		Elemento 2
Id	395395		639640
Nombre	0. Revestimiento interior yeso c		60CA085
Tipo	Sólido		Armazón estructural
Nivel	Nivel 2		Nivel 2
Ejes	A.1.1-7 : Nivel 2		
Distancia Interferencia	-0.006		
Notas:

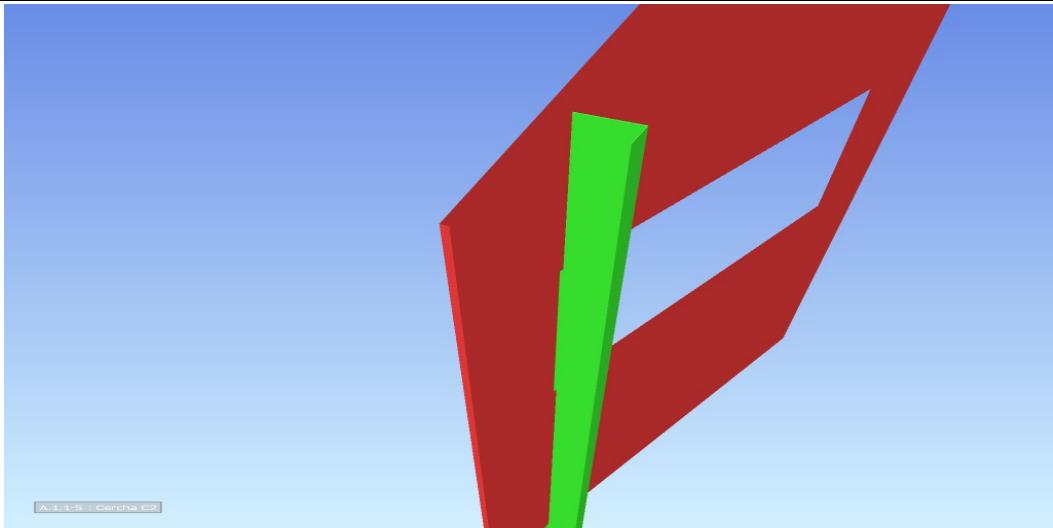
ARQ - EST - Conflicto553

Solucionar	Aprobado	Fecha	18/8/2020
Ubicación	X -2.862	Y -0.078	Z 4.940
	Elemento 1		Elemento 2
Id	466837		652621
Nombre	0. Papel Fieltro 10Lbs		Perfil U - Metalcom
Tipo	Sólido		Armazón estructural: Perfil U - etalcom: 92C085
Nivel	Nivel 2		Nivel 2
Ejes	A-4 : Techo Interior Superior		
Distancia Interferencia	-0.005		
Notas:

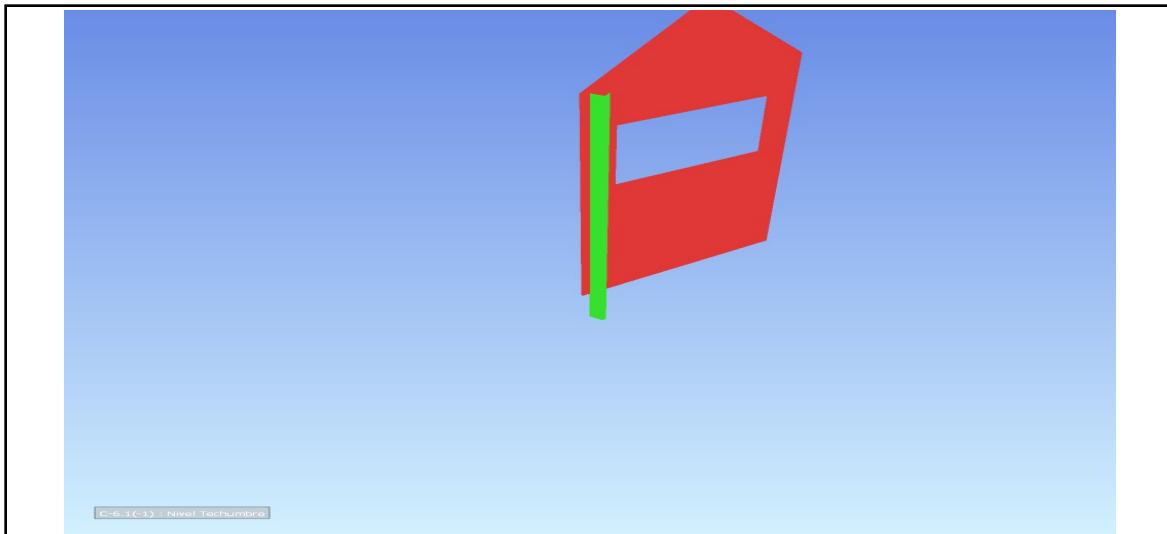
ARQ - EST - Conflicto554

Solucionar	Aprobado	Fecha	18/8/2020
Ubicación	X -2.862	Y -0.252	Z 2.994
	Elemento 1		Elemento 2
Id	466837		652417
Nombre	0. Papel Fieltro 10Lbs		Perfil U - Metalcom
Tipo	Sólido		Armazón estructural: Perfil U - etalcom: 92C085
Nivel	Nivel 2		Nivel 2
Ejes	A-3.2 : Nivel 2		
Distancia Interferencia	-0.005		
Notas:

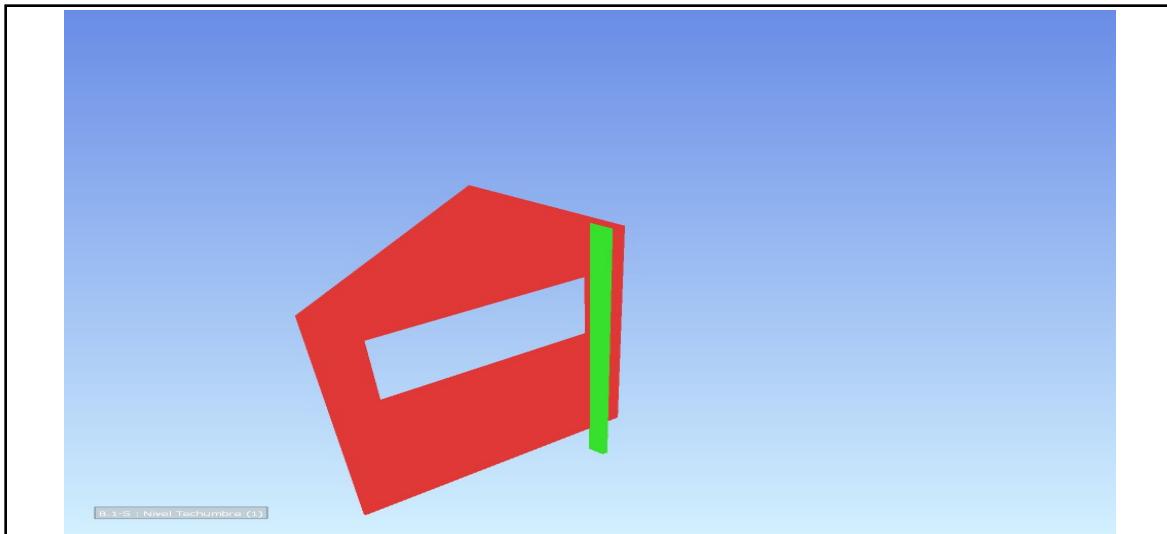
ARQ - EST - Conflicto557

Solucionar	Aprobado	Fecha	18/8/2020
Ubicación	X -2.862	Y 0.981	Z 4.503
	Elemento 1		Elemento 2
Id	466837		653242
Nombre	0. Papel Fieltro 10Lbs		Perfil U - Metalcom
Tipo	Sólido		Armazón estructural: Perfil U - etalcom: 92C085
Nivel	Nivel 2		Nivel 2
Ejes	A-2.1 : Techo Interior Bajo		
Distancia Interferencia	-0.005		
Notas:

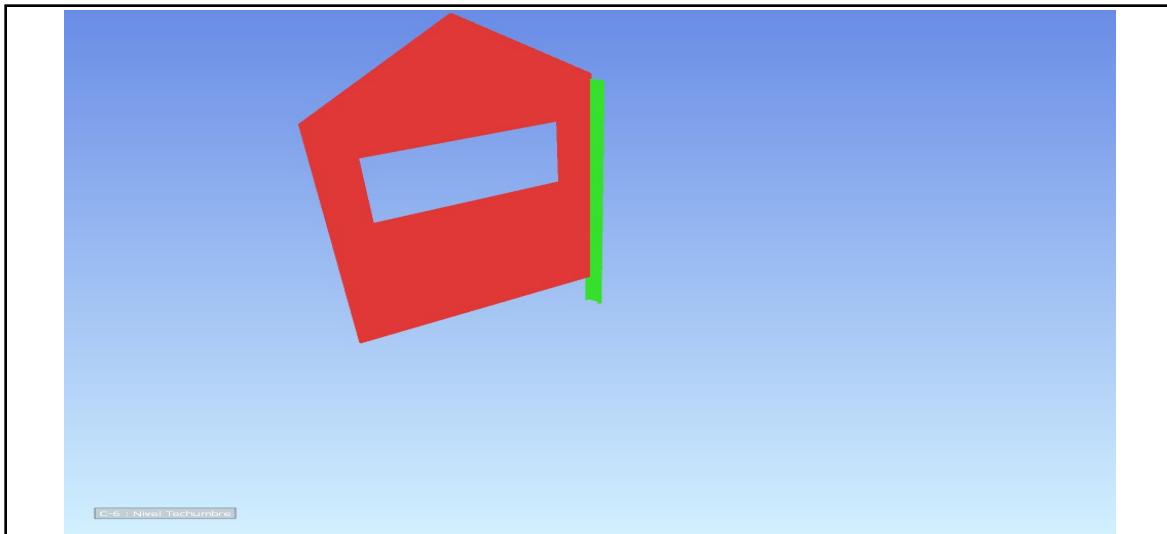
ARQ - EST - Conflicto558

Solucionar	Aprobado	Fecha	18/8/2020
Ubicación	X -2.862	Y 1.156	Z 2.786
	Elemento 1		Elemento 2
Id	466837		653236
Nombre	0. Papel Fieltro 10Lbs		Perfil U - Metalcom
Tipo	Sólido		Armazón estructural: Perfil U - etalcom: 92C085
Nivel	Nivel 2		Nivel 2
Ejes	A-2.1 : Nivel 2		
Distancia Interferencia	-0.005		
Notas:

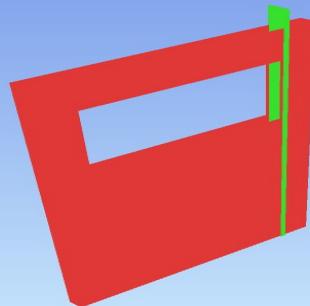
ARQ - EST - Conflicto559

Solucionar	Aprobado	Fecha	18/8/2020
Ubicación	X -2.862	Y 0.981	Z 3.760
	Elemento 1		Elemento 2
Id	436107		653242
Nombre	0. OSB		Perfil U - Metalcom
Tipo	Sólido		Armazón estructural: Perfil U - etalcom: 92C085
Nivel	Nivel 2		Nivel 2
Ejes	A-2.1 : Techo Interior Bajo		
Distancia Interferencia	-0.005		
Notas:

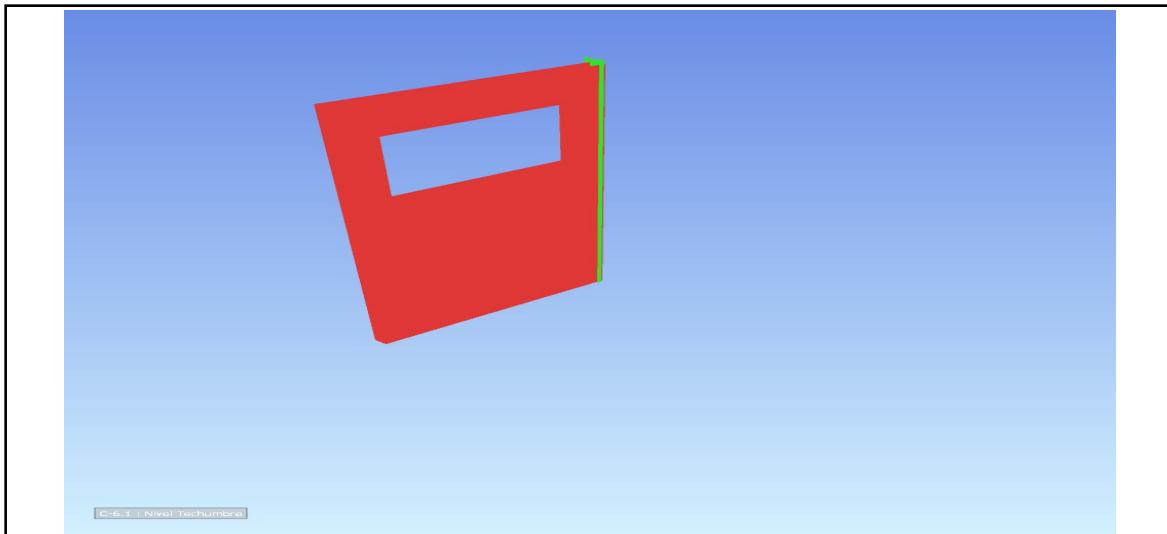
ARQ - EST - Conflicto560

Solucionar	Aprobado	Fecha	18/8/2020
Ubicación	X -2.862	Y 1.156	Z 2.513
	Elemento 1		Elemento 2
Id	436107		653236
Nombre	0. OSB		Perfil U - Metalcom
Tipo	Sólido		Armazón estructural: Perfil U - etalcom: 92C085
Nivel	Nivel 2		Nivel 2
Ejes	A-2.1 : Nivel 2		
Distancia Interferencia	-0.005		
Notas:

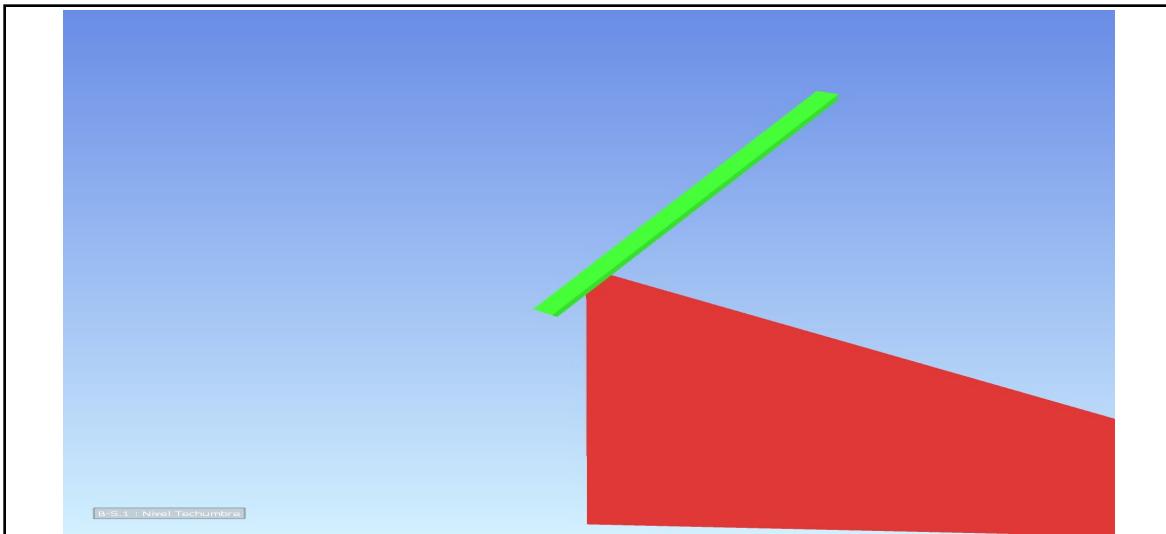
ARQ - EST - Conflicto561

Solucionar	Aprobado	Fecha	18/8/2020
Ubicación	X -2.853	Y -0.302	Z 4.720
	Elemento 1		Elemento 2
Id	466928		644083
Nombre	0. Siding		Perfil U - Metalcom
Tipo	Sólido		Armazón estructural: Perfil U - etalcom: 62C085
Nivel	Nivel 2		Nivel 2
Ejes	A-3.2 : Buhardilla		
Distancia Interferencia	-0.005		
Notas:

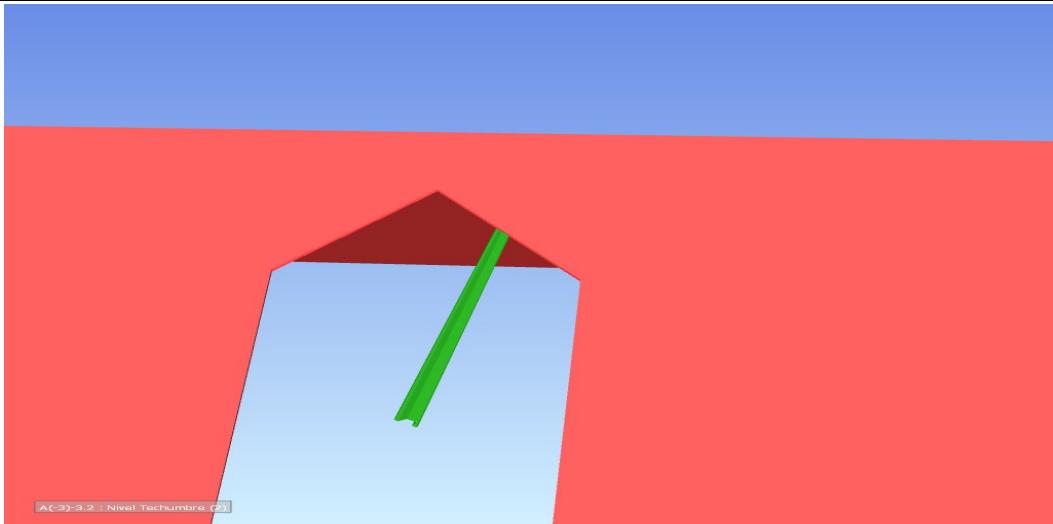
ARQ - EST - Conflicto562

Solucionar	Aprobado	Fecha	18/8/2020
Ubicación	X -0.726	Y 0.109	Z 5.139
	Elemento 1		Elemento 2
Id	424228		673994
Nombre	0. OSB		Perfil OMEGA
Tipo	Sólido		Armazón estructural
Nivel	Nivel 2		Nivel 2
Ejes	B-4 : Techo Interior Superior		
Distancia Interferencia	-0.005		
Notas:

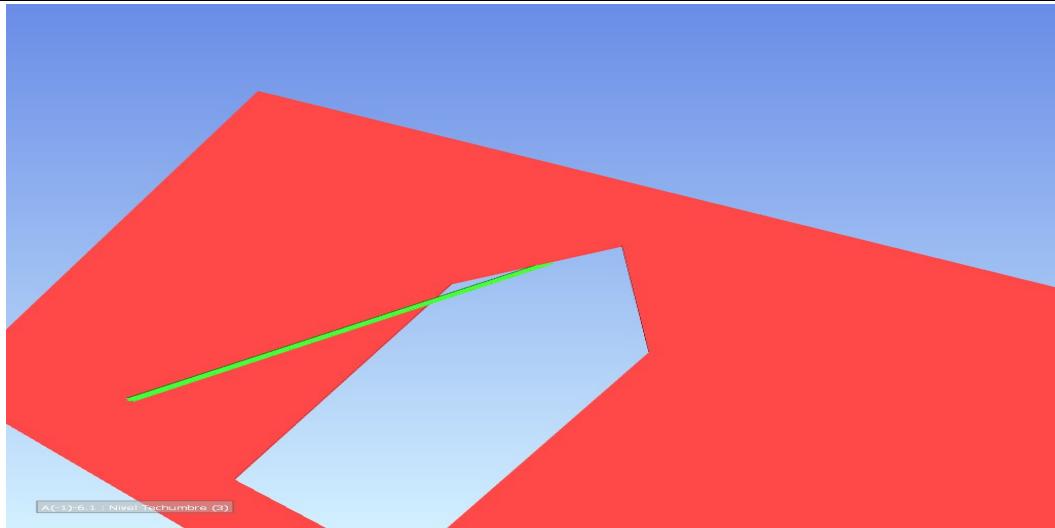
ARQ - EST - Conflicto563

Solucionar	Aprobado	Fecha	18/8/2020
Ubicación	X -0.746	Y 0.828	Z 5.118
	Elemento 1		Elemento 2
Id	424228		674495
Nombre	0. OSB		Perfil OMEGA
Tipo	Sólido		Armazón estructural
Nivel	Nivel 2		Nivel 2
Ejes	B-3 : Techo Interior Superior		
Distancia Interferencia	-0.005		
Notas:

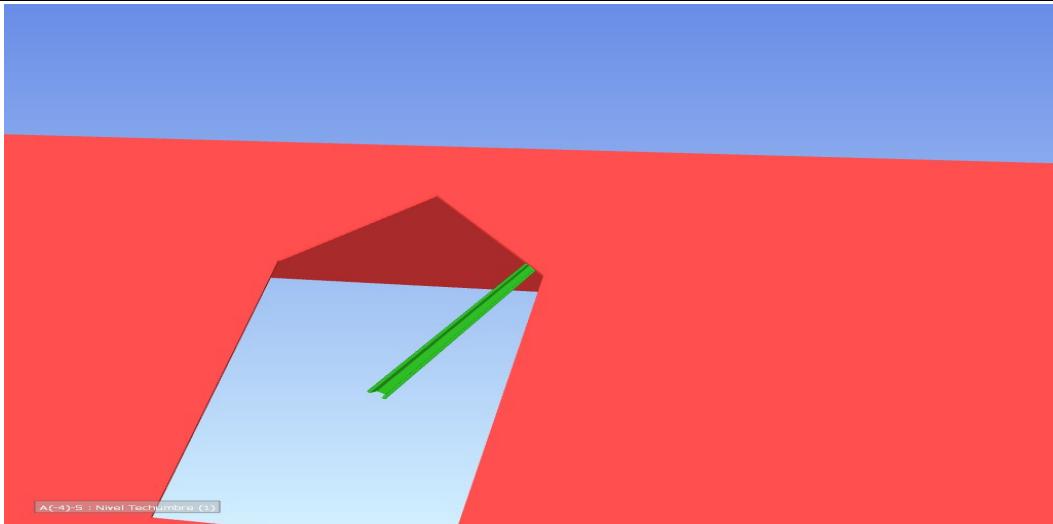
ARQ - EST - Conflicto564

Solucionar	Aprobado	Fecha	18/8/2020
Ubicación	X -0.981	Y -0.206	Z 4.882
	Elemento 1		Elemento 2
Id	424228		674381
Nombre	0. OSB		Perfil OMEGA
Tipo	Sólido		Armazón estructural
Nivel	Nivel 2		Nivel 2
Ejes	B-3.2 : Techo Interior Superior		
Distancia Interferencia	-0.005		
Notas:

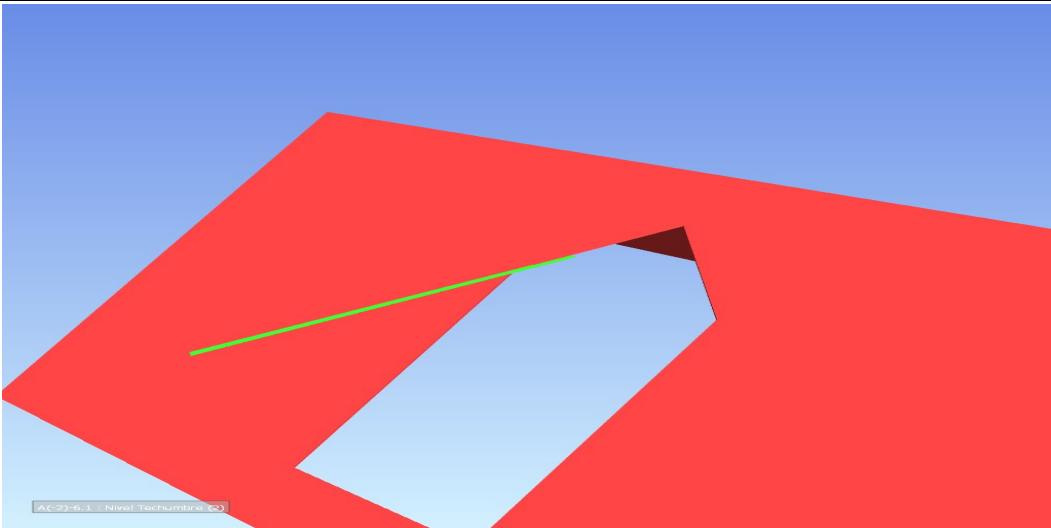
ARQ - EST - Conflicto565

Solucionar	Aprobado	Fecha	18/8/2020
Ubicación	X -0.993	Y 1.132	Z 4.864
	Elemento 1		Elemento 2
Id	424228		674523
Nombre	0. OSB		Perfil OMEGA
Tipo	Sólido		Armazón estructural
Nivel	Nivel 2		Nivel 2
Ejes	B-2.1 : Techo Interior Superior		
Distancia Interferencia	-0.005		
Notas:

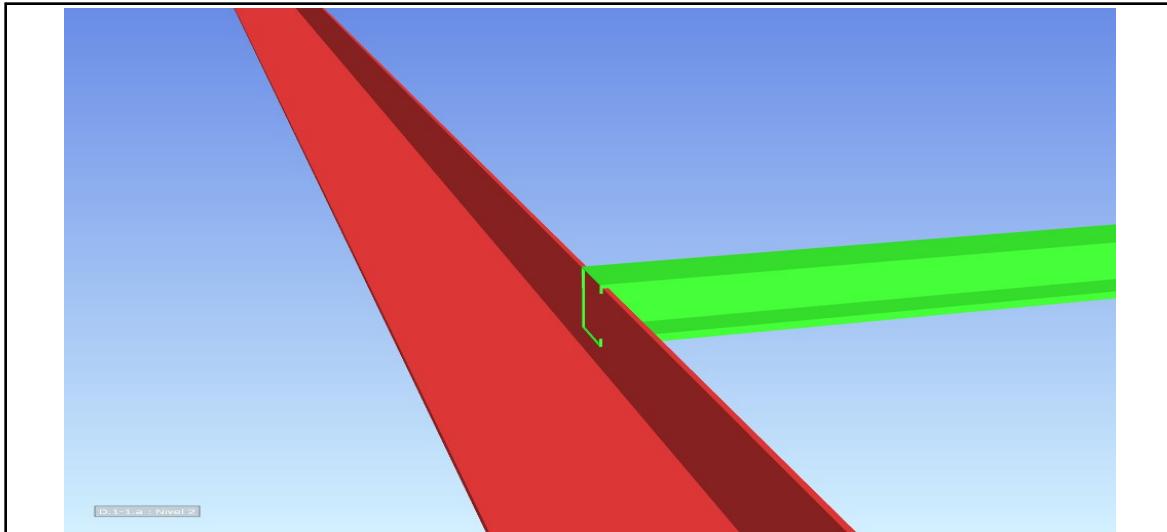
ARQ - EST - Conflicto566

Solucionar	Aprobado	Fecha	18/8/2020
Ubicación	X 3.221	Y 2.429	Z 2.435
	Elemento 1		Elemento 2
Id	470029	628629	
Nombre	Canalón		90CA085
Tipo	Canalones: Canalón: Canalón		Armazón estructural
Nivel	<Sin nivel>		Nivel 2
Ejes	D.1-1.a : Nivel 1		
Distancia Interferencia	-0.005		
Notas:

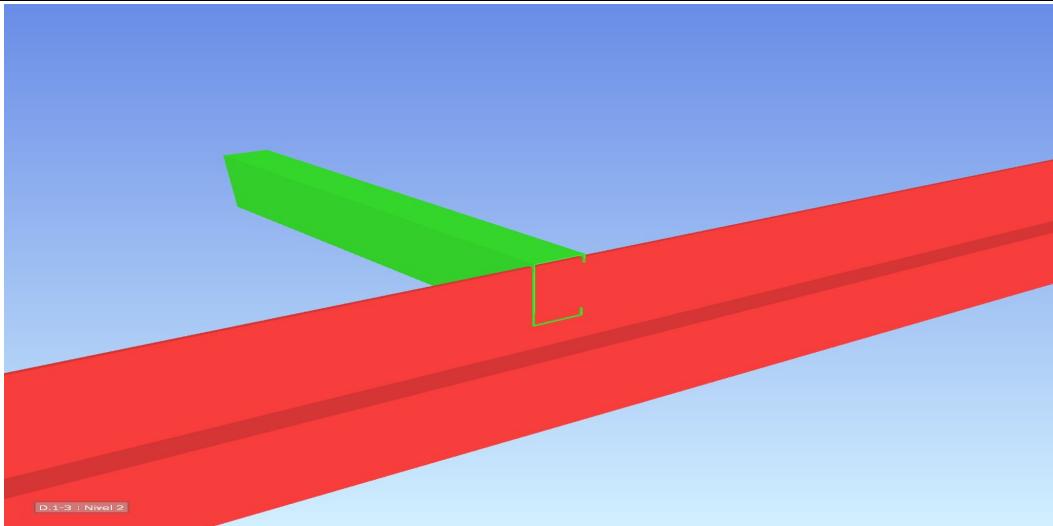
ARQ - EST - Conflicto567

Solucionar	Aprobado	Fecha	18/8/2020
Ubicación	X 3.221	Y 1.184	Z 2.435
	Elemento 1		Elemento 2
Id	470029		628718
Nombre	Canalón		90CA085
Tipo	Canalones: Canalón: Canalón		Armazón estructural
Nivel	<Sin nivel>		Nivel 2
Ejes	D.1-2.1 : Nivel 1		
Distancia Interferencia	-0.005		
Notas:

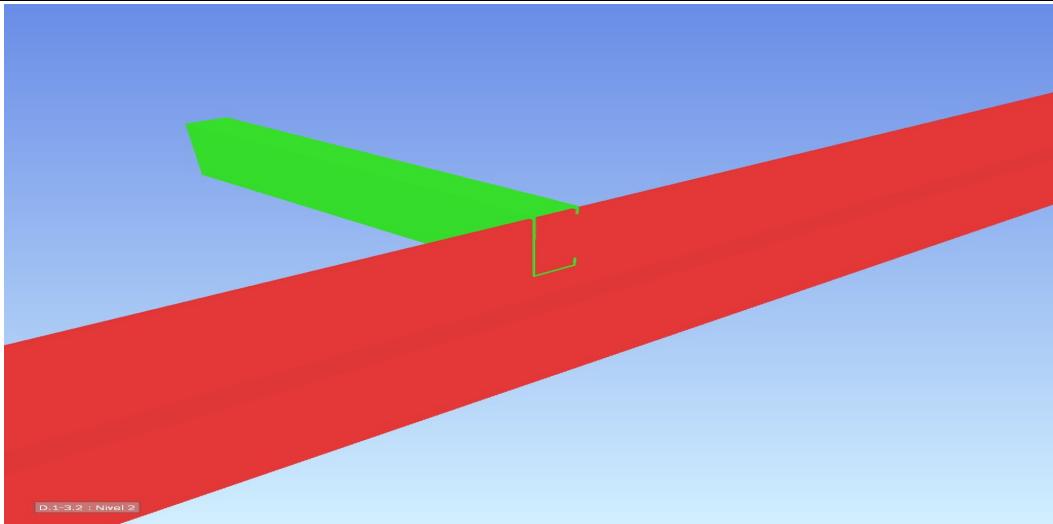
ARQ - EST - Conflicto568

Solucionar	Aprobado	Fecha	18/8/2020
Ubicación	X 3.221	Y -0.316	Z 2.364
	Elemento 1		Elemento 2
Id	470029		628724
Nombre	Canalón		90CA085
Tipo	Canalones: Canalón: Canalón		Armazón estructural
Nivel	<Sin nivel>		Nivel 2
Ejes	D.1-3.2 : Nivel 1		
Distancia Interferencia	-0.005		
Notas:

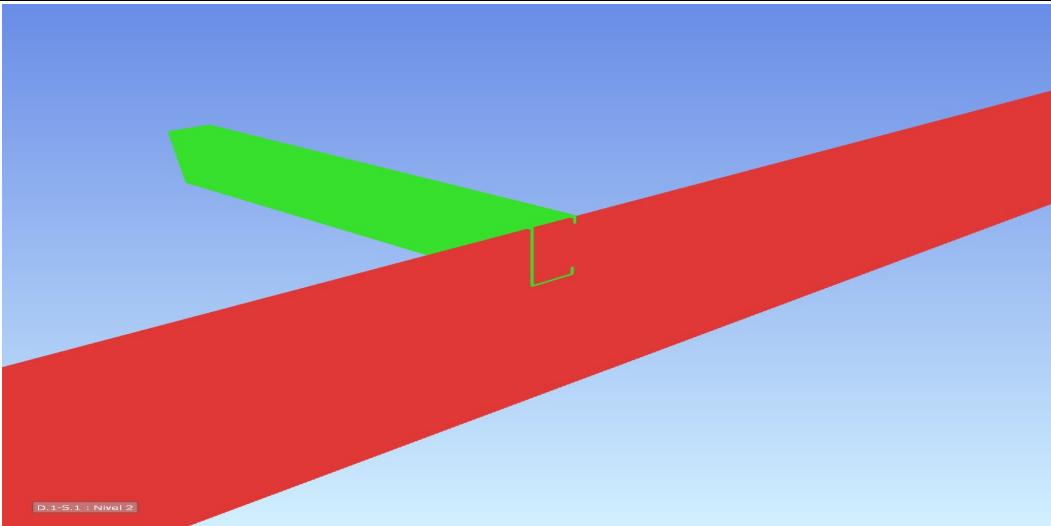
ARQ - EST - Conflicto569

Solucionar	Aprobado	Fecha	18/8/2020
Ubicación	X 3.221	Y -1.571	Z 2.380
	Elemento 1		Elemento 2
Id	470029		628730
Nombre	Canalón		90CA085
Tipo	Canalones: Canalón: Canalón		Armazón estructural
Nivel	<Sin nivel>		Nivel 2
Ejes	D.1-5 : Nivel 1		
Distancia Interferencia	-0.005		
Notas:

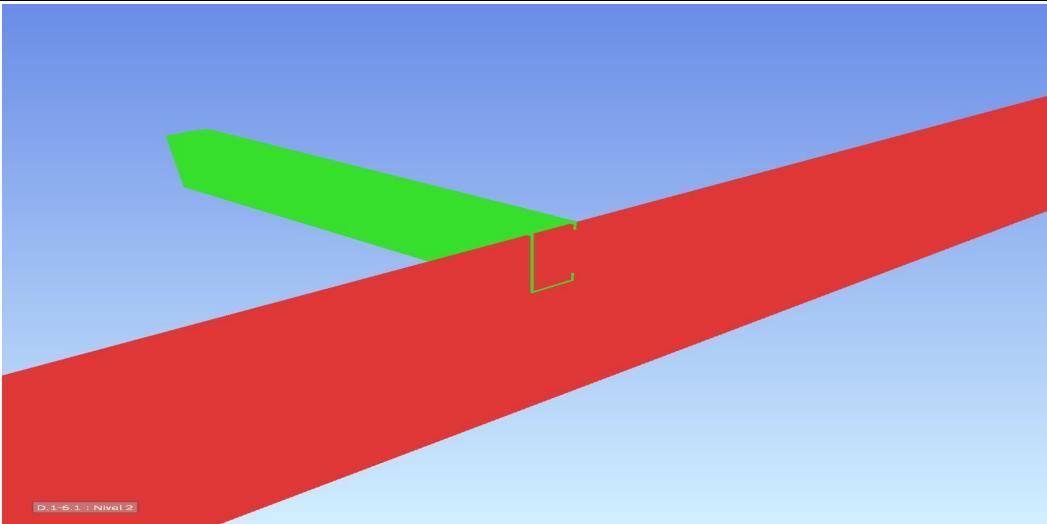
ARQ - EST - Conflicto570

Solucionar	Aprobado	Fecha	18/8/2020
Ubicación	X 3.221	Y -2.351	Z 2.389
	Elemento 1		Elemento 2
Id	470029		628736
Nombre	Canalón		90CA085
Tipo	Canalones: Canalón: Canalón		Armazón estructural
Nivel	<Sin nivel>		Nivel 2
Ejes	D.1-5.1 : Nivel 1		
Distancia Interferencia	-0.005		
Notas:

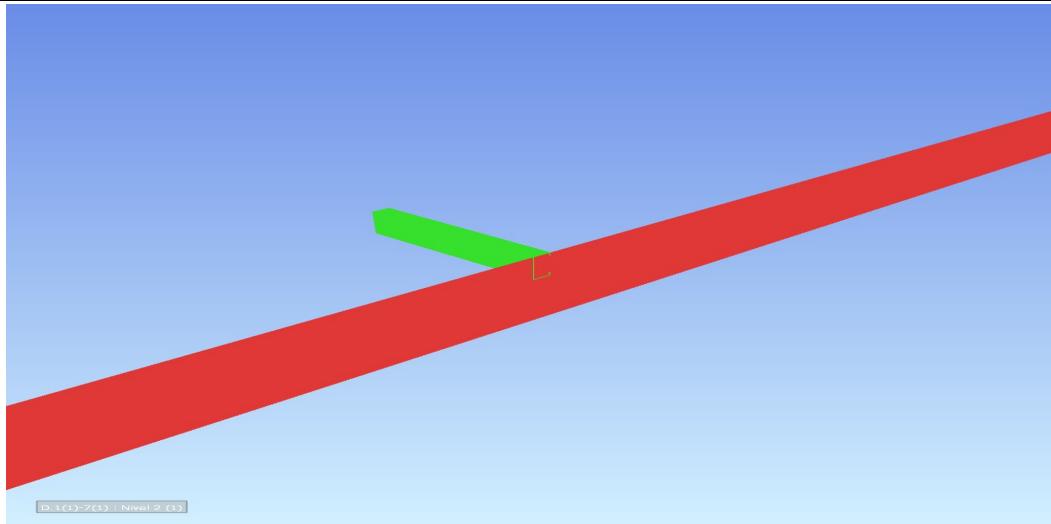
ARQ - EST - Conflicto571

Solucionar	Aprobado	Fecha	18/8/2020
Ubicación	X 3.221	Y -3.456	Z 2.403
	Elemento 1		Elemento 2
Id	470029		628742
Nombre	Canalón		90CA085
Tipo	Canalones: Canalón: Canalón		Armazón estructural
Nivel	<Sin nivel>		Nivel 2
Ejes	D.1-6.1 : Nivel 1		
Distancia Interferencia	-0.005		
Notas:

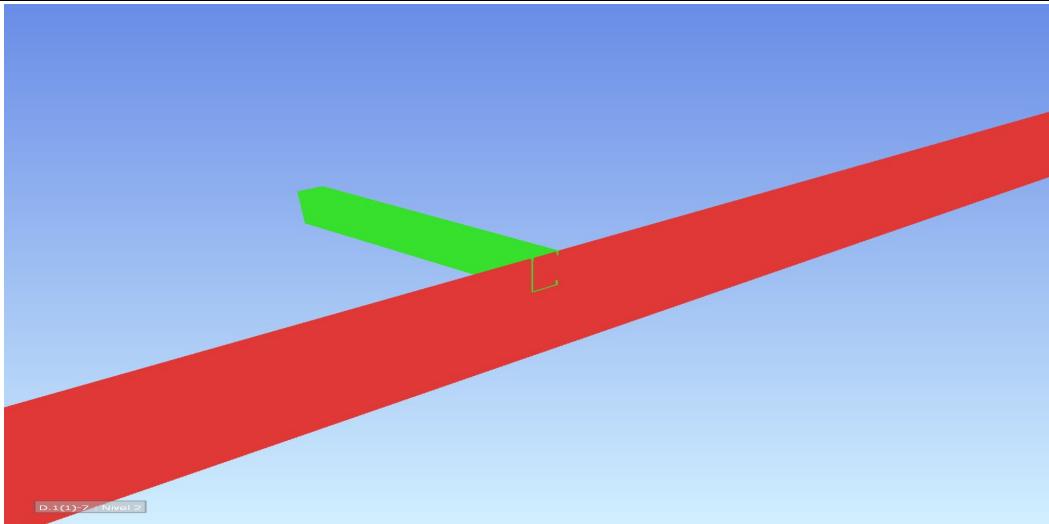
ARQ - EST - Conflicto572

Solucionar	Aprobado	Fecha	18/8/2020
Ubicación	X 3.221	Y -4.556	Z 2.416
	Elemento 1		Elemento 2
Id	470029		628748
Nombre	Canalón		90CA085
Tipo	Canalones: Canalón: Canalón		Armazón estructural
Nivel	<Sin nivel>		Nivel 2
Ejes	D.1-7 : Nivel 1		
Distancia Interferencia	-0.005		
Notas:

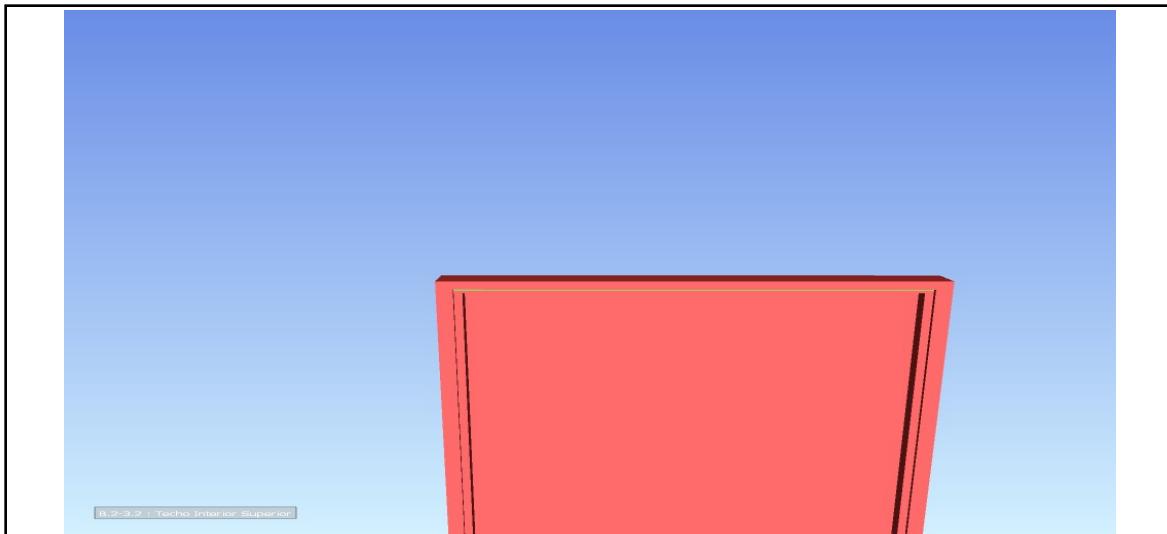
ARQ - EST - Conflicto573

Solucionar	Activo	Fecha	18/8/2020
Ubicación	X -0.309	Y -2.673	Z 4.436
	Elemento 1		Elemento 2
Id	454608		675704
Nombre	Cerezo		Canal Normal - 61x20x0.5
Tipo	Sólido		Armazón estructural
Nivel	Nivel 2		Nivel 2
Ejes	A.3-6.1 : Techo Interior Bajo		
Distancia Interferencia	-0.005		
Notas:

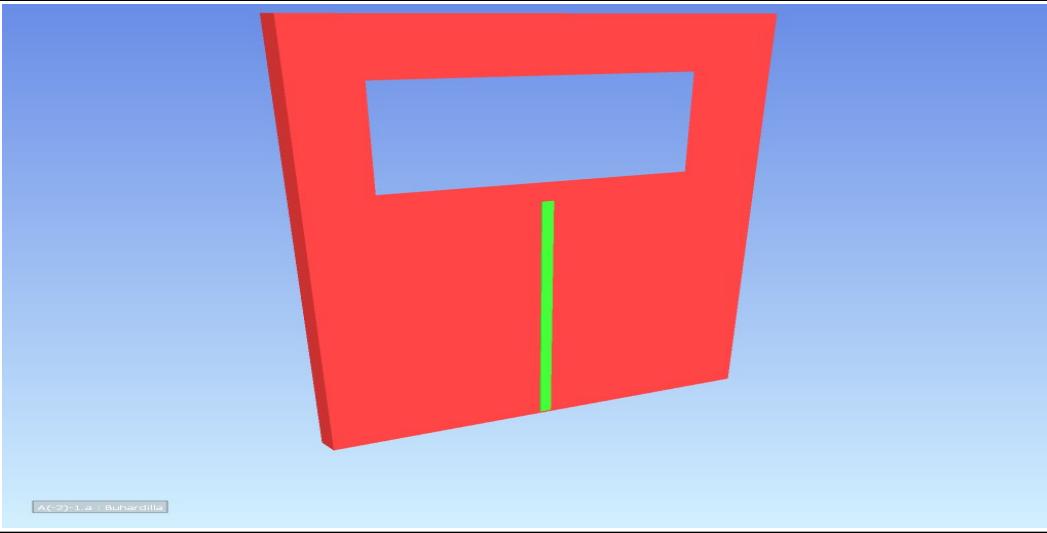
ARQ - EST - Conflicto574

Solucionar	Aprobado	Fecha	18/8/2020		
Ubicación	X -2.862	Y 0.433	Z 2.452		
	Elemento 1		Elemento 2		
Id	436107	656163			
Nombre	0. OSB		90CA085		
Tipo	Sólido		Armazón estructural		
Nivel	Nivel 2	Nivel 2			
Ejes	A-3.1 : Nivel 2				
Distancia Interferencia	-0.005				
Notas:

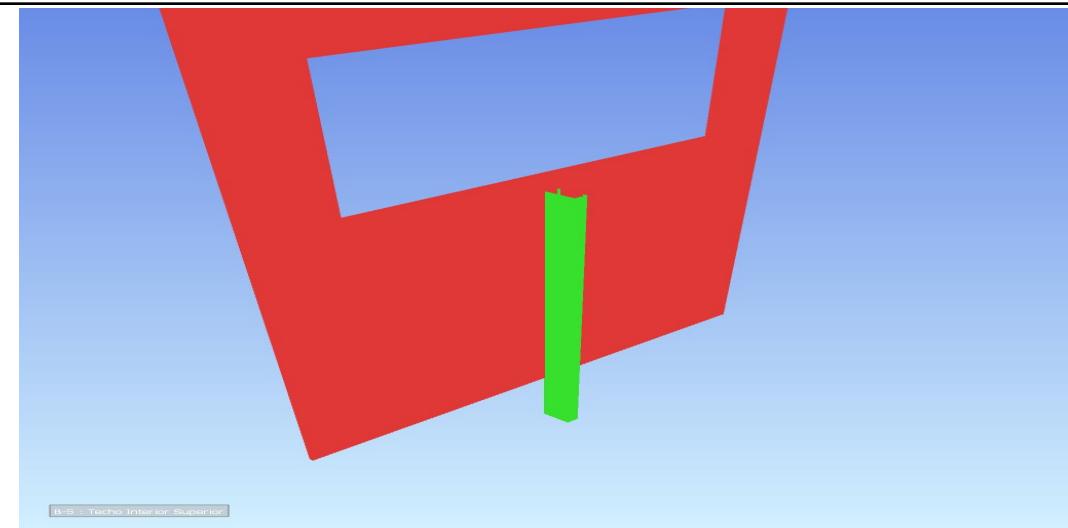
ARQ - EST - Conflicto575

Solucionar	Aprobado	Fecha	18/8/2020
Ubicación	X -2.862	Y 0.433	Z 3.407
	Elemento 1		Elemento 2
Id	466837		656163
Nombre	0. Papel Fieltro 10Lbs		90CA085
Tipo	Sólido		Armazón estructural
Nivel	Nivel 2		Nivel 2
Ejes	A-3.1 : Nivel 2		
Distancia Interferencia	-0.005		
Notas:

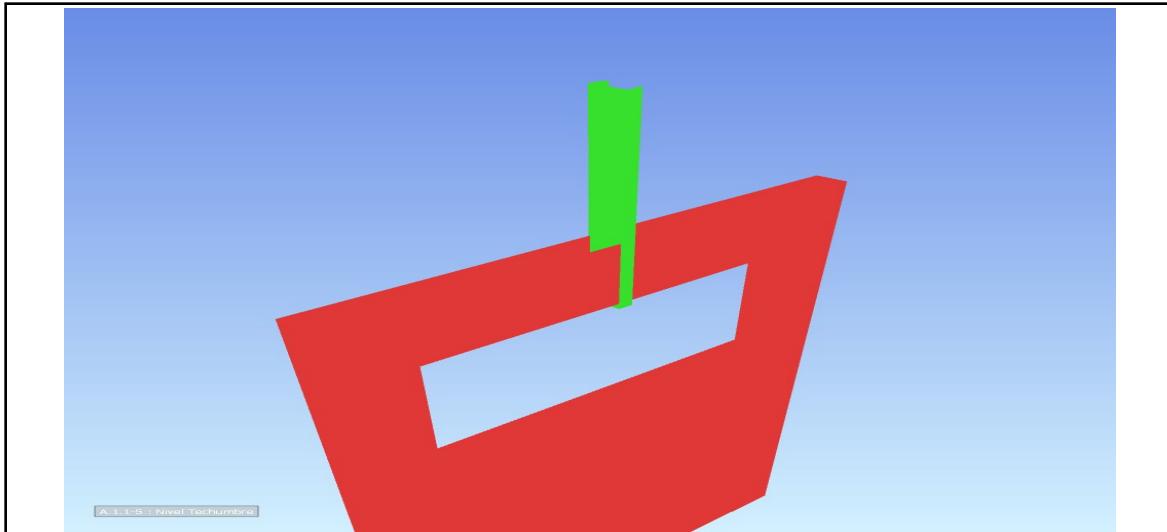
ARQ - EST - Conflicto576

Solucionar	Aprobado	Fecha	18/8/2020
Ubicación	X -2.862	Y 0.433	Z 4.599
	Elemento 1		Elemento 2
Id	436107		648427
Nombre	0. OSB		90CA085
Tipo	Sólido		Armazón estructural
Nivel	Nivel 2		Nivel 2
Ejes	A-3.1 : Buhardilla		
Distancia Interferencia	-0.005		
Notas:

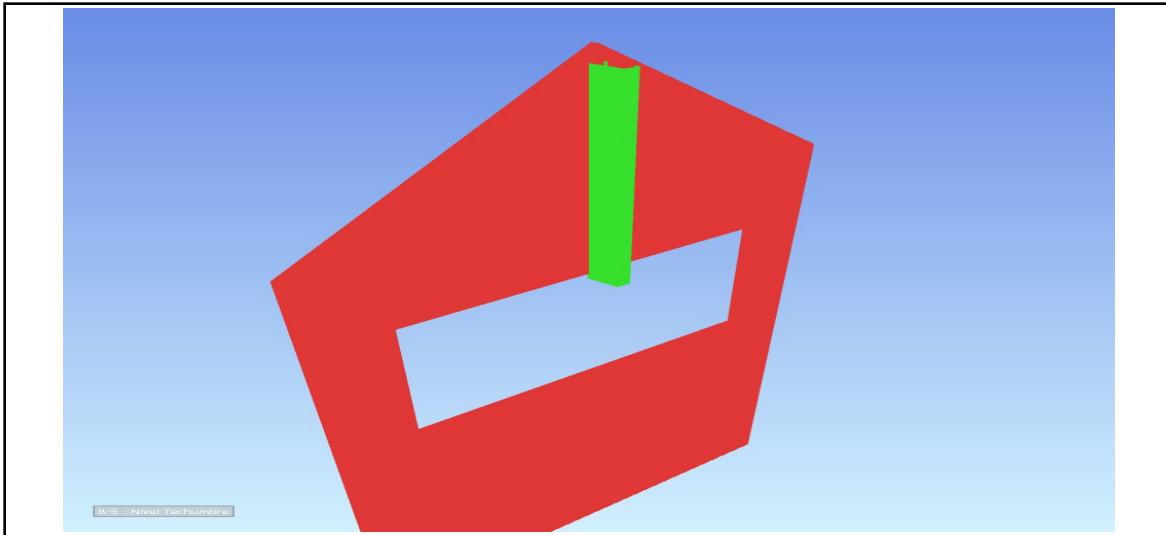
ARQ - EST - Conflicto577

Solucionar	Aprobado	Fecha	18/8/2020
Ubicación	X -2.862	Y 0.433	Z 4.490
	Elemento 1		Elemento 2
Id	466837		648427
Nombre	0. Papel Fieltro 10Lbs		90CA085
Tipo	Sólido		Armazón estructural
Nivel	Nivel 2		Nivel 2
Ejes	A-3.1 : Techo Interior Bajo		
Distancia Interferencia	-0.005		
Notas:

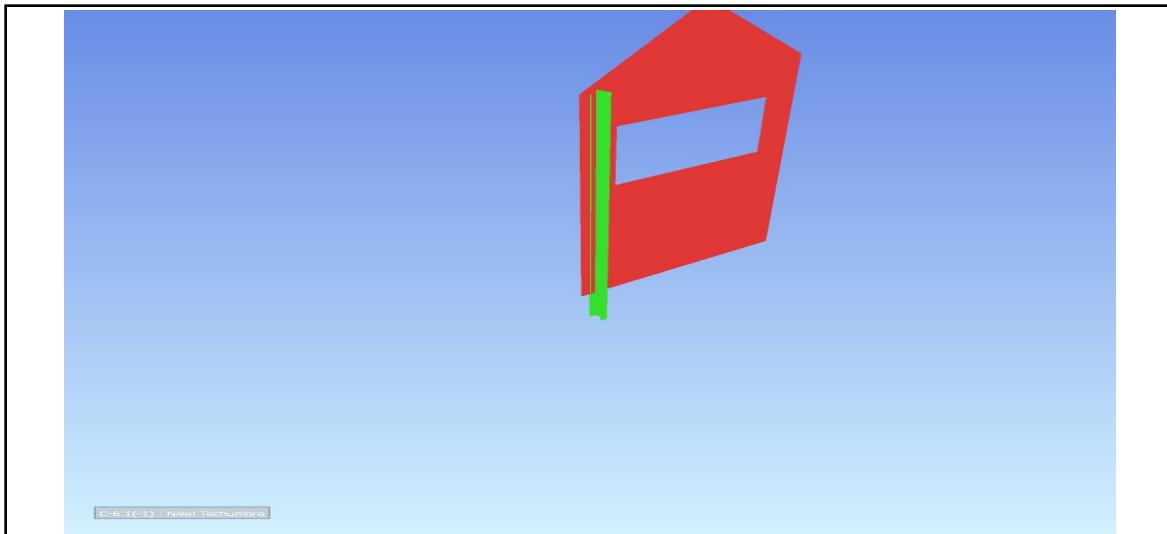
ARQ - EST - Conflicto578

Solucionar	Aprobado	Fecha	18/8/2020
Ubicación	X -2.862	Y -0.251	Z 2.999
	Elemento 1		Elemento 2
Id	466837		652537
Nombre	0. Papel Fieltro 10Lbs		Perfil C - Metalcom
Tipo	Sólido		Armazón estructural: Perfil C - etalcom: 90CA085
Nivel	Nivel 2		Nivel 2
Ejes	A-3.2 : Nivel 2		
Distancia Interferencia	-0.005		
Notas:

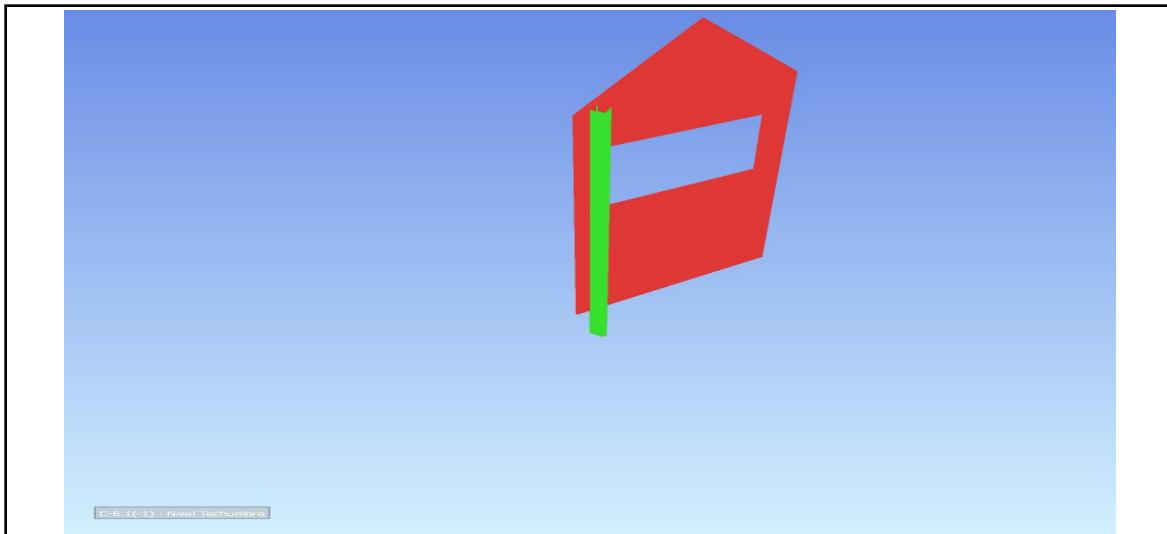
ARQ - EST - Conflicto580

Solucionar	Aprobado	Fecha	18/8/2020
Ubicación	X -2.862	Y -0.213	Z 3.204
	Elemento 1		Elemento 2
Id	466837		652845
Nombre	0. Papel Fieltro 10Lbs		Perfil C - Metalcom
Tipo	Sólido		Armazón estructural: Perfil C - metalcom: 90CA085
Nivel	Nivel 2		Nivel 2
Ejes	A-3.2 : Nivel 2		
Distancia Interferencia	-0.005		
Notas:

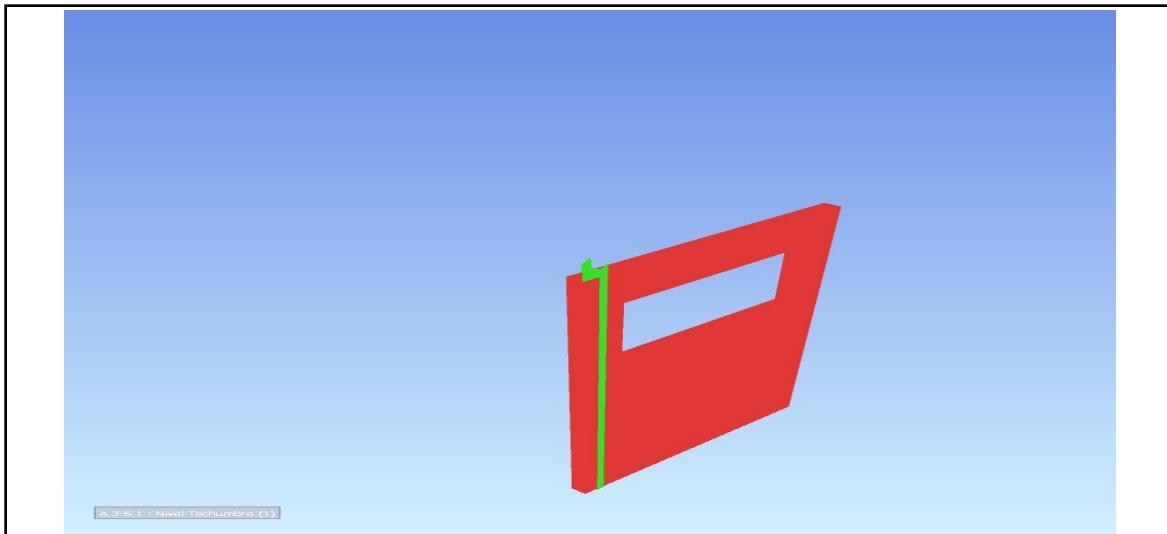
ARQ - EST - Conflicto584

Solucionar	Aprobado	Fecha	18/8/2020
Ubicación	X -2.862	Y -0.175	Z 4.747
	Elemento 1		Elemento 2
Id	436107		652845
Nombre	0. OSB		Perfil C - Metalcom
Tipo	Sólido		Armazón estructural: Perfil C - metalcom: 90CA085
Nivel	Nivel 2		Nivel 2
Ejes	A-3.2 : Buhardilla		
Distancia Interferencia	-0.005		
Notas:

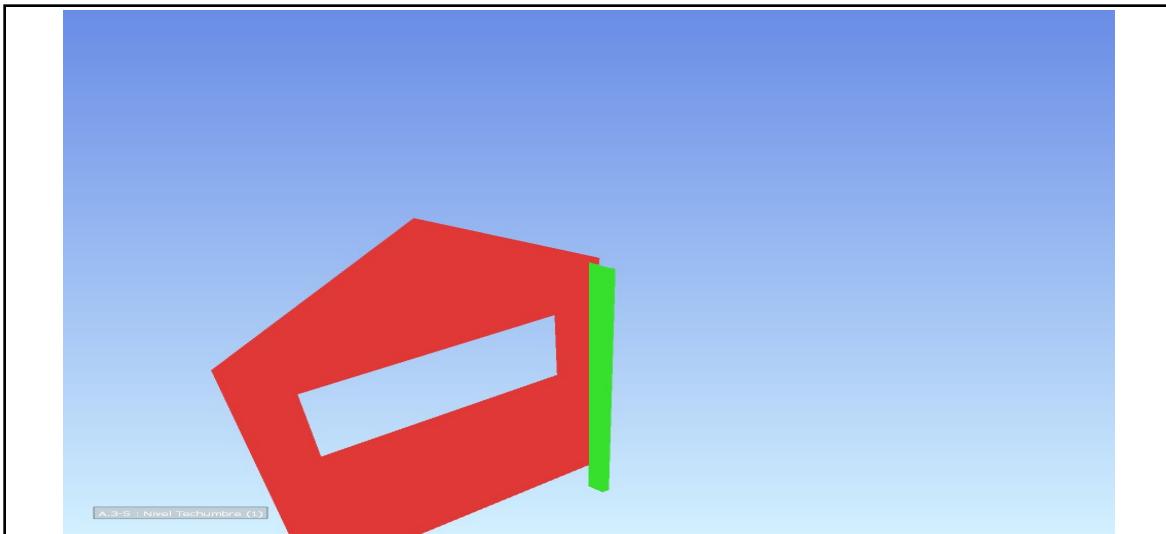
ARQ - EST - Conflicto586

Solucionar	Aprobado	Fecha	18/8/2020
Ubicación	X -2.862	Y 1.117	Z 4.747
	Elemento 1		Elemento 2
Id	466837		653238
Nombre	0. Papel Fieltro 10Lbs		Perfil C - Metalcom
Tipo	Sólido		Armazón estructural: Perfil C - etalcom: 90CA085
Nivel	Nivel 2		Nivel 2
Ejes	A-2.1 : Buhardilla		
Distancia Interferencia	-0.005		
Notas:

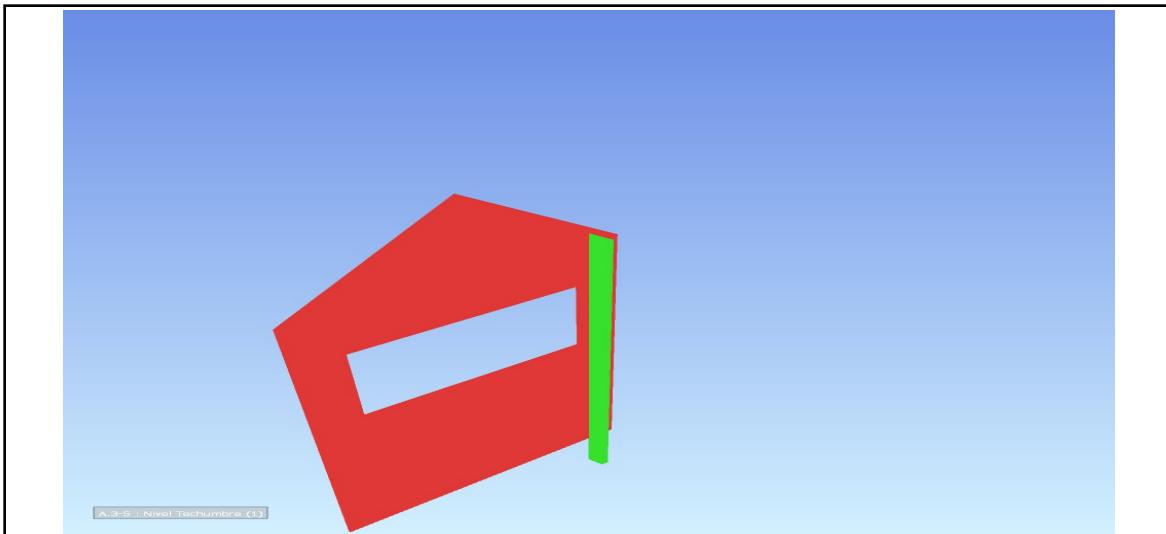
ARQ - EST - Conflicto587

Solucionar	Aprobado	Fecha	18/8/2020
Ubicación	X -2.862	Y 1.020	Z 4.573
	Elemento 1		Elemento 2
Id	466837		653246
Nombre	0. Papel Fieltro 10Lbs		Perfil C - Metalcom
Tipo	Sólido		Armazón estructural: Perfil C - etalcom: 90CA085
Nivel	Nivel 2		Nivel 2
Ejes	A-2.1 : Techo Interior Bajo		
Distancia Interferencia	-0.005		
Notas:

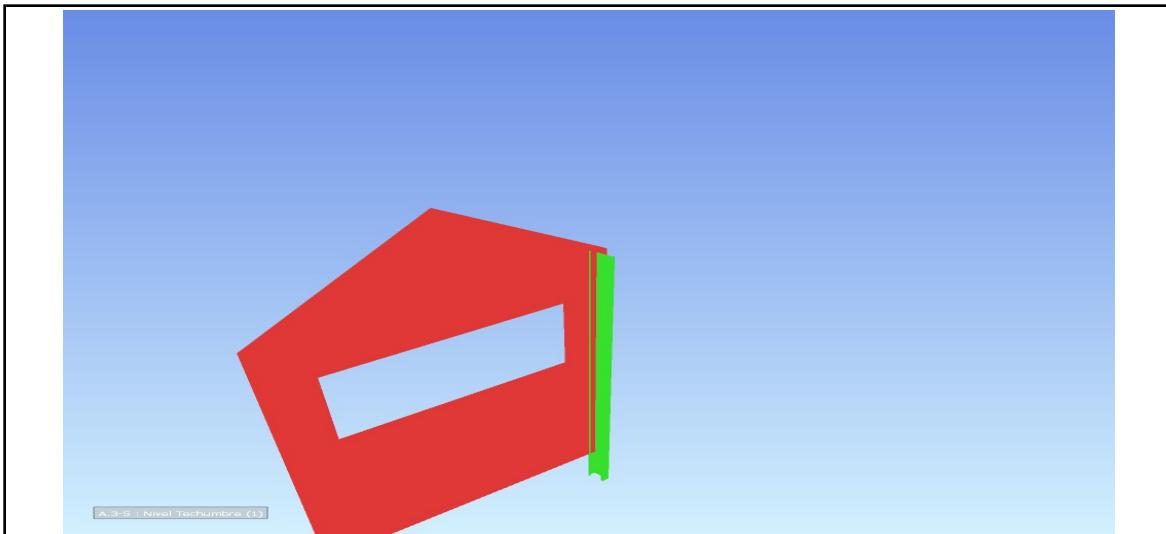
ARQ - EST - Conflicto588

Solucionar	Aprobado	Fecha	18/8/2020
Ubicación	X -2.862	Y 1.079	Z 4.679
	Elemento 1		Elemento 2
Id	466837		653244
Nombre	0. Papel Fieltro 10Lbs		Perfil C - Metalcom
Tipo	Sólido		Armazón estructural: Perfil C - metalcom: 90CA085
Nivel	Nivel 2		Nivel 2
Ejes	A-2.1 : Buhardilla		
Distancia Interferencia	-0.005		
Notas:

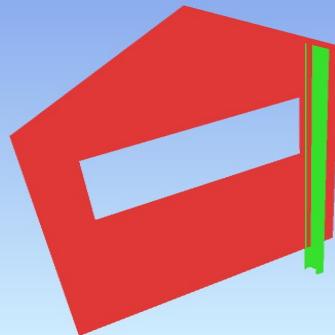
ARQ - EST - Conflicto589

Solucionar	Aprobado	Fecha	18/8/2020
Ubicación	X -2.862	Y 0.982	Z 4.504
	Elemento 1		Elemento 2
Id	466837		653240
Nombre	0. Papel Fieltro 10Lbs		Perfil C - Metalcom
Tipo	Sólido		Armazón estructural: Perfil C - metalcom: 90CA085
Nivel	Nivel 2		Nivel 2
Ejes	A-2.1 : Techo Interior Bajo		
Distancia Interferencia	-0.005		
Notas:

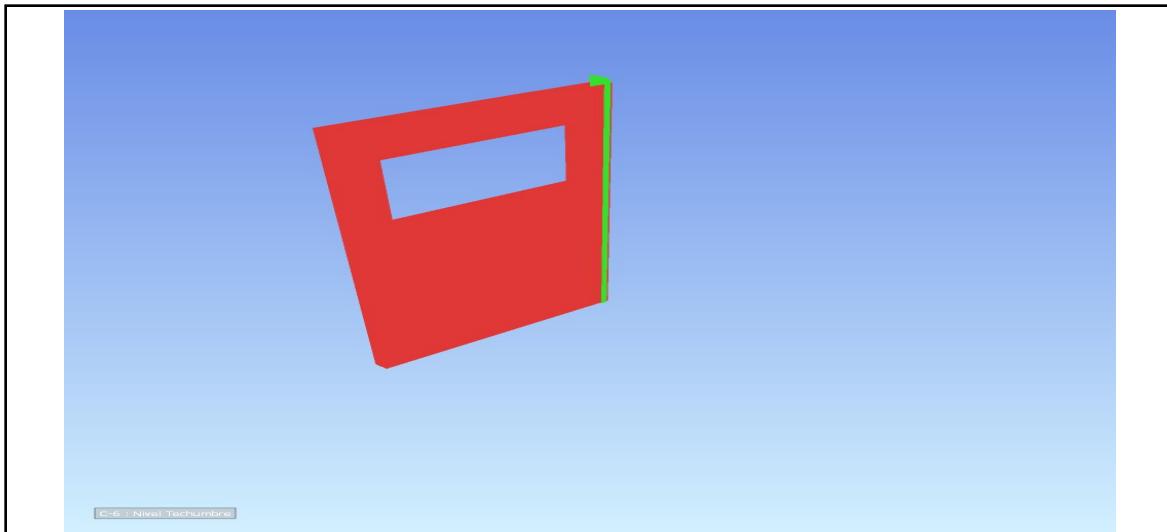
ARQ - EST - Conflicto590

Solucionar	Aprobado	Fecha	18/8/2020
Ubicación	X -2.862	Y 1.117	Z 2.790
	Elemento 1		Elemento 2
Id	436107		653238
Nombre	0. OSB		Perfil C - Metalcom
Tipo	Sólido		Armazón estructural: Perfil C - etalcom: 90CA085
Nivel	Nivel 2		Nivel 2
Ejes	A-2.1 : Nivel 2		
Distancia Interferencia	-0.005		
Notas:

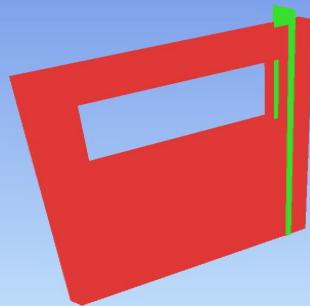
ARQ - EST - Conflicto591

Solucionar	Aprobado	Fecha	18/8/2020
Ubicación	X -2.862	Y 1.020	Z 3.483
	Elemento 1		Elemento 2
Id	436107		653246
Nombre	0. OSB		Perfil C - Metalcom
Tipo	Sólido		Armazón estructural: Perfil C - etalcom: 90CA085
Nivel	Nivel 2		Nivel 2
Ejes	A-2.1 : Nivel 2		
Distancia Interferencia	-0.005		
Notas:

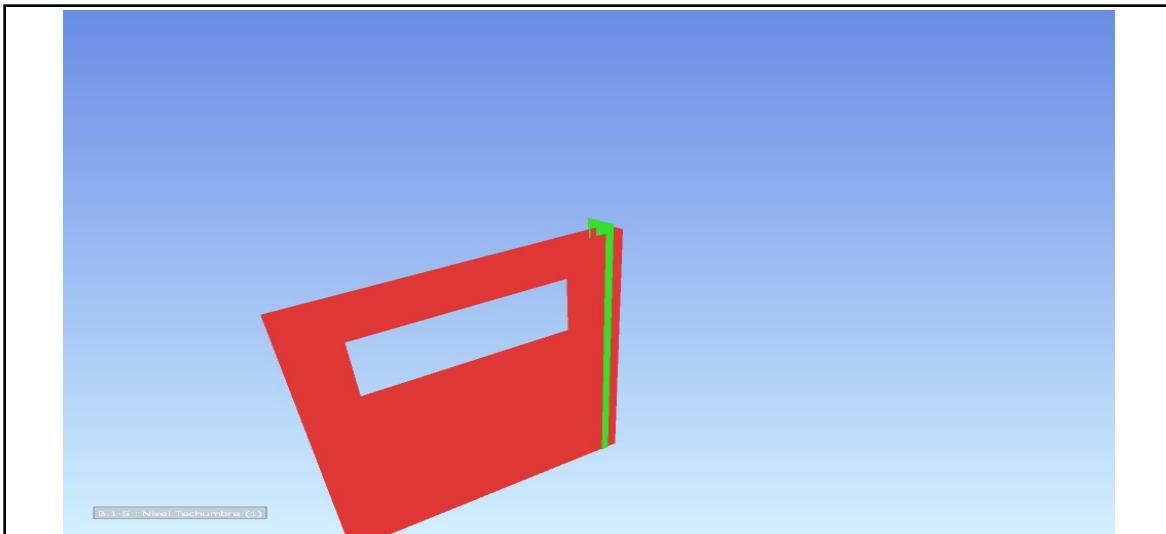
ARQ - EST - Conflicto592

Solucionar	Aprobado	Fecha	18/8/2020
Ubicación	X -2.862	Y 1.079	Z 4.390
	Elemento 1		Elemento 2
Id	436107		653244
Nombre	0. OSB		Perfil C - Metalcom
Tipo	Sólido		Armazón estructural: Perfil C - etalcom: 90CA085
Nivel	Nivel 2		Nivel 2
Ejes	A-2.1 : Techo Interior Bajo		
Distancia Interferencia	-0.005		
Notas:
