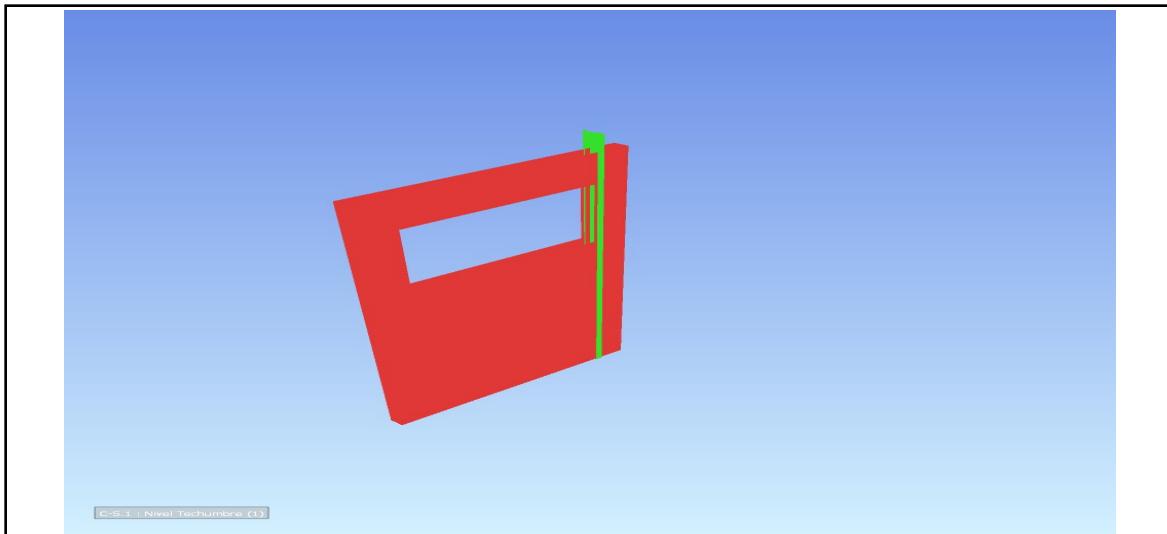
ARQ - EST - Conflicto593

Solucionar	Aprobado	Fecha	18/8/2020
Ubicación	X -2.862	Y 1.020	Z 3.483
	Elemento 1		Elemento 2
Id	436107		653240
Nombre	0. OSB		Perfil C - Metalcom
Tipo	Sólido		Armazón estructural: Perfil C - etalcom: 90CA085
Nivel	Nivel 2		Nivel 2
Ejes	A-2.1 : Nivel 2		
Distancia Interferencia	-0.005		
Notas:

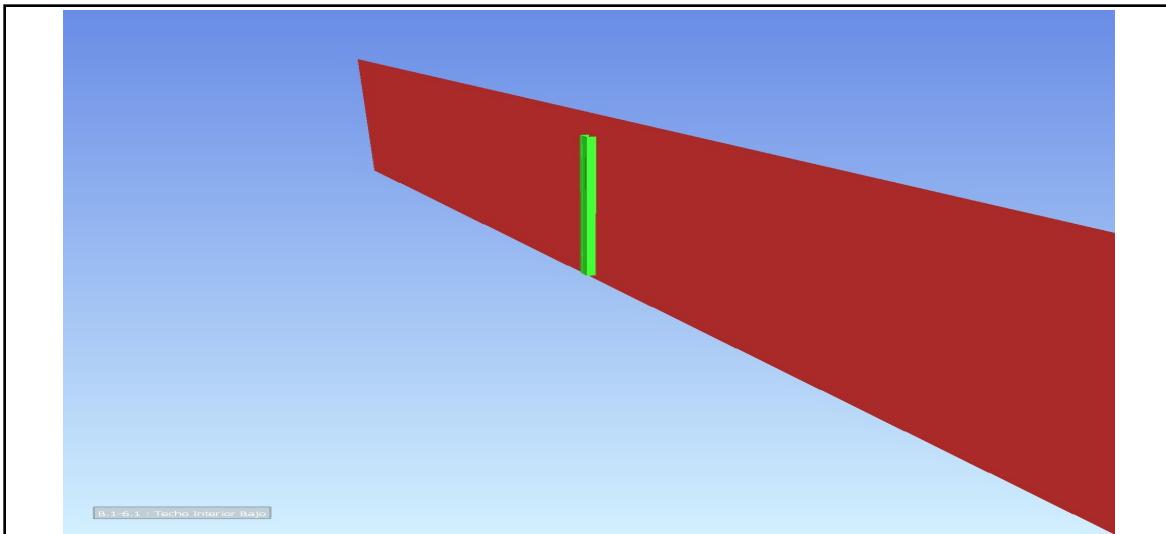
ARQ - EST - Conflicto594

Solucionar	Aprobado	Fecha	18/8/2020
Ubicación	X 1.811	Y 0.657	Z 2.473
	Elemento 1		Elemento 2
Id	395316		550889
Nombre	0. Revestimiento interior yeso c		Montante Normal Perf - 60x38x0.5
Tipo	Sólido		Armazón estructural
Nivel	Nivel 2		Nivel 2
Ejes	C.2-3.1 : Nivel 2		
Distancia Interferencia	-0.004		
Notas:

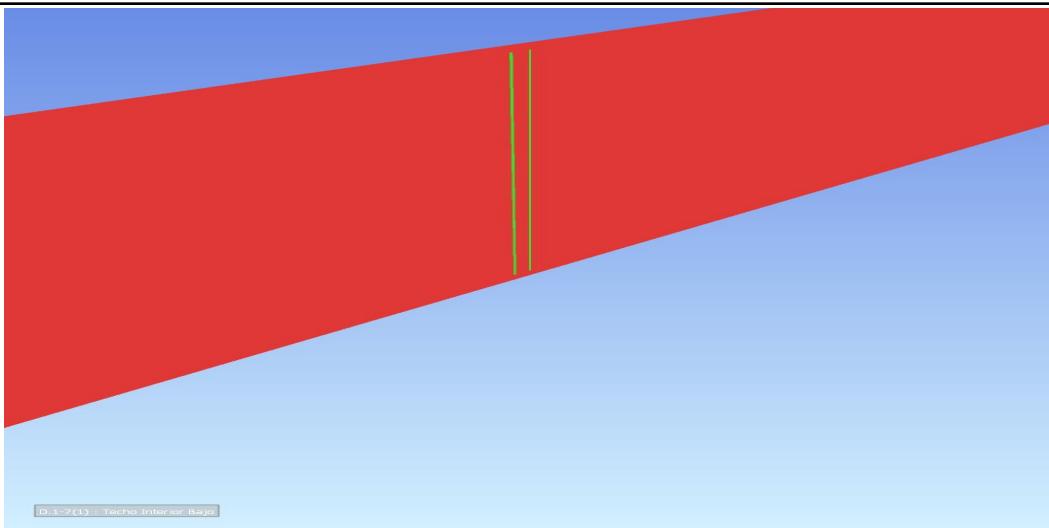
ARQ - EST - Conflicto595

Solucionar	Aprobado	Fecha	18/8/2020
Ubicación	X 1.811	Y -2.613	Z 2.473
	Elemento 1		Elemento 2
Id	395316		548236
Nombre	0. Revestimiento interior yeso c		Montante Normal Perf - 60x38x0.5
Tipo	Sólido		Armazón estructural
Nivel	Nivel 2		Nivel 2
Ejes	C.2-6 : Nivel 2		
Distancia Interferencia	-0.003		
Notas:

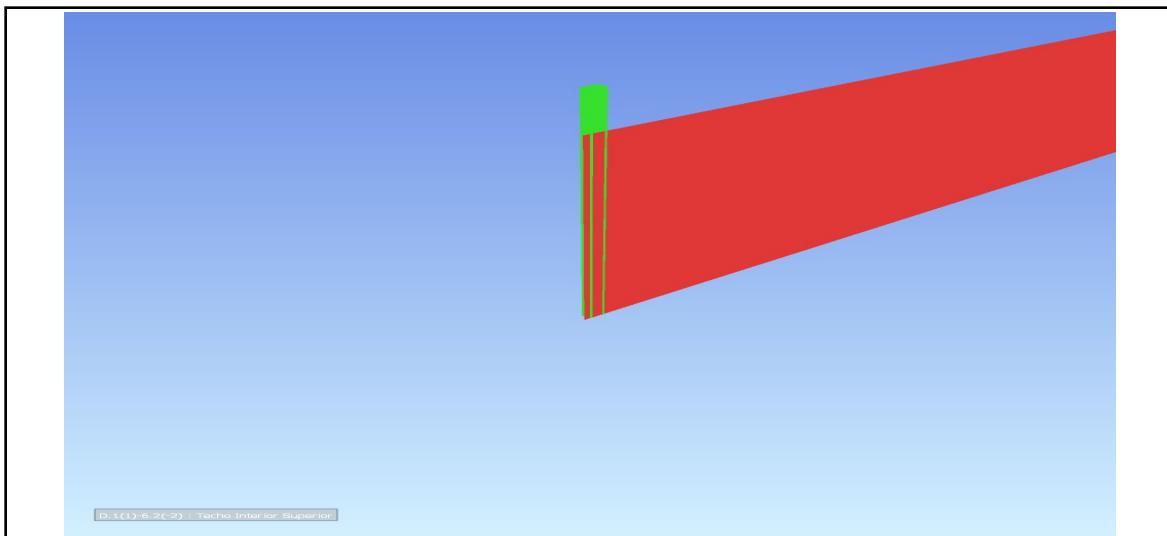
ARQ - EST - Conflicto596

Solucionar	Aprobado	Fecha	18/8/2020
Ubicación	X 1.811	Y -5.673	Z 2.774
	Elemento 1		Elemento 2
Id	395316		359450
Nombre	0. Revestimiento interior yeso c		60CA085
Tipo	Sólido		Armazón estructural
Nivel	Nivel 2		Nivel 2
Ejes	C.2-6.2 : Nivel 2		
Distancia Interferencia	-0.003		
Notas:

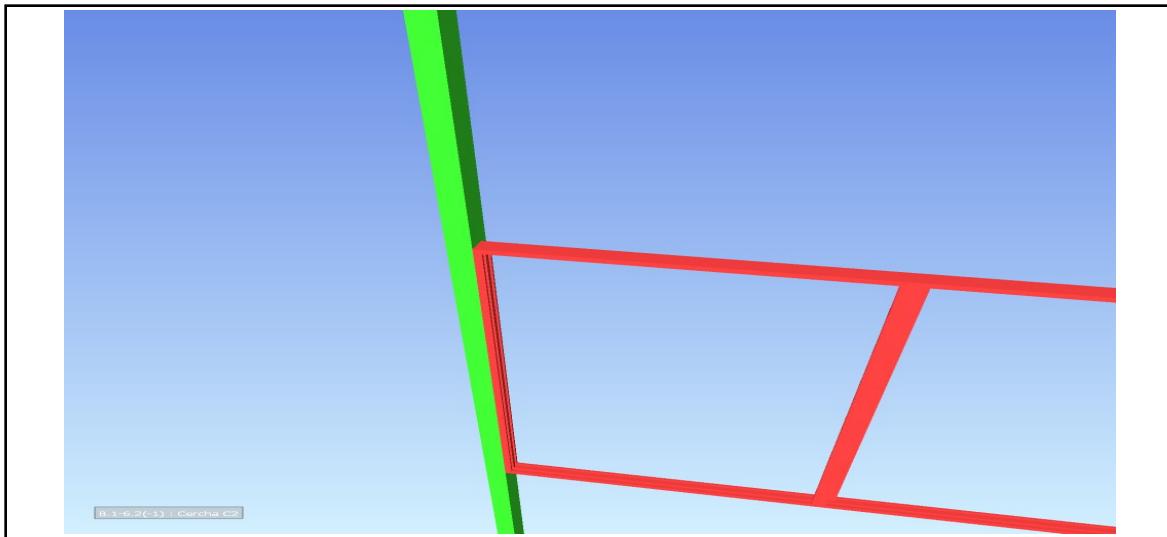
ARQ - EST - Conflicto607

Solucionar	Activo	Fecha	18/8/2020
Ubicación	X -0.626	Y -5.633	Z 3.399
	Elemento 1		Elemento 2
Id	413731		359440
Nombre	V5 - 1200 mm		60CA085
Tipo	Ventanas		Armazón estructural
Nivel	Nivel 2		Nivel 2
Ejes	A.2-7 : Nivel 2		
Distancia Interferencia	-0.002		
Notas:

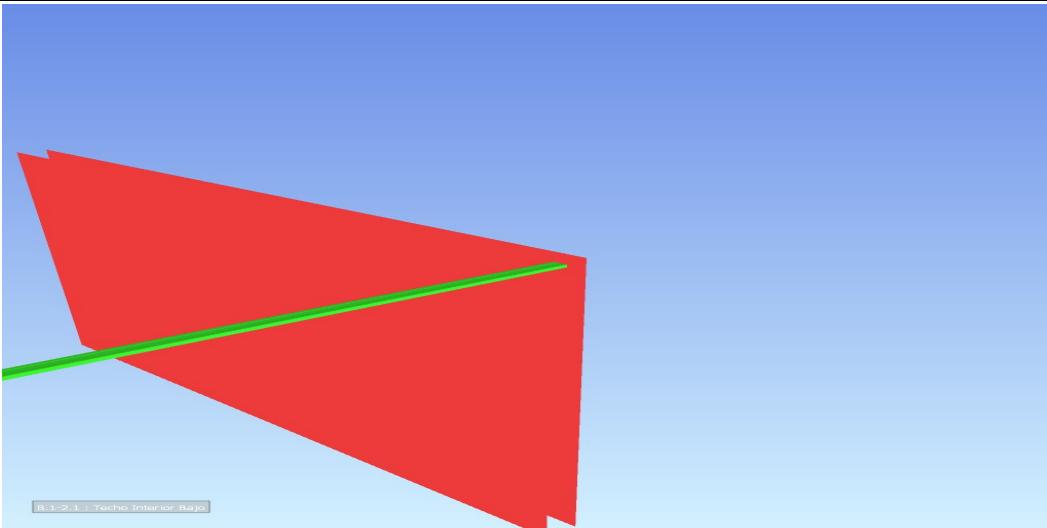
ARQ - EST - Conflicto608

Solucionar	Aprobado	Fecha	18/8/2020
Ubicación	X -2.714	Y -1.566	Z 2.338
	Elemento 1		Elemento 2
Id	312413		536256
Nombre	0. Revestimiento interior yeso c		Canal Normal - 61x20x0.5
Tipo	Sólido		Armazón estructural
Nivel	Nivel 1		Nivel 1
Ejes	A-5 : Nivel 1		
Distancia Interferencia	-0.002		
Notas:

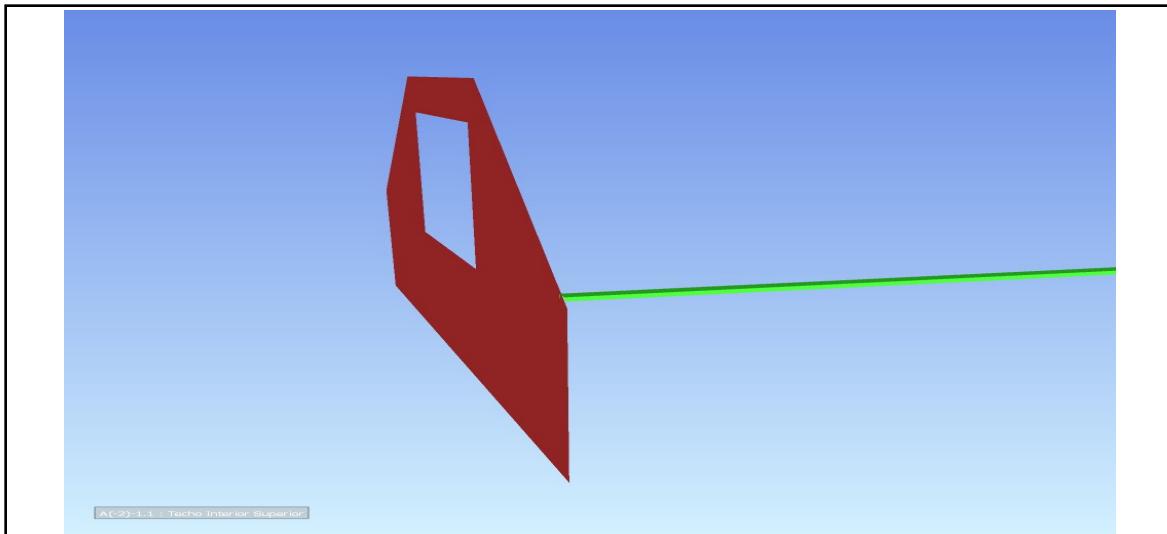
ARQ - EST - Conflicto609

Solucionar	Aprobado	Fecha	18/8/2020
Ubicación	X -1.882	Y 3.647	Z 3.622
	Elemento 1		Elemento 2
Id	395212		636341
Nombre	0. Revestimiento interior yeso c		62C085
Tipo	Sólido		Armazón estructural
Nivel	Nivel 2		Nivel 2
Ejes	A.1.1-1 : Nivel 2		
Distancia Interferencia	-0.002		
Notas:

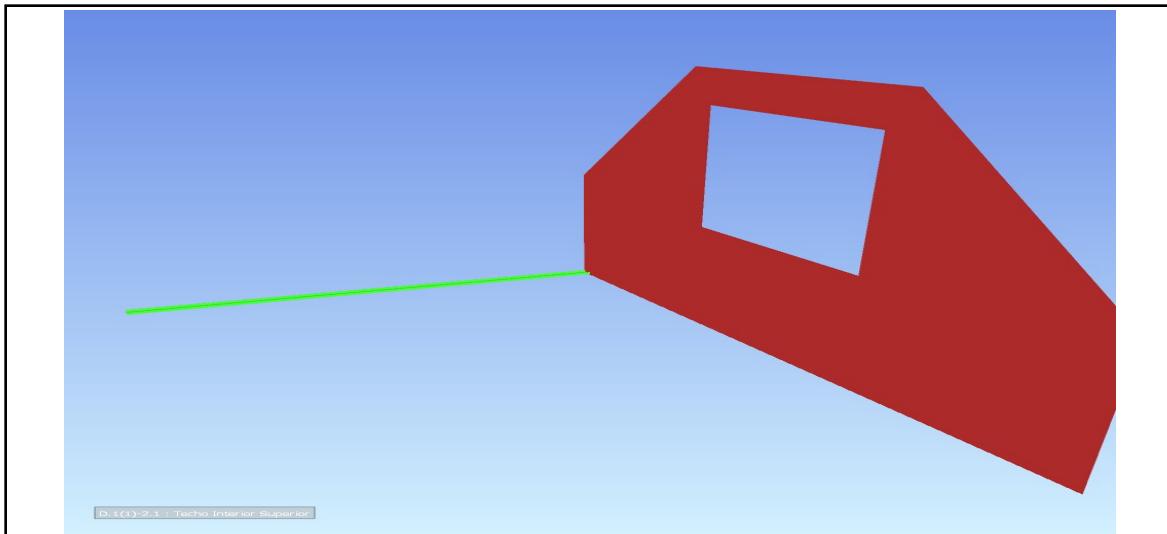
ARQ - EST - Conflicto610

Solucionar	Aprobado	Fecha	18/8/2020
Ubicación	X -1.859	Y 3.647	Z 2.473
	Elemento 1		Elemento 2
Id	395212		636339
Nombre	0. Revestimiento interior yeso c		62C085
Tipo	Sólido		Armazón estructural
Nivel	Nivel 2		Nivel 2
Ejes	A.1.1-1 : Nivel 2		
Distancia Interferencia	-0.002		
Notas:

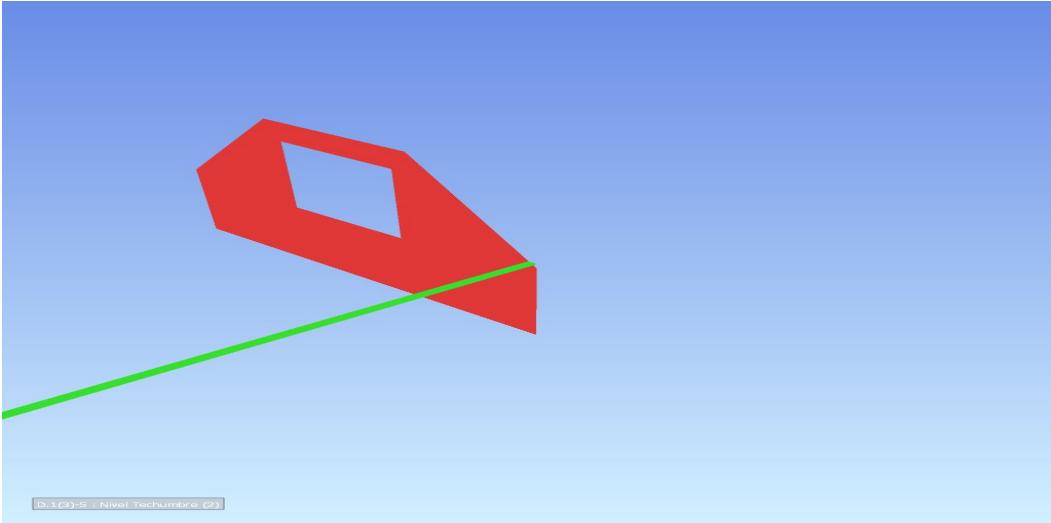
ARQ - EST - Conflicto611

Solucionar	Aprobado	Fecha	18/8/2020
Ubicación	X 1.822	Y 3.647	Z 3.597
	Elemento 1		Elemento 2
Id	395212		636363
Nombre	0. Revestimiento interior yeso c		62C085
Tipo	Sólido		Armazón estructural
Nivel	Nivel 2		Nivel 2
Ejes	C.2-1 : Nivel 2		
Distancia Interferencia	-0.002		
Notas:

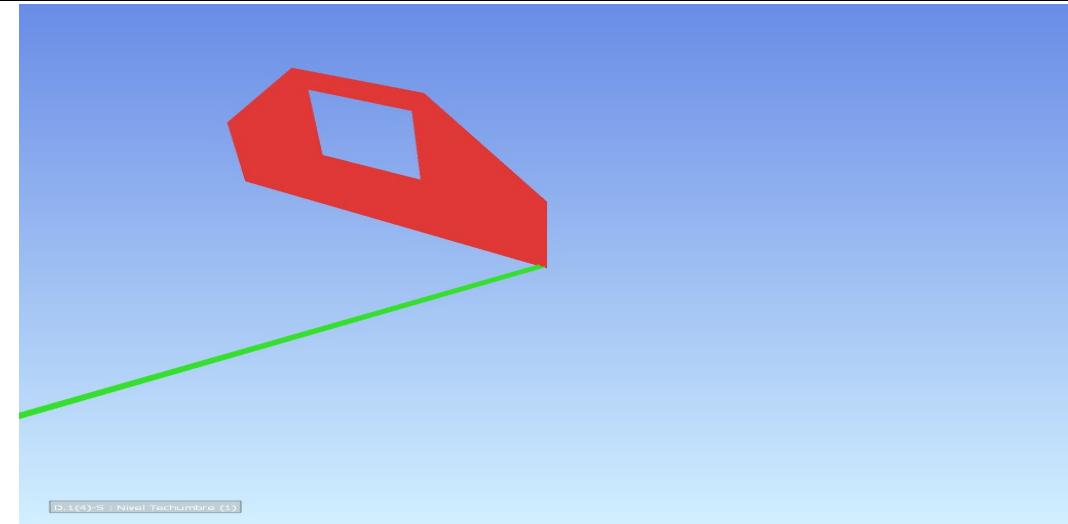
ARQ - EST - Conflicto612

Solucionar	Aprobado	Fecha	18/8/2020
Ubicación	X 1.882	Y 3.647	Z 2.473
	Elemento 1		Elemento 2
Id	395212		636361
Nombre	0. Revestimiento interior yeso c		62C085
Tipo	Sólido		Armazón estructural
Nivel	Nivel 2		Nivel 2
Ejes	C.2-1 : Nivel 2		
Distancia Interferencia	-0.002		
Notas:

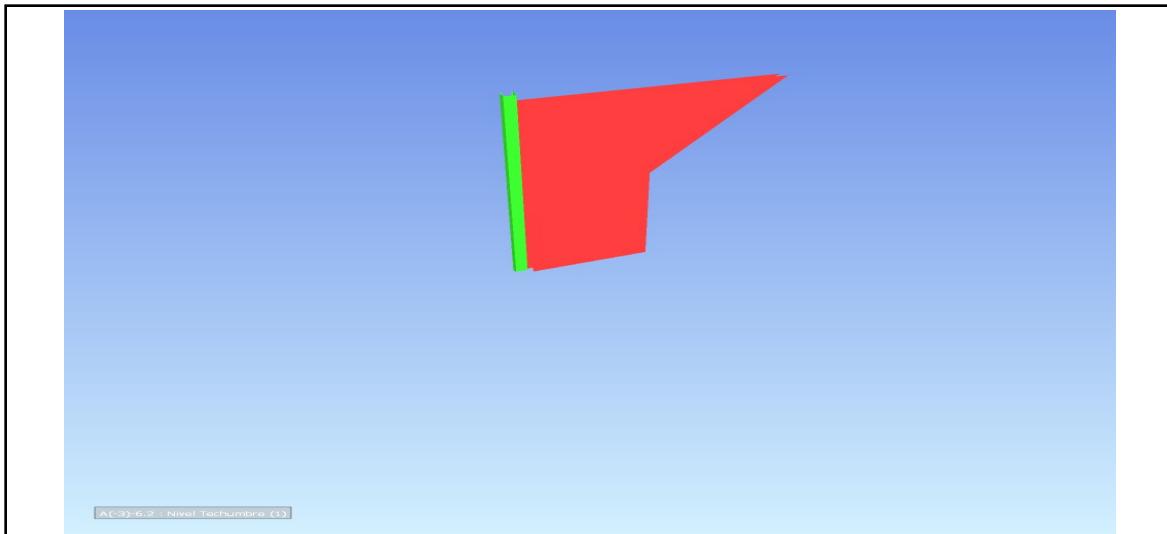
ARQ - EST - Conflicto625

Solucionar	Aprobado	Fecha	18/8/2020
Ubicación	X -2.777	Y -0.204	Z 2.440
	Elemento 1		Elemento 2
Id	457954		652845
Nombre	0. Revestimiento interior yeso c		Perfil C - Metalcom
Tipo	Sólido		Armazón estructural: Perfil C - metalcom: 90CA085
Nivel	Nivel 2		Nivel 2
Ejes	A-3.2 : Nivel 1		
Distancia Interferencia	-0.002		
Notas:

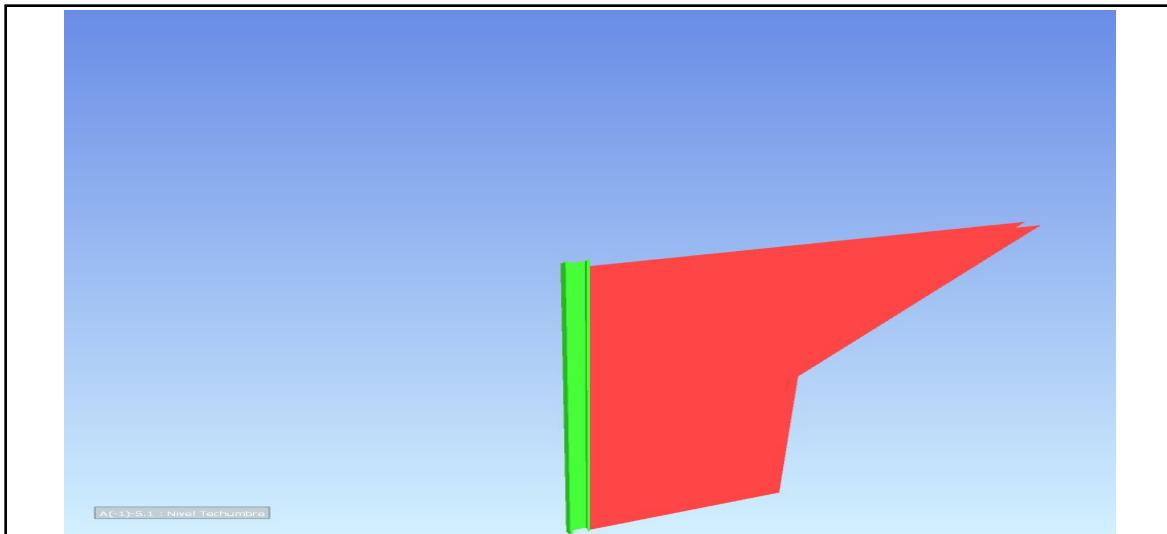
ARQ - EST - Conflicto672

Solucionar	Aprobado	Fecha	18/8/2020
Ubicación	X -2.777	Y 1.081	Z 4.764
	Elemento 1		Elemento 2
Id	458307		653244
Nombre	0. Revestimiento interior yeso c		Perfil C - Metalcom
Tipo	Sólido		Armazón estructural: Perfil C - etalcom: 90CA085
Nivel	Nivel 2		Nivel 2
Ejes	A-2.1 : Buhardilla		
Distancia Interferencia	-0.001		
Notas:

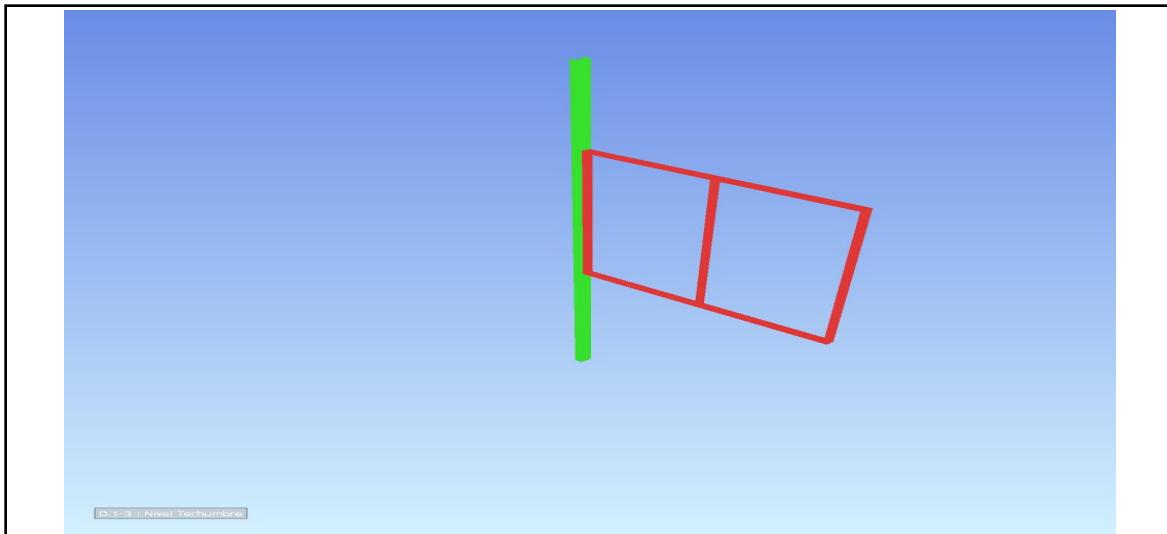
ARQ - EST - Conflicto679

Solucionar	Activo	Fecha	18/8/2020		
Ubicación	X -0.626	Y 3.712	Z 3.397		
	Elemento 1		Elemento 2		
Id	414007	614593			
Nombre	V5 - 1200 mm		60CA085		
Tipo	Ventanas		Armazón estructural		
Nivel	Nivel 2	Nivel 2			
Ejes	A.2-1.1 : Nivel 2				
Distancia Interferencia	-0.001				
Notas:
