## ARQ\_TAB\_PUE VS EST - Conflicto1

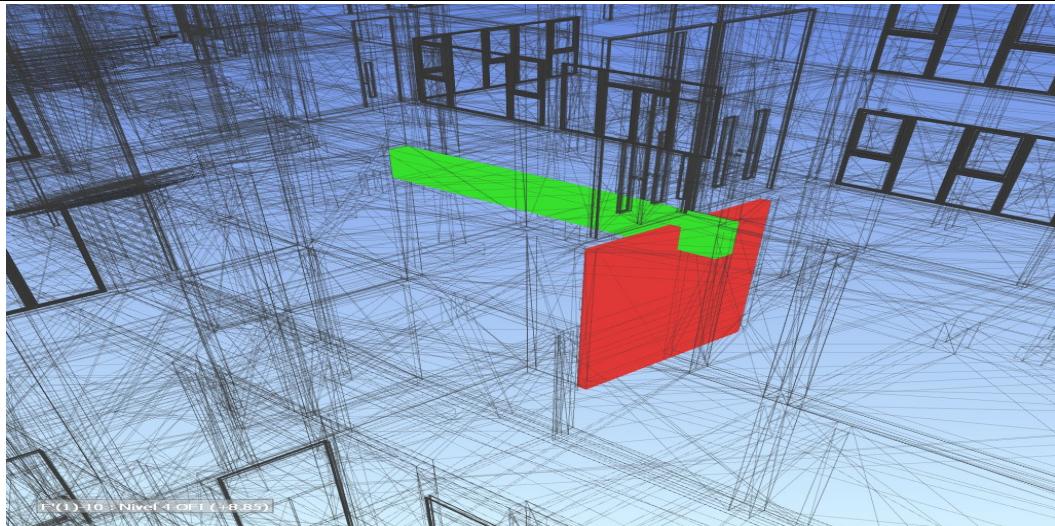
Solucionar	Nuevo	Fecha	14/2/2021
Ubicación	X 34.623	Y -13.054	Z 2.840
	Elemento 1		Elemento 2
Id	855284		651290
Nombre	Muro básico		M_Concrete-Rectangular Beam
Tipo	Muros: Muro básico: Tabique Puer a - 130		Armazón estructural: M_Concrete Rectangular Beam: V. 204 25/70
Nivel	Nivel 1 (-0.06)		N.O.G. (2) +3.54 AUL
Ejes	8a-D : Nivel 2 (+2.50)		
Distancia Interferencia	-0.500		
Notas:

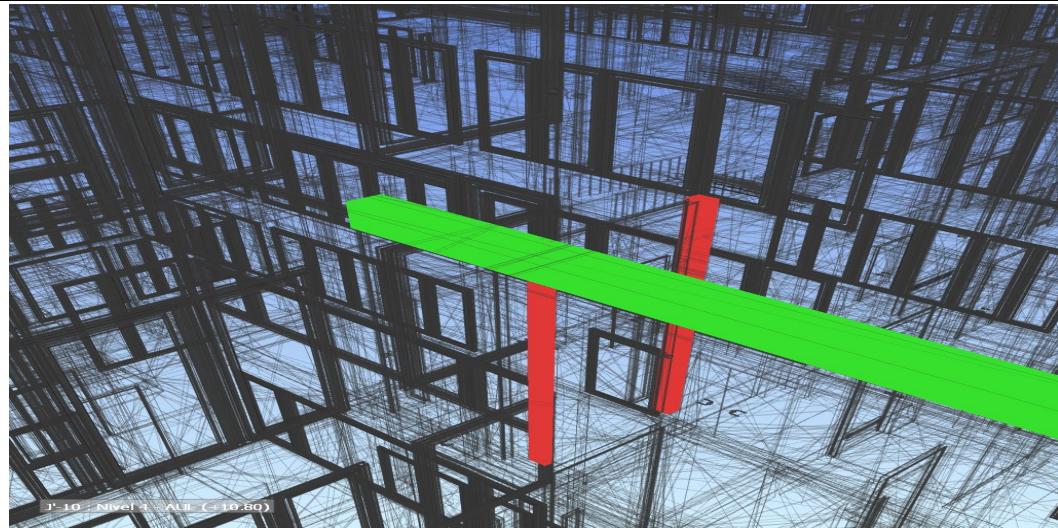
## ARQ\_TAB\_PUE VS EST - Conflicto2

Solucionar	Nuevo	Fecha	14/2/2021
Ubicación	X 37.317	Y -40.855	Z 8.350
	Elemento 1	Elemento 2	
Id	1149504		334181
Nombre	Muro básico		M_Concrete-Rectangular Beam
Tipo	Muros: Muro básico: Tabique Puer a - 120		Armazón estructural: M_Concrete Rectangular Beam: V. 413 20/47
Nivel	Nivel 3 OFI (+5.90)		N.O.G. (4) +8.82 ADM
Ejes	J-9 : Nivel 3 - AUL (+7.20)		
Distancia Interferencia	-0.080		
Notas:

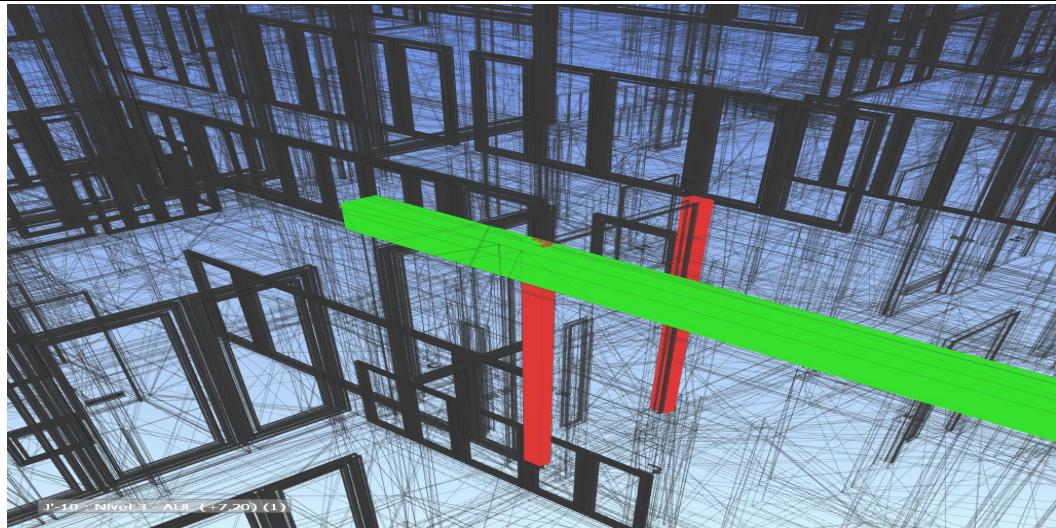
## ARQ\_TAB\_PUE VS EST - Conflicto3

Solucionar	Nuevo	Fecha	14/2/2021
Ubicación	X 37.318	Y -40.834	Z 5.400
	<b>Elemento 1</b>		<b>Elemento 2</b>
<b>Id</b>	1094878		330628
<b>Nombre</b>	Muro básico		M_Concrete-Rectangular Beam
<b>Tipo</b>	Muros: Muro básico: Tabique Puer a - 120		Armazón estructural: M_Concrete Rectangular Beam: V. 310 20/47
<b>Nivel</b>	Nivel 2 OFI (+2.95)		N.O.G. (3) +5.87 ADM
<b>Ejes</b>	<b>J-9 : Nivel 3 (+4.62)</b>		
<b>Distancia Interferencia</b>	<b>-0.080</b>		
<b>Notas:</b>

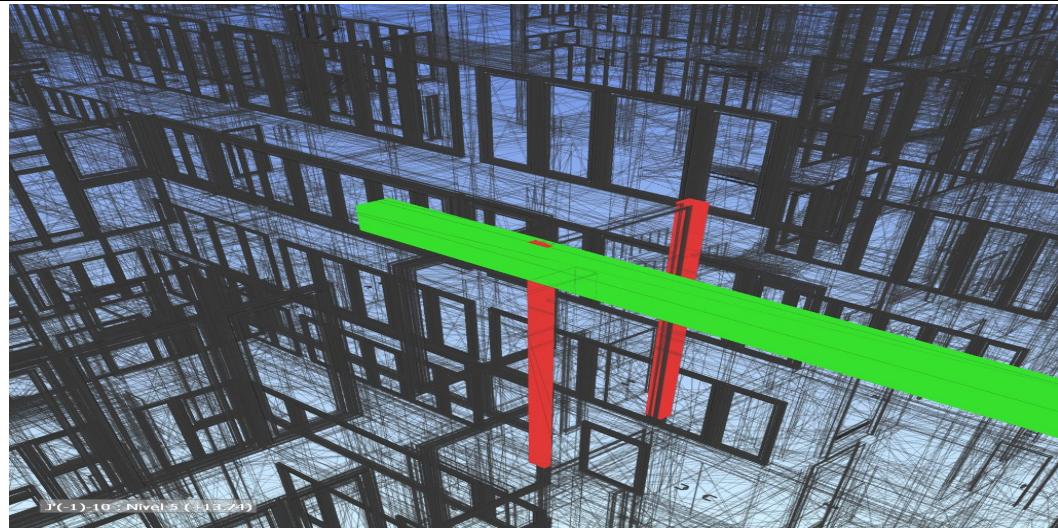
## ARQ\_TAB\_PUE VS EST - Conflicto4

Solucionar	Nuevo	Fecha	14/2/2021
Ubicación	X 37.317	Y -40.853	Z 11.500
	Elemento 1	Elemento 2	
Id	1216366	843687	
Nombre	Muro básico		M_Concrete-Rectangular Beam
Tipo	Muros: Muro básico: Tabique Puer a - 120		Armazón estructural: M_Concrete Rectangular Beam: V. 513 20/47
Nivel	Nivel 4 OFI (+8.85)		N.O.G. (5) +11.97 ADM
Ejes	J-9 : Nivel 4 - AUL (+10.80)		
Distancia Interferencia	-0.080		
Notas:

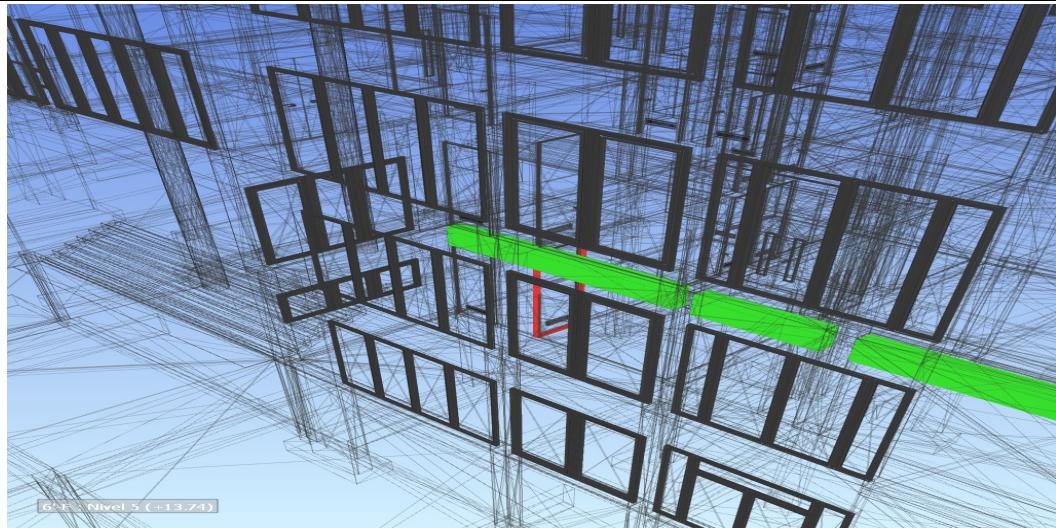
## ARQ\_TAB\_PUE VS EST - Conflicto5

Solucionar	Nuevo	Fecha	14/2/2021
Ubicación	X 10.756	Y -9.422	Z 2.840
	Elemento 1		Elemento 2
Id	857369		650830
Nombre	Muro básico		M_Concrete-Rectangular Beam
Tipo	Muros: Muro básico: Tabique Puer a - 120		Armazón estructural: M_Concrete Rectangular Beam: V. 202 30/70
Nivel	Nivel 1 (-0.06)		N.O.G. (2) +3.54 AUL
Ejes	3'-C : Nivel 2 (+2.50)		
Distancia Interferencia	-0.065		
Notas:

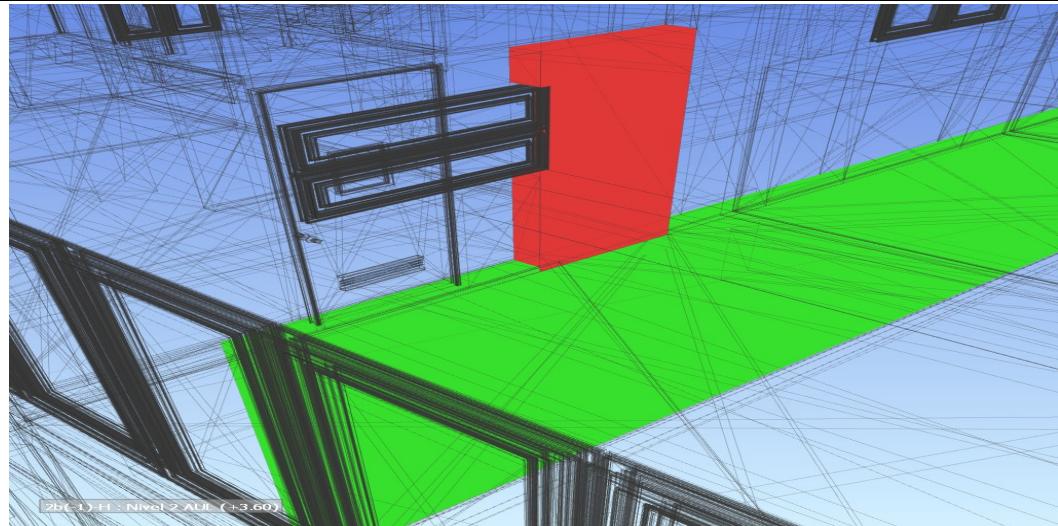
## ARQ\_TAB\_PUE VS EST - Conflicto6

Solucionar	Nuevo	Fecha	14/2/2021
Ubicación	X 0.063	Y -26.176	Z -0.00000152
	<b>Elemento 1</b>		<b>Elemento 2</b>
<b>Id</b>	864799		294362
<b>Nombre</b>	Muro básico		Muro básico
<b>Tipo</b>	Muros: Muro básico: Tabique Pue ta - 200mm		Muros: Muro básico: MHA 20
<b>Nivel</b>	Nivel 1 (-0.06)		N.O.G. (-1) -3.56
<b>Ejes</b>	<b>G'-2 : Nivel 1 (-0.06)</b>		
<b>Distancia Interferencia</b>	<b>-0.060</b>		
<b>Notas:</b>

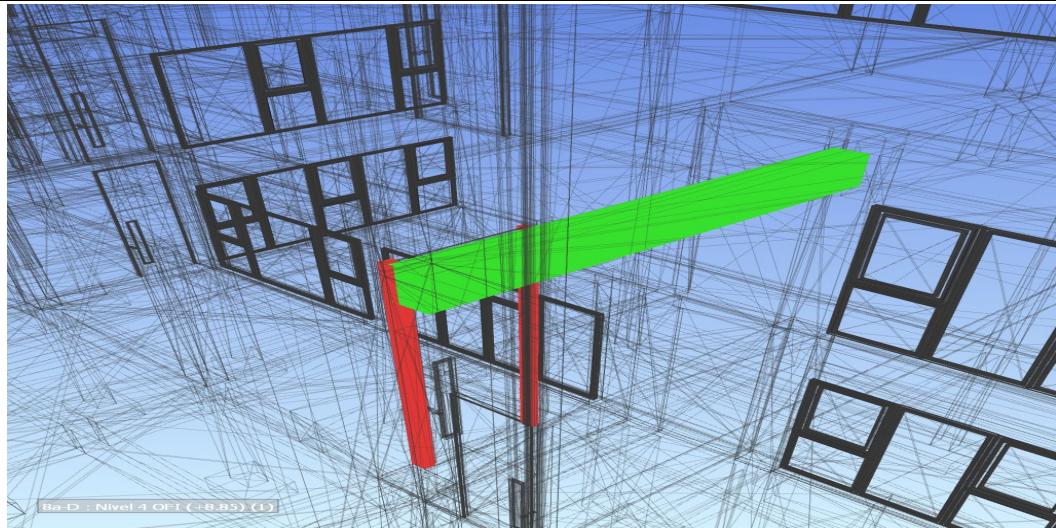
## ARQ\_TAB\_PUE VS EST - Conflicto7

Solucionar	Nuevo	Fecha	14/2/2021
Ubicación	X 31.206	Y -8.216	Z 6.440
	Elemento 1		Elemento 2
Id	1104482		321383
Nombre	Muro básico		Concrete, Cast-in-Place gray
Tipo	Muros: Muro básico: Tabique Puer a - 130		Sólido
Nivel	Nivel 2 AUL (+3.60)		N.O.G. (3) +7.14 AUL
Ejes	<b>B'-8 : Nivel 3 OFI (+5.90)</b>		
Distancia Interferencia	<b>-0.055</b>		
Notas:

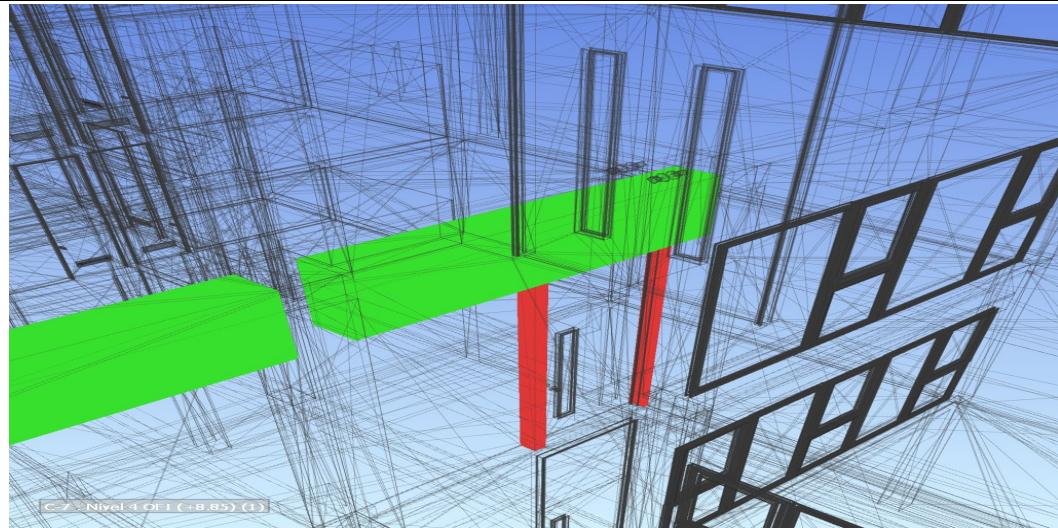
## ARQ\_TAB\_PUE VS EST - Conflicto8

Solucionar	Nuevo	Fecha	14/2/2021
Ubicación	X 21.206	Y -6.225	Z 6.440
	Elemento 1		Elemento 2
Id	1104697		322172
Nombre	Muro básico		M_Concrete-Rectangular Beam
Tipo	Muros: Muro básico: Tabique Puer a - 130		Armazón estructural: M_Concrete Rectangular Beam: V. 306 30/70
Nivel	Nivel 2 AUL (+3.60)		N.O.G. (3) +7.14 AUL
Ejes	<b>B-6 : Nivel 3 OFI (+5.90)</b>		
Distancia Interferencia	<b>-0.055</b>		
Notas:

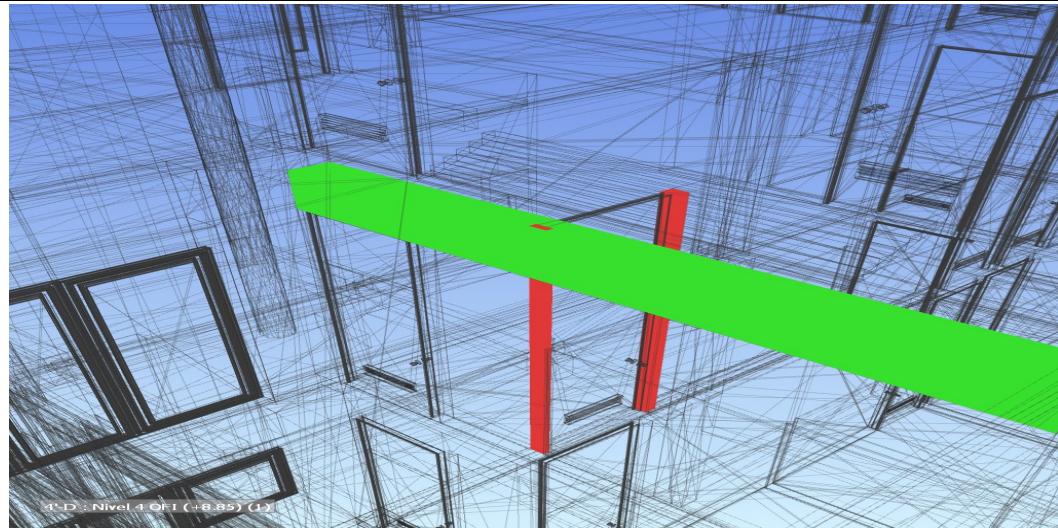
## ARQ\_TAB\_PUE VS EST - Conflicto9

Solucionar	Nuevo	Fecha	14/2/2021
Ubicación	X 10.756	Y -9.380	Z 6.440
	Elemento 1		Elemento 2
Id	1105115		313286
Nombre	Muro básico		Concrete, Cast-in-Place gray
Tipo	Muros: Muro básico: Tabique Puer a - 120		Sólido
Nivel	Nivel 2 AUL (+3.60)		N.O.G. (3) +7.14 AUL
Ejes	3'-C : Nivel 3 OFI (+5.90)		
Distancia Interferencia	-0.054		
Notas:

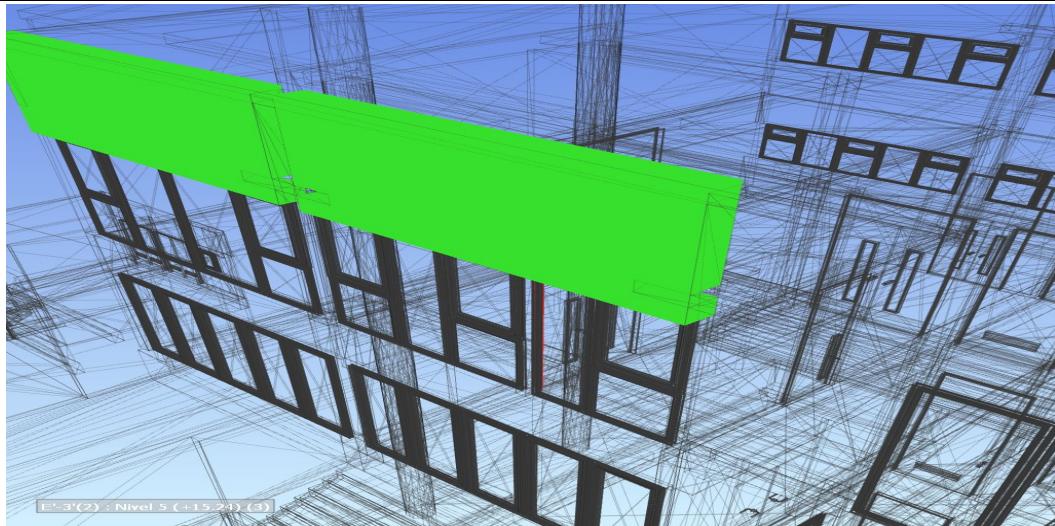
## ARQ\_TAB\_PUE VS EST - Conflicto10

Solucionar	Nuevo	Fecha	14/2/2021
Ubicación	X 7.020	Y -12.893	Z 13.300
	Elemento 1		Elemento 2
Id	1230690		346211
Nombre	Muro básico		M_Concrete-Rectangular Beam
Tipo	Muros: Muro básico: Tabique Puer a - 130		Armazón estructural: M_Concrete Rectangular Beam: V. 505 30/20
Nivel	Nivel 4 - AUL (+10.80)		N.O.G. (5) +13.74 AUL
Ejes	D-3 : Nivel 5 (+11.86)		
Distancia Interferencia	-0.051		
Notas:

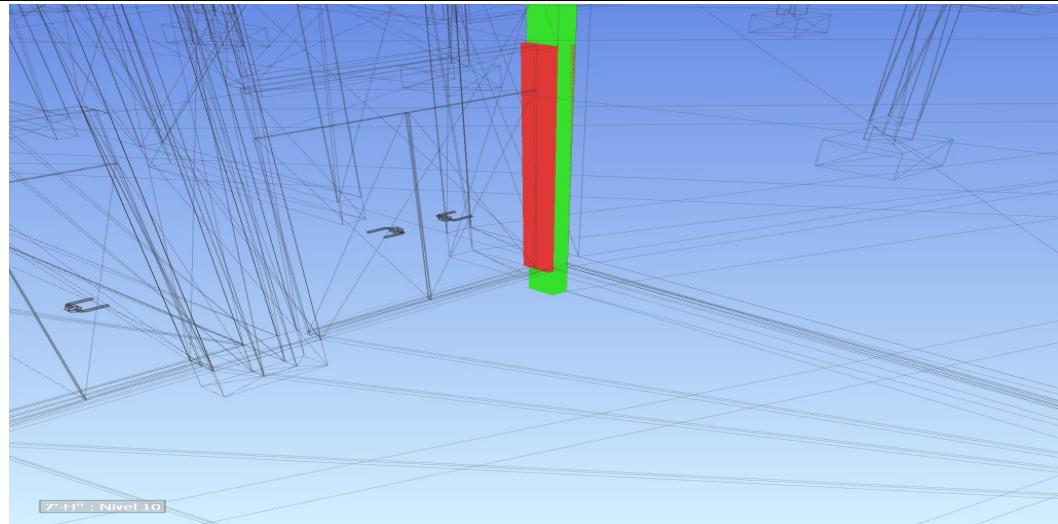
## ARQ\_TAB\_PUE VS EST - Conflicto11

Solucionar	Nuevo	Fecha	14/2/2021
Ubicación	X 21.663	Y -29.524	Z -3.560
	Elemento 1		Elemento 2
Id	538096		210425
Nombre	Muro básico		Muro básico
Tipo	Muros: Muro básico: Tabique Pue ta - 200mm		Muros: Muro básico: MHA 20
Nivel	Nivel -1 (-3.56)		N.O.G. (-1) -3.56
Ejes	6'-G" : Nivel -1 (-3.56)		
Distancia Interferencia	-0.041		
Notas:
