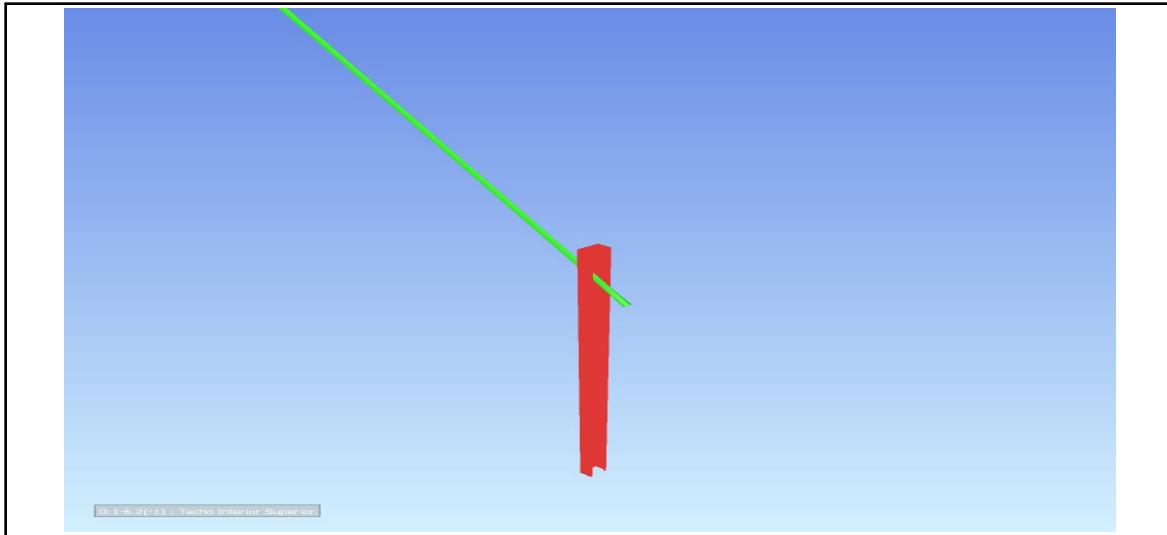
EST - ELE - Conflicto16

| Nombre | 60CA085 | | Tubo sin uniones |
| Tipo | Armazón estructural | | Tubos: Tubo sin uniones: Tubo P C Clase 2 |
| Ejes | C.2-7 : Techo Interior Bajo | | |
| Distancia Interferencia | -0.030 | | |

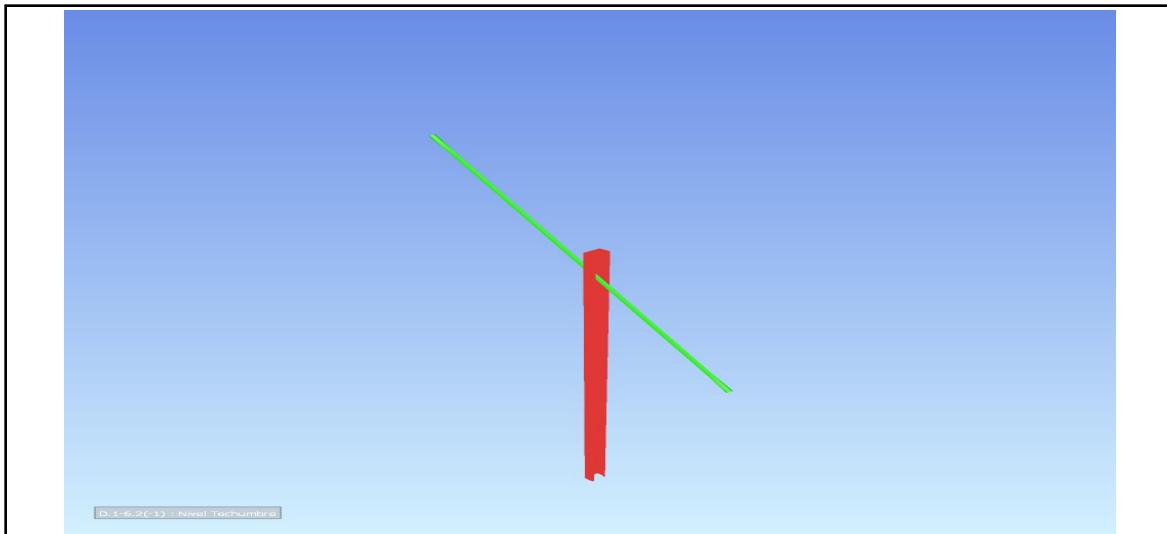
EST - ELE - Conflicto19

| Nombre | 60CA085 | | Tubo sin uniones |
| Tipo | Armazón estructural | | Tubos: Tubo sin uniones: Tubo P C Clase 2 |
| Ejes | C-6.2 : Techo Interior Bajo | | |
| Distancia Interferencia | -0.030 | | |

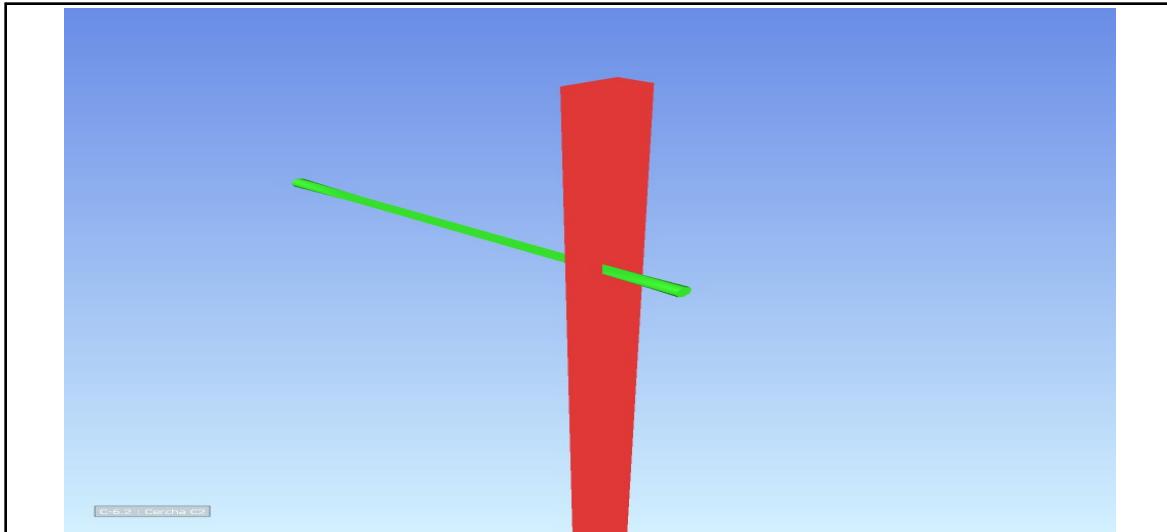
EST - ELE - Conflicto20

| Nombre | 60CA085 | | Tubo sin uniones |
| Tipo | Armazón estructural | | Tubos: Tubo sin uniones: Tubo P C Clase 2 |
| Ejes | C-7 : Techo Interior Superior | | |
| Distancia Interferencia | -0.029 | | |

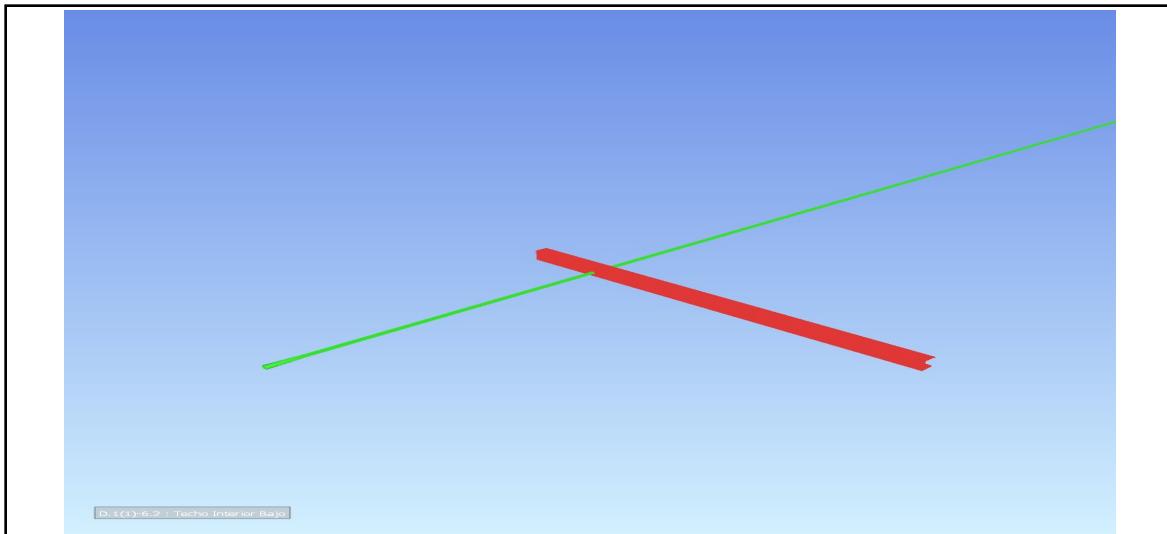
EST - ELE - Conflicto21

| Nombre | 60CA085 | | Tubo sin uniones |
| Tipo | Armazón estructural | | Tubos: Tubo sin uniones: Tubo P C Clase 2 |
| Ejes | C.2-7 : Nivel 2 | | |
| Distancia Interferencia | -0.029 | | |

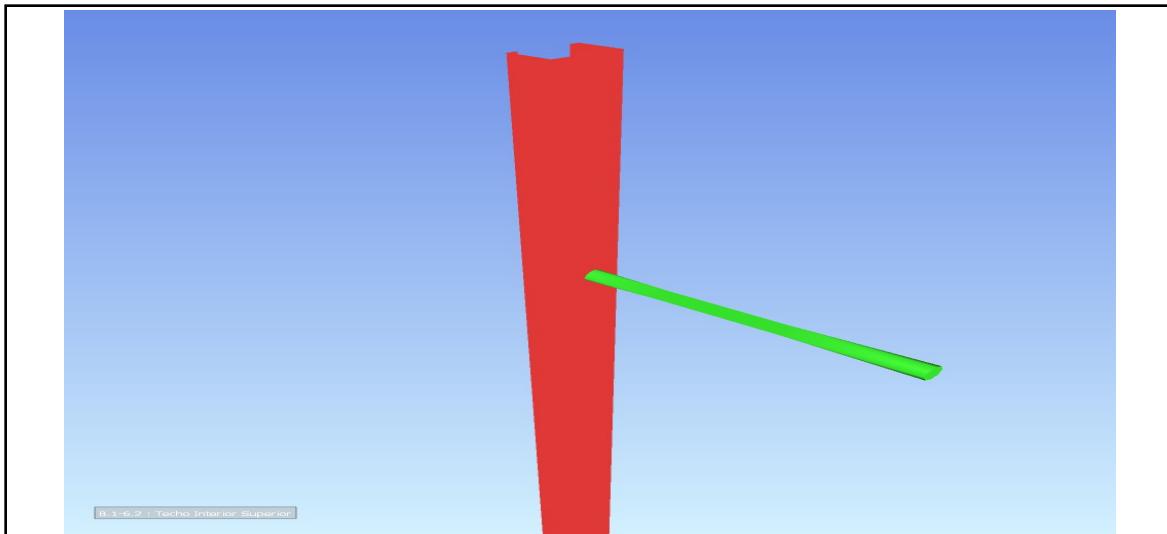
EST - ELE - Conflicto22

| Nombre | 60CA085 | | Tubo sin uniones |
| Tipo | Armazón estructural | | Tubos: Tubo sin uniones: Tubo P C Clase 2 |
| Ejes | A.2-7 : Techo Interior Superior | | |
| Distancia Interferencia | -0.029 | | |

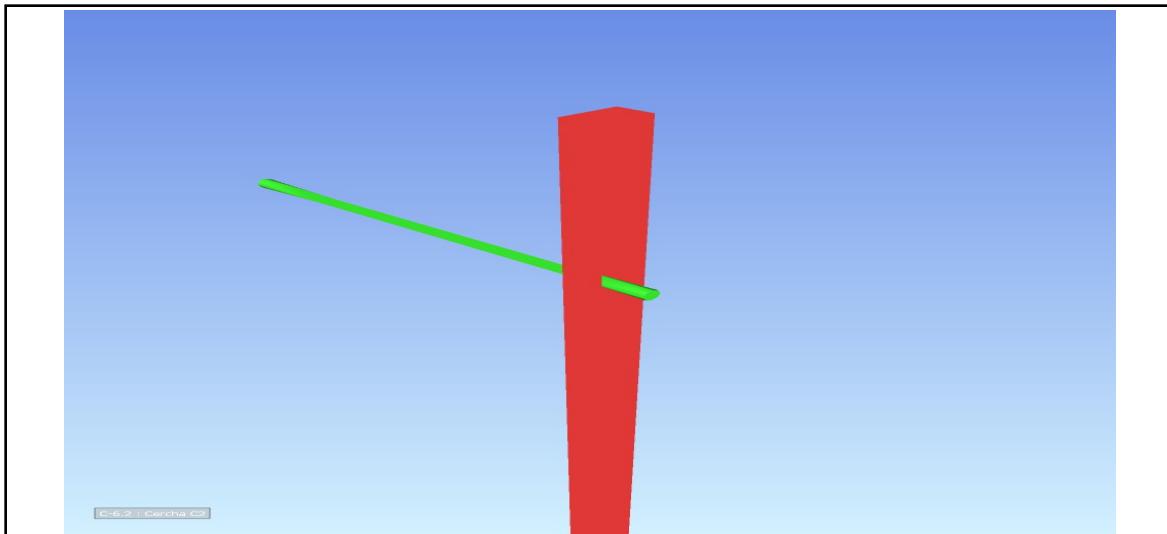
EST - ELE - Conflicto23

| Nombre | 60CA085 | | Tubo sin uniones |
| Tipo | Armazón estructural | | Tubos: Tubo sin uniones: Tubo P C Clase 2 |
| Ejes | C-7 : Techo Interior Superior | | |
| Distancia Interferencia | -0.028 | | |

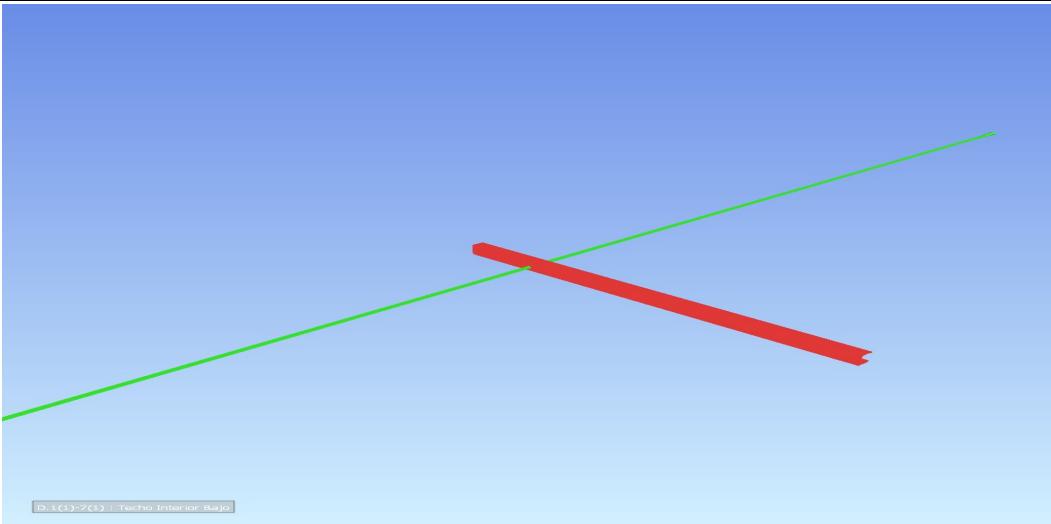
EST - ELE - Conflicto26

| Ubicación | X 2.076 | Y -2.352 | Z 2.467 |
| Id | 628058 | | 967427 |
| Nombre | 60CA085 | | Tubo sin uniones |
| Tipo | Armazón estructural | | Tubos: Tubo sin uniones: Tubo P C Clase 2 |
| Distancia Interferencia | -0.026 | | |

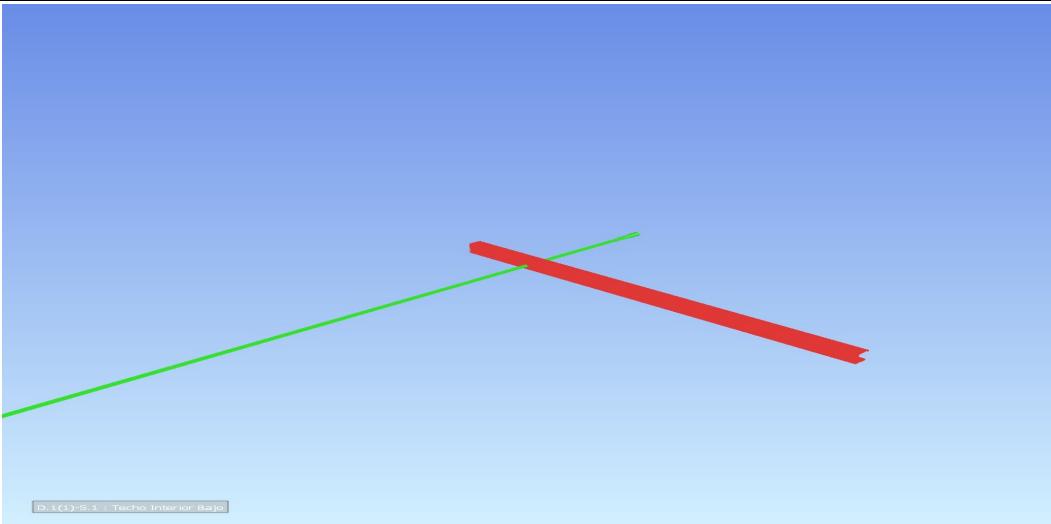
EST - ELE - Conflicto29

| Ubicación | X 2.087 | Y -0.317 | Z 2.463 |
| Id | 627732 | | 967427 |
| Nombre | 60CA085 | | Tubo sin uniones |
| Tipo | Armazón estructural | | Tubos: Tubo sin uniones: Tubo P C Clase 2 |
| Distancia Interferencia | -0.026 | | |

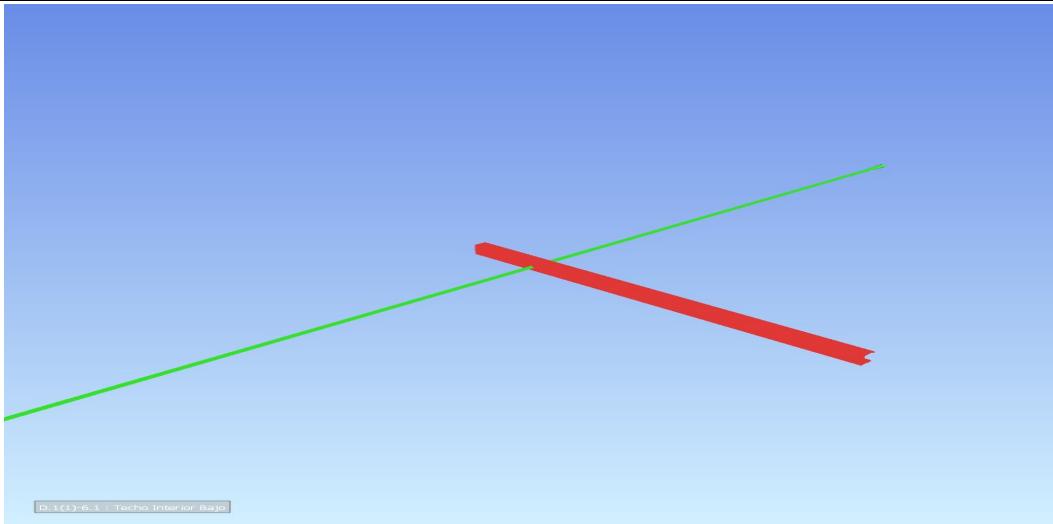
EST - ELE - Conflicto30

| Ubicación | X 2.074 | Y -1.572 | Z 2.464 |
| Id | 627899 | | 967427 |
| Nombre | 60CA085 | | Tubo sin uniones |
| Tipo | Armazón estructural | | Tubos: Tubo sin uniones: Tubo P C Clase 2 |
| Distancia Interferencia | -0.025 | | |

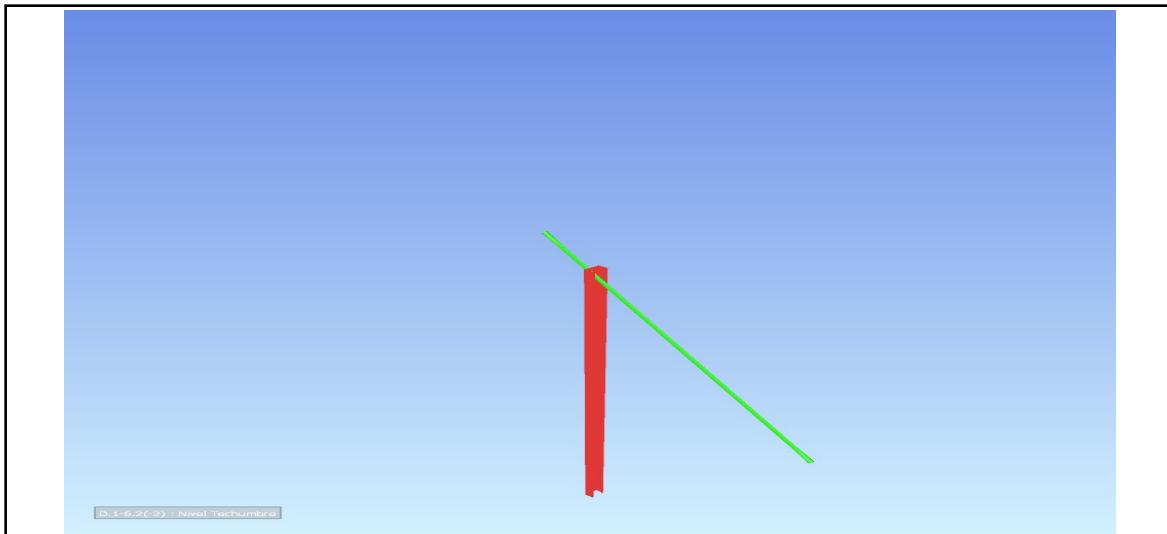
EST - ELE - Conflicto31

| Nombre | 60CA085 | | Tubo sin uniones |
| Tipo | Armazón estructural | | Tubos: Tubo sin uniones: Tubo P C Clase 2 |
| Ejes | C-6.2 : Techo Interior Bajo | | |
| Distancia Interferencia | -0.025 | | |

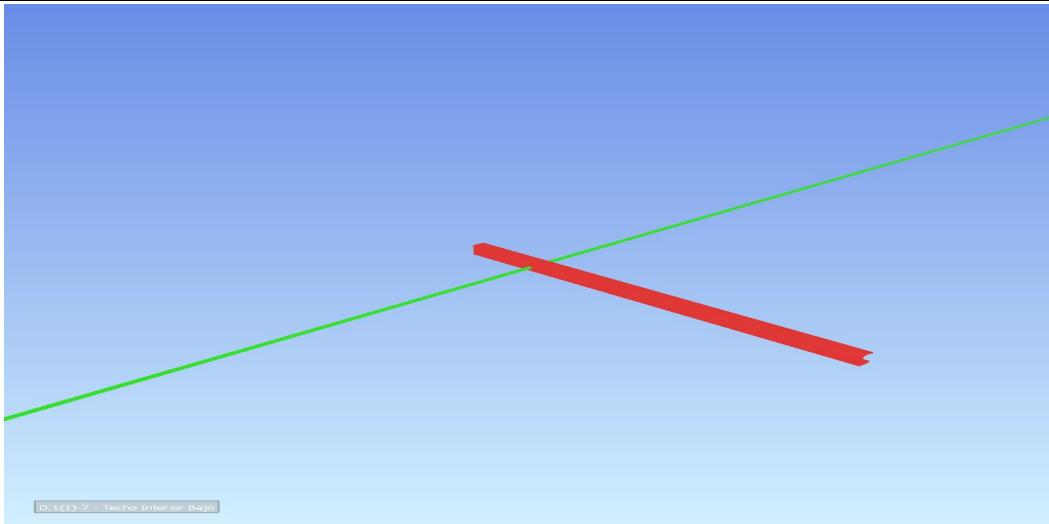
EST - ELE - Conflicto33

| Ubicación | X 2.079 | Y -3.456 | Z 2.470 |
| Id | 628223 | | 967427 |
| Nombre | 60CA085 | | Tubo sin uniones |
| Tipo | Armazón estructural | | Tubos: Tubo sin uniones: Tubo P C Clase 2 |
| Distancia Interferencia | -0.023 | | |

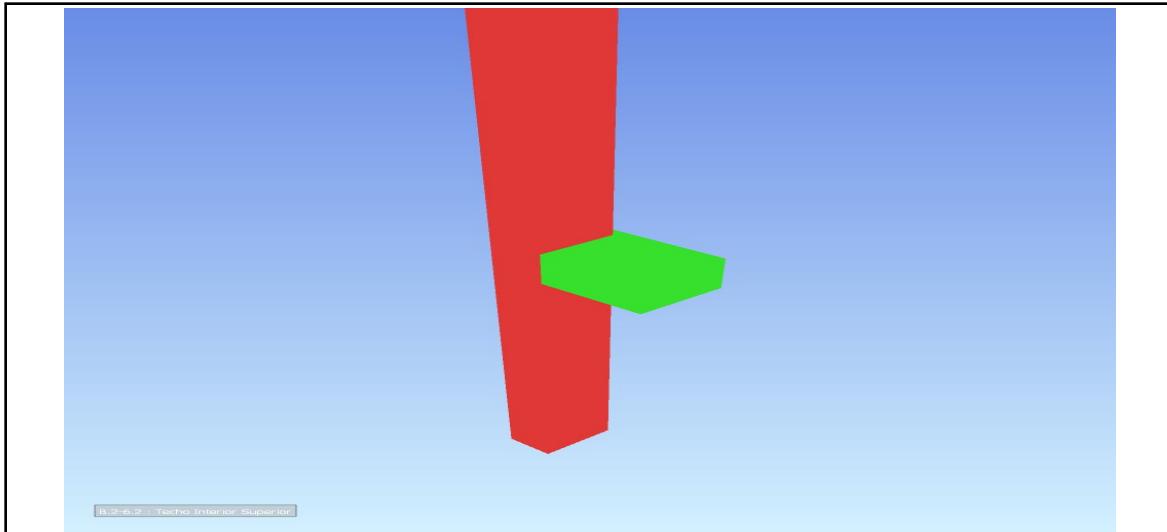
EST - ELE - Conflicto36

| Nombre | 60CA085 | | Caja 503T |
| Tipo | Armazón estructural | | Dispositivos de datos |
| Ejes | A.3-7 : Techo Interior Superior | | |
| Distancia Interferencia | -0.022 | | |

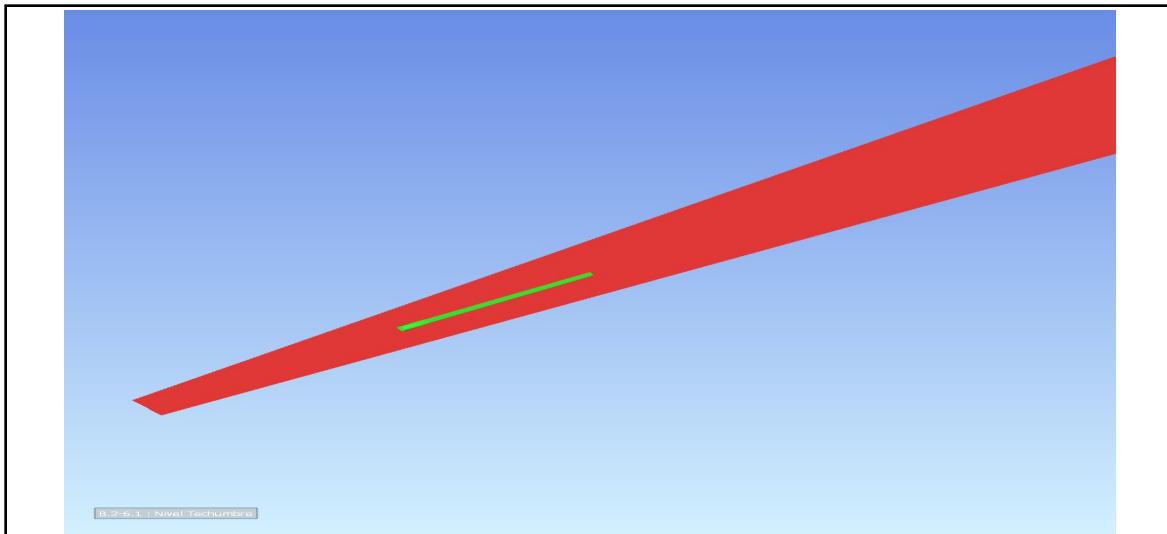
EST - ELE - Conflicto37

| Nombre | Perfil C - Metalcom | | Tubo sin uniones |
| Tipo | Armazón estructural: Perfil C - metalcom: 150CA085 | | Tubos: Tubo sin uniones: Tubo P C Clase 2 |
| Ejes | B-5 : Techo Interior Superior | | |
| Distancia Interferencia | -0.020 | | |

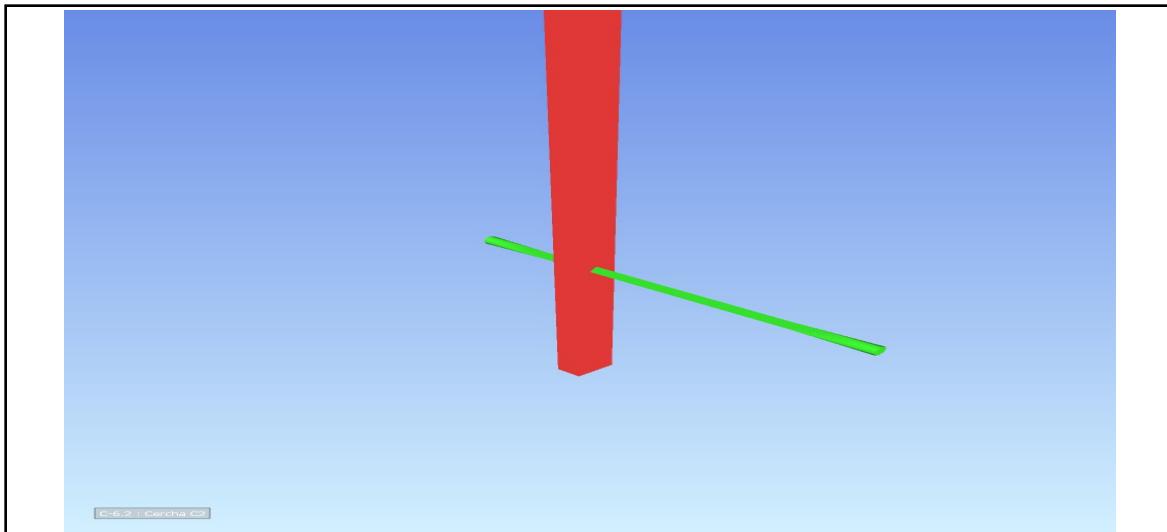
EST - ELE - Conflicto38

| Nombre | 60CA085 | | Tubo sin uniones |
| Tipo | Armazón estructural | | Tubos: Tubo sin uniones: Tubo P C Clase 2 |
| Ejes | B.2-6.2 : Techo Interior Superior | | |
| Distancia Interferencia | -0.020 | | |

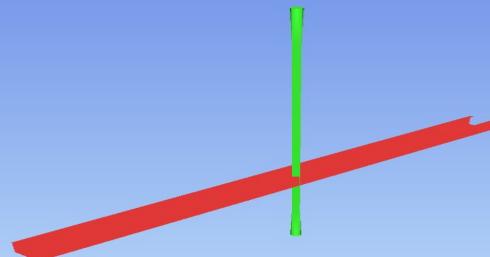
EST - ELE - Conflicto86

| Ubicación | X -1.879 | Y -0.885 | Z 3.042 |
| Id | 639335 | | 845911 |
| Nombre | 60CA085 | | Tubo sin uniones |
| Tipo | Armazón estructural | | Tubos: Tubo sin uniones: Tubo P C Clase 2 |
| Distancia Interferencia | -0.019 | | |

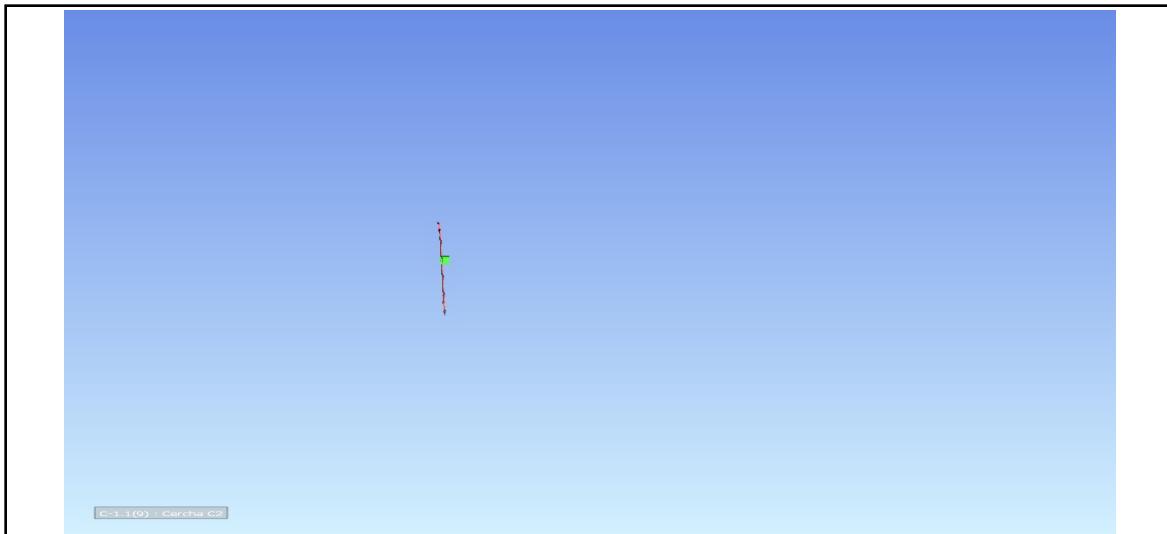
EST - ELE - Conflicto12

| Nombre | Barra de armadura | | TDA |
| Tipo | Armadura estructural: Barra de armadura: PHI 8 | | Equipos eléctricos |
| Ejes | C-6.1 : Nivel 1 | | |
| Distancia Interferencia | -0.017 | | |

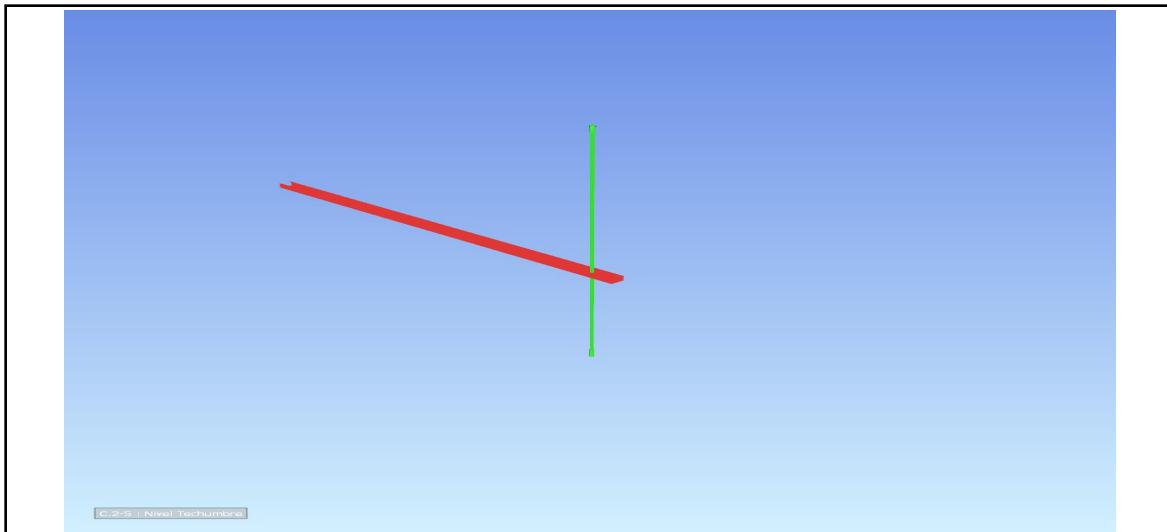
EST - ELE - Conflicto161

| Nombre | 60CA085 | | Tubo sin uniones |
| Tipo | Armazón estructural | | Tubos: Tubo sin uniones: Tubo P C Clase 2 |
| Ejes | B-2.1 : Nivel 2 | | |
| Distancia Interferencia | -0.017 | | |

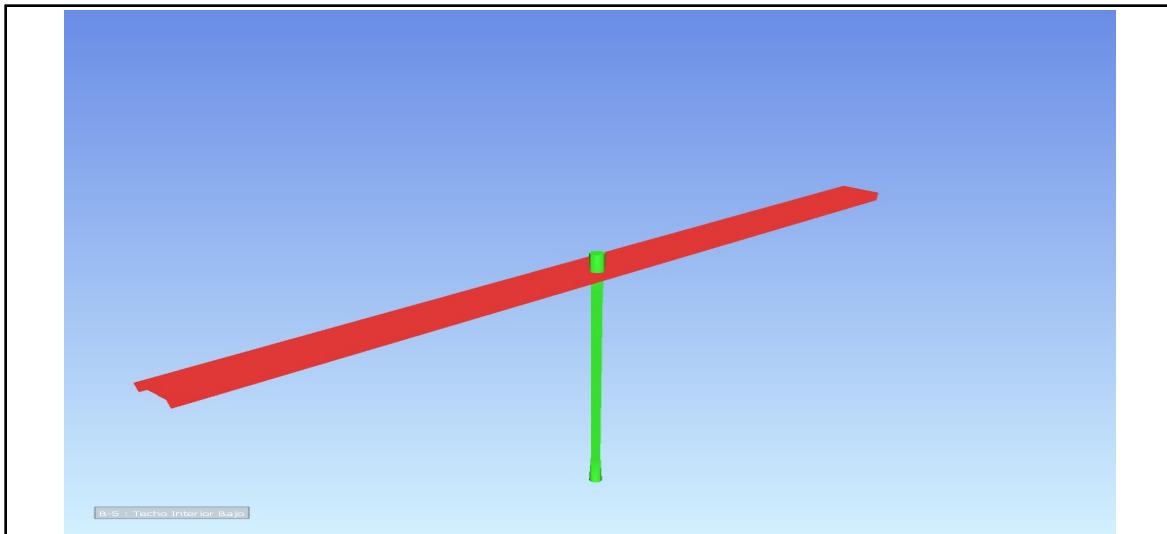
EST - ELE - Conflicto162

| Nombre | 62C085 | | Tubo sin uniones |
| Tipo | Armazón estructural | | Tubos: Tubo sin uniones: Tubo P C Clase 2 |
| Ejes | A.1.1-5 : Nivel 2 | | |
| Distancia Interferencia | -0.017 | | |

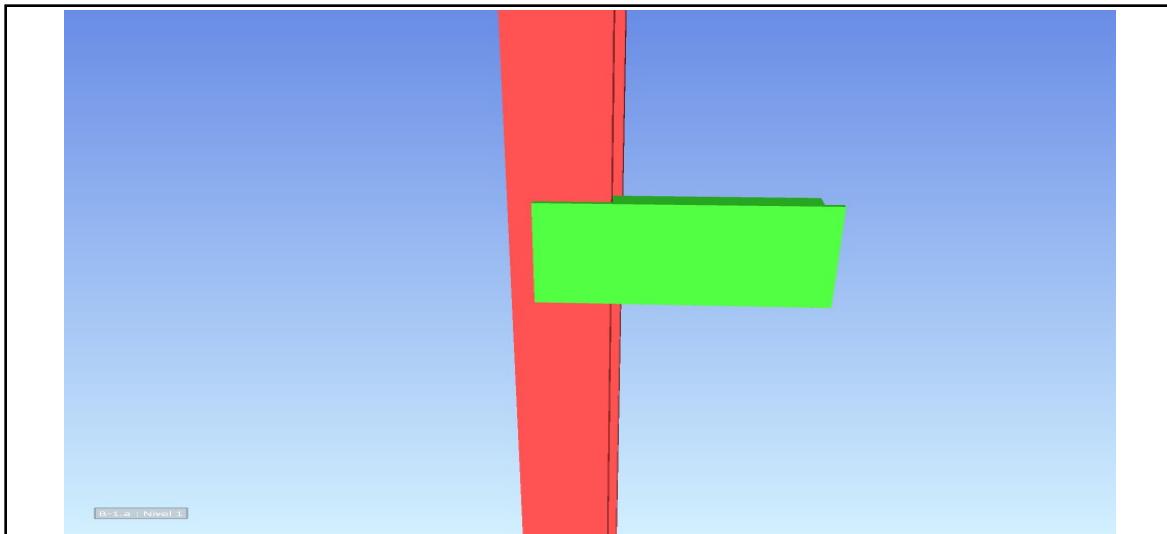
EST - ELE - Conflicto14

| Nombre | Montante Normal Perf - 60x38x0.5 | | Toma Simple 10A |
| Tipo | Armazón estructural | | Aparatos eléctricos |
| Ejes | A.1-1.a : Nivel 1 | | |
| Distancia Interferencia | -0.016 | | |

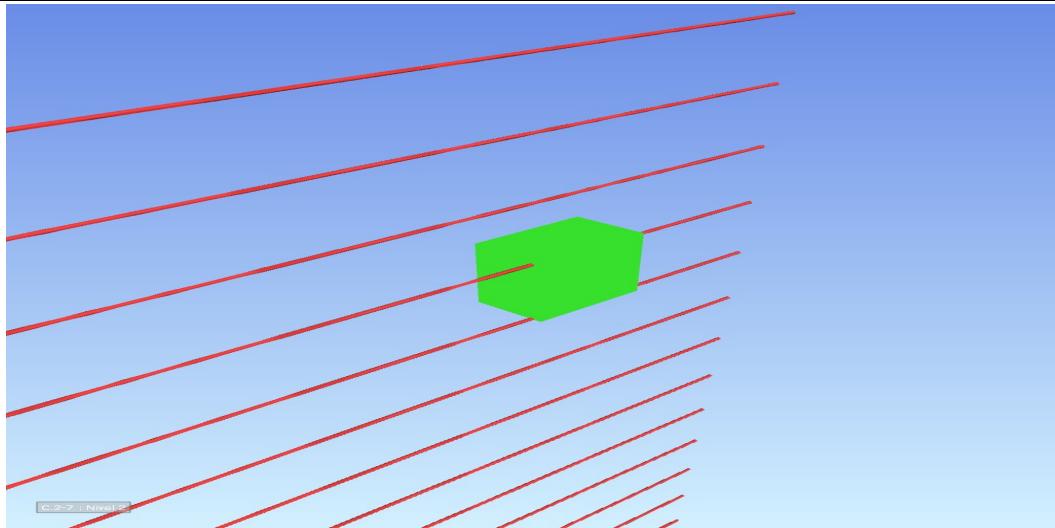
EST - ELE - Conflicto34

| Ubicación | X 0.966 | Y -4.052 | Z 1.677 |

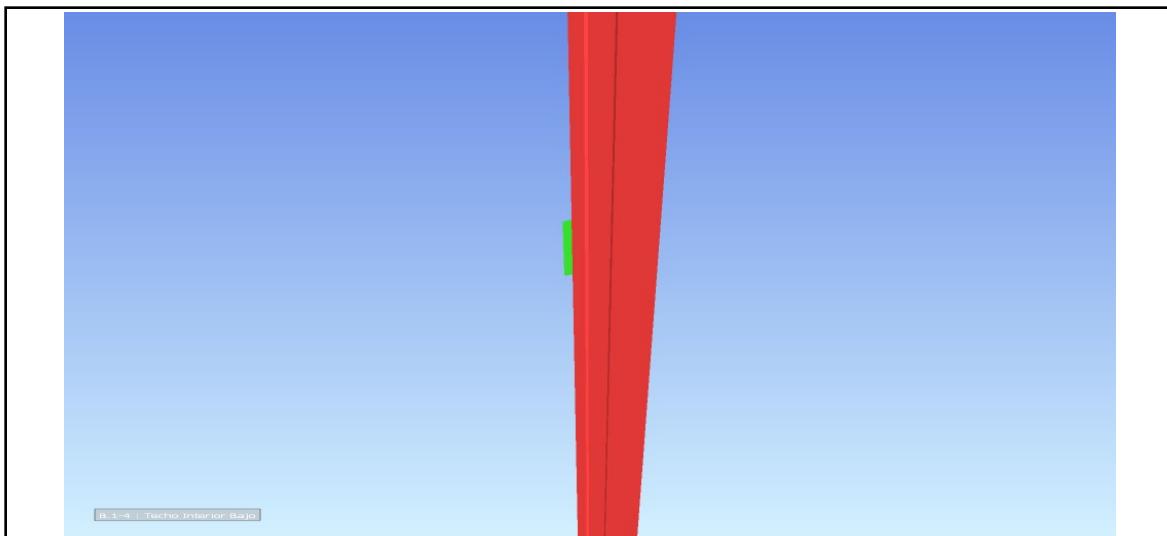
EST - ELE - Conflicto203

| Nombre | Montante Normal Perf - 60x38x0.5 | | Dispositivo de Iluminacion |
| Tipo | Armazón estructural | | Dispositivos de iluminación |
| Ejes | A.2-3.1 : Nivel 2 | | |
| Distancia Interferencia | -0.013 | | |

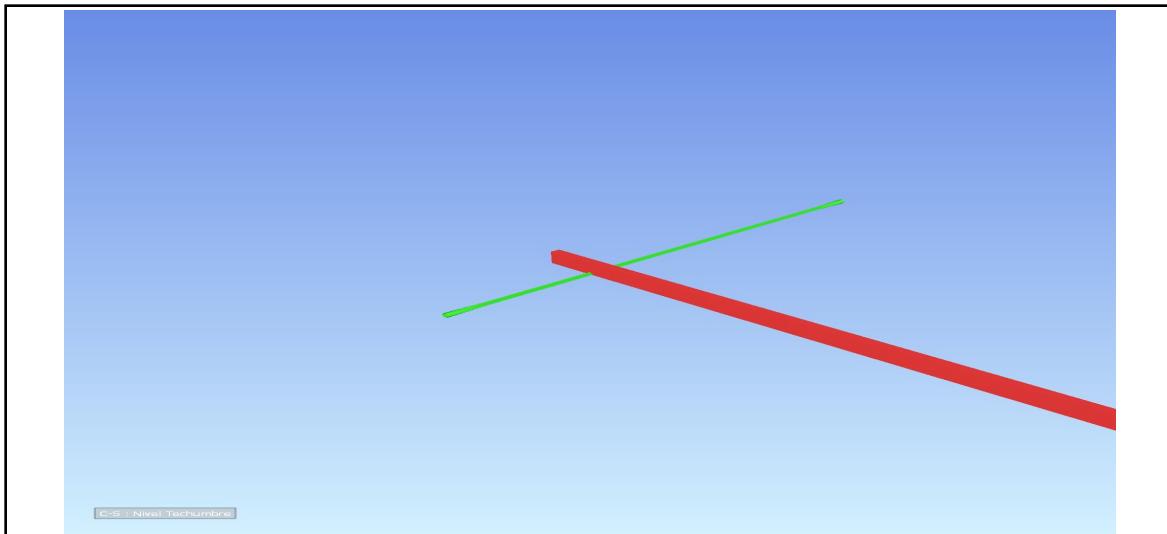
EST - ELE - Conflicto204

| Nombre | 62C085 | | Tubo sin uniones |
| Tipo | Armazón estructural | | Tubos: Tubo sin uniones: Tubo P C Clase 2 |
| Ejes | B-3.2 : Techo Interior Superior | | |
| Distancia Interferencia | -0.013 | | |

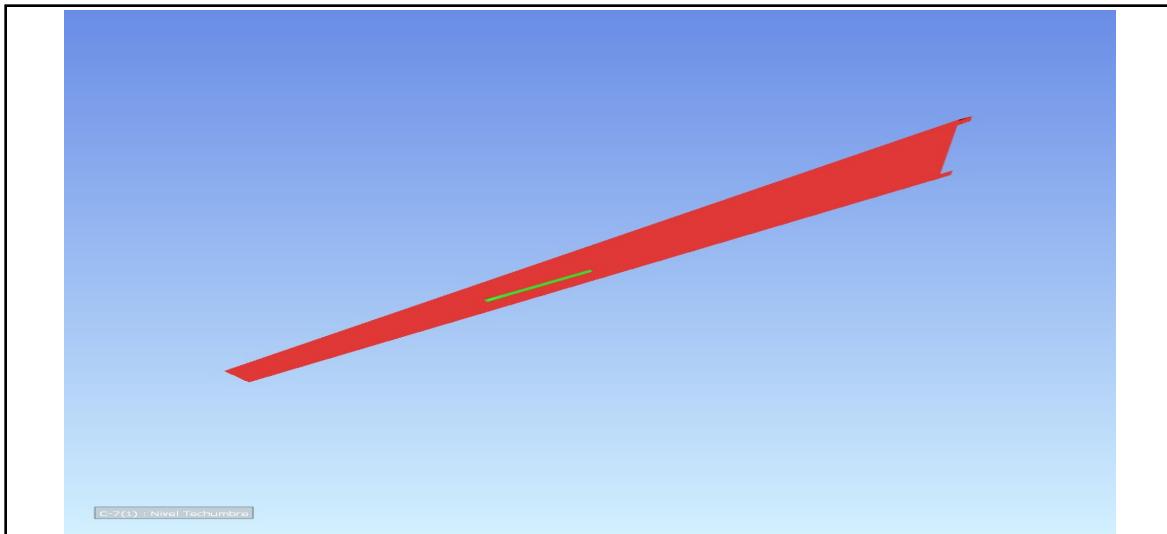
EST - ELE - Conflicto207

| Nombre | Perfil C - Metalcom | | Tubo sin uniones |
| Tipo | Armazón estructural: Perfil C - metalcom: 150CA085 | | Tubos: Tubo sin uniones: Tubo P C Clase 2 |
| Ejes | B-5.1 : Techo Interior Superior | | |
| Distancia Interferencia | -0.012 | | |

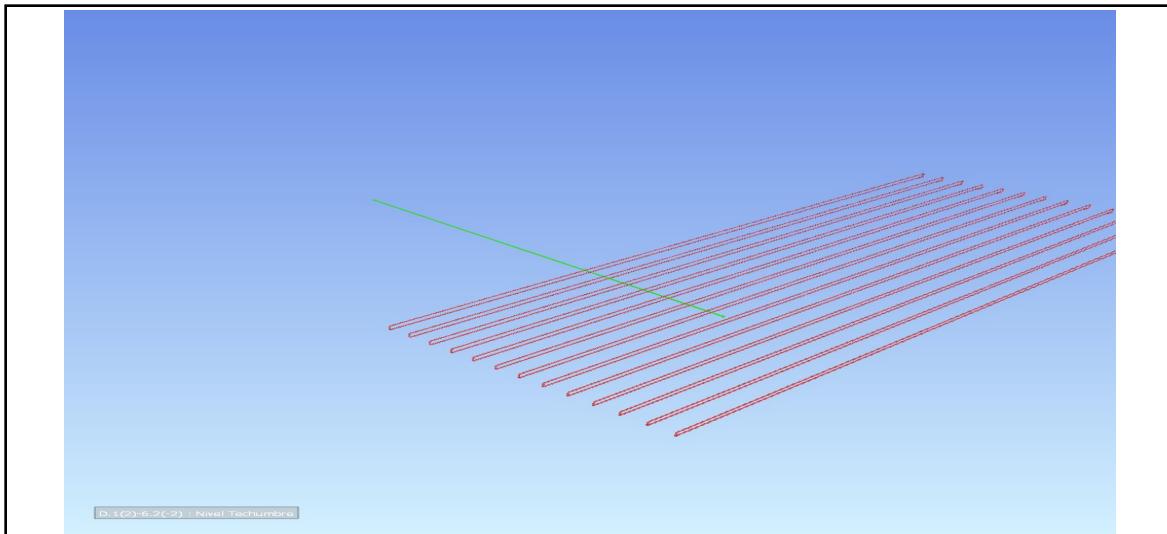
EST - ELE - Conflicto248

| Nombre | Barra de armadura | | Tubo sin uniones |
| Tipo | Armadura estructural: Barra de armadura: PHI 8 | | Tubos: Tubo sin uniones: Tubo P C Clase 2 |
| Ejes | C-7 : Nivel 1 | | |
| Distancia Interferencia | -0.005 | | |

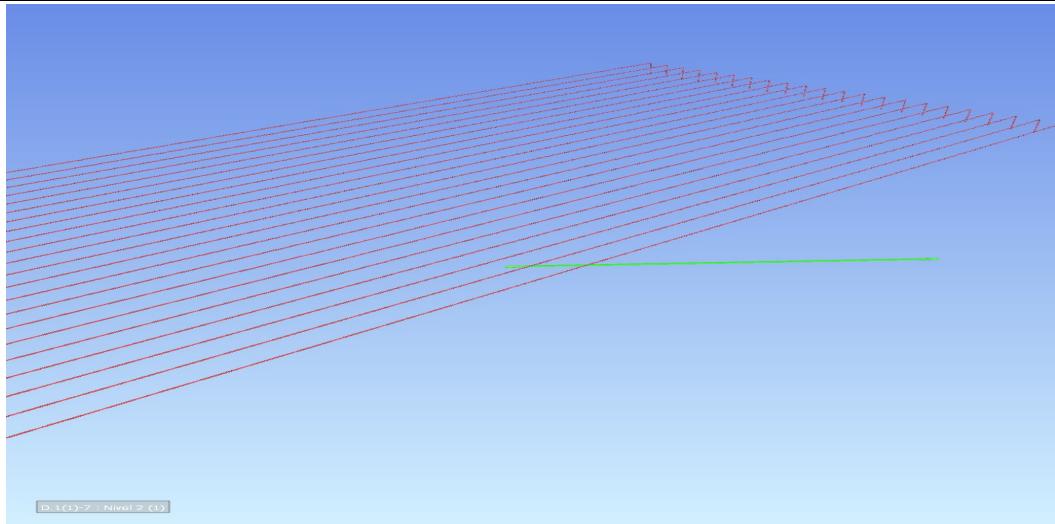
EST - ELE - Conflicto249

| Nombre | Barra de armadura | | Tubo sin uniones |
| Tipo | Armadura estructural: Barra de armadura: PHI 8 | | Tubos: Tubo sin uniones: Tubo P C Clase 2 |
| Ejes | C-5 : Nivel Terreno | | |
| Distancia Interferencia | -0.005 | | |

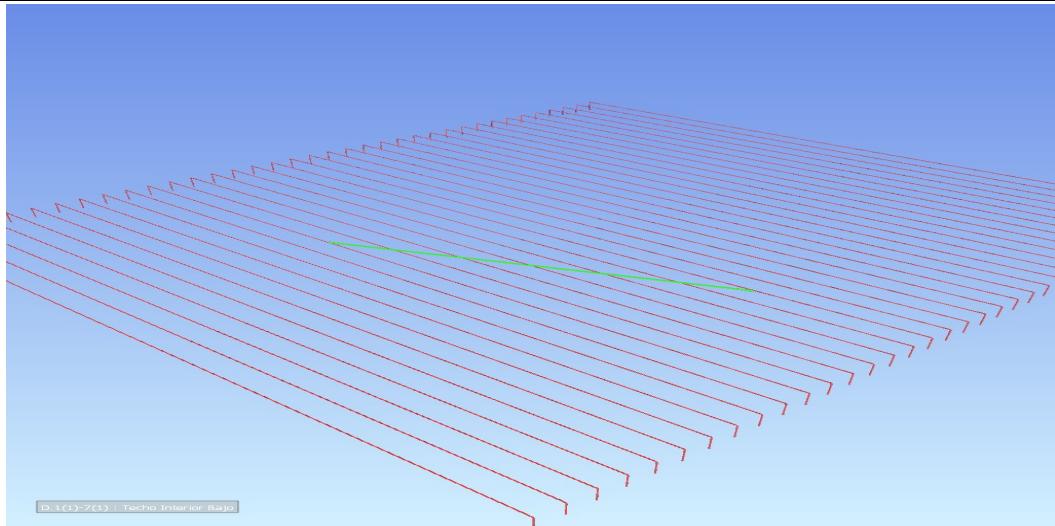
EST - ELE - Conflicto250

| Nombre | Barra de armadura | | Tubo sin uniones |
| Tipo | Armadura estructural: Barra de armadura: PHI 8 | | Tubos: Tubo sin uniones: Tubo P C Clase 2 |
| Ejes | B.2-3.2 : Nivel Terreno | | |
| Distancia Interferencia | -0.005 | | |

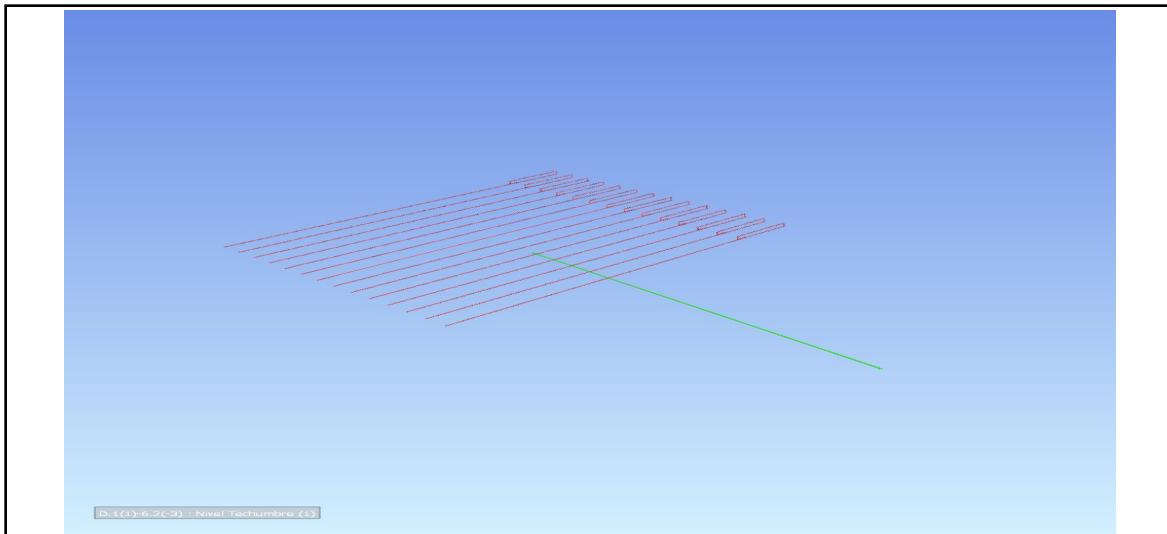
EST - ELE - Conflicto251

| Nombre | Barra de armadura | | Tubo sin uniones |
| Tipo | Armadura estructural: Barra de armadura: PHI 8 Estribo PHI 10 | | Tubos: Tubo sin uniones: Tubo P C Clase 2 |
| Ejes | A.3-7 : Nivel 1 | | |
| Distancia Interferencia | -0.005 | | |

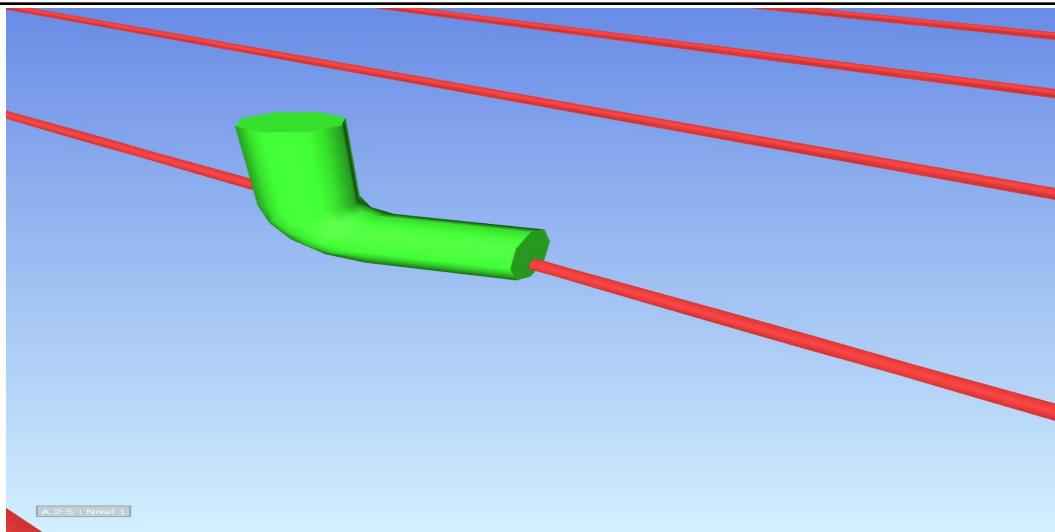
EST - ELE - Conflicto252

| Nombre | Barra de armadura | | M_Codo de tubo - Sin uniones - |
| Tipo | Armadura estructural: Barra de armadura: PHI 8 | | Uniones de tubo: M_Codo de tubo - Sin uniones - RNC: Estándar |
| Ejes | B-3.2 : Nivel Terreno | | |
| Distancia Interferencia | -0.005 | | |

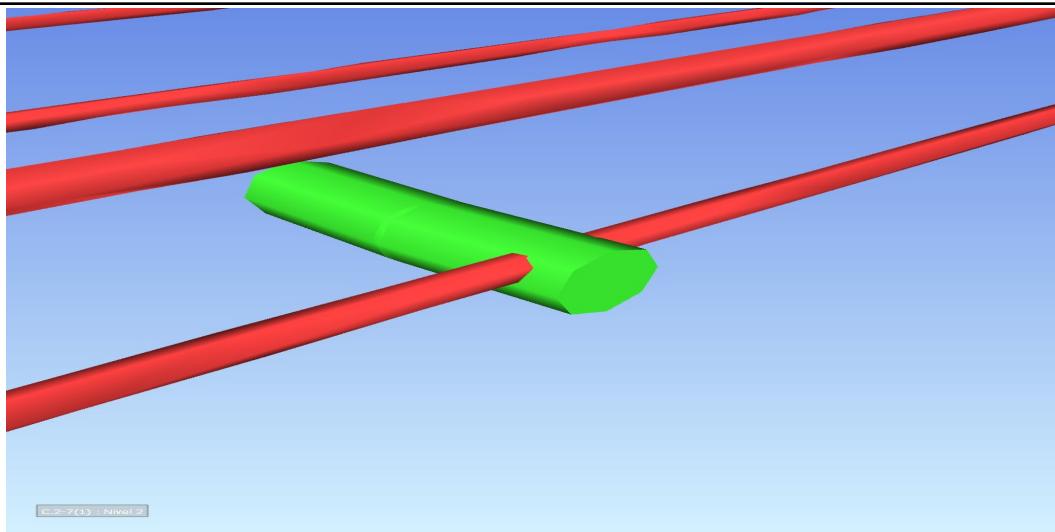
EST - ELE - Conflicto253

| Nombre | Barra de armadura | | M_Codo de tubo - Sin uniones - |
| Tipo | Armadura estructural: Barra de armadura: PHI 8 | | Uniones de tubo: M_Codo de tubo - Sin uniones - RNC: Estándar |
| Ejes | C.2-7 : Nivel 1 | | |
| Distancia Interferencia | -0.005 | | |

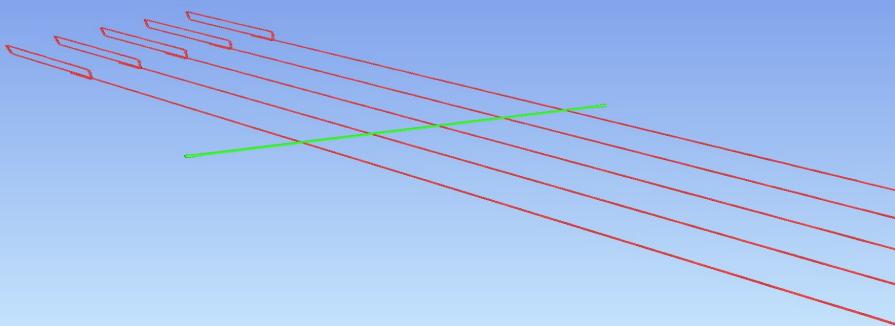
EST - ELE - Conflicto254

| Nombre | Barra de armadura | | Tubo sin uniones |
| Tipo | Armadura estructural: Barra de armadura: PHI 8 Estribo PHI 10 | | Tubos: Tubo sin uniones: Tubo P C Clase 2 |
| Ejes | C-5.1 : Nivel 1 | | |
| Distancia Interferencia | -0.005 | | |

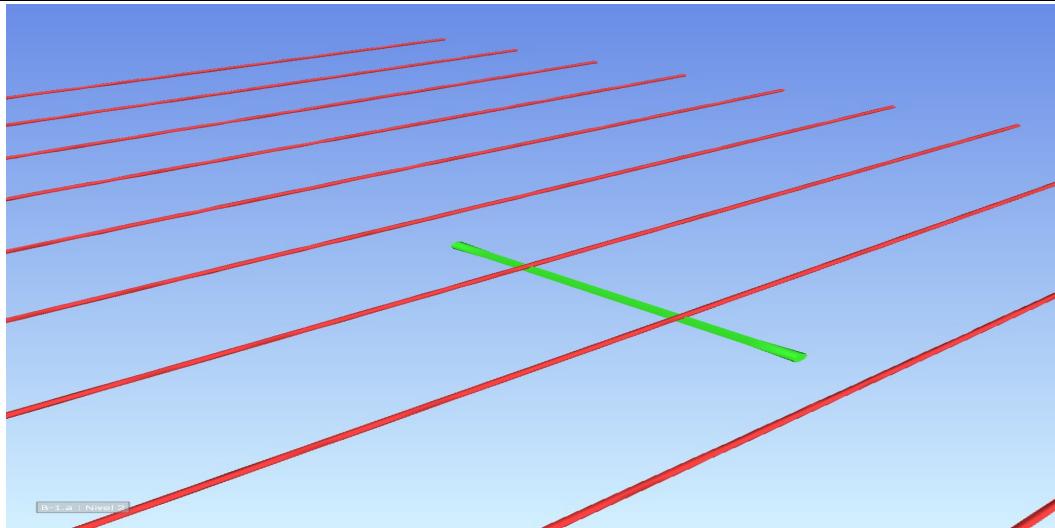
EST - ELE - Conflicto255

| Nombre | Barra de armadura | | Tubo sin uniones |
| Tipo | Armadura estructural: Barra de armadura: PHI 8 | | Tubos: Tubo sin uniones: Tubo P C Clase 2 |
| Ejes | A.1.1-1.a : Nivel 1 | | |
| Distancia Interferencia | -0.005 | | |

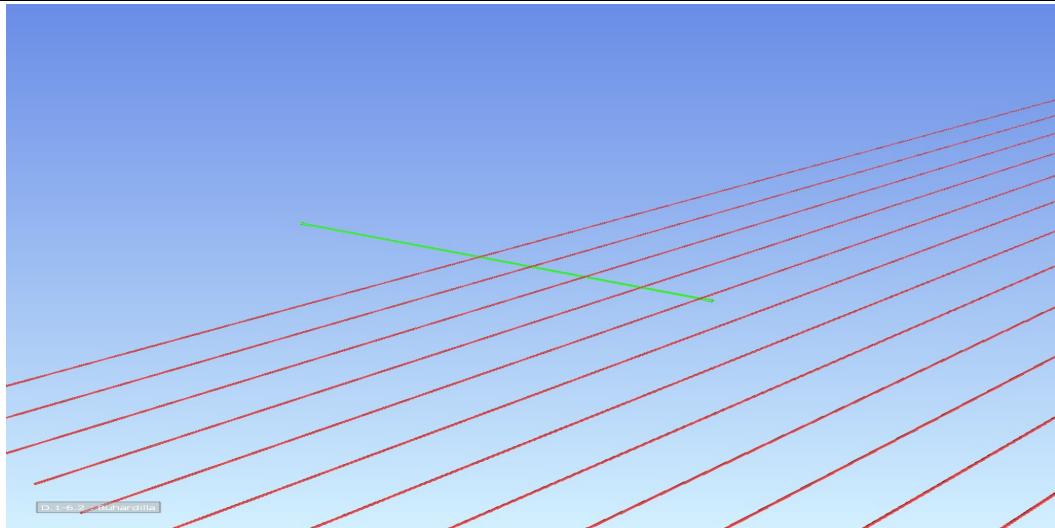
EST - ELE - Conflicto256

| Nombre | Barra de armadura | | Tubo sin uniones |
| Tipo | Armadura estructural: Barra de armadura: PHI 8 Estribo PHI 10 | | Tubos: Tubo sin uniones: Tubo P C Clase 2 |
| Ejes | B.1-6.1 : Nivel 1 | | |
| Distancia Interferencia | -0.005 | | |

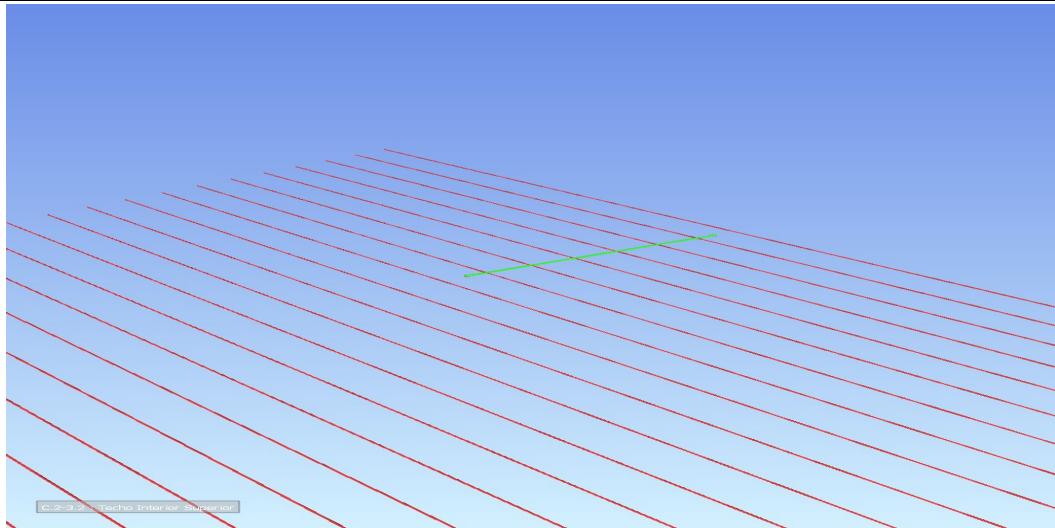
EST - ELE - Conflicto257

| Nombre | Barra de armadura | | Tubo sin uniones |
| Tipo | Armadura estructural: Barra de armadura: PHI 8 Estribo PHI 10 | | Tubos: Tubo sin uniones: Tubo P C Clase 2 |
| Ejes | B-1.a : Nivel 1 | | |
| Distancia Interferencia | -0.005 | | |

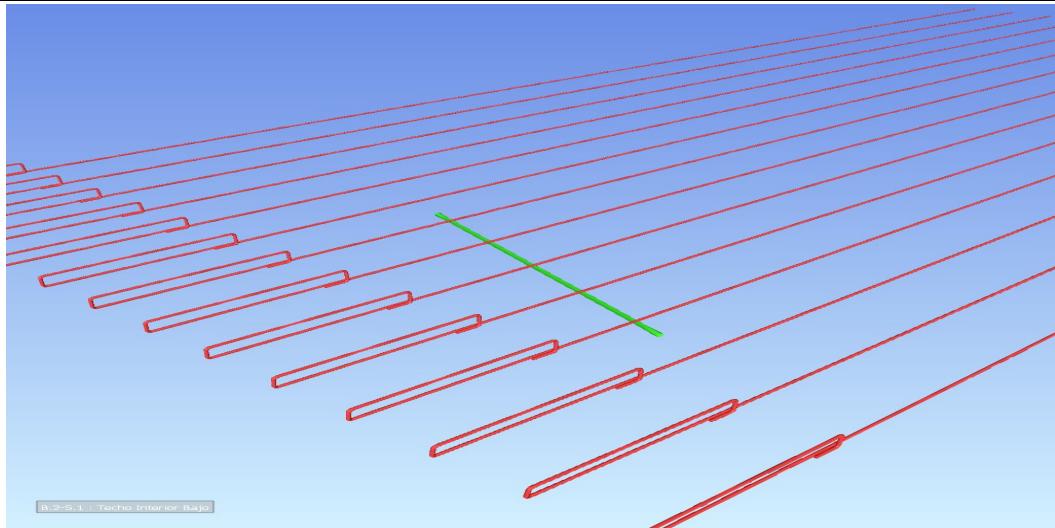
EST - ELE - Conflicto258

| Nombre | Barra de armadura | | Tubo sin uniones |
| Tipo | Armadura estructural: Barra de armadura: PHI 8 | | Tubos: Tubo sin uniones: Tubo P C Clase 2 |
| Ejes | B-3.2 : Nivel 1 | | |
| Distancia Interferencia | -0.005 | | |

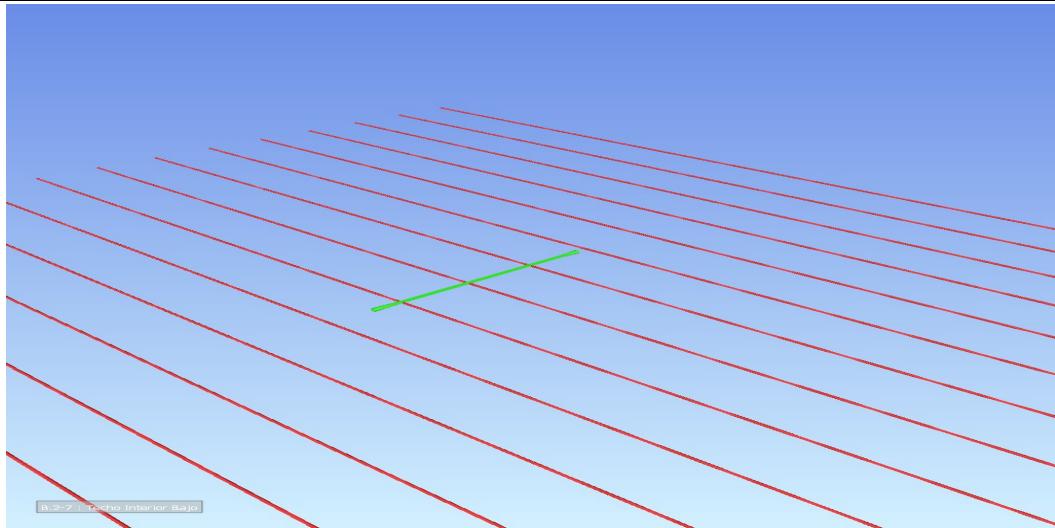
EST - ELE - Conflicto259

| Nombre | Barra de armadura | | Tubo sin uniones |
| Tipo | Armadura estructural: Barra de armadura: PHI 8 | | Tubos: Tubo sin uniones: Tubo P C Clase 2 |
| Ejes | B-6.1 : Nivel 1 | | |
| Distancia Interferencia | -0.005 | | |

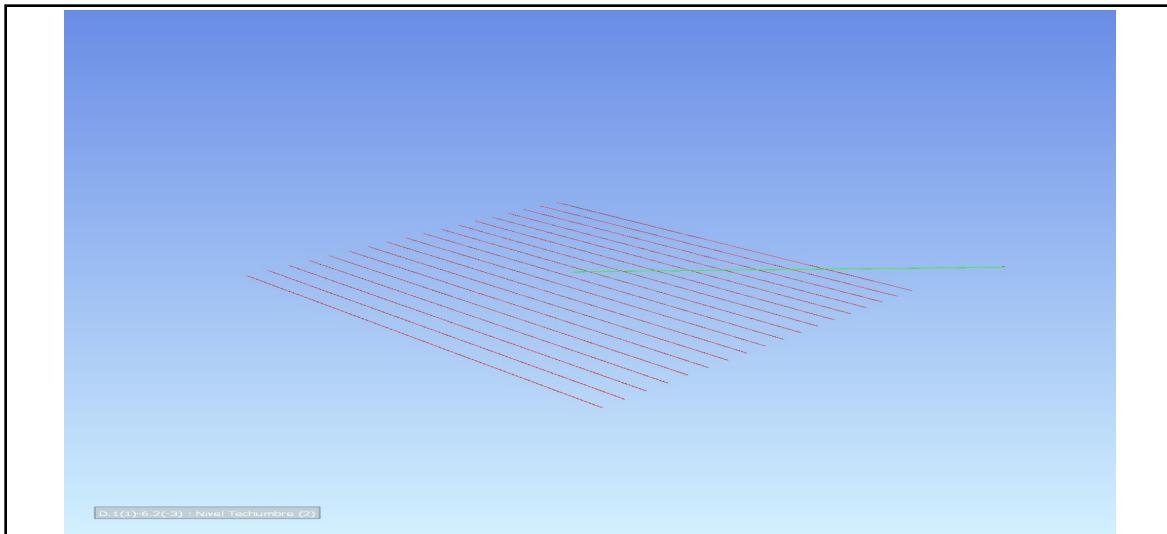
EST - ELE - Conflicto260

| Nombre | Barra de armadura | | Tubo sin uniones |
| Tipo | Armadura estructural: Barra de armadura: PHI 8 | | Tubos: Tubo sin uniones: Tubo P C Clase 2 |
| Ejes | B-6.1 : Nivel 1 | | |
| Distancia Interferencia | -0.004 | | |
