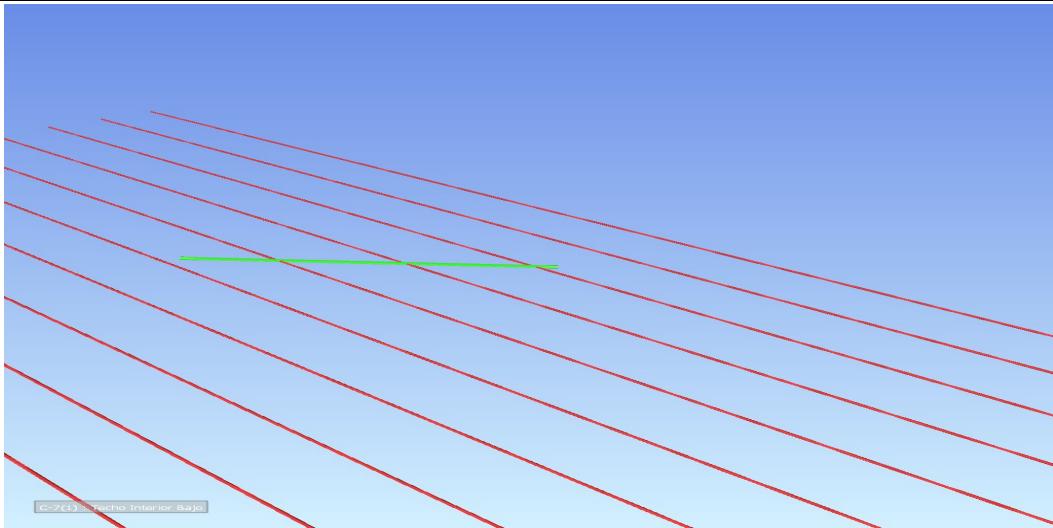
EST - ELE - Conflicto261

| Nombre | Barra de armadura | | Tubo sin uniones |
| Tipo | Armadura estructural: Barra de armadura: PHI 8 | | Tubos: Tubo sin uniones: Tubo P C Clase 2 |
| Ejes | A.2-6.1 : Nivel 1 | | |
| Distancia Interferencia | -0.004 | | |

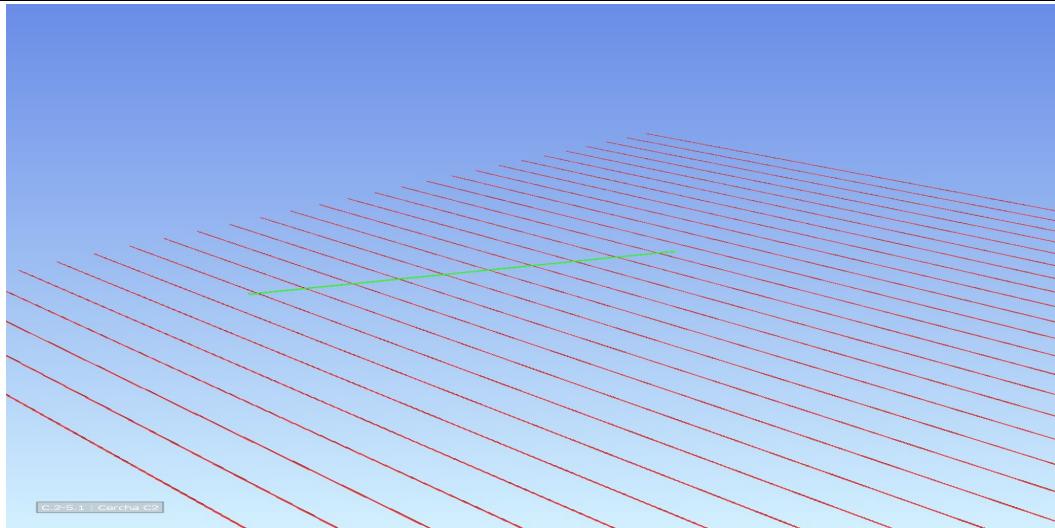
EST - ELE - Conflicto262

| Nombre | Barra de armadura | | Tubo sin uniones |
| Tipo | Armadura estructural: Barra de armadura: PHI 8 Estribo PHI 10 | | Tubos: Tubo sin uniones: Tubo P C Clase 2 |
| Ejes | B-2.1 : Nivel 1 | | |
| Distancia Interferencia | -0.004 | | |

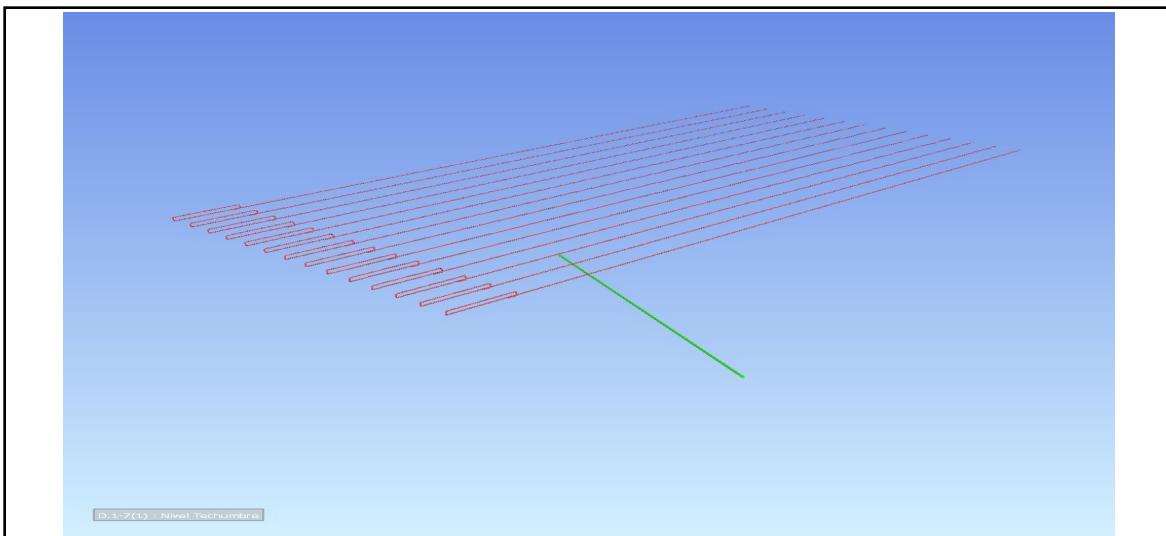
EST - ELE - Conflicto263

| Nombre | Barra de armadura | | Tubo sin uniones |

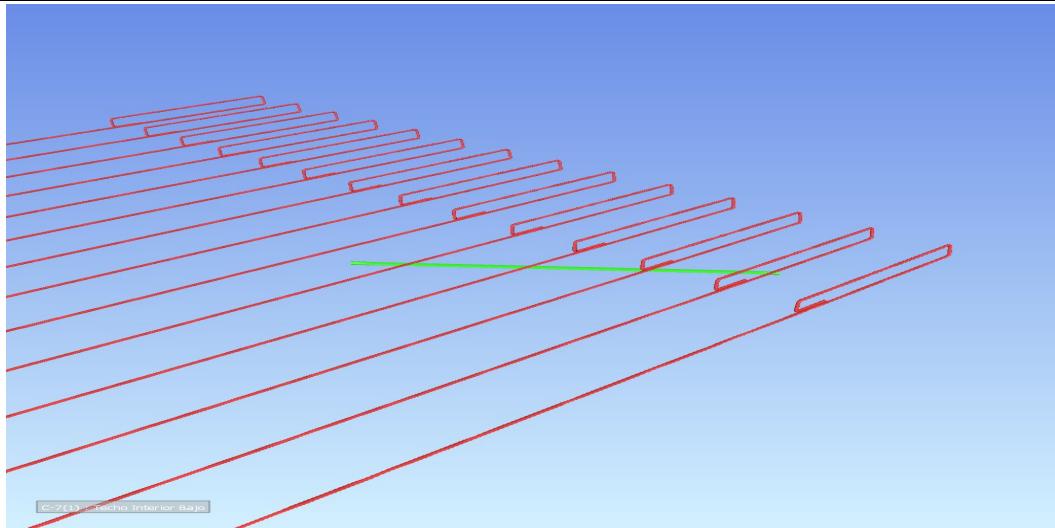
EST - ELE - Conflicto298

| Nombre | Barra de armadura | | Tubo sin uniones |
| Tipo | Armadura estructural: Barra de armadura: PHI 8 Estribo PHI 10 | | Tubos: Tubo sin uniones: Tubo P C Clase 2 |
| Ejes | B-6.1 : Nivel 1 | | |
| Distancia Interferencia | -0.004 | | |

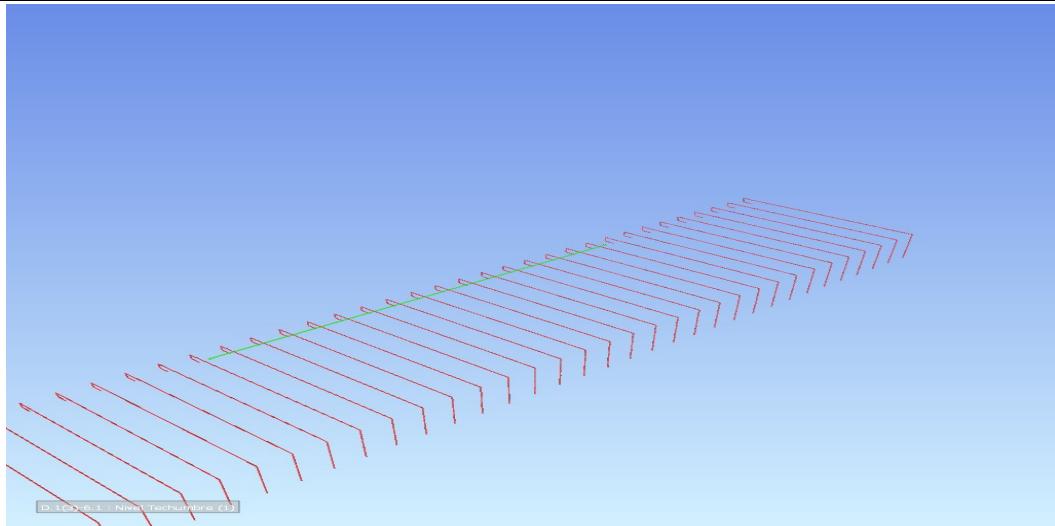
EST - ELE - Conflicto299

| Nombre | Barra de armadura | | Tubo sin uniones |
| Tipo | Armadura estructural: Barra de armadura: PHI 8 | | Tubos: Tubo sin uniones: Tubo P C Clase 2 |
| Ejes | C-2 : Nivel 1 | | |
| Distancia Interferencia | -0.004 | | |

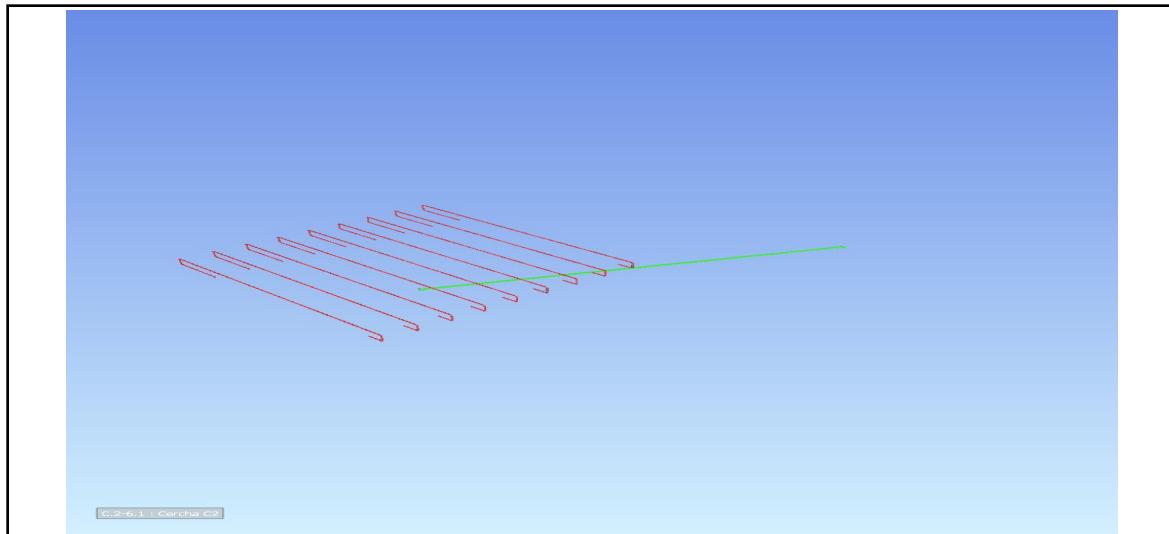
EST - ELE - Conflicto300

| Nombre | Barra de armadura | | Tubo sin uniones |
| Tipo | Armadura estructural: Barra de armadura: PHI 8 | | Tubos: Tubo sin uniones: Tubo P C Clase 2 |
| Ejes | A.1.1-3.1 : Nivel 1 | | |
| Distancia Interferencia | -0.004 | | |

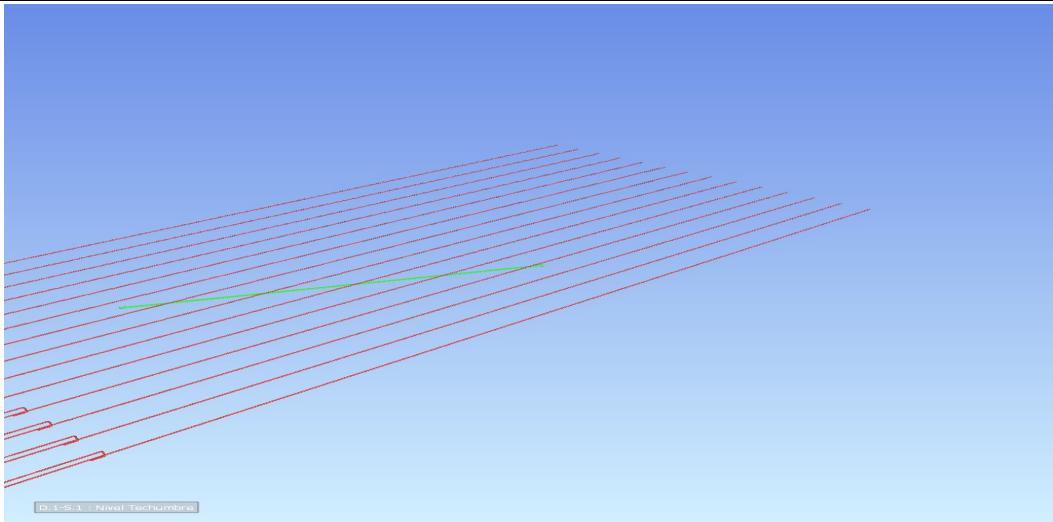
EST - ELE - Conflicto301

| Nombre | Barra de armadura | | Tubo sin uniones |
| Tipo | Armadura estructural: Barra de armadura: PHI 8 | | Tubos: Tubo sin uniones: Tubo P C Clase 2 |
| Ejes | B-2 : Nivel 1 | | |
| Distancia Interferencia | -0.004 | | |

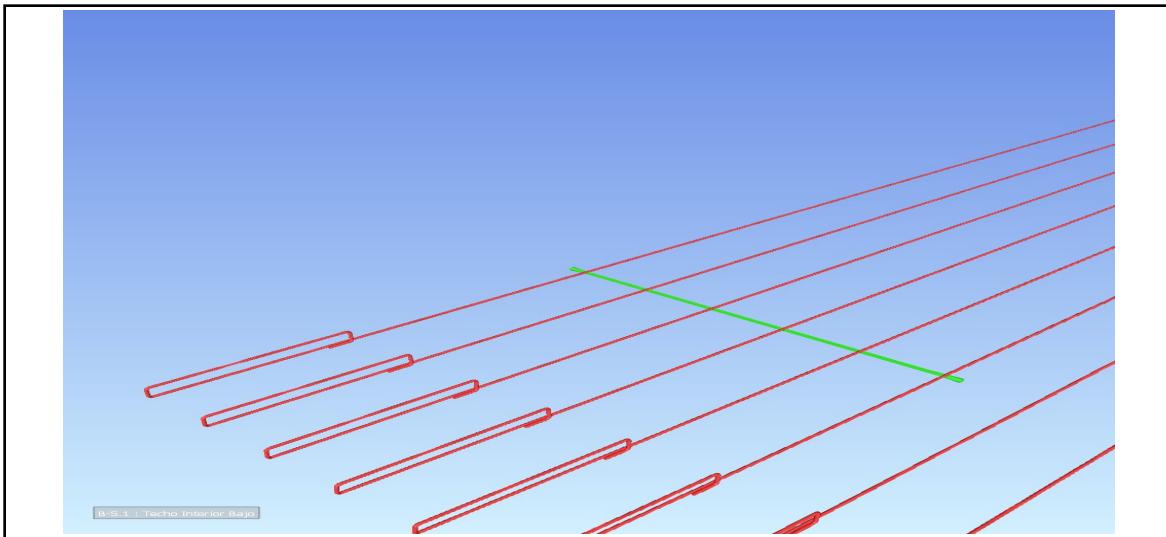
EST - ELE - Conflicto302

| Nombre | Barra de armadura | | Tubo sin uniones |
| Tipo | Armadura estructural: Barra de armadura: PHI 8 | | Tubos: Tubo sin uniones: Tubo P C Clase 2 |
| Ejes | A-3.2 : Nivel 1 | | |
| Distancia Interferencia | -0.004 | | |

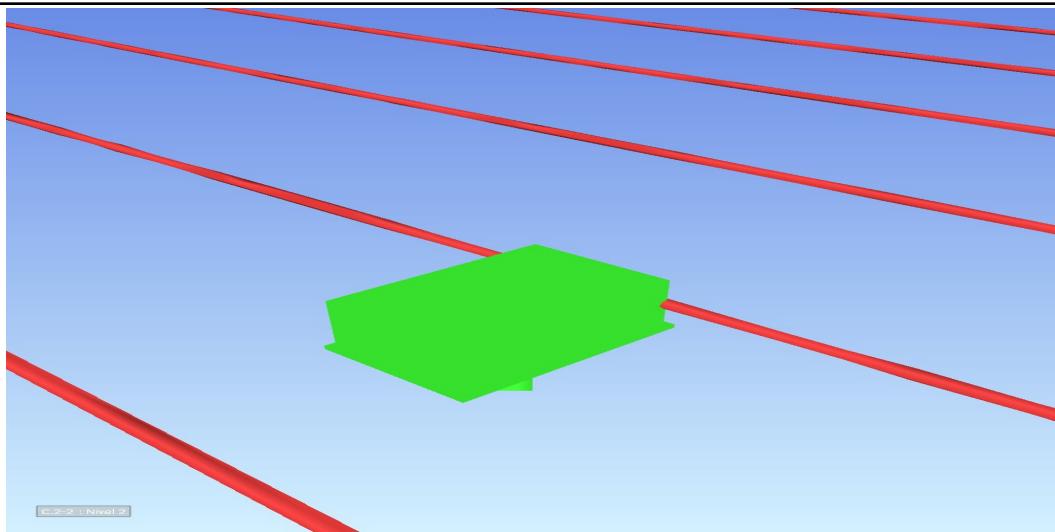
EST - ELE - Conflicto46

| Nombre | Barra de armadura | | Luminaria - Derivación |
| Tipo | Armadura estructural: Barra de armadura: PHI 8 Estribo PHI 10 | | Luminarias |
| Ejes | C-1.a : Nivel 1 | | |
| Distancia Interferencia | -0.004 | | |

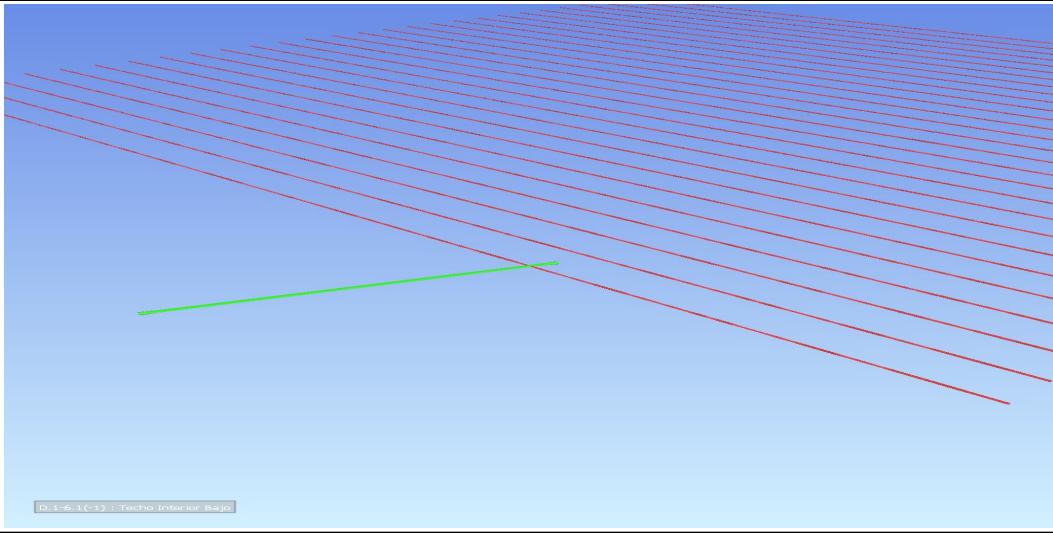
EST - ELE - Conflicto303

| Nombre | Barra de armadura | | Tubo sin uniones |
| Tipo | Armadura estructural: Barra de armadura: PHI 8 Estribo PHI 10 | | Tubos: Tubo sin uniones: Tubo P C Clase 2 |
| Ejes | C-5 : Nivel 1 | | |
| Distancia Interferencia | -0.004 | | |

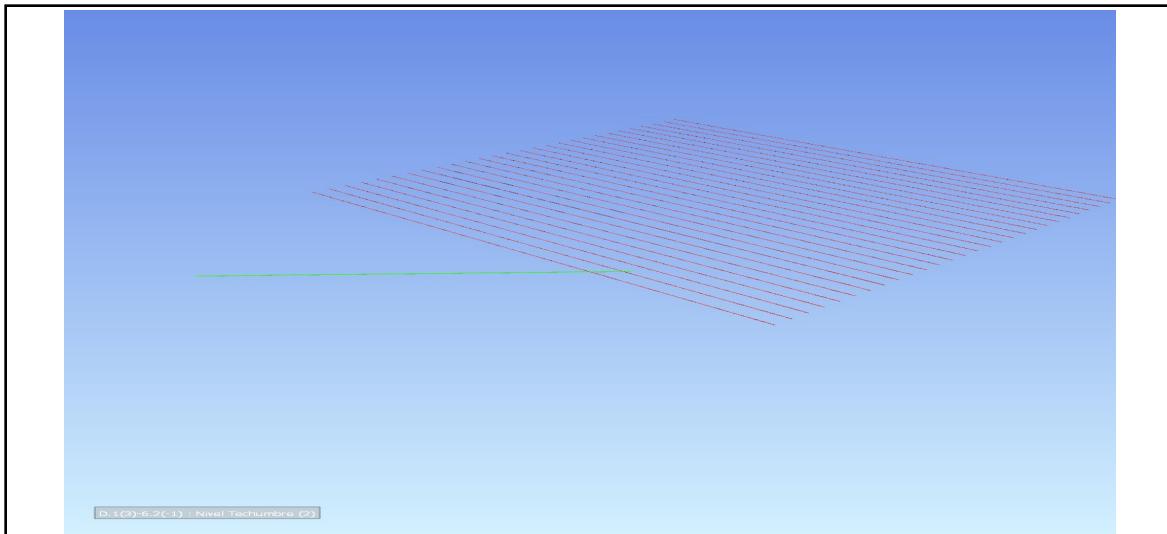
EST - ELE - Conflicto304

| Nombre | Barra de armadura | | Tubo sin uniones |
| Tipo | Armadura estructural: Barra de armadura: PHI 8 Estribo PHI 10 | | Tubos: Tubo sin uniones: Tubo P C Clase 2 |
| Ejes | C-5 : Nivel 1 | | |
| Distancia Interferencia | -0.004 | | |

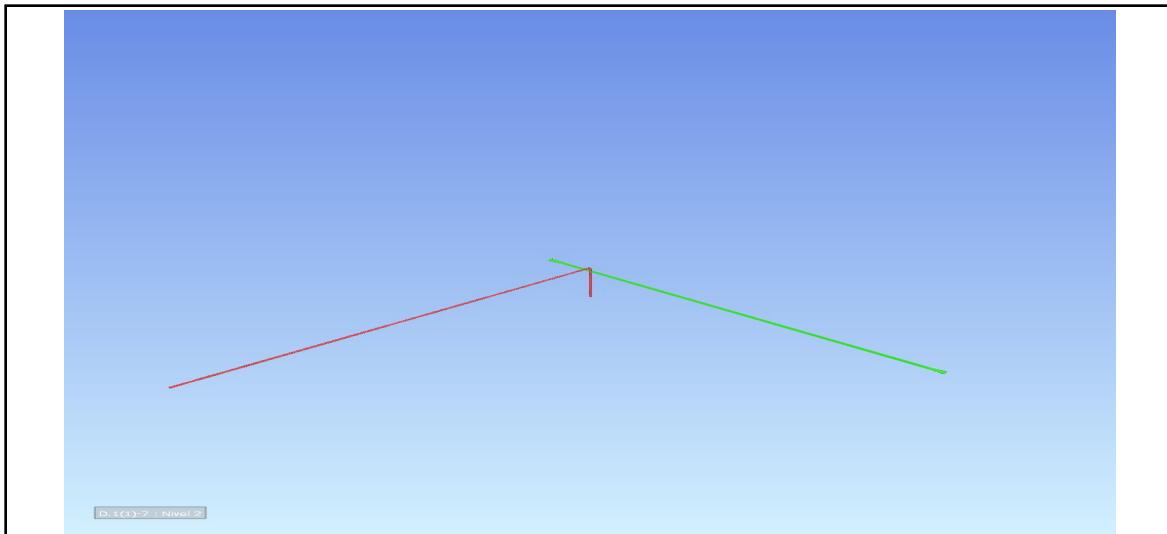
EST - ELE - Conflicto305

| Nombre | Barra de armadura | | Tubo sin uniones |
| Tipo | Armadura estructural: Barra de armadura: PHI 10 | | Tubos: Tubo sin uniones: Tubo P C Clase 2 |
| Ejes | C-5.1 : Nivel Terreno | | |
| Distancia Interferencia | -0.004 | | |

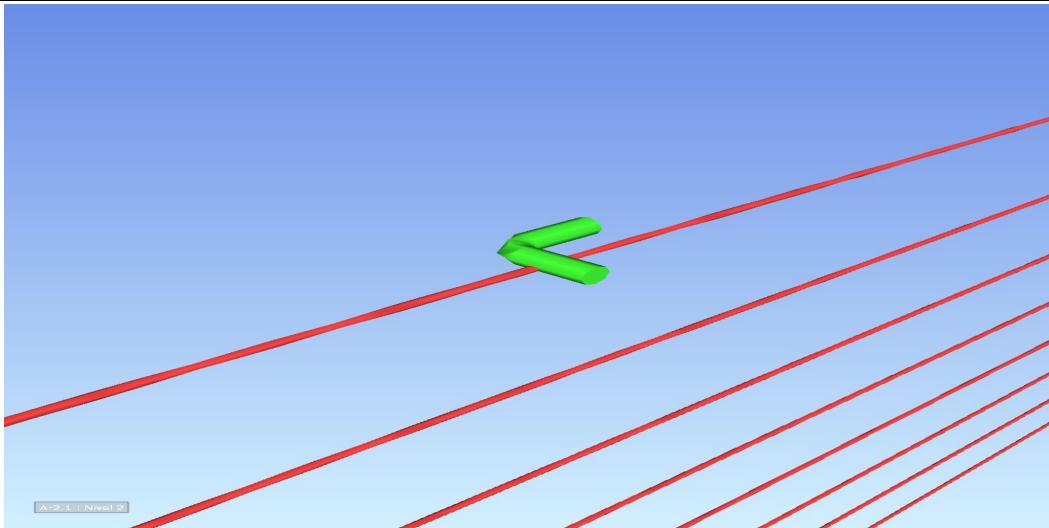
EST - ELE - Conflicto101

| Nombre | Barra de armadura | | M_Codo de tubo - Sin uniones - |
| Tipo | Armadura estructural: Barra de armadura: PHI 8 | | Uniones de tubo: M_Codo de tubo - Sin uniones - EMT: Estándar |
| Ejes | A-2 : Nivel 1 | | |
| Distancia Interferencia | -0.004 | | |

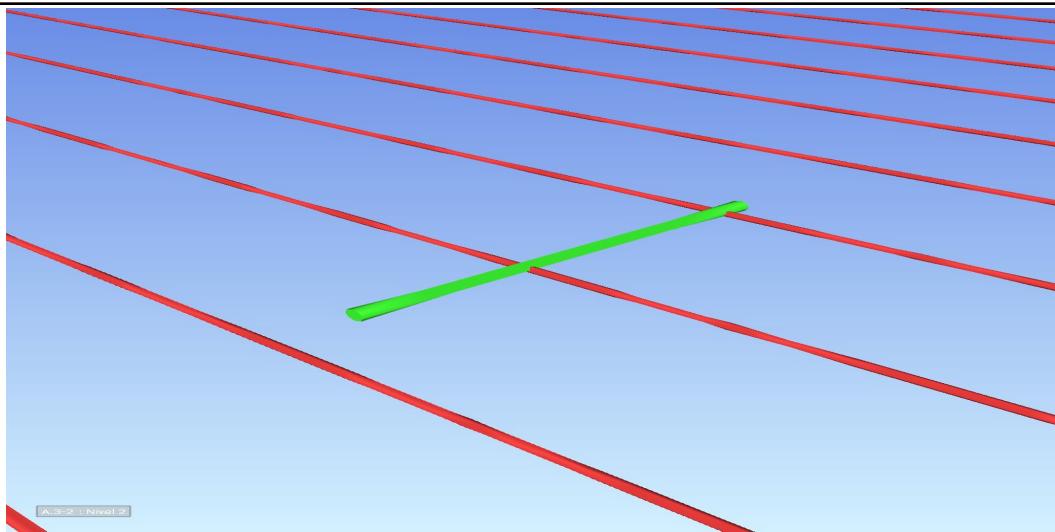
EST - ELE - Conflicto306

| Nombre | Barra de armadura | | Tubo sin uniones |
| Tipo | Armadura estructural: Barra de armadura: PHI 8 Estribo PHI 10 | | Tubos: Tubo sin uniones: Tubo P C Clase 2 |
| Ejes | B-1.a : Nivel 1 | | |
| Distancia Interferencia | -0.004 | | |

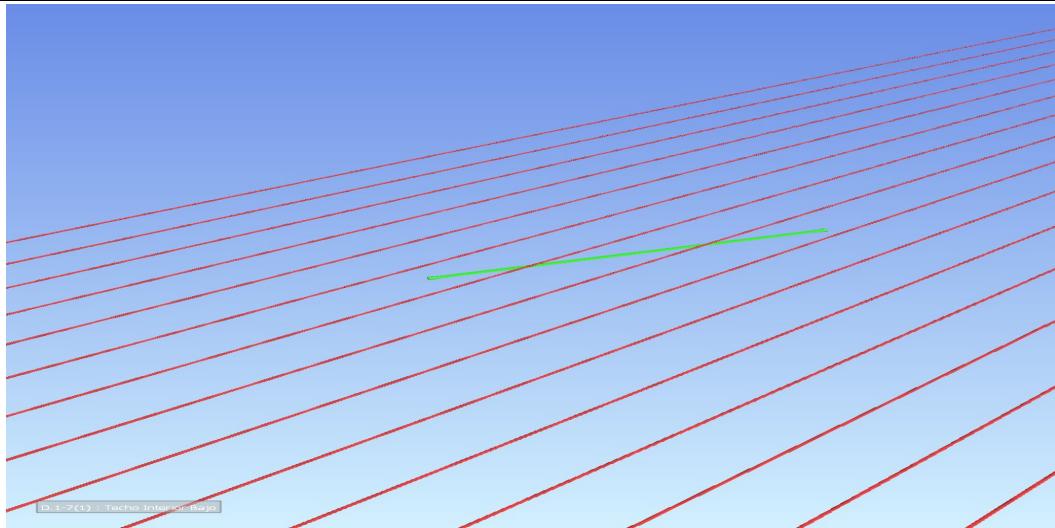
EST - ELE - Conflicto307

| Nombre | Barra de armadura | | Tubo sin uniones |
| Tipo | Armadura estructural: Barra de armadura: PHI 8 Estribo PHI 10 | | Tubos: Tubo sin uniones: Tubo P C Clase 2 |
| Ejes | C-5.1 : Nivel 1 | | |
| Distancia Interferencia | -0.004 | | |

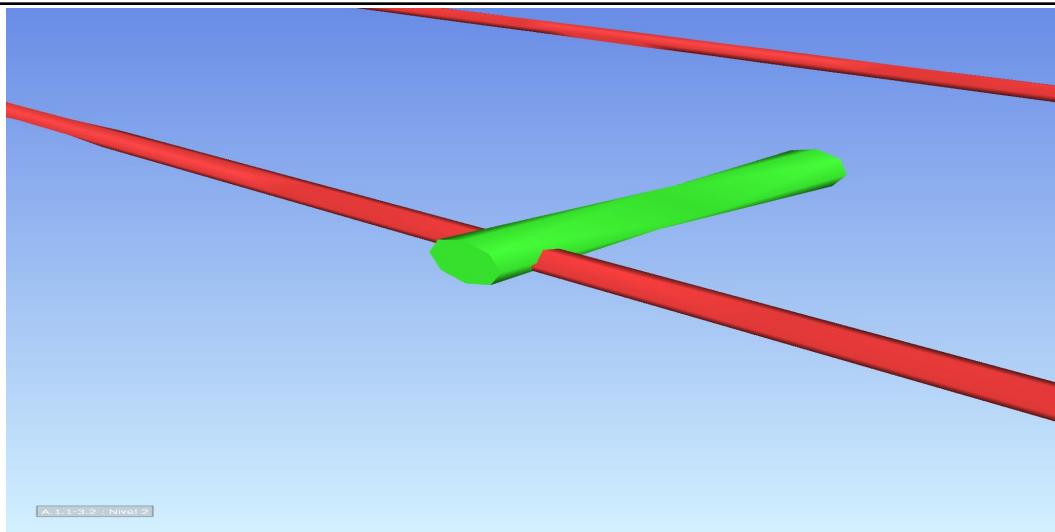
EST - ELE - Conflicto308

| Nombre | Barra de armadura | | Tubo sin uniones |
| Tipo | Armadura estructural: Barra de armadura: PHI 8 Estribo PHI 10 | | Tubos: Tubo sin uniones: Tubo P C Clase 2 |
| Ejes | A.1.1-3.2 : Nivel 1 | | |
| Distancia Interferencia | -0.004 | | |

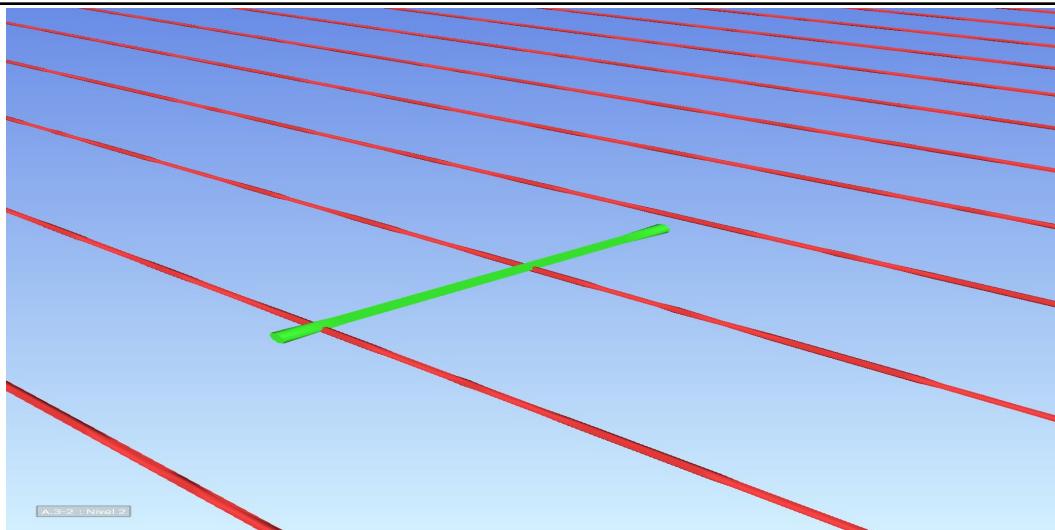
EST - ELE - Conflicto309

| Nombre | Barra de armadura | | Tubo sin uniones |
| Tipo | Armadura estructural: Barra de armadura: PHI 8 Estribo PHI 10 | | Tubos: Tubo sin uniones: Tubo P C Clase 2 |
| Ejes | B-2 : Nivel 1 | | |
| Distancia Interferencia | -0.004 | | |

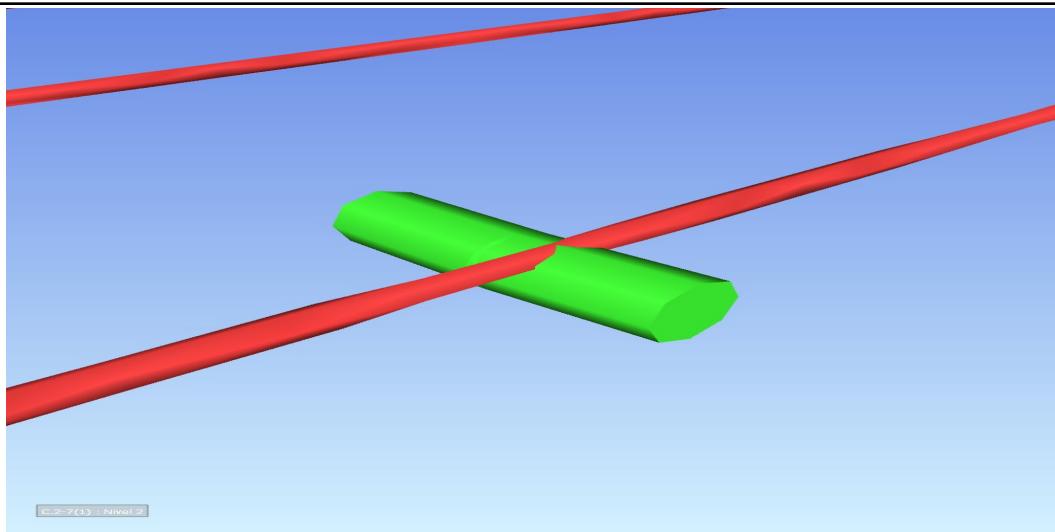
EST - ELE - Conflicto310

| Nombre | Barra de armadura | | M_Codo de tubo - Sin uniones - |
| Tipo | Armadura estructural: Barra de armadura: PHI 8 Estribo PHI 10 | | Uniones de tubo: M_Codo de tubo - Sin uniones - RNC: Estándar |
| Ejes | C.2-7 : Nivel 1 | | |
| Distancia Interferencia | -0.004 | | |

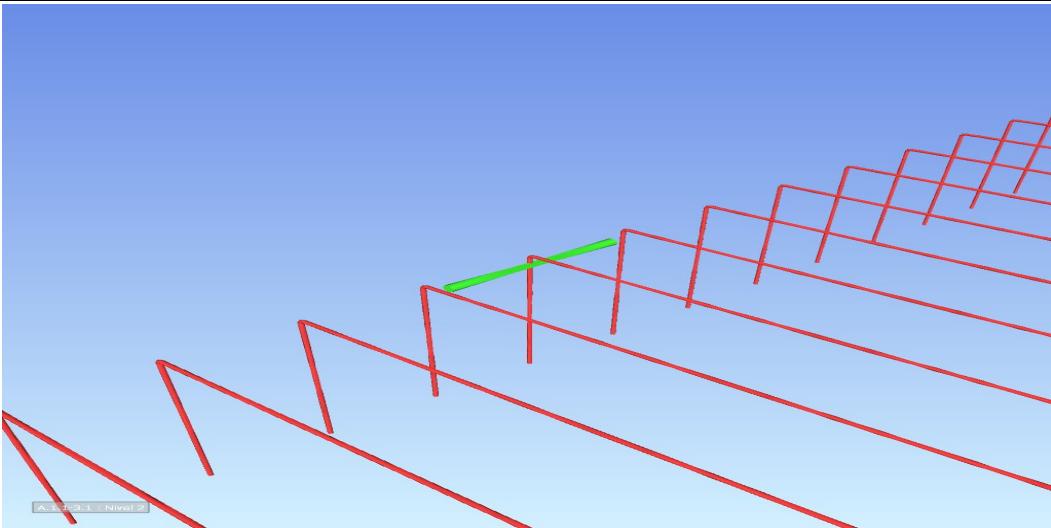
EST - ELE - Conflicto126

Informacion de los Elementos en Conflicto

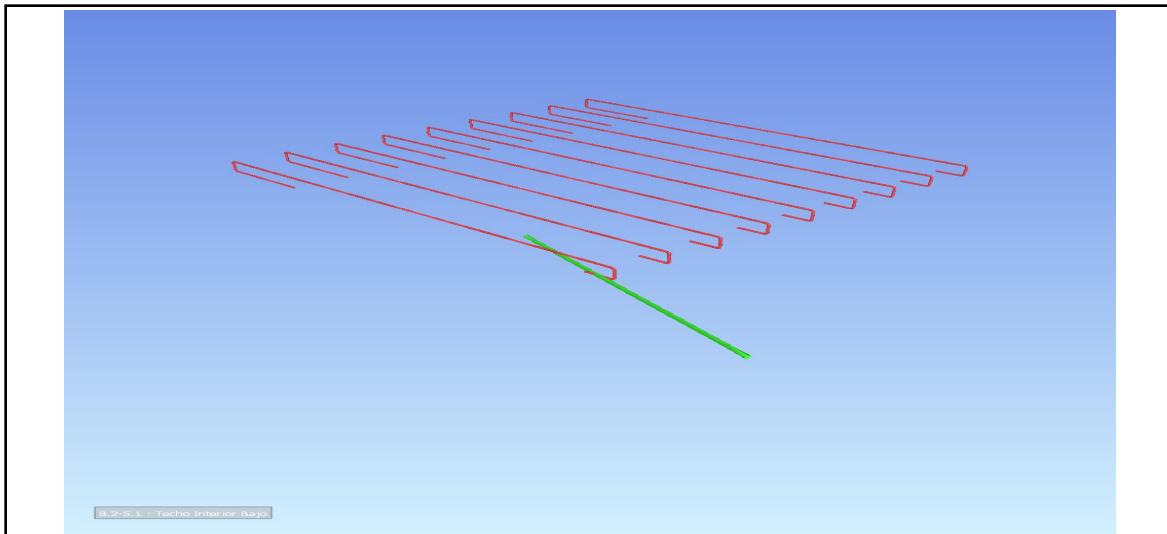
EST - ELE - Conflicto311

Informacion de los Elementos en Conflicto

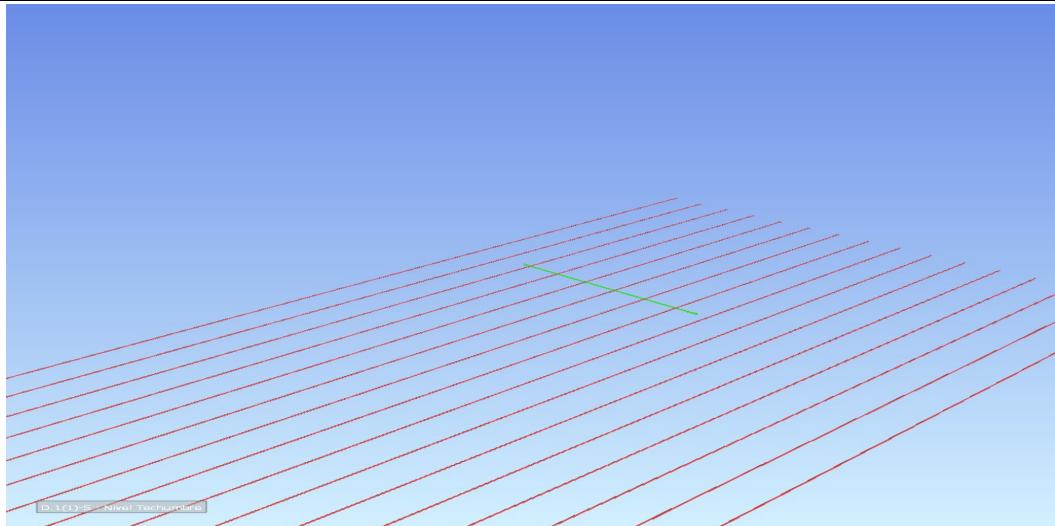
EST - ELE - Conflicto312

Informacion de los Elementos en Conflicto

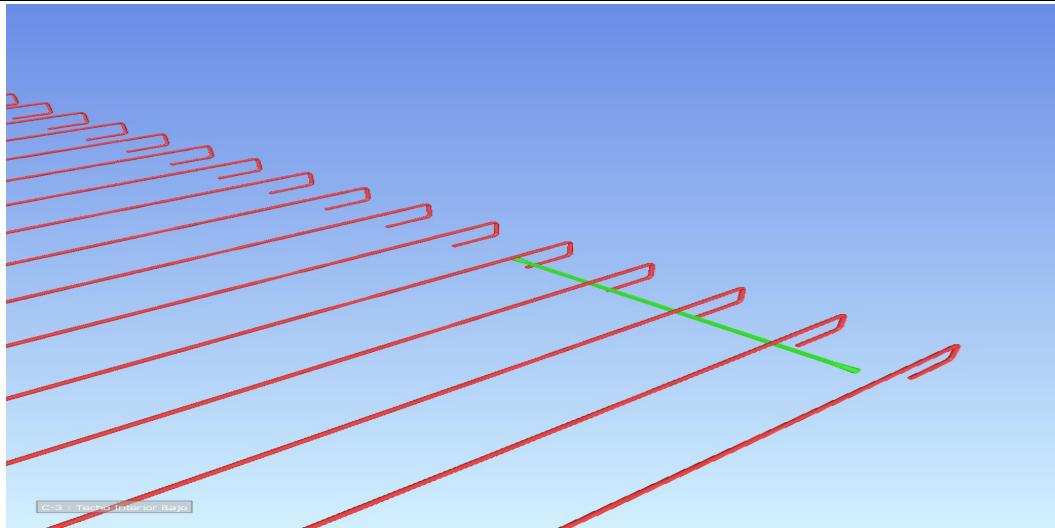
EST - ELE - Conflicto313

Informacion de los Elementos en Conflicto

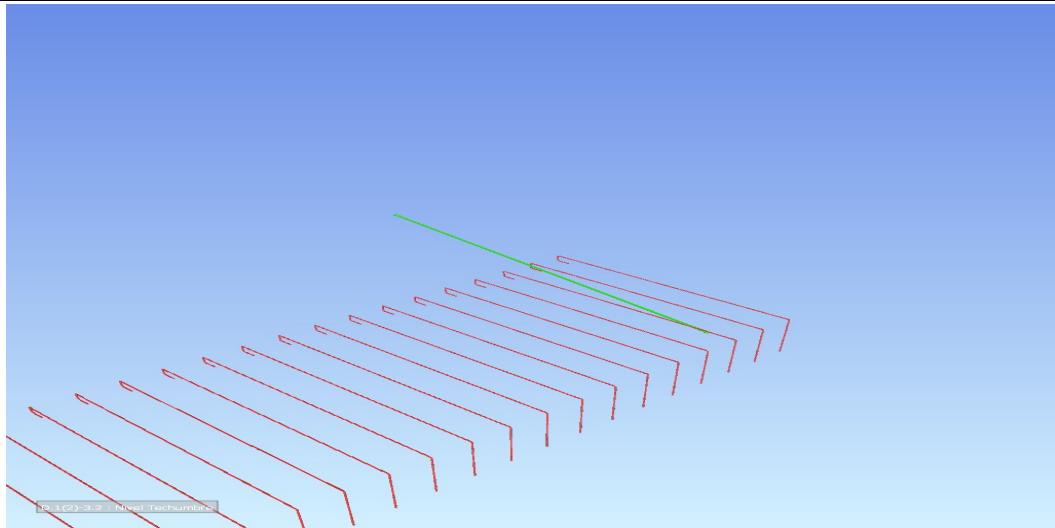
EST - ELE - Conflicto80

Informacion de los Elementos en Conflicto

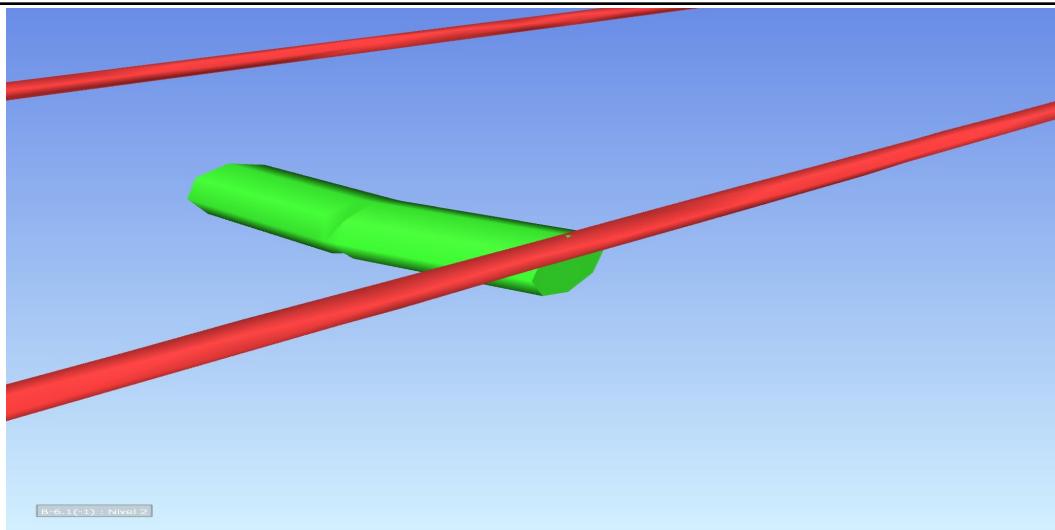
EST - ELE - Conflicto314

Informacion de los Elementos en Conflicto

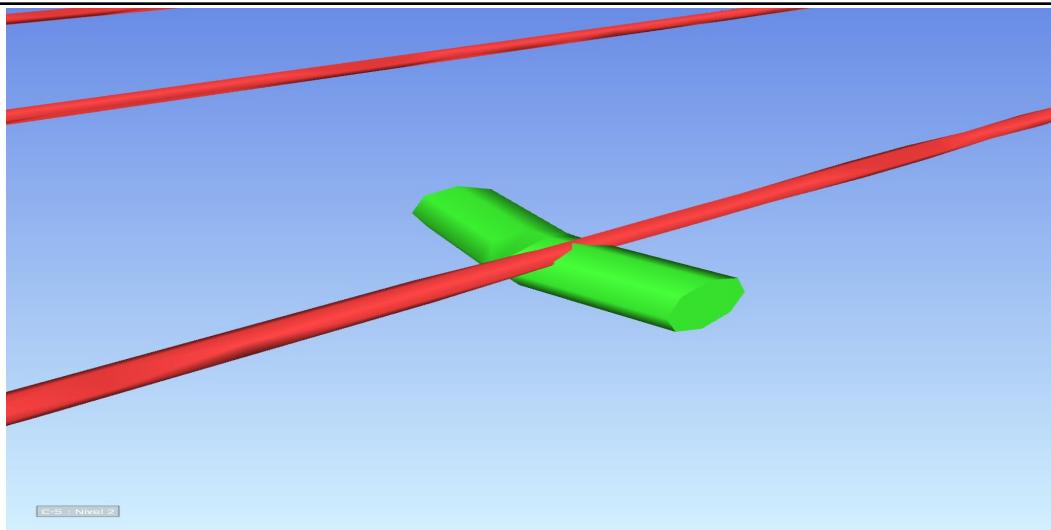
EST - ELE - Conflicto315

Informacion de los Elementos en Conflicto

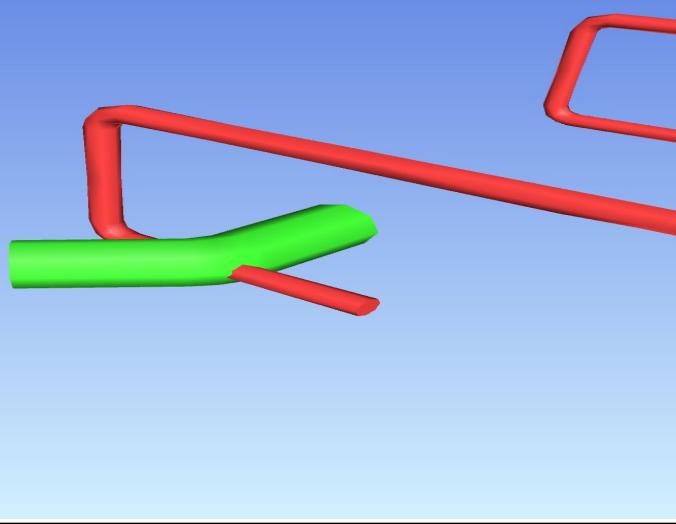
EST - ELE - Conflicto316

Informacion de los Elementos en Conflicto

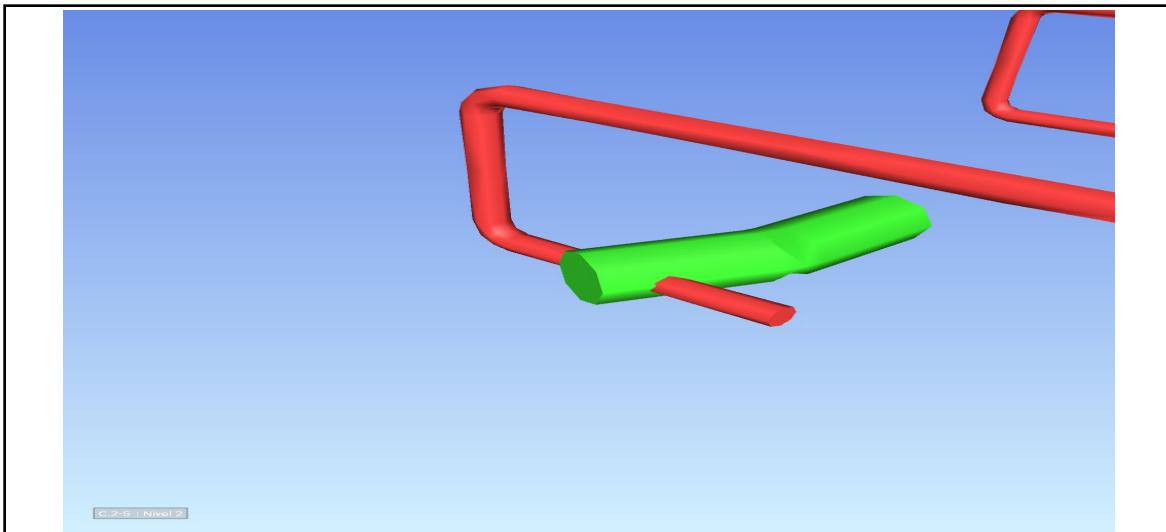
EST - ELE - Conflicto317

Informacion de los Elementos en Conflicto

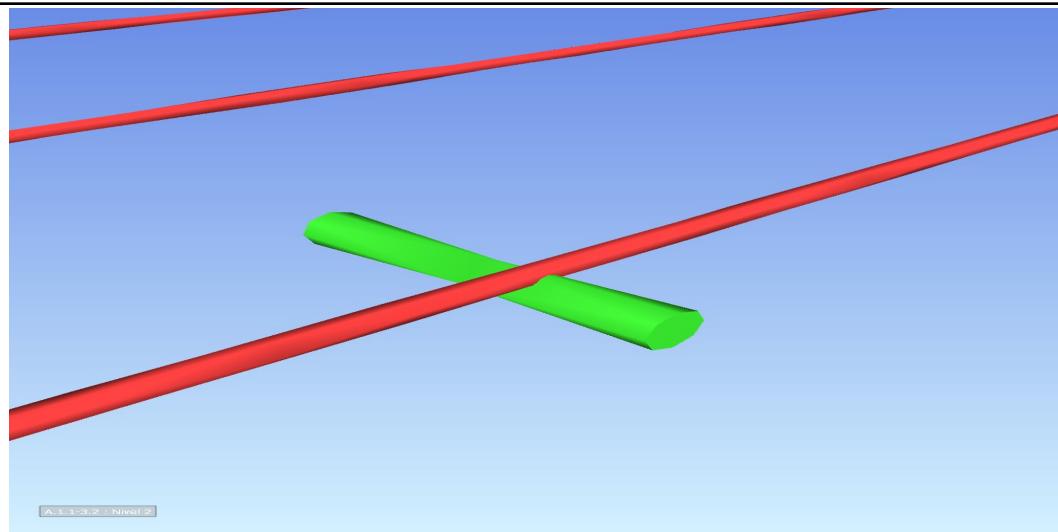
EST - ELE - Conflicto318

Informacion de los Elementos en Conflicto

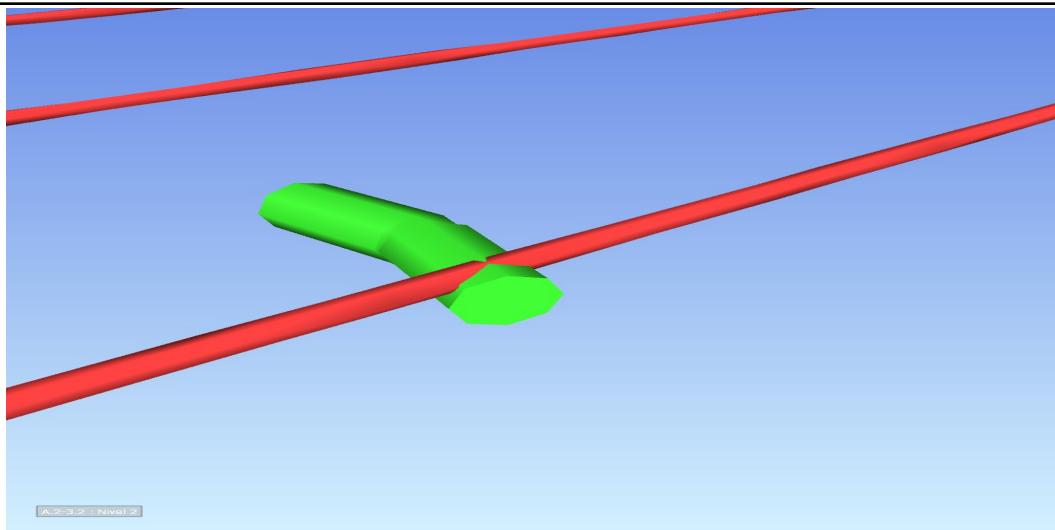
EST - ELE - Conflicto319

Informacion de los Elementos en Conflicto

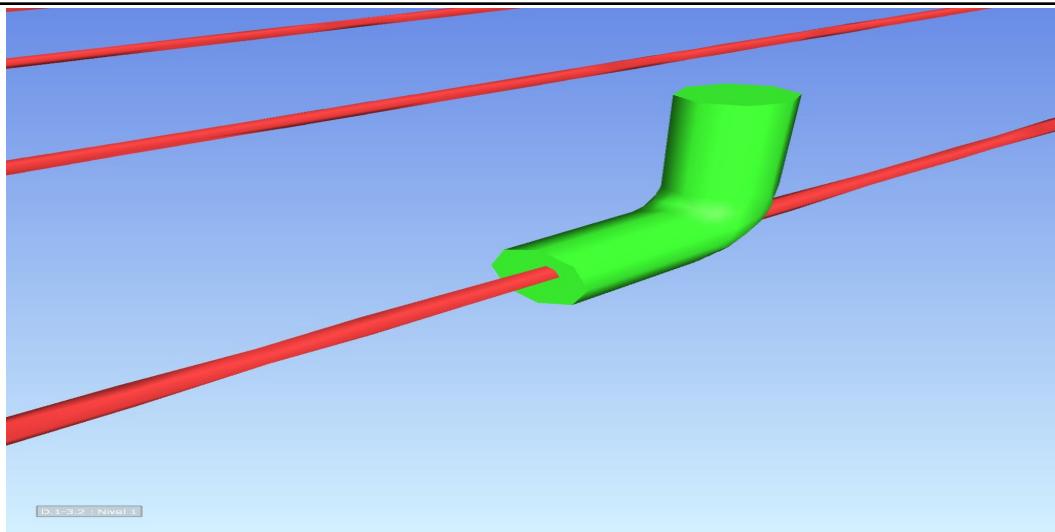
EST - ELE - Conflicto320

Informacion de los Elementos en Conflicto

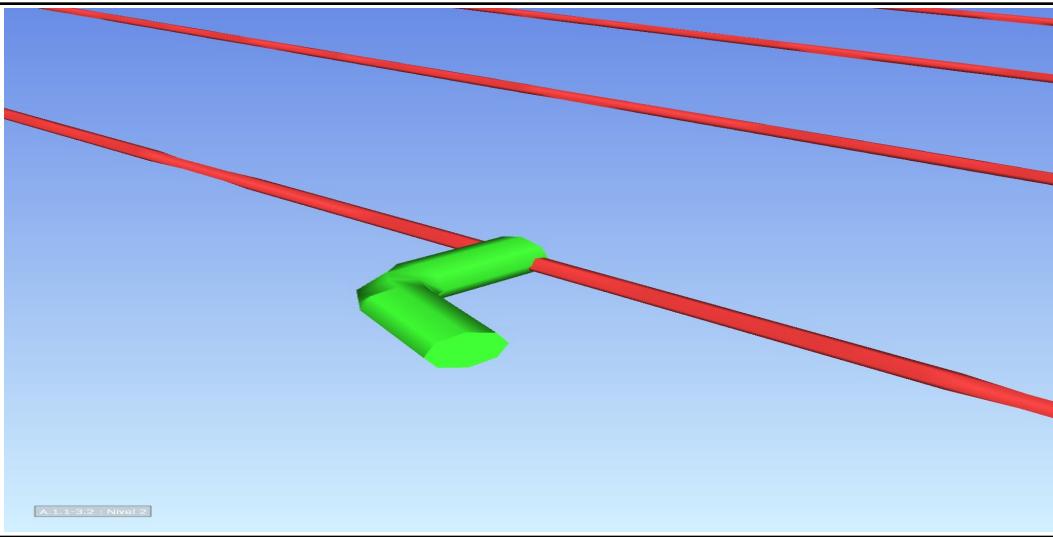
EST - ELE - Conflicto321

Informacion de los Elementos en Conflicto

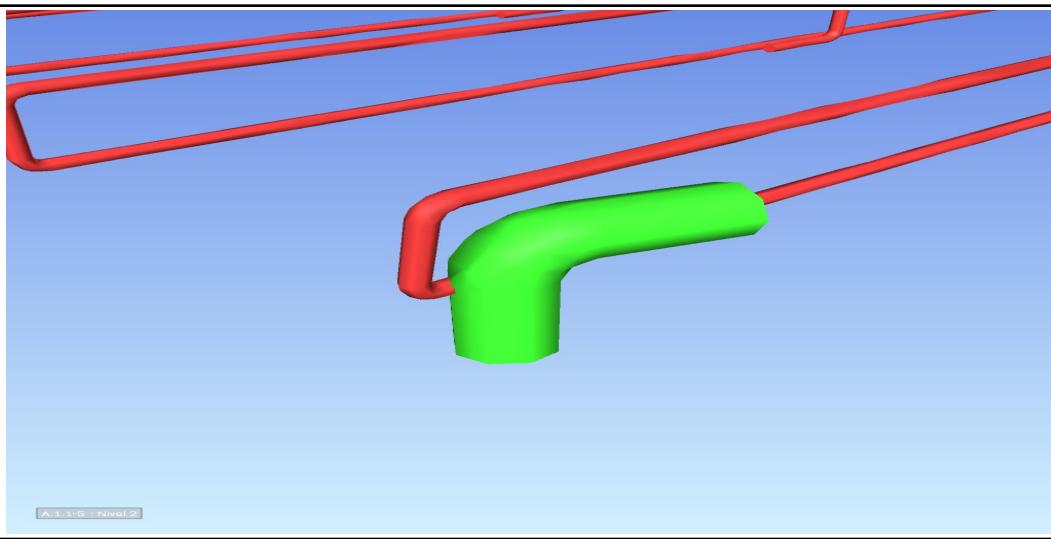
EST - ELE - Conflicto120

Informacion de los Elementos en Conflicto

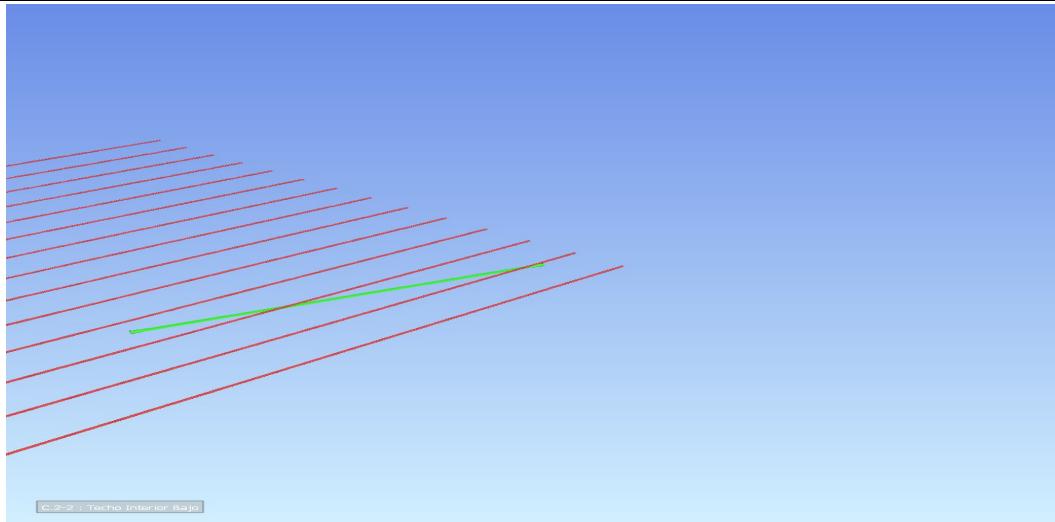
EST - ELE - Conflicto322

Informacion de los Elementos en Conflicto

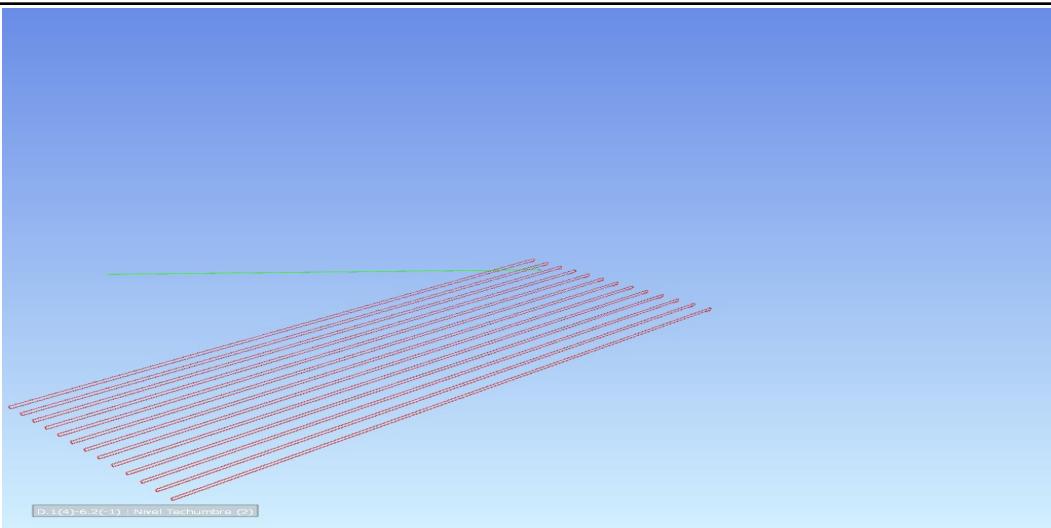
EST - ELE - Conflicto323

Informacion de los Elementos en Conflicto

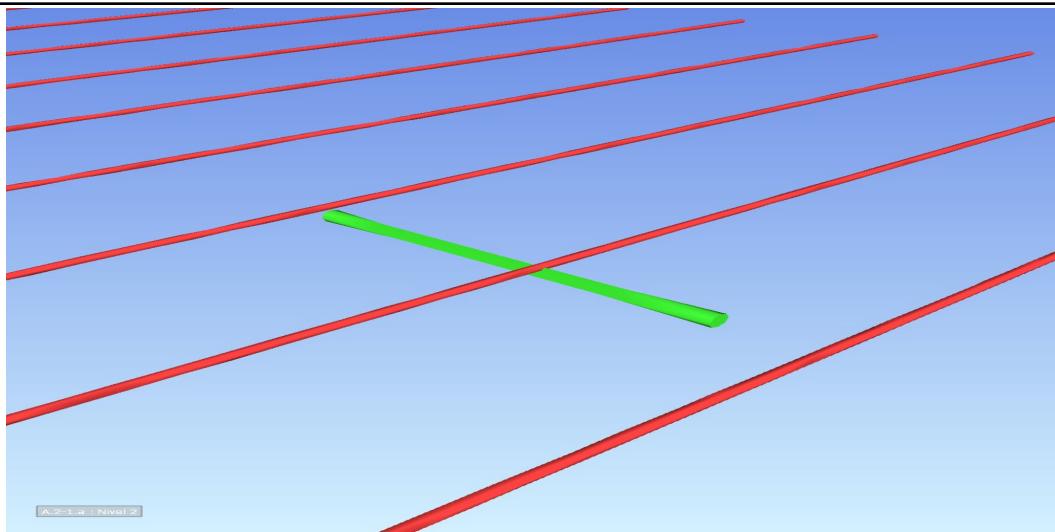
EST - ELE - Conflicto324

Informacion de los Elementos en Conflicto

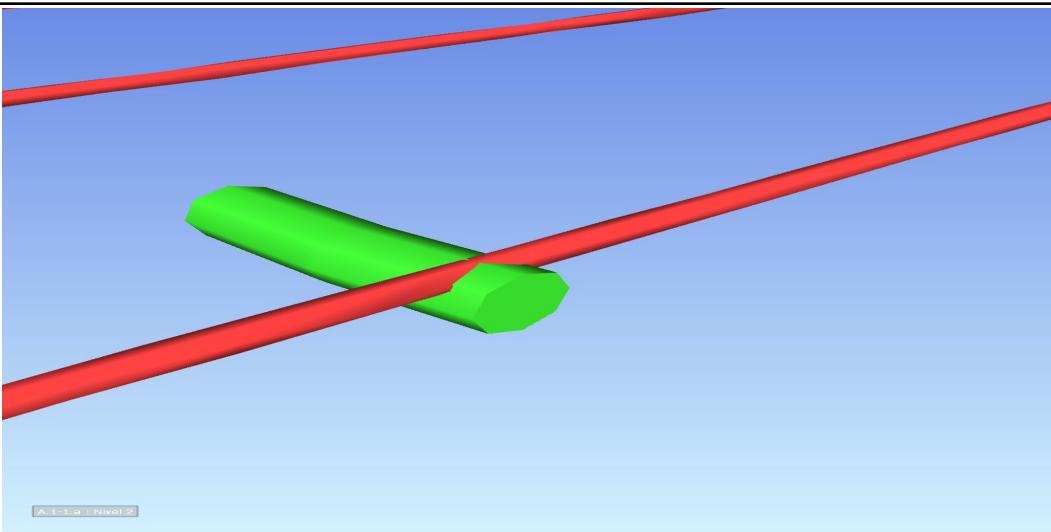
EST - ELE - Conflicto325

Informacion de los Elementos en Conflicto

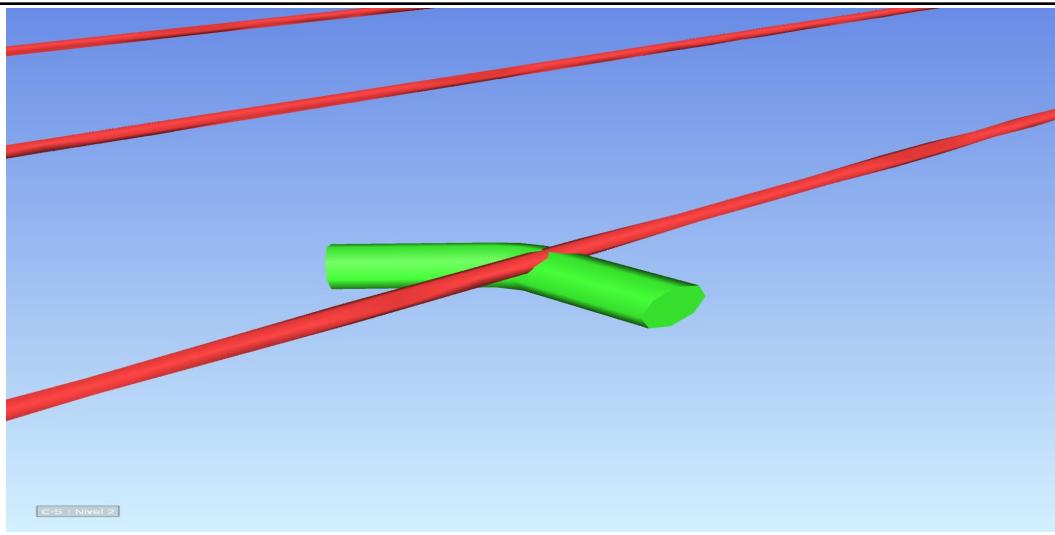
EST - ELE - Conflicto326

Informacion de los Elementos en Conflicto

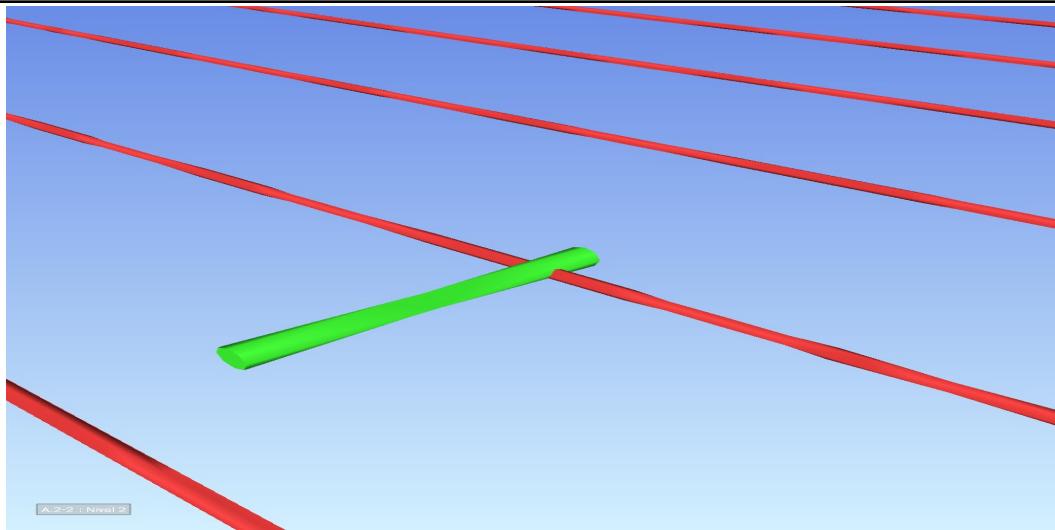
EST - ELE - Conflicto328

Informacion de los Elementos en Conflicto
