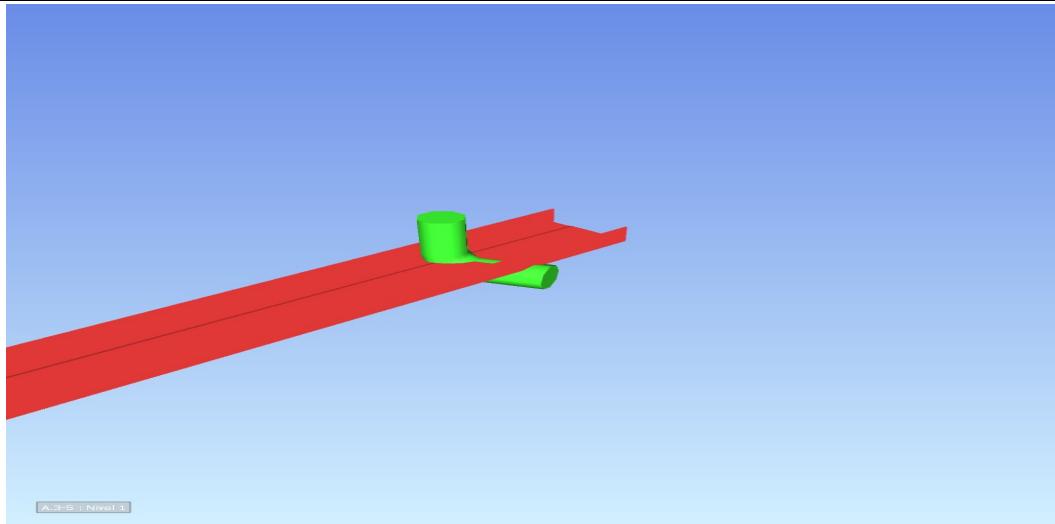
EST - ELE - Conflicto329

Informacion de los Elementos en Conflicto

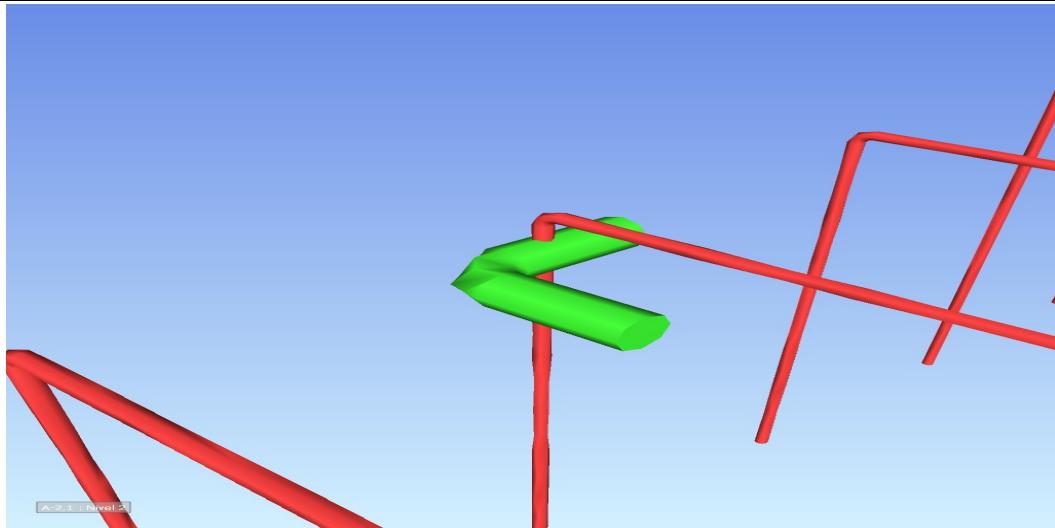
EST - ELE - Conflicto78

Informacion de los Elementos en Conflicto

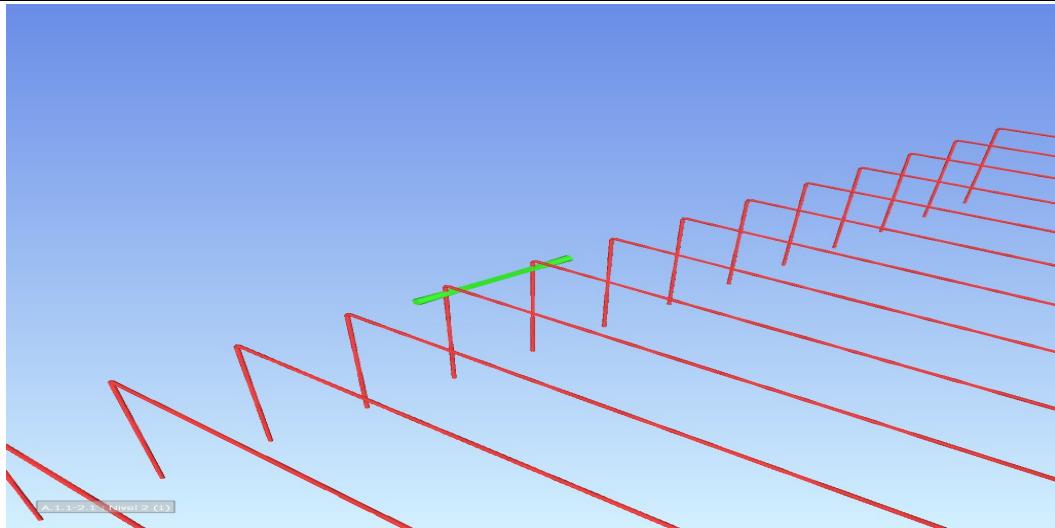
EST - ELE - Conflicto122

Informacion de los Elementos en Conflicto

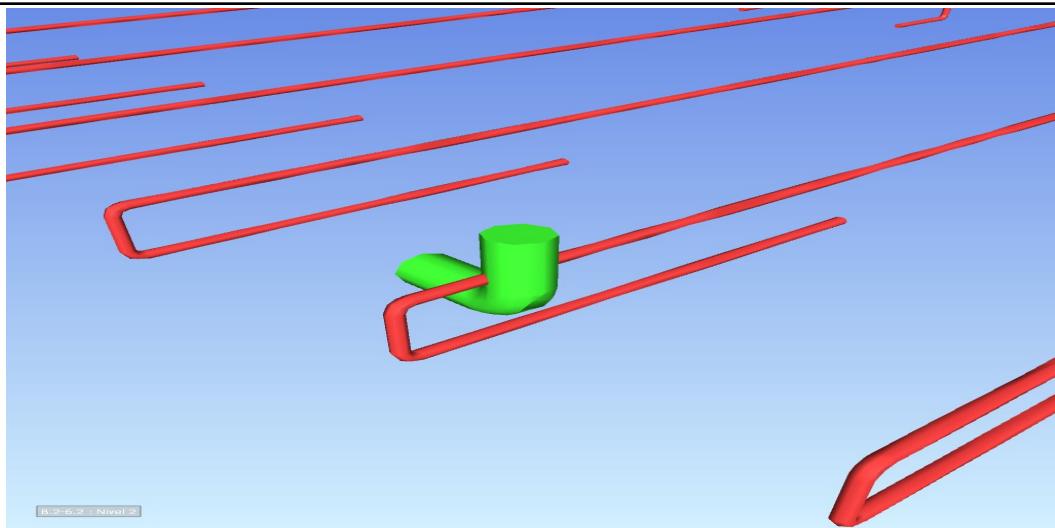
EST - ELE - Conflicto129

Informacion de los Elementos en Conflicto

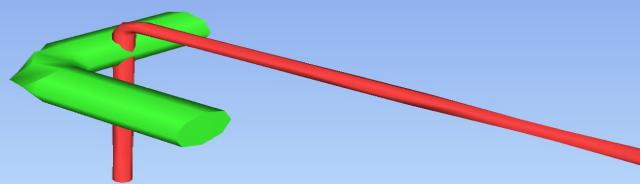
EST - ELE - Conflicto131

A-2.1 : Nivel 1

Informacion de los Elementos en Conflicto

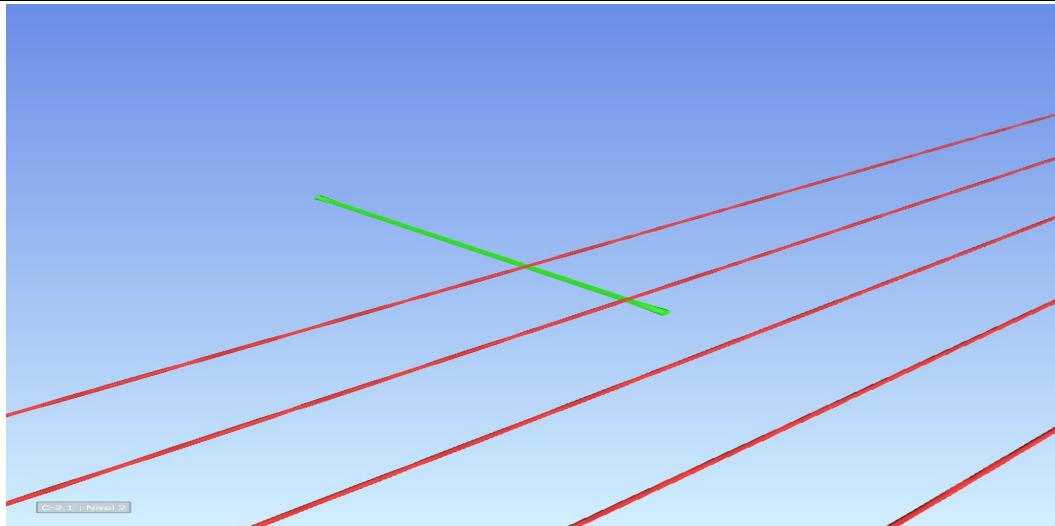
EST - ELE - Conflicto332

| Nombre | Barra de armadura | | Tubo sin uniones |
| Tipo | Armadura estructural: Barra de armadura: PHI 8 Estribo PHI 10 | | Tubos: Tubo sin uniones: Tubo P C Clase 2 |
| Ejes | B.1-1.a : Nivel 1 | | |
| Distancia Interferencia | -0.003 | | |

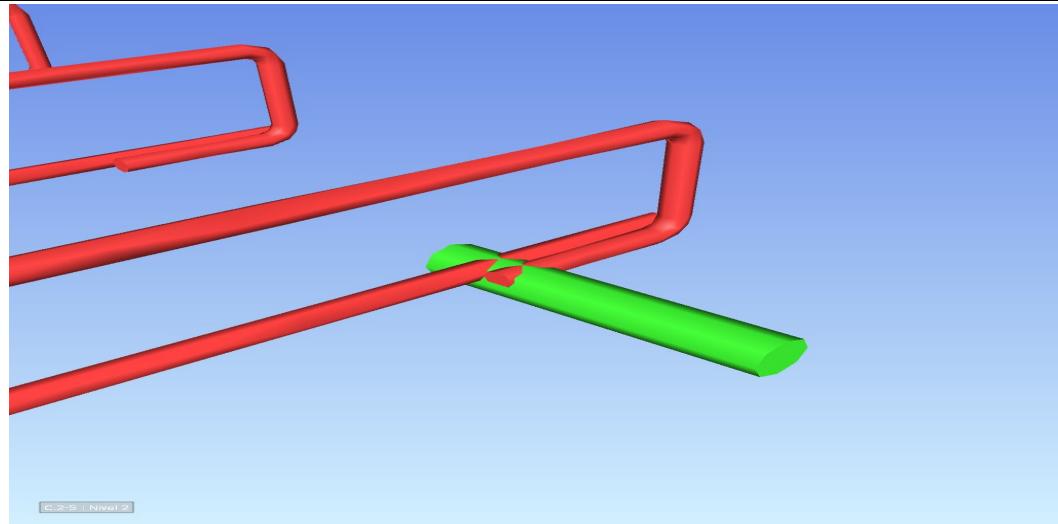
EST - ELE - Conflicto333

| Nombre | Barra de armadura | | Tubo sin uniones |
| Tipo | Armadura estructural: Barra de armadura: PHI 8 | | Tubos: Tubo sin uniones: Tubo P C Clase 2 |
| Ejes | C-5 : Nivel 1 | | |
| Distancia Interferencia | -0.003 | | |

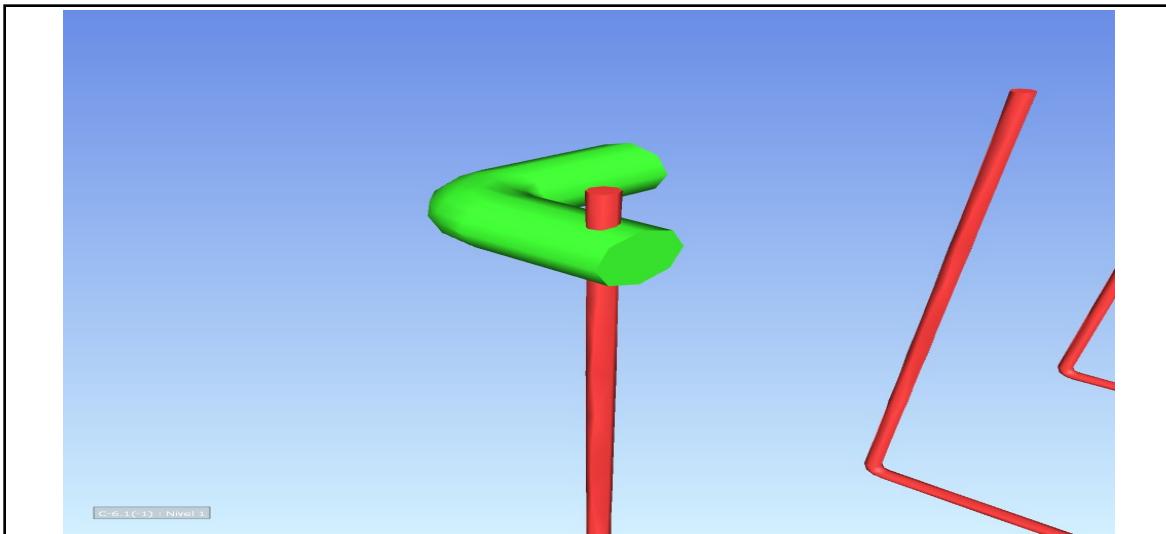
EST - ELE - Conflicto334

| Nombre | Barra de armadura | | M_Codo de tubo - Sin uniones - |
| Tipo | Armadura estructural: Barra de armadura: PHI 8 | | Uniones de tubo: M_Codo de tubo - Sin uniones - RNC: Estándar |
| Ejes | C-6.1 : Nivel Terreno | | |
| Distancia Interferencia | -0.003 | | |

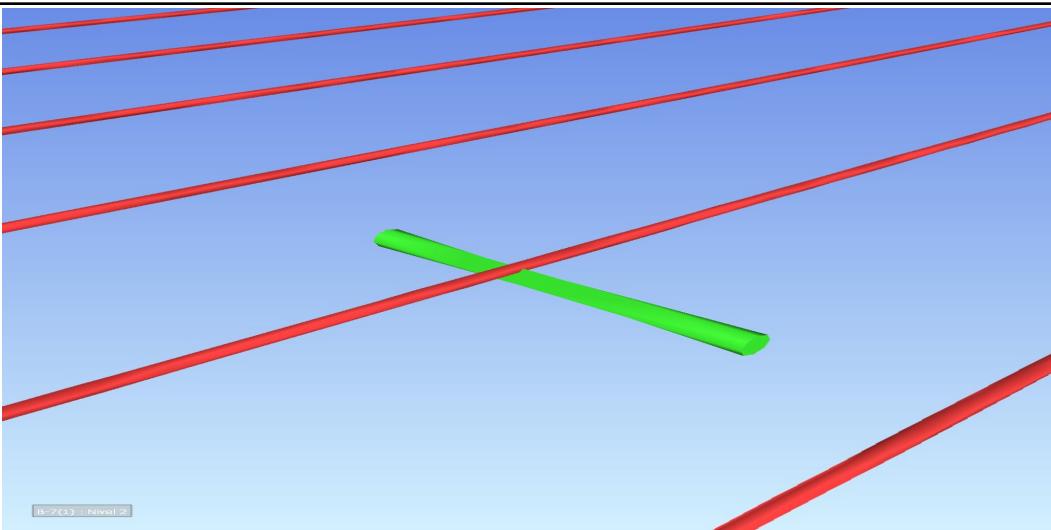
EST - ELE - Conflicto335

| Nombre | Barra de armadura | | Tubo sin uniones |
| Tipo | Armadura estructural: Barra de armadura: PHI 8 Estribo PHI 10 | | Tubos: Tubo sin uniones: Tubo P C Clase 2 |
| Ejes | B-6.1 : Nivel 1 | | |
| Distancia Interferencia | -0.003 | | |

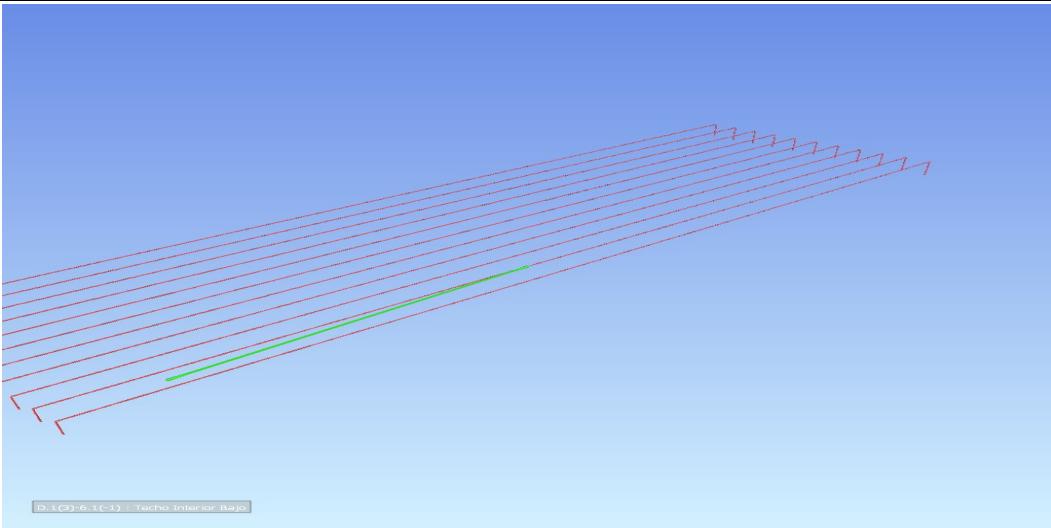
EST - ELE - Conflicto336

| Nombre | Barra de armadura | | Tubo sin uniones |
| Tipo | Armadura estructural: Barra de armadura: PHI 8 | | Tubos: Tubo sin uniones: Tubo P C Clase 2 |
| Ejes | D.1-4 : Nivel Terreno | | |
| Distancia Interferencia | -0.003 | | |

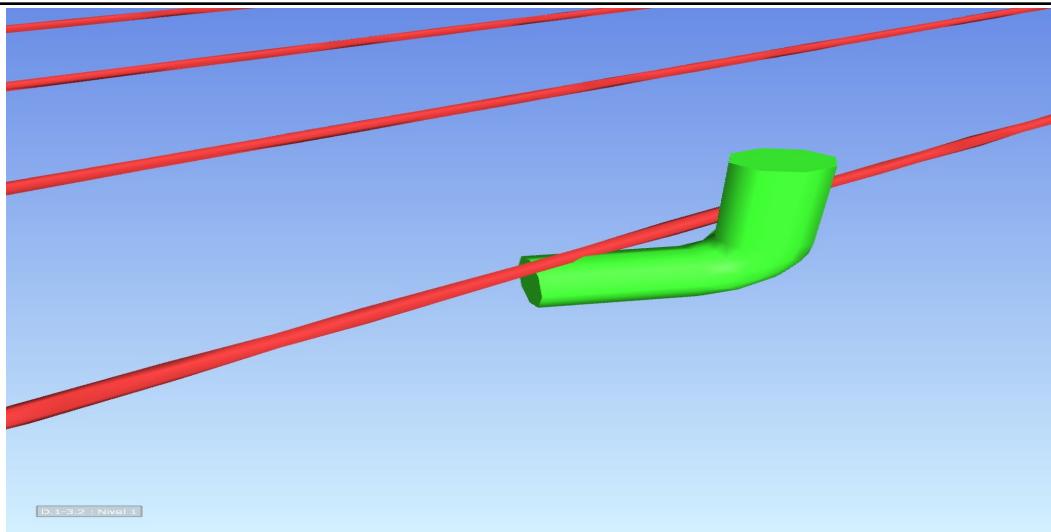
EST - ELE - Conflicto337

| Nombre | Barra de armadura | | M_Codo de tubo - Sin uniones - |
| Tipo | Armadura estructural: Barra de armadura: PHI 8 | | Uniones de tubo: M_Codo de tubo - Sin uniones - RNC: Estándar |
| Ejes | C.2-4 : Nivel Terreno | | |
| Distancia Interferencia | -0.003 | | |

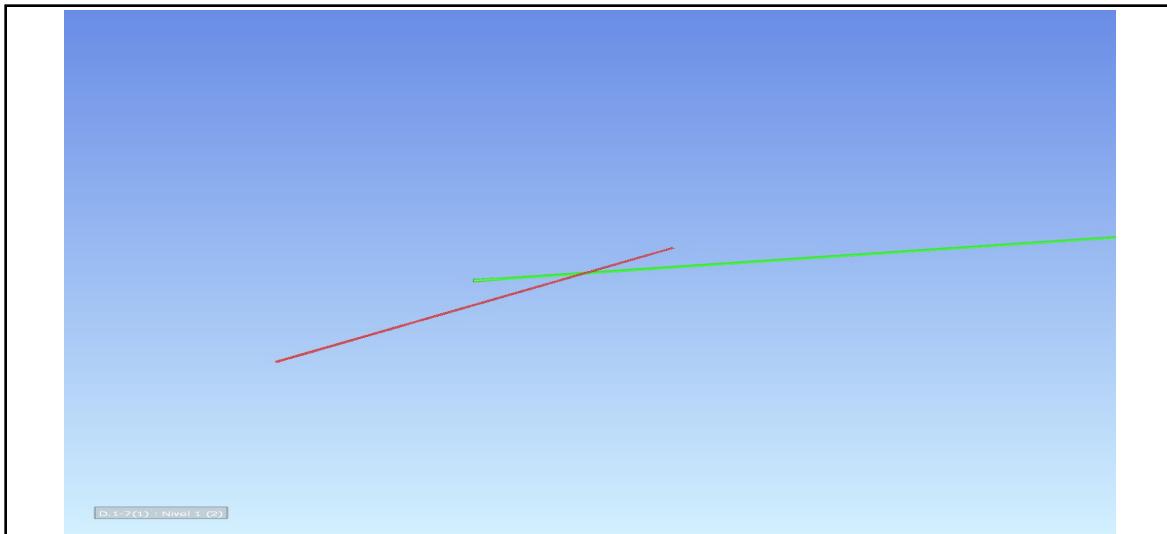
EST - ELE - Conflicto338

| Nombre | Barra de armadura | | Tubo sin uniones |
| Tipo | Armadura estructural: Barra de armadura: PHI 10 | | Tubos: Tubo sin uniones: Tubo P C Clase 2 |
| Ejes | C-5.1 : Nivel Terreno | | |
| Distancia Interferencia | -0.003 | | |

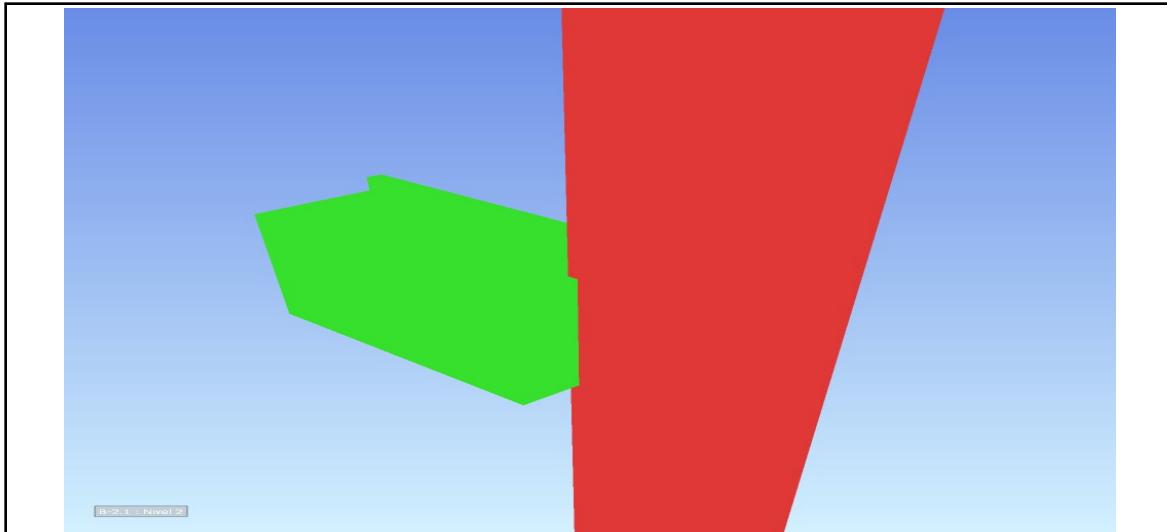
EST - ELE - Conflicto339

| Nombre | 60CA085 | | Toma Doble 10A |
| Tipo | Armazón estructural | | Aparatos eléctricos |
| Ejes | B-2.1 : Nivel 2 | | |
| Distancia Interferencia | -0.003 | | |

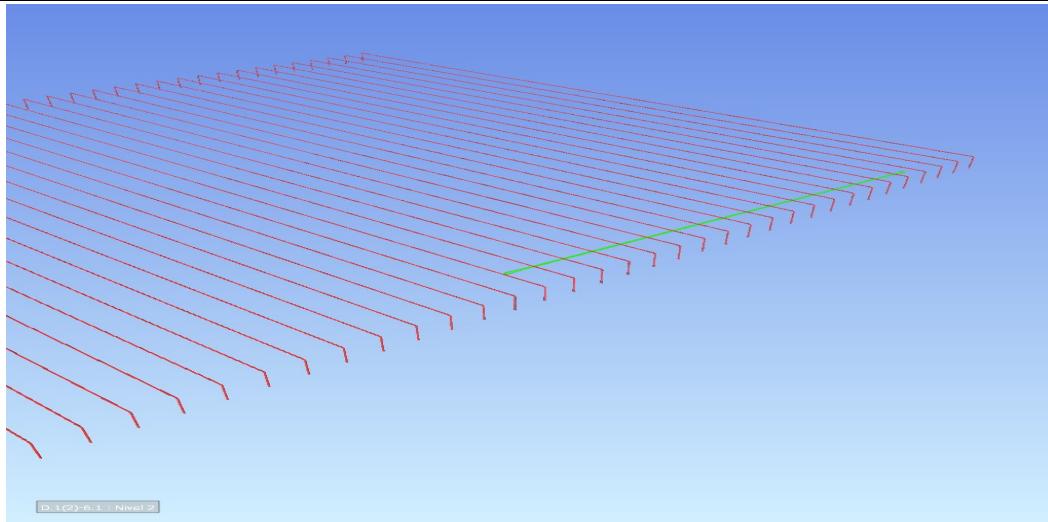
EST - ELE - Conflicto340

| Nombre | Barra de armadura | | Tubo sin uniones |
| Tipo | Armadura estructural: Barra de armadura: PHI 8 | | Tubos: Tubo sin uniones: Tubo P C Clase 2 |
| Ejes | D.1-3.1 : Nivel Terreno | | |
| Distancia Interferencia | -0.003 | | |

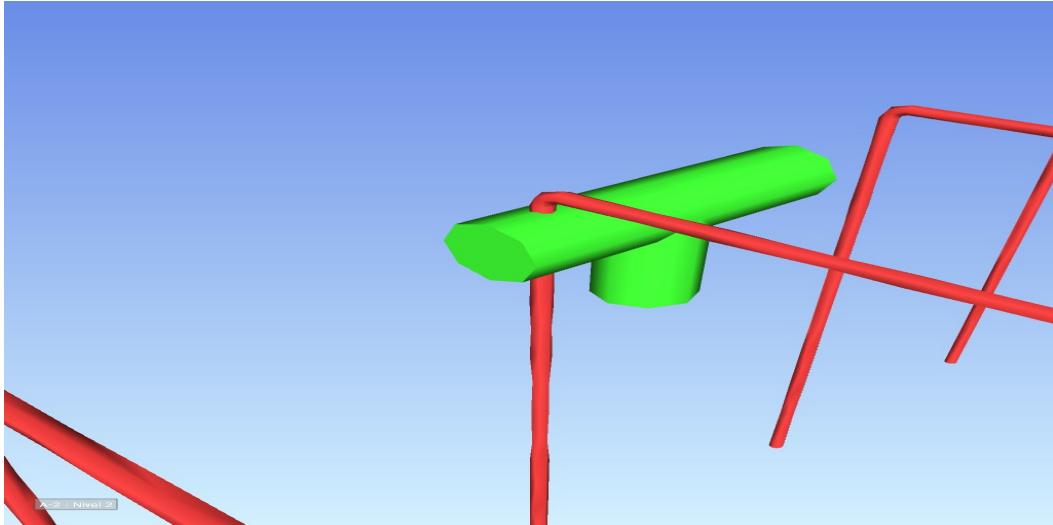
EST - ELE - Conflicto341

| Nombre | Barra de armadura | | Estándar |
| Tipo | Armadura estructural: Barra de armadura: PHI 8 | | Uniones de tubo |
| Ejes | A-2 : Nivel 1 | | |
| Distancia Interferencia | -0.003 | | |

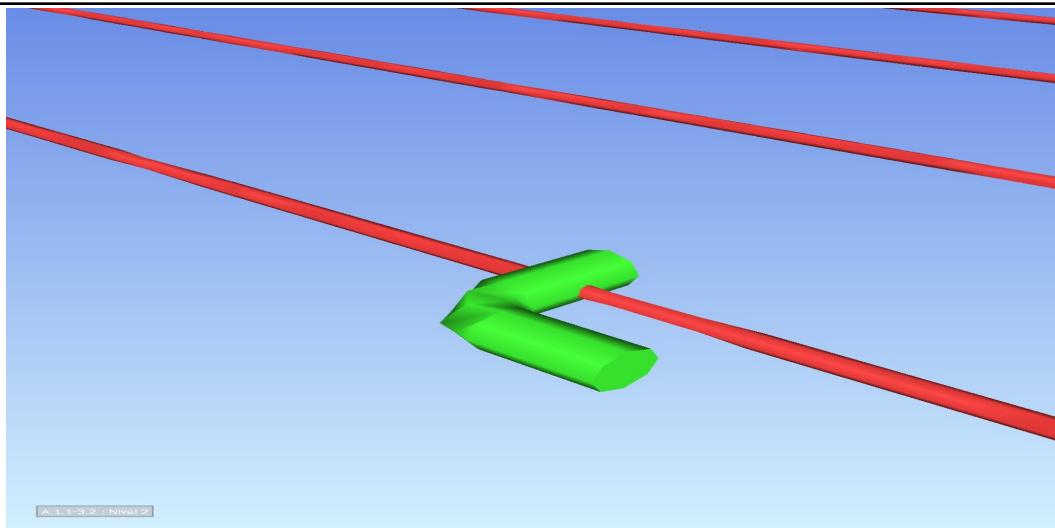
EST - ELE - Conflicto342

| Nombre | Barra de armadura | | M_Codo de tubo - Sin uniones - |
| Tipo | Armadura estructural: Barra de armadura: PHI 8 Estribo PHI 10 | | Uniones de tubo: M_Codo de tubo - Sin uniones - RNC: Estándar |
| Ejes | A.1.1-3.2 : Nivel 1 | | |
| Distancia Interferencia | -0.003 | | |

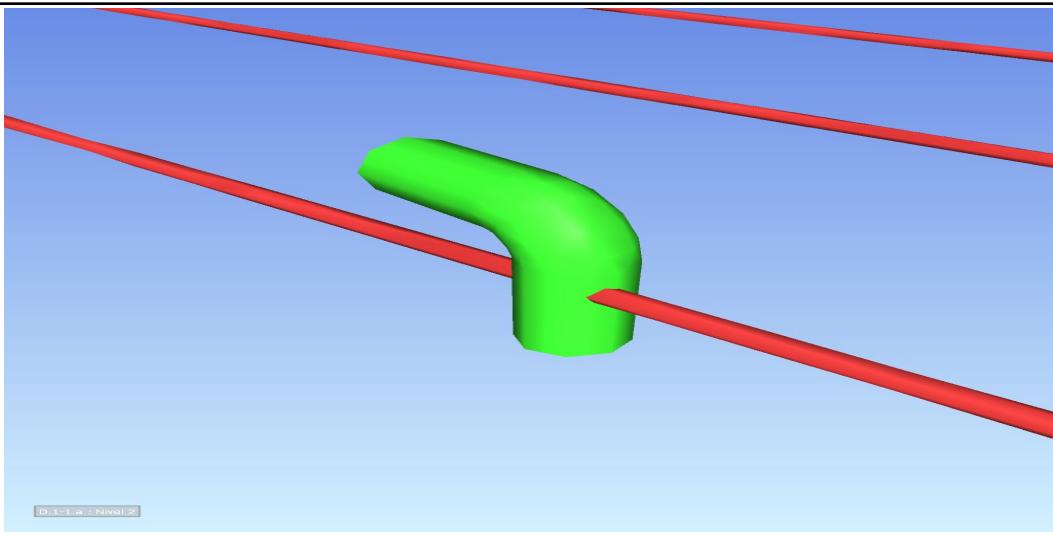
EST - ELE - Conflicto151

| Nombre | Barra de armadura | | M_Codo de tubo - Sin uniones - |
| Tipo | Armadura estructural: Barra de armadura: PHI 8 Estribo PHI 10 | | Uniones de tubo: M_Codo de tubo - Sin uniones - RNC: Estándar |
| Ejes | D.1-1 : Nivel 1 | | |
| Distancia Interferencia | -0.003 | | |

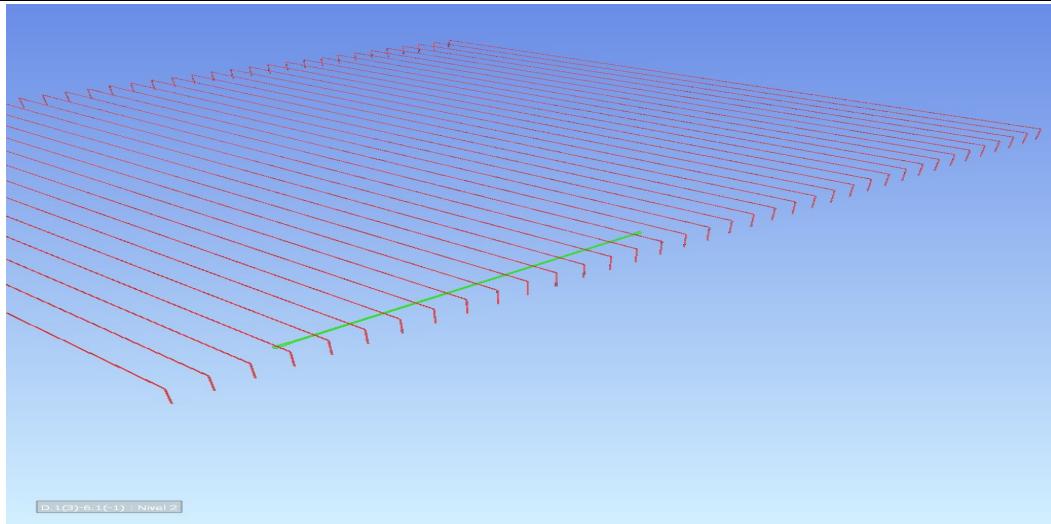
EST - ELE - Conflicto343

| Nombre | Barra de armadura | | Tubo sin uniones |
| Tipo | Armadura estructural: Barra de armadura: PHI 8 | | Tubos: Tubo sin uniones: Tubo P C Clase 2 |
| Ejes | D.1-3.2 : Nivel Terreno | | |
| Distancia Interferencia | -0.003 | | |

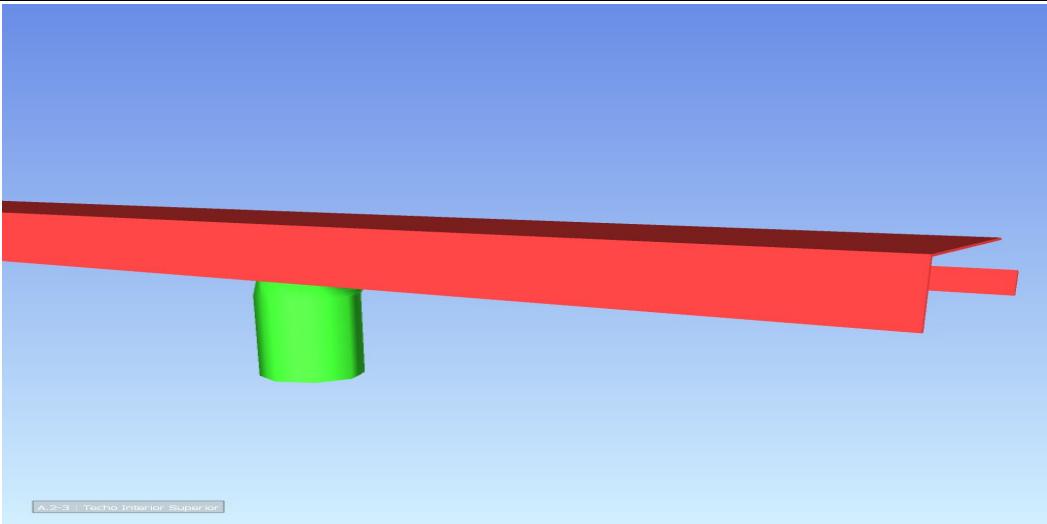
EST - ELE - Conflicto370

| Nombre | Perfil U - Metalcom | | M_Codo de tubo - Sin uniones - |
| Tipo | Armazón estructural: Perfil U - etalcom: 62C085 | | Uniones de tubo: M_Codo de tubo - Sin uniones - RNC: Estándar |
| Ejes | B-2.1 : Techo Interior Superior | | |
| Distancia Interferencia | -0.003 | | |

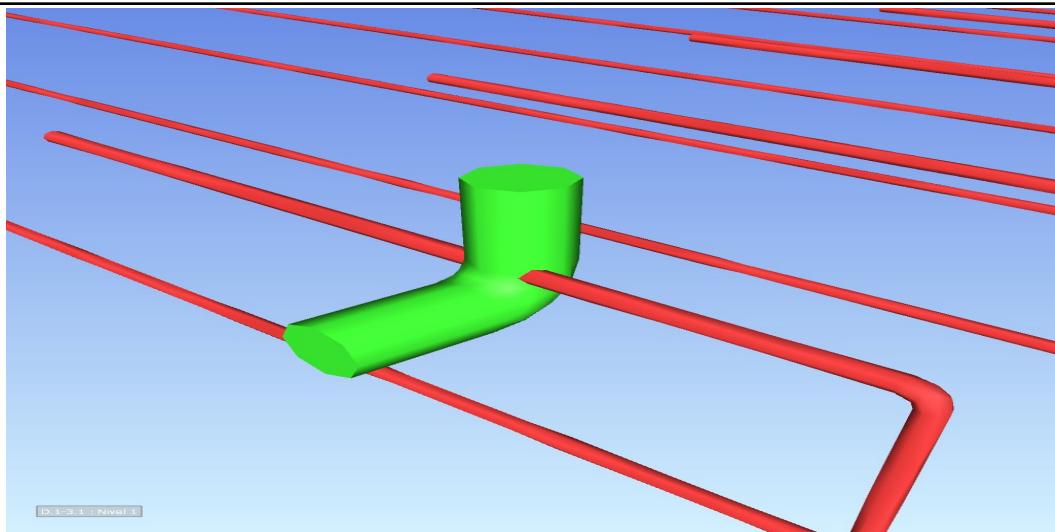
EST - ELE - Conflicto371

| Nombre | Barra de armadura | | M_Codo de tubo - Sin uniones - |
| Tipo | Armadura estructural: Barra de armadura: PHI 8 | | Uniones de tubo: M_Codo de tubo - Sin uniones - RNC: Estándar |
| Ejes | D.1-3.1 : Nivel Terreno | | |
| Distancia Interferencia | -0.002 | | |

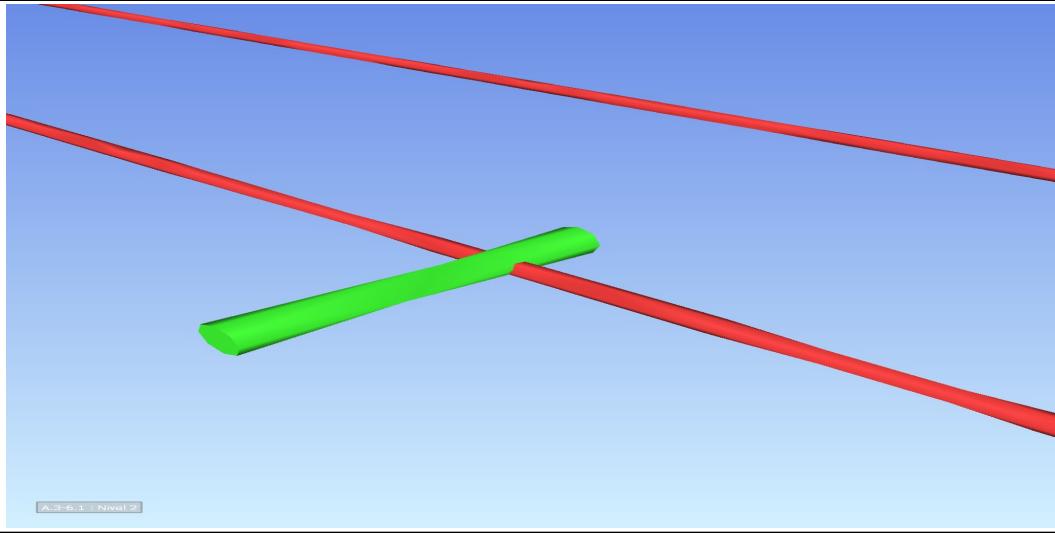
EST - ELE - Conflicto372

| Nombre | Barra de armadura | | Tubo sin uniones |
| Tipo | Armadura estructural: Barra de armadura: PHI 8 | | Tubos: Tubo sin uniones: Tubo P C Clase 2 |
| Ejes | A.3-6 : Nivel 1 | | |
| Distancia Interferencia | -0.002 | | |

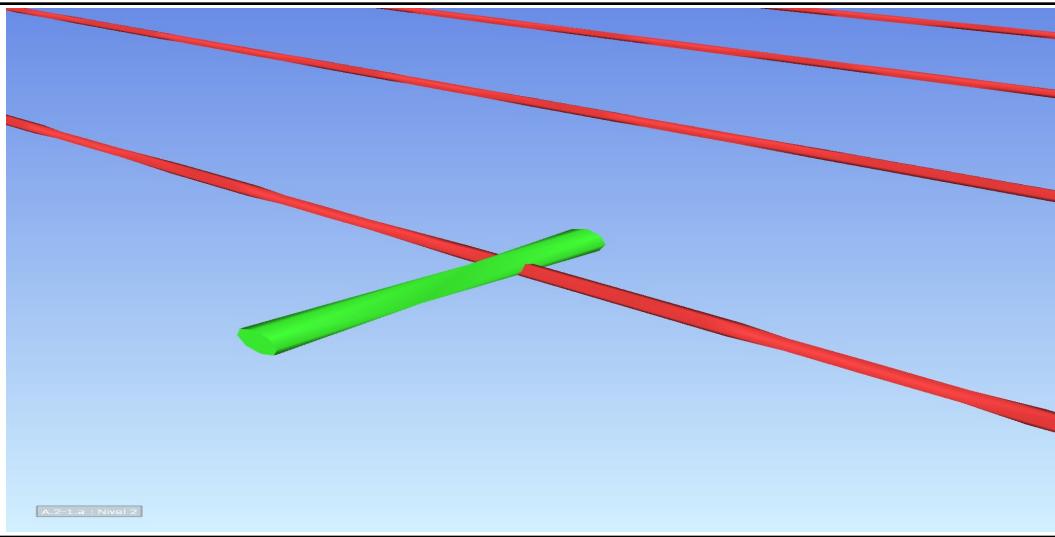
EST - ELE - Conflicto373

| Nombre | Barra de armadura | | Tubo sin uniones |
| Tipo | Armadura estructural: Barra de armadura: PHI 8 Estribo PHI 10 | | Tubos: Tubo sin uniones: Tubo P C Clase 2 |
| Ejes | B-1.a : Nivel 1 | | |
| Distancia Interferencia | -0.002 | | |

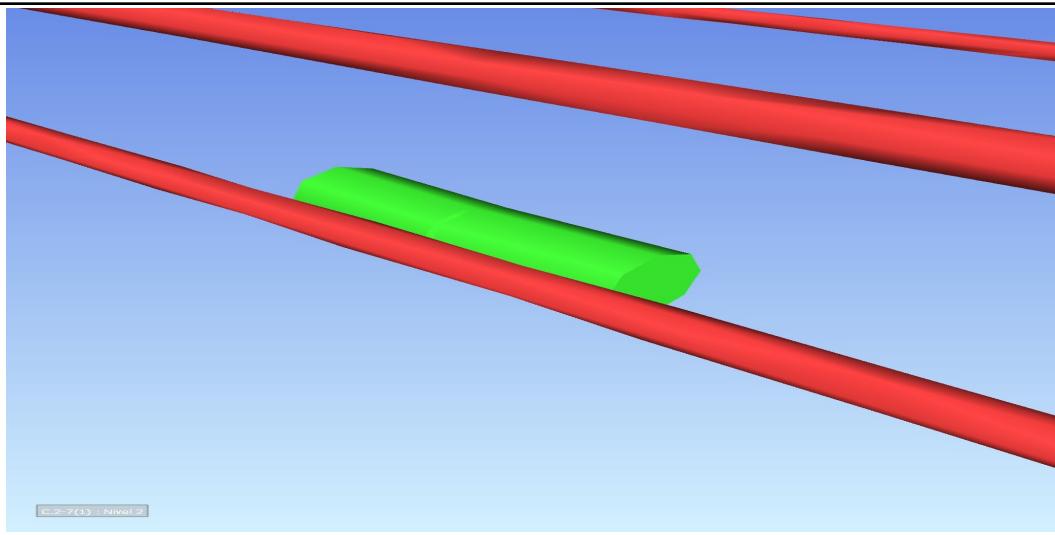
EST - ELE - Conflicto374

| Nombre | Barra de armadura | | M_Codo de tubo - Sin uniones - |
| Tipo | Armadura estructural: Barra de armadura: PHI 10 | | Uniones de tubo: M_Codo de tubo - Sin uniones - RNC: Estándar |
| Ejes | C.2-7 : Nivel 1 | | |
| Distancia Interferencia | -0.002 | | |

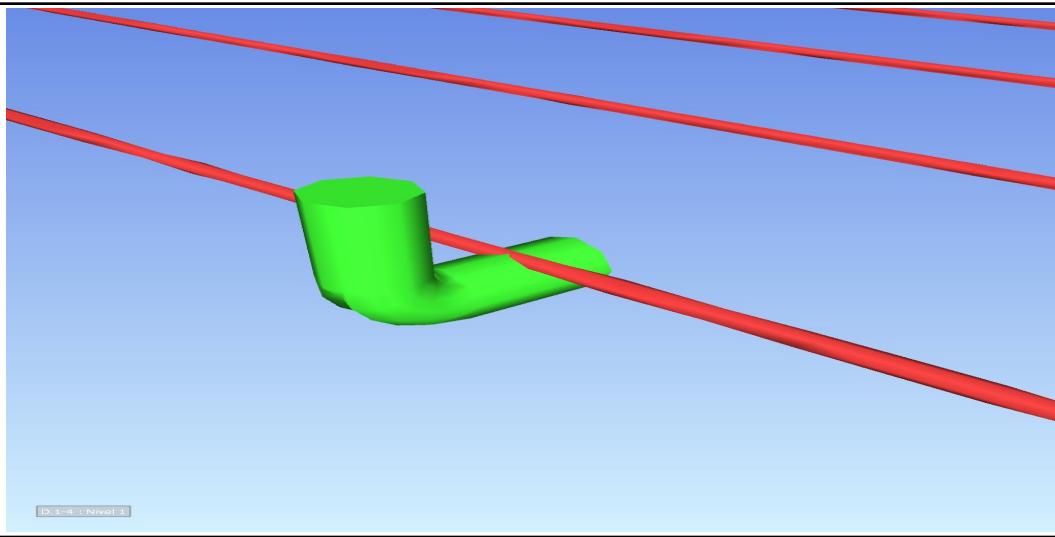
EST - ELE - Conflicto375

| Nombre | Barra de armadura | | M_Codo de tubo - Sin uniones - |
| Tipo | Armadura estructural: Barra de armadura: PHI 8 | | Uniones de tubo: M_Codo de tubo - Sin uniones - RNC: Estándar |
| Ejes | D.1-4 : Nivel Terreno | | |
| Distancia Interferencia | -0.002 | | |

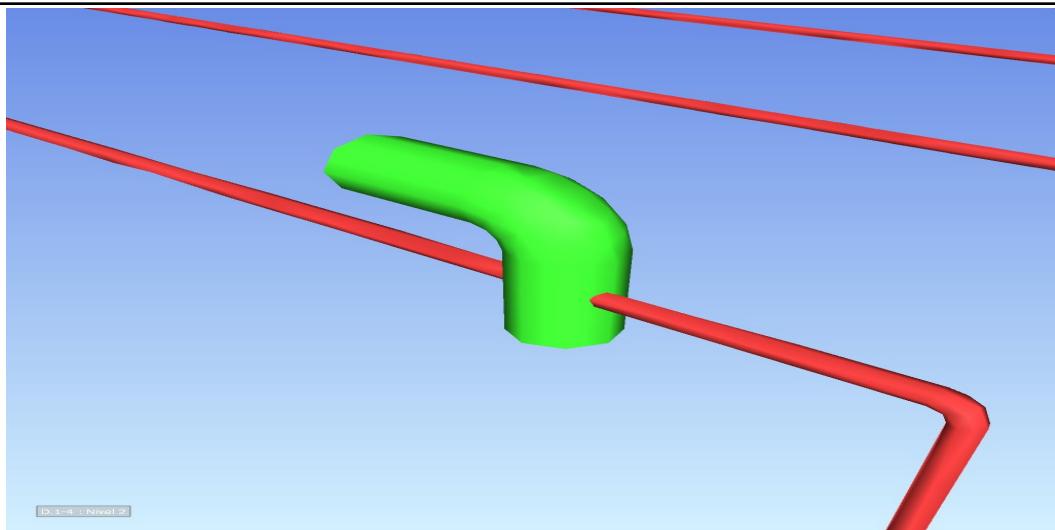
EST - ELE - Conflicto376

| Nombre | Barra de armadura | | M_Codo de tubo - Sin uniones - |
| Tipo | Armadura estructural: Barra de armadura: PHI 8 | | Uniones de tubo: M_Codo de tubo - Sin uniones - RNC: Estándar |
| Ejes | D.1-4 : Nivel 1 | | |
| Distancia Interferencia | -0.002 | | |

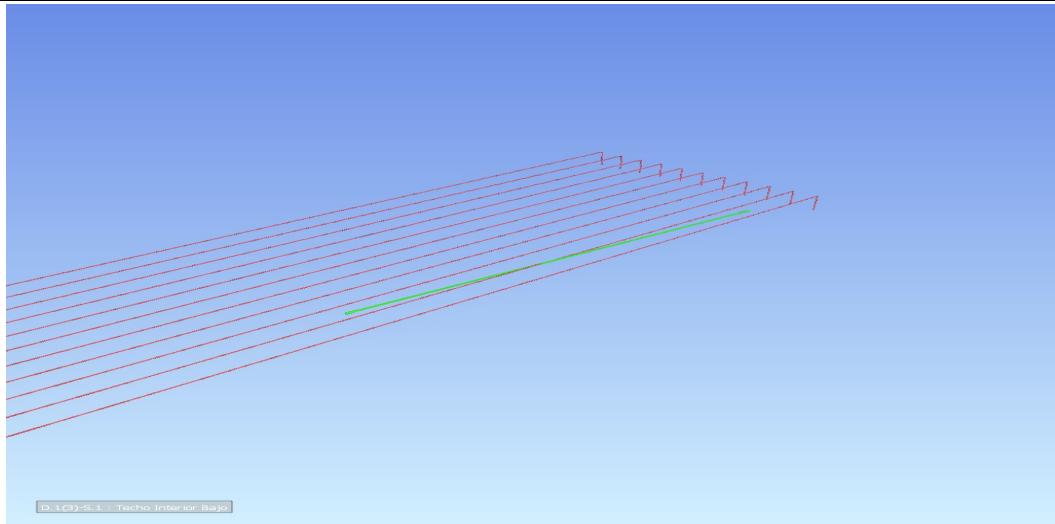
EST - ELE - Conflicto377

| Nombre | Barra de armadura | | Tubo sin uniones |
| Tipo | Armadura estructural: Barra de armadura: PHI 8 | | Tubos: Tubo sin uniones: Tubo P C Clase 2 |
| Ejes | D.1-2 : Nivel Terreno | | |
| Distancia Interferencia | -0.002 | | |

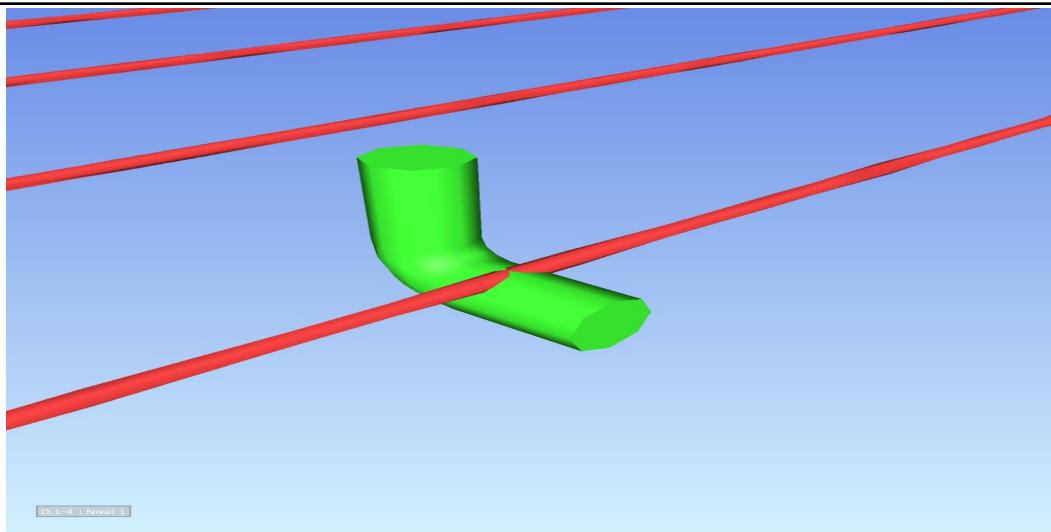
EST - ELE - Conflicto378

| Nombre | Barra de armadura | | M_Codo de tubo - Sin uniones - |
| Tipo | Armadura estructural: Barra de armadura: PHI 8 | | Uniones de tubo: M_Codo de tubo - Sin uniones - RNC: Estándar |
| Ejes | D.1-4 : Nivel Terreno | | |
| Distancia Interferencia | -0.002 | | |

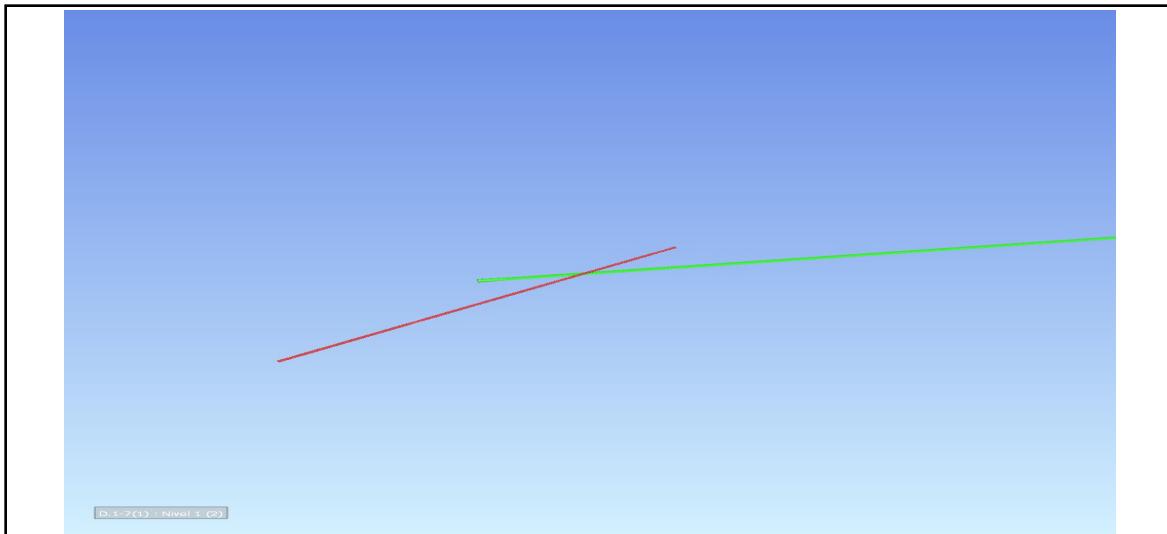
EST - ELE - Conflicto379

| Nombre | Barra de armadura | | Tubo sin uniones |
| Tipo | Armadura estructural: Barra de armadura: PHI 10 | | Tubos: Tubo sin uniones: Tubo P C Clase 2 |
| Ejes | C-5.1 : Nivel Terreno | | |
| Distancia Interferencia | -0.002 | | |

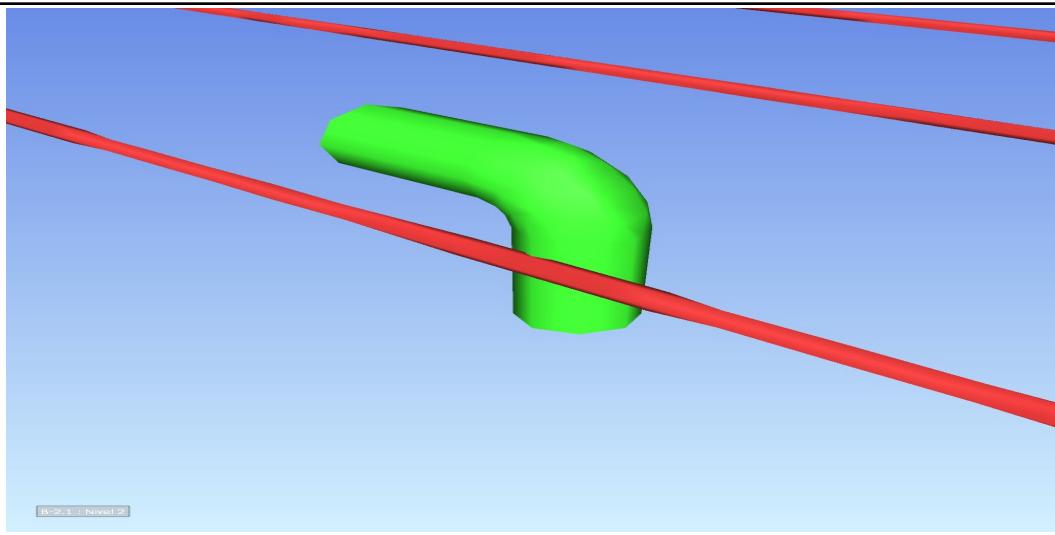
EST - ELE - Conflicto380

| Nombre | Barra de armadura | | M_Codo de tubo - Sin uniones - |
| Tipo | Armadura estructural: Barra de armadura: PHI 8 Estribo PHI 10 | | Uniones de tubo: M_Codo de tubo - Sin uniones - RNC: Estándar |
| Ejes | B-2 : Nivel 1 | | |
| Distancia Interferencia | -0.002 | | |

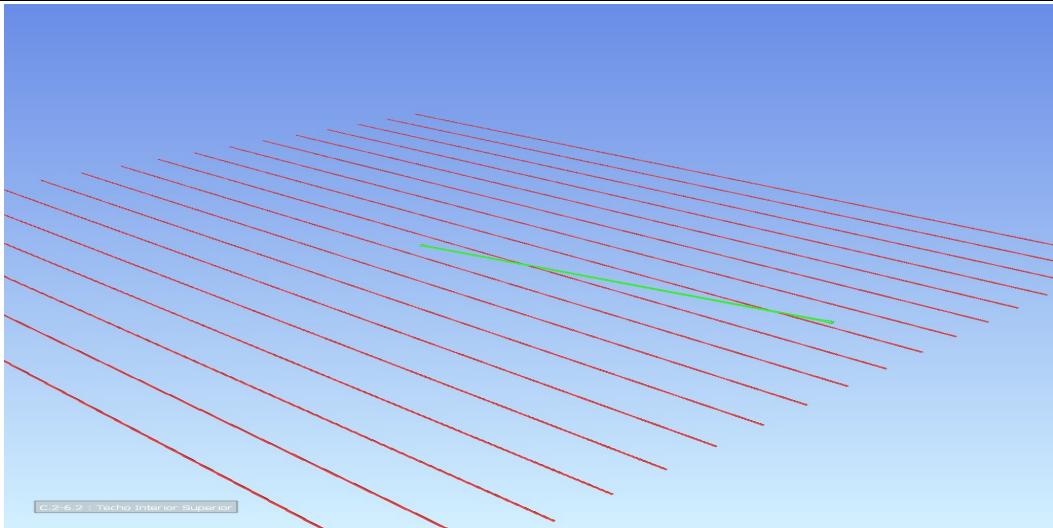
EST - ELE - Conflicto381

| Nombre | Barra de armadura | | Tubo sin uniones |
| Tipo | Armadura estructural: Barra de armadura: PHI 8 | | Tubos: Tubo sin uniones: Tubo P C Clase 2 |
| Ejes | A.3-6.1 : Nivel 1 | | |
| Distancia Interferencia | -0.002 | | |

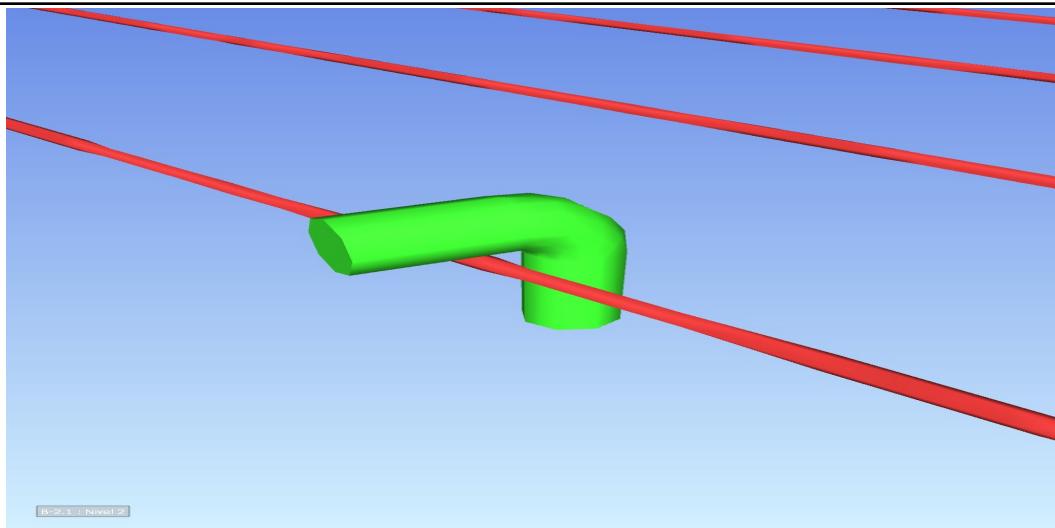
EST - ELE - Conflicto382

| Nombre | Barra de armadura | | M_Codo de tubo - Sin uniones - |
| Tipo | Armadura estructural: Barra de armadura: PHI 8 Estribo PHI 10 | | Uniones de tubo: M_Codo de tubo - Sin uniones - RNC: Estándar |
| Ejes | B-2 : Nivel 1 | | |
| Distancia Interferencia | -0.002 | | |

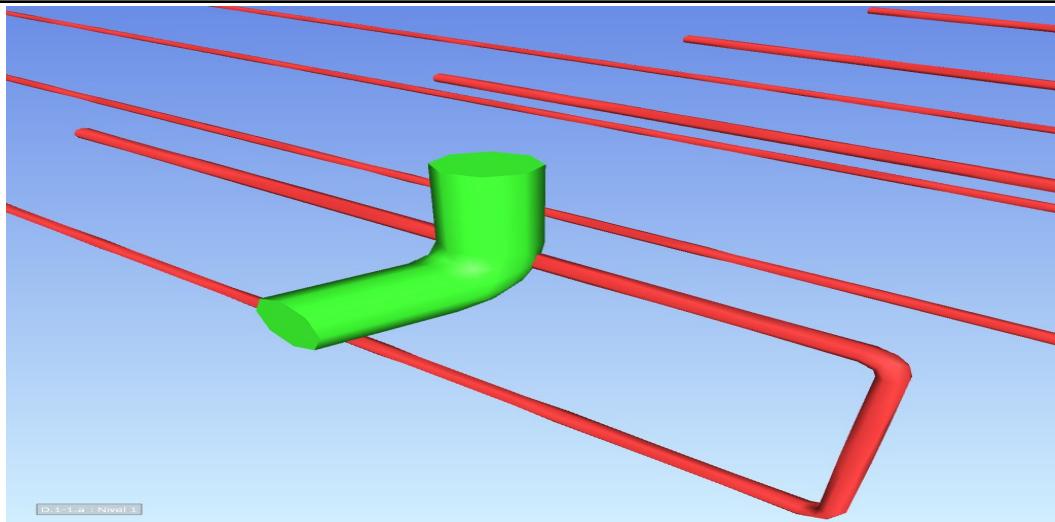
EST - ELE - Conflicto383

| Nombre | Barra de armadura | | M_Codo de tubo - Sin uniones - |
| Tipo | Armadura estructural: Barra de armadura: PHI 8 | | Uniones de tubo: M_Codo de tubo - Sin uniones - RNC: Estándar |
| Ejes | D.1-1.a : Nivel Terreno | | |
| Distancia Interferencia | -0.002 | | |

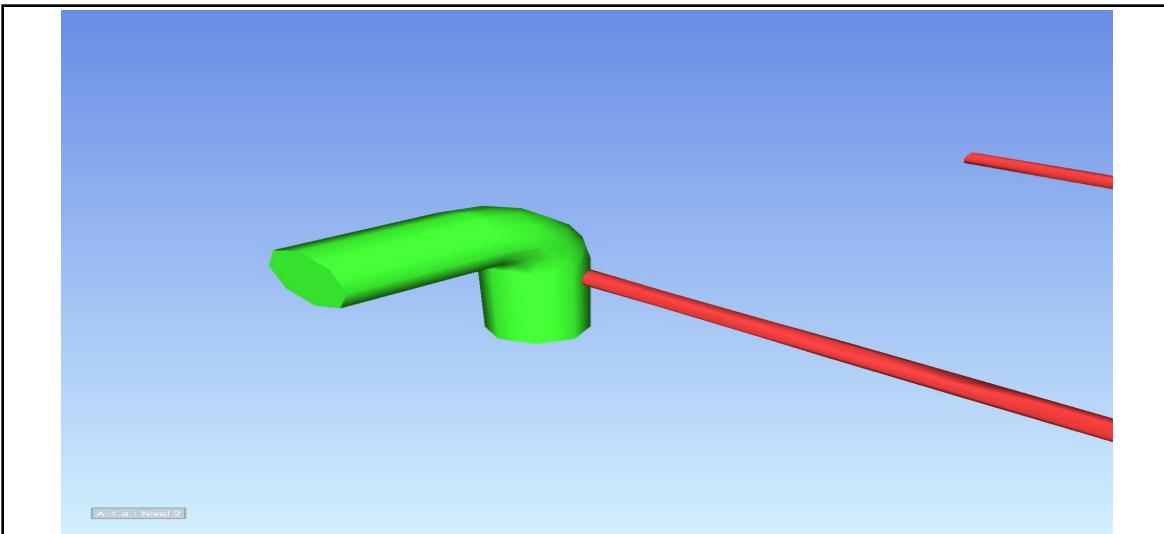
EST - ELE - Conflicto137

| Nombre | Barra de armadura | | M_Codo de tubo - Sin uniones - |
| Tipo | Armadura estructural: Barra de armadura: PHI 8 Estribo PHI 10 | | Uniones de tubo: M_Codo de tubo - Sin uniones - RNC: Estándar |
