## 7.- ARQ\_PAVIMENTOS VS EST - Conflicto1

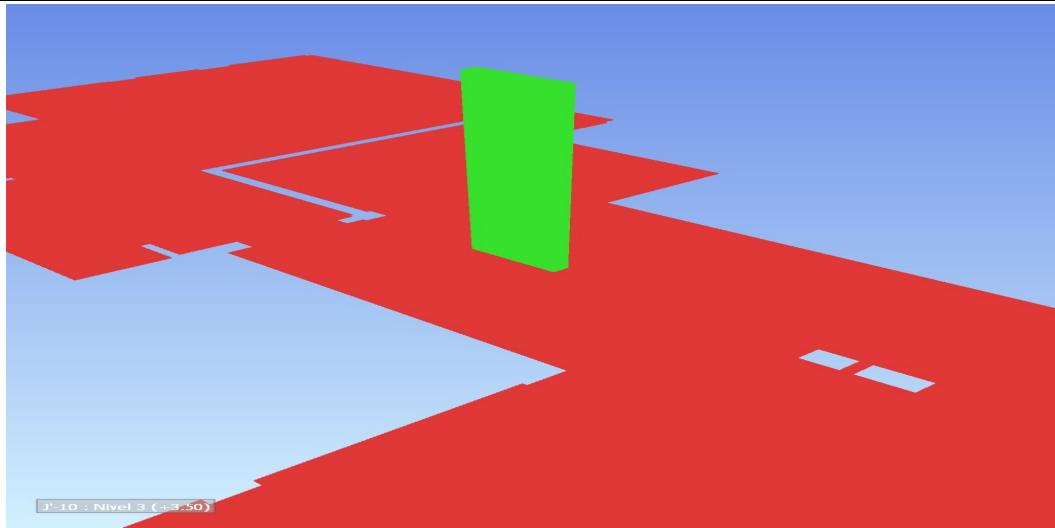
Solucionar	Nuevo	Fecha	14/2/2021
Ubicación	X 34.068	Y -36.020	Z -3.500
	Elemento 1		Elemento 2
Id	1572826		287746
Nombre	Suelo		M_Concrete-Rectangular-Column
Tipo	Suelos: Suelo: Piso Vinilico - 32mm		Pilares estructurales: M_Concret -Rectangular-Column: P 112
Nivel	Nivel -1 (+3.50)		N.O.G. (-1) -3.56
Ejes	8a-I : Nivel -1 (-3.56)		
Distancia Interferencia	-0.905		
Notas:

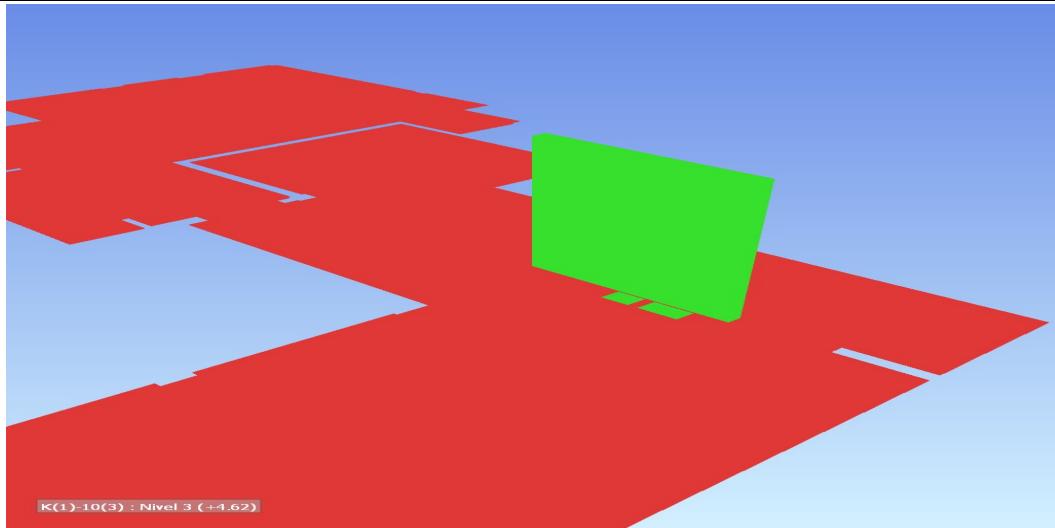
## 7.- ARQ\_PAVIMENTOS VS EST - Conflicto2

Solucionar	Nuevo	Fecha	14/2/2021
Ubicación	X 36.012	Y -36.020	Z -3.500
	Elemento 1		Elemento 2
Id	1572826		209336
Nombre	Suelo		Muro básico
Tipo	Suelos: Suelo: Piso Vinilico - 32mm		Muros: Muro básico: MHA 20
Nivel	Nivel -1 (+3.50)		N.O.G. (-1) -3.56
Ejes	8a-I : Nivel -1 (-3.56)		
Distancia Interferencia	-0.625		
Notas:

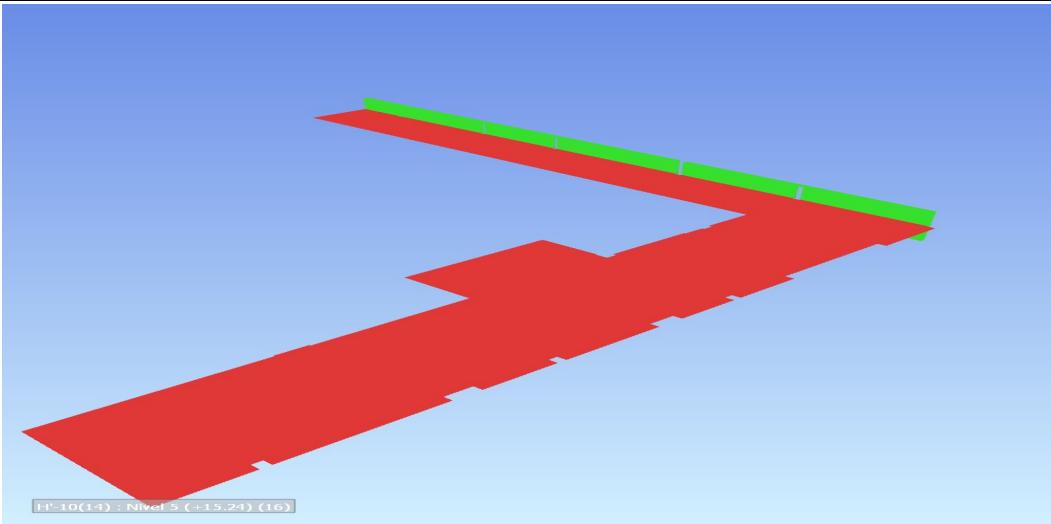
## 7.- ARQ\_PAVIMENTOS VS EST - Conflicto3

Solucionar	Nuevo	Fecha	14/2/2021
Ubicación	X 13.951	Y -0.100	Z 10.780
	Elemento 1		Elemento 2
Id	1438409		335410
Nombre	Suelo		M_Concrete-Rectangular Beam
Tipo	Suelos: Suelo: Piso - Piedra Pizarra 60x60		Armazón estructural: M_Concrete Rectangular Beam: V.S.I 405 20
Nivel	Nivel 4 - AUL (+10.80)		N.O.G. (4) +10.80 AUL
Ejes	A-4 : Nivel 4 OFI (+8.85)		
Distancia Interferencia	-0.248		
Notas:

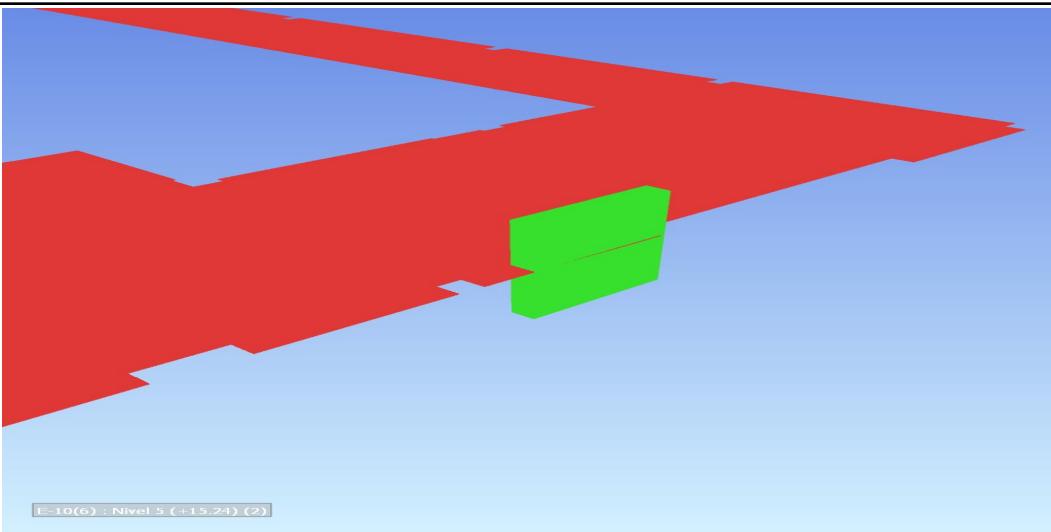
## 7.- ARQ\_PAVIMENTOS VS EST - Conflicto4

Solucionar	Nuevo	Fecha	14/2/2021
Ubicación	X 41.374	Y -9.242	Z 10.800
	Elemento 1		Elemento 2
Id	1438409		335436
Nombre	Suelo		M_Concrete-Rectangular Beam
Tipo	Suelos: Suelo: Piso - Piedra Pizarra 60x60		Armazón estructural: M_Concrete Rectangular Beam: V.S.I. 425 3
Nivel	Nivel 4 - AUL (+10.80)		N.O.G. (4) +10.80 AUL
Ejes	C-10 : Nivel 4 - AUL (+10.80)		
Distancia Interferencia	-0.211		
Notas:

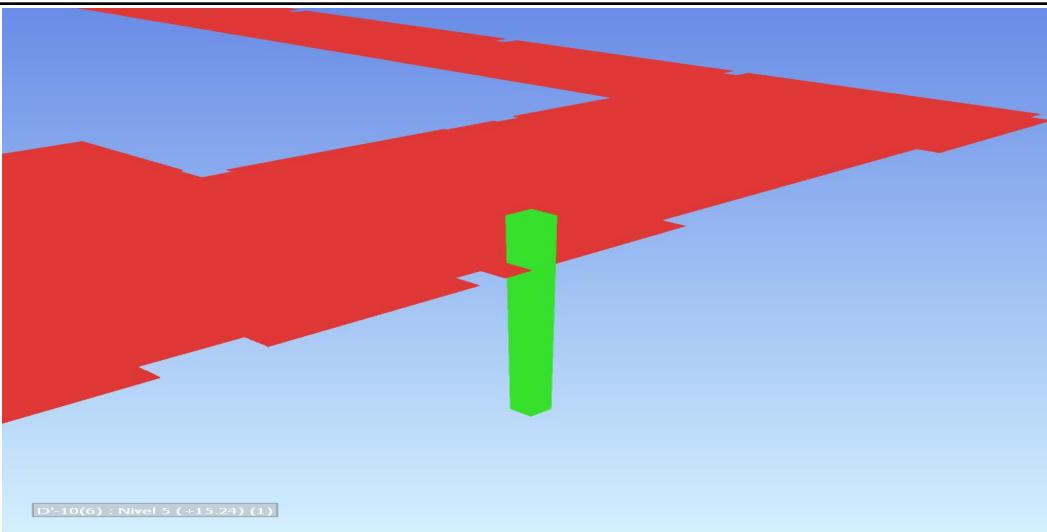
## 7.- ARQ\_PAVIMENTOS VS EST - Conflicto5

Solucionar	Nuevo	Fecha	14/2/2021
Ubicación	X 41.412	Y -9.542	Z 10.780
	Elemento 1		Elemento 2
Id	1438409		335384
Nombre	Suelo		M_Concrete-Square-Column
Tipo	Suelos: Suelo: Piso - Piedra Pizarra 60x60		Pilares estructurales: M_Concrete-Square-Column: P 401
Nivel	Nivel 4 - AUL (+10.80)		N.O.G. (3) +7.14 AUL
Ejes	C-10 : Nivel 4 OFI (+8.85)		
Distancia Interferencia	-0.206		
Notas:

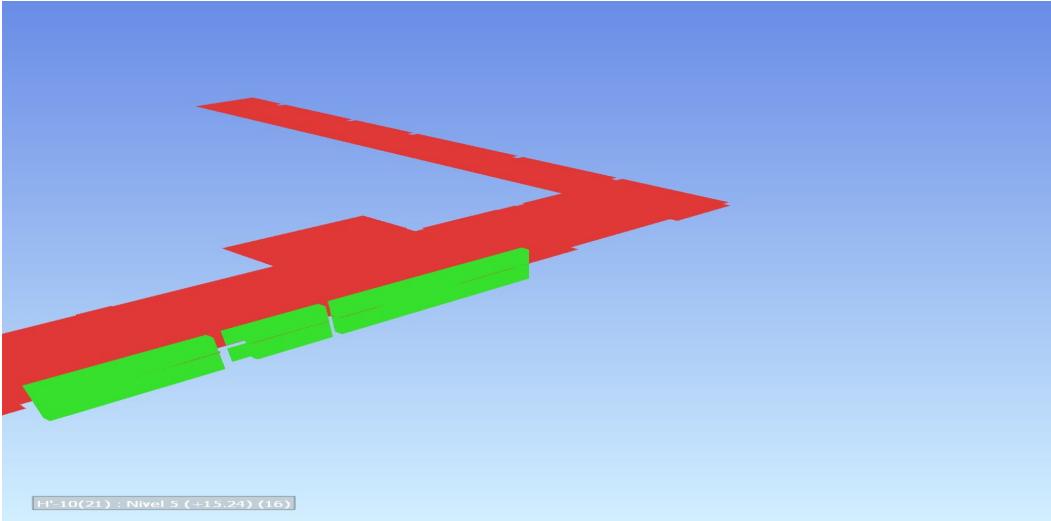
## 7.- ARQ\_PAVIMENTOS VS EST - Conflicto6

Solucionar	Nuevo	Fecha	14/2/2021
Ubicación	X 41.412	Y -9.542	Z 10.800
	Elemento 1		Elemento 2
Id	1438409		335567
Nombre	Suelo		M_Concrete-Rectangular Beam
Tipo	Suelos: Suelo: Piso - Piedra Pizarra 60x60		Armazón estructural: M_Concrete Rectangular Beam: V. 409 20/20
Nivel	Nivel 4 - AUL (+10.80)		N.O.G. (4) +10.80 AUL
Ejes	C-10 : Nivel 4 - AUL (+10.80)		
Distancia Interferencia	-0.202		
Notas:

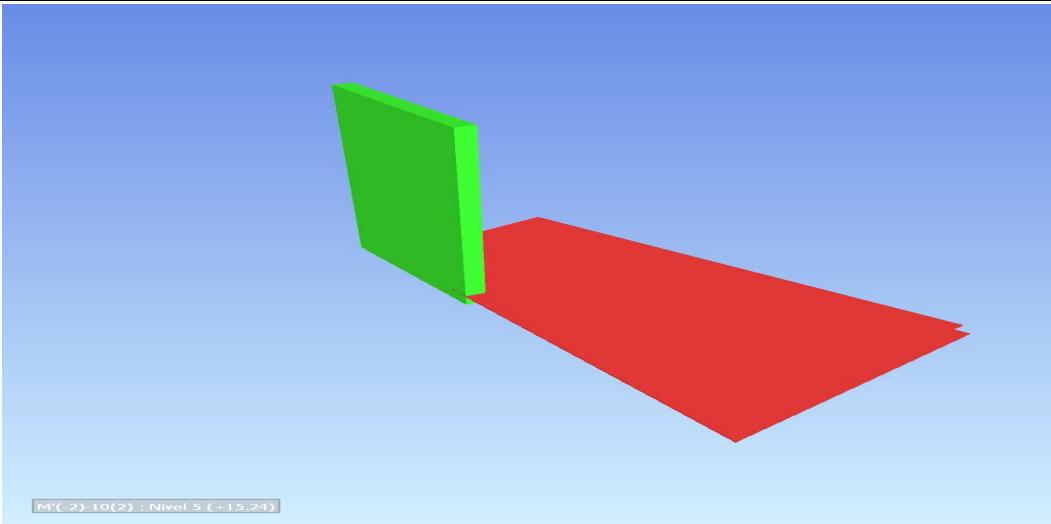
## 7.- ARQ\_PAVIMENTOS VS EST - Conflicto7

Solucionar	Nuevo	Fecha	14/2/2021
Ubicación	X 36.212	Y -47.745	Z 8.850
	Elemento 1		Elemento 2
Id	1380052		773491
Nombre	Suelo		Muro básico
Tipo	Suelos: Suelo: Piso - Piedra Pizarra 60x60		Muros: Muro básico: MHA 20
Nivel	Nivel 4 OFI (+8.85)		Nivel (5) +11.86
Ejes	8a-L : Nivel 3 - AUL (+7.20)		
Distancia Interferencia	-0.190		
Notas:

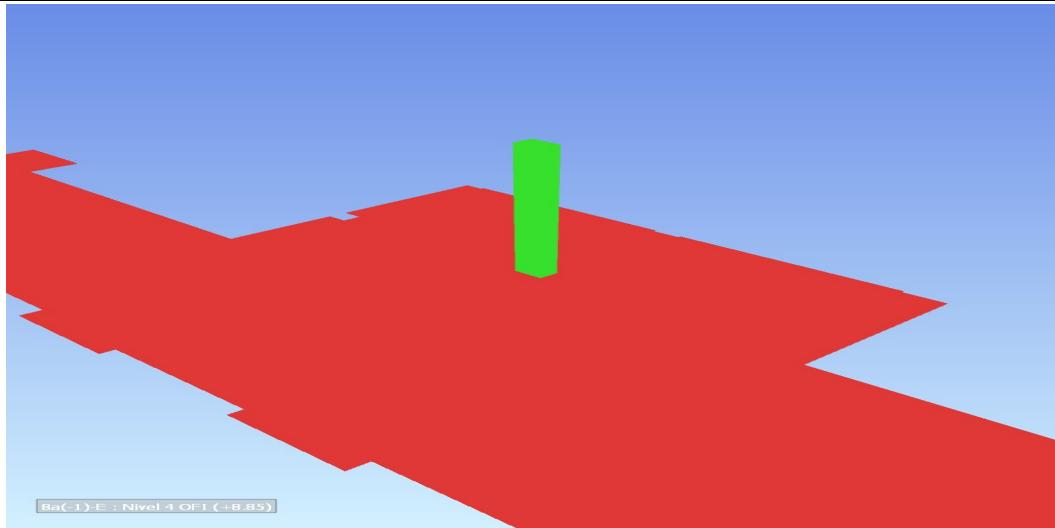
## 7.- ARQ\_PAVIMENTOS VS EST - Conflicto8

Solucionar	Nuevo	Fecha	14/2/2021
Ubicación	X 25.031	Y -7.542	Z 0.020
	Elemento 1		Elemento 2
Id	1268182		640902
Nombre	Suelo		M_Concrete-Rectangular-Column
Tipo	Suelos: Suelo: Piso Vinilico - 32mm		Pilares estructurales: M_Concret -Rectangular-Column: P 204
Nivel	Nivel 1 (+0.00)		N.O.G. (1) -0.06 AUL
Ejes	B'-7 : Nivel 1 (+0.00)		
Distancia Interferencia	-0.080		
Notas:

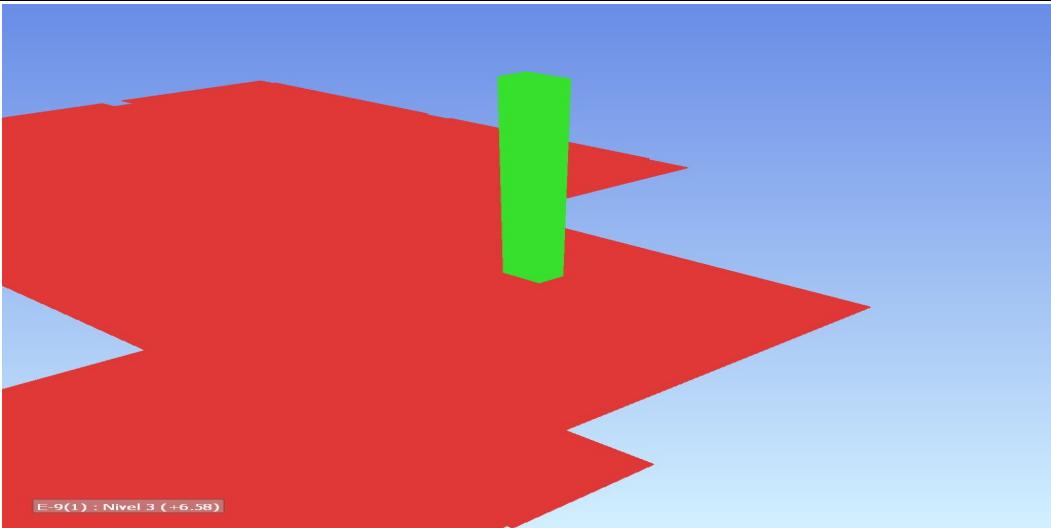
## 7.- ARQ\_PAVIMENTOS VS EST - Conflicto9

Solucionar	Nuevo	Fecha	14/2/2021
Ubicación	X 31.088	Y -9.242	Z 0.020
	Elemento 1		Elemento 2
Id	1268182		641041
Nombre	Suelo		M_Concrete-Rectangular-Column
Tipo	Suelos: Suelo: Piso Vinilico - 32mm		Pilares estructurales: M_Concret -Rectangular-Column: P 204
Nivel	Nivel 1 (+0.00)		N.O.G. (1) -0.06 AUL
Ejes	C-8 : Nivel 1 (+0.00)		
Distancia Interferencia	-0.080		
Notas:

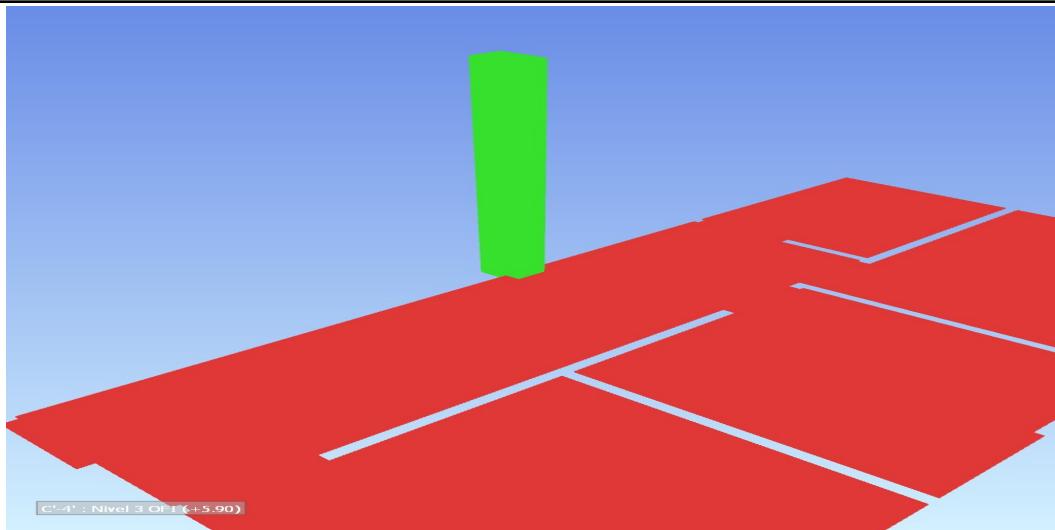
## 7.- ARQ\_PAVIMENTOS VS EST - Conflicto10

Solucionar	Nuevo	Fecha	14/2/2021
Ubicación	X 8.954	Y -4.850	Z 0.020
	<b>Elemento 1</b>		<b>Elemento 2</b>
<b>Id</b>	1271785		637391
<b>Nombre</b>	Suelo		M_Concrete-Rectangular-Column
<b>Tipo</b>	Suelos: Suelo: Piso - Porcelanat 60x60 cm		Pilares estructurales: M_Concret -Rectangular-Column: P 204
<b>Nivel</b>	Nivel 1 (+0.00)		N.O.G. (1) -0.06 AUL
<b>Ejes</b>	<b>B-3 : Nivel 1 (+0.00)</b>		
<b>Distancia Interferencia</b>	<b>-0.080</b>		
<b>Notas:</b>

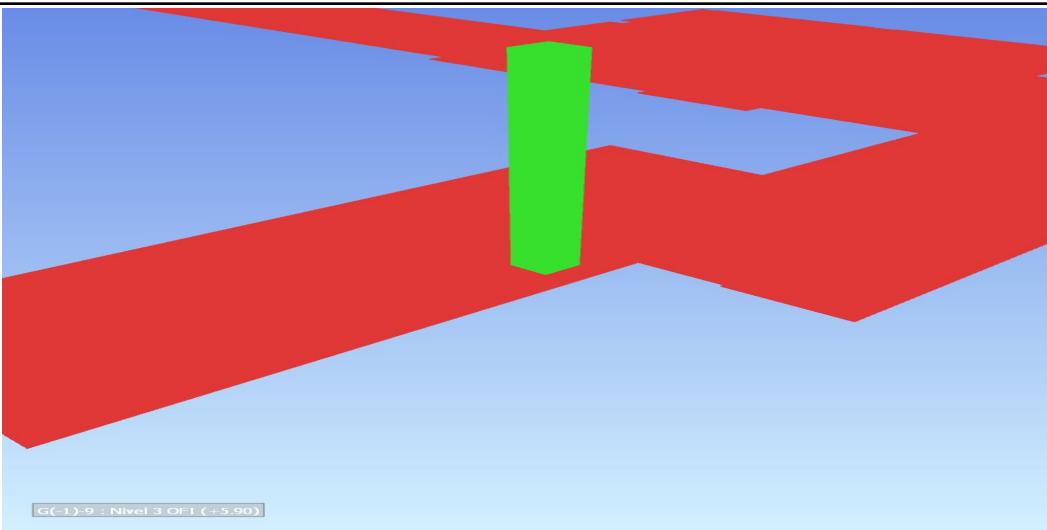
## 7.- ARQ\_PAVIMENTOS VS EST - Conflicto11

Solucionar	Nuevo	Fecha	14/2/2021
Ubicación	X 31.301	Y -20.050	Z 0.020
	Elemento 1		Elemento 2
Id	1268182		642237
Nombre	Suelo		M_Concrete-Square-Column
Tipo	Suelos: Suelo: Piso Vinilico - 32mm		Pilares estructurales: M_Concre e-Square-Column: P 203
Nivel	Nivel 1 (+0.00)		N.O.G. (1) -0.06 AUL
Ejes	F-8 : Nivel 1 (+0.00)		
Distancia Interferencia	-0.080		
Notas:

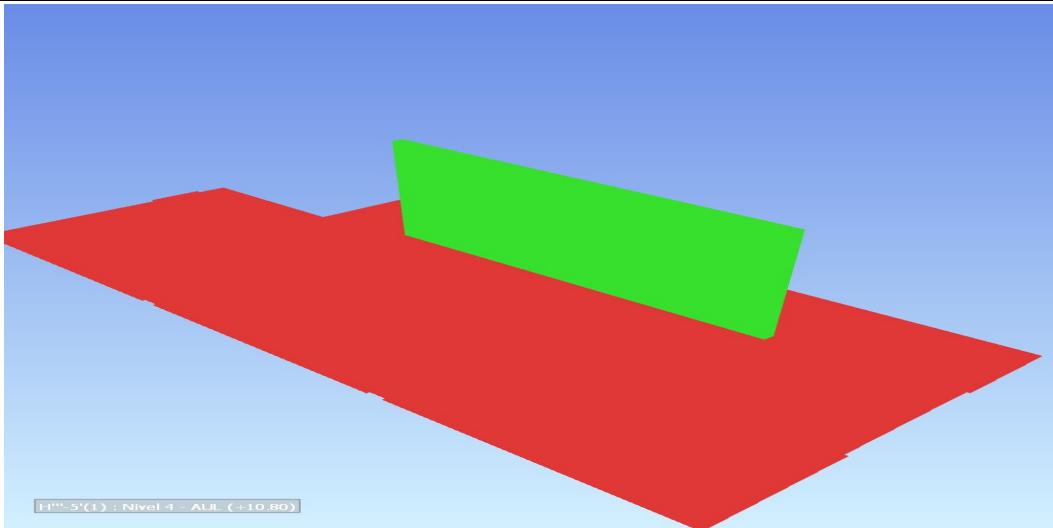
## 7.- ARQ\_PAVIMENTOS VS EST - Conflicto12

Solucionar	Nuevo	Fecha	14/2/2021
Ubicación	X 7.636	Y -24.160	Z 0.020
	Elemento 1		Elemento 2
Id	1274504		665784
Nombre	Suelo		Muro básico
Tipo	Suelos: Suelo: Piso - Piedra Pizarra 60x60		Muros: Muro básico: MHA 20
Nivel	Nivel 1 (+0.00)		N.O.G. (1) -0.06 AUL
Ejes	3'-F" : Nivel 1 (+0.00)		
Distancia Interferencia	-0.080		
Notas:

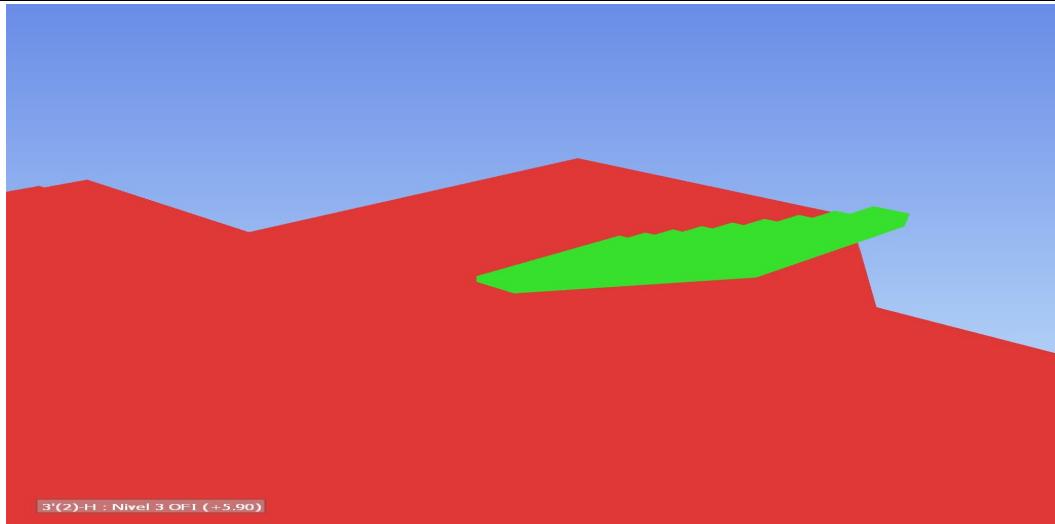
## 7.- ARQ\_PAVIMENTOS VS EST - Conflicto13

Solucionar	Nuevo	Fecha	14/2/2021
Ubicación	X 5.753	Y -23.505	Z 0.020
	Elemento 1		Elemento 2
Id	1274504		971971
Nombre	Suelo		Profundidad - 180 MM
Tipo	Suelos: Suelo: Piso - Piedra Pizarra 60x60		Tramos: Tramo monolítico: Profundidad - 180 MM
Nivel	Nivel 1 (+0.00)		N.O.G. (1) -0.06 AUL
Ejes	2b-F" : Nivel 1 (+0.00)		
Distancia Interferencia	-0.080		
Notas:

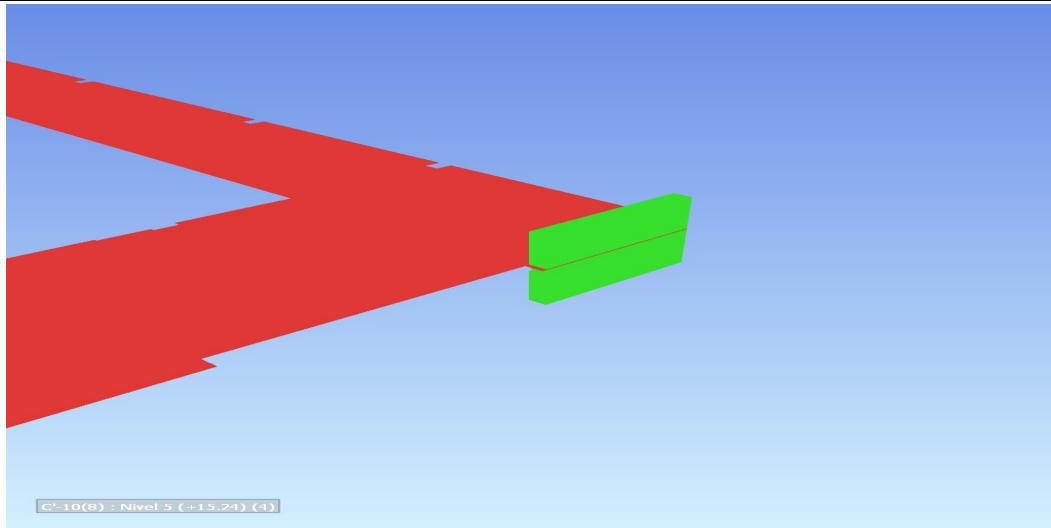
## 7.- ARQ\_PAVIMENTOS VS EST - Conflicto15

Solucionar	Nuevo	Fecha	14/2/2021
Ubicación	X 41.206	Y -2.812	Z 10.780
	Elemento 1		Elemento 2
Id	1438409		398977
Nombre	Suelo		M_Concrete-Rectangular Beam
Tipo	Suelos: Suelo: Piso - Piedra Pizarra 60x60		Armazón estructural: M_Concrete-Rectangular Beam: V. S.I. 419 20
Nivel	Nivel 4 - AUL (+10.80)		N.O.G. (4) +10.80 AUL
Ejes	<b>A'-10 : Nivel 4 OFI (+8.85)</b>		
Distancia Interferencia	<b>-0.063</b>		
Notas:

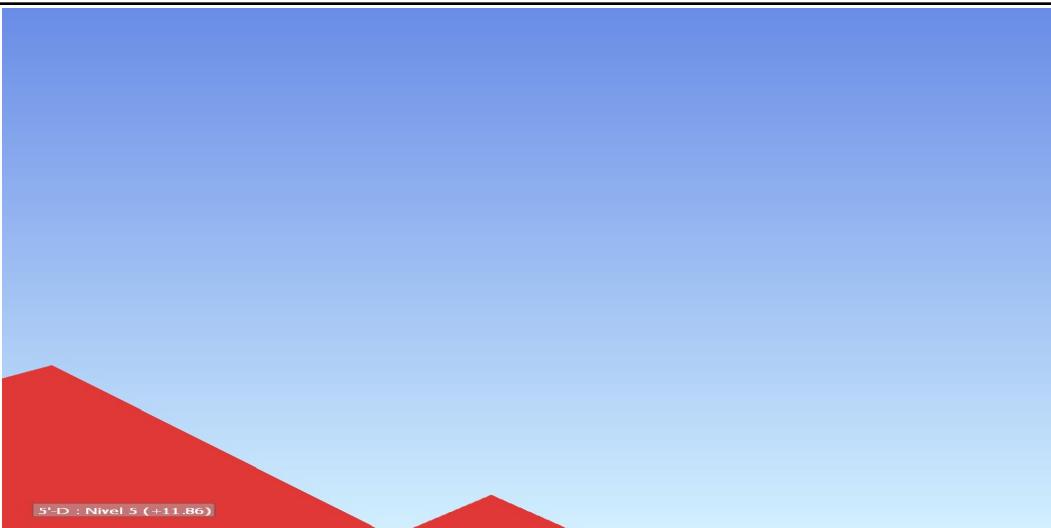
## 7.- ARQ\_PAVIMENTOS VS EST - Conflicto16

Solucionar	Nuevo	Fecha	14/2/2021
Ubicación	X 25.036	Y -7.542	Z 3.600
	Elemento 1		Elemento 2
Id	1291092		315011
Nombre	Suelo		Concrete, Cast-in-Place gray
Tipo	Suelos: Suelo: Piso Vinilico - 32mm		Sólido
Nivel	Nivel 2 AUL (+3.60)		N.O.G. (2) +3.54 AUL
Ejes	<b>B'-7 : Nivel 2 AUL (+3.60)</b>		
Distancia Interferencia	<b>-0.060</b>		
Notas:

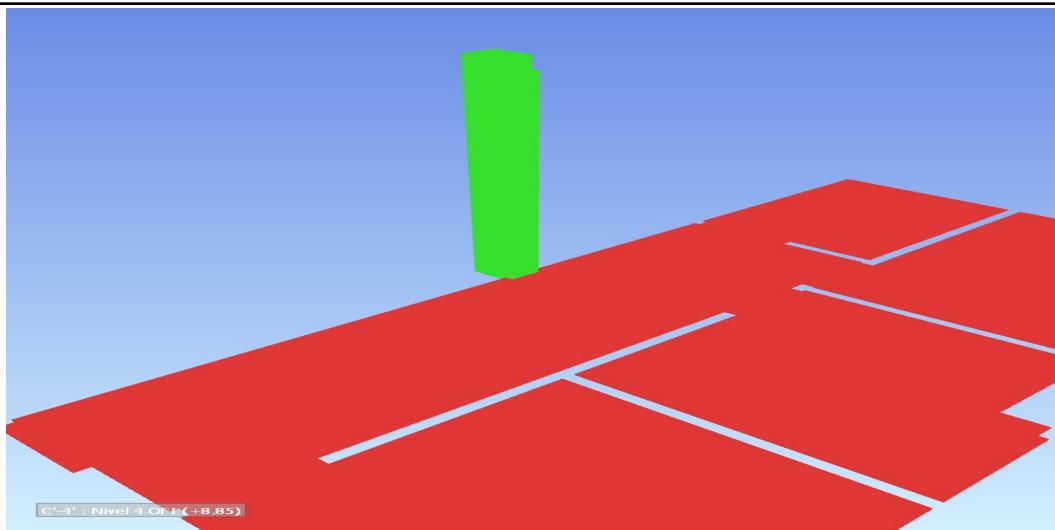
## 7.- ARQ\_PAVIMENTOS VS EST - Conflicto17

Solucionar	Nuevo	Fecha	14/2/2021
Ubicación	X 8.952	Y -4.850	Z 3.600
	<b>Elemento 1</b>		<b>Elemento 2</b>
<b>Id</b>	1296361		838728
<b>Nombre</b>	Suelo		M_Concrete-Rectangular-Column
<b>Tipo</b>	Suelos: Suelo: Piso - Porcelanat 60x60 cm		Pilares estructurales: M_Concret -Rectangular-Column: P 304
<b>Nivel</b>	Nivel 2 AUL (+3.60)		N.O.G. (2) +3.54 AUL
<b>Ejes</b>	<b>B-3 : Nivel 2 AUL (+3.60)</b>		
<b>Distancia Interferencia</b>	<b>-0.060</b>		
<b>Notas:</b>

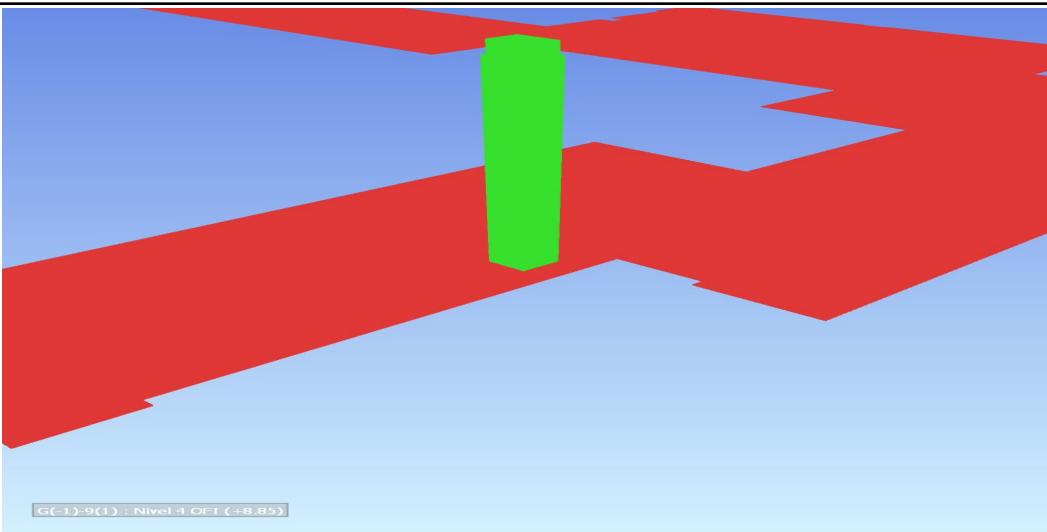
## 7.- ARQ\_PAVIMENTOS VS EST - Conflicto18

Solucionar	Nuevo	Fecha	14/2/2021
Ubicación	X 31.501	Y -20.000	Z 3.600
	Elemento 1		Elemento 2
Id	1291092		322979
Nombre	Suelo		Concrete, Cast-in-Place gray
Tipo	Suelos: Suelo: Piso Vinilico - 32mm		Sólido
Nivel	Nivel 2 AUL (+3.60)		N.O.G. (2) +3.54 AUL
Ejes	8'-F : Nivel 2 AUL (+3.60)		
Distancia Interferencia	-0.060		
Notas:

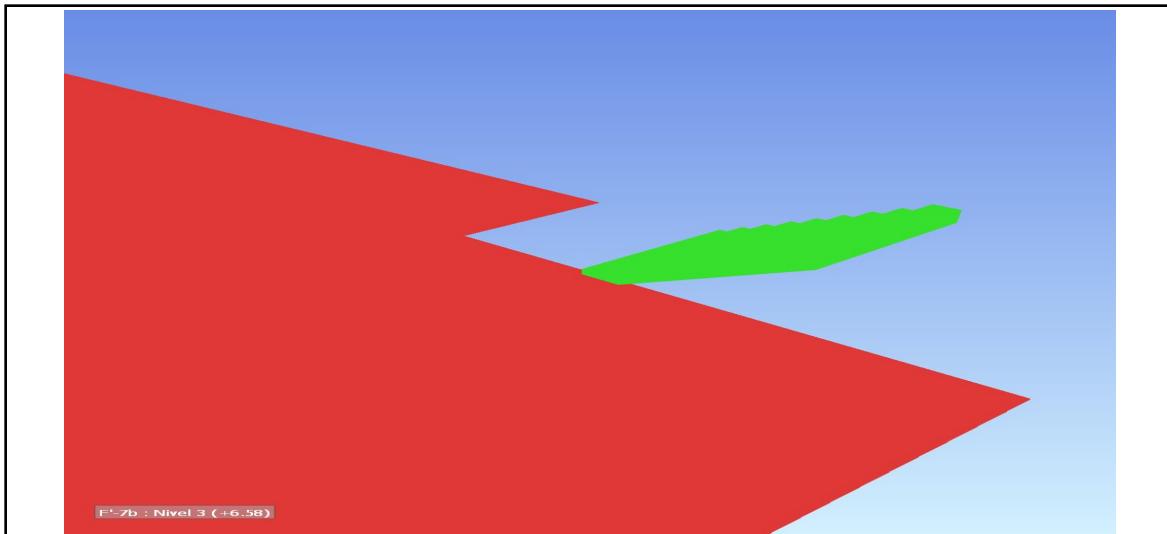
## 7.- ARQ\_PAVIMENTOS VS EST - Conflicto19

Solucionar	Nuevo	Fecha	14/2/2021
Ubicación	X 23.915	Y -15.040	Z 0.000
	Elemento 1		Elemento 2
Id	1005442		938988
Nombre	Suelo		Profundidad - 200mm
Tipo	Suelos: Suelo: Piso - Piedra Pizarra 60x60		Tramos: Tramo monolítico: Profundidad - 200mm
Nivel	Nivel 1 (+0.00)		N.O.G. (1) -0.06 AUL
Ejes	D'-6" : Nivel 1 (+0.00)		
Distancia Interferencia	-0.060		
Notas:

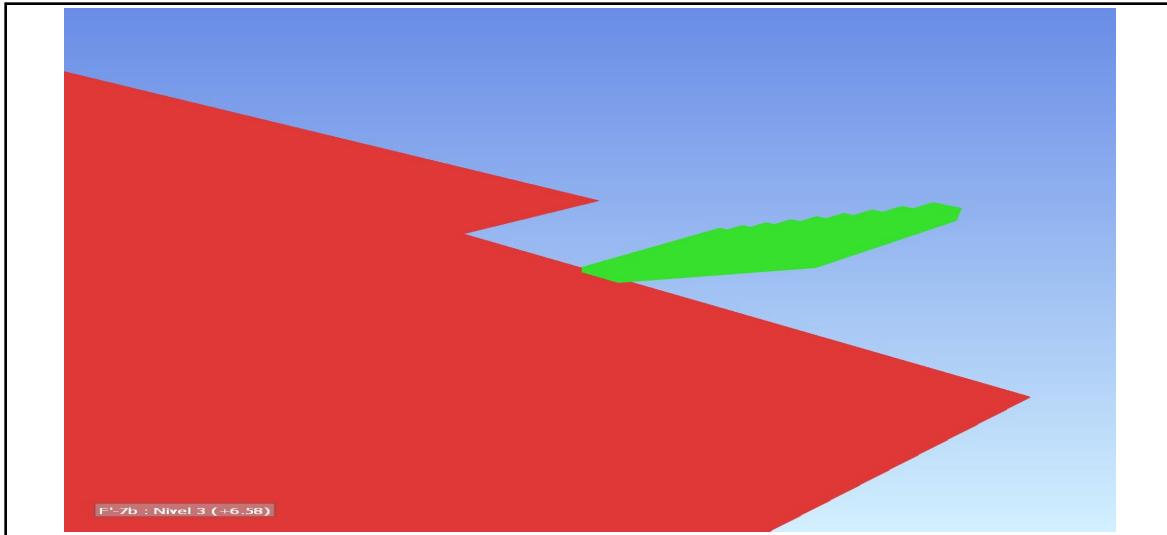
## 7.- ARQ\_PAVIMENTOS VS EST - Conflicto20

Solucionar	Nuevo	Fecha	14/2/2021
Ubicación	X 23.915	Y -15.040	Z 0.000
	Elemento 1		Elemento 2
Id	1005442		938988
Nombre	Suelo		Tramo monolítico
Tipo	Suelos: Suelo: Piso - Piedra Pizarra 60x60		Tramos: Tramo monolítico: Profundidad - 200mm
Nivel	Nivel 1 (+0.00)		<Sin nivel>
Ejes	D'-6" : Nivel 1 (+0.00)		
Distancia Interferencia	-0.060		
Notas:

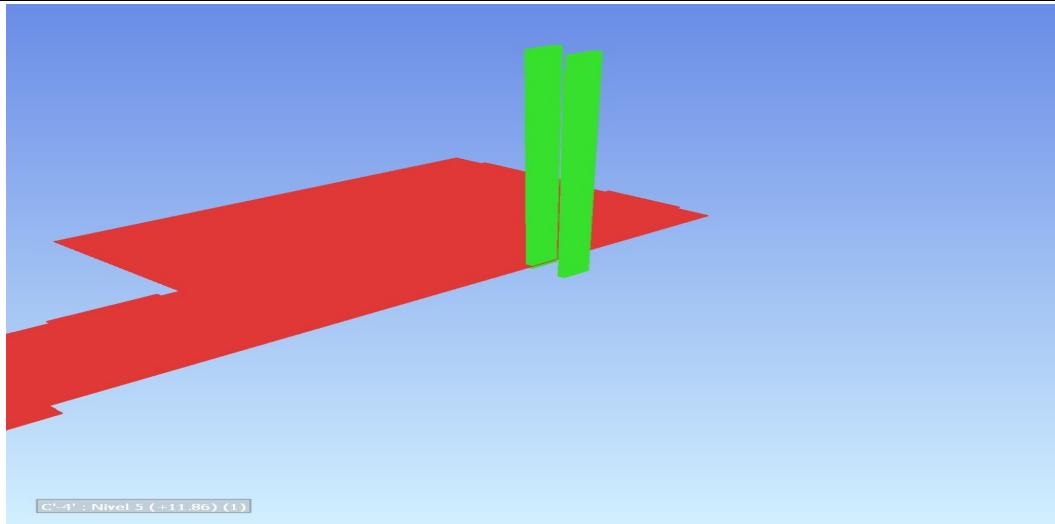
## 7.- ARQ\_PAVIMENTOS VS EST - Conflicto21

Solucionar	Nuevo	Fecha	14/2/2021
Ubicación	X 8.649	Y -5.150	Z 7.200
	Elemento 1		Elemento 2
Id	1540738		742183
Nombre	Suelo		M_Concrete-Rectangular-Column
Tipo	Suelos: Suelo: Piso - Hormigón P lido		Pilares estructurales: M_Concret -Rectangular-Column: P 404
Nivel	Nivel 3 - AUL (+7.20)		N.O.G. (3) +7.14 AUL
Ejes	B-3 : Nivel 3 - AUL (+7.20)		
Distancia Interferencia	-0.060		
Notas:

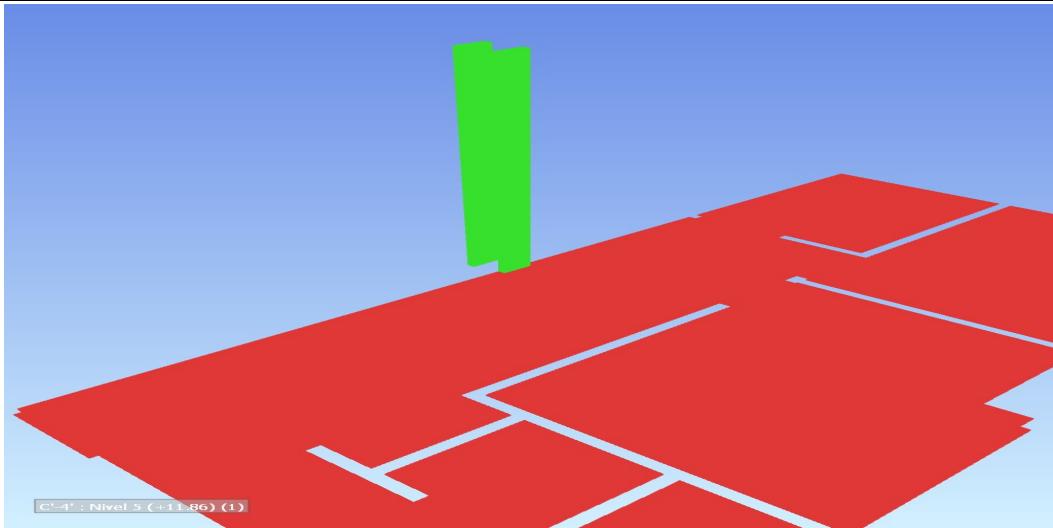
## 7.- ARQ\_PAVIMENTOS VS EST - Conflicto22

Solucionar	Nuevo	Fecha	14/2/2021
Ubicación	X 9.026	Y -4.856	Z 7.200
	Elemento 1		Elemento 2
Id	1355872		742183
Nombre	Suelo		M_Concrete-Rectangular-Column
Tipo	Suelos: Suelo: Piso - Porcelanat 60x60 cm		Pilares estructurales: M_Concret -Rectangular-Column: P 404
Nivel	Nivel 3 - AUL (+7.20)		N.O.G. (3) +7.14 AUL
Ejes	<b>B-3 : Nivel 3 - AUL (+7.20)</b>		
Distancia Interferencia	<b>-0.060</b>		
Notas:

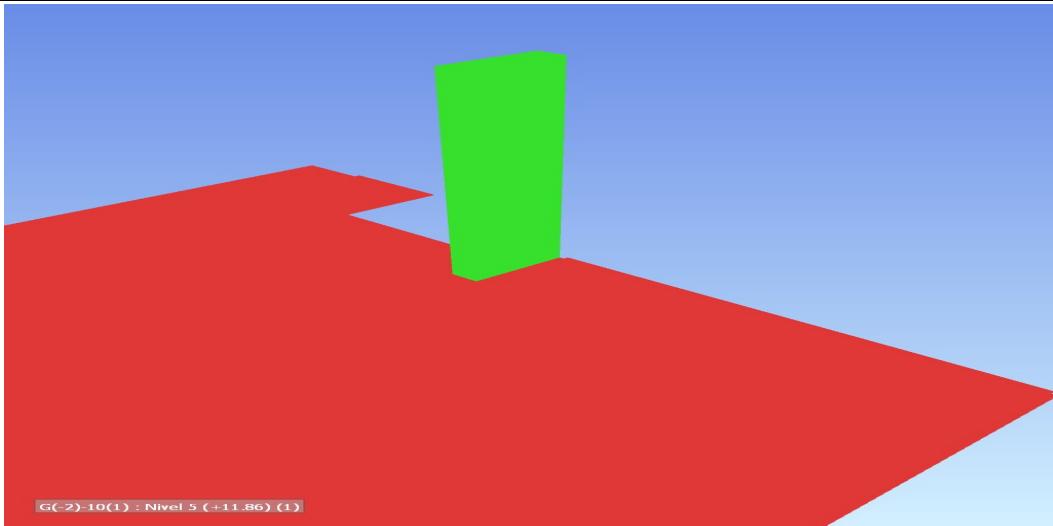
## 7.- ARQ\_PAVIMENTOS VS EST - Conflicto23

Solucionar	Nuevo	Fecha	14/2/2021
Ubicación	X 36.451	Y -20.427	Z 7.200
	Elemento 1		Elemento 2
Id	1530932		885247
Nombre	Suelo		Muro básico
Tipo	Suelos: Suelo: Piso - Hormigón Plano		Muros: Muro básico: MHA 30
Nivel	Nivel 3 - AUL (+7.20)		N.O.G. (3) +7.14 AUL
Ejes	F-9 : Nivel 3 - AUL (+7.20)		
Distancia Interferencia	-0.060		
Notas:

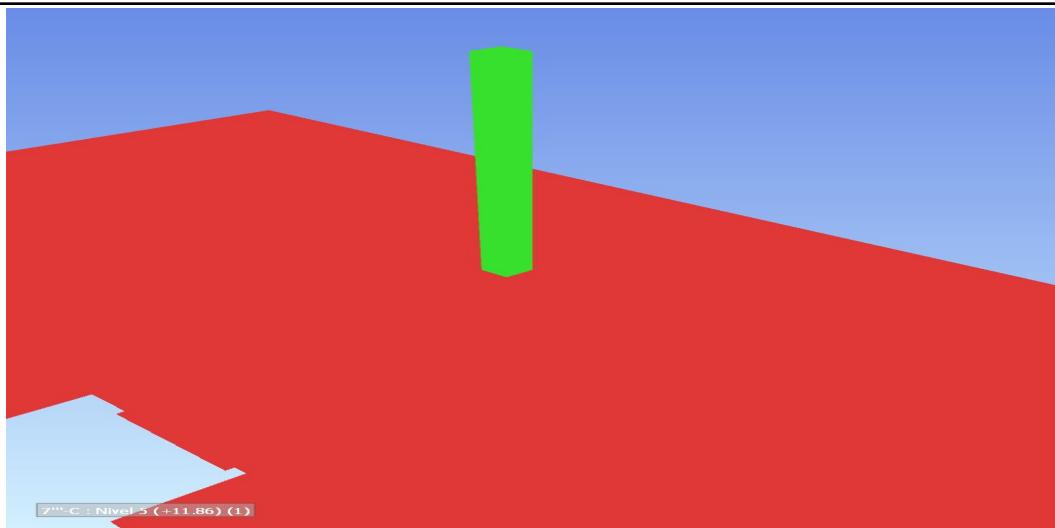
## 7.- ARQ\_PAVIMENTOS VS EST - Conflicto24

Solucionar	Nuevo	Fecha	14/2/2021
Ubicación	X 21.451	Y -2.831	Z 7.200
	Elemento 1		Elemento 2
Id	1538074		340613
Nombre	Suelo		M_Concrete-Square-Column
Tipo	Suelos: Suelo: Piso - Hormigón P lido		Pilares estructurales: M_Concre e-Square-Column: P 401
Nivel	Nivel 3 - AUL (+7.20)		N.O.G. (3) +7.14 AUL
Ejes	A'-6 : Nivel 3 - AUL (+7.20)		
Distancia Interferencia	-0.060		
Notas:

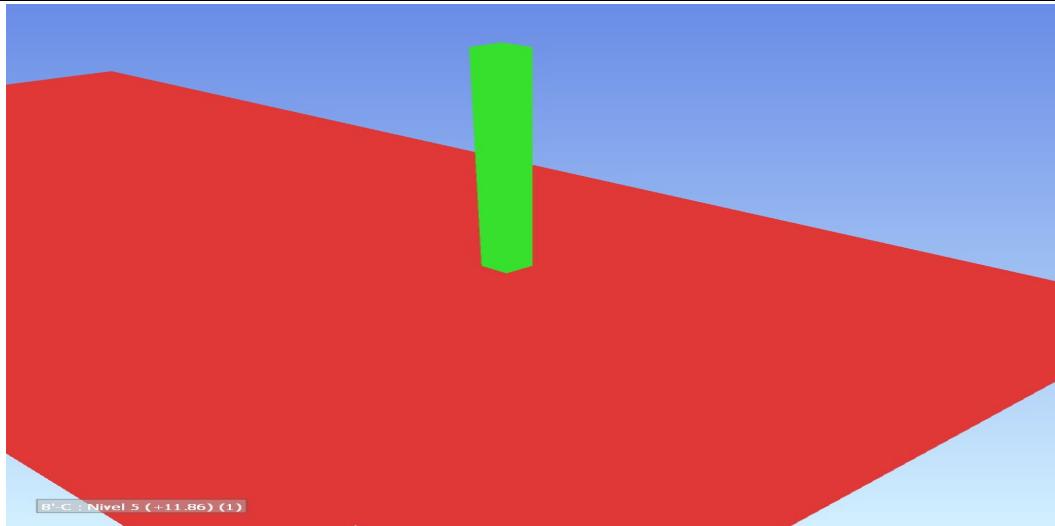
## 7.- ARQ\_PAVIMENTOS VS EST - Conflicto25

Solucionar	Nuevo	Fecha	14/2/2021
Ubicación	X 25.403	Y -2.830	Z 7.200
	Elemento 1		Elemento 2
Id	1538074		340675
Nombre	Suelo		M_Concrete-Square-Column
Tipo	Suelos: Suelo: Piso - Hormigón P lido		Pilares estructurales: M_Concre e-Square-Column: P 402
Nivel	Nivel 3 - AUL (+7.20)		N.O.G. (3) +7.14 AUL
Ejes	A'-7 : Nivel 3 - AUL (+7.20)		
Distancia Interferencia	-0.060		
Notas:

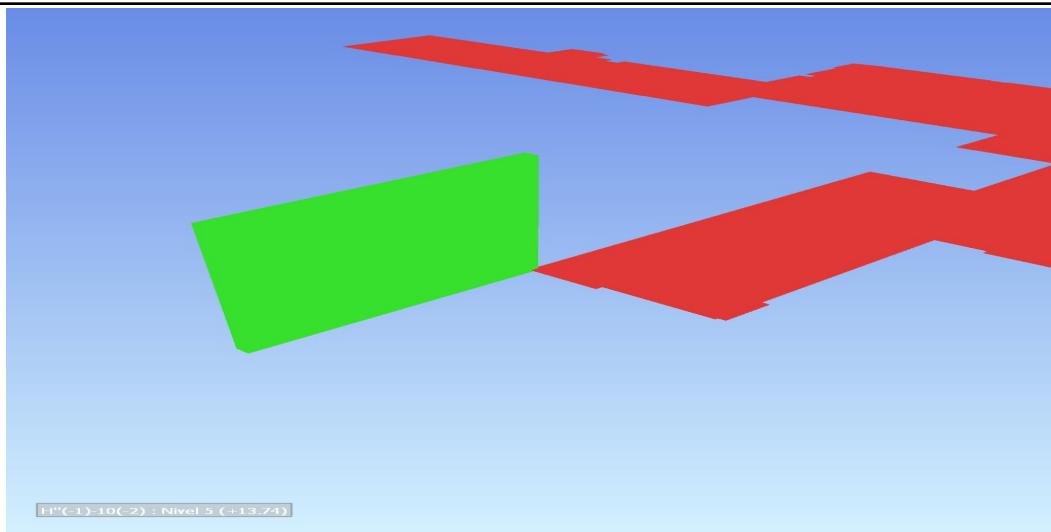
## 7.- ARQ\_PAVIMENTOS VS EST - Conflicto26

Solucionar	Nuevo	Fecha	14/2/2021
Ubicación	X 28.548	Y -24.775	Z 3.600
	Elemento 1		Elemento 2
Id	1291092		325215
Nombre	Suelo		Muro básico
Tipo	Suelos: Suelo: Piso Vinilico - 32mm		Muros: Muro básico: MHA 25
Nivel	Nivel 2 AUL (+3.60)		N.O.G. (2) +3.54 AUL
Ejes	7a-G : Nivel 2 AUL (+3.60)		
Distancia Interferencia	-0.051		
Notas:

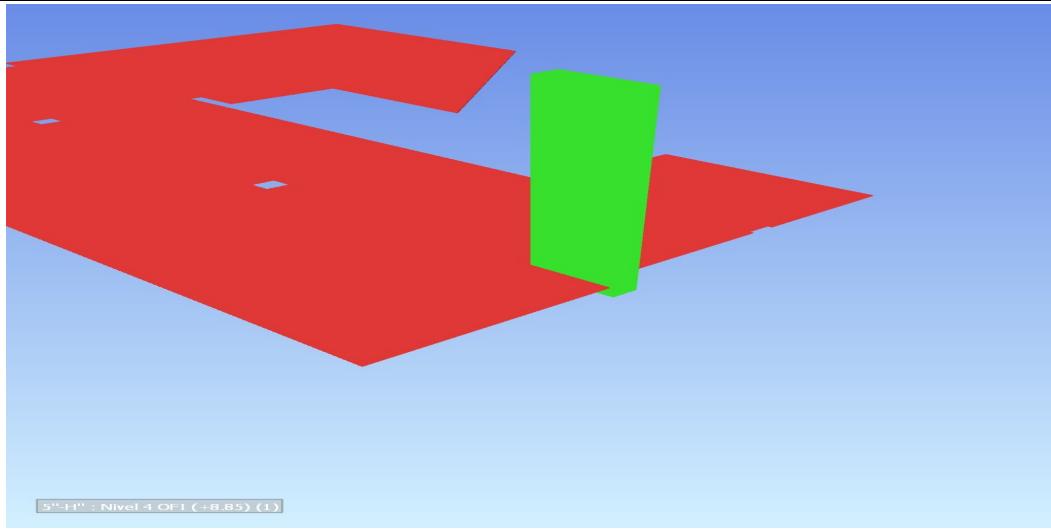
## 7.- ARQ\_PAVIMENTOS VS EST - Conflicto27

Solucionar	Nuevo	Fecha	14/2/2021
Ubicación	X 14.270	Y -26.735	Z 3.360
	Elemento 1		Elemento 2
Id	1414769		741517
Nombre	Suelo		Muro básico
Tipo	Suelos: Suelo: Piso - Piedra Pizarra 60x60		Muros: Muro básico: MHA 30
Nivel	Nivel 2 (+3.32)		Nivel (2) +3.19
Ejes	4'-G : Nivel 2 (+3.32)		
Distancia Interferencia	-0.050		
Notas:

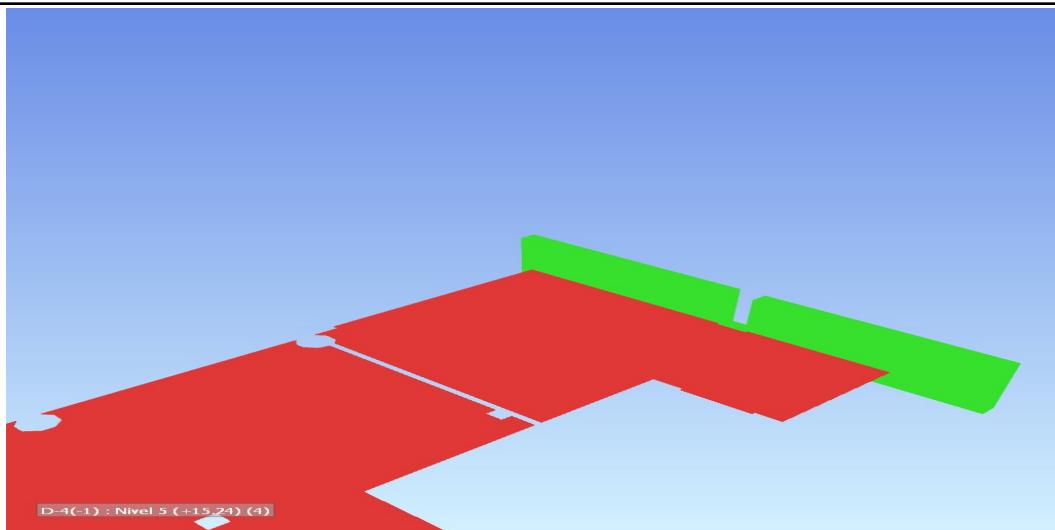
## 7.- ARQ\_PAVIMENTOS VS EST - Conflicto28

Solucionar	Nuevo	Fecha	14/2/2021
Ubicación	X 0.101	Y -0.150	Z 7.180
	Elemento 1		Elemento 2
Id	1350596		311774
Nombre	Suelo		M_Concrete-Rectangular Beam
Tipo	Suelos: Suelo: Piso Alfombra Plancha - 4mm		Armazón estructural: M_Concrete Rectangular Beam: V.S.I 318 3
Nivel	Nivel 3 - AUL (+7.20)		N.O.G. (3) +7.14 AUL
Ejes	<b>A-2 : Nivel 3 (+6.58)</b>		
Distancia Interferencia	<b>-0.050</b>		
Notas:

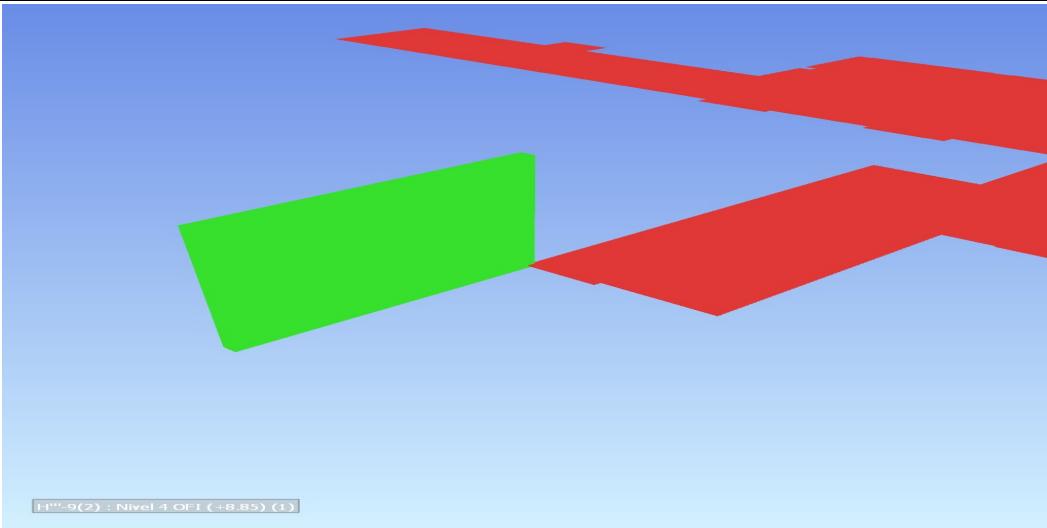
## 7.- ARQ\_PAVIMENTOS VS EST - Conflicto29

Solucionar	Nuevo	Fecha	14/2/2021
Ubicación	X 28.548	Y -24.780	Z 0.000
	Elemento 1		Elemento 2
Id	1268182		661024
Nombre	Suelo		Muro básico
Tipo	Suelos: Suelo: Piso Vinilico - 32mm		Muros: Muro básico: MHA 25
Nivel	Nivel 1 (+0.00)		N.O.G. (1) -0.06 AUL
Ejes	7a-G : Nivel 1 (+0.00)		
Distancia Interferencia	-0.050		
Notas:

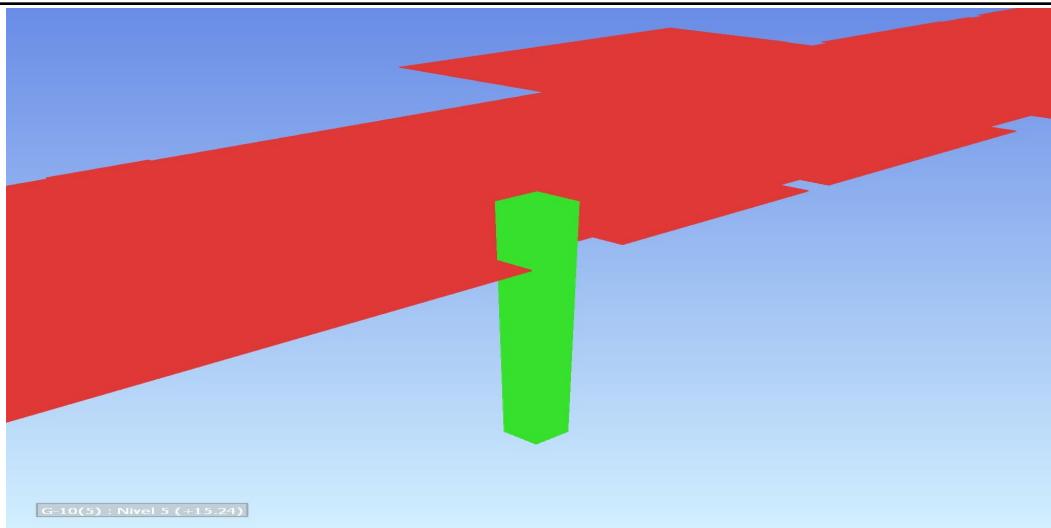
## 7.- ARQ\_PAVIMENTOS VS EST - Conflicto30

Solucionar	Nuevo	Fecha	14/2/2021
Ubicación	X 41.451	Y -20.050	Z 10.800
	Elemento 1		Elemento 2
Id	1438409		3355527
Nombre	Suelo		M_Concrete-Square-Column
Tipo	Suelos: Suelo: Piso - Piedra Piza ra 60x60		Pilares estructurales: M_Concre e-Square-Column: P 403
Nivel	Nivel 4 - AUL (+10.80)		N.O.G. (3) +7.14 AUL
Ejes	F-10 : Nivel 4 - AUL (+10.80)		
Distancia Interferencia	-0.050		
Notas:

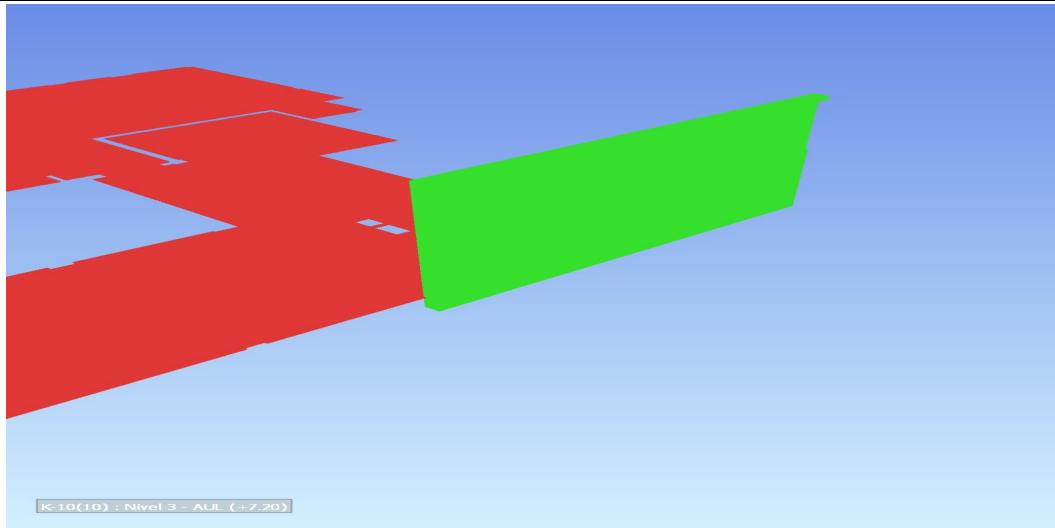
## 7.- ARQ\_PAVIMENTOS VS EST - Conflicto31

Solucionar	Nuevo	Fecha	14/2/2021
Ubicación	X 41.151	Y -36.020	Z -3.520
	Elemento 1		Elemento 2
Id	1572826		466234
Nombre	Suelo		Muro básico
Tipo	Suelos: Suelo: Piso Vinilico - 32mm		Muros: Muro básico: MHA 30
Nivel	Nivel -1 (+3.50)		N.O.G. (-1) -3.56
Ejes	I-10 : Nivel -1 (-3.56)		
Distancia Interferencia	-0.050		
Notas:

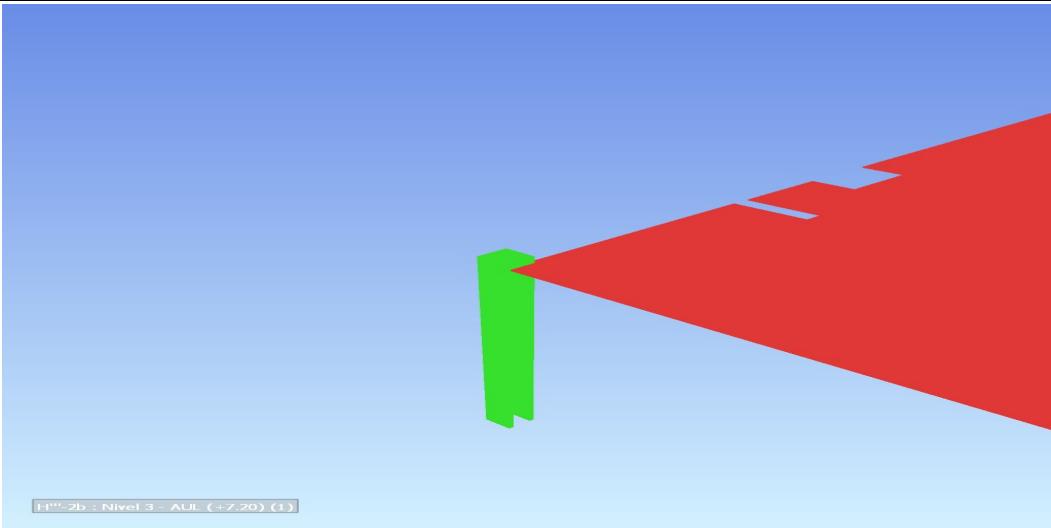
## 7.- ARQ\_PAVIMENTOS VS EST - Conflicto32

Solucionar	Nuevo	Fecha	14/2/2021
Ubicación	X 0.150	Y -29.229	Z 3.360
	Elemento 1		Elemento 2
Id	1414769		644220
Nombre	Suelo		M_Concrete-Square-Column
Tipo	Suelos: Suelo: Piso - Piedra Pizarra 60x60		Pilares estructurales: M_Concrete-Square-Column: P 202
Nivel	Nivel 2 (+3.32)		N.O.G. (1) -0.06 AUL
Ejes	G"-2 : Nivel 2 (+3.32)		
Distancia Interferencia	-0.050		
Notas:

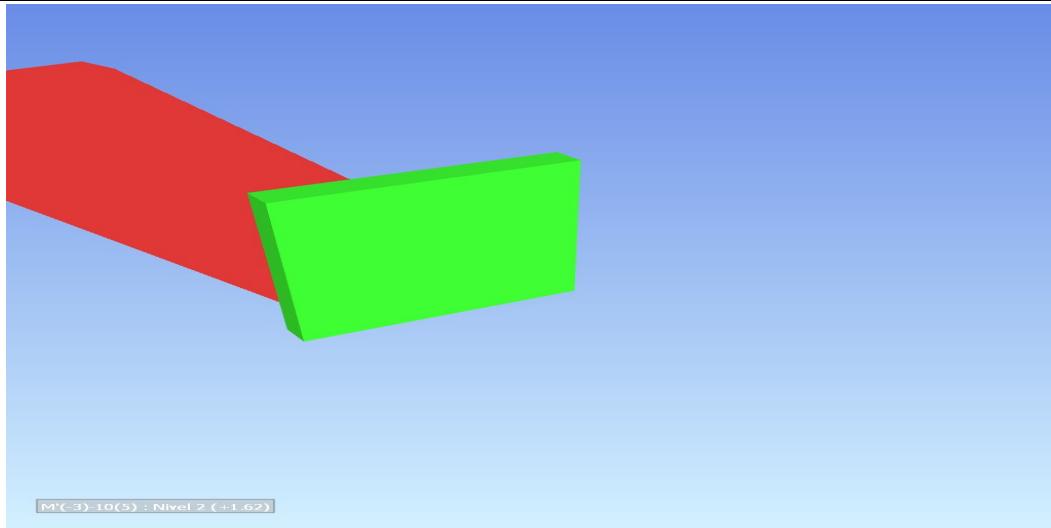
## 7.- ARQ\_PAVIMENTOS VS EST - Conflicto33

Solucionar	Nuevo	Fecha	14/2/2021
Ubicación	X 41.160	Y -49.148	Z -3.550
	Elemento 1		Elemento 2
Id	749757		207158
Nombre	Suelo		Muro básico
Tipo	Suelos: Suelo: Piso - Porcelanat 60x60 cm		Muros: Muro básico: MHA 30
Nivel	Nivel -1 (-3.56)		N.O.G. (-1) -3.56
Ejes	L-10 : Nivel -1 (-3.56)		
Distancia Interferencia	-0.050		
Notas:

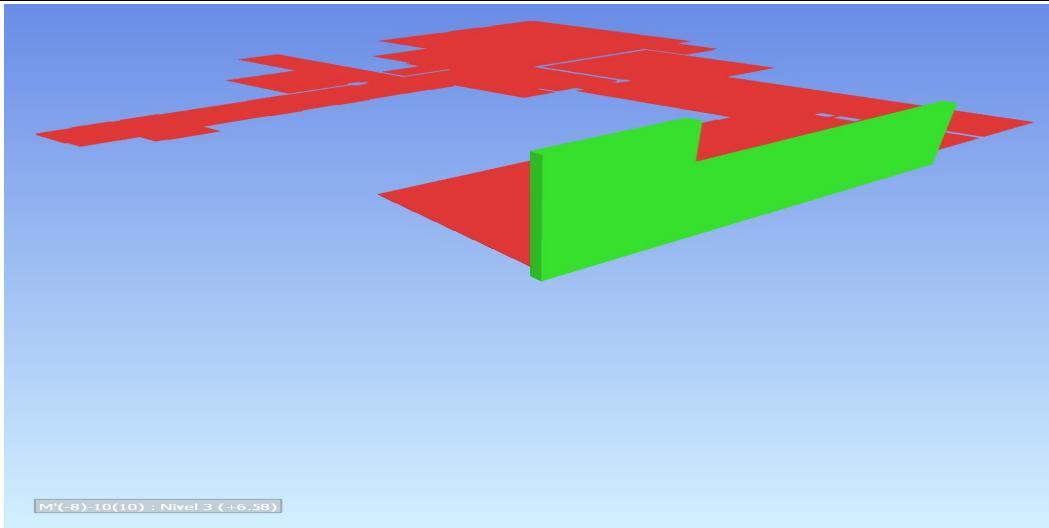
## 7.- ARQ\_PAVIMENTOS VS EST - Conflicto34

Solucionar	Nuevo	Fecha	14/2/2021
Ubicación	X 41.151	Y -48.940	Z -3.500
	Elemento 1		Elemento 2
Id	1572826		541273
Nombre	Suelo		Muro básico
Tipo	Suelos: Suelo: Piso Vinilico - 32mm		Muros: Muro básico: MHA 30
Nivel	Nivel -1 (+3.50)		N.O.G. (-1) -3.56
Ejes	L-10 : Nivel -1 (-3.56)		
Distancia Interferencia	-0.050		
Notas:

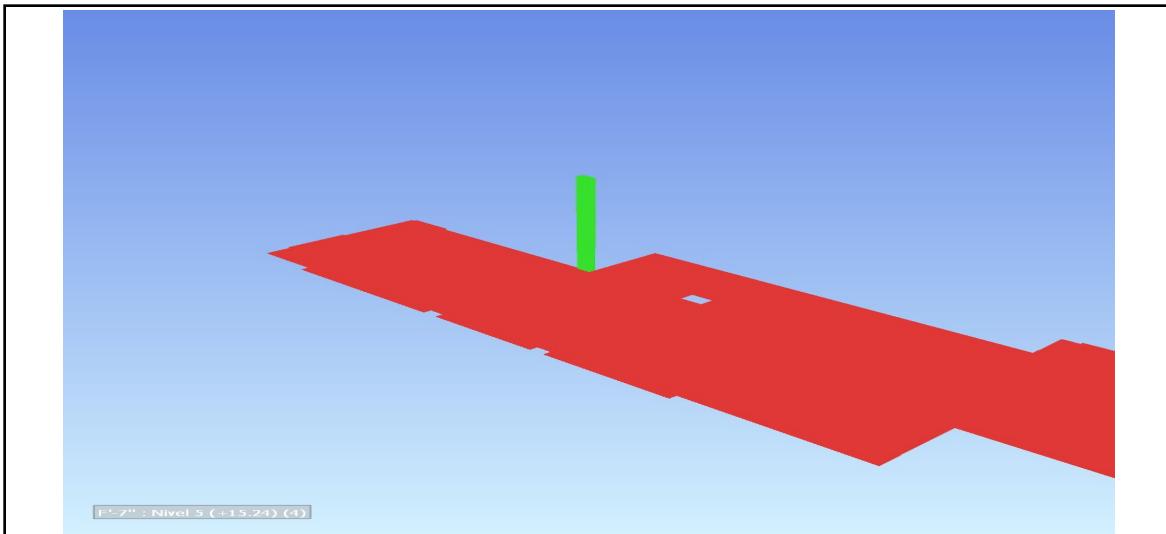
## 7.- ARQ\_PAVIMENTOS VS EST - Conflicto35

Solucionar	Nuevo	Fecha	14/2/2021
Ubicación	X 13.946	Y -9.542	Z 7.200
	Elemento 1		Elemento 2
Id	1359417		337870
Nombre	Suelo		M_Concrete-Square-Column
Tipo	Suelos: Suelo: Piso Vinilico - 32mm		Pilares estructurales: M_Concre e-Square-Column: P 402
Nivel	Nivel 3 - AUL (+7.20)		N.O.G. (3) +7.14 AUL
Ejes	C-4 : Nivel 3 - AUL (+7.20)		
Distancia Interferencia	-0.050		
Notas:
