## 7.- ARQ\_PAVIMENTOS VS EST - Conflicto1

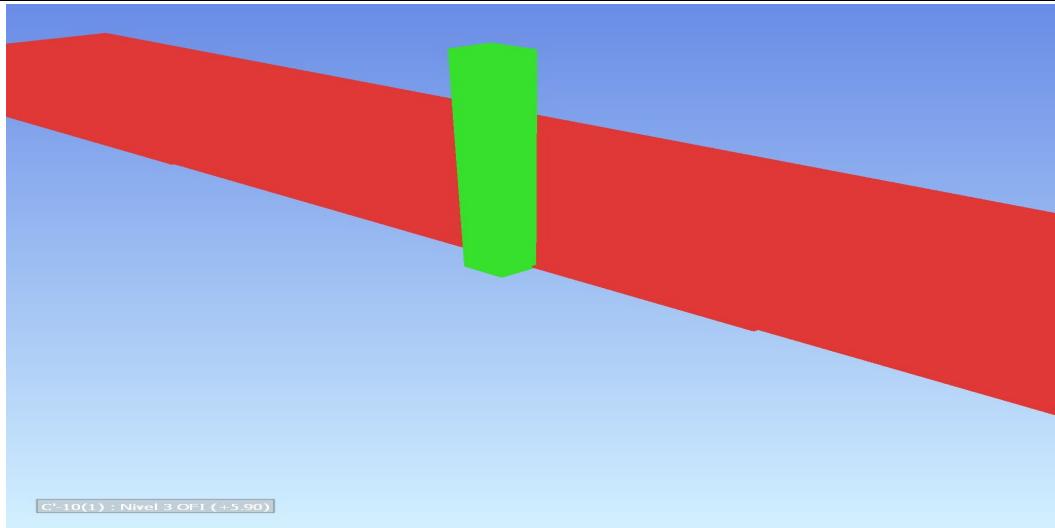
## 7.- ARQ\_PAVIMENTOS VS EST - Conflicto36

Solucionar	Nuevo	Fecha	14/2/2021
Ubicación	X 36.526	Y -4.850	Z 0.000
	Elemento 1		Elemento 2
Id	1003043		644911
Nombre	Suelo		M_Concrete-Rectangular-Column
Tipo	Suelos: Suelo: Piso Maicillo - 32mm		Pilares estructurales: M_Concret -Rectangular-Column: P 207
Nivel	Nivel 1 (+0.00)		N.O.G. (1) -0.06 AUL
Ejes	B-9 : Nivel 1 (+0.00)		
Distancia Interferencia	-0.049		
Notas:

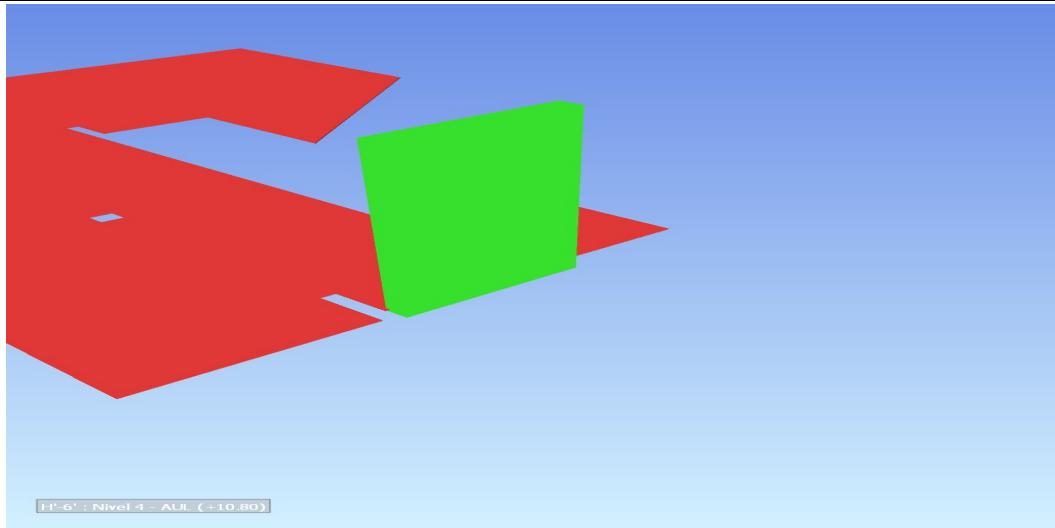
## 7.- ARQ\_PAVIMENTOS VS EST - Conflicto37

Solucionar	Nuevo	Fecha	14/2/2021
Ubicación	X 14.950	Y -24.494	Z 3.380
	Elemento 1		Elemento 2
Id	1414769		741568
Nombre	Suelo		Muro básico
Tipo	Suelos: Suelo: Piso - Piedra Pizarra 60x60		Muros: Muro básico: MHA 30
Nivel	Nivel 2 (+3.32)		N.O.G. (2) +3.32 CAS
Ejes	4'-F" : Nivel 2 (+3.32)		
Distancia Interferencia	-0.049		
Notas:

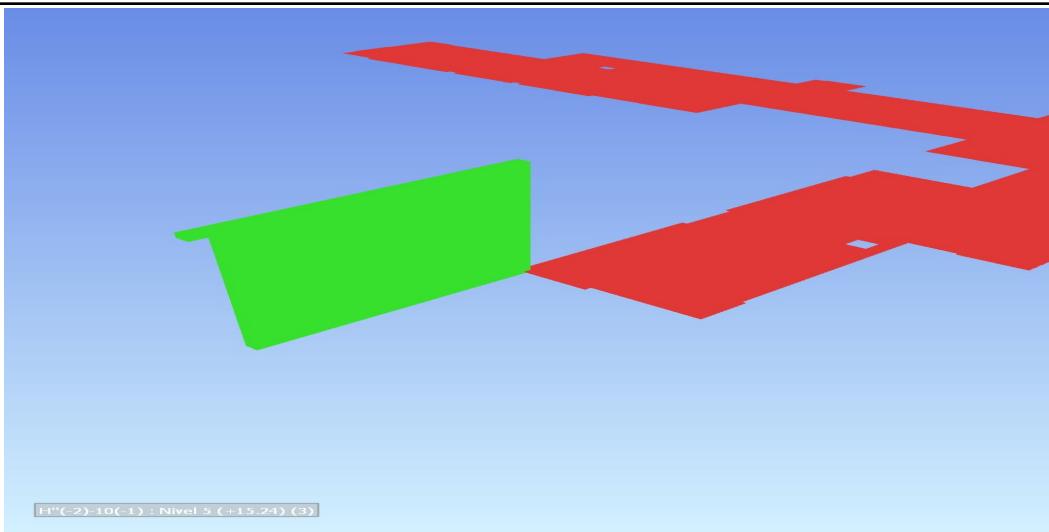
## 7.- ARQ\_PAVIMENTOS VS EST - Conflicto38

Solucionar	Nuevo	Fecha	14/2/2021
Ubicación	X 28.548	Y -24.661	Z 7.200
	Elemento 1		Elemento 2
Id	1359417		335547
Nombre	Suelo		Muro básico
Tipo	Suelos: Suelo: Piso Vinilico - 32mm		Muros: Muro básico: MHA 25
Nivel	Nivel 3 - AUL (+7.20)		N.O.G. (3) +7.14 AUL
Ejes	7a-G : Nivel 3 - AUL (+7.20)		
Distancia Interferencia	-0.043		
Notas:

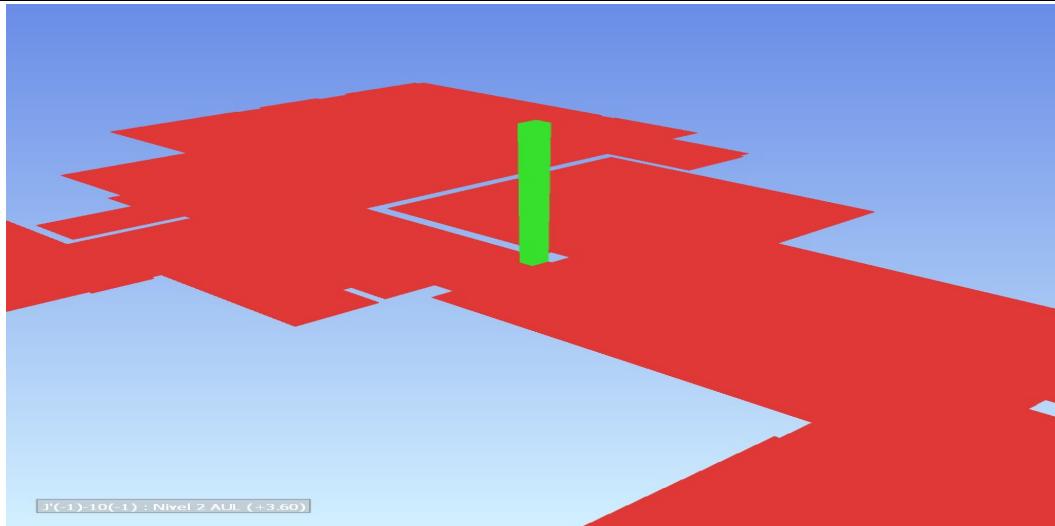
## 7.- ARQ\_PAVIMENTOS VS EST - Conflicto39

Solucionar	Nuevo	Fecha	14/2/2021
Ubicación	X 31.556	Y -36.320	Z -3.500
	Elemento 1		Elemento 2
Id	1572826		225108
Nombre	Suelo		Muro básico
Tipo	Suelos: Suelo: Piso Vinílico - 32mm		Muros: Muro básico: MHA 20
Nivel	Nivel -1 (+3.50)		N.O.G. (-1) -3.56
Ejes	8'-I : Nivel -1 (-3.56)		
Distancia Interferencia	-0.032		
Notas:

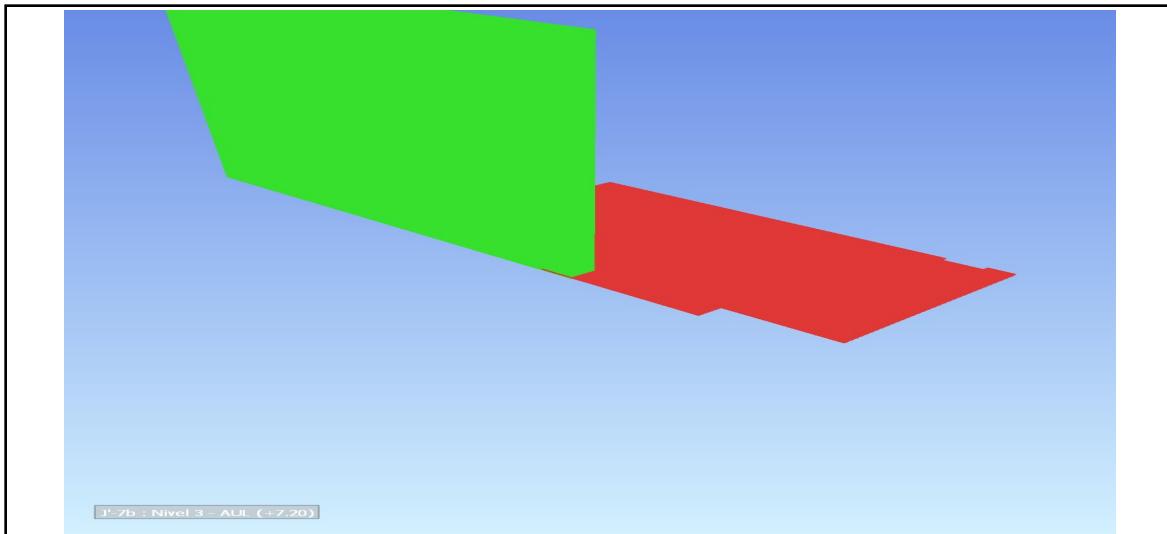
## 7.- ARQ\_PAVIMENTOS VS EST - Conflicto40

Solucionar	Nuevo	Fecha	14/2/2021
Ubicación	X 25.544	Y -37.862	Z 2.950
	Elemento 1		Elemento 2
Id	1289591		758770
Nombre	Suelo		Muro básico
Tipo	Suelos: Suelo: Piso Vinilico - 32mm		Muros: Muro básico: MHA 20
Nivel	Nivel 2 OFI (+2.95)		N.O.G. (2) +2.92 ADM
Ejes	7'-I" : Nivel 2 (+2.50)		
Distancia Interferencia	-0.030		
Notas:

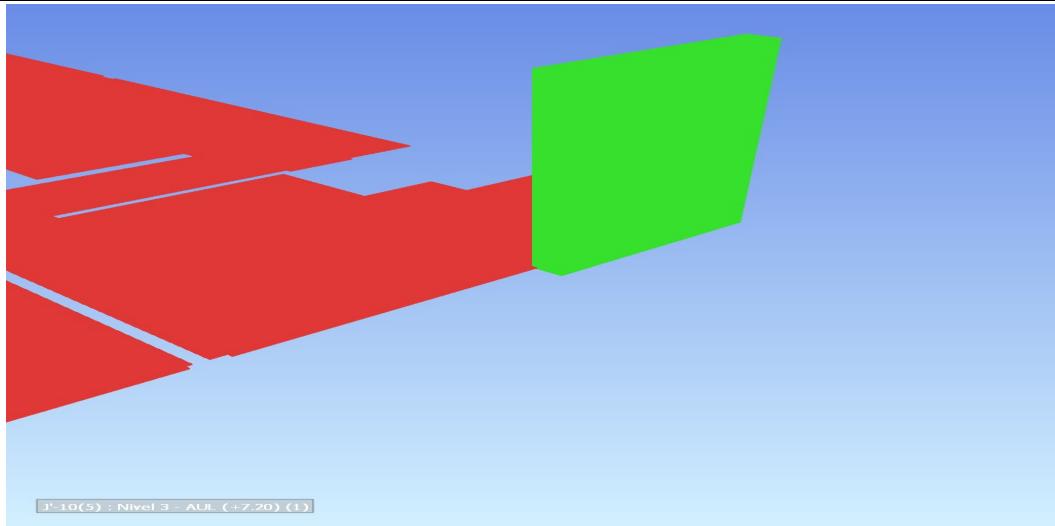
## 7.- ARQ\_PAVIMENTOS VS EST - Conflicto41

Solucionar	Nuevo	Fecha	14/2/2021
Ubicación	X 41.151	Y -38.130	Z 2.950
	Elemento 1		Elemento 2
Id	1284199		759437
Nombre	Suelo		Muro básico
Tipo	Suelos: Suelo: Piso Alfombra Plancha - 4mm		Muros: Muro básico: MHA 30
Nivel	Nivel 2 OFI (+2.95)		N.O.G. (2) +2.92 ADM
Ejes	I"-10 : Nivel 2 (+2.50)		
Distancia Interferencia	-0.030		
Notas:

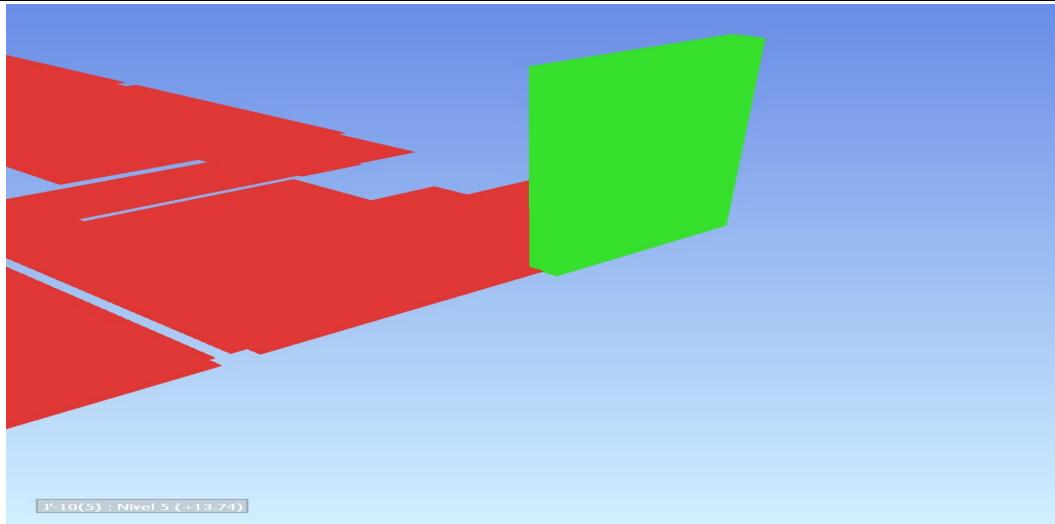
## 7.- ARQ\_PAVIMENTOS VS EST - Conflicto42

Solucionar	Nuevo	Fecha	14/2/2021
Ubicación	X 41.151	Y -38.101	Z 8.850
	Elemento 1		Elemento 2
Id	1372394		773985
Nombre	Suelo		Muro básico
Tipo	Suelos: Suelo: Piso Alfombra Plancha - 4mm		Muros: Muro básico: MHA 30
Nivel	Nivel 4 OFI (+8.85)		N.O.G. (4) +8.82 ADM
Ejes	I"-10 : Nivel 3 - AUL (+7.20)		
Distancia Interferencia	-0.030		
Notas:

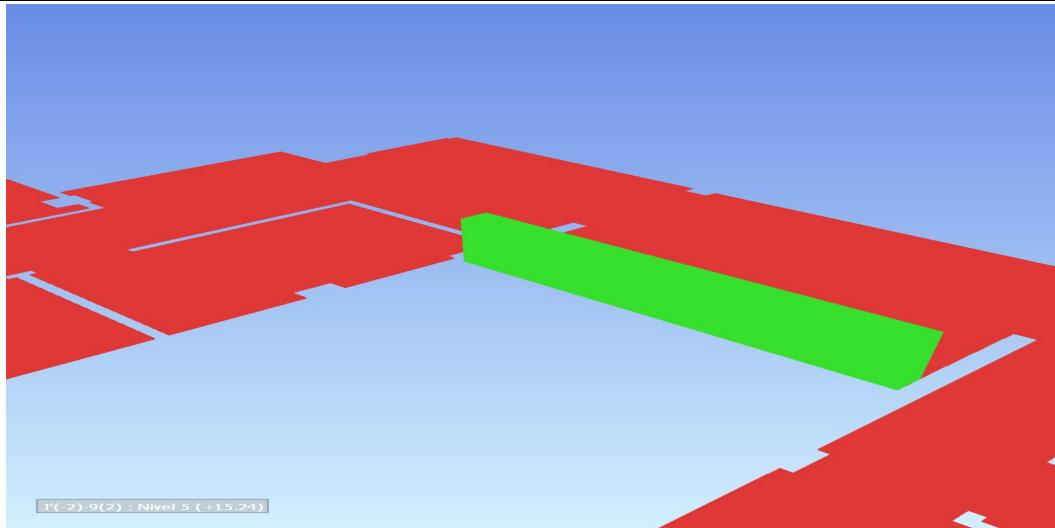
## 7.- ARQ\_PAVIMENTOS VS EST - Conflicto43

Solucionar	Nuevo	Fecha	14/2/2021
Ubicación	X 32.136	Y -39.170	Z 8.850
	Elemento 1		Elemento 2
Id	1372394		334215
Nombre	Suelo		M_Concrete-Rectangular Beam
Tipo	Suelos: Suelo: Piso Alfombra Plancha - 4mm		Armazón estructural: M_Concrete Rectangular Beam: V.I. 410 30/1
Nivel	Nivel 4 OFI (+8.85)		N.O.G. (4) +8.82 ADM
Ejes	8'-I1 : Nivel 3 - AUL (+7.20)		
Distancia Interferencia	-0.030		
Notas:

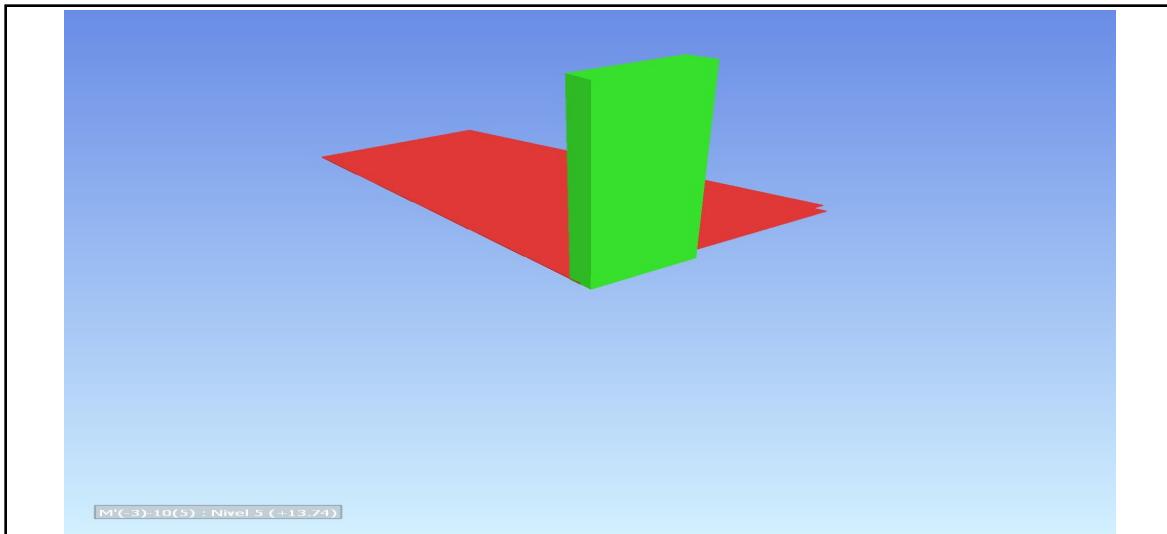
## 7.- ARQ\_PAVIMENTOS VS EST - Conflicto44

Solucionar	Nuevo	Fecha	14/2/2021
Ubicación	X 41.151	Y -48.926	Z 8.850
	Elemento 1		Elemento 2
Id	1380052		773305
Nombre	Suelo		Muro básico
Tipo	Suelos: Suelo: Piso - Piedra Pizarra 60x60		Muros: Muro básico: MHA 30
Nivel	Nivel 4 OFI (+8.85)		N.O.G. (4) +8.82 ADM
Ejes	L-10 : Nivel 3 - AUL (+7.20)		
Distancia Interferencia	-0.030		
Notas:

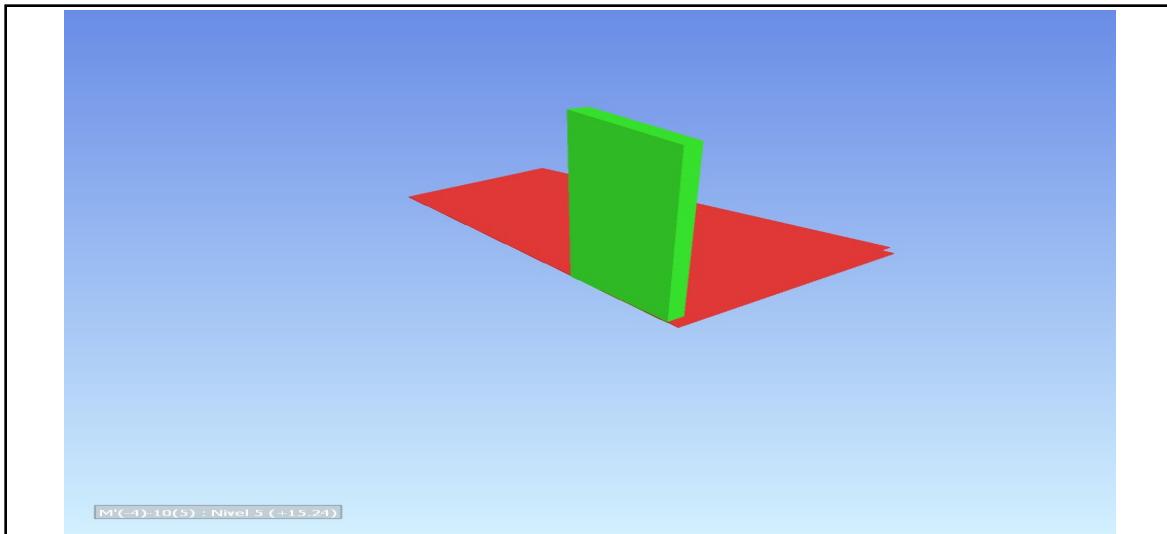
## 7.- ARQ\_PAVIMENTOS VS EST - Conflicto45

Solucionar	Nuevo	Fecha	14/2/2021
Ubicación	X 39.681	Y -48.584	Z 8.850
	Elemento 1		Elemento 2
Id	1380052		773358
Nombre	Suelo		Muro básico
Tipo	Suelos: Suelo: Piso - Piedra Pizarra 60x60		Muros: Muro básico: MHA 20
Nivel	Nivel 4 OFI (+8.85)		N.O.G. (4) +8.82 ADM
Ejes	L-10 : Nivel 3 - AUL (+7.20)		
Distancia Interferencia	-0.030		
Notas:

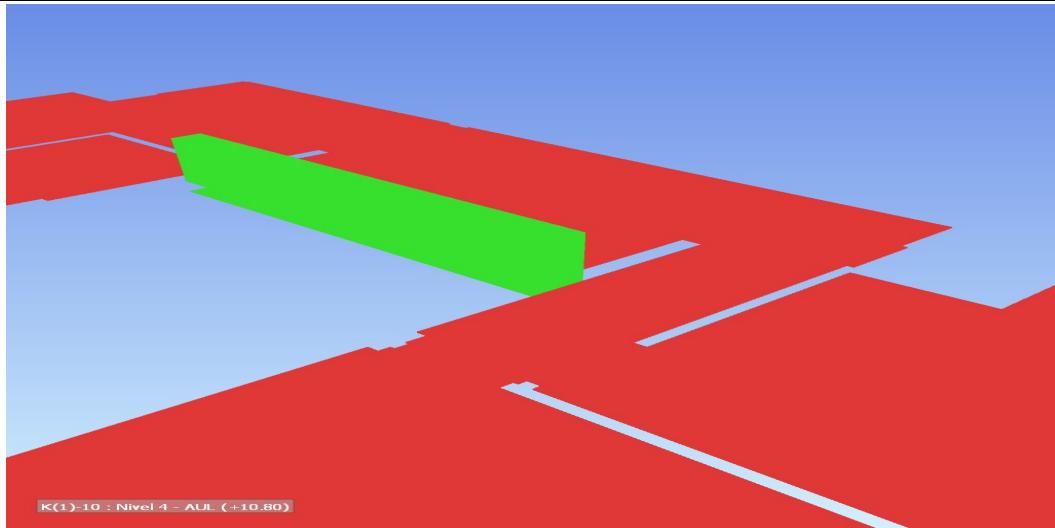
## 7.- ARQ\_PAVIMENTOS VS EST - Conflicto46

Solucionar	Nuevo	Fecha	14/2/2021
Ubicación	X 35.702	Y -39.170	Z 5.900
	Elemento 1		Elemento 2
Id	1365140		331792
Nombre	Suelo		M_Concrete-Rectangular Beam
Tipo	Suelos: Suelo: Piso Alfombra Plancha - 4mm		Armazón estructural: M_Concrete Rectangular Beam: V.I. 308 30/1
Nivel	Nivel 3 OFI (+5.90)		N.O.G. (1) -0.06 AUL
Ejes	8a-I1 : Nivel 3 (+5.76)		
Distancia Interferencia	-0.030		
Notas:

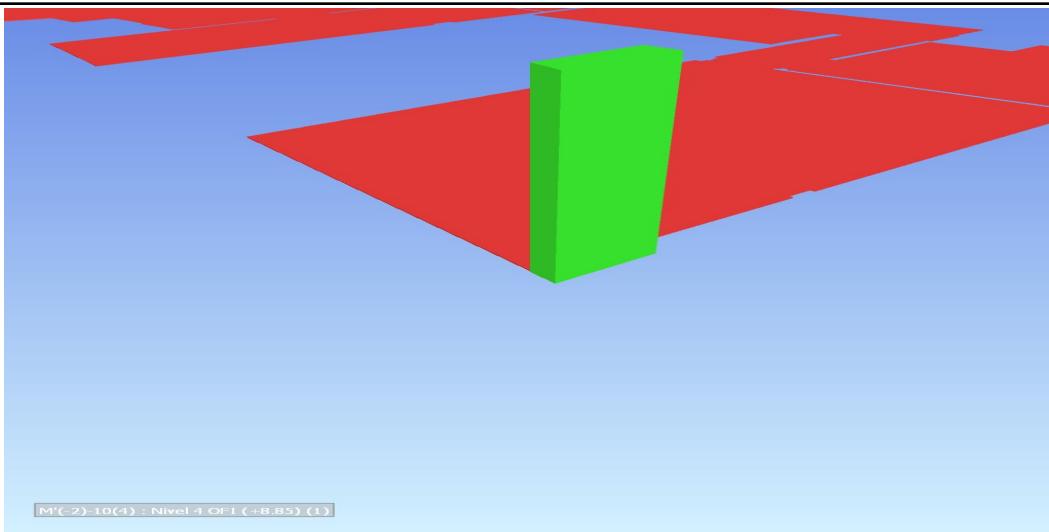
## 7.- ARQ\_PAVIMENTOS VS EST - Conflicto47

Solucionar	Nuevo	Fecha	14/2/2021
Ubicación	X 41.151	Y -48.940	Z 5.900
	Elemento 1		Elemento 2
Id	1365140		765177
Nombre	Suelo		Muro básico
Tipo	Suelos: Suelo: Piso Alfombra Plancha - 4mm		Muros: Muro básico: MHA 30
Nivel	Nivel 3 OFI (+5.90)		N.O.G. (3) +5.87 ADM
Ejes	L-10 : Nivel 3 (+5.76)		
Distancia Interferencia	-0.030		
Notas:

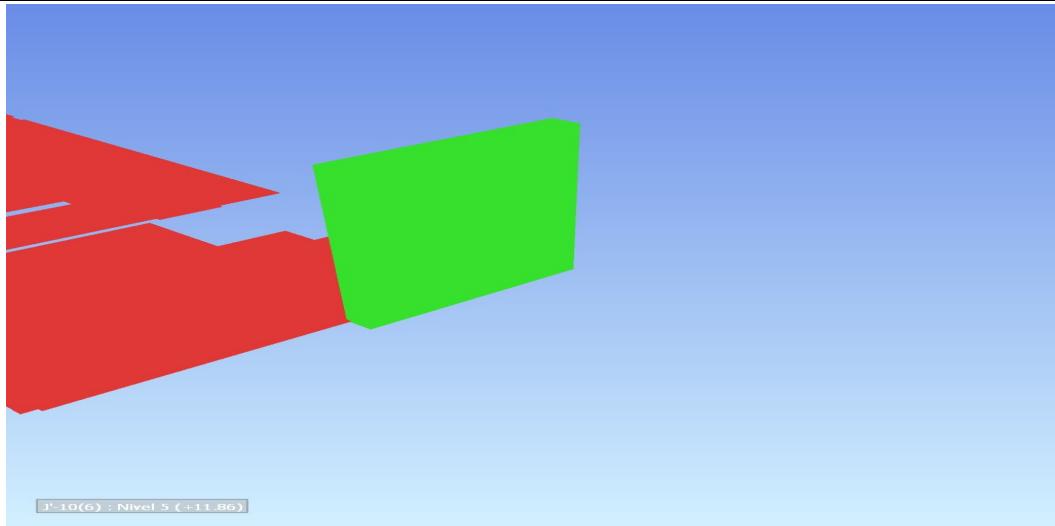
## 7.- ARQ\_PAVIMENTOS VS EST - Conflicto48

Solucionar	Nuevo	Fecha	14/2/2021
Ubicación	X 41.151	Y -36.041	Z 5.900
	Elemento 1		Elemento 2
Id	1365140		768894
Nombre	Suelo		Muro básico
Tipo	Suelos: Suelo: Piso Alfombra Plancha - 4mm		Muros: Muro básico: MHA 30
Nivel	Nivel 3 OFI (+5.90)		N.O.G. (3) +5.87 ADM
Ejes	I-10 : Nivel 3 (+5.76)		
Distancia Interferencia	-0.030		
Notas:

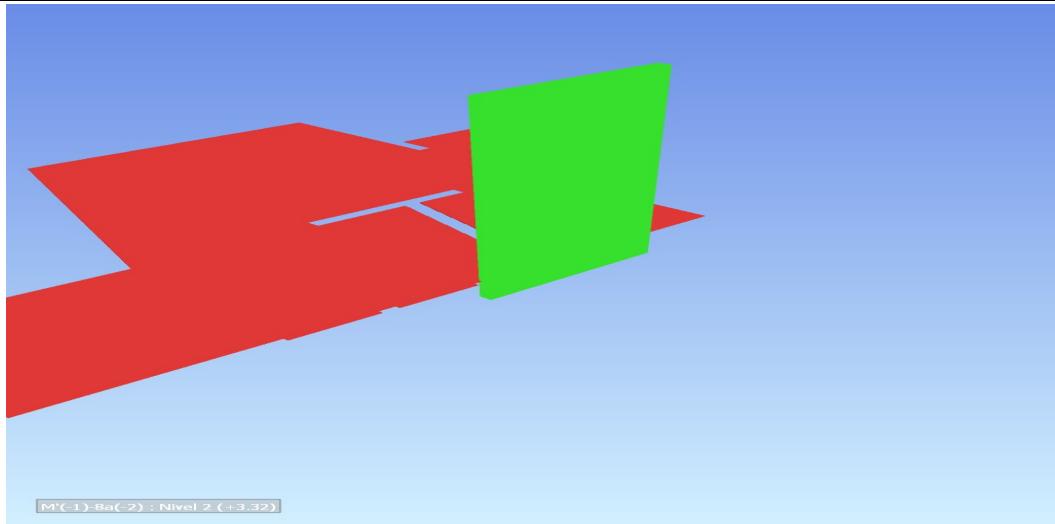
## 7.- ARQ\_PAVIMENTOS VS EST - Conflicto49

Solucionar	Nuevo	Fecha	14/2/2021
Ubicación	X 27.021	Y -45.727	Z -3.550
	Elemento 1		Elemento 2
Id	745949		208516
Nombre	Suelo		Muro básico
Tipo	Suelos: Suelo: Piso - Porcelanat 60x60 cm		Muros: Muro básico: MHA 15
Nivel	Nivel -1 (-3.56)		N.O.G. (-1) -3.56
Ejes	7""-L : Nivel -1 (-3.56)		
Distancia Interferencia	-0.028		
Notas:

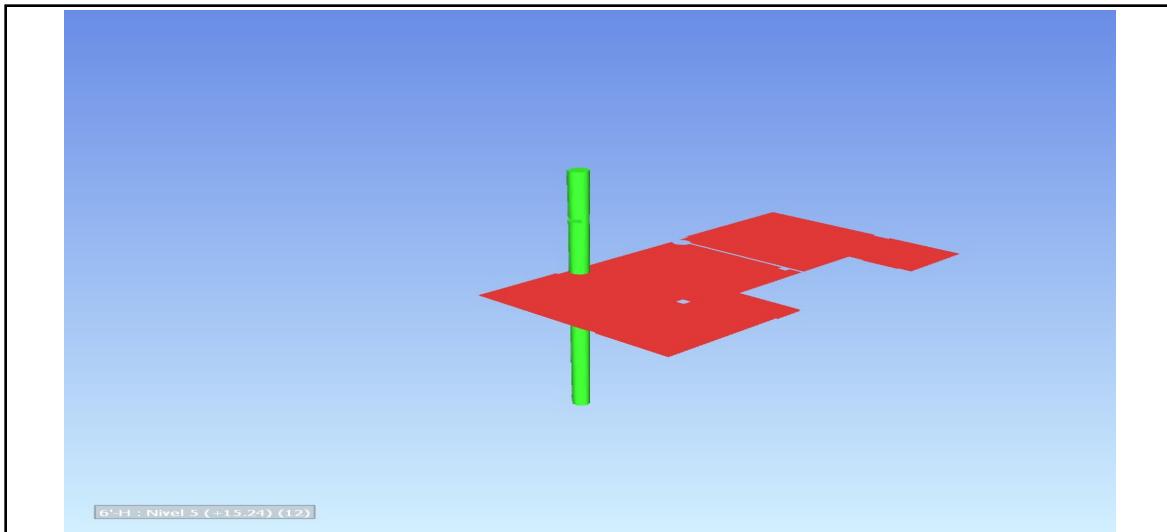
## 7.- ARQ\_PAVIMENTOS VS EST - Conflicto50

Solucionar	Nuevo	Fecha	14/2/2021
Ubicación	X 0.674	Y -9.195	Z 7.180
	Elemento 1		Elemento 2
Id	1350596		335335
Nombre	Suelo		Concrete, Cast-in-Place gray
Tipo	Suelos: Suelo: Piso Alfombra Plancha - 4mm		Sólido
Nivel	Nivel 3 - AUL (+7.20)		N.O.G. (1) -0.06 AUL
Ejes	C-2 : Nivel 3 (+6.58)		
Distancia Interferencia	-0.024		
Notas:

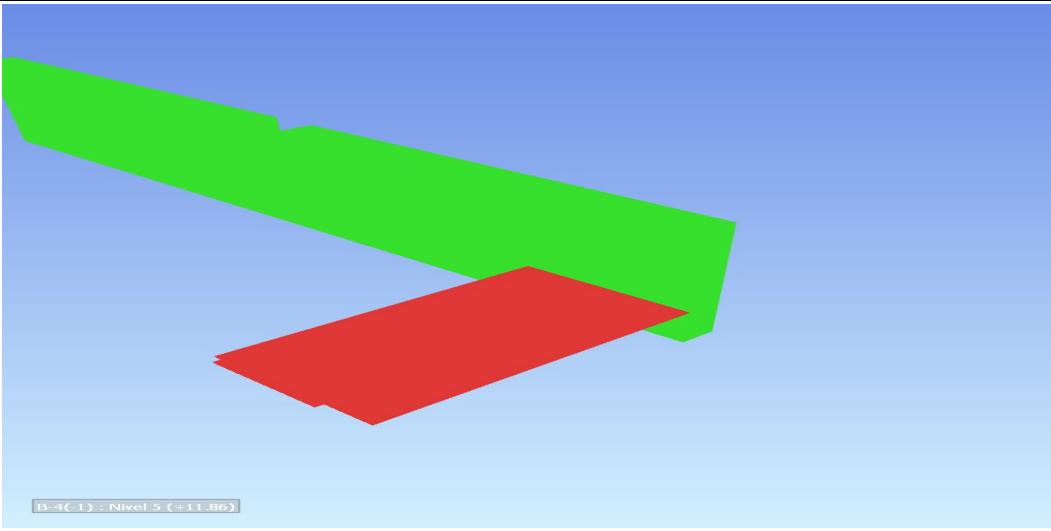
## 7.- ARQ\_PAVIMENTOS VS EST - Conflicto51

Solucionar	Nuevo	Fecha	14/2/2021
Ubicación	X 7.249	Y -0.150	Z 7.200
	Elemento 1		Elemento 2
Id	1353920		311774
Nombre	Suelo		M_Concrete-Rectangular Beam
Tipo	Suelos: Suelo: Piso - Porcelanat 60x60 cm		Armazón estructural: M_Concrete Rectangular Beam: V.S.I 318 3
Nivel	Nivel 3 - AUL (+7.20)		N.O.G. (3) +7.14 AUL
Ejes	A-3 : Nivel 3 - AUL (+7.20)		
Distancia Interferencia	-0.021		
Notas:

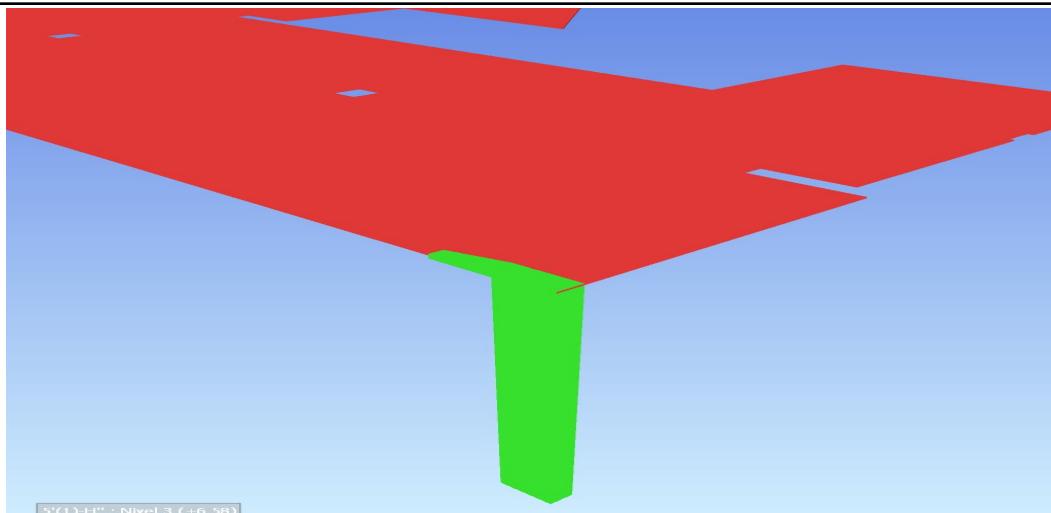
## 7.- ARQ\_PAVIMENTOS VS EST - Conflicto52

Solucionar	Nuevo	Fecha	14/2/2021
Ubicación	X 14.830	Y -29.210	Z 3.360
	<b>Elemento 1</b>		<b>Elemento 2</b>
<b>Id</b>	1414769		643777
<b>Nombre</b>	Suelo		M_Concrete-Rectangular-Column
<b>Tipo</b>	Suelos: Suelo: Piso - Piedra Pizarra 60x60		Pilares estructurales: M_Concrete-Rectangular-Column: P 206
<b>Nivel</b>	Nivel 2 (+3.32)		N.O.G. (1) -0.06 AUL
<b>Ejes</b>	4'-G" : Nivel 2 (+3.32)		
<b>Distancia Interferencia</b>	<b>-0.020</b>		
<b>Notas:</b>

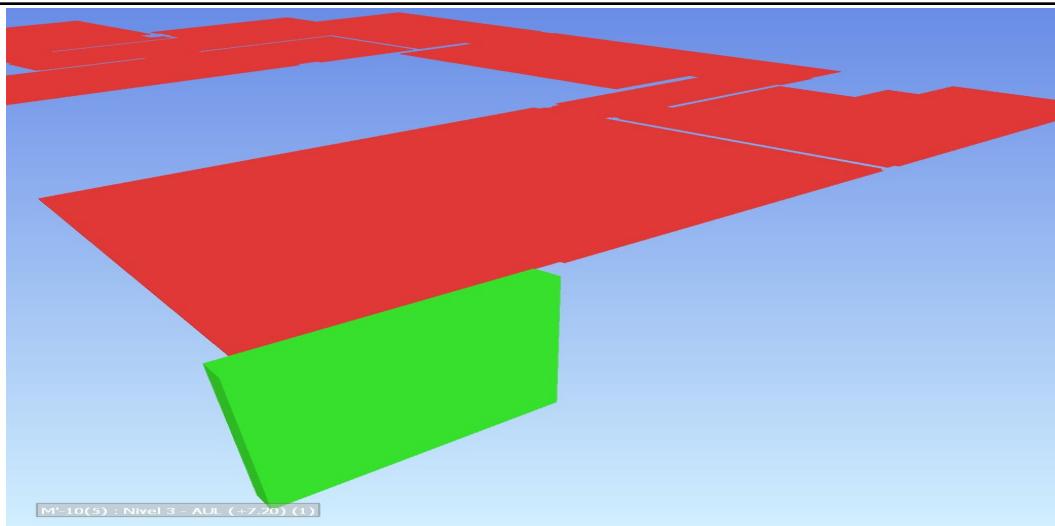
## 7.- ARQ\_PAVIMENTOS VS EST - Conflicto53

Solucionar	Nuevo	Fecha	14/2/2021
Ubicación	X 41.151	Y -46.091	Z 2.930
	Elemento 1		Elemento 2
Id	1284199		662730
Nombre	Suelo		Muro básico
Tipo	Suelos: Suelo: Piso Alfombra Plancha - 4mm		Muros: Muro básico: MHA 30
Nivel	Nivel 2 OFI (+2.95)		N.O.G. (1) +0.11 ADM
Ejes	K-10 : Nivel 2 (+2.50)		
Distancia Interferencia	-0.020		
Notas:

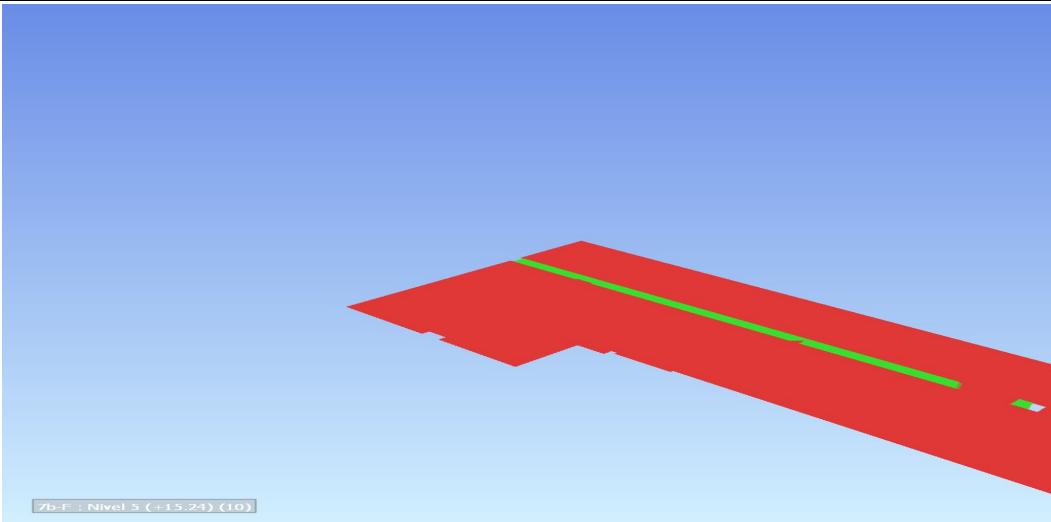
## 7.- ARQ\_PAVIMENTOS VS EST - Conflicto54

Solucionar	Nuevo	Fecha	14/2/2021
Ubicación	X 14.457	Y -5.150	Z 10.780
	Elemento 1		Elemento 2
Id	1546297		341022
Nombre	Suelo		M_Concrete-Rectangular Beam
Tipo	Suelos: Suelo: Piso - Hormigón P lido		Armazón estructural: M_Concrete Rectangular Beam: V. 401 30/70
Nivel	Nivel 4 - AUL (+10.80)		N.O.G. (4) +10.80 AUL
Ejes	4'-B : Nivel 4 OFI (+8.85)		
Distancia Interferencia	-0.020		
Notas:

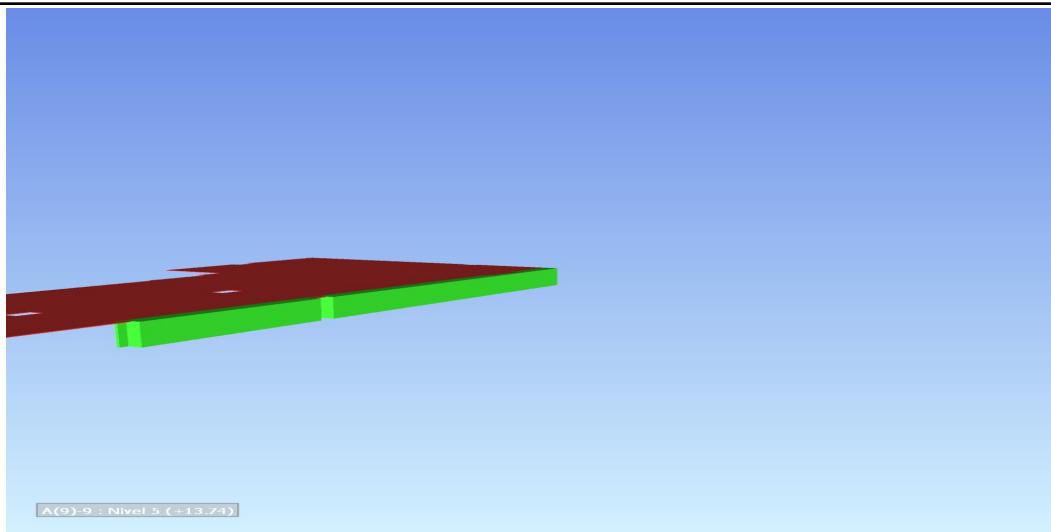
## 7.- ARQ\_PAVIMENTOS VS EST - Conflicto55

Solucionar	Nuevo	Fecha	14/2/2021
Ubicación	X 14.537	Y -3.175	Z 10.780
	Elemento 1		Elemento 2
Id	1546297		806870
Nombre	Suelo		M_Concrete-Rectangular Beam
Tipo	Suelos: Suelo: Piso - Hormigón P lido		Armazón estructural: M_Concrete Rectangular Beam: V. 401 30/70
Nivel	Nivel 4 - AUL (+10.80)		N.O.G. (4) +10.80 AUL
Ejes	A'-4' : Nivel 4 OFI (+8.85)		
Distancia Interferencia	-0.020		
Notas:

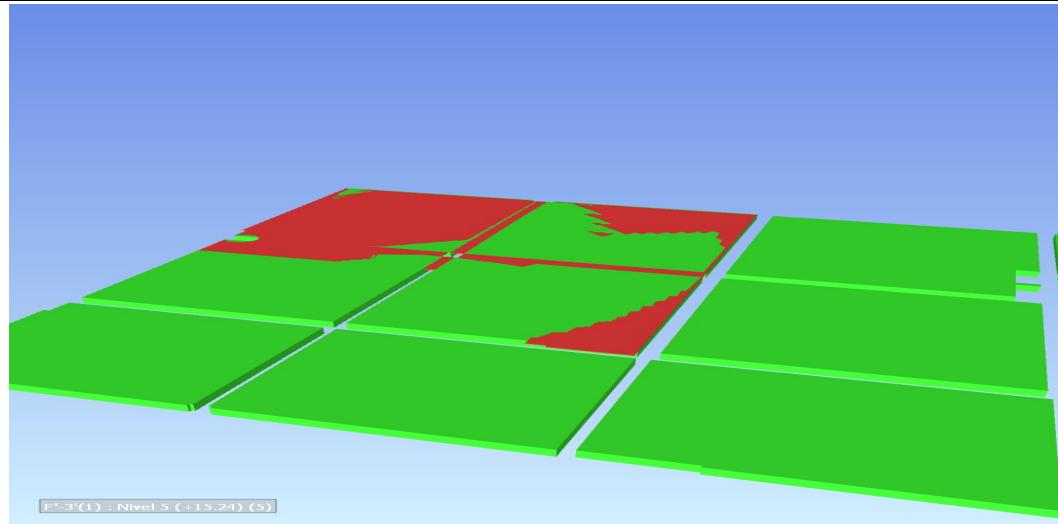
## 7.- ARQ\_PAVIMENTOS VS EST - Conflicto56

Solucionar	Nuevo	Fecha	14/2/2021
Ubicación	X 4.552	Y -5.150	Z 10.780
	Elemento 1		Elemento 2
Id	1549230		846503
Nombre	Suelo		Suelo
Tipo	Suelos: Suelo: Piso - Hormigón Plido		Suelos: Suelo: LHA 20
Nivel	Nivel 4 - AUL (+10.80)		N.O.G. (4) +10.80 AUL
Ejes	2'-B : Nivel 4 OFI (+8.85)		
Distancia Interferencia	-0.020		
Notas:

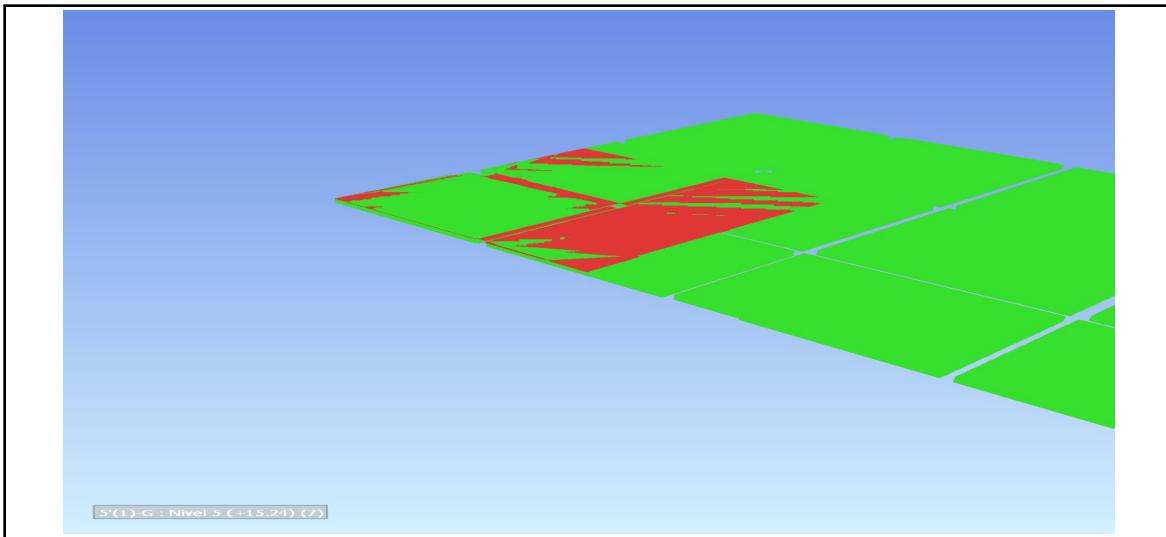
## 7.- ARQ\_PAVIMENTOS VS EST - Conflicto57

Solucionar	Nuevo	Fecha	14/2/2021
Ubicación	X 7.085	Y -12.892	Z 10.780
	Elemento 1		Elemento 2
Id	1550833		846503
Nombre	Suelo		Suelo
Tipo	Suelos: Suelo: Piso - Hormigón Plano		Suelos: Suelo: LHA 20
Nivel	Nivel 4 - AUL (+10.80)		N.O.G. (4) +10.80 AUL
Ejes	D-3 : Nivel 4 OFI (+8.85)		
Distancia Interferencia	-0.020		
Notas:

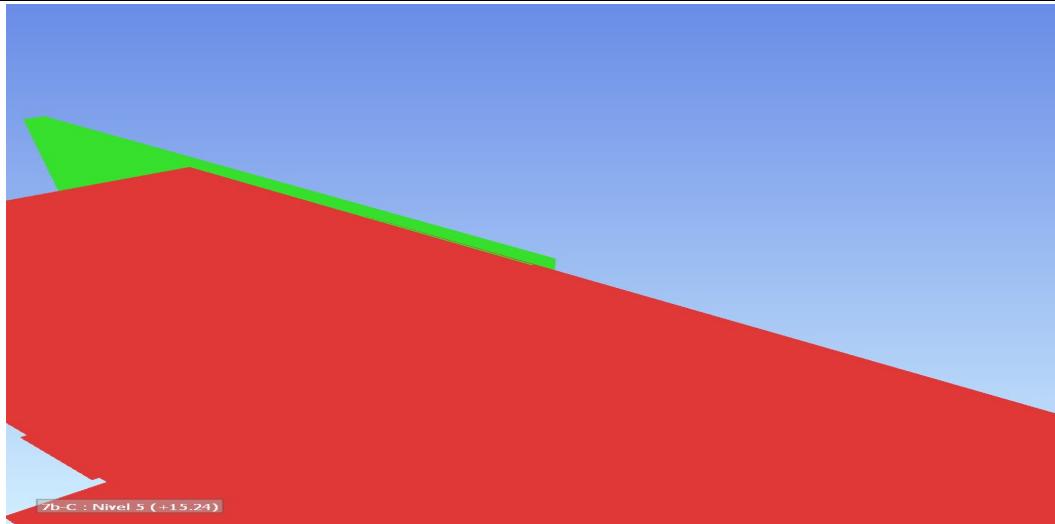
## 7.- ARQ\_PAVIMENTOS VS EST - Conflicto58

Solucionar	Nuevo	Fecha	14/2/2021
Ubicación	X 21.301	Y -0.200	Z 7.180
	Elemento 1		Elemento 2
Id	1538074		312659
Nombre	Suelo		Muro básico
Tipo	Suelos: Suelo: Piso - Hormigón P lido		Muros: Muro básico: MHA 40
Nivel	Nivel 3 - AUL (+7.20)		N.O.G. (2) +3.54 AUL
Ejes	<b>A-6 : Nivel 3 (+6.58)</b>		
Distancia Interferencia	<b>-0.020</b>		
Notas:

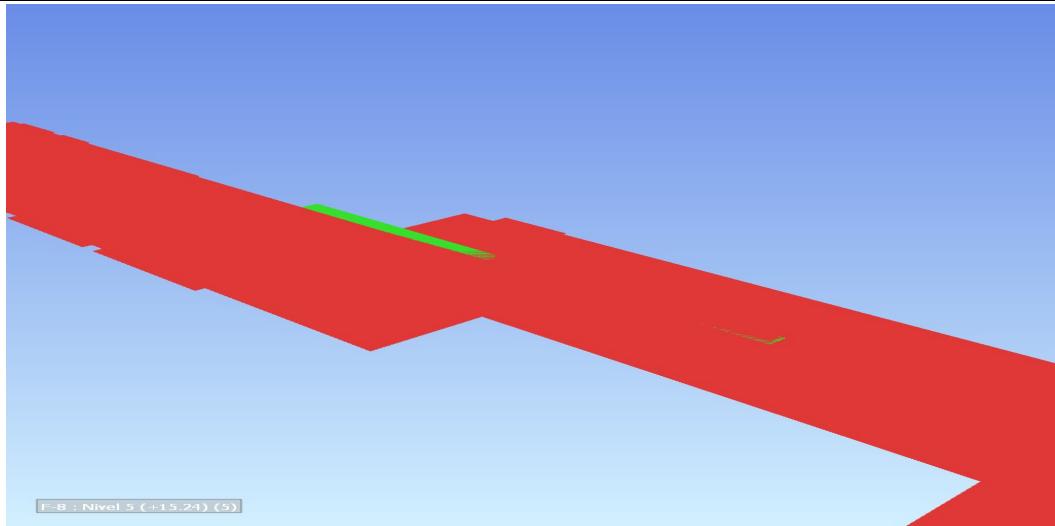
## 7.- ARQ\_PAVIMENTOS VS EST - Conflicto59

Solucionar	Nuevo	Fecha	14/2/2021
Ubicación	X 21.179	Y -9.242	Z 10.780
	Elemento 1		Elemento 2
Id	1383102		335424
Nombre	Suelo		M_Concrete-Rectangular Beam
Tipo	Suelos: Suelo: Piso Vinilico - 32mm		Armazón estructural: M_Concrete Rectangular Beam: V. 401 30/70
Nivel	Nivel 4 - AUL (+10.80)		N.O.G. (4) +10.80 AUL
Ejes	C-6 : Nivel 4 OFI (+8.85)		
Distancia Interferencia	-0.020		
Notas:

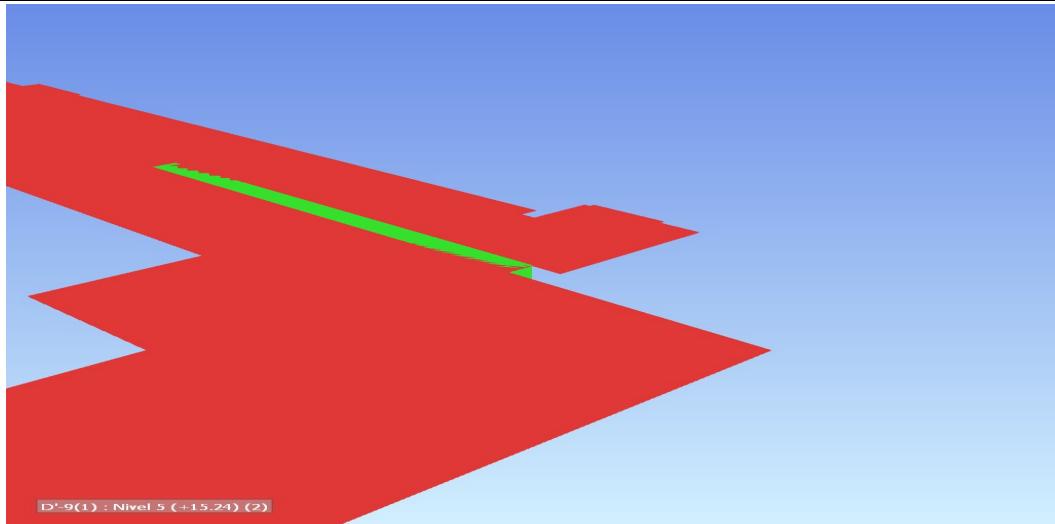
## 7.- ARQ\_PAVIMENTOS VS EST - Conflicto60

Solucionar	Nuevo	Fecha	14/2/2021
Ubicación	X 31.076	Y -9.242	Z 10.780
	Elemento 1		Elemento 2
Id	1383102		818734
Nombre	Suelo		M_Concrete-Rectangular Beam
Tipo	Suelos: Suelo: Piso Vinilico - 32mm		Armazón estructural: M_Concrete Rectangular Beam: V. 417 30/70
Nivel	Nivel 4 - AUL (+10.80)		N.O.G. (4) +10.80 AUL
Ejes	C-8 : Nivel 4 OFI (+8.85)		
Distancia Interferencia	-0.020		
Notas:

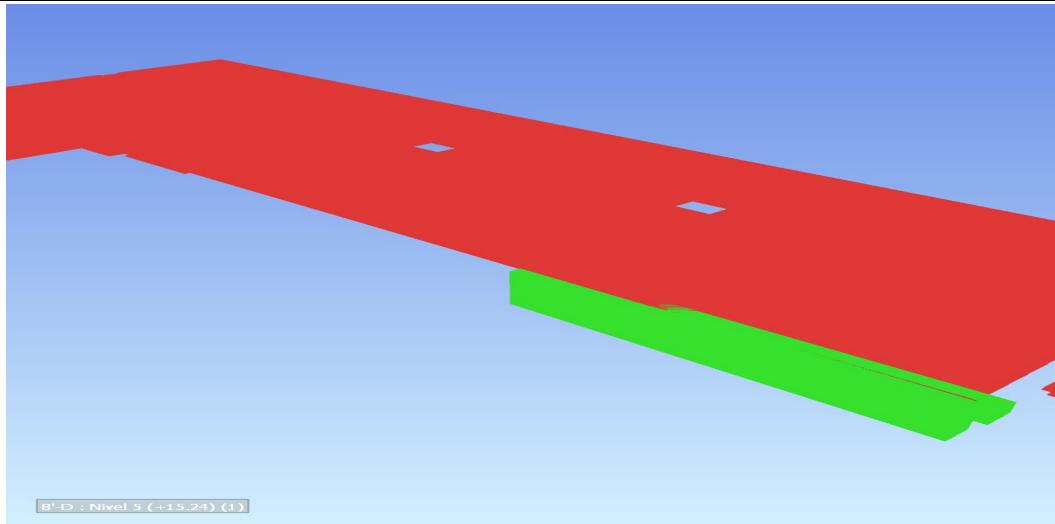
## 7.- ARQ\_PAVIMENTOS VS EST - Conflicto61

Solucionar	Nuevo	Fecha	14/2/2021
Ubicación	X 25.478	Y -7.572	Z 10.780
	Elemento 1		Elemento 2
Id	1546297		341443
Nombre	Suelo		M_Concrete-Rectangular Beam
Tipo	Suelos: Suelo: Piso - Hormigón P lido		Armazón estructural: M_Concrete Rectangular Beam: V. 417 30/70
Nivel	Nivel 4 - AUL (+10.80)		N.O.G. (4) +10.80 AUL
Ejes	B'-7 : Nivel 4 OFI (+8.85)		
Distancia Interferencia	-0.020		
Notas:

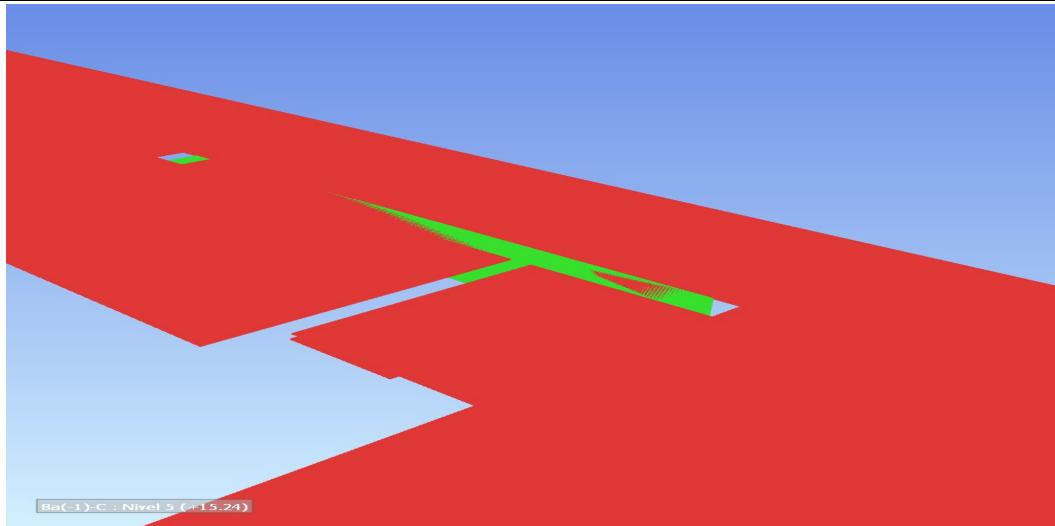
## 7.- ARQ\_PAVIMENTOS VS EST - Conflicto62

Solucionar	Nuevo	Fecha	14/2/2021
Ubicación	X 29.936	Y -5.150	Z 10.780
	<b>Elemento 1</b>		<b>Elemento 2</b>
<b>Id</b>	1546297		341089
<b>Nombre</b>	Suelo		M_Concrete-Rectangular Beam
<b>Tipo</b>	Suelos: Suelo: Piso - Hormigón P lido		Armazón estructural: M_Concrete Rectangular Beam: V. 417 30/70
<b>Nivel</b>	Nivel 4 - AUL (+10.80)		N.O.G. (4) +10.80 AUL
<b>Ejes</b>	7b-B : Nivel 4 OFI (+8.85)		
<b>Distancia Interferencia</b>	<b>-0.020</b>		
<b>Notas:</b>

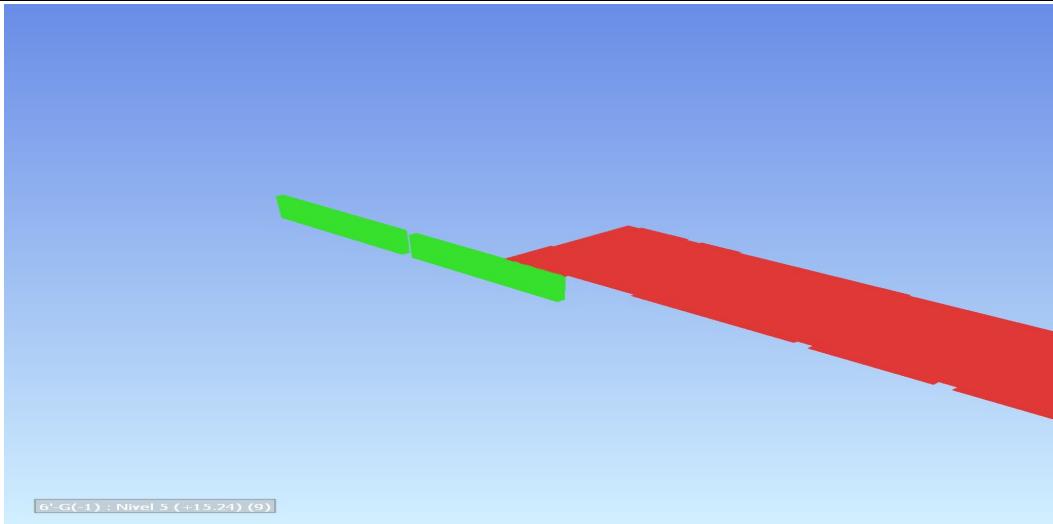
## 7.- ARQ\_PAVIMENTOS VS EST - Conflicto63

Solucionar	Nuevo	Fecha	14/2/2021
Ubicación	X 7.740	Y -12.892	Z 10.780
	Elemento 1		Elemento 2
Id	1383102		335348
Nombre	Suelo		M_Concrete-Rectangular Beam
Tipo	Suelos: Suelo: Piso Vinilico - 32mm		Armazón estructural: M_Concrete Rectangular Beam: V. 407 20/11
Nivel	Nivel 4 - AUL (+10.80)		N.O.G. (4) +10.80 AUL
Ejes	D-3 : Nivel 4 OFI (+8.85)		
Distancia Interferencia	-0.020		
Notas:

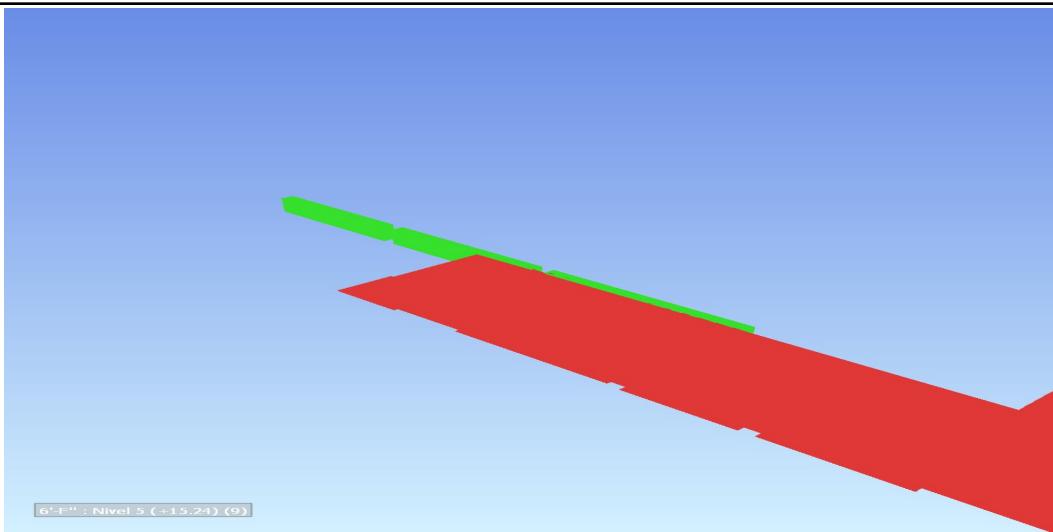
## 7.- ARQ\_PAVIMENTOS VS EST - Conflicto64

Solucionar	Nuevo	Fecha	14/2/2021
Ubicación	X 8.617	Y -9.542	Z 10.780
	Elemento 1		Elemento 2
Id	1383102		335350
Nombre	Suelo		M_Concrete-Rectangular Beam
Tipo	Suelos: Suelo: Piso Vinilico - 32mm		Armazón estructural: M_Concrete Rectangular Beam: V. 416 30/70
Nivel	Nivel 4 - AUL (+10.80)		N.O.G. (4) +10.80 AUL
Ejes	C-3 : Nivel 4 OFI (+8.85)		
Distancia Interferencia	-0.020		
Notas:

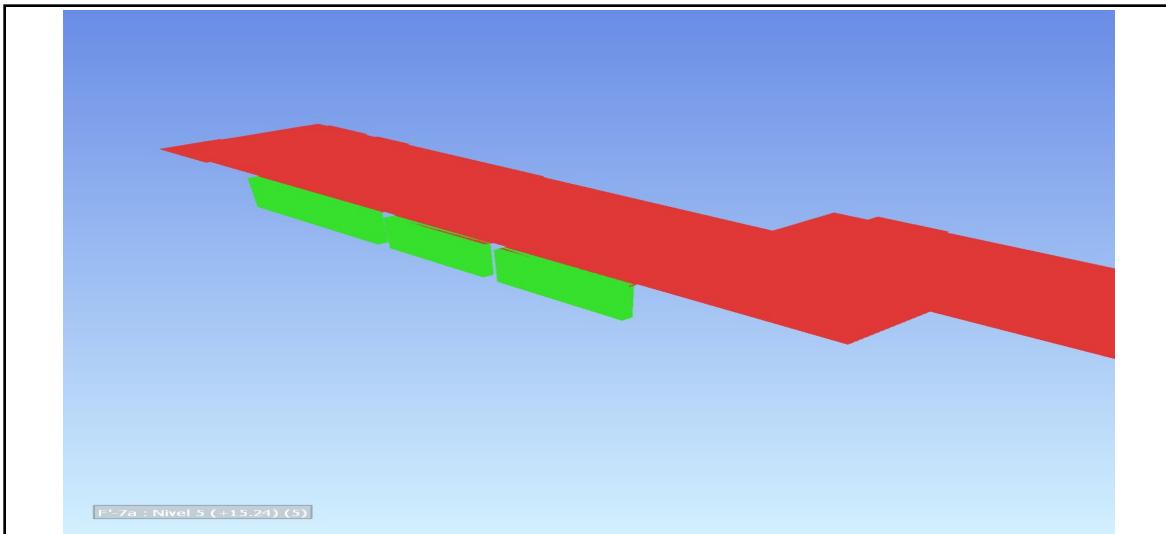
## 7.- ARQ\_PAVIMENTOS VS EST - Conflicto65

Solucionar	Nuevo	Fecha	14/2/2021
Ubicación	X 18.121	Y -12.892	Z 10.780
	Elemento 1		Elemento 2
Id	1383102		335366
Nombre	Suelo		M_Concrete-Rectangular Beam
Tipo	Suelos: Suelo: Piso Vinilico - 32mm		Armazón estructural: M_Concrete Rectangular Beam: V. 407 20/11
Nivel	Nivel 4 - AUL (+10.80)		N.O.G. (4) +10.80 AUL
Ejes	5'-D : Nivel 4 OFI (+8.85)		
Distancia Interferencia	-0.020		
Notas:

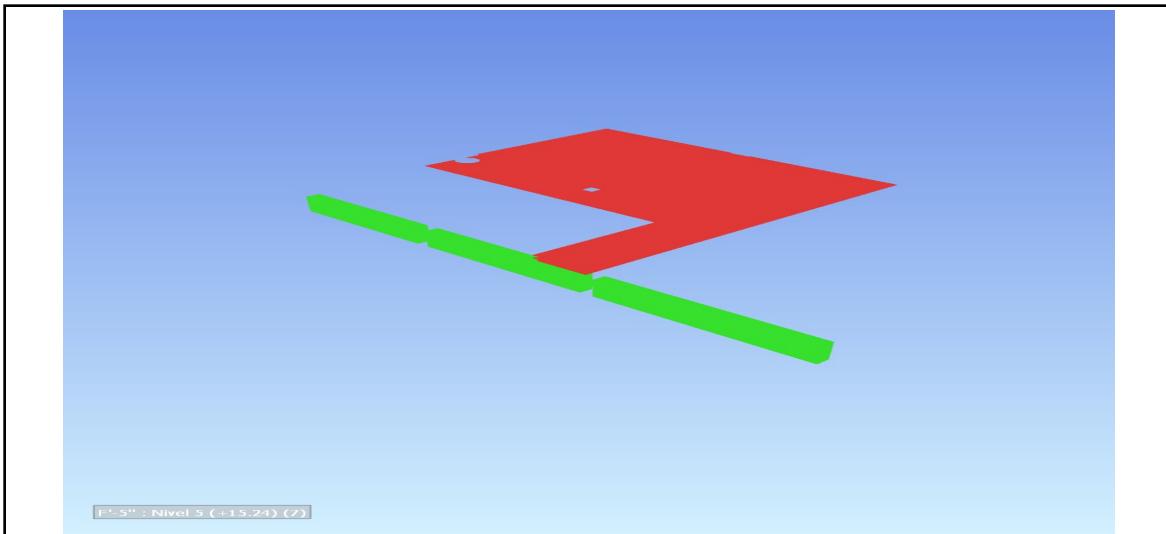
## 7.- ARQ\_PAVIMENTOS VS EST - Conflicto66

Solucionar	Nuevo	Fecha	14/2/2021
Ubicación	X 8.570	Y -9.242	Z 10.780
	Elemento 1		Elemento 2
Id	1549230		335350
Nombre	Suelo		M_Concrete-Rectangular Beam
Tipo	Suelos: Suelo: Piso - Hormigón P lido		Armazón estructural: M_Concrete Rectangular Beam: V. 416 30/70
Nivel	Nivel 4 - AUL (+10.80)		N.O.G. (4) +10.80 AUL
Ejes	C-3 : Nivel 4 OFI (+8.85)		
Distancia Interferencia	-0.020		
Notas:

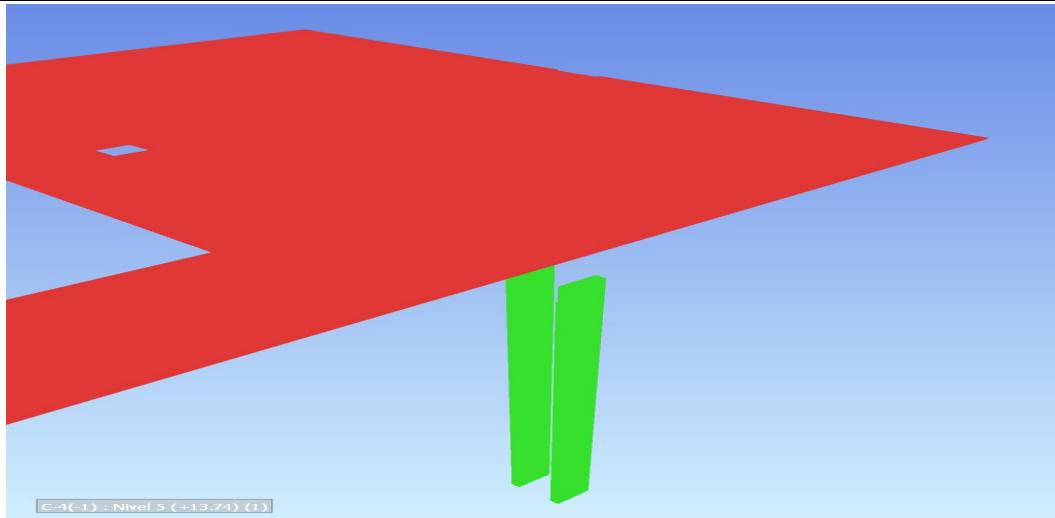
## 7.- ARQ\_PAVIMENTOS VS EST - Conflicto67

Solucionar	Nuevo	Fecha	14/2/2021
Ubicación	X 8.576	Y -4.950	Z 10.780
	Elemento 1		Elemento 2
Id	1549230		742183
Nombre	Suelo		M_Concrete-Rectangular-Column
Tipo	Suelos: Suelo: Piso - Hormigón P lido		Pilares estructurales: M_Concret -Rectangular-Column: P 404
Nivel	Nivel 4 - AUL (+10.80)		N.O.G. (3) +7.14 AUL
Ejes	<b>B-3 : Nivel 4 OFI (+8.85)</b>		
Distancia Interferencia	<b>-0.020</b>		
Notas:

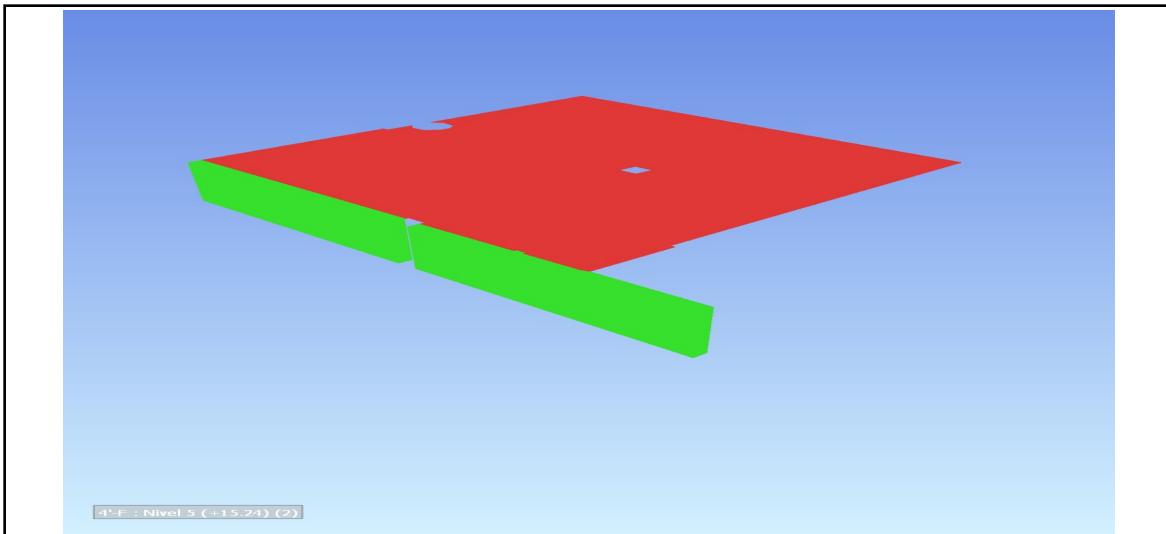
## 7.- ARQ\_PAVIMENTOS VS EST - Conflicto68

Solucionar	Nuevo	Fecha	14/2/2021		
Ubicación	X 7.085	Y -12.892	Z 10.780		
	Elemento 1	Elemento 2			
Id	1550833	335348			
Nombre	Suelo		M_Concrete-Rectangular Beam		
Tipo	Suelos: Suelo: Piso - Hormigón P lido	Armazón estructural: M_Concrete Rectangular Beam: V. 407 20/11			
Nivel	Nivel 4 - AUL (+10.80)	N.O.G. (4) +10.80 AUL			
Ejes	D-3 : Nivel 4 OFI (+8.85)				
Distancia Interferencia	-0.020				
Notas:
