## 7.- ARQ\_PAVIMENTOS VS EST - Conflicto1

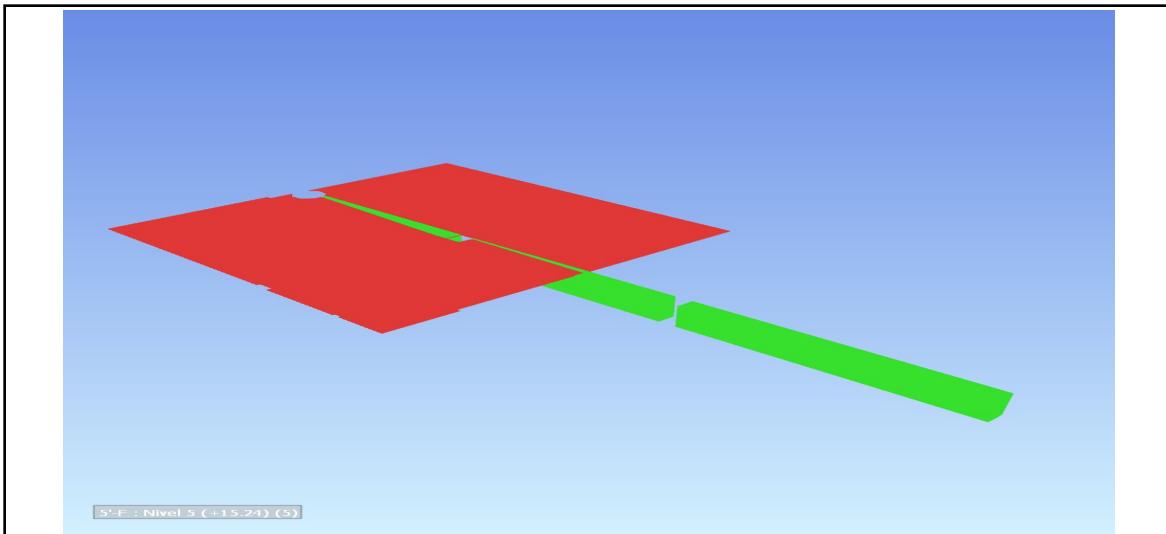
## 7.- ARQ\_PAVIMENTOS VS EST - Conflicto69

Solucionar	Nuevo	Fecha	14/2/2021
Ubicación	X 7.020	Y -9.242	Z 10.780
	Elemento 1		Elemento 2
Id	1550833		335350
Nombre	Suelo		M_Concrete-Rectangular Beam
Tipo	Suelos: Suelo: Piso - Hormigón P lido		Armazón estructural: M_Concrete Rectangular Beam: V. 416 30/70
Nivel	Nivel 4 - AUL (+10.80)		N.O.G. (4) +10.80 AUL
Ejes	C-3 : Nivel 4 OFI (+8.85)		
Distancia Interferencia	-0.020		
Notas:

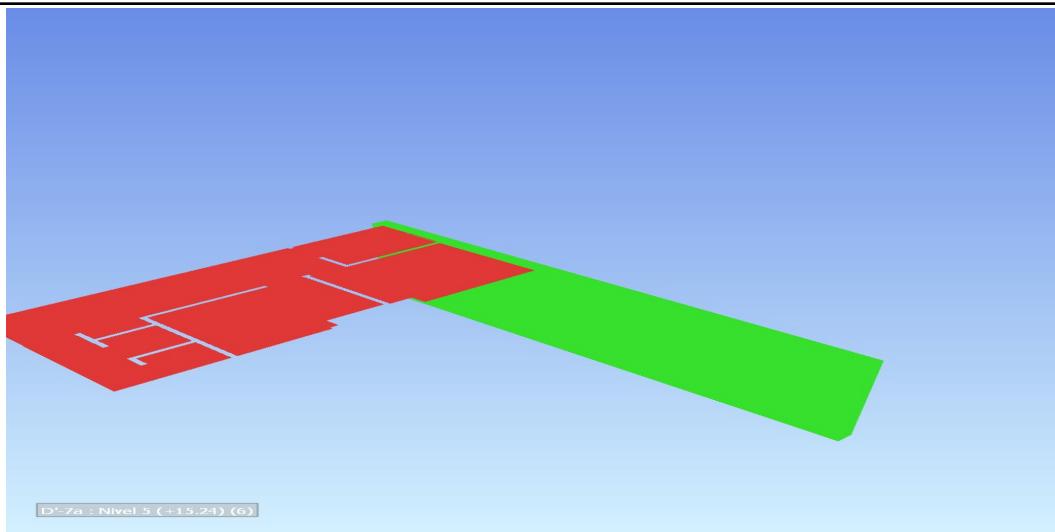
## 7.- ARQ\_PAVIMENTOS VS EST - Conflicto70

Solucionar	Nuevo	Fecha	14/2/2021
Ubicación	X 13.596	Y -0.200	Z 7.180
	Elemento 1		Elemento 2
Id	1355872		312659
Nombre	Suelo		Muro básico
Tipo	Suelos: Suelo: Piso - Porcelanat 60x60 cm		Muros: Muro básico: MHA 40
Nivel	Nivel 3 - AUL (+7.20)		N.O.G. (2) +3.54 AUL
Ejes	<b>A-4 : Nivel 3 (+6.58)</b>		
Distancia Interferencia	<b>-0.020</b>		
Notas:

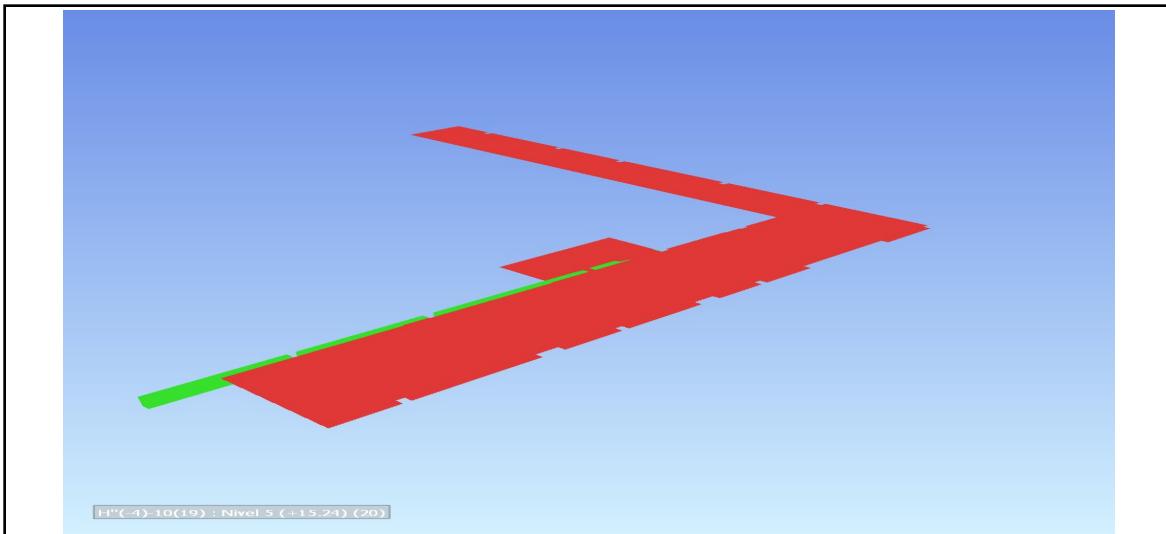
## 7.- ARQ\_PAVIMENTOS VS EST - Conflicto71

Solucionar	Nuevo	Fecha	14/2/2021
Ubicación	X 36.451	Y -13.142	Z 10.780
	Elemento 1		Elemento 2
Id	1438409		831138
Nombre	Suelo		M_Concrete-Rectangular Beam
Tipo	Suelos: Suelo: Piso - Piedra Pizarra 60x60		Armazón estructural: M_Concrete Rectangular Beam: V. 418 30/70
Nivel	Nivel 4 - AUL (+10.80)		N.O.G. (4) +10.80 AUL
Ejes	<b>D-9 : Nivel 4 OFI (+8.85)</b>		
Distancia Interferencia	<b>-0.020</b>		
Notas:

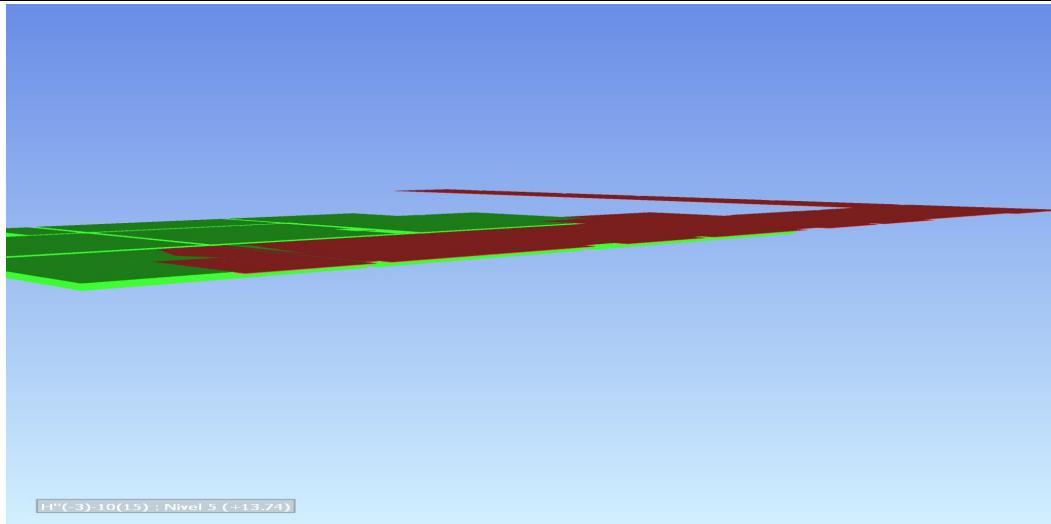
## 7.- ARQ\_PAVIMENTOS VS EST - Conflicto72

Solucionar	Nuevo	Fecha	14/2/2021
Ubicación	X 36.994	Y -19.700	Z 10.780
	Elemento 1		Elemento 2
Id	1438409		821225
Nombre	Suelo		Suelo
Tipo	Suelos: Suelo: Piso - Piedra Piza ra 60x60		Suelos: Suelo: LHA 20
Nivel	Nivel 4 - AUL (+10.80)		N.O.G. (4) +10.80 AUL
Ejes	F-9 : Nivel 4 OFI (+8.85)		
Distancia Interferencia	-0.020		
Notas:

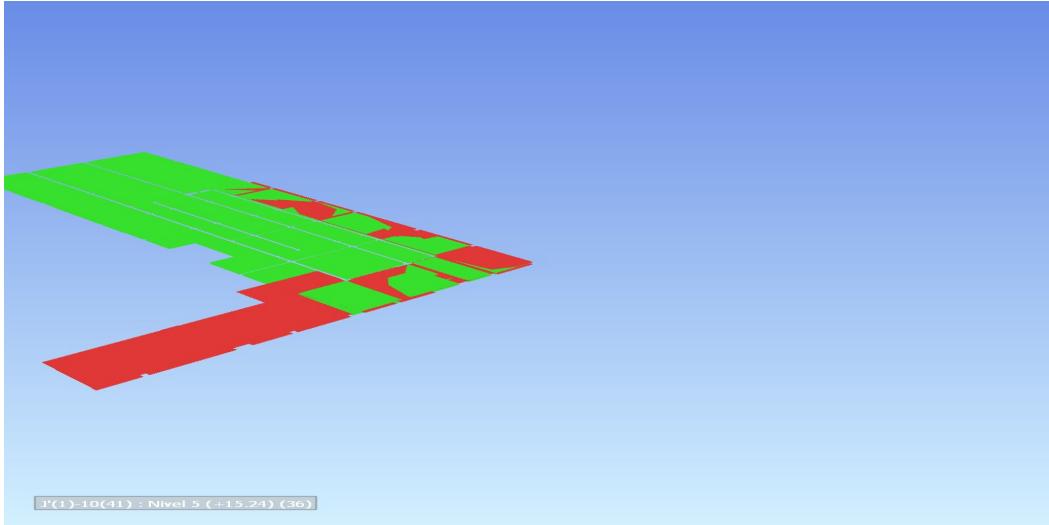
## 7.- ARQ\_PAVIMENTOS VS EST - Conflicto73

Solucionar	Nuevo	Fecha	14/2/2021
Ubicación	X 41.151	Y -0.100	Z 10.780
	Elemento 1		Elemento 2
Id	1438409		846503
Nombre	Suelo		Suelo
Tipo	Suelos: Suelo: Piso - Piedra Piza ra 60x60		Suelos: Suelo: LHA 20
Nivel	Nivel 4 - AUL (+10.80)		N.O.G. (4) +10.80 AUL
Ejes	A-10 : Nivel 4 OFI (+8.85)		
Distancia Interferencia	-0.020		
Notas:

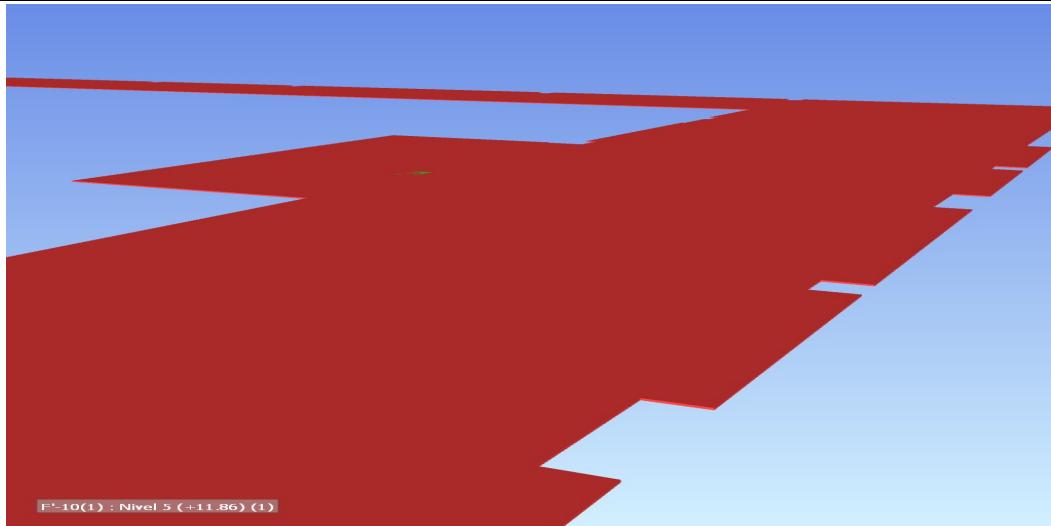
## 7.- ARQ\_PAVIMENTOS VS EST - Conflicto74

Solucionar	Nuevo	Fecha	14/2/2021
Ubicación	X 36.451	Y -13.112	Z 10.780
	Elemento 1		Elemento 2
Id	1438409		805533
Nombre	Suelo		M_Concrete-Square-Column
Tipo	Suelos: Suelo: Piso - Piedra Pizarra 60x60		Pilares estructurales: M_Concrete-Square-Column: P 401
Nivel	Nivel 4 - AUL (+10.80)		N.O.G. (3) +7.14 AUL
Ejes	D-9 : Nivel 4 OFI (+8.85)		
Distancia Interferencia	-0.020		
Notas:

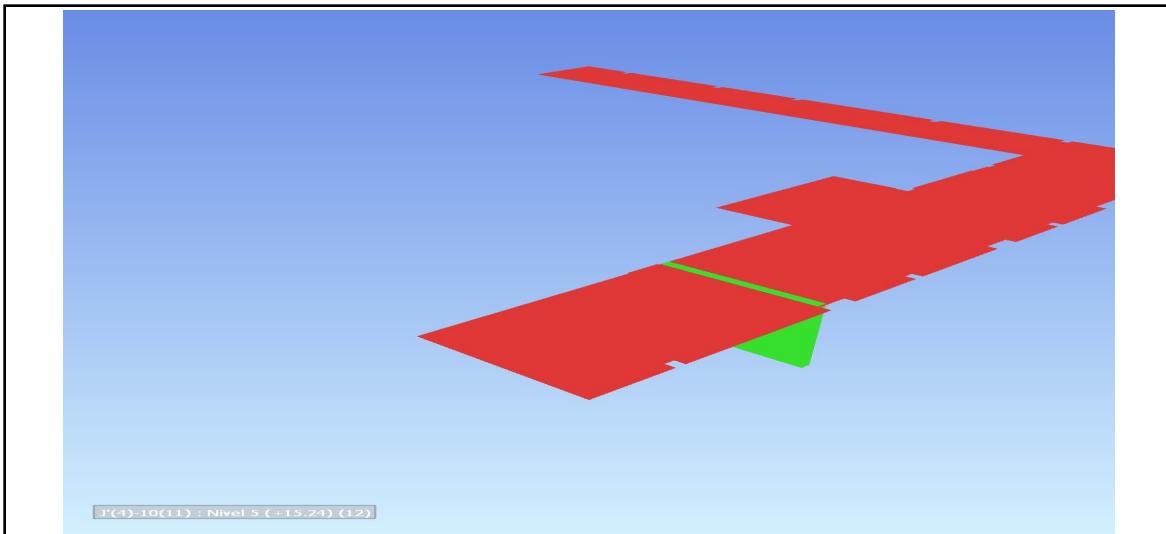
## 7.- ARQ\_PAVIMENTOS VS EST - Conflicto75

Solucionar	Nuevo	Fecha	14/2/2021
Ubicación	X 36.994	Y -19.700	Z 10.780
	Elemento 1		Elemento 2
Id	1438409		335537
Nombre	Suelo		Muro básico
Tipo	Suelos: Suelo: Piso - Piedra Pizarra 60x60		Muros: Muro básico: MHA 30
Nivel	Nivel 4 - AUL (+10.80)		N.O.G. (3) +7.14 AUL
Ejes	F-9 : Nivel 4 OFI (+8.85)		
Distancia Interferencia	-0.020		
Notas:

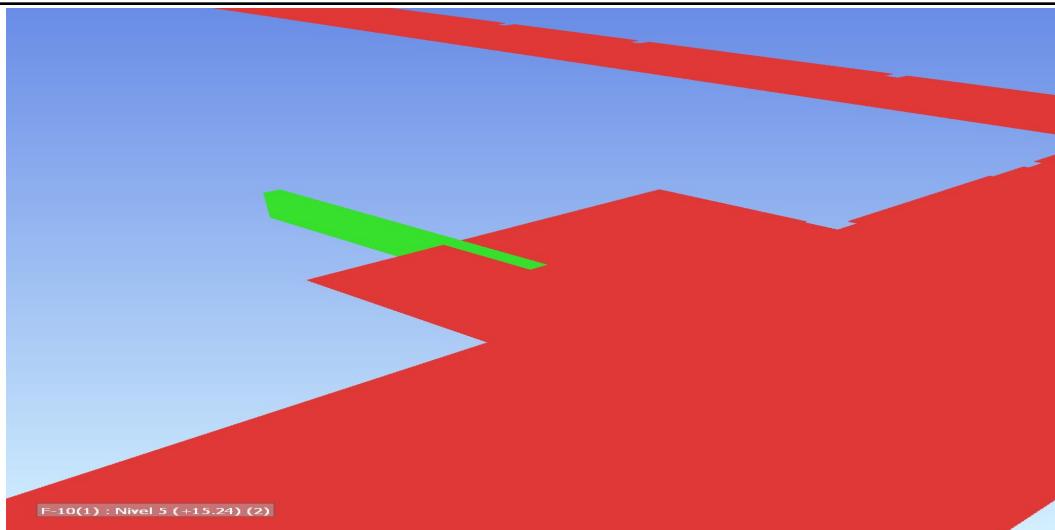
## 7.- ARQ\_PAVIMENTOS VS EST - Conflicto76

Solucionar	Nuevo	Fecha	14/2/2021
Ubicación	X 35.212	Y -13.067	Z 10.780
	Elemento 1		Elemento 2
Id	1438409		335432
Nombre	Suelo		M_Concrete-Rectangular Beam
Tipo	Suelos: Suelo: Piso - Piedra Pizarra 60x60		Armazón estructural: M_Concrete Rectangular Beam: V. 305 25/70
Nivel	Nivel 4 - AUL (+10.80)		N.O.G. (4) +10.80 AUL
Ejes	8a-D : Nivel 4 OFI (+8.85)		
Distancia Interferencia	-0.020		
Notas:

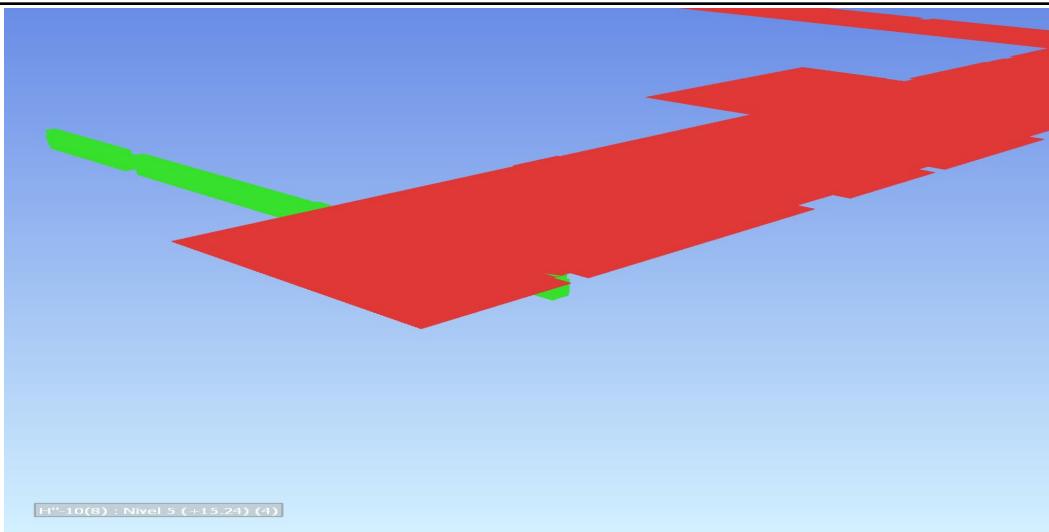
## 7.- ARQ\_PAVIMENTOS VS EST - Conflicto77

Solucionar	Nuevo	Fecha	14/2/2021
Ubicación	X 40.713	Y -24.950	Z 10.780
	Elemento 1		Elemento 2
Id	1438409		335555
Nombre	Suelo		M_Concrete-Rectangular Beam
Tipo	Suelos: Suelo: Piso - Piedra Piza ra 60x60		Armazón estructural: M_Concrete Rectangular Beam: V. 401 30/70
Nivel	Nivel 4 - AUL (+10.80)		N.O.G. (4) +10.80 AUL
Ejes	G-10 : Nivel 4 OFI (+8.85)		
Distancia Interferencia	-0.020		
Notas:

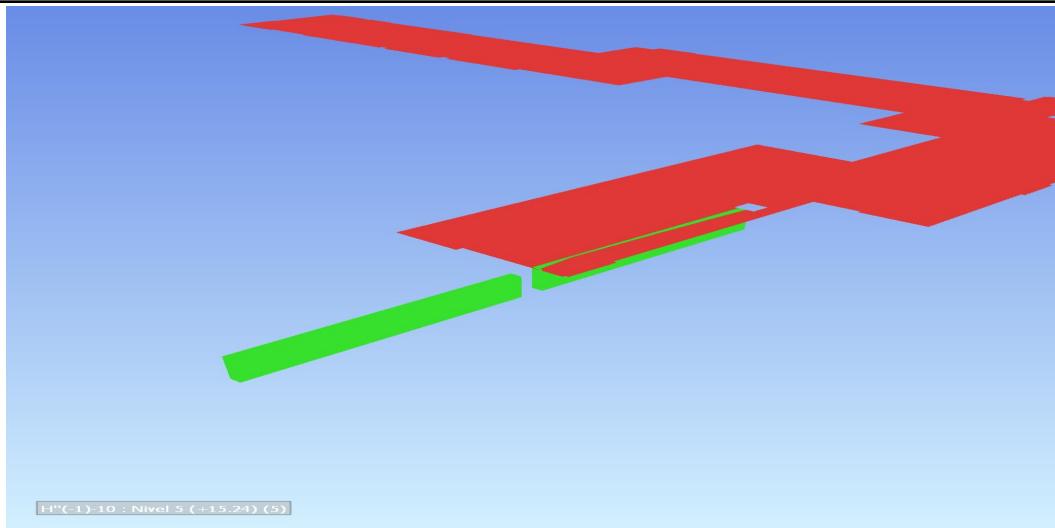
## 7.- ARQ\_PAVIMENTOS VS EST - Conflicto78

Solucionar	Nuevo	Fecha	14/2/2021
Ubicación	X 31.201	Y -24.650	Z 10.780
	Elemento 1		Elemento 2
Id	1383102		335573
Nombre	Suelo		M_Concrete-Rectangular Beam
Tipo	Suelos: Suelo: Piso Vinilico - 32mm		Armazón estructural: M_Concrete Rectangular Beam: V. 403 20/70
Nivel	Nivel 4 - AUL (+10.80)		N.O.G. (4) +10.80 AUL
Ejes	G-8 : Nivel 4 OFI (+8.85)		
Distancia Interferencia	-0.020		
Notas:

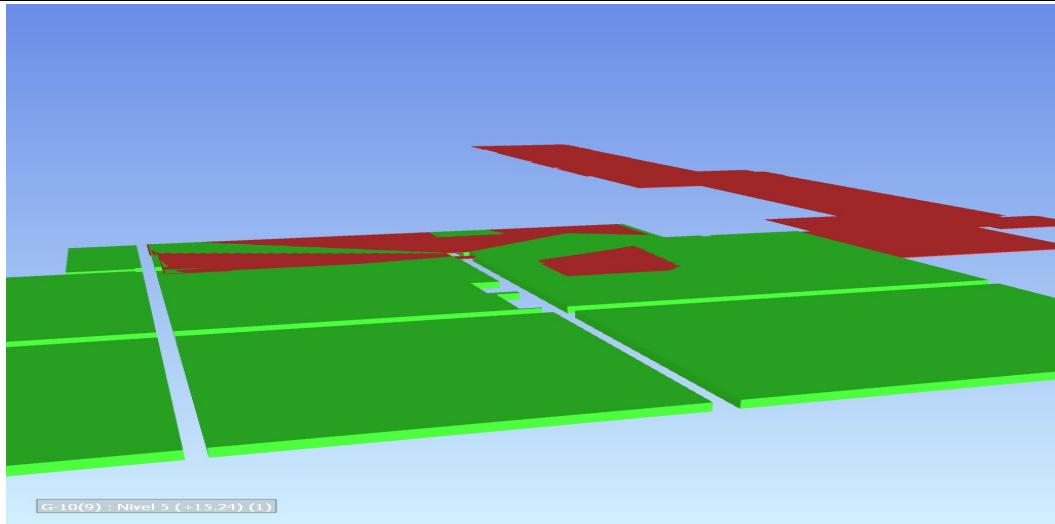
## 7.- ARQ\_PAVIMENTOS VS EST - Conflicto79

Solucionar	Nuevo	Fecha	14/2/2021
Ubicación	X 31.201	Y -24.614	Z 10.780
	Elemento 1		Elemento 2
Id	1383102		821225
Nombre	Suelo		Suelo
Tipo	Suelos: Suelo: Piso Vinilico - 32mm		Suelos: Suelo: LHA 20
Nivel	Nivel 4 - AUL (+10.80)		N.O.G. (4) +10.80 AUL
Ejes	G-8 : Nivel 4 OFI (+8.85)		
Distancia Interferencia	-0.020		
Notas:

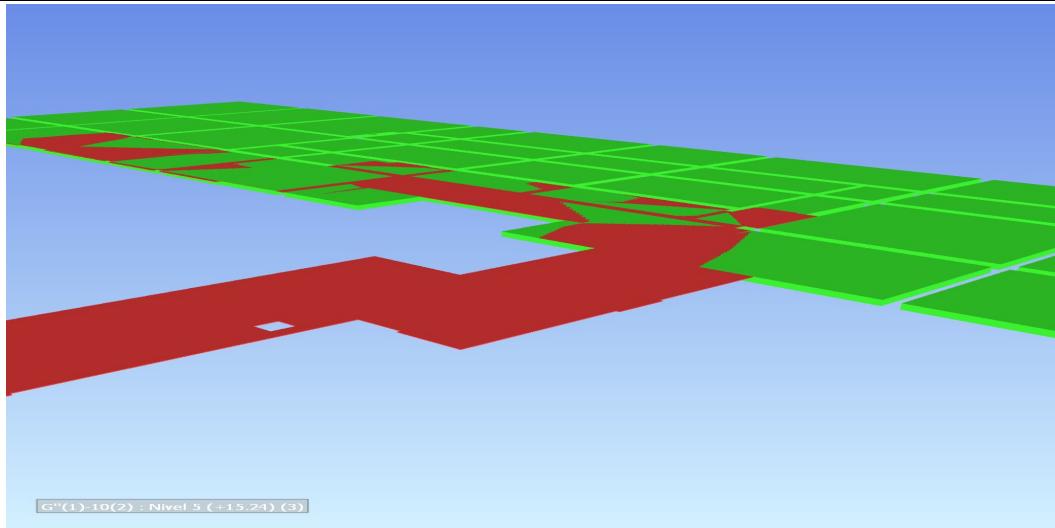
## 7.- ARQ\_PAVIMENTOS VS EST - Conflicto80

Solucionar	Nuevo	Fecha	14/2/2021
Ubicación	X 31.451	Y -11.994	Z 10.780
	Elemento 1		Elemento 2
Id	1383102		846503
Nombre	Suelo		Suelo
Tipo	Suelos: Suelo: Piso Vinilico - 32mm		Suelos: Suelo: LHA 20
Nivel	Nivel 4 - AUL (+10.80)		N.O.G. (4) +10.80 AUL
Ejes	C'-8' : Nivel 4 OFI (+8.85)		
Distancia Interferencia	-0.020		
Notas:

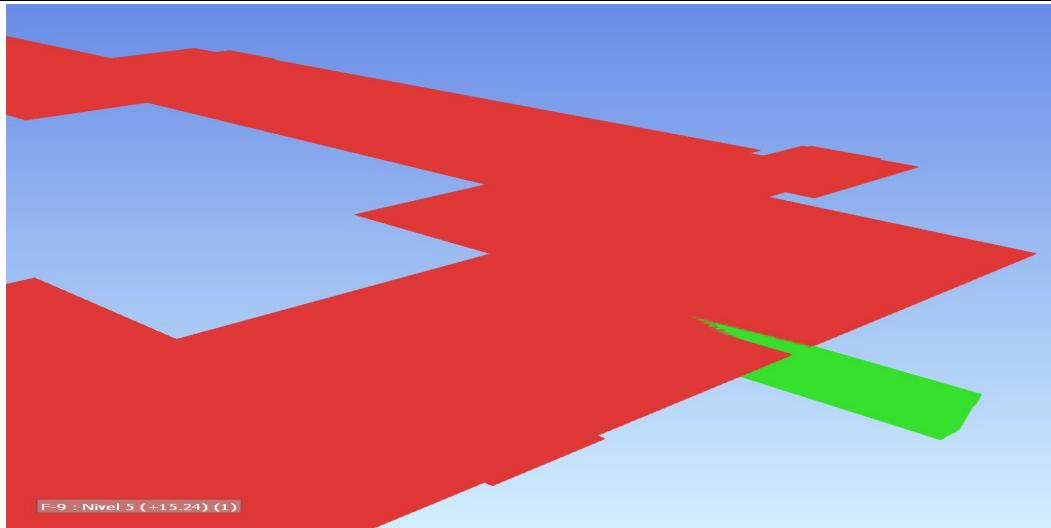
## 7.- ARQ\_PAVIMENTOS VS EST - Conflicto81

Solucionar	Nuevo	Fecha	14/2/2021
Ubicación	X 31.097	Y -12.842	Z 10.780
	Elemento 1		Elemento 2
Id	1383102		335432
Nombre	Suelo		M_Concrete-Rectangular Beam
Tipo	Suelos: Suelo: Piso Vinilico - 32mm		Armazón estructural: M_Concrete Rectangular Beam: V. 305 25/70
Nivel	Nivel 4 - AUL (+10.80)		N.O.G. (4) +10.80 AUL
Ejes	D-8 : Nivel 4 OFI (+8.85)		
Distancia Interferencia	-0.020		
Notas:

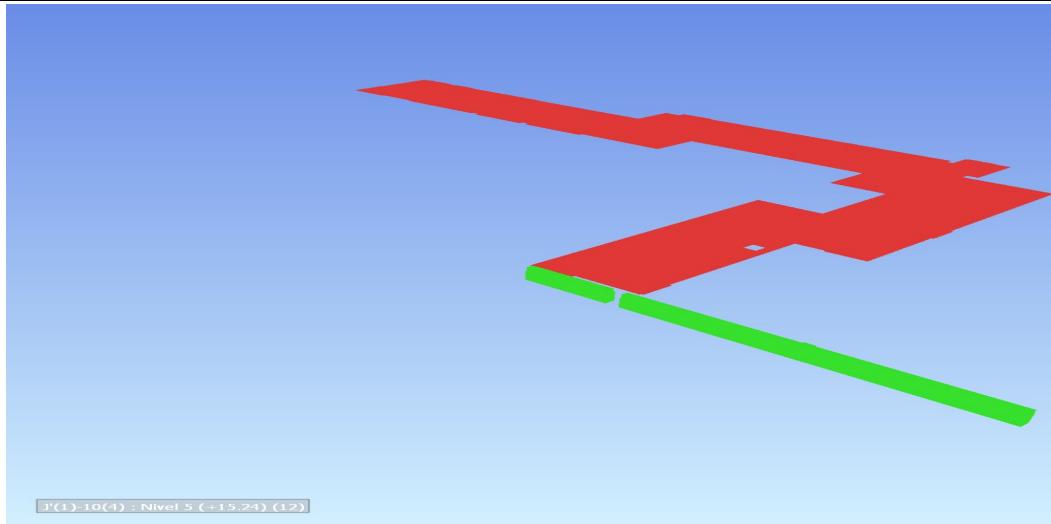
## 7.- ARQ\_PAVIMENTOS VS EST - Conflicto82

Solucionar	Nuevo	Fecha	14/2/2021		
Ubicación	X 28.548	Y -24.780	Z 10.780		
	Elemento 1	Elemento 2			
Id	1383102	335555			
Nombre	Suelo		M_Concrete-Rectangular Beam		
Tipo	Suelos: Suelo: Piso Vinilico - 32mm	Armazón estructural: M_Concrete Rectangular Beam: V. 401 30/70			
Nivel	Nivel 4 - AUL (+10.80)	N.O.G. (4) +10.80 AUL			
Ejes	7a-G : Nivel 4 OFI (+8.85)				
Distancia Interferencia	-0.020				
Notas:

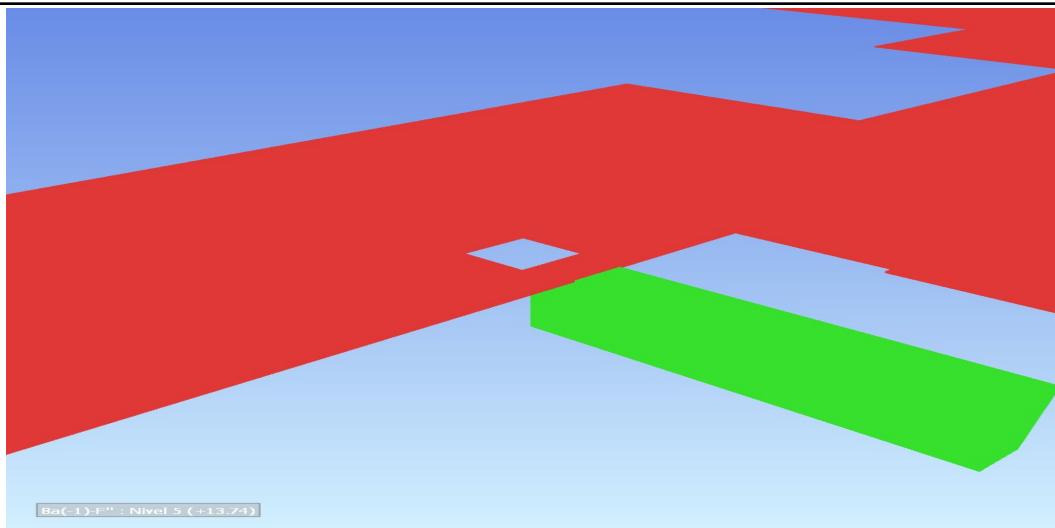
## 7.- ARQ\_PAVIMENTOS VS EST - Conflicto83

Solucionar	Nuevo	Fecha	14/2/2021		
Ubicación	X 31.513	Y -20.000	Z 10.780		
	Elemento 1	Elemento 2			
Id	1383102	335559			
Nombre	Suelo		M_Concrete-Rectangular Beam		
Tipo	Suelos: Suelo: Piso Vinilico - 32mm	Armazón estructural: M_Concrete Rectangular Beam: V. 417 30/70			
Nivel	Nivel 4 - AUL (+10.80)	N.O.G. (4) +10.80 AUL			
Ejes	8'-F : Nivel 4 OFI (+8.85)				
Distancia Interferencia	-0.020				
Notas:

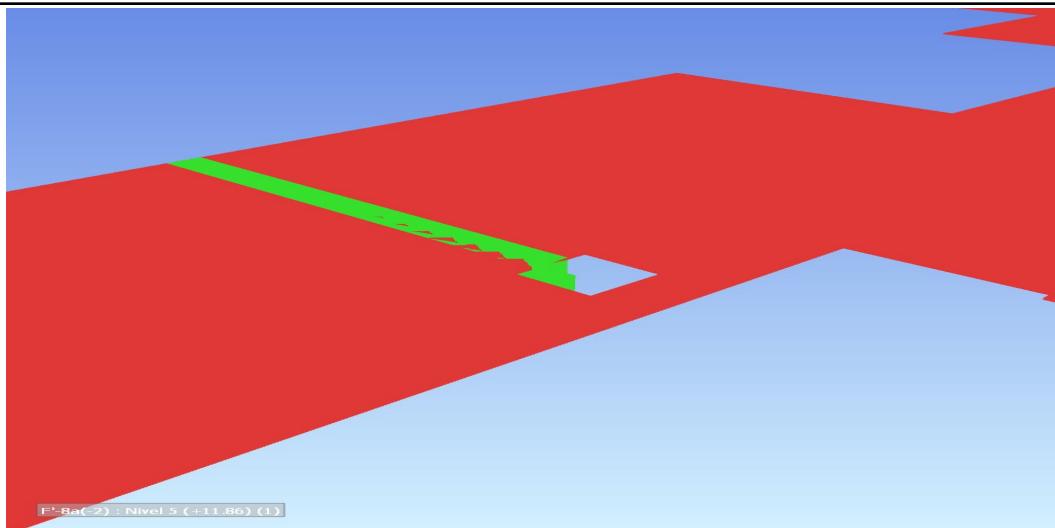
## 7.- ARQ\_PAVIMENTOS VS EST - Conflicto84

Solucionar	Nuevo	Fecha	14/2/2021		
Ubicación	X 31.101	Y -19.950	Z 10.780		
	Elemento 1	Elemento 2			
Id	1383102	335553			
Nombre	Suelo		M_Concrete-Rectangular Beam		
Tipo	Suelos: Suelo: Piso Vinilico - 32mm	Armazón estructural: M_Concrete Rectangular Beam: V. 401 30/70			
Nivel	Nivel 4 - AUL (+10.80)	N.O.G. (4) +10.80 AUL			
Ejes	F-8 : Nivel 4 OFI (+8.85)				
Distancia Interferencia	-0.020				
Notas:

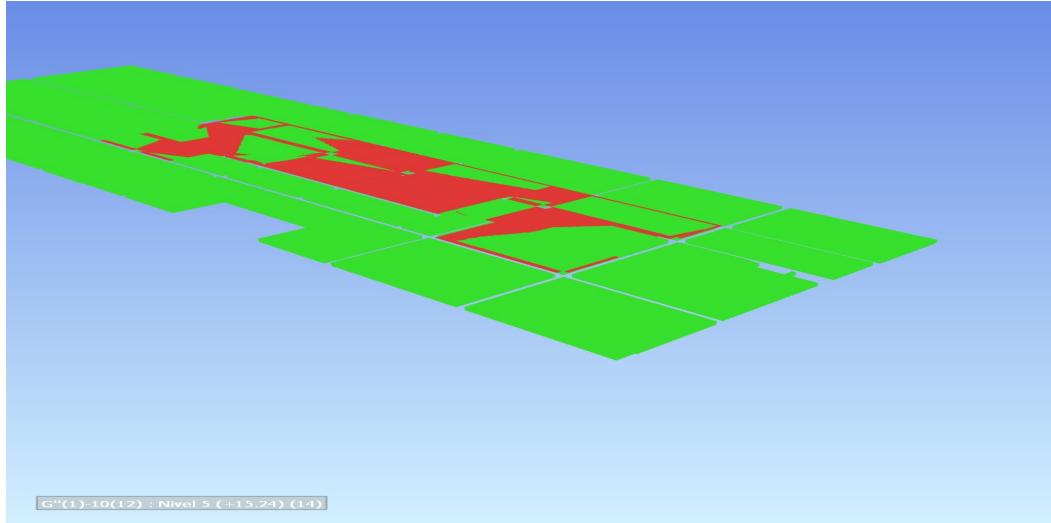
## 7.- ARQ\_PAVIMENTOS VS EST - Conflicto85

Solucionar	Nuevo	Fecha	14/2/2021
Ubicación	X 35.049	Y -9.242	Z 10.780
	Elemento 1		Elemento 2
Id	1546297		846503
Nombre	Suelo		Suelo
Tipo	Suelos: Suelo: Piso - Hormigón P lido		Suelos: Suelo: LHA 20
Nivel	Nivel 4 - AUL (+10.80)		N.O.G. (4) +10.80 AUL
Ejes	8a-C : Nivel 4 OFI (+8.85)		
Distancia Interferencia	-0.020		
Notas:

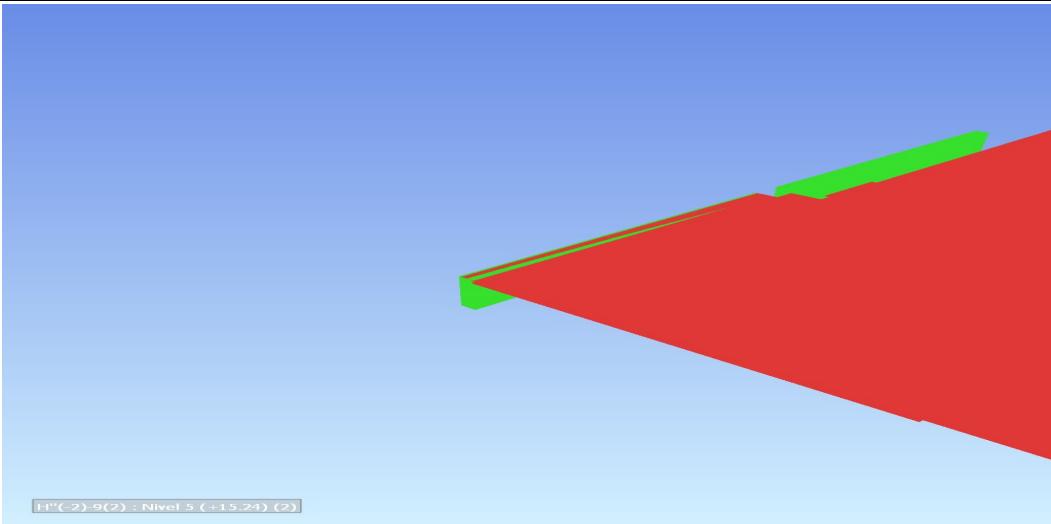
## 7.- ARQ\_PAVIMENTOS VS EST - Conflicto86

Solucionar	Nuevo	Fecha	14/2/2021		
Ubicación	X 31.401	Y -28.937	Z 10.780		
	Elemento 1	Elemento 2			
Id	1543006	335573			
Nombre	Suelo		M_Concrete-Rectangular Beam		
Tipo	Suelos: Suelo: Piso - Hormigón Plido	Armazón estructural: M_Concrete Rectangular Beam: V. 403 20/70			
Nivel	Nivel 4 - AUL (+10.80)	N.O.G. (4) +10.80 AUL			
Ejes	8'-G" : Nivel 4 OFI (+8.85)				
Distancia Interferencia	-0.020				
Notas:

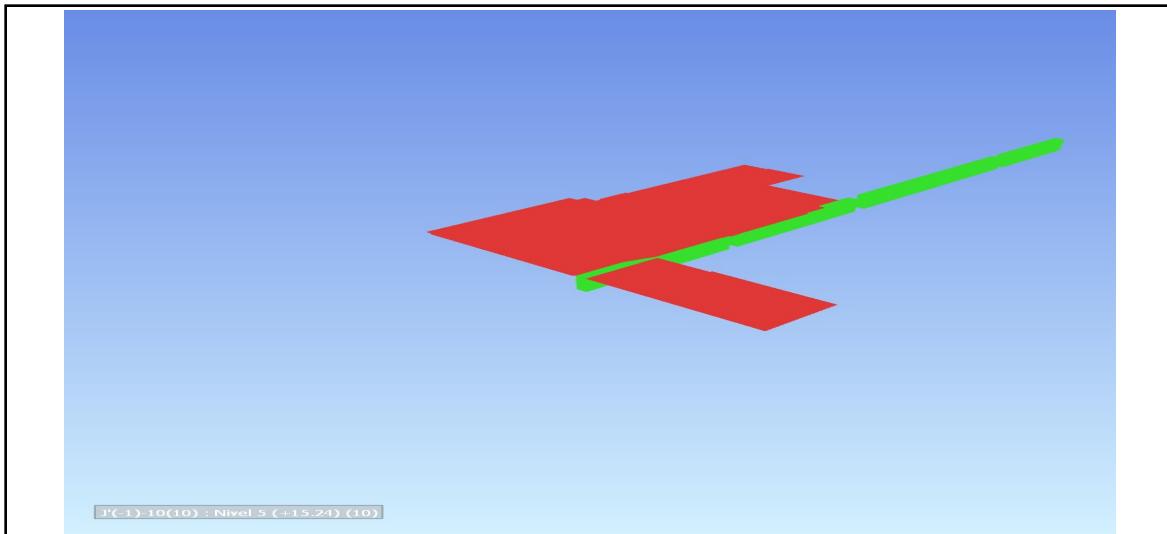
## 7.- ARQ\_PAVIMENTOS VS EST - Conflicto87

Solucionar	Nuevo	Fecha	14/2/2021
Ubicación	X 36.152	Y -29.245	Z 10.780
	Elemento 1		Elemento 2
Id	1543006		831138
Nombre	Suelo		M_Concrete-Rectangular Beam
Tipo	Suelos: Suelo: Piso - Hormigón P lido		Armazón estructural: M_Concrete Rectangular Beam: V. 418 30/70
Nivel	Nivel 4 - AUL (+10.80)		N.O.G. (4) +10.80 AUL
Ejes	8a-G" : Nivel 4 OFI (+8.85)		
Distancia Interferencia	-0.020		
Notas:

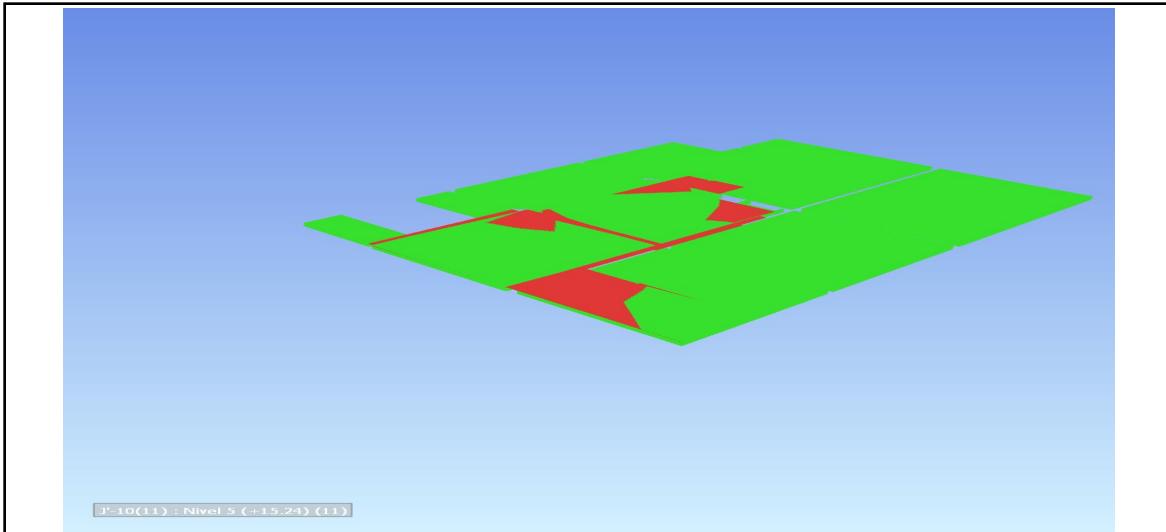
## 7.- ARQ\_PAVIMENTOS VS EST - Conflicto88

Solucionar	Nuevo	Fecha	14/2/2021
Ubicación	X 36.451	Y -27.480	Z 10.780
	Elemento 1		Elemento 2
Id	1543006		821225
Nombre	Suelo		Suelo
Tipo	Suelos: Suelo: Piso - Hormigón P lido		Suelos: Suelo: LHA 20
Nivel	Nivel 4 - AUL (+10.80)		N.O.G. (4) +10.80 AUL
Ejes	G"-9 : Nivel 4 OFI (+8.85)		
Distancia Interferencia	-0.020		
Notas:

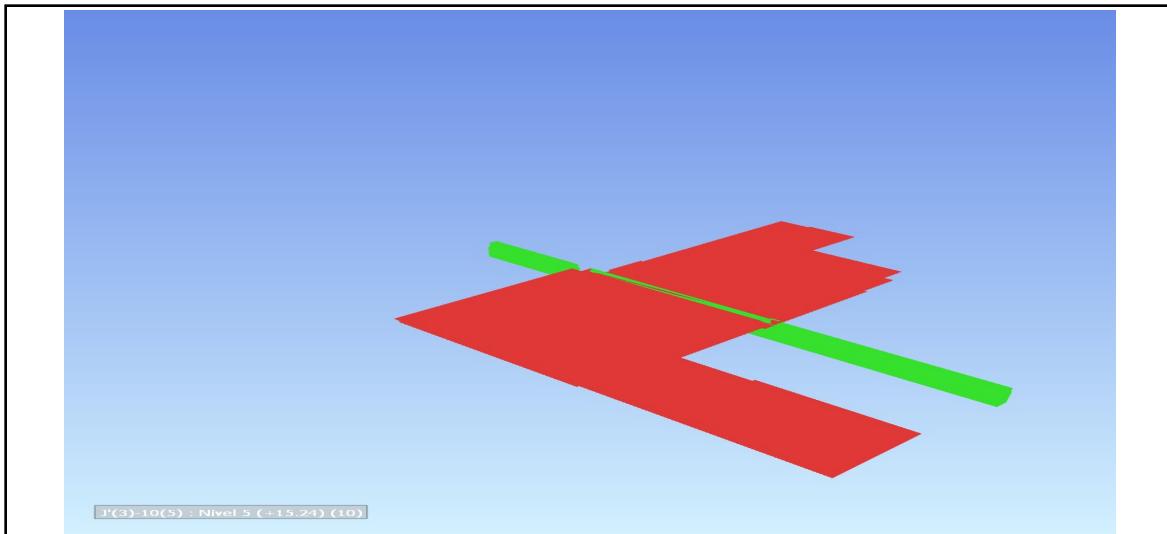
## 7.- ARQ\_PAVIMENTOS VS EST - Conflicto89

Solucionar	Nuevo	Fecha	14/2/2021
Ubicación	X 31.652	Y -24.950	Z 10.780
	Elemento 1		Elemento 2
Id	1543006		335555
Nombre	Suelo		M_Concrete-Rectangular Beam
Tipo	Suelos: Suelo: Piso - Hormigón P lido		Armazón estructural: M_Concrete Rectangular Beam: V. 401 30/70
Nivel	Nivel 4 - AUL (+10.80)		N.O.G. (4) +10.80 AUL
Ejes	8'-G : Nivel 4 OFI (+8.85)		
Distancia Interferencia	-0.020		
Notas:

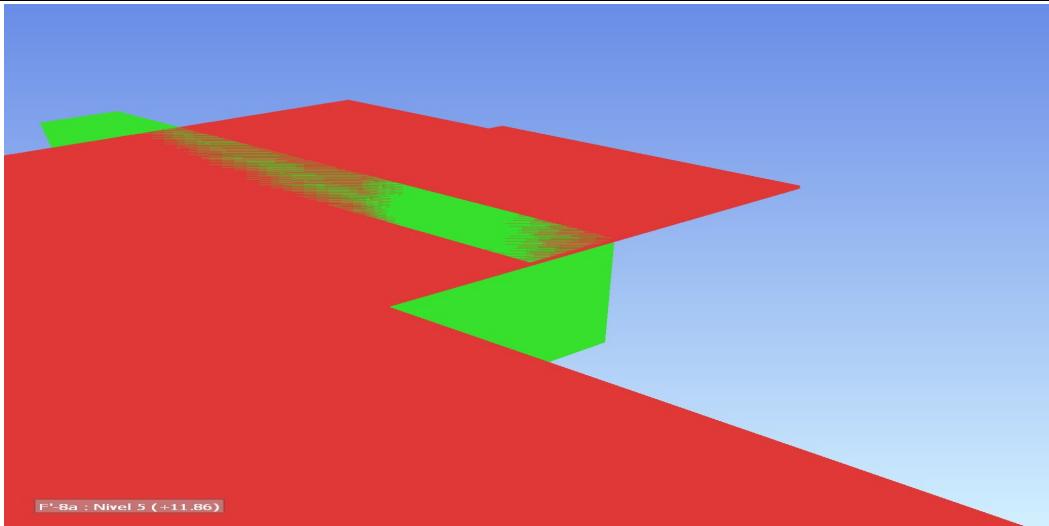
## 7.- ARQ\_PAVIMENTOS VS EST - Conflicto90

Solucionar	Nuevo	Fecha	14/2/2021
Ubicación	X 33.901	Y -20.000	Z 10.780
	Elemento 1		Elemento 2
Id	1543006		335559
Nombre	Suelo		M_Concrete-Rectangular Beam
Tipo	Suelos: Suelo: Piso - Hormigón P lido		Armazón estructural: M_Concrete Rectangular Beam: V. 417 30/70
Nivel	Nivel 4 - AUL (+10.80)		N.O.G. (4) +10.80 AUL
Ejes	8a-F : Nivel 4 OFI (+8.85)		
Distancia Interferencia	-0.020		
Notas:

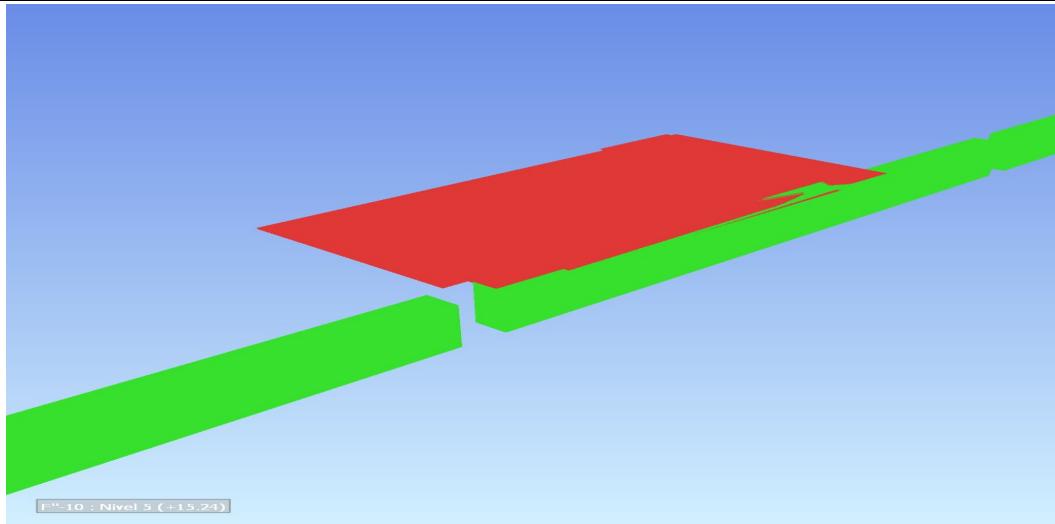
## 7.- ARQ\_PAVIMENTOS VS EST - Conflicto91

Solucionar	Nuevo	Fecha	14/2/2021
Ubicación	X 36.152	Y -19.103	Z 10.780
	Elemento 1		Elemento 2
Id	1545294		831138
Nombre	Suelo		M_Concrete-Rectangular Beam
Tipo	Suelos: Suelo: Piso Alfombra Plancha - 4mm		Armazón estructural: M_Concrete Rectangular Beam: V. 418 30/70
Nivel	Nivel 4 - AUL (+10.80)		N.O.G. (4) +10.80 AUL
Ejes	8a-F : Nivel 4 OFI (+8.85)		
Distancia Interferencia	-0.020		
Notas:

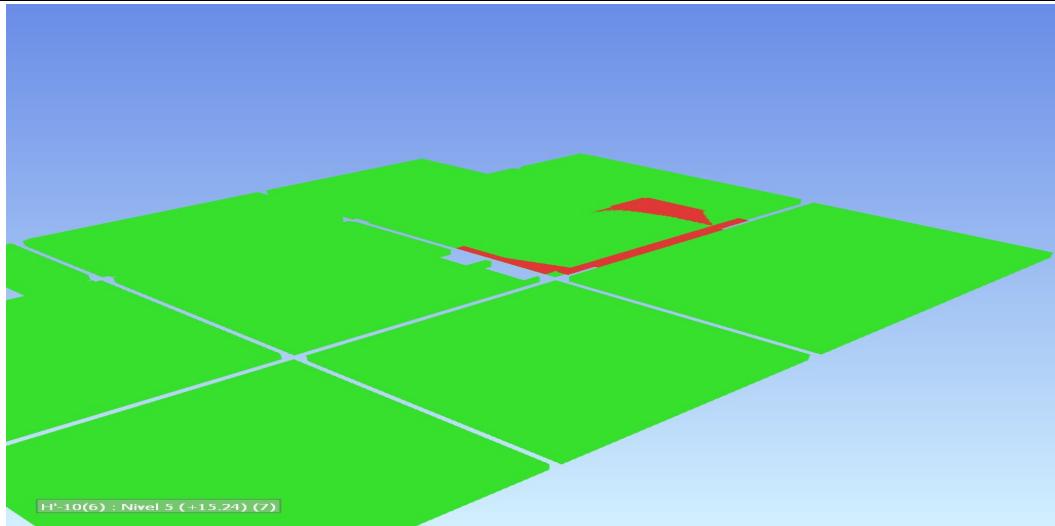
## 7.- ARQ\_PAVIMENTOS VS EST - Conflicto92

Solucionar	Nuevo	Fecha	14/2/2021
Ubicación	X 35.632	Y -19.700	Z 10.780
	Elemento 1		Elemento 2
Id	1545294		821225
Nombre	Suelo		Suelo
Tipo	Suelos: Suelo: Piso Alfombra Plancha - 4mm		Suelos: Suelo: LHA 20
Nivel	Nivel 4 - AUL (+10.80)		N.O.G. (4) +10.80 AUL
Ejes	8a-F : Nivel 4 OFI (+8.85)		
Distancia Interferencia	-0.020		
Notas:

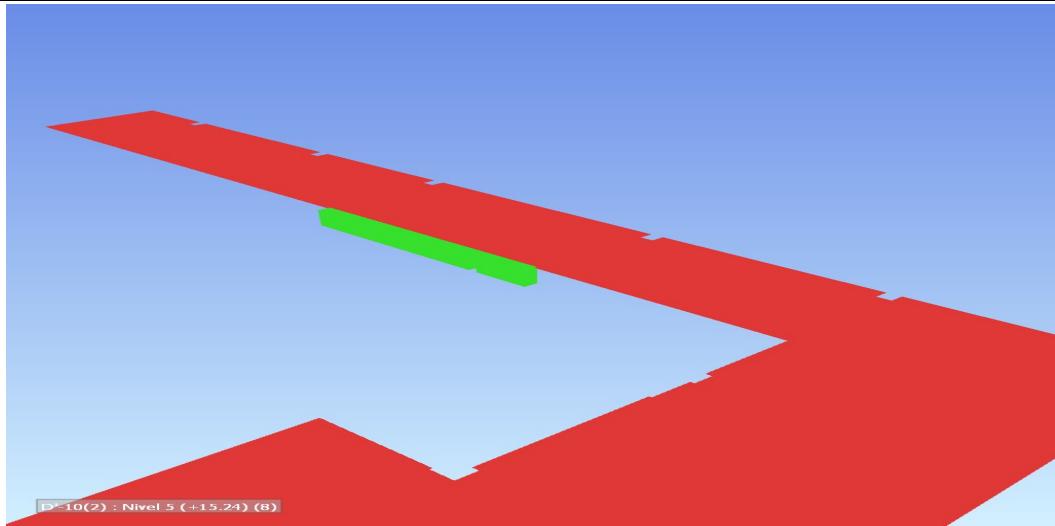
## 7.- ARQ\_PAVIMENTOS VS EST - Conflicto93

Solucionar	Nuevo	Fecha	14/2/2021
Ubicación	X 31.029	Y -2.825	Z 10.780
	Elemento 1		Elemento 2
Id	1438409		820875
Nombre	Suelo		M_Concrete-Rectangular Beam
Tipo	Suelos: Suelo: Piso - Piedra Pizarra 60x60		Armazón estructural: M_Concrete Rectangular Beam: V. 417 30/70
Nivel	Nivel 4 - AUL (+10.80)		N.O.G. (4) +10.80 AUL
Ejes	A'-8 : Nivel 4 OFI (+8.85)		
Distancia Interferencia	-0.020		
Notas:

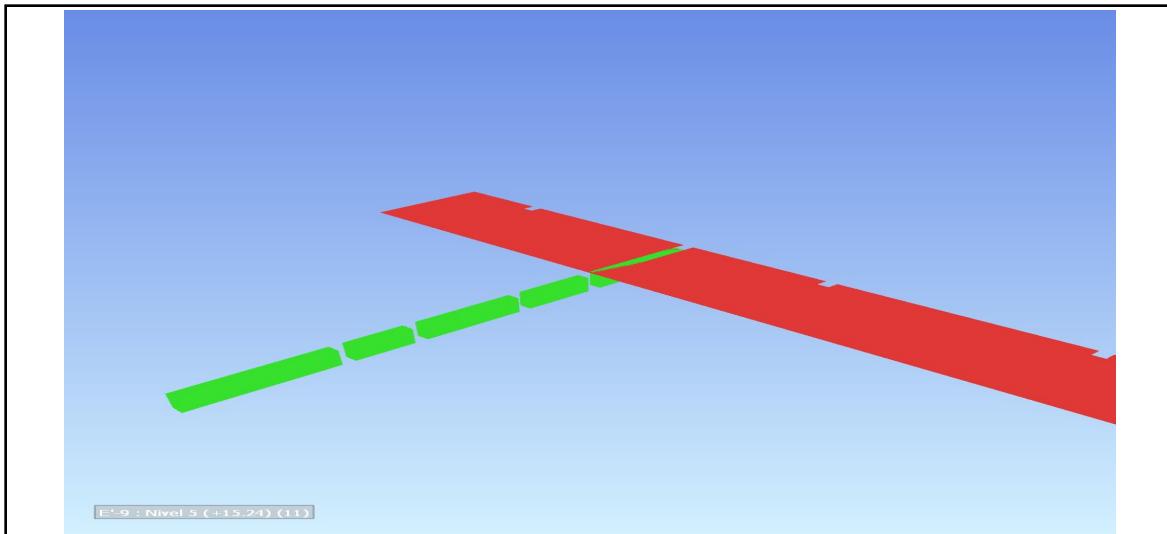
## 7.- ARQ\_PAVIMENTOS VS EST - Conflicto94

Solucionar	Nuevo	Fecha	14/2/2021
Ubicación	X 21.151	Y -2.825	Z 10.780
	Elemento 1		Elemento 2
Id	1438409		964385
Nombre	Suelo		M_Concrete-Rectangular Beam
Tipo	Suelos: Suelo: Piso - Piedra Pizarra 60x60		Armazón estructural: M_Concrete Rectangular Beam: V. 401 30/70
Nivel	Nivel 4 - AUL (+10.80)		N.O.G. (4) +10.80 AUL
Ejes	A'-6 : Nivel 4 OFI (+8.85)		
Distancia Interferencia	-0.020		
Notas:

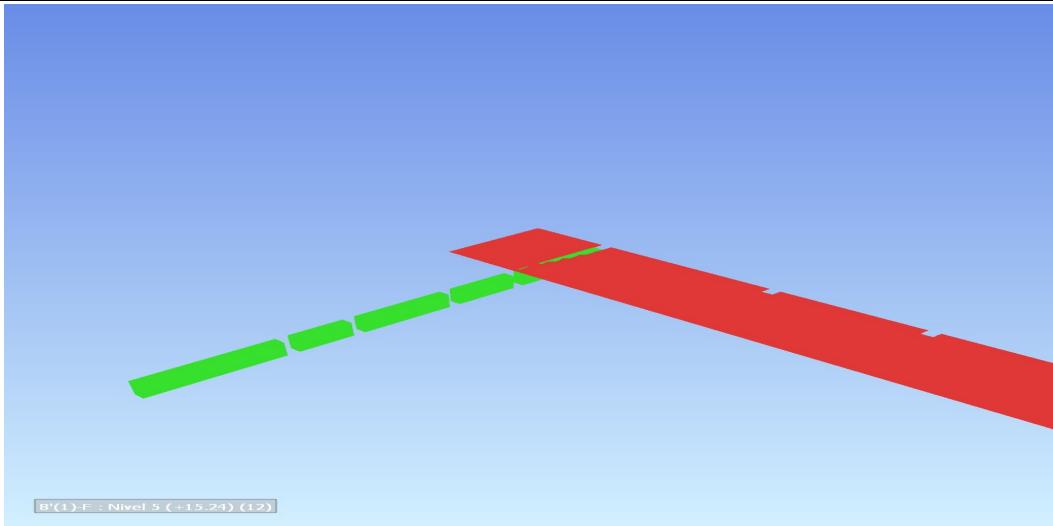
## 7.- ARQ\_PAVIMENTOS VS EST - Conflicto95

Solucionar	Nuevo	Fecha	14/2/2021
Ubicación	X 16.151	Y -2.337	Z 10.780
	Elemento 1		Elemento 2
Id	1438409		964329
Nombre	Suelo		M_Concrete-Rectangular Beam
Tipo	Suelos: Suelo: Piso - Piedra Pizarra 60x60		Armazón estructural: M_Concrete Rectangular Beam: V. 401 30/70
Nivel	Nivel 4 - AUL (+10.80)		N.O.G. (4) +10.80 AUL
Ejes	A'-5 : Nivel 4 OFI (+8.85)		
Distancia Interferencia	-0.020		
Notas:

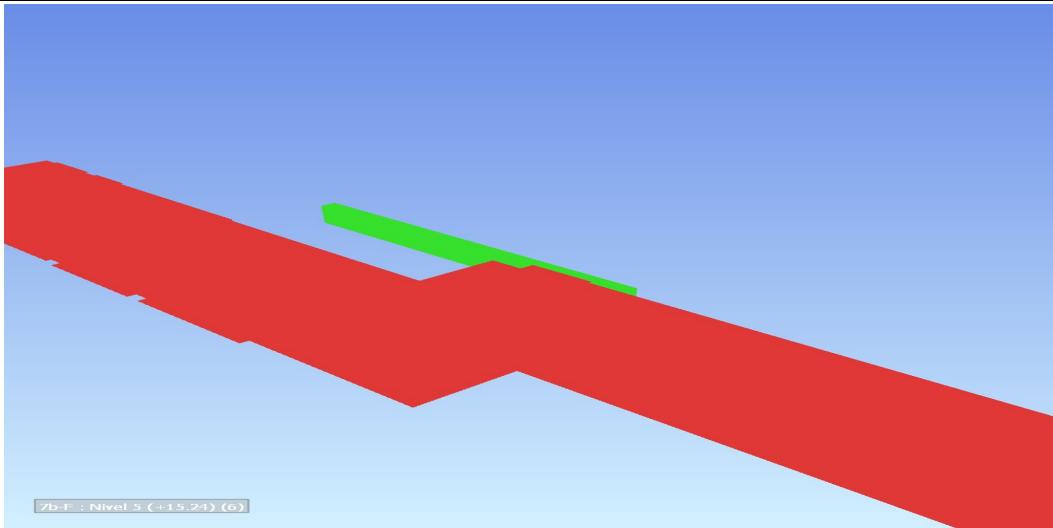
## 7.- ARQ\_PAVIMENTOS VS EST - Conflicto96

Solucionar	Nuevo	Fecha	14/2/2021
Ubicación	X 19.168	Y -7.842	Z 10.795
	Elemento 1		Elemento 2
Id	1383102		341276
Nombre	Suelo		M_Concrete-Rectangular Beam
Tipo	Suelos: Suelo: Piso Vinilico - 32mm		Armazón estructural: M_Concrete Rectangular Beam: V. 401 30/70
Nivel	Nivel 4 - AUL (+10.80)		N.O.G. (4) +10.80 AUL
Ejes	<b>B'-5' : Nivel 4 OFI (+8.85)</b>		
Distancia Interferencia	<b>-0.020</b>		
Notas:

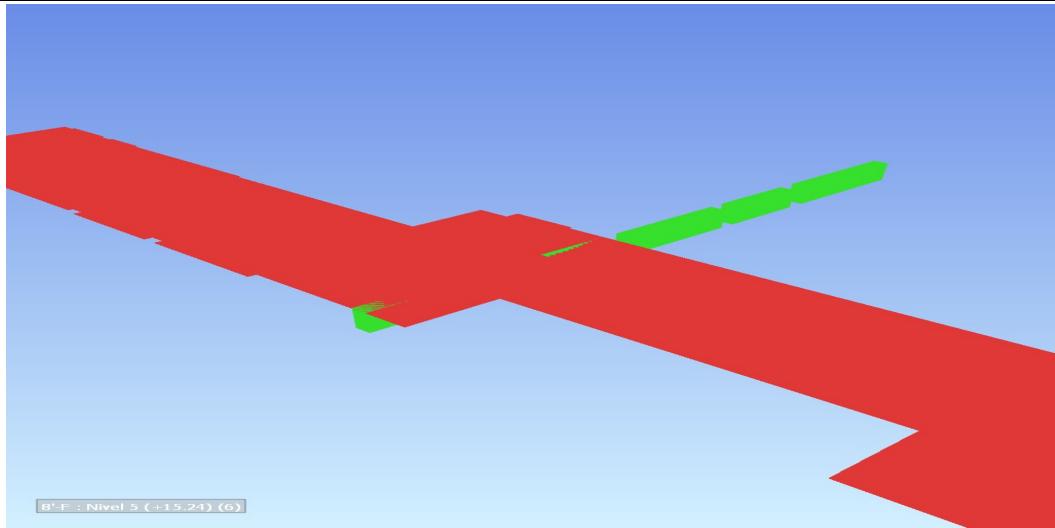
## 7.- ARQ\_PAVIMENTOS VS EST - Conflicto97

Solucionar	Nuevo	Fecha	14/2/2021
Ubicación	X 21.451	Y -9.728	Z 10.780
	Elemento 1		Elemento 2
Id	1383102		964385
Nombre	Suelo		M_Concrete-Rectangular Beam
Tipo	Suelos: Suelo: Piso Vinilico - 32mm		Armazón estructural: M_Concrete Rectangular Beam: V. 401 30/70
Nivel	Nivel 4 - AUL (+10.80)		N.O.G. (4) +10.80 AUL
Ejes	C-6 : Nivel 4 OFI (+8.85)		
Distancia Interferencia	-0.020		
Notas:

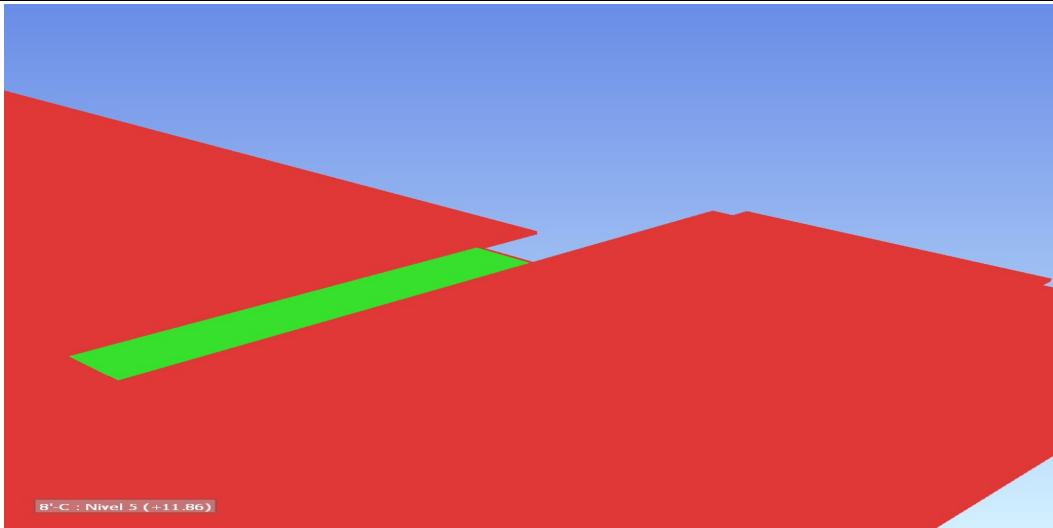
## 7.- ARQ\_PAVIMENTOS VS EST - Conflicto98

Solucionar	Nuevo	Fecha	14/2/2021
Ubicación	X 29.927	Y -8.070	Z 10.780
	Elemento 1		Elemento 2
Id	1383102		342453
Nombre	Suelo		M_Concrete-Rectangular Beam
Tipo	Suelos: Suelo: Piso Vinilico - 32mm		Armazón estructural: M_Concrete Rectangular Beam: V. 403 20/70
Nivel	Nivel 4 - AUL (+10.80)		N.O.G. (4) +10.80 AUL
Ejes	<b>B'-7b : Nivel 4 OFI (+8.85)</b>		
Distancia Interferencia	<b>-0.020</b>		
Notas:

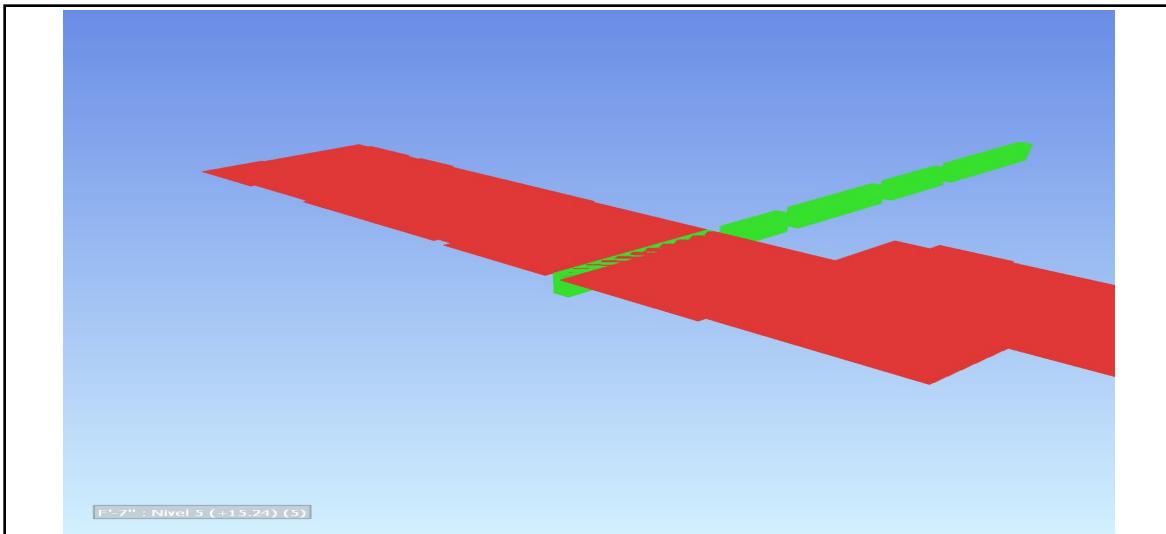
## 7.- ARQ\_PAVIMENTOS VS EST - Conflicto99

Solucionar	Nuevo	Fecha	14/2/2021
Ubicación	X 16.451	Y -12.430	Z 10.780
	Elemento 1		Elemento 2
Id	1383102		964329
Nombre	Suelo		M_Concrete-Rectangular Beam
Tipo	Suelos: Suelo: Piso Vinilico - 32mm		Armazón estructural: M_Concrete Rectangular Beam: V. 401 30/70
Nivel	Nivel 4 - AUL (+10.80)		N.O.G. (4) +10.80 AUL
Ejes	D-5 : Nivel 4 OFI (+8.85)		
Distancia Interferencia	-0.020		
Notas:

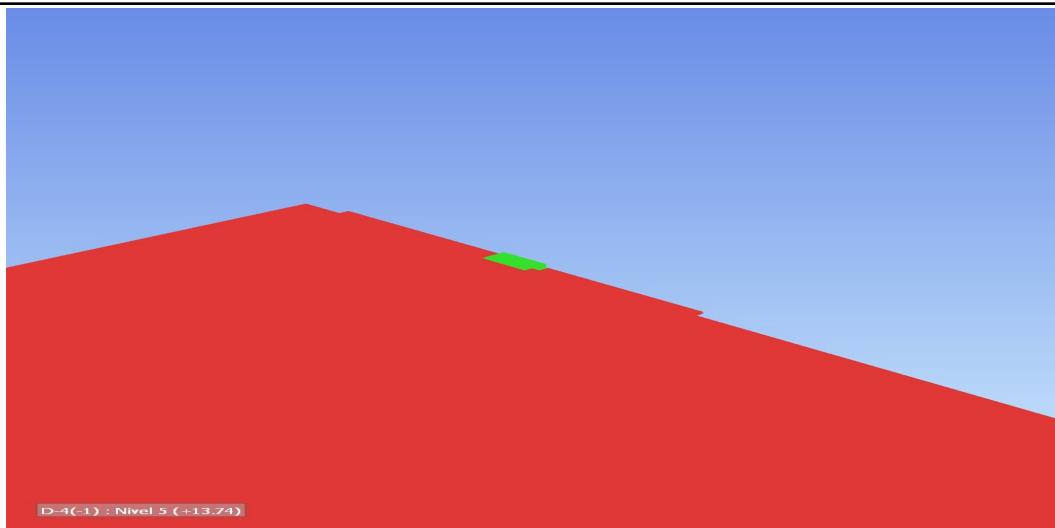
## 7.- ARQ\_PAVIMENTOS VS EST - Conflicto100

Solucionar	Nuevo	Fecha	14/2/2021
Ubicación	X 8.951	Y -9.492	Z 10.780
	Elemento 1		Elemento 2
Id	1383102		337498
Nombre	Suelo		M_Concrete-Square-Column
Tipo	Suelos: Suelo: Piso Vinilico - 32mm		Pilares estructurales: M_Concre e-Square-Column: P 402
Nivel	Nivel 4 - AUL (+10.80)		N.O.G. (3) +7.14 AUL
Ejes	C-3 : Nivel 4 OFI (+8.85)		
Distancia Interferencia	-0.020		
Notas:

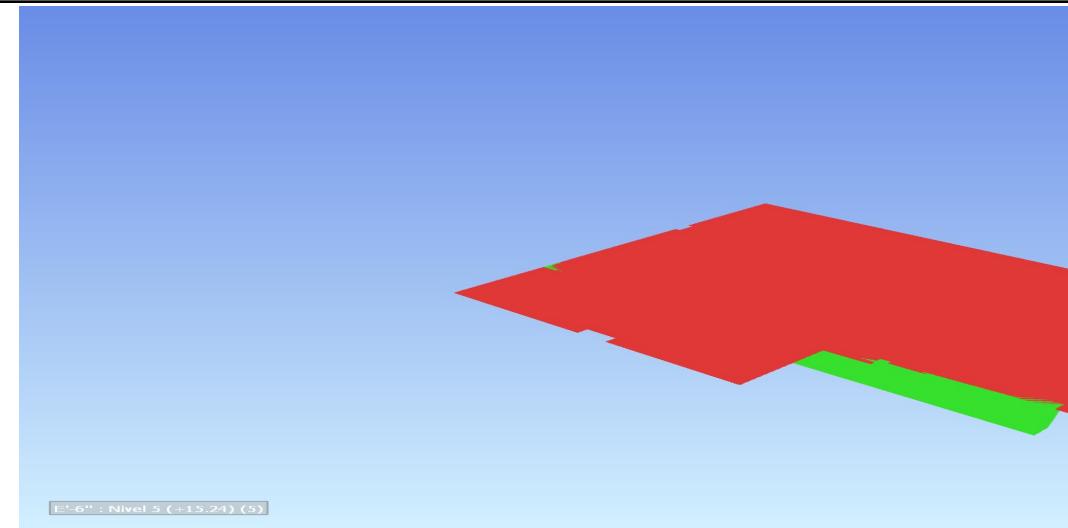
## 7.- ARQ\_PAVIMENTOS VS EST - Conflicto101

Solucionar	Nuevo	Fecha	14/2/2021
Ubicación	X 13.979	Y -7.842	Z 10.780
	Elemento 1		Elemento 2
Id	1546297		341276
Nombre	Suelo		M_Concrete-Rectangular Beam
Tipo	Suelos: Suelo: Piso - Hormigón P lido		Armazón estructural: M_Concrete Rectangular Beam: V. 401 30/70
Nivel	Nivel 4 - AUL (+10.80)		N.O.G. (4) +10.80 AUL
Ejes	B'-4 : Nivel 4 OFI (+8.85)		
Distancia Interferencia	-0.020		
Notas:
