## 7.- ARQ\_PAVIMENTOS VS EST - Conflicto1

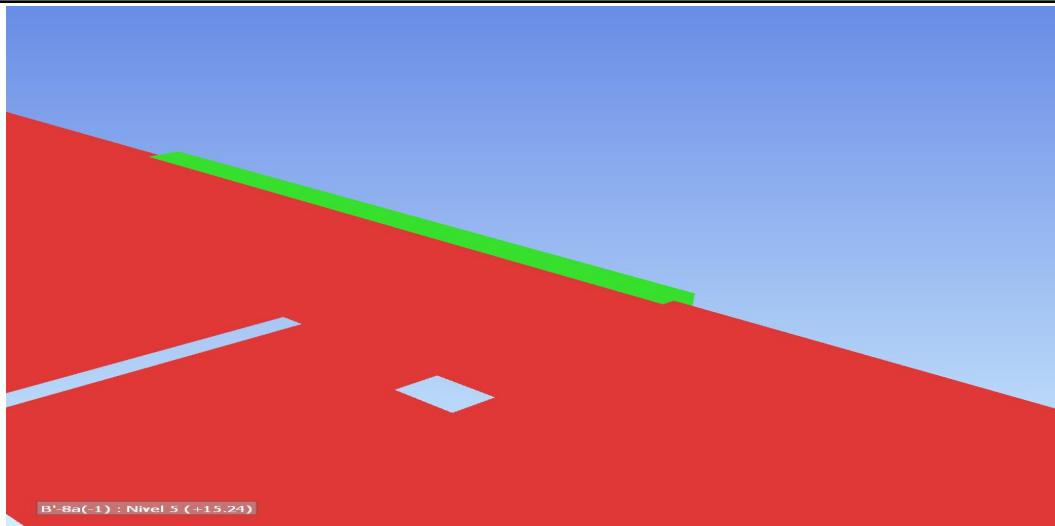
## 7.- ARQ\_PAVIMENTOS VS EST - Conflicto102

Solucionar	Nuevo	Fecha	14/2/2021
Ubicación	X 30.049	Y -3.125	Z 10.780
	<b>Elemento 1</b>		<b>Elemento 2</b>
<b>Id</b>	1546297		820875
<b>Nombre</b>	Suelo		M_Concrete-Rectangular Beam
<b>Tipo</b>	Suelos: Suelo: Piso - Hormigón P lido		Armazón estructural: M_Concrete Rectangular Beam: V. 417 30/70
<b>Nivel</b>	Nivel 4 - AUL (+10.80)		N.O.G. (4) +10.80 AUL
<b>Ejes</b>	<b>A'-7b : Nivel 4 OFI (+8.85)</b>		
<b>Distancia Interferencia</b>	<b>-0.020</b>		
<b>Notas:</b>

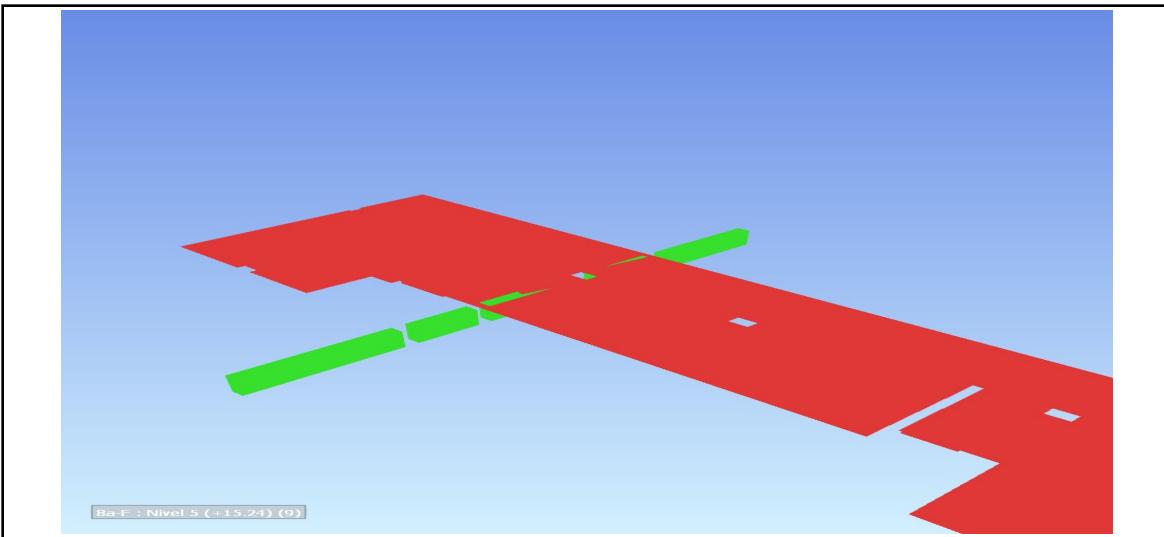
## 7.- ARQ\_PAVIMENTOS VS EST - Conflicto103

Solucionar	Nuevo	Fecha	14/2/2021
Ubicación	X 21.151	Y -4.760	Z 10.780
	Elemento 1		Elemento 2
Id	1546297		964385
Nombre	Suelo		M_Concrete-Rectangular Beam
Tipo	Suelos: Suelo: Piso - Hormigón P lido		Armazón estructural: M_Concrete Rectangular Beam: V. 401 30/70
Nivel	Nivel 4 - AUL (+10.80)		N.O.G. (4) +10.80 AUL
Ejes	<b>B-6 : Nivel 4 OFI (+8.85)</b>		
Distancia Interferencia	<b>-0.020</b>		
Notas:

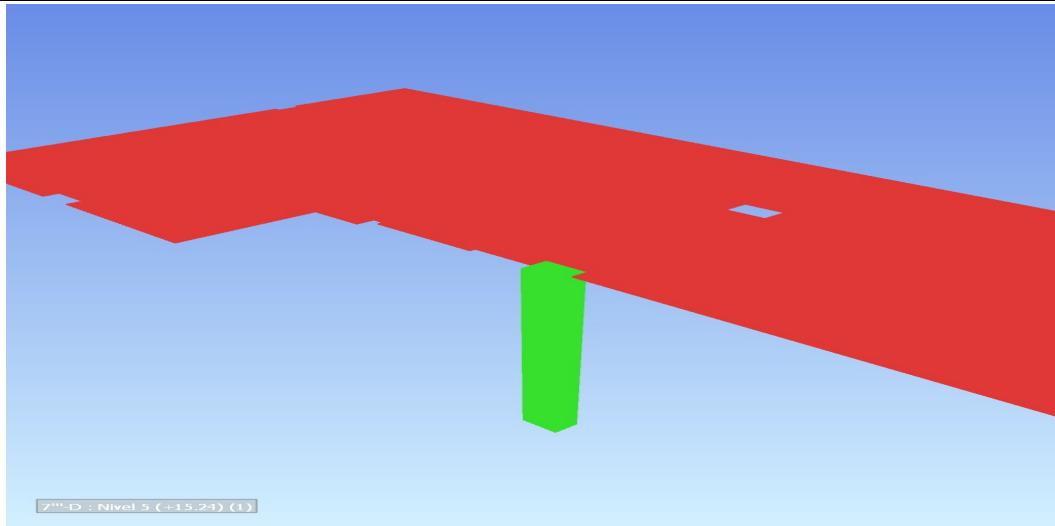
## 7.- ARQ\_PAVIMENTOS VS EST - Conflicto104

Solucionar	Nuevo	Fecha	14/2/2021
Ubicación	X 21.076	Y -7.712	Z 10.780
	Elemento 1		Elemento 2
Id	1546297		335378
Nombre	Suelo		M_Concrete-Rectangular-Column
Tipo	Suelos: Suelo: Piso - Hormigón P lido		Pilares estructurales: M_Concret -Rectangular-Column: P 404
Nivel	Nivel 4 - AUL (+10.80)		N.O.G. (3) +7.14 AUL
Ejes	<b>B'-6 : Nivel 4 OFI (+8.85)</b>		
Distancia Interferencia	<b>-0.020</b>		
Notas:

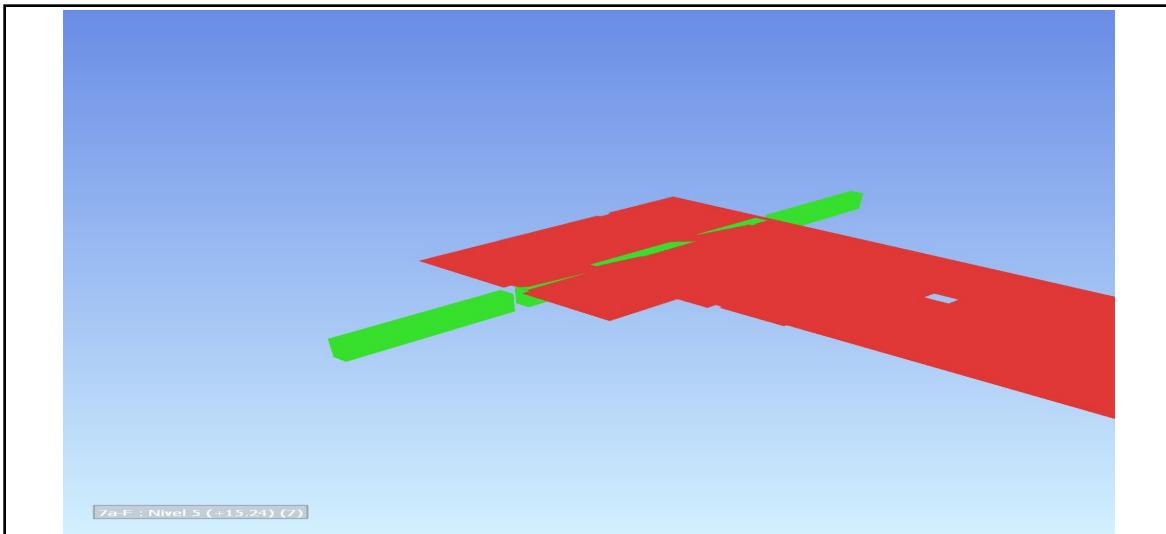
## 7.- ARQ\_PAVIMENTOS VS EST - Conflicto105

Solucionar	Nuevo	Fecha	14/2/2021
Ubicación	X 16.421	Y -7.842	Z 10.780
	Elemento 1		Elemento 2
Id	1546297		964329
Nombre	Suelo		M_Concrete-Rectangular Beam
Tipo	Suelos: Suelo: Piso - Hormigón P lido		Armazón estructural: M_Concrete Rectangular Beam: V. 401 30/70
Nivel	Nivel 4 - AUL (+10.80)		N.O.G. (4) +10.80 AUL
Ejes	B'-5 : Nivel 4 OFI (+8.85)		
Distancia Interferencia	-0.020		
Notas:

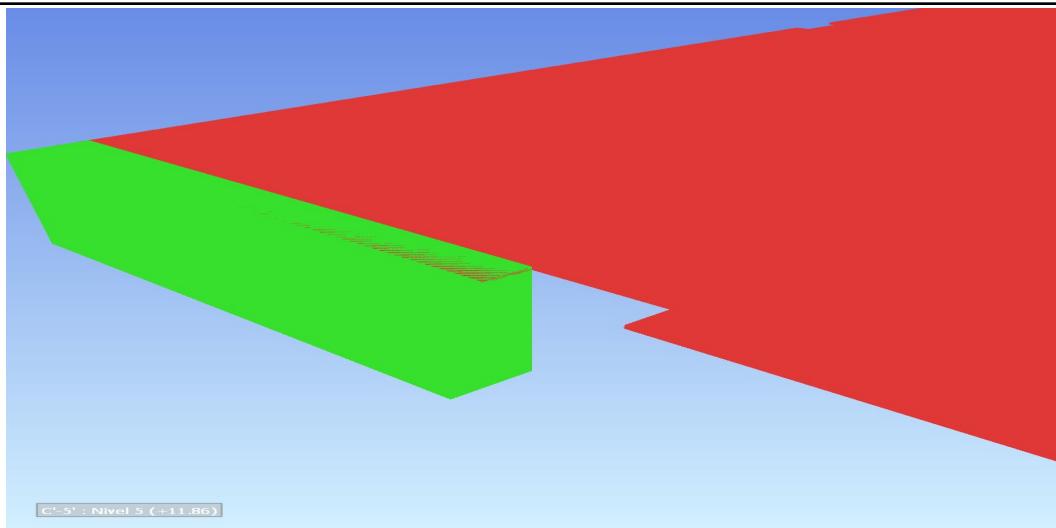
## 7.- ARQ\_PAVIMENTOS VS EST - Conflicto106

Solucionar	Nuevo	Fecha	14/2/2021
Ubicación	X 16.076	Y -9.242	Z 10.780
	Elemento 1		Elemento 2
Id	1546297		342062
Nombre	Suelo		M_Concrete-Rectangular Beam
Tipo	Suelos: Suelo: Piso - Hormigón P lido		Armazón estructural: M_Concrete Rectangular Beam: V. 401 30/70
Nivel	Nivel 4 - AUL (+10.80)		N.O.G. (4) +10.80 AUL
Ejes	<b>C-5 : Nivel 4 OFI (+8.85)</b>		
Distancia Interferencia	<b>-0.020</b>		
Notas:

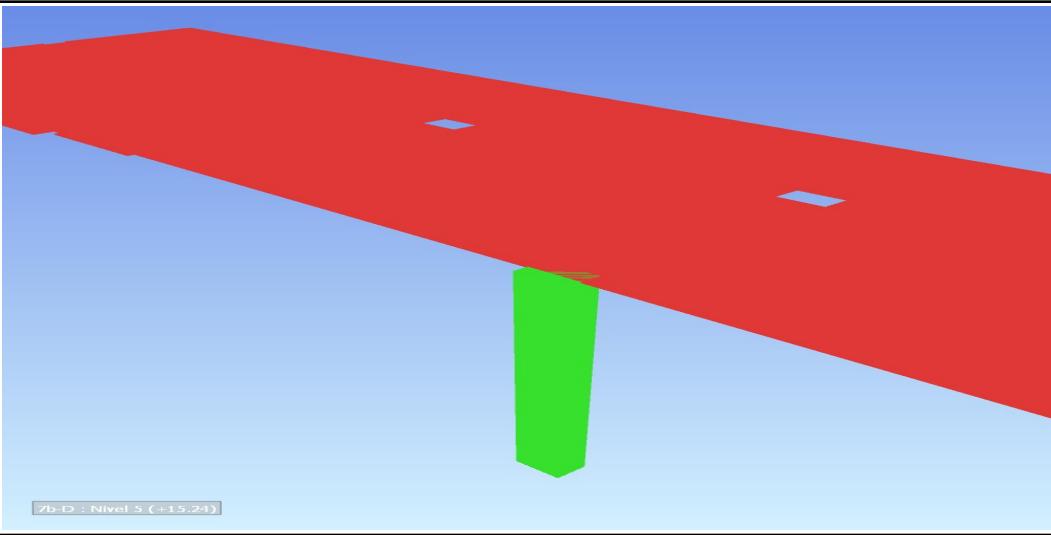
## 7.- ARQ\_PAVIMENTOS VS EST - Conflicto107

Solucionar	Nuevo	Fecha	14/2/2021
Ubicación	X 25.028	Y -7.712	Z 10.780
	<b>Elemento 1</b>		<b>Elemento 2</b>
<b>Id</b>	1546297		341403
<b>Nombre</b>	Suelo		M_Concrete-Rectangular-Column
<b>Tipo</b>	Suelos: Suelo: Piso - Hormigón P lido		Pilares estructurales: M_Concret -Rectangular-Column: P 404
<b>Nivel</b>	Nivel 4 - AUL (+10.80)		N.O.G. (3) +7.14 AUL
<b>Ejes</b>	<b>B'-7 : Nivel 4 OFI (+8.85)</b>		
<b>Distancia Interferencia</b>	<b>-0.020</b>		
<b>Notas:</b>

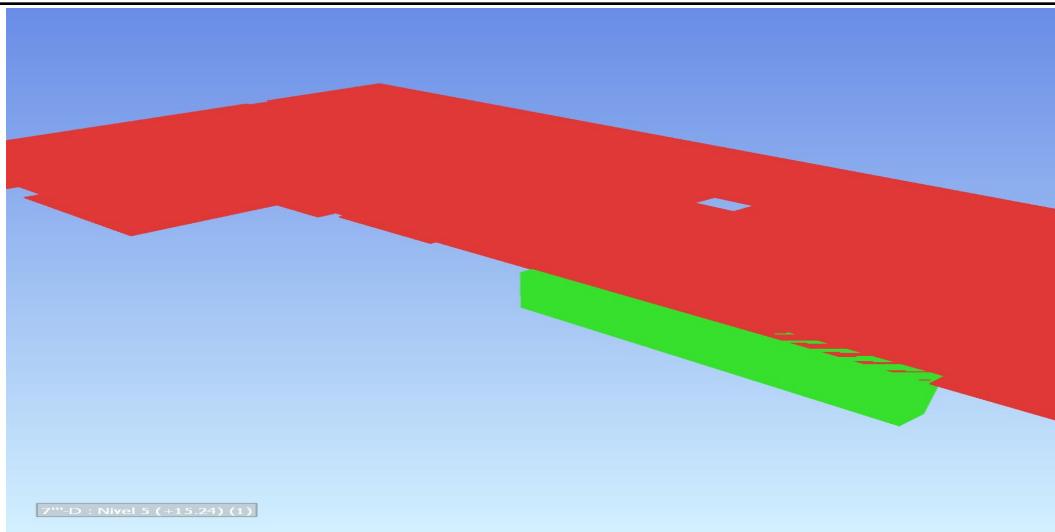
## 7.- ARQ\_PAVIMENTOS VS EST - Conflicto108

Solucionar	Nuevo	Fecha	14/2/2021
Ubicación	X 21.526	Y -7.712	Z 10.780
	Elemento 1		Elemento 2
Id	1546297		341344
Nombre	Suelo		M_Concrete-Rectangular Beam
Tipo	Suelos: Suelo: Piso - Hormigón P lido		Armazón estructural: M_Concrete Rectangular Beam: V. 401 30/70
Nivel	Nivel 4 - AUL (+10.80)		N.O.G. (4) +10.80 AUL
Ejes	<b>B'-6' : Nivel 4 OFI (+8.85)</b>		
Distancia Interferencia	<b>-0.020</b>		
Notas:

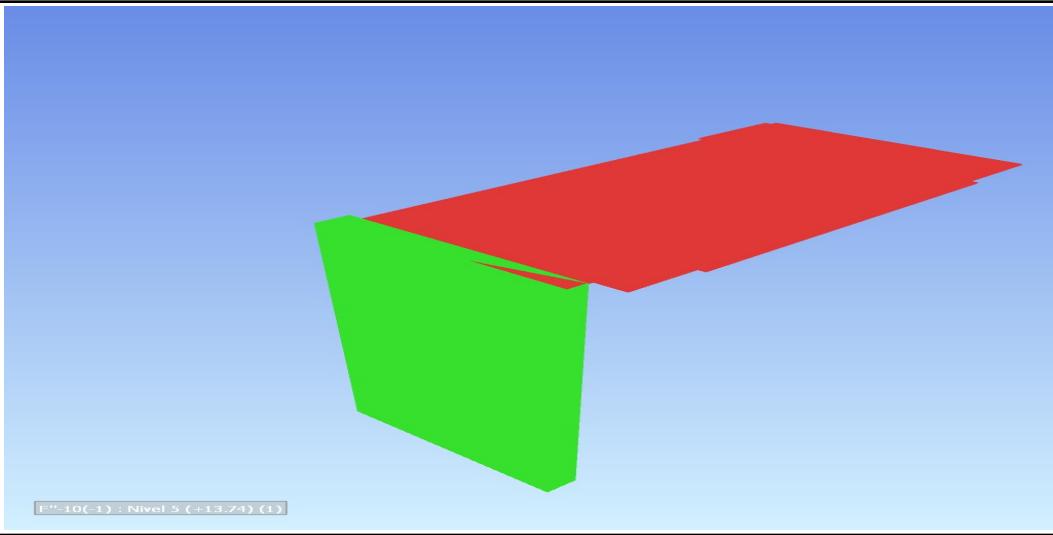
## 7.- ARQ\_PAVIMENTOS VS EST - Conflicto109

Solucionar	Nuevo	Fecha	14/2/2021
Ubicación	X 35.632	Y -19.700	Z 10.780
	Elemento 1		Elemento 2
Id	1545294		335535
Nombre	Suelo		Muro básico
Tipo	Suelos: Suelo: Piso Alfombra Plancha - 4mm		Muros: Muro básico: MHA 30
Nivel	Nivel 4 - AUL (+10.80)		N.O.G. (3) +7.14 AUL
Ejes	8a-F : Nivel 4 OFI (+8.85)		
Distancia Interferencia	-0.020		
Notas:

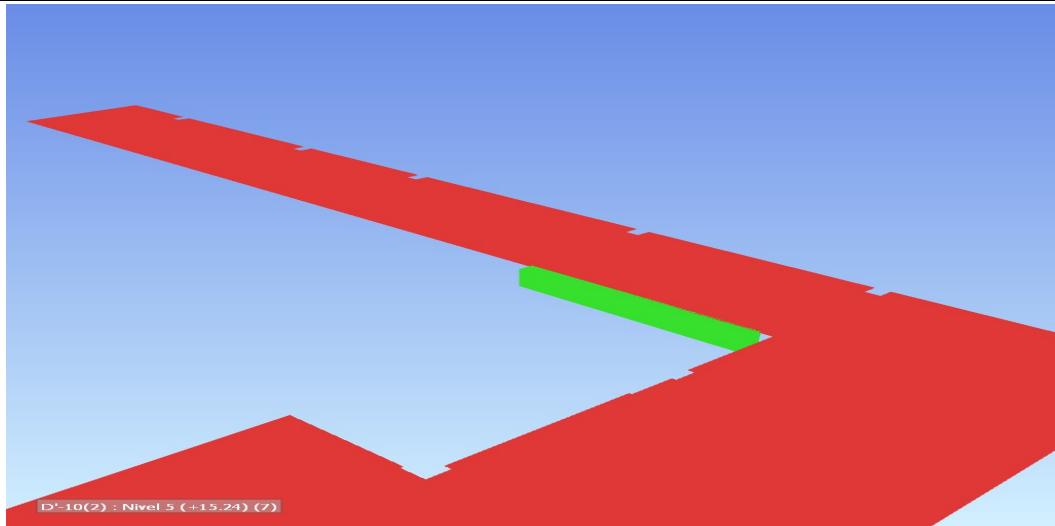
## 7.- ARQ\_PAVIMENTOS VS EST - Conflicto110

Solucionar	Nuevo	Fecha	14/2/2021
Ubicación	X 31.451	Y -2.825	Z 10.780
	Elemento 1		Elemento 2
Id	1438409		820978
Nombre	Suelo		M_Concrete-Rectangular Beam
Tipo	Suelos: Suelo: Piso - Piedra Pizarra 60x60		Armazón estructural: M_Concrete Rectangular Beam: V. 401 30/70
Nivel	Nivel 4 - AUL (+10.80)		N.O.G. (4) +10.80 AUL
Ejes	A'-8' : Nivel 4 OFI (+8.85)		
Distancia Interferencia	-0.020		
Notas:

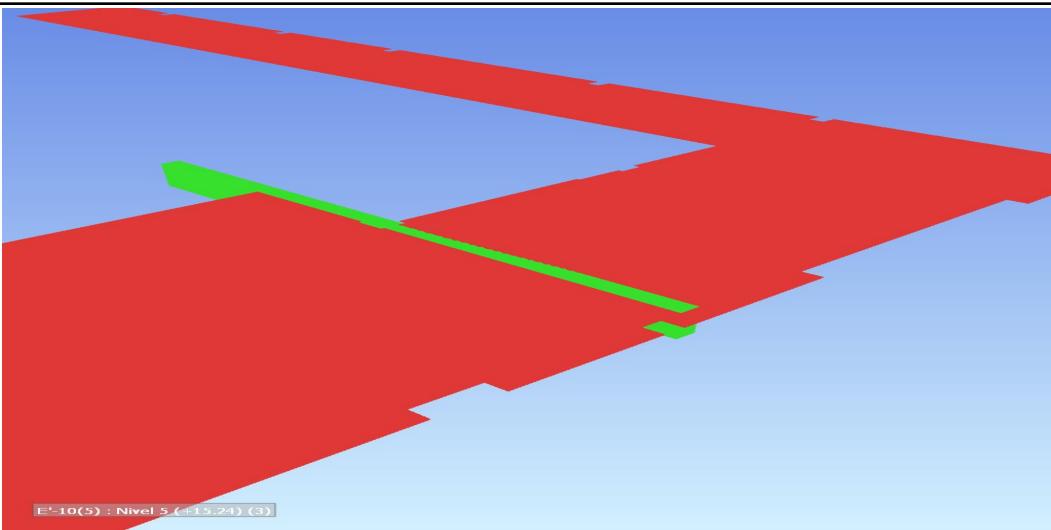
## 7.- ARQ\_PAVIMENTOS VS EST - Conflicto111

Solucionar	Nuevo	Fecha	14/2/2021
Ubicación	X 38.987	Y -9.542	Z 10.780
	Elemento 1	Elemento 2	
Id	1438409	335422	
Nombre	Suelo		M_Concrete-Rectangular Beam
Tipo	Suelos: Suelo: Piso - Piedra Pizarra 60x60		Armazón estructural: M_Concrete Rectangular Beam: V. 401 30/70
Nivel	Nivel 4 - AUL (+10.80)		N.O.G. (4) +10.80 AUL
Ejes	C-10 : Nivel 4 OFI (+8.85)		
Distancia Interferencia	-0.020		
Notas:

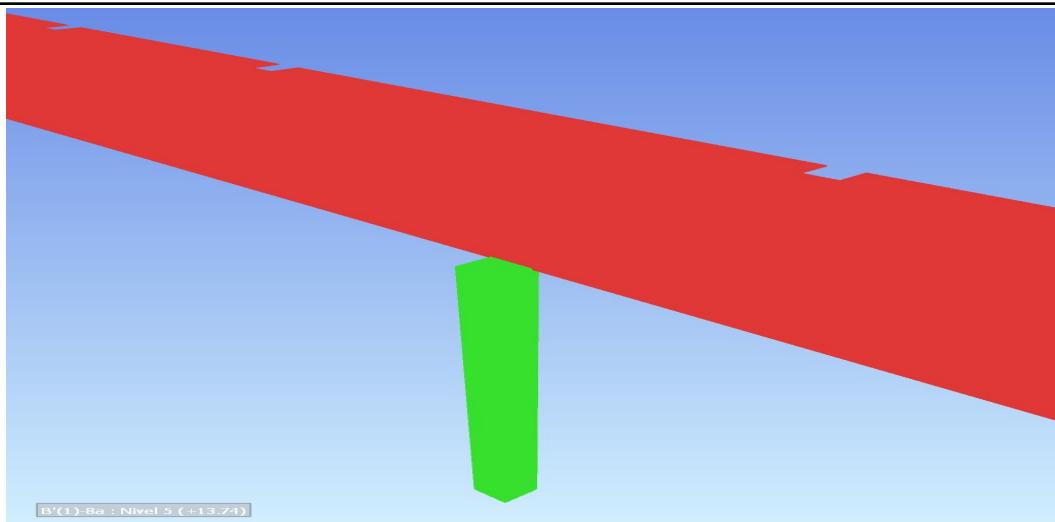
## 7.- ARQ\_PAVIMENTOS VS EST - Conflicto112

Solucionar	Nuevo	Fecha	14/2/2021
Ubicación	X 31.451	Y -2.875	Z 10.780
	Elemento 1		Elemento 2
Id	1438409		340673
Nombre	Suelo		M_Concrete-Square-Column
Tipo	Suelos: Suelo: Piso - Piedra Pizarra 60x60		Pilares estructurales: M_Concrete-Square-Column: P 402
Nivel	Nivel 4 - AUL (+10.80)		N.O.G. (3) +7.14 AUL
Ejes	A'-8' : Nivel 4 OFI (+8.85)		
Distancia Interferencia	-0.020		
Notas:

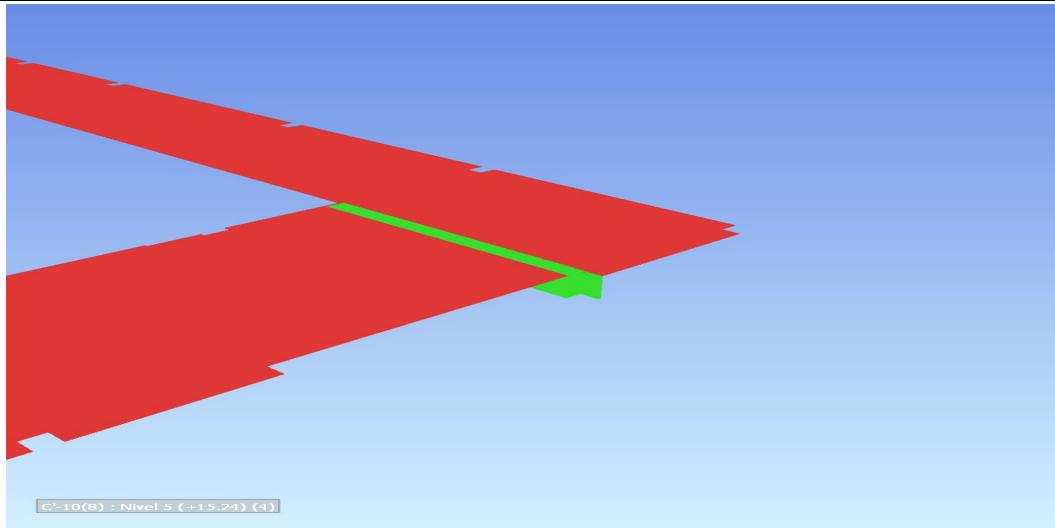
## 7.- ARQ\_PAVIMENTOS VS EST - Conflicto113

Solucionar	Nuevo	Fecha	14/2/2021
Ubicación	X 40.551	Y -3.125	Z 10.780
	Elemento 1		Elemento 2
Id	1438409		821011
Nombre	Suelo		M_Concrete-Rectangular Beam
Tipo	Suelos: Suelo: Piso - Piedra Pizarra 60x60		Armazón estructural: M_Concrete Rectangular Beam: V. 416 30/70
Nivel	Nivel 4 - AUL (+10.80)		N.O.G. (4) +10.80 AUL
Ejes	<b>A'-10 : Nivel 4 OFI (+8.85)</b>		
Distancia Interferencia	<b>-0.020</b>		
Notas:

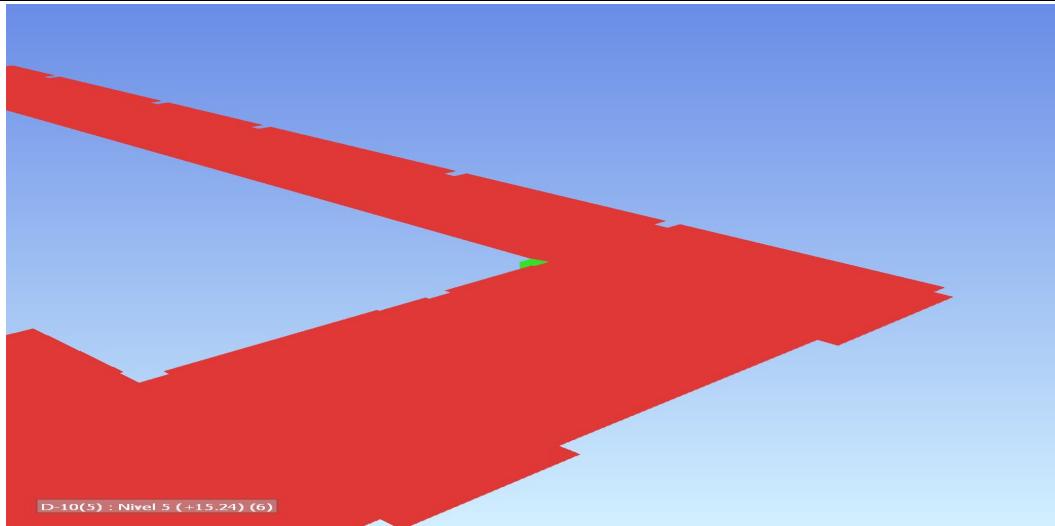
## 7.- ARQ\_PAVIMENTOS VS EST - Conflicto114

Solucionar	Nuevo	Fecha	14/2/2021
Ubicación	X 36.402	Y -3.125	Z 10.780
	Elemento 1		Elemento 2
Id	1438409		340671
Nombre	Suelo		M_Concrete-Square-Column
Tipo	Suelos: Suelo: Piso - Piedra Piza ra 60x60		Pilares estructurales: M_Concre e-Square-Column: P 402
Nivel	Nivel 4 - AUL (+10.80)		N.O.G. (3) +7.14 AUL
Ejes	A'-9 : Nivel 4 OFI (+8.85)		
Distancia Interferencia	-0.020		
Notas:

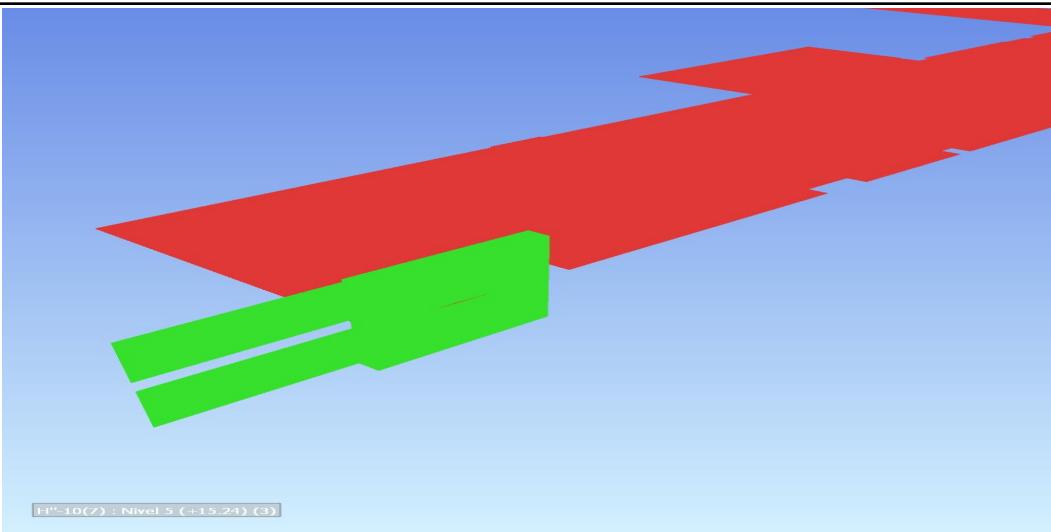
## 7.- ARQ\_PAVIMENTOS VS EST - Conflicto115

Solucionar	Nuevo	Fecha	14/2/2021
Ubicación	X 41.152	Y -25.004	Z 10.780
	Elemento 1	Elemento 2	
Id	1438409	335565	
Nombre	Suelo		M_Concrete-Rectangular Beam
Tipo	Suelos: Suelo: Piso - Piedra Pizarra 60x60		Armazón estructural: M_Concrete Rectangular Beam: V.S.I. 425 3
Nivel	Nivel 4 - AUL (+10.80)		N.O.G. (4) +10.80 AUL
Ejes	G-10 : Nivel 4 OFI (+8.85)		
Distancia Interferencia	-0.020		
Notas:

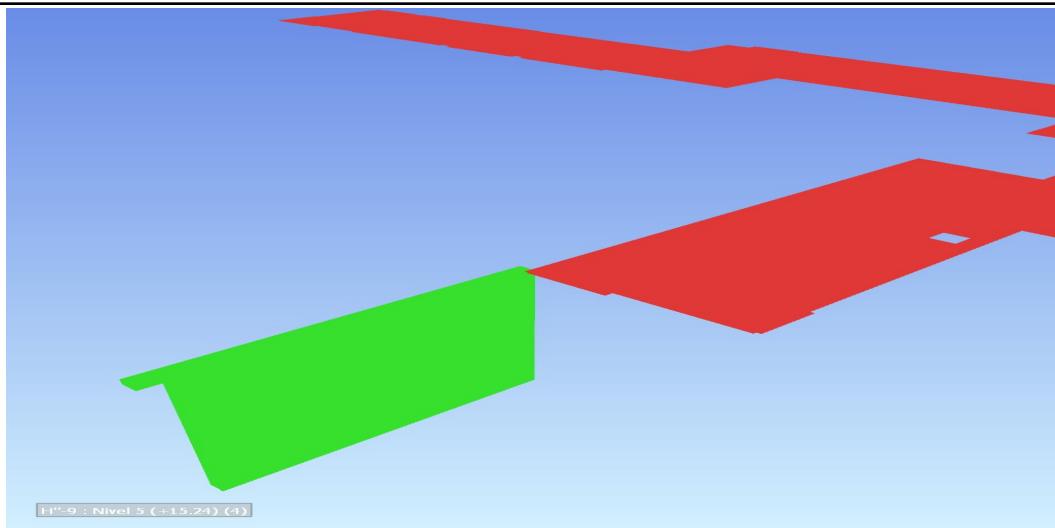
## 7.- ARQ\_PAVIMENTOS VS EST - Conflicto116

Solucionar	Nuevo	Fecha	14/2/2021
Ubicación	X 28.498	Y -24.650	Z 10.780
	Elemento 1		Elemento 2
Id	1383102		335547
Nombre	Suelo		Muro básico
Tipo	Suelos: Suelo: Piso Vinilico - 32mm		Muros: Muro básico: MHA 25
Nivel	Nivel 4 - AUL (+10.80)		N.O.G. (3) +7.14 AUL
Ejes	7a-G : Nivel 4 OFI (+8.85)		
Distancia Interferencia	-0.020		
Notas:

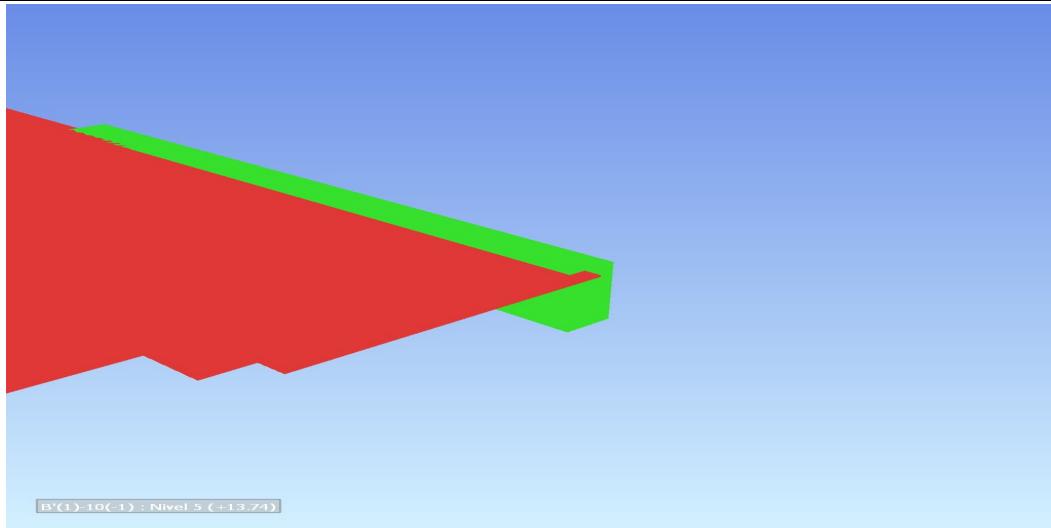
## 7.- ARQ\_PAVIMENTOS VS EST - Conflicto117

Solucionar	Nuevo	Fecha	14/2/2021
Ubicación	X 35.905	Y -3.125	Z 10.780
	Elemento 1		Elemento 2
Id	1546297		820978
Nombre	Suelo		M_Concrete-Rectangular Beam
Tipo	Suelos: Suelo: Piso - Hormigón P lido		Armazón estructural: M_Concrete Rectangular Beam: V. 401 30/70
Nivel	Nivel 4 - AUL (+10.80)		N.O.G. (4) +10.80 AUL
Ejes	<b>A'-8a : Nivel 4 OFI (+8.85)</b>		
Distancia Interferencia	<b>-0.020</b>		
Notas:

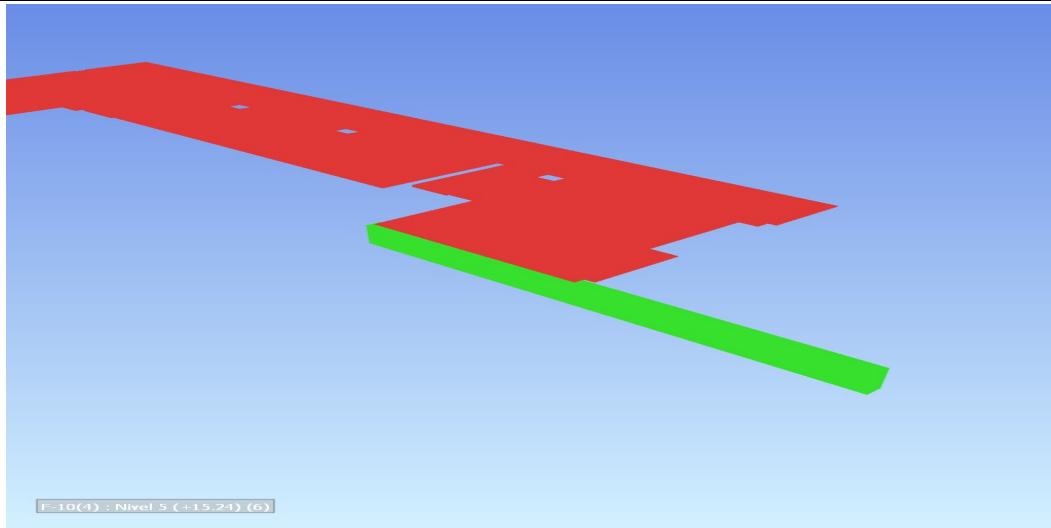
## 7.- ARQ\_PAVIMENTOS VS EST - Conflicto118

Solucionar	Nuevo	Fecha	14/2/2021
Ubicación	X 35.049	Y -9.242	Z 10.780
	Elemento 1	Elemento 2	
Id	1546297	335422	
Nombre	Suelo		M_Concrete-Rectangular Beam
Tipo	Suelos: Suelo: Piso - Hormigón P lido	Armazón estructural: M_Concrete Rectangular Beam: V. 401 30/70	
Nivel	Nivel 4 - AUL (+10.80)		N.O.G. (4) +10.80 AUL
Ejes	8a-C : Nivel 4 OFI (+8.85)		
Distancia Interferencia	-0.020		
Notas:

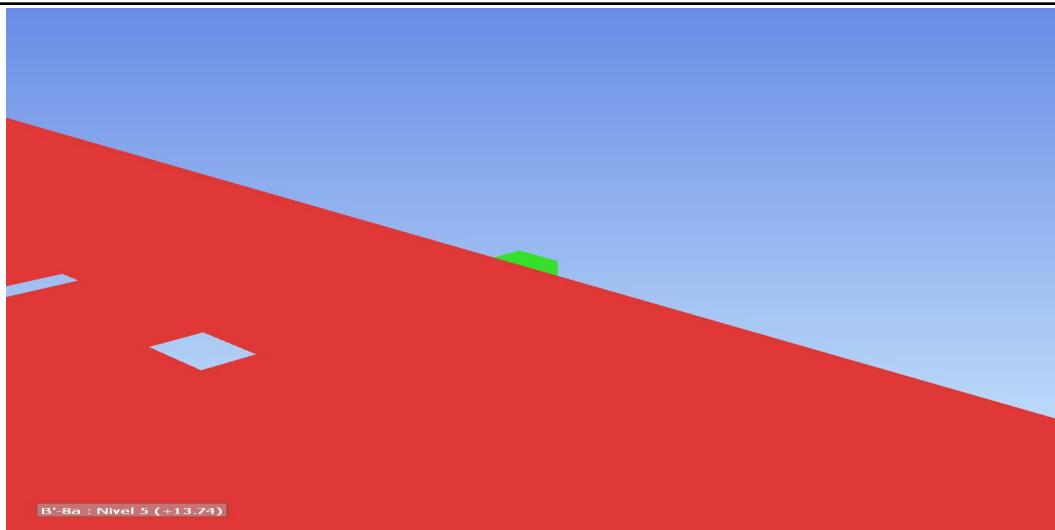
## 7.- ARQ\_PAVIMENTOS VS EST - Conflicto119

Solucionar	Nuevo	Fecha	14/2/2021
Ubicación	X 31.451	Y -3.025	Z 10.780
	Elemento 1		Elemento 2
Id	1546297		340673
Nombre	Suelo		M_Concrete-Square-Column
Tipo	Suelos: Suelo: Piso - Hormigón P lido		Pilares estructurales: M_Concre e-Square-Column: P 402
Nivel	Nivel 4 - AUL (+10.80)		N.O.G. (3) +7.14 AUL
Ejes	A'-8' : Nivel 4 OFI (+8.85)		
Distancia Interferencia	-0.020		
Notas:

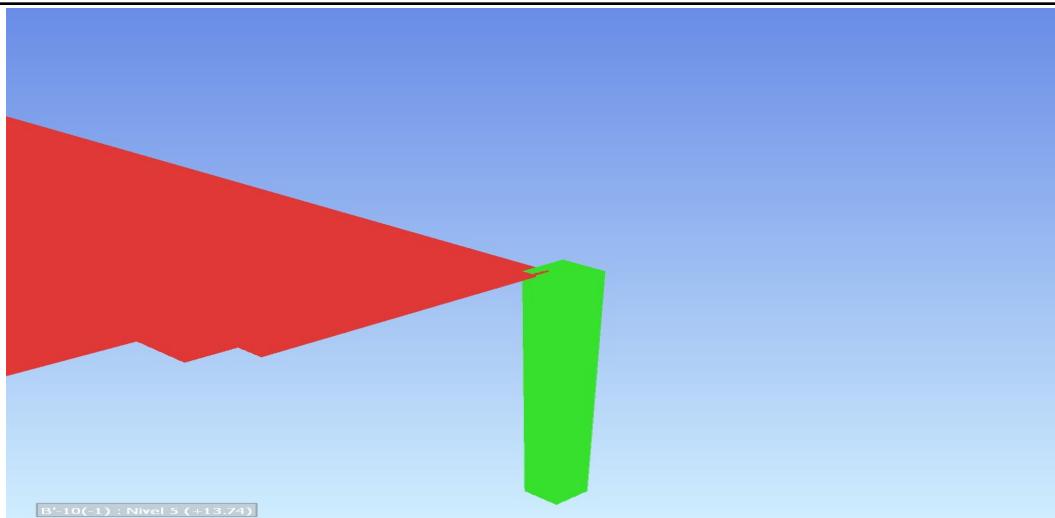
## 7.- ARQ\_PAVIMENTOS VS EST - Conflicto120

Solucionar	Nuevo	Fecha	14/2/2021
Ubicación	X 36.151	Y -3.054	Z 10.780
	Elemento 1		Elemento 2
Id	1546297		340671
Nombre	Suelo		M_Concrete-Square-Column
Tipo	Suelos: Suelo: Piso - Hormigón P lido		Pilares estructurales: M_Concre e-Square-Column: P 402
Nivel	Nivel 4 - AUL (+10.80)		N.O.G. (3) +7.14 AUL
Ejes	A'-8a : Nivel 4 OFI (+8.85)		
Distancia Interferencia	-0.020		
Notas:

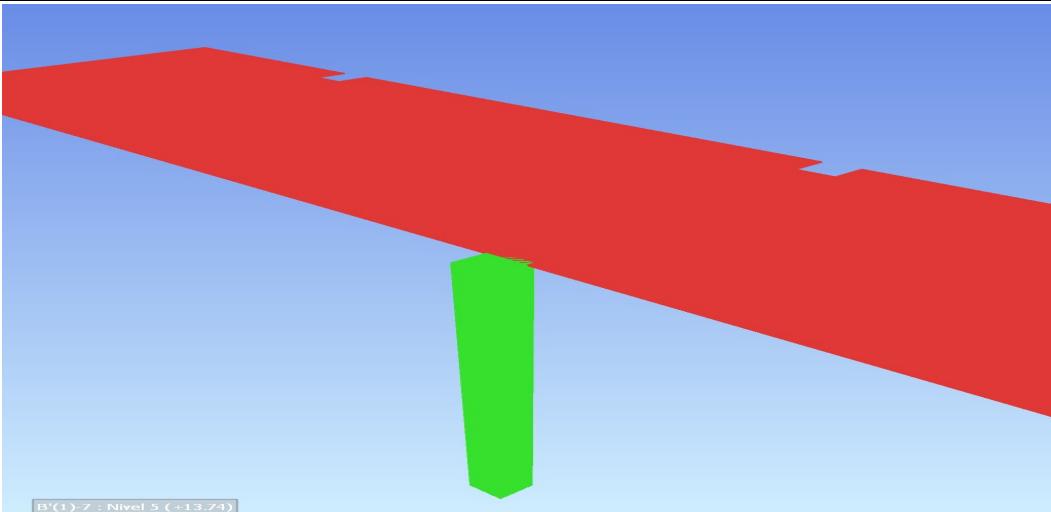
## 7.- ARQ\_PAVIMENTOS VS EST - Conflicto121

Solucionar	Nuevo	Fecha	14/2/2021
Ubicación	X 21.451	Y -2.870	Z 10.780
	Elemento 1		Elemento 2
Id	1438409		340613
Nombre	Suelo		M_Concrete-Square-Column
Tipo	Suelos: Suelo: Piso - Piedra Pizarra 60x60		Pilares estructurales: M_Concrete-Square-Column: P 401
Nivel	Nivel 4 - AUL (+10.80)		N.O.G. (3) +7.14 AUL
Ejes	A'-6 : Nivel 4 OFI (+8.85)		
Distancia Interferencia	-0.020		
Notas:

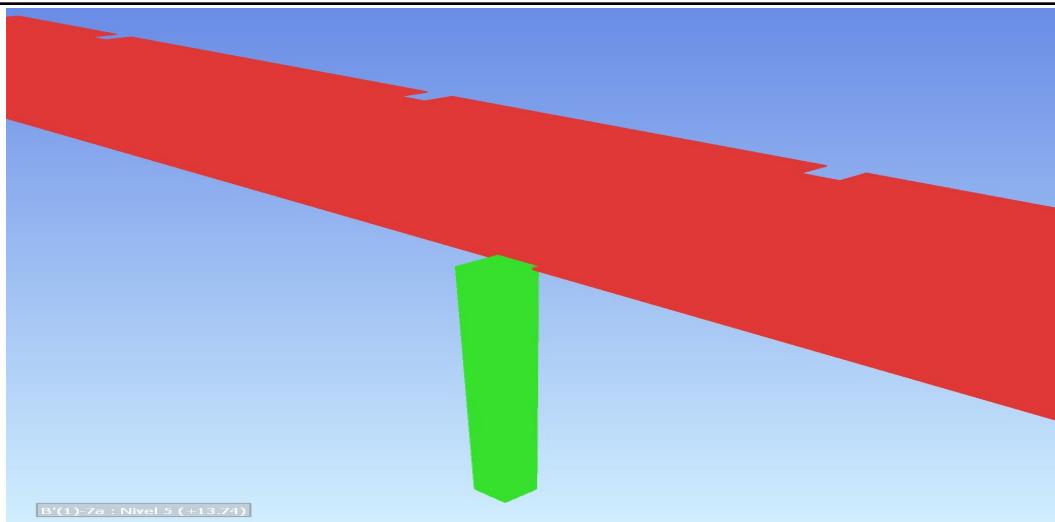
## 7.- ARQ\_PAVIMENTOS VS EST - Conflicto122

Solucionar	Nuevo	Fecha	14/2/2021
Ubicación	X 25.403	Y -2.875	Z 10.780
	Elemento 1		Elemento 2
Id	1438409		340675
Nombre	Suelo		M_Concrete-Square-Column
Tipo	Suelos: Suelo: Piso - Piedra Pizarra 60x60		Pilares estructurales: M_Concrete-Square-Column: P 402
Nivel	Nivel 4 - AUL (+10.80)		N.O.G. (3) +7.14 AUL
Ejes	A'-7 : Nivel 4 OFI (+8.85)		
Distancia Interferencia	-0.020		
Notas:

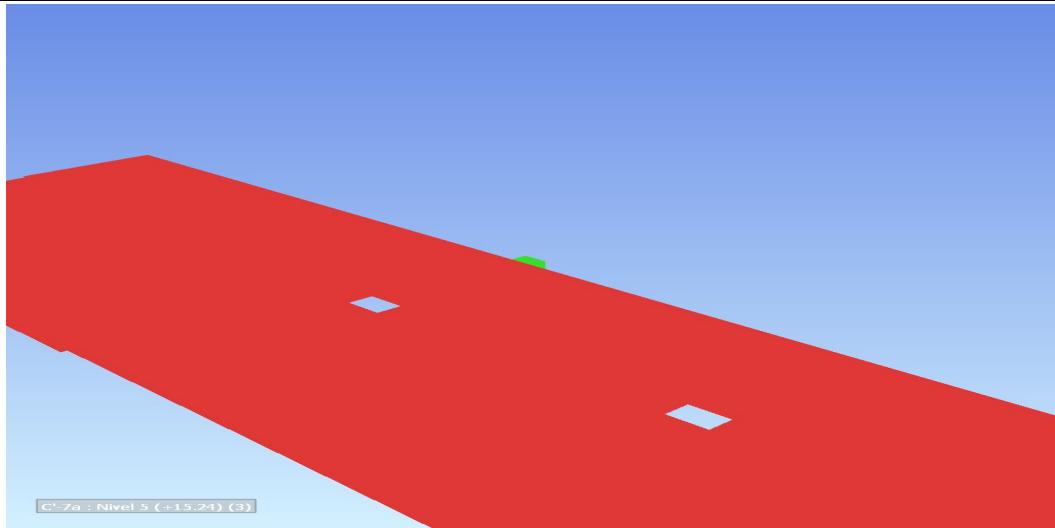
## 7.- ARQ\_PAVIMENTOS VS EST - Conflicto123

Solucionar	Nuevo	Fecha	14/2/2021
Ubicación	X 21.451	Y -3.025	Z 10.780
	Elemento 1		Elemento 2
Id	1546297		340613
Nombre	Suelo		M_Concrete-Square-Column
Tipo	Suelos: Suelo: Piso - Hormigón P lido		Pilares estructurales: M_Concre e-Square-Column: P 401
Nivel	Nivel 4 - AUL (+10.80)		N.O.G. (3) +7.14 AUL
Ejes	A'-6 : Nivel 4 OFI (+8.85)		
Distancia Interferencia	-0.020		
Notas:

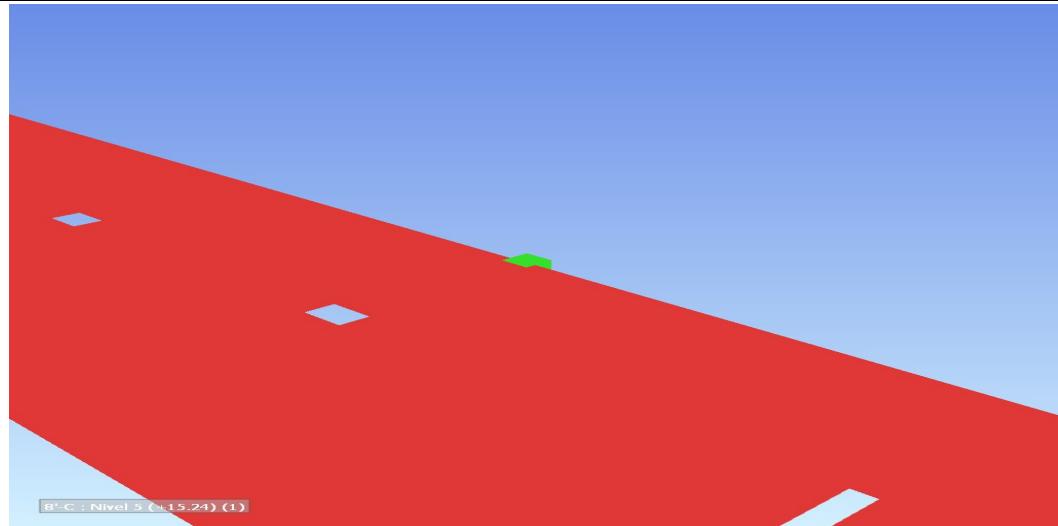
## 7.- ARQ\_PAVIMENTOS VS EST - Conflicto124

Solucionar	Nuevo	Fecha	14/2/2021
Ubicación	X 25.403	Y -3.025	Z 10.780
	Elemento 1		Elemento 2
Id	1546297		340675
Nombre	Suelo		M_Concrete-Square-Column
Tipo	Suelos: Suelo: Piso - Hormigón P lido		Pilares estructurales: M_Concre e-Square-Column: P 402
Nivel	Nivel 4 - AUL (+10.80)		N.O.G. (3) +7.14 AUL
Ejes	A'-7 : Nivel 4 OFI (+8.85)		
Distancia Interferencia	-0.020		
Notas:

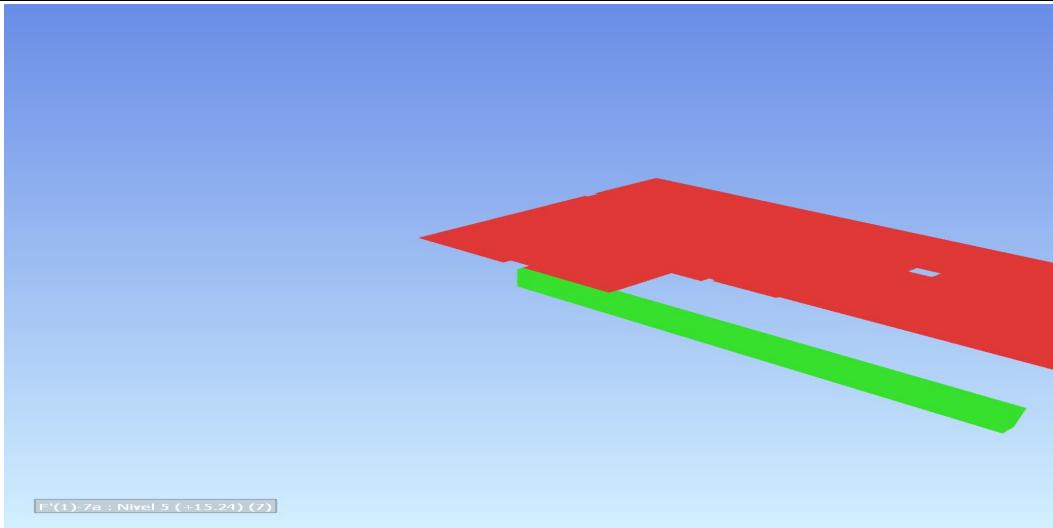
## 7.- ARQ\_PAVIMENTOS VS EST - Conflicto125

Solucionar	Nuevo	Fecha	14/2/2021
Ubicación	X 16.526	Y -9.242	Z 10.780
	Elemento 1		Elemento 2
Id	1546297		335424
Nombre	Suelo		M_Concrete-Rectangular Beam
Tipo	Suelos: Suelo: Piso - Hormigón P lido		Armazón estructural: M_Concrete Rectangular Beam: V. 401 30/70
Nivel	Nivel 4 - AUL (+10.80)		N.O.G. (4) +10.80 AUL
Ejes	C-5 : Nivel 4 OFI (+8.85)		
Distancia Interferencia	-0.020		
Notas:

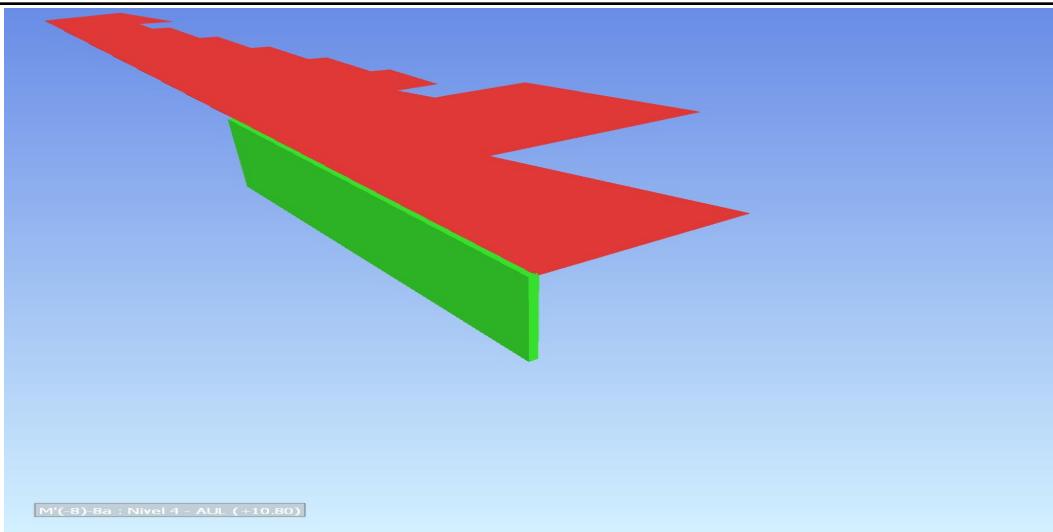
## 7.- ARQ\_PAVIMENTOS VS EST - Conflicto126

Solucionar	Nuevo	Fecha	14/2/2021
Ubicación	X 23.922	Y -48.352	Z -0.020
	Elemento 1		Elemento 2
Id	1007068		875572
Nombre	Suelo		Muro básico
Tipo	Suelos: Suelo: Piso - Piedra Pizarra 60x60		Muros: Muro básico: MHA 22
Nivel	Nivel 1 (+0.00)		N.O.G. (-1) -3.56
Ejes	6"-K : Nivel 1 (-0.06)		
Distancia Interferencia	-0.020		
Notas:

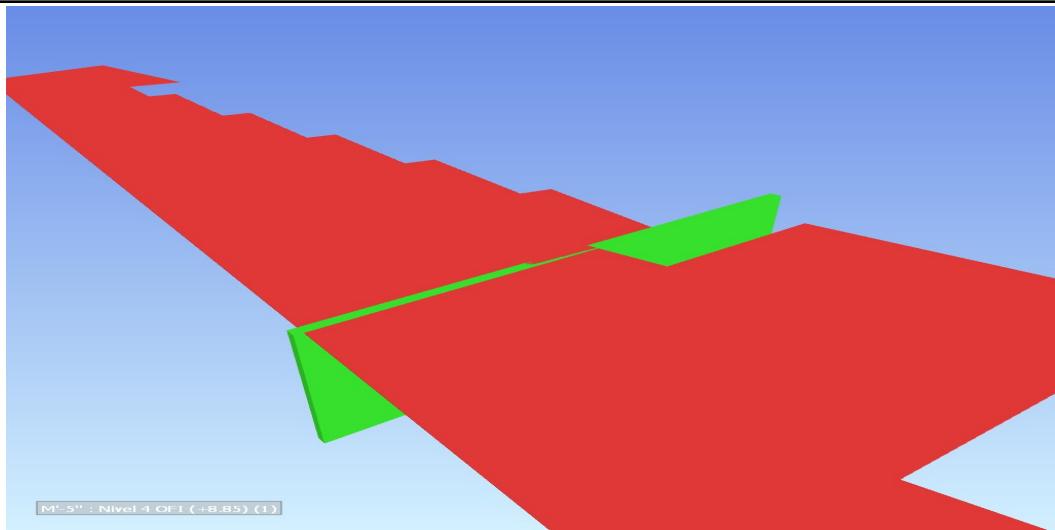
## 7.- ARQ\_PAVIMENTOS VS EST - Conflicto127

Solucionar	Nuevo	Fecha	14/2/2021
Ubicación	X 10.200	Y -40.674	Z -0.020
	Elemento 1		Elemento 2
Id	1007068		203339
Nombre	Suelo		Muro básico
Tipo	Suelos: Suelo: Piso - Piedra Pizarra 60x60		Muros: Muro básico: MHA 22
Nivel	Nivel 1 (+0.00)		N.O.G. (-1) -3.56
Ejes	3'-J : Nivel 1 (-0.06)		
Distancia Interferencia	-0.020		
Notas:

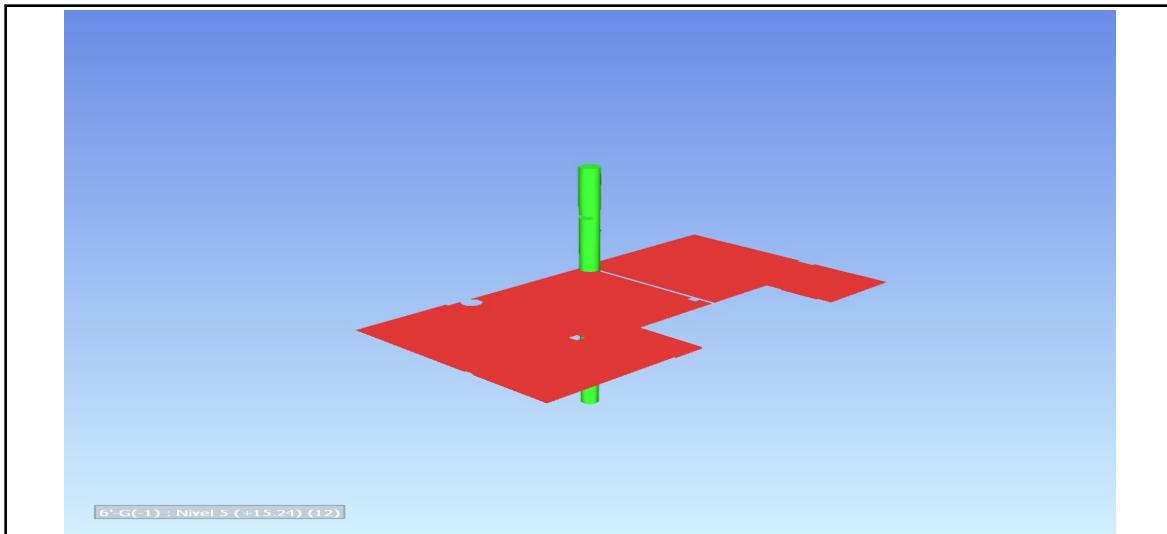
## 7.- ARQ\_PAVIMENTOS VS EST - Conflicto128

Solucionar	Nuevo	Fecha	14/2/2021
Ubicación	X 0.669	Y -5.203	Z 7.200
	Elemento 1		Elemento 2
Id	1350596		335333
Nombre	Suelo		Concrete, Cast-in-Place gray
Tipo	Suelos: Suelo: Piso Alfombra Plancha - 4mm		Sólido
Nivel	Nivel 3 - AUL (+7.20)		N.O.G. (1) -0.06 AUL
Ejes	B-2 : Nivel 3 - AUL (+7.20)		
Distancia Interferencia	-0.019		
Notas:

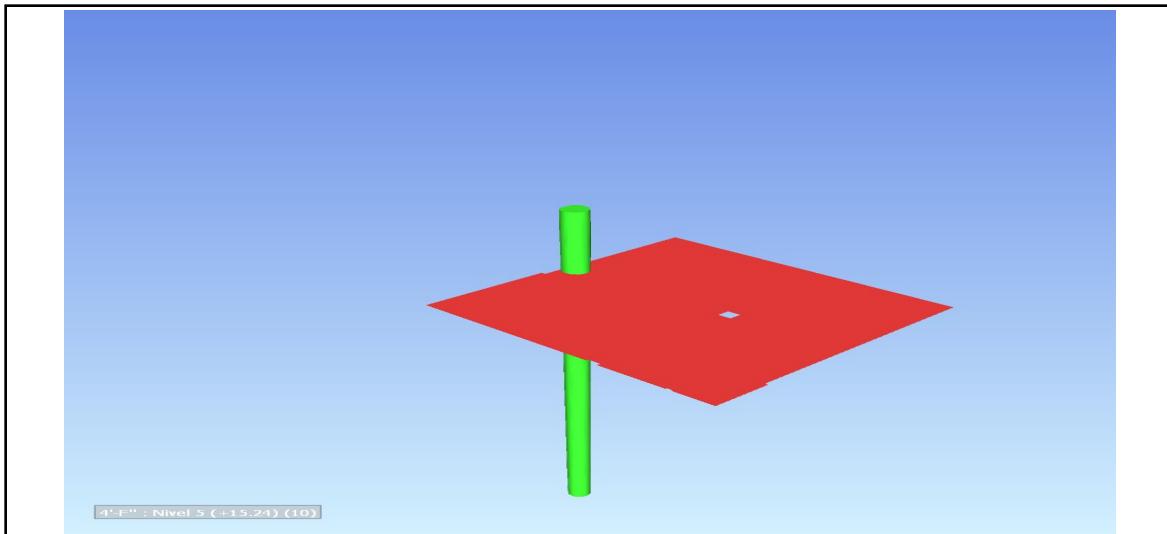
## 7.- ARQ\_PAVIMENTOS VS EST - Conflicto129

Solucionar	Nuevo	Fecha	14/2/2021
Ubicación	X 0.715	Y -9.258	Z 10.780
	Elemento 1		Elemento 2
Id	1550833		335335
Nombre	Suelo		Concrete, Cast-in-Place gray
Tipo	Suelos: Suelo: Piso - Hormigón Solido		Sólido
Nivel	Nivel 4 - AUL (+10.80)		N.O.G. (1) -0.06 AUL
Ejes	C-2 : Nivel 4 OFI (+8.85)		
Distancia Interferencia	-0.019		
Notas:

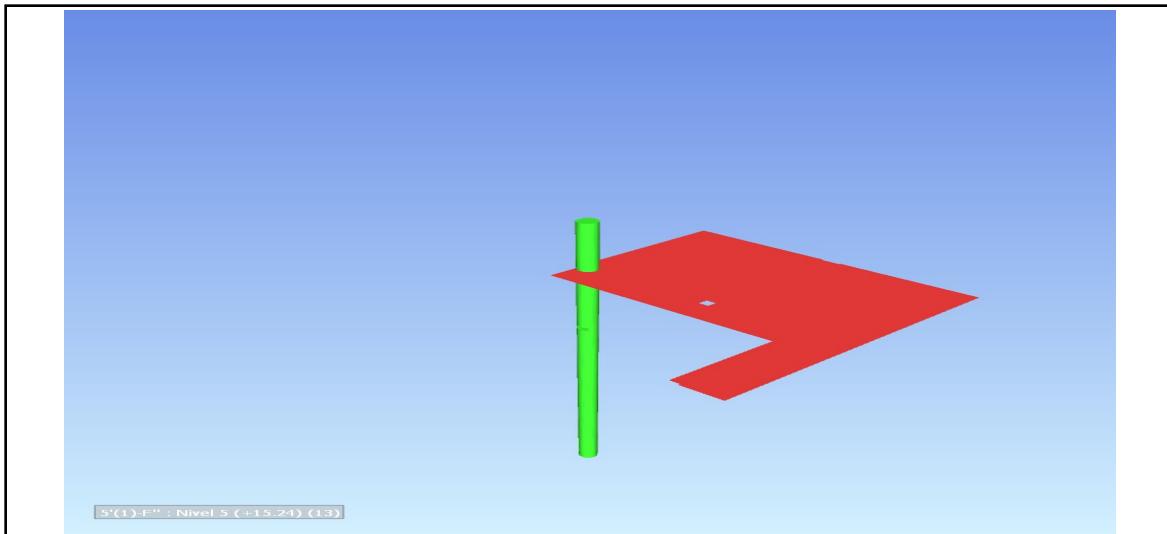
## 7.- ARQ\_PAVIMENTOS VS EST - Conflicto130

Solucionar	Nuevo	Fecha	14/2/2021
Ubicación	X 0.684	Y -5.150	Z 10.793
	Elemento 1		Elemento 2
Id	1549230		335333
Nombre	Suelo		Concrete, Cast-in-Place gray
Tipo	Suelos: Suelo: Piso - Hormigón Solido		Sólido
Nivel	Nivel 4 - AUL (+10.80)		N.O.G. (1) -0.06 AUL
Ejes	B-2 : Nivel 4 OFI (+8.85)		
Distancia Interferencia	-0.019		
Notas:

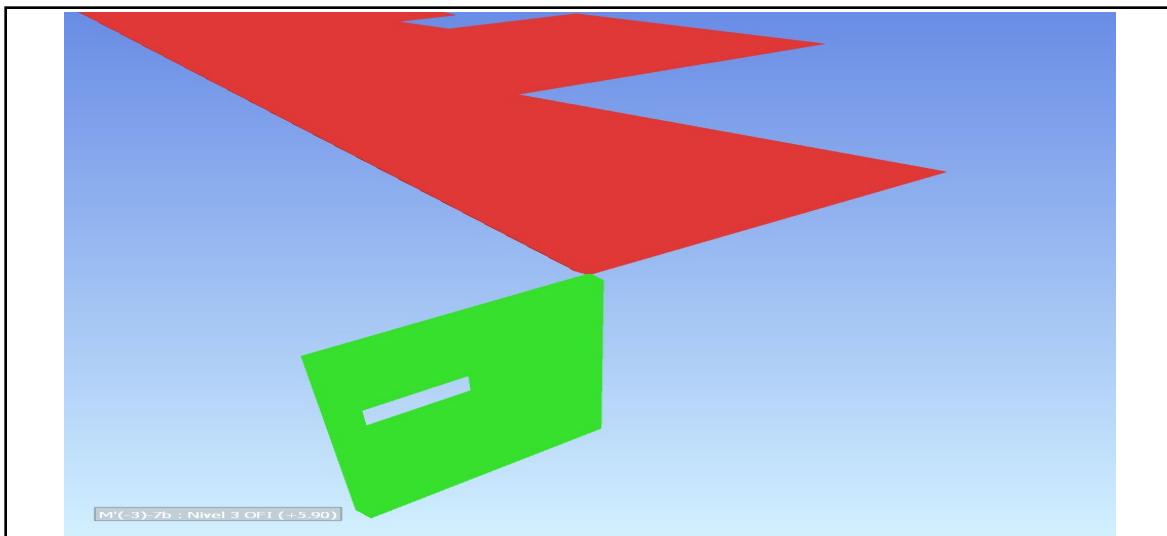
## 7.- ARQ\_PAVIMENTOS VS EST - Conflicto131

Solucionar	Nuevo	Fecha	14/2/2021
Ubicación	X 24.202	Y -48.432	Z -0.020
	Elemento 1	Elemento 2	
Id	1007068	872681	
Nombre	Suelo		Muro básico
Tipo	Suelos: Suelo: Piso - Piedra Pizarra 60x60		Muros: Muro básico: MHA 22
Nivel	Nivel 1 (+0.00)		N.O.G. (-1) -3.56
Ejes	6"-K : Nivel 1 (-0.06)		
Distancia Interferencia	-0.018		
Notas:

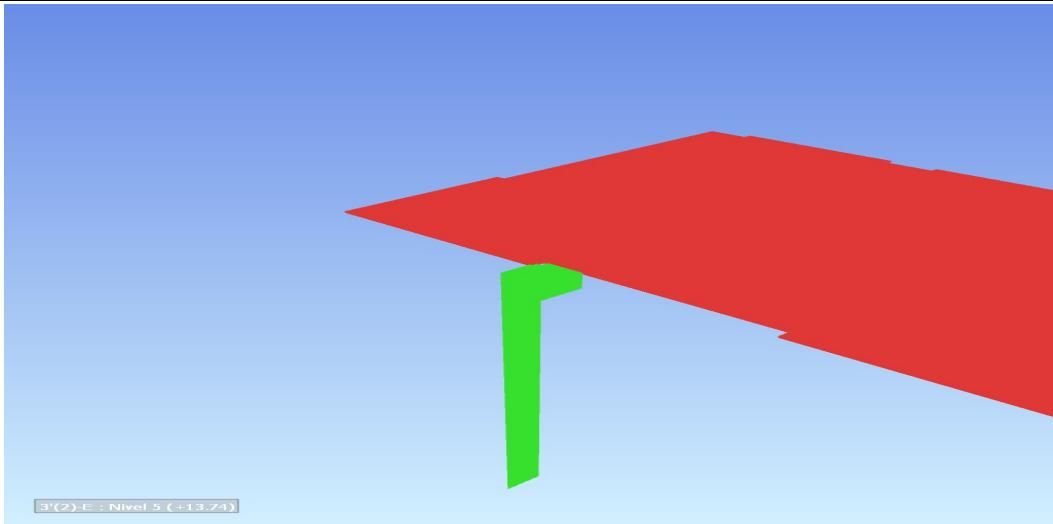
## 7.- ARQ\_PAVIMENTOS VS EST - Conflicto132

Solucionar	Nuevo	Fecha	14/2/2021
Ubicación	X 8.651	Y -12.928	Z 10.780
	Elemento 1		Elemento 2
Id	1383102		805080
Nombre	Suelo		M_Concrete-Square-Column
Tipo	Suelos: Suelo: Piso Vinilico - 32mm		Pilares estructurales: M_Concre e-Square-Column: P 402
Nivel	Nivel 4 - AUL (+10.80)		N.O.G. (3) +7.14 AUL
Ejes	D-3 : Nivel 4 OFI (+8.85)		
Distancia Interferencia	-0.016		
Notas:

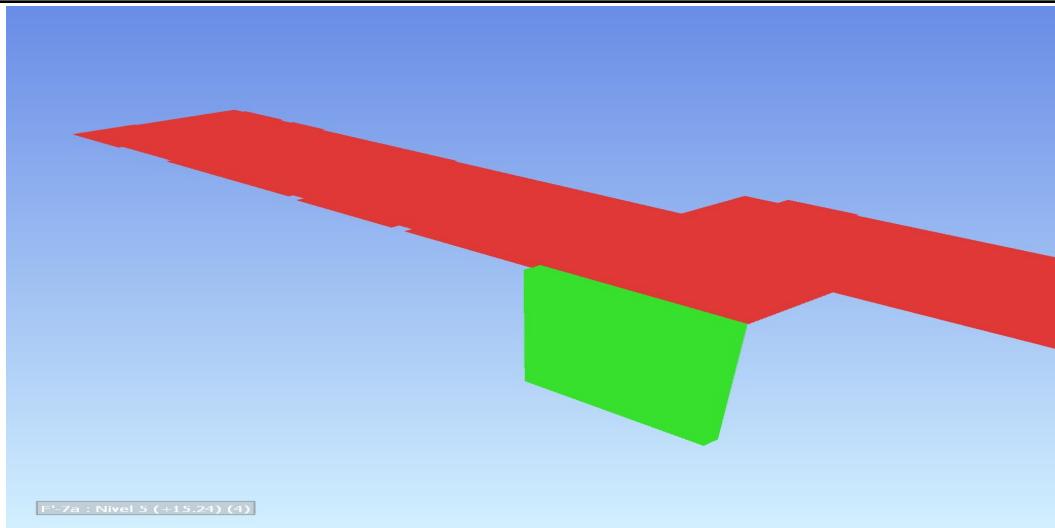
## 7.- ARQ\_PAVIMENTOS VS EST - Conflicto133

Solucionar	Nuevo	Fecha	14/2/2021
Ubicación	X 18.942	Y -12.992	Z 10.780
	Elemento 1		Elemento 2
Id	1383102		335390
Nombre	Suelo		Muro básico
Tipo	Suelos: Suelo: Piso Vinilico - 32mm		Muros: Muro básico: MHA 30
Nivel	Nivel 4 - AUL (+10.80)		N.O.G. (3) +7.14 AUL
Ejes	5'-D : Nivel 4 OFI (+8.85)		
Distancia Interferencia	-0.015		
Notas:

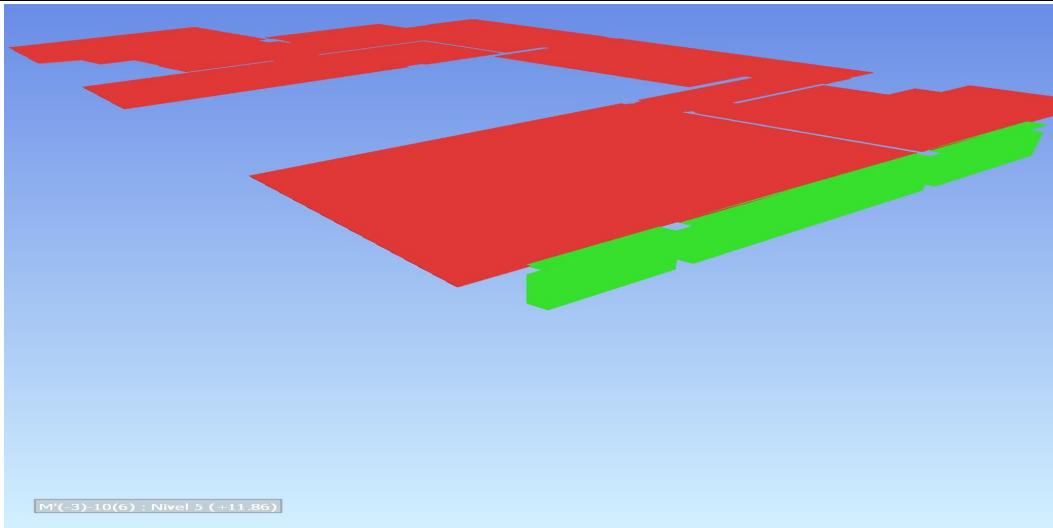
## 7.- ARQ\_PAVIMENTOS VS EST - Conflicto134

Solucionar	Nuevo	Fecha	14/2/2021
Ubicación	X 41.202	Y -48.020	Z 5.894
	Elemento 1		Elemento 2
Id	1365140		331254
Nombre	Suelo		M_Concrete-Rectangular Beam
Tipo	Suelos: Suelo: Piso Alfombra Plancha - 4mm		Armazón estructural: M_Concrete Rectangular Beam: V. 311 20/95
Nivel	Nivel 3 OFI (+5.90)		N.O.G. (3) +5.87 ADM
Ejes	L-10 : Nivel 3 (+5.76)		
Distancia Interferencia	-0.014		
Notas:
