## 7.- ARQ\_PAVIMENTOS VS EST - Conflicto1

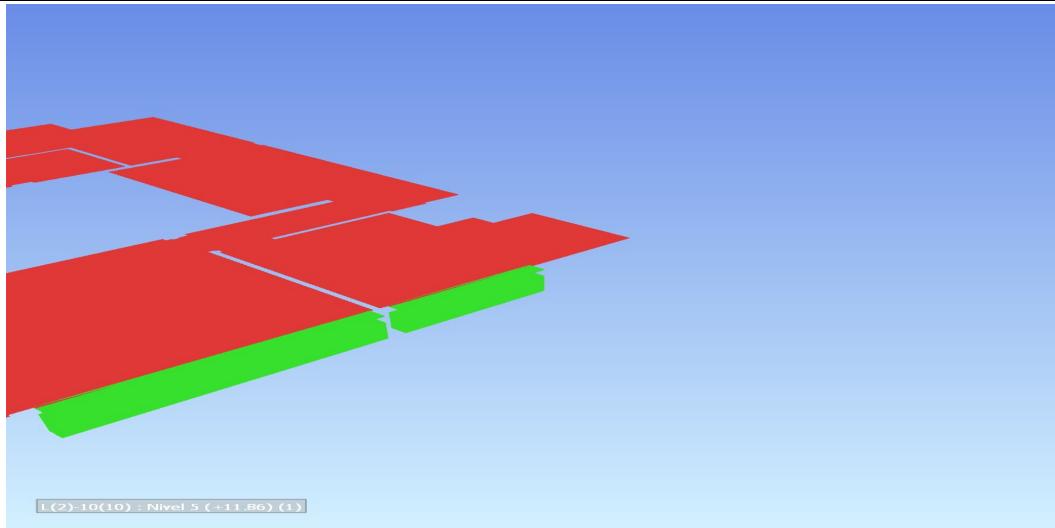
## 7.- ARQ\_PAVIMENTOS VS EST - Conflicto135

Solucionar	Nuevo	Fecha	14/2/2021
Ubicación	X 41.202	Y -38.130	Z 2.939
	Elemento 1		Elemento 2
Id	1284199		655215
Nombre	Suelo		M_Concrete-Rectangular Beam
Tipo	Suelos: Suelo: Piso Alfombra Plancha - 4mm		Armazón estructural: M_Concrete Rectangular Beam: V. 209 20/78
Nivel	Nivel 2 OFI (+2.95)		N.O.G. (2) +2.92 ADM
Ejes	I"-10 : Nivel 2 (+2.50)		
Distancia Interferencia	-0.014		
Notas:

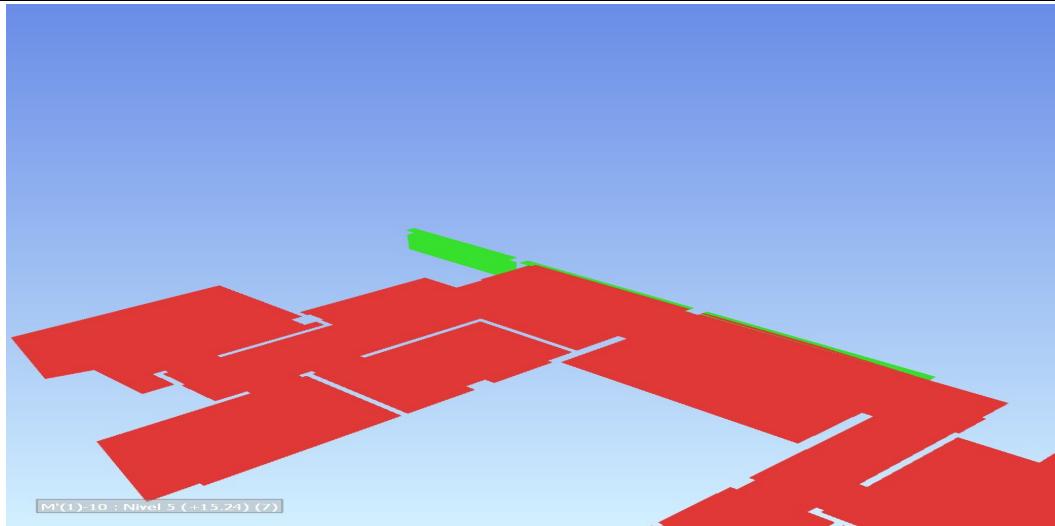
## 7.- ARQ\_PAVIMENTOS VS EST - Conflicto136

Solucionar	Nuevo	Fecha	14/2/2021
Ubicación	X 27.564	Y -36.020	Z 8.850
	Elemento 1		Elemento 2
Id	1372394		769365
Nombre	Suelo		M_Concrete-Rectangular Beam
Tipo	Suelos: Suelo: Piso Alfombra Plancha - 4mm		Armazón estructural: M_Concrete Rectangular Beam: V. 408 20/95
Nivel	Nivel 4 OFI (+8.85)		N.O.G. (4) +8.82 ADM
Ejes	7'''-I : Nivel 3 - AUL (+7.20)		
Distancia Interferencia	-0.013		
Notas:

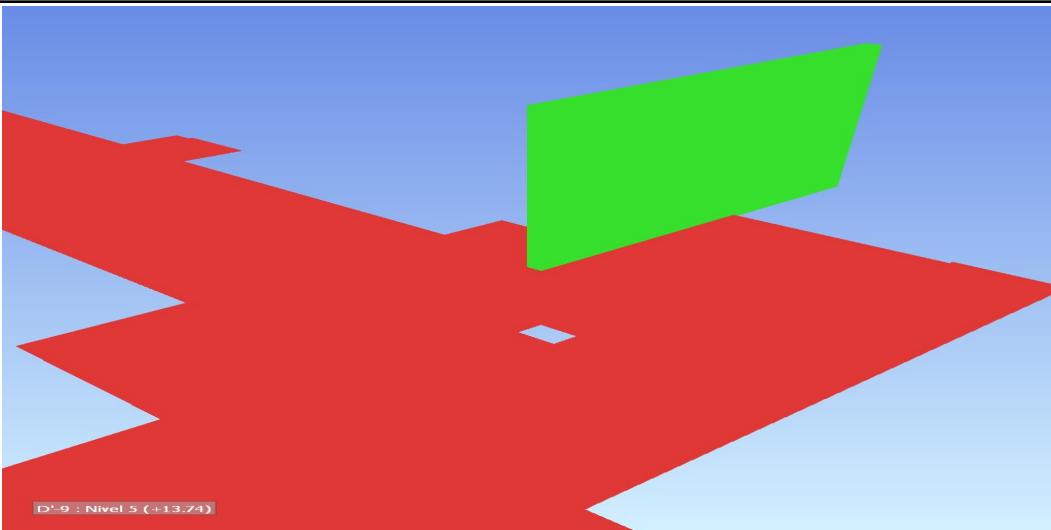
## 7.- ARQ\_PAVIMENTOS VS EST - Conflicto137

Solucionar	Nuevo	Fecha	14/2/2021
Ubicación	X 29.740	Y -8.070	Z 7.180
	Elemento 1		Elemento 2
Id	1359417		335404
Nombre	Suelo		Muro básico
Tipo	Suelos: Suelo: Piso Vinilico - 32mm		Muros: Muro básico: MHA 20
Nivel	Nivel 3 - AUL (+7.20)		N.O.G. (3) +7.14 AUL
Ejes	<b>B'-7b : Nivel 3 (+6.58)</b>		
Distancia Interferencia	<b>-0.012</b>		
Notas:

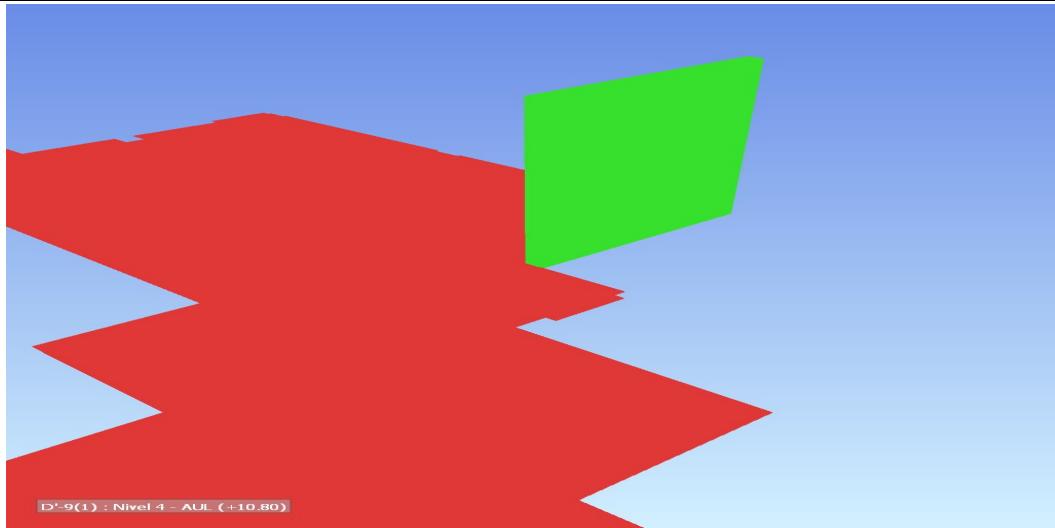
## 7.- ARQ\_PAVIMENTOS VS EST - Conflicto138

Solucionar	Nuevo	Fecha	14/2/2021
Ubicación	X 29.825	Y -8.070	Z 3.580
	Elemento 1		Elemento 2
Id	1291092		318323
Nombre	Suelo		Muro básico
Tipo	Suelos: Suelo: Piso Vinilico - 32mm		Muros: Muro básico: MHA 20
Nivel	Nivel 2 AUL (+3.60)		N.O.G. (2) +3.54 AUL
Ejes	<b>B'-7b : Nivel 3 (+3.50)</b>		
Distancia Interferencia	<b>-0.012</b>		
Notas:

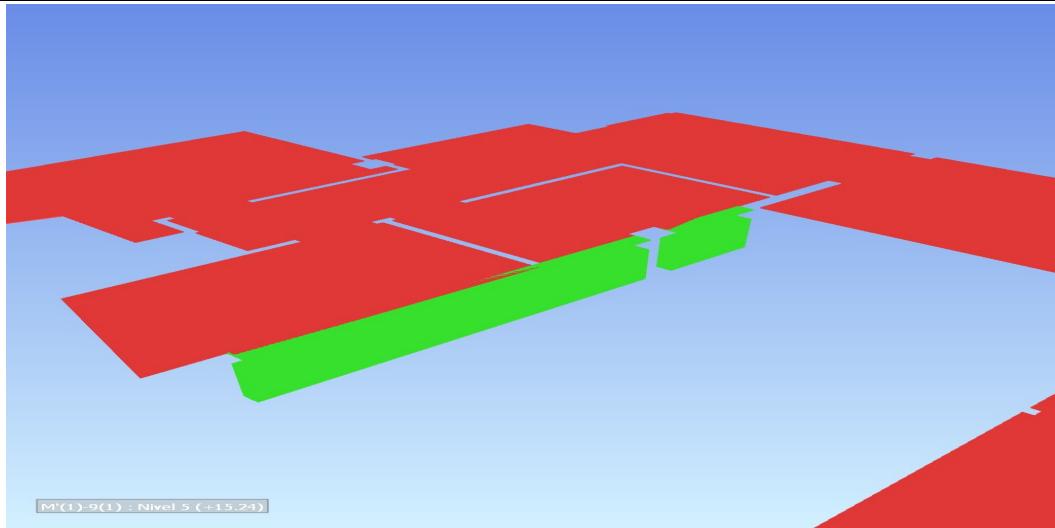
## 7.- ARQ\_PAVIMENTOS VS EST - Conflicto139

Solucionar	Nuevo	Fecha	14/2/2021
Ubicación	X 31.362	Y -42.540	Z 8.830
	Elemento 1		Elemento 2
Id	1372394		334203
Nombre	Suelo		M_Concrete-Rectangular Beam
Tipo	Suelos: Suelo: Piso Alfombra Plancha - 4mm		Armazón estructural: M_Concrete Rectangular Beam: V. 420 20/95
Nivel	Nivel 4 OFI (+8.85)		N.O.G. (4) +8.82 ADM
Ejes	J'-8 : Nivel 3 - AUL (+7.20)		
Distancia Interferencia	-0.011		
Notas:

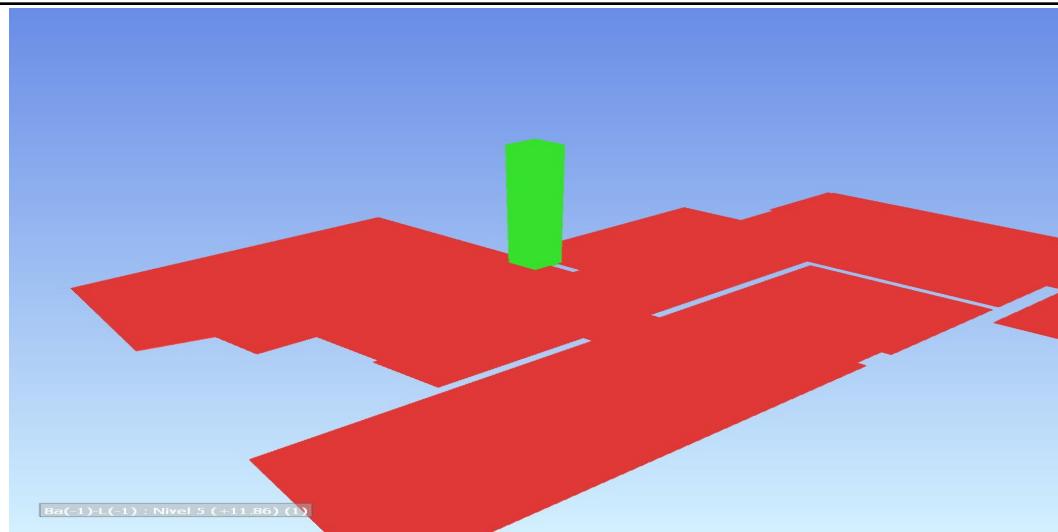
## 7.- ARQ\_PAVIMENTOS VS EST - Conflicto140

Solucionar	Nuevo	Fecha	14/2/2021
Ubicación	X 27.295	Y -41.120	Z 5.900
	<b>Elemento 1</b>		<b>Elemento 2</b>
<b>Id</b>	1365140		767491
<b>Nombre</b>	Suelo		M_Concrete-Square-Column
<b>Tipo</b>	Suelos: Suelo: Piso Alfombra Plancha - 4mm		Pilares estructurales: M_Concrete-Square-Column: P 403
<b>Nivel</b>	Nivel 3 OFI (+5.90)		N.O.G. (3) +5.87 ADM
<b>Ejes</b>	7'''-J : Nivel 3 (+5.76)		
<b>Distancia Interferencia</b>	-0.010		
<b>Notas:</b>

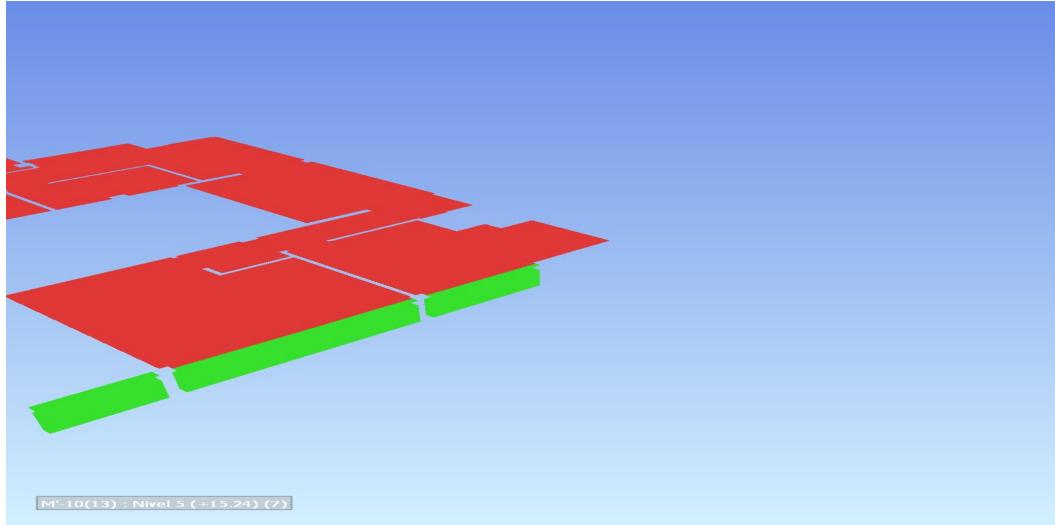
## 7.- ARQ\_PAVIMENTOS VS EST - Conflicto141

Solucionar	Nuevo	Fecha	14/2/2021
Ubicación	X 41.201	Y -38.130	Z 8.830
	Elemento 1		Elemento 2
Id	1372394		334199
Nombre	Suelo		M_Concrete-Rectangular Beam
Tipo	Suelos: Suelo: Piso Alfombra Plancha - 4mm		Armazón estructural: M_Concrete Rectangular Beam: V. 409 20/95
Nivel	Nivel 4 OFI (+8.85)		N.O.G. (4) +8.82 ADM
Ejes	I"-10 : Nivel 3 - AUL (+7.20)		
Distancia Interferencia	-0.010		
Notas:

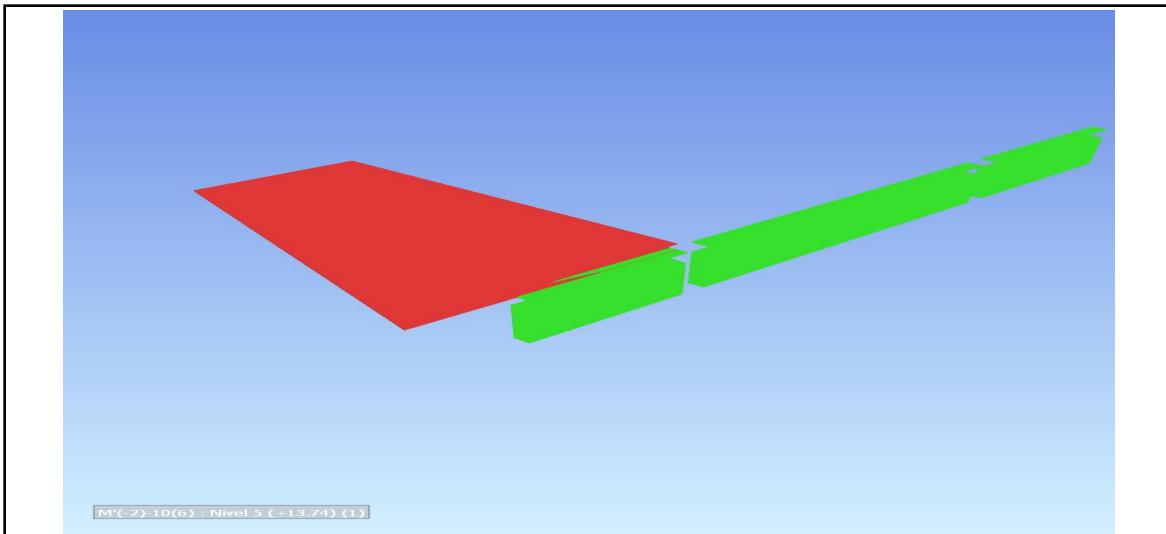
## 7.- ARQ\_PAVIMENTOS VS EST - Conflicto142

Solucionar	Nuevo	Fecha	14/2/2021
Ubicación	X 41.201	Y -47.108	Z 8.830
	Elemento 1	Elemento 2	
Id	1380052	334199	
Nombre	Suelo		M_Concrete-Rectangular Beam
Tipo	Suelos: Suelo: Piso - Piedra Pizarra 60x60		Armazón estructural: M_Concrete Rectangular Beam: V. 409 20/95
Nivel	Nivel 4 OFI (+8.85)		N.O.G. (4) +8.82 ADM
Ejes	K-10 : Nivel 3 - AUL (+7.20)		
Distancia Interferencia	-0.010		
Notas:

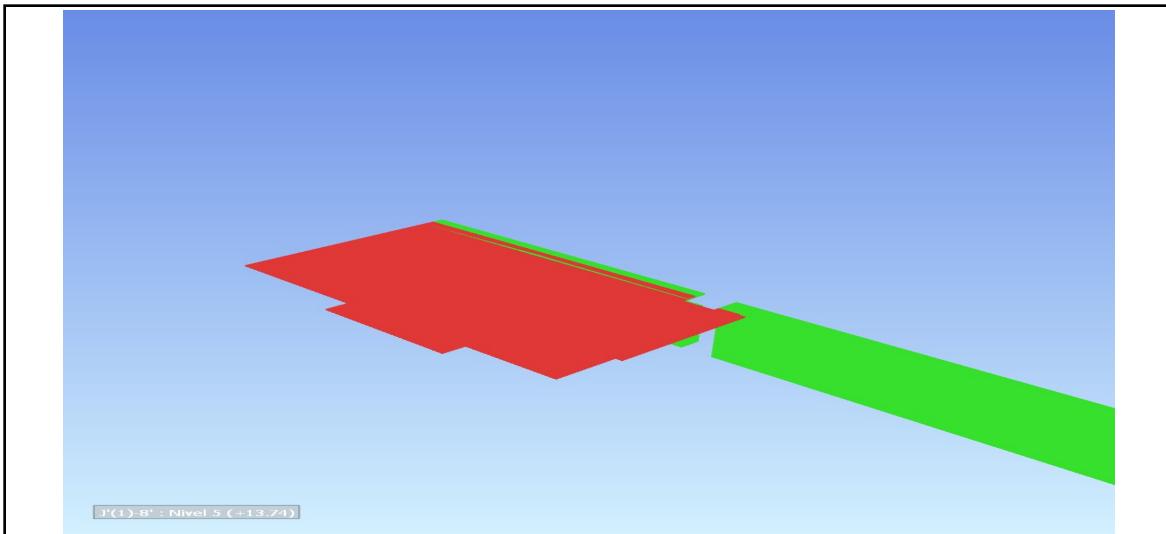
## 7.- ARQ\_PAVIMENTOS VS EST - Conflicto143

Solucionar	Nuevo	Fecha	14/2/2021
Ubicación	X 25.936	Y -36.020	Z 8.830
	Elemento 1		Elemento 2
Id	1380629		769365
Nombre	Suelo		M_Concrete-Rectangular Beam
Tipo	Suelos: Suelo: Piso Vinilico - 32mm		Armazón estructural: M_Concrete Rectangular Beam: V. 408 20/95
Nivel	Nivel 4 OFI (+8.85)		N.O.G. (4) +8.82 ADM
Ejes	7'-I : Nivel 3 - AUL (+7.20)		
Distancia Interferencia	-0.010		
Notas:

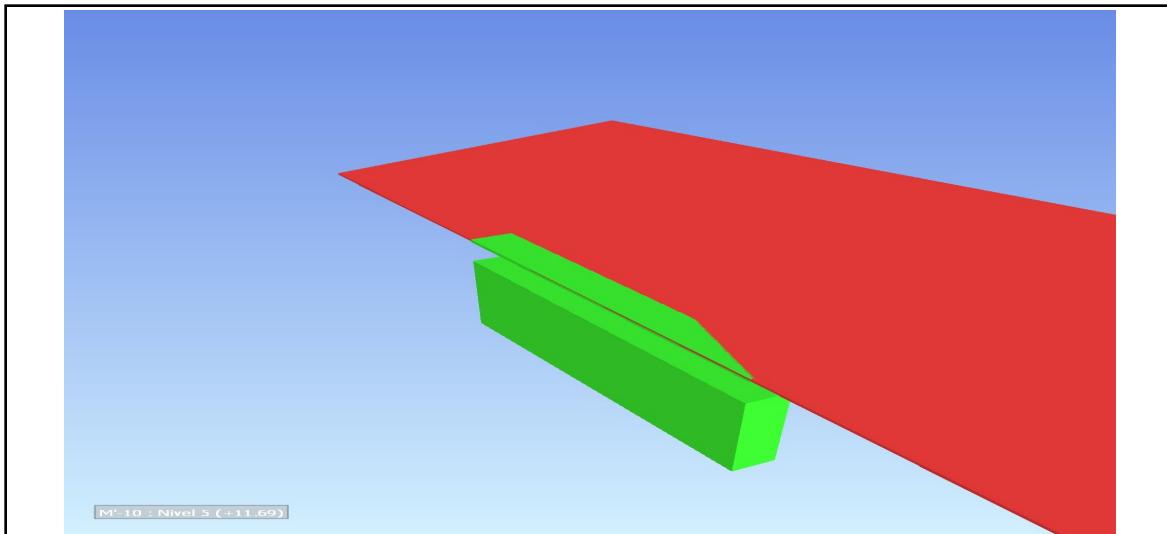
## 7.- ARQ\_PAVIMENTOS VS EST - Conflicto144

Solucionar	Nuevo	Fecha	14/2/2021
Ubicación	X 38.369	Y -48.267	Z 8.830
	Elemento 1		Elemento 2
Id	1380052		769926
Nombre	Suelo		M_Concrete-Rectangular Beam
Tipo	Suelos: Suelo: Piso - Piedra Pizarra 60x60		Armazón estructural: M_Concrete Rectangular Beam: V. 412 20/95
Nivel	Nivel 4 OFI (+8.85)		N.O.G. (4) +8.82 ADM
Ejes	L-9 : Nivel 3 - AUL (+7.20)		
Distancia Interferencia	-0.010		
Notas:

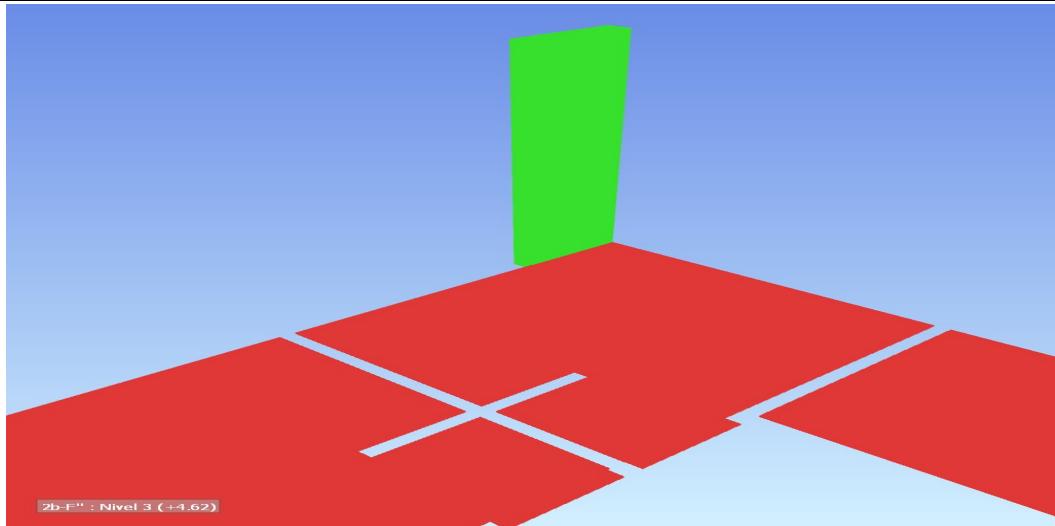
## 7.- ARQ\_PAVIMENTOS VS EST - Conflicto145

Solucionar	Nuevo	Fecha	14/2/2021
Ubicación	X 0.103	Y -18.805	Z -0.000
	Elemento 1		Elemento 2
Id	1279489		666600
Nombre	Suelo		Muro básico
Tipo	Suelos: Suelo: Piso - Porcelanat 60x60 cm		Muros: Muro básico: MHA 20
Nivel	Nivel 1 (+0.00)		N.O.G. (1) -0.06 AUL
Ejes	E'-2 : Nivel 1 (-0.06)		
Distancia Interferencia	-0.008		
Notas:

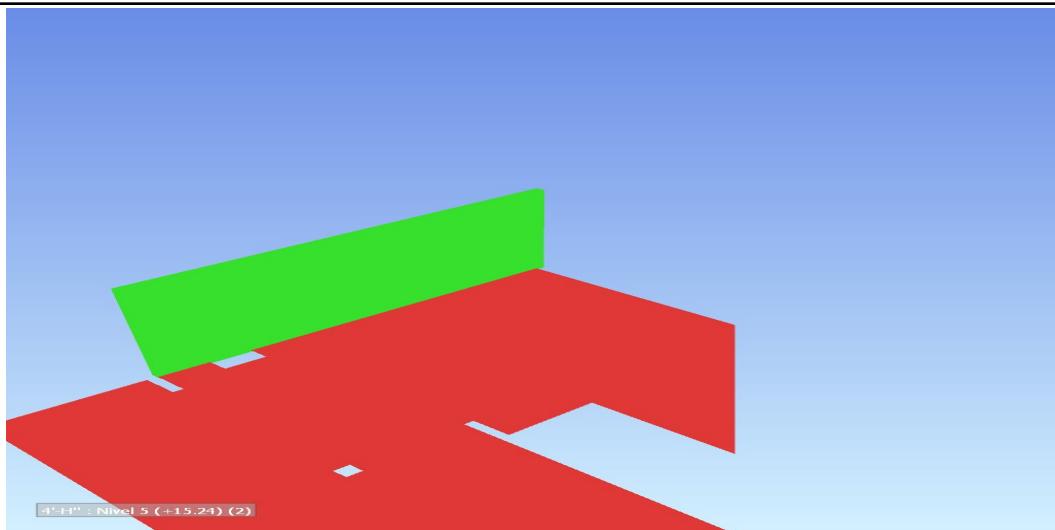
## 7.- ARQ\_PAVIMENTOS VS EST - Conflicto146

Solucionar	Nuevo	Fecha	14/2/2021
Ubicación	X 0.108	Y -18.032	Z 3.360
	Elemento 1		Elemento 2
Id	1414769		741062
Nombre	Suelo		Muro básico
Tipo	Suelos: Suelo: Piso - Piedra Pizarra 60x60		Muros: Muro básico: MHA 20
Nivel	Nivel 2 (+3.32)		N.O.G. (2) +3.32 CAS
Ejes	E'-2 : Nivel 2 (+3.32)		
Distancia Interferencia	-0.008		
Notas:

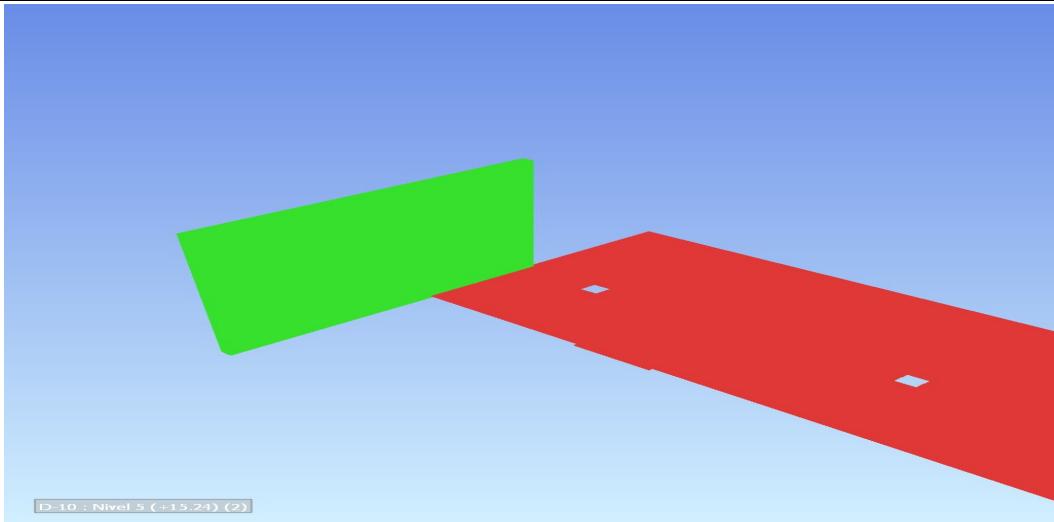
## 7.- ARQ\_PAVIMENTOS VS EST - Conflicto147

Solucionar	Nuevo	Fecha	14/2/2021
Ubicación	X 29.857	Y -2.816	Z 7.180
	Elemento 1		Elemento 2
Id	1536630		335404
Nombre	Suelo		Muro básico
Tipo	Suelos: Suelo: Piso - Hormigón P lido		Muros: Muro básico: MHA 20
Nivel	Nivel 3 - AUL (+7.20)		N.O.G. (3) +7.14 AUL
Ejes	A'-7b : Nivel 3 (+6.58)		
Distancia Interferencia	-0.008		
Notas:

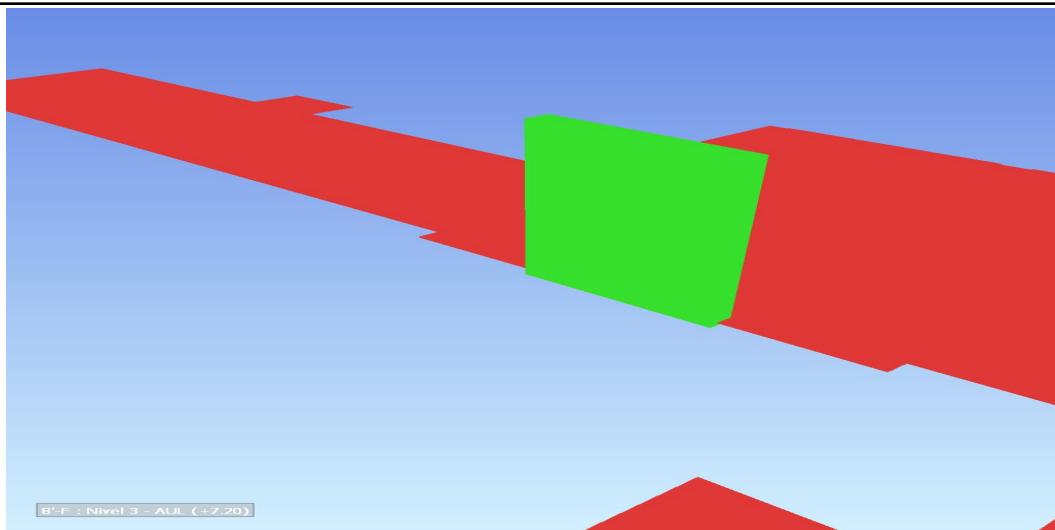
## 7.- ARQ\_PAVIMENTOS VS EST - Conflicto148

Solucionar	Nuevo	Fecha	14/2/2021
Ubicación	X 24.041	Y -13.142	Z 0.000
	Elemento 1		Elemento 2
Id	1268182		661649
Nombre	Suelo		Muro básico
Tipo	Suelos: Suelo: Piso Vinilico - 32mm		Muros: Muro básico: MHA 30
Nivel	Nivel 1 (+0.00)		N.O.G. (1) -0.06 AUL
Ejes	6"-D : Nivel 1 (+0.00)		
Distancia Interferencia	-0.006		
Notas:

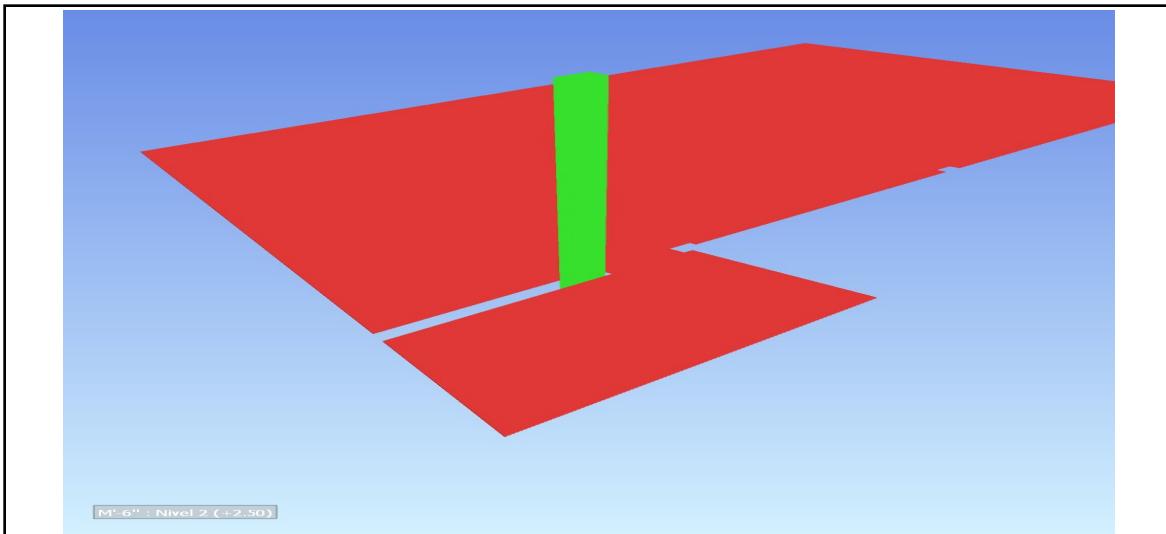
## 7.- ARQ\_PAVIMENTOS VS EST - Conflicto149

Solucionar	Nuevo	Fecha	14/2/2021
Ubicación	X 17.462	Y -44.182	Z -3.560
	Elemento 1		Elemento 2
Id	742905		426837
Nombre	Suelo		M_Concrete-Rectangular-Column
Tipo	Suelos: Suelo: Piso Alfombra Plancha - 4mm		Pilares estructurales: M_Concrete-Rectangular-Column: P 115
Nivel	Nivel -1 (-3.56)		N.O.G. (-1) -3.56
Ejes	J'-5' : Nivel -1 (-3.56)		
Distancia Interferencia	-0.004		
Notas:

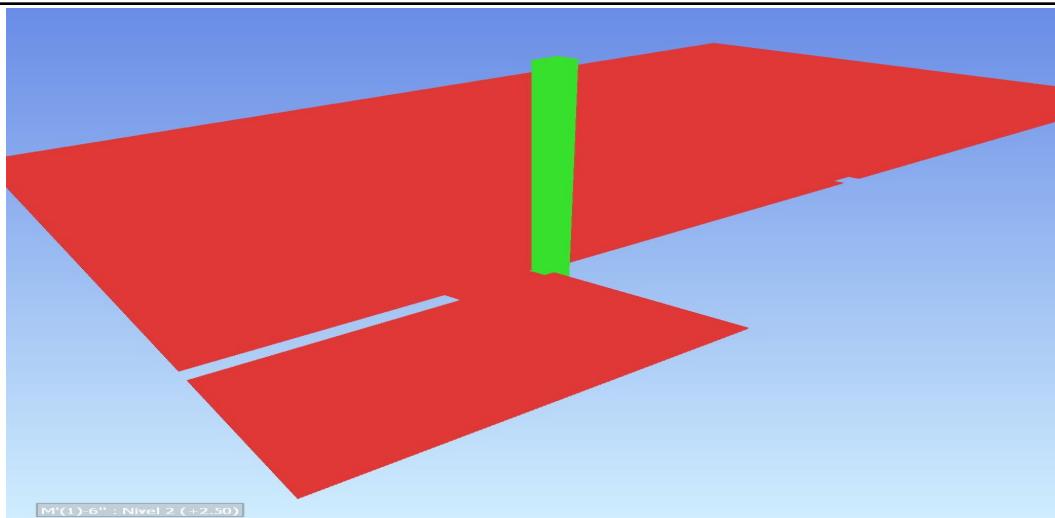
## 7.- ARQ\_PAVIMENTOS VS EST - Conflicto150

Solucionar	Nuevo	Fecha	14/2/2021
Ubicación	X 17.462	Y -43.107	Z -3.560
	Elemento 1		Elemento 2
Id	742905		427108
Nombre	Suelo		M_Concrete-Rectangular-Column
Tipo	Suelos: Suelo: Piso Alfombra Plancha - 4mm		Pilares estructurales: M_Concrete-Rectangular-Column: P 116
Nivel	Nivel -1 (-3.56)		N.O.G. (-1) -3.56
Ejes	J'-5' : Nivel -1 (-3.56)		
Distancia Interferencia	-0.004		
Notas:

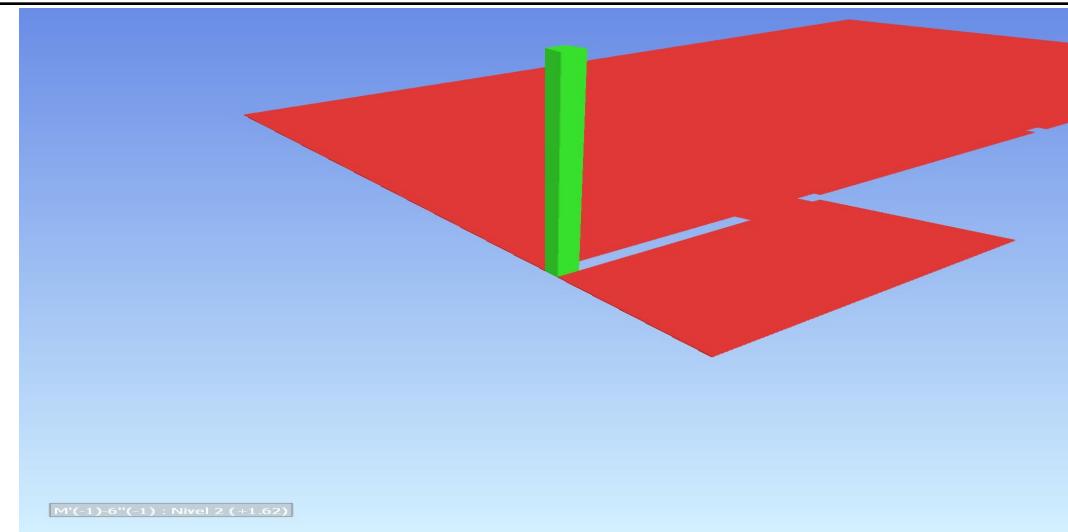
## 7.- ARQ\_PAVIMENTOS VS EST - Conflicto151

Solucionar	Nuevo	Fecha	14/2/2021
Ubicación	X 17.458	Y -46.512	Z -3.540
	Elemento 1		Elemento 2
Id	742905		840800
Nombre	Suelo		Muro básico
Tipo	Suelos: Suelo: Piso Alfombra Plancha - 4mm		Muros: Muro básico: MHA 20
Nivel	Nivel -1 (-3.56)		N.O.G. (-1) -3.56
Ejes	5'-K : Nivel -1 (-3.56)		
Distancia Interferencia	-0.004		
Notas:

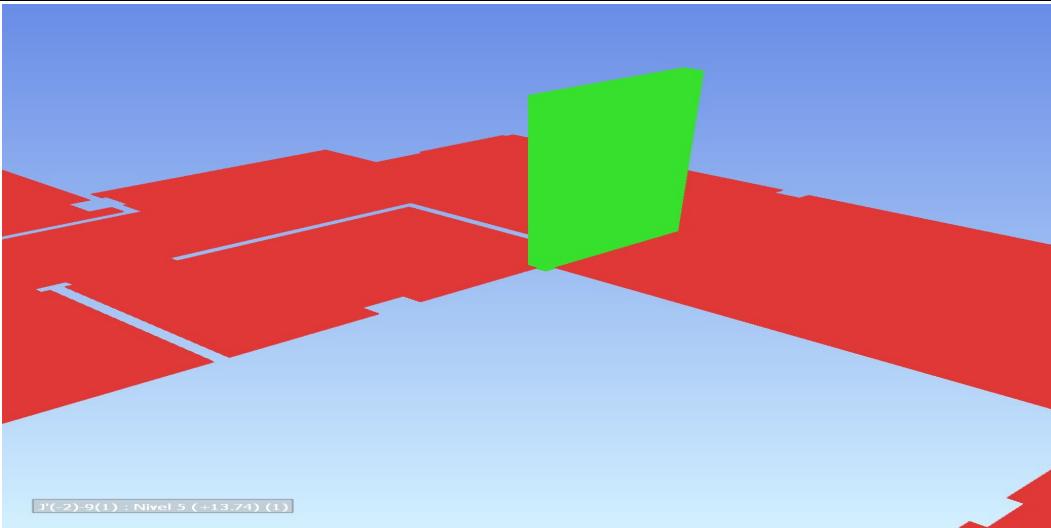
## 7.- ARQ\_PAVIMENTOS VS EST - Conflicto152

Solucionar	Nuevo	Fecha	14/2/2021
Ubicación	X 31.363	Y -39.482	Z 8.830
	Elemento 1		Elemento 2
Id	1372394		797160
Nombre	Suelo		Muro básico
Tipo	Suelos: Suelo: Piso Alfombra Plancha - 4mm		Muros: Muro básico: MHA 20
Nivel	Nivel 4 OFI (+8.85)		N.O.G. (4) +8.82 ADM
Ejes	I1-8 : Nivel 3 - AUL (+7.20)		
Distancia Interferencia	-0.003		
Notas:

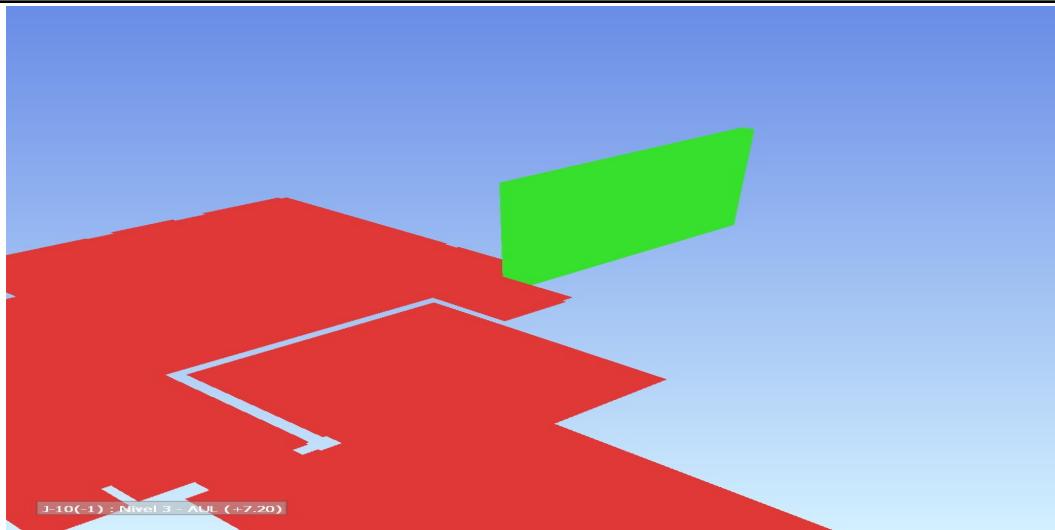
## 7.- ARQ\_PAVIMENTOS VS EST - Conflicto153

Solucionar	Nuevo	Fecha	14/2/2021
Ubicación	X 28.274	Y -29.410	Z -3.500
	Elemento 1		Elemento 2
Id	1572826		286906
Nombre	Suelo		Muro básico
Tipo	Suelos: Suelo: Piso Vinilico - 32mm		Muros: Muro básico: MHA 25
Nivel	Nivel -1 (+3.50)		N.O.G. (-1) -3.56
Ejes	7a-G" : Nivel -1 (-3.56)		
Distancia Interferencia	-0.003		
Notas:

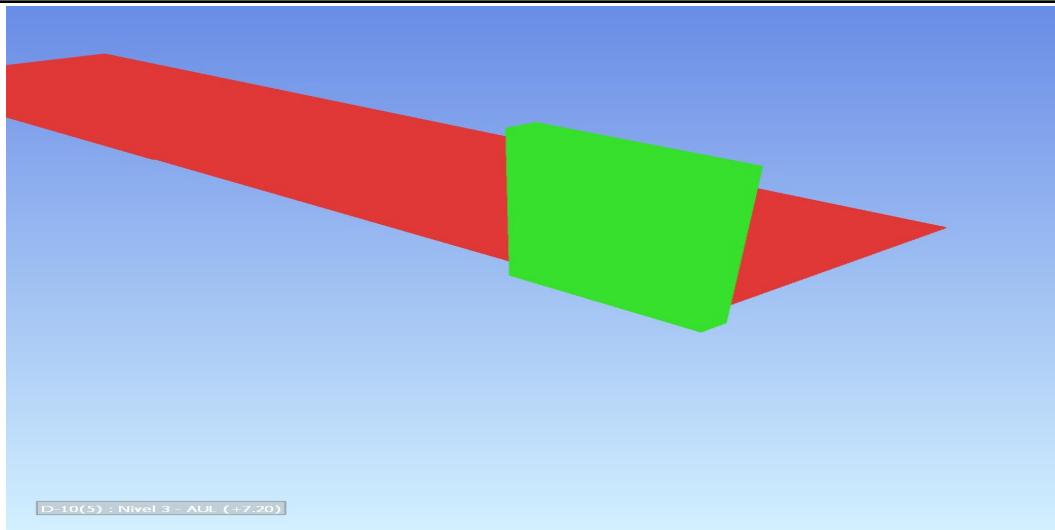
## 7.- ARQ\_PAVIMENTOS VS EST - Conflicto154

Solucionar	Nuevo	Fecha	14/2/2021
Ubicación	X 38.801	Y -4.850	Z -0.032
	Elemento 1		Elemento 2
Id	1003043		659408
Nombre	Suelo		Muro básico
Tipo	Suelos: Suelo: Piso Maicillo - 32mm		Muros: Muro básico: MHA 40
Nivel	Nivel 1 (+0.00)		N.O.G. (1) -0.06 AUL
Ejes	B-10 : Nivel 1 (-0.06)		
Distancia Interferencia	-0.002		
Notas:

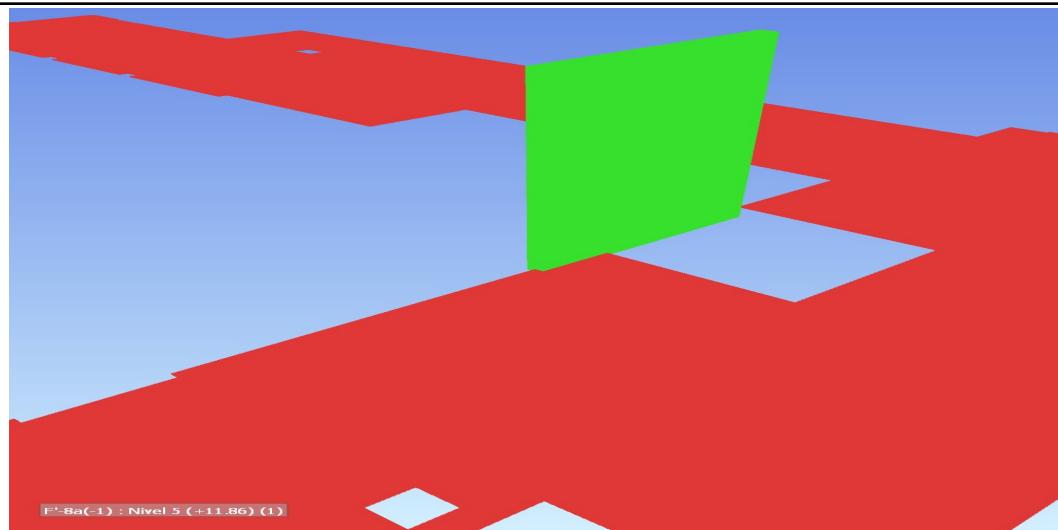
## 7.- ARQ\_PAVIMENTOS VS EST - Conflicto155

Solucionar	Nuevo	Fecha	14/2/2021
Ubicación	X 28.398	Y -15.936	Z 7.180
	Elemento 1		Elemento 2
Id	1359417		335408
Nombre	Suelo		Muro básico
Tipo	Suelos: Suelo: Piso Vinilico - 32mm		Muros: Muro básico: MHA 20
Nivel	Nivel 3 - AUL (+7.20)		N.O.G. (3) +7.14 AUL
Ejes	7a-E : Nivel 3 (+6.58)		
Distancia Interferencia	-0.002		
Notas:

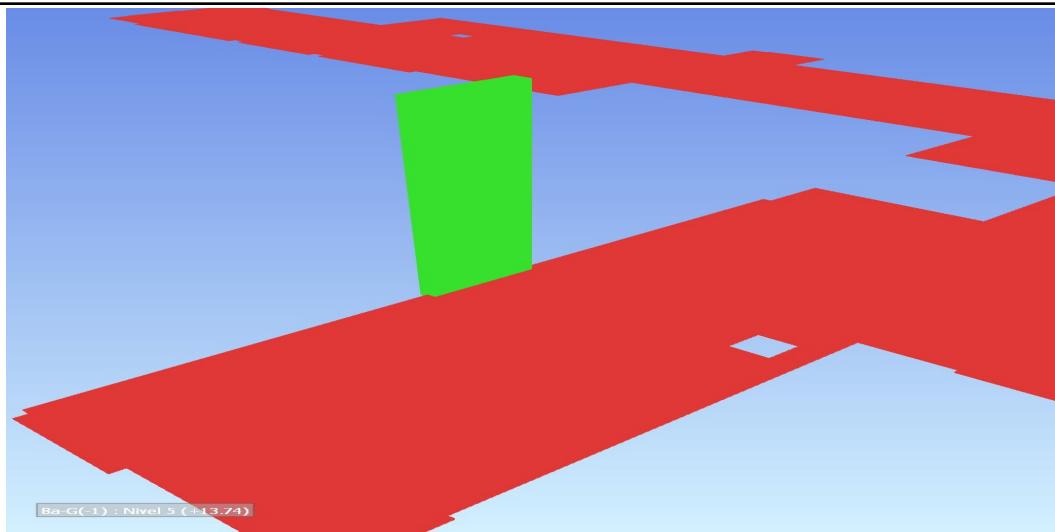
## 7.- ARQ\_PAVIMENTOS VS EST - Conflicto156

Solucionar	Nuevo	Fecha	14/2/2021
Ubicación	X 28.498	Y -19.651	Z 7.180
	Elemento 1		Elemento 2
Id	1359417		335521
Nombre	Suelo		Muro básico
Tipo	Suelos: Suelo: Piso Vinilico - 32mm		Muros: Muro básico: MHA 20
Nivel	Nivel 3 - AUL (+7.20)		N.O.G. (3) +7.14 AUL
Ejes	7a-F : Nivel 3 (+6.58)		
Distancia Interferencia	-0.002		
Notas:

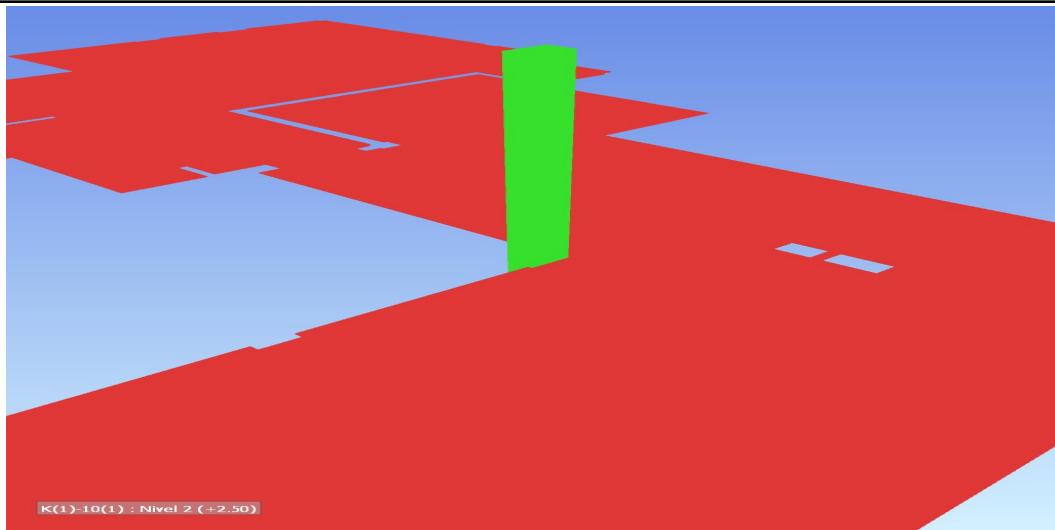
## 7.- ARQ\_PAVIMENTOS VS EST - Conflicto157

Solucionar	Nuevo	Fecha	14/2/2021
Ubicación	X 36.262	Y -38.270	Z -3.500
	Elemento 1		Elemento 2
Id	1572826		288417
Nombre	Suelo		M_Concrete-Rectangular-Column
Tipo	Suelos: Suelo: Piso Vinilico - 32mm		Pilares estructurales: M_Concret -Rectangular-Column: P 104
Nivel	Nivel -1 (+3.50)		N.O.G. (-1) -3.56
Ejes	I1-9 : Nivel -1 (-3.56)		
Distancia Interferencia	-0.002		
Notas:

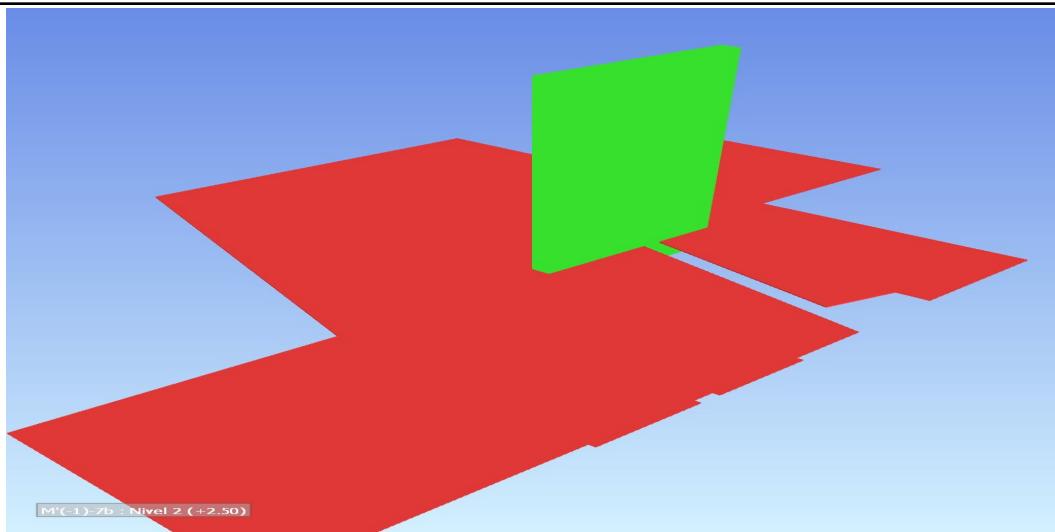
## 7.- ARQ\_PAVIMENTOS VS EST - Conflicto158

Solucionar	Nuevo	Fecha	14/2/2021
Ubicación	X 24.222	Y -46.295	Z -3.550
	Elemento 1		Elemento 2
Id	745949		289645
Nombre	Suelo		Muro básico
Tipo	Suelos: Suelo: Piso - Porcelanat 60x60 cm		Muros: Muro básico: MHA 20
Nivel	Nivel -1 (-3.56)		N.O.G. (-1) -3.56
Ejes	6"-K : Nivel -1 (-3.56)		
Distancia Interferencia	-0.002		
Notas:

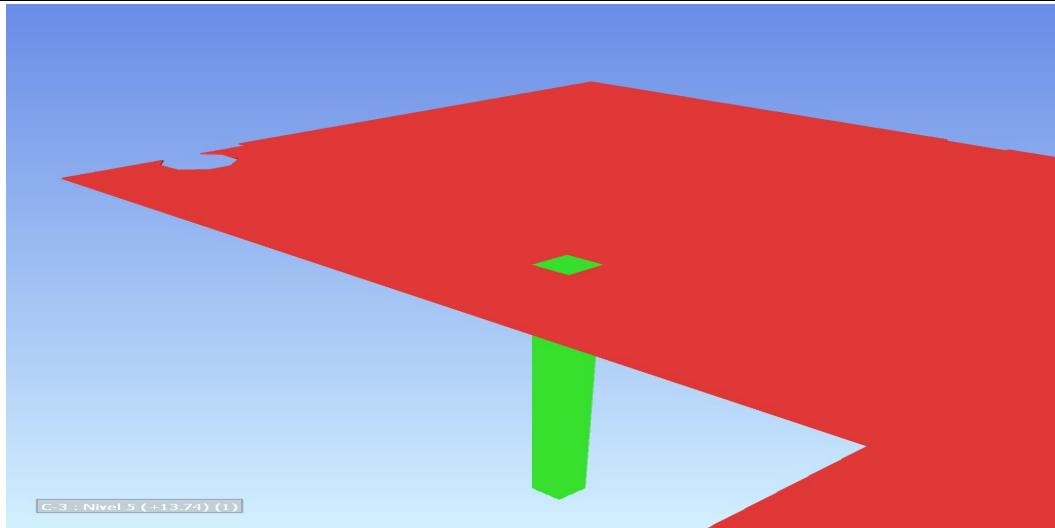
## 7.- ARQ\_PAVIMENTOS VS EST - Conflicto159

Solucionar	Nuevo	Fecha	14/2/2021
Ubicación	X 4.250	Y -5.150	Z 10.780
	Elemento 1		Elemento 2
Id	1549230		336814
Nombre	Suelo		M_Concrete-Square-Column
Tipo	Suelos: Suelo: Piso - Hormigón P lido		Pilares estructurales: M_Concre e-Square-Column: P 401
Nivel	Nivel 4 - AUL (+10.80)		N.O.G. (3) +7.14 AUL
Ejes	2'-B : Nivel 4 OFI (+8.85)		
Distancia Interferencia	-0.002		
Notas:

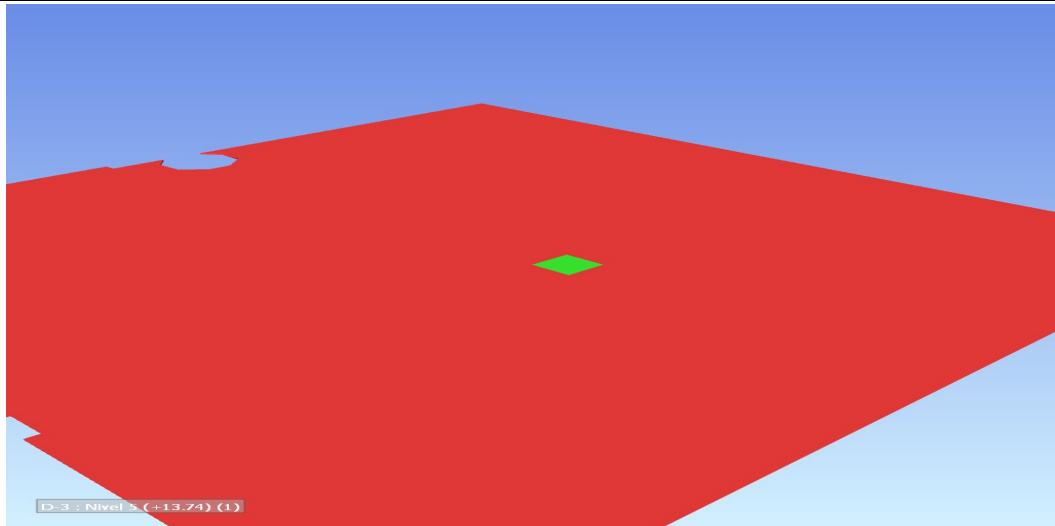
## 7.- ARQ\_PAVIMENTOS VS EST - Conflicto160

Solucionar	Nuevo	Fecha	14/2/2021
Ubicación	X 4.250	Y -9.542	Z 10.780
	Elemento 1		Elemento 2
Id	1550833		336732
Nombre	Suelo		M_Concrete-Square-Column
Tipo	Suelos: Suelo: Piso - Hormigón P lido		Pilares estructurales: M_Concre e-Square-Column: P 401
Nivel	Nivel 4 - AUL (+10.80)		N.O.G. (3) +7.14 AUL
Ejes	2'-C : Nivel 4 OFI (+8.85)		
Distancia Interferencia	-0.002		
Notas:

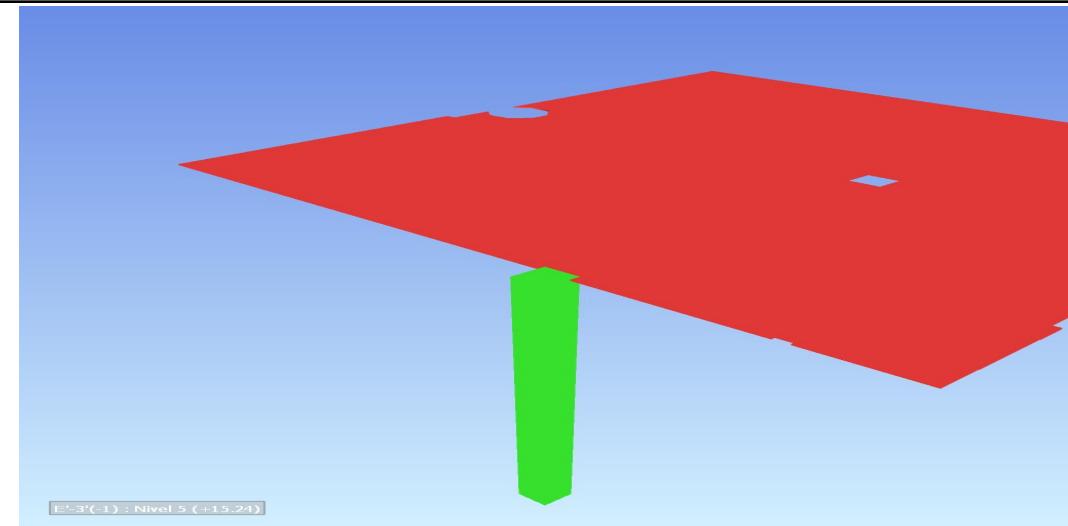
## 7.- ARQ\_PAVIMENTOS VS EST - Conflicto161

Solucionar	Nuevo	Fecha	14/2/2021
Ubicación	X 4.250	Y -12.842	Z 10.780
	Elemento 1		Elemento 2
Id	1550833		336910
Nombre	Suelo		M_Concrete-Square-Column
Tipo	Suelos: Suelo: Piso - Hormigón P lido		Pilares estructurales: M_Concre e-Square-Column: P 401
Nivel	Nivel 4 - AUL (+10.80)		N.O.G. (3) +7.14 AUL
Ejes	2'-D : Nivel 4 OFI (+8.85)		
Distancia Interferencia	-0.002		
Notas:

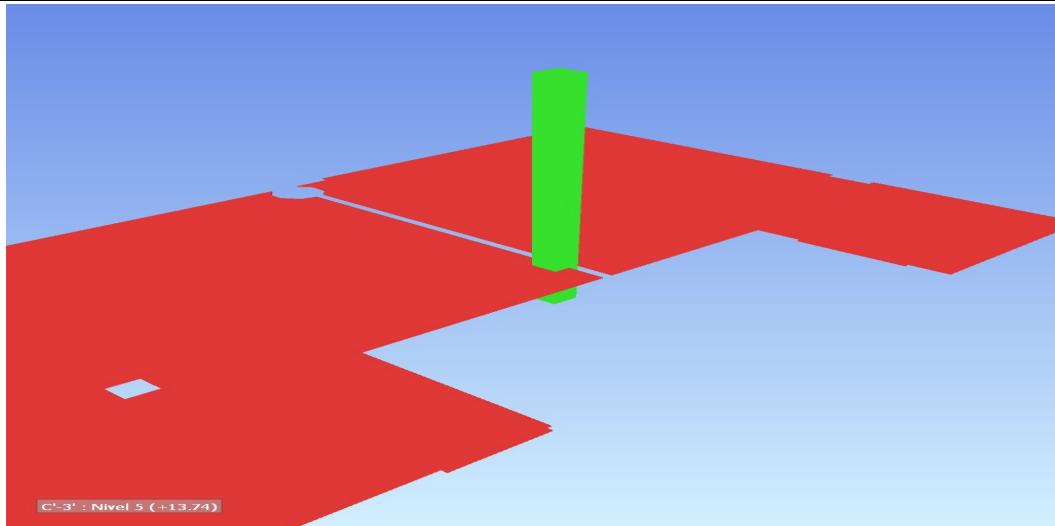
## 7.- ARQ\_PAVIMENTOS VS EST - Conflicto162

Solucionar	Nuevo	Fecha	14/2/2021
Ubicación	X 4.250	Y -5.150	Z 7.180
	<b>Elemento 1</b>		<b>Elemento 2</b>
<b>Id</b>	1350596		336814
<b>Nombre</b>	Suelo		M_Concrete-Square-Column
<b>Tipo</b>	Suelos: Suelo: Piso Alfombra Plancha - 4mm		Pilares estructurales: M_Concrete-Square-Column: P 401
<b>Nivel</b>	Nivel 3 - AUL (+7.20)		N.O.G. (3) +7.14 AUL
<b>Ejes</b>	<b>2'-B : Nivel 3 (+6.58)</b>		
<b>Distancia Interferencia</b>	<b>-0.002</b>		
<b>Notas:</b>

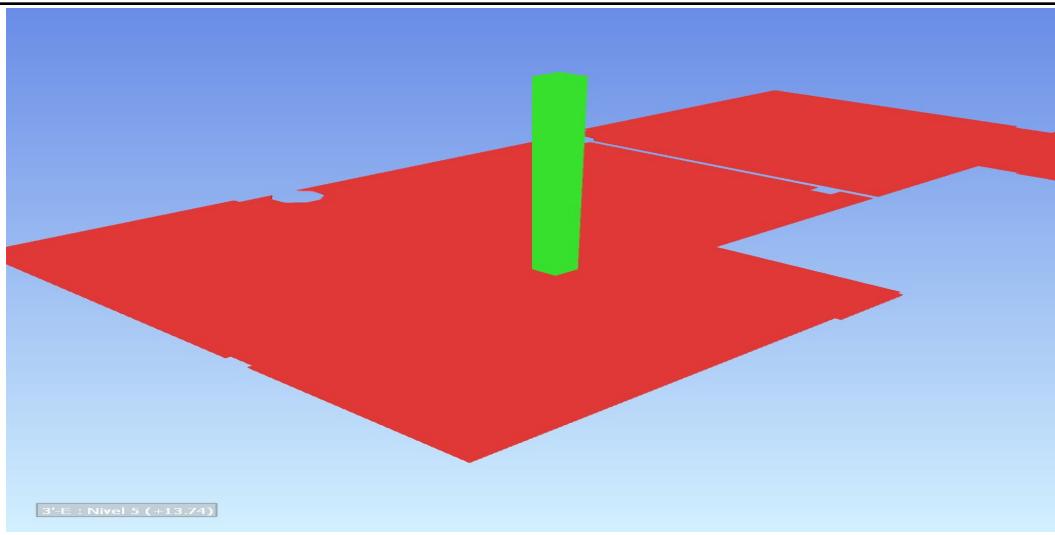
## 7.- ARQ\_PAVIMENTOS VS EST - Conflicto163

Solucionar	Nuevo	Fecha	14/2/2021
Ubicación	X 4.250	Y -9.542	Z 7.180
	Elemento 1		Elemento 2
Id	1350596		336732
Nombre	Suelo		M_Concrete-Square-Column
Tipo	Suelos: Suelo: Piso Alfombra Plancha - 4mm		Pilares estructurales: M_Concrete-Square-Column: P 401
Nivel	Nivel 3 - AUL (+7.20)		N.O.G. (3) +7.14 AUL
Ejes	2'-C : Nivel 3 (+6.58)		
Distancia Interferencia	-0.002		
Notas:

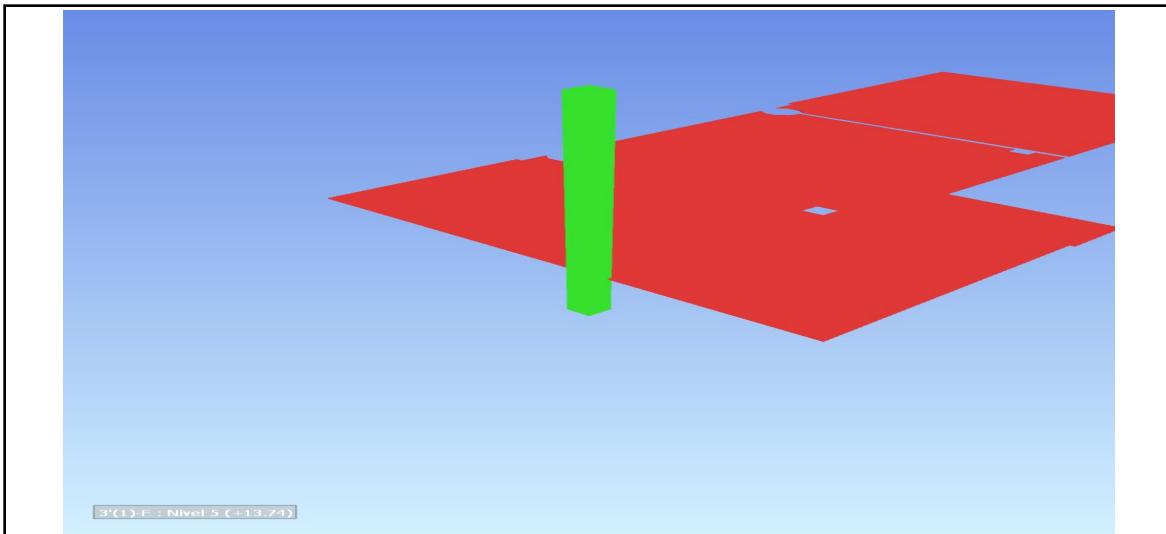
## 7.- ARQ\_PAVIMENTOS VS EST - Conflicto164

Solucionar	Nuevo	Fecha	14/2/2021
Ubicación	X 4.250	Y -12.842	Z 7.180
	Elemento 1		Elemento 2
Id	1350596		336910
Nombre	Suelo		M_Concrete-Square-Column
Tipo	Suelos: Suelo: Piso Alfombra Plancha - 4mm		Pilares estructurales: M_Concrete-Square-Column: P 401
Nivel	Nivel 3 - AUL (+7.20)		N.O.G. (3) +7.14 AUL
Ejes	2'-D : Nivel 3 (+6.58)		
Distancia Interferencia	-0.002		
Notas:

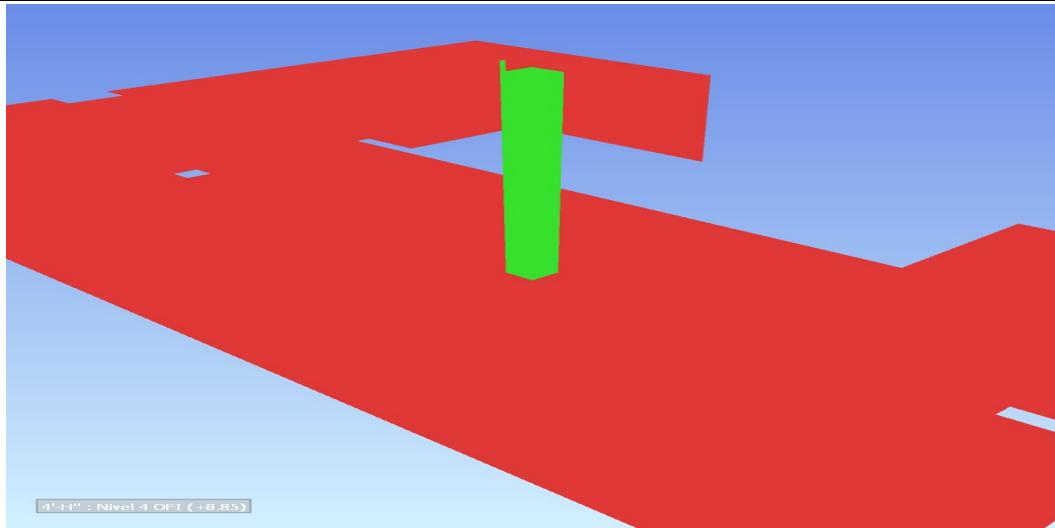
## 7.- ARQ\_PAVIMENTOS VS EST - Conflicto165

Solucionar	Nuevo	Fecha	14/2/2021
Ubicación	X 9.950	Y -26.436	Z 3.360
	Elemento 1		Elemento 2
Id	1414769		741670
Nombre	Suelo		M_Concrete-Square-Column
Tipo	Suelos: Suelo: Piso - Piedra Pizarra 60x60		Pilares estructurales: M_Concrete-Square-Column: P 302
Nivel	Nivel 2 (+3.32)		N.O.G. (2) +3.32 CAS
Ejes	3'-G : Nivel 2 (+3.32)		
Distancia Interferencia	-0.002		
Notas:

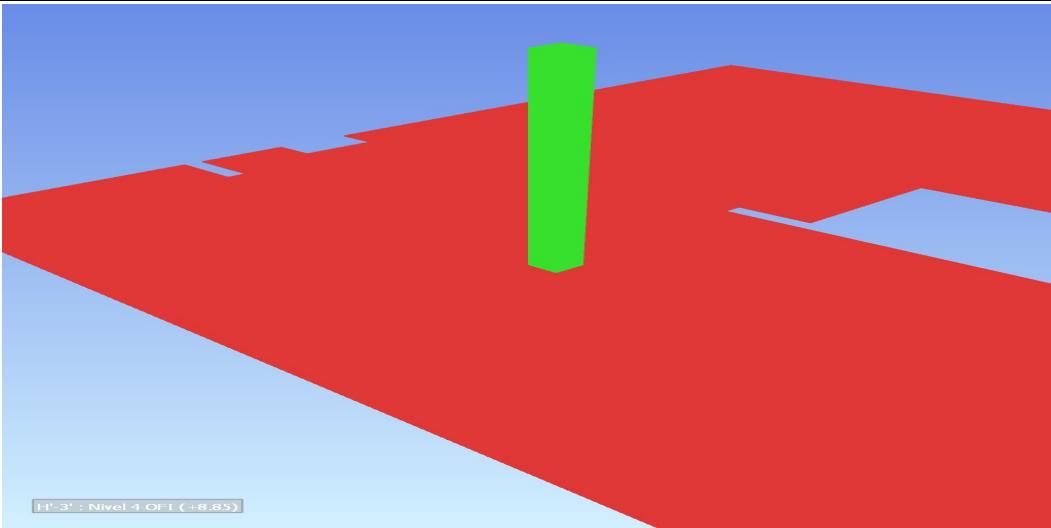
## 7.- ARQ\_PAVIMENTOS VS EST - Conflicto166

Solucionar	Nuevo	Fecha	14/2/2021
Ubicación	X 4.949	Y -26.735	Z 3.360
	Elemento 1		Elemento 2
Id	1414769		741736
Nombre	Suelo		M_Concrete-Square-Column
Tipo	Suelos: Suelo: Piso - Piedra Piza ra 60x60		Pilares estructurales: M_Concre e-Square-Column: P 302
Nivel	Nivel 2 (+3.32)		N.O.G. (2) +3.32 CAS
Ejes	2b-G : Nivel 2 (+3.32)		
Distancia Interferencia	-0.002		
Notas:

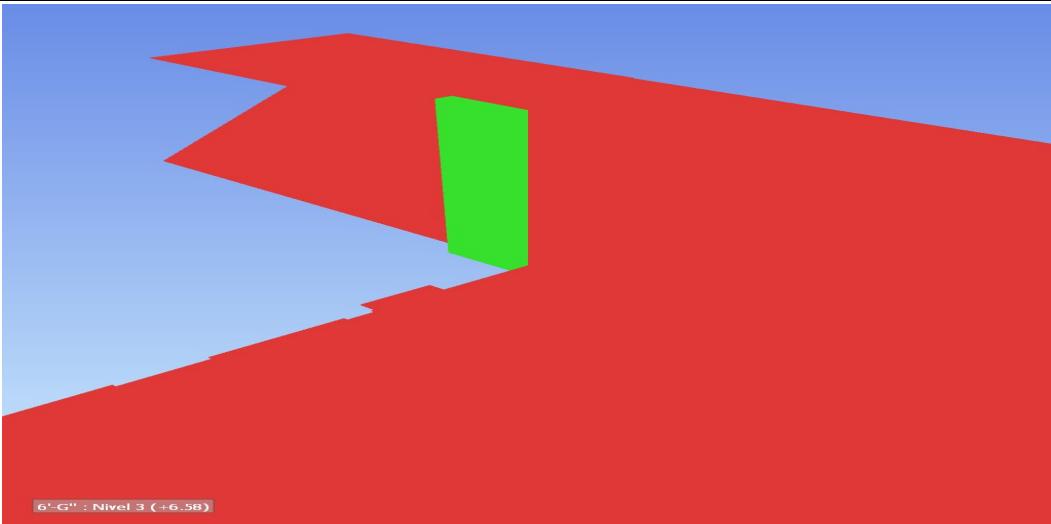
## 7.- ARQ\_PAVIMENTOS VS EST - Conflicto167

Solucionar	Nuevo	Fecha	14/2/2021
Ubicación	X 15.195	Y -22.176	Z -0.020
	Elemento 1		Elemento 2
Id	1005442		717772
Nombre	Suelo		M_Concrete-Rectangular-Column
Tipo	Suelos: Suelo: Piso - Piedra Pizarra 60x60		Pilares estructurales: M_Concrete-Rectangular-Column: P 206
Nivel	Nivel 1 (+0.00)		N.O.G. (1) -0.06 AUL
Ejes	F'-4' : Nivel 1 (-0.06)		
Distancia Interferencia	-0.001		
Notas:
