## 7.- ARQ\_PAVIMENTOS VS EST - Conflicto1

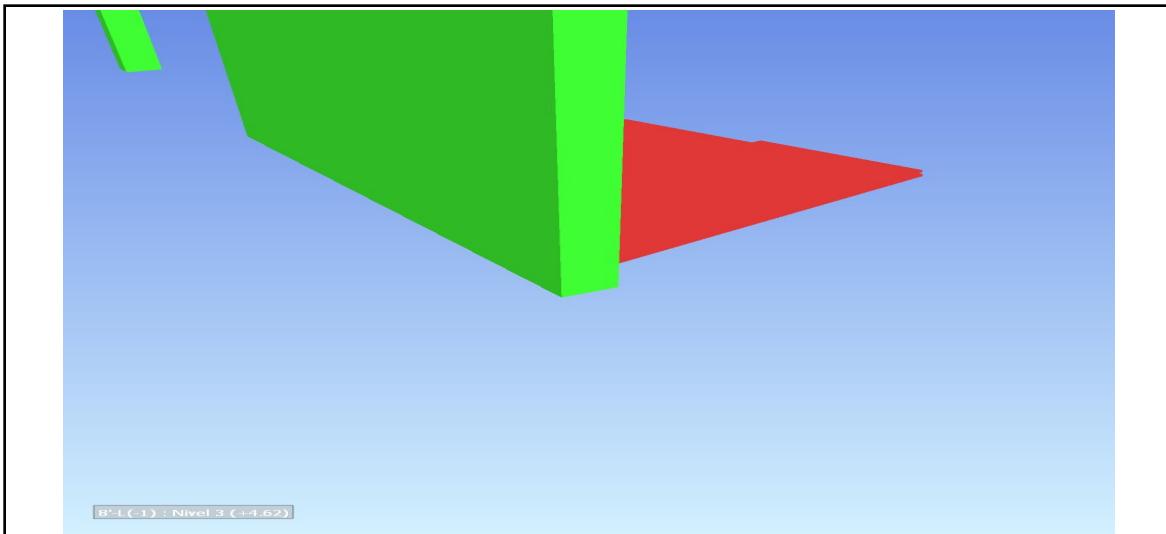
## 7.- ARQ\_PAVIMENTOS VS EST - Conflicto168

Solucionar	Nuevo	Fecha	14/2/2021
Ubicación	X 29.122	Y -46.027	Z 2.930
	Elemento 1		Elemento 2
Id	1348722		745334
Nombre	Suelo		Muro básico
Tipo	Suelos: Suelo: Piso - Porcelanat 60x60 cm		Muros: Muro básico: MHA 20
Nivel	Nivel 2 OFI (+2.95)		N.O.G. (2) +3.32 CAS
Ejes	7b-K : Nivel 2 (+2.50)		
Distancia Interferencia	-0.001		
Notas:

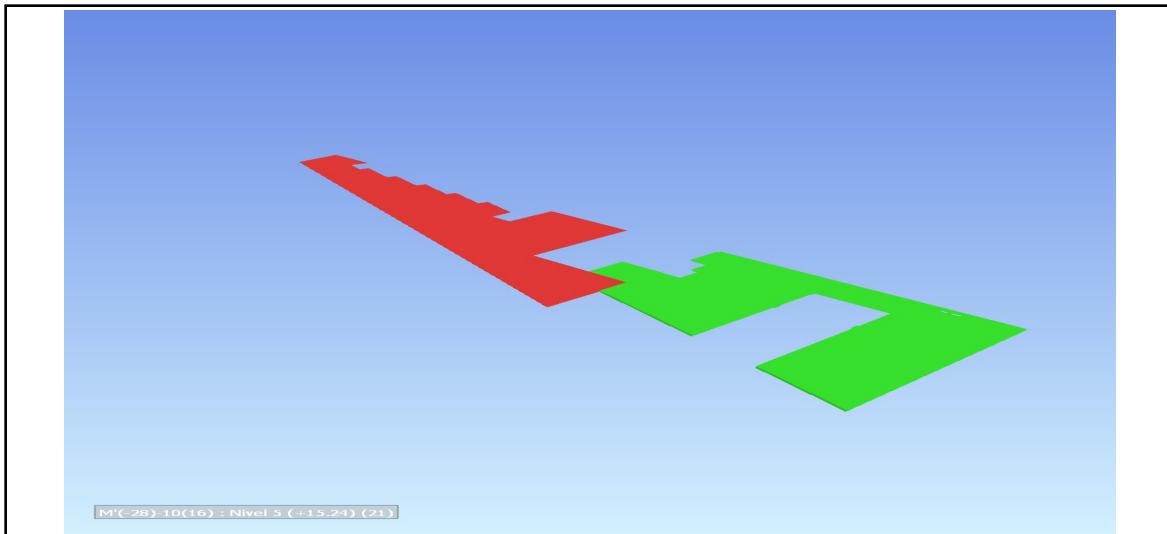
## 7.- ARQ\_PAVIMENTOS VS EST - Conflicto169

Solucionar	Nuevo	Fecha	14/2/2021
Ubicación	X 21.611	Y -43.105	Z -0.020
	Elemento 1		Elemento 2
Id	1007068		551358
Nombre	Suelo		Losa de cimentación
Tipo	Suelos: Suelo: Piso - Piedra Pizarra 60x60		Cimentación estructural: Losa de imentación: L.1.1
Nivel	Nivel 1 (+0.00)		N.O.G. (1) +0.11 ADM
Ejes	J'-6' : Nivel 1 (-0.06)		
Distancia Interferencia	-0.001		
Notas:

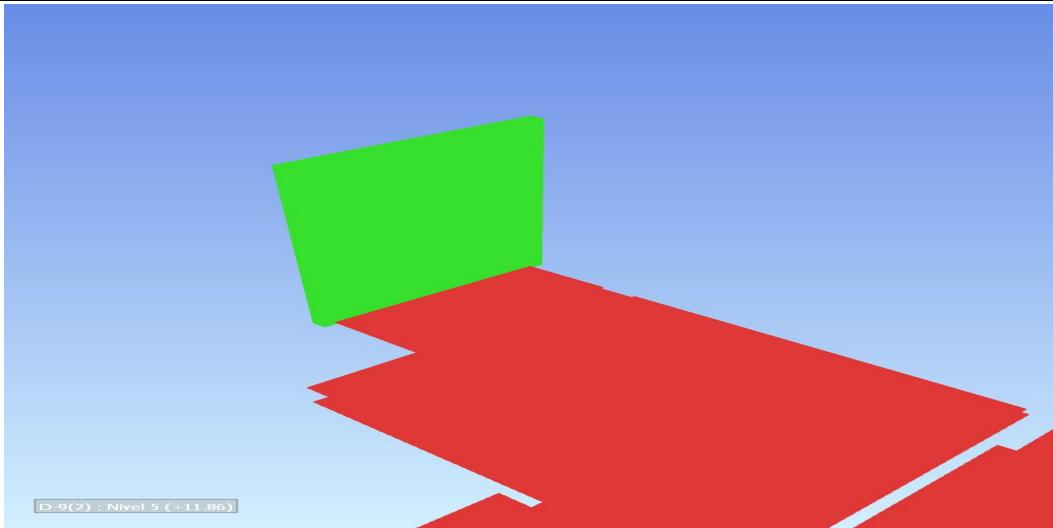
## 7.- ARQ\_PAVIMENTOS VS EST - Conflicto170

Solucionar	Nuevo	Fecha	14/2/2021
Ubicación	X 29.928	Y -5.100	Z 3.600
	Elemento 1		Elemento 2
Id	1526557		318323
Nombre	Suelo		Muro básico
Tipo	Suelos: Suelo: Piso - Hormigón P lido		Muros: Muro básico: MHA 20
Nivel	Nivel 2 AUL (+3.60)		N.O.G. (2) +3.54 AUL
Ejes	7b-B : Nivel 2 AUL (+3.60)		
Distancia Interferencia	-0.001		
Notas:
