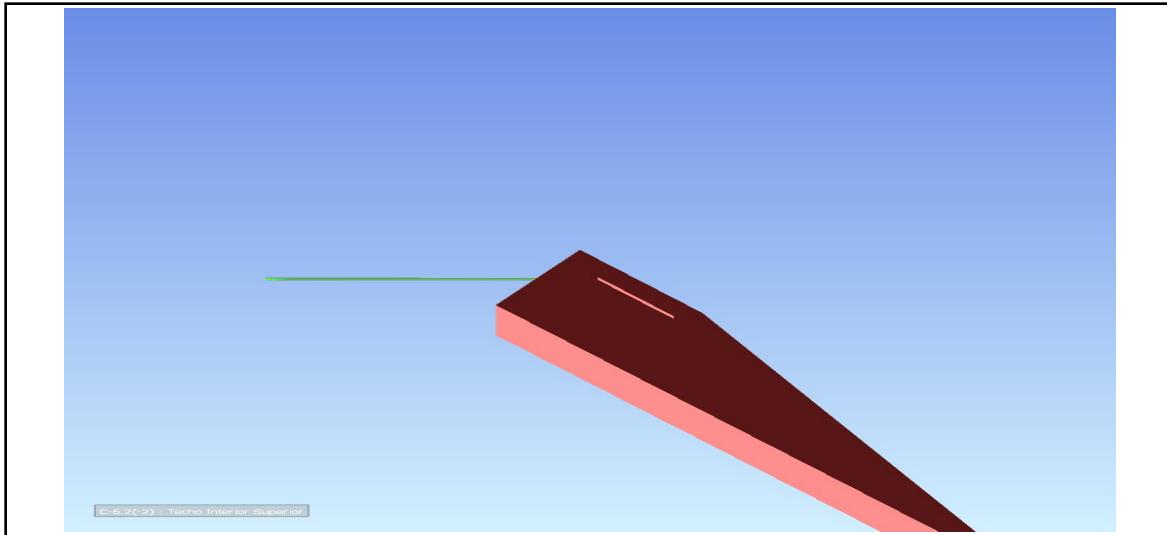
ARQ - ELE - Conflicto48

Solucionar	Aprobado	Fecha	18/8/2020
Ubicación	X 0.729	Y -2.626	Z 4.791
	Elemento 1		Elemento 2
Id	705200		965815
Nombre	0. Revestimiento interior yeso c		Tubo sin uniones
Tipo	Sólido		Tubos: Tubo sin uniones: Tubo P C Clase 2
Nivel	Techo Interior Bajo		Nivel 2
Ejes	C-6 : Techo Interior Superior		
Distancia Interferencia	-0.022		
Notas:

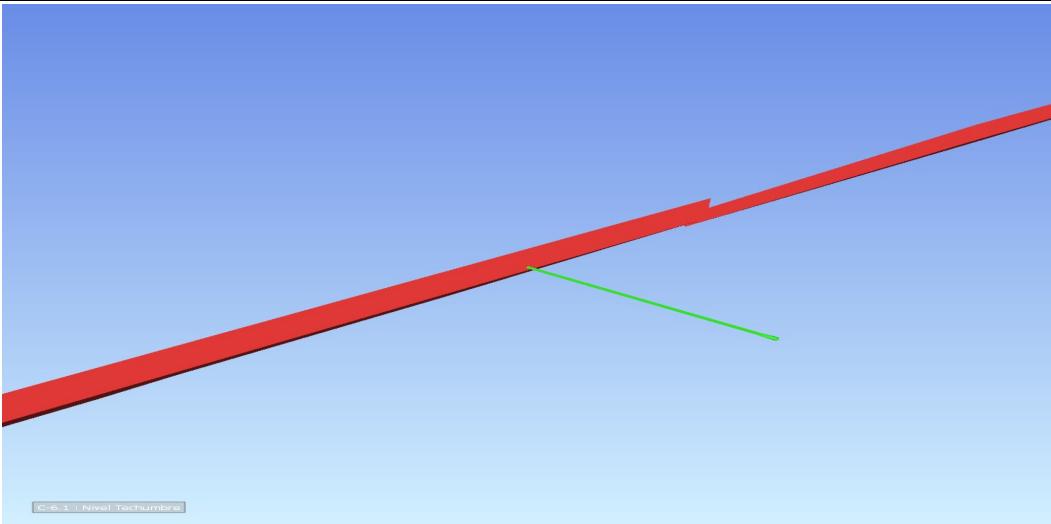
ARQ - ELE - Conflicto50

Solucionar	Aprobado	Fecha	18/8/2020
Ubicación	X -0.778	Y -1.003	Z 4.790
	Elemento 1		Elemento 2
Id	704884		896681
Nombre	0. Revestimiento interior yeso c		Tubo sin uniones
Tipo	Sólido		Tubos: Tubo sin uniones: Tubo P C Clase 2
Nivel	Techo Interior Bajo		Nivel 2
Ejes	B-5 : Techo Interior Superior		
Distancia Interferencia	-0.022		
Notas:

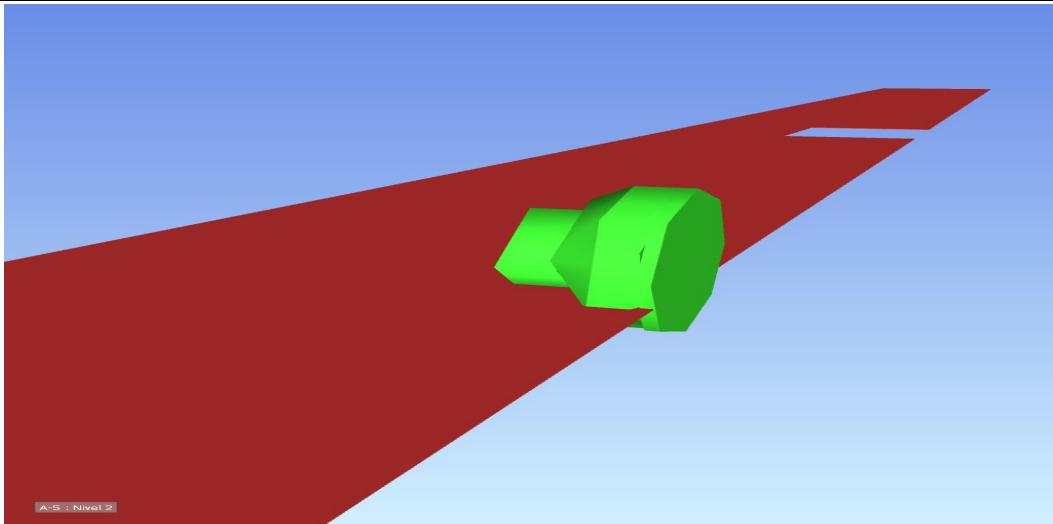
ARQ - ELE - Conflicto51

Solucionar	Aprobado	Fecha	18/8/2020
Ubicación	X -2.955	Y -0.465	Z 2.336
	Elemento 1		Elemento 2
Id	484242		961329
Nombre	Techo compuesto		Luminaria - Aplique
Tipo	Techos: Techo compuesto: Malla osquitera		Luminarias
Nivel	Nivel 2		Nivel 1
Ejes	A-3.2 : Nivel 1		
Distancia Interferencia	-0.022		
Notas:

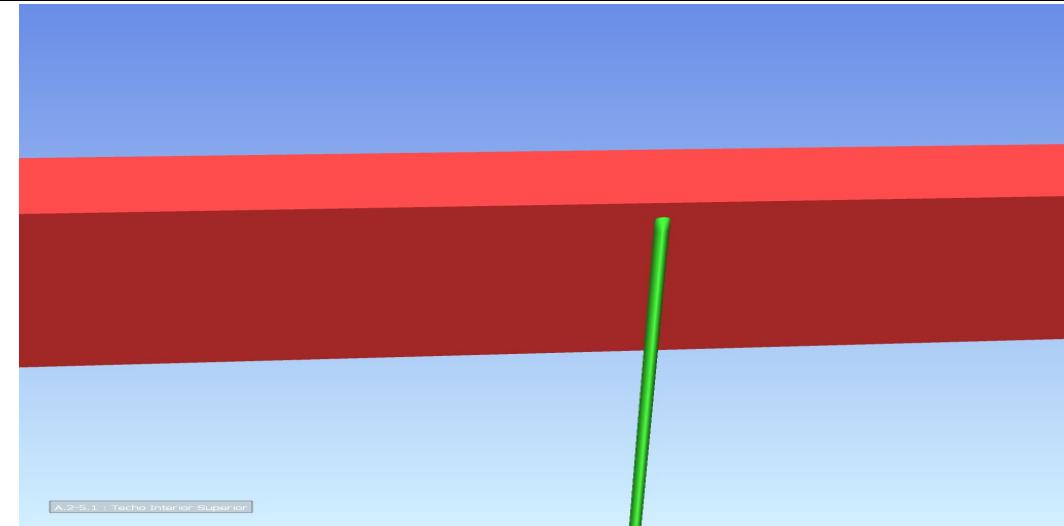
ARQ - ELE - Conflicto52

Solucionar	Aprobado	Fecha	18/8/2020
Ubicación	X 0.799	Y -2.654	Z 4.691
	Elemento 1		Elemento 2
Id	705200		965410
Nombre	0. Revestimiento interior yeso c		Tubo sin uniones
Tipo	Sólido		Tubos: Tubo sin uniones: Tubo P C Clase 2
Nivel	Techo Interior Bajo		Nivel 2
Ejes	C-6.1 : Buhardilla		
Distancia Interferencia	-0.021		
Notas:

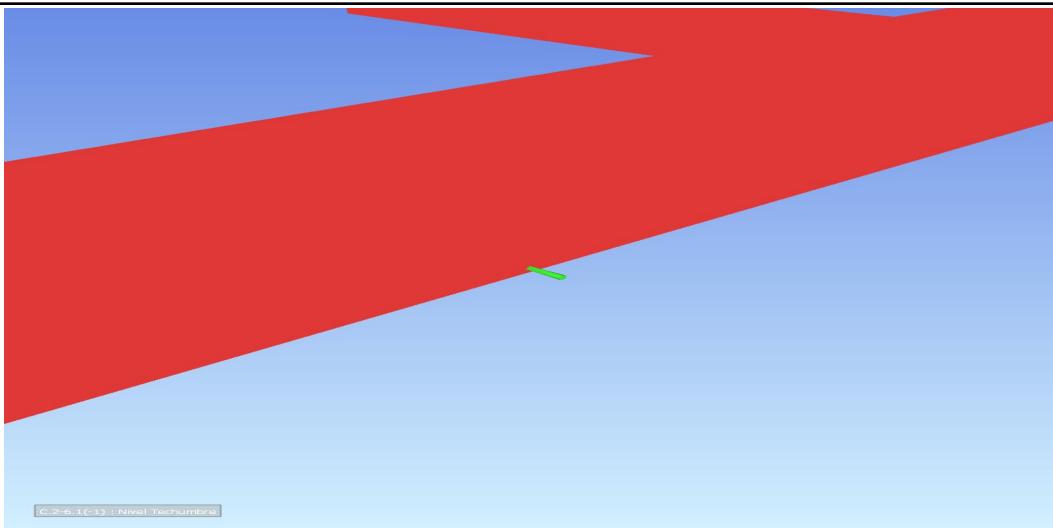
ARQ - ELE - Conflicto58

Solucionar	Aprobado	Fecha	18/8/2020
Ubicación	X 0.729	Y -2.622	Z 4.775
	Elemento 1		Elemento 2
Id	703643		965815
Nombre	0. Revestimiento interior yeso c		Tubo sin uniones
Tipo	Sólido		Tubos: Tubo sin uniones: Tubo P C Clase 2
Nivel	Techo Interior Superior		Nivel 2
Ejes	C-6 : Techo Interior Superior		
Distancia Interferencia	-0.018		
Notas:

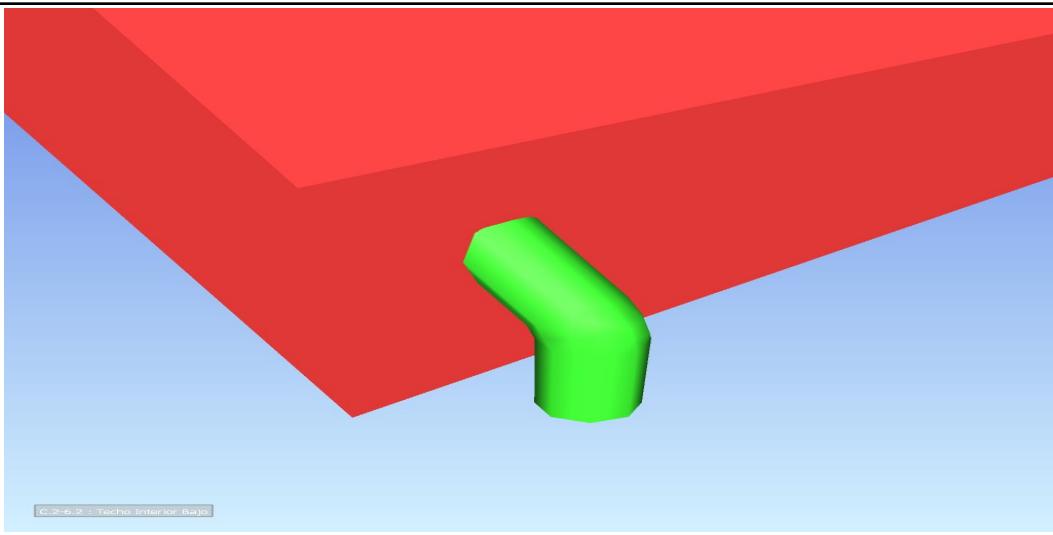
ARQ - ELE - Conflicto63

Solucionar	Aprobado	Fecha	18/8/2020
Ubicación	X 1.901	Y -5.635	Z 3.611
	Elemento 1		Elemento 2
Id	705200		967304
Nombre	0. Revestimiento interior yeso c		M_Codo de tubo - Sin uniones -
Tipo	Sólido		Uniones de tubo: M_Codo de tubo - Sin uniones - RNC: Estándar
Nivel	Techo Interior Bajo		Nivel 2
Ejes	C.2-7 : Nivel 2		
Distancia Interferencia	-0.016		
Notas:

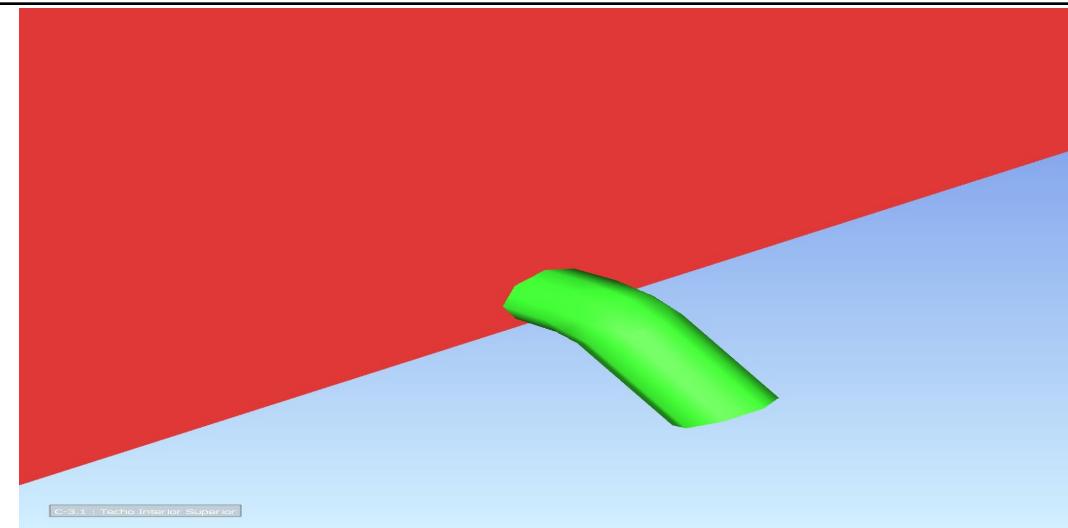
ARQ - ELE - Conflicto65

Solucionar	Aprobado	Fecha	18/8/2020
Ubicación	X 0.729	Y 0.756	Z 4.794
	Elemento 1		Elemento 2
Id	703643		960969
Nombre	0. Revestimiento interior yeso c		M_Codo de tubo - Sin uniones -
Tipo	Sólido		Uniones de tubo: M_Codo de tubo - Sin uniones - RNC: Estándar
Nivel	Techo Interior Superior		Nivel 2
Ejes	C-3 : Techo Interior Superior		
Distancia Interferencia	-0.014		
Notas:

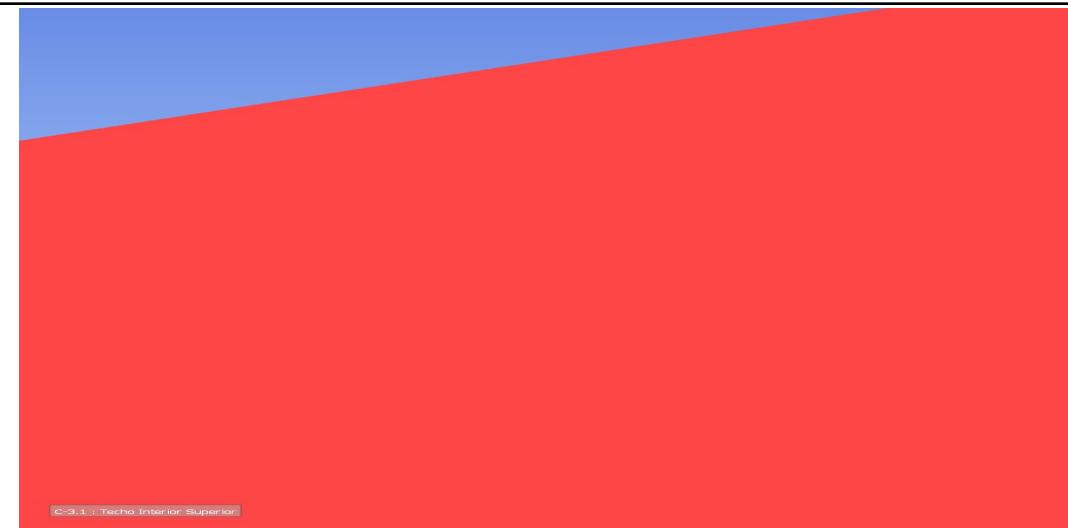
ARQ - ELE - Conflicto66

Solucionar	Aprobado	Fecha	18/8/2020
Ubicación	X 0.729	Y 0.756	Z 4.794
	Elemento 1		Elemento 2
Id	705200		960969
Nombre	0. Revestimiento interior yeso c		M_Codo de tubo - Sin uniones -
Tipo	Sólido		Uniones de tubo: M_Codo de tubo - Sin uniones - RNC: Estándar
Nivel	Techo Interior Bajo		Nivel 2
Ejes	C-3 : Techo Interior Superior		
Distancia Interferencia	-0.014		
Notas:

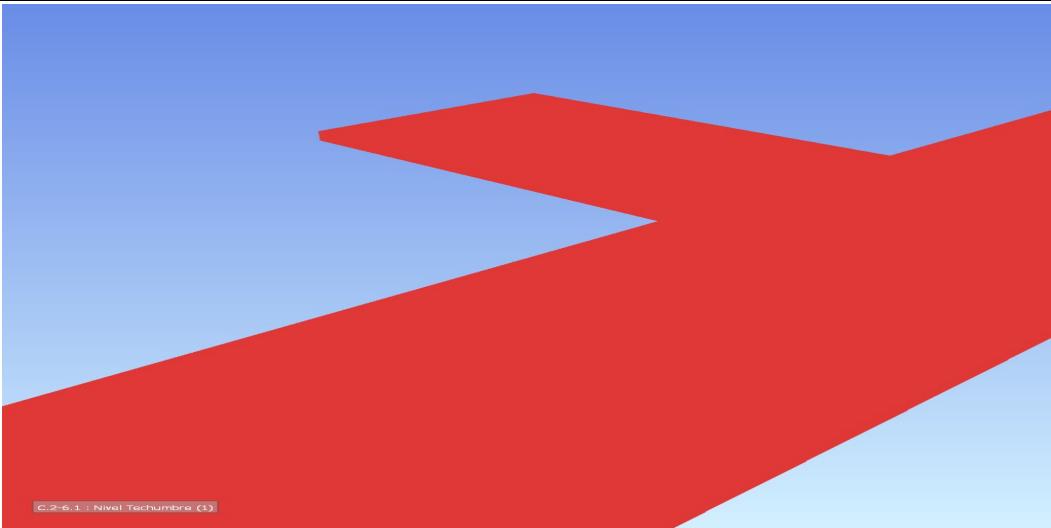
ARQ - ELE - Conflicto67

Solucionar	Aprobado	Fecha	18/8/2020
Ubicación	X -0.778	Y -1.003	Z 4.790
	Elemento 1		Elemento 2
Id	703643		896681
Nombre	0. Revestimiento interior yeso c		Tubo sin uniones
Tipo	Sólido		Tubos: Tubo sin uniones: Tubo P C Clase 2
Nivel	Techo Interior Superior		Nivel 2
Ejes	B-5 : Techo Interior Superior		
Distancia Interferencia	-0.014		
Notas:

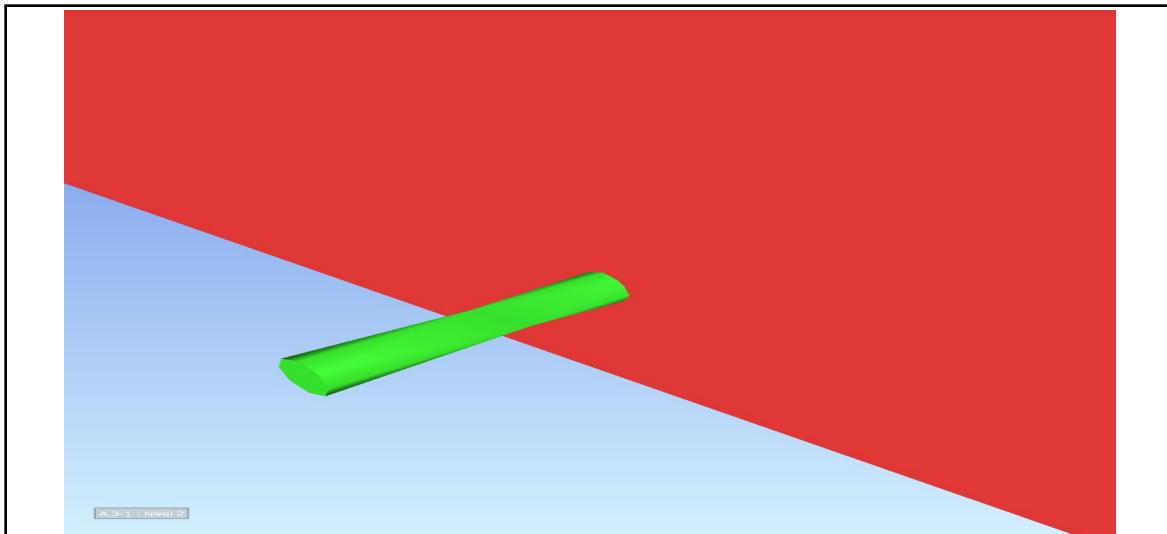
ARQ - ELE - Conflicto68

Solucionar	Aprobado	Fecha	18/8/2020
Ubicación	X -0.525	Y 3.747	Z 2.366
	Elemento 1		Elemento 2
Id	458958		930977
Nombre	0. Papel Fieltro 10Lbs		Tubo sin uniones
Tipo	Sólido		Tubos: Tubo sin uniones: Tubo P C Clase 2
Nivel	Nivel 2		Nivel 1
Ejes	A.3-1.1 : Nivel 1		
Distancia Interferencia	-0.012		
Notas:

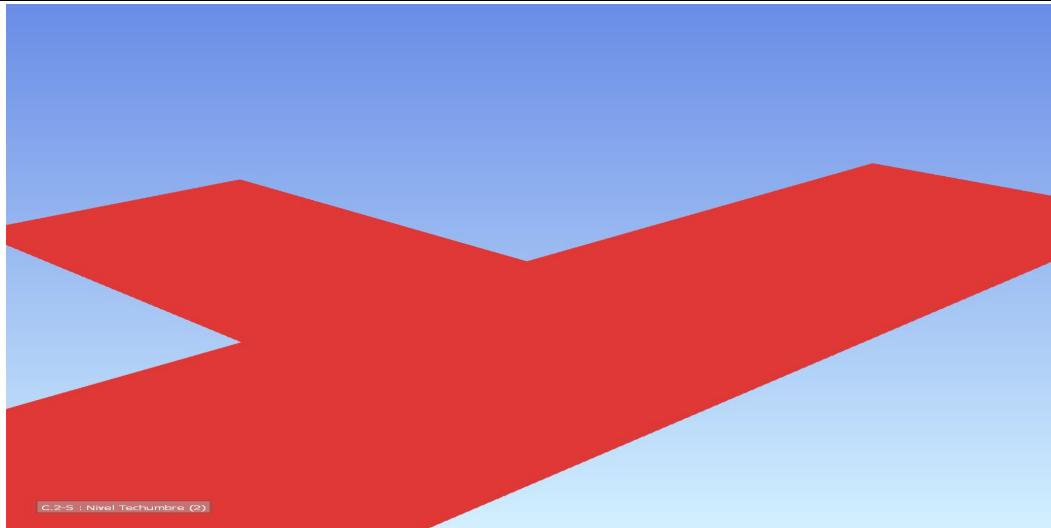
ARQ - ELE - Conflicto72

Solucionar	Aprobado	Fecha	18/8/2020
Ubicación	X -0.778	Y 1.154	Z 4.791
	Elemento 1		Elemento 2
Id	703643		965118
Nombre	0. Revestimiento interior yeso c		Tubo sin uniones
Tipo	Sólido		Tubos: Tubo sin uniones: Tubo P C Clase 2
Nivel	Techo Interior Superior		Nivel 2
Ejes	B-2.1 : Techo Interior Superior		
Distancia Interferencia	-0.010		
Notas:

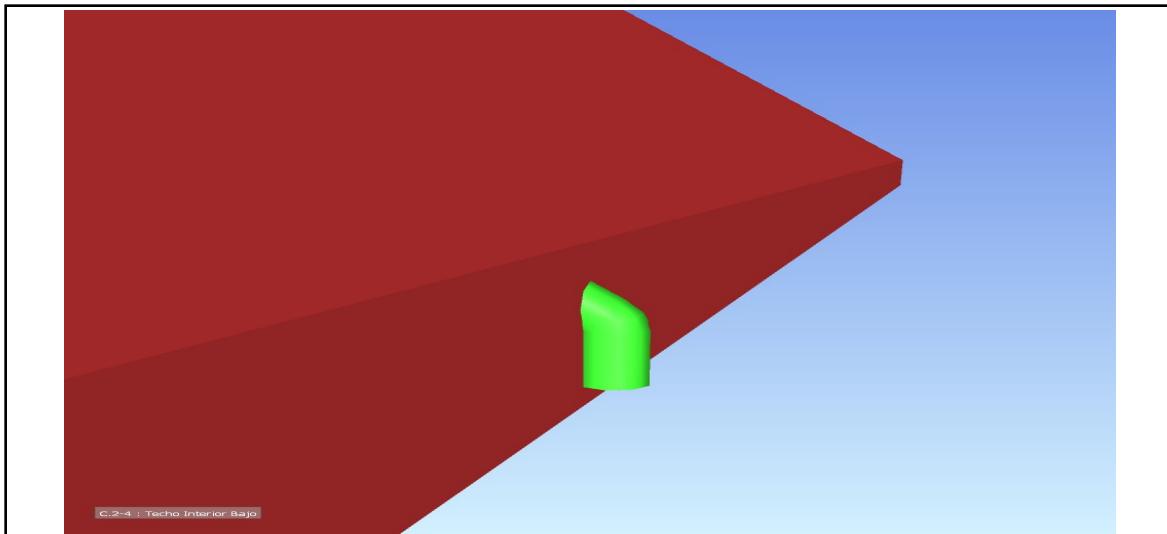
ARQ - ELE - Conflicto75

Solucionar	Aprobado	Fecha	18/8/2020
Ubicación	X 1.901	Y 0.756	Z 3.650
	Elemento 1		Elemento 2
Id	705200		960908
Nombre	0. Revestimiento interior yeso c		M_Codo de tubo - Sin uniones -
Tipo	Sólido		Uniones de tubo: M_Codo de tubo - Sin uniones - RNC: Estándar
Nivel	Techo Interior Bajo		Nivel 2
Ejes	C.2-3 : Techo Interior Bajo		
Distancia Interferencia	-0.007		
Notas:

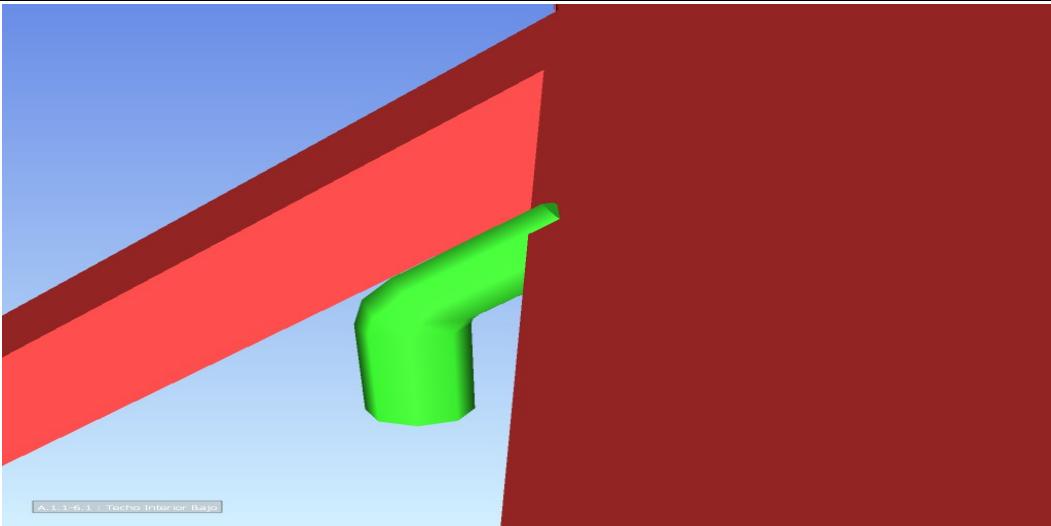
ARQ - ELE - Conflicto76

Solucionar	Aprobado	Fecha	18/8/2020
Ubicación	X -1.949	Y -2.812	Z 3.671
	Elemento 1		Elemento 2
Id	704884		894796
Nombre	0. Revestimiento interior yeso c		M_Codo de tubo - Sin uniones -
Tipo	Sólido		Uniones de tubo: M_Codo de tubo - Sin uniones - RNC: Estándar
Nivel	Techo Interior Bajo		Nivel 1
Ejes	A.1.1-6.1 : Techo Interior Bajo		
Distancia Interferencia	-0.007		
Notas:

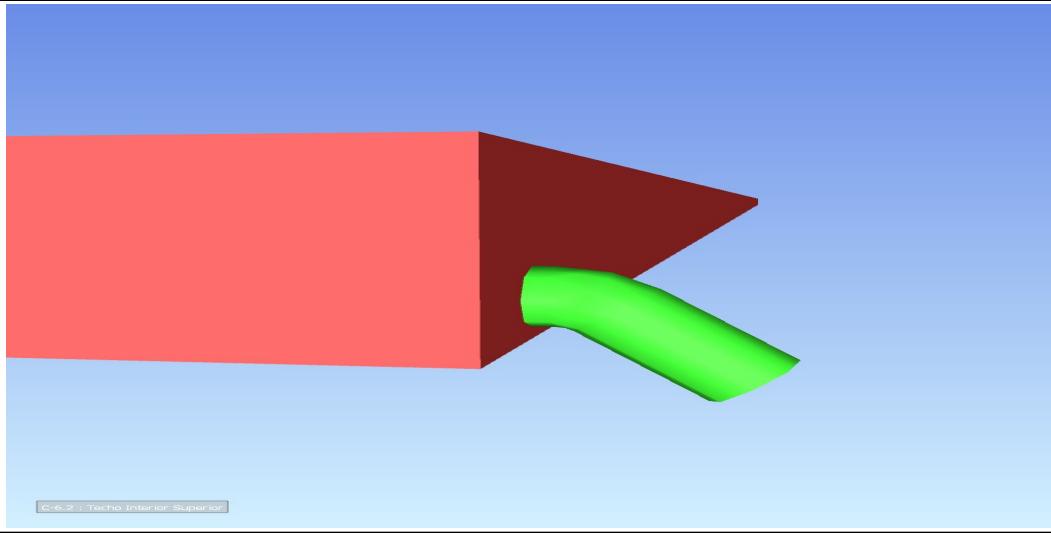
ARQ - ELE - Conflicto77

Solucionar	Aprobado	Fecha	18/8/2020
Ubicación	X 0.729	Y -5.643	Z 4.798
	Elemento 1		Elemento 2
Id	703643		967294
Nombre	0. Revestimiento interior yeso c		M_Codo de tubo - Sin uniones -
Tipo	Sólido		Uniones de tubo: M_Codo de tubo - Sin uniones - RNC: Estándar
Nivel	Techo Interior Superior		Nivel 2
Ejes	C-7 : Techo Interior Superior		
Distancia Interferencia	-0.006		
Notas:

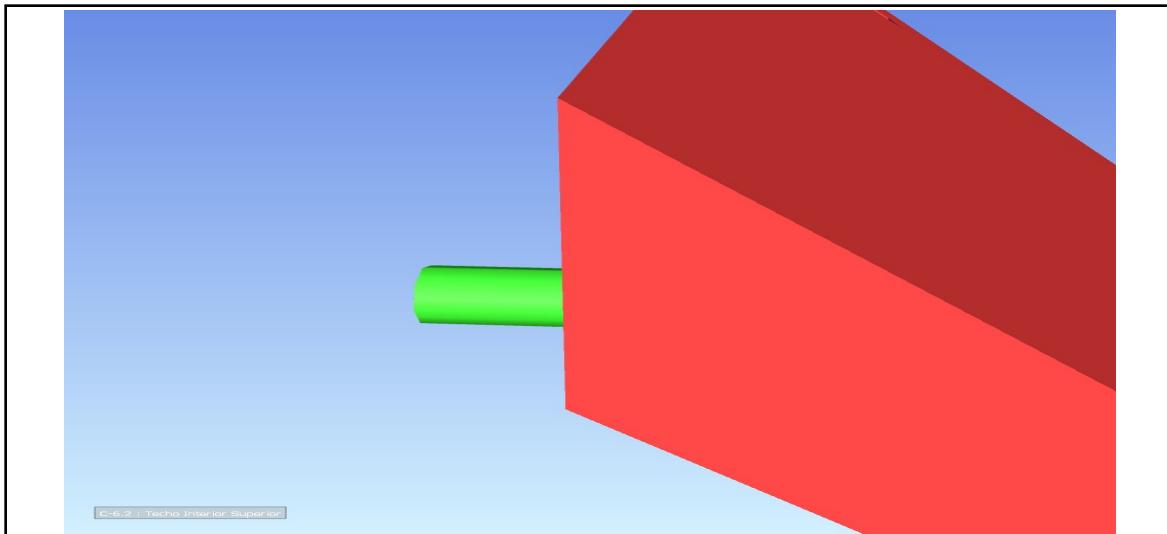
ARQ - ELE - Conflicto78

Solucionar	Aprobado	Fecha	18/8/2020
Ubicación	X 0.729	Y -5.643	Z 4.798
	Elemento 1		Elemento 2
Id	705200		967294
Nombre	0. Revestimiento interior yeso c		M_Codo de tubo - Sin uniones -
Tipo	Sólido		Uniones de tubo: M_Codo de tubo - Sin uniones - RNC: Estándar
Nivel	Techo Interior Bajo		Nivel 2
Ejes	C-7 : Techo Interior Superior		
Distancia Interferencia	-0.006		
Notas:

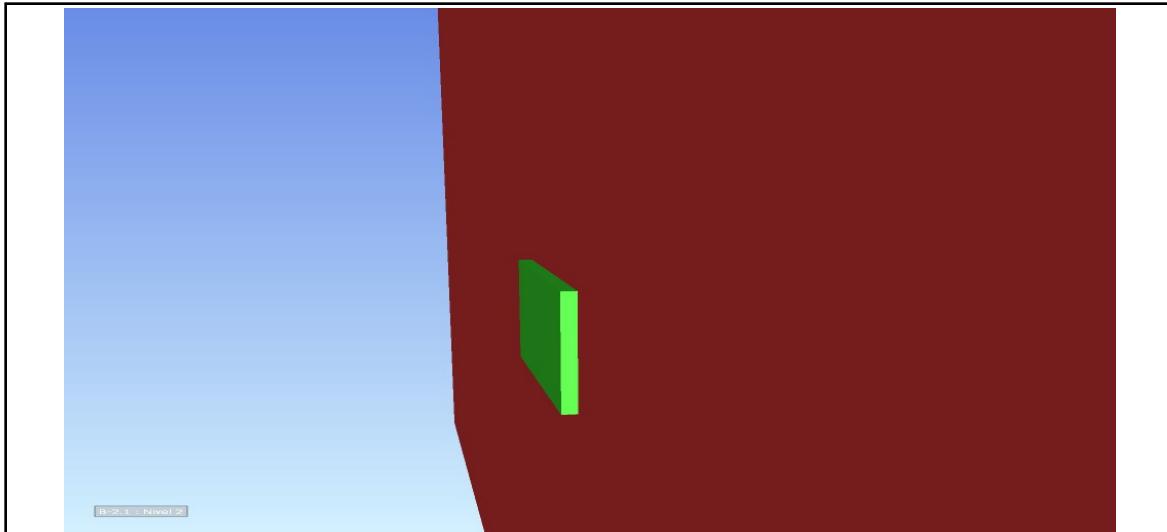
ARQ - ELE - Conflicto85

Solucionar	Aprobado	Fecha	18/8/2020
Ubicación	X -1.172	Y 1.081	Z 2.806
	Elemento 1		Elemento 2
Id	439315		806249
Nombre	0. Revestimiento interior yeso c		Toma Doble 10A
Tipo	Sólido		Aparatos eléctricos
Nivel	Nivel 2		Nivel 2
Ejes	B-2.1 : Nivel 2		
Distancia Interferencia	-0.004		
Notas:

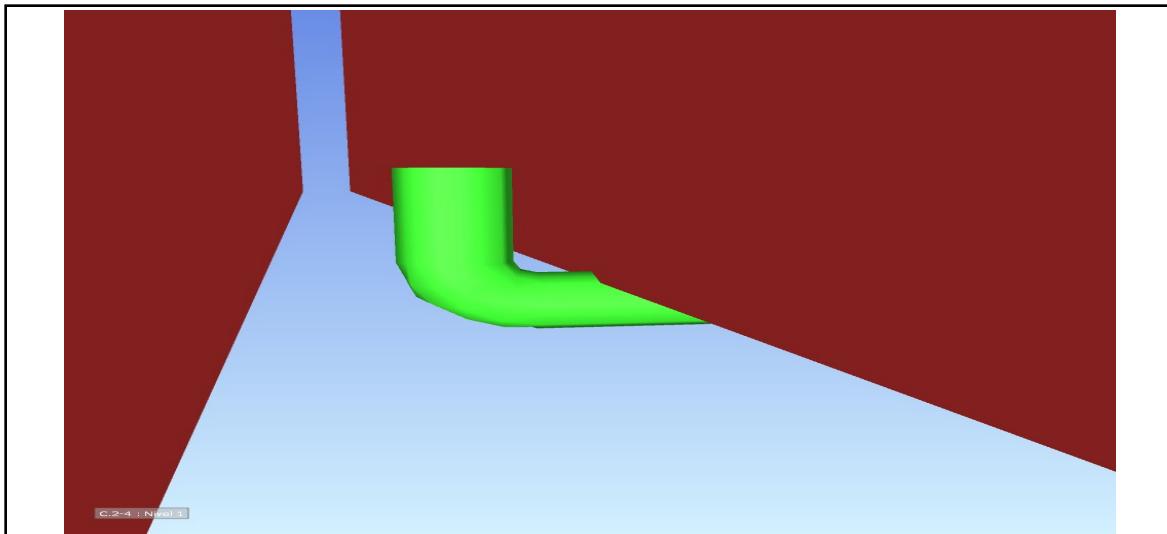
ARQ - ELE - Conflicto89

Solucionar	Aprobado	Fecha	18/8/2020
Ubicación	X 1.974	Y 0.087	Z -0.006
	Elemento 1		Elemento 2
Id	314022		959954
Nombre	0. Revestimiento interior yeso c		M_Codo de tubo - Sin uniones -
Tipo	Sólido		Uniones de tubo: M_Codo de tubo - Sin uniones - RNC: Estándar
Nivel	Nivel 1		Nivel 1
Ejes	C.2-4 : Nivel 1		
Distancia Interferencia	-0.004		
Notas:

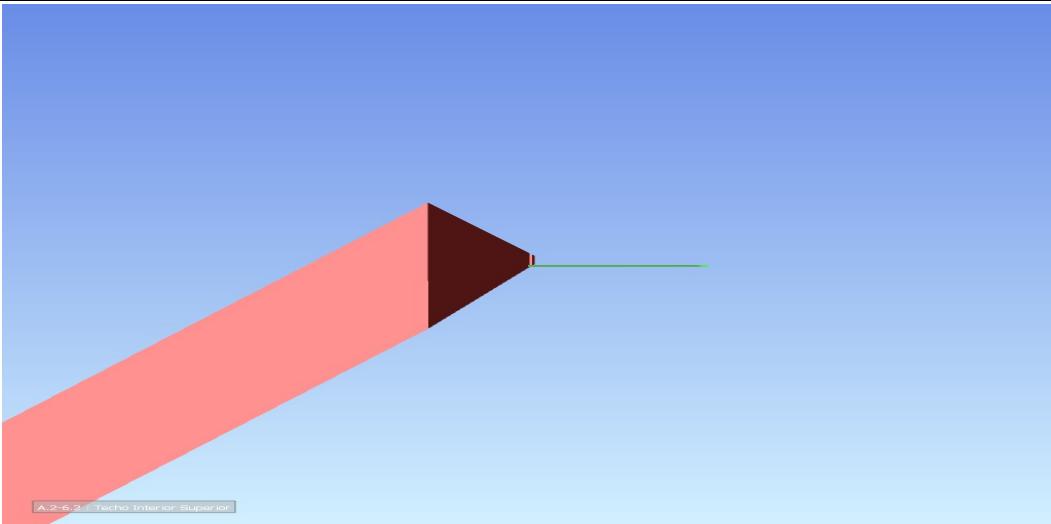
ARQ - ELE - Conflicto90

Solucionar	Aprobado	Fecha	18/8/2020
Ubicación	X -0.778	Y -1.036	Z 4.782
	Elemento 1		Elemento 2
Id	704884		896035
Nombre	0. Revestimiento interior yeso c		Tubo sin uniones
Tipo	Sólido		Tubos: Tubo sin uniones: Tubo P C Clase 2
Nivel	Techo Interior Bajo		Nivel 2
Ejes	B-5 : Techo Interior Superior		
Distancia Interferencia	-0.004		
Notas:

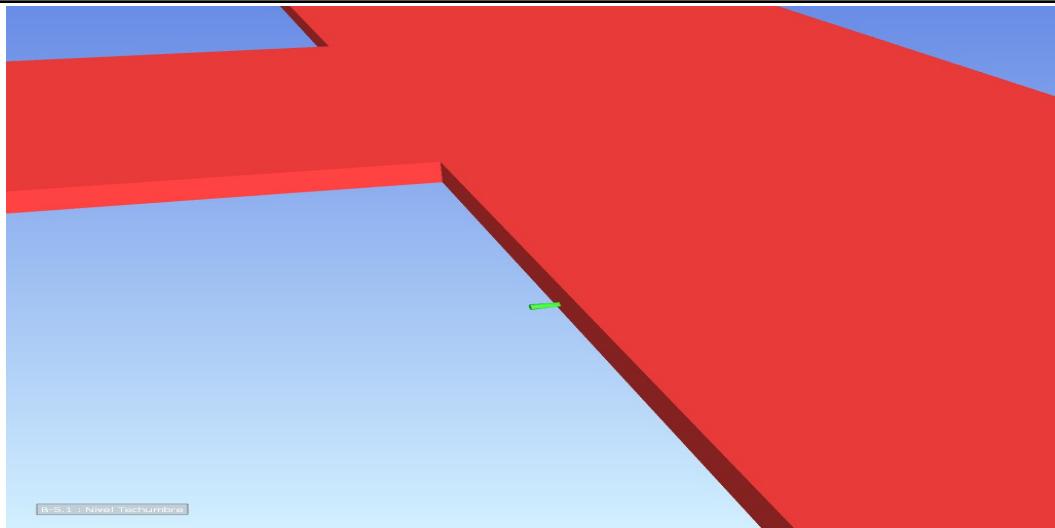
ARQ - ELE - Conflicto91

Solucionar	Aprobado	Fecha	18/8/2020
Ubicación	X -0.778	Y -1.031	Z 4.777
	Elemento 1		Elemento 2
Id	703643		896035
Nombre	0. Revestimiento interior yeso c		Tubo sin uniones
Tipo	Sólido		Tubos: Tubo sin uniones: Tubo P C Clase 2
Nivel	Techo Interior Superior		Nivel 2
Ejes	B-5 : Techo Interior Superior		
Distancia Interferencia	-0.004		
Notas:

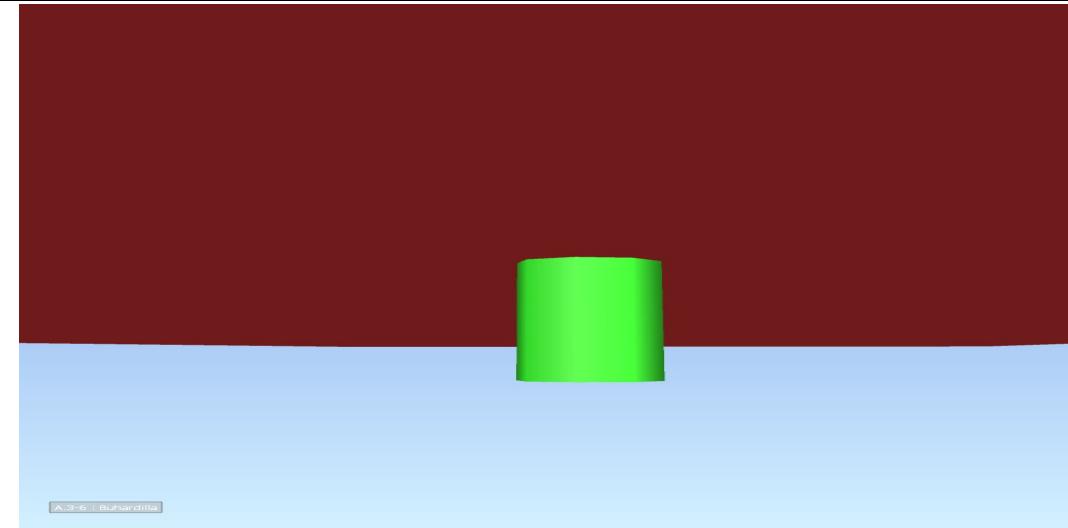
ARQ - ELE - Conflicto92

Solucionar	Aprobado	Fecha	18/8/2020
Ubicación	X -0.346	Y -2.817	Z 4.764
	Elemento 1		Elemento 2
Id	703643		907239
Nombre	0. Revestimiento interior yeso c		M_Codo de tubo - Sin uniones -
Tipo	Sólido		Uniones de tubo: M_Codo de tubo - Sin uniones - RNC: Estándar
Nivel	Techo Interior Superior		Nivel 2
Ejes	A.3-6.1 : Buhardilla		
Distancia Interferencia	-0.004		
Notas:

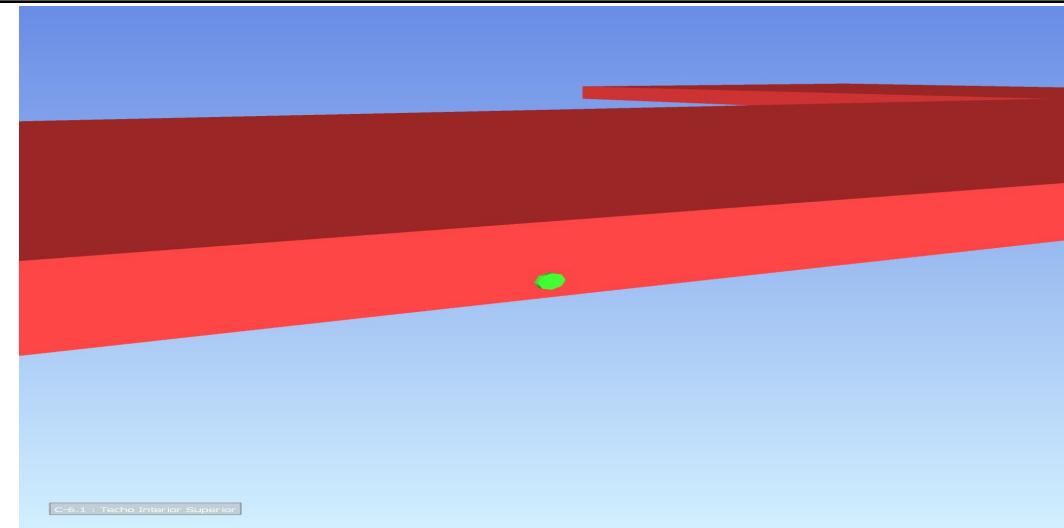
ARQ - ELE - Conflicto93

Solucionar	Aprobado	Fecha	18/8/2020
Ubicación	X 0.729	Y -2.677	Z 4.791
	Elemento 1		Elemento 2
Id	703643		965634
Nombre	0. Revestimiento interior yeso c		Tubo sin uniones
Tipo	Sólido		Tubos: Tubo sin uniones: Tubo P C Clase 2
Nivel	Techo Interior Superior		Nivel 2
Ejes	C-6.1 : Techo Interior Superior		
Distancia Interferencia	-0.003		
Notas:

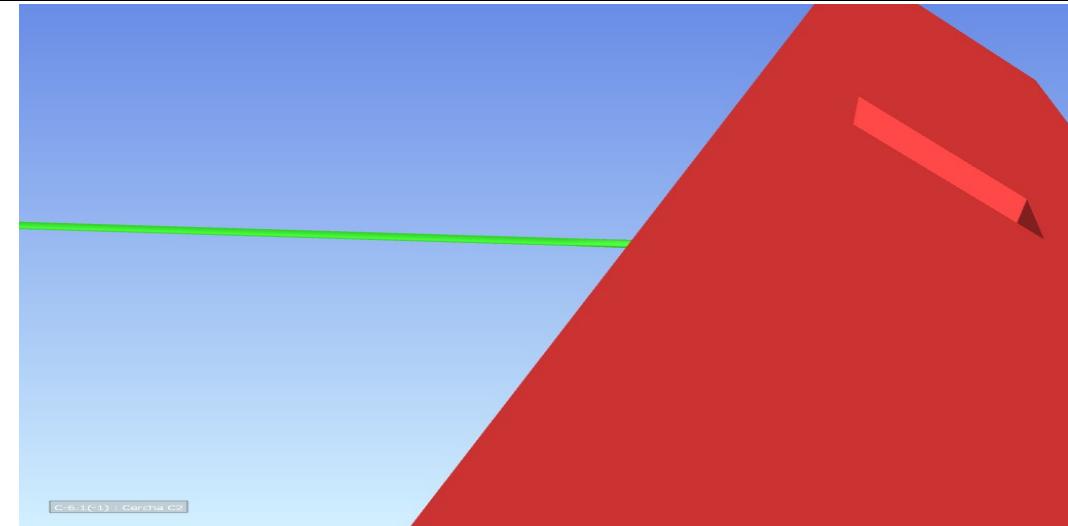
ARQ - ELE - Conflicto94

Solucionar	Aprobado	Fecha	18/8/2020
Ubicación	X 0.729	Y -2.677	Z 4.791
	Elemento 1		Elemento 2
Id	705200		965634
Nombre	0. Revestimiento interior yeso c		Tubo sin uniones
Tipo	Sólido		Tubos: Tubo sin uniones: Tubo P C Clase 2
Nivel	Techo Interior Bajo		Nivel 2
Ejes	C-6.1 : Techo Interior Superior		
Distancia Interferencia	-0.003		
Notas:

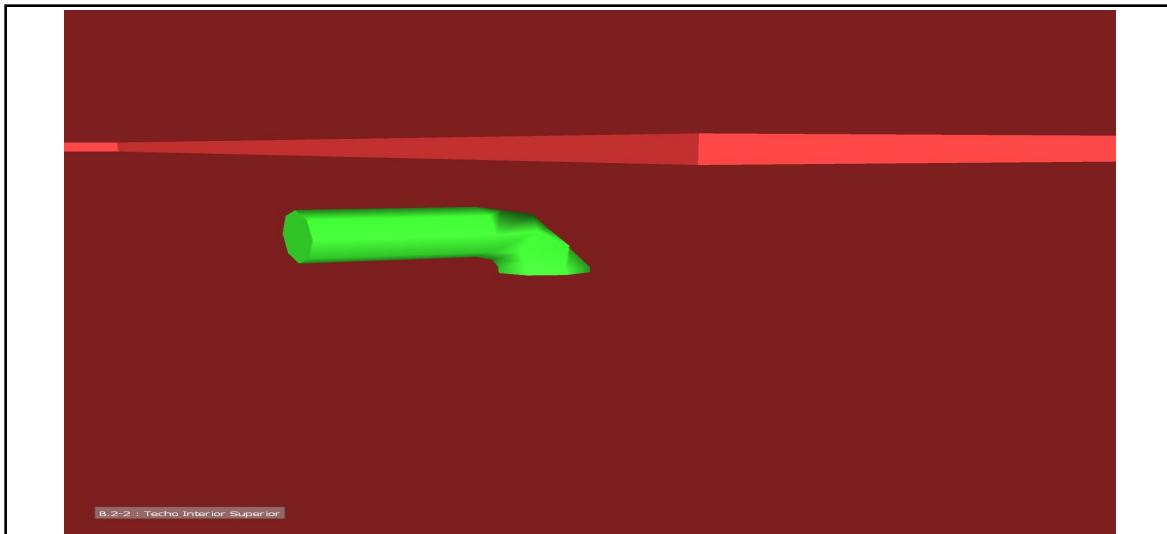
ARQ - ELE - Conflicto98

Solucionar	Aprobado	Fecha	18/8/2020
Ubicación	X 0.118	Y 1.083	Z 4.764
	Elemento 1		Elemento 2
Id	703643		905399
Nombre	0. Revestimiento interior yeso c		M_Codo de tubo - Sin uniones -
Tipo	Sólido		Uniones de tubo: M_Codo de tubo - Sin uniones - RNC: Estándar
Nivel	Techo Interior Superior		Nivel 2
Ejes	B.2-2.1 : Buhardilla		
Distancia Interferencia	-0.002		
Notas:

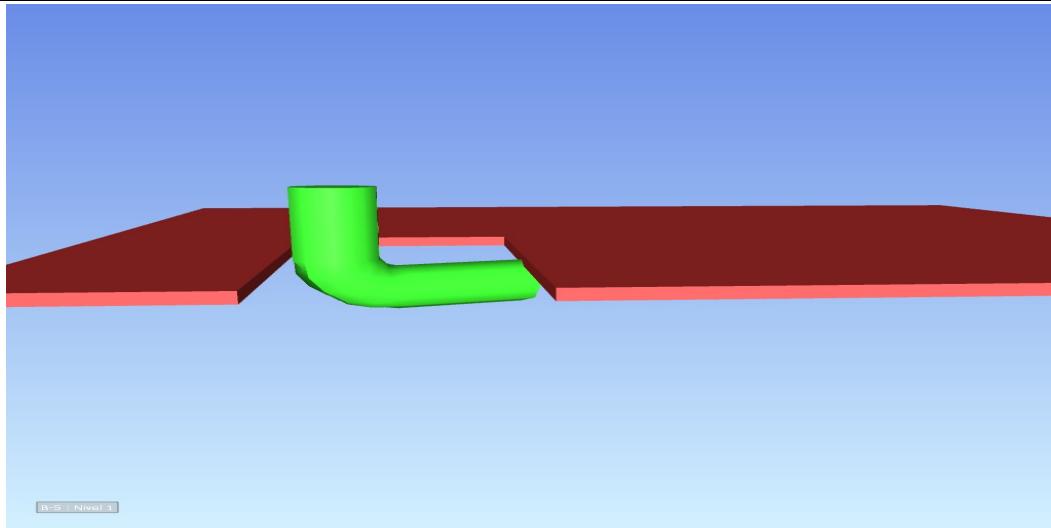
ARQ - ELE - Conflicto100

Solucionar	Aprobado	Fecha	18/8/2020
Ubicación	X -0.731	Y -0.894	Z -0.010
	Elemento 1		Elemento 2
Id	691276		952797
Nombre	0. Adhesivo Ceramica		M_Codo de tubo - Sin uniones -
Tipo	Sólido		Uniones de tubo: M_Codo de tubo - Sin uniones - RNC: Estándar
Nivel	Nivel 1		Nivel 1
Ejes	B-5 : Nivel Terreno		
Distancia Interferencia	-0.002		
Notas:

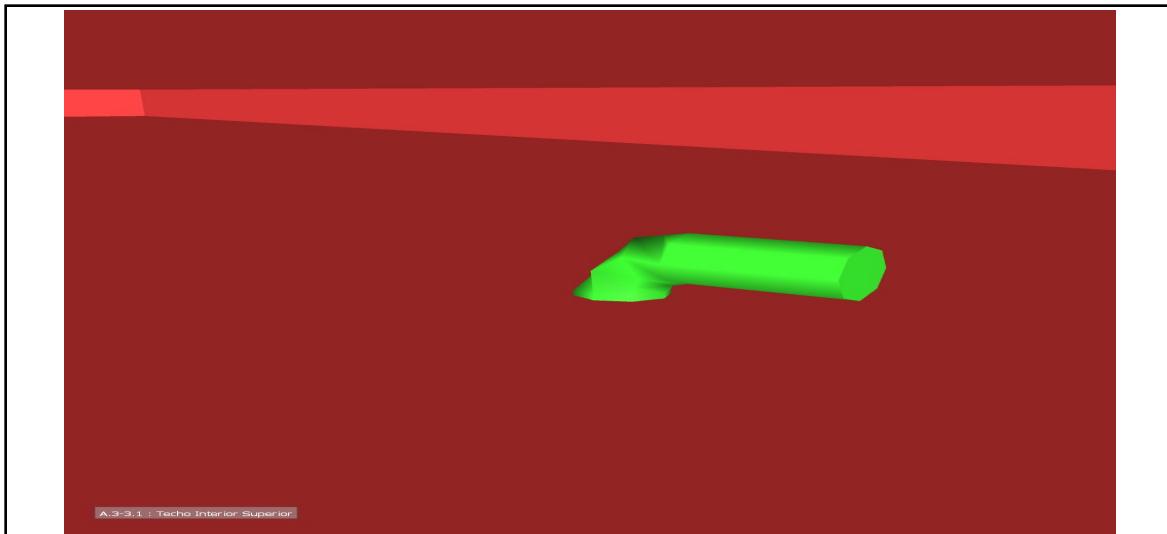
ARQ - ELE - Conflicto101

Solucionar	Aprobado	Fecha	18/8/2020
Ubicación	X -0.715	Y 0.647	Z 4.764
	Elemento 1		Elemento 2
Id	703643		905487
Nombre	0. Revestimiento interior yeso c		M_Codo de tubo - Sin uniones -
Tipo	Sólido		Uniones de tubo: M_Codo de tubo - Sin uniones - RNC: Estándar
Nivel	Techo Interior Superior		Nivel 2
Ejes	A.2-3.1 : Buhardilla		
Distancia Interferencia	-0.002		
Notas:

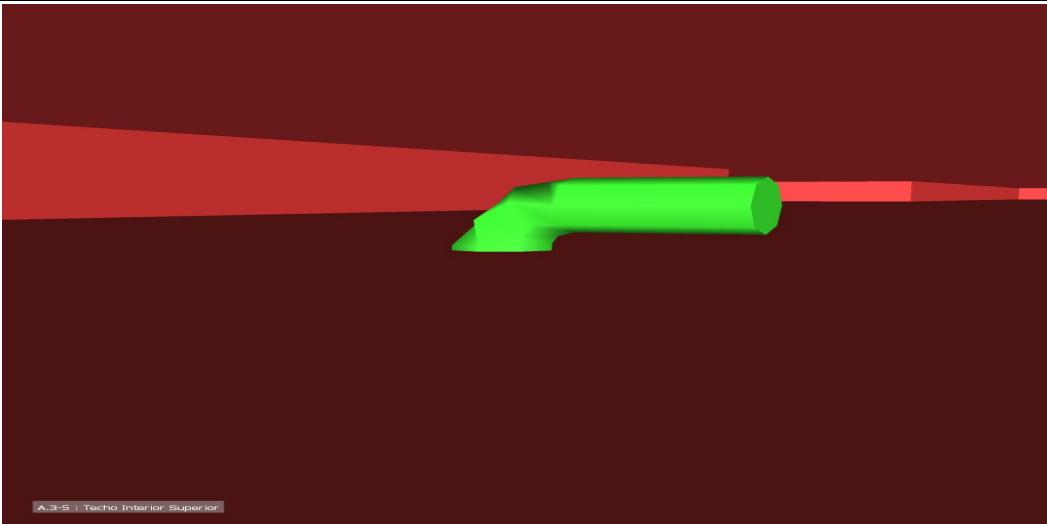
ARQ - ELE - Conflicto102

Solucionar	Aprobado	Fecha	18/8/2020
Ubicación	X -0.414	Y -1.564	Z 4.764
	Elemento 1		Elemento 2
Id	703643		906282
Nombre	0. Revestimiento interior yeso c		M_Codo de tubo - Sin uniones -
Tipo	Sólido		Uniones de tubo: M_Codo de tubo - Sin uniones - RNC: Estándar
Nivel	Techo Interior Superior		Nivel 2
Ejes	A.3-5 : Buhardilla		
Distancia Interferencia	-0.002		
Notas:

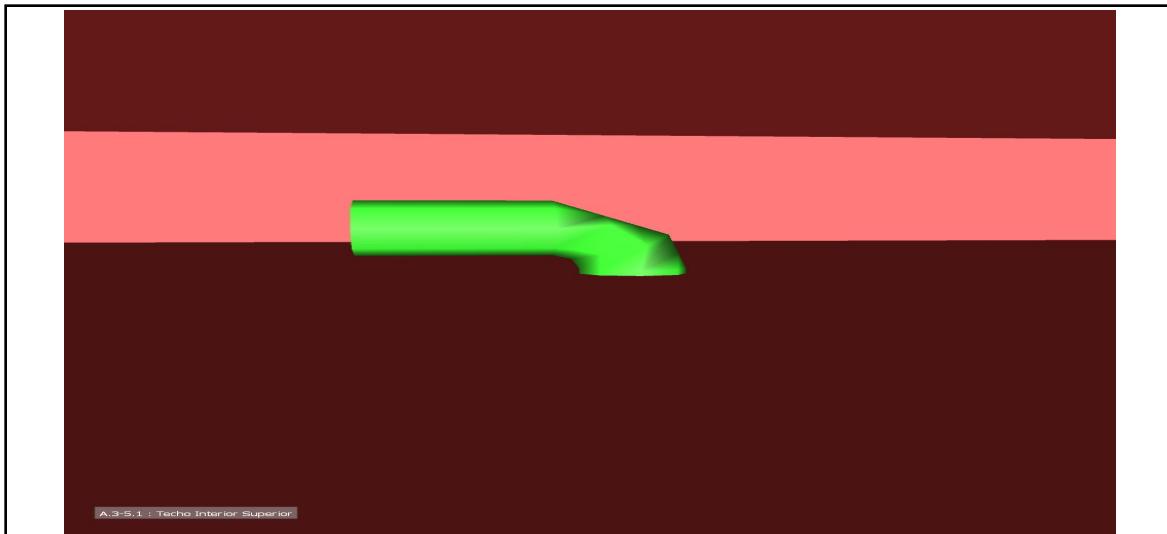
ARQ - ELE - Conflicto103

Solucionar	Aprobado	Fecha	18/8/2020
Ubicación	X -0.491	Y -2.341	Z 4.764
	Elemento 1		Elemento 2
Id	703643		908527
Nombre	0. Revestimiento interior yeso c		M_Codo de tubo - Sin uniones -
Tipo	Sólido		Uniones de tubo: M_Codo de tubo - Sin uniones - RNC: Estándar
Nivel	Techo Interior Superior		Nivel 2
Ejes	A.3-5.1 : Buhardilla		
Distancia Interferencia	-0.002		
Notas:

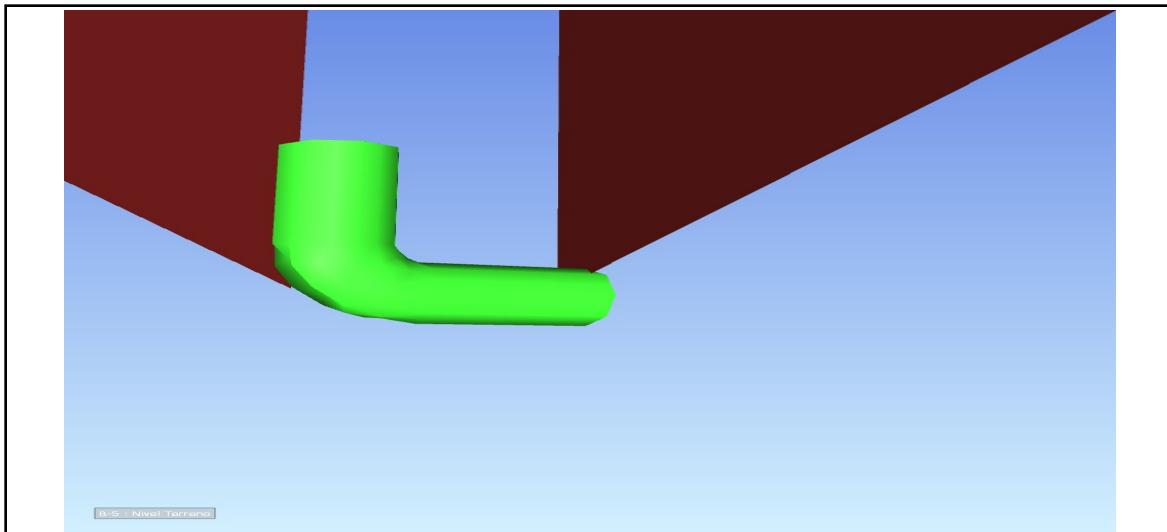
ARQ - ELE - Conflicto104

Solucionar	Aprobado	Fecha	18/8/2020
Ubicación	X -0.734	Y -0.893	Z -0.009
	Elemento 1		Elemento 2
Id	313198		952797
Nombre	0. Revestimiento interior yeso c		M_Codo de tubo - Sin uniones -
Tipo	Sólido		Uniones de tubo: M_Codo de tubo - Sin uniones - RNC: Estándar
Nivel	Nivel 1		Nivel 1
Ejes	B-5 : Nivel 1		
Distancia Interferencia	-0.002		
Notas:

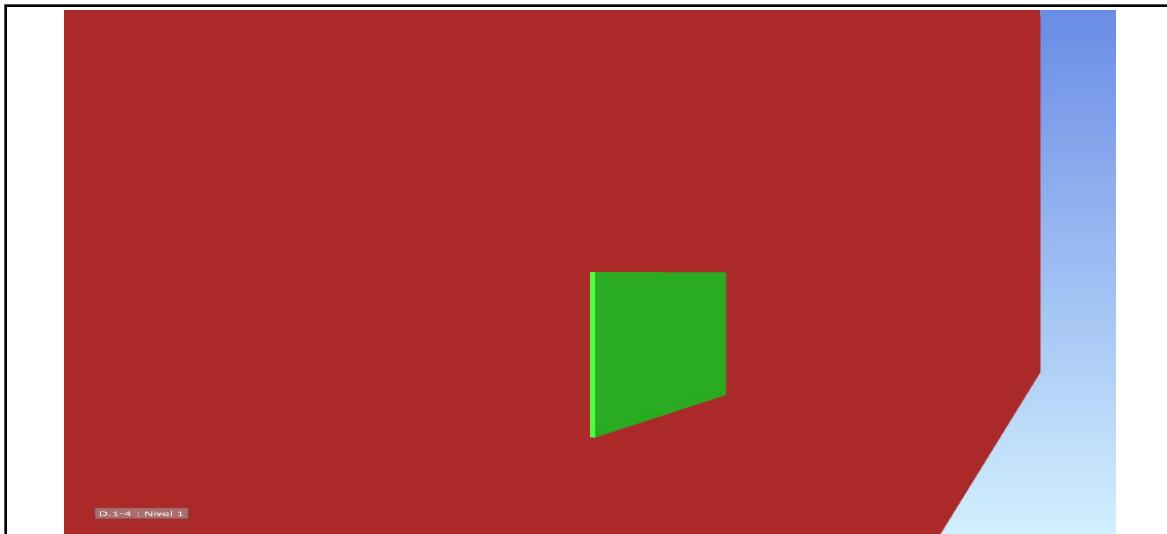
ARQ - ELE - Conflicto107

Solucionar	Aprobado	Fecha	18/8/2020
Ubicación	X 2.323	Y 0.087	Z 0.371
	Elemento 1		Elemento 2
Id	314022		806218
Nombre	0. Revestimiento interior yeso c		Toma Simple 10A
Tipo	Sólido		Aparatos eléctricos
Nivel	Nivel 1		Nivel 1
Ejes	C.2-4 : Nivel 1		
Distancia Interferencia	-0.001		
Notas:

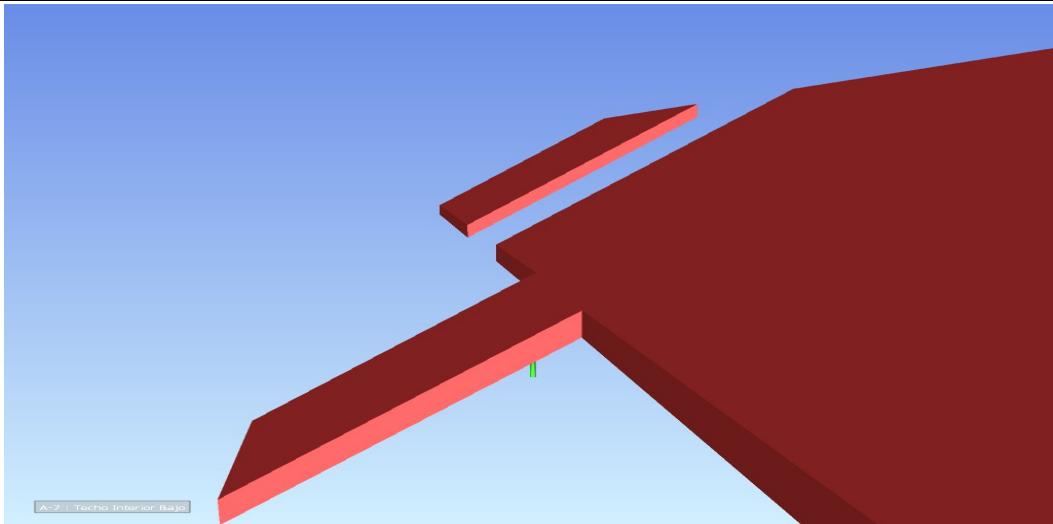
ARQ - ELE - Conflicto2

Solucionar	Aprobado	Fecha	17/8/2020
Ubicación	X -1.879	Y -0.885	Z 3.624
	Elemento 1		Elemento 2
Id	704884		845911
Nombre	0. Revestimiento interior yeso c		Tubo sin uniones
Tipo	Sólido		Tubos: Tubo sin uniones: Tubo P C Clase 2
Nivel	Techo Interior Bajo		Nivel 2
Ejes	A.1.1-3.2 : Nivel 2		
Distancia Interferencia	-0.035		
Notas:

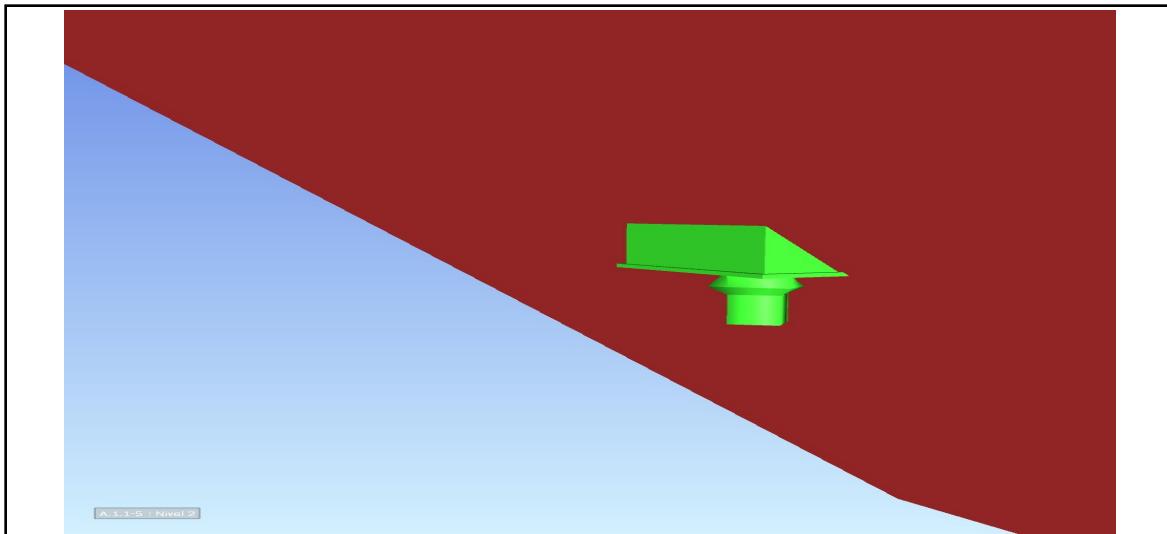
ARQ - ELE - Conflicto47

Solucionar	Aprobado	Fecha	18/8/2020
Ubicación	X -2.354	Y -1.977	Z 3.133
	Elemento 1		Elemento 2
Id	704884		973297
Nombre	0. Revestimiento interior yeso c		Luminaria - Derivación
Tipo	Sólido		Luminarias
Nivel	Techo Interior Bajo		Nivel 2
Ejes	A.1.1-5.1 : Nivel 2		
Distancia Interferencia	-0.026		
Notas:

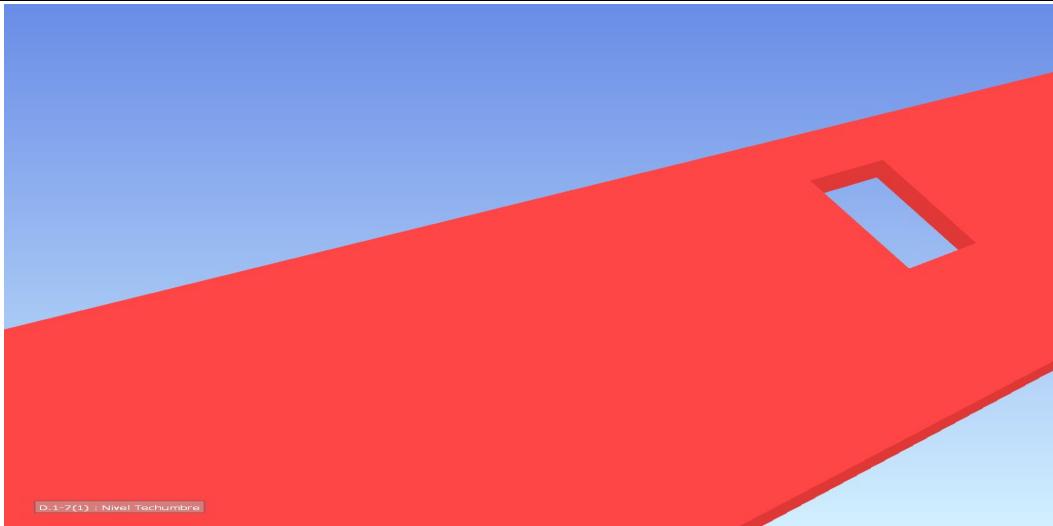
ARQ - ELE - Conflicto8

Solucionar	Aprobado	Fecha	17/8/2020
Ubicación	X 0.876	Y -2.623	Z 4.612
	Elemento 1		Elemento 2
Id	705200		910583
Nombre	0. Revestimiento interior yeso c		Tubo sin uniones
Tipo	Sólido		Tubos: Tubo sin uniones: Tubo P C Clase 2
Nivel	Techo Interior Bajo		Nivel 2
Ejes	C-6 : Buhardilla		
Distancia Interferencia	-0.015		
Notas:

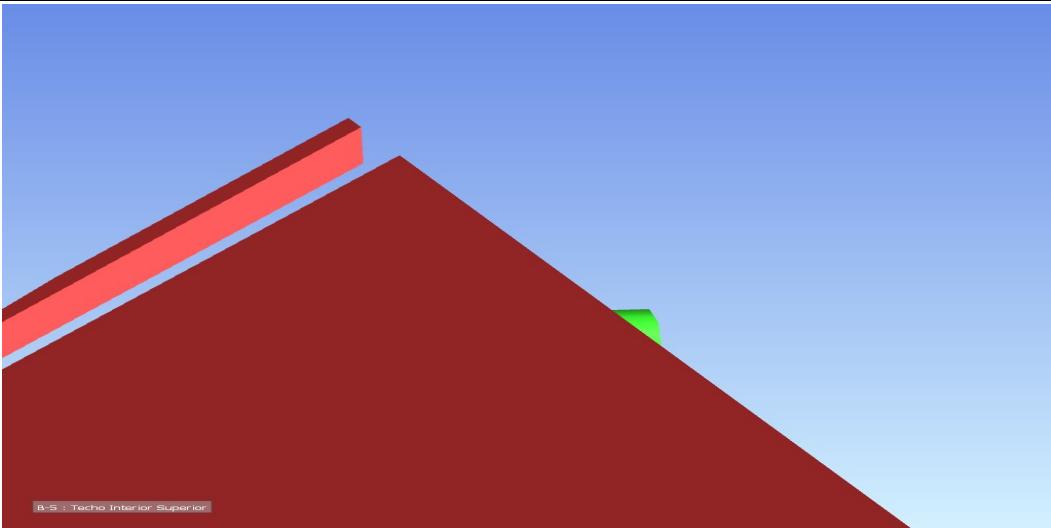
ARQ - ELE - Conflicto14

Solucionar	Aprobado	Fecha	17/8/2020
Ubicación	X -0.778	Y -0.885	Z 4.854
	Elemento 1		Elemento 2
Id	704884		921916
Nombre	0. Revestimiento interior yeso c		M_Codo de tubo - Sin uniones -
Tipo	Sólido		Uniones de tubo: M_Codo de tubo - Sin uniones - RNC: Estándar
Nivel	Techo Interior Bajo		Nivel 2
Ejes	B-3.2 : Techo Interior Superior		
Distancia Interferencia	-0.009		
Notas:
