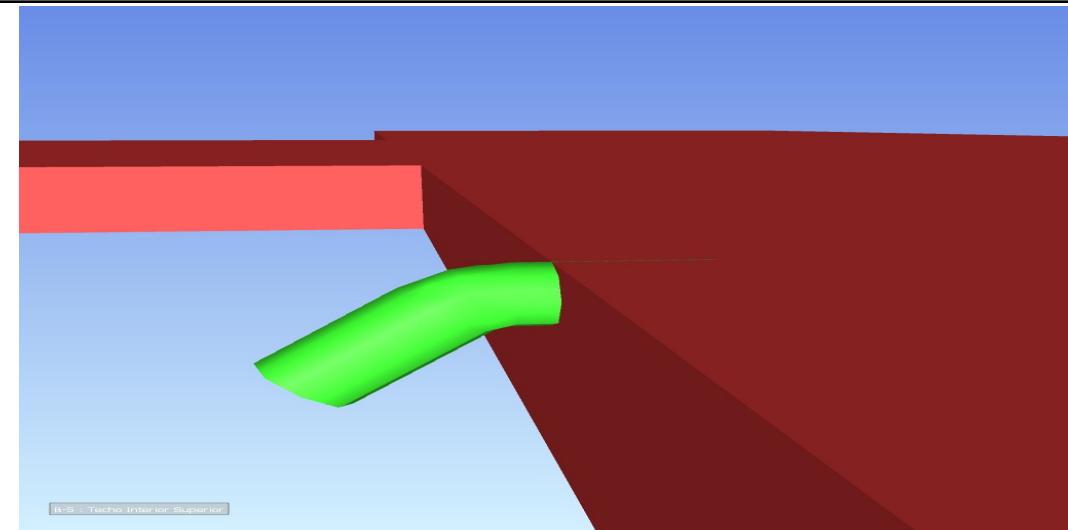
ARQ - ELE - Conflicto15

Solucionar	Aprobado	Fecha	17/8/2020
Ubicación	X -0.778	Y -0.875	Z 4.849
	Elemento 1		Elemento 2
Id	703643		921916
Nombre	0. Revestimiento interior yeso c		M_Codo de tubo - Sin uniones -
Tipo	Sólido		Uniones de tubo: M_Codo de tubo - Sin uniones - RNC: Estándar
Nivel	Techo Interior Superior		Nivel 2
Ejes	B-3.2 : Techo Interior Superior		
Distancia Interferencia	-0.009		
Notas:

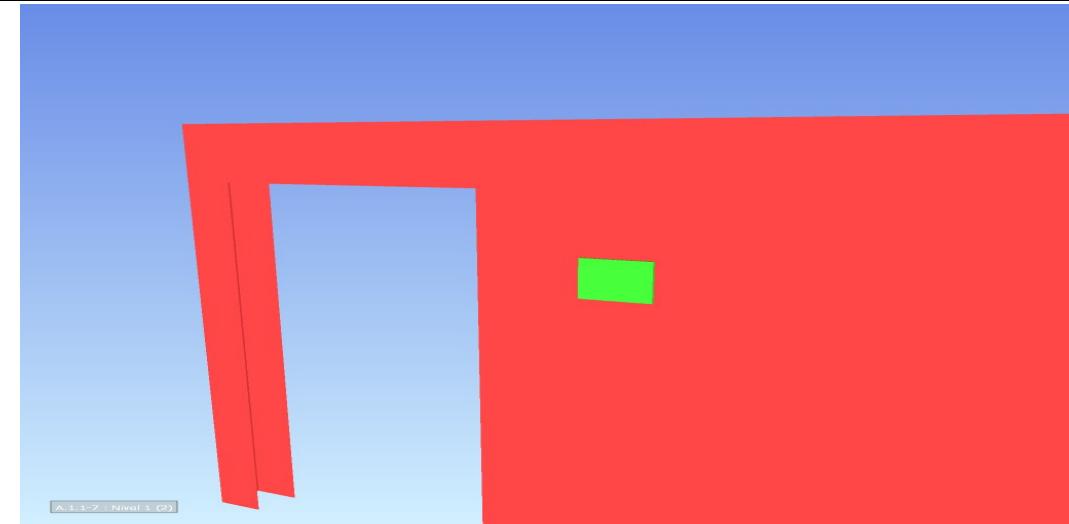
ARQ - ELE - Conflicto16

Solucionar	Aprobado	Fecha	17/8/2020
Ubicación	X 0.866	Y -4.052	Z 1.526
	Elemento 1		Elemento 2
Id	311973		831793
Nombre	0. Revestimiento interior yeso c		TDA
Tipo	Sólido		Equipos eléctricos
Nivel	Nivel 1		Nivel 1
Ejes	C-6.1 : Nivel 1		
Distancia Interferencia	-0.008		
Notas:

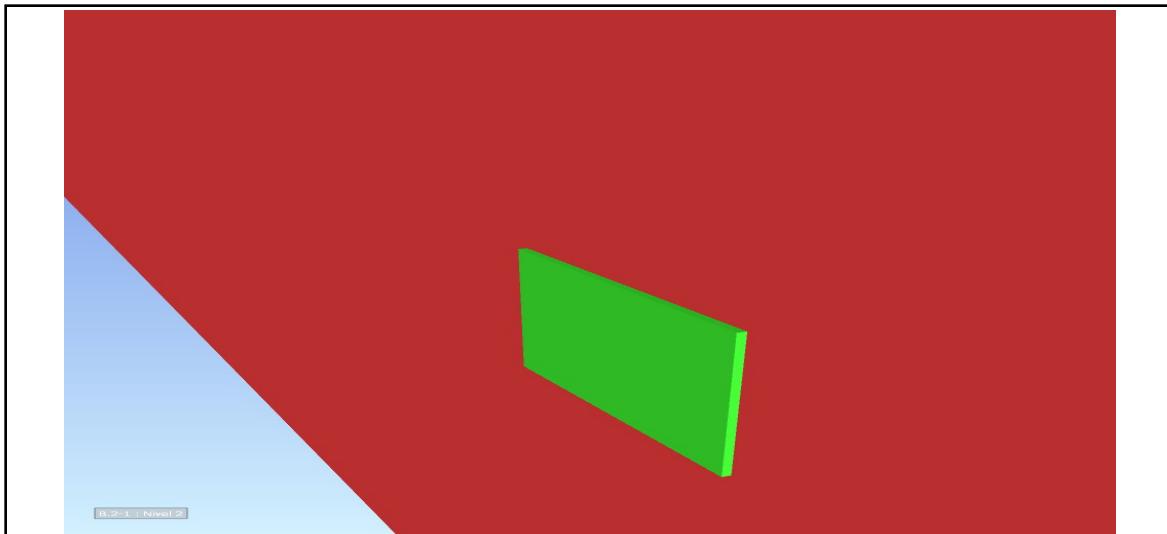
ARQ - ELE - Conflicto40

Solucionar	Aprobado	Fecha	17/8/2020
Ubicación	X -0.100	Y 3.647	Z 2.811
	Elemento 1		Elemento 2
Id	395212		806242
Nombre	0. Revestimiento interior yeso c		Toma Doble 10A
Tipo	Sólido		Aparatos eléctricos
Nivel	Nivel 2		Nivel 2
Ejes	B.1-1 : Nivel 2		
Distancia Interferencia	-0.002		
Notas:

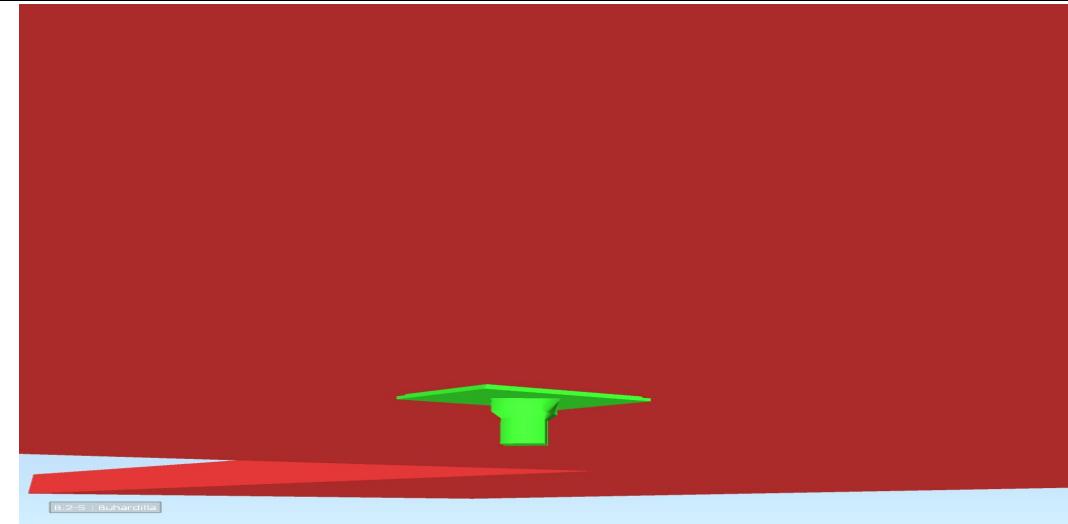
ARQ - ELE - Conflicto39

Solucionar	Aprobado	Fecha	17/8/2020
Ubicación	X -0.019	Y -0.953	Z 4.764
	Elemento 1		Elemento 2
Id	703643		879486
Nombre	0. Revestimiento interior yeso c		Luminaria - Derivación
Tipo	Sólido		Luminarias
Nivel	Techo Interior Superior		Nivel 2
Ejes	B.1-5 : Buhardilla		
Distancia Interferencia	-0.002		
Notas:

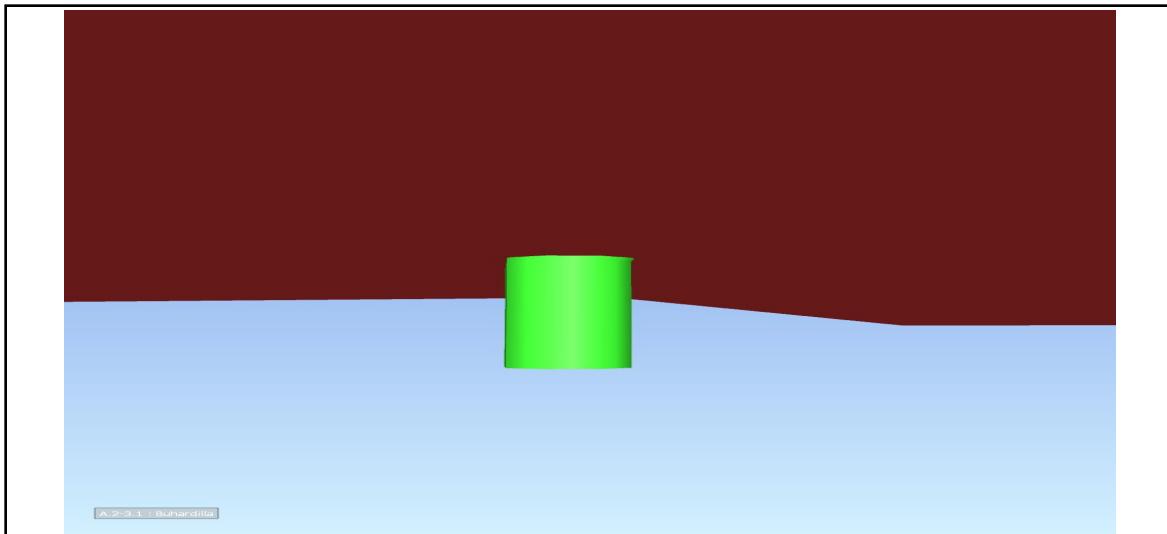
ARQ - ELE - Conflicto41

Solucionar	Aprobado	Fecha	17/8/2020
Ubicación	X -0.717	Y 0.832	Z 4.764
	Elemento 1		Elemento 2
Id	703643		913270
Nombre	0. Revestimiento interior yeso c		M_Codo de tubo - Sin uniones -
Tipo	Sólido		Uniones de tubo: M_Codo de tubo - Sin uniones - RNC: Estándar
Nivel	Techo Interior Superior		Nivel 2
Ejes	A.2-3 : Buhardilla		
Distancia Interferencia	-0.002		
Notas:

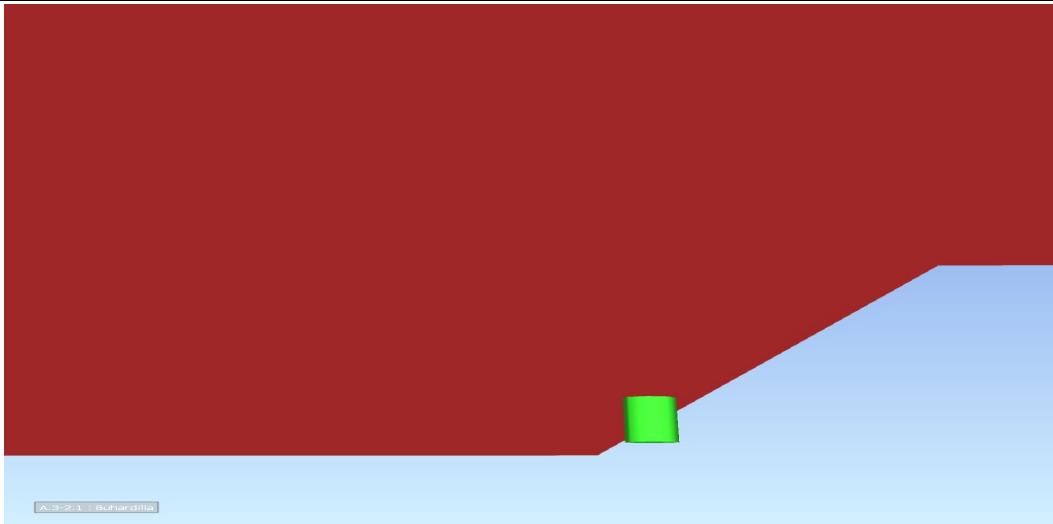
ARQ - ELE - Conflicto42

Solucionar	Aprobado	Fecha	17/8/2020
Ubicación	X -1.232	Y 1.103	Z 4.764
	Elemento 1		Elemento 2
Id	703643		912819
Nombre	0. Revestimiento interior yeso c		M_Codo de tubo - Sin uniones -
Tipo	Sólido		Uniones de tubo: M_Codo de tubo - Sin uniones - RNC: Estándar
Nivel	Techo Interior Superior		Nivel 2
Ejes	B-2.1 : Buhardilla		
Distancia Interferencia	-0.002		
Notas:

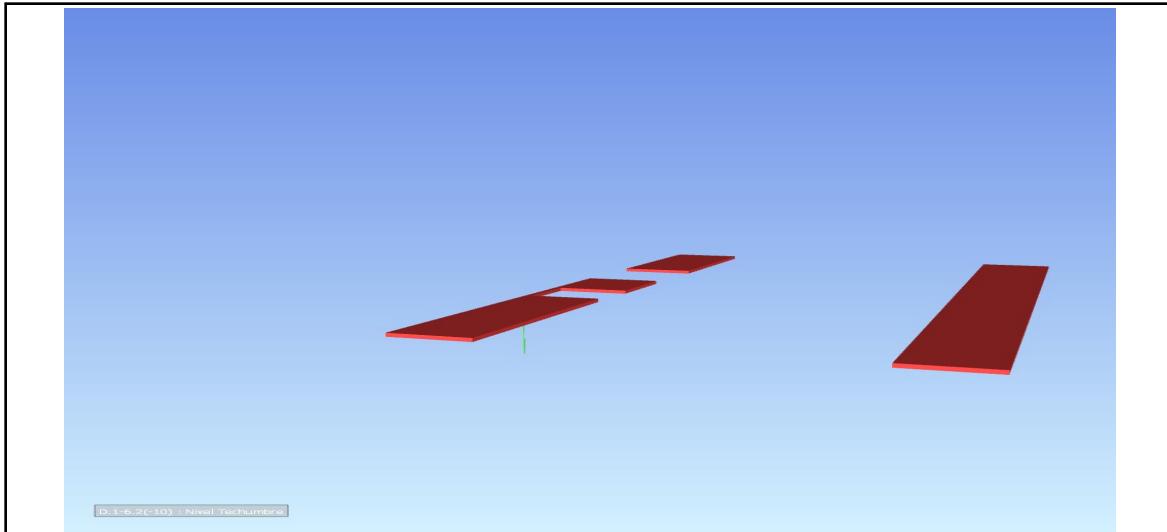
ARQ - ELE - Conflicto45

Solucionar	Resuelto	Fecha	18/8/2020
Ubicación	X -2.742	Y -2.802	Z 2.440
	Elemento 1		Elemento 2
Id	530891		894661
Nombre	Suelo		Tubo sin uniones
Tipo	Suelos: Suelo: Lana de vidrio		Tubos: Tubo sin uniones: Tubo P C Clase 2
Nivel	Nivel 2		Nivel 1
Ejes	A-6.1 : Nivel 1		
Distancia Interferencia	-0.038		
Notas:

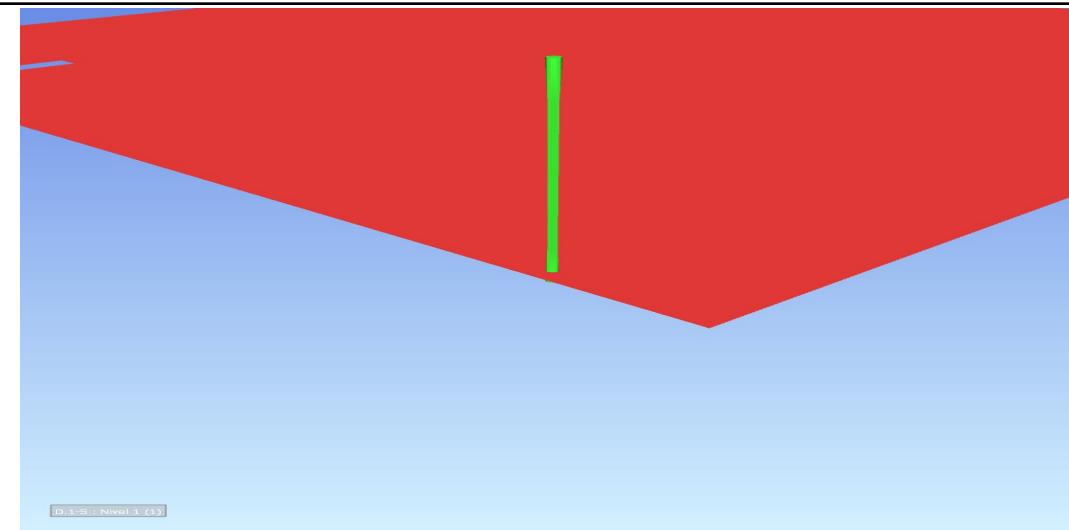
ARQ - ELE - Conflicto46

Solucionar	Resuelto	Fecha	18/8/2020
Ubicación	X 2.338	Y 0.122	Z -0.003
	Elemento 1		Elemento 2
Id	617580		963194
Nombre	Suelo		Tubo sin uniones
Tipo	Suelos: Suelo: S.2 - Alfombra		Tubos: Tubo sin uniones: Tubo P C Clase 2
Nivel	Nivel 1		Nivel 2
Ejes	D.1-4 : Nivel 1		
Distancia Interferencia	-0.033		
Notas:

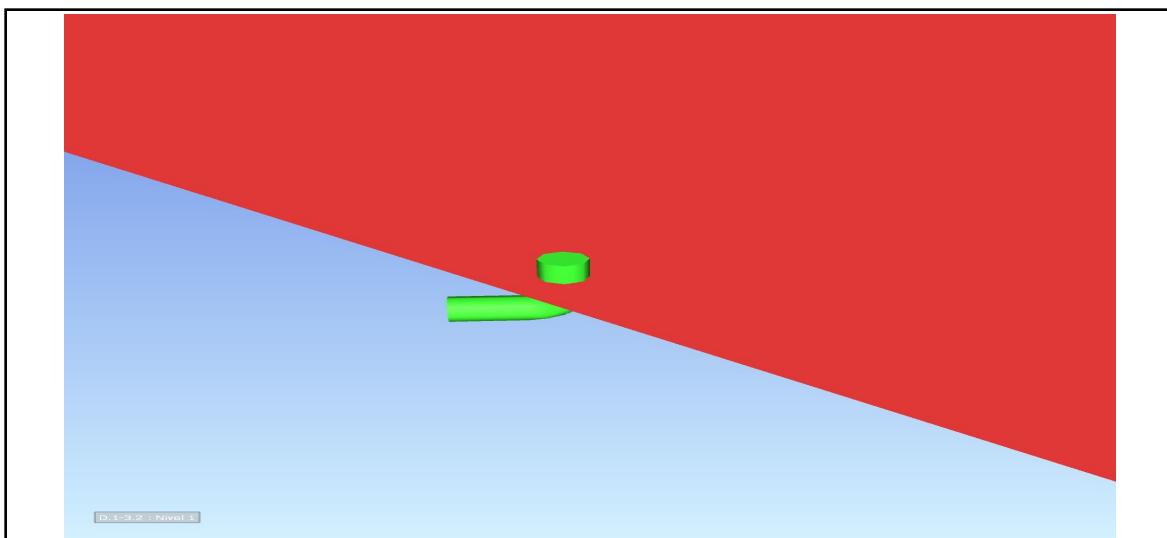
ARQ - ELE - Conflicto49

Solucionar	Resuelto	Fecha	18/8/2020
Ubicación	X 2.140	Y 0.138	Z -0.003
	Elemento 1		Elemento 2
Id	617580		955980
Nombre	Suelo		M_Codo de tubo - Sin uniones -
Tipo	Suelos: Suelo: S.2 - Alfombra		Uniones de tubo: M_Codo de tubo - Sin uniones - RNC: Estándar
Nivel	Nivel 1		Nivel 1
Ejes	C.2-4 : Nivel 1		
Distancia Interferencia	-0.022		
Notas:

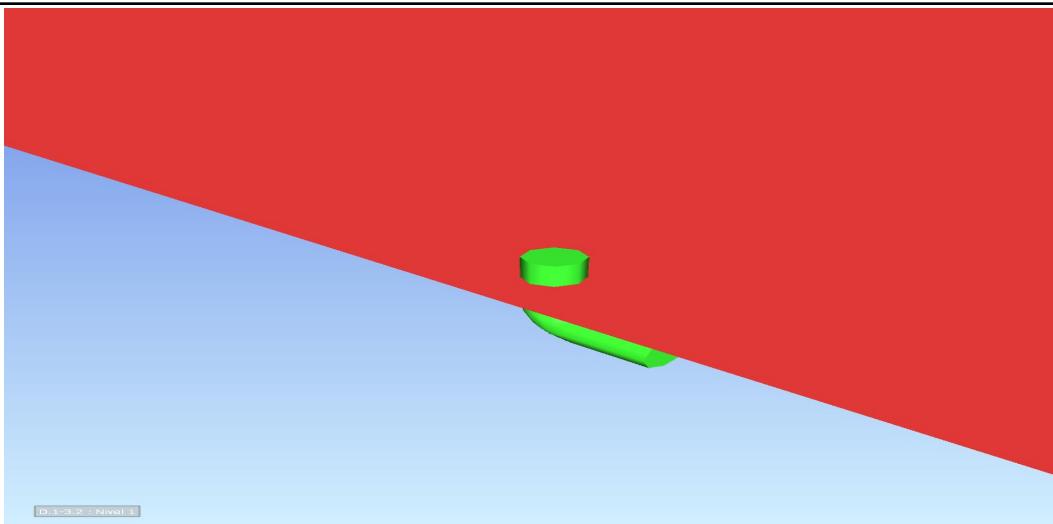
ARQ - ELE - Conflicto53

Solucionar	Resuelto	Fecha	18/8/2020
Ubicación	X 2.362	Y 0.127	Z -0.003
	Elemento 1		Elemento 2
Id	617580		968204
Nombre	Suelo		M_Codo de tubo - Sin uniones -
Tipo	Suelos: Suelo: S.2 - Alfombra		Uniones de tubo: M_Codo de tubo - Sin uniones - RNC: Estándar
Nivel	Nivel 1		Nivel 2
Ejes	D.1-4 : Nivel 1		
Distancia Interferencia	-0.020		
Notas:

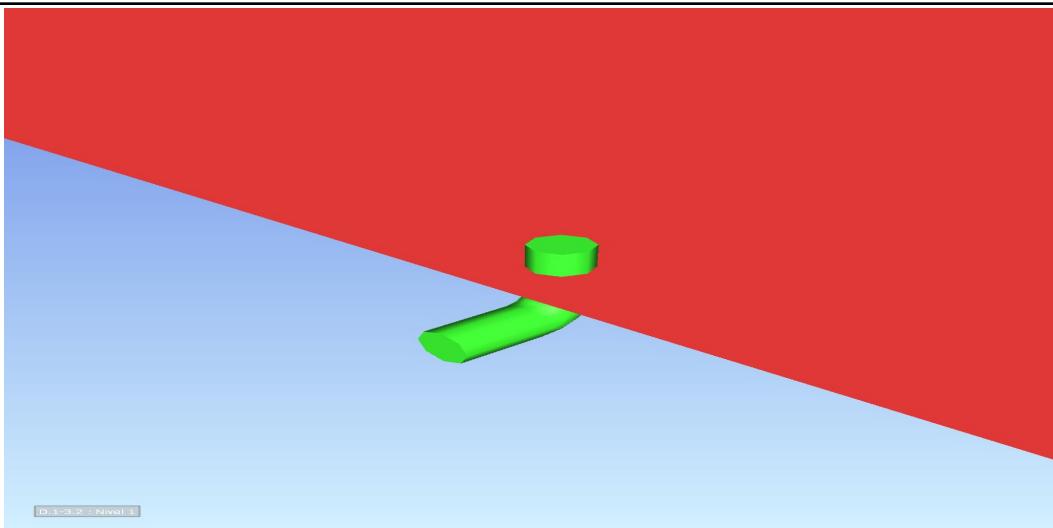
ARQ - ELE - Conflicto54

Solucionar	Resuelto	Fecha	18/8/2020
Ubicación	X 2.426	Y 0.114	Z -0.003
	Elemento 1		Elemento 2
Id	617580		957678
Nombre	Suelo		M_Codo de tubo - Sin uniones -
Tipo	Suelos: Suelo: S.2 - Alfombra		Uniones de tubo: M_Codo de tubo - Sin uniones - RNC: Estándar
Nivel	Nivel 1		Nivel 1
Ejes	D.1-4 : Nivel 1		
Distancia Interferencia	-0.020		
Notas:

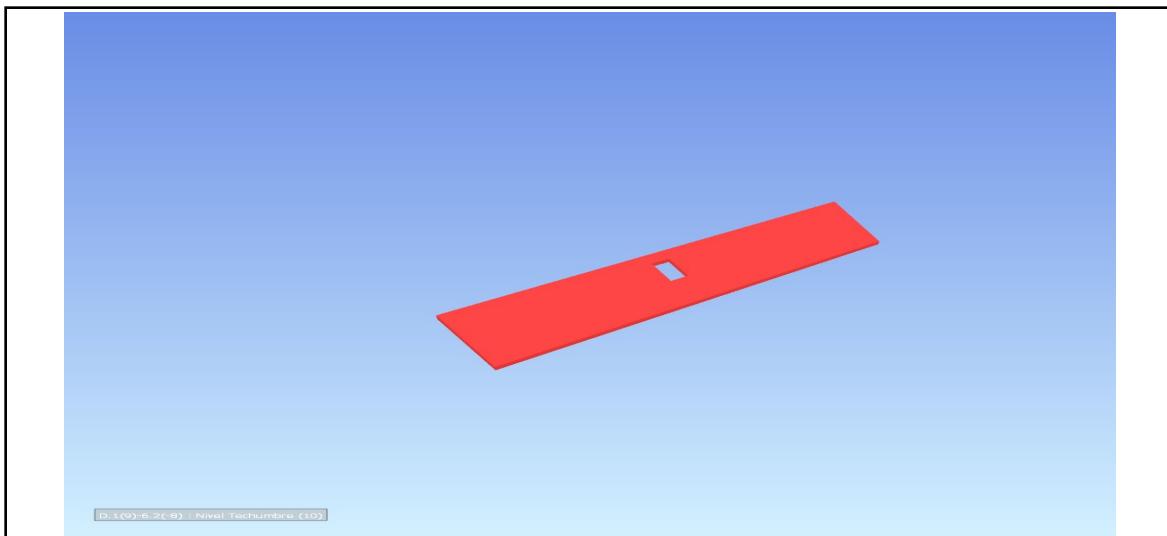
ARQ - ELE - Conflicto3

Solucionar	Resuelto	Fecha	17/8/2020
Ubicación	X 0.729	Y -2.629	Z 4.793
	Elemento 1		
Id	705200		
Nombre	0. Revestimiento interior yeso c		
Tipo	Sólido		
Nivel	Techo Interior Bajo		
Ejes	C-6 : Techo Interior Superior		
Distancia Interferencia	-0.020		
Notas:

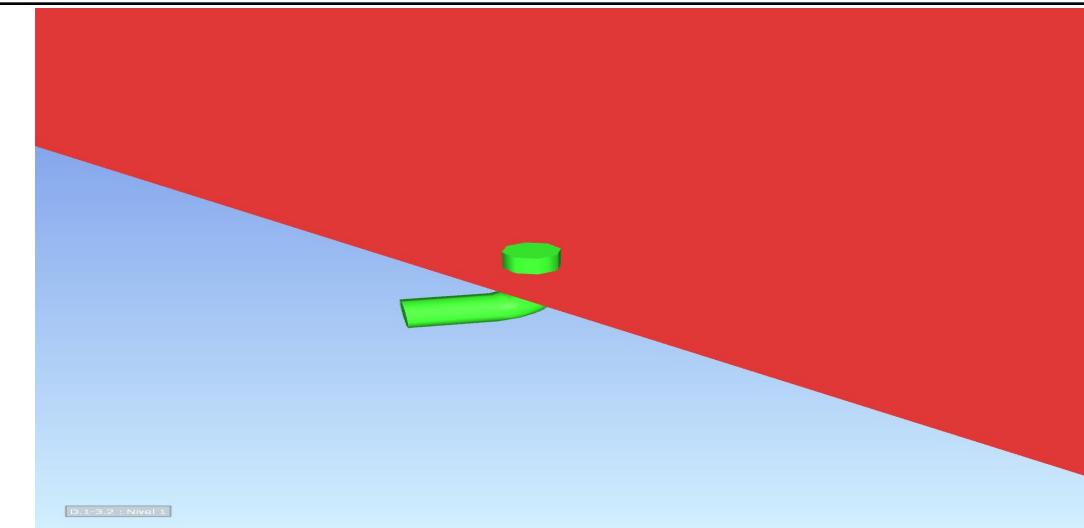
ARQ - ELE - Conflicto55

Solucionar	Resuelto	Fecha	18/8/2020
Ubicación	X 2.263	Y 0.139	Z -0.010
	Elemento 1		Elemento 2
Id	617580		962857
Nombre	Suelo		M_Codo de tubo - Sin uniones -
Tipo	Suelos: Suelo: S.2 - Alfombra		Uniones de tubo: M_Codo de tubo - Sin uniones - RNC: Estándar
Nivel	Nivel 1		Nivel 2
Ejes	C.2-4 : Nivel Terreno		
Distancia Interferencia	-0.020		
Notas:

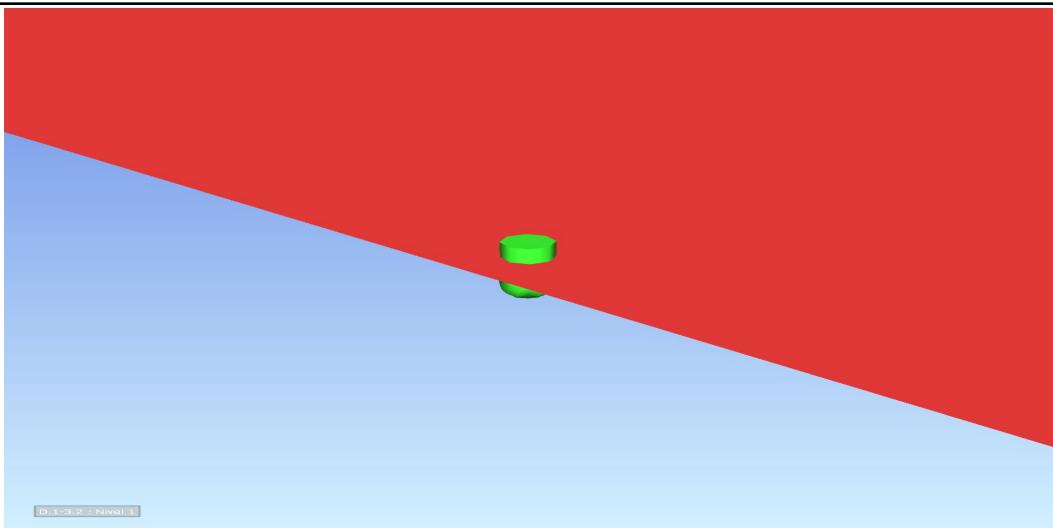
ARQ - ELE - Conflicto56

Solucionar	Resuelto	Fecha	18/8/2020
Ubicación	X 2.217	Y 0.118	Z -0.010
	Elemento 1		Elemento 2
Id	617580		956927
Nombre	Suelo		M_Codo de tubo - Sin uniones -
Tipo	Suelos: Suelo: S.2 - Alfombra		Uniones de tubo: M_Codo de tubo - Sin uniones - RNC: Estándar
Nivel	Nivel 1		Nivel 1
Ejes	C.2-4 : Nivel Terreno		
Distancia Interferencia	-0.020		
Notas:

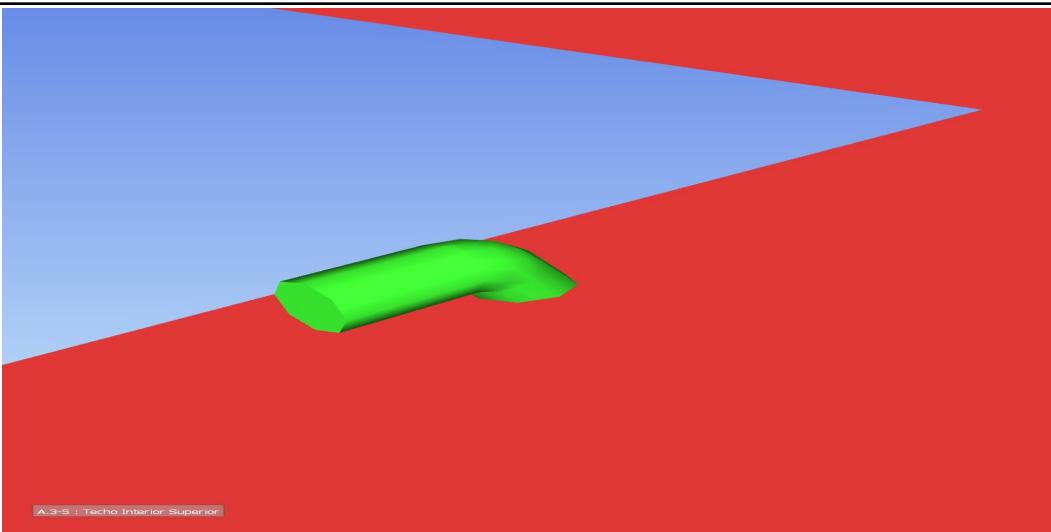
ARQ - ELE - Conflicto57

Solucionar	Resuelto	Fecha	18/8/2020
Ubicación	X -0.744	Y -0.802	Z 4.854
	Elemento 1		Elemento 2
Id	703643		970522
Nombre	0. Lana de Vidrio		M_Codo de tubo - Sin uniones -
Tipo	Sólido		Uniones de tubo: M_Codo de tubo - Sin uniones - RNC: Estándar
Nivel	Techo Interior Superior		Nivel 2
Ejes	B-3.2 : Techo Interior Superior		
Distancia Interferencia	-0.019		
Notas:

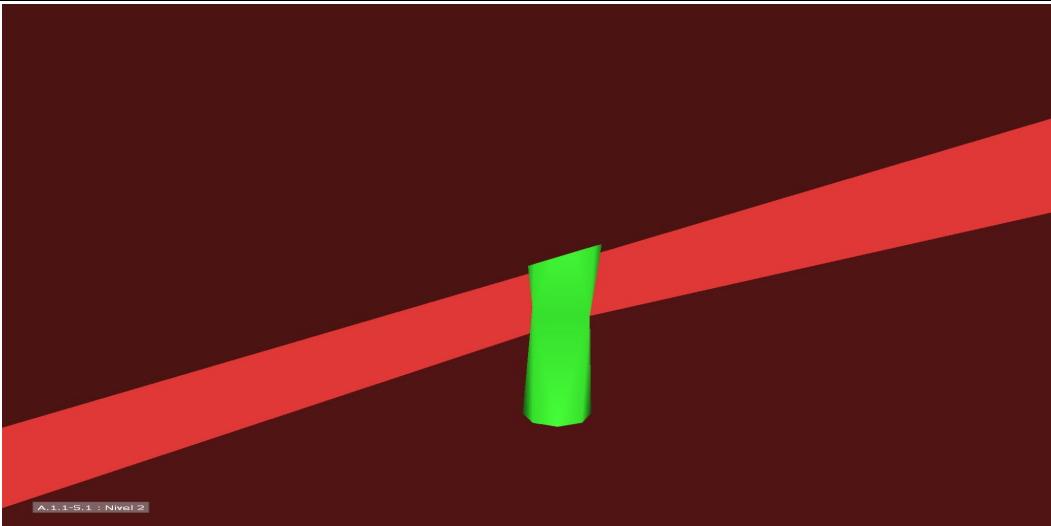
ARQ - ELE - Conflicto59

Solucionar	Resuelto	Fecha	18/8/2020
Ubicación	X -2.356	Y -1.999	Z 3.260
	Elemento 1		Elemento 2
Id	704884		973921
Nombre	0. Lana de Vidrio		Tubo sin uniones
Tipo	Sólido		Tubos: Tubo sin uniones: Tubo P C Clase 2
Nivel	Techo Interior Bajo		Nivel 1
Ejes	A.1.1-5.1 : Nivel 2		
Distancia Interferencia	-0.018		
Notas:

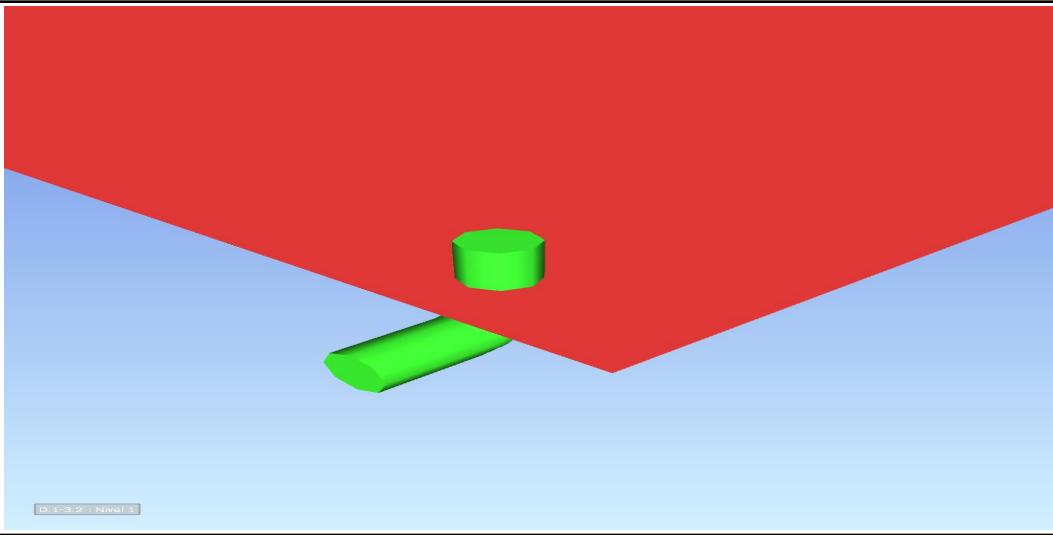
ARQ - ELE - Conflicto60

Solucionar	Resuelto	Fecha	18/8/2020
Ubicación	X 2.580	Y 0.141	Z -0.003
	Elemento 1		Elemento 2
Id	617580		958790
Nombre	Suelo		M_Codo de tubo - Sin uniones -
Tipo	Suelos: Suelo: S.2 - Alfombra		Uniones de tubo: M_Codo de tubo - Sin uniones - RNC: Estándar
Nivel	Nivel 1		Nivel 1
Ejes	D.1-4 : Nivel 1		
Distancia Interferencia	-0.017		
Notas:

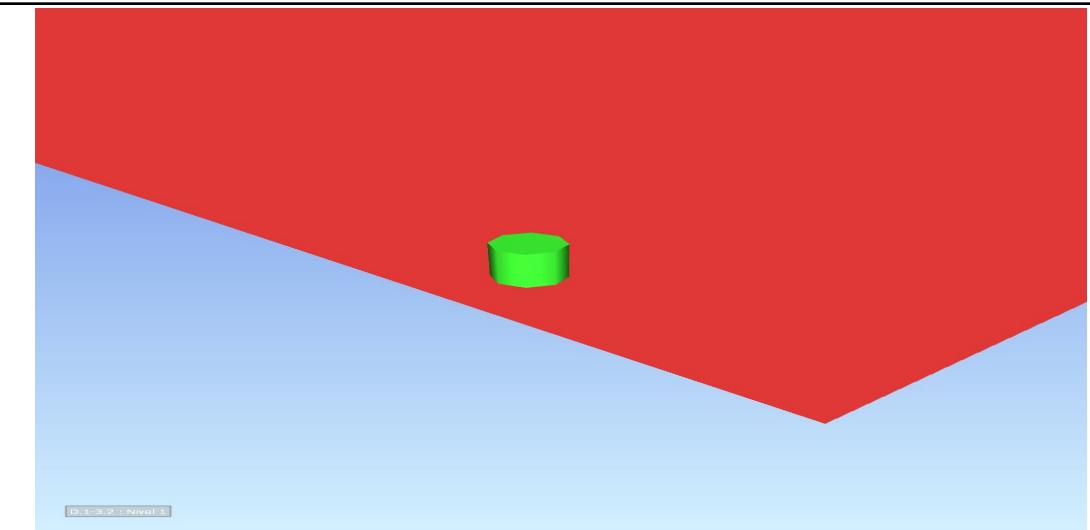
ARQ - ELE - Conflicto61

Solucionar	Resuelto	Fecha	18/8/2020
Ubicación	X 2.508	Y 0.140	Z -0.003
	Elemento 1		Elemento 2
Id	617580		958487
Nombre	Suelo		M_Codo de tubo - Sin uniones -
Tipo	Suelos: Suelo: S.2 - Alfombra		Uniones de tubo: M_Codo de tubo - Sin uniones - RNC: Estándar
Nivel	Nivel 1		Nivel 1
Ejes	D.1-4 : Nivel 1		
Distancia Interferencia	-0.017		
Notas:

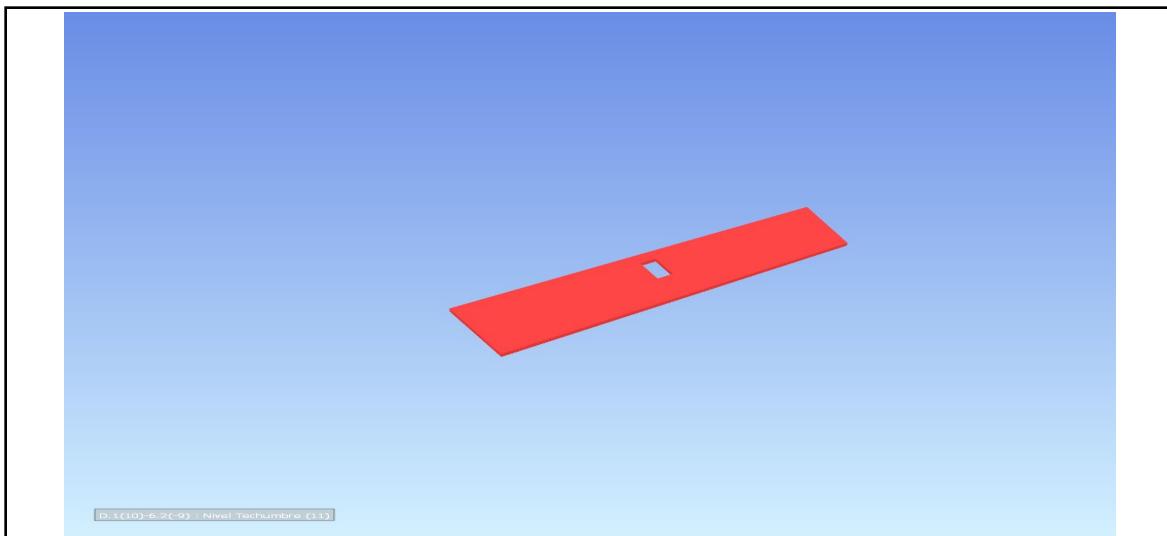
ARQ - ELE - Conflicto5

Solucionar	Resuelto	Fecha	17/8/2020
Ubicación	X 0.844	Y -2.620	Z 4.774
	Elemento 1		
Id	705200		
Nombre	0. Lana de Vidrio		
Tipo	Sólido		
Nivel	Techo Interior Bajo		
Ejes	C-6 : Techo Interior Superior		
Distancia Interferencia	-0.017		
Notas:

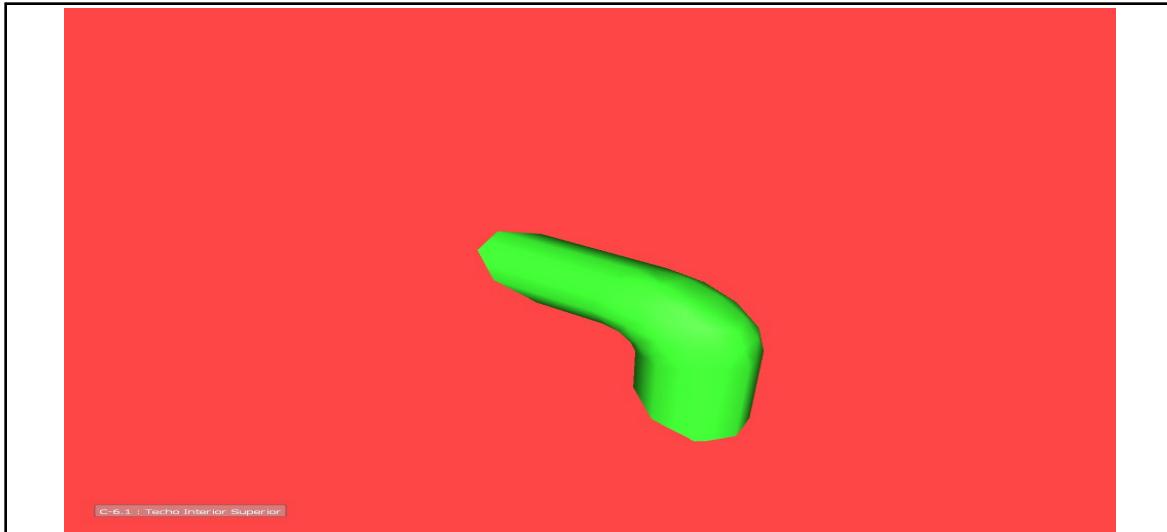
ARQ - ELE - Conflicto62

Solucionar	Resuelto	Fecha	18/8/2020
Ubicación	X 0.840	Y -2.611	Z 4.779
	Elemento 1		Elemento 2
Id	705200		966331
Nombre	0. Lana de Vidrio		M_Codo de tubo - Sin uniones -
Tipo	Sólido		Uniones de tubo: M_Codo de tubo - Sin uniones - RNC: Estándar
Nivel	Techo Interior Bajo		Nivel 2
Ejes	C-6 : Techo Interior Superior		
Distancia Interferencia	-0.017		
Notas:

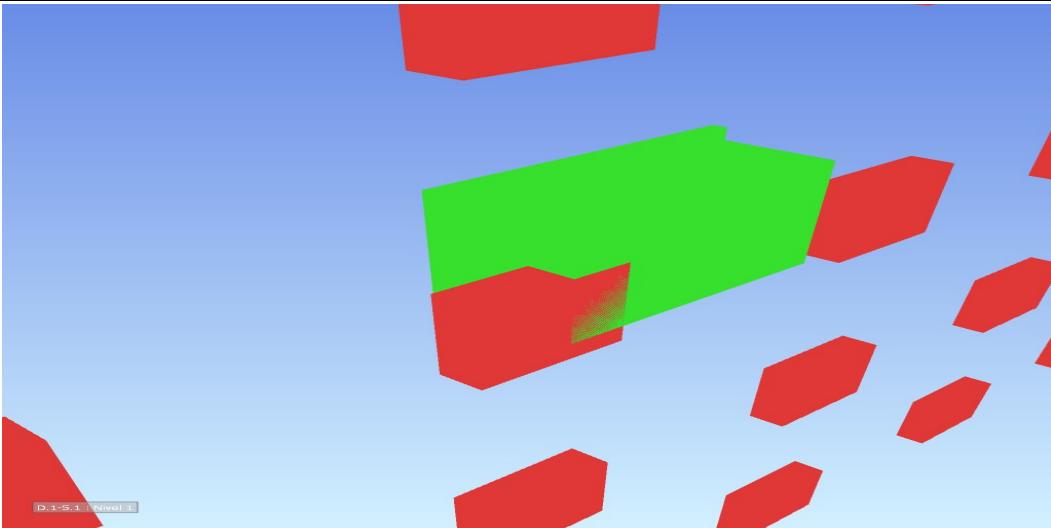
ARQ - ELE - Conflicto64

Solucionar	Resuelto	Fecha	18/8/2020
Ubicación	X 2.691	Y -2.242	Z 0.340
	Elemento 1		Elemento 2
Id	620014		941755
Nombre	Calugas de Adhesivo		Toma de Teléfono
Tipo	Modelos genéricos		Dispositivos de datos
Nivel	Nivel 1		Nivel 1
Ejes	D.1-5.1 : Nivel 1		
Distancia Interferencia	-0.015		
Notas:

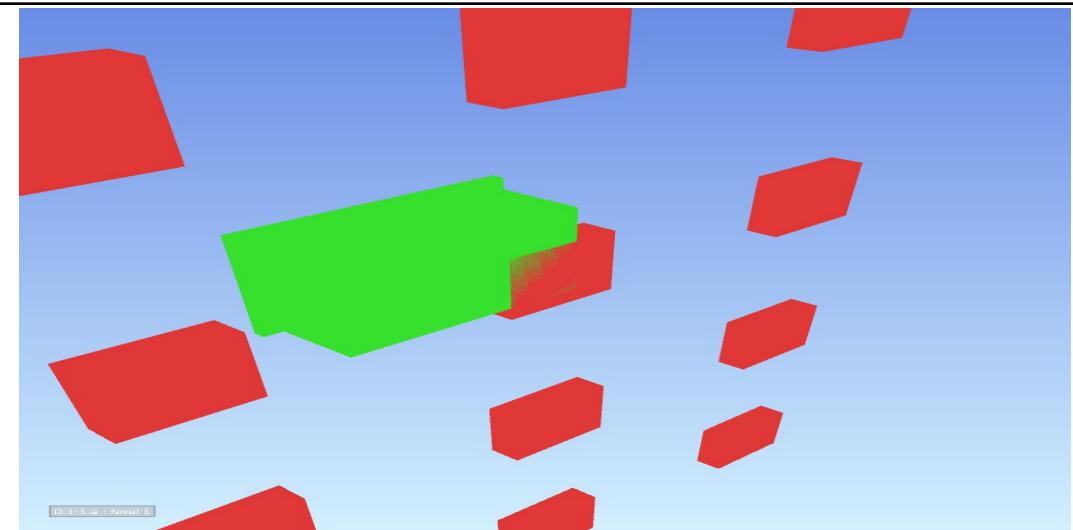
ARQ - ELE - Conflicto6

Solucionar	Resuelto	Fecha	17/8/2020
Ubicación	X 2.691	Y 3.328	Z 0.309
	Elemento 1		Elemento 2
Id	620221		806232
Nombre	Calugas de Adhesivo		Toma Doble 10A
Tipo	Modelos genéricos		Aparatos eléctricos
Nivel	Nivel 1		Nivel 1
Ejes	D.1-1 : Nivel 1		
Distancia Interferencia	-0.015		
Notas:

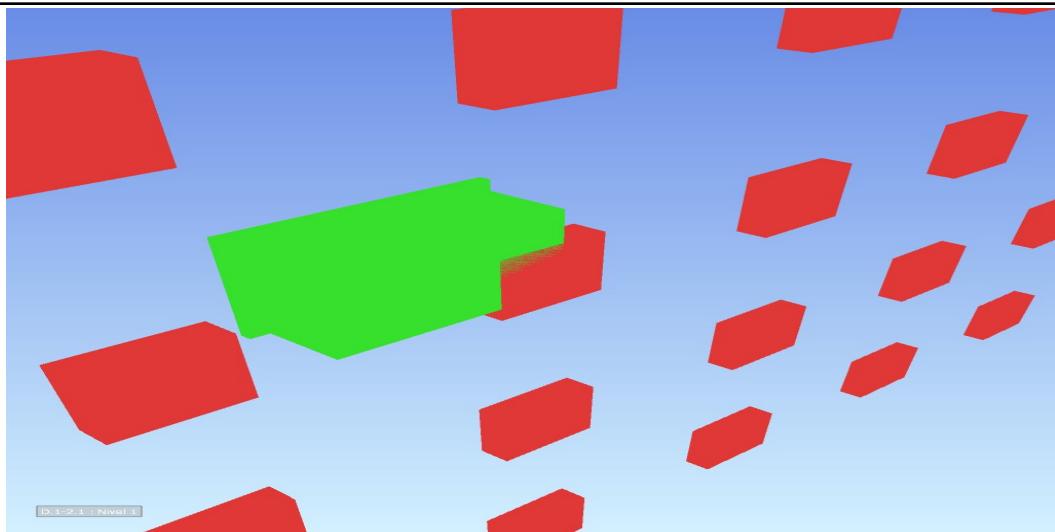
ARQ - ELE - Conflicto7

Solucionar	Resuelto	Fecha	17/8/2020
Ubicación	X 2.691	Y 1.226	Z 0.311
	Elemento 1		Elemento 2
Id	620221		806225
Nombre	Calugas de Adhesivo		Toma Simple 10A
Tipo	Modelos genéricos		Aparatos eléctricos
Nivel	Nivel 1		Nivel 1
Ejes	D.1-2.1 : Nivel 1		
Distancia Interferencia	-0.014		
Notas:

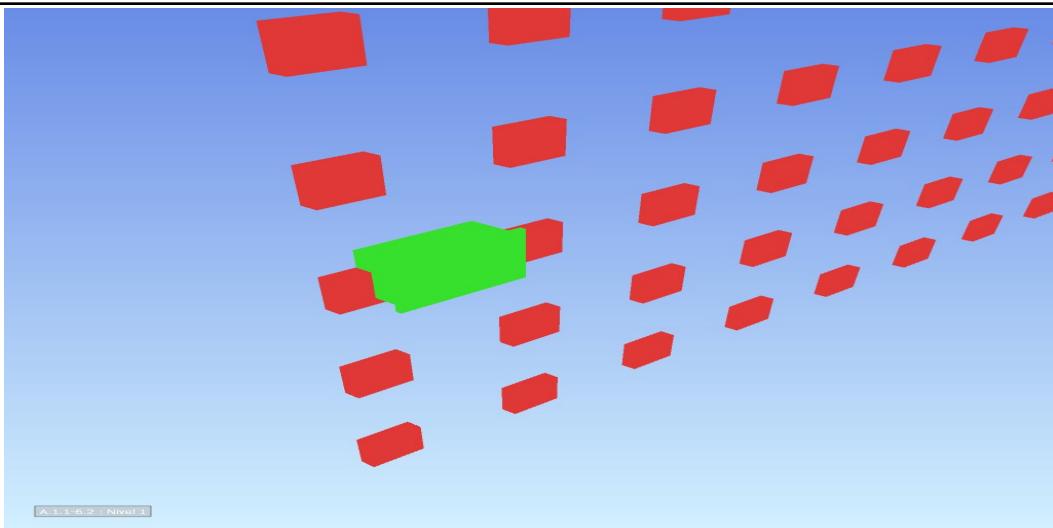
ARQ - ELE - Conflicto9

Solucionar	Resuelto	Fecha	17/8/2020
Ubicación	X -2.739	Y -5.363	Z 0.320
	Elemento 1		Elemento 2
Id	619635		806197
Nombre	Calugas de Adhesivo		Toma Doble 10A
Tipo	Modelos genéricos		Aparatos eléctricos
Nivel	Nivel 1		Nivel 1
Ejes	A-7 : Nivel 1		
Distancia Interferencia	-0.014		
Notas:

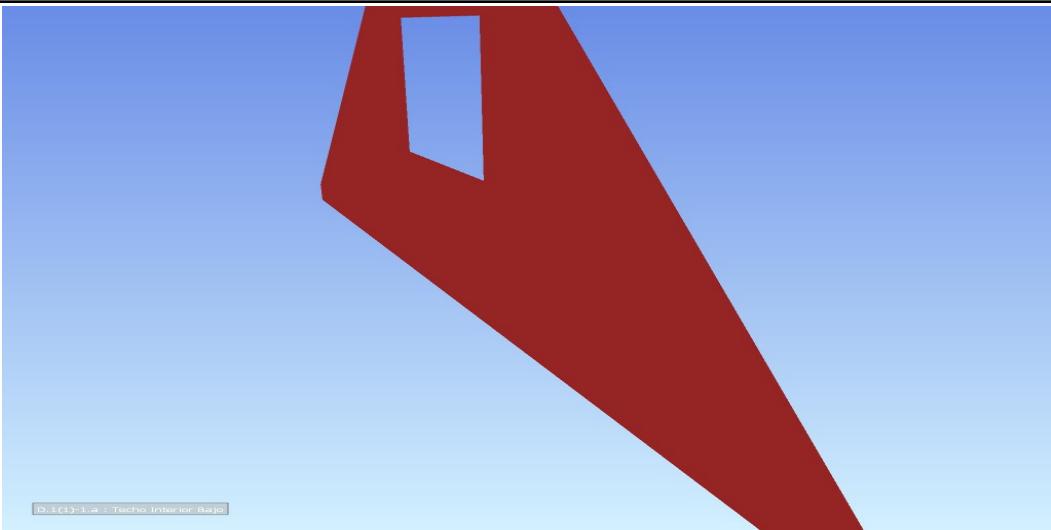
ARQ - ELE - Conflicto10

Solucionar	Resuelto	Fecha	17/8/2020
Ubicación	X -0.525	Y 3.747	Z 2.366
	Elemento 1		
Id	458958		
Nombre	0. Papel Fieltro 10Lbs		
Tipo	Sólido		
Nivel	Nivel 2		
Ejes	A.3-1.1 : Nivel 1		
Distancia Interferencia	-0.012		
Notas:

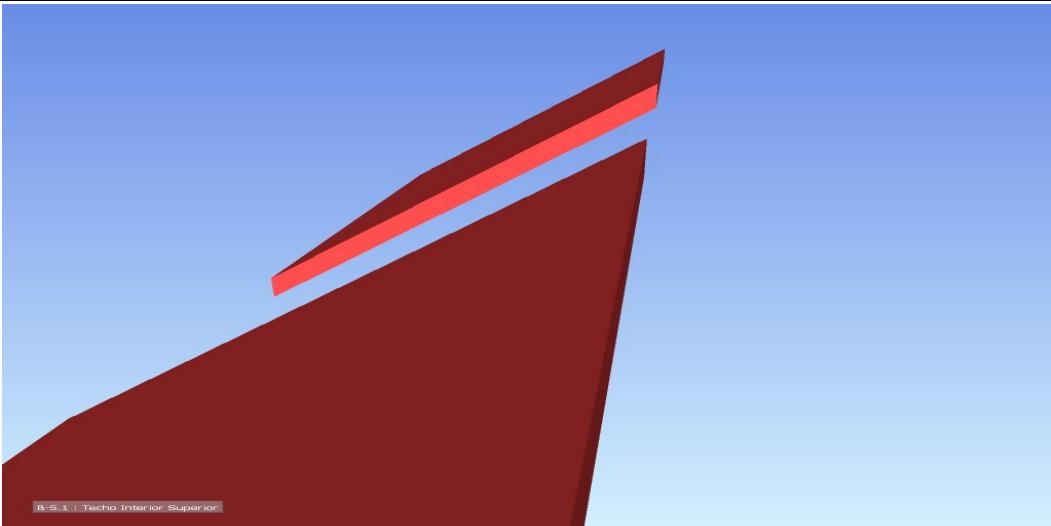
ARQ - ELE - Conflicto11

Solucionar	Resuelto	Fecha	17/8/2020
Ubicación	X -0.778	Y -0.993	Z 4.784
	Elemento 1		
Id	704884		
Nombre	0. Revestimiento interior yeso c		
Tipo	Sólido		
Nivel	Techo Interior Bajo		
Ejes	B-5 : Techo Interior Superior		
Distancia Interferencia	-0.011		
Notas:

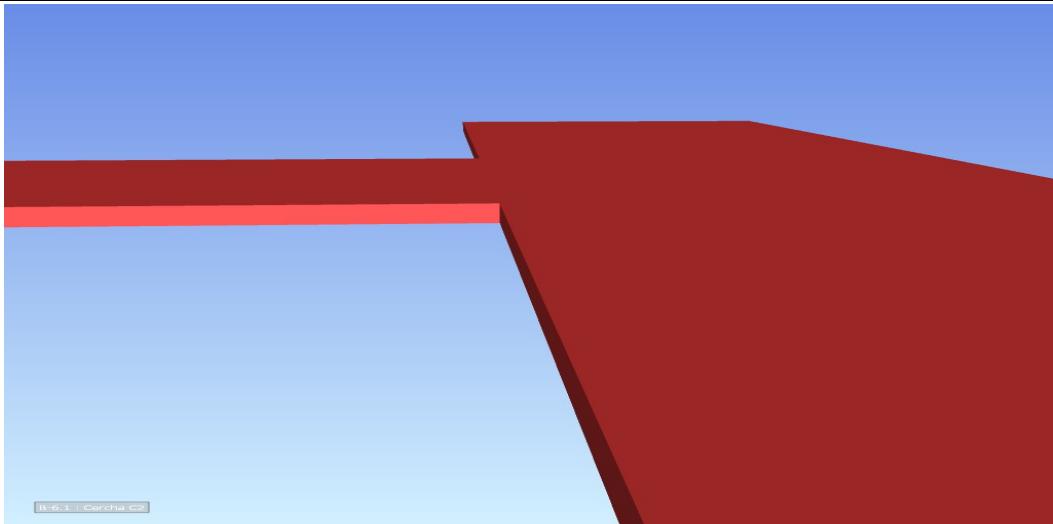
ARQ - ELE - Conflicto12

Solucionar	Resuelto	Fecha	17/8/2020
Ubicación	X -0.778	Y -0.993	Z 4.784
	Elemento 1		
Id	703643		
Nombre	0. Revestimiento interior yeso c		
Tipo	Sólido		
Nivel	Techo Interior Superior		
Ejes	B-5 : Techo Interior Superior		
Distancia Interferencia	-0.011		
Notas:

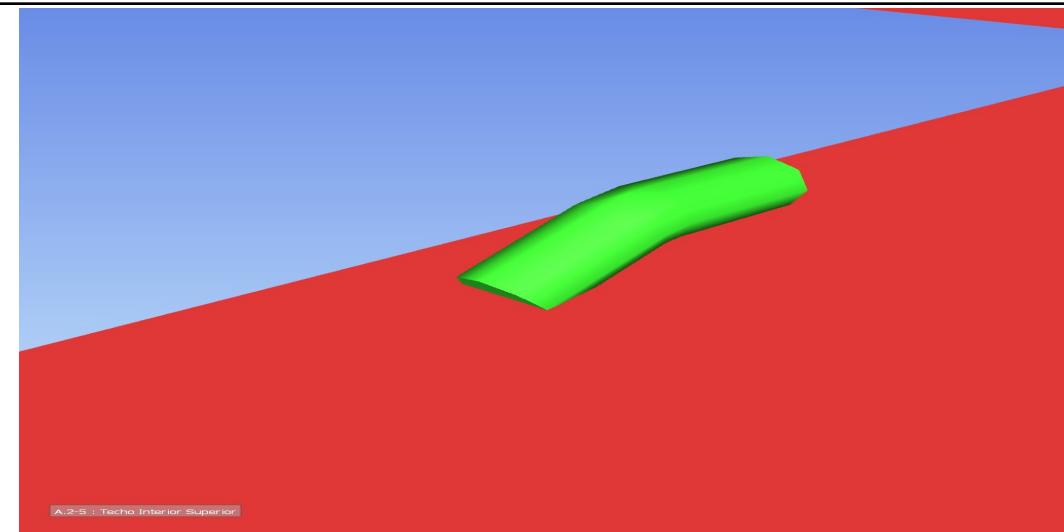
ARQ - ELE - Conflicto69

Solucionar	Resuelto	Fecha	18/8/2020
Ubicación	X -0.742	Y -1.102	Z 4.854
	Elemento 1		Elemento 2
Id	703643		970387
Nombre	0. Lana de Vidrio		M_Codo de tubo - Sin uniones -
Tipo	Sólido		Uniones de tubo: M_Codo de tubo - Sin uniones - RNC: Estándar
Nivel	Techo Interior Superior		Nivel 2
Ejes	B-5 : Techo Interior Superior		
Distancia Interferencia	-0.011		
Notas:

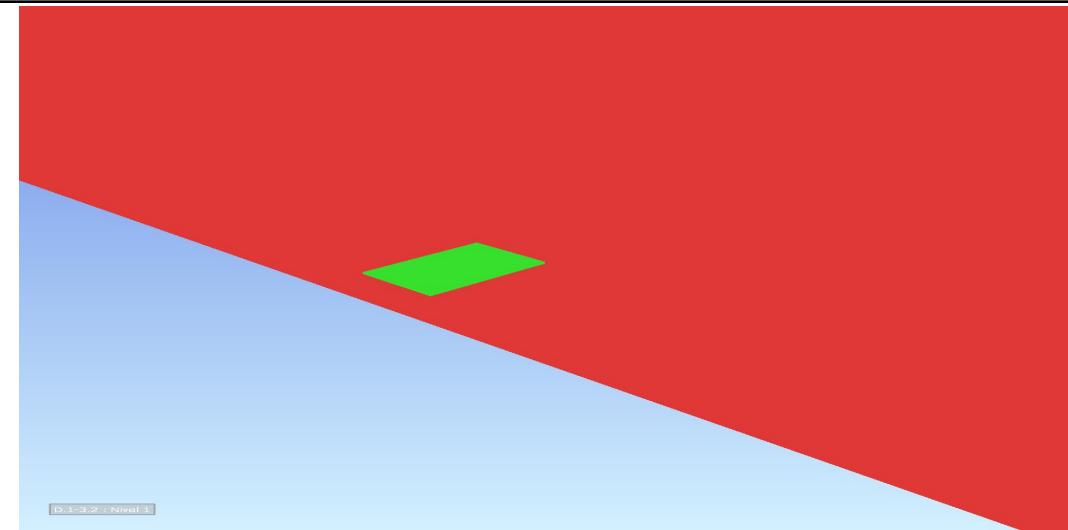
ARQ - ELE - Conflicto70

Solucionar	Resuelto	Fecha	18/8/2020
Ubicación	X 1.992	Y 0.222	Z -0.010
	Elemento 1		Elemento 2
Id	617580		944022
Nombre	Suelo		Caja 503T
Tipo	Suelos: Suelo: S.2 - Alfombra		Dispositivos de datos
Nivel	Nivel 1		Nivel 1
Ejes	C.2-4 : Nivel Terreno		
Distancia Interferencia	-0.010		
Notas:

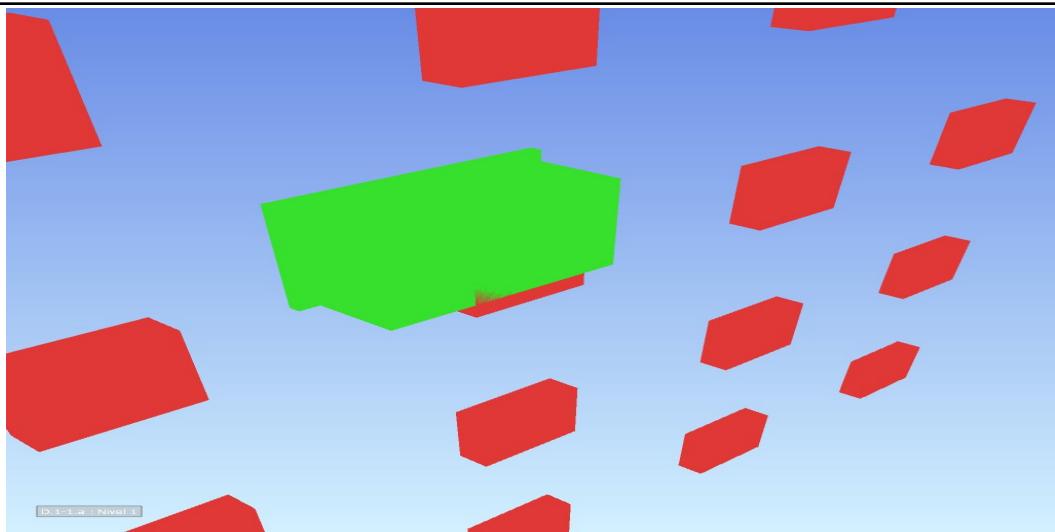
ARQ - ELE - Conflicto71

Solucionar	Resuelto	Fecha	18/8/2020
Ubicación	X 2.691	Y 3.187	Z 0.300
	Elemento 1		Elemento 2
Id	620221		940938
Nombre	Calugas de Adhesivo		Toma de Teléfono
Tipo	Modelos genéricos		Dispositivos de datos
Nivel	Nivel 1		Nivel 1
Ejes	D.1-1.a : Nivel 1		
Distancia Interferencia	-0.010		
Notas:

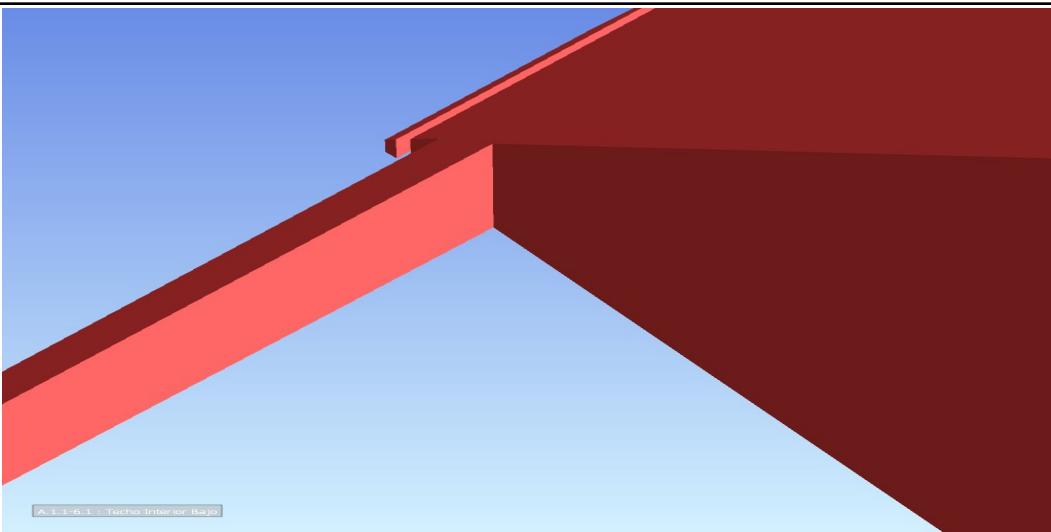
ARQ - ELE - Conflicto13

Solucionar	Resuelto	Fecha	17/8/2020
Ubicación	X -1.949	Y -2.795	Z 3.562
	Elemento 1		
Id	704884		
Nombre	0. Revestimiento interior yeso c		
Tipo	Sólido		
Nivel	Techo Interior Bajo		
Ejes	A.1.1-6.1 : Nivel 2		
Distancia Interferencia	-0.009		
Notas:

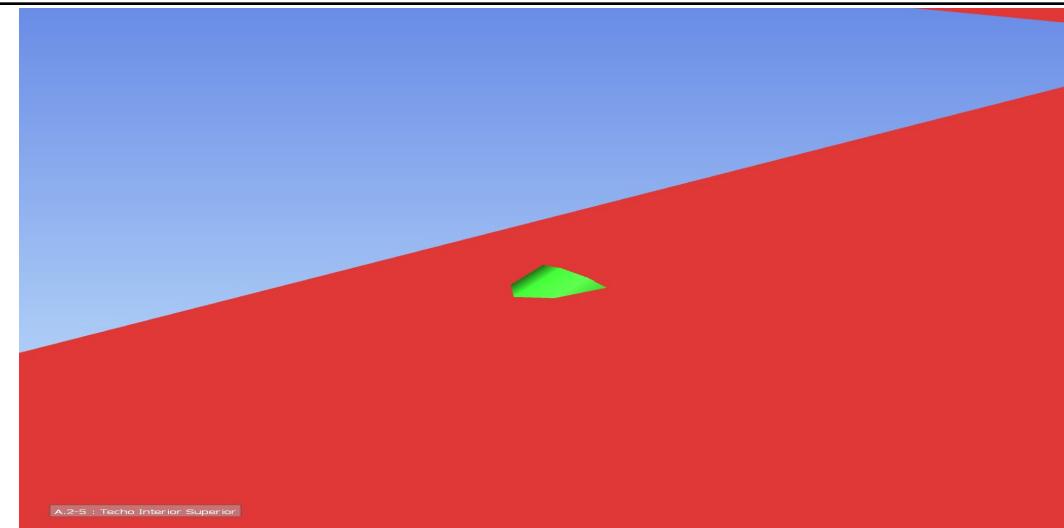
ARQ - ELE - Conflicto73

Solucionar	Resuelto	Fecha	18/8/2020
Ubicación	X -0.744	Y -1.123	Z 4.854
	Elemento 1		Elemento 2
Id	703643		970367
Nombre	0. Lana de Vidrio		Tubo sin uniones
Tipo	Sólido		Tubos: Tubo sin uniones: Tubo P C Clase 2
Nivel	Techo Interior Superior		Nivel 2
Ejes	B-5 : Techo Interior Superior		
Distancia Interferencia	-0.009		
Notas:

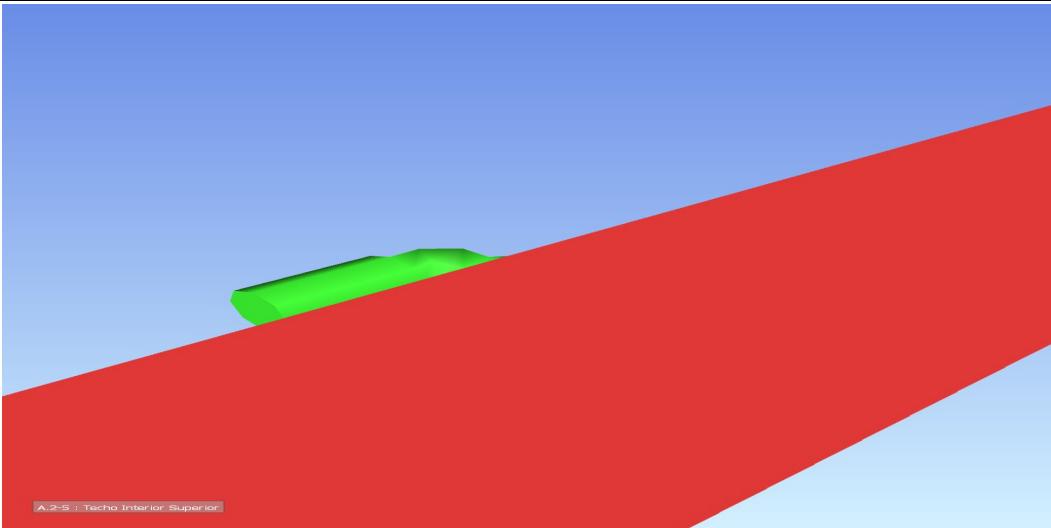
ARQ - ELE - Conflicto74

Solucionar	Resuelto	Fecha	18/8/2020
Ubicación	X -0.876	Y -1.001	Z 4.792
	Elemento 1		Elemento 2
Id	704884		923893
Nombre	0. Lana de Vidrio		M_Codo de tubo - Sin uniones -
Tipo	Sólido		Uniones de tubo: M_Codo de tubo - Sin uniones - RNC: Estándar
Nivel	Techo Interior Bajo		Nivel 2
Ejes	B-5 : Techo Interior Superior		
Distancia Interferencia	-0.008		
Notas:

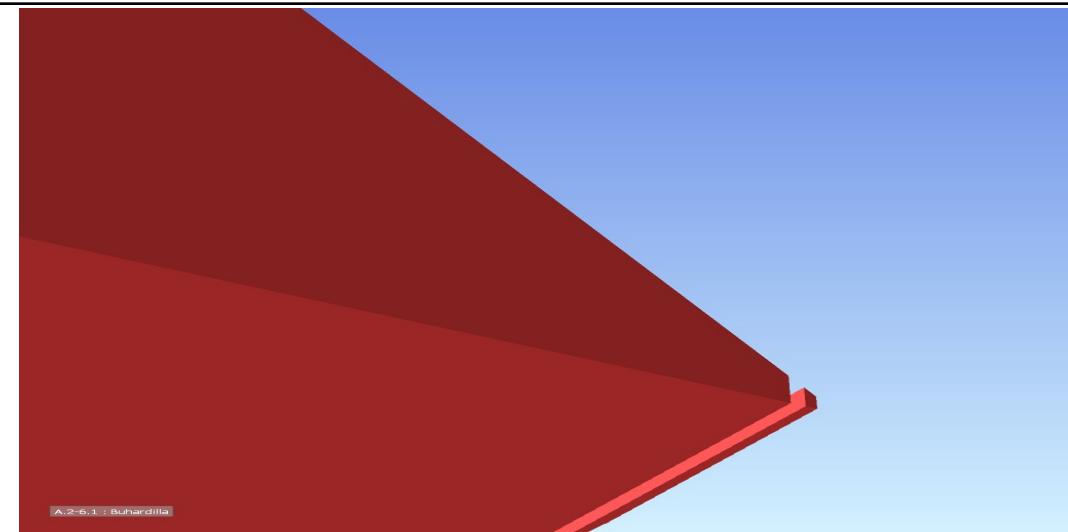
ARQ - ELE - Conflicto17

Solucionar	Resuelto	Fecha	17/8/2020
Ubicación	X -0.778	Y -2.746	Z 4.785
	Elemento 1		
Id	704884		
Nombre	0. Revestimiento interior yeso c		
Tipo	Sólido		
Nivel	Techo Interior Bajo		
Ejes	B-6.1 : Techo Interior Superior		
Distancia Interferencia	-0.007		
Notas:
