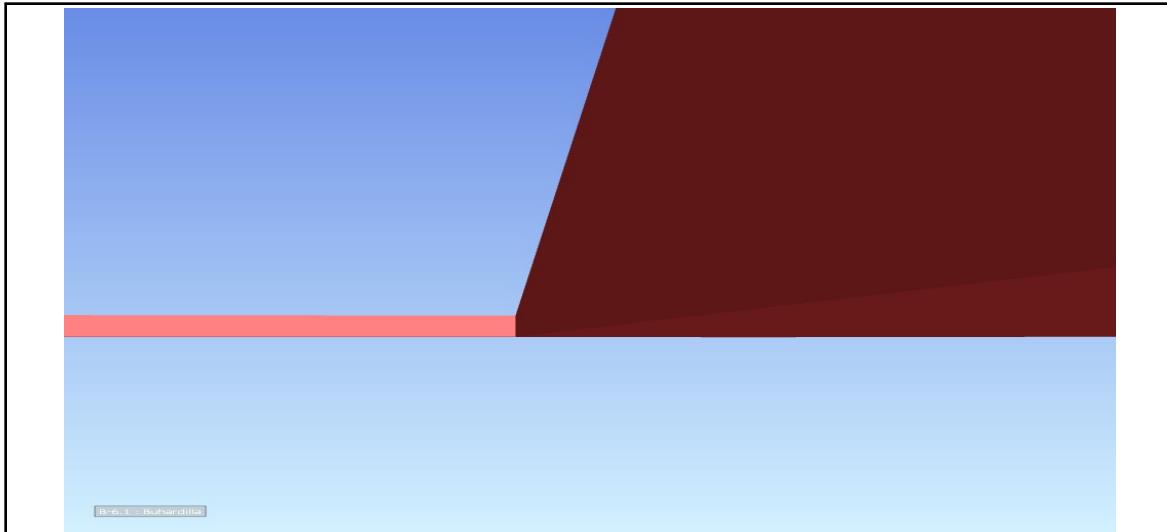
ARQ - ELE - Conflicto18

Solucionar	Resuelto	Fecha	17/8/2020
Ubicación	X -0.778	Y -2.746	Z 4.785
	Elemento 1		
Id	703643		
Nombre	0. Revestimiento interior yeso c		
Tipo	Sólido		
Nivel	Techo Interior Superior		
Ejes	B-6.1 : Techo Interior Superior		
Distancia Interferencia	-0.007		
Notas:

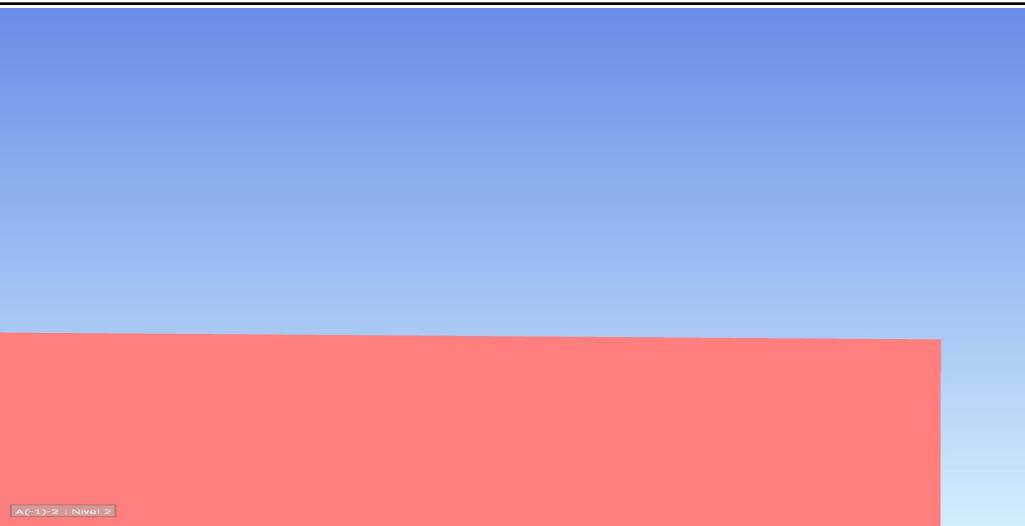
ARQ - ELE - Conflicto19

Solucionar	Resuelto	Fecha	17/8/2020
Ubicación	X -2.874	Y 1.904	Z 2.333
	Elemento 1		
Id	-		
Nombre	0. Marmolina Texturizada		
Tipo	Sólido		
Nivel	Nivel 1		
Ejes	A-2 : Nivel 1		
Distancia Interferencia	-0.007		
Notas:

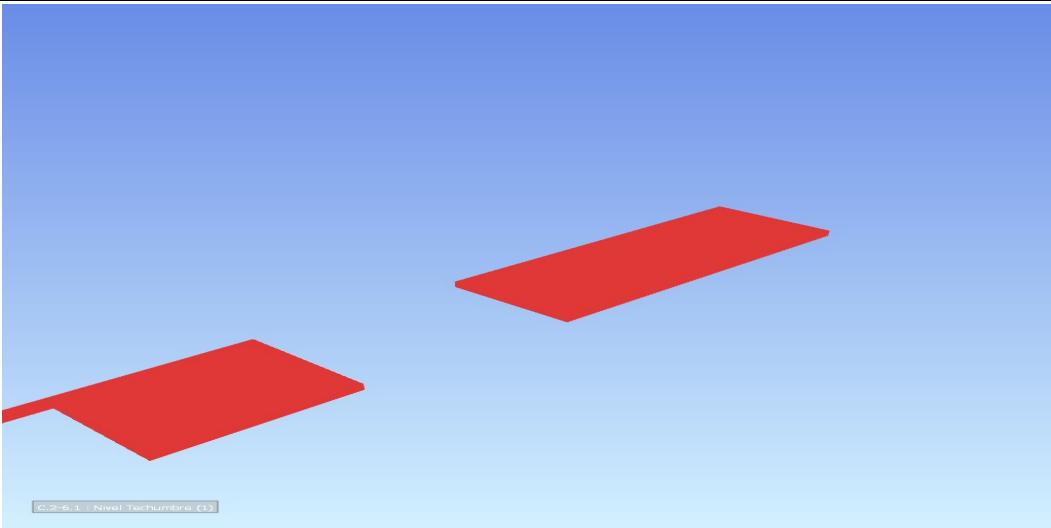
ARQ - ELE - Conflicto20

Solucionar	Resuelto	Fecha	17/8/2020
Ubicación	X -2.874	Y 1.790	Z 2.440
	Elemento 1		
Id	530891		
Nombre	Suelo		
Tipo	Suelos: Suelo: Lana de vidrio		
Nivel	Nivel 2		
Ejes	A-2 : Nivel 1		
Distancia Interferencia	-0.007		
Notas:

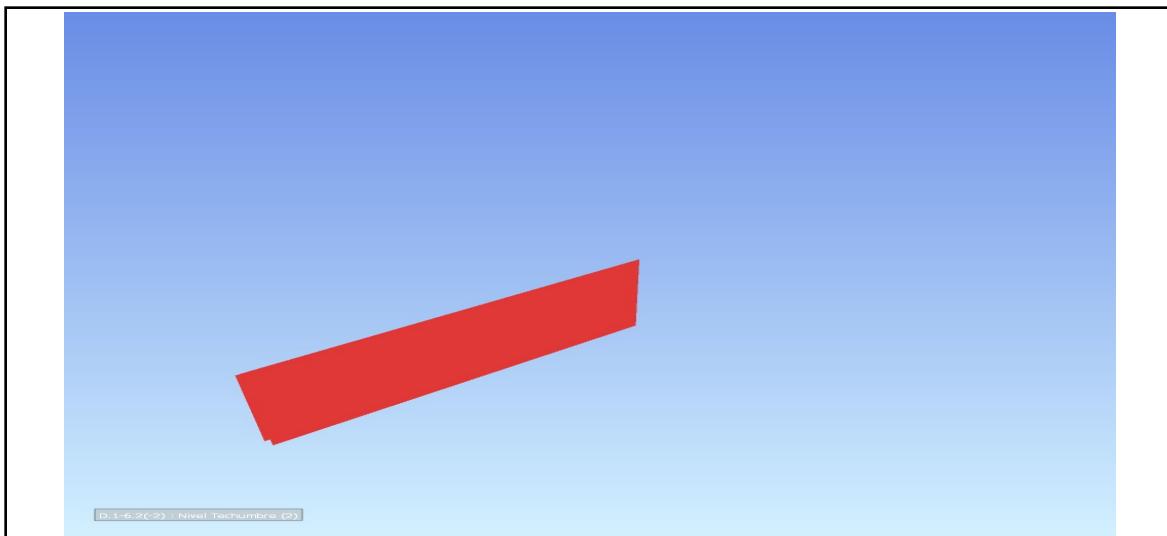
ARQ - ELE - Conflicto21

Solucionar	Resuelto	Fecha	17/8/2020
Ubicación	X -1.949	Y -2.800	Z 3.546
	Elemento 1		
Id	395474		
Nombre	0. Lana de Vidrio		
Tipo	Sólido		
Nivel	Nivel 2		
Ejes	A.1.1-6.1 : Nivel 2		
Distancia Interferencia	-0.007		
Notas:

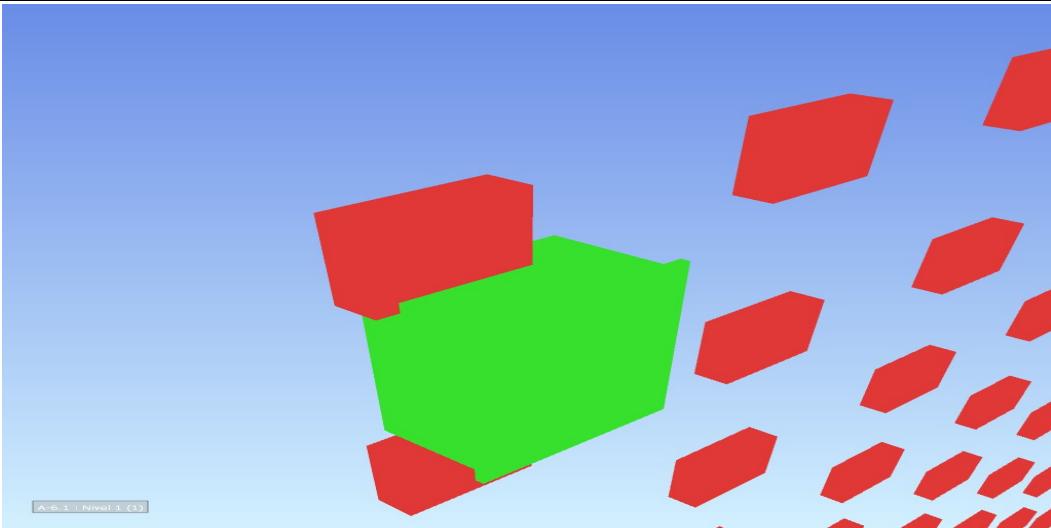
ARQ - ELE - Conflicto22

Solucionar	Resuelto	Fecha	17/8/2020
Ubicación	X -2.739	Y -2.795	Z 1.196
	Elemento 1		Elemento 2
Id	619635		875310
Nombre	Calugas de Adhesivo		Dispositivo de Iluminacion
Tipo	Modelos genéricos		Dispositivos de iluminación
Nivel	Nivel 1		Nivel 1
Ejes	A-6.1 : Nivel 1		
Distancia Interferencia	-0.006		
Notas:

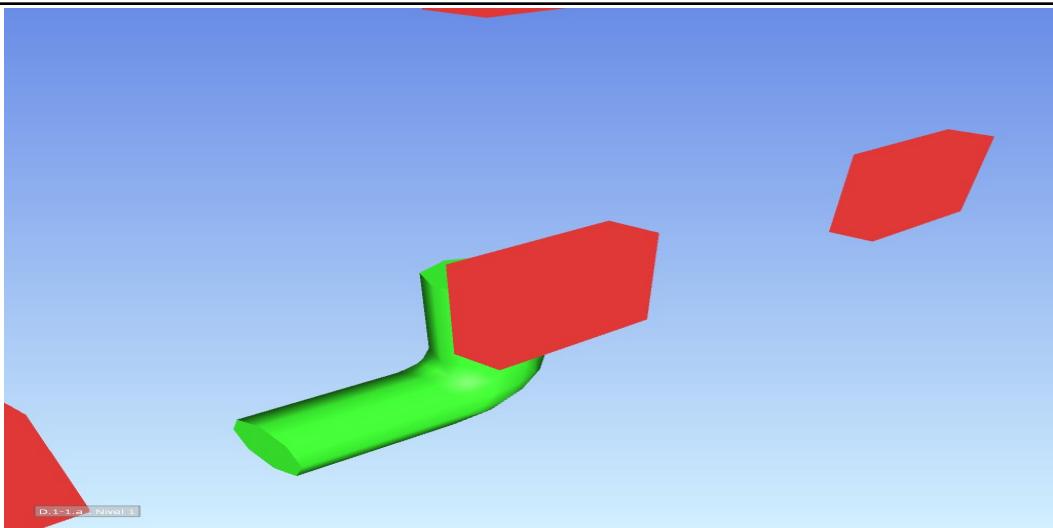
ARQ - ELE - Conflicto79

Solucionar	Resuelto	Fecha	18/8/2020
Ubicación	X 2.691	Y 3.172	Z 0.025
	Elemento 1		Elemento 2
Id	620221		958483
Nombre	Calugas de Adhesivo		M_Codo de tubo - Sin uniones -
Tipo	Modelos genéricos		Uniones de tubo: M_Codo de tubo - Sin uniones - RNC: Estándar
Nivel	Nivel 1		Nivel 1
Ejes	D.1-1.a : Nivel 1		
Distancia Interferencia	-0.005		
Notas:

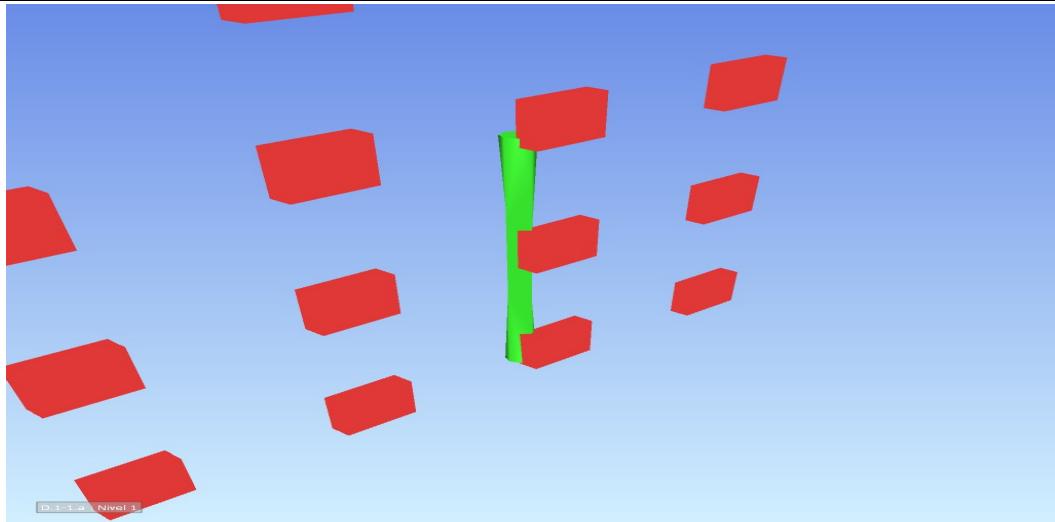
ARQ - ELE - Conflicto80

Solucionar	Resuelto	Fecha	18/8/2020
Ubicación	X 2.693	Y 3.306	Z 0.140
	Elemento 1		Elemento 2
Id	620221		950676
Nombre	Calugas de Adhesivo		Tubo sin uniones
Tipo	Modelos genéricos		Tubos: Tubo sin uniones: Tubo P C Clase 2
Nivel	Nivel 1		Nivel 1
Ejes	D.1-1 : Nivel 1		
Distancia Interferencia	-0.005		
Notas:

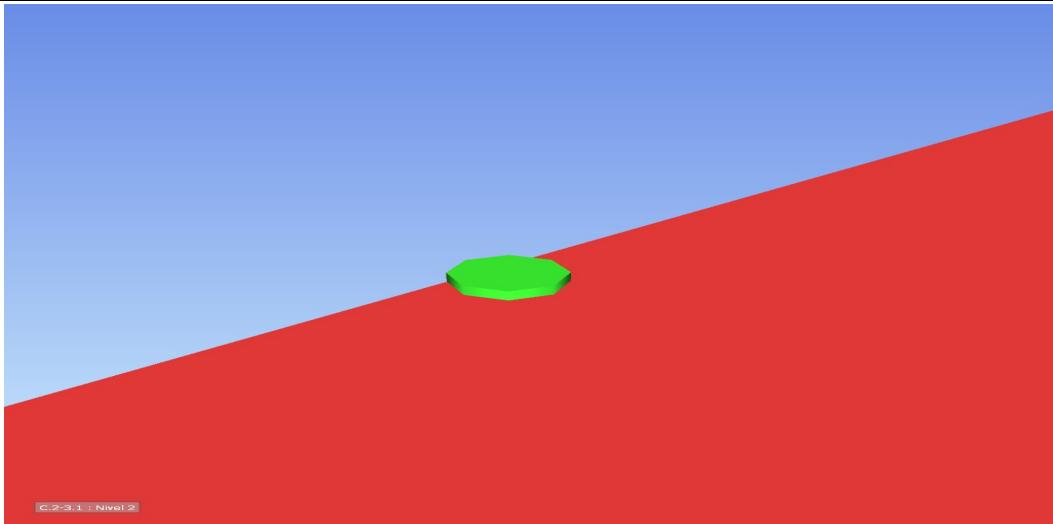
ARQ - ELE - Conflicto81

Solucionar	Resuelto	Fecha	18/8/2020
Ubicación	X 1.905	Y 0.768	Z 2.520
	Elemento 1		Elemento 2
Id	530891		960899
Nombre	Suelo		M_Codo de tubo - Sin uniones -
Tipo	Suelos: Suelo: Lana de vidrio		Uniones de tubo: M_Codo de tubo - Sin uniones - RNC: Estándar
Nivel	Nivel 2		Nivel 2
Ejes	C.2-3 : Nivel 2		
Distancia Interferencia	-0.005		
Notas:

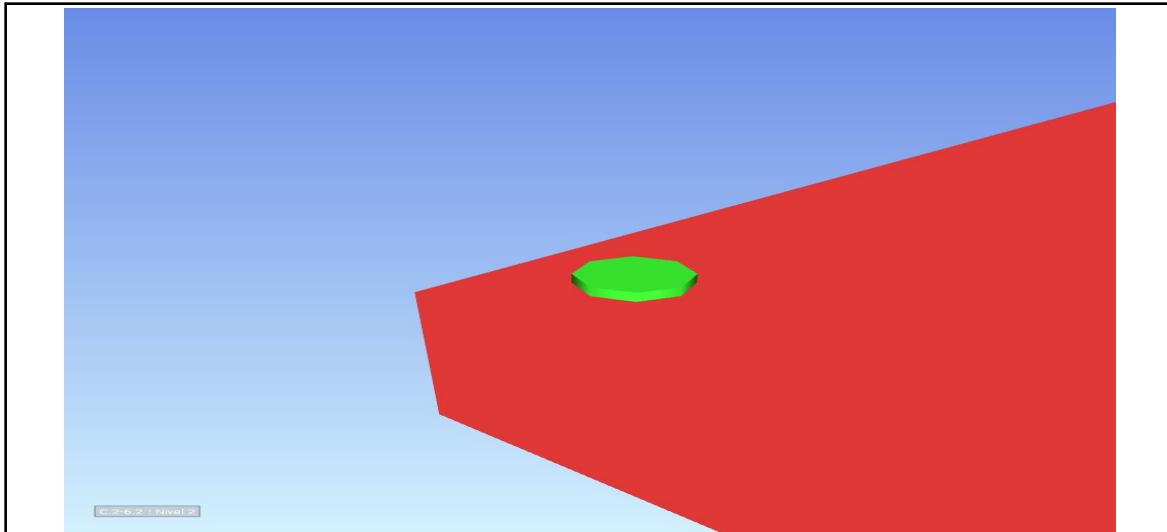
ARQ - ELE - Conflicto82

Solucionar	Resuelto	Fecha	18/8/2020
Ubicación	X 1.916	Y -5.643	Z 2.520
	Elemento 1		Elemento 2
Id	530891		967477
Nombre	Suelo		M_Codo de tubo - Sin uniones -
Tipo	Suelos: Suelo: Lana de vidrio		Uniones de tubo: M_Codo de tubo - Sin uniones - RNC: Estándar
Nivel	Nivel 2		Nivel 2
Ejes	C.2-7 : Nivel 2		
Distancia Interferencia	-0.005		
Notas:

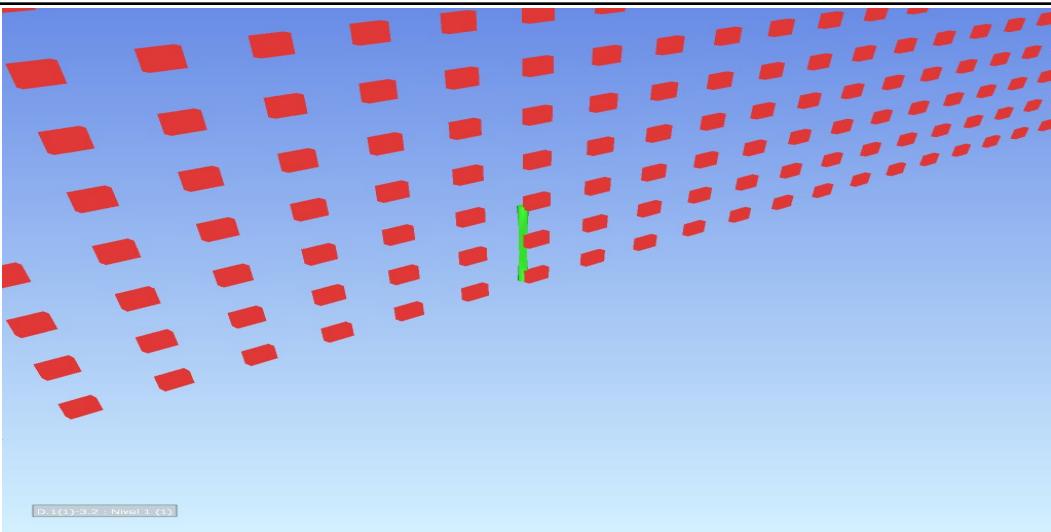
ARQ - ELE - Conflicto24

Solucionar	Resuelto	Fecha	17/8/2020
Ubicación	X 2.694	Y 1.205	Z 0.040
	Elemento 1		Elemento 2
Id	620221		823481
Nombre	Calugas de Adhesivo		Tubo sin uniones
Tipo	Modelos genéricos		Tubos: Tubo sin uniones: Tubo P C Clase 2
Nivel	Nivel 1		Nivel 1
Ejes	D.1-2.1 : Nivel 1		
Distancia Interferencia	-0.005		
Notas:

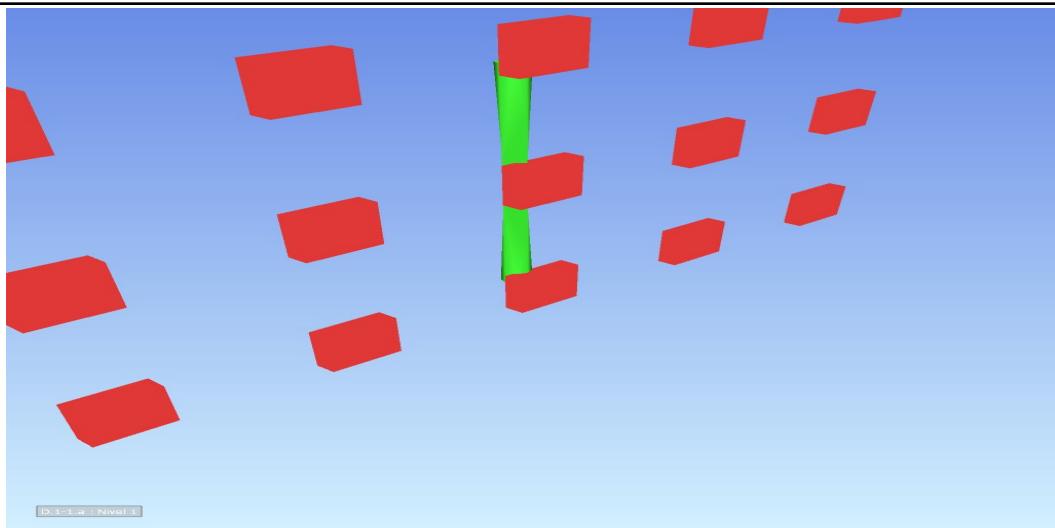
ARQ - ELE - Conflicto83

Solucionar	Resuelto	Fecha	18/8/2020
Ubicación	X 2.693	Y 3.168	Z 0.040
	Elemento 1		Elemento 2
Id	620221		958198
Nombre	Calugas de Adhesivo		Tubo sin uniones
Tipo	Modelos genéricos		Tubos: Tubo sin uniones: Tubo P C Clase 2
Nivel	Nivel 1		Nivel 1
Ejes	D.1-1.a : Nivel 1		
Distancia Interferencia	-0.005		
Notas:

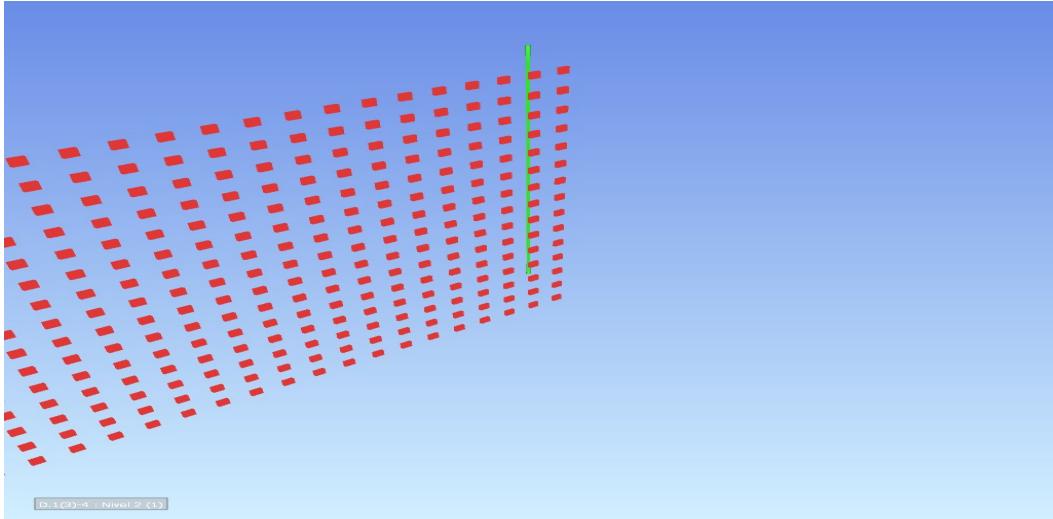
ARQ - ELE - Conflicto23

Solucionar	Resuelto	Fecha	17/8/2020
Ubicación	X 2.691	Y 3.308	Z 0.479
	Elemento 1		Elemento 2
Id	620221		828138
Nombre	Calugas de Adhesivo		Tubo sin uniones
Tipo	Modelos genéricos		Tubos: Tubo sin uniones: Tubo P C Clase 2
Nivel	Nivel 1		Nivel 1
Ejes	D.1-1 : Nivel 1		
Distancia Interferencia	-0.005		
Notas:

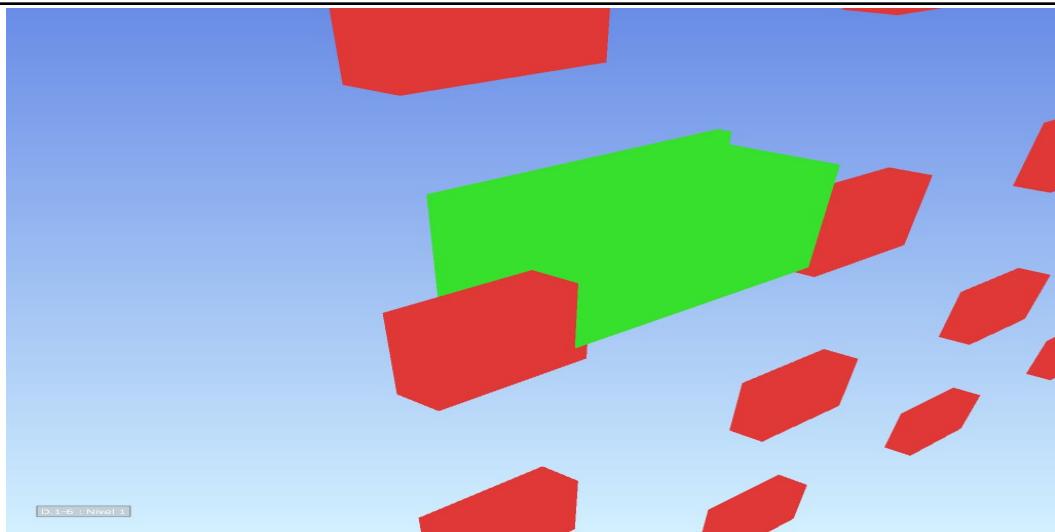
ARQ - ELE - Conflicto28

Solucionar	Resuelto	Fecha	17/8/2020
Ubicación	X 2.691	Y -2.378	Z 0.340
	Elemento 1		Elemento 2
Id	620014		806211
Nombre	Calugas de Adhesivo		Toma Doble 10A
Tipo	Modelos genéricos		Aparatos eléctricos
Nivel	Nivel 1		Nivel 1
Ejes	D.1-5.1 : Nivel 1		
Distancia Interferencia	-0.005		
Notas:

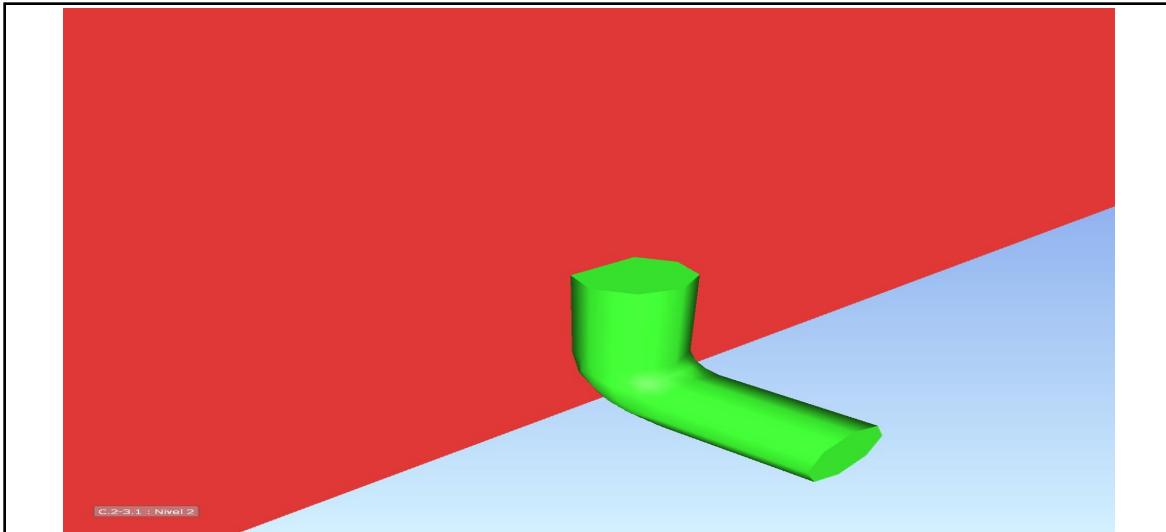
ARQ - ELE - Conflicto84

Solucionar	Resuelto	Fecha	18/8/2020
Ubicación	X 1.901	Y 0.752	Z 2.525
	Elemento 1		Elemento 2
Id	395316		960899
Nombre	0. Lana de Vidrio		M_Codo de tubo - Sin uniones -
Tipo	Sólido		Uniones de tubo: M_Codo de tubo - Sin uniones - RNC: Estándar
Nivel	Nivel 2		Nivel 2
Ejes	C.2-3 : Nivel 2		
Distancia Interferencia	-0.004		
Notas:

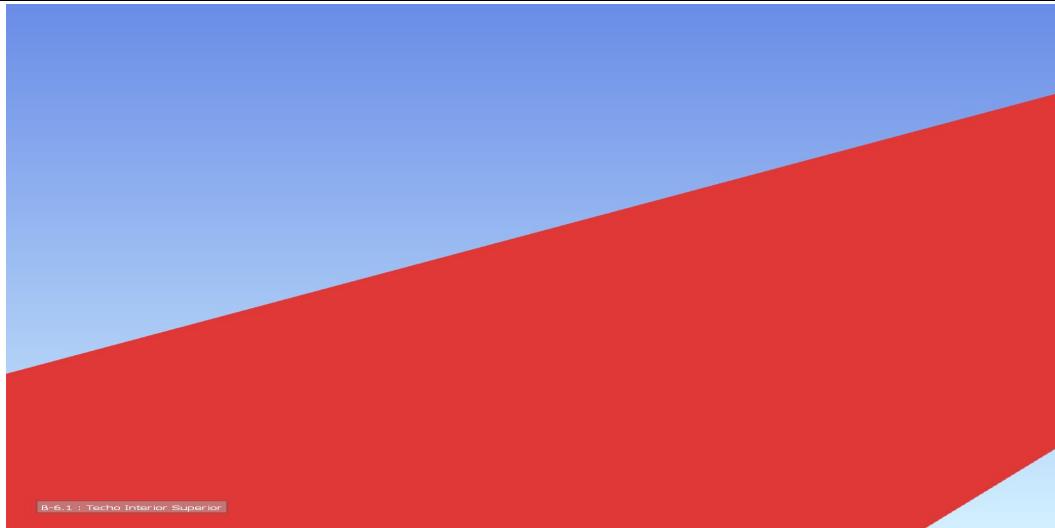
ARQ - ELE - Conflicto86

Solucionar	Resuelto	Fecha	18/8/2020
Ubicación	X -0.876	Y -2.733	Z 4.792
	Elemento 1		Elemento 2
Id	704884		922653
Nombre	0. Lana de Vidrio		M_Codo de tubo - Sin uniones -
Tipo	Sólido		Uniones de tubo: M_Codo de tubo - Sin uniones - RNC: Estándar
Nivel	Techo Interior Bajo		Nivel 1
Ejes	B-6.1 : Techo Interior Superior		
Distancia Interferencia	-0.004		
Notas:

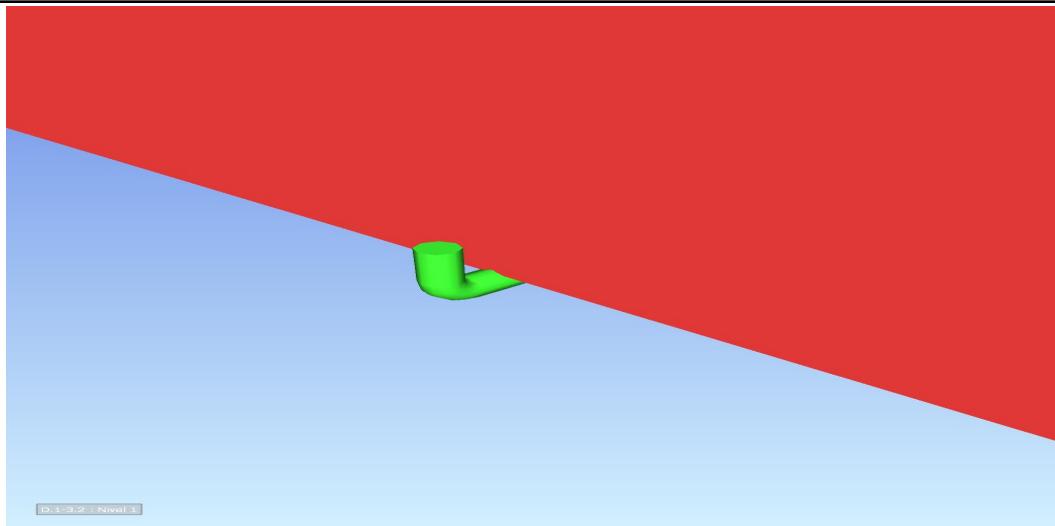
ARQ - ELE - Conflicto87

Solucionar	Resuelto	Fecha	18/8/2020
Ubicación	X 1.986	Y 0.118	Z -0.010
	Elemento 1		Elemento 2
Id	617580		959954
Nombre	Suelo		M_Codo de tubo - Sin uniones -
Tipo	Suelos: Suelo: S.2 - Alfombra		Uniones de tubo: M_Codo de tubo - Sin uniones - RNC: Estándar
Nivel	Nivel 1		Nivel 1
Ejes	C.2-4 : Nivel Terreno		
Distancia Interferencia	-0.004		
Notas:

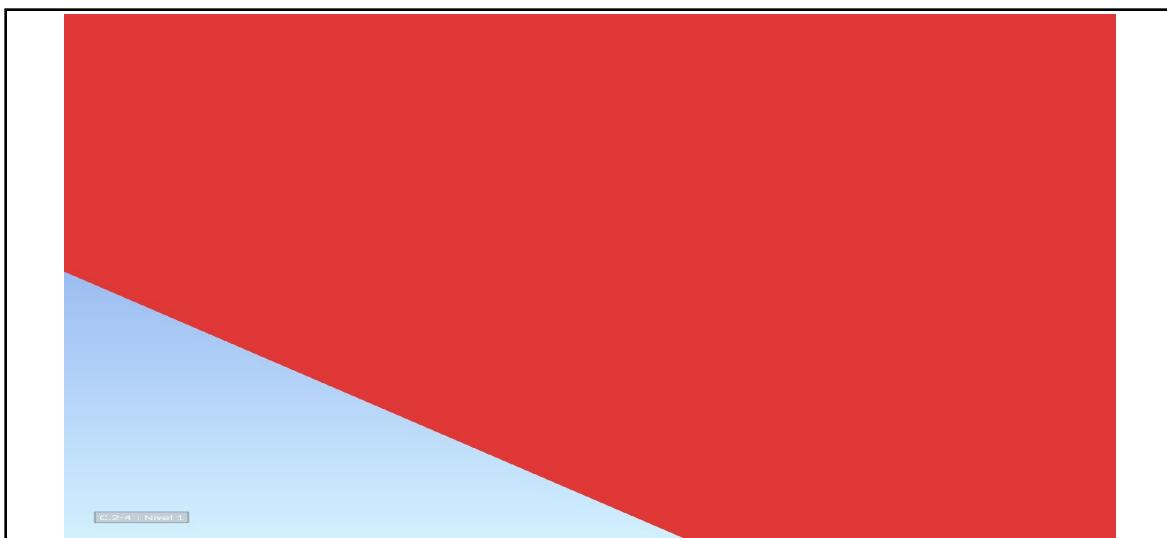
ARQ - ELE - Conflicto88

Solucionar	Resuelto	Fecha	18/8/2020
Ubicación	X 1.774	Y 0.168	Z -0.010
	Elemento 1		Elemento 2
Id	617580		952801
Nombre	Suelo		M_Codo de tubo - Sin uniones -
Tipo	Suelos: Suelo: S.2 - Alfombra		Uniones de tubo: M_Codo de tubo - Sin uniones - RNC: Estándar
Nivel	Nivel 1		Nivel 1
Ejes	C.2-4 : Nivel Terreno		
Distancia Interferencia	-0.004		
Notas:

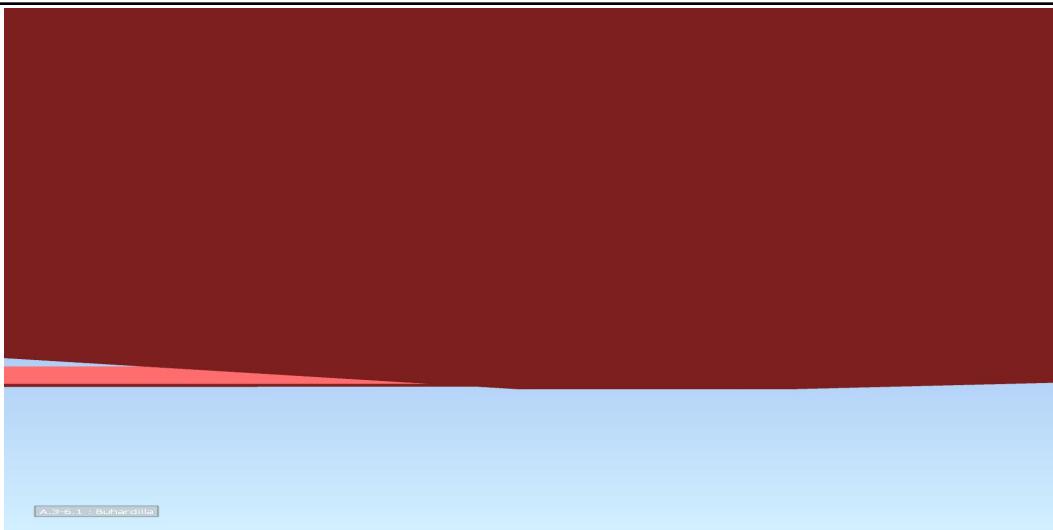
ARQ - ELE - Conflicto25

Solucionar	Resuelto	Fecha	17/8/2020
Ubicación	X -0.346	Y -2.817	Z 4.764
	Elemento 1		
Id	703643		
Nombre	0. Revestimiento interior yeso c		
Tipo	Sólido		
Nivel	Techo Interior Superior		
Ejes	A.3-6.1 : Buhardilla		
Distancia Interferencia	-0.004		
Notas:

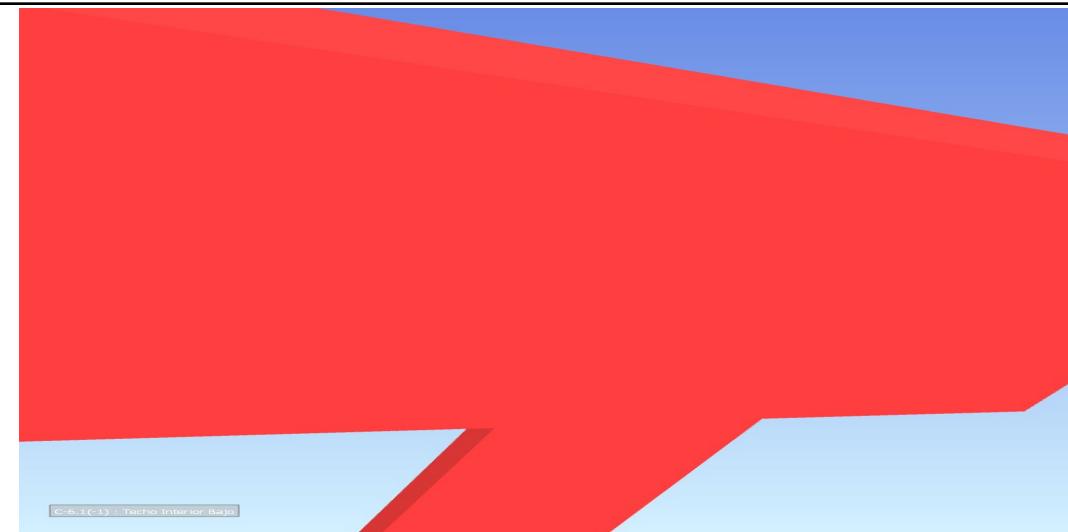
ARQ - ELE - Conflicto26

Solucionar	Resuelto	Fecha	17/8/2020
Ubicación	X -1.936	Y -2.806	Z 3.565
	Elemento 1		
Id	704884		
Nombre	0. Revestimiento interior yeso c		
Tipo	Sólido		
Nivel	Techo Interior Bajo		
Ejes	A.1.1-6.1 : Nivel 2		
Distancia Interferencia	-0.004		
Notas:

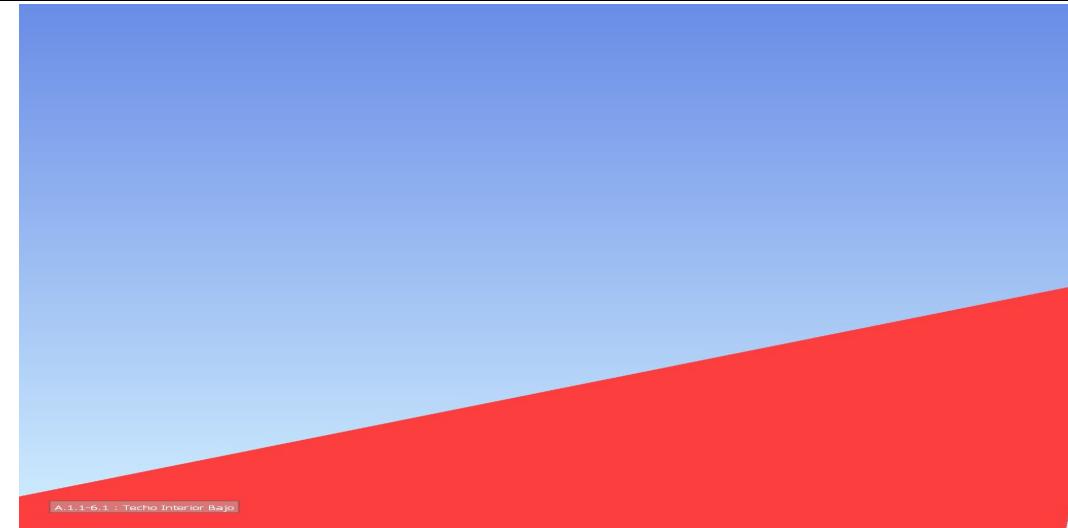
ARQ - ELE - Conflicto27

Solucionar	Resuelto	Fecha	17/8/2020
Ubicación	X -1.859	Y -2.796	Z 3.645
	Elemento 1		
Id	395474		
Nombre	0. Revestimiento interior yeso c		
Tipo	Sólido		
Nivel	Nivel 2		
Ejes	A.1.1-6.1 : Techo Interior Bajo		
Distancia Interferencia	-0.004		
Notas:

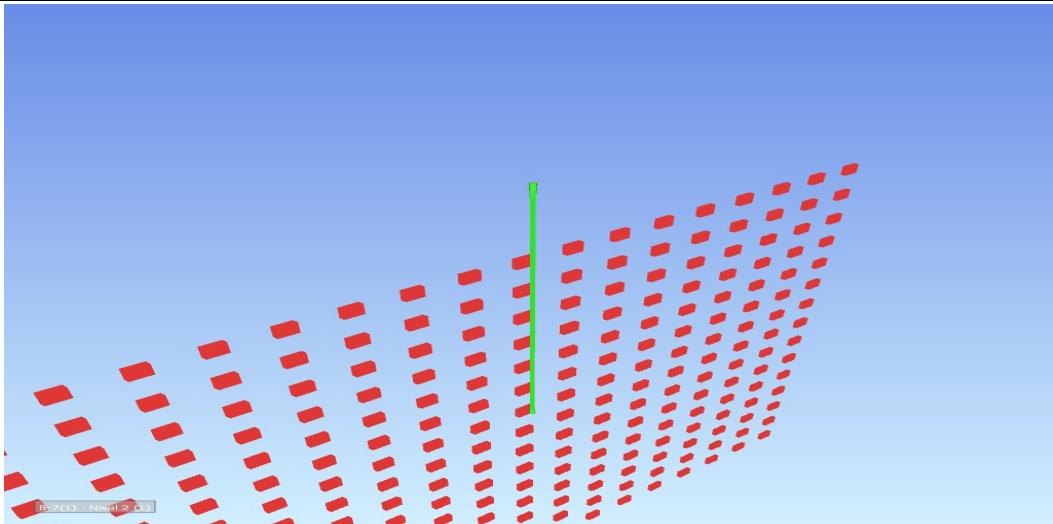
ARQ - ELE - Conflicto95

Solucionar	Resuelto	Fecha	18/8/2020
Ubicación	X -2.742	Y -2.803	Z 2.090
	Elemento 1		Elemento 2
Id	619635		894661
Nombre	Calugas de Adhesivo		Tubo sin uniones
Tipo	Modelos genéricos		Tubos: Tubo sin uniones: Tubo P C Clase 2
Nivel	Nivel 1		Nivel 1
Ejes	A-6.1 : Nivel 1		
Distancia Interferencia	-0.003		
Notas:

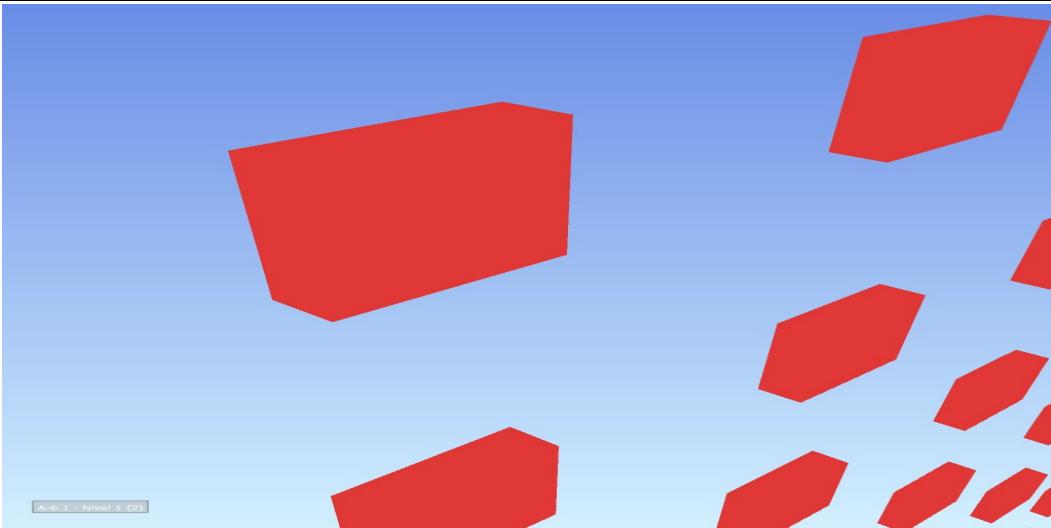
ARQ - ELE - Conflicto29

Solucionar	Resuelto	Fecha	17/8/2020
Ubicación	X -2.739	Y -2.802	Z 2.090
	Elemento 1		
Id	619635		
Nombre	Calugas de Adhesivo		
Tipo	Modelos genéricos		
Nivel	Nivel 1		
Ejes	A-6.1 : Nivel 1		
Distancia Interferencia	-0.003		
Notas:

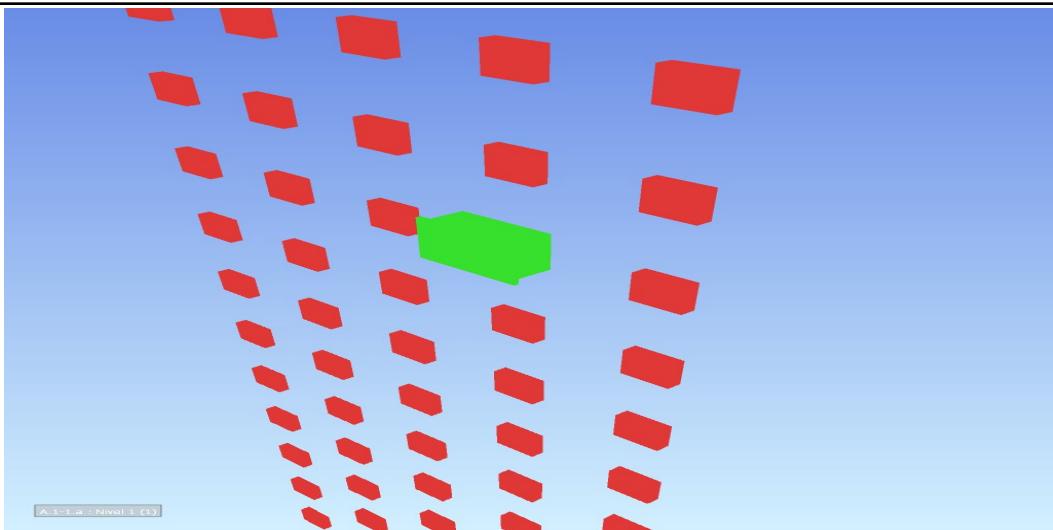
ARQ - ELE - Conflicto30

Solucionar	Resuelto	Fecha	17/8/2020
Ubicación	X -2.142	Y 3.612	Z 1.200
	Elemento 1		Elemento 2
Id	686369		806155
Nombre	Calugas de Adhesivo		Toma Simple 10A
Tipo	Modelos genéricos		Aparatos eléctricos
Nivel	Nivel 1		Nivel 1
Ejes	A.1.1-1 : Nivel 1		
Distancia Interferencia	-0.003		
Notas:

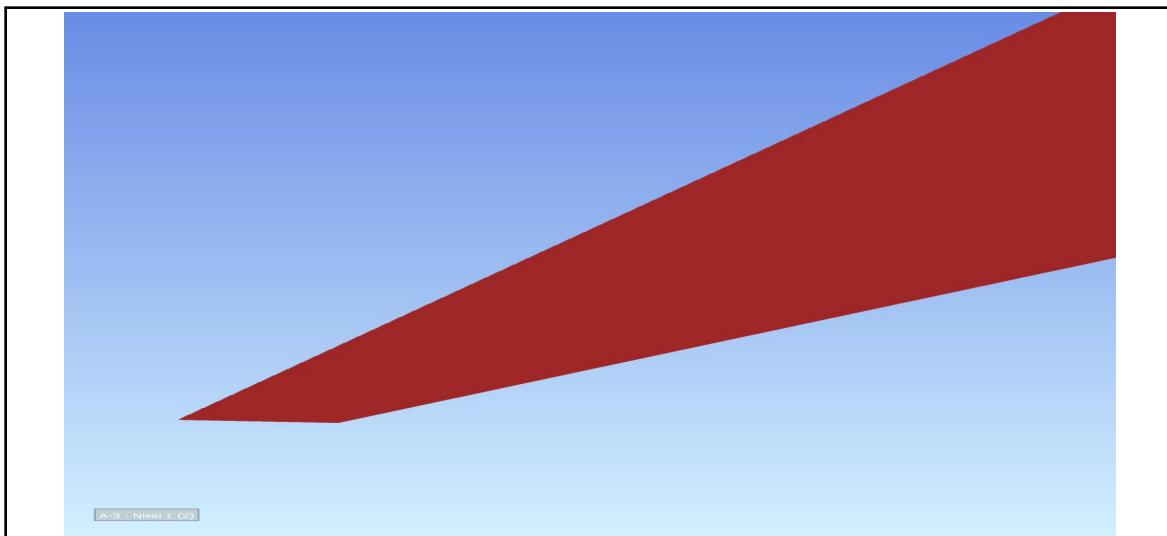
ARQ - ELE - Conflicto31

Solucionar	Resuelto	Fecha	17/8/2020
Ubicación	X -2.875	Y 1.904	Z 2.336
	Elemento 1		
Id	484242		
Nombre	Techo compuesto		
Tipo	Techos: Techo compuesto: Malla osquitera		
Nivel	Nivel 2		
Ejes	A-2 : Nivel 1		
Distancia Interferencia	-0.003		
Notas:

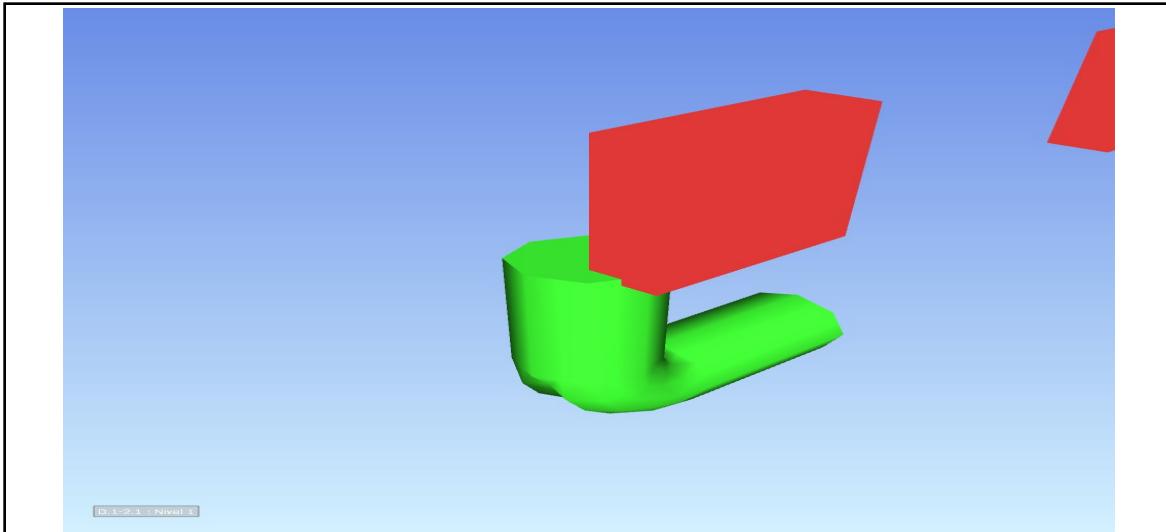
ARQ - ELE - Conflicto96

Solucionar	Resuelto	Fecha	18/8/2020
Ubicación	X 2.691	Y 1.197	Z -0.007
	Elemento 1		Elemento 2
Id	620221		950610
Nombre	Calugas de Adhesivo		M_Codo de tubo - Sin uniones -
Tipo	Modelos genéricos		Uniones de tubo: M_Codo de tubo - Sin uniones - RNC: Estándar
Nivel	Nivel 1		Nivel 1
Ejes	D.1-2.1 : Nivel 1		
Distancia Interferencia	-0.003		
Notas:

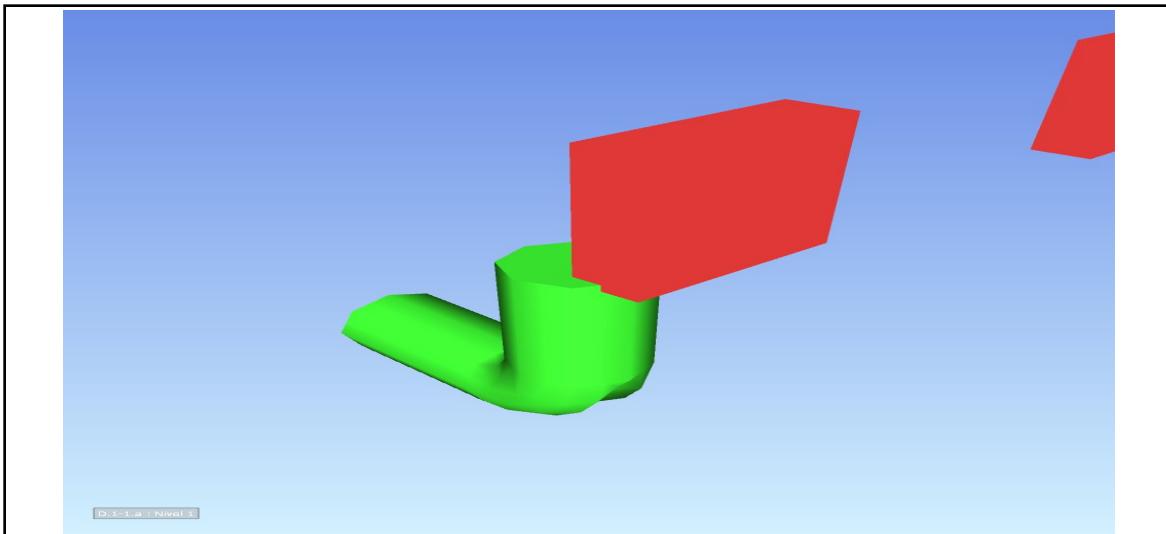
ARQ - ELE - Conflicto97

Solucionar	Resuelto	Fecha	18/8/2020
Ubicación	X 2.691	Y 3.301	Z -0.007
	Elemento 1		Elemento 2
Id	620221		951002
Nombre	Calugas de Adhesivo		M_Codo de tubo - Sin uniones -
Tipo	Modelos genéricos		Uniones de tubo: M_Codo de tubo - Sin uniones - RNC: Estándar
Nivel	Nivel 1		Nivel 1
Ejes	D.1-1 : Nivel 1		
Distancia Interferencia	-0.003		
Notas:

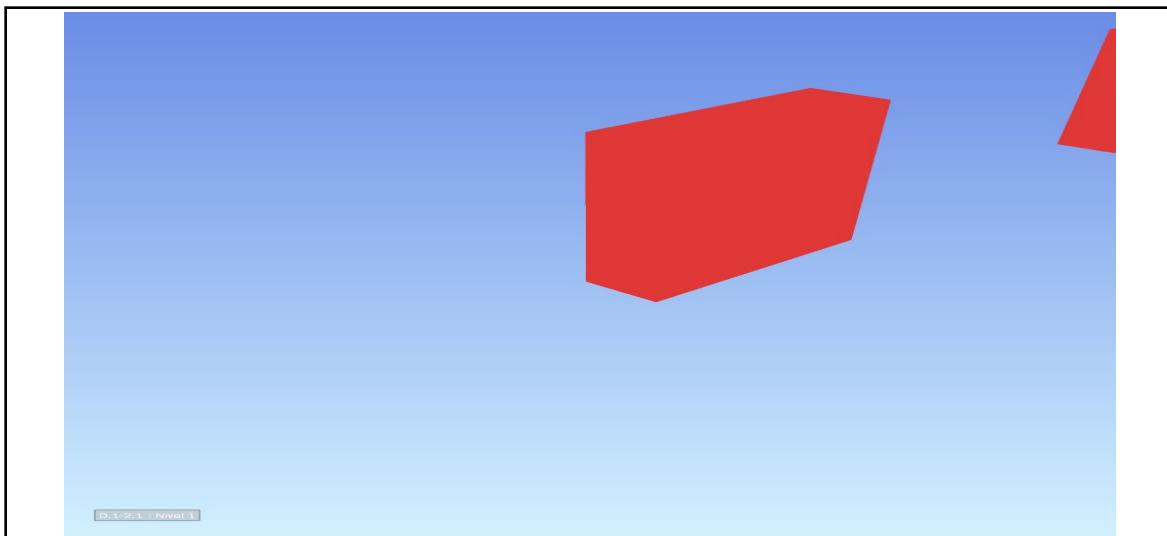
ARQ - ELE - Conflicto32

Solucionar	Resuelto	Fecha	17/8/2020
Ubicación	X 2.691	Y 1.198	Z -0.007
	Elemento 1		
Id	620221		
Nombre	Calugas de Adhesivo		
Tipo	Modelos genéricos		
Nivel	Nivel 1		
Ejes	D.1-2.1 : Nivel 1		
Distancia Interferencia	-0.003		
Notas:

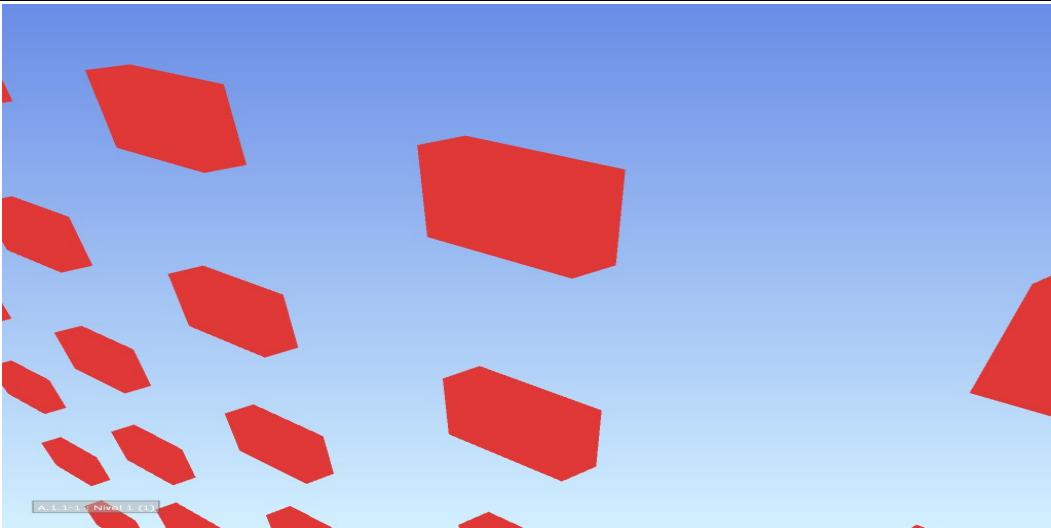
ARQ - ELE - Conflicto33

Solucionar	Resuelto	Fecha	17/8/2020
Ubicación	X -2.153	Y 3.612	Z 1.347
	Elemento 1		
Id	686369		
Nombre	Calugas de Adhesivo		
Tipo	Modelos genéricos		
Nivel	Nivel 1		
Ejes	A.1.1-1 : Nivel 1		
Distancia Interferencia	-0.002		
Notas:

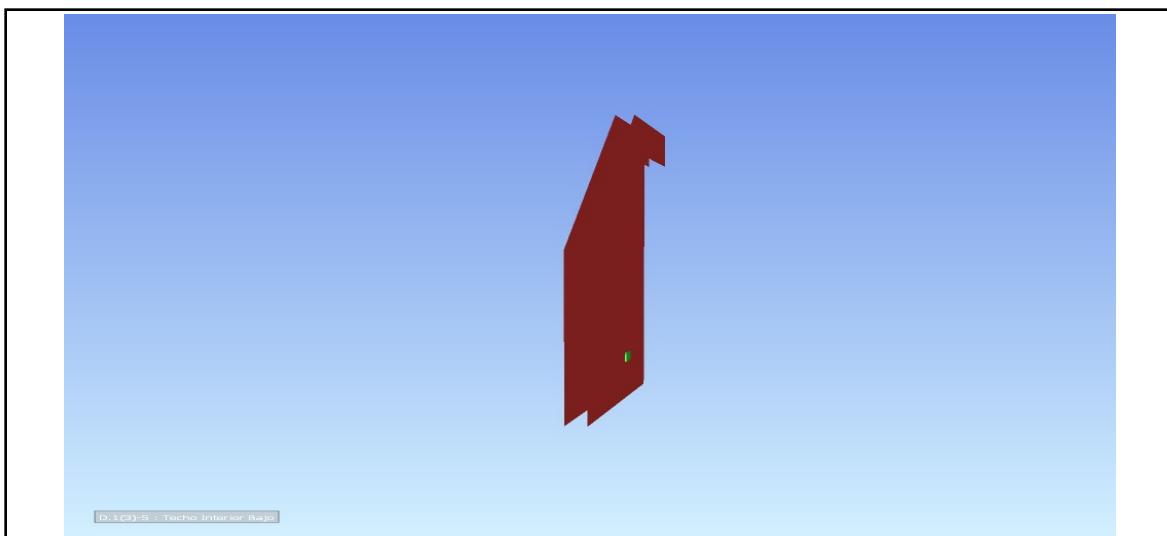
ARQ - ELE - Conflicto34

Solucionar	Resuelto	Fecha	17/8/2020
Ubicación	X 0.965	Y -2.603	Z 2.811
	Elemento 1		Elemento 2
Id	454559		806277
Nombre	0. Revestimiento interior yeso c		Toma Doble 10A
Tipo	Sólido		Aparatos eléctricos
Nivel	Nivel 2		Nivel 2
Ejes	C-6 : Nivel 2		
Distancia Interferencia	-0.002		
Notas:

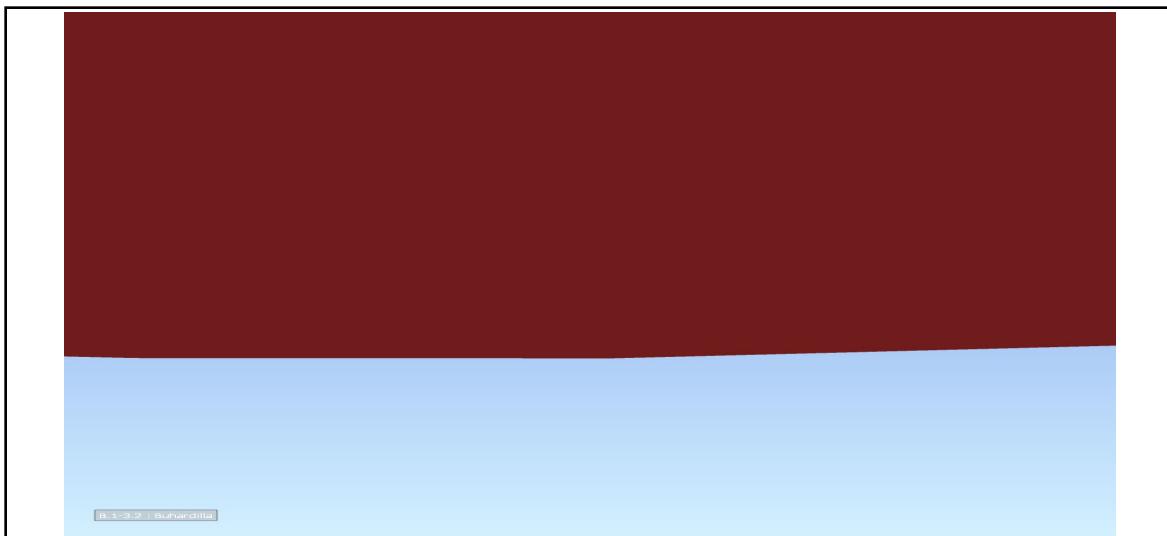
ARQ - ELE - Conflicto35

Solucionar	Resuelto	Fecha	17/8/2020
Ubicación	X 0.118	Y 1.083	Z 4.764
	Elemento 1		
Id	703643		
Nombre	0. Revestimiento interior yeso c		
Tipo	Sólido		
Nivel	Techo Interior Superior		
Ejes	B.2-2.1 : Buhardilla		
Distancia Interferencia	-0.002		
Notas:

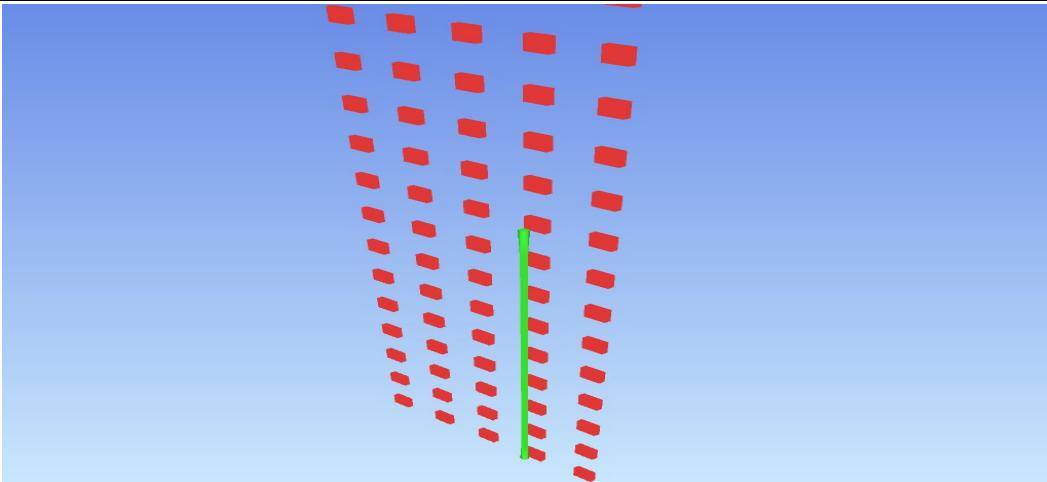
ARQ - ELE - Conflicto99

Solucionar	Resuelto	Fecha	18/8/2020
Ubicación	X -2.179	Y 3.612	Z 1.047
	Elemento 1		Elemento 2
Id	686369		950795
Nombre	Calugas de Adhesivo		Tubo sin uniones
Tipo	Modelos genéricos		Tubos: Tubo sin uniones: Tubo P C Clase 2
Nivel	Nivel 1		Nivel 1
Ejes	A.1.1-1 : Nivel 1		
Distancia Interferencia	-0.002		
Notas:

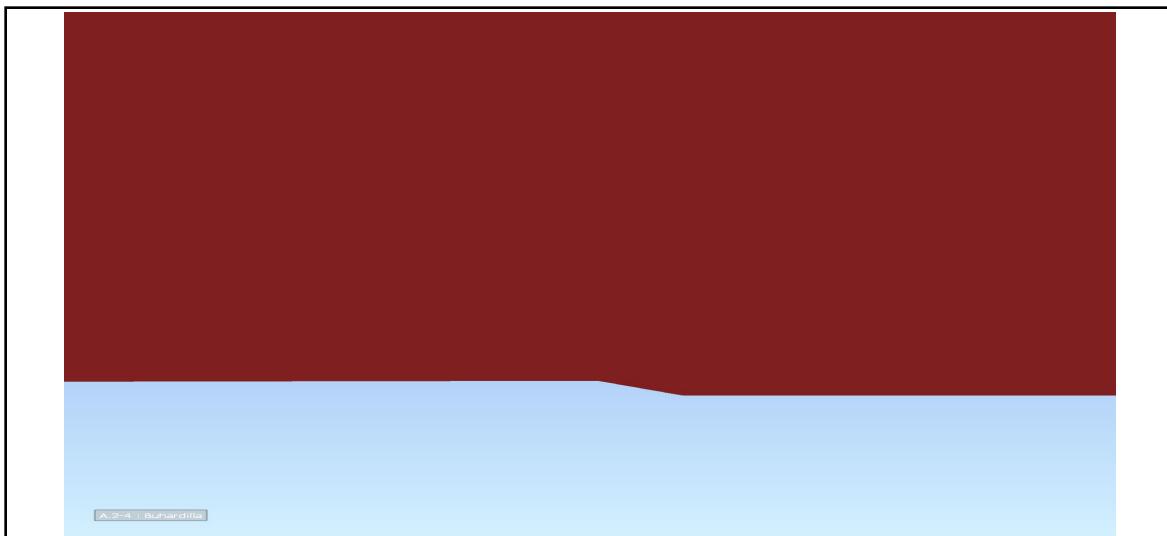
ARQ - ELE - Conflicto36

Solucionar	Resuelto	Fecha	17/8/2020		
Ubicación	X -0.715	Y 0.647	Z 4.764		
Elemento 1					
Id	703643				
Nombre	0. Revestimiento interior yeso c				
Tipo	Sólido				
Nivel	Techo Interior Superior				
Ejes	A.2-3.1 : Buhardilla				
Distancia Interferencia	-0.002				
Notas:

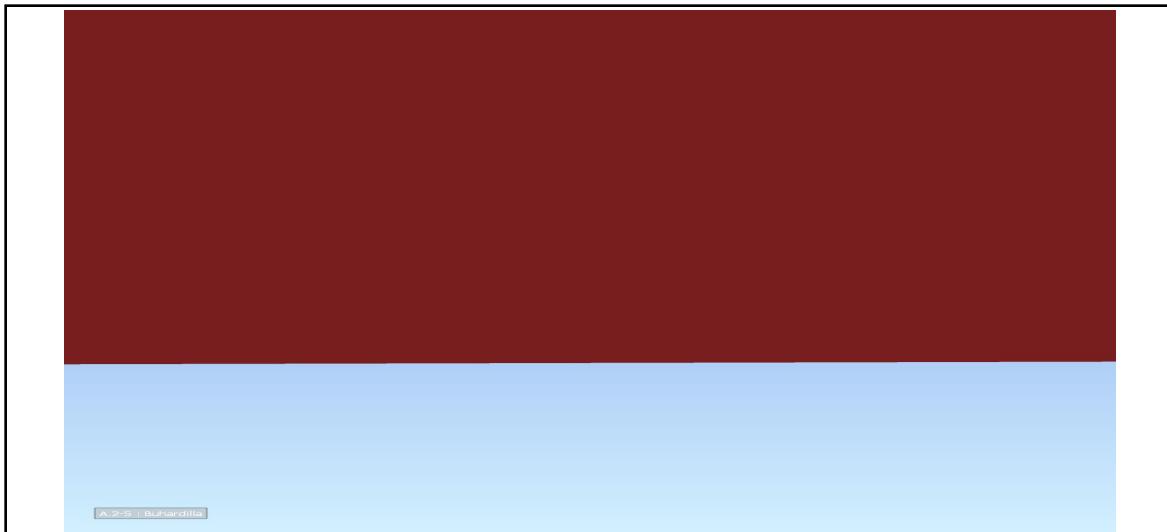
ARQ - ELE - Conflicto37

Solucionar	Resuelto	Fecha	17/8/2020
Ubicación	X -0.421	Y -1.564	Z 4.764
	Elemento 1		
Id	703643		
Nombre	0. Revestimiento interior yeso c		
Tipo	Sólido		
Nivel	Techo Interior Superior		
Ejes	A.3-5 : Buhardilla		
Distancia Interferencia	-0.002		
Notas:

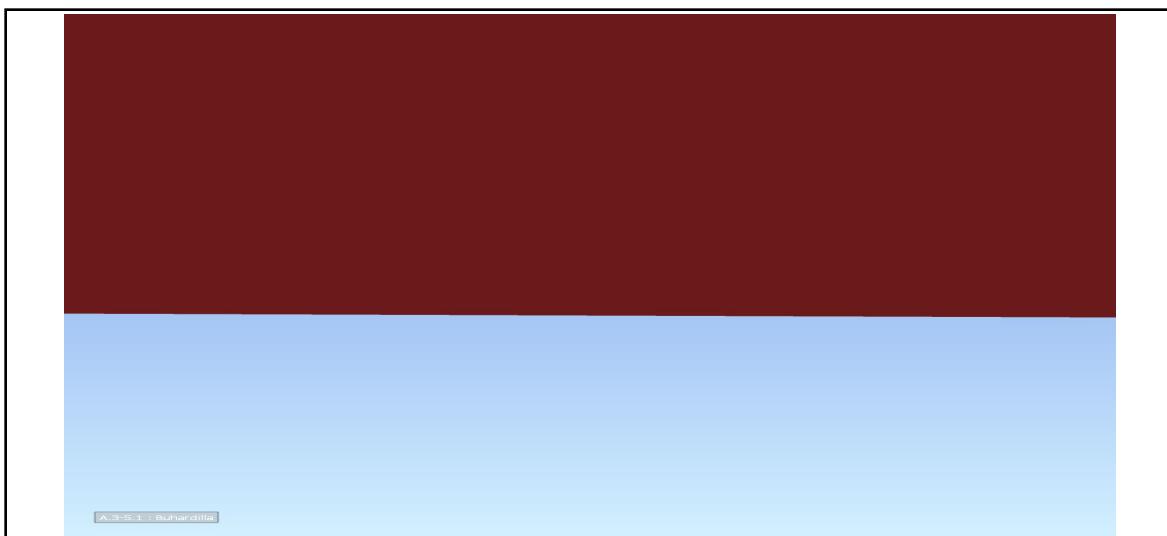
ARQ - ELE - Conflicto38

Solucionar	Resuelto	Fecha	17/8/2020
Ubicación	X -0.491	Y -2.341	Z 4.764
	Elemento 1		
Id	703643		
Nombre	0. Revestimiento interior yeso c		
Tipo	Sólido		
Nivel	Techo Interior Superior		
Ejes	A.3-5.1 : Buhardilla		
Distancia Interferencia	-0.002		
Notas:
