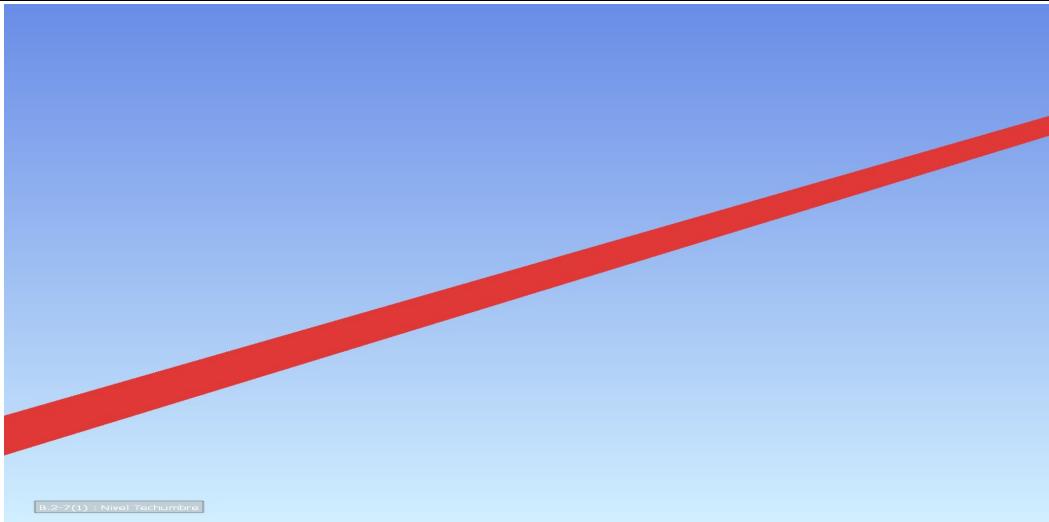
ARQ - ELE - Conflicto105

Solucionar	Resuelto	Fecha	18/8/2020
Ubicación	X -0.919	Y -2.751	Z 4.748
	Elemento 1		Elemento 2
Id	704884		894752
Nombre	0. Lana de Vidrio		Tubo sin uniones
Tipo	Sólido		Tubos: Tubo sin uniones: Tubo P C Clase 2
Nivel	Techo Interior Bajo		Nivel 1
Ejes	B-6.1 : Buhardilla		
Distancia Interferencia	-0.002		
Notas:

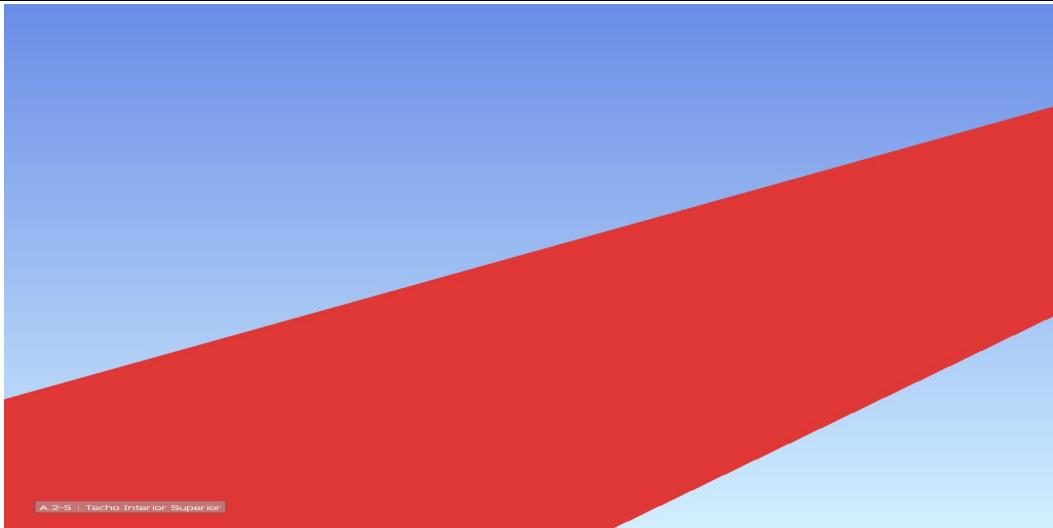
ARQ - ELE - Conflicto106

Solucionar	Resuelto	Fecha	18/8/2020
Ubicación	X -0.881	Y -1.032	Z 4.787
	Elemento 1		Elemento 2
Id	704884		922706
Nombre	0. Lana de Vidrio		M_Codo de tubo - Sin uniones -
Tipo	Sólido		Uniones de tubo: M_Codo de tubo - Sin uniones - RNC: Estándar
Nivel	Techo Interior Bajo		Nivel 2
Ejes	B-5 : Techo Interior Superior		
Distancia Interferencia	-0.001		
Notas:

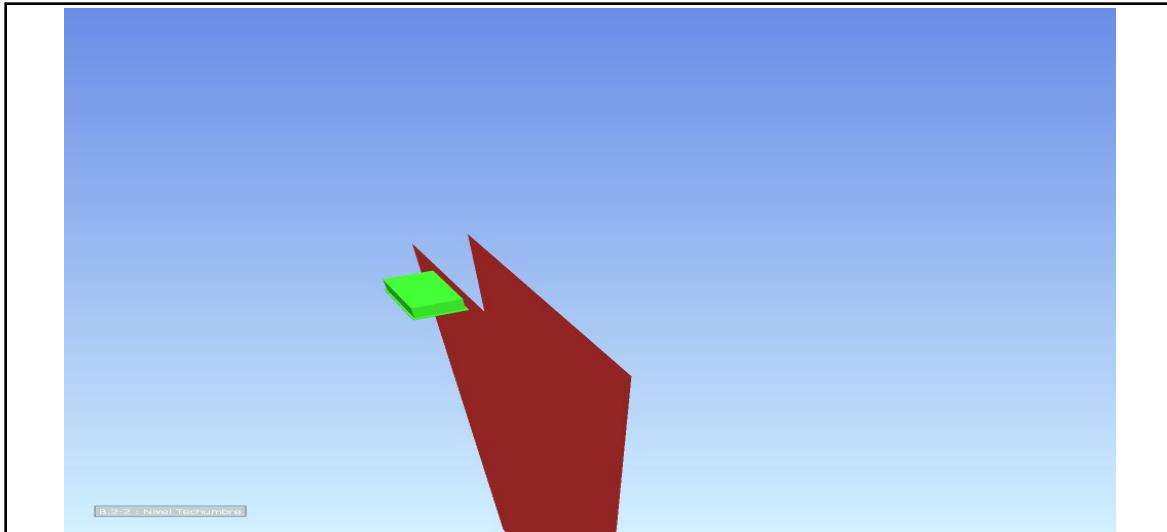
ARQ - ELE - Conflicto43

Solucionar	Resuelto	Fecha	17/8/2020
Ubicación	X 0.186	Y 0.924	Z 4.763
	Elemento 1		Elemento 2
Id	414593		865220
Nombre	0. Revestimiento interior yeso c		Caja de Derivación
Tipo	Sólido		Aparatos eléctricos
Nivel	Nivel 2		Nivel 2
Ejes	B.2-2.1 : Buhardilla		
Distancia Interferencia	-0.001		
Notas:
