## ARQ\_VEN VS EST - Conflicto1

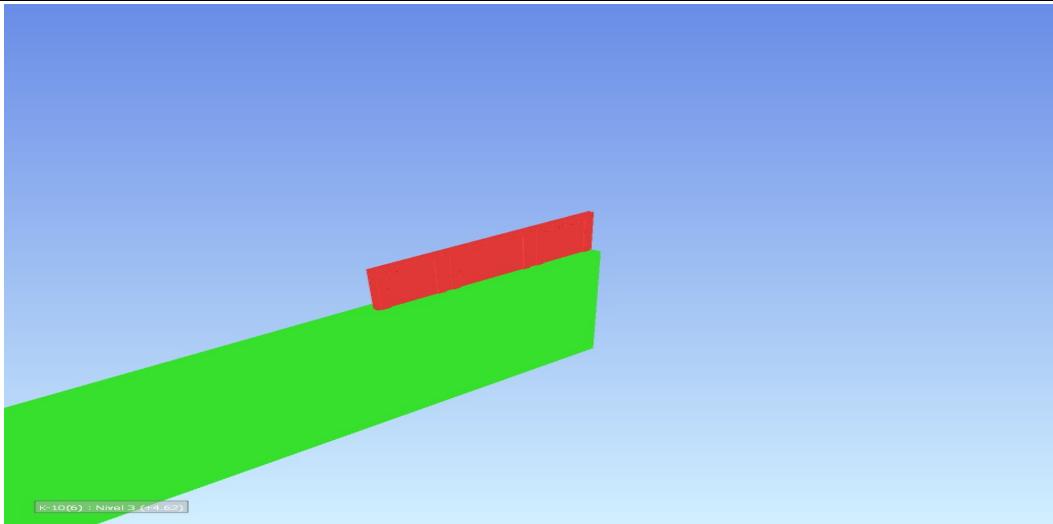
Solucionar	Nuevo	Fecha	11/2/2021
Ubicación	X 41.312	Y -38.944	Z -1.380
	Elemento 1		Elemento 2
Id	646314		541273
Nombre	PVC, flexible		Muro básico
Tipo	Sólido		Muros: Muro básico: MHA 30
Nivel	Nivel -1 (+3.50)		N.O.G. (-1) -3.56
Ejes	I1-10 : Nivel -1 (+3.50)		
Distancia Interferencia	-0.142		
Notas:

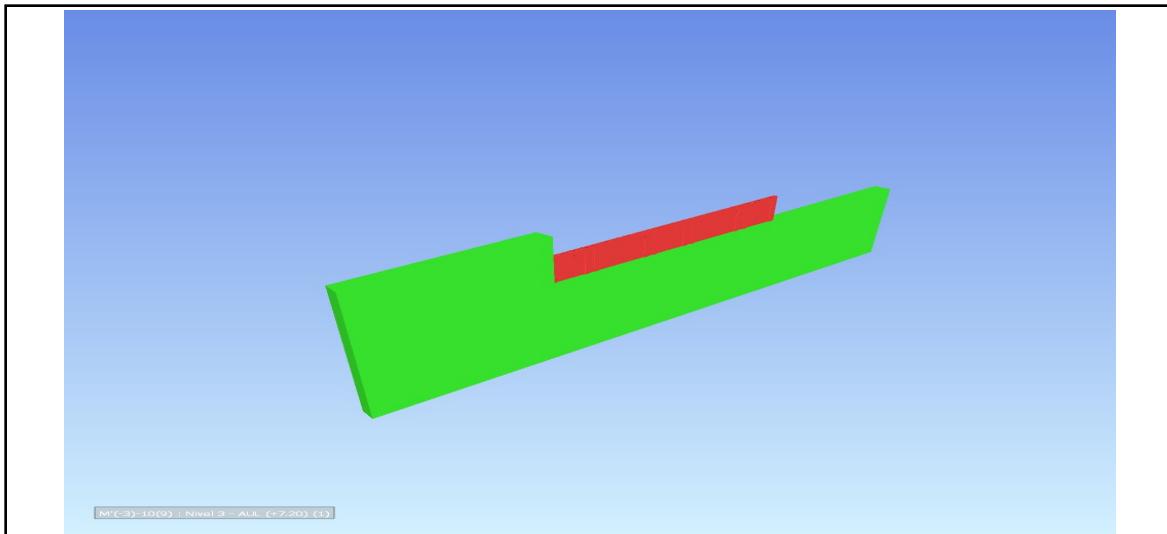
## ARQ\_VEN VS EST - Conflicto4

Solucionar	Nuevo	Fecha	11/2/2021
Ubicación	X 41.312	Y -44.984	Z -1.380
	Elemento 1		Elemento 2
Id	659803		541273
Nombre	PVC, flexible		Muro básico
Tipo	Sólido		Muros: Muro básico: MHA 30
Nivel	Nivel -1 (+3.50)		N.O.G. (-1) -3.56
Ejes	K-10 : Nivel -1 (+3.50)		
Distancia Interferencia	-0.137		
Notas:

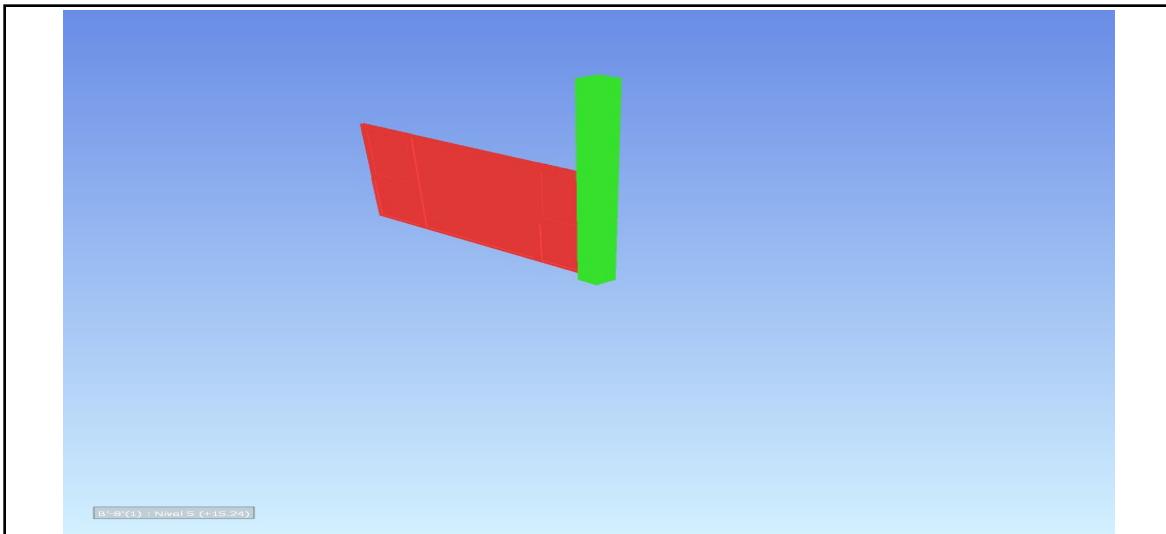
## ARQ\_VEN VS EST - Conflicto5

Solucionar	Nuevo	Fecha	11/2/2021
Ubicación	X 25.103	Y 0.029	Z 7.262
	Elemento 1		Elemento 2
Id	1244906		335388
Nombre	PVC, flexible		M_Concrete-Square-Column
Tipo	Sólido		Pilares estructurales: M_Concre e-Square-Column: P 402
Nivel	Nivel 3 - AUL (+7.20)		N.O.G. (3) +7.14 AUL
Ejes	A-7 : Nivel 3 - AUL (+7.20)		
Distancia Interferencia	-0.115		
Notas:

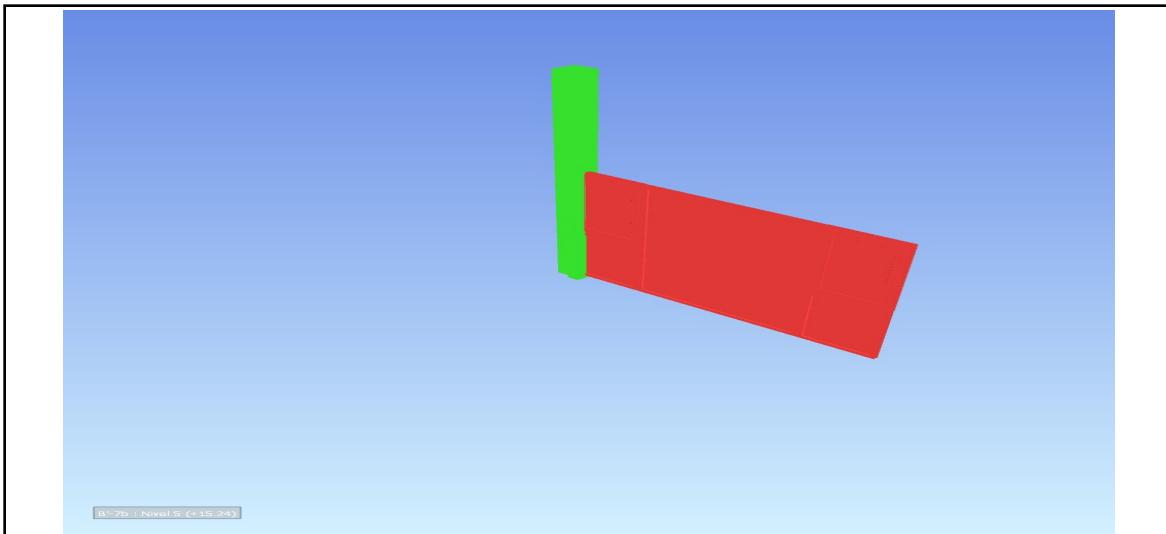
## ARQ\_VEN VS EST - Conflicto6

Solucionar	Nuevo	Fecha	11/2/2021
Ubicación	X 21.451	Y 0.029	Z 7.266
	Elemento 1		Elemento 2
Id	1244906		335380
Nombre	PVC, flexible		M_Concrete-Square-Column
Tipo	Sólido		Pilares estructurales: M_Concre e-Square-Column: P 401
Nivel	Nivel 3 - AUL (+7.20)		N.O.G. (3) +7.14 AUL
Ejes	A-6 : Nivel 3 - AUL (+7.20)		
Distancia Interferencia	-0.114		
Notas:

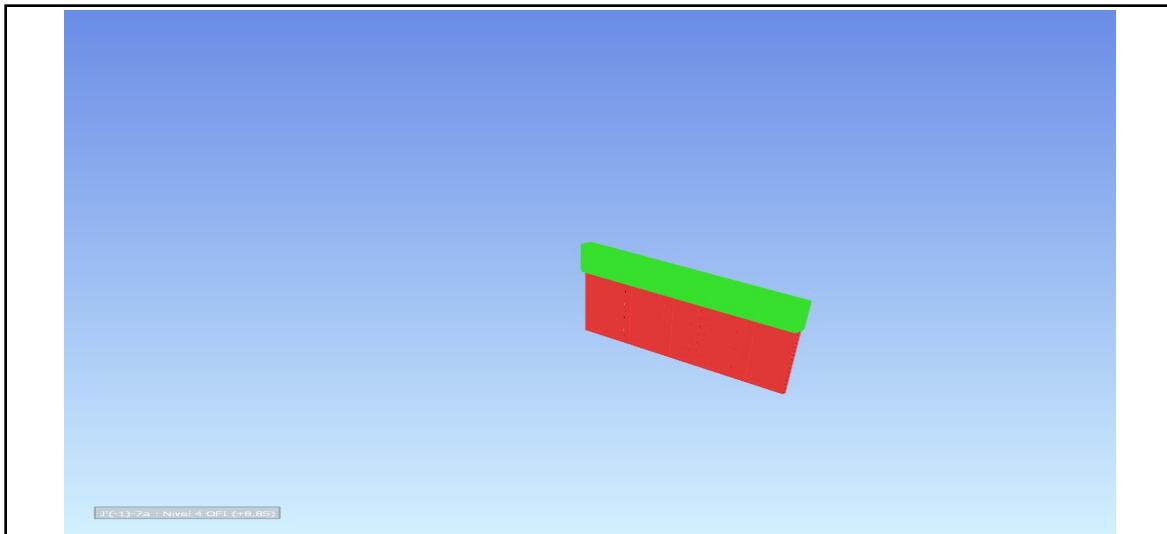
## ARQ\_VEN VS EST - Conflicto7

Solucionar	Nuevo	Fecha	11/2/2021
Ubicación	X 17.816	Y -33.407	Z -1.210
	Elemento 1		Elemento 2
Id	647038		702669
Nombre	PVC, flexible		M_Concrete-Rectangular Beam
Tipo	Sólido		Armazón estructural: M_Concrete Rectangular Beam: V. 102 20/115
Nivel	Nivel -1 (+3.50)		N.O.G. (1) -0.06 AUL
Ejes	5'-H" : Nivel -1 (+3.50)		
Distancia Interferencia	-0.109		
Notas:

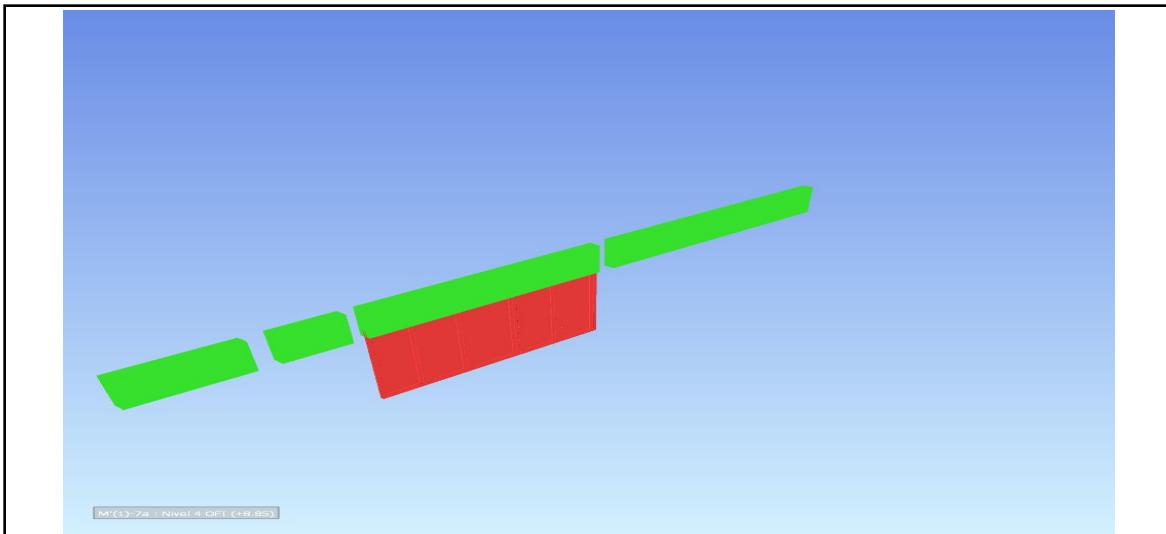
## ARQ\_VEN VS EST - Conflicto8

Solucionar	Nuevo	Fecha	11/2/2021
Ubicación	X 17.540	Y -38.726	Z -1.210
	Elemento 1	Elemento 2	
Id	646672	223476	
Nombre	PVC, flexible	M_Concrete-Rectangular Beam	
Tipo	Sólido	Armazón estructural: M_Concrete Rectangular Beam: V. 102 20/115	
Nivel	Nivel -1 (+3.50)	N.O.G. (1) -0.06 AUL	
Ejes	5'-I1 : Nivel -1 (+3.50)		
Distancia Interferencia	-0.108		
Notas:

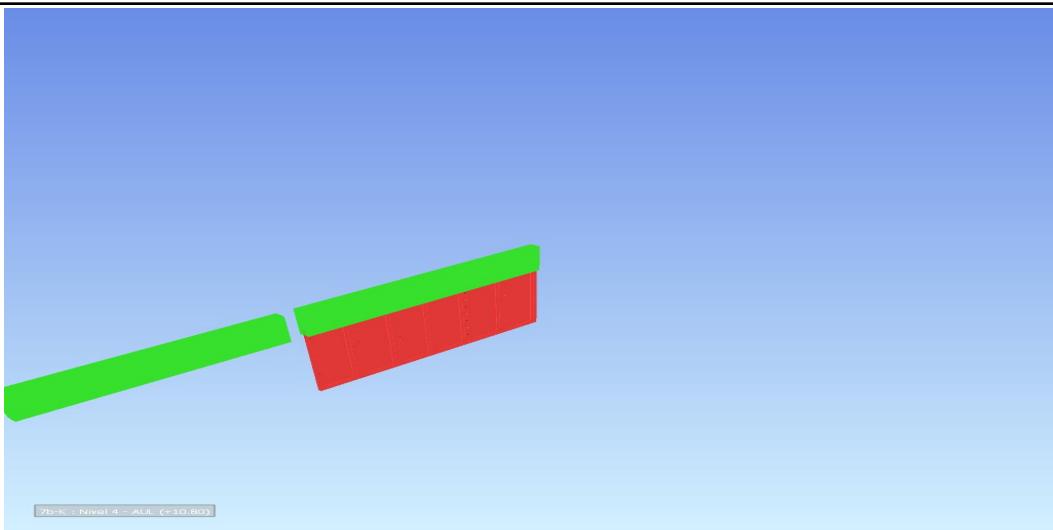
## ARQ\_VEN VS EST - Conflicto9

Solucionar	Nuevo	Fecha	11/2/2021
Ubicación	X 17.540	Y -33.640	Z -1.210
	Elemento 1		Elemento 2
Id	646853		223476
Nombre	PVC, flexible		M_Concrete-Rectangular Beam
Tipo	Sólido		Armazón estructural: M_Concrete Rectangular Beam: V. 102 20/115
Nivel	Nivel -1 (+3.50)		N.O.G. (1) -0.06 AUL
Ejes	5'-H" : Nivel -1 (+3.50)		
Distancia Interferencia	-0.108		
Notas:

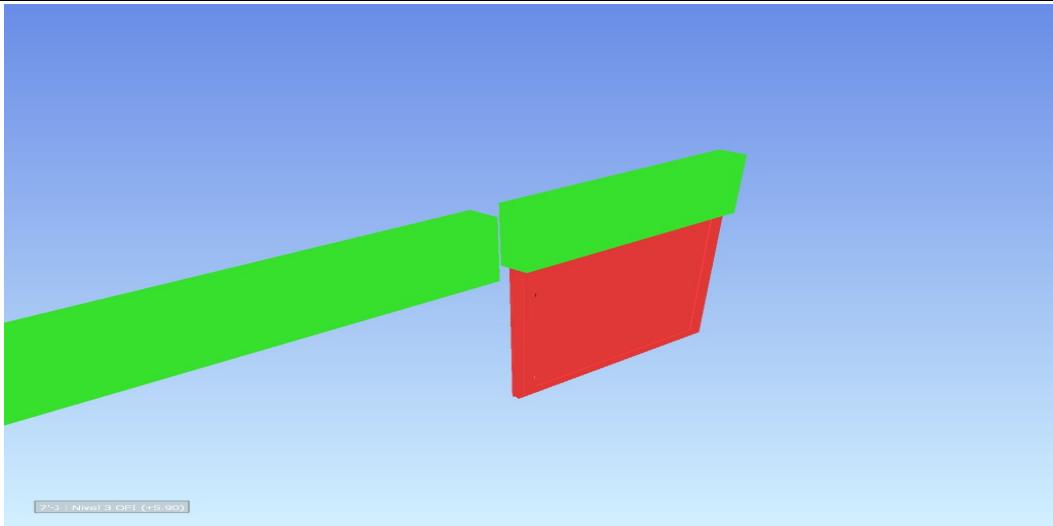
## ARQ\_VEN VS EST - Conflicto10

Solucionar	Nuevo	Fecha	11/2/2021
Ubicación	X 21.728	Y -37.715	Z 2.170
	Elemento 1		Elemento 2
Id	898348		655046
Nombre	PVC, flexible		M_Concrete-Rectangular Beam
Tipo	Sólido		Armazón estructural: M_Concrete Rectangular Beam: V. 206 20/7
Nivel	Nivel 1 OFI (+0.17)		N.O.G. (2) +2.92 ADM
Ejes	6'-I" : Nivel 2 (+1.62)		
Distancia Interferencia	-0.105		
Notas:

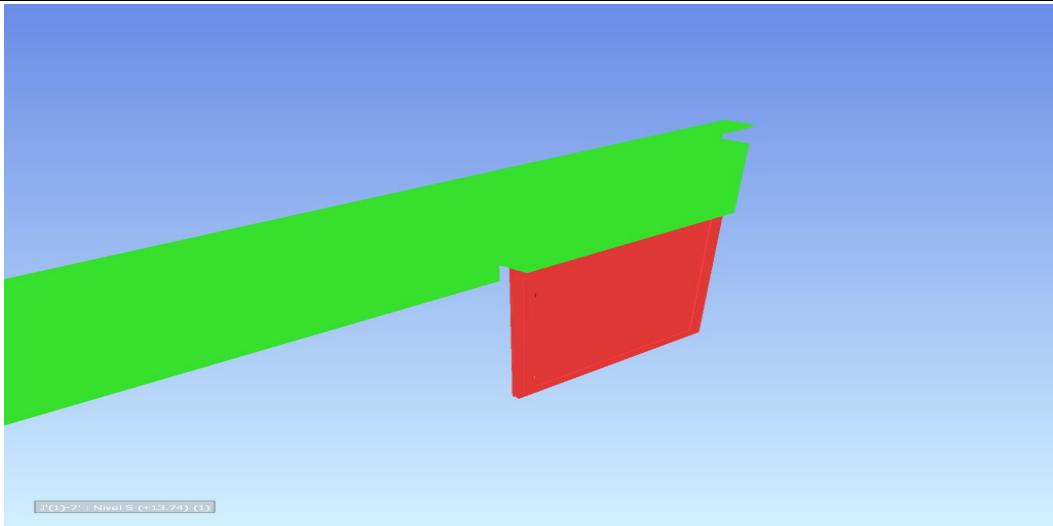
## ARQ\_VEN VS EST - Conflicto11

Solucionar	Nuevo	Fecha	11/2/2021
Ubicación	X 21.728	Y -37.715	Z 10.850
	Elemento 1	Elemento 2	
Id	1248265	788925	
Nombre	PVC, flexible		M_Concrete-Rectangular Beam
Tipo	Sólido		Armazón estructural: M_Concrete Rectangular Beam: V.S.I 516 20
Nivel	Nivel 4 OFI (+8.85)		N.P.T. (5) +12.00
Ejes	6'-I" : Nivel 4 - AUL (+10.80)		
Distancia Interferencia	-0.105		
Notas:

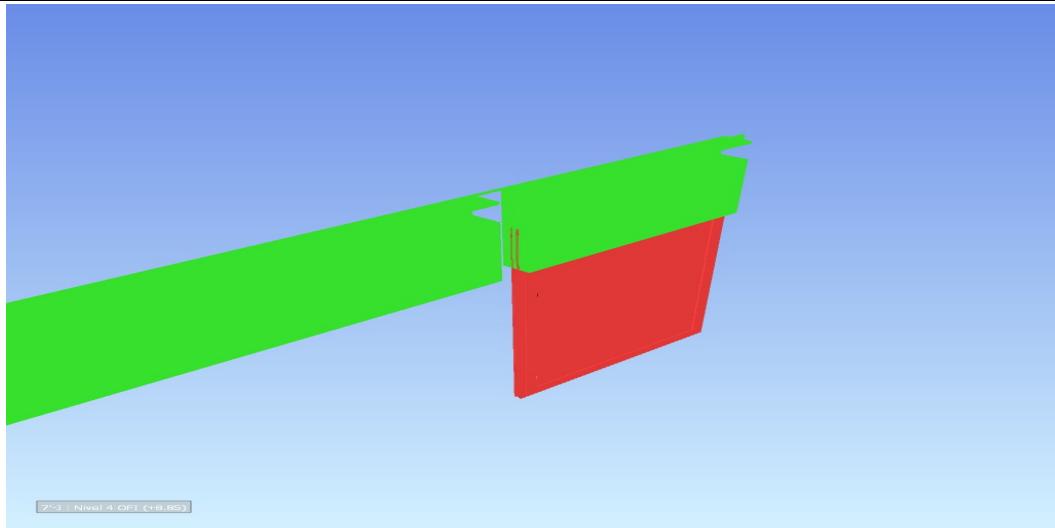
## ARQ\_VEN VS EST - Conflicto12

Solucionar	Nuevo	Fecha	11/2/2021
Ubicación	X 21.728	Y -37.718	Z 4.950
	Elemento 1		Elemento 2
Id	1238551		330935
Nombre	PVC, flexible		M_Concrete-Rectangular Beam
Tipo	Sólido		Armazón estructural: M_Concrete Rectangular Beam: V. 311 20/95
Nivel	Nivel 2 OFI (+2.95)		N.O.G. (3) +5.87 ADM
Ejes	6'-I" : Nivel 3 (+4.62)		
Distancia Interferencia	-0.105		
Notas:

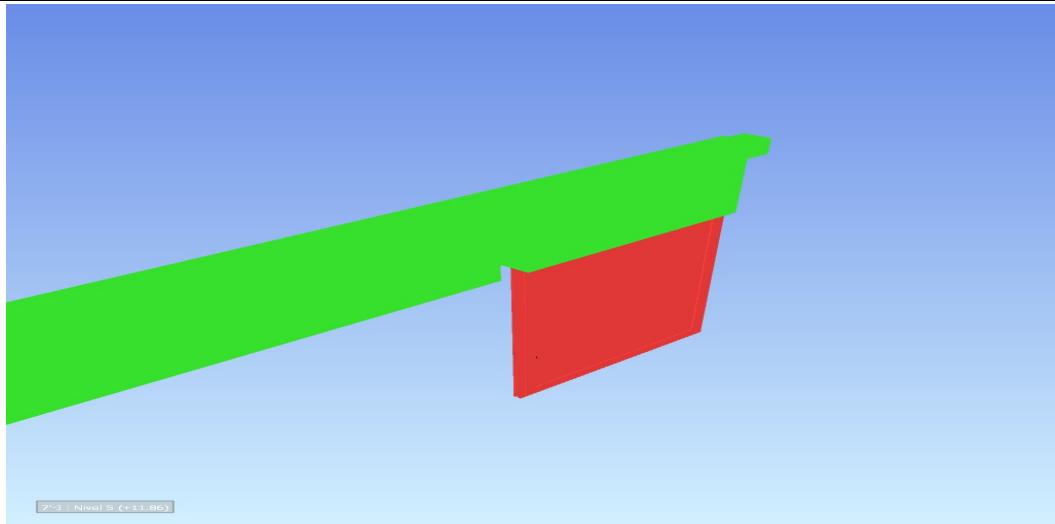
## ARQ\_VEN VS EST - Conflicto13

Solucionar	Nuevo	Fecha	11/2/2021
Ubicación	X 21.734	Y -37.715	Z 7.900
	Elemento 1		Elemento 2
Id	1242318		769333
Nombre	PVC, flexible		M_Concrete-Rectangular Beam
Tipo	Sólido		Armazón estructural: M_Concrete Rectangular Beam: V. 414 20/95
Nivel	Nivel 3 OFI (+5.90)		N.O.G. (4) +8.82 ADM
Ejes	6'-I" : Nivel 3 - AUL (+7.20)		
Distancia Interferencia	-0.103		
Notas:

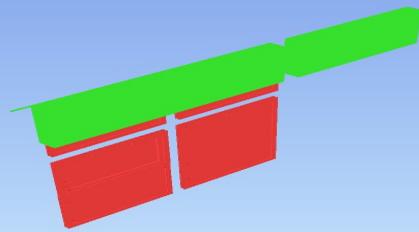
## ARQ\_VEN VS EST - Conflicto14

Solucionar	Nuevo	Fecha	11/2/2021
Ubicación	X 21.705	Y -38.428	Z 2.170
	Elemento 1		Elemento 2
Id	898206		655046
Nombre	V06 - 275		M_Concrete-Rectangular Beam
Tipo	Parte compuesta		Armazón estructural: M_Concrete Rectangular Beam: V. 206 20/7
Nivel	Nivel 1 OFI (+0.17)		N.O.G. (2) +2.92 ADM
Ejes	6'-I1 : Nivel 2 (+1.62)		
Distancia Interferencia	-0.094		
Notas:

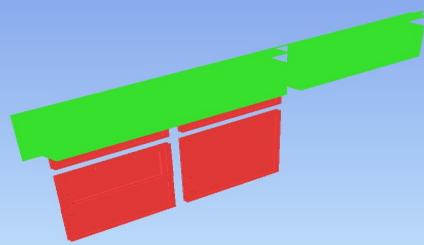
## ARQ\_VEN VS EST - Conflicto15

Solucionar	Nuevo	Fecha	11/2/2021
Ubicación	X 21.705	Y -38.422	Z 4.950
	Elemento 1		Elemento 2
Id	1238475		330935
Nombre	V06 - 275		M_Concrete-Rectangular Beam
Tipo	Parte compuesta		Armazón estructural: M_Concrete Rectangular Beam: V. 311 20/95
Nivel	Nivel 2 OFI (+2.95)		N.O.G. (3) +5.87 ADM
Ejes	6'-I1 : Nivel 3 (+4.62)		
Distancia Interferencia	-0.094		
Notas:

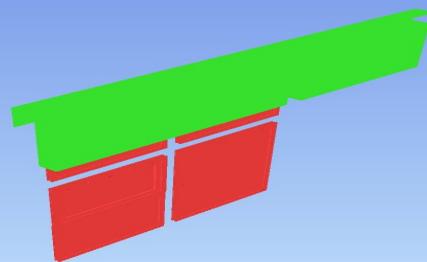
## ARQ\_VEN VS EST - Conflicto16

Solucionar	Nuevo	Fecha	11/2/2021
Ubicación	X 21.705	Y -39.876	Z 10.850
	Elemento 1	Elemento 2	
Id	1248186	788925	
Nombre	V06 - 275		M_Concrete-Rectangular Beam
Tipo	Parte compuesta		Armazón estructural: M_Concrete Rectangular Beam: V.S.I 516 20
Nivel	Nivel 4 OFI (+8.85)		N.P.T. (5) +12.00
Ejes	6'-J : Nivel 4 - AUL (+10.80)		
Distancia Interferencia	-0.094		
Notas:

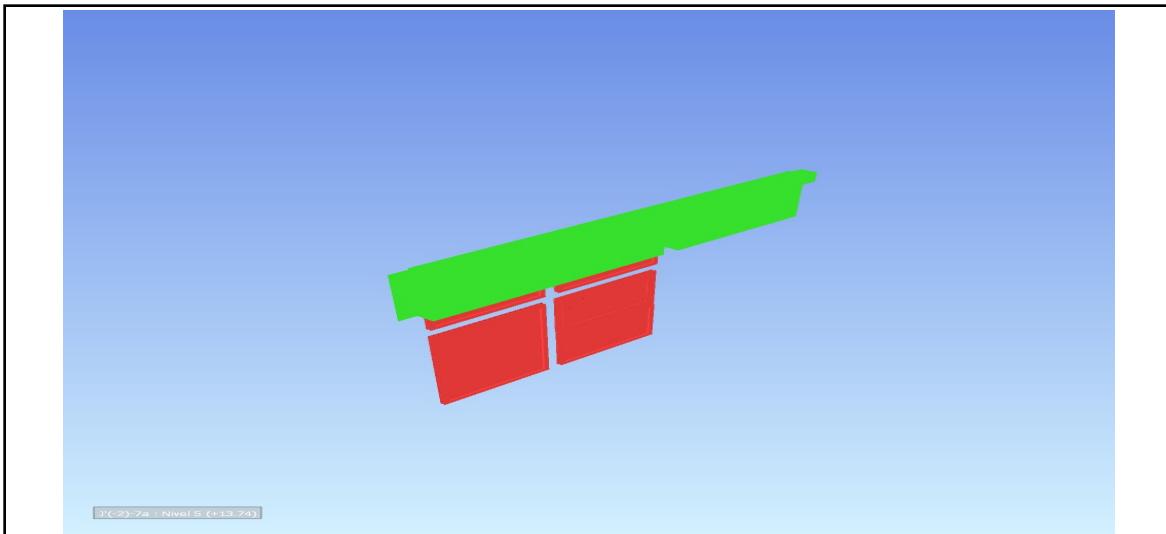
## ARQ\_VEN VS EST - Conflicto17

Solucionar	Nuevo	Fecha	11/2/2021
Ubicación	X 21.717	Y -38.908	Z 7.900
	Elemento 1		Elemento 2
Id	1242186		769333
Nombre	V06 - 275		M_Concrete-Rectangular Beam
Tipo	Parte compuesta		Armazón estructural: M_Concrete Rectangular Beam: V. 414 20/95
Nivel	Nivel 3 OFI (+5.90)		N.O.G. (4) +8.82 ADM
Ejes	6'-I1 : Nivel 3 - AUL (+7.20)		
Distancia Interferencia	-0.094		
Notas:

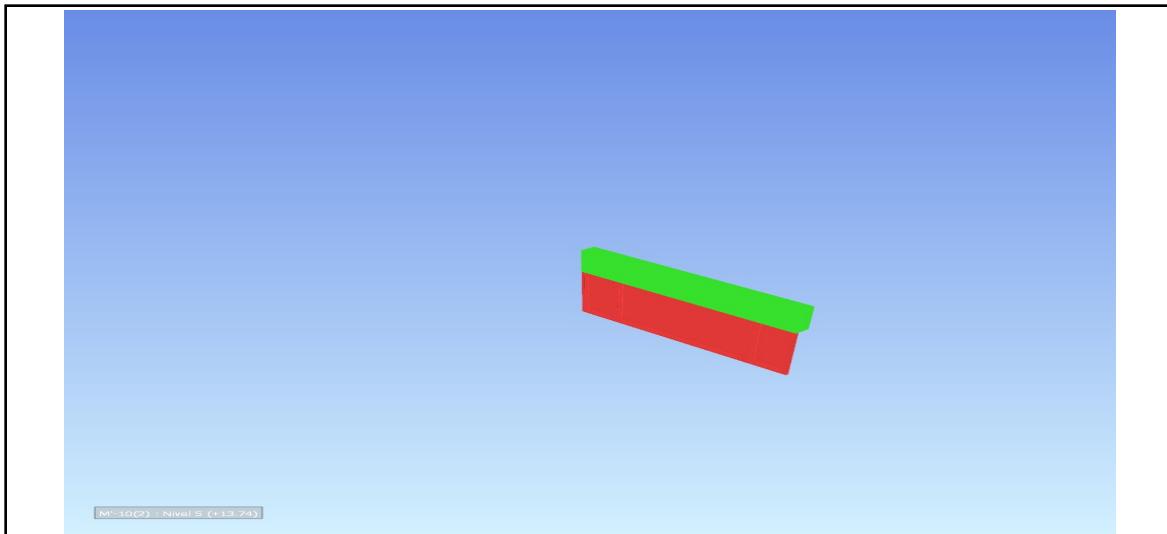
## ARQ\_VEN VS EST - Conflicto18

Solucionar	Nuevo	Fecha	11/2/2021
Ubicación	X 31.677	Y -39.383	Z 1.870
	Elemento 1	Elemento 2	
Id	902833	655802	
Nombre	PVC, flexible		M_Concrete-Rectangular Beam
Tipo	Sólido		Armazón estructural: M_Concrete Rectangular Beam: V. 207 30/10
Nivel	Nivel 1 OFI (+0.17)		N.O.G. (2) +2.92 ADM
Ejes	8'-I1 : Nivel 2 (+1.62)		
Distancia Interferencia	-0.088		
Notas:

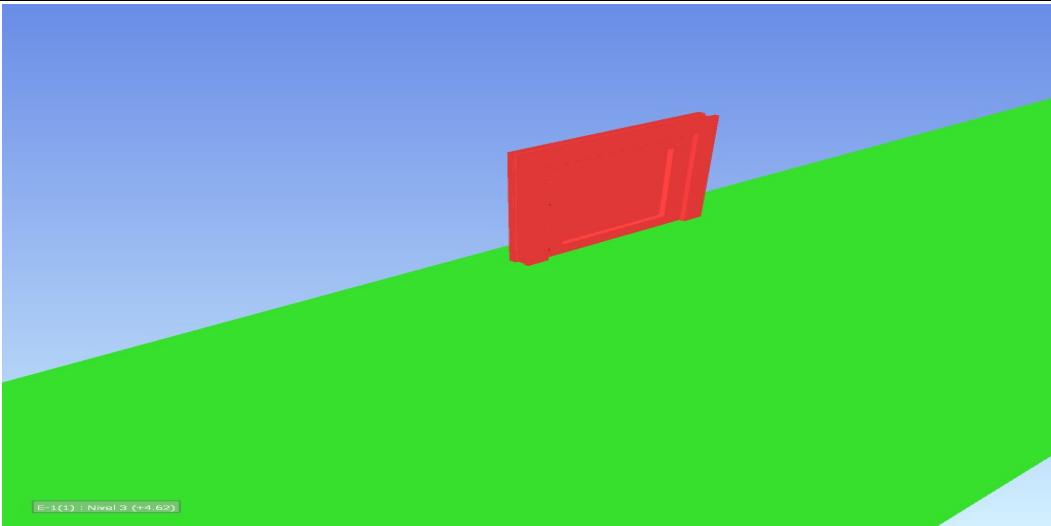
## ARQ\_VEN VS EST - Conflicto19

Solucionar	Nuevo	Fecha	11/2/2021
Ubicación	X -6.164	Y -15.355	Z 3.500
	Elemento 1		Elemento 2
Id	965639	688826	
Nombre	PVC, flexible		Muro básico
Tipo	Sólido		Muros: Muro básico: MHA 22
Nivel	Nivel 2 (+1.62)		N.O.G. (-1) -3.56
Ejes	D'-1 : Nivel 3 (+3.50)		
Distancia Interferencia	-0.076		
Notas:

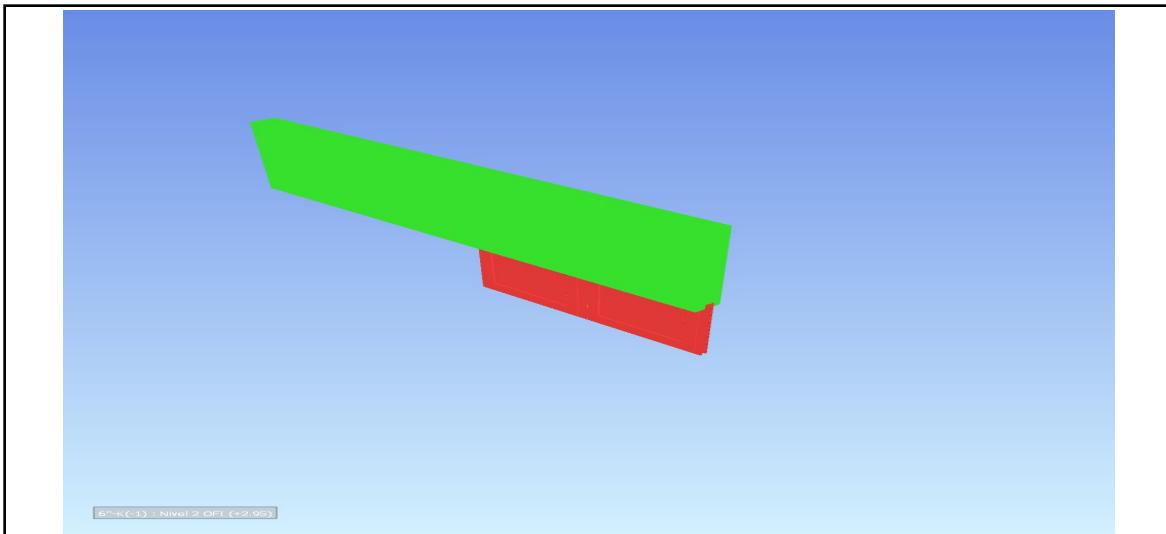
## ARQ\_VEN VS EST - Conflicto20

Solucionar	Nuevo	Fecha	11/2/2021
Ubicación	X 20.694	Y -42.978	Z -1.040
	Elemento 1		Elemento 2
Id	976652		702215
Nombre	PVC, flexible		M_Concrete-Rectangular Beam
Tipo	Sólido		Armazón estructural: M_Concrete Rectangular Beam: V. 118 20/98
Nivel	Nivel -1 (+3.50)		N.O.G. (1) +0.11 ADM
Ejes	J'-5" : Nivel -1 (+3.50)		
Distancia Interferencia	-0.057		
Notas:

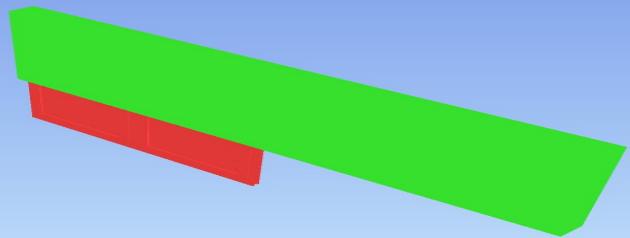
## ARQ\_VEN VS EST - Conflicto21

Solucionar	Nuevo	Fecha	11/2/2021
Ubicación	X 18.710	Y -43.028	Z -1.040
	Elemento 1		Elemento 2
Id	972235		702215
Nombre	PVC, flexible		M_Concrete-Rectangular Beam
Tipo	Sólido		Armazón estructural: M_Concrete Rectangular Beam: V. 118 20/98
Nivel	Nivel -1 (+3.50)		N.O.G. (1) +0.11 ADM
Ejes	J'-5' : Nivel -1 (+3.50)		
Distancia Interferencia	-0.057		
Notas:

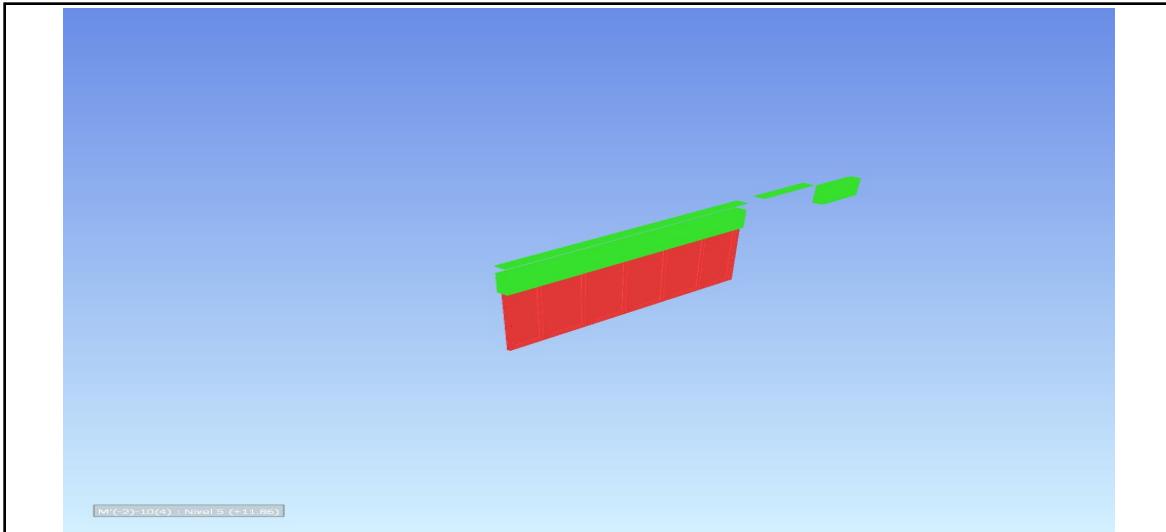
## ARQ\_VEN VS EST - Conflicto22

Solucionar	Nuevo	Fecha	11/2/2021
Ubicación	X 36.138	Y -44.285	Z 2.110
	Elemento 1		Elemento 2
Id	902576		655318
Nombre	PVC, flexible		M_Concrete-Rectangular Beam
Tipo	Sólido		Armazón estructural: M_Concrete Rectangular Beam: V. 208 20/8
Nivel	Nivel 1 OFI (+0.17)		N.O.G. (2) +2.92 ADM
Ejes	J'-8a : Nivel 2 (+1.62)		
Distancia Interferencia	-0.057		
Notas:

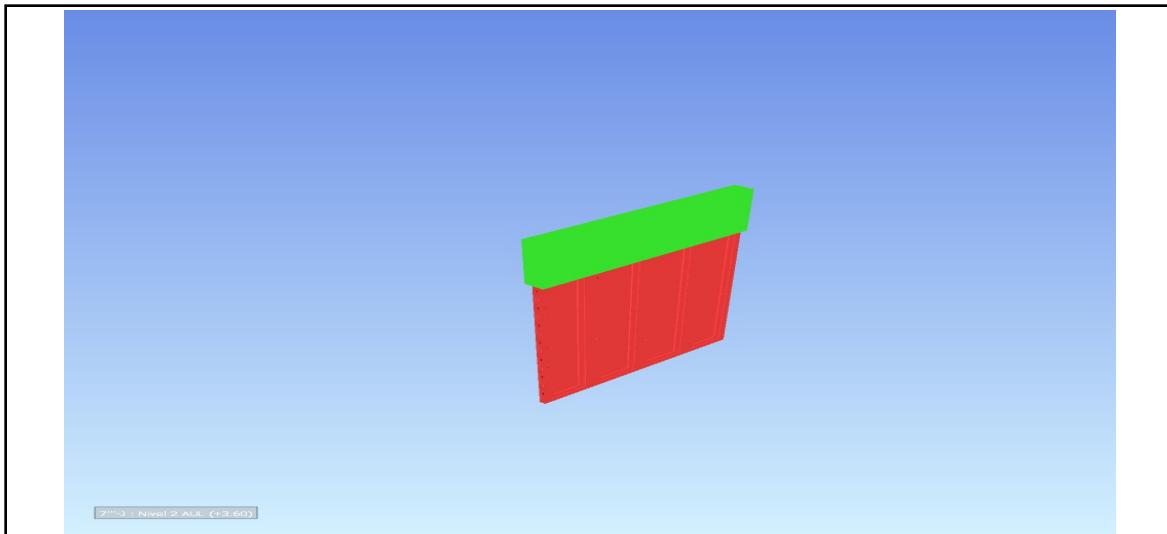
## ARQ\_VEN VS EST - Conflicto23

Solucionar	Nuevo	Fecha	11/2/2021
Ubicación	X 21.736	Y -35.263	Z -1.040
	Elemento 1		Elemento 2
Id	655235		702586
Nombre	PVC, flexible		M_Concrete-Rectangular Beam
Tipo	Sólido		Armazón estructural: M_Concrete Rectangular Beam: V. 118 20/98
Nivel	Nivel -1 (+3.50)		N.O.G. (1) -0.06 AUL
Ejes	H"-6' : Nivel -1 (+3.50)		
Distancia Interferencia	-0.057		
Notas:

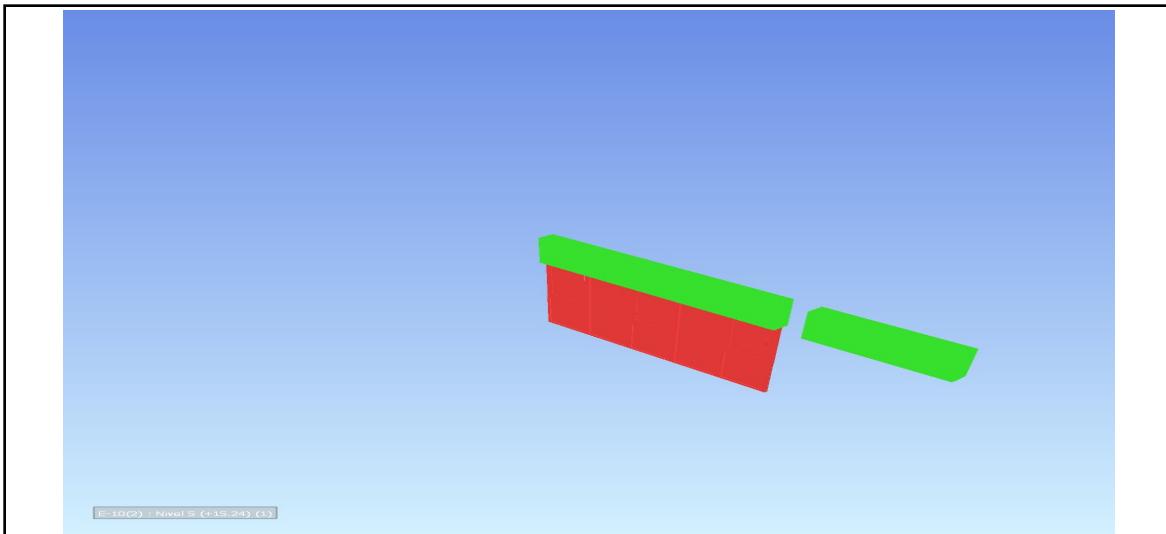
## ARQ\_VEN VS EST - Conflicto24

Solucionar	Nuevo	Fecha	11/2/2021
Ubicación	X 32.418	Y -4.971	Z 6.040
	Elemento 1		Elemento 2
Id	1240810		732865
Nombre	PVC, flexible		M_Concrete-Rectangular Beam
Tipo	Sólido		Armazón estructural: M_Concrete Rectangular Beam: V. 323 30/110
Nivel	Nivel 2 AUL (+3.60)		N.O.G. (3) +7.14 AUL
Ejes	8'-B : Nivel 3 OFI (+5.90)		
Distancia Interferencia	-0.057		
Notas:

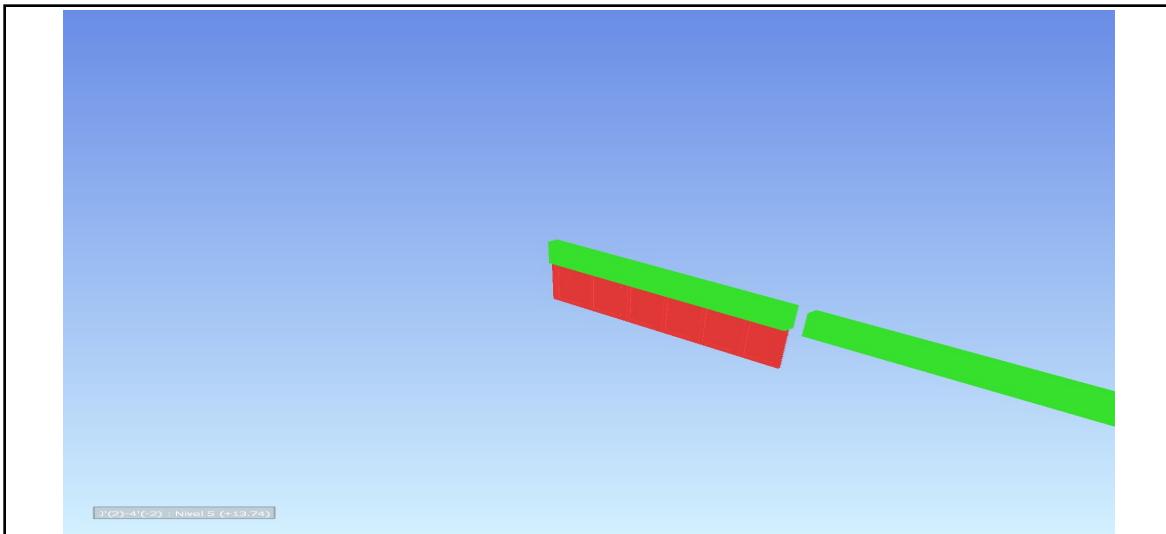
## ARQ\_VEN VS EST - Conflicto25

Solucionar	Nuevo	Fecha	11/2/2021
Ubicación	X 0.965	Y -29.308	Z 2.500
	Elemento 1		Elemento 2
Id	962361		655939
Nombre	V51 - 480		M_Concrete-Rectangular Beam
Tipo	Parte compuesta		Armazón estructural: M_Concrete Rectangular Beam: V. 214 20/82
Nivel	Nivel 1 (+0.00)		N.O.G. (2) +3.32 CAS
Ejes	G"-2 : Nivel 2 (+2.50)		
Distancia Interferencia	-0.057		
Notas:

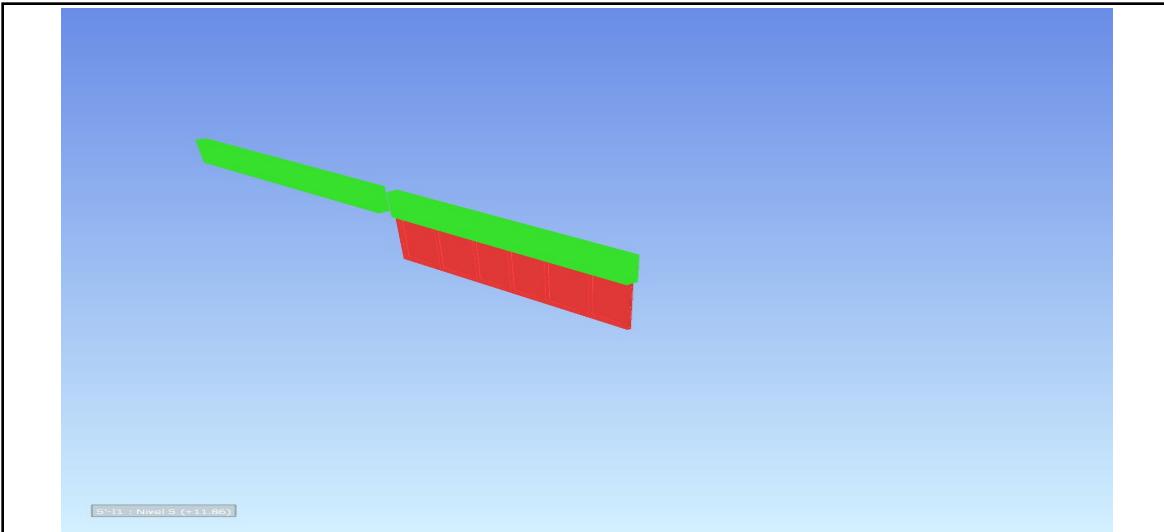
## ARQ\_VEN VS EST - Conflicto26

Solucionar	Nuevo	Fecha	11/2/2021
Ubicación	X 9.137	Y -29.293	Z 2.500
	Elemento 1		Elemento 2
Id	961624		655939
Nombre	V52 - 470		M_Concrete-Rectangular Beam
Tipo	Parte compuesta		Armazón estructural: M_Concrete Rectangular Beam: V. 214 20/82
Nivel	Nivel 1 (+0.00)		N.O.G. (2) +3.32 CAS
Ejes	3'-G" : Nivel 2 (+2.50)		
Distancia Interferencia	-0.057		
Notas:

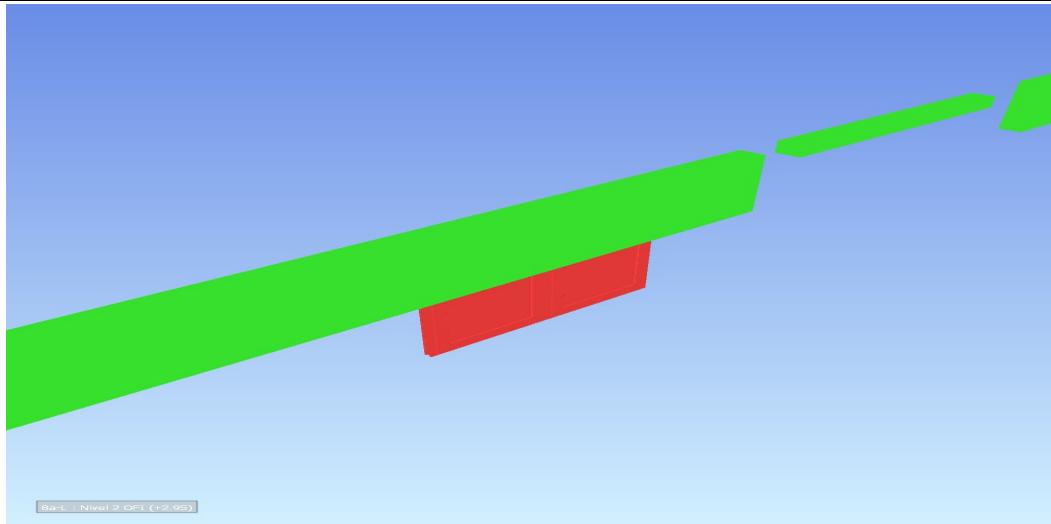
## ARQ\_VEN VS EST - Conflicto27

Solucionar	Nuevo	Fecha	11/2/2021
Ubicación	X 31.425	Y -43.012	Z -0.890
	Elemento 1	Elemento 2	
Id	645738	446825	
Nombre	PVC, flexible		M_Concrete-Rectangular Beam
Tipo	Sólido		Armazón estructural: M_Concrete Rectangular Beam: V. 101 20/100
Nivel	Nivel -1 (+3.50)		N.O.G. (1) -0.06 AUL
Ejes	J'-8' : Nivel -1 (+3.50)		
Distancia Interferencia	-0.057		
Notas:

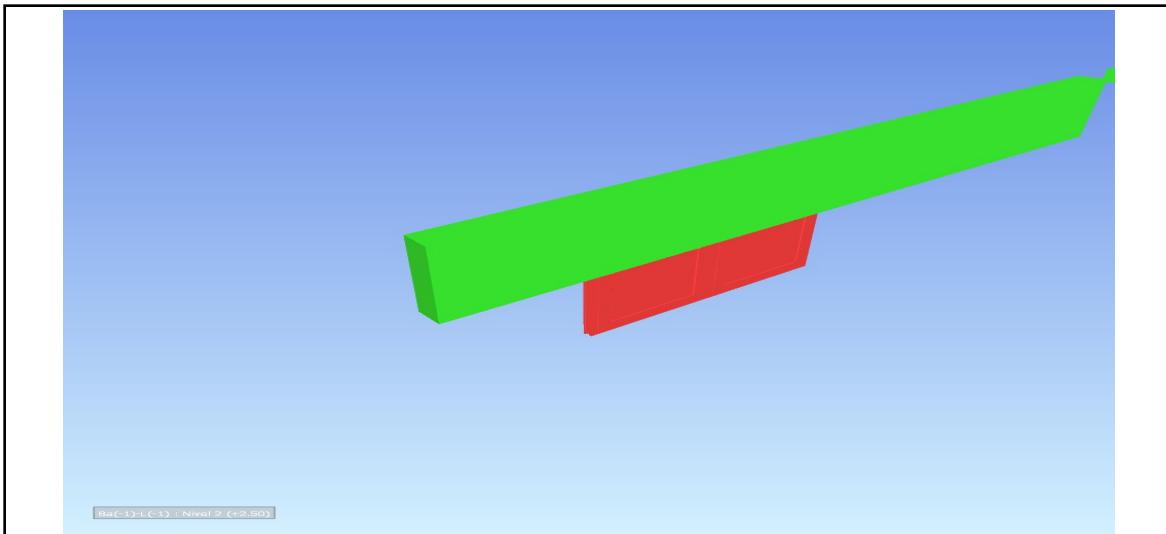
## ARQ\_VEN VS EST - Conflicto28

Solucionar	Nuevo	Fecha	11/2/2021
Ubicación	X 31.465	Y -45.814	Z -0.890
	Elemento 1	Elemento 2	
Id	645567	446825	
Nombre	PVC, flexible		M_Concrete-Rectangular Beam
Tipo	Sólido		Armazón estructural: M_Concrete Rectangular Beam: V. 101 20/100
Nivel	Nivel -1 (+3.50)		N.O.G. (1) -0.06 AUL
Ejes	8'-K : Nivel -1 (+3.50)		
Distancia Interferencia	-0.057		
Notas:

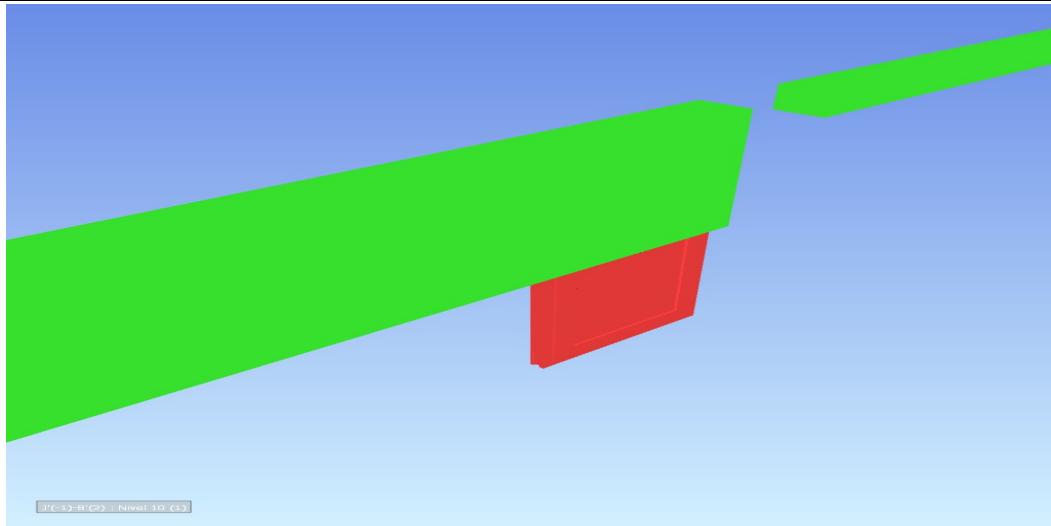
## ARQ\_VEN VS EST - Conflicto29

Solucionar	Nuevo	Fecha	11/2/2021
Ubicación	X 31.429	Y -41.892	Z -0.890
	Elemento 1	Elemento 2	
Id	659389	446825	
Nombre	PVC, flexible		M_Concrete-Rectangular Beam
Tipo	Sólido		Armazón estructural: M_Concrete Rectangular Beam: V. 101 20/100
Nivel	Nivel -1 (+3.50)		N.O.G. (1) -0.06 AUL
Ejes	8'-J : Nivel -1 (+3.50)		
Distancia Interferencia	-0.057		
Notas:

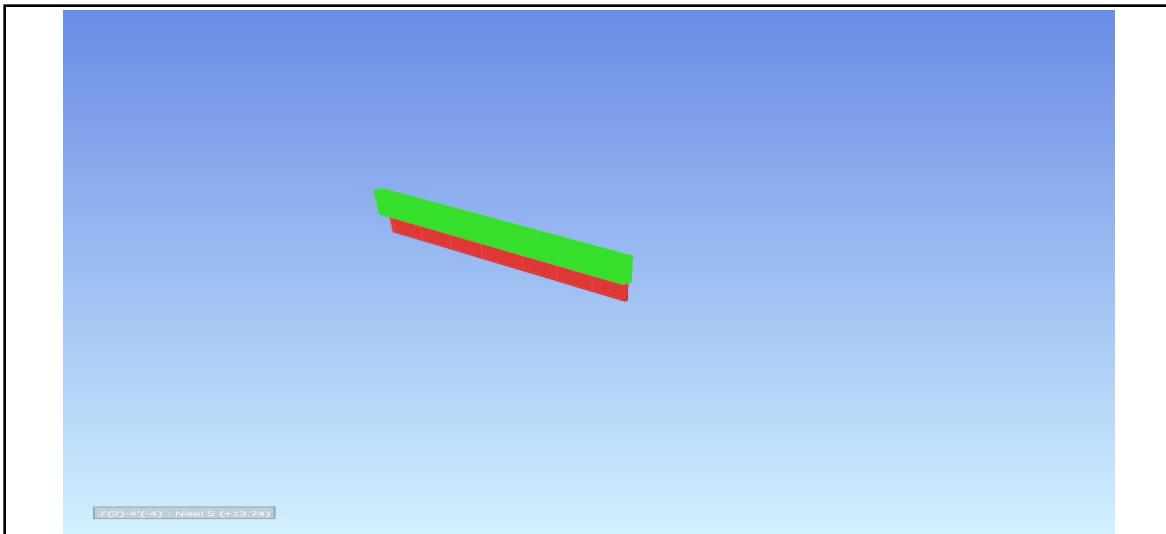
## ARQ\_VEN VS EST - Conflicto30

Solucionar	Nuevo	Fecha	11/2/2021
Ubicación	X -1.020	Y -29.281	Z 2.500
	Elemento 1		Elemento 2
Id	962742		655987
Nombre	PVC, flexible		M_Concrete-Rectangular Beam
Tipo	Sólido		Armazón estructural: M_Concrete Rectangular Beam: V. 216 20/10
Nivel	Nivel 1 (+0.00)		N.O.G. (2) +3.32 CAS
Ejes	G"-2 : Nivel 2 (+2.50)		
Distancia Interferencia	-0.057		
Notas:

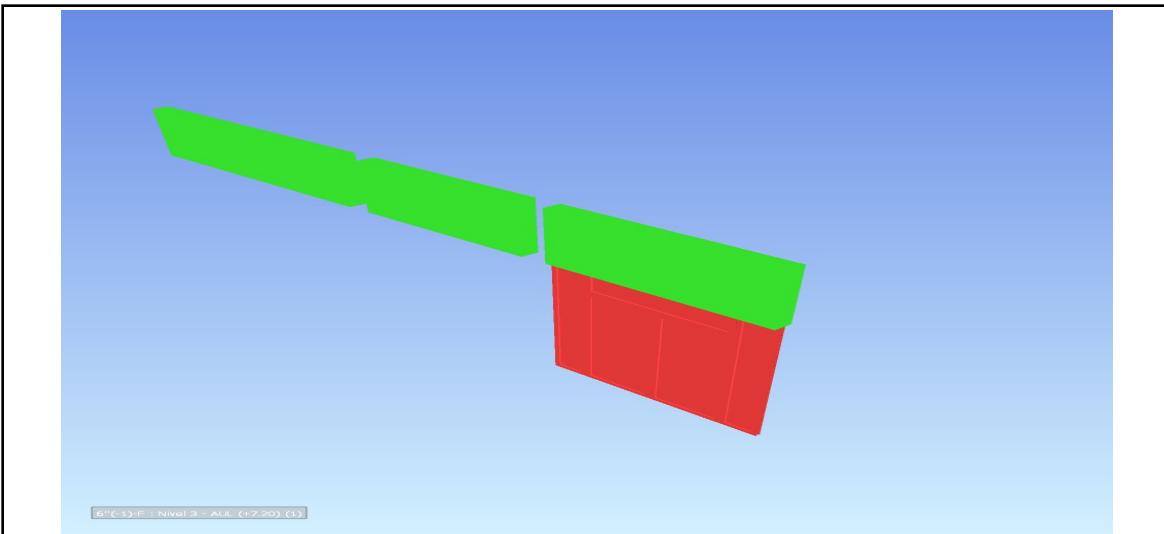
## ARQ\_VEN VS EST - Conflicto31

Solucionar	Nuevo	Fecha	11/2/2021
Ubicación	X 16.879	Y -13.013	Z 2.440
	Elemento 1	Elemento 2	
Id	955617	650969	
Nombre	PVC, flexible		M_Concrete-Rectangular Beam
Tipo	Sólido		Armazón estructural: M_Concrete Rectangular Beam: V. 217 20/11
Nivel	Nivel 1 (+0.00)		N.O.G. (2) +3.54 AUL
Ejes	D-5 : Nivel 2 (+1.62)		
Distancia Interferencia	-0.057		
Notas:

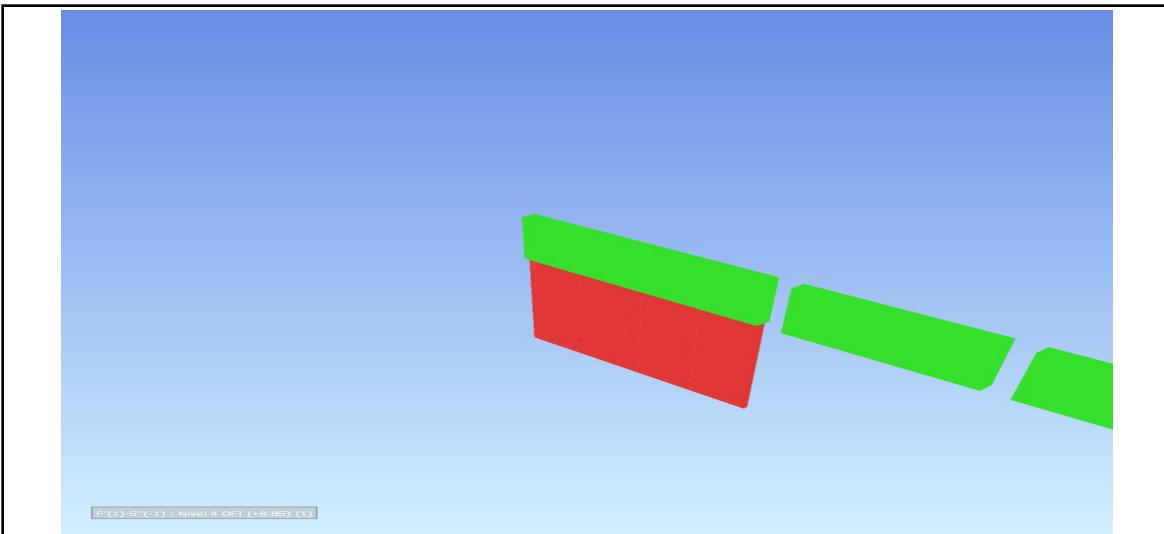
## ARQ\_VEN VS EST - Conflicto32

Solucionar	Nuevo	Fecha	11/2/2021
Ubicación	X 11.134	Y -12.964	Z 2.440
	Elemento 1	Elemento 2	
Id	954583	650969	
Nombre	PVC, flexible		M_Concrete-Rectangular Beam
Tipo	Sólido		Armazón estructural: M_Concrete Rectangular Beam: V. 217 20/11
Nivel	Nivel 1 (+0.00)		N.O.G. (2) +3.54 AUL
Ejes	3'-D : Nivel 2 (+1.62)		
Distancia Interferencia	-0.057		
Notas:

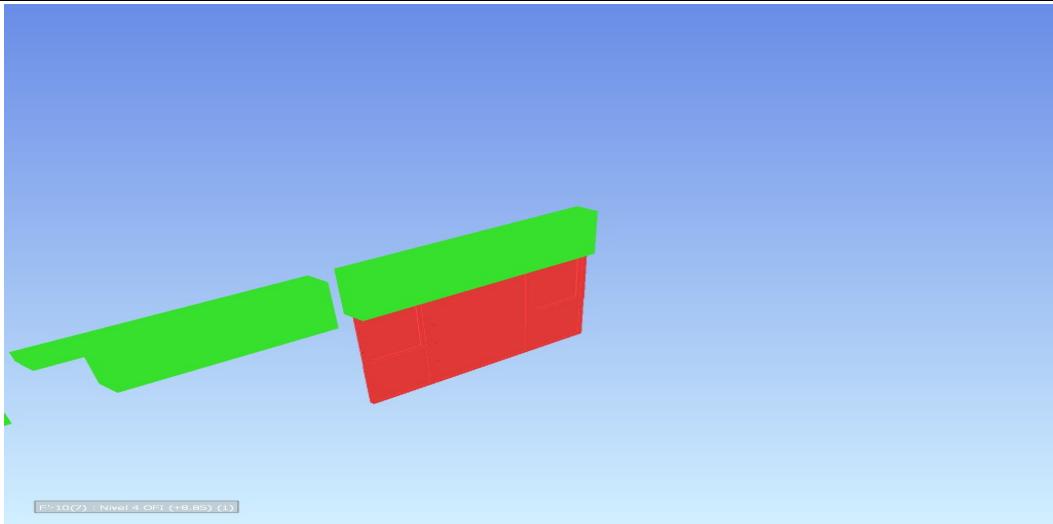
## ARQ\_VEN VS EST - Conflicto33

Solucionar	Nuevo	Fecha	11/2/2021
Ubicación	X 41.280	Y -13.994	Z 2.440
	Elemento 1		Elemento 2
Id	952743		653085
Nombre	PVC, flexible		M_Concrete-Rectangular Beam
Tipo	Sólido		Armazón estructural: M_Concrete Rectangular Beam: V. 203 20/11
Nivel	Nivel 1 (+0.00)		N.O.G. (2) +3.54 AUL
Ejes	D'-10 : Nivel 2 (+1.62)		
Distancia Interferencia	-0.057		
Notas:

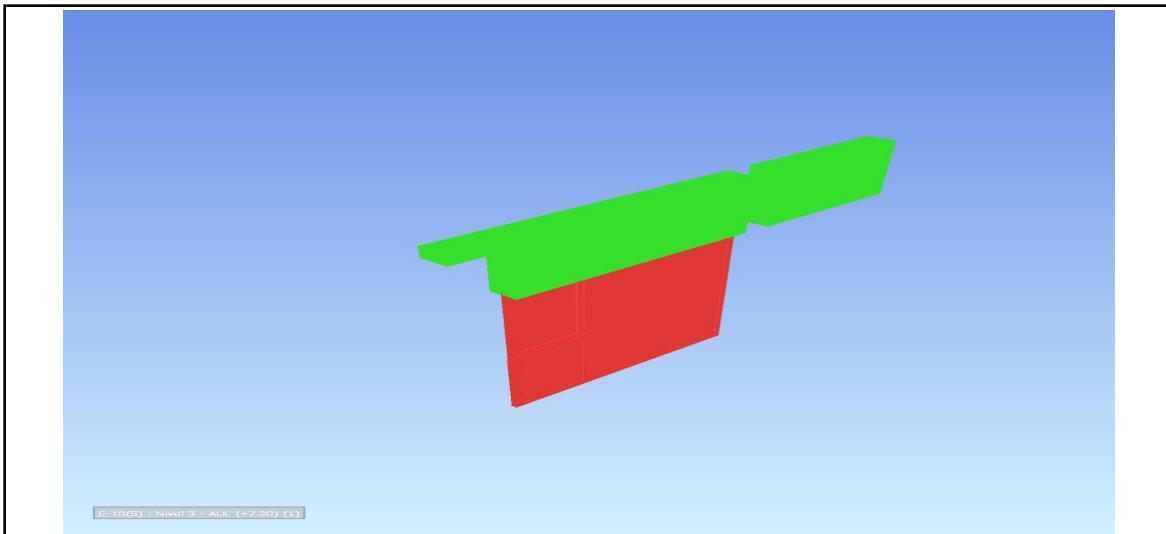
## ARQ\_VEN VS EST - Conflicto34

Solucionar	Nuevo	Fecha	11/2/2021
Ubicación	X 41.322	Y -11.349	Z 2.440
	Elemento 1		Elemento 2
Id	953681		652888
Nombre	PVC, flexible		M_Concrete-Rectangular Beam
Tipo	Sólido		Armazón estructural: M_Concrete Rectangular Beam: V. 222 30/1
Nivel	Nivel 1 (+0.00)		N.O.G. (2) +3.54 AUL
Ejes	C'-10 : Nivel 2 (+1.62)		
Distancia Interferencia	-0.057		
Notas:

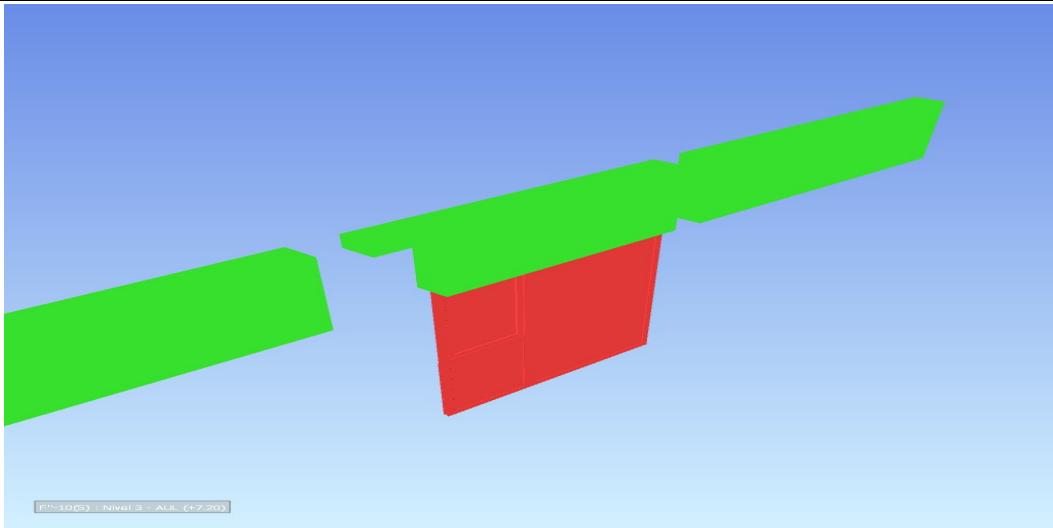
## ARQ\_VEN VS EST - Conflicto35

Solucionar	Nuevo	Fecha	11/2/2021
Ubicación	X 41.334	Y -18.211	Z 2.440
	Elemento 1	Elemento 2	
Id	952605	653085	
Nombre	PVC, flexible		M_Concrete-Rectangular Beam
Tipo	Sólido		Armazón estructural: M_Concrete Rectangular Beam: V. 203 20/11
Nivel	Nivel 1 (+0.00)		N.O.G. (2) +3.54 AUL
Ejes	<b>E'-10 : Nivel 2 (+1.62)</b>		
Distancia Interferencia	<b>-0.057</b>		
Notas:

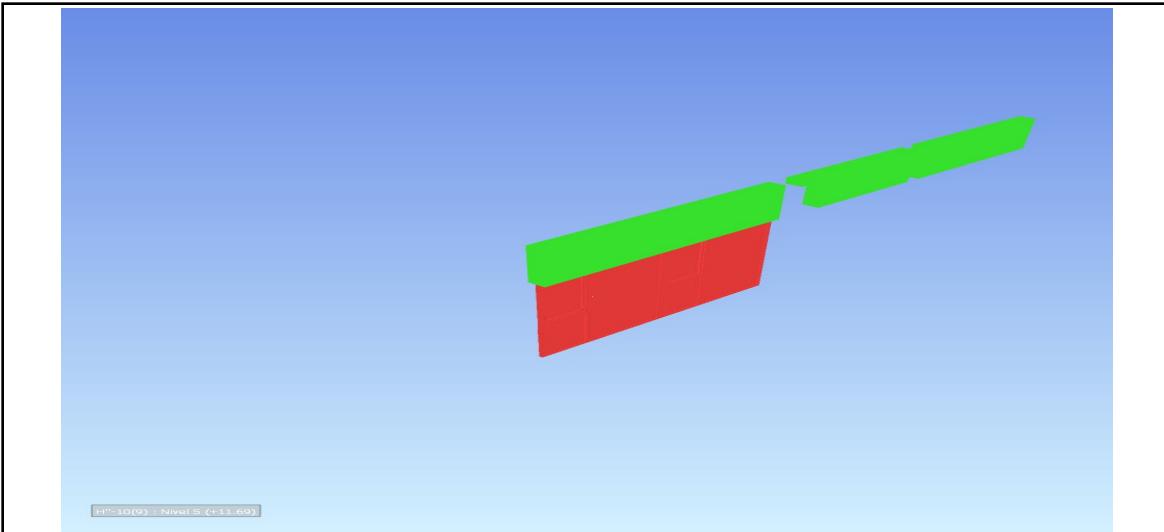
## ARQ\_VEN VS EST - Conflicto36

Solucionar	Nuevo	Fecha	11/2/2021
Ubicación	X 41.292	Y -23.806	Z 2.440
	Elemento 1		Elemento 2
Id	952529		653085
Nombre	PVC, flexible		M_Concrete-Rectangular Beam
Tipo	Sólido		Armazón estructural: M_Concrete Rectangular Beam: V. 203 20/11
Nivel	Nivel 1 (+0.00)		N.O.G. (2) +3.54 AUL
Ejes	F"-10 : Nivel 2 (+1.62)		
Distancia Interferencia	-0.057		
Notas:

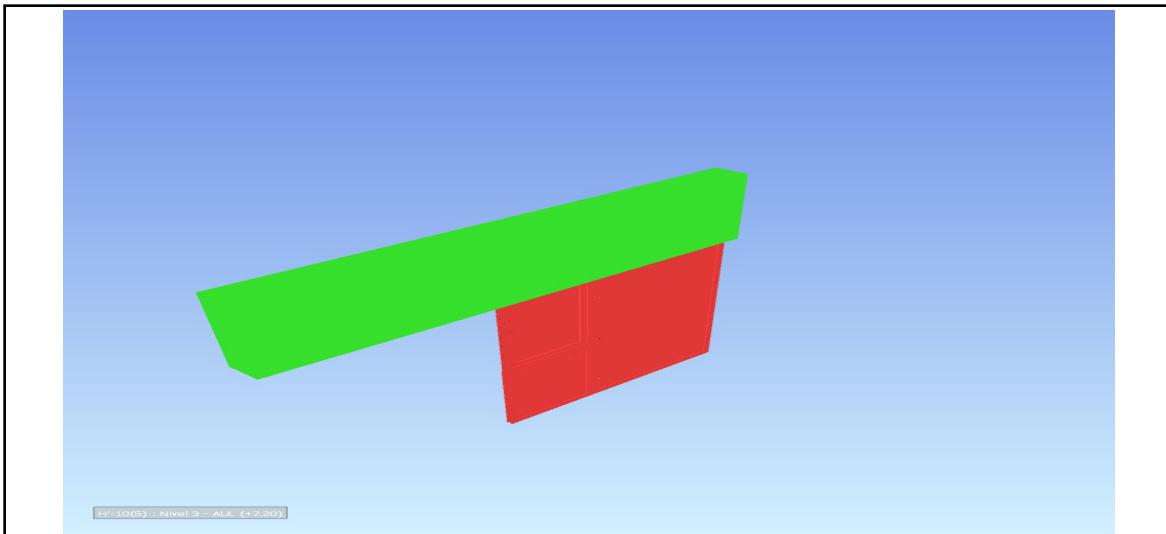
## ARQ\_VEN VS EST - Conflicto37

Solucionar	Nuevo	Fecha	11/2/2021
Ubicación	X 41.276	Y -26.445	Z 2.440
	Elemento 1		Elemento 2
Id	952458		653185
Nombre	PVC, flexible		M_Concrete-Rectangular Beam
Tipo	Sólido		Armazón estructural: M_Concrete Rectangular Beam: V. 222 30/1
Nivel	Nivel 1 (+0.00)		N.O.G. (2) +3.54 AUL
Ejes	G-10 : Nivel 2 (+1.62)		
Distancia Interferencia	-0.057		
Notas:
