## ARQ\_VEN VS EST - Conflicto1

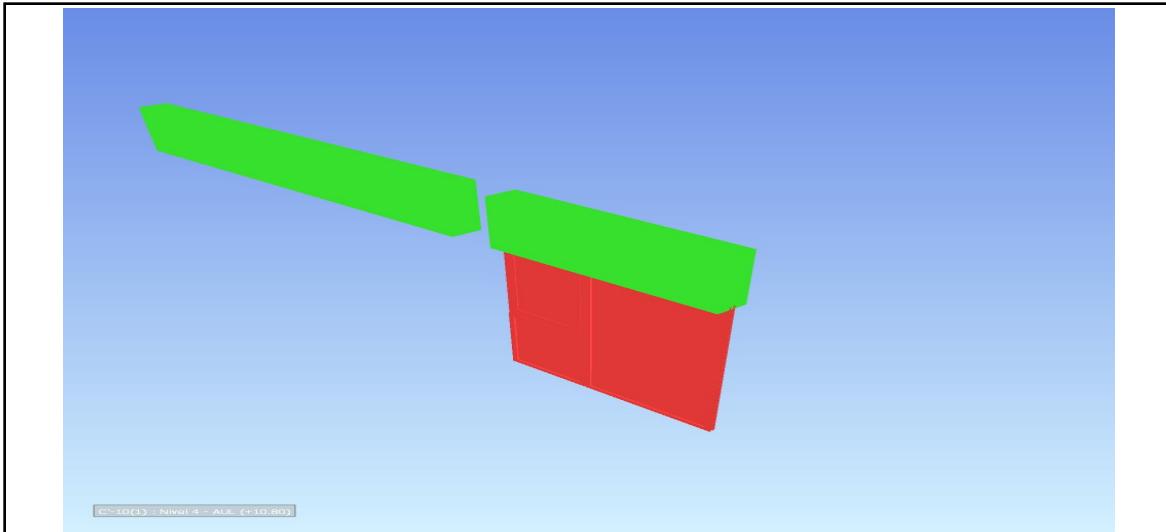
## ARQ\_VEN VS EST - Conflicto38

Solucionar	Nuevo	Fecha	11/2/2021
Ubicación	X 37.475	Y -5.029	Z 6.040
	Elemento 1		Elemento 2
Id	1240709		732865
Nombre	PVC, flexible		M_Concrete-Rectangular Beam
Tipo	Sólido		Armazón estructural: M_Concrete Rectangular Beam: V. 323 30/110
Nivel	Nivel 2 AUL (+3.60)		N.O.G. (3) +7.14 AUL
Ejes	<b>B-9 : Nivel 3 OFI (+5.90)</b>		
Distancia Interferencia	<b>-0.057</b>		
Notas:

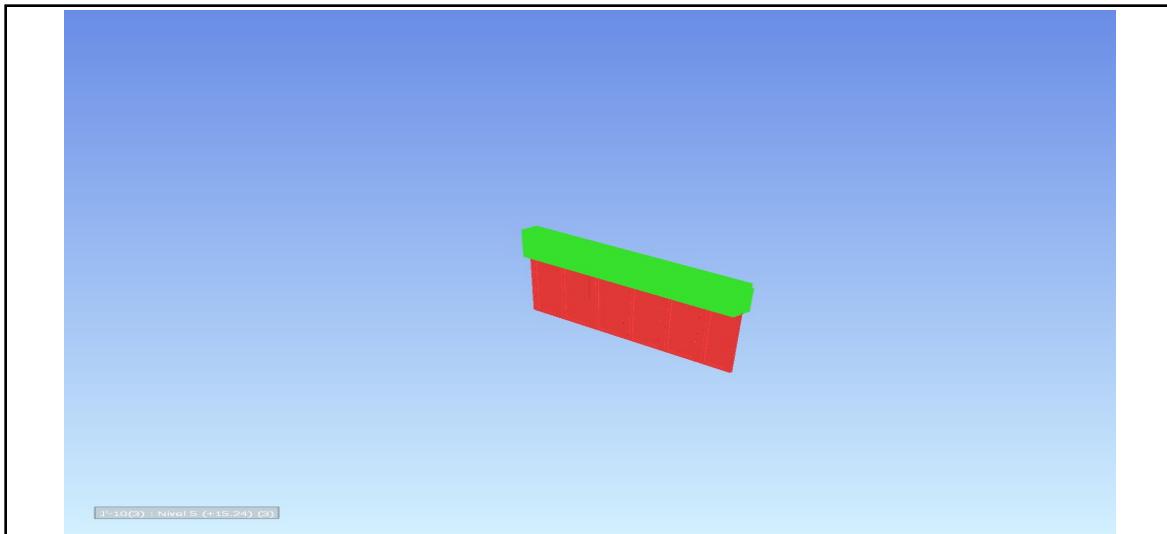
## ARQ\_VEN VS EST - Conflicto40

Solucionar	Nuevo	Fecha	11/2/2021
Ubicación	X 32.876	Y -29.888	Z 6.040
	Elemento 1		Elemento 2
Id	1239957		325893
Nombre	PVC, flexible		Concrete, Cast-in-Place gray
Tipo	Sólido		Sólido
Nivel	Nivel 2 AUL (+3.60)		N.O.G. (3) +7.14 AUL
Ejes	8'-H : Nivel 3 OFI (+5.90)		
Distancia Interferencia	-0.057		
Notas:

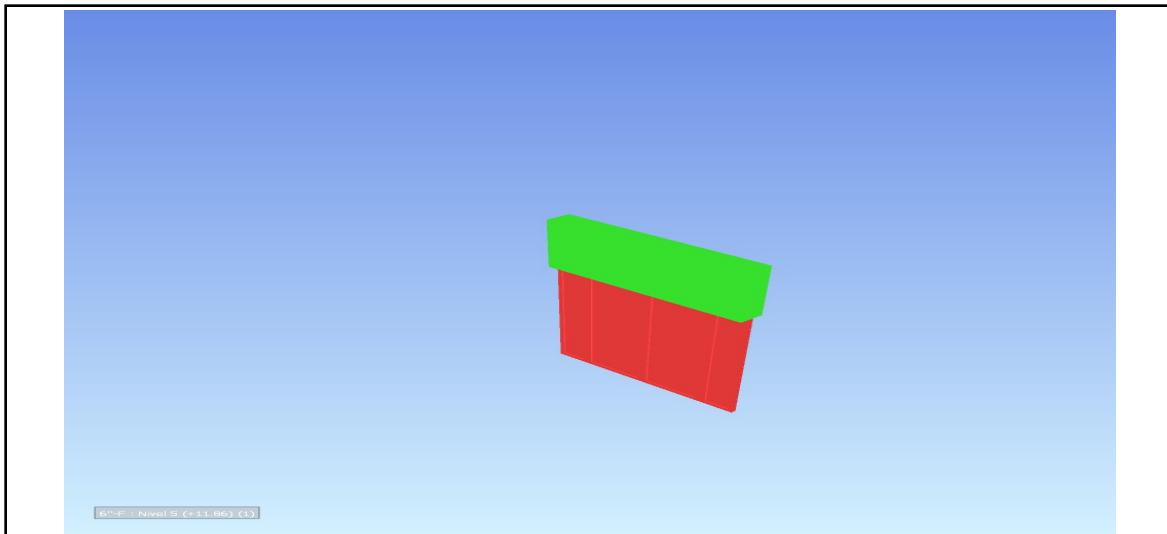
## ARQ\_VEN VS EST - Conflicto41

Solucionar	Nuevo	Fecha	11/2/2021
Ubicación	X 16.874	Y -12.979	Z 6.040
	Elemento 1		Elemento 2
Id	1241220		321978
Nombre	PVC, flexible		M_Concrete-Rectangular Beam
Tipo	Sólido		Armazón estructural: M_Concrete Rectangular Beam: V. 326 30/11
Nivel	Nivel 2 AUL (+3.60)		N.O.G. (3) +7.14 AUL
Ejes	<b>D-5 : Nivel 3 OFI (+5.90)</b>		
Distancia Interferencia	<b>-0.057</b>		
Notas:

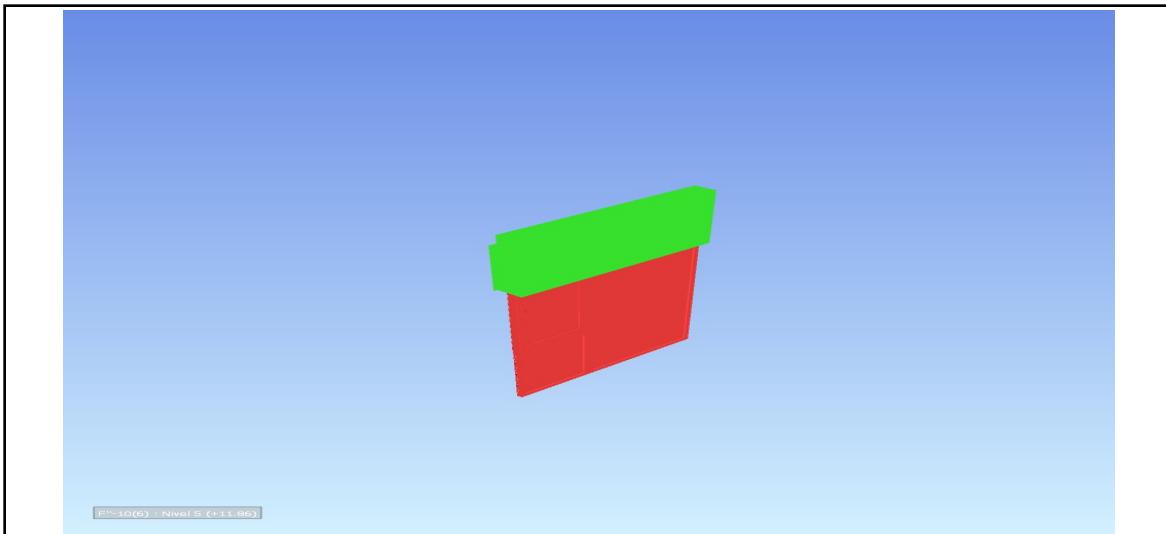
## ARQ\_VEN VS EST - Conflicto43

Solucionar	Nuevo	Fecha	11/2/2021
Ubicación	X 41.326	Y -18.199	Z 6.040
	Elemento 1		Elemento 2
Id	1240361		326249
Nombre	PVC, flexible		Concrete, Cast-in-Place gray
Tipo	Sólido		Sólido
Nivel	Nivel 2 AUL (+3.60)		N.O.G. (3) +7.14 AUL
Ejes	E'-10 : Nivel 3 OFI (+5.90)		
Distancia Interferencia	-0.057		
Notas:

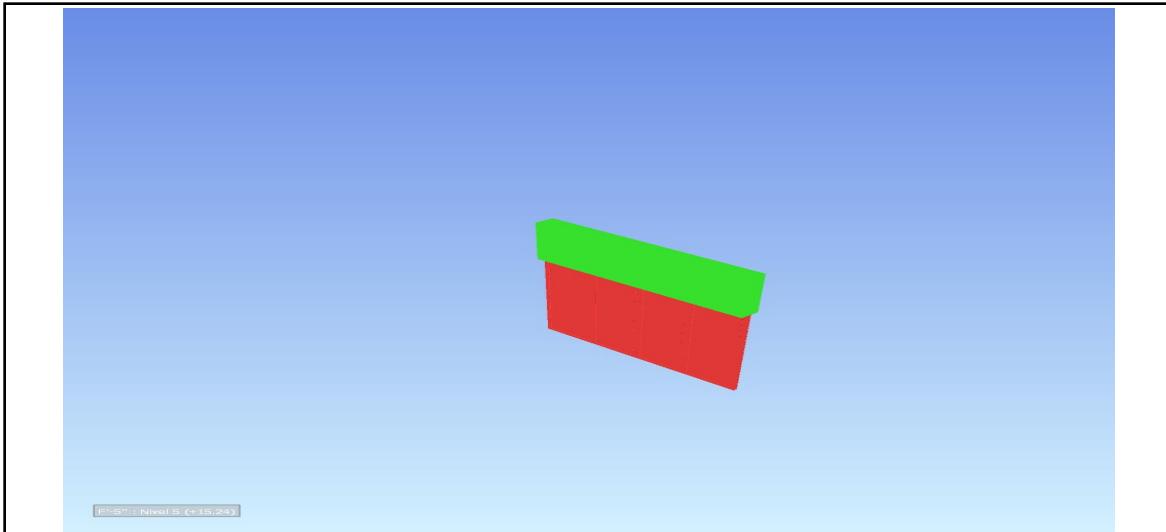
## ARQ\_VEN VS EST - Conflicto45

Solucionar	Nuevo	Fecha	11/2/2021
Ubicación	X 11.071	Y -13.021	Z 6.040
	Elemento 1		Elemento 2
Id	1241055		313772
Nombre	PVC, flexible		M_Concrete-Rectangular Beam
Tipo	Sólido		Armazón estructural: M_Concrete Rectangular Beam: V. 316 30/11
Nivel	Nivel 2 AUL (+3.60)		N.O.G. (3) +7.14 AUL
Ejes	3'-D : Nivel 3 OFI (+5.90)		
Distancia Interferencia	-0.057		
Notas:

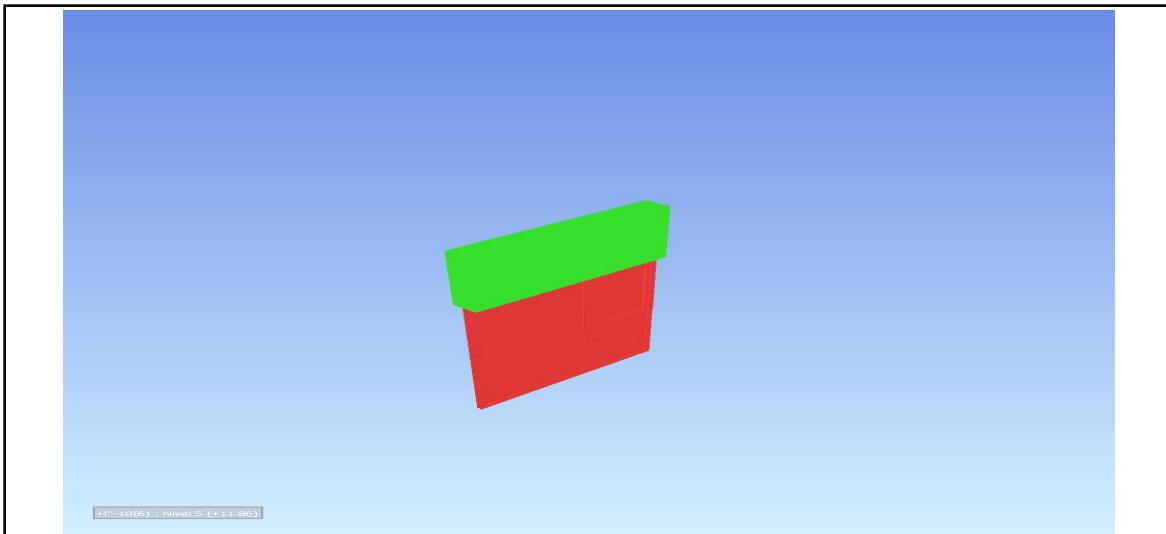
## ARQ\_VEN VS EST - Conflicto46

Solucionar	Nuevo	Fecha	11/2/2021
Ubicación	X 41.280	Y -25.852	Z 6.040
	Elemento 1		Elemento 2
Id	1240138		326117
Nombre	PVC, flexible		M_Concrete-Rectangular Beam
Tipo	Sólido		Armazón estructural: M_Concrete Rectangular Beam: V. 325 30/11
Nivel	Nivel 2 AUL (+3.60)		N.O.G. (3) +7.14 AUL
Ejes	<b>G-10 : Nivel 3 OFI (+5.90)</b>		
Distancia Interferencia	<b>-0.057</b>		
Notas:

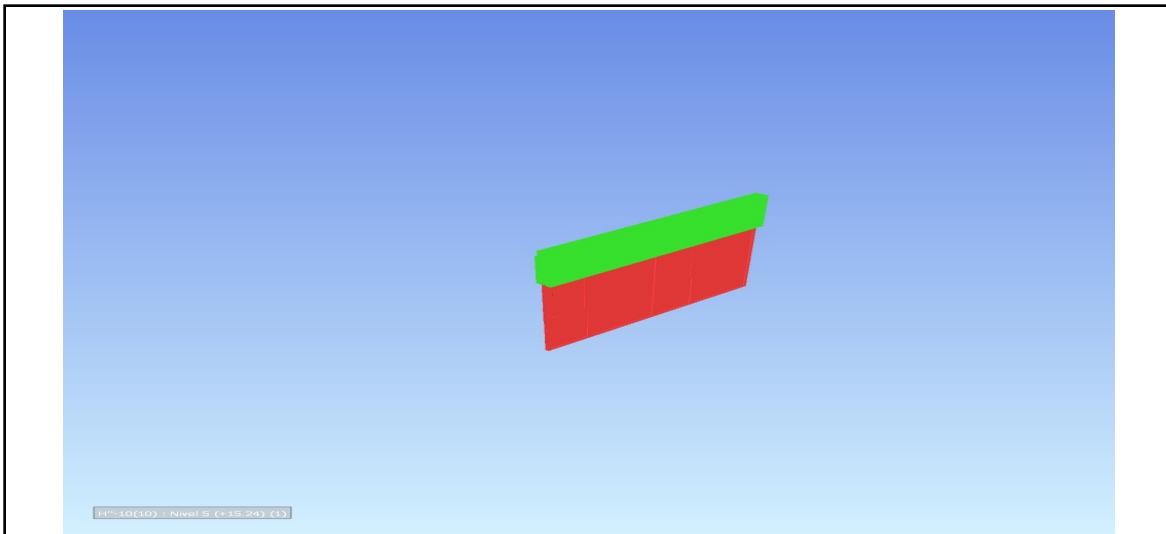
## ARQ\_VEN VS EST - Conflicto47

Solucionar	Nuevo	Fecha	11/2/2021
Ubicación	X 41.291	Y -23.800	Z 6.040
	Elemento 1		Elemento 2
Id	1240306		326189
Nombre	PVC, flexible		Concrete, Cast-in-Place gray
Tipo	Sólido		Sólido
Nivel	Nivel 2 AUL (+3.60)		N.O.G. (3) +7.14 AUL
Ejes	F"10 : Nivel 2 AUL (+3.60) : Nivel 3 OFI (+5.90)		
Distancia Interferencia	-0.057		
Notas:

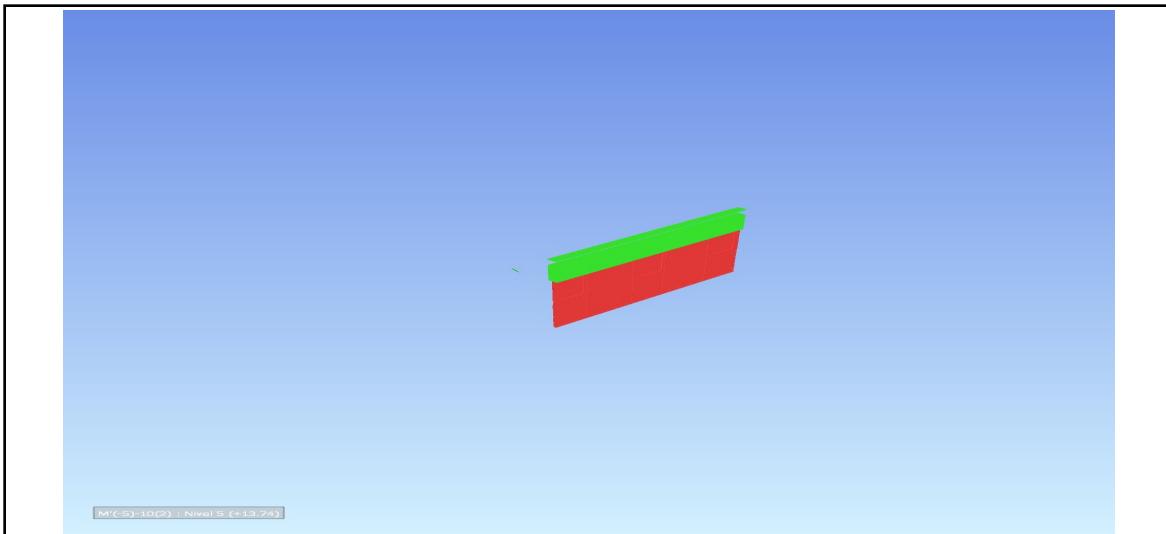
## ARQ\_VEN VS EST - Conflicto48

Solucionar	Nuevo	Fecha	11/2/2021
Ubicación	X 31.495	Y -45.026	Z 2.110
	Elemento 1		Elemento 2
Id	902356		655556
Nombre	PVC, flexible		M_Concrete-Rectangular Beam
Tipo	Sólido		Armazón estructural: M_Concrete Rectangular Beam: V. 208 20/8
Nivel	Nivel 1 OFI (+0.17)		N.O.G. (2) +2.92 ADM
Ejes	8'-K : Nivel 2 (+1.62)		
Distancia Interferencia	-0.057		
Notas:

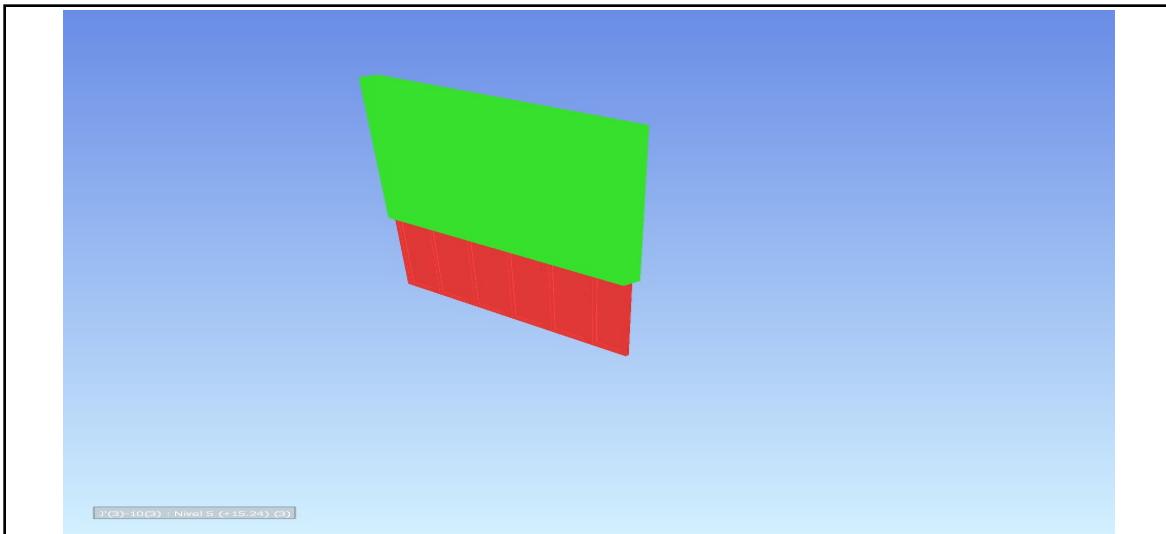
## ARQ\_VEN VS EST - Conflicto49

Solucionar	Nuevo	Fecha	11/2/2021
Ubicación	X 35.388	Y -29.879	Z 9.640
	Elemento 1		Elemento 2
Id	1244443		352268
Nombre	PVC, flexible		Muro básico
Tipo	Sólido		Muros: Muro básico: MHA 30
Nivel	Nivel 3 - AUL (+7.20)		N.O.G. (4) +10.80 AUL
Ejes	8a-H : Nivel 4 OFI (+8.85)		
Distancia Interferencia	-0.057		
Notas:

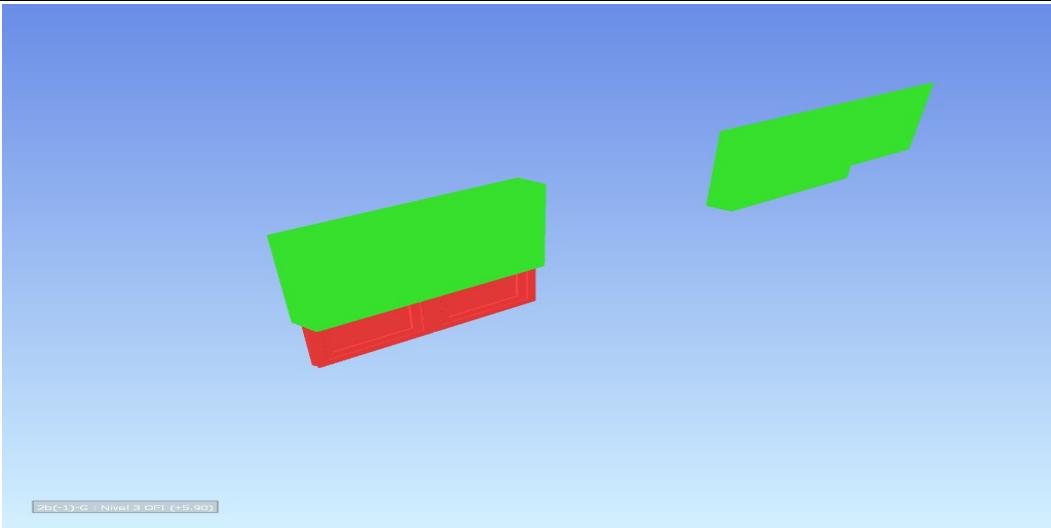
## ARQ\_VEN VS EST - Conflicto50

Solucionar	Nuevo	Fecha	11/2/2021
Ubicación	X 0.037	Y -21.787	Z 2.320
	Elemento 1		Elemento 2
Id	963774		656100
Nombre	PVC, flexible		M_Concrete-Rectangular Beam
Tipo	Sólido		Armazón estructural: M_Concrete Rectangular Beam: V. 216 20/10
Nivel	Nivel 1 (+0.00)		N.O.G. (2) +3.32 CAS
Ejes	F'-2 : Nivel 2 (+1.62)		
Distancia Interferencia	-0.057		
Notas:

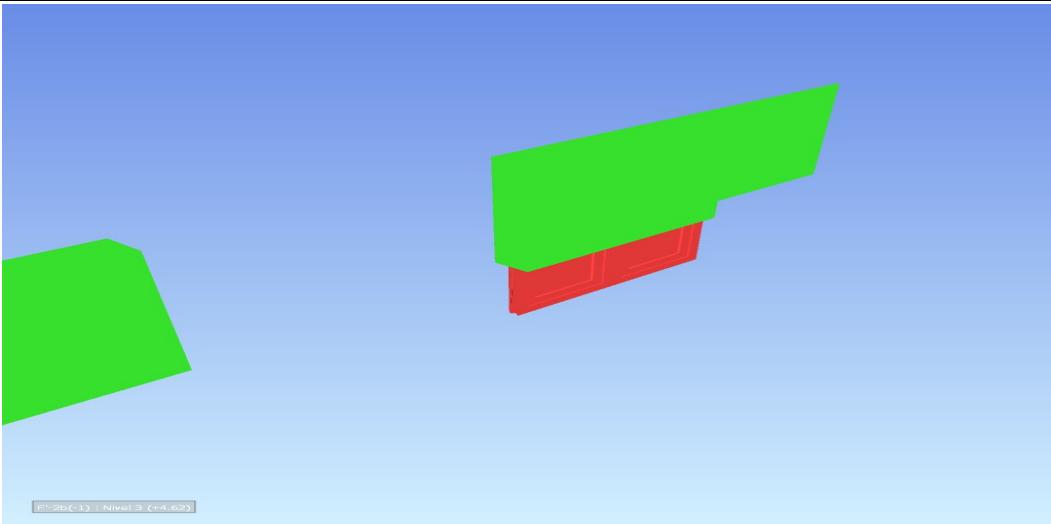
## ARQ\_VEN VS EST - Conflicto51

Solucionar	Nuevo	Fecha	11/2/2021
Ubicación	X 0.037	Y -20.008	Z 2.320
	Elemento 1		Elemento 2
Id	964062		656100
Nombre	PVC, flexible		M_Concrete-Rectangular Beam
Tipo	Sólido		Armazón estructural: M_Concrete Rectangular Beam: V. 216 20/10
Nivel	Nivel 1 (+0.00)		N.O.G. (2) +3.32 CAS
Ejes	<b>F-2 : Nivel 2 (+1.62)</b>		
Distancia Interferencia	<b>-0.057</b>		
Notas:

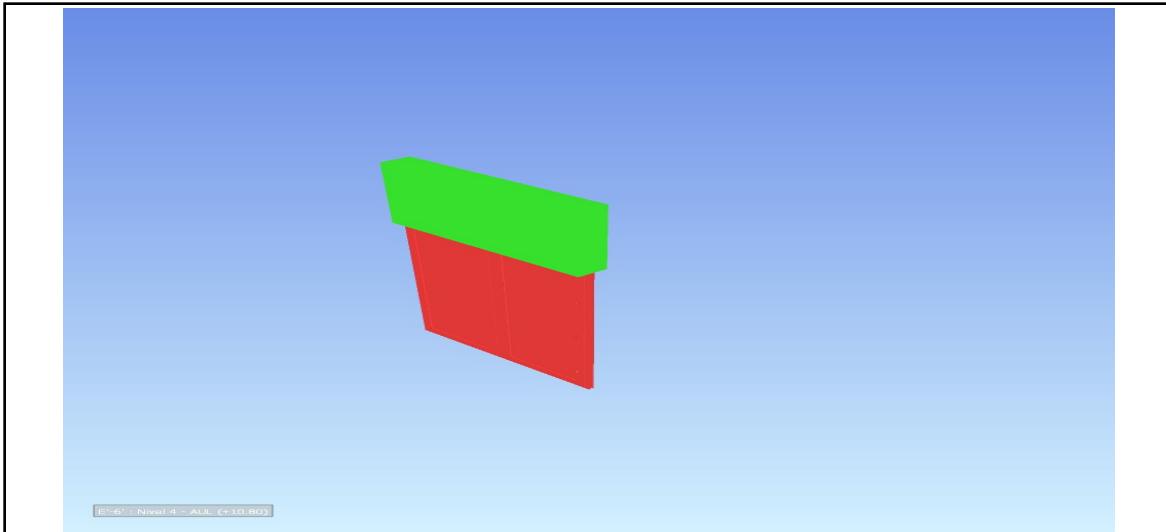
## ARQ\_VEN VS EST - Conflicto52

Solucionar	Nuevo	Fecha	11/2/2021
Ubicación	X 16.074	Y -12.956	Z 6.040
	Elemento 1		Elemento 2
Id	1241108		314122
Nombre	PVC, flexible		M_Concrete-Rectangular Beam
Tipo	Sólido		Armazón estructural: M_Concrete Rectangular Beam: V. 316 30/11
Nivel	Nivel 2 AUL (+3.60)		N.O.G. (3) +7.14 AUL
Ejes	<b>D-5 : Nivel 3 OFI (+5.90)</b>		
Distancia Interferencia	<b>-0.055</b>		
Notas:

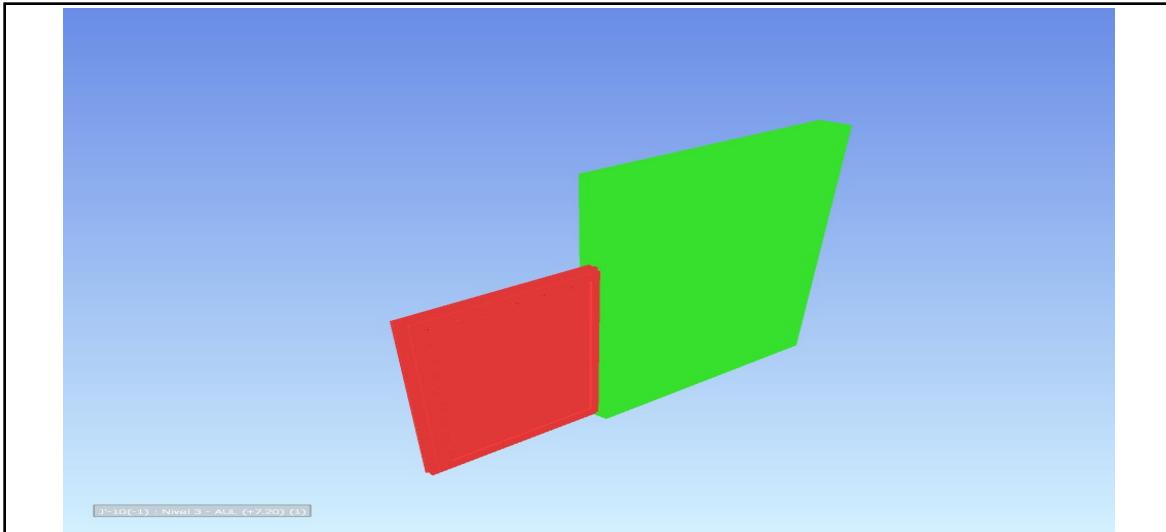
## ARQ\_VEN VS EST - Conflicto53

Solucionar	Nuevo	Fecha	11/2/2021
Ubicación	X 36.075	Y -39.545	Z 4.884
	Elemento 1		Elemento 2
Id	1561793		759151
Nombre	PVC, flexible		Muro básico
Tipo	Sólido		Muros: Muro básico: MHA 20
Nivel	Nivel 2 OFI (+2.95)		N.O.G. (2) +2.92 ADM
Ejes	8a-I1 : Nivel 3 (+4.62)		
Distancia Interferencia	-0.053		
Notas:

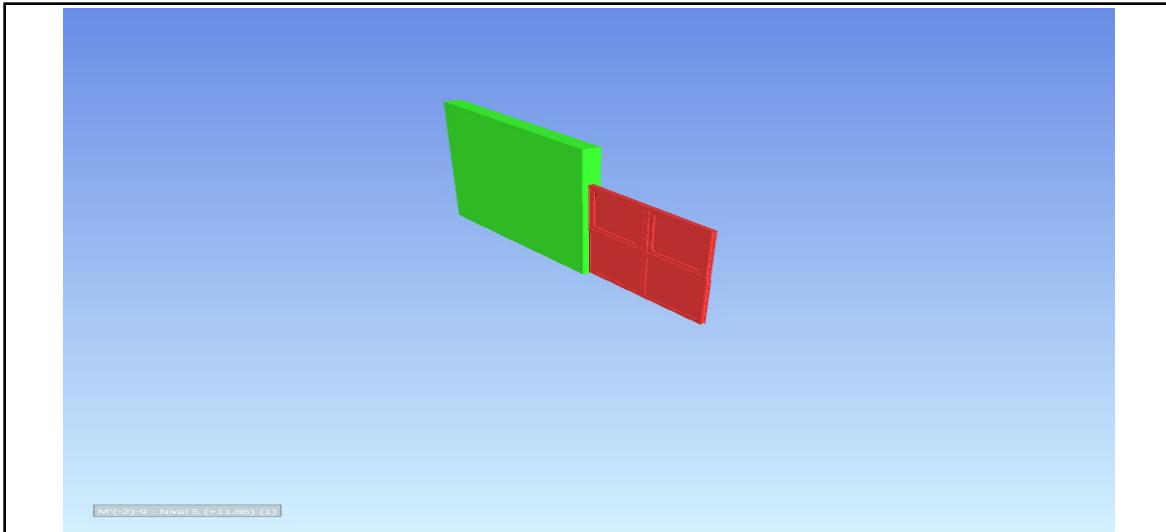
## ARQ\_VEN VS EST - Conflicto54

Solucionar	Nuevo	Fecha	11/2/2021
Ubicación	X 29.257	Y -46.194	Z 5.953
	Elemento 1		Elemento 2
Id	1242070		762802
Nombre	PVC, flexible		Muro básico
Tipo	Sólido		Muros: Muro básico: MHA 20
Nivel	Nivel 3 OFI (+5.90)		N.O.G. (3) +5.87 ADM
Ejes	7b-L : Nivel 3 OFI (+5.90)		
Distancia Interferencia	-0.050		
Notas:

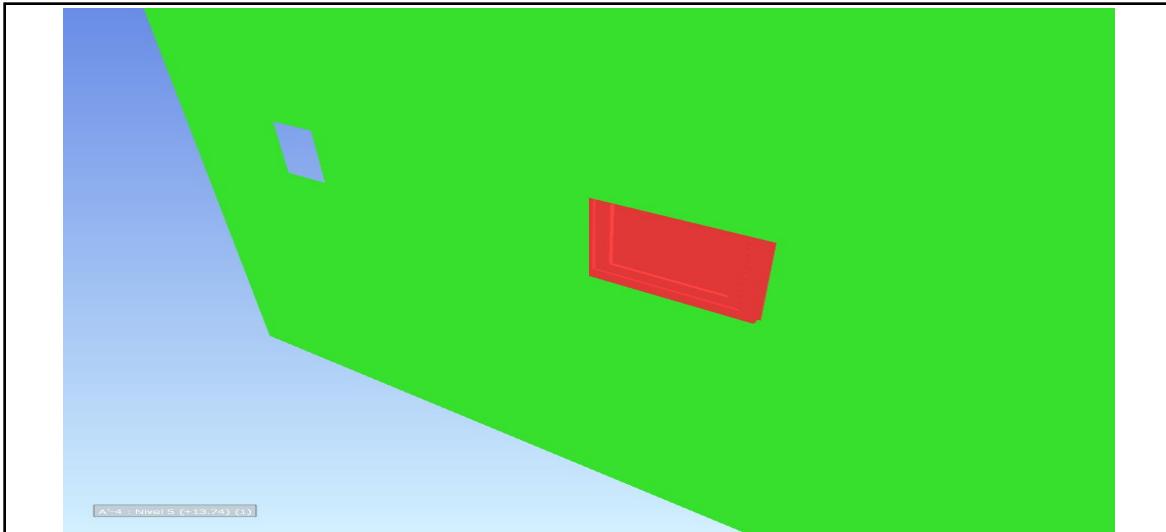
## ARQ\_VEN VS EST - Conflicto55

Solucionar	Nuevo	Fecha	11/2/2021
Ubicación	X 10.977	Y -0.037	Z 12.651
	Elemento 1		Elemento 2
Id	1249688		778303
Nombre	PVC, flexible		Muro básico
Tipo	Sólido		Muros: Muro básico: MHA 30
Nivel	Nivel 4 - AUL (+10.80)		N.O.G. (4) +10.80 AUL
Ejes	3'-A : Nivel 5 (+11.86)		
Distancia Interferencia	-0.048		
Notas:

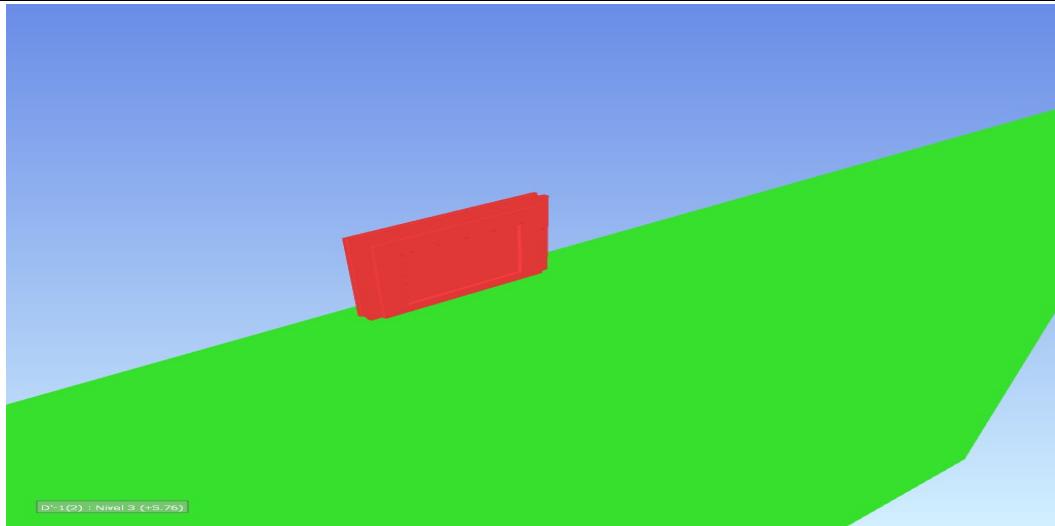
## ARQ\_VEN VS EST - Conflicto56

Solucionar	Nuevo	Fecha	11/2/2021
Ubicación	X -6.237	Y -13.168	Z 3.500
	Elemento 1		Elemento 2
Id	965757		688826
Nombre	PVC, flexible		Muro básico
Tipo	Sólido		Muros: Muro básico: MHA 22
Nivel	Nivel 2 (+1.62)		N.O.G. (-1) -3.56
Ejes	D-1 : Nivel 3 (+3.50)		
Distancia Interferencia	-0.045		
Notas:

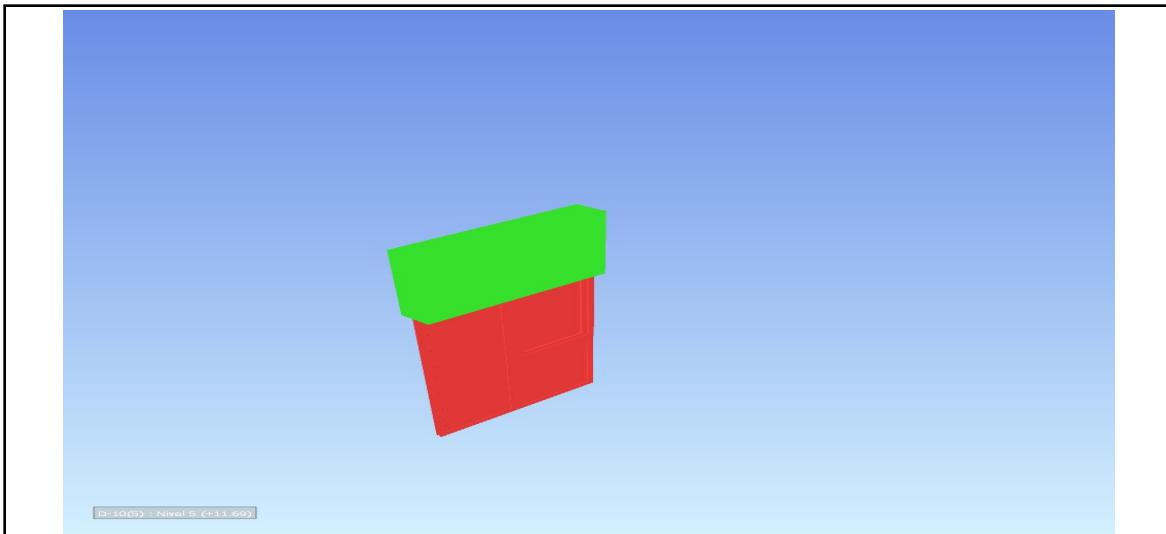
## ARQ\_VEN VS EST - Conflicto57

Solucionar	Nuevo	Fecha	11/2/2021
Ubicación	X 41.338	Y -7.562	Z 6.040
	Elemento 1		Elemento 2
Id	1240651		321665
Nombre	PVC, flexible		M_Concrete-Rectangular Beam
Tipo	Sólido		Armazón estructural: M_Concrete Rectangular Beam: V. 325 30/11
Nivel	Nivel 2 AUL (+3.60)		N.O.G. (3) +7.14 AUL
Ejes	<b>B'-10 : Nivel 3 OFI (+5.90)</b>		
Distancia Interferencia	<b>-0.044</b>		
Notas:

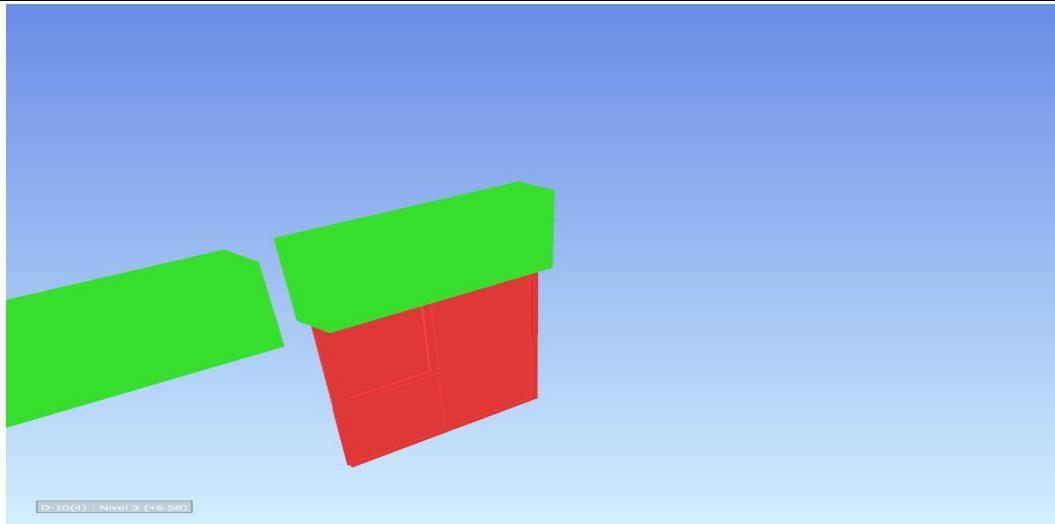
## ARQ\_VEN VS EST - Conflicto58

Solucionar	Nuevo	Fecha	11/2/2021
Ubicación	X 41.330	Y -7.562	Z 2.440
	Elemento 1		Elemento 2
Id	953964		652888
Nombre	PVC, flexible		M_Concrete-Rectangular Beam
Tipo	Sólido		Armazón estructural: M_Concrete Rectangular Beam: V. 222 30/1
Nivel	Nivel 1 (+0.00)		N.O.G. (2) +3.54 AUL
Ejes	<b>B'-10 : Nivel 2 (+1.62)</b>		
Distancia Interferencia	<b>-0.044</b>		
Notas:

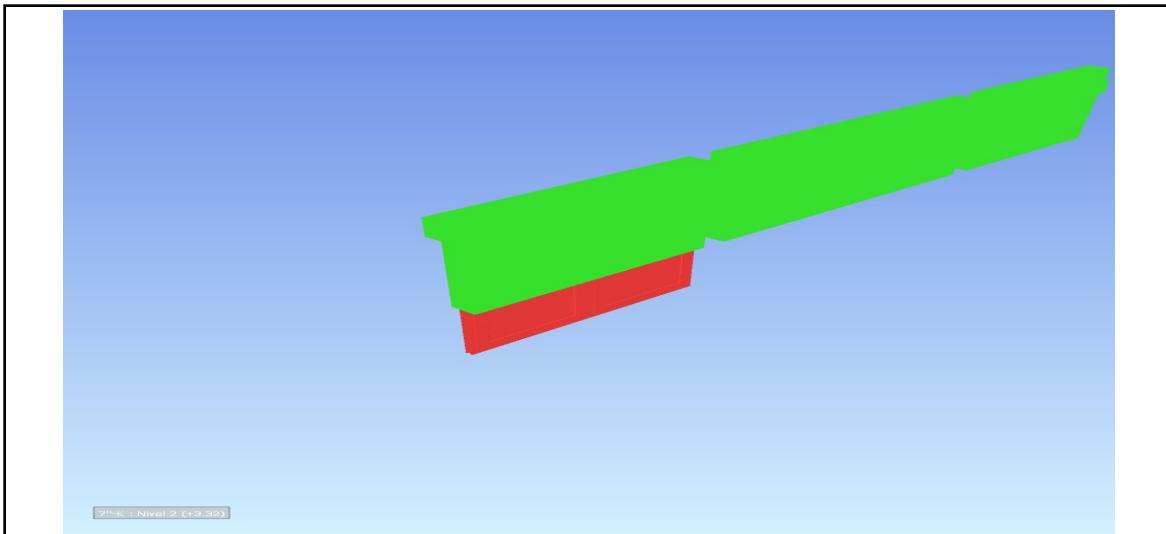
## ARQ\_VEN VS EST - Conflicto59

Solucionar	Nuevo	Fecha	11/2/2021
Ubicación	X 21.674	Y -41.877	Z -1.040
	Elemento 1	Elemento 2	
Id	646540	446240	
Nombre	PVC, flexible		M_Concrete-Rectangular Beam
Tipo	Sólido		Armazón estructural: M_Concrete Rectangular Beam: V. 102 20/121
Nivel	Nivel -1 (+3.50)		N.O.G. (1) +0.11 ADM
Ejes	6'-J : Nivel -1 (+3.50)		
Distancia Interferencia	-0.043		
Notas:

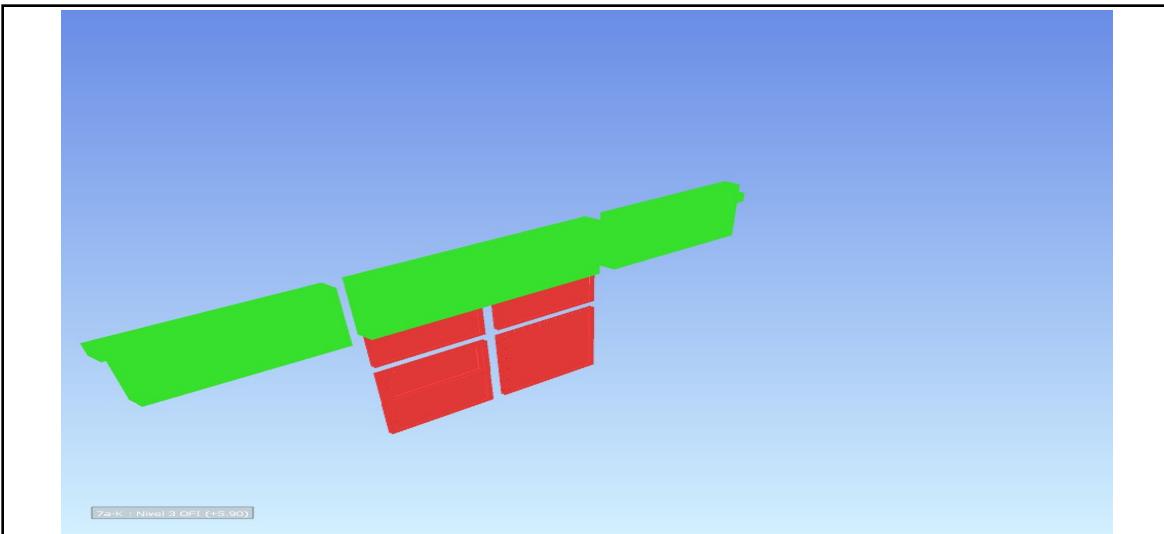
## ARQ\_VEN VS EST - Conflicto60

Solucionar	Nuevo	Fecha	11/2/2021
Ubicación	X 21.682	Y -38.069	Z -1.040
	Elemento 1		Elemento 2
Id	649917		446240
Nombre	PVC, flexible		M_Concrete-Rectangular Beam
Tipo	Sólido		Armazón estructural: M_Concrete Rectangular Beam: V. 102 20/121
Nivel	Nivel -1 (+3.50)		N.O.G. (1) +0.11 ADM
Ejes	6'-I" : Nivel -1 (+3.50)		
Distancia Interferencia	-0.042		
Notas:

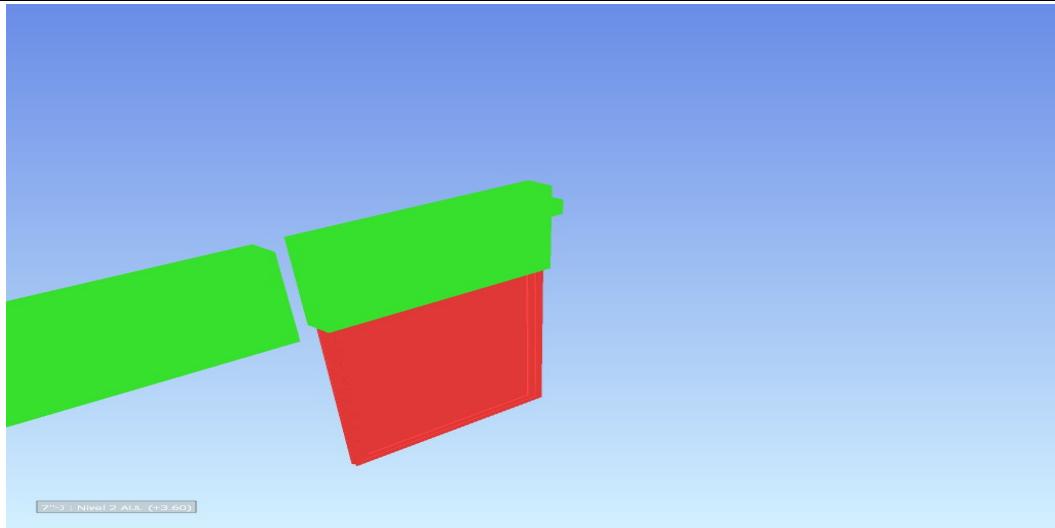
## ARQ\_VEN VS EST - Conflicto61

Solucionar	Nuevo	Fecha	11/2/2021
Ubicación	X 21.689	Y -36.069	Z -1.040
	Elemento 1	Elemento 2	
Id	650102	446240	
Nombre	PVC, flexible		M_Concrete-Rectangular Beam
Tipo	Sólido		Armazón estructural: M_Concrete Rectangular Beam: V. 102 20/121
Nivel	Nivel -1 (+3.50)		N.O.G. (1) +0.11 ADM
Ejes	6'-I : Nivel -1 (+3.50)		
Distancia Interferencia	-0.042		
Notas:

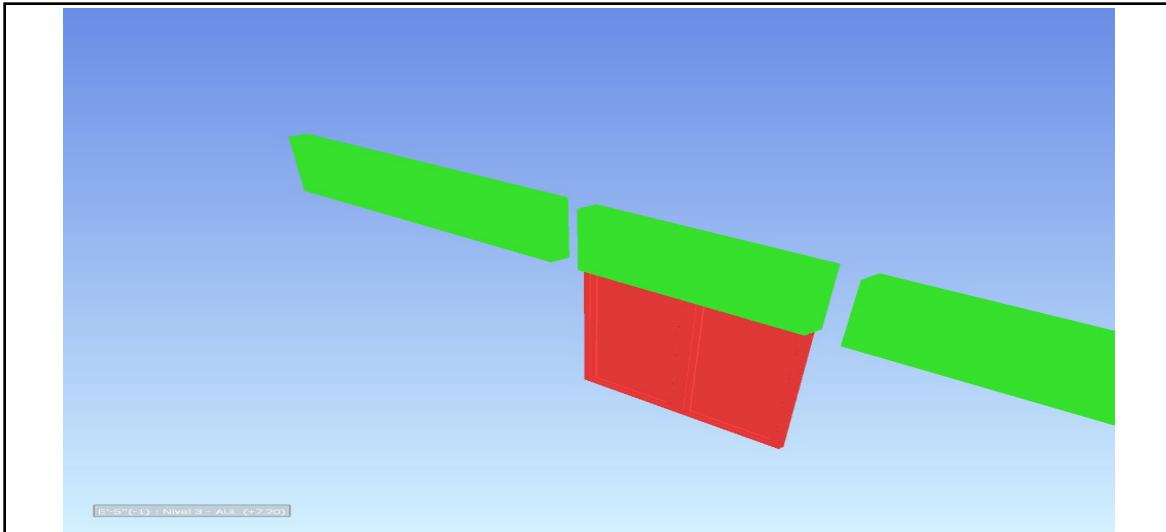
## ARQ\_VEN VS EST - Conflicto62

Solucionar	Nuevo	Fecha	11/2/2021
Ubicación	X 14.011	Y -13.029	Z 2.440
	Elemento 1		Elemento 2
Id	955288		650969
Nombre	PVC, flexible		M_Concrete-Rectangular Beam
Tipo	Sólido		Armazón estructural: M_Concrete Rectangular Beam: V. 217 20/11
Nivel	Nivel 1 (+0.00)		N.O.G. (2) +3.54 AUL
Ejes	D-4 : Nivel 2 (+1.62)		
Distancia Interferencia	-0.042		
Notas:

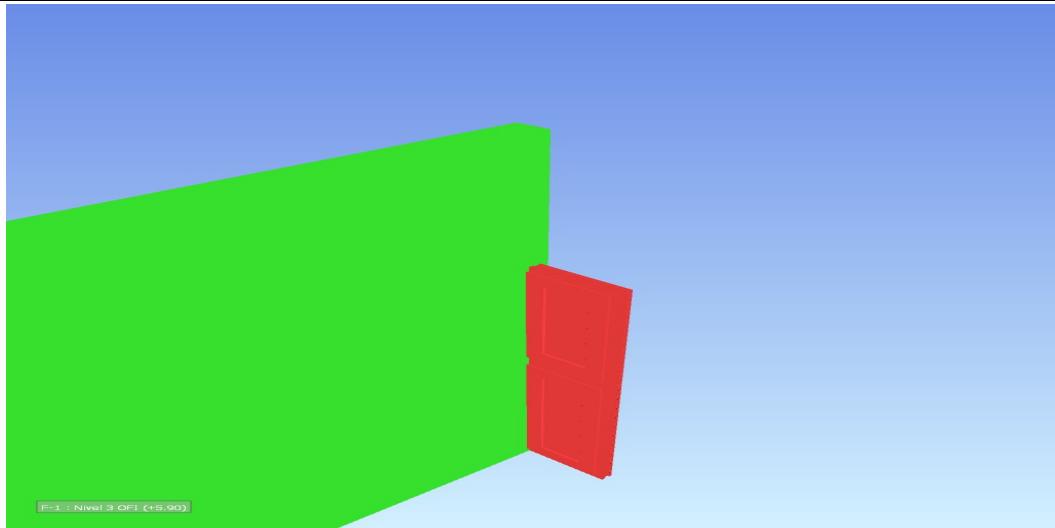
## ARQ\_VEN VS EST - Conflicto63

Solucionar	Nuevo	Fecha	11/2/2021
Ubicación	X -8.887	Y -16.938	Z 3.617
	Elemento 1		Elemento 2
Id	996371		986391
Nombre	PVC, flexible		Muro básico
Tipo	Sólido		Muros: Muro básico: TABIQUE METALCOM 15
Nivel	Nivel 2 (+1.62)		Nivel +0.00
Ejes	E-0 : Nivel 2 AUL (+3.60)		
Distancia Interferencia	-0.040		
Notas:

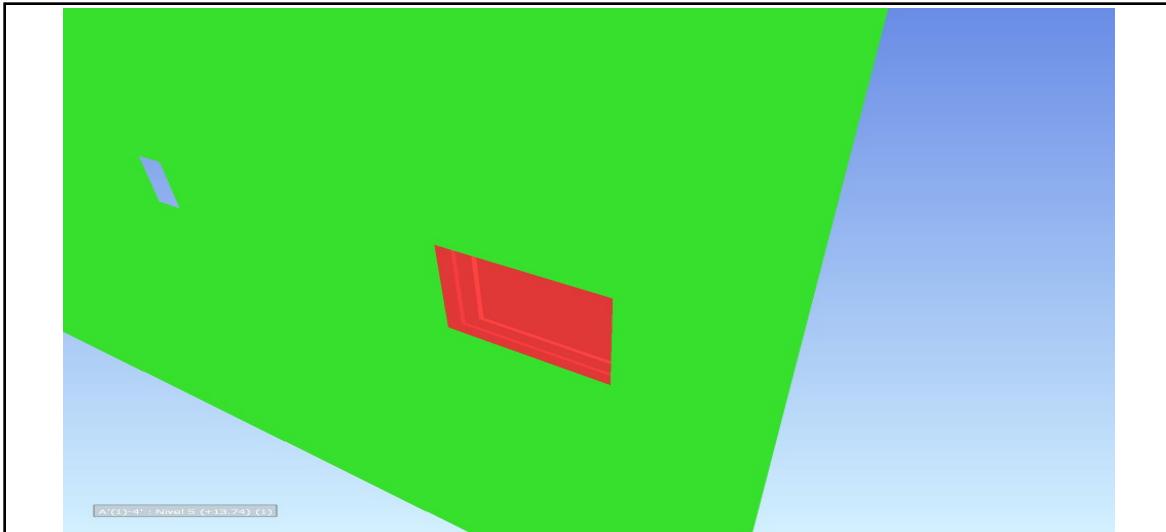
## ARQ\_VEN VS EST - Conflicto64

Solucionar	Nuevo	Fecha	11/2/2021
Ubicación	X 13.467	Y -0.037	Z 13.280
	Elemento 1		Elemento 2
Id	1249521		778303
Nombre	PVC, flexible		Muro básico
Tipo	Sólido		Muros: Muro básico: MHA 30
Nivel	Nivel 4 - AUL (+10.80)		N.O.G. (4) +10.80 AUL
Ejes	<b>A-4 : Nivel 5 (+11.86)</b>		
Distancia Interferencia	<b>-0.017</b>		
Notas:

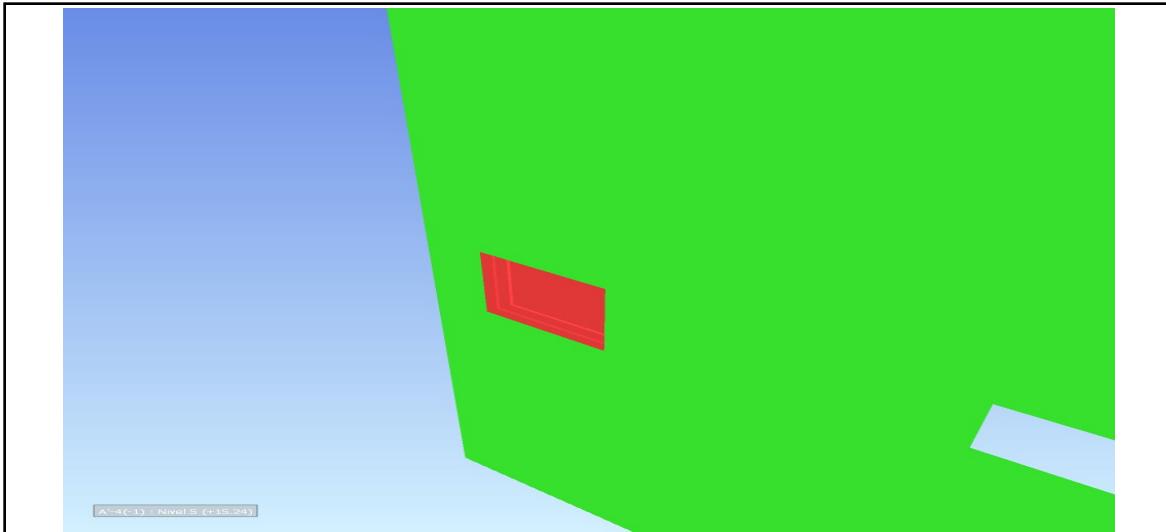
## ARQ\_VEN VS EST - Conflicto65

Solucionar	Nuevo	Fecha	11/2/2021
Ubicación	X 9.515	Y -0.037	Z 13.280
	Elemento 1		Elemento 2
Id	1249554		778303
Nombre	PVC, flexible		Muro básico
Tipo	Sólido		Muros: Muro básico: MHA 30
Nivel	Nivel 4 - AUL (+10.80)		N.O.G. (4) +10.80 AUL
Ejes	3'-A : Nivel 5 (+11.86)		
Distancia Interferencia	-0.017		
Notas:

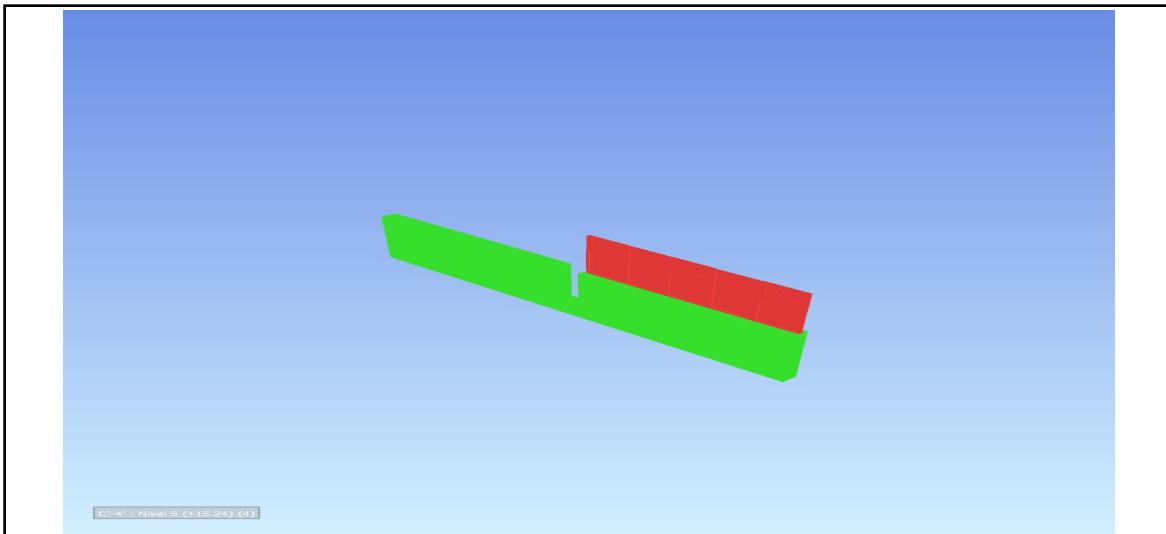
## ARQ\_VEN VS EST - Conflicto66

Solucionar	Nuevo	Fecha	11/2/2021
Ubicación	X 4.683	Y 0.029	Z 8.370
	Elemento 1		Elemento 2
Id	1245158		311774
Nombre	PVC, flexible		M_Concrete-Rectangular Beam
Tipo	Sólido		Armazón estructural: M_Concrete Rectangular Beam: V.S.I 318 3
Nivel	Nivel 3 - AUL (+7.20)		N.O.G. (3) +7.14 AUL
Ejes	2'-A : Nivel 3 - AUL (+7.20)		
Distancia Interferencia	-0.017		
Notas:

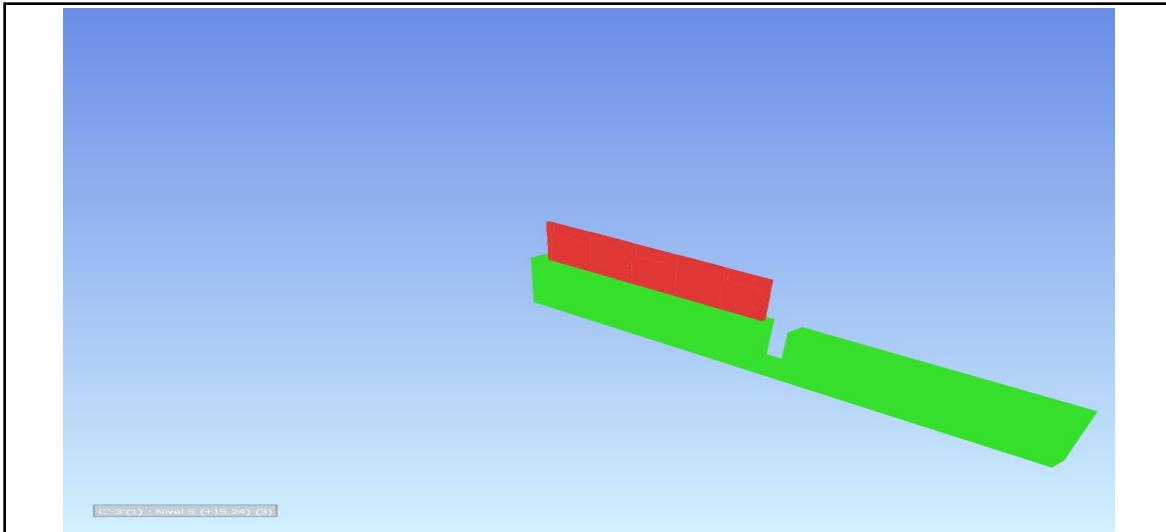
## ARQ\_VEN VS EST - Conflicto67

Solucionar	Nuevo	Fecha	11/2/2021
Ubicación	X 0.901	Y 0.018	Z 8.370
	Elemento 1		Elemento 2
Id	1245220		311774
Nombre	PVC, flexible		M_Concrete-Rectangular Beam
Tipo	Sólido		Armazón estructural: M_Concrete Rectangular Beam: V.S.I 318 3
Nivel	Nivel 3 - AUL (+7.20)		N.O.G. (3) +7.14 AUL
Ejes	A-2 : Nivel 3 - AUL (+7.20)		
Distancia Interferencia	-0.017		
Notas:

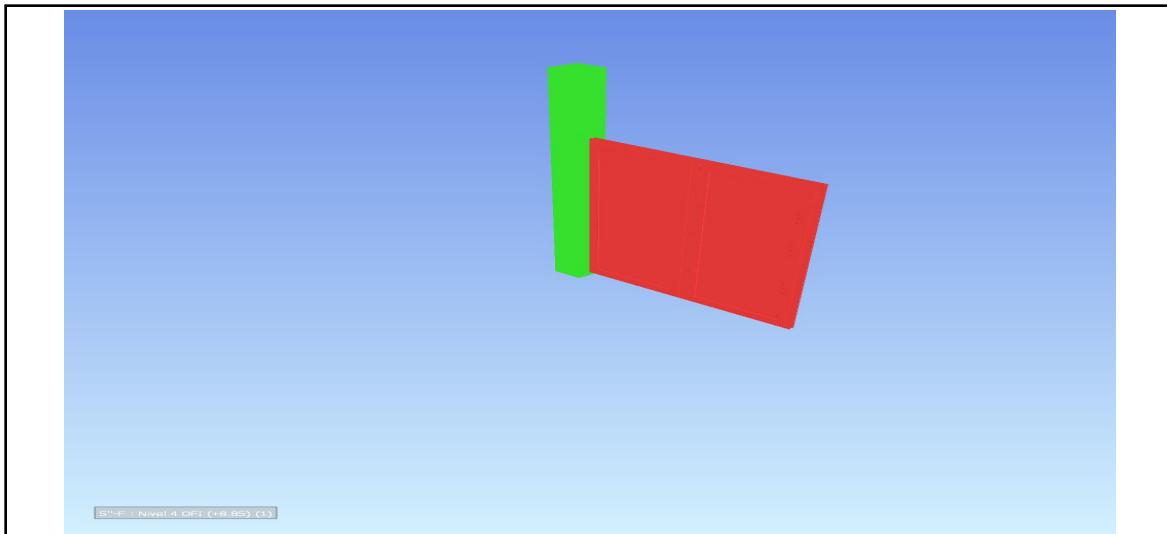
## ARQ\_VEN VS EST - Conflicto68

Solucionar	Nuevo	Fecha	11/2/2021
Ubicación	X 13.951	Y -13.010	Z 3.603
	Elemento 1		Elemento 2
Id	1241108		313798
Nombre	PVC, flexible		M_Concrete-Square-Column
Tipo	Sólido		Pilares estructurales: M_Concre e-Square-Column: P 302
Nivel	Nivel 2 AUL (+3.60)		N.O.G. (2) +3.54 AUL
Ejes	D-4 : Nivel 2 AUL (+3.60)		
Distancia Interferencia	-0.014		
Notas:

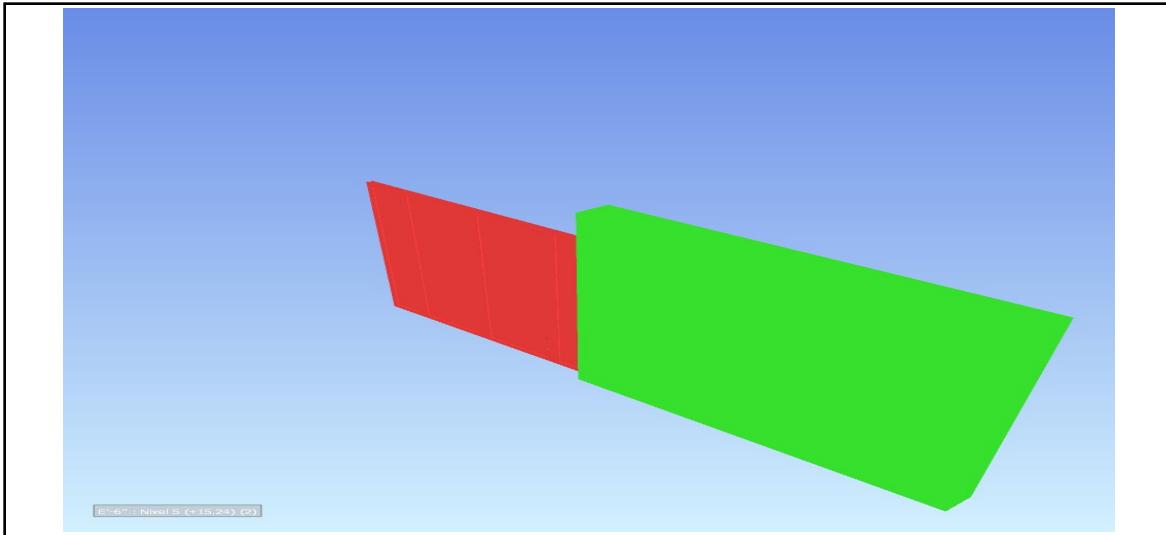
## ARQ\_VEN VS EST - Conflicto69

Solucionar	Nuevo	Fecha	11/2/2021
Ubicación	X 18.942	Y -13.022	Z 12.834
	Elemento 1		Elemento 2
Id	1250492	348992	
Nombre	PVC, flexible		Muro básico
Tipo	Sólido		Muros: Muro básico: MHA 30
Nivel	Nivel 4 - AUL (+10.80)		N.O.G. (4) +10.80 AUL
Ejes	5'-D : Nivel 5 (+11.86)		
Distancia Interferencia	-0.012		
Notas:

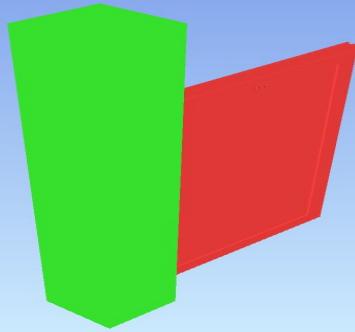
## ARQ\_VEN VS EST - Conflicto70

Solucionar	Nuevo	Fecha	11/2/2021
Ubicación	X 36.129	Y -40.720	Z 7.897
	Elemento 1		Elemento 2
Id	1561870		767567
Nombre	PVC, flexible		M_Concrete-Square-Column
Tipo	Sólido		Pilares estructurales: M_Concre e-Square-Column: P 403
Nivel	Nivel 3 OFI (+5.90)		N.O.G. (3) +5.87 ADM
Ejes	8a-J : Nivel 3 - AUL (+7.20)		
Distancia Interferencia	-0.012		
Notas:

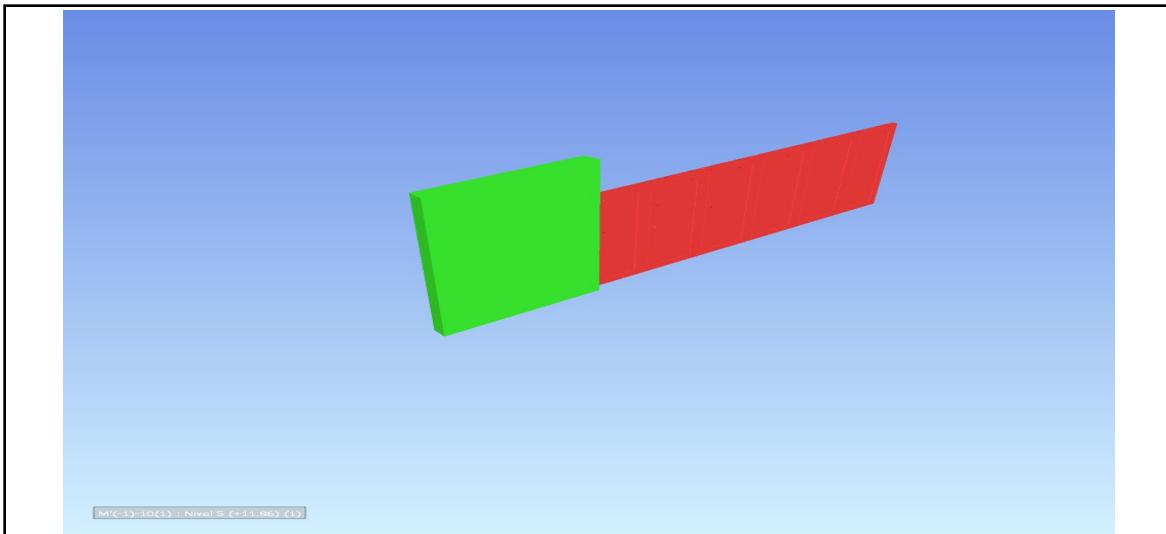
## ARQ\_VEN VS EST - Conflicto71

Solucionar	Nuevo	Fecha	11/2/2021
Ubicación	X 36.075	Y -45.820	Z 6.230
	Elemento 1		Elemento 2
Id	1242901		764849
Nombre	PVC, flexible		Muro básico
Tipo	Sólido		Muros: Muro básico: MHA 20
Nivel	Nivel 3 OFI (+5.90)		N.O.G. (3) +5.87 ADM
Ejes	8a-K : Nivel 3 OFI (+5.90)		
Distancia Interferencia	-0.011		
Notas:

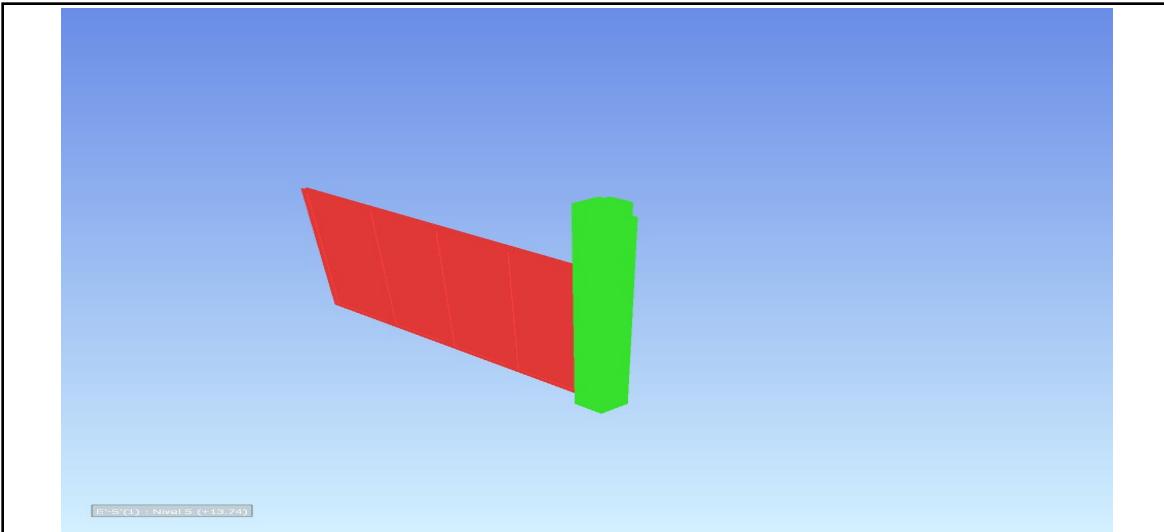
## ARQ\_VEN VS EST - Conflicto72

Solucionar	Nuevo	Fecha	11/2/2021
Ubicación	X 13.651	Y -13.003	Z 9.694
	Elemento 1		Elemento 2
Id	1245417		335368
Nombre	PVC, flexible		M_Concrete-Square-Column
Tipo	Sólido		Pilares estructurales: M_Concre e-Square-Column: P 402
Nivel	Nivel 3 - AUL (+7.20)		N.O.G. (3) +7.14 AUL
Ejes	D-4 : Nivel 4 OFI (+8.85)		
Distancia Interferencia	-0.010		
Notas:

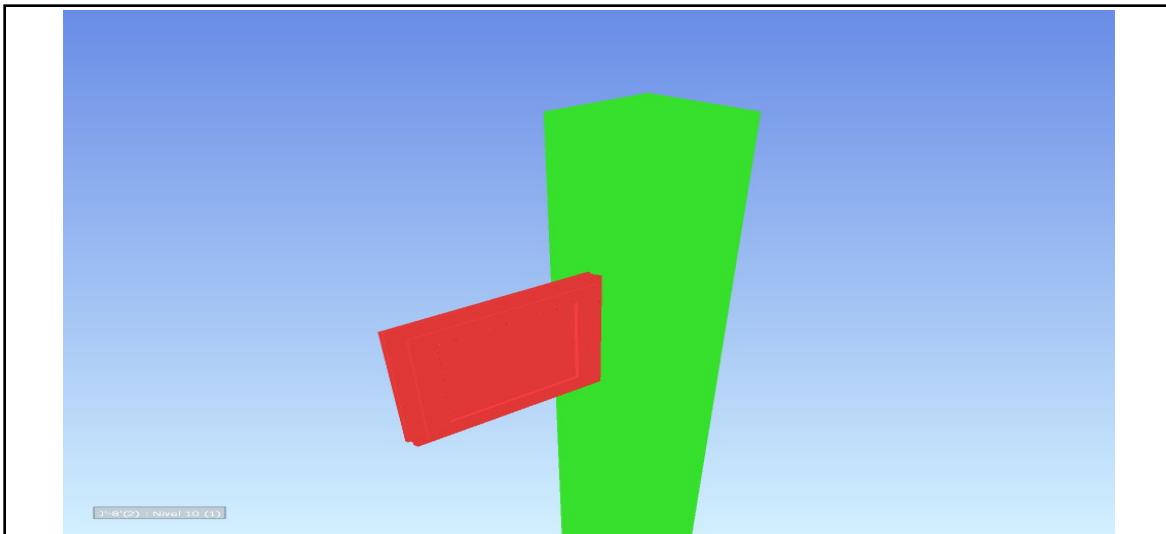
## ARQ\_VEN VS EST - Conflicto73

Solucionar	Nuevo	Fecha	11/2/2021
Ubicación	X 31.429	Y -41.120	Z -0.833
	Elemento 1		Elemento 2
Id	659389		208777
Nombre	PVC, flexible		M_Concrete-Square-Column
Tipo	Sólido		Pilares estructurales: M_Concre e-Square-Column: P 103
Nivel	Nivel -1 (+3.50)		N.O.G. (-1) -3.56
Ejes	8'-J : Nivel -1 (+3.50)		
Distancia Interferencia	-0.010		
Notas:
