## ARQ\_VEN VS EST - Conflicto1

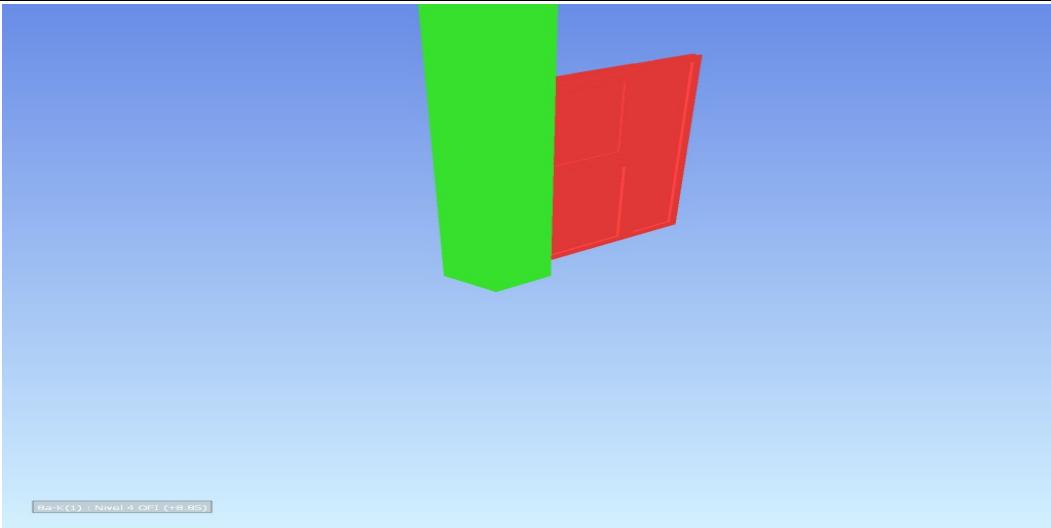
## ARQ\_VEN VS EST - Conflicto74

Solucionar	Nuevo	Fecha	11/2/2021
Ubicación	X 31.491	Y -40.720	Z 5.913
	Elemento 1		Elemento 2
Id	1243061		767408
Nombre	PVC, flexible		M_Concrete-Square-Column
Tipo	Sólido		Pilares estructurales: M_Concrete-Square-Column: P 403
Nivel	Nivel 3 OFI (+5.90)		N.O.G. (3) +5.87 ADM
Ejes	8'-J : Nivel 3 OFI (+5.90)		
Distancia Interferencia	-0.010		
Notas:

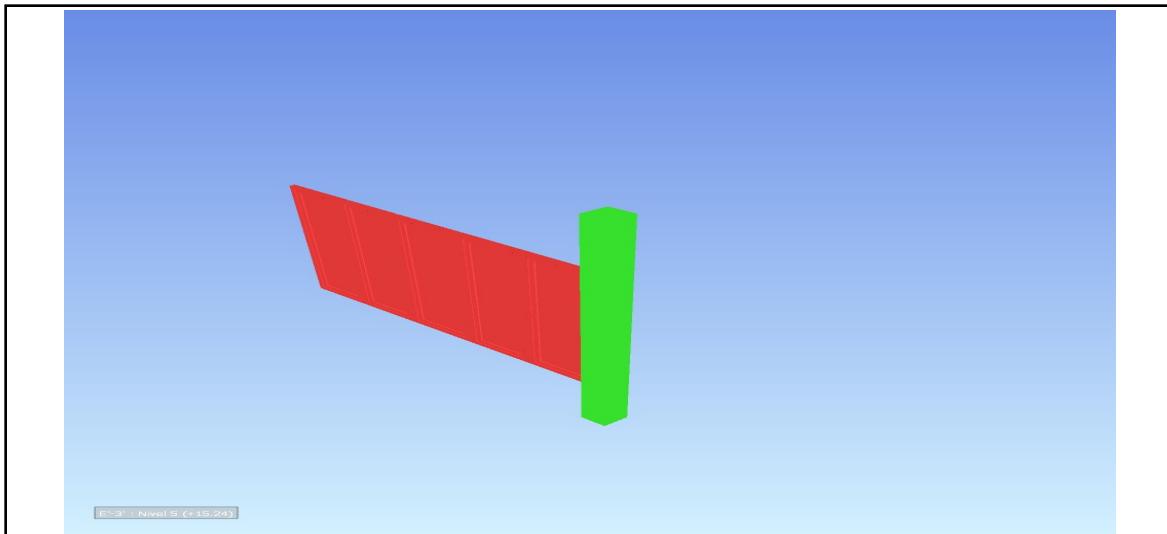
## ARQ\_VEN VS EST - Conflicto75

Solucionar	Nuevo	Fecha	11/2/2021
Ubicación	X 4.250	Y -13.030	Z 9.696
	Elemento 1		Elemento 2
Id	1245264		336910
Nombre	PVC, flexible		M_Concrete-Square-Column
Tipo	Sólido		Pilares estructurales: M_Concre e-Square-Column: P 401
Nivel	Nivel 3 - AUL (+7.20)		N.O.G. (3) +7.14 AUL
Ejes	2'-D : Nivel 4 OFI (+8.85)		
Distancia Interferencia	-0.010		
Notas:

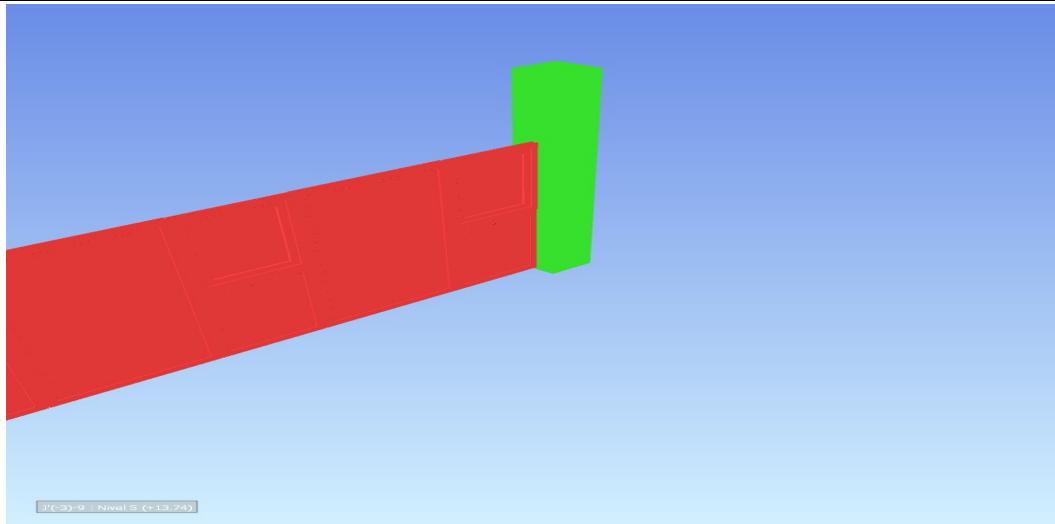
## ARQ\_VEN VS EST - Conflicto76

Solucionar	Nuevo	Fecha	11/2/2021
Ubicación	X 31.444	Y -41.120	Z 8.853
	Elemento 1		Elemento 2
Id	1247693		786873
Nombre	PVC, flexible		M_Concrete-Square-Column
Tipo	Sólido		Pilares estructurales: M_Concrete-Square-Column: P 503
Nivel	Nivel 4 OFI (+8.85)		N.O.G. (4) +8.82 ADM
Ejes	8'-J : Nivel 4 OFI (+8.85)		
Distancia Interferencia	-0.010		
Notas:

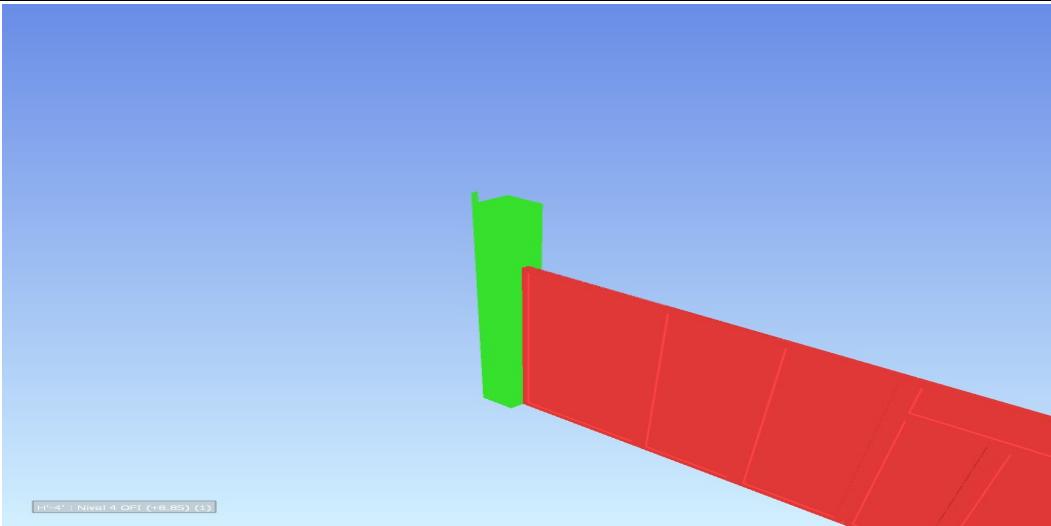
## ARQ\_VEN VS EST - Conflicto77

Solucionar	Nuevo	Fecha	11/2/2021
Ubicación	X 10.250	Y -26.560	Z 5.814
	Elemento 1		Elemento 2
Id	1245805		741670
Nombre	PVC, flexible		M_Concrete-Square-Column
Tipo	Sólido		Pilares estructurales: M_Concre e-Square-Column: P 302
Nivel	Nivel 2 (+3.32)		N.O.G. (2) +3.32 CAS
Ejes	3'-G : Nivel 3 (+5.76)		
Distancia Interferencia	-0.009		
Notas:

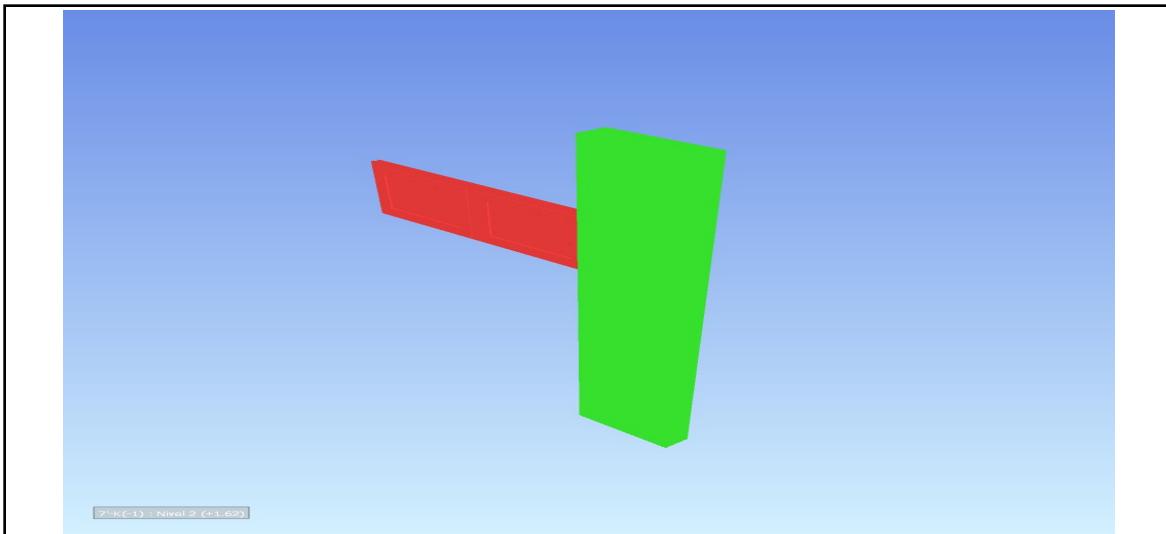
## ARQ\_VEN VS EST - Conflicto78

Solucionar	Nuevo	Fecha	11/2/2021
Ubicación	X 21.611	Y -43.020	Z -1.697
	Elemento 1		Elemento 2
Id	976652		289230
Nombre	PVC, flexible		M_Concrete-Rectangular-Column
Tipo	Sólido		Pilares estructurales: M_Concret -Rectangular-Column: P 113
Nivel	Nivel -1 (+3.50)		N.O.G. (-1) -3.56
Ejes	J'-6' : Nivel -1 (+3.50)		
Distancia Interferencia	-0.008		
Notas:

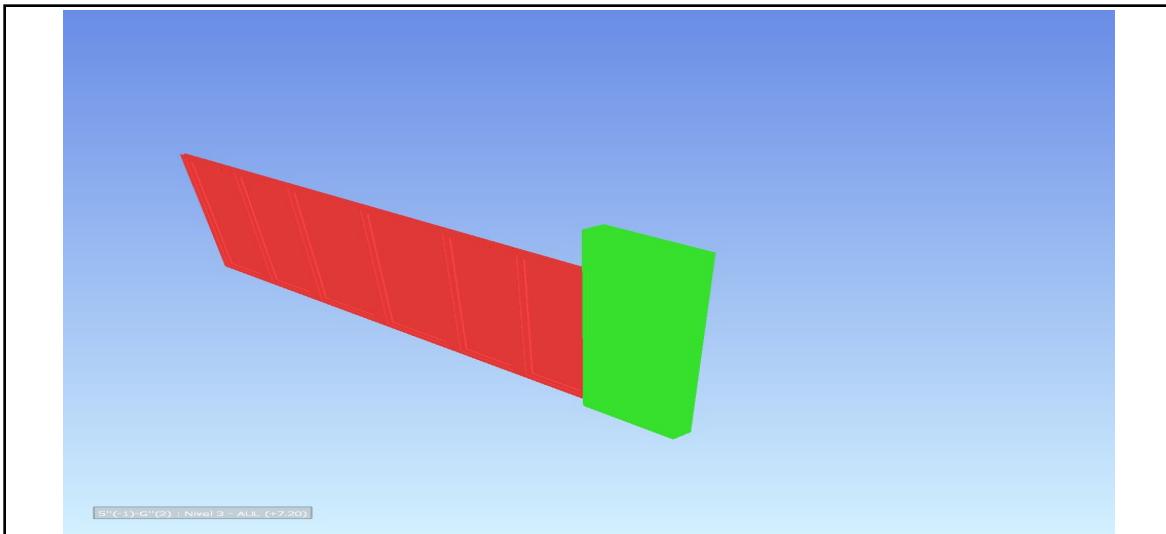
## ARQ\_VEN VS EST - Conflicto79

Solucionar	Nuevo	Fecha	11/2/2021
Ubicación	X 14.245	Y -22.309	Z 2.494
	Elemento 1		Elemento 2
Id	964860		717772
Nombre	PVC, flexible		M_Concrete-Rectangular-Column
Tipo	Sólido		Pilares estructurales: M_Concret -Rectangular-Column: P 206
Nivel	Nivel 1 (+0.00)		N.O.G. (1) -0.06 AUL
Ejes	F'-4' : Nivel 2 (+1.62)		
Distancia Interferencia	-0.008		
Notas:

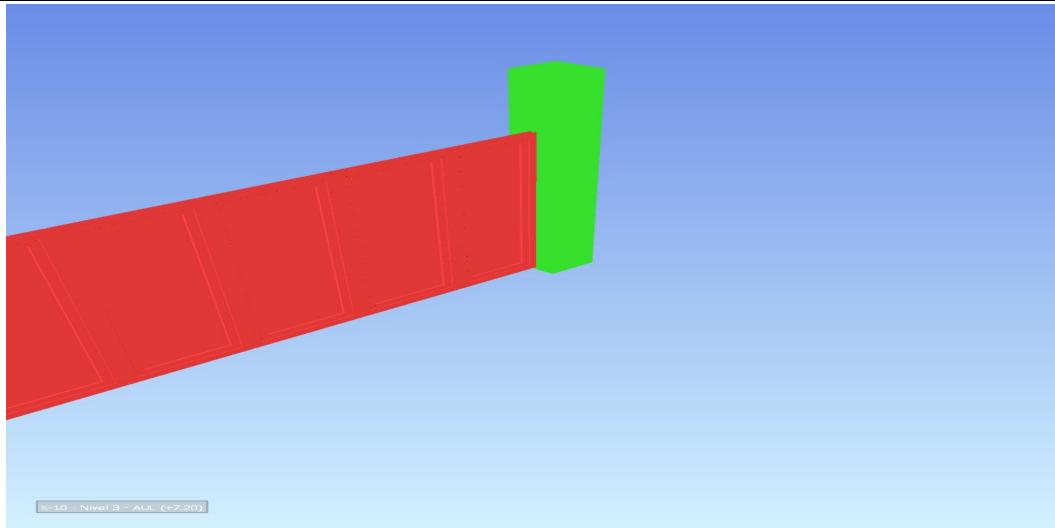
## ARQ\_VEN VS EST - Conflicto80

Solucionar	Nuevo	Fecha	11/2/2021
Ubicación	X 36.111	Y -41.120	Z 2.953
	Elemento 1		Elemento 2
Id	1239622		758093
Nombre	PVC, flexible		M_Concrete-Square-Column
Tipo	Sólido		Pilares estructurales: M_Concre e-Square-Column: P 303
Nivel	Nivel 2 OFI (+2.95)		N.O.G. (2) +2.92 ADM
Ejes	8a-J : Nivel 2 OFI (+2.95)		
Distancia Interferencia	-0.008		
Notas:

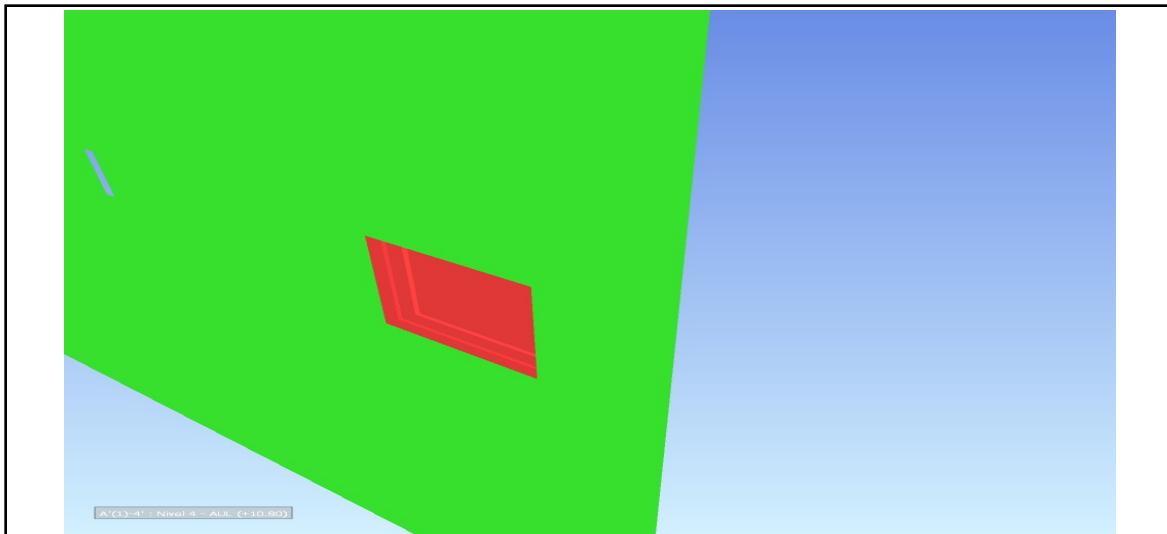
## ARQ\_VEN VS EST - Conflicto81

Solucionar	Nuevo	Fecha	11/2/2021
Ubicación	X 13.651	Y 0.021	Z 9.690
	Elemento 1		Elemento 2
Id	1245020	963140	
Nombre	PVC, flexible		Muro básico
Tipo	Sólido		Muros: Muro básico: MHA 30
Nivel	Nivel 3 - AUL (+7.20)		N.O.G. (3) +7.14 AUL
Ejes	A-4 : Nivel 4 OFI (+8.85)		
Distancia Interferencia	-0.007		
Notas:

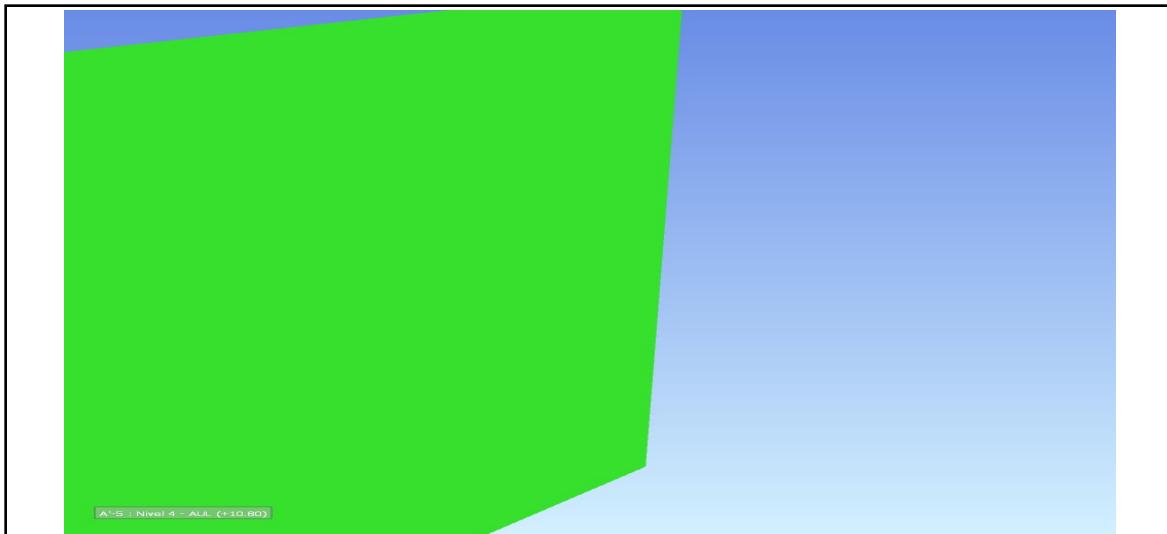
## ARQ\_VEN VS EST - Conflicto82

Solucionar	Nuevo	Fecha	11/2/2021
Ubicación	X 13.651	Y -0.029	Z 9.003
	Elemento 1		Elemento 2
Id	1245020		335358
Nombre	PVC, flexible		Muro básico
Tipo	Sólido		Muros: Muro básico: MHA 30
Nivel	Nivel 3 - AUL (+7.20)		N.O.G. (3) +7.14 AUL
Ejes	A-4 : Nivel 4 OFI (+8.85)		
Distancia Interferencia	-0.007		
Notas:

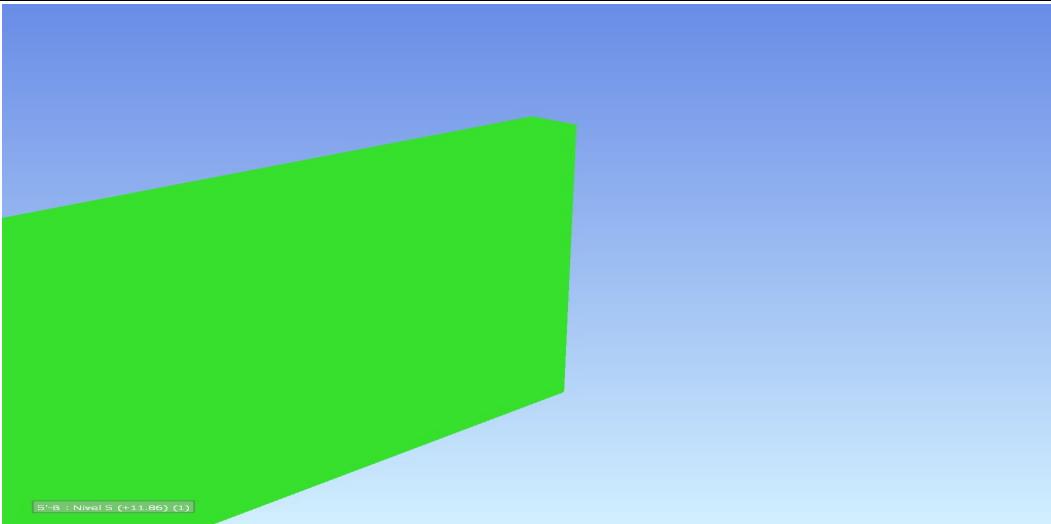
## ARQ\_VEN VS EST - Conflicto83

Solucionar	Nuevo	Fecha	11/2/2021
Ubicación	X 13.651	Y -0.029	Z 9.003
	Elemento 1		Elemento 2
Id	1245020		699499
Nombre	PVC, flexible		Muro básico
Tipo	Sólido		Muros: Muro básico: MHA 30
Nivel	Nivel 3 - AUL (+7.20)		N.O.G. (3) +7.14 AUL
Ejes	A-4 : Nivel 4 OFI (+8.85)		
Distancia Interferencia	-0.007		
Notas:

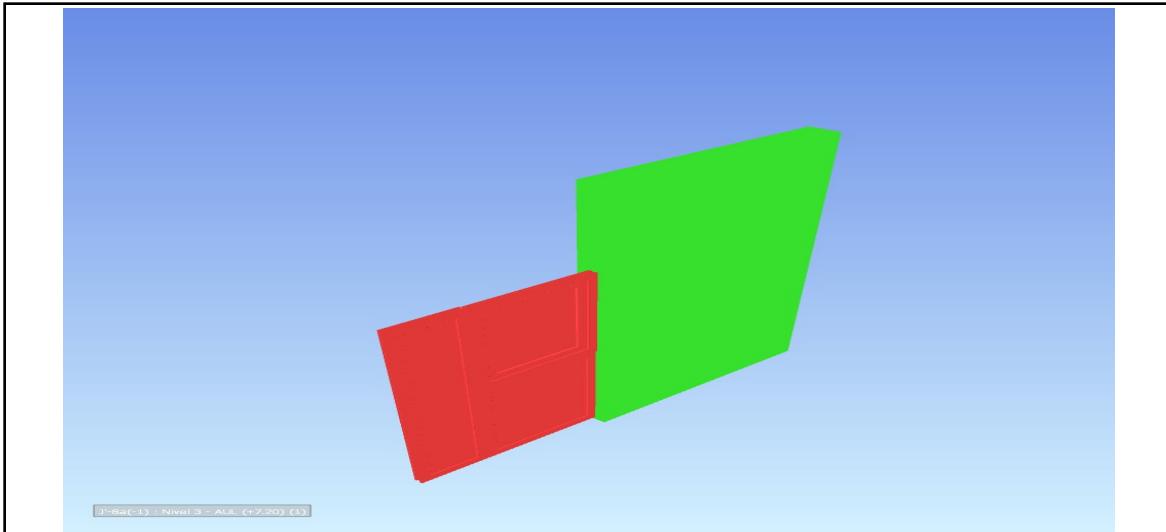
## ARQ\_VEN VS EST - Conflicto84

Solucionar	Nuevo	Fecha	11/2/2021
Ubicación	X 31.442	Y -39.480	Z 4.947
	Elemento 1		Elemento 2
Id	1239687		758913
Nombre	PVC, flexible		Muro básico
Tipo	Sólido		Muros: Muro básico: MHA 20
Nivel	Nivel 2 OFI (+2.95)		N.O.G. (2) +2.92 ADM
Ejes	8'-I1 : Nivel 3 (+4.62)		
Distancia Interferencia	-0.007		
Notas:

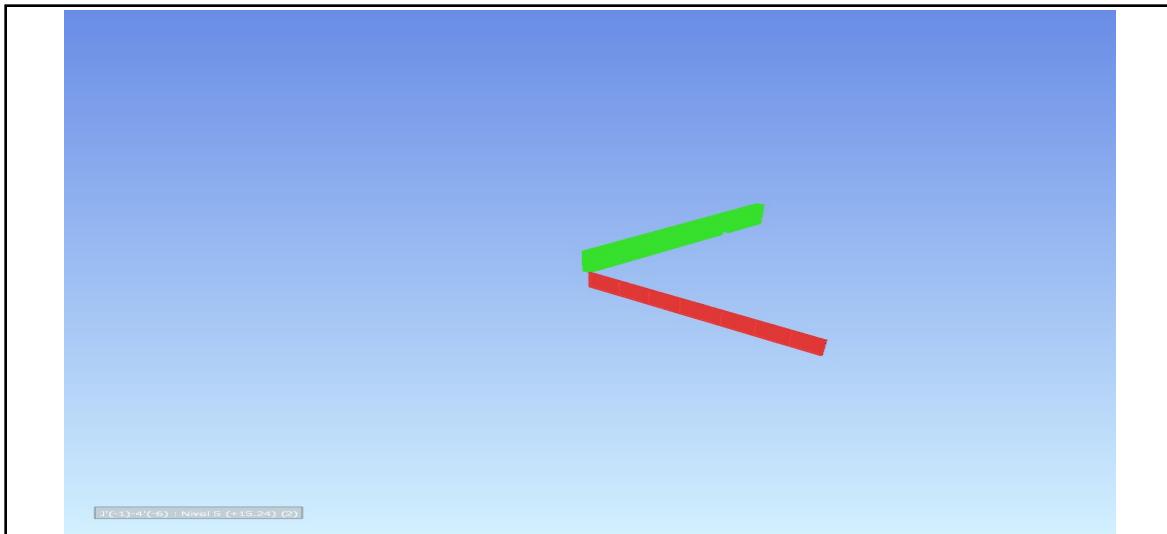
## ARQ\_VEN VS EST - Conflicto85

Solucionar	Nuevo	Fecha	11/2/2021
Ubicación	X -6.090	Y -29.300	Z 2.557
	Elemento 1		Elemento 2
Id	962742		687180
Nombre	PVC, flexible		M_Concrete-Rectangular Beam
Tipo	Sólido		Armazón estructural: M_Concrete Rectangular Beam: V. 225 22/10
Nivel	Nivel 1 (+0.00)		N.O.G. (2) +3.32 CAS
Ejes	G"-1 : Nivel 2 (+2.50)		
Distancia Interferencia	-0.007		
Notas:

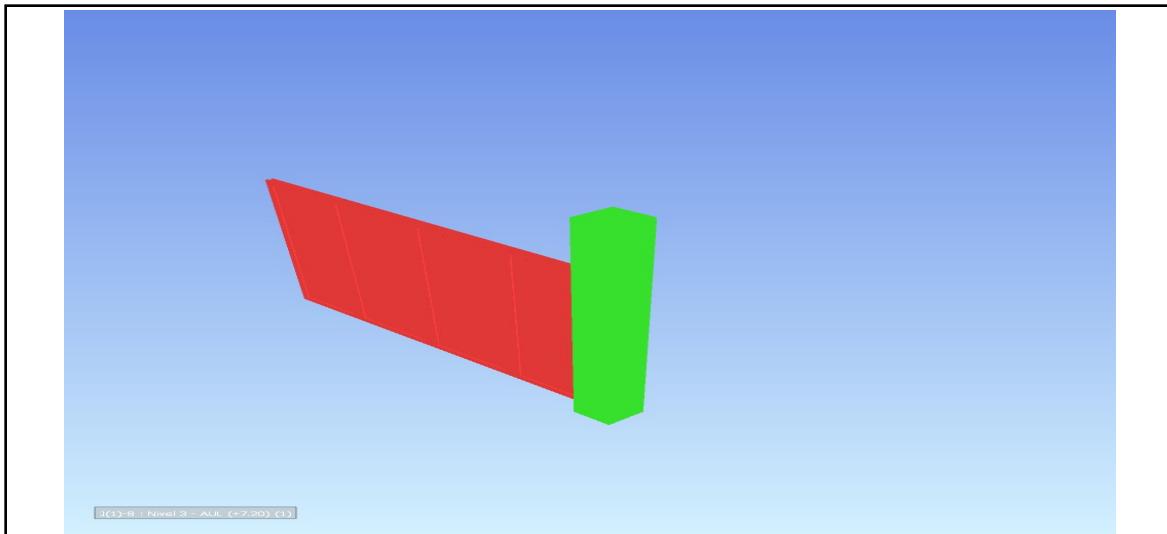
## ARQ\_VEN VS EST - Conflicto86

Solucionar	Nuevo	Fecha	11/2/2021
Ubicación	X 26.946	Y -35.930	Z 4.947
	Elemento 1		Elemento 2
Id	1238802		757618
Nombre	PVC, flexible		M_Concrete-Square-Column
Tipo	Sólido		Pilares estructurales: M_Concre e-Square-Column: P 302
Nivel	Nivel 2 OFI (+2.95)		N.O.G. (2) +2.92 ADM
Ejes	7'''-I : Nivel 3 (+4.62)		
Distancia Interferencia	-0.006		
Notas:

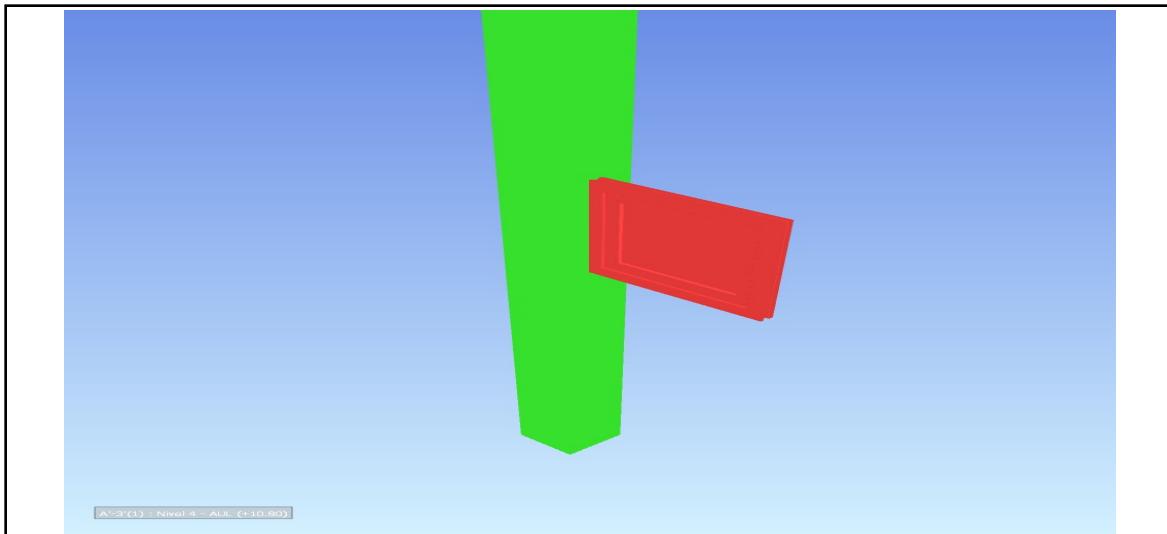
## ARQ\_VEN VS EST - Conflicto88

Solucionar	Nuevo	Fecha	11/2/2021
Ubicación	X 8.951	Y -0.033	Z 9.003
	Elemento 1		Elemento 2
Id	1245053		805306
Nombre	PVC, flexible		M_Concrete-Square-Column
Tipo	Sólido		Pilares estructurales: M_Concre e-Square-Column: P 402
Nivel	Nivel 3 - AUL (+7.20)		N.O.G. (3) +7.14 AUL
Ejes	A-3 : Nivel 4 OFI (+8.85)		
Distancia Interferencia	-0.006		
Notas:

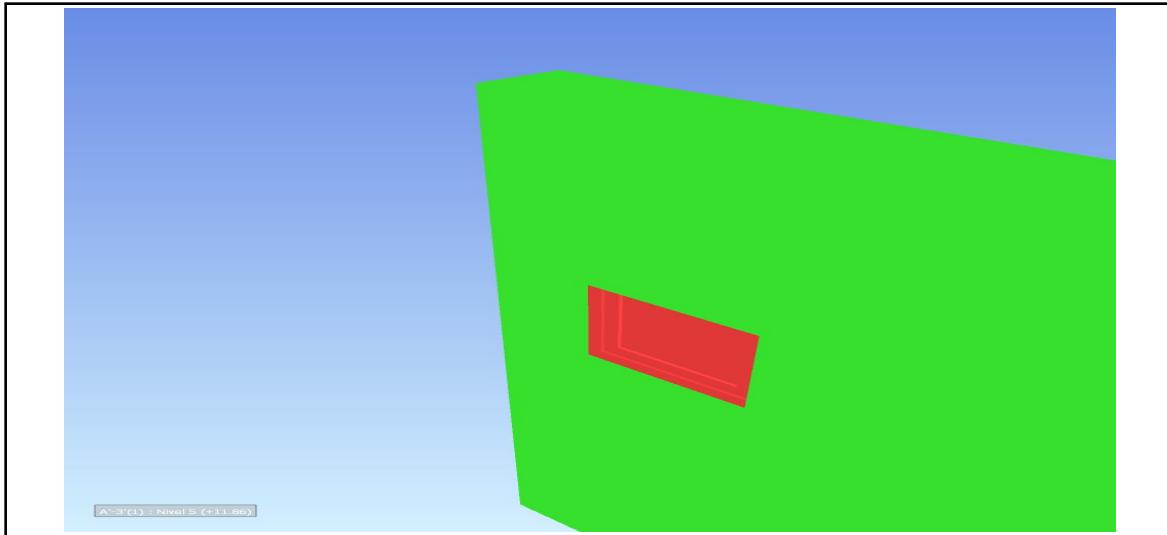
## ARQ\_VEN VS EST - Conflicto89

Solucionar	Nuevo	Fecha	11/2/2021
Ubicación	X 8.951	Y -0.029	Z 9.691
	Elemento 1		Elemento 2
Id	1245053		963140
Nombre	PVC, flexible		Muro básico
Tipo	Sólido		Muros: Muro básico: MHA 30
Nivel	Nivel 3 - AUL (+7.20)		N.O.G. (3) +7.14 AUL
Ejes	A-3 : Nivel 4 OFI (+8.85)		
Distancia Interferencia	-0.006		
Notas:

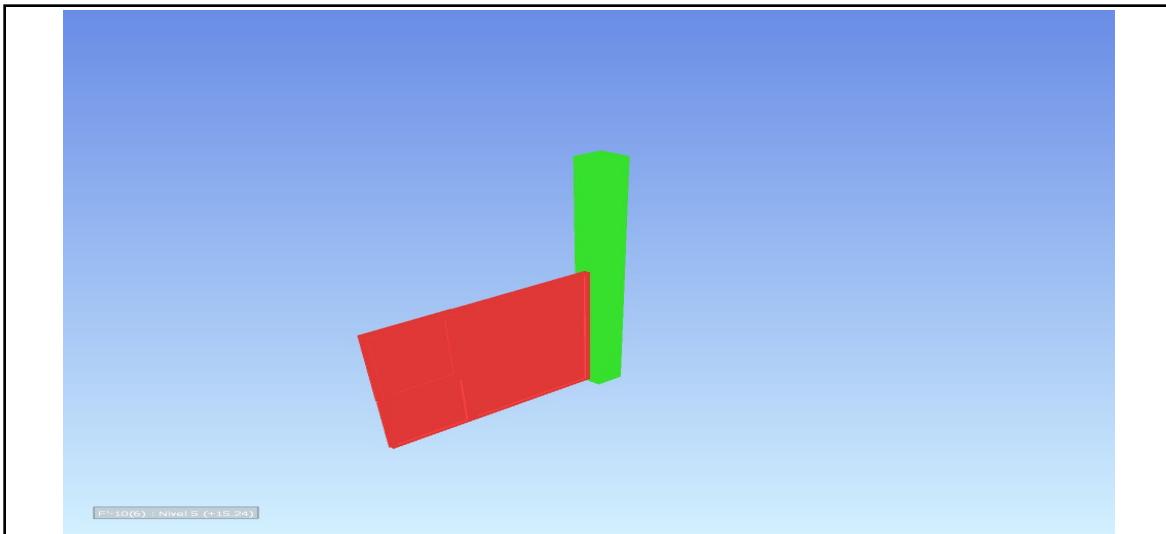
## ARQ\_VEN VS EST - Conflicto90

Solucionar	Nuevo	Fecha	11/2/2021
Ubicación	X 41.319	Y -16.746	Z 9.694
	Elemento 1		Elemento 2
Id	1244582		335529
Nombre	PVC, flexible		M_Concrete-Square-Column
Tipo	Sólido		Pilares estructurales: M_Concre e-Square-Column: P 401
Nivel	Nivel 3 - AUL (+7.20)		N.O.G. (3) +7.14 AUL
Ejes	E-10 : Nivel 4 OFI (+8.85)		
Distancia Interferencia	-0.005		
Notas:

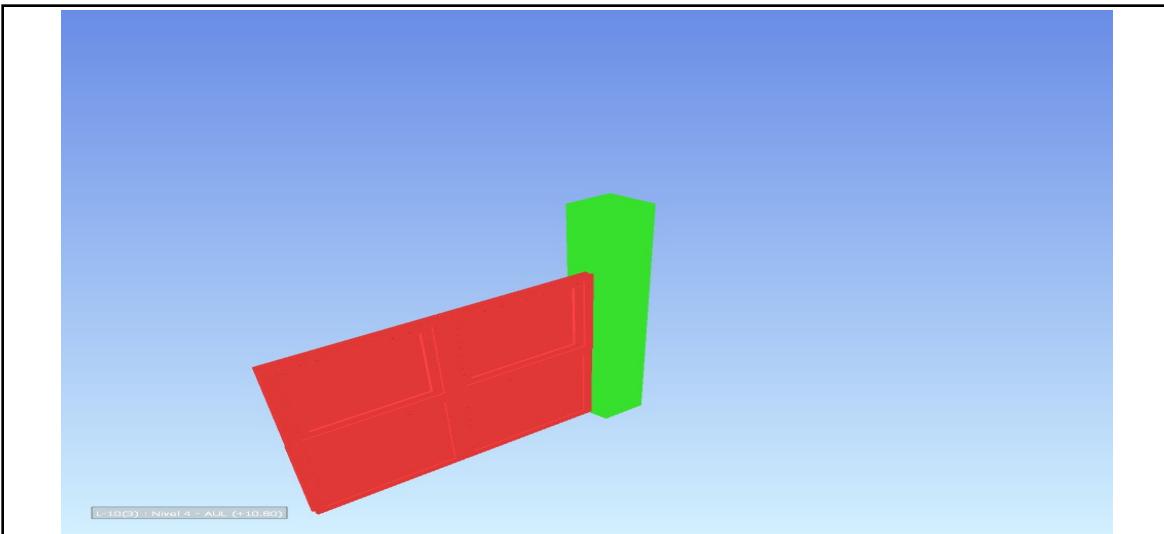
## ARQ\_VEN VS EST - Conflicto91

Solucionar	Nuevo	Fecha	11/2/2021
Ubicación	X 41.293	Y -46.070	Z 7.897
	Elemento 1		Elemento 2
Id	1242817		767803
Nombre	PVC, flexible		M_Concrete-Square-Column
Tipo	Sólido		Pilares estructurales: M_Concre e-Square-Column: P 401
Nivel	Nivel 3 OFI (+5.90)		N.O.G. (3) +5.87 ADM
Ejes	K-10 : Nivel 3 - AUL (+7.20)		
Distancia Interferencia	-0.005		
Notas:

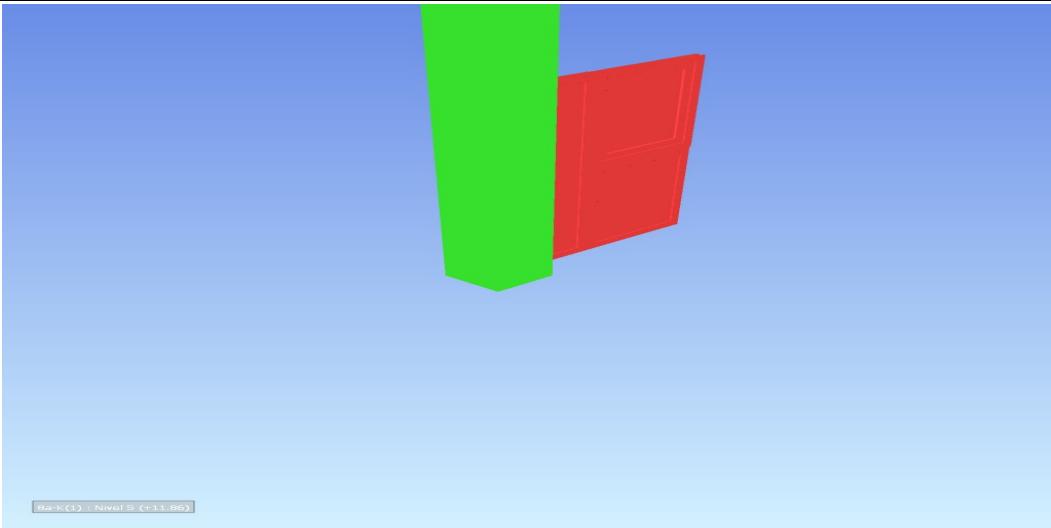
## ARQ\_VEN VS EST - Conflicto92

Solucionar	Nuevo	Fecha	11/2/2021
Ubicación	X 31.480	Y -40.720	Z 8.853
	Elemento 1		Elemento 2
Id	1247782		786873
Nombre	PVC, flexible		M_Concrete-Square-Column
Tipo	Sólido		Pilares estructurales: M_Concrete-Square-Column: P 503
Nivel	Nivel 4 OFI (+8.85)		N.O.G. (4) +8.82 ADM
Ejes	8'-J : Nivel 4 OFI (+8.85)		
Distancia Interferencia	-0.005		
Notas:

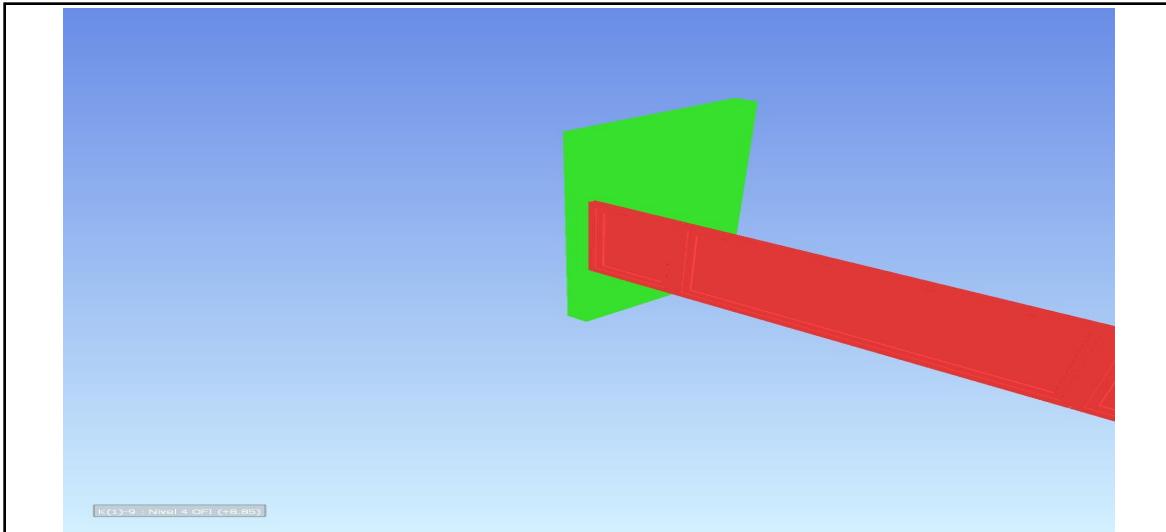
## ARQ\_VEN VS EST - Conflicto93

Solucionar	Nuevo	Fecha	11/2/2021
Ubicación	X 31.562	Y -39.453	Z 3.853
	Elemento 1		Elemento 2
Id	1239869		758913
Nombre	PVC, flexible		Muro básico
Tipo	Sólido		Muros: Muro básico: MHA 20
Nivel	Nivel 2 OFI (+2.95)		N.O.G. (2) +2.92 ADM
Ejes	8'-I1 : Nivel 2 AUL (+3.60)		
Distancia Interferencia	-0.004		
Notas:

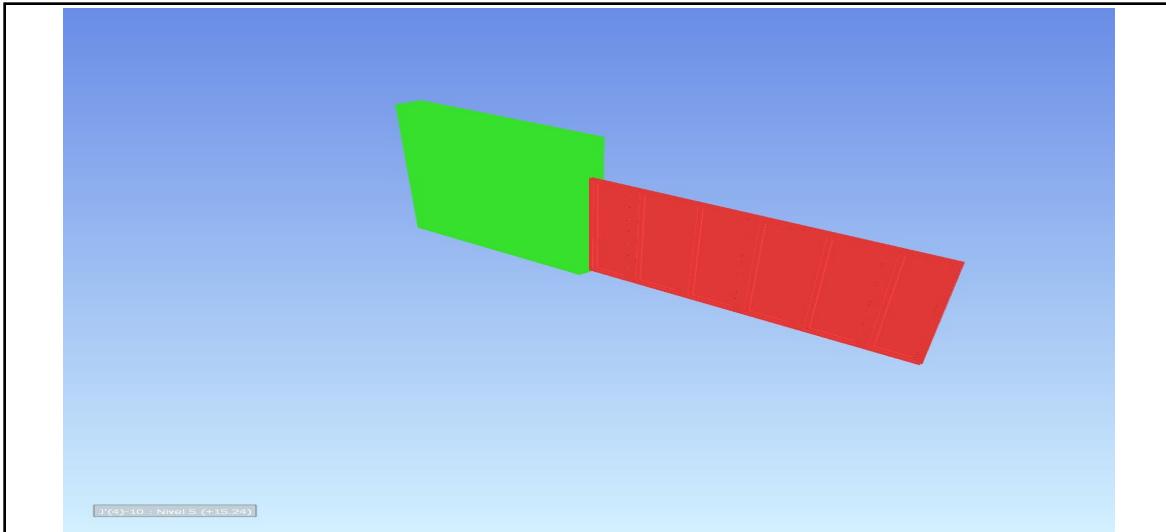
## ARQ\_VEN VS EST - Conflicto94

Solucionar	Nuevo	Fecha	11/2/2021
Ubicación	X 31.408	Y -29.883	Z 7.203
	Elemento 1		Elemento 2
Id	1244443		335545
Nombre	PVC, flexible		Muro básico
Tipo	Sólido		Muros: Muro básico: MHA 40
Nivel	Nivel 3 - AUL (+7.20)		N.O.G. (3) +7.14 AUL
Ejes	8'-H : Nivel 3 - AUL (+7.20)		
Distancia Interferencia	-0.004		
Notas:

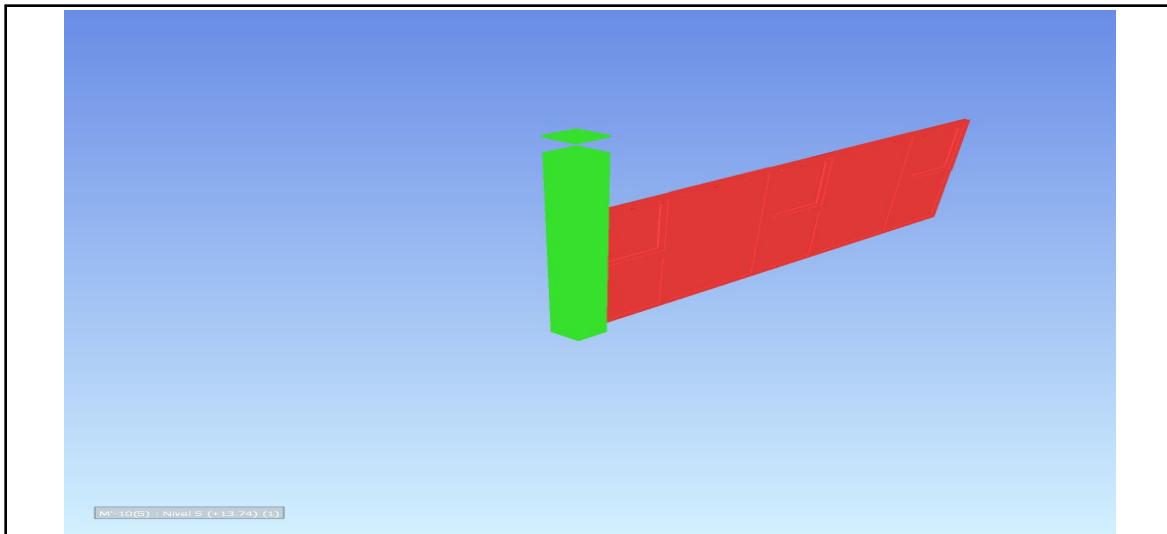
## ARQ\_VEN VS EST - Conflicto95

Solucionar	Nuevo	Fecha	11/2/2021
Ubicación	X 41.272	Y -45.770	Z 9.847
	Elemento 1		Elemento 2
Id	1247154		786067
Nombre	PVC, flexible		M_Concrete-Square-Column
Tipo	Sólido		Pilares estructurales: M_Concre e-Square-Column: P 501
Nivel	Nivel 4 OFI (+8.85)		N.O.G. (4) +8.82 ADM
Ejes	K-10 : Nivel 4 OFI (+8.85)		
Distancia Interferencia	-0.004		
Notas:

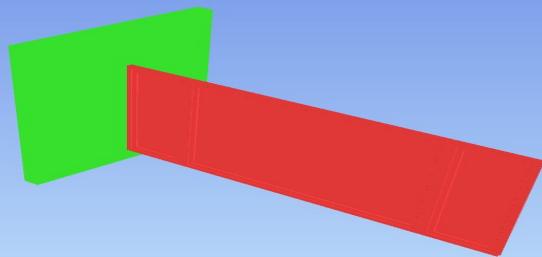
## ARQ\_VEN VS EST - Conflicto96

Solucionar	Nuevo	Fecha	11/2/2021
Ubicación	X 31.562	Y -39.414	Z 0.173
	Elemento 1		Elemento 2
Id	902833		663315
Nombre	PVC, flexible		Muro básico
Tipo	Sólido		Muros: Muro básico: MHA 20
Nivel	Nivel 1 OFI (+0.17)		N.O.G. (1) -0.06 AUL
Ejes	8'-I1 : Nivel 1 OFI (+0.17)		
Distancia Interferencia	-0.004		
Notas:

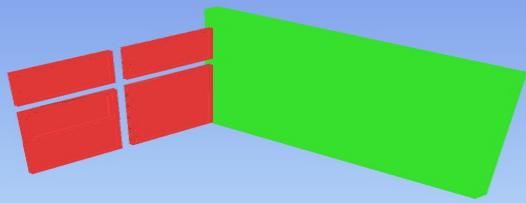
## ARQ\_VEN VS EST - Conflicto97

Solucionar	Nuevo	Fecha	11/2/2021
Ubicación	X 21.724	Y -38.020	Z 2.953
	Elemento 1		Elemento 2
Id	1238475	758770	
Nombre	PVC, flexible		Muro básico
Tipo	Sólido		Muros: Muro básico: MHA 20
Nivel	Nivel 2 OFI (+2.95)		N.O.G. (2) +2.92 ADM
Ejes	6'-I" : Nivel 2 OFI (+2.95)		
Distancia Interferencia	-0.003		
Notas:

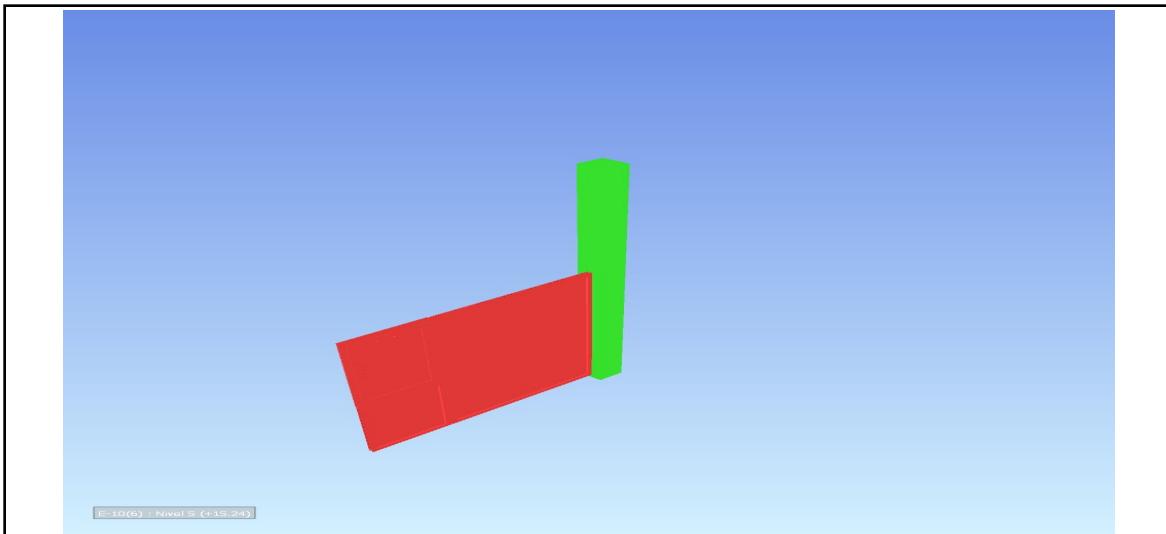
## ARQ\_VEN VS EST - Conflicto98

Solucionar	Nuevo	Fecha	11/2/2021
Ubicación	X 41.291	Y -9.542	Z 9.697
	Elemento 1		Elemento 2
Id	1244677		335384
Nombre	PVC, flexible		M_Concrete-Square-Column
Tipo	Sólido		Pilares estructurales: M_Concre e-Square-Column: P 401
Nivel	Nivel 3 - AUL (+7.20)		N.O.G. (3) +7.14 AUL
Ejes	C-10 : Nivel 4 OFI (+8.85)		
Distancia Interferencia	-0.003		
Notas:

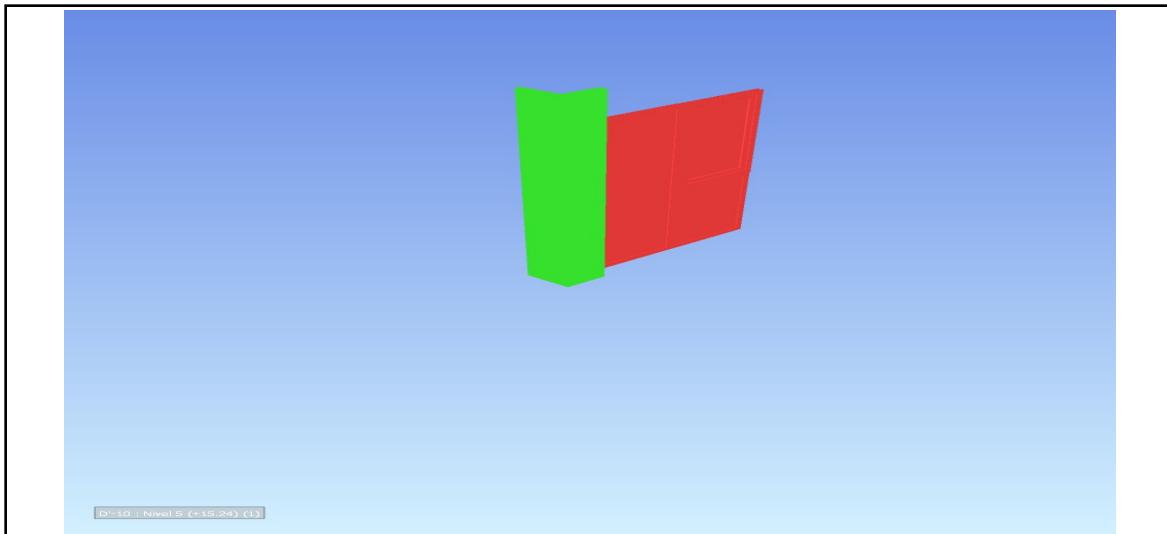
## ARQ\_VEN VS EST - Conflicto99

Solucionar	Nuevo	Fecha	11/2/2021
Ubicación	X 36.365	Y -9.192	Z 10.806
	Elemento 1		Elemento 2
Id	1248873		348620
Nombre	PVC, flexible		M_Concrete-Rectangular-Column
Tipo	Sólido		Pilares estructurales: M_Concret -Rectangular-Column: P 505
Nivel	Nivel 4 - AUL (+10.80)		N.O.G. (4) +10.80 AUL
Ejes	C-9 : Nivel 4 - AUL (+10.80)		
Distancia Interferencia	-0.003		
Notas:

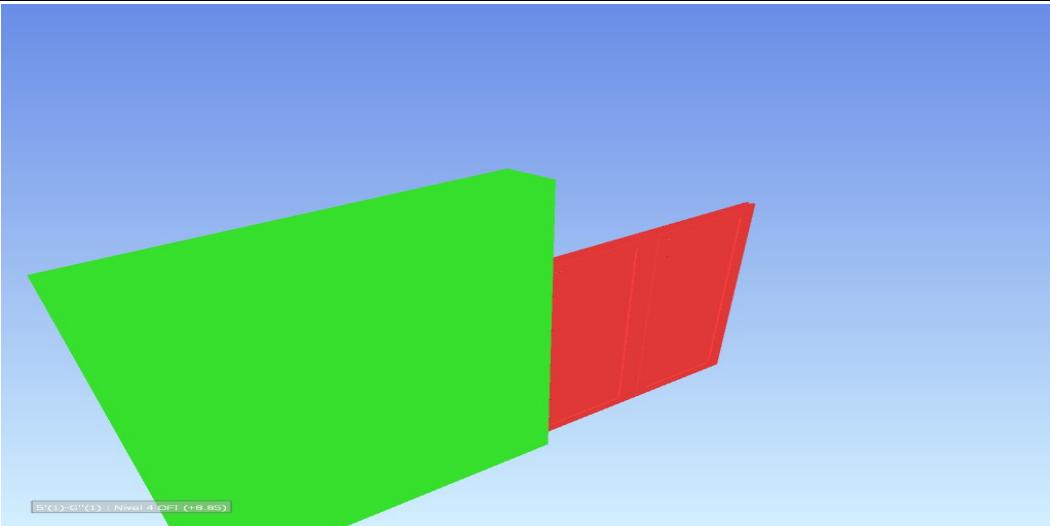
## ARQ\_VEN VS EST - Conflicto100

Solucionar	Nuevo	Fecha	11/2/2021
Ubicación	X 15.075	Y -24.152	Z 5.817
	Elemento 1		Elemento 2
Id	1246061		741568
Nombre	PVC, flexible		Muro básico
Tipo	Sólido		Muros: Muro básico: MHA 30
Nivel	Nivel 2 (+3.32)		N.O.G. (2) +3.32 CAS
Ejes	4'-F" : Nivel 3 (+5.76)		
Distancia Interferencia	-0.003		
Notas:

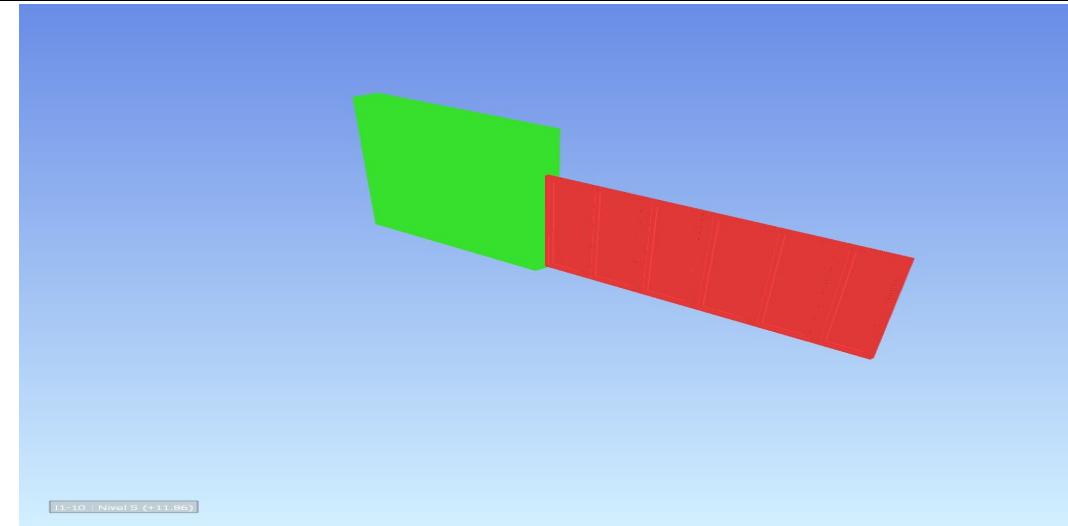
## ARQ\_VEN VS EST - Conflicto101

Solucionar	Nuevo	Fecha	11/2/2021
Ubicación	X 31.412	Y -29.884	Z 3.603
	Elemento 1		Elemento 2
Id	1239957		325047
Nombre	PVC, flexible		Muro básico
Tipo	Sólido		Muros: Muro básico: MHA 40
Nivel	Nivel 2 AUL (+3.60)		N.O.G. (2) +3.54 AUL
Ejes	8'-H : Nivel 2 AUL (+3.60)		
Distancia Interferencia	-0.003		
Notas:

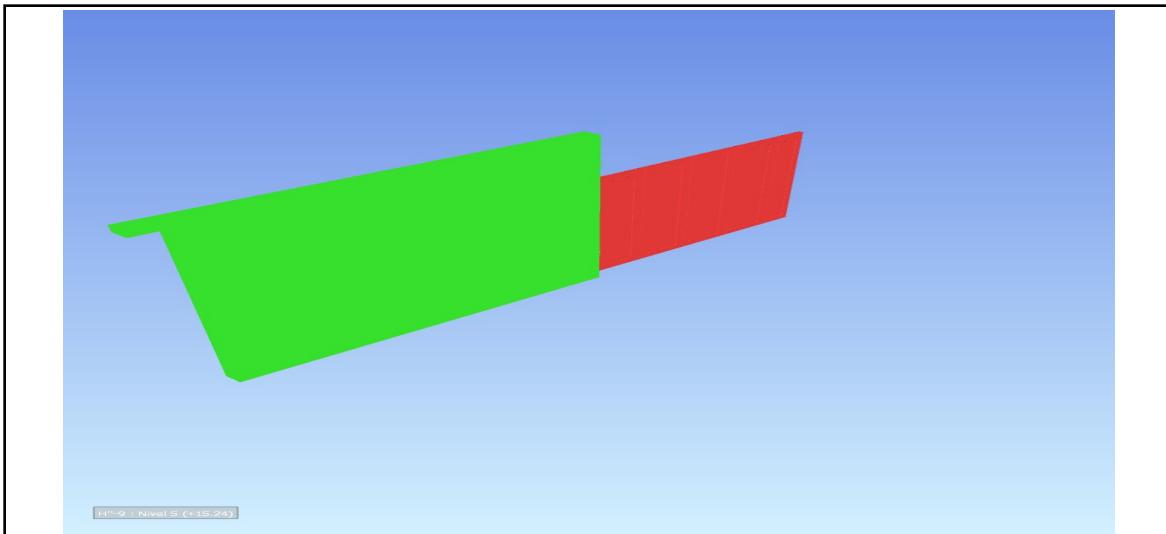
## ARQ\_VEN VS EST - Conflicto102

Solucionar	Nuevo	Fecha	11/2/2021
Ubicación	X 28.373	Y -24.650	Z 7.206
	Elemento 1		Elemento 2
Id	1245613		335547
Nombre	PVC, flexible		Muro básico
Tipo	Sólido		Muros: Muro básico: MHA 25
Nivel	Nivel 3 - AUL (+7.20)		N.O.G. (3) +7.14 AUL
Ejes	7a-G : Nivel 3 - AUL (+7.20)		
Distancia Interferencia	-0.003		
Notas:

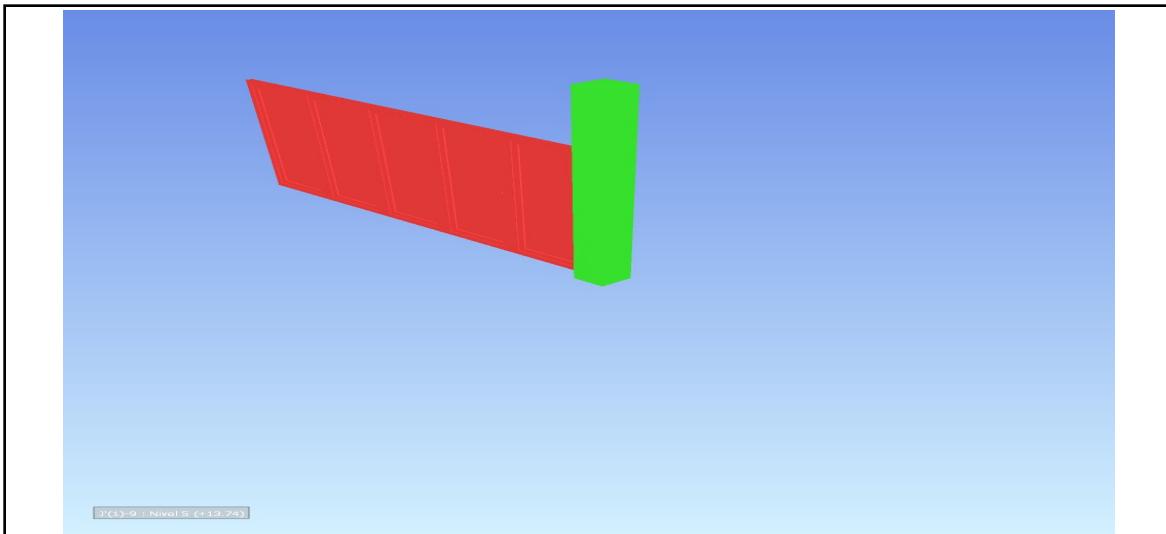
## ARQ\_VEN VS EST - Conflicto103

Solucionar	Nuevo	Fecha	11/2/2021
Ubicación	X 31.312	Y -35.911	Z 8.853
	Elemento 1		Elemento 2
Id	1248411		786589
Nombre	PVC, flexible		M_Concrete-Square-Column
Tipo	Sólido		Pilares estructurales: M_Concre e-Square-Column: P 502
Nivel	Nivel 4 OFI (+8.85)		N.O.G. (4) +8.82 ADM
Ejes	I-8 : Nivel 4 OFI (+8.85)		
Distancia Interferencia	-0.003		
Notas:

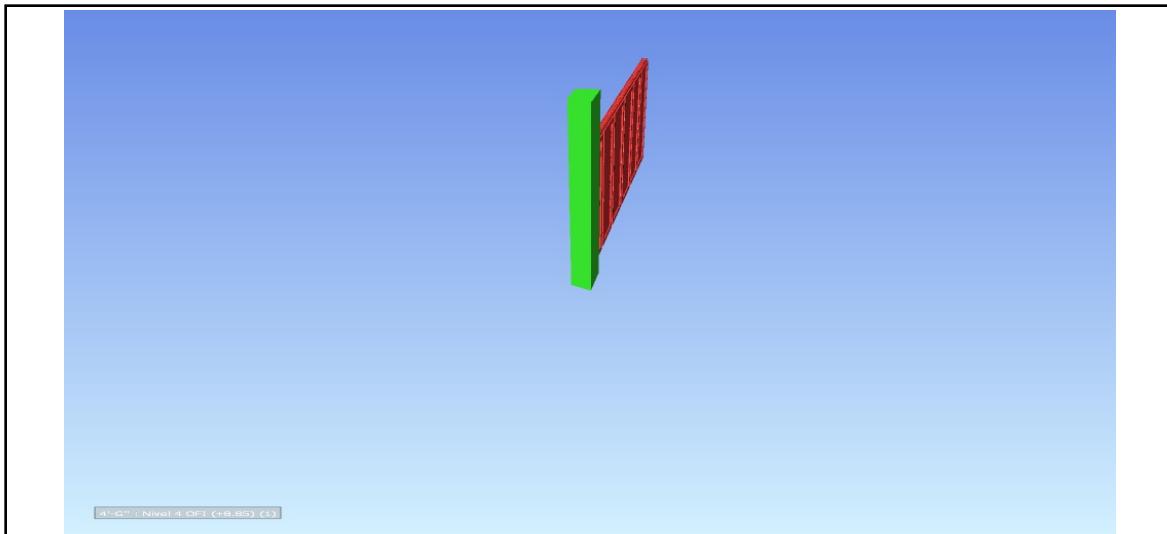
## ARQ\_VEN VS EST - Conflicto104

Solucionar	Nuevo	Fecha	11/2/2021
Ubicación	X 8.320	Y -21.967	Z 3.323
	Elemento 1		Elemento 2
Id	1246220		741458
Nombre	PVC, flexible		Muro básico
Tipo	Sólido		Muros: Muro básico: MHA 20
Nivel	Nivel 2 (+3.32)		N.O.G. (2) +3.32 CAS
Ejes	F'-3' : Nivel 2 (+3.32)		
Distancia Interferencia	-0.003		
Notas:

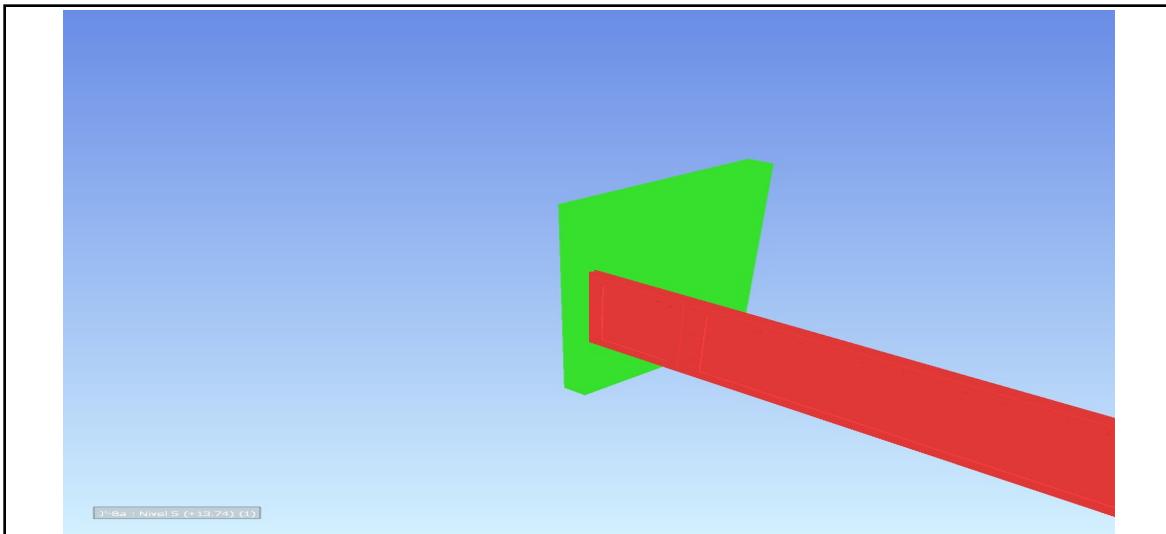
## ARQ\_VEN VS EST - Conflicto105

Solucionar	Nuevo	Fecha	11/2/2021
Ubicación	X 31.562	Y -39.441	Z 10.847
	Elemento 1		Elemento 2
Id	1248022		797160
Nombre	PVC, flexible		Muro básico
Tipo	Sólido		Muros: Muro básico: MHA 20
Nivel	Nivel 4 OFI (+8.85)		N.O.G. (4) +8.82 ADM
Ejes	8'-I1 : Nivel 4 - AUL (+10.80)		
Distancia Interferencia	-0.003		
Notas:

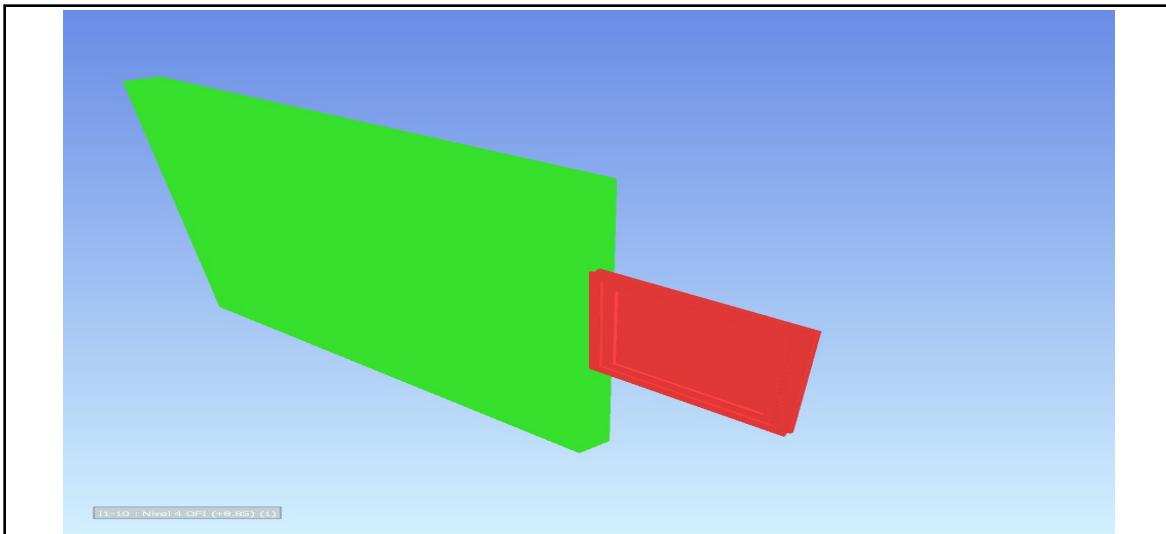
## ARQ\_VEN VS EST - Conflicto106

Solucionar	Nuevo	Fecha	11/2/2021
Ubicación	X 39.092	Y -35.957	Z 7.894
	Elemento 1		Elemento 2
Id	1242583		769074
Nombre	PVC, flexible		Muro básico
Tipo	Sólido		Muros: Muro básico: MHA 20
Nivel	Nivel 3 OFI (+5.90)		N.O.G. (3) +5.87 ADM
Ejes	I-10 : Nivel 3 - AUL (+7.20)		
Distancia Interferencia	-0.003		
Notas:

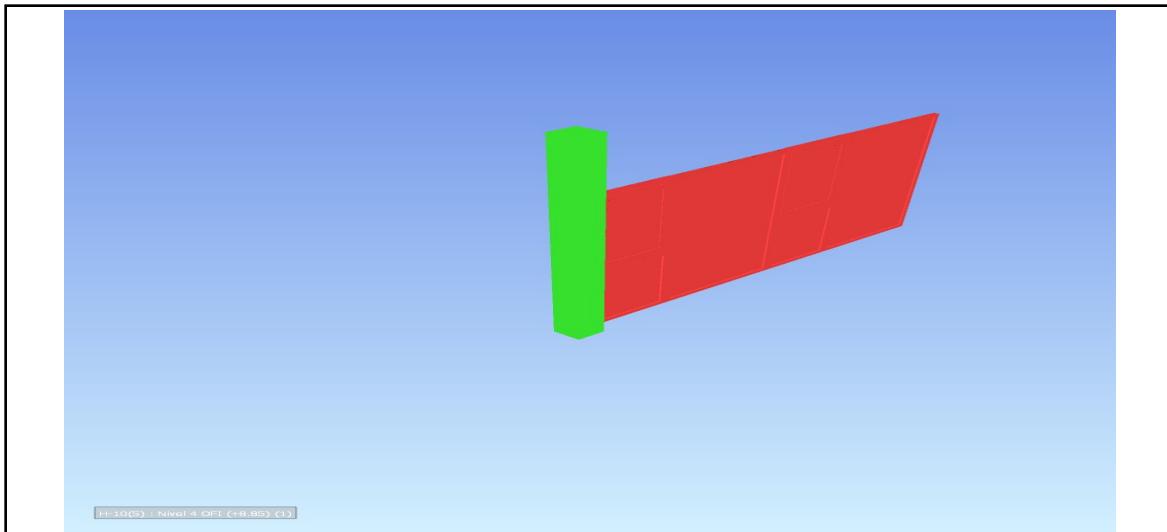
## ARQ\_VEN VS EST - Conflicto107

Solucionar	Nuevo	Fecha	11/2/2021
Ubicación	X 41.284	Y -24.700	Z 4.697
	Elemento 1		Elemento 2
Id	1240306		324027
Nombre	PVC, flexible		M_Concrete-Square-Column
Tipo	Sólido		Pilares estructurales: M_Concre e-Square-Column: P 301
Nivel	Nivel 2 AUL (+3.60)		N.O.G. (2) +3.54 AUL
Ejes	G-10 : Nivel 3 (+4.62)		
Distancia Interferencia	-0.002		
Notas:

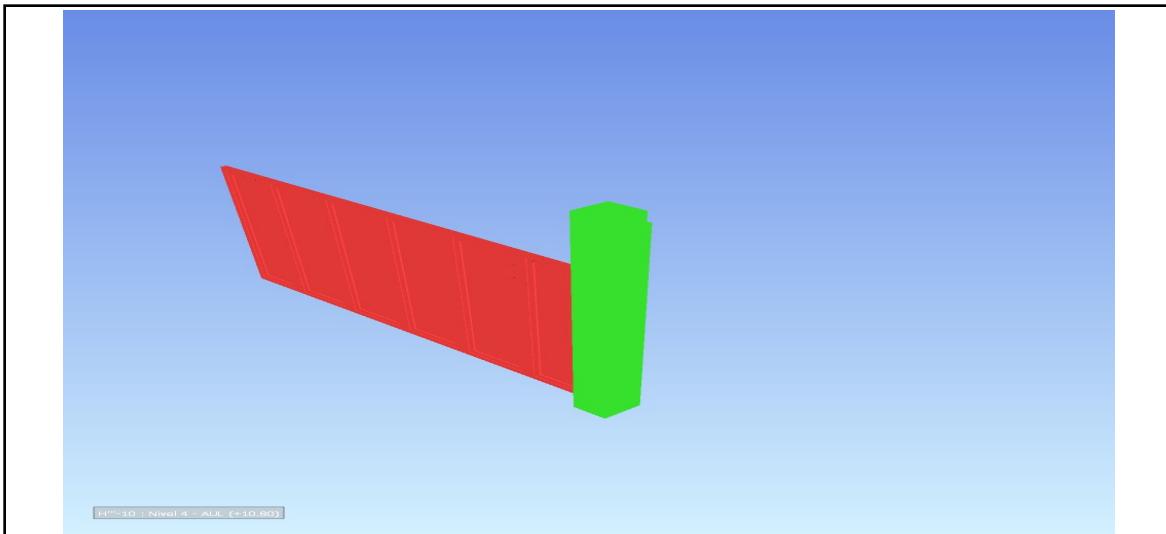
## ARQ\_VEN VS EST - Conflicto109

Solucionar	Nuevo	Fecha	11/2/2021
Ubicación	X 36.101	Y -29.876	Z 6.097
	Elemento 1		Elemento 2
Id	1239957		325951
Nombre	PVC, flexible		Concrete, Cast-in-Place gray
Tipo	Sólido		Sólido
Nivel	Nivel 2 AUL (+3.60)		N.O.G. (2) +3.54 AUL
Ejes	8a-H : Nivel 3 OFI (+5.90)		
Distancia Interferencia	-0.002		
Notas:
