## ARQ\_VEN VS EST - Conflicto1

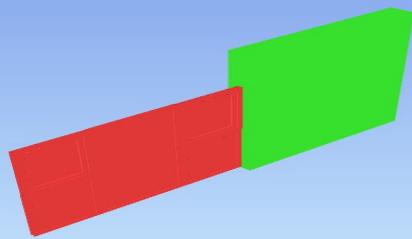
## ARQ\_VEN VS EST - Conflicto110

Solucionar	Nuevo	Fecha	11/2/2021
Ubicación	X 41.293	Y -38.130	Z 7.897
	Elemento 1		Elemento 2
Id	1242671		768894
Nombre	PVC, flexible		Muro básico
Tipo	Sólido		Muros: Muro básico: MHA 30
Nivel	Nivel 3 OFI (+5.90)		N.O.G. (3) +5.87 ADM
Ejes	I"-10 : Nivel 3 - AUL (+7.20)		
Distancia Interferencia	-0.002		
Notas:

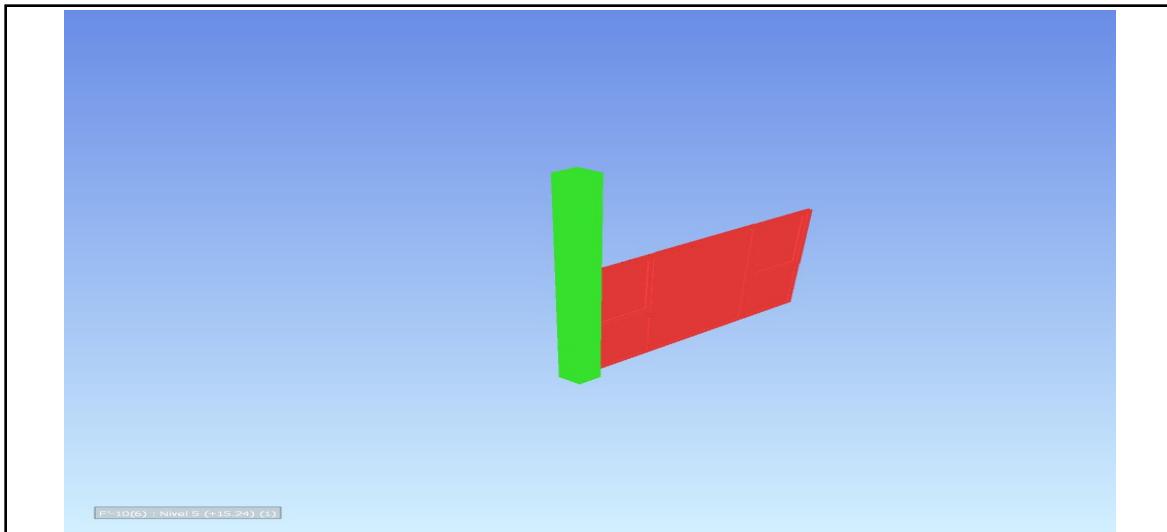
## ARQ\_VEN VS EST - Conflicto111

Solucionar	Nuevo	Fecha	11/2/2021
Ubicación	X 41.299	Y -16.446	Z 9.695
	Elemento 1		Elemento 2
Id	1244632		335529
Nombre	PVC, flexible		M_Concrete-Square-Column
Tipo	Sólido		Pilares estructurales: M_Concre e-Square-Column: P 401
Nivel	Nivel 3 - AUL (+7.20)		N.O.G. (3) +7.14 AUL
Ejes	E-10 : Nivel 4 OFI (+8.85)		
Distancia Interferencia	-0.002		
Notas:

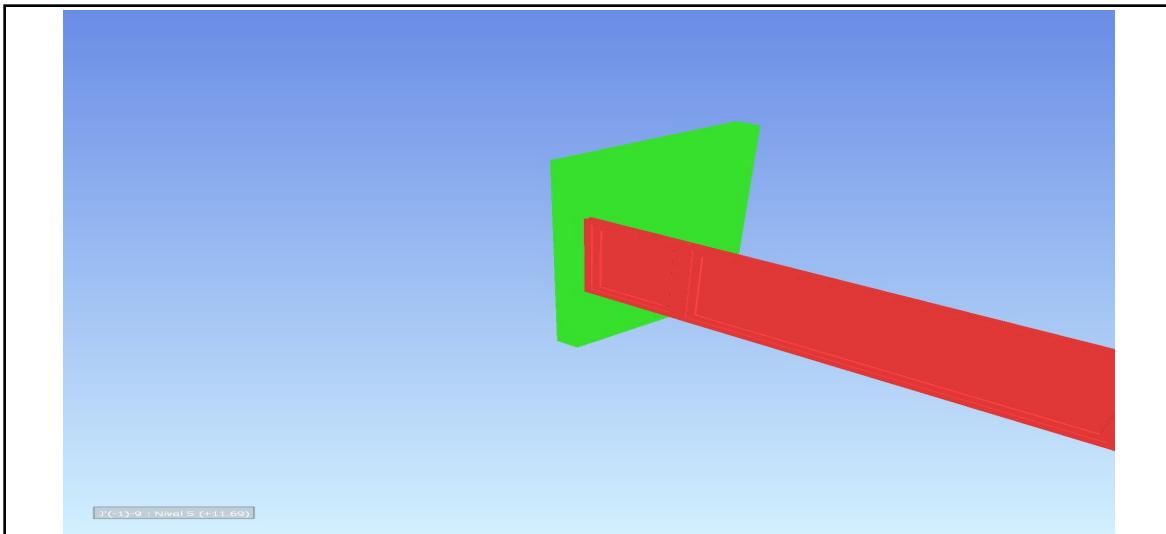
## ARQ\_VEN VS EST - Conflicto112

Solucionar	Nuevo	Fecha	11/2/2021
Ubicación	X 31.562	Y -39.366	Z 7.092
	Elemento 1		Elemento 2
Id	1243241		768320
Nombre	PVC, flexible		Muro básico
Tipo	Sólido		Muros: Muro básico: MHA 20
Nivel	Nivel 3 OFI (+5.90)		N.O.G. (3) +5.87 ADM
Ejes	8'-I1 : Nivel 3 (+6.58)		
Distancia Interferencia	-0.001		
Notas:

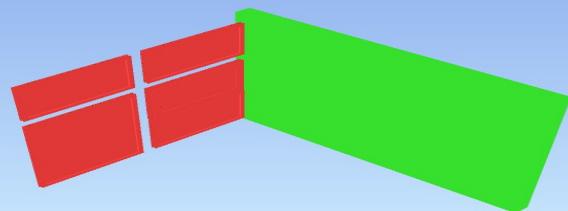
## ARQ\_VEN VS EST - Conflicto113

Solucionar	Nuevo	Fecha	11/2/2021
Ubicación	X 21.732	Y -38.020	Z 8.417
	Elemento 1		Elemento 2
Id	1242186		766023
Nombre	PVC, flexible		Muro básico
Tipo	Sólido		Muros: Muro básico: MHA 20
Nivel	Nivel 3 OFI (+5.90)		N.O.G. (3) +5.87 ADM
Ejes	6'-I" : Nivel 3 - AUL (+7.20)		
Distancia Interferencia	-0.001		
Notas:

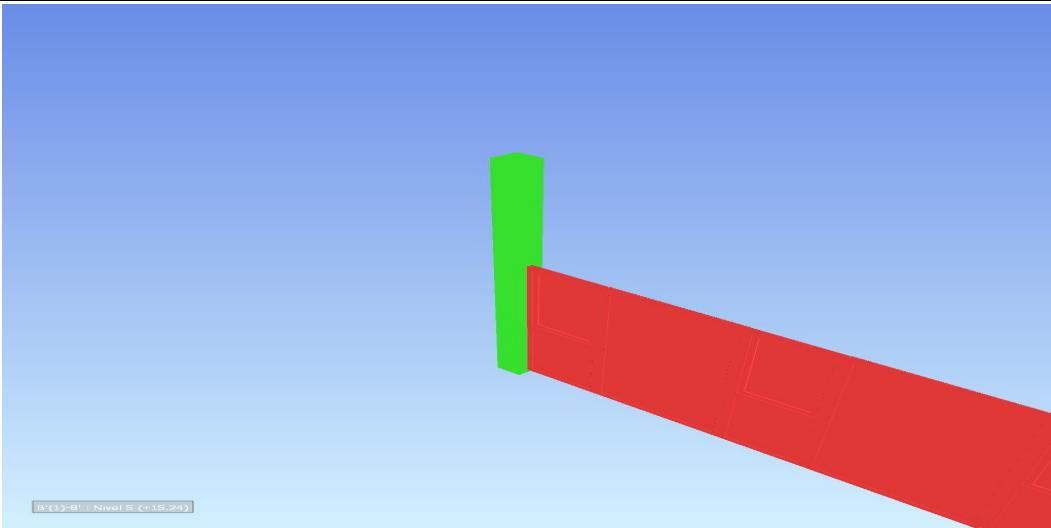
## ARQ\_VEN VS EST - Conflicto114

Solucionar	Nuevo	Fecha	11/2/2021
Ubicación	X 25.403	Y -0.025	Z 9.697
	Elemento 1		Elemento 2
Id	1244847		335388
Nombre	PVC, flexible		M_Concrete-Square-Column
Tipo	Sólido		Pilares estructurales: M_Concre e-Square-Column: P 402
Nivel	Nivel 3 - AUL (+7.20)		N.O.G. (3) +7.14 AUL
Ejes	A-7 : Nivel 4 OFI (+8.85)		
Distancia Interferencia	-0.001		
Notas:

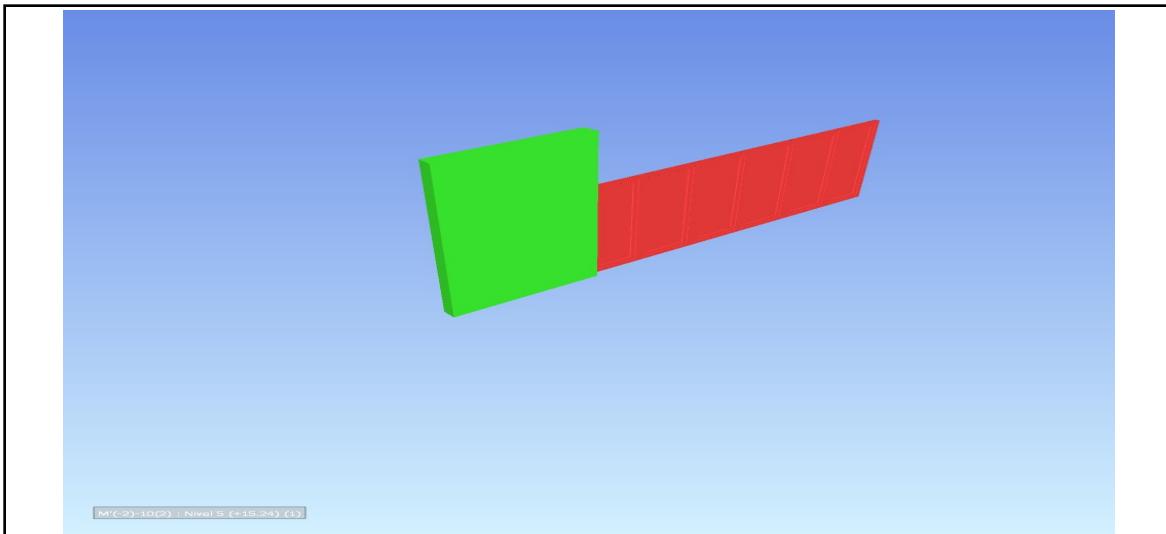
## ARQ\_VEN VS EST - Conflicto115

Solucionar	Nuevo	Fecha	11/2/2021
Ubicación	X 36.091	Y -45.820	Z 8.853
	Elemento 1		Elemento 2
Id	1247279		773672
Nombre	PVC, flexible		Muro básico
Tipo	Sólido		Muros: Muro básico: MHA 20
Nivel	Nivel 4 OFI (+8.85)		N.O.G. (4) +8.82 ADM
Ejes	8a-K : Nivel 4 OFI (+8.85)		
Distancia Interferencia	-0.001		
Notas:

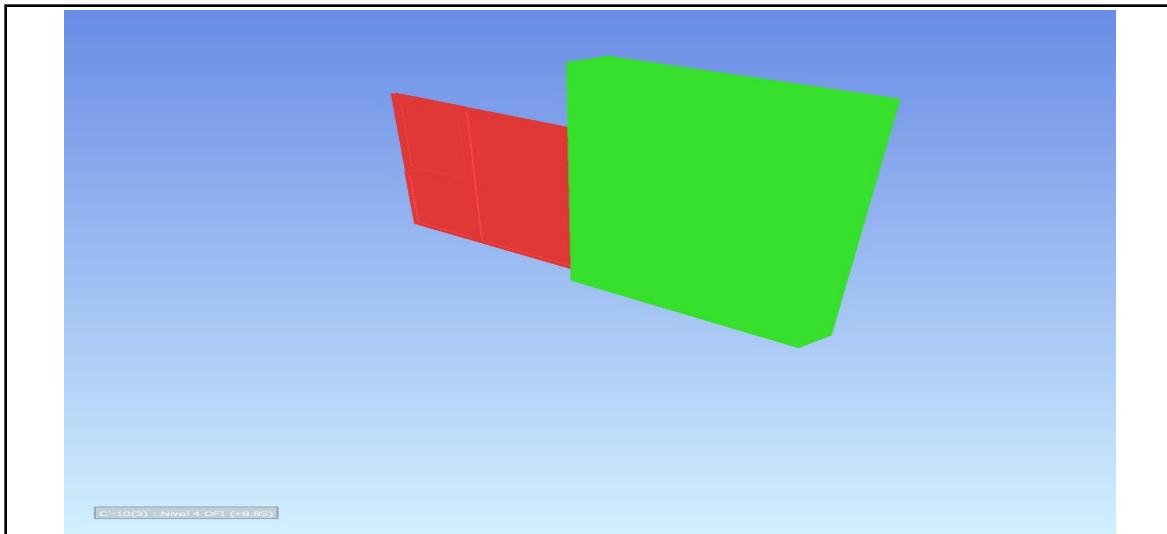
## ARQ\_VEN VS EST - Conflicto116

Solucionar	Nuevo	Fecha	11/2/2021
Ubicación	X 38.802	Y -4.975	Z 3.603
	Elemento 1		Elemento 2
Id	1240709		318191
Nombre	PVC, flexible		Muro básico
Tipo	Sólido		Muros: Muro básico: MHA 40
Nivel	Nivel 2 AUL (+3.60)		N.O.G. (2) +3.54 AUL
Ejes	<b>B-10 : Nivel 2 AUL (+3.60)</b>		
Distancia Interferencia	<b>-0.001</b>		
Notas:

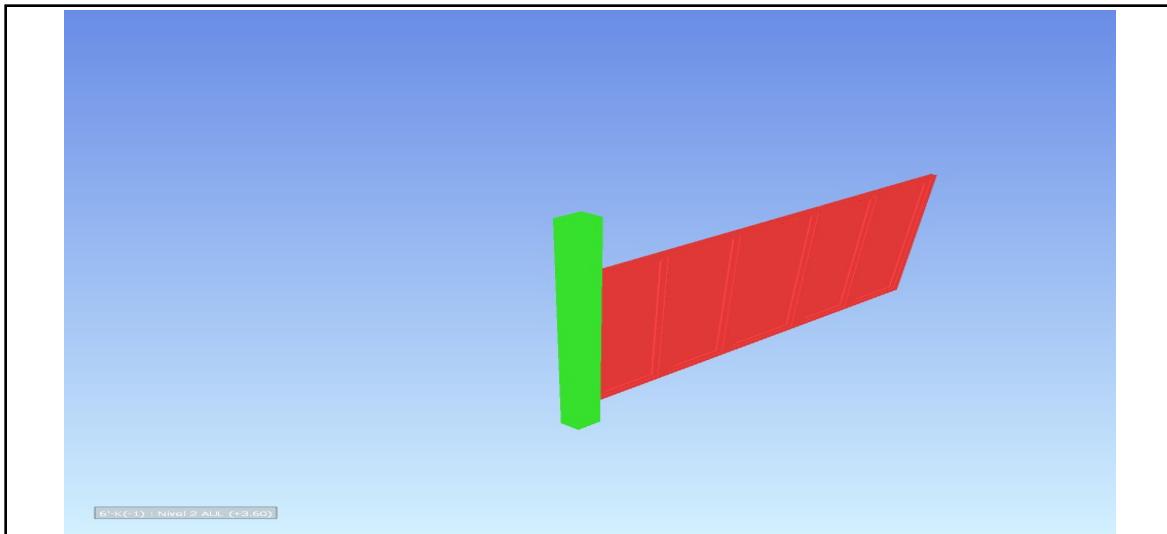
## ARQ\_VEN VS EST - Conflicto117

Solucionar	Nuevo	Fecha	11/2/2021
Ubicación	X 17.541	Y -42.857	Z -0.983
	Elemento 1	Elemento 2	
Id	646672		427108
Nombre	PVC, flexible		M_Concrete-Rectangular-Column
Tipo	Sólido		Pilares estructurales: M_Concret -Rectangular-Column: P 116
Nivel	Nivel -1 (+3.50)		N.O.G. (-1) -3.56
Ejes	J'-5' : Nivel -1 (+3.50)		
Distancia Interferencia	-0.001		
Notas:

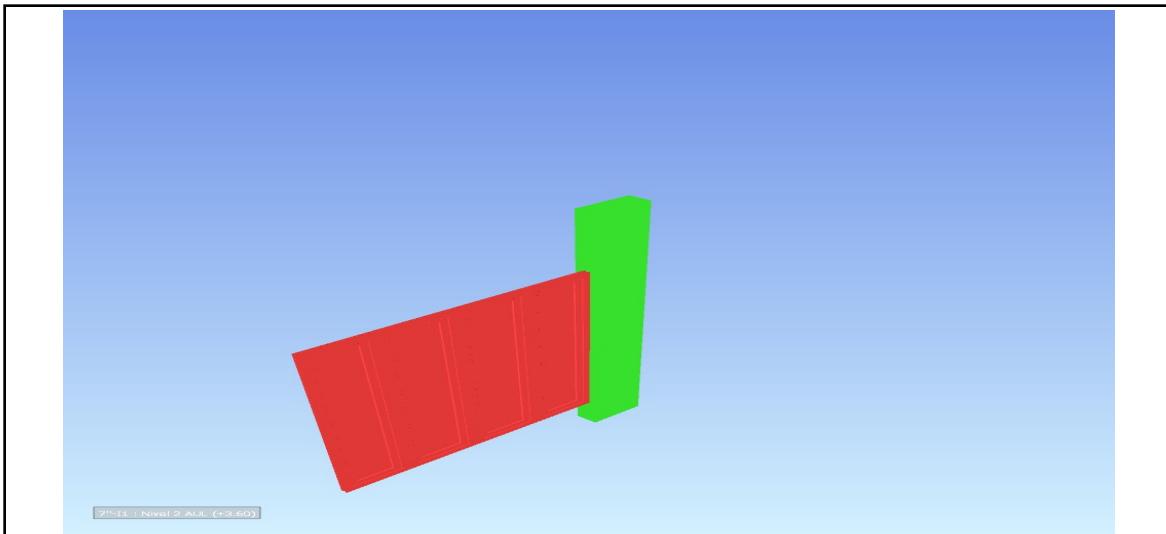
## ARQ\_VEN VS EST - Conflicto118

Solucionar	Nuevo	Fecha	11/2/2021
Ubicación	X 21.739	Y -33.485	Z -0.984
	Elemento 1		Elemento 2
Id	655235		431922
Nombre	PVC, flexible		M_Concrete-Rectangular-Column
Tipo	Sólido		Pilares estructurales: M_Concret -Rectangular-Column: P 110
Nivel	Nivel -1 (+3.50)		N.O.G. (-1) -3.56
Ejes	6'-H" : Nivel -1 (+3.50)		
Distancia Interferencia	-0.001		
Notas:
