ARQ _TAB VS EST_VIGAS - Conflicto1

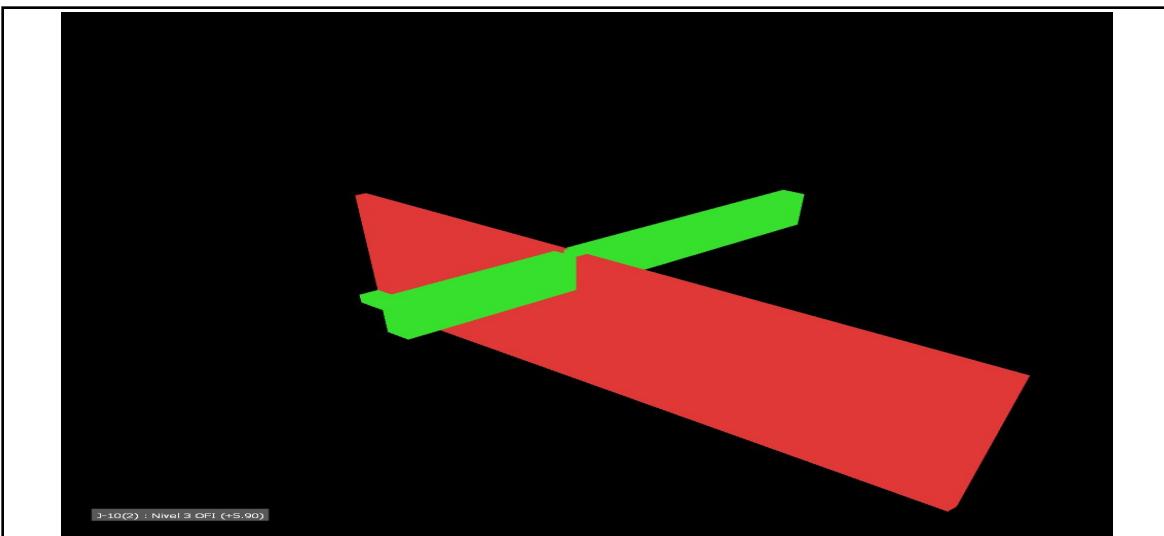
Solucionar	Nuevo	Fecha	19/2/2021
Ubicación	X 36.451	Y -33.530	Z -0.742
	Elemento 1		Elemento 2
Id	542707		225455
Nombre	0. Pintura muro esmalte al agua		M_Concrete-Rectangular Beam
Tipo	Sólido		Armazón estructural: M_Concrete Rectangular Beam: V. 107 30/100
Nivel	Nivel -1 (-3.56)		N.O.G. (1) -0.06 AUL
Ejes	H"-9 : Nivel -1 (-3.50)		
Distancia Interferencia	-0.800		
Notas:

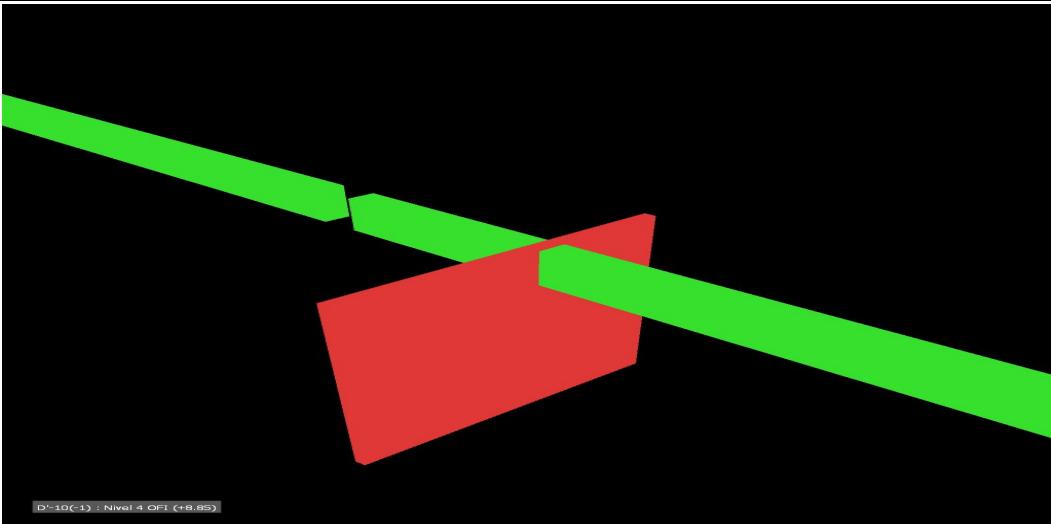
ARQ _TAB VS EST_VIGAS - Conflicto2

Solucionar	Nuevo	Fecha	19/2/2021
Ubicación	X 33.903	Y -9.542	Z 3.180
	Elemento 1		Elemento 2
Id	854905		650830
Nombre	0. Yeso-Carton 10mm		M_Concrete-Rectangular Beam
Tipo	Sólido		Armazón estructural: M_Concrete Rectangular Beam: V. 202 30/70
Nivel	Nivel 1 (+0.00)		N.O.G. (2) +3.54 AUL
Ejes	8a-C : Nivel 2 OFI (+2.95)		
Distancia Interferencia	-0.731		
Notas:

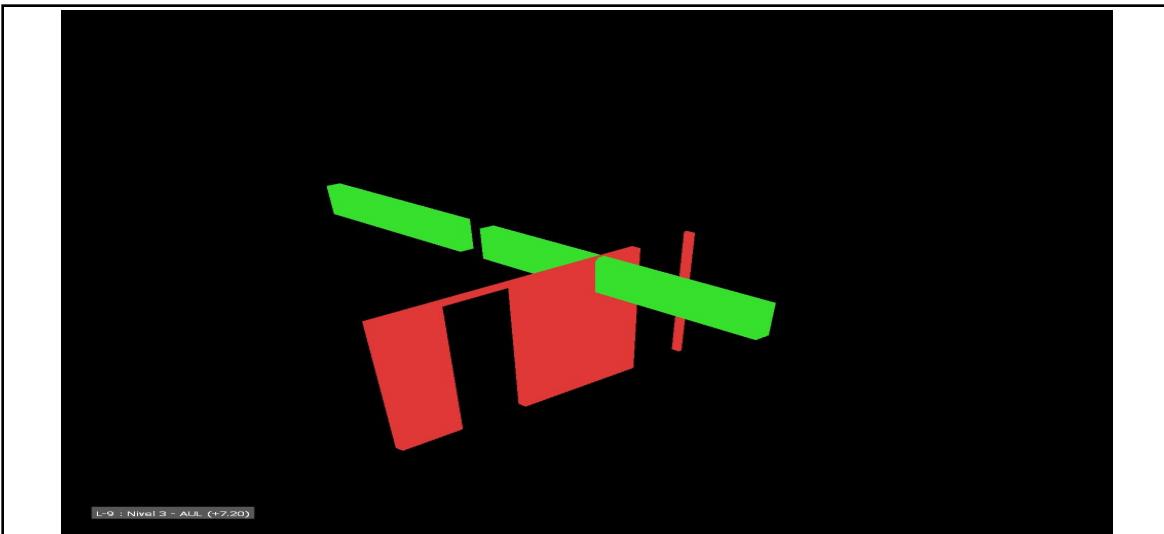
ARQ _TAB VS EST_VIGAS - Conflicto3

Solucionar	Nuevo	Fecha	19/2/2021
Ubicación	X 28.970	Y -41.020	Z -0.428
	Elemento 1		Elemento 2
Id	525149		224049
Nombre	0. Pintura muro esmalte al agua		M_Concrete-Rectangular Beam
Tipo	Sólido		Armazón estructural: M_Concrete Rectangular Beam: V. 101 20/100
Nivel	Nivel -1 (-3.56)		N.O.G. (1) +0.11 ADM
Ejes	7a-J : Nivel -1 (-3.50)		
Distancia Interferencia	-0.676		
Notas:

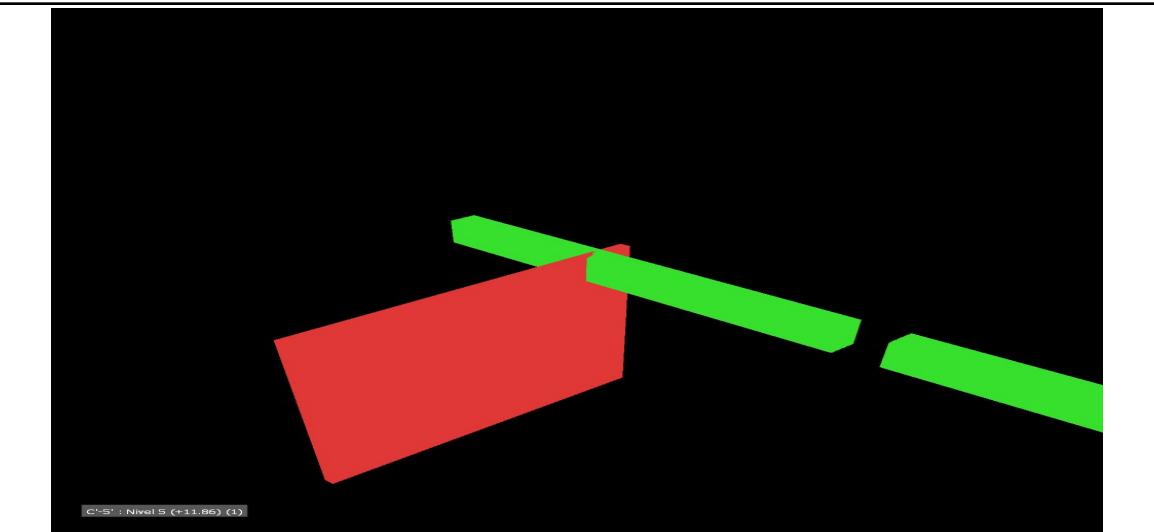
ARQ _TAB VS EST_VIGAS - Conflicto4

Solucionar	Nuevo	Fecha	19/2/2021
Ubicación	X 10.756	Y -5.150	Z 6.630
	Elemento 1		Elemento 2
Id	1100388		313382
Nombre	0. Yeso-Carton 15 mm		Concrete, Cast-in-Place gray
Tipo	Sólido		Sólido
Nivel	Nivel 2 AUL (+3.60)		N.O.G. (3) +7.14 AUL
Ejes	3'-B : Nivel 3 (+6.58)		
Distancia Interferencia	-0.500		
Notas:

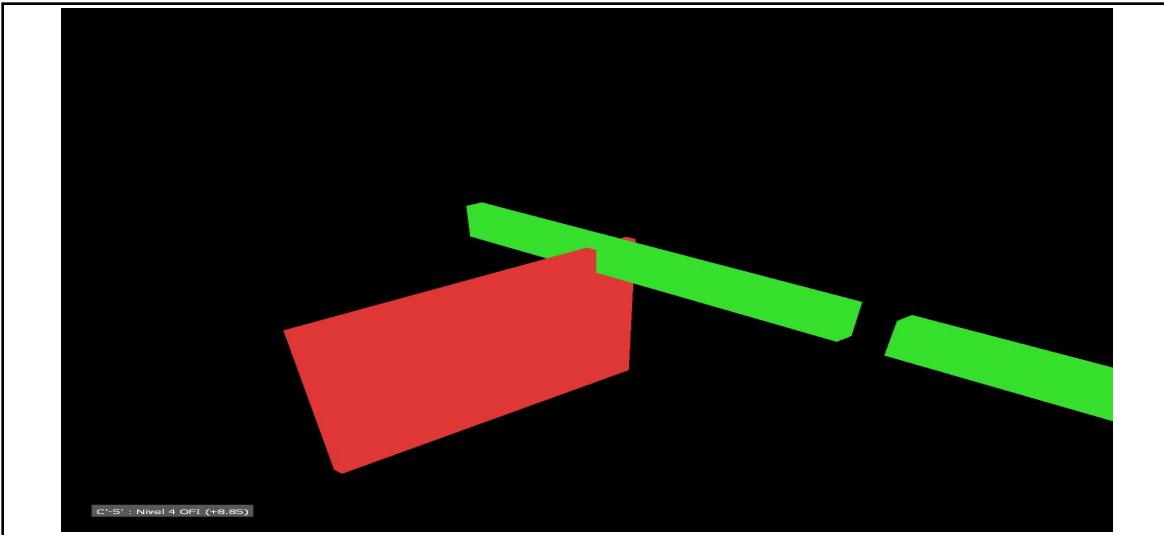
ARQ _TAB VS EST_VIGAS - Conflicto5

Solucionar	Nuevo	Fecha	19/2/2021
Ubicación	X 10.756	Y -5.100	Z 2.840
	Elemento 1		Elemento 2
Id	857642		650215
Nombre	0. Yeso-Carton 15 mm		M_Concrete-Rectangular Beam
Tipo	Sólido		Armazón estructural: M_Concrete Rectangular Beam: V. 201 20/70
Nivel	Nivel 1 (+0.00)		N.O.G. (2) +3.54 AUL
Ejes	3'-B : Nivel 2 (+2.50)		
Distancia Interferencia	-0.500		
Notas:

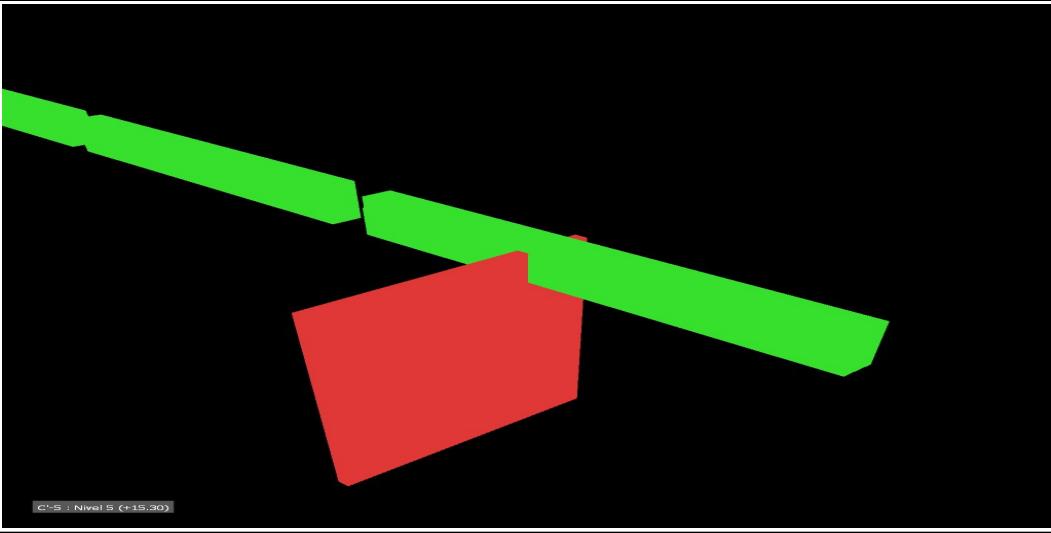
ARQ _TAB VS EST_VIGAS - Conflicto6

Solucionar	Nuevo	Fecha	19/2/2021
Ubicación	X 10.874	Y -5.150	Z 10.397
	Elemento 1		Elemento 2
Id	1156311		335352
Nombre	0. Yeso-Carton 15 mm		M_Concrete-Rectangular Beam
Tipo	Sólido		Armazón estructural: M_Concrete Rectangular Beam: V. 416 30/70
Nivel	Nivel 3 - AUL (+7.20)		N.O.G. (4) +10.80 AUL
Ejes	3'-B : Nivel 4 OFI (+8.85)		
Distancia Interferencia	-0.500		
Notas:

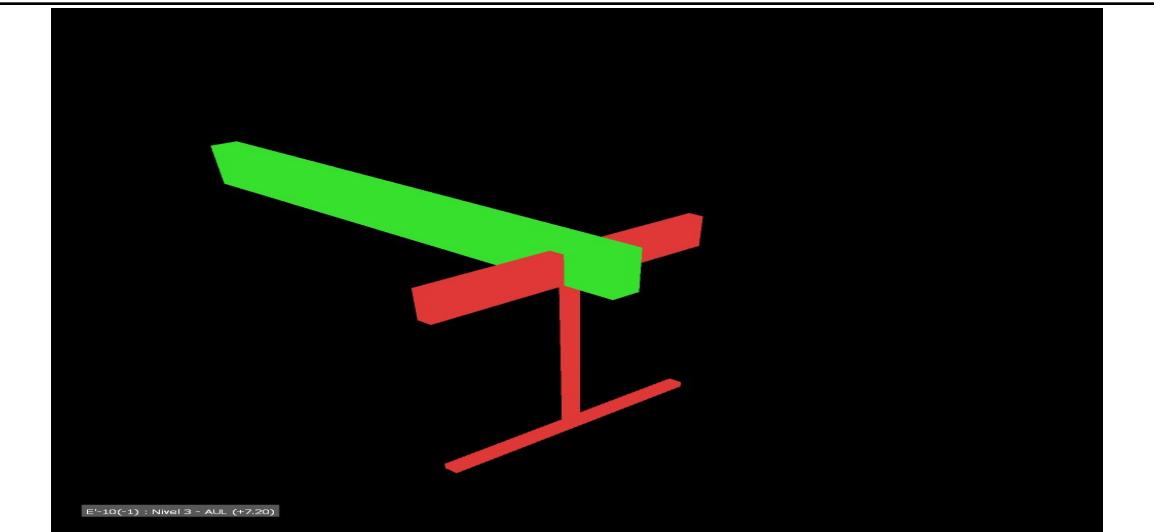
ARQ _TAB VS EST_VIGAS - Conflicto7

Solucionar	Nuevo	Fecha	19/2/2021
Ubicación	X 34.623	Y -12.842	Z 2.906
	Elemento 1	Elemento 2	
Id	855284	651290	
Nombre	Muro básico		M_Concrete-Rectangular Beam
Tipo	Muros: Muro básico: Tabique Puer a - 130		Armazón estructural: M_Concrete Rectangular Beam: V. 204 25/70
Nivel	Nivel 1 (-0.06)		N.O.G. (2) +3.54 AUL
Ejes	8a-D : Nivel 2 (+2.50)		
Distancia Interferencia	-0.485		
Notas:

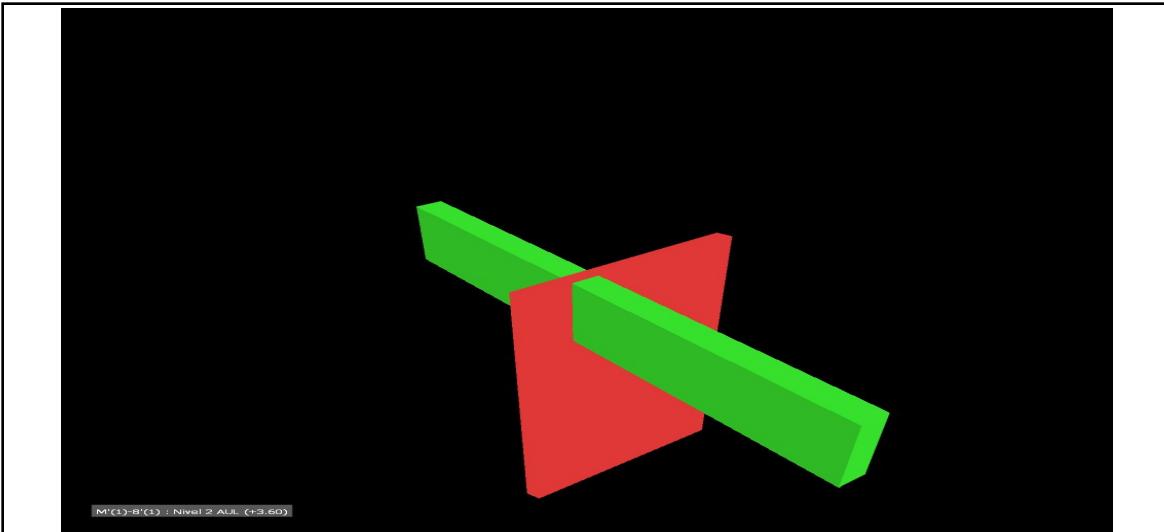
ARQ _TAB VS EST_VIGAS - Conflicto8

Solucionar	Nuevo	Fecha	19/2/2021
Ubicación	X 28.970	Y -45.992	Z -0.060
	Elemento 1		Elemento 2
Id	530361		453383
Nombre	0. Pintura muro esmalte al agua		M_Concrete-Rectangular Beam
Tipo	Sólido		Armazón estructural: M_Concrete Rectangular Beam: V. 101 20/100
Nivel	Nivel -1 (-3.56)		N.O.G. (1) +0.11 ADM
Ejes	7a-L : Nivel -1 (-3.50)		
Distancia Interferencia	-0.465		
Notas:

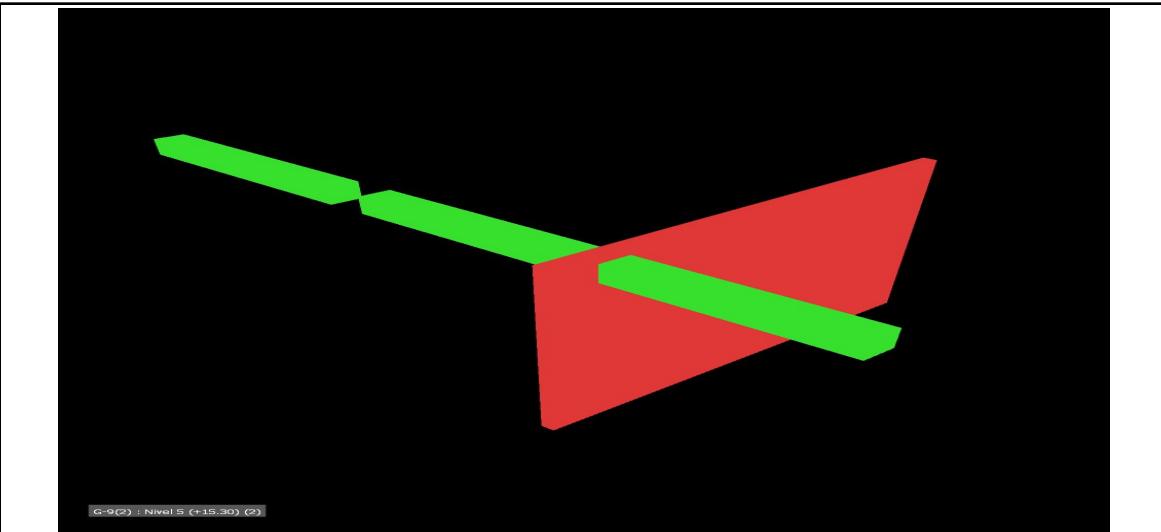
ARQ _TAB VS EST_VIGAS - Conflicto9

Solucionar	Nuevo	Fecha	19/2/2021
Ubicación	X 33.903	Y -20.000	Z 13.443
	Elemento 1		Elemento 2
Id	1218260		352752
Nombre	0. Yeso-Carton 10mm		M_Concrete-Rectangular Beam
Tipo	Sólido		Armazón estructural: M_Concrete Rectangular Beam: V. 501 30/50
Nivel	Nivel 4 - AUL (+10.80)		N.O.G. (5) +13.80 AUL
Ejes	8a-F : Nivel 5 (+11.86)		
Distancia Interferencia	-0.440		
Notas:

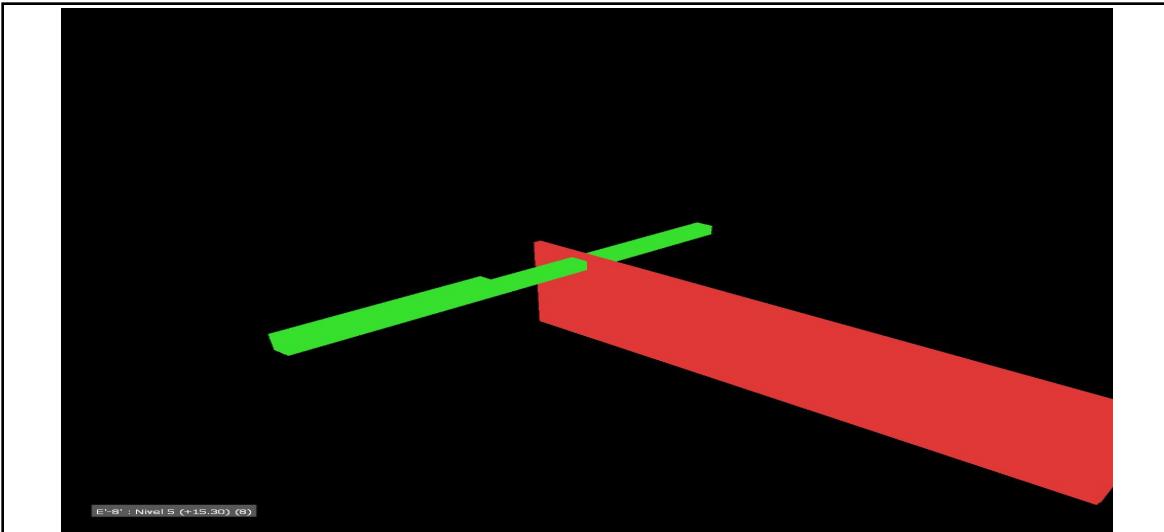
ARQ _TAB VS EST_VIGAS - Conflicto10

Solucionar	Nuevo	Fecha	19/2/2021
Ubicación	X 21.452	Y -7.842	Z 13.300
	Elemento 1		Elemento 2
Id	1225021		350620
Nombre	0. Yeso-Carton 10mm		M_Concrete-Rectangular Beam
Tipo	Sólido		Armazón estructural: M_Concrete Rectangular Beam: V. 501 30/50
Nivel	Nivel 4 - AUL (+10.80)		N.O.G. (5) +13.80 AUL
Ejes	B'-6 : Nivel 5 (+11.86)		
Distancia Interferencia	-0.440		
Notas:

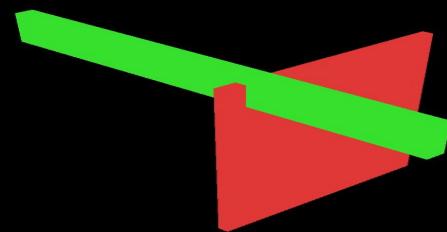
ARQ _TAB VS EST_VIGAS - Conflicto11

Solucionar	Nuevo	Fecha	19/2/2021
Ubicación	X 2.978	Y -24.241	Z 2.720
	Elemento 1		Elemento 2
Id	860565		656829
Nombre	0. Yeso-Carton 15 mm		M_Concrete-Rectangular Beam
Tipo	Sólido		Armazón estructural: M_Concrete Rectangular Beam: V. 219 20/60
Nivel	Nivel 1 (+0.00)		N.O.G. (2) +3.32 CAS
Ejes	2b-F" : Nivel 2 (+2.50)		
Distancia Interferencia	-0.420		
Notas:

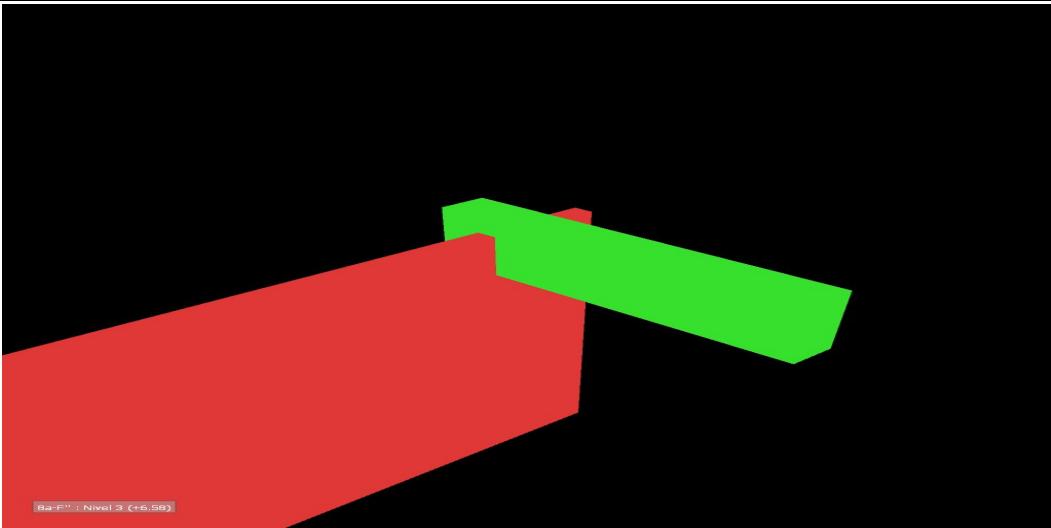
ARQ _TAB VS EST_VIGAS - Conflicto12

Solucionar	Nuevo	Fecha	19/2/2021
Ubicación	X 31.911	Y -19.752	Z 2.840
	Elemento 1		Elemento 2
Id	853252		653452
Nombre	0. Yeso-Carton 10mm		M_Concrete-Rectangular Beam
Tipo	Sólido		Armazón estructural: M_Concrete Rectangular Beam: V. 202 30/70
Nivel	Nivel 1 (+0.00)		N.O.G. (2) +3.54 AUL
Ejes	8'-F : Nivel 2 (+2.50)		
Distancia Interferencia	-0.410		
Notas:

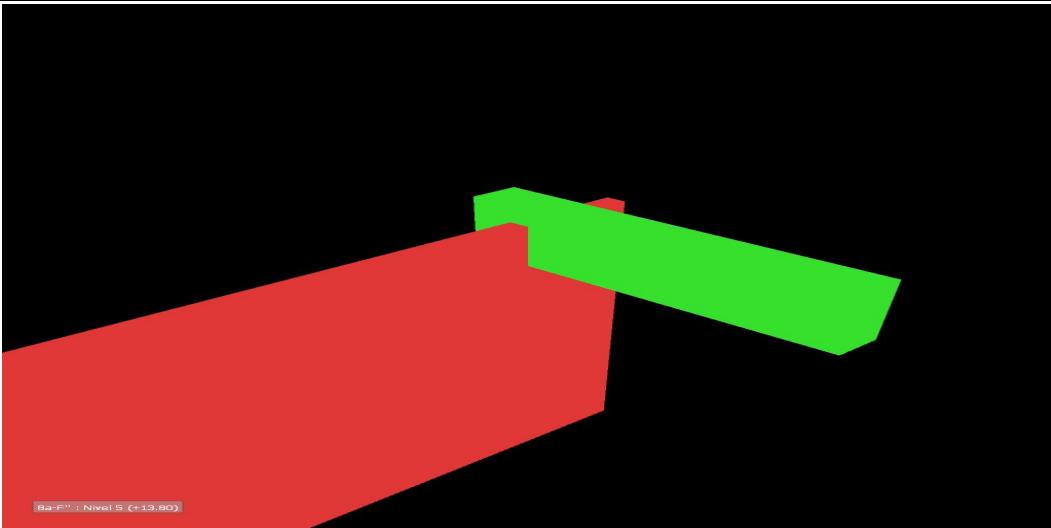
ARQ _TAB VS EST_VIGAS - Conflicto13

Solucionar	Nuevo	Fecha	19/2/2021
Ubicación	X 31.909	Y -20.000	Z 10.100
	Elemento 1		Elemento 2
Id	1150240		335559
Nombre	0. Yeso-Carton 10mm		M_Concrete-Rectangular Beam
Tipo	Sólido		Armazón estructural: M_Concrete Rectangular Beam: V. 417 30/70
Nivel	Nivel 3 - AUL (+7.20)		N.O.G. (4) +10.80 AUL
Ejes	8'-F : Nivel 4 OFI (+8.85)		
Distancia Interferencia	-0.408		
Notas:

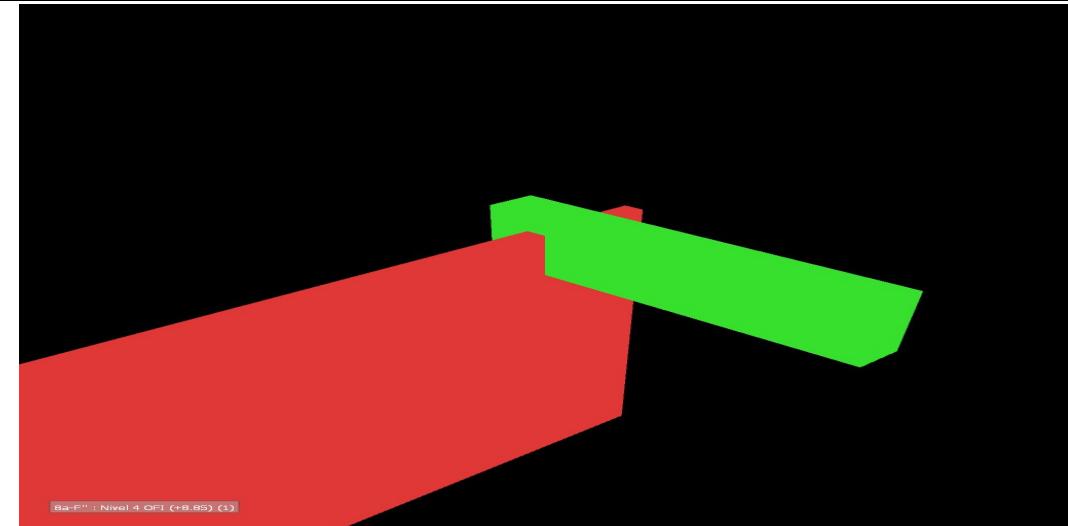
ARQ _TAB VS EST_VIGAS - Conflicto14

Solucionar	Nuevo	Fecha	19/2/2021
Ubicación	X 31.909	Y -20.000	Z 6.559
	Elemento 1		Elemento 2
Id	1095452		325741
Nombre	0. Yeso-Carton 10mm		M_Concrete-Rectangular Beam
Tipo	Sólido		Armazón estructural: M_Concrete Rectangular Beam: V. 324 30/70
Nivel	Nivel 2 AUL (+3.60)		N.O.G. (3) +7.14 AUL
Ejes	8'-F : Nivel 3 OFI (+5.90)		
Distancia Interferencia	-0.408		
Notas:

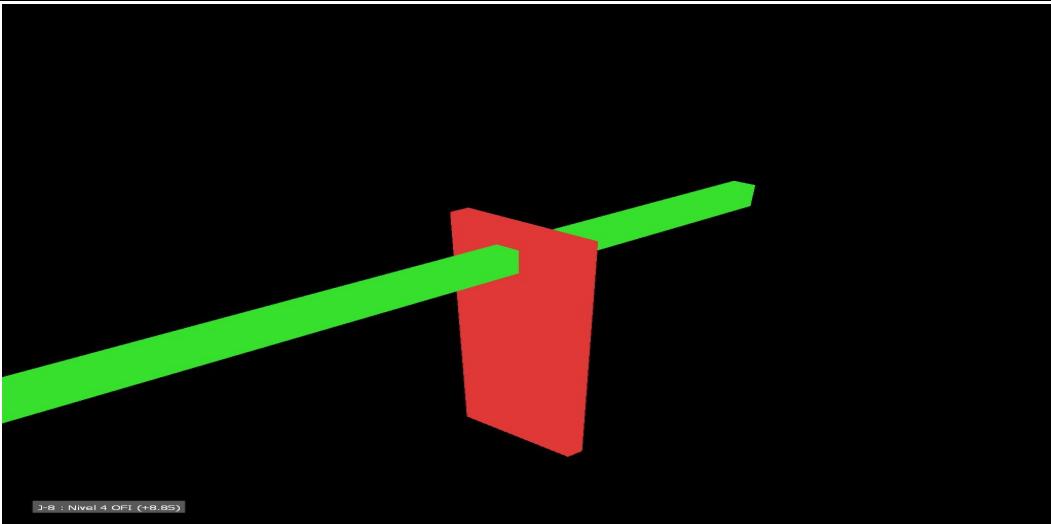
ARQ _TAB VS EST_VIGAS - Conflicto15

Solucionar	Nuevo	Fecha	19/2/2021
Ubicación	X 27.115	Y -37.820	Z 5.400
	Elemento 1		Elemento 2
Id	1090963		830057
Nombre	0. Yeso-Carton 15 mm		M_Concrete-Rectangular Beam
Tipo	Sólido		Armazón estructural: M_Concrete Rectangular Beam: V. 307 15/47
Nivel	Nivel 2 OFI (+2.95)		N.O.G. (3) +5.87 ADM
Ejes	7"-I" : Nivel 3 (+4.62)		
Distancia Interferencia	-0.400		
Notas:

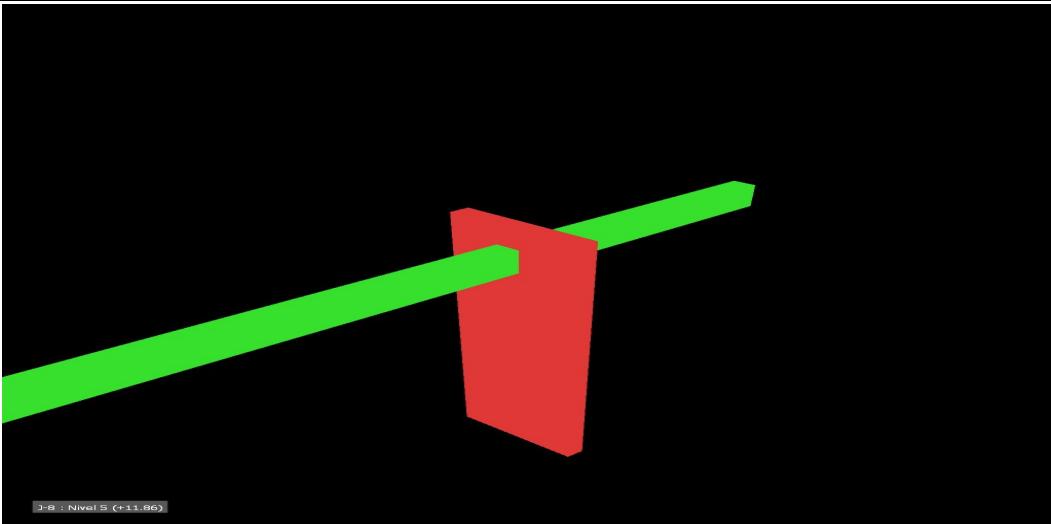
ARQ _TAB VS EST_VIGAS - Conflicto16

Solucionar	Nuevo	Fecha	19/2/2021
Ubicación	X 27.115	Y -37.821	Z 8.350
	Elemento 1		Elemento 2
Id	1148190		334217
Nombre	0. Yeso-Carton 15 mm		M_Concrete-Rectangular Beam
Tipo	Sólido		Armazón estructural: M_Concrete Rectangular Beam: V. 402 15/47
Nivel	Nivel 3 OFI (+5.90)		N.O.G. (4) +8.82 ADM
Ejes	7"-I" : Nivel 3 - AUL (+7.20)		
Distancia Interferencia	-0.400		
Notas:

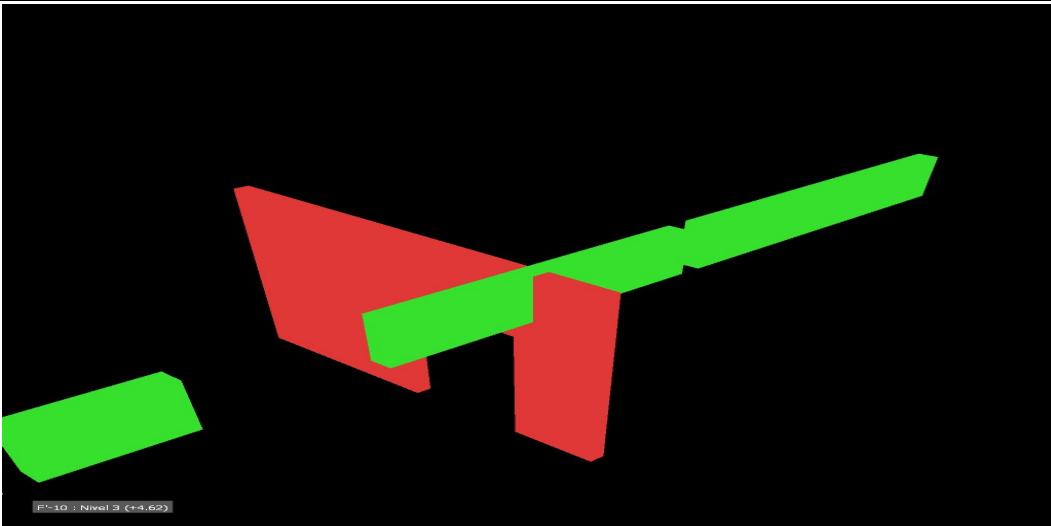
ARQ _TAB VS EST_VIGAS - Conflicto17

Solucionar	Nuevo	Fecha	19/2/2021
Ubicación	X 36.201	Y -18.196	Z -0.260
	Elemento 1		Elemento 2
Id	541978		226515
Nombre	0. Pintura muro esmalte al agua		M_Concrete-Rectangular Beam
Tipo	Sólido		Armazón estructural: M_Concrete Rectangular Beam: V. 101 20/100
Nivel	Nivel -1 (-3.56)		N.O.G. (1) -0.06 AUL
Ejes	E'-8a : Nivel -1 (-3.50)		
Distancia Interferencia	-0.380		
Notas:

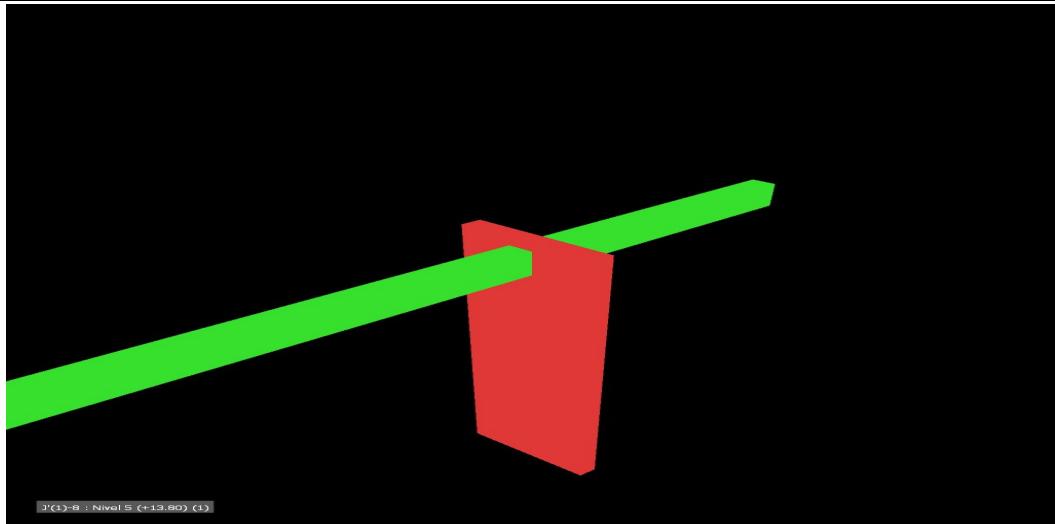
ARQ _TAB VS EST_VIGAS - Conflicto18

Solucionar	Nuevo	Fecha	19/2/2021
Ubicación	X 27.171	Y -37.941	Z 11.609
	Elemento 1		Elemento 2
Id	1214620		907142
Nombre	0. Yeso-Carton 15 mm		M_Concrete-Rectangular Beam
Tipo	Sólido		Armazón estructural: M_Concrete Rectangular Beam: V. 510 15/47
Nivel	Nivel 4 OFI (+8.85)		N.O.G. (5) +11.97 ADM
Ejes	7"-I" : Nivel 4 - AUL (+10.80)		
Distancia Interferencia	-0.360		
Notas:

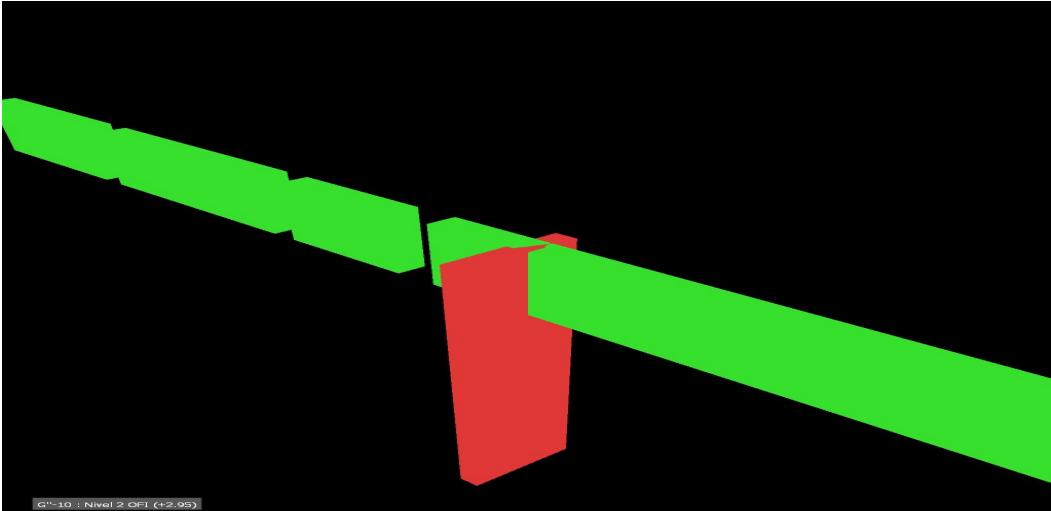
ARQ _TAB VS EST_VIGAS - Conflicto19

Solucionar	Nuevo	Fecha	19/2/2021
Ubicación	X 37.201	Y -24.950	Z -0.388
	Elemento 1		Elemento 2
Id	542315		225834
Nombre	0. Pintura muro esmalte al agua		M_Concrete-Rectangular Beam
Tipo	Sólido		Armazón estructural: M_Concrete Rectangular Beam: V. 101 20/100
Nivel	Nivel -1 (-3.56)		N.O.G. (1) -0.06 AUL
Ejes	G-9 : Nivel -1 (-3.50)		
Distancia Interferencia	-0.352		
Notas:

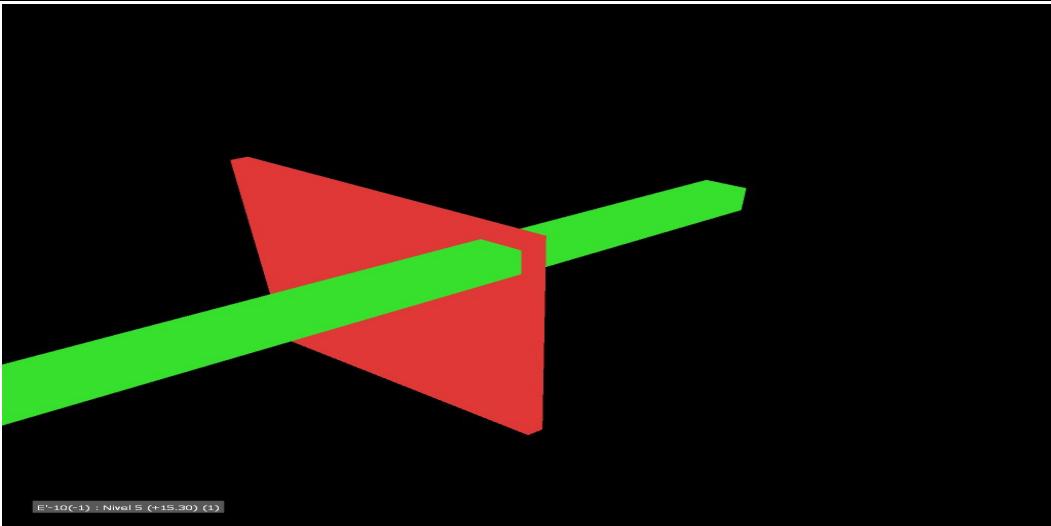
ARQ _TAB VS EST_VIGAS - Conflicto20

Solucionar	Nuevo	Fecha	19/2/2021
Ubicación	X 36.371	Y -14.892	Z 13.300
	Elemento 1		Elemento 2
Id	1219616		352839
Nombre	0. Yeso-Carton 10mm		M_Concrete-Rectangular Beam
Tipo	Sólido		Armazón estructural: M_Concrete Rectangular Beam: V. 511 30/50
Nivel	Nivel 4 - AUL (+10.80)		N.O.G. (5) +13.80 AUL
Ejes	D'-9 : Nivel 5 (+11.86)		
Distancia Interferencia	-0.350		
Notas:

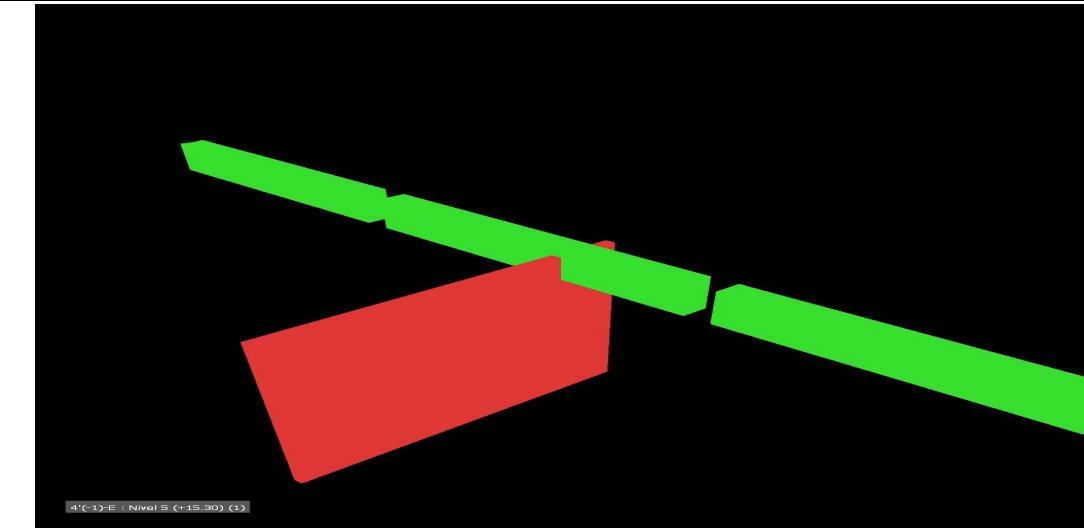
ARQ _TAB VS EST_VIGAS - Conflicto21

Solucionar	Nuevo	Fecha	19/2/2021
Ubicación	X 7.150	Y -9.542	Z 10.417
	Elemento 1		Elemento 2
Id	1161707		335350
Nombre	0. Yeso-Carton 15 mm		M_Concrete-Rectangular Beam
Tipo	Sólido		Armazón estructural: M_Concrete Rectangular Beam: V. 416 30/70
Nivel	Nivel 3 - AUL (+7.20)		N.O.G. (4) +10.80 AUL
Ejes	C-3 : Nivel 4 OFI (+8.85)		
Distancia Interferencia	-0.321		
Notas:

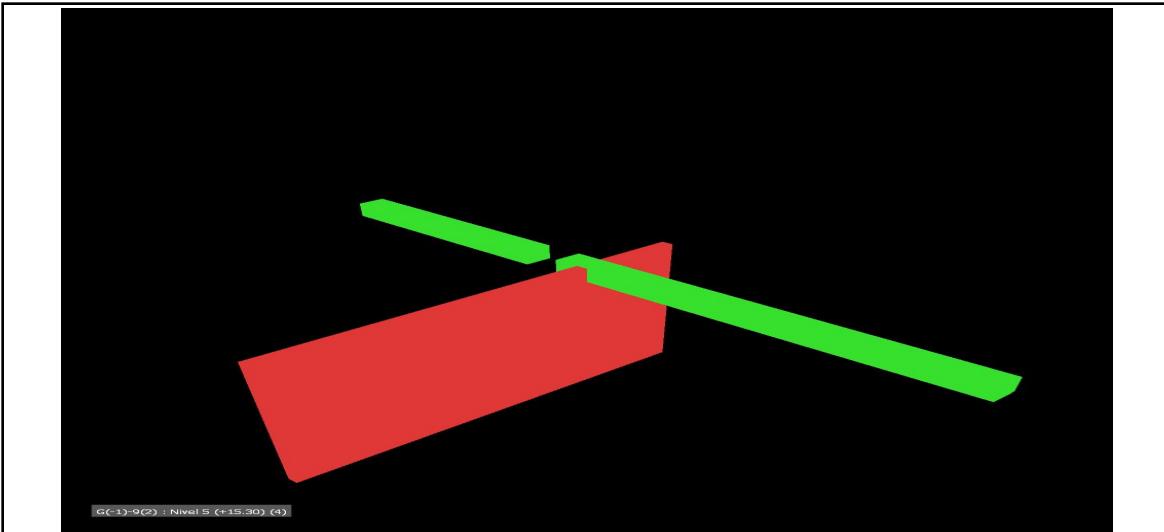
ARQ _TAB VS EST_VIGAS - Conflicto22

Solucionar	Nuevo	Fecha	19/2/2021
Ubicación	X 31.909	Y -20.000	Z 13.573
	Elemento 1		Elemento 2
Id	1217875		352752
Nombre	0. Yeso-Carton 10mm		M_Concrete-Rectangular Beam
Tipo	Sólido		Armazón estructural: M_Concrete Rectangular Beam: V. 501 30/50
Nivel	Nivel 4 - AUL (+10.80)		N.O.G. (5) +13.80 AUL
Ejes	8'-F : Nivel 5 (+11.86)		
Distancia Interferencia	-0.300		
Notas:

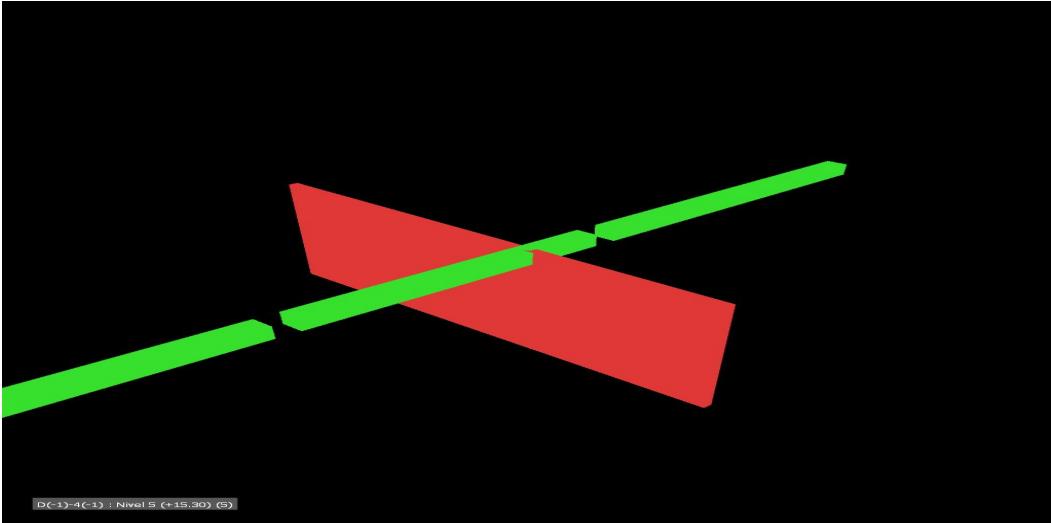
ARQ _TAB VS EST_VIGAS - Conflicto23

Solucionar	Nuevo	Fecha	19/2/2021
Ubicación	X 4.476	Y -6.160	Z 13.300
	Elemento 1		Elemento 2
Id	1222473		345634
Nombre	0. Yeso-Carton 10mm		M_Concrete-Rectangular Beam
Tipo	Sólido		Armazón estructural: M_Concrete Rectangular Beam: V. 501 30/50
Nivel	Nivel 4 - AUL (+10.80)		N.O.G. (5) +13.80 AUL
Ejes	2'-B : Nivel 5 (+11.86)		
Distancia Interferencia	-0.300		
Notas:

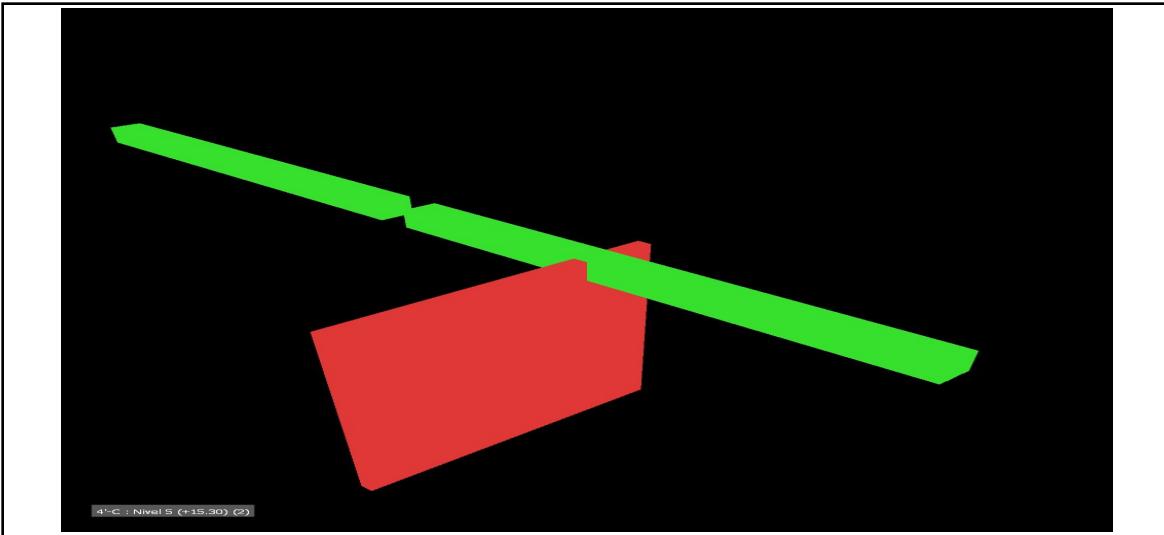
ARQ _TAB VS EST_VIGAS - Conflicto24

Solucionar	Nuevo	Fecha	19/2/2021
Ubicación	X 10.873	Y -5.150	Z 13.475
	Elemento 1		Elemento 2
Id	1226445		382352
Nombre	0. Yeso-Carton 15 mm		M_Concrete-Rectangular Beam
Tipo	Sólido		Armazón estructural: M_Concrete Rectangular Beam: V. 501 30/50
Nivel	Nivel 4 - AUL (+10.80)		N.O.G. (5) +13.80 AUL
Ejes	3'-B : Nivel 5 (+11.86)		
Distancia Interferencia	-0.300		
Notas:

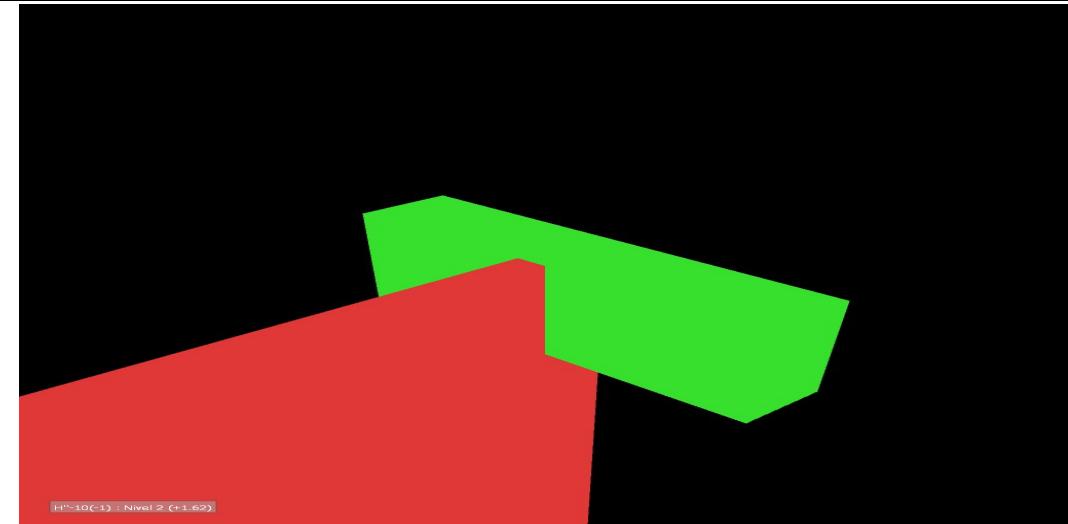
ARQ _TAB VS EST_VIGAS - Conflicto25

Solucionar	Nuevo	Fecha	19/2/2021
Ubicación	X 37.472	Y -30.050	Z -0.260
	Elemento 1		Elemento 2
Id	543136		287232
Nombre	0. Pintura muro esmalte al agua		M_Concrete-Rectangular Beam
Tipo	Sólido		Armazón estructural: M_Concrete Rectangular Beam: V. 111 40/100
Nivel	Nivel -1 (-3.56)		N.O.G. (1) -0.06 AUL
Ejes	H-9 : Nivel -1 (-3.50)		
Distancia Interferencia	-0.300		
Notas:

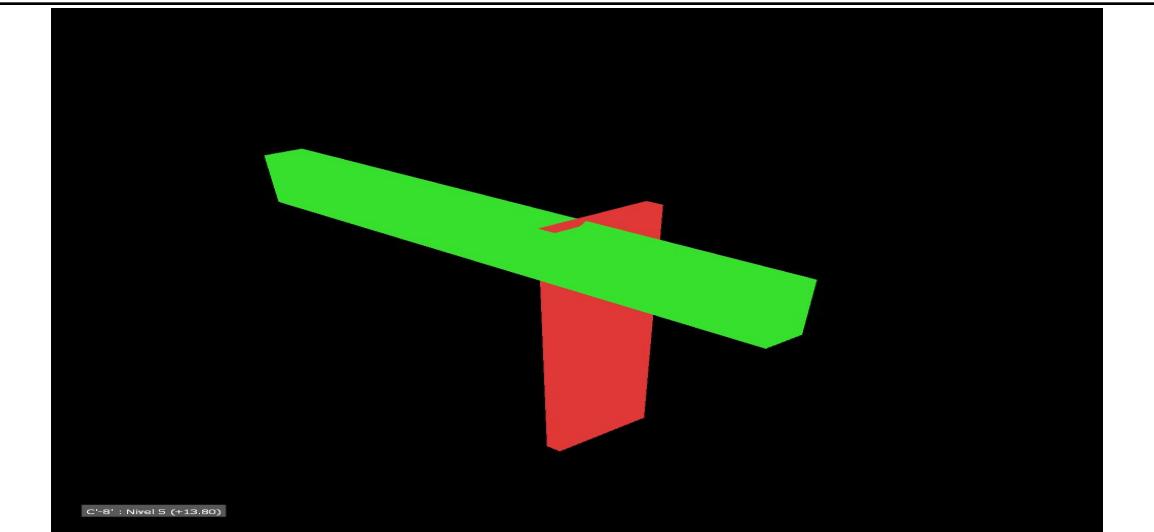
ARQ _TAB VS EST_VIGAS - Conflicto26

Solucionar	Nuevo	Fecha	19/2/2021
Ubicación	X 28.097	Y -7.542	Z 10.100
	Elemento 1		Elemento 2
Id	1153049		341443
Nombre	0. Yeso-Carton 10mm		M_Concrete-Rectangular Beam
Tipo	Sólido		Armazón estructural: M_Concrete Rectangular Beam: V. 417 30/70
Nivel	Nivel 3 - AUL (+7.20)		N.O.G. (4) +10.80 AUL
Ejes	B'-7a : Nivel 4 OFI (+8.85)		
Distancia Interferencia	-0.299		
Notas:

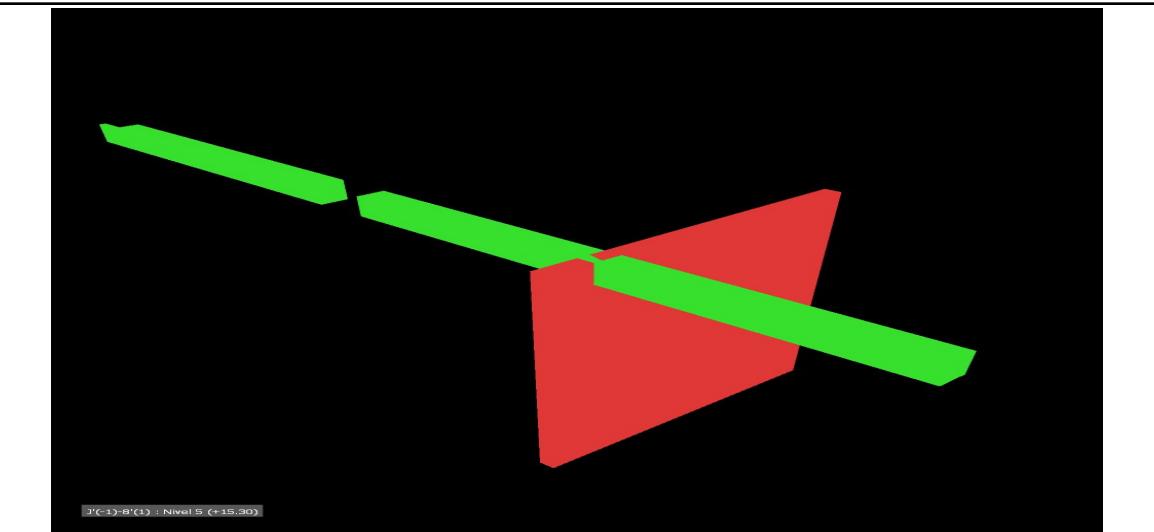
ARQ _TAB VS EST_VIGAS - Conflicto27

Solucionar	Nuevo	Fecha	19/2/2021
Ubicación	X 29.122	Y -41.020	Z 11.624
	Elemento 1		Elemento 2
Id	1215580		827839
Nombre	Muro básico		M_Concrete-Rectangular Beam
Tipo	Muros: Muro básico: Tabique Venta - 120mm		Armazón estructural: M_Concrete Rectangular Beam: V. 512 20/47
Nivel	Nivel 4 OFI (+8.85)		N.O.G. (5) +11.97 ADM
Ejes	7b-J : Nivel 4 - AUL (+10.80)		
Distancia Interferencia	-0.270		
Notas:

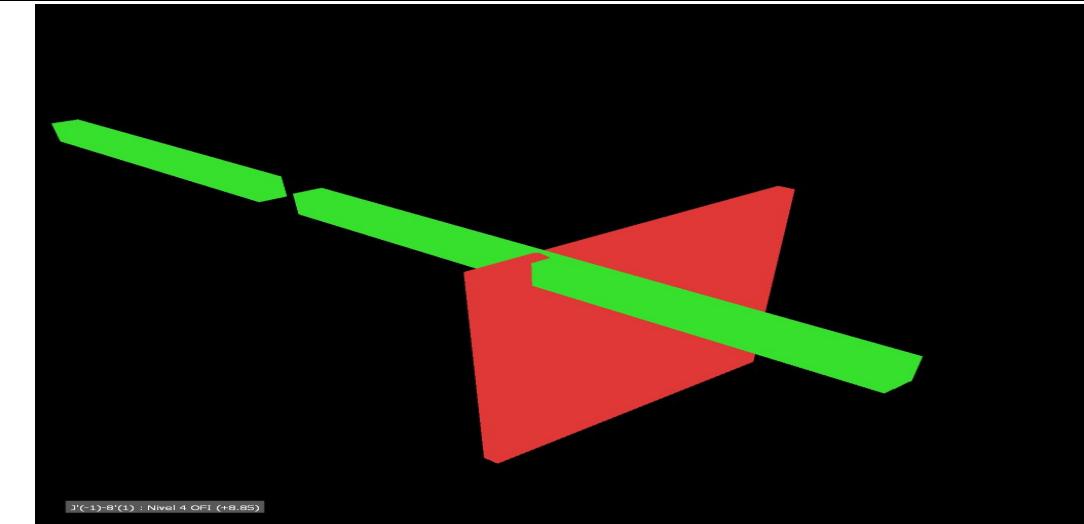
ARQ _TAB VS EST_VIGAS - Conflicto28

Solucionar	Nuevo	Fecha	19/2/2021
Ubicación	X 29.242	Y -40.820	Z 5.538
	Elemento 1		Elemento 2
Id	1089587		330498
Nombre	Muro básico		M_Concrete-Rectangular Beam
Tipo	Muros: Muro básico: Tabique Venta - 120mm		Armazón estructural: M_Concrete Rectangular Beam: V. 309 20/47
Nivel	Nivel 2 OFI (+2.95)		N.O.G. (3) +5.87 ADM
Ejes	7b-J : Nivel 3 (+4.62)		
Distancia Interferencia	-0.270		
Notas:

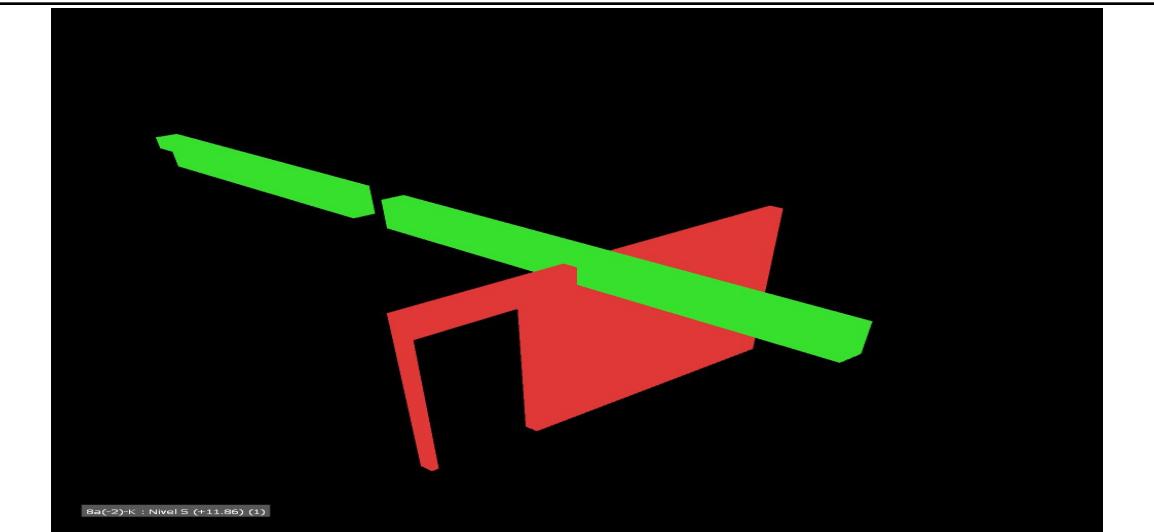
ARQ _TAB VS EST_VIGAS - Conflicto29

Solucionar	Nuevo	Fecha	19/2/2021
Ubicación	X 29.241	Y -41.020	Z 8.581
	Elemento 1		Elemento 2
Id	1143886		334179
Nombre	Muro básico		M_Concrete-Rectangular Beam
Tipo	Muros: Muro básico: Tabique Venta - 120mm		Armazón estructural: M_Concrete Rectangular Beam: V. 426 20/47
Nivel	Nivel 3 OFI (+5.90)		N.O.G. (4) +8.82 ADM
Ejes	7b-J : Nivel 3 - AUL (+7.20)		
Distancia Interferencia	-0.265		
Notas:

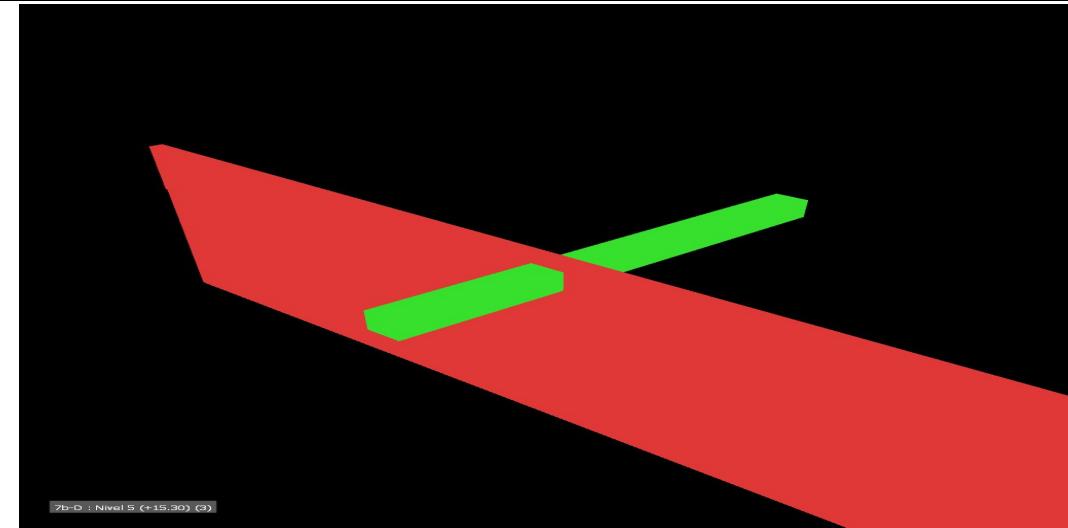
ARQ _TAB VS EST_VIGAS - Conflicto30

Solucionar	Nuevo	Fecha	19/2/2021
Ubicación	X 25.103	Y -7.712	Z 13.488
	Elemento 1		Elemento 2
Id	1225021		350511
Nombre	0. Yeso-Carton 10mm		M_Concrete-Rectangular Beam
Tipo	Sólido		Armazón estructural: M_Concrete Rectangular Beam: V. 501 30/50
Nivel	Nivel 4 - AUL (+10.80)		N.O.G. (5) +13.80 AUL
Ejes	B'-7 : Nivel 5 (+11.86)		
Distancia Interferencia	-0.252		
Notas:

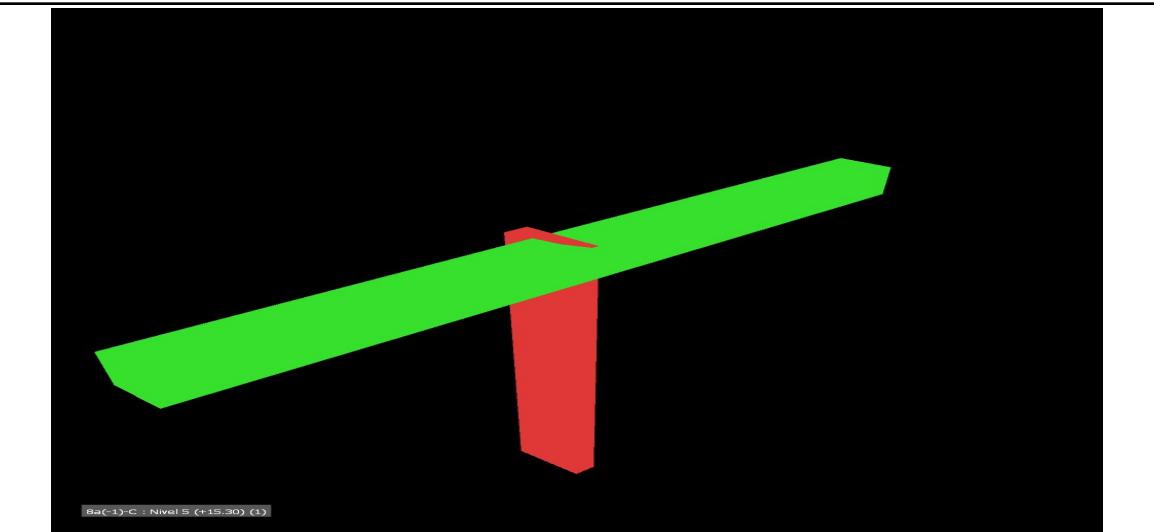
ARQ _TAB VS EST_VIGAS - Conflicto31

Solucionar	Nuevo	Fecha	19/2/2021
Ubicación	X 31.301	Y -7.195	Z 13.300
	Elemento 1		Elemento 2
Id	1231259		350806
Nombre	0. Yeso-Carton 10mm		M_Concrete-Rectangular Beam
Tipo	Sólido		Armazón estructural: M_Concrete Rectangular Beam: V. 501 30/50
Nivel	Nivel 4 - AUL (+10.80)		N.O.G. (5) +13.80 AUL
Ejes	B'-8 : Nivel 5 (+11.86)		
Distancia Interferencia	-0.227		
Notas:

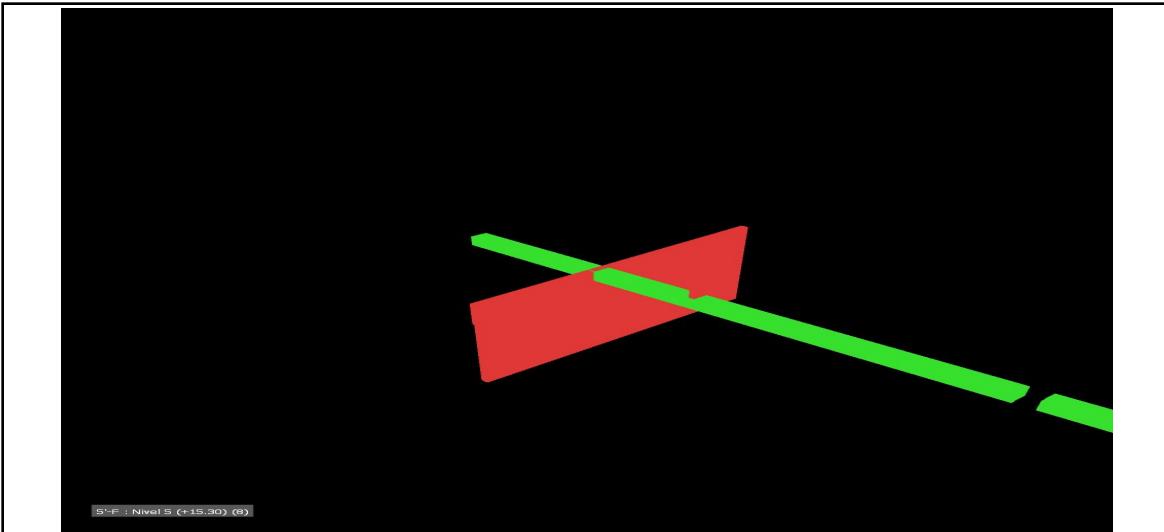
ARQ _TAB VS EST_VIGAS - Conflicto32

Solucionar	Nuevo	Fecha	19/2/2021
Ubicación	X 7.020	Y -9.542	Z 13.600
	Elemento 1		Elemento 2
Id	1222600		382722
Nombre	0. Yeso-Carton 10mm		M_Concrete-Rectangular Beam
Tipo	Sólido		Armazón estructural: M_Concrete Rectangular Beam: V. 511 30/50
Nivel	Nivel 4 - AUL (+10.80)		N.O.G. (5) +13.80 AUL
Ejes	C-3 : Nivel 5 (+11.86)		
Distancia Interferencia	-0.218		
Notas:

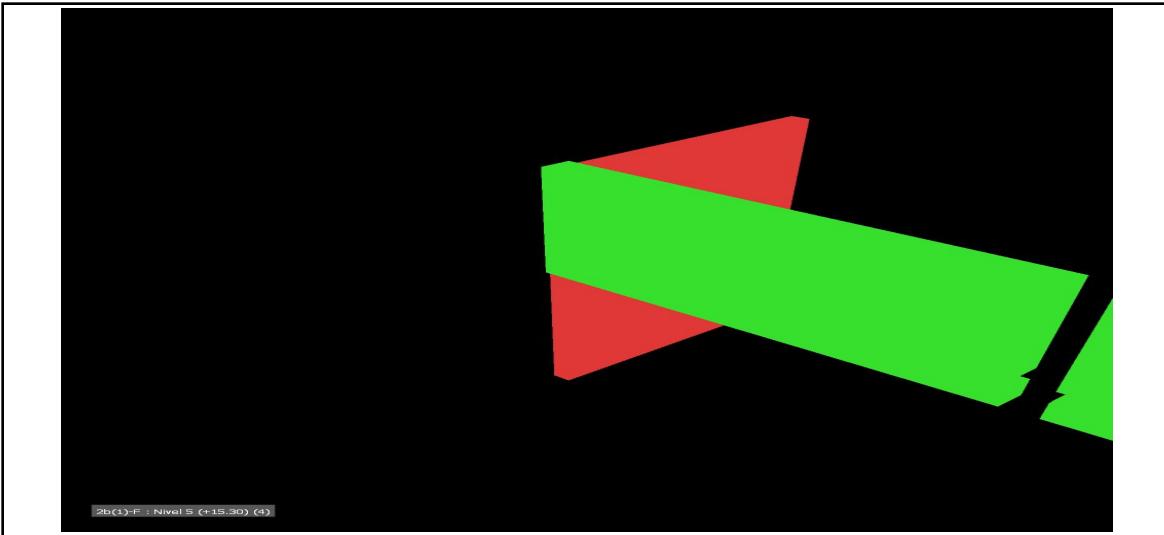
ARQ _TAB VS EST_VIGAS - Conflicto33

Solucionar	Nuevo	Fecha	19/2/2021
Ubicación	X 0.100	Y -12.842	Z 13.300
	Elemento 1		Elemento 2
Id	1224151		346211
Nombre	0. Yeso-Carton 10mm		M_Concrete-Rectangular Beam
Tipo	Sólido		Armazón estructural: M_Concrete Rectangular Beam: V. 505 30/20
Nivel	Nivel 4 - AUL (+10.80)		N.O.G. (5) +15.30 AUL
Ejes	D-2 : Nivel 5 (+11.86)		
Distancia Interferencia	-0.200		
Notas:
