ARQ _TAB VS EST_VIGAS - Conflicto1

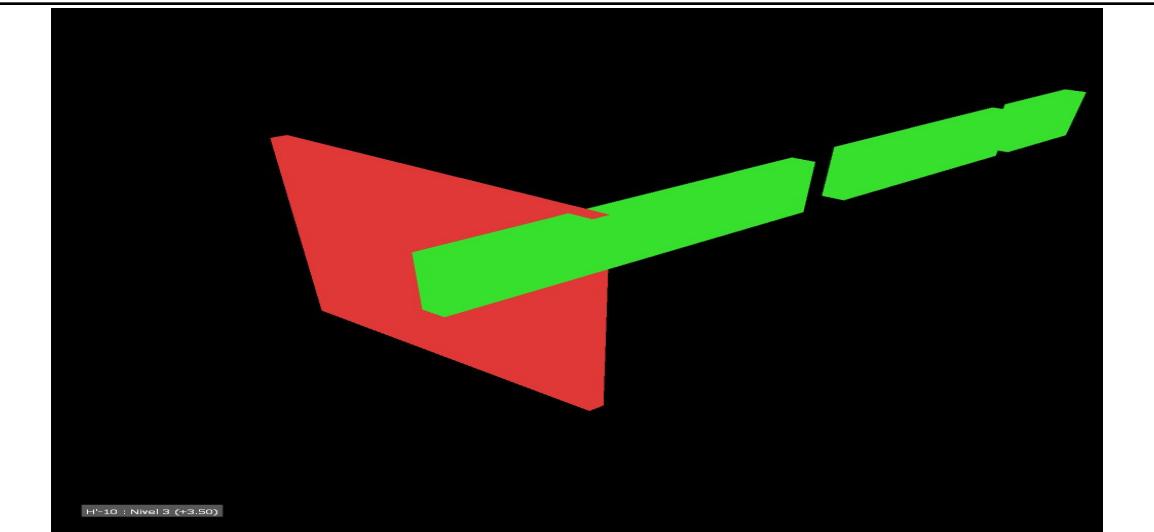
ARQ _TAB VS EST_VIGAS - Conflicto34

Solucionar	Nuevo	Fecha	19/2/2021
Ubicación	X 36.272	Y -27.196	Z -1.060
	Elemento 1		Elemento 2
Id	544028		226515
Nombre	0. Pintura muro esmalte al agua		M_Concrete-Rectangular Beam
Tipo	Sólido		Armazón estructural: M_Concrete Rectangular Beam: V. 101 20/100
Nivel	Nivel -1 (-3.56)		N.O.G. (1) -0.06 AUL
Ejes	G"-9 : Nivel -1 (-3.50)		
Distancia Interferencia	-0.200		
Notas:

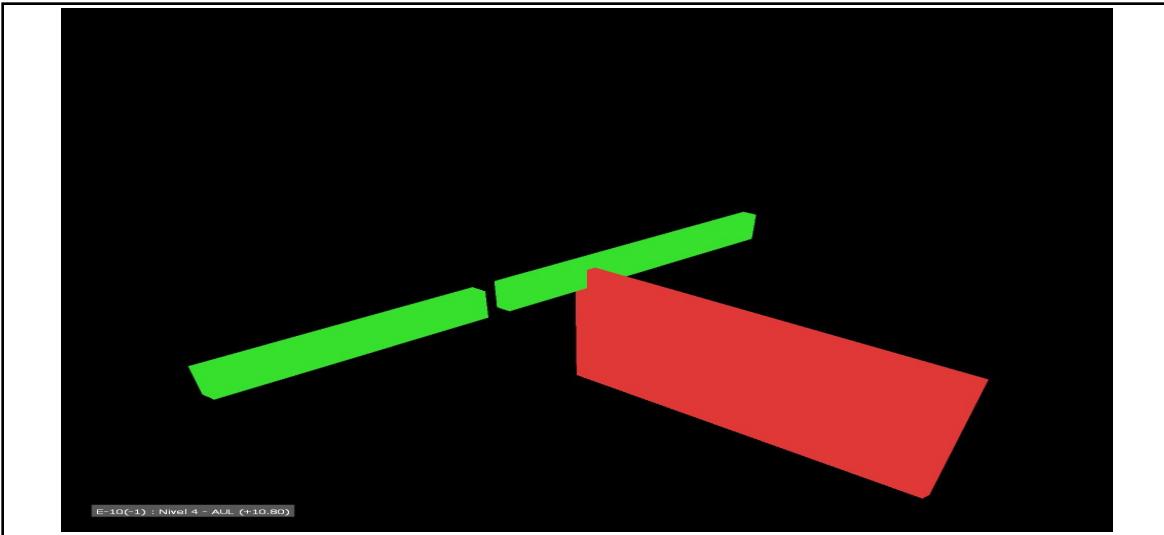
ARQ _TAB VS EST_VIGAS - Conflicto35

Solucionar	Nuevo	Fecha	19/2/2021
Ubicación	X 31.401	Y -8.072	Z 3.340
	Elemento 1		Elemento 2
Id	854645		652145
Nombre	Muro por defecto		M_Concrete-Rectangular Beam
Tipo	Sólido		Armazón estructural: M_Concrete Rectangular Beam: V. 201 20/70
Nivel	Nivel 1 (+0.00)		N.O.G. (2) +3.54 AUL
Ejes	B'-8' : Nivel 2 (+3.32)		
Distancia Interferencia	-0.185		
Notas:

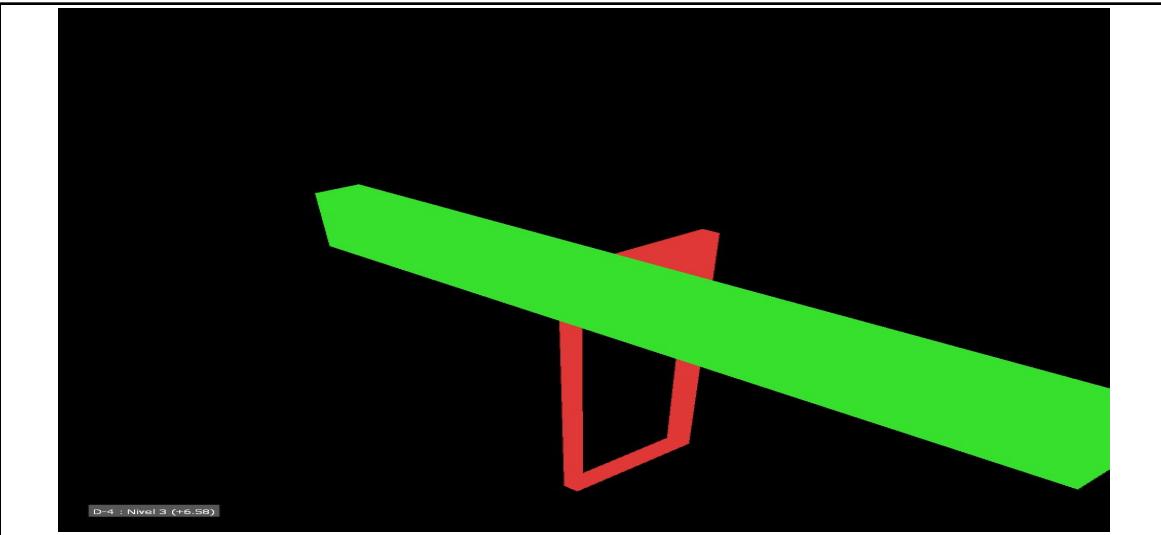
ARQ _TAB VS EST_VIGAS - Conflicto36

Solucionar	Nuevo	Fecha	19/2/2021
Ubicación	X 10.756	Y -9.242	Z 3.248
	Elemento 1		Elemento 2
Id	857369		650830
Nombre	Muro básico		M_Concrete-Rectangular Beam
Tipo	Muros: Muro básico: Tabique Puer a - 120		Armazón estructural: M_Concrete Rectangular Beam: V. 202 30/70
Nivel	Nivel 1 (-0.06)		N.O.G. (2) +3.54 AUL
Ejes	3'-C : Nivel 2 OFI (+2.95)		
Distancia Interferencia	-0.180		
Notas:

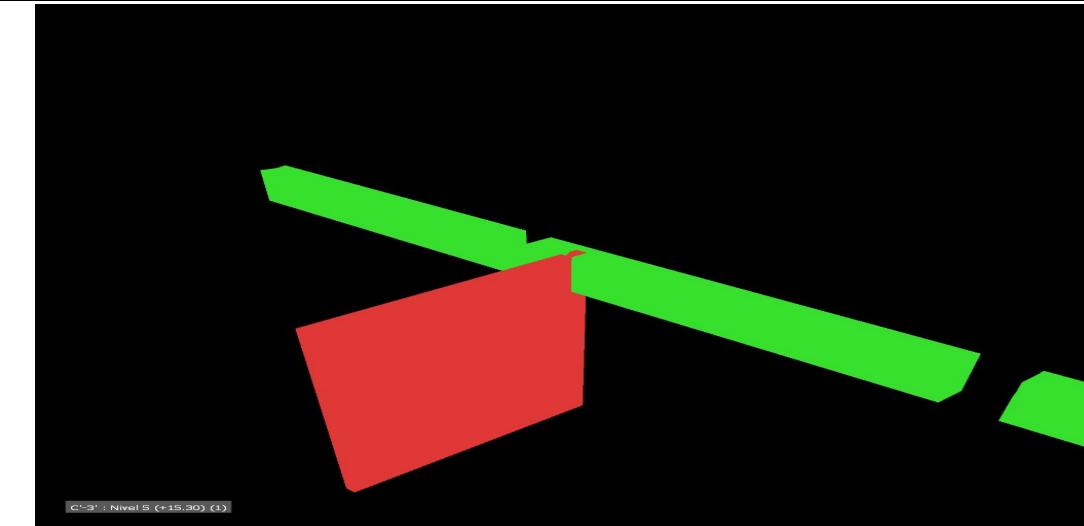
ARQ _TAB VS EST_VIGAS - Conflicto37

Solucionar	Nuevo	Fecha	19/2/2021
Ubicación	X 4.971	Y -5.150	Z 10.566
	Elemento 1		Elemento 2
Id	1159515		335352
Nombre	0. Yeso-Carton 15 mm		M_Concrete-Rectangular Beam
Tipo	Sólido		Armazón estructural: M_Concrete Rectangular Beam: V. 416 30/70
Nivel	Nivel 3 - AUL (+7.20)		N.O.G. (4) +10.80 AUL
Ejes	2b-B : Nivel 4 OFI (+8.85)		
Distancia Interferencia	-0.180		
Notas:

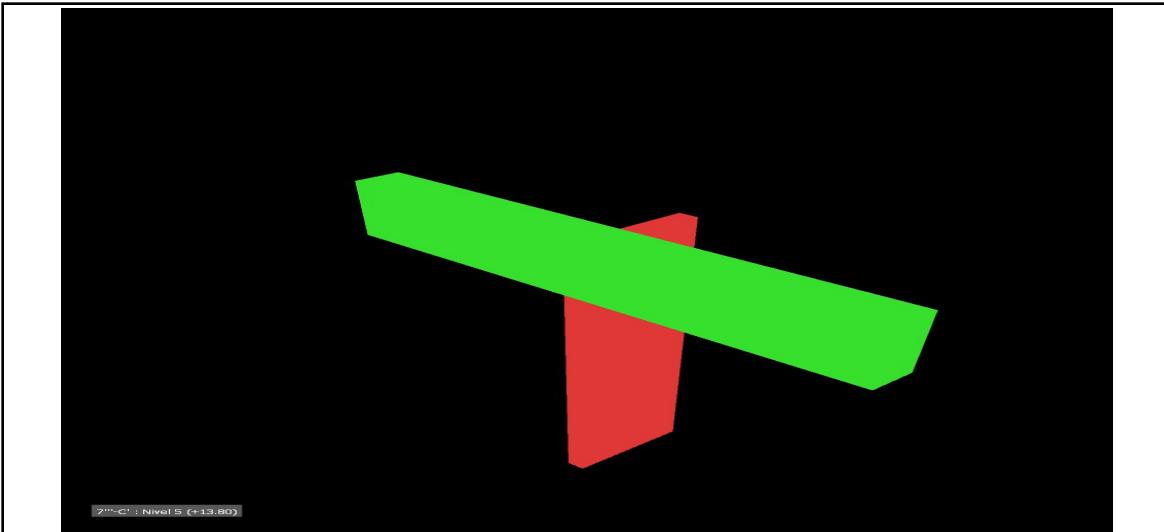
ARQ _TAB VS EST_VIGAS - Conflicto38

Solucionar	Nuevo	Fecha	19/2/2021
Ubicación	X 23.027	Y -7.542	Z 10.198
	Elemento 1		Elemento 2
Id	1153193		341344
Nombre	0. Yeso-Carton 10mm		M_Concrete-Rectangular Beam
Tipo	Sólido		Armazón estructural: M_Concrete Rectangular Beam: V. 401 30/70
Nivel	Nivel 3 - AUL (+7.20)		N.O.G. (4) +10.80 AUL
Ejes	B'-6" : Nivel 4 OFI (+8.85)		
Distancia Interferencia	-0.170		
Notas:

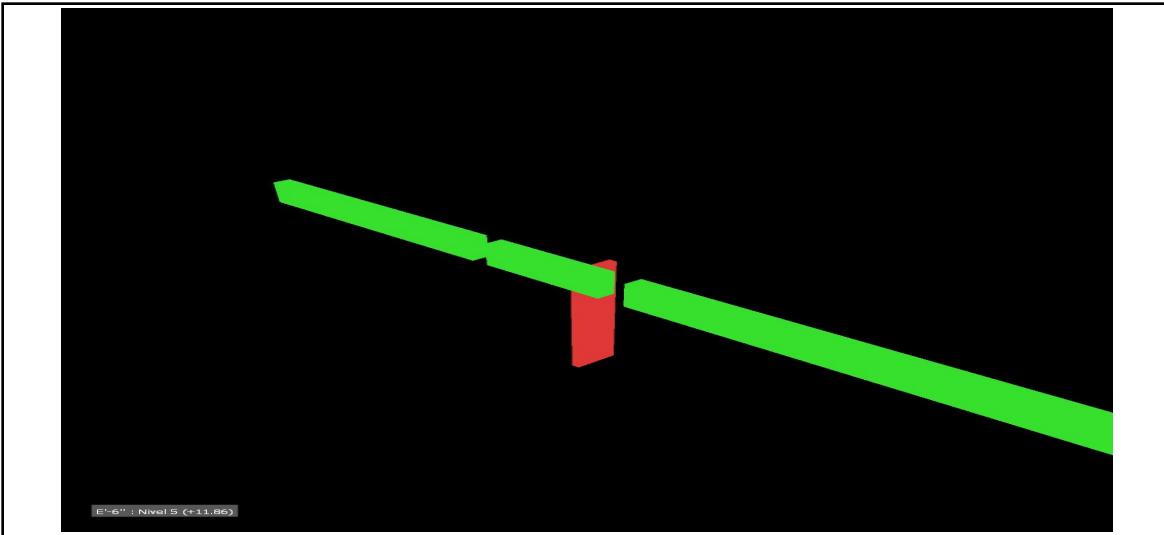
ARQ _TAB VS EST_VIGAS - Conflicto39

Solucionar	Nuevo	Fecha	19/2/2021
Ubicación	X 15.582	Y -9.242	Z 3.340
	Elemento 1		Elemento 2
Id	856703		650830
Nombre	0. Yeso-Carton 10mm		M_Concrete-Rectangular Beam
Tipo	Sólido		Armazón estructural: M_Concrete Rectangular Beam: V. 202 30/70
Nivel	Nivel 1 (+0.00)		N.O.G. (2) +3.54 AUL
Ejes	4'-C : Nivel 2 (+3.32)		
Distancia Interferencia	-0.170		
Notas:

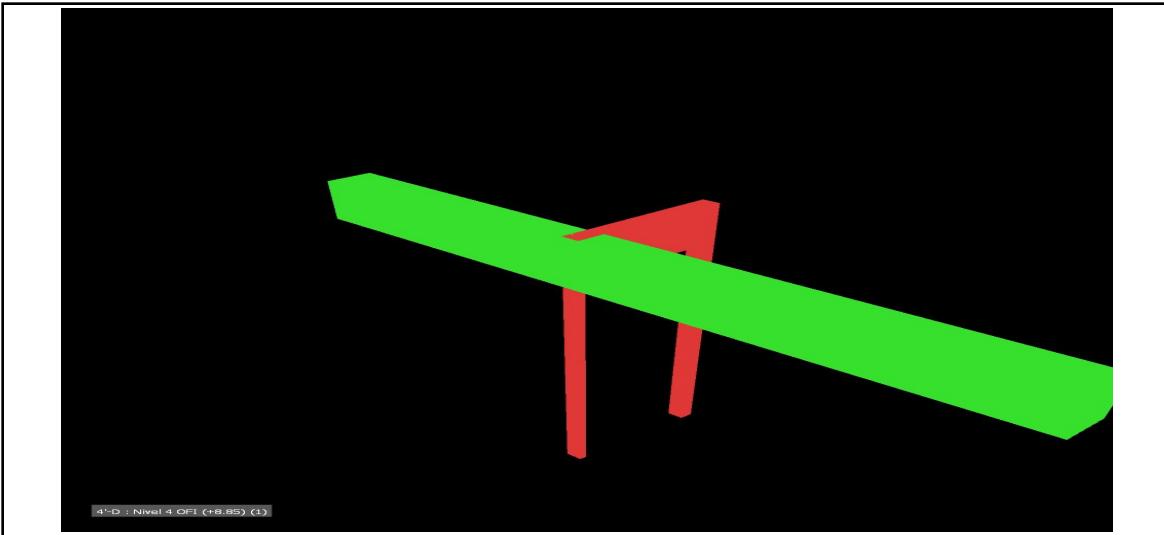
ARQ _TAB VS EST_VIGAS - Conflicto40

Solucionar	Nuevo	Fecha	19/2/2021
Ubicación	X 10.756	Y -9.242	Z 6.440
	Elemento 1		Elemento 2
Id	1105115		313286
Nombre	Muro básico		Concrete, Cast-in-Place gray
Tipo	Muros: Muro básico: Tabique Puer a - 120		Sólido
Nivel	Nivel 2 AUL (+3.60)		N.O.G. (3) +7.14 AUL
Ejes	3'-C : Nivel 3 OFI (+5.90)		
Distancia Interferencia	-0.160		
Notas:

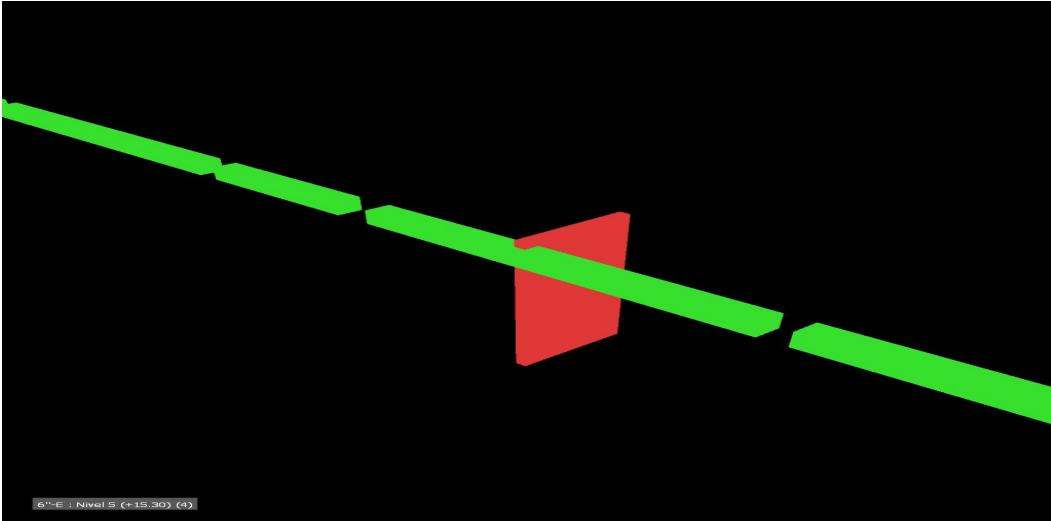
ARQ _TAB VS EST_VIGAS - Conflicto41

Solucionar	Nuevo	Fecha	19/2/2021
Ubicación	X 18.554	Y -9.374	Z 13.300
	Elemento 1		Elemento 2
Id	1223225		382722
Nombre	0. Yeso-Carton 10mm		M_Concrete-Rectangular Beam
Tipo	Sólido		Armazón estructural: M_Concrete Rectangular Beam: V. 511 30/50
Nivel	Nivel 4 - AUL (+10.80)		N.O.G. (5) +13.80 AUL
Ejes	5'-C : Nivel 5 (+11.86)		
Distancia Interferencia	-0.151		
Notas:

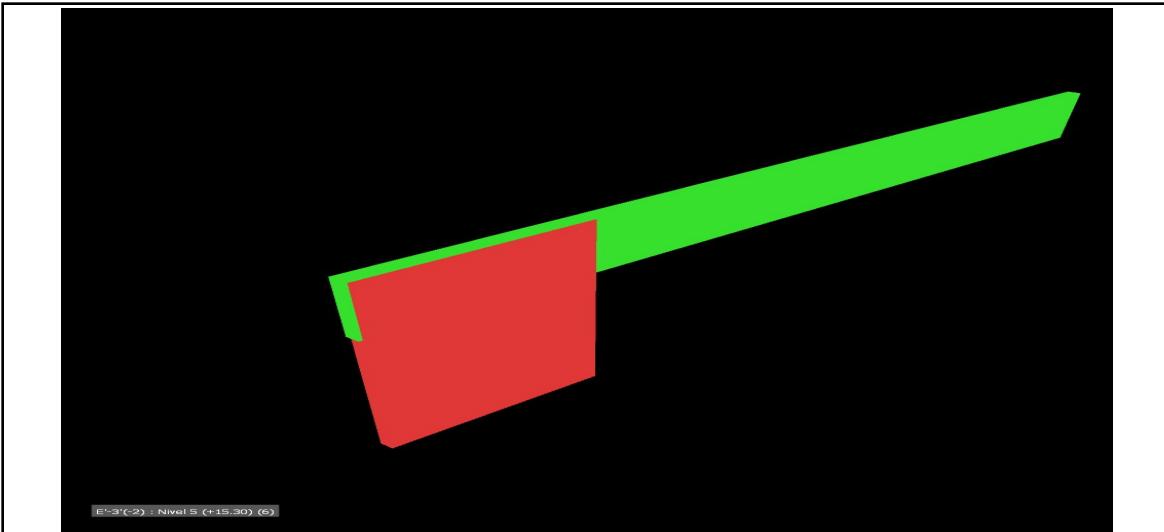
ARQ _TAB VS EST_VIGAS - Conflicto42

Solucionar	Nuevo	Fecha	19/2/2021
Ubicación	X -0.040	Y -9.992	Z 13.900
	Elemento 1		Elemento 2
Id	1224151		808695
Nombre	Muro por defecto		M_Concrete-Rectangular Beam
Tipo	Sólido		Armazón estructural: M_Concrete Rectangular Beam: V. 504 20/140
Nivel	Nivel 4 - AUL (+10.80)		N.O.G. (5) +15.30 AUL
Ejes	C-2 : Nivel 5 (+13.80)		
Distancia Interferencia	-0.139		
Notas:

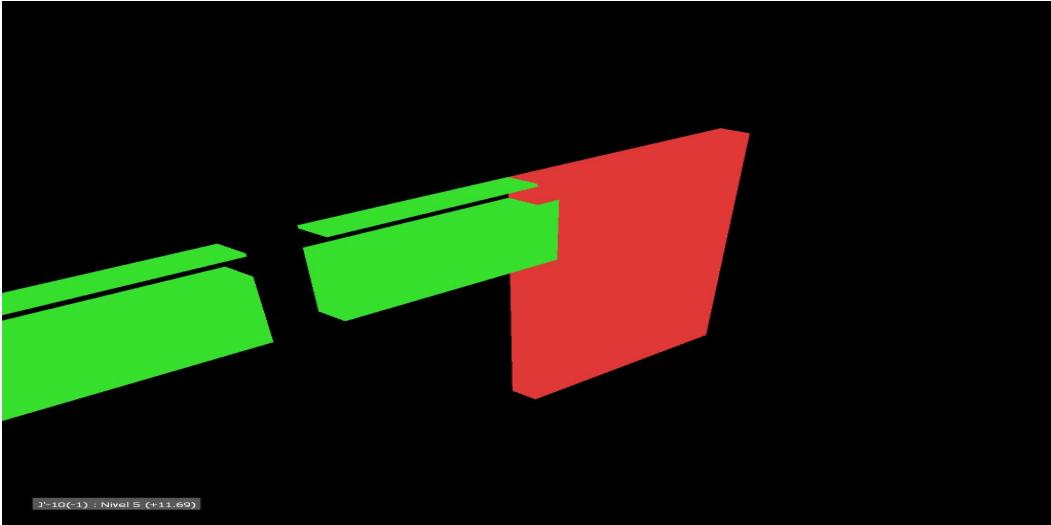
ARQ _TAB VS EST_VIGAS - Conflicto43

Solucionar	Nuevo	Fecha	19/2/2021
Ubicación	X 36.148	Y -39.472	Z 7.900
	Elemento 1		Elemento 2
Id	1129056		334201
Nombre	Muro básico		M_Concrete-Rectangular Beam
Tipo	Muros: Muro básico: Tabique Venta - 200mm		Armazón estructural: M_Concrete Rectangular Beam: V. 421 20/95
Nivel	Nivel 3 OFI (+5.90)		N.O.G. (4) +8.82 ADM
Ejes	8a-I1 : Nivel 3 - AUL (+7.20)		
Distancia Interferencia	-0.135		
Notas:

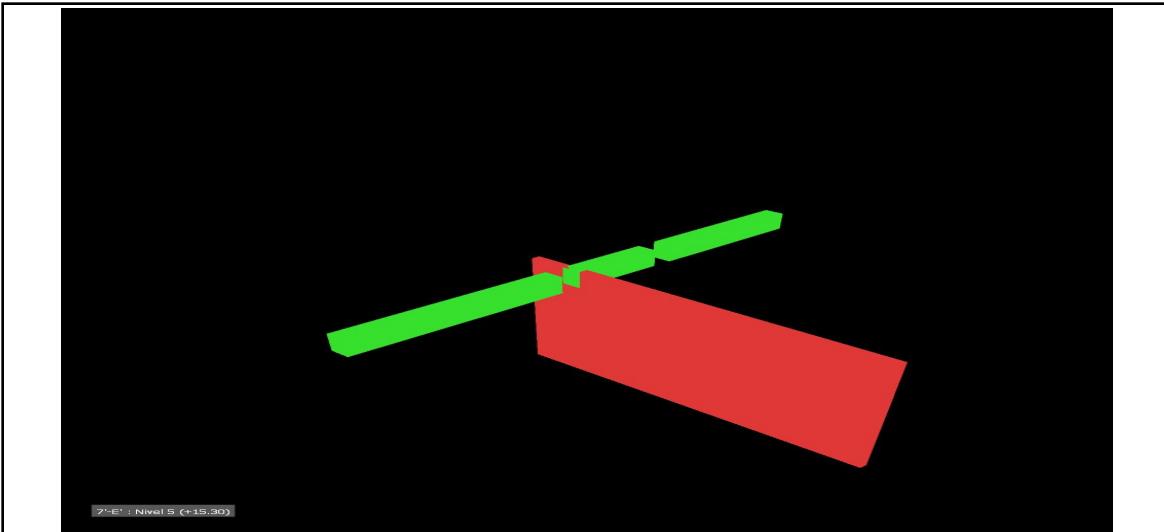
ARQ _TAB VS EST_VIGAS - Conflicto44

Solucionar	Nuevo	Fecha	19/2/2021
Ubicación	X 16.451	Y -9.110	Z 6.940
	Elemento 1		Elemento 2
Id	1097010		322048
Nombre	0. Yeso-Carton 10mm		Concrete, Cast-in-Place gray
Tipo	Sólido		Sólido
Nivel	Nivel 2 AUL (+3.60)		N.O.G. (3) +7.14 AUL
Ejes	C-5 : Nivel 3 (+6.58)		
Distancia Interferencia	-0.132		
Notas:

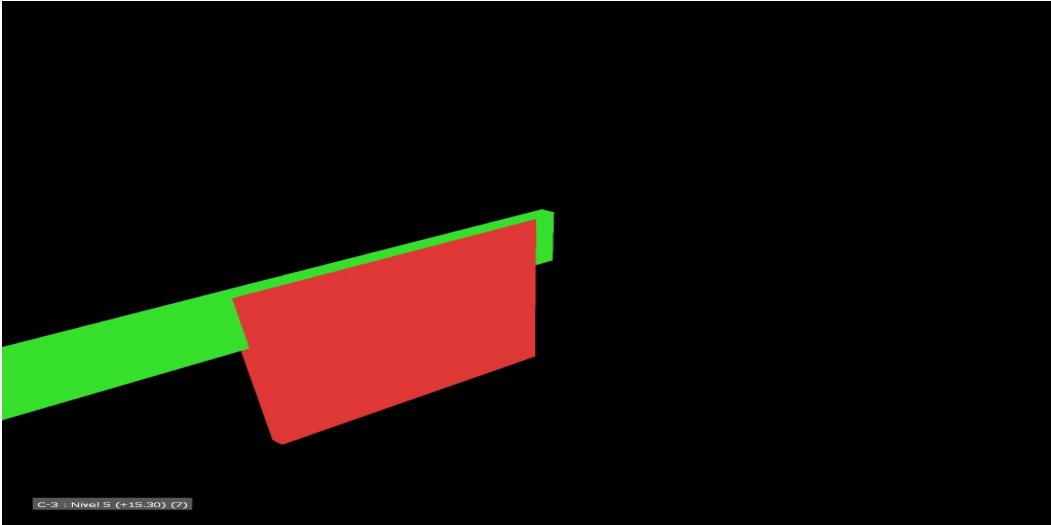
ARQ _TAB VS EST_VIGAS - Conflicto45

Solucionar	Nuevo	Fecha	19/2/2021
Ubicación	X -0.037	Y -0.150	Z 13.900
	Elemento 1		Elemento 2
Id	1549187		808695
Nombre	Muro por defecto		M_Concrete-Rectangular Beam
Tipo	Sólido		Armazón estructural: M_Concrete Rectangular Beam: V. 504 20/140
Nivel	Nivel 4 - AUL (+10.80)		N.O.G. (5) +15.30 AUL
Ejes	A-2 : Nivel 5 (+13.80)		
Distancia Interferencia	-0.131		
Notas:

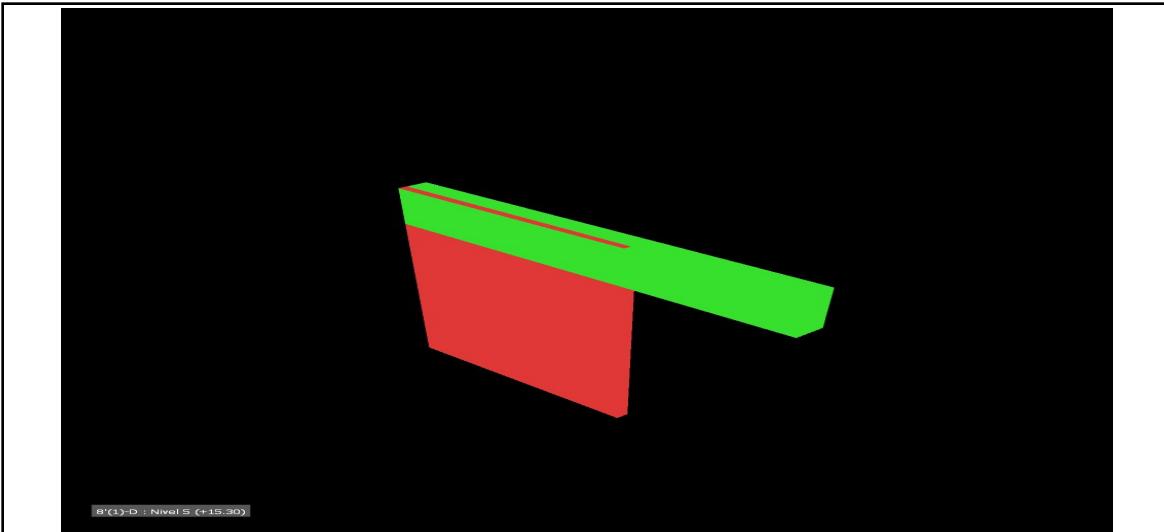
ARQ _TAB VS EST_VIGAS - Conflicto46

Solucionar	Nuevo	Fecha	19/2/2021
Ubicación	X 27.587	Y -7.712	Z 10.100
	Elemento 1		Elemento 2
Id	1153111		341443
Nombre	0. Yeso-Carton 10mm		M_Concrete-Rectangular Beam
Tipo	Sólido		Armazón estructural: M_Concrete Rectangular Beam: V. 417 30/70
Nivel	Nivel 3 - AUL (+7.20)		N.O.G. (4) +10.80 AUL
Ejes	B'-7''' : Nivel 4 OFI (+8.85)		
Distancia Interferencia	-0.131		
Notas:

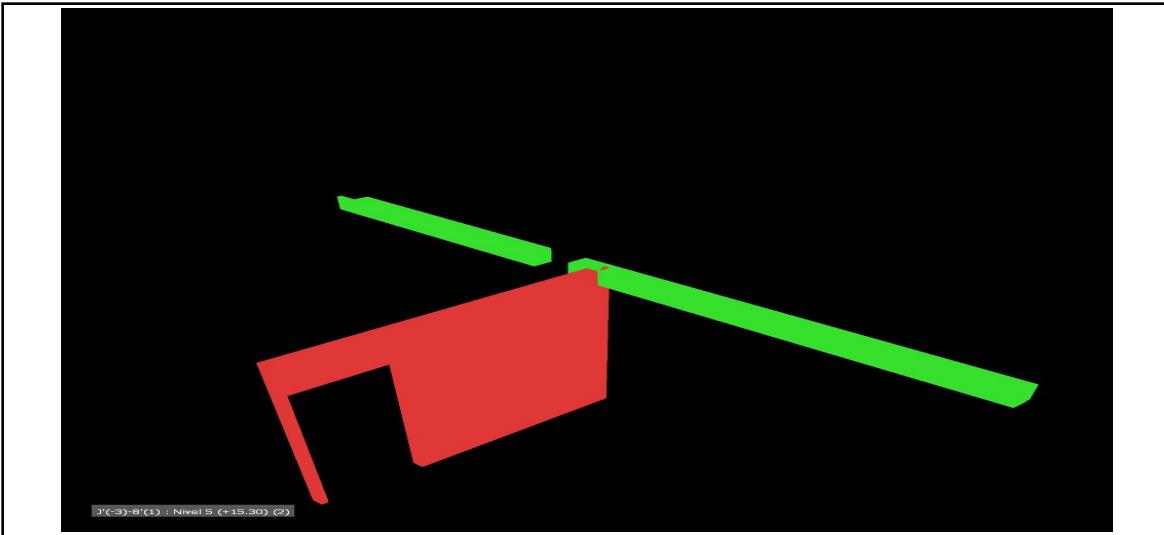
ARQ _TAB VS EST_VIGAS - Conflicto47

Solucionar	Nuevo	Fecha	19/2/2021
Ubicación	X 27.509	Y -41.020	Z 11.735
	Elemento 1	Elemento 2	
Id	1215308	827839	
Nombre	Muro básico		M_Concrete-Rectangular Beam
Tipo	Muros: Muro básico: Tabique Venta - 120mm		Armazón estructural: M_Concrete Rectangular Beam: V. 512 20/47
Nivel	Nivel 4 OFI (+8.85)		N.O.G. (5) +11.97 ADM
Ejes	7""-J : Nivel 5 (+11.69)		
Distancia Interferencia	-0.130		
Notas:

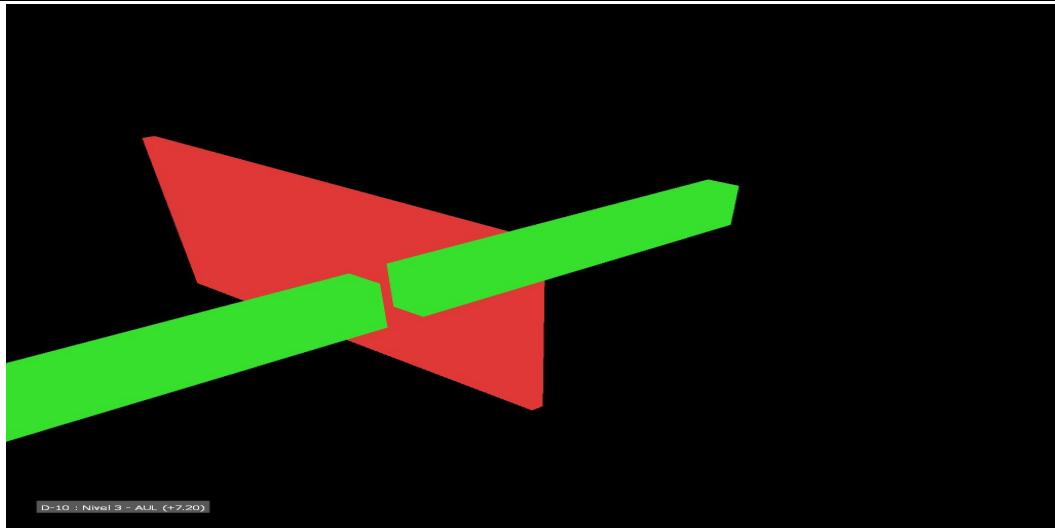
ARQ _TAB VS EST_VIGAS - Conflicto48

Solucionar	Nuevo	Fecha	19/2/2021
Ubicación	X 36.151	Y -7.942	Z 2.853
	Elemento 1		Elemento 2
Id	854645		652717
Nombre	0. Yeso-Carton 10mm		M_Concrete-Rectangular Beam
Tipo	Sólido		Armazón estructural: M_Concrete Rectangular Beam: V. 202 30/70
Nivel	Nivel 1 (+0.00)		N.O.G. (2) +3.54 AUL
Ejes	B'-8a : Nivel 2 (+2.50)		
Distancia Interferencia	-0.130		
Notas:

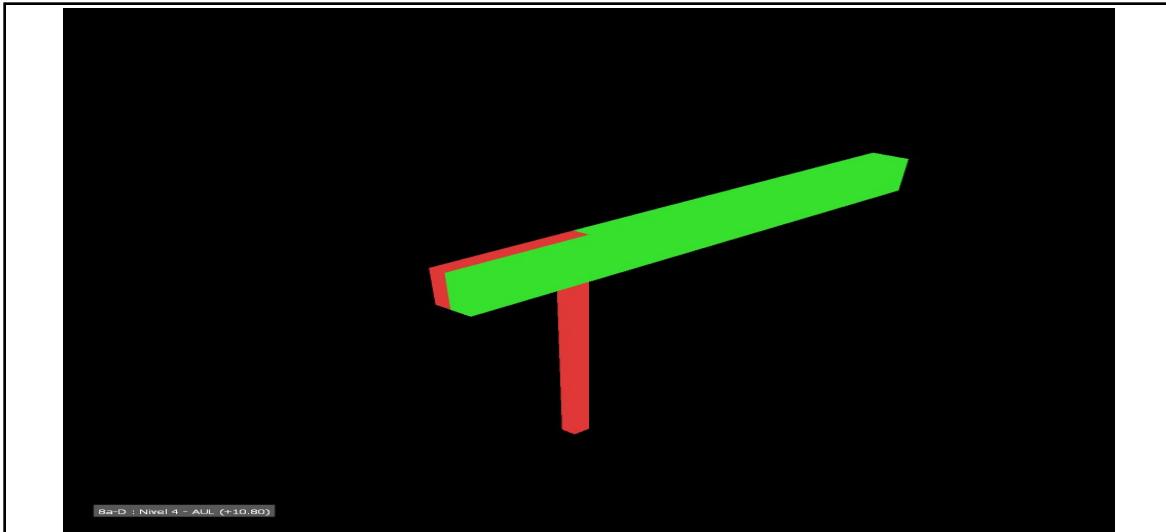
ARQ _TAB VS EST_VIGAS - Conflicto49

Solucionar	Nuevo	Fecha	19/2/2021
Ubicación	X 31.281	Y -8.166	Z 6.440
	Elemento 1		Elemento 2
Id	1104482		321383
Nombre	Muro básico		Concrete, Cast-in-Place gray
Tipo	Muros: Muro básico: Tabique Puer a - 130		Sólido
Nivel	Nivel 2 AUL (+3.60)		N.O.G. (3) +7.14 AUL
Ejes	B'-8 : Nivel 3 OFI (+5.90)		
Distancia Interferencia	-0.130		
Notas:

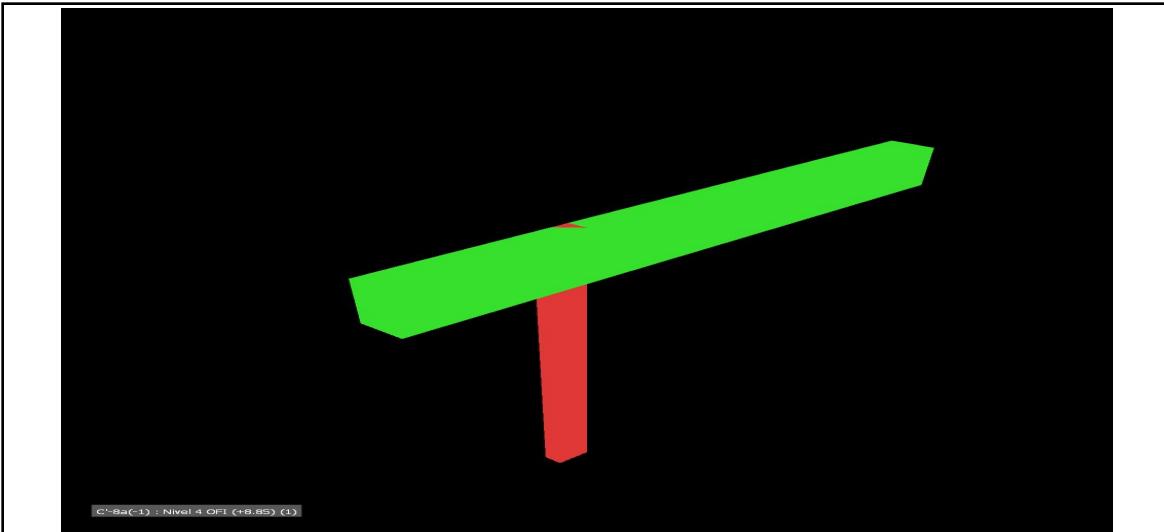
ARQ _TAB VS EST_VIGAS - Conflicto50

Solucionar	Nuevo	Fecha	19/2/2021
Ubicación	X 31.281	Y -7.929	Z 6.440
	Elemento 1		Elemento 2
Id	1096686		321383
Nombre	0. Yeso-Carton 10mm		Concrete, Cast-in-Place gray
Tipo	Sólido		Sólido
Nivel	Nivel 2 AUL (+3.60)		N.O.G. (3) +7.14 AUL
Ejes	B'-8 : Nivel 3 OFI (+5.90)		
Distancia Interferencia	-0.130		
Notas:

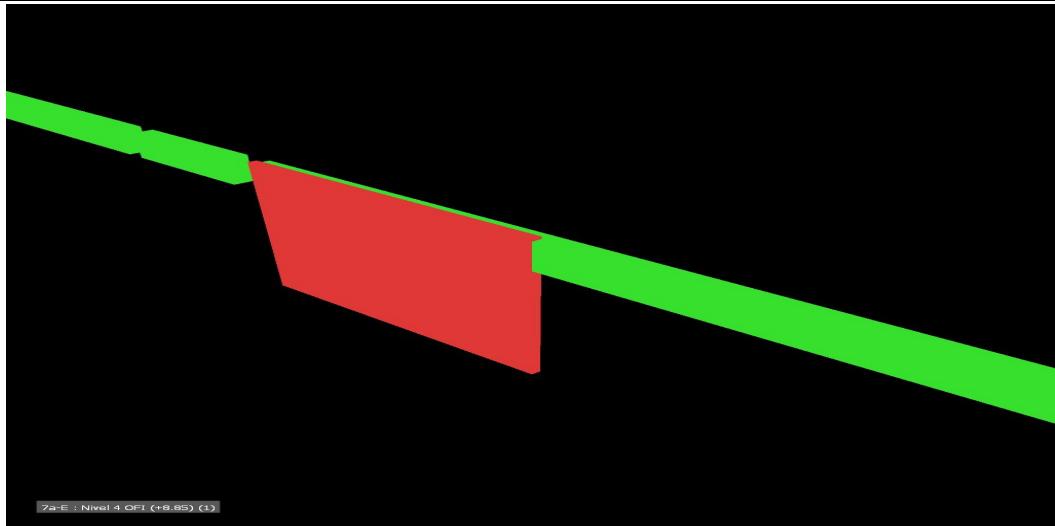
ARQ _TAB VS EST_VIGAS - Conflicto51

Solucionar	Nuevo	Fecha	19/2/2021
Ubicación	X 21.076	Y -9.412	Z 2.840
	Elemento 1		Elemento 2
Id	856140		650830
Nombre	0. Yeso-Carton 10mm		M_Concrete-Rectangular Beam
Tipo	Sólido		Armazón estructural: M_Concrete Rectangular Beam: V. 202 30/70
Nivel	Nivel 1 (+0.00)		N.O.G. (2) +3.54 AUL
Ejes	C-6 : Nivel 2 (+2.50)		
Distancia Interferencia	-0.130		
Notas:

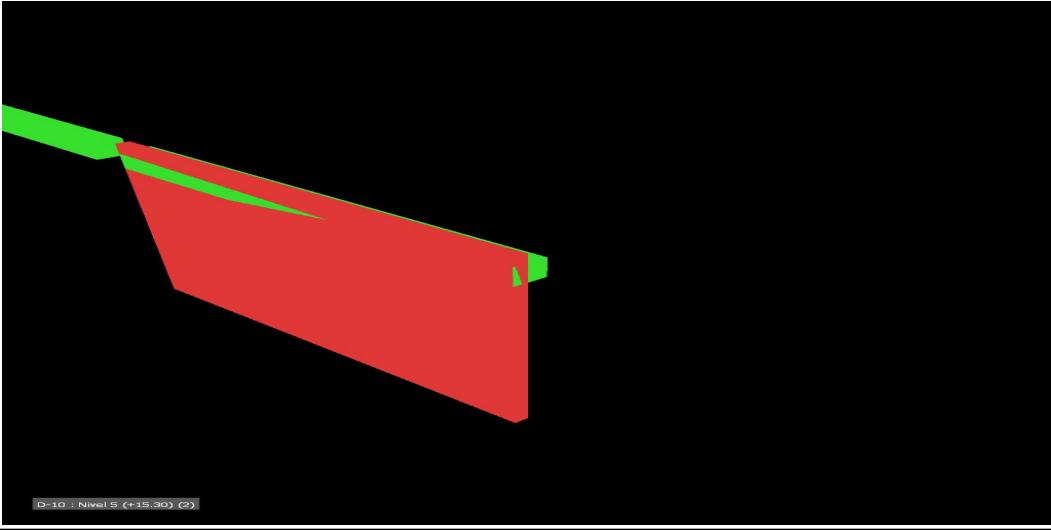
ARQ _TAB VS EST_VIGAS - Conflicto52

Solucionar	Nuevo	Fecha	19/2/2021
Ubicación	X 36.076	Y -9.412	Z 13.600
	Elemento 1		Elemento 2
Id	1231043		382722
Nombre	0. Yeso-Carton 10mm		M_Concrete-Rectangular Beam
Tipo	Sólido		Armazón estructural: M_Concrete Rectangular Beam: V. 511 30/50
Nivel	Nivel 4 - AUL (+10.80)		N.O.G. (5) +13.80 AUL
Ejes	8a-C : Nivel 5 (+11.86)		
Distancia Interferencia	-0.130		
Notas:

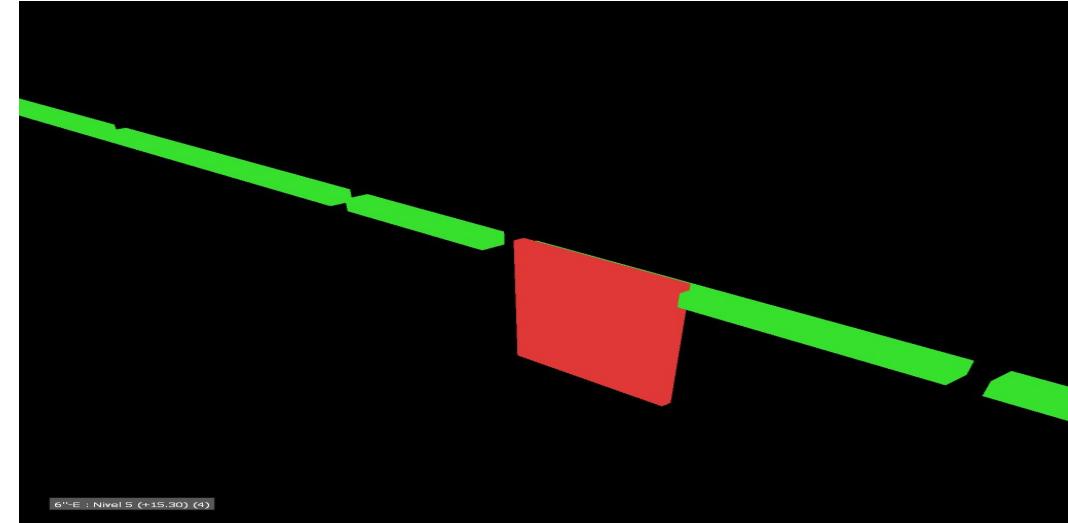
ARQ _TAB VS EST_VIGAS - Conflicto53

Solucionar	Nuevo	Fecha	19/2/2021
Ubicación	X 16.810	Y -9.412	Z 13.300
	Elemento 1		Elemento 2
Id	1222826		382722
Nombre	0. Yeso-Carton 10mm		M_Concrete-Rectangular Beam
Tipo	Sólido		Armazón estructural: M_Concrete Rectangular Beam: V. 511 30/50
Nivel	Nivel 4 - AUL (+10.80)		N.O.G. (5) +13.80 AUL
Ejes	C-5 : Nivel 5 (+11.86)		
Distancia Interferencia	-0.130		
Notas:

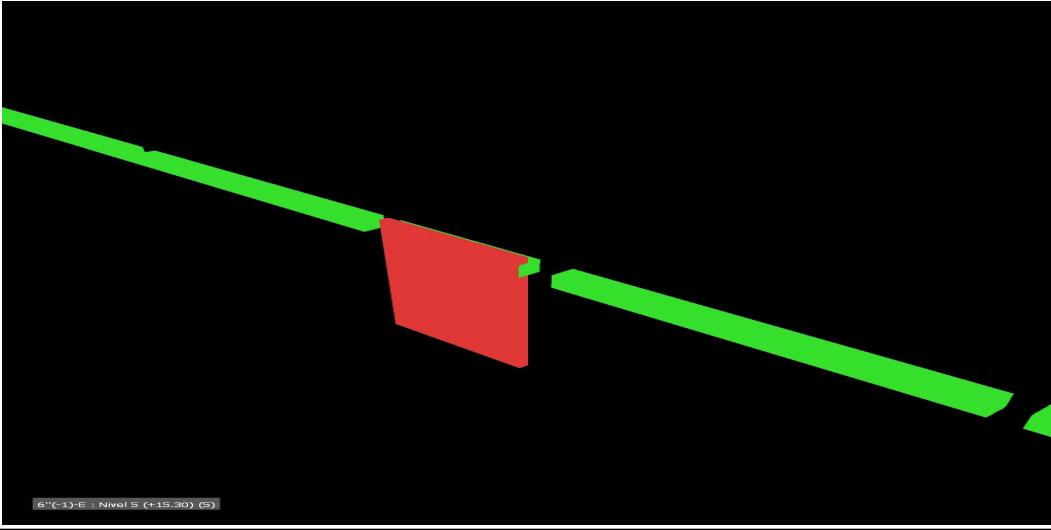
ARQ _TAB VS EST_VIGAS - Conflicto54

Solucionar	Nuevo	Fecha	19/2/2021
Ubicación	X 16.076	Y -9.412	Z 13.600
	Elemento 1		Elemento 2
Id	1222778		382722
Nombre	0. Yeso-Carton 10mm		M_Concrete-Rectangular Beam
Tipo	Sólido		Armazón estructural: M_Concrete Rectangular Beam: V. 511 30/50
Nivel	Nivel 4 - AUL (+10.80)		N.O.G. (5) +13.80 AUL
Ejes	C-5 : Nivel 5 (+11.86)		
Distancia Interferencia	-0.130		
Notas:

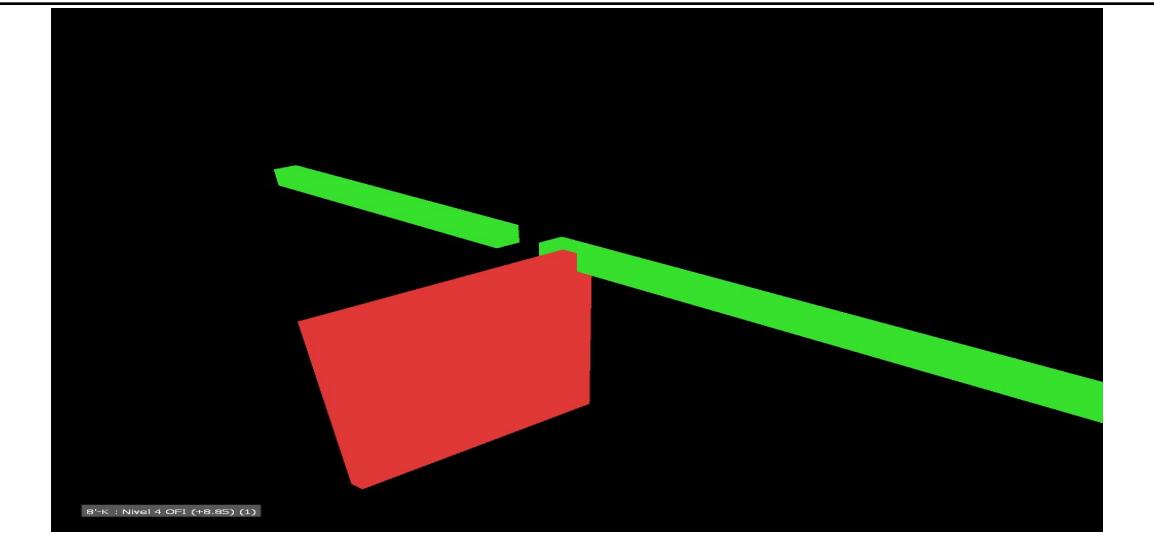
ARQ _TAB VS EST_VIGAS - Conflicto55

Solucionar	Nuevo	Fecha	19/2/2021
Ubicación	X 27.630	Y -41.020	Z 5.423
	Elemento 1		Elemento 2
Id	1090363		330498
Nombre	Muro básico		M_Concrete-Rectangular Beam
Tipo	Muros: Muro básico: Tabique Venta - 120mm		Armazón estructural: M_Concrete Rectangular Beam: V. 309 20/47
Nivel	Nivel 2 OFI (+2.95)		N.O.G. (3) +5.87 ADM
Ejes	7'''-J : Nivel 3 (+4.62)		
Distancia Interferencia	-0.130		
Notas:

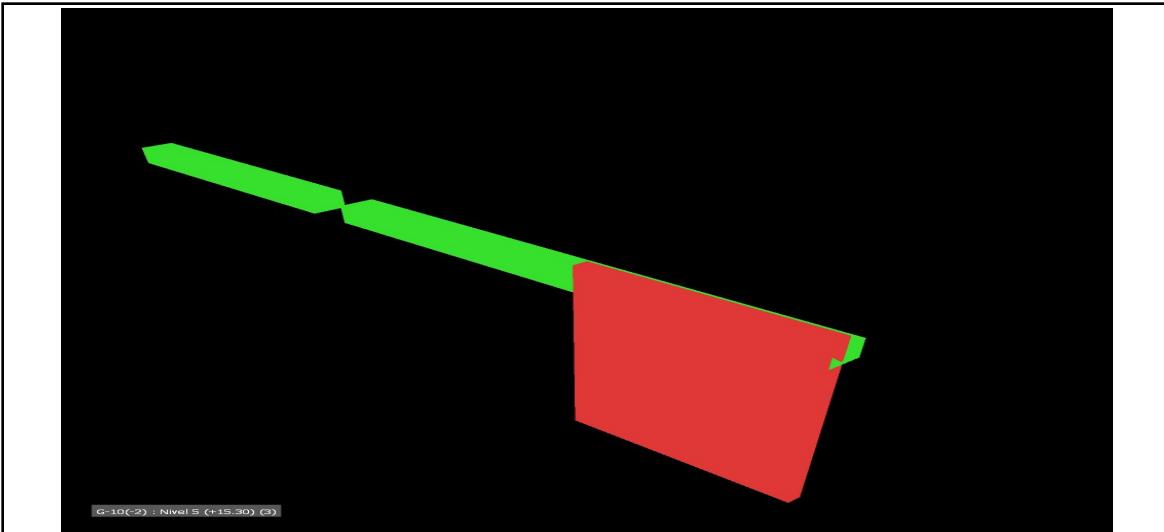
ARQ _TAB VS EST_VIGAS - Conflicto56

Solucionar	Nuevo	Fecha	19/2/2021
Ubicación	X 34.033	Y -19.871	Z 13.600
	Elemento 1		Elemento 2
Id	1218368		352752
Nombre	Muro por defecto		M_Concrete-Rectangular Beam
Tipo	Sólido		Armazón estructural: M_Concrete Rectangular Beam: V. 501 30/50
Nivel	Nivel 4 - AUL (+10.80)		N.O.G. (5) +13.80 AUL
Ejes	8a-F : Nivel 5 (+11.86)		
Distancia Interferencia	-0.130		
Notas:

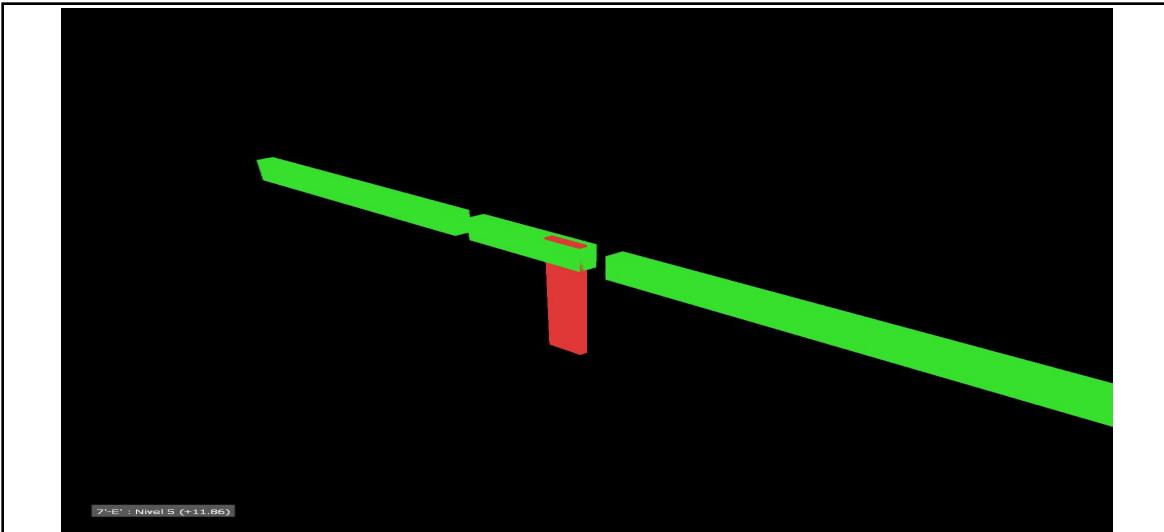
ARQ _TAB VS EST_VIGAS - Conflicto57

Solucionar	Nuevo	Fecha	19/2/2021
Ubicación	X 16.076	Y -9.412	Z 2.840
	Elemento 1		Elemento 2
Id	856630		650830
Nombre	0. Yeso-Carton 10mm		M_Concrete-Rectangular Beam
Tipo	Sólido		Armazón estructural: M_Concrete Rectangular Beam: V. 202 30/70
Nivel	Nivel 1 (+0.00)		N.O.G. (2) +3.54 AUL
Ejes	C-5 : Nivel 2 (+2.50)		
Distancia Interferencia	-0.129		
Notas:

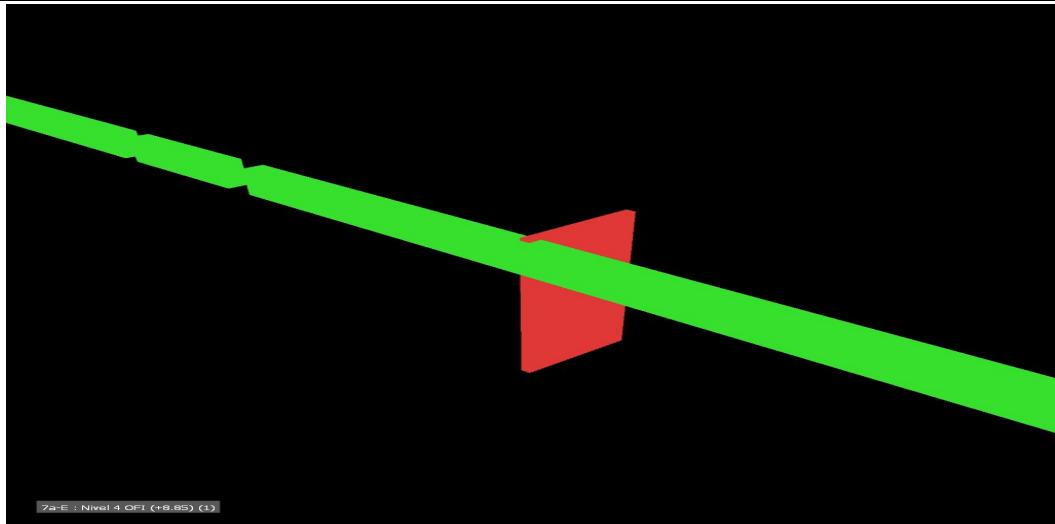
ARQ _TAB VS EST_VIGAS - Conflicto58

Solucionar	Nuevo	Fecha	19/2/2021
Ubicación	X 21.076	Y -9.242	Z 2.840
	Elemento 1		Elemento 2
Id	856246		650830
Nombre	0. Yeso-Carton 10mm		M_Concrete-Rectangular Beam
Tipo	Sólido		Armazón estructural: M_Concrete Rectangular Beam: V. 202 30/70
Nivel	Nivel 1 (+0.00)		N.O.G. (2) +3.54 AUL
Ejes	C-6 : Nivel 2 (+2.50)		
Distancia Interferencia	-0.125		
Notas:

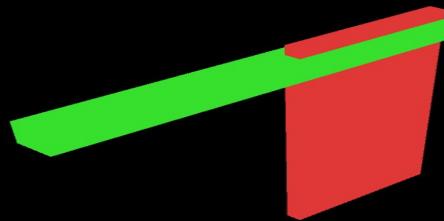
ARQ _TAB VS EST_VIGAS - Conflicto59

Solucionar	Nuevo	Fecha	19/2/2021
Ubicación	X 36.271	Y -7.192	Z 13.300
	Elemento 1		Elemento 2
Id	1231451		351237
Nombre	0. Yeso-Carton 10mm		M_Concrete-Rectangular Beam
Tipo	Sólido		Armazón estructural: M_Concrete Rectangular Beam: V. 501 30/50
Nivel	Nivel 4 - AUL (+10.80)		N.O.G. (5) +13.80 AUL
Ejes	B'-9 : Nivel 5 (+11.86)		
Distancia Interferencia	-0.120		
Notas:

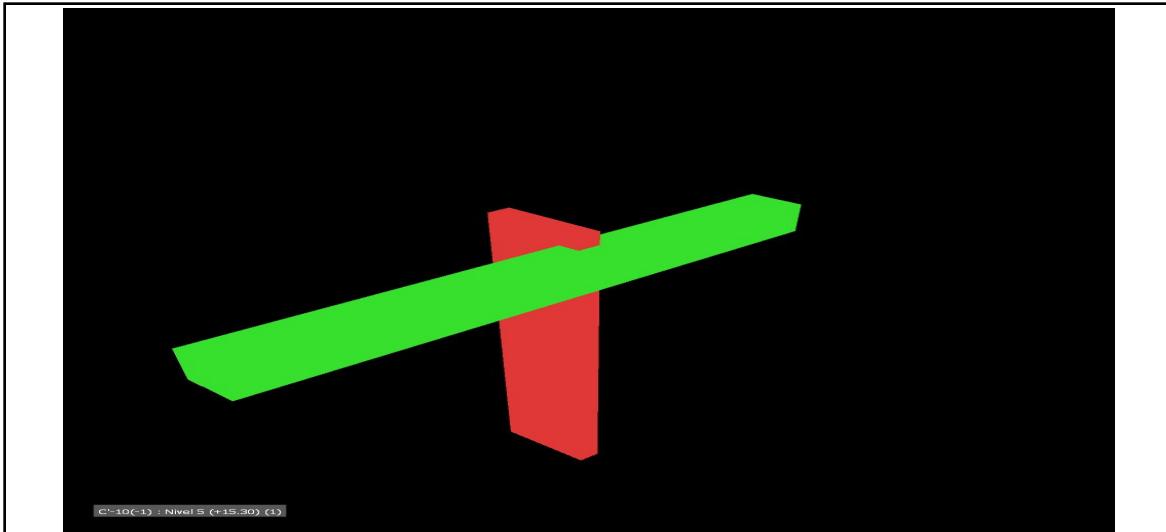
ARQ _TAB VS EST_VIGAS - Conflicto60

Solucionar	Nuevo	Fecha	19/2/2021
Ubicación	X 36.204	Y -7.192	Z 13.300
	Elemento 1		Elemento 2
Id	1231522		351237
Nombre	0. Yeso-Carton 10mm		M_Concrete-Rectangular Beam
Tipo	Sólido		Armazón estructural: M_Concrete Rectangular Beam: V. 501 30/50
Nivel	Nivel 4 - AUL (+10.80)		N.O.G. (5) +13.80 AUL
Ejes	B'-8a : Nivel 5 (+11.86)		
Distancia Interferencia	-0.120		
Notas:

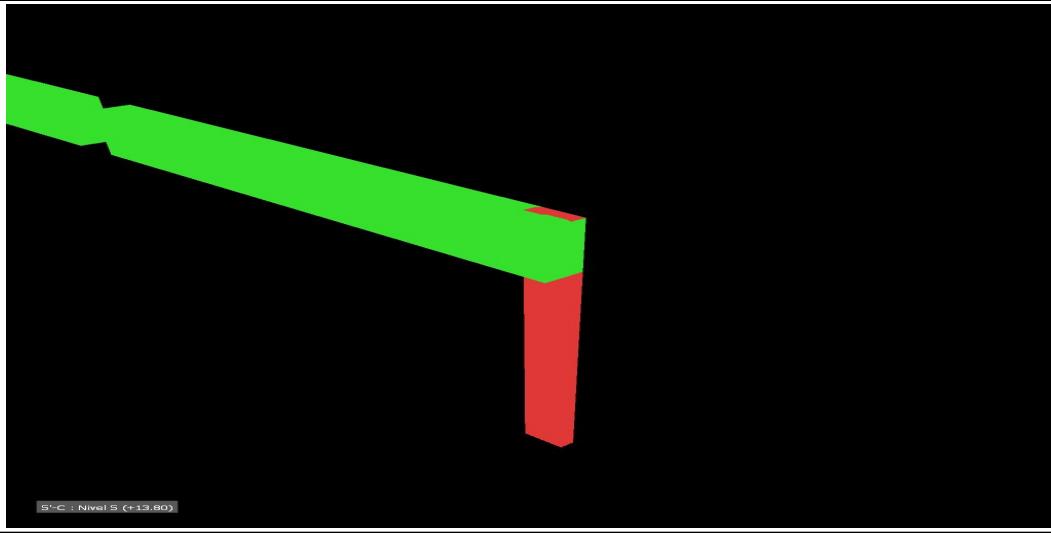
ARQ _TAB VS EST_VIGAS - Conflicto61

Solucionar	Nuevo	Fecha	19/2/2021
Ubicación	X 13.297	Y -4.970	Z 10.100
	Elemento 1		Elemento 2
Id	1156480		335352
Nombre	0. Yeso-Carton 15 mm		M_Concrete-Rectangular Beam
Tipo	Sólido		Armazón estructural: M_Concrete Rectangular Beam: V. 416 30/70
Nivel	Nivel 3 - AUL (+7.20)		N.O.G. (4) +10.80 AUL
Ejes	B-4 : Nivel 4 OFI (+8.85)		
Distancia Interferencia	-0.120		
Notas:

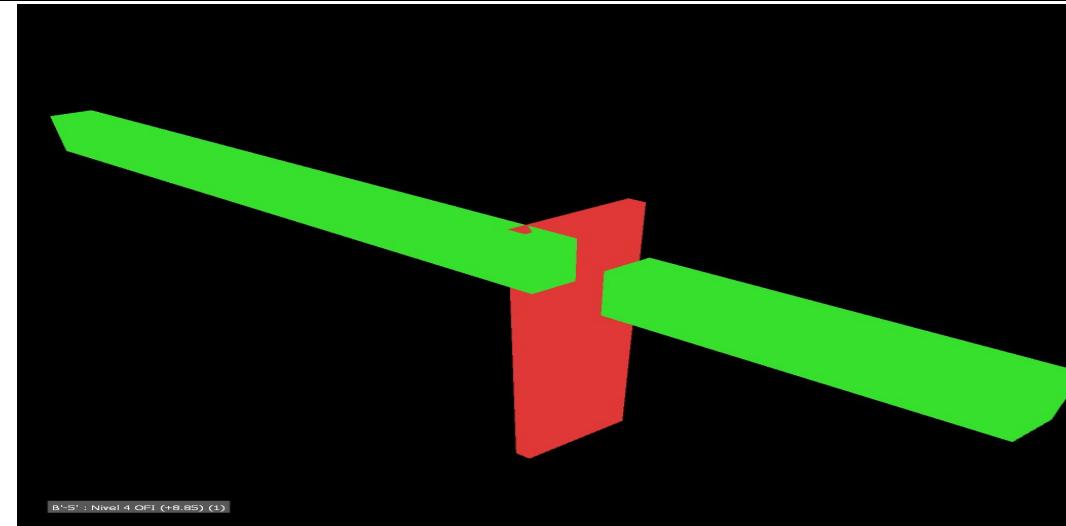
ARQ _TAB VS EST_VIGAS - Conflicto62

Solucionar	Nuevo	Fecha	19/2/2021
Ubicación	X 13.349	Y -4.850	Z 6.509
	Elemento 1		Elemento 2
Id	1101413		313382
Nombre	0. Yeso-Carton 15 mm		Concrete, Cast-in-Place gray
Tipo	Sólido		Sólido
Nivel	Nivel 2 AUL (+3.60)		N.O.G. (3) +7.14 AUL
Ejes	B-4 : Nivel 3 OFI (+5.90)		
Distancia Interferencia	-0.120		
Notas:

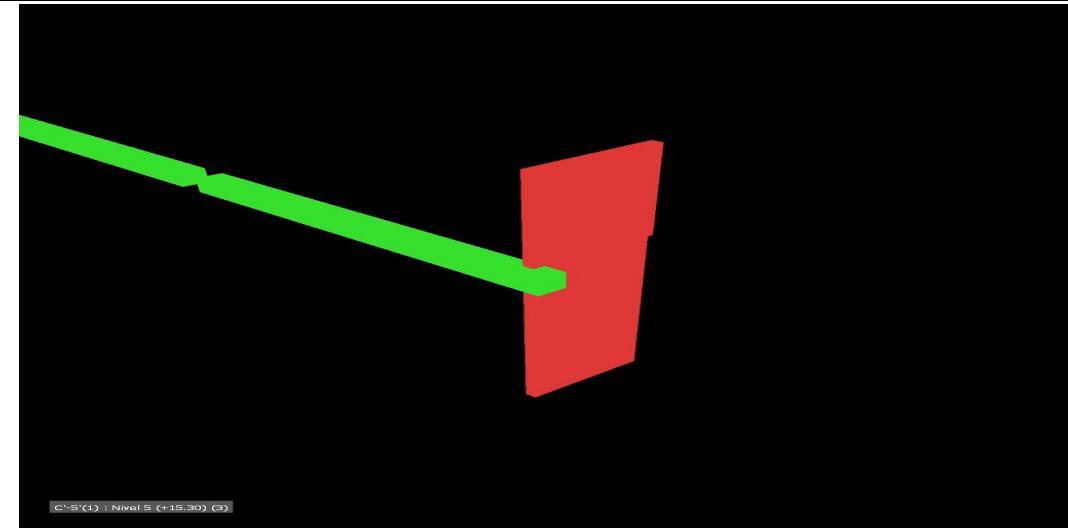
ARQ _TAB VS EST_VIGAS - Conflicto63

Solucionar	Nuevo	Fecha	19/2/2021
Ubicación	X 13.349	Y -4.850	Z 13.600
	Elemento 1		Elemento 2
Id	1228385		382352
Nombre	0. Yeso-Carton 15 mm		M_Concrete-Rectangular Beam
Tipo	Sólido		Armazón estructural: M_Concrete Rectangular Beam: V. 501 30/50
Nivel	Nivel 4 - AUL (+10.80)		N.O.G. (5) +13.80 AUL
Ejes	B-4 : Nivel 5 (+11.86)		
Distancia Interferencia	-0.120		
Notas:

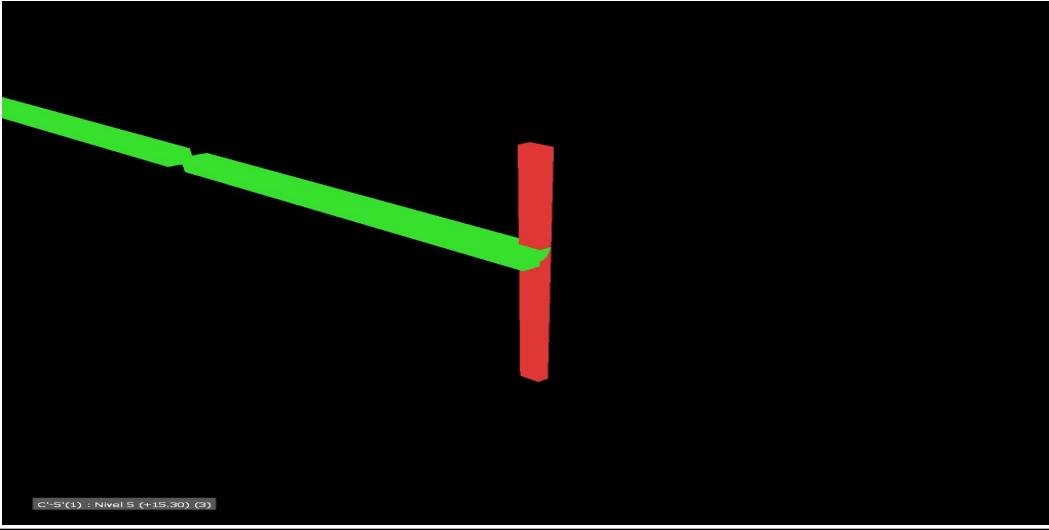
ARQ _TAB VS EST_VIGAS - Conflicto64

Solucionar	Nuevo	Fecha	19/2/2021
Ubicación	X 13.448	Y -4.970	Z 13.300
	Elemento 1		Elemento 2
Id	1228615		382352
Nombre	0. Yeso-Carton 15 mm		M_Concrete-Rectangular Beam
Tipo	Sólido		Armazón estructural: M_Concrete Rectangular Beam: V. 501 30/50
Nivel	Nivel 4 - AUL (+10.80)		N.O.G. (5) +13.80 AUL
Ejes	B-4 : Nivel 5 (+11.86)		
Distancia Interferencia	-0.120		
Notas:

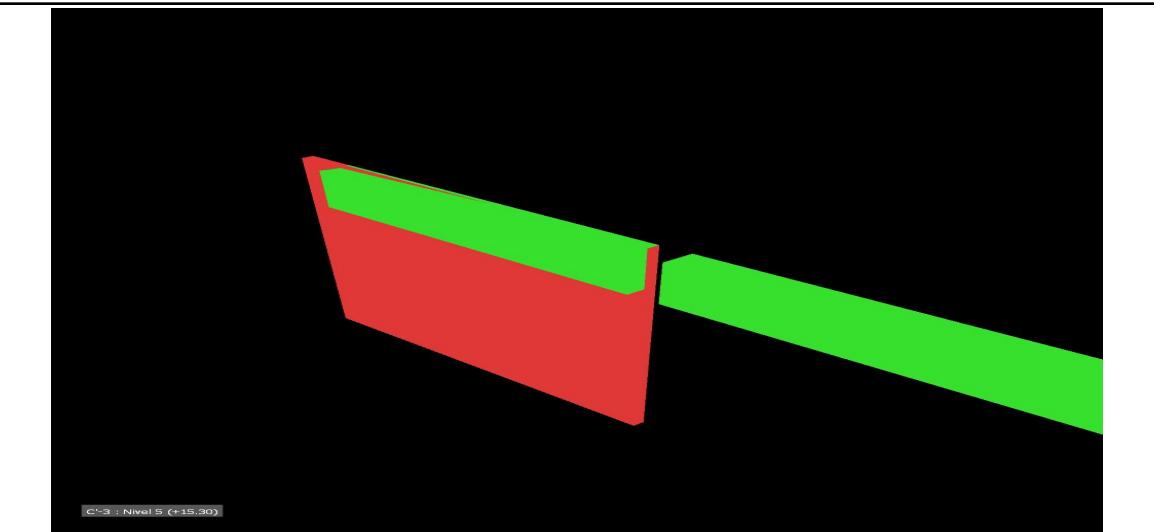
ARQ _TAB VS EST_VIGAS - Conflicto65

Solucionar	Nuevo	Fecha	19/2/2021
Ubicación	X 3.570	Y -4.970	Z 10.100
	Elemento 1		Elemento 2
Id	1159423		335352
Nombre	0. Yeso-Carton 15 mm		M_Concrete-Rectangular Beam
Tipo	Sólido		Armazón estructural: M_Concrete Rectangular Beam: V. 416 30/70
Nivel	Nivel 3 - AUL (+7.20)		N.O.G. (4) +10.80 AUL
Ejes	2'-B : Nivel 4 OFI (+8.85)		
Distancia Interferencia	-0.120		
Notas:

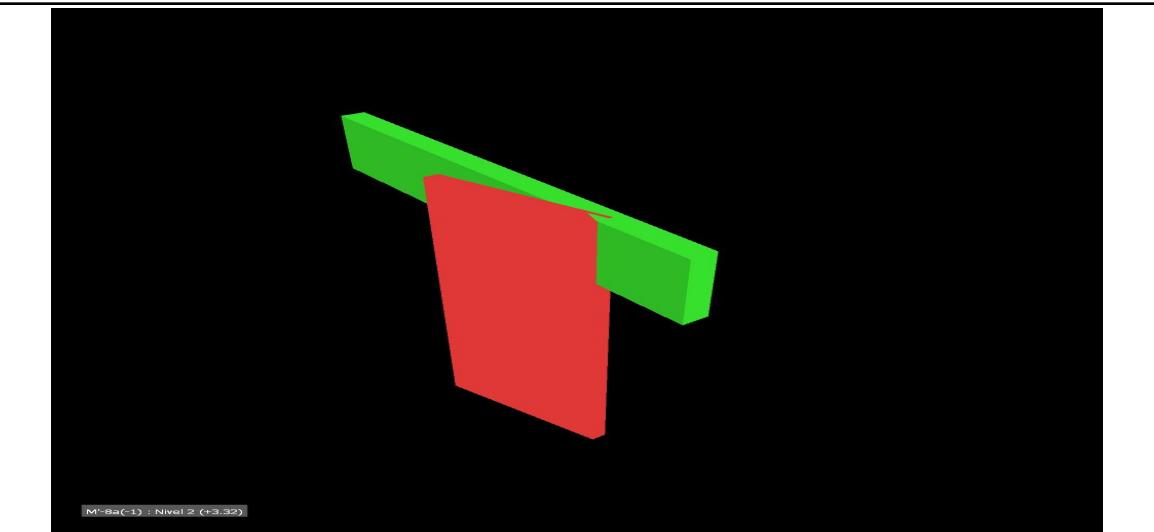
ARQ _TAB VS EST_VIGAS - Conflicto66

Solucionar	Nuevo	Fecha	19/2/2021
Ubicación	X 30.266	Y -46.458	Z -0.890
	Elemento 1		Elemento 2
Id	530439		453383
Nombre	0. Yeso-Carton 15 mm		M_Concrete-Rectangular Beam
Tipo	Sólido		Armazón estructural: M_Concrete Rectangular Beam: V. 101 20/100
Nivel	Nivel -1 (-3.56)		N.O.G. (1) +0.11 ADM
Ejes	7b-L : Nivel -1 (-3.50)		
Distancia Interferencia	-0.117		
Notas:
