ARQ _TAB VS EST_VIGAS - Conflicto1

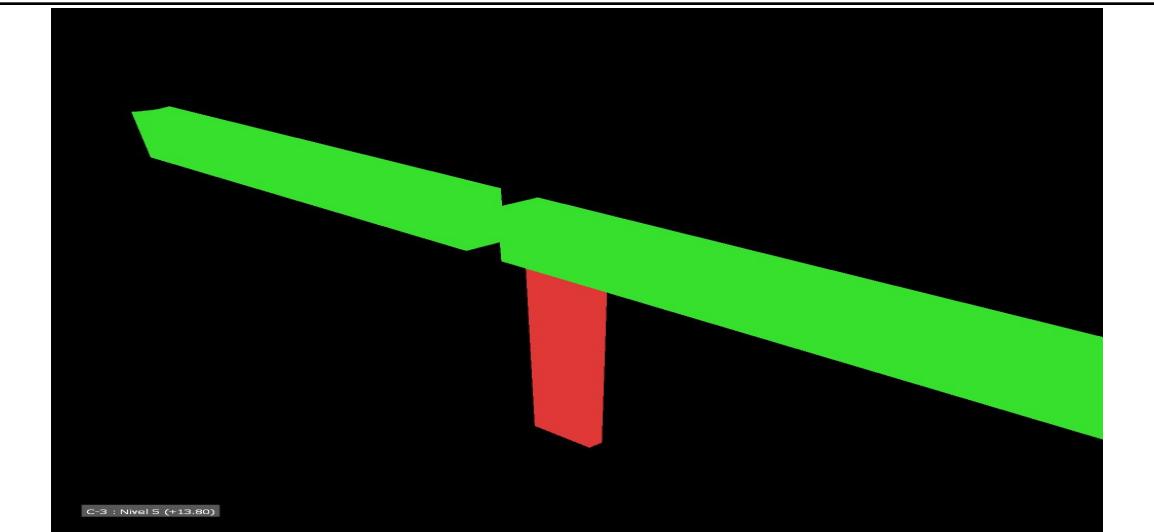
ARQ _TAB VS EST_VIGAS - Conflicto67

Solucionar	Nuevo	Fecha	19/2/2021
Ubicación	X 4.971	Y -4.970	Z 10.100
	Elemento 1		Elemento 2
Id	1159453		335352
Nombre	0. Yeso-Carton 15 mm		M_Concrete-Rectangular Beam
Tipo	Sólido		Armazón estructural: M_Concrete Rectangular Beam: V. 416 30/70
Nivel	Nivel 3 - AUL (+7.20)		N.O.G. (4) +10.80 AUL
Ejes	2b-B : Nivel 4 OFI (+8.85)		
Distancia Interferencia	-0.113		
Notas:

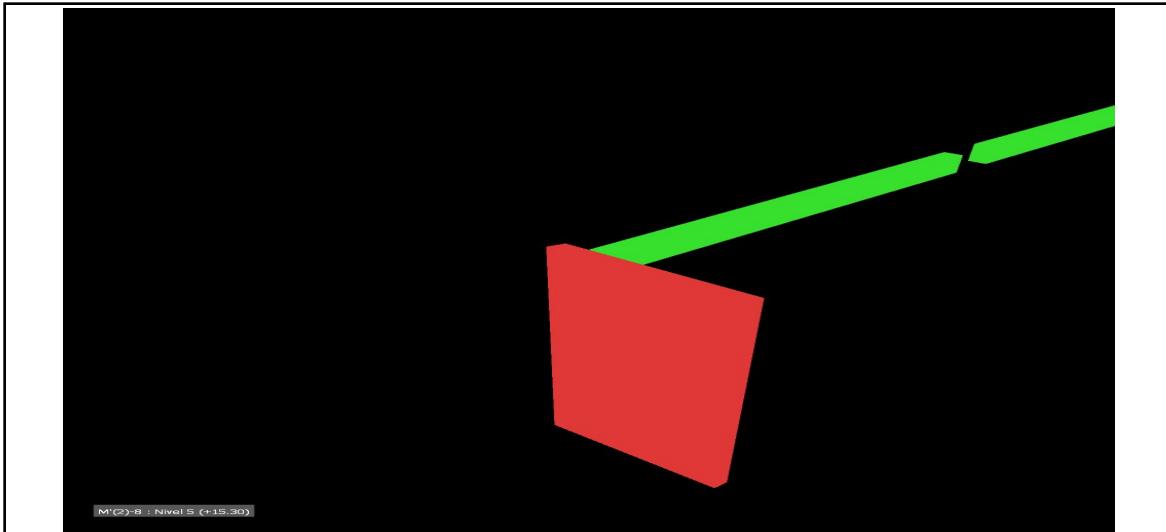
ARQ _TAB VS EST_VIGAS - Conflicto68

Solucionar	Nuevo	Fecha	19/2/2021
Ubicación	X 27.025	Y -44.688	Z 11.500
	Elemento 1		Elemento 2
Id	1213116		907142
Nombre	0. Yeso-Carton 15 mm		M_Concrete-Rectangular Beam
Tipo	Sólido		Armazón estructural: M_Concrete Rectangular Beam: V. 510 15/47
Nivel	Nivel 4 OFI (+8.85)		N.O.G. (5) +11.97 ADM
Ejes	7""-L : Nivel 4 - AUL (+10.80)		
Distancia Interferencia	-0.100		
Notas:

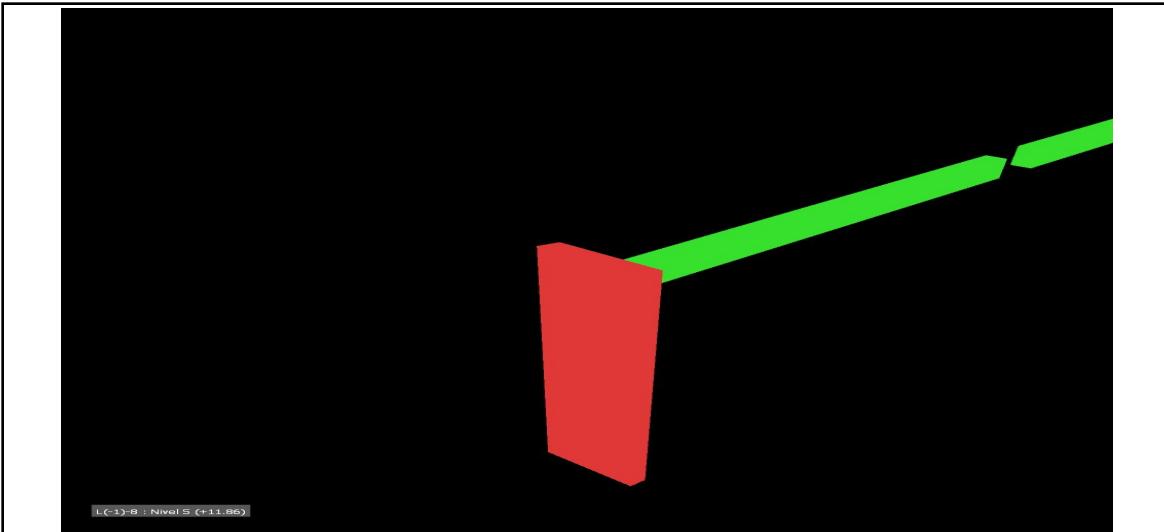
ARQ _TAB VS EST_VIGAS - Conflicto69

Solucionar	Nuevo	Fecha	19/2/2021
Ubicación	X 27.021	Y -44.688	Z 8.620
	Elemento 1		Elemento 2
Id	1142744		334217
Nombre	0. Yeso-Carton 15 mm		M_Concrete-Rectangular Beam
Tipo	Sólido		Armazón estructural: M_Concrete Rectangular Beam: V. 402 15/47
Nivel	Nivel 3 OFI (+5.90)		N.O.G. (4) +8.82 ADM
Ejes	7""-L : Nivel 3 - AUL (+7.20)		
Distancia Interferencia	-0.100		
Notas:

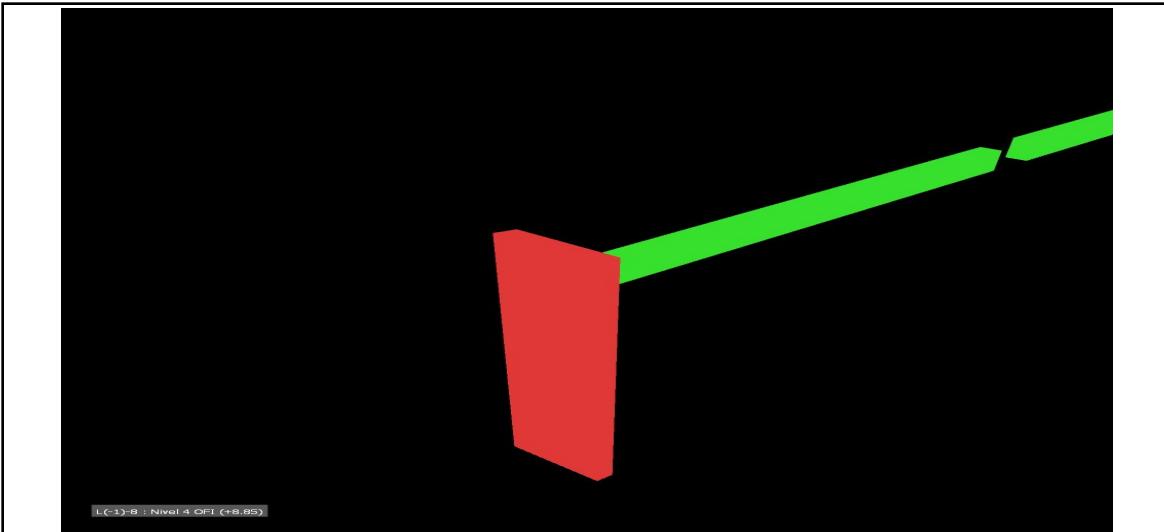
ARQ _TAB VS EST_VIGAS - Conflicto70

Solucionar	Nuevo	Fecha	19/2/2021
Ubicación	X 27.171	Y -44.689	Z 5.670
	Elemento 1		Elemento 2
Id	1088017		830057
Nombre	0. Yeso-Carton 15 mm		M_Concrete-Rectangular Beam
Tipo	Sólido		Armazón estructural: M_Concrete Rectangular Beam: V. 307 15/47
Nivel	Nivel 2 OFI (+2.95)		N.O.G. (3) +5.87 ADM
Ejes	7""-L : Nivel 3 (+4.62)		
Distancia Interferencia	-0.100		
Notas:

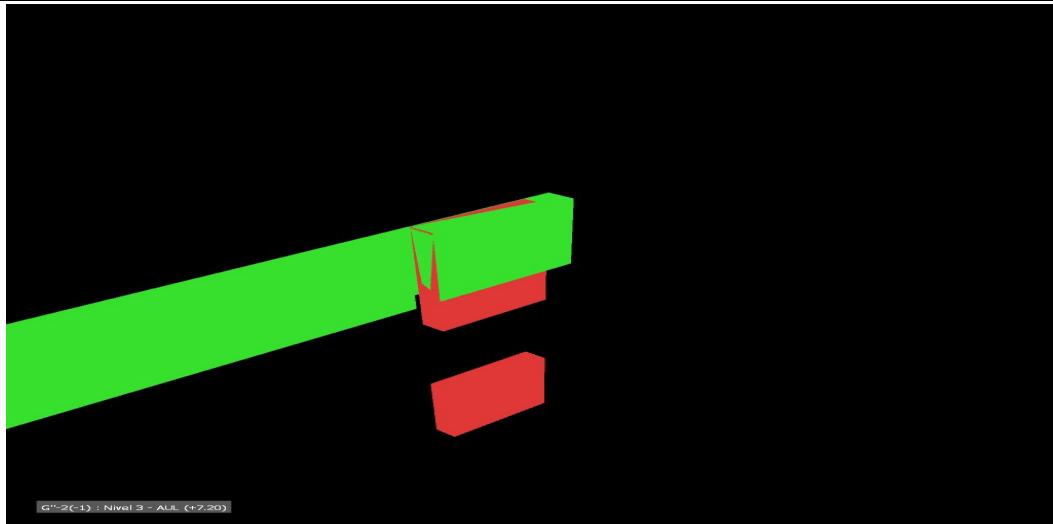
ARQ _TAB VS EST_VIGAS - Conflicto71

Solucionar	Nuevo	Fecha	19/2/2021
Ubicación	X -6.233	Y -23.961	Z 2.500
	Elemento 1		Elemento 2
Id	849439		687180
Nombre	Muro básico		M_Concrete-Rectangular Beam
Tipo	Muros: Muro básico: Tabique Venta - 200mm		Armazón estructural: M_Concrete Rectangular Beam: V. 225 22/10
Nivel	Nivel 1 (-0.06)		N.O.G. (2) +3.32 CAS
Ejes	F"-1 : Nivel 2 (+2.50)		
Distancia Interferencia	-0.100		
Notas:

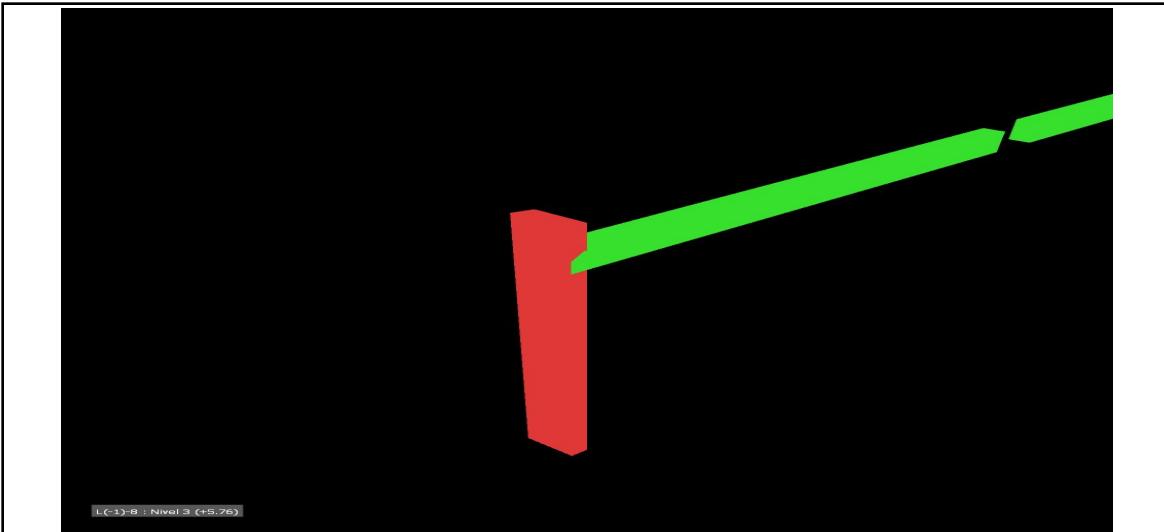
ARQ _TAB VS EST_VIGAS - Conflicto72

Solucionar	Nuevo	Fecha	19/2/2021
Ubicación	X 27.171	Y -44.689	Z 2.450
	Elemento 1		Elemento 2
Id	865857		655870
Nombre	0. Yeso-Carton 15 mm		M_Concrete-Rectangular Beam
Tipo	Sólido		Armazón estructural: M_Concrete Rectangular Beam: V. 211 15/47
Nivel	Nivel 1 (-0.06)		N.O.G. (2) +2.92 ADM
Ejes	7""-L : Nivel 2 (+1.62)		
Distancia Interferencia	-0.100		
Notas:

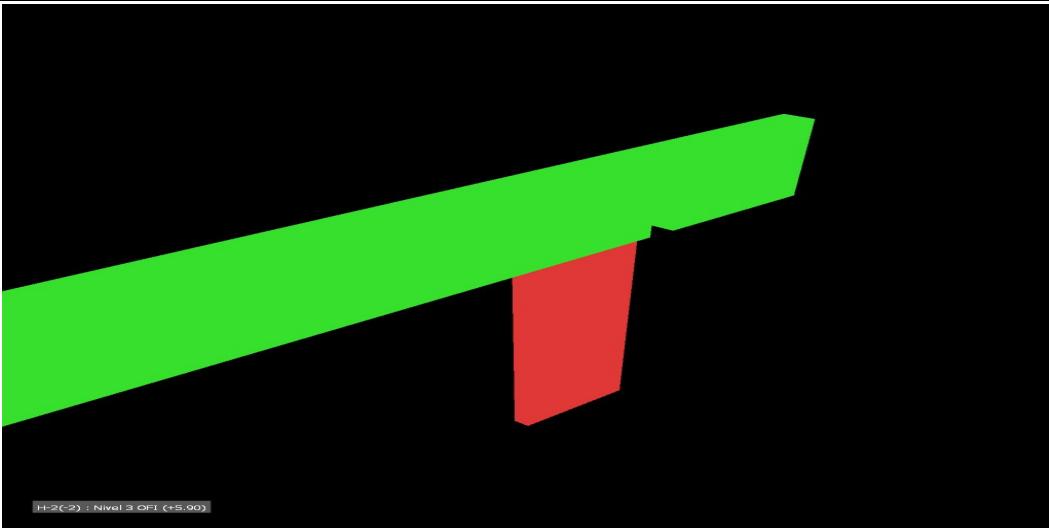
ARQ _TAB VS EST_VIGAS - Conflicto73

Solucionar	Nuevo	Fecha	19/2/2021
Ubicación	X -6.180	Y -25.974	Z 2.500
	Elemento 1		Elemento 2
Id	861668		687180
Nombre	0. Yeso-Carton 15 mm		M_Concrete-Rectangular Beam
Tipo	Sólido		Armazón estructural: M_Concrete Rectangular Beam: V. 225 22/10
Nivel	Nivel 1 (+0.00)		N.O.G. (2) +3.32 CAS
Ejes	G'-1 : Nivel 2 (+2.50)		
Distancia Interferencia	-0.090		
Notas:

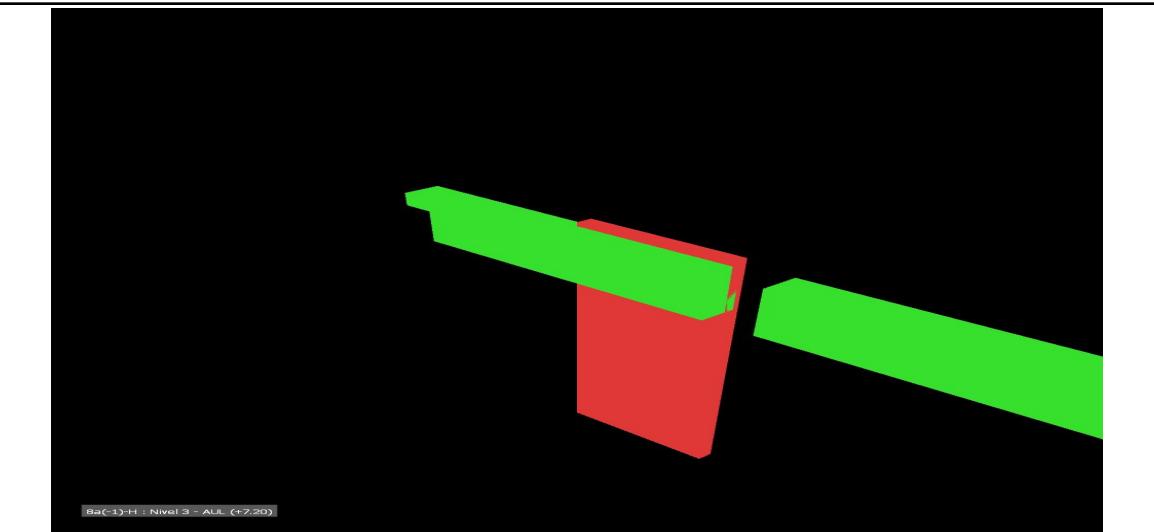
ARQ _TAB VS EST_VIGAS - Conflicto74

Solucionar	Nuevo	Fecha	19/2/2021
Ubicación	X 29.801	Y -24.780	Z 2.840
	Elemento 1		Elemento 2
Id	852804		653227
Nombre	Muro por defecto		M_Concrete-Rectangular Beam
Tipo	Sólido		Armazón estructural: M_Concrete Rectangular Beam: V. 202 30/70
Nivel	Nivel 1 (+0.00)		N.O.G. (2) +3.54 AUL
Ejes	7b-G : Nivel 2 (+2.50)		
Distancia Interferencia	-0.080		
Notas:

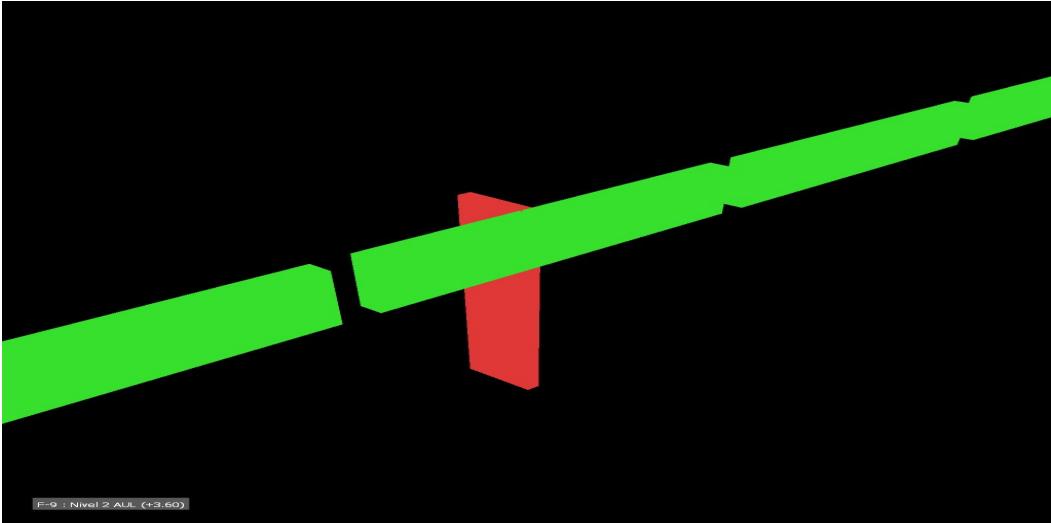
ARQ _TAB VS EST_VIGAS - Conflicto75

Solucionar	Nuevo	Fecha	19/2/2021
Ubicación	X 31.281	Y -15.092	Z -1.060
	Elemento 1		Elemento 2
Id	533722		280550
Nombre	0. Pintura muro esmalte al agua		M_Concrete-Rectangular Beam
Tipo	Sólido		Armazón estructural: M_Concrete Rectangular Beam: V. 101 20/100
Nivel	Nivel -1 (-3.56)		N.O.G. (1) -0.06 AUL
Ejes	D'-8 : Nivel -1 (-3.50)		
Distancia Interferencia	-0.080		
Notas:

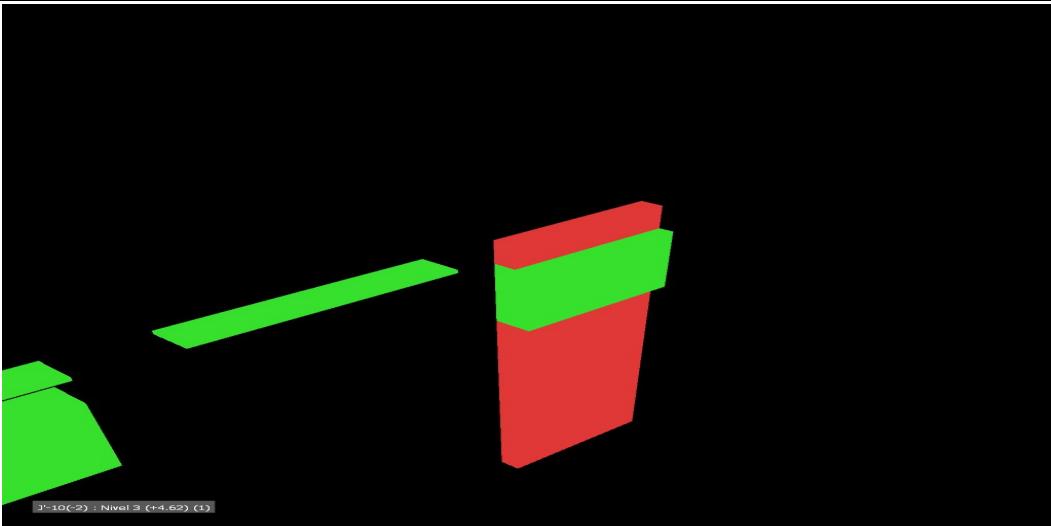
ARQ _TAB VS EST_VIGAS - Conflicto76

Solucionar	Nuevo	Fecha	19/2/2021
Ubicación	X 36.132	Y -39.096	Z 2.720
	Elemento 1		Elemento 2
Id	851202		655318
Nombre	0. Yeso-Carton 15 mm		M_Concrete-Rectangular Beam
Tipo	Sólido		Armazón estructural: M_Concrete Rectangular Beam: V. 208 20/8
Nivel	Nivel 1 OFI (+0.17)		N.O.G. (2) +2.92 ADM
Ejes	8a-I1 : Nivel 2 (+2.50)		
Distancia Interferencia	-0.080		
Notas:

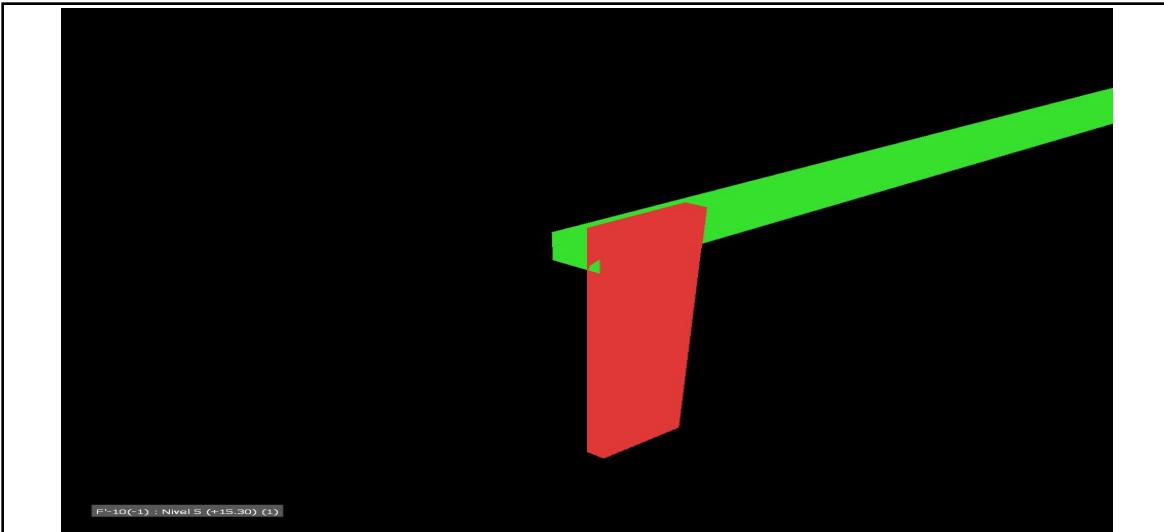
ARQ _TAB VS EST_VIGAS - Conflicto77

Solucionar	Nuevo	Fecha	19/2/2021
Ubicación	X 36.371	Y -19.650	Z 13.300
	Elemento 1		Elemento 2
Id	1219926		352839
Nombre	0. Yeso-Carton 10mm		M_Concrete-Rectangular Beam
Tipo	Sólido		Armazón estructural: M_Concrete Rectangular Beam: V. 511 30/50
Nivel	Nivel 4 - AUL (+10.80)		N.O.G. (5) +13.80 AUL
Ejes	F-9 : Nivel 5 (+11.86)		
Distancia Interferencia	-0.080		
Notas:

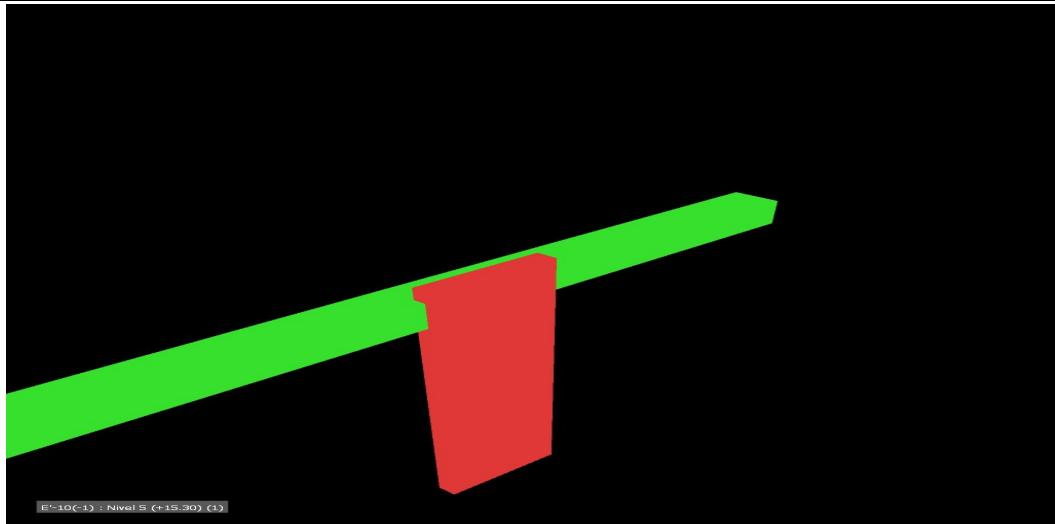
ARQ _TAB VS EST_VIGAS - Conflicto78

Solucionar	Nuevo	Fecha	19/2/2021
Ubicación	X 36.371	Y -15.060	Z 13.600
	Elemento 1		Elemento 2
Id	1219775		352839
Nombre	0. Yeso-Carton 10mm		M_Concrete-Rectangular Beam
Tipo	Sólido		Armazón estructural: M_Concrete Rectangular Beam: V. 511 30/50
Nivel	Nivel 4 - AUL (+10.80)		N.O.G. (5) +13.80 AUL
Ejes	D'-9 : Nivel 5 (+11.86)		
Distancia Interferencia	-0.080		
Notas:

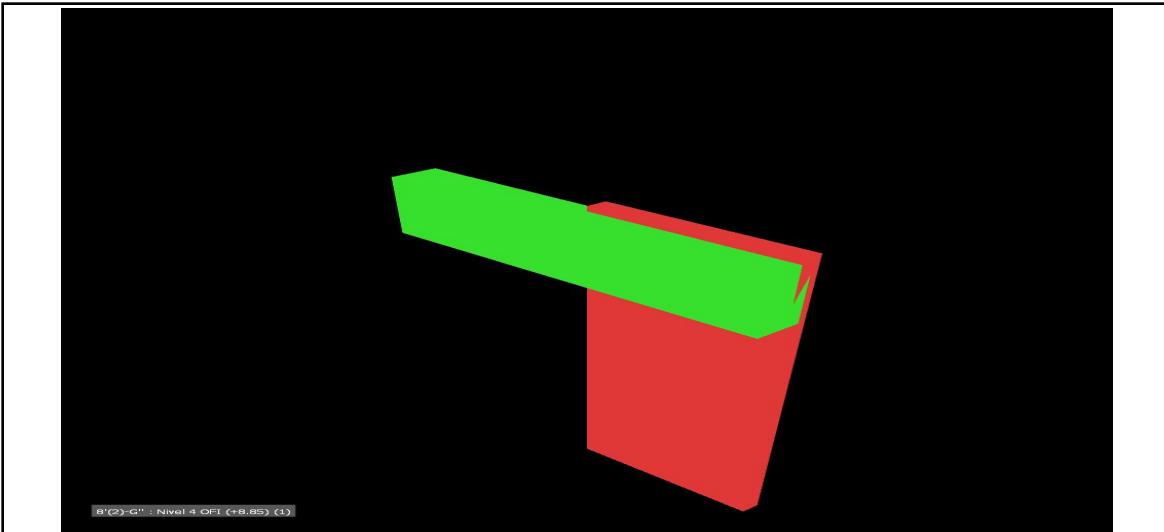
ARQ _TAB VS EST_VIGAS - Conflicto79

Solucionar	Nuevo	Fecha	19/2/2021
Ubicación	X 29.801	Y -24.780	Z 6.440
	Elemento 1		Elemento 2
Id	1095266		325602
Nombre	0. Yeso-Carton 10mm		M_Concrete-Rectangular Beam
Tipo	Sólido		Armazón estructural: M_Concrete Rectangular Beam: V. 306 30/70
Nivel	Nivel 2 AUL (+3.60)		N.O.G. (3) +7.14 AUL
Ejes	7b-G : Nivel 3 OFI (+5.90)		
Distancia Interferencia	-0.080		
Notas:

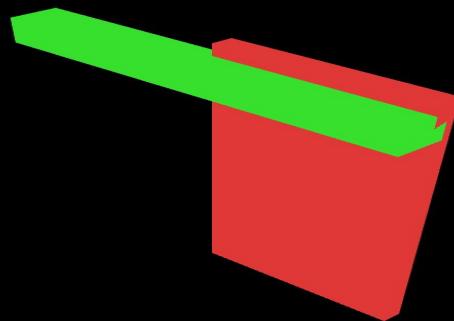
ARQ _TAB VS EST_VIGAS - Conflicto80

Solucionar	Nuevo	Fecha	19/2/2021
Ubicación	X 29.797	Y -24.780	Z 13.300
	Elemento 1		Elemento 2
Id	1216946		352992
Nombre	Muro por defecto		M_Concrete-Rectangular Beam
Tipo	Sólido		Armazón estructural: M_Concrete Rectangular Beam: V. 501 30/50
Nivel	Nivel 4 - AUL (+10.80)		N.O.G. (5) +13.80 AUL
Ejes	7b-G : Nivel 5 (+11.86)		
Distancia Interferencia	-0.080		
Notas:

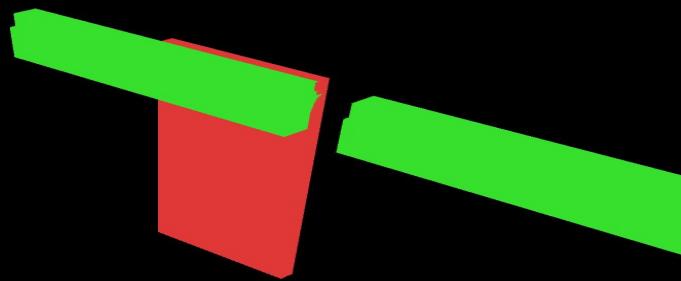
ARQ _TAB VS EST_VIGAS - Conflicto81

Solucionar	Nuevo	Fecha	19/2/2021
Ubicación	X 29.797	Y -24.780	Z 10.100
	Elemento 1		Elemento 2
Id	1149961		335555
Nombre	0. Yeso-Carton 10mm		M_Concrete-Rectangular Beam
Tipo	Sólido		Armazón estructural: M_Concrete Rectangular Beam: V. 401 30/70
Nivel	Nivel 3 - AUL (+7.20)		N.O.G. (4) +10.80 AUL
Ejes	7b-G : Nivel 4 OFI (+8.85)		
Distancia Interferencia	-0.080		
Notas:

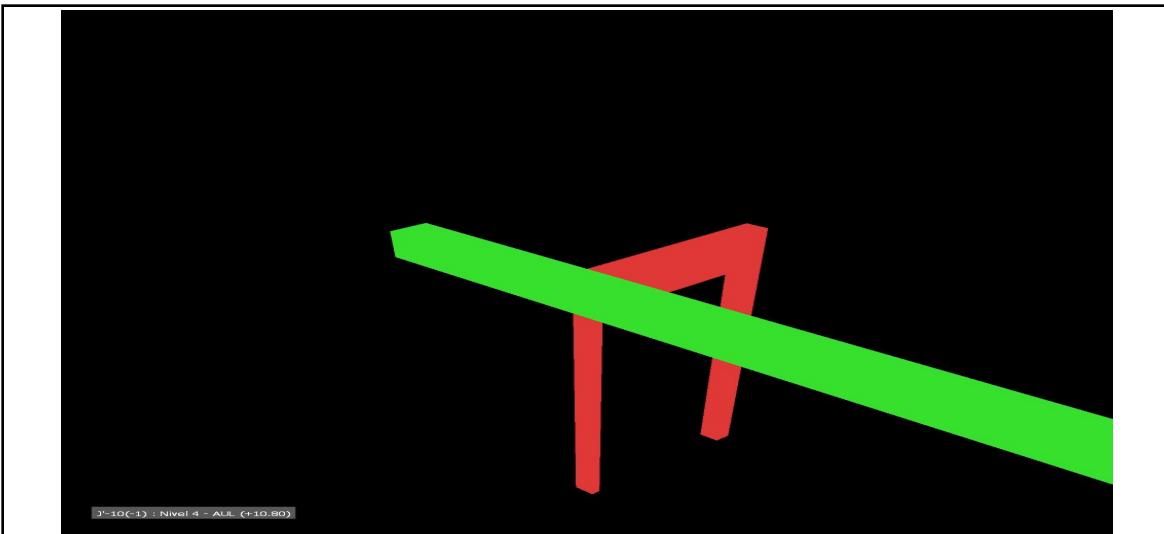
ARQ _TAB VS EST_VIGAS - Conflicto82

Solucionar	Nuevo	Fecha	19/2/2021
Ubicación	X 37.317	Y -40.820	Z 8.590
	Elemento 1	Elemento 2	
Id	1149504	334181	
Nombre	Muro básico		M_Concrete-Rectangular Beam
Tipo	Muros: Muro básico: Tabique Puer a - 120		Armazón estructural: M_Concrete Rectangular Beam: V. 413 20/47
Nivel	Nivel 3 OFI (+5.90)		N.O.G. (4) +8.82 ADM
Ejes	J-9 : Nivel 3 - AUL (+7.20)		
Distancia Interferencia	-0.080		
Notas:

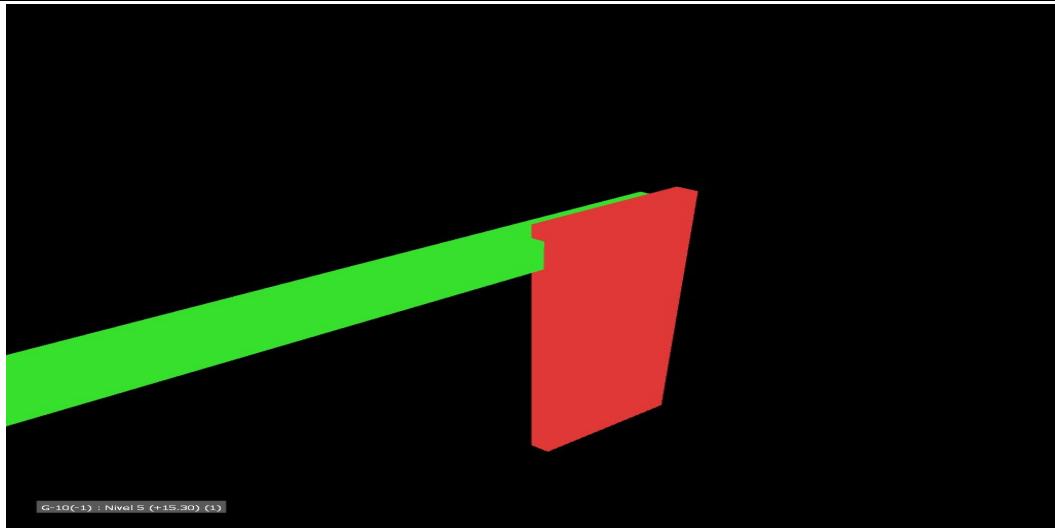
ARQ _TAB VS EST_VIGAS - Conflicto83

Solucionar	Nuevo	Fecha	19/2/2021
Ubicación	X 36.376	Y -22.053	Z 13.300
	Elemento 1		Elemento 2
Id	1219075		353111
Nombre	Muro por defecto		M_Concrete-Rectangular Beam
Tipo	Sólido		Armazón estructural: M_Concrete Rectangular Beam: V. 511 30/50
Nivel	Nivel 4 - AUL (+10.80)		N.O.G. (5) +13.80 AUL
Ejes	F'-9 : Nivel 5 (+11.86)		
Distancia Interferencia	-0.079		
Notas:

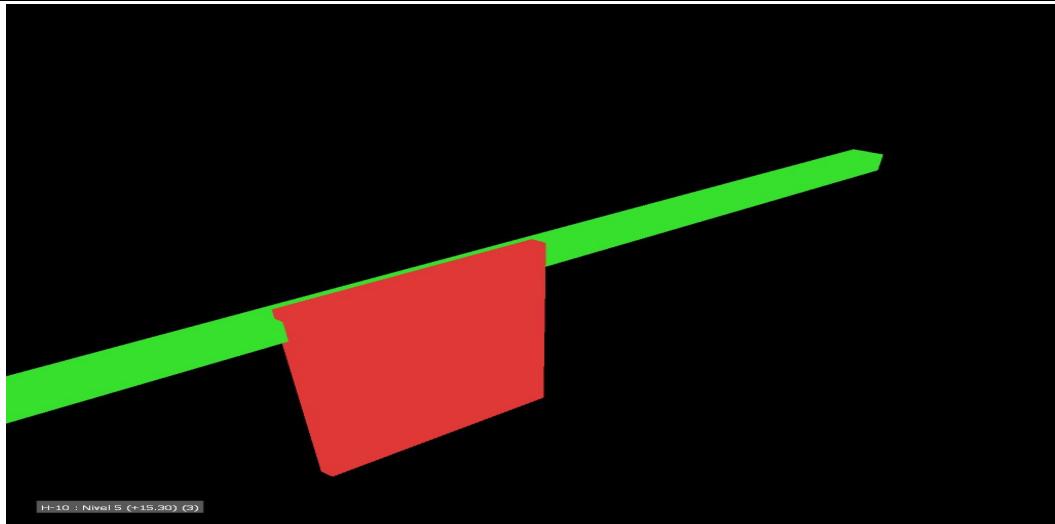
ARQ _TAB VS EST_VIGAS - Conflicto84

Solucionar	Nuevo	Fecha	19/2/2021
Ubicación	X 36.372	Y -25.253	Z 13.300
	Elemento 1		Elemento 2
Id	1217479		353111
Nombre	0. Yeso-Carton 10mm		M_Concrete-Rectangular Beam
Tipo	Sólido		Armazón estructural: M_Concrete Rectangular Beam: V. 511 30/50
Nivel	Nivel 4 - AUL (+10.80)		N.O.G. (5) +13.80 AUL
Ejes	G-9 : Nivel 5 (+11.86)		
Distancia Interferencia	-0.079		
Notas:

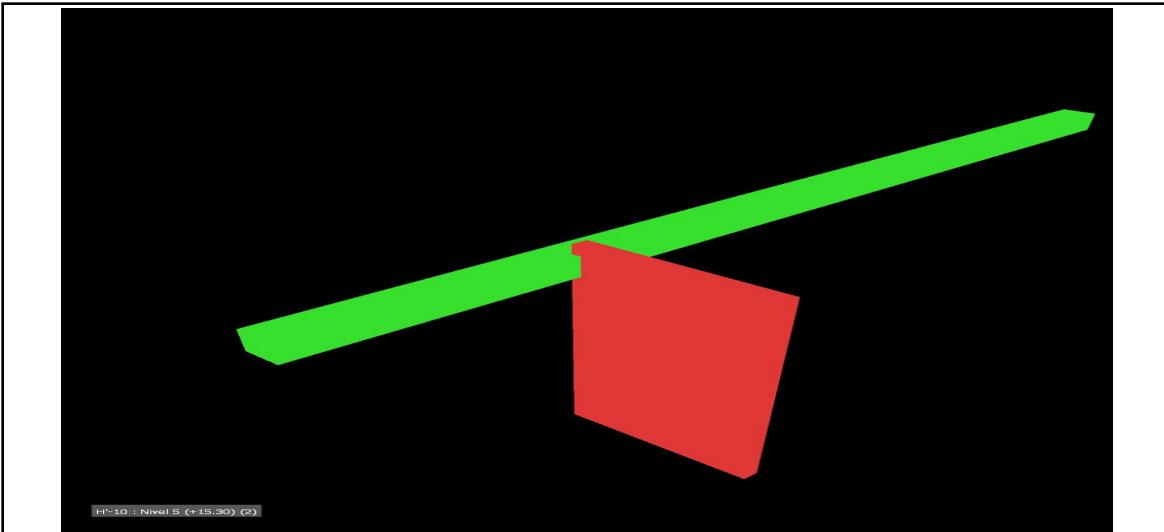
ARQ _TAB VS EST_VIGAS - Conflicto85

Solucionar	Nuevo	Fecha	19/2/2021
Ubicación	X 36.372	Y -27.350	Z 13.300
	Elemento 1		Elemento 2
Id	1217400		353111
Nombre	0. Yeso-Carton 10mm		M_Concrete-Rectangular Beam
Tipo	Sólido		Armazón estructural: M_Concrete Rectangular Beam: V. 511 30/50
Nivel	Nivel 4 - AUL (+10.80)		N.O.G. (5) +13.80 AUL
Ejes	G"-9 : Nivel 5 (+11.86)		
Distancia Interferencia	-0.079		
Notas:

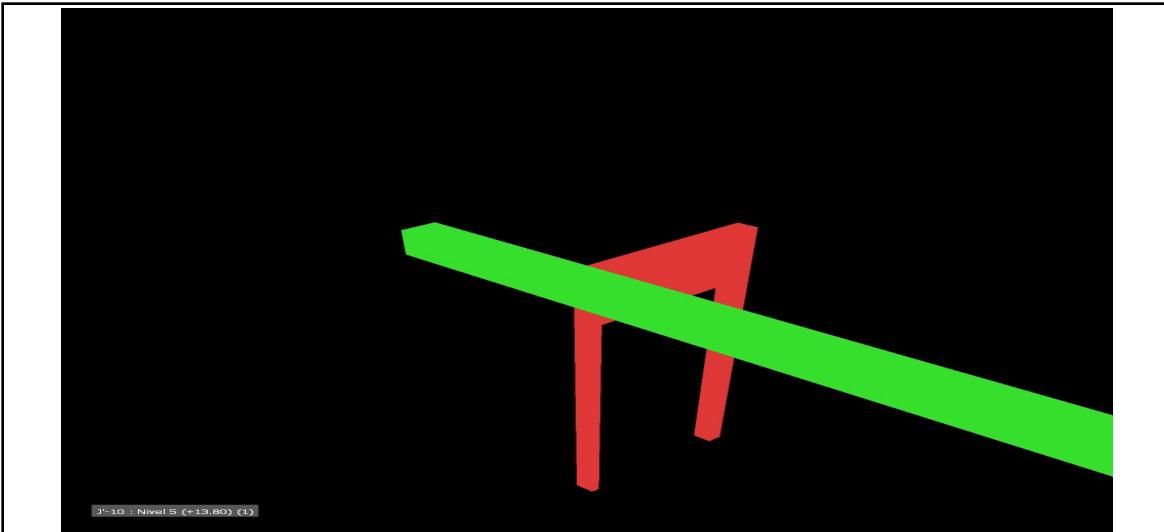
ARQ _TAB VS EST_VIGAS - Conflicto86

Solucionar	Nuevo	Fecha	19/2/2021
Ubicación	X 37.317	Y -40.820	Z 11.724
	Elemento 1		Elemento 2
Id	1216366		843687
Nombre	Muro básico		M_Concrete-Rectangular Beam
Tipo	Muros: Muro básico: Tabique Puer a - 120		Armazón estructural: M_Concrete Rectangular Beam: V. 513 20/47
Nivel	Nivel 4 OFI (+8.85)		N.O.G. (5) +11.97 ADM
Ejes	J-9 : Nivel 5 (+11.69)		
Distancia Interferencia	-0.079		
Notas:

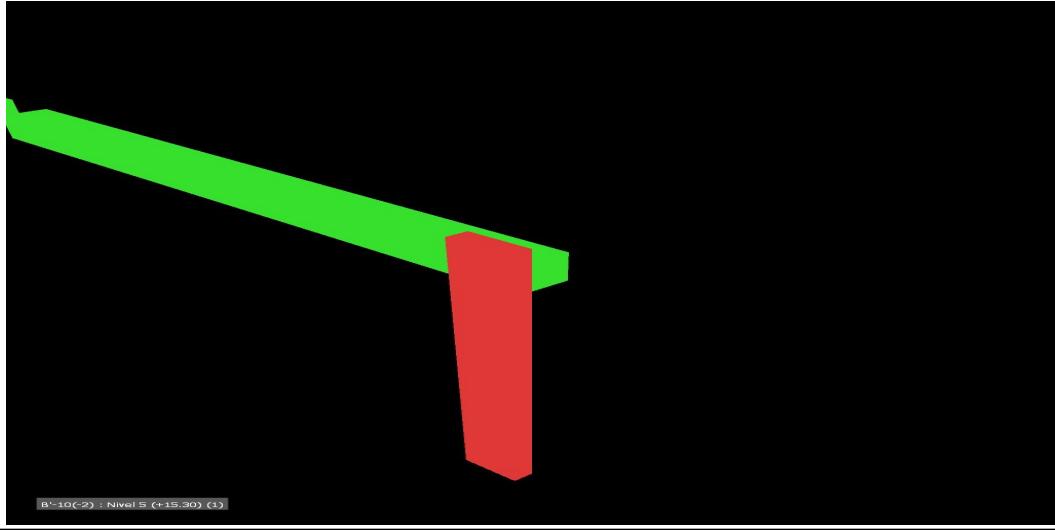
ARQ _TAB VS EST_VIGAS - Conflicto87

Solucionar	Nuevo	Fecha	19/2/2021
Ubicación	X 36.076	Y -5.071	Z 13.600
	Elemento 1		Elemento 2
Id	1231674		350041
Nombre	0. Yeso-Carton 10mm		M_Concrete-Rectangular Beam
Tipo	Sólido		Armazón estructural: M_Concrete Rectangular Beam: V. 501 30/50
Nivel	Nivel 4 - AUL (+10.80)		N.O.G. (5) +13.80 AUL
Ejes	8a-B : Nivel 5 (+11.86)		
Distancia Interferencia	-0.079		
Notas:

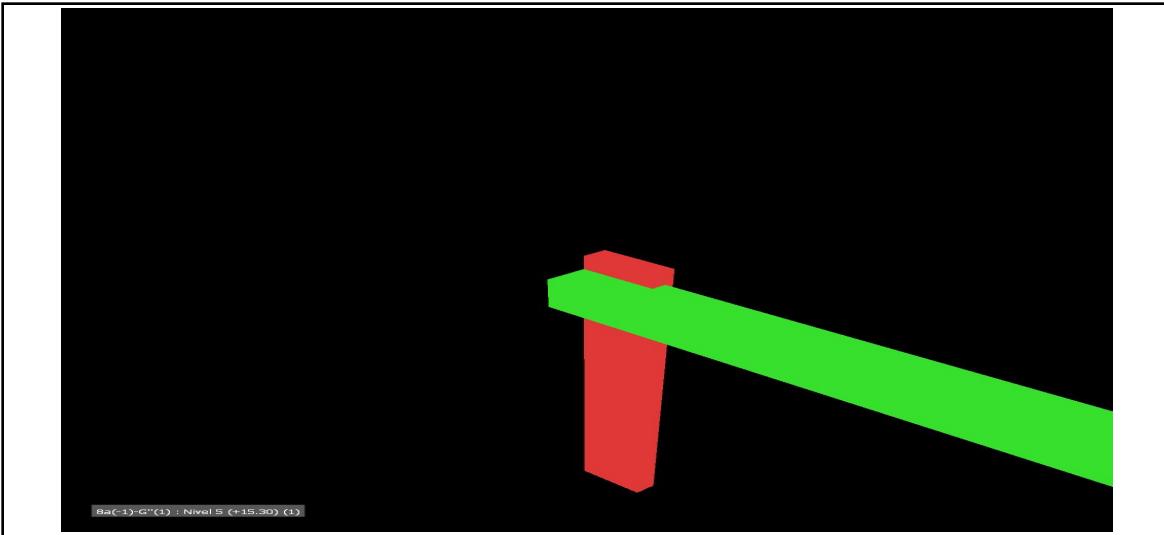
ARQ _TAB VS EST_VIGAS - Conflicto88

Solucionar	Nuevo	Fecha	19/2/2021
Ubicación	X 31.521	Y -24.780	Z 13.600
	Elemento 1		Elemento 2
Id	1217025		353042
Nombre	0. Yeso-Carton 10mm		M_Concrete-Rectangular Beam
Tipo	Sólido		Armazón estructural: M_Concrete Rectangular Beam: V. 501 30/50
Nivel	Nivel 4 - AUL (+10.80)		N.O.G. (5) +13.80 AUL
Ejes	8'-G : Nivel 5 (+11.86)		
Distancia Interferencia	-0.079		
Notas:

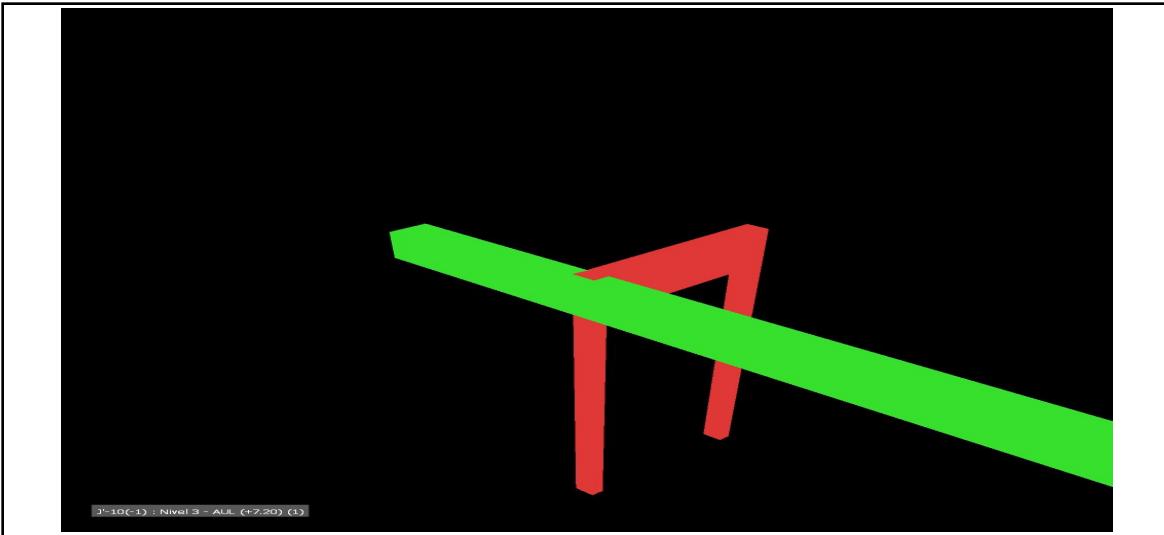
ARQ _TAB VS EST_VIGAS - Conflicto89

Solucionar	Nuevo	Fecha	19/2/2021
Ubicación	X 37.318	Y -40.820	Z 5.670
	Elemento 1		Elemento 2
Id	1094878		330628
Nombre	Muro básico		M_Concrete-Rectangular Beam
Tipo	Muros: Muro básico: Tabique Puer a - 120		Armazón estructural: M_Concrete Rectangular Beam: V. 310 20/47
Nivel	Nivel 2 OFI (+2.95)		N.O.G. (3) +5.87 ADM
Ejes	J-9 : Nivel 3 (+4.62)		
Distancia Interferencia	-0.078		
Notas:

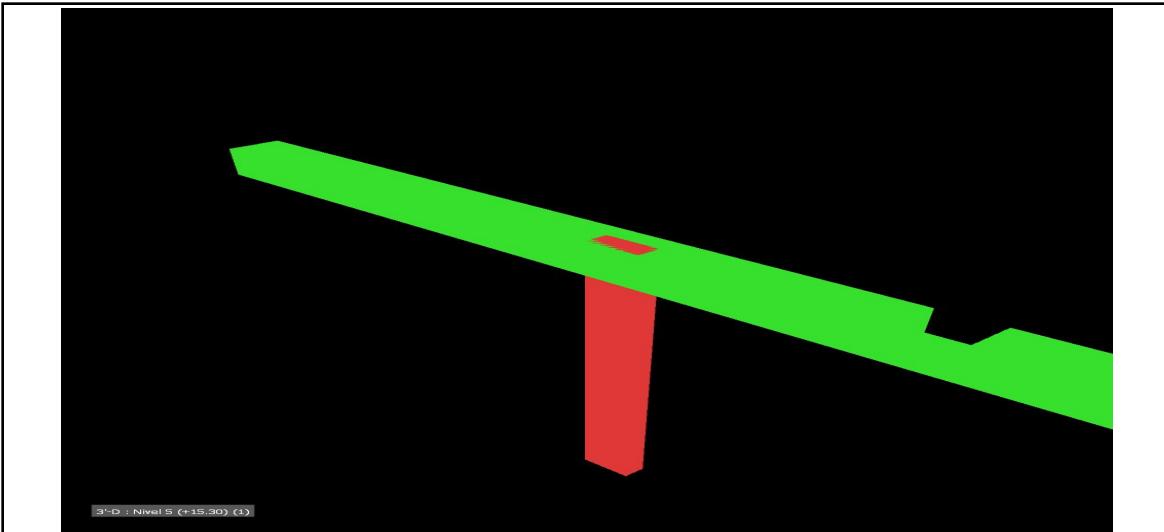
ARQ _TAB VS EST_VIGAS - Conflicto90

Solucionar	Nuevo	Fecha	19/2/2021
Ubicación	X 7.150	Y -9.478	Z 13.300
	Elemento 1		Elemento 2
Id	1223011		382722
Nombre	Muro por defecto		M_Concrete-Rectangular Beam
Tipo	Sólido		Armazón estructural: M_Concrete Rectangular Beam: V. 511 30/50
Nivel	Nivel 4 - AUL (+10.80)		N.O.G. (5) +13.80 AUL
Ejes	C-3 : Nivel 5 (+11.86)		
Distancia Interferencia	-0.077		
Notas:

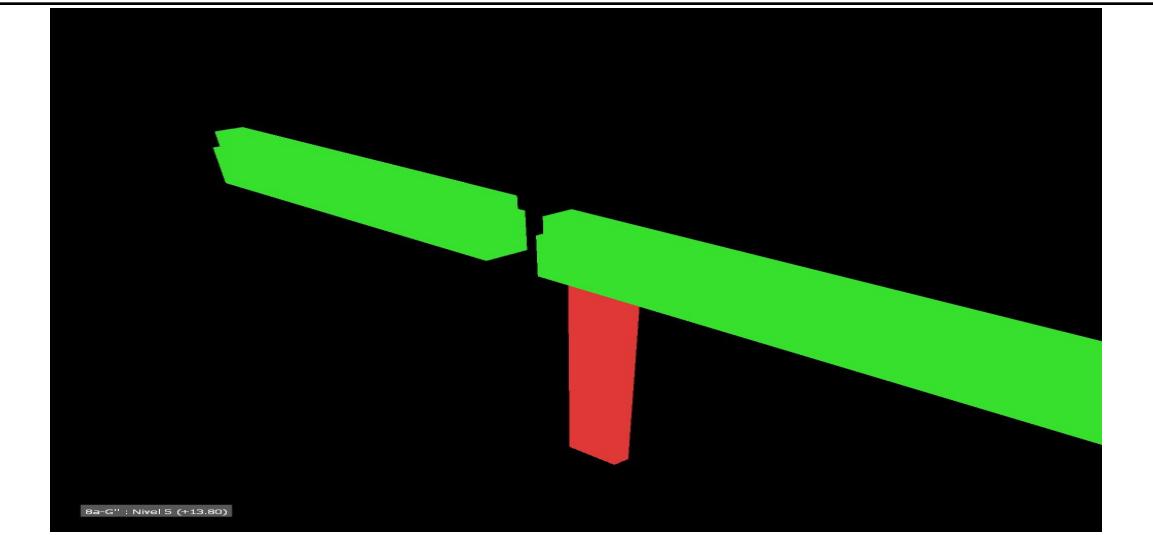
ARQ _TAB VS EST_VIGAS - Conflicto91

Solucionar	Nuevo	Fecha	19/2/2021
Ubicación	X 31.561	Y -24.780	Z 10.100
	Elemento 1		Elemento 2
Id	1149912		335555
Nombre	0. Yeso-Carton 10mm		M_Concrete-Rectangular Beam
Tipo	Sólido		Armazón estructural: M_Concrete Rectangular Beam: V. 401 30/70
Nivel	Nivel 3 - AUL (+7.20)		N.O.G. (4) +10.80 AUL
Ejes	8'-G : Nivel 4 OFI (+8.85)		
Distancia Interferencia	-0.076		
Notas:

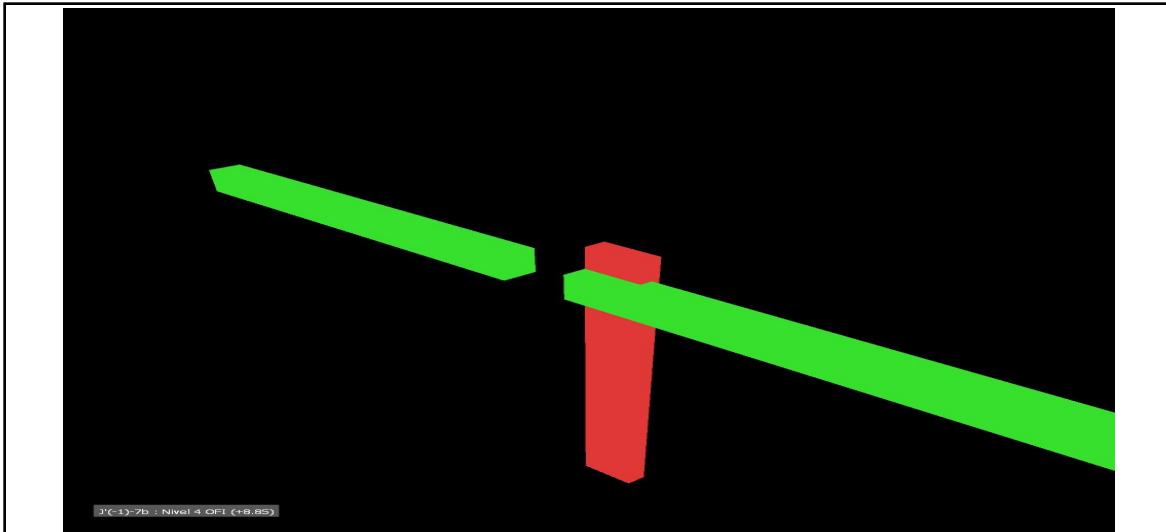
ARQ _TAB VS EST_VIGAS - Conflicto92

Solucionar	Nuevo	Fecha	19/2/2021
Ubicación	X 27.322	Y -40.890	Z 5.670
	Elemento 1		Elemento 2
Id	1090199		330498
Nombre	0. Yeso-Carton 15 mm		M_Concrete-Rectangular Beam
Tipo	Sólido		Armazón estructural: M_Concrete Rectangular Beam: V. 309 20/47
Nivel	Nivel 2 OFI (+2.95)		N.O.G. (3) +5.87 ADM
Ejes	7""-J : Nivel 3 (+4.62)		
Distancia Interferencia	-0.070		
Notas:

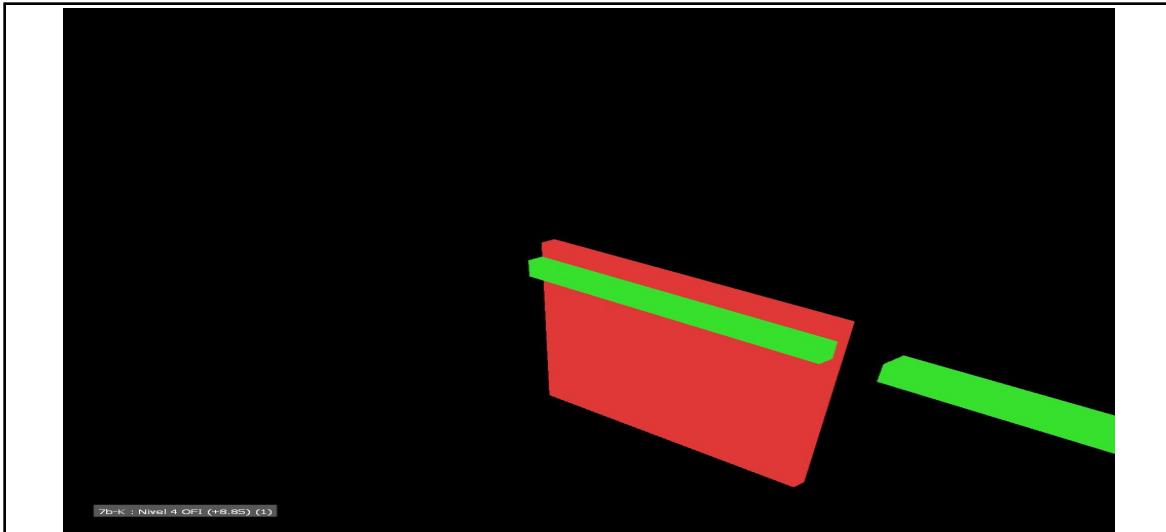
ARQ _TAB VS EST_VIGAS - Conflicto93

Solucionar	Nuevo	Fecha	19/2/2021
Ubicación	X 24.876	Y -40.890	Z 5.670
	Elemento 1		Elemento 2
Id	1089945		330498
Nombre	0. Yeso-Carton 15 mm		M_Concrete-Rectangular Beam
Tipo	Sólido		Armazón estructural: M_Concrete Rectangular Beam: V. 309 20/47
Nivel	Nivel 2 OFI (+2.95)		N.O.G. (3) +5.87 ADM
Ejes	6"-J : Nivel 3 (+4.62)		
Distancia Interferencia	-0.070		
Notas:

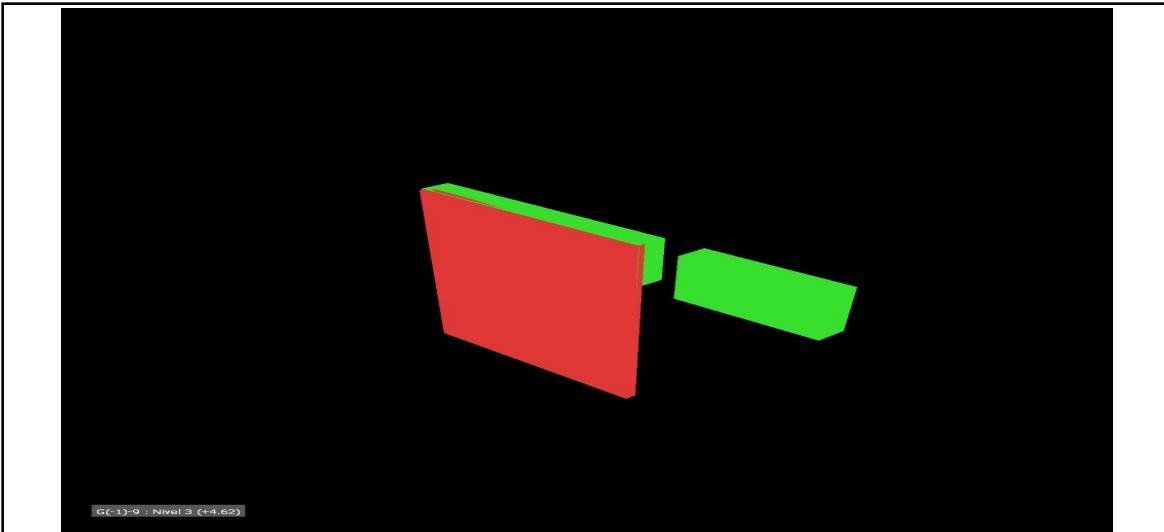
ARQ _TAB VS EST_VIGAS - Conflicto94

Solucionar	Nuevo	Fecha	19/2/2021
Ubicación	X 30.477	Y -19.930	Z -1.060
	Elemento 1		Elemento 2
Id	533825		226299
Nombre	0. Pintura muro esmalte al agua		M_Concrete-Rectangular Beam
Tipo	Sólido		Armazón estructural: M_Concrete Rectangular Beam: V. 109 30/100
Nivel	Nivel -1 (-3.56)		N.O.G. (1) -0.06 AUL
Ejes	7b-F : Nivel -1 (-3.50)		
Distancia Interferencia	-0.070		
Notas:

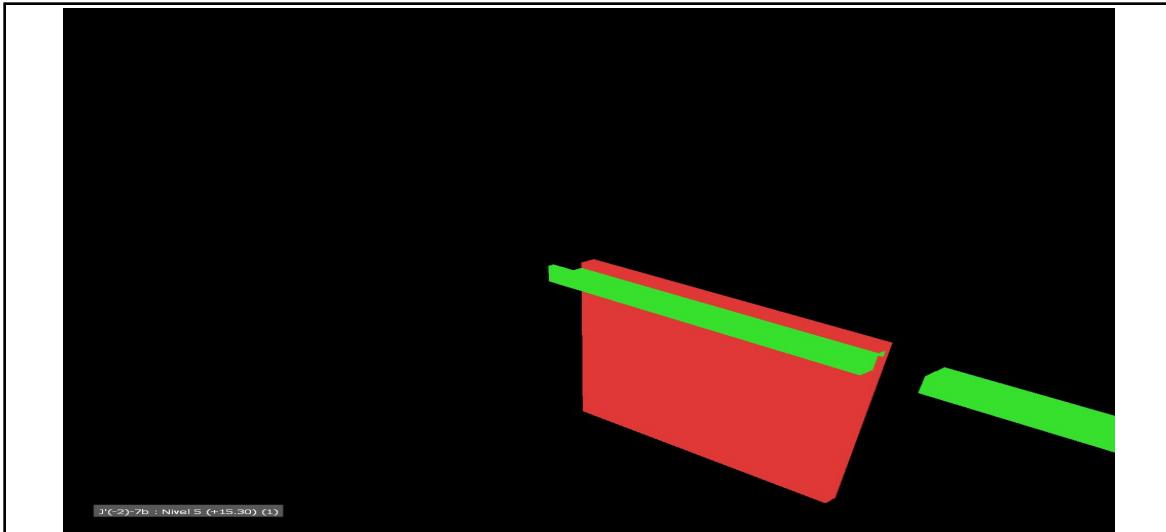
ARQ _TAB VS EST_VIGAS - Conflicto95

Solucionar	Nuevo	Fecha	19/2/2021
Ubicación	X 24.496	Y -40.890	Z 11.770
	Elemento 1		Elemento 2
Id	1214442		827839
Nombre	0. Yeso-Carton 15 mm		M_Concrete-Rectangular Beam
Tipo	Sólido		Armazón estructural: M_Concrete Rectangular Beam: V. 512 20/47
Nivel	Nivel 4 OFI (+8.85)		N.O.G. (5) +11.97 ADM
Ejes	6"-J : Nivel 5 (+11.69)		
Distancia Interferencia	-0.070		
Notas:

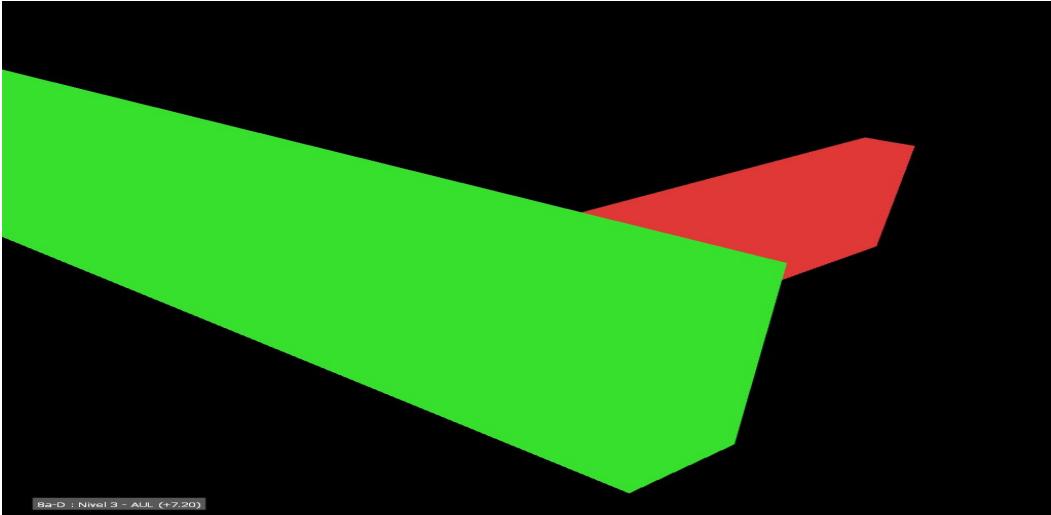
ARQ _TAB VS EST_VIGAS - Conflicto96

Solucionar	Nuevo	Fecha	19/2/2021
Ubicación	X 34.753	Y -12.842	Z 6.911
	Elemento 1		Elemento 2
Id	1102926		321271
Nombre	Muro básico		M_Concrete-Rectangular Beam
Tipo	Muros: Muro básico: Tabique Puer a - 120		Armazón estructural: M_Concrete Rectangular Beam: V. 305 25/70
Nivel	Nivel 2 AUL (+3.60)		N.O.G. (3) +7.14 AUL
Ejes	8a-D : Nivel 3 (+6.58)		
Distancia Interferencia	-0.070		
Notas:

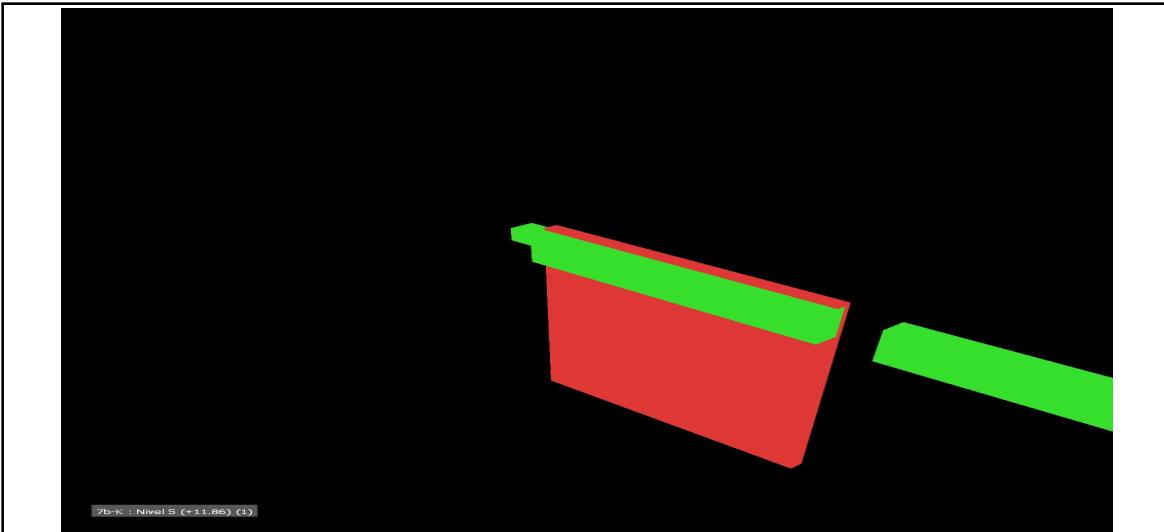
ARQ _TAB VS EST_VIGAS - Conflicto97

Solucionar	Nuevo	Fecha	19/2/2021
Ubicación	X 24.842	Y -40.890	Z 8.350
	Elemento 1		Elemento 2
Id	1147826		334179
Nombre	0. Yeso-Carton 15 mm		M_Concrete-Rectangular Beam
Tipo	Sólido		Armazón estructural: M_Concrete Rectangular Beam: V. 426 20/47
Nivel	Nivel 3 OFI (+5.90)		N.O.G. (4) +8.82 ADM
Ejes	6"-J : Nivel 3 - AUL (+7.20)		
Distancia Interferencia	-0.070		
Notas:

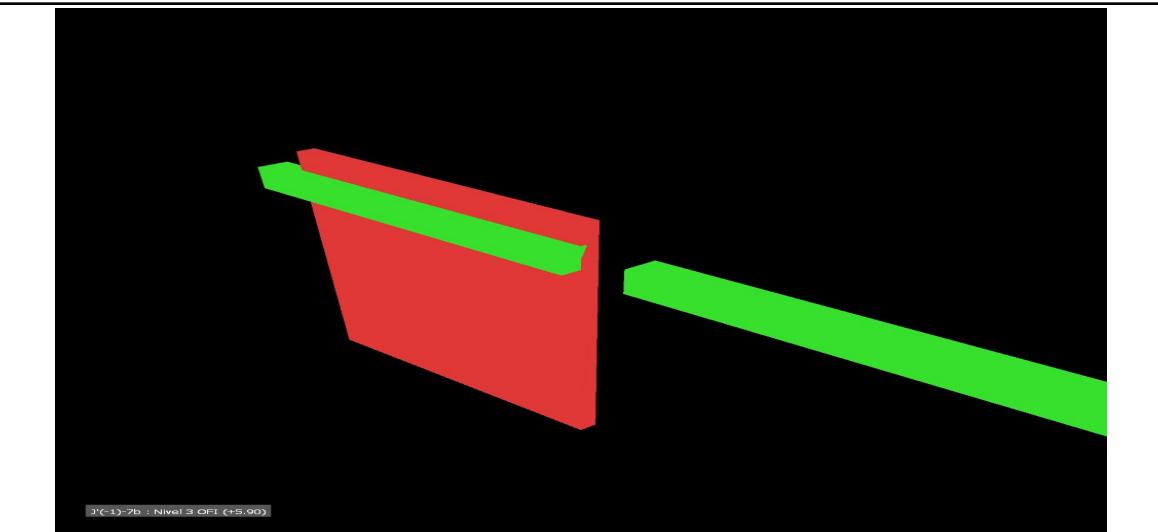
ARQ _TAB VS EST_VIGAS - Conflicto98

Solucionar	Nuevo	Fecha	19/2/2021
Ubicación	X 26.896	Y -40.890	Z 2.450
	Elemento 1		Elemento 2
Id	863187		655634
Nombre	Muro básico		M_Concrete-Rectangular Beam
Tipo	Muros: Muro básico: Tabique Venta - 120mm		Armazón estructural: M_Concrete Rectangular Beam: V. 213 20/47
Nivel	Nivel 1 OFI (+0.17)		N.O.G. (2) +2.92 ADM
Ejes	7"-J : Nivel 2 (+1.62)		
Distancia Interferencia	-0.070		
Notas:

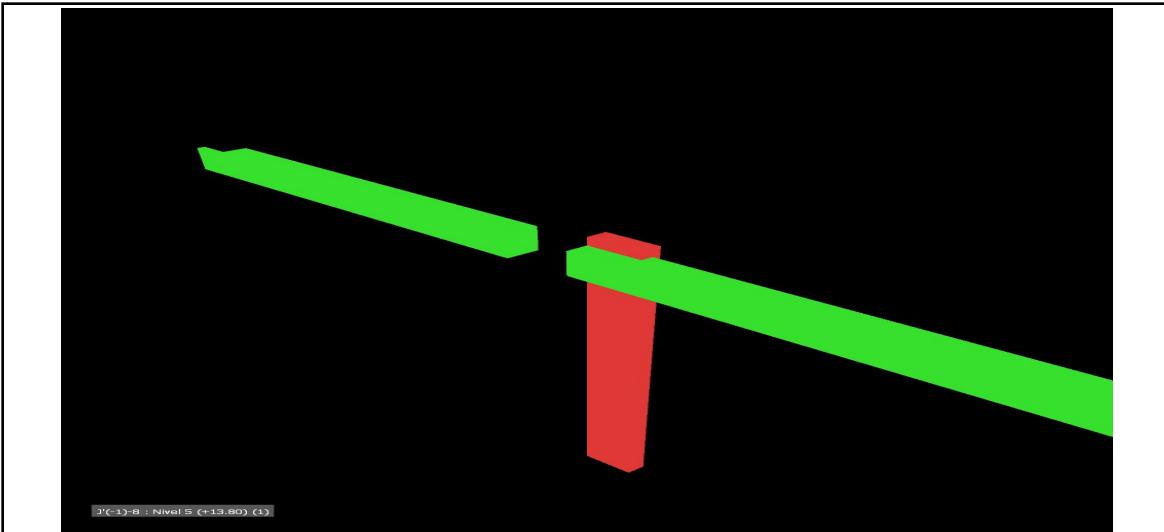
ARQ _TAB VS EST_VIGAS - Conflicto99

Solucionar	Nuevo	Fecha	19/2/2021
Ubicación	X 27.296	Y -40.890	Z 11.500
	Elemento 1		Elemento 2
Id	1214496		827839
Nombre	0. Yeso-Carton 15 mm		M_Concrete-Rectangular Beam
Tipo	Sólido		Armazón estructural: M_Concrete Rectangular Beam: V. 512 20/47
Nivel	Nivel 4 OFI (+8.85)		N.O.G. (5) +11.97 ADM
Ejes	7""-J : Nivel 4 - AUL (+10.80)		
Distancia Interferencia	-0.070		
Notas:
