ARQ _TAB VS EST_VIGAS - Conflicto1

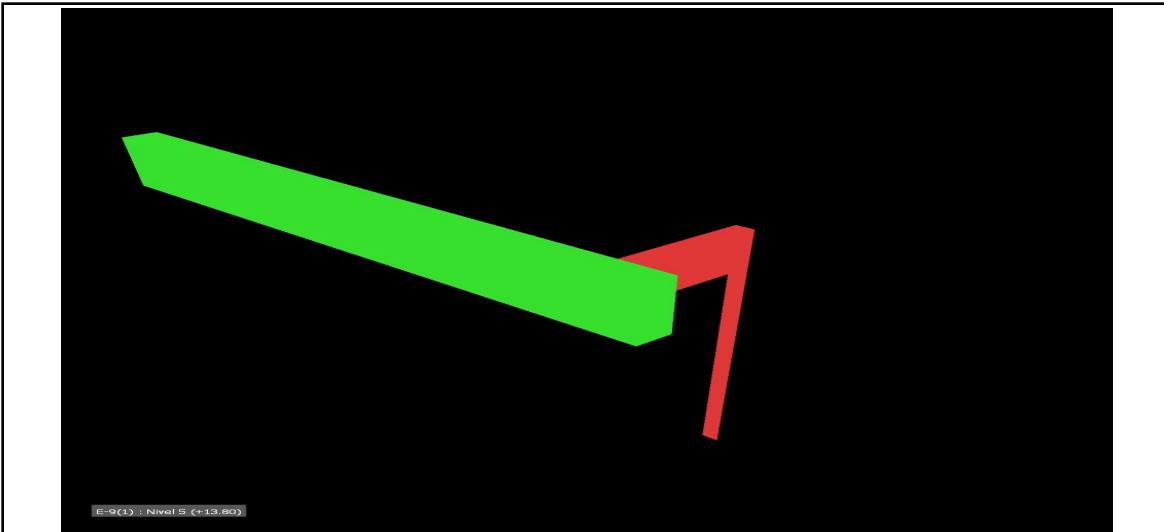
ARQ _TAB VS EST_VIGAS - Conflicto100

Solucionar	Nuevo	Fecha	19/2/2021
Ubicación	X 34.623	Y -12.842	Z 10.571
	Elemento 1	Elemento 2	
Id	1154580	335432	
Nombre	Muro básico		M_Concrete-Rectangular Beam
Tipo	Muros: Muro básico: Tabique Puer a - 130		Armazón estructural: M_Concrete Rectangular Beam: V. 305 25/70
Nivel	Nivel 3 - AUL (+7.20)		N.O.G. (4) +10.80 AUL
Ejes	8a-D : Nivel 4 OFI (+8.85)		
Distancia Interferencia	-0.070		
Notas:

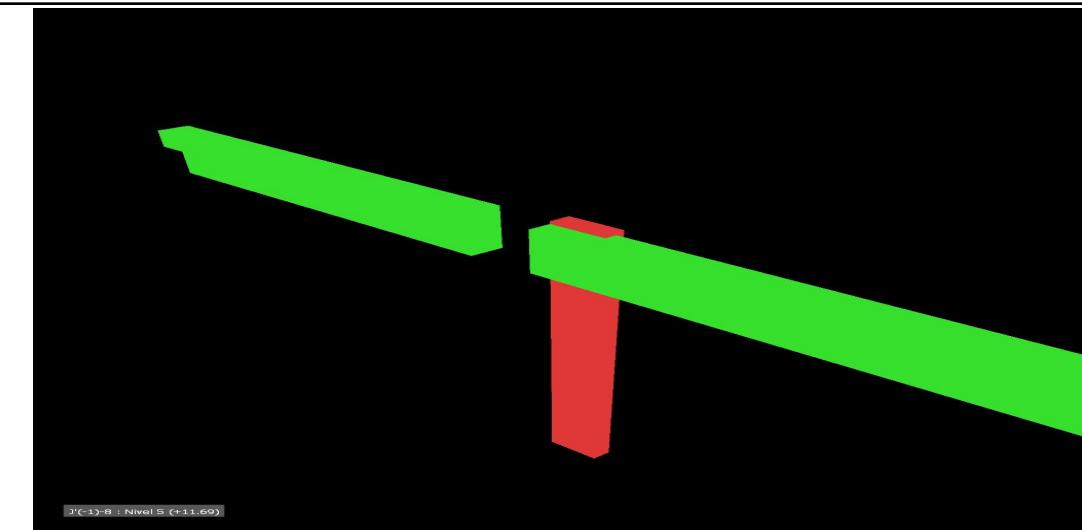
ARQ _TAB VS EST_VIGAS - Conflicto101

Solucionar	Nuevo	Fecha	19/2/2021
Ubicación	X 27.353	Y -40.890	Z 8.350
	Elemento 1		Elemento 2
Id	1147895		334179
Nombre	0. Yeso-Carton 15 mm		M_Concrete-Rectangular Beam
Tipo	Sólido		Armazón estructural: M_Concrete Rectangular Beam: V. 426 20/47
Nivel	Nivel 3 OFI (+5.90)		N.O.G. (4) +8.82 ADM
Ejes	7""-J : Nivel 3 - AUL (+7.20)		
Distancia Interferencia	-0.067		
Notas:

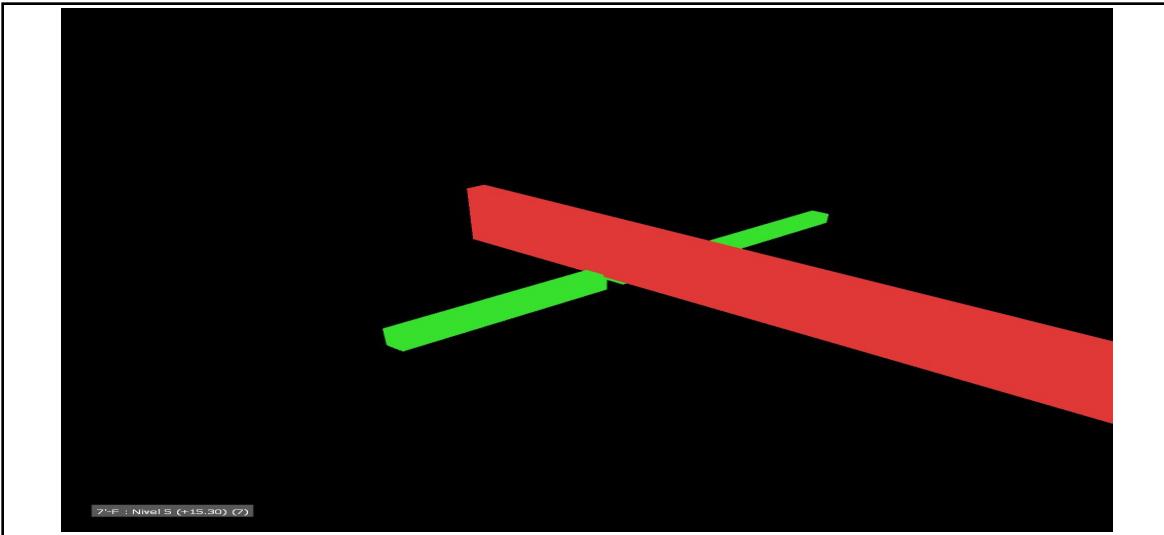
ARQ _TAB VS EST_VIGAS - Conflicto102

Solucionar	Nuevo	Fecha	19/2/2021
Ubicación	X 16.158	Y -9.611	Z 13.800
	Elemento 1		Elemento 2
Id	1883404		348347
Nombre	Muro básico		M_Concrete-Rectangular Beam
Tipo	Muros: Muro básico: Tabique Venta - 300mm		Armazón estructural: M_Concrete Rectangular Beam: V. 501 30/50
Nivel	Nivel 5 (+13.74)		N.O.G. (5) +13.80 AUL
Ejes	C-5 : Nivel 5 (+13.74)		
Distancia Interferencia	-0.060		
Notas:

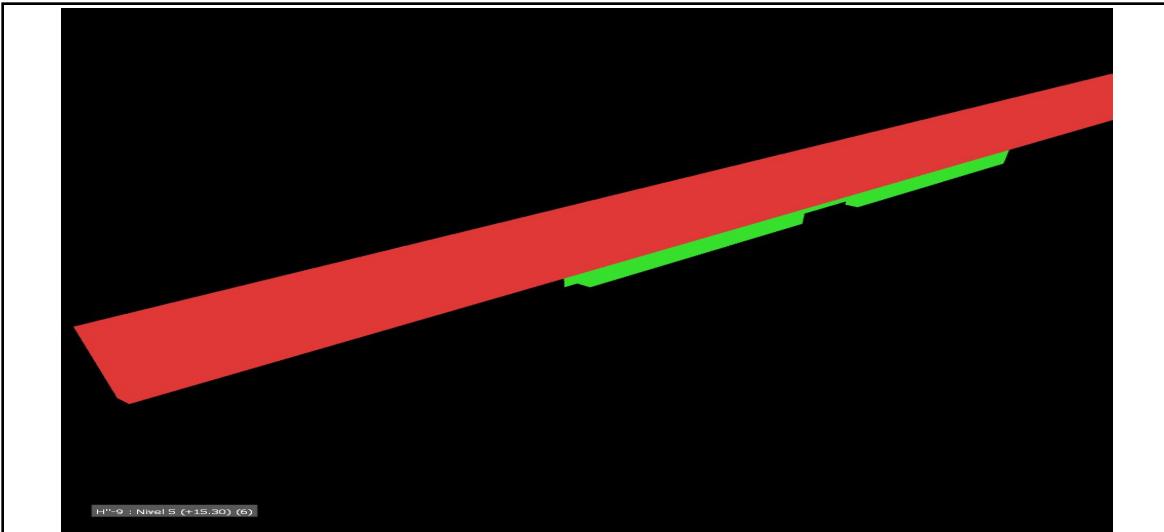
ARQ _TAB VS EST_VIGAS - Conflicto103

Solucionar	Nuevo	Fecha	19/2/2021
Ubicación	X 28.448	Y -24.650	Z 13.740
	Elemento 1	Elemento 2	
Id	1883648	352921	
Nombre	Muro básico		M_Concrete-Rectangular Beam
Tipo	Muros: Muro básico: Tabique Venta - 200mm		Armazón estructural: M_Concrete Rectangular Beam: V. 517 - L 20
Nivel	Nivel 5 (+13.74)		N.O.G. (5) +13.80 AUL
Ejes	7a-G : Nivel 5 (+11.86)		
Distancia Interferencia	-0.060		
Notas:

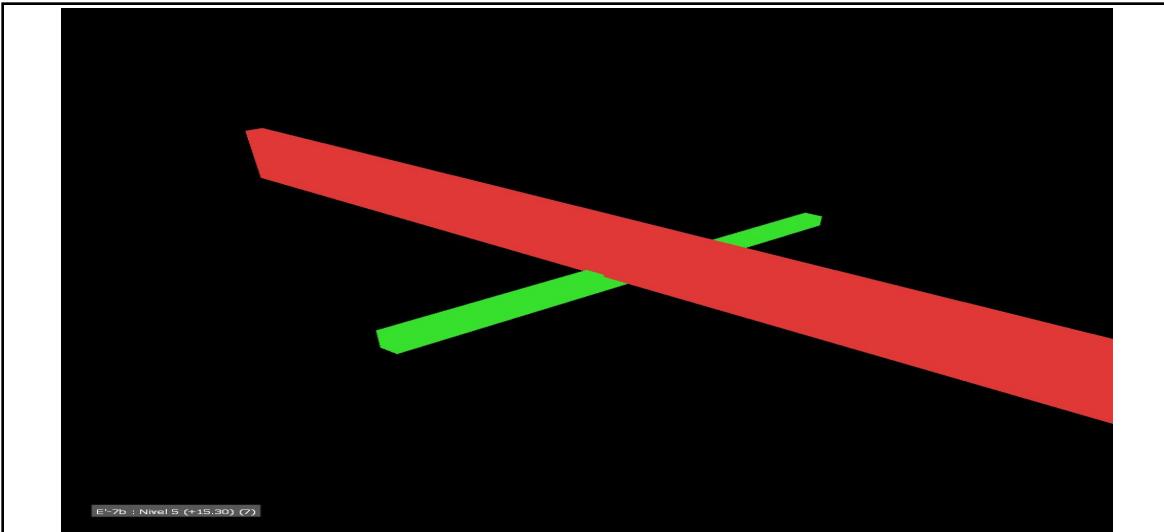
ARQ _TAB VS EST_VIGAS - Conflicto104

Solucionar	Nuevo	Fecha	19/2/2021
Ubicación	X 21.158	Y -9.611	Z 13.800
	Elemento 1	Elemento 2	
Id	1883404	350620	
Nombre	Muro básico		M_Concrete-Rectangular Beam
Tipo	Muros: Muro básico: Tabique Venta - 300mm		Armazón estructural: M_Concrete Rectangular Beam: V. 501 30/50
Nivel	Nivel 5 (+13.74)		N.O.G. (5) +13.80 AUL
Ejes	C-6 : Nivel 5 (+13.74)		
Distancia Interferencia	-0.060		
Notas:

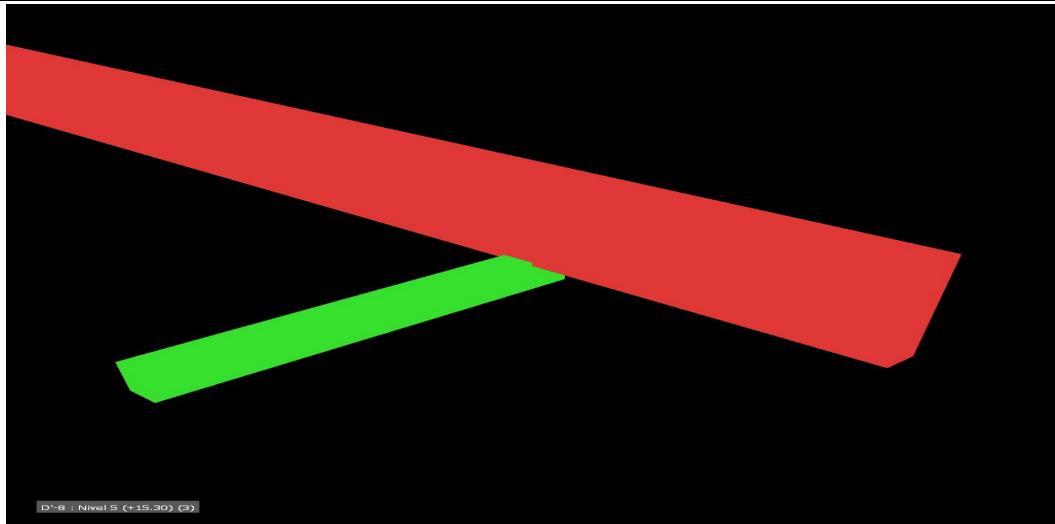
ARQ _TAB VS EST_VIGAS - Conflicto105

Solucionar	Nuevo	Fecha	19/2/2021
Ubicación	X 25.403	Y -9.611	Z 13.740
	Elemento 1		Elemento 2
Id	1883404		350561
Nombre	Muro básico		M_Concrete-Rectangular Beam
Tipo	Muros: Muro básico: Tabique Venta - 300mm		Armazón estructural: M_Concrete Rectangular Beam: V. 501 30/50
Nivel	Nivel 5 (+13.74)		N.O.G. (5) +13.80 AUL
Ejes	C-7 : Nivel 5 (+11.86)		
Distancia Interferencia	-0.060		
Notas:

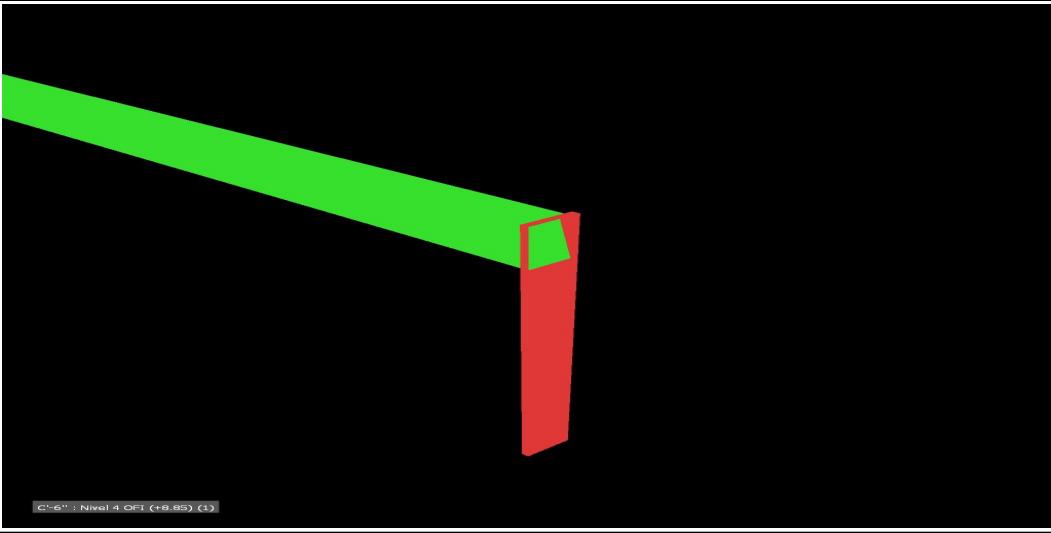
ARQ _TAB VS EST_VIGAS - Conflicto106

Solucionar	Nuevo	Fecha	19/2/2021
Ubicación	X 21.021	Y -7.789	Z 6.440
	Elemento 1		Elemento 2
Id	1840457		319375
Nombre	0. Yeso-Carton 10mm		Concrete, Cast-in-Place gray
Tipo	Sólido		Sólido
Nivel	Nivel 2 AUL (+3.60)		N.O.G. (3) +7.14 AUL
Ejes	B'-5" : Nivel 3 OFI (+5.90)		
Distancia Interferencia	-0.055		
Notas:

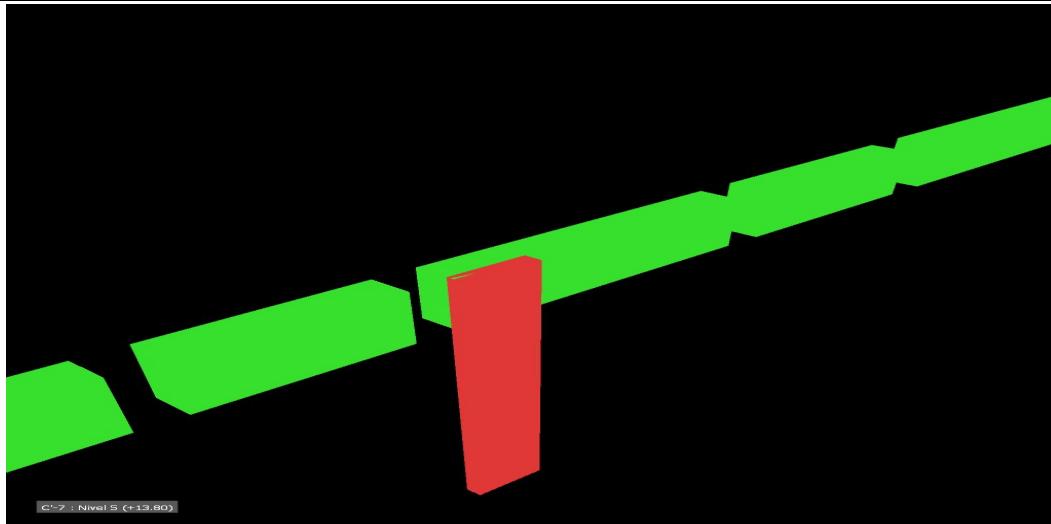
ARQ _TAB VS EST_VIGAS - Conflicto107

Solucionar	Nuevo	Fecha	19/2/2021
Ubicación	X 21.451	Y -6.972	Z 10.685
	Elemento 1		Elemento 2
Id	1153293		964385
Nombre	Muro por defecto		M_Concrete-Rectangular Beam
Tipo	Sólido		Armazón estructural: M_Concrete Rectangular Beam: V. 401 30/70
Nivel	Nivel 3 - AUL (+7.20)		N.O.G. (4) +10.80 AUL
Ejes	B'-6 : Nivel 4 OFI (+8.85)		
Distancia Interferencia	-0.055		
Notas:

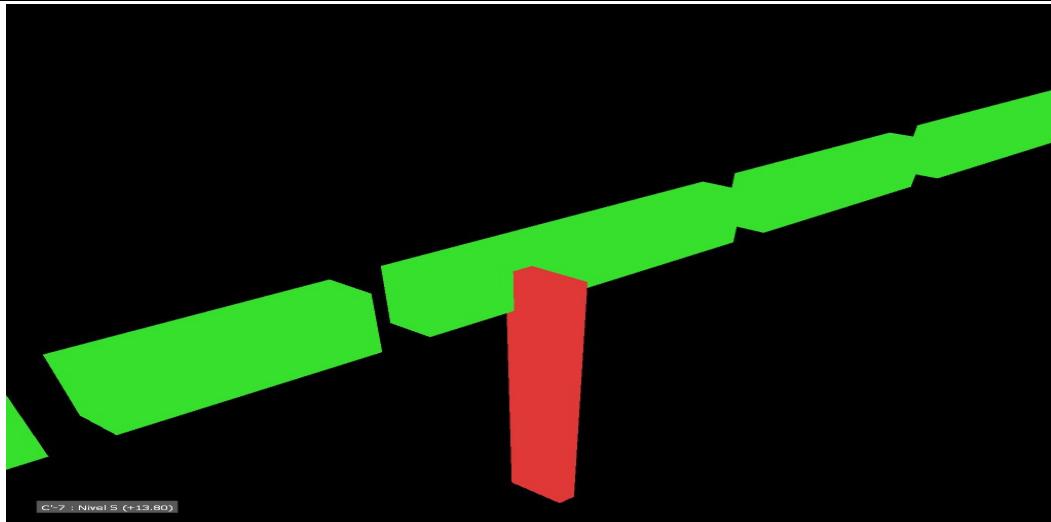
ARQ _TAB VS EST_VIGAS - Conflicto108

Solucionar	Nuevo	Fecha	19/2/2021
Ubicación	X 21.451	Y -6.842	Z 10.600
	Elemento 1		Elemento 2
Id	1153254		964385
Nombre	0. Yeso-Carton 10mm		M_Concrete-Rectangular Beam
Tipo	Sólido		Armazón estructural: M_Concrete Rectangular Beam: V. 401 30/70
Nivel	Nivel 3 - AUL (+7.20)		N.O.G. (4) +10.80 AUL
Ejes	B'-6 : Nivel 4 OFI (+8.85)		
Distancia Interferencia	-0.055		
Notas:

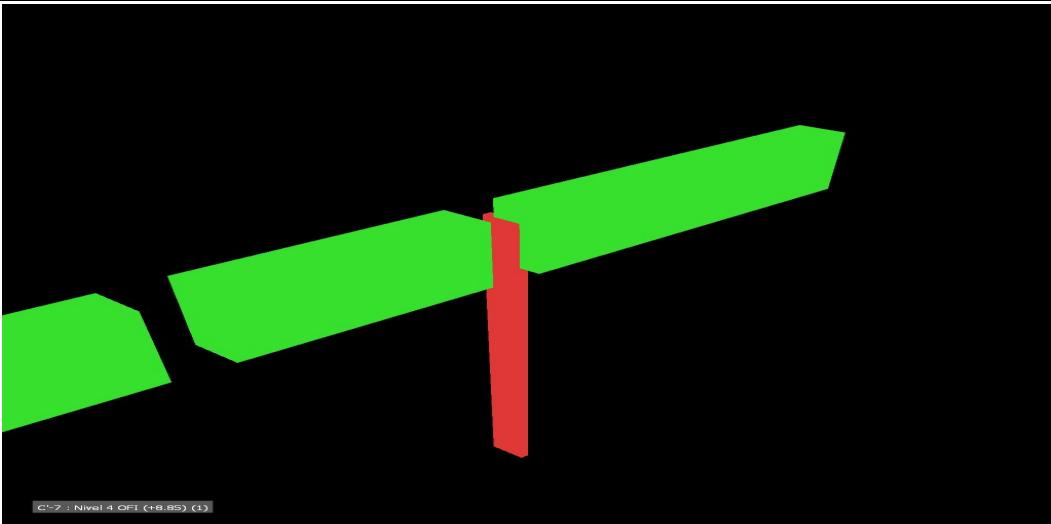
ARQ _TAB VS EST_VIGAS - Conflicto109

Solucionar	Nuevo	Fecha	19/2/2021
Ubicación	X 21.321	Y -7.487	Z 6.440
	Elemento 1		Elemento 2
Id	1840586		322172
Nombre	0. Yeso-Carton 10mm		M_Concrete-Rectangular Beam
Tipo	Sólido		Armazón estructural: M_Concrete Rectangular Beam: V. 306 30/70
Nivel	Nivel 2 AUL (+3.60)		N.O.G. (3) +7.14 AUL
Ejes	B'-6 : Nivel 3 OFI (+5.90)		
Distancia Interferencia	-0.055		
Notas:

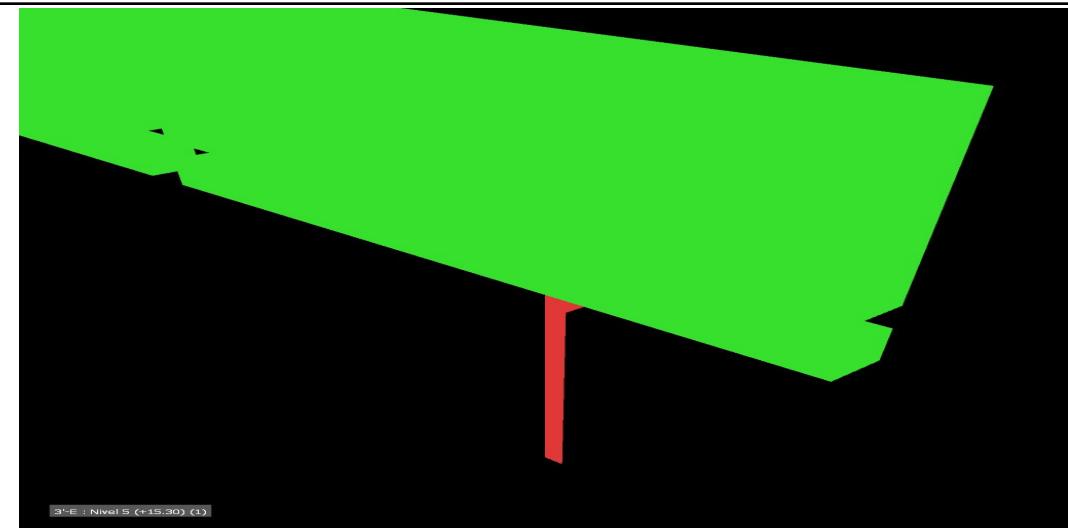
ARQ _TAB VS EST_VIGAS - Conflicto110

Solucionar	Nuevo	Fecha	19/2/2021
Ubicación	X 7.020	Y -12.893	Z 13.300
	Elemento 1		Elemento 2
Id	1230690		346211
Nombre	Muro básico		M_Concrete-Rectangular Beam
Tipo	Muros: Muro básico: Tabique Puer a - 130		Armazón estructural: M_Concrete Rectangular Beam: V. 505 30/20
Nivel	Nivel 4 - AUL (+10.80)		N.O.G. (5) +15.30 AUL
Ejes	D-3 : Nivel 5 (+11.86)		
Distancia Interferencia	-0.051		
Notas:

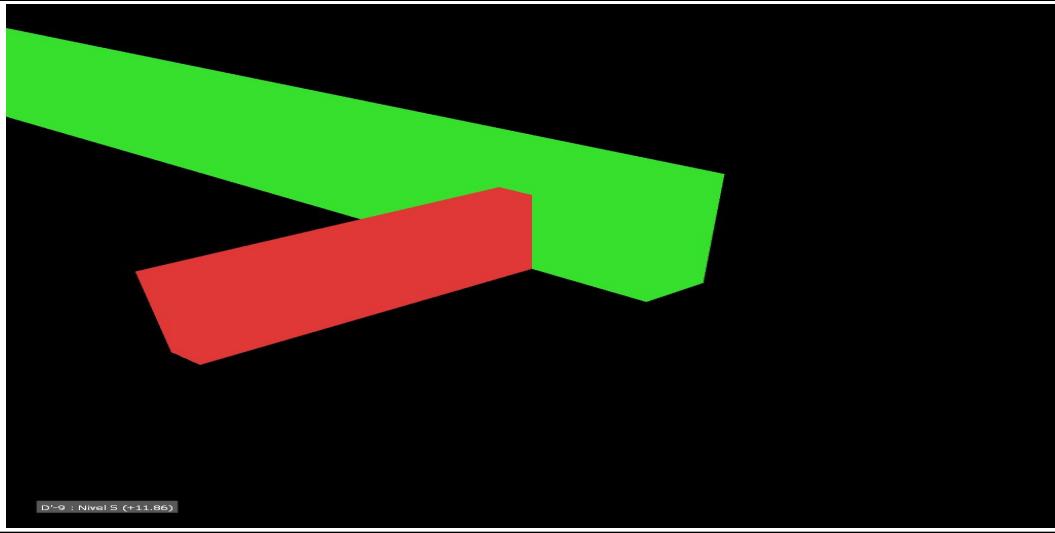
ARQ _TAB VS EST_VIGAS - Conflicto111

Solucionar	Nuevo	Fecha	19/2/2021
Ubicación	X 34.753	Y -13.092	Z 10.121
	Elemento 1		Elemento 2
Id	1154484		335432
Nombre	Muro básico		M_Concrete-Rectangular Beam
Tipo	Muros: Muro básico: Tabique Puer a - 130		Armazón estructural: M_Concrete Rectangular Beam: V. 305 25/70
Nivel	Nivel 3 - AUL (+7.20)		N.O.G. (4) +10.80 AUL
Ejes	8a-D : Nivel 4 OFI (+8.85)		
Distancia Interferencia	-0.050		
Notas:

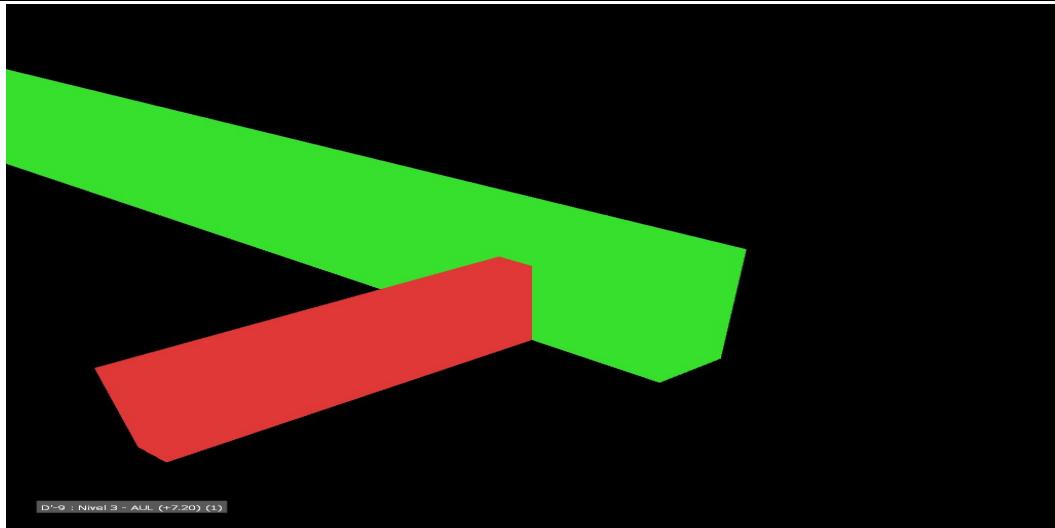
ARQ _TAB VS EST_VIGAS - Conflicto112

Solucionar	Nuevo	Fecha	19/2/2021
Ubicación	X 34.753	Y -13.092	Z 6.940
	Elemento 1		Elemento 2
Id	1102834		321271
Nombre	Muro básico		M_Concrete-Rectangular Beam
Tipo	Muros: Muro básico: Tabique Puer a - 120		Armazón estructural: M_Concrete Rectangular Beam: V. 305 25/70
Nivel	Nivel 2 AUL (+3.60)		N.O.G. (3) +7.14 AUL
Ejes	8a-D : Nivel 3 (+6.58)		
Distancia Interferencia	-0.050		
Notas:

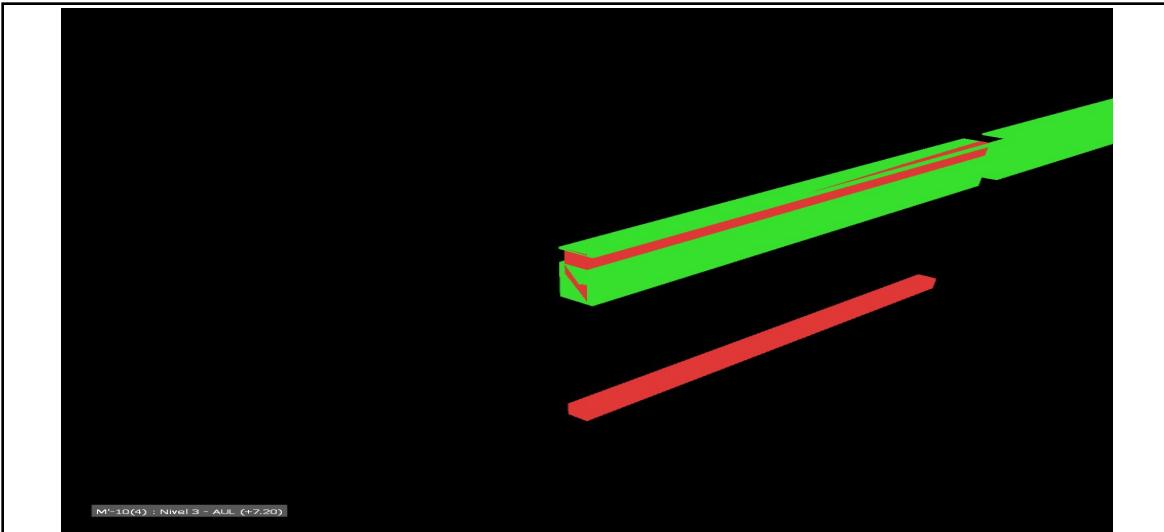
ARQ _TAB VS EST_VIGAS - Conflicto113

Solucionar	Nuevo	Fecha	19/2/2021
Ubicación	X 41.401	Y -45.770	Z 2.720
	Elemento 1	Elemento 2	
Id	830419	655215	
Nombre	Muro básico		M_Concrete-Rectangular Beam
Tipo	Muros: Muro básico: Tabique Venta - 200mm		Armazón estructural: M_Concrete Rectangular Beam: V. 209 20/78
Nivel	Nivel 1 (-0.06)		N.O.G. (2) +2.92 ADM
Ejes	K-10 : Nivel 2 (+2.50)		
Distancia Interferencia	-0.050		
Notas:

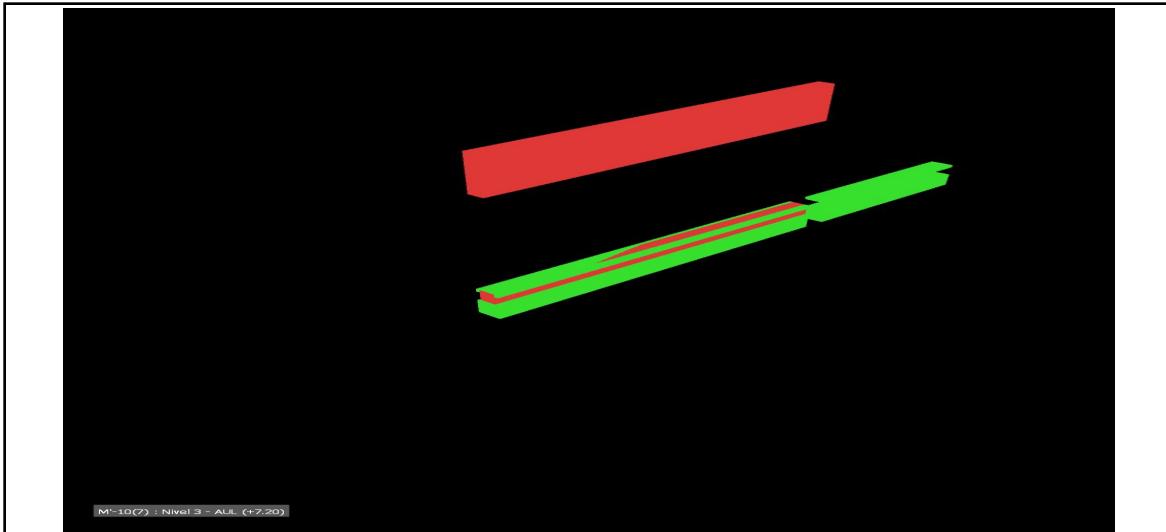
ARQ _TAB VS EST_VIGAS - Conflicto114

Solucionar	Nuevo	Fecha	19/2/2021
Ubicación	X 41.401	Y -44.544	Z 0.110
	Elemento 1		Elemento 2
Id	830419		694966
Nombre	Muro básico		M_Concrete-Rectangular Beam
Tipo	Muros: Muro básico: Tabique Venta - 200mm		Armazón estructural: M_Concrete Rectangular Beam: V. 106 22/55
Nivel	Nivel 1 (-0.06)		N.O.G. (1) +0.11 ADM
Ejes	K-10 : Nivel 1 (+0.00)		
Distancia Interferencia	-0.050		
Notas:

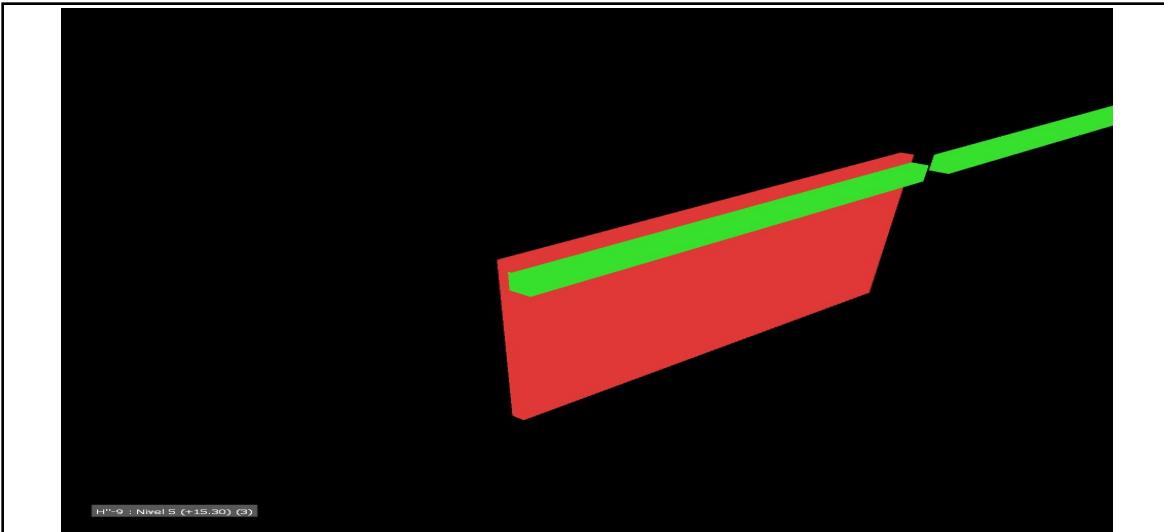
ARQ _TAB VS EST_VIGAS - Conflicto115

Solucionar	Nuevo	Fecha	19/2/2021
Ubicación	X 31.231	Y -28.960	Z 13.300
	Elemento 1		Elemento 2
Id	1216774		353294
Nombre	0. Yeso-Carton 10mm		M_Concrete-Rectangular Beam
Tipo	Sólido		Armazón estructural: M_Concrete Rectangular Beam: V. 502 20/50
Nivel	Nivel 4 - AUL (+10.80)		N.O.G. (5) +13.80 AUL
Ejes	G"-8 : Nivel 5 (+11.86)		
Distancia Interferencia	-0.030		
Notas:

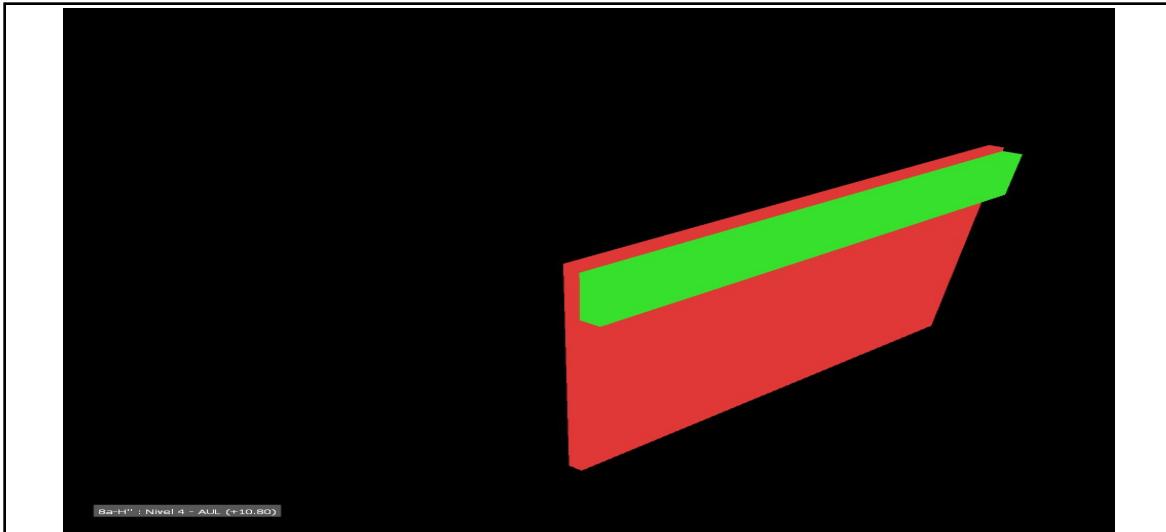
ARQ _TAB VS EST_VIGAS - Conflicto116

Solucionar	Nuevo	Fecha	19/2/2021
Ubicación	X 31.231	Y -29.574	Z 7.140
	Elemento 1		Elemento 2
Id	1095147		326509
Nombre	0. Yeso-Carton 10mm		M_Concrete-Rectangular Beam
Tipo	Sólido		Armazón estructural: M_Concrete Rectangular Beam: V. 302 20/70
Nivel	Nivel 2 AUL (+3.60)		N.O.G. (3) +7.14 AUL
Ejes	G"-8 : Nivel 3 (+6.58)		
Distancia Interferencia	-0.030		
Notas:

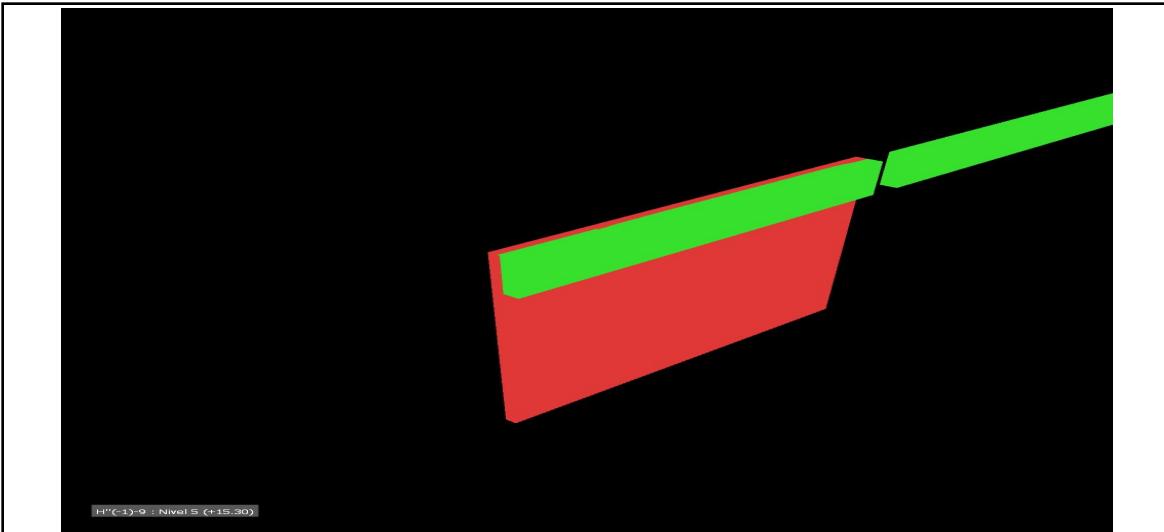
ARQ _TAB VS EST_VIGAS - Conflicto117

Solucionar	Nuevo	Fecha	19/2/2021
Ubicación	X 31.231	Y -28.756	Z 10.100
	Elemento 1		Elemento 2
Id	1149758		335573
Nombre	0. Yeso-Carton 10mm		M_Concrete-Rectangular Beam
Tipo	Sólido		Armazón estructural: M_Concrete Rectangular Beam: V. 403 20/70
Nivel	Nivel 3 - AUL (+7.20)		N.O.G. (4) +10.80 AUL
Ejes	G"-8 : Nivel 4 OFI (+8.85)		
Distancia Interferencia	-0.030		
Notas:

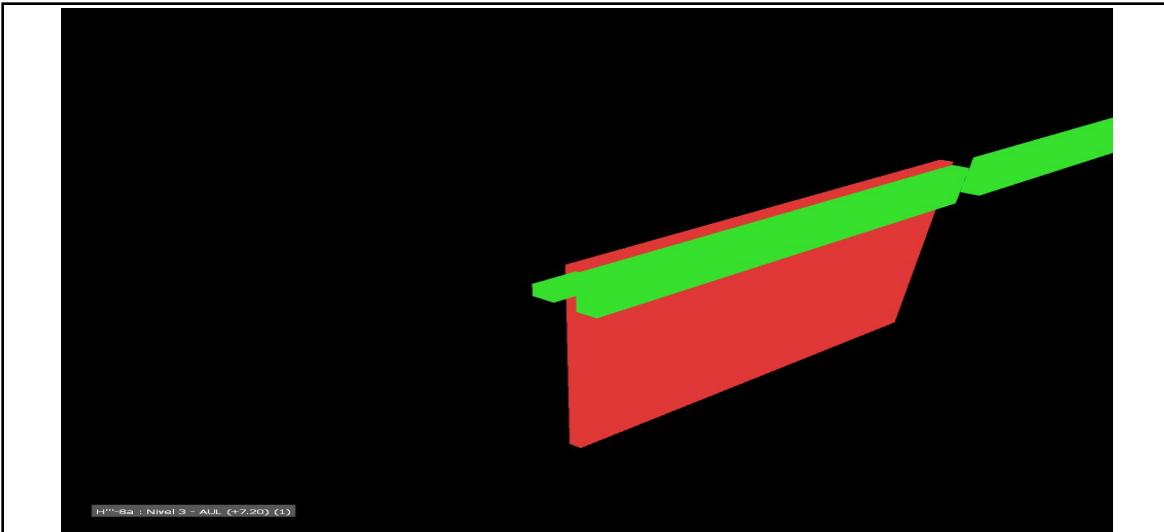
ARQ _TAB VS EST_VIGAS - Conflicto118

Solucionar	Nuevo	Fecha	19/2/2021
Ubicación	X 31.231	Y -29.575	Z 3.540
	Elemento 1		Elemento 2
Id	852479		653925
Nombre	0. Yeso-Carton 10mm		M_Concrete-Rectangular Beam
Tipo	Sólido		Armazón estructural: M_Concrete Rectangular Beam: V. 201 20/70
Nivel	Nivel 1 (-0.06)		N.O.G. (2) +3.54 AUL
Ejes	G''-8 : Nivel 3 (+3.50)		
Distancia Interferencia	-0.030		
Notas:

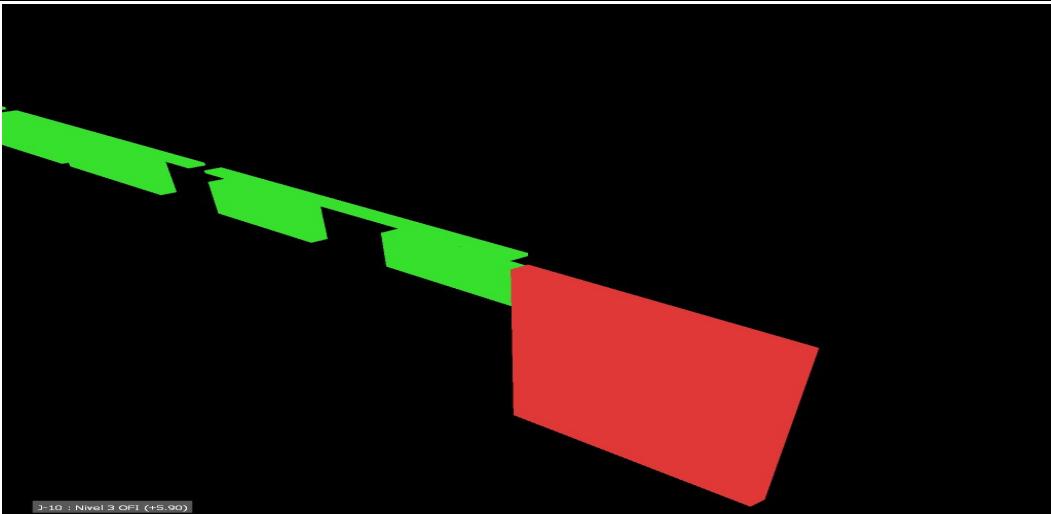
ARQ _TAB VS EST_VIGAS - Conflicto119

Solucionar	Nuevo	Fecha	19/2/2021
Ubicación	X 36.012	Y -35.820	Z -0.090
	Elemento 1		Elemento 2
Id	403520		441706
Nombre	0. Pintura muro esmalte al agua		M_Concrete-Rectangular Beam
Tipo	Sólido		Armazón estructural: M_Concrete Rectangular Beam: V. 114 20/100
Nivel	Nivel -1 (-3.56)		N.O.G. (1) +0.11 ADM
Ejes	8a-I : Nivel -1 (-3.50)		
Distancia Interferencia	-0.030		
Notas:

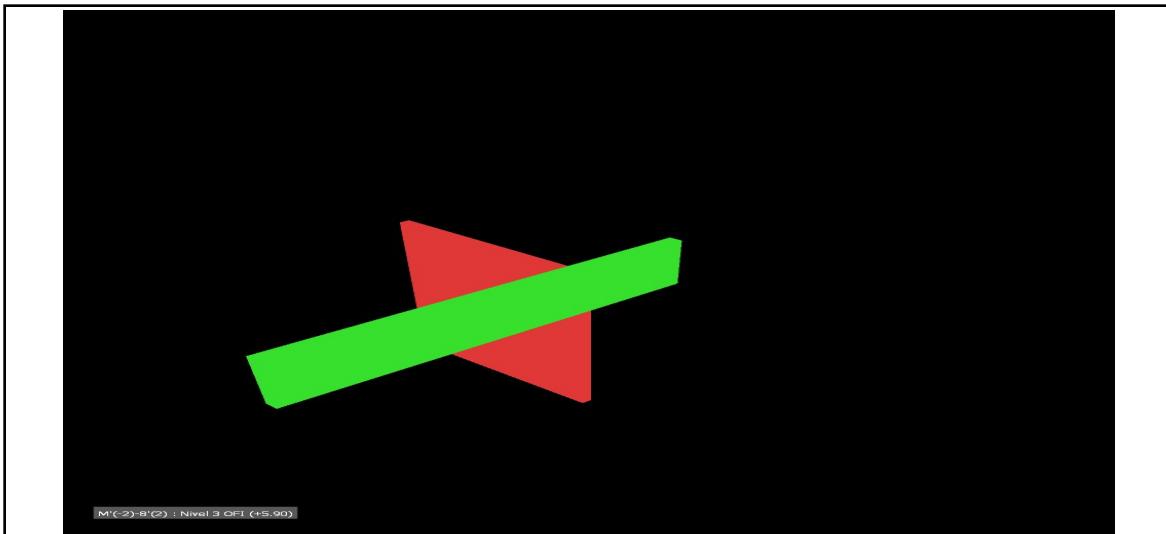
ARQ _TAB VS EST_VIGAS - Conflicto120

Solucionar	Nuevo	Fecha	19/2/2021
Ubicación	X 27.021	Y -47.495	Z -0.260
	Elemento 1		Elemento 2
Id	523798		522950
Nombre	Muro por defecto		M_Concrete-Rectangular Beam
Tipo	Sólido		Armazón estructural: M_Concrete Rectangular Beam: V. 116 15/100
Nivel	Nivel -1 (-3.56)		Nivel +0.00
Ejes	7'''-K : Nivel -1 (-3.50)		
Distancia Interferencia	-0.028		
Notas:

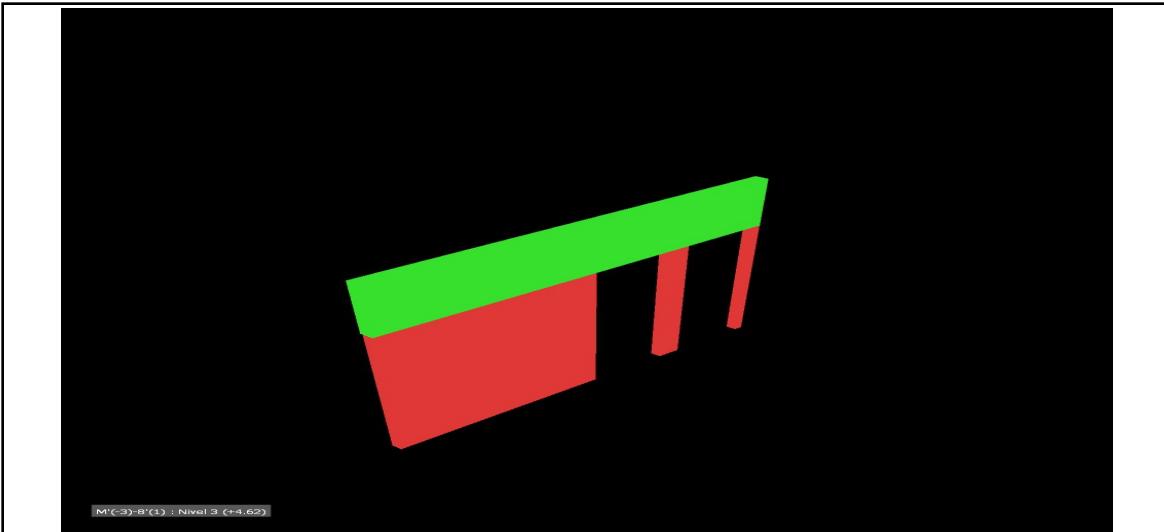
ARQ _TAB VS EST_VIGAS - Conflicto121

Solucionar	Nuevo	Fecha	19/2/2021
Ubicación	X 27.049	Y -48.642	Z -1.000
	Elemento 1		Elemento 2
Id	523638		522950
Nombre	0. Pintura muro esmalte al agua		M_Concrete-Rectangular Beam
Tipo	Sólido		Armazón estructural: M_Concrete Rectangular Beam: V. 116 15/100
Nivel	Nivel -1 (-3.56)		Nivel +0.00
Ejes	7""-M' : Nivel -1 (-3.50)		
Distancia Interferencia	-0.028		
Notas:

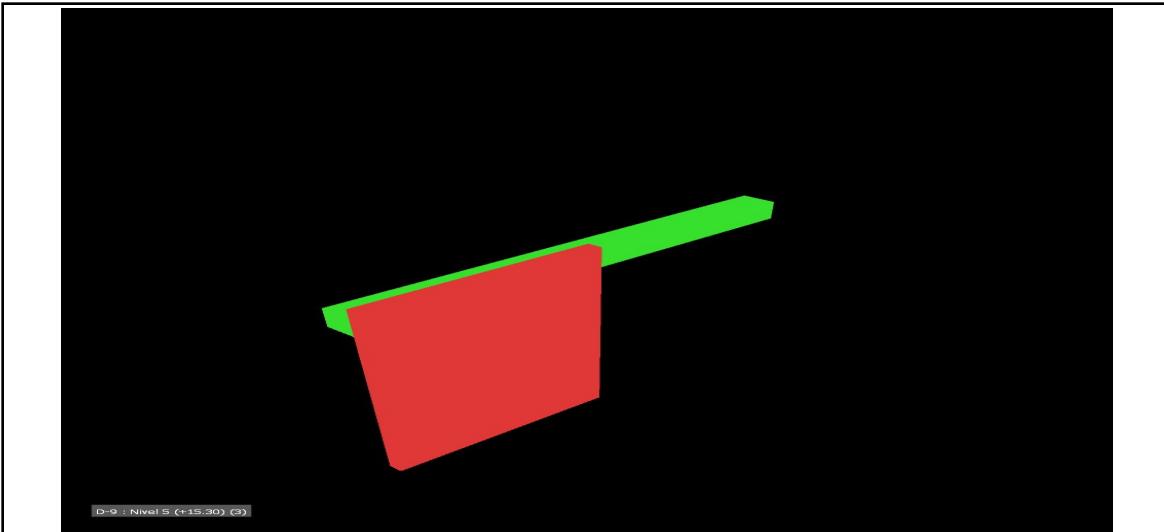
ARQ _TAB VS EST_VIGAS - Conflicto122

Solucionar	Nuevo	Fecha	19/2/2021
Ubicación	X 31.427	Y -7.209	Z 13.300
	Elemento 1		Elemento 2
Id	1231191		350806
Nombre	0. Yeso-Carton 10mm		M_Concrete-Rectangular Beam
Tipo	Sólido		Armazón estructural: M_Concrete Rectangular Beam: V. 501 30/50
Nivel	Nivel 4 - AUL (+10.80)		N.O.G. (5) +13.80 AUL
Ejes	B'-8' : Nivel 5 (+11.86)		
Distancia Interferencia	-0.025		
Notas:

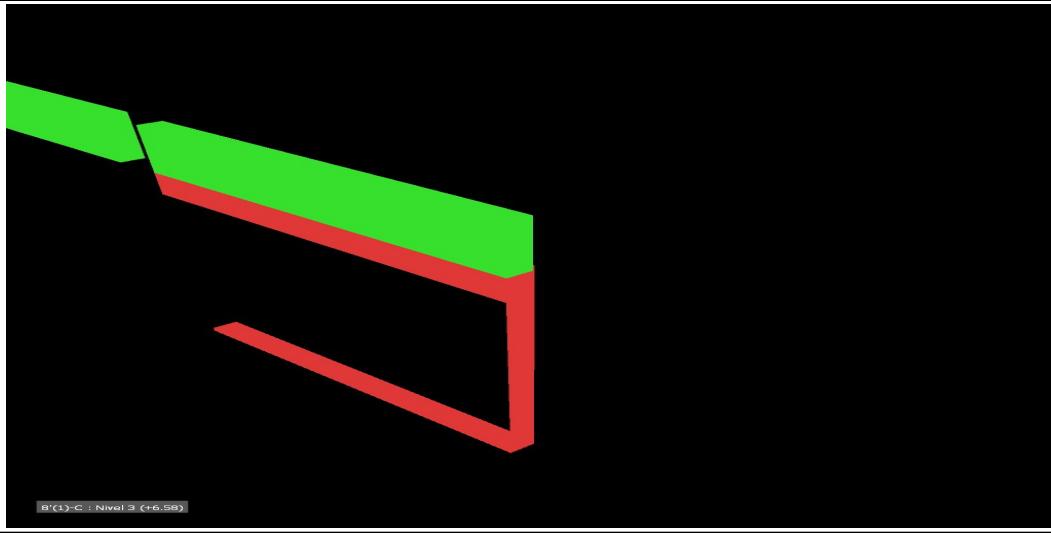
ARQ _TAB VS EST_VIGAS - Conflicto123

Solucionar	Nuevo	Fecha	19/2/2021
Ubicación	X 28.978	Y -4.900	Z 2.900
	Elemento 1		Elemento 2
Id	863529		650215
Nombre	Muro básico		M_Concrete-Rectangular Beam
Tipo	Muros: Muro básico: Tabique Venta - 220mm		Armazón estructural: M_Concrete Rectangular Beam: V. 201 20/70
Nivel	Nivel 1 (-0.06)		N.O.G. (2) +3.54 AUL
Ejes	7a-B : Nivel 2 (+2.50)		
Distancia Interferencia	-0.020		
Notas:

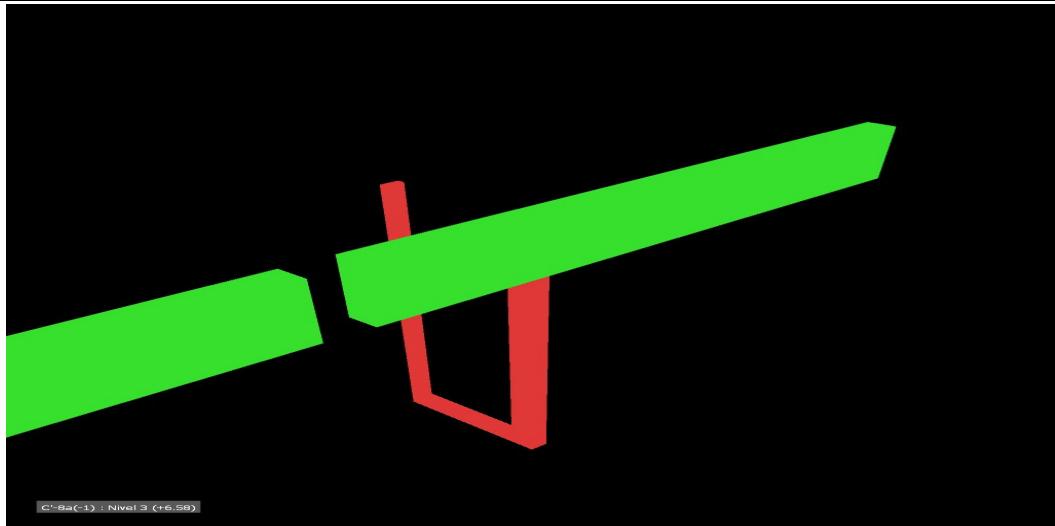
ARQ _TAB VS EST_VIGAS - Conflicto124

Solucionar	Nuevo	Fecha	19/2/2021
Ubicación	X 31.216	Y -8.072	Z 2.840
	Elemento 1		Elemento 2
Id	855812		652145
Nombre	Muro básico		M_Concrete-Rectangular Beam
Tipo	Muros: Muro básico: Tabique Puer a - 130		Armazón estructural: M_Concrete Rectangular Beam: V. 201 20/70
Nivel	Nivel 1 (-0.06)		N.O.G. (2) +3.54 AUL
Ejes	B'-8 : Nivel 2 (+2.50)		
Distancia Interferencia	-0.015		
Notas:

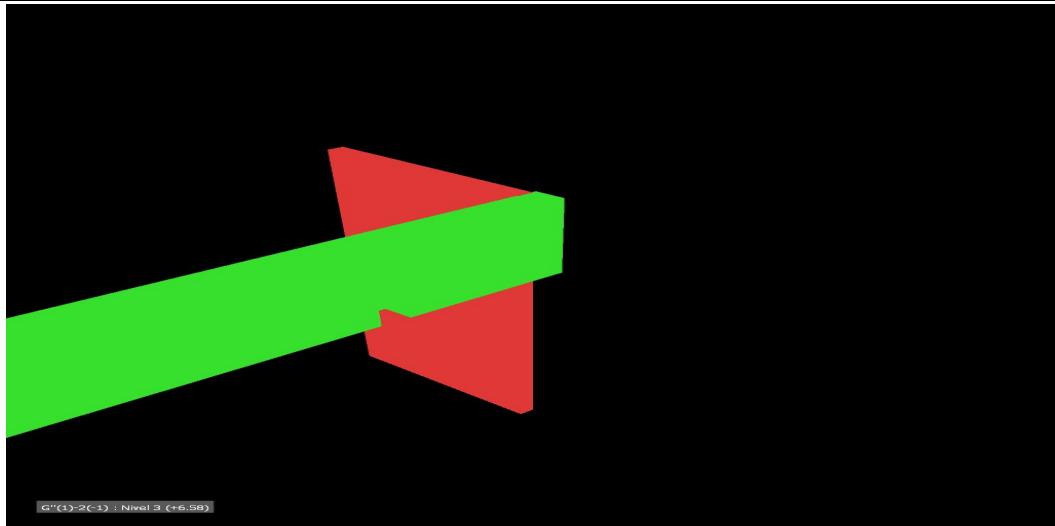
ARQ _TAB VS EST_VIGAS - Conflicto125

Solucionar	Nuevo	Fecha	19/2/2021
Ubicación	X -6.310	Y -23.763	Z 2.500
	Elemento 1		Elemento 2
Id	977804		687180
Nombre	0. Yeso-Carton 15 mm		M_Concrete-Rectangular Beam
Tipo	Sólido		Armazón estructural: M_Concrete Rectangular Beam: V. 225 22/10
Nivel	Nivel 1 (+0.00)		N.O.G. (2) +3.32 CAS
Ejes	F"-1 : Nivel 2 (+2.50)		
Distancia Interferencia	-0.010		
Notas:

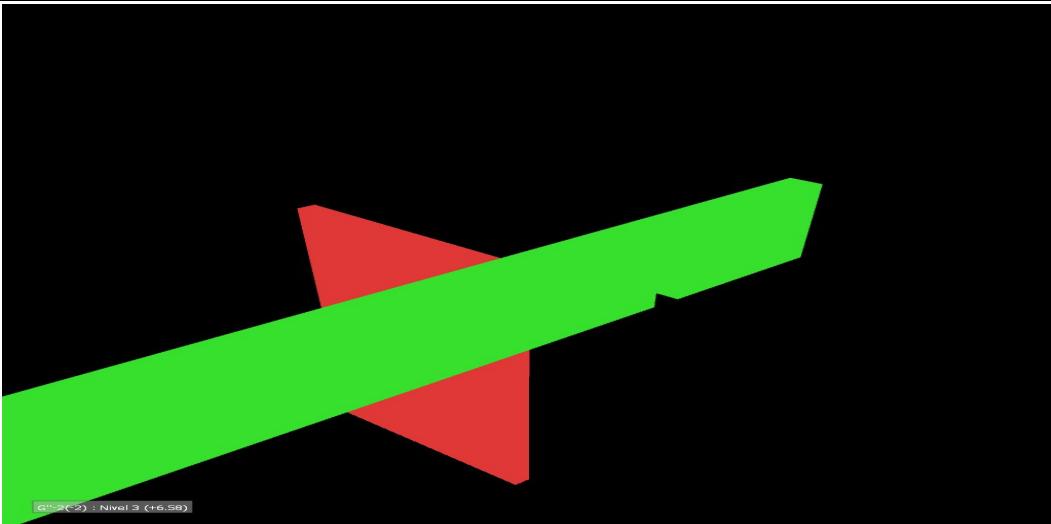
ARQ _TAB VS EST_VIGAS - Conflicto126

Solucionar	Nuevo	Fecha	19/2/2021
Ubicación	X -6.310	Y -25.854	Z 3.320
	Elemento 1		Elemento 2
Id	861708		687180
Nombre	0. Yeso-Carton 15 mm		M_Concrete-Rectangular Beam
Tipo	Sólido		Armazón estructural: M_Concrete Rectangular Beam: V. 225 22/10
Nivel	Nivel 1 (+0.00)		N.O.G. (2) +3.32 CAS
Ejes	G'-1 : Nivel 2 OFI (+2.95)		
Distancia Interferencia	-0.010		
Notas:

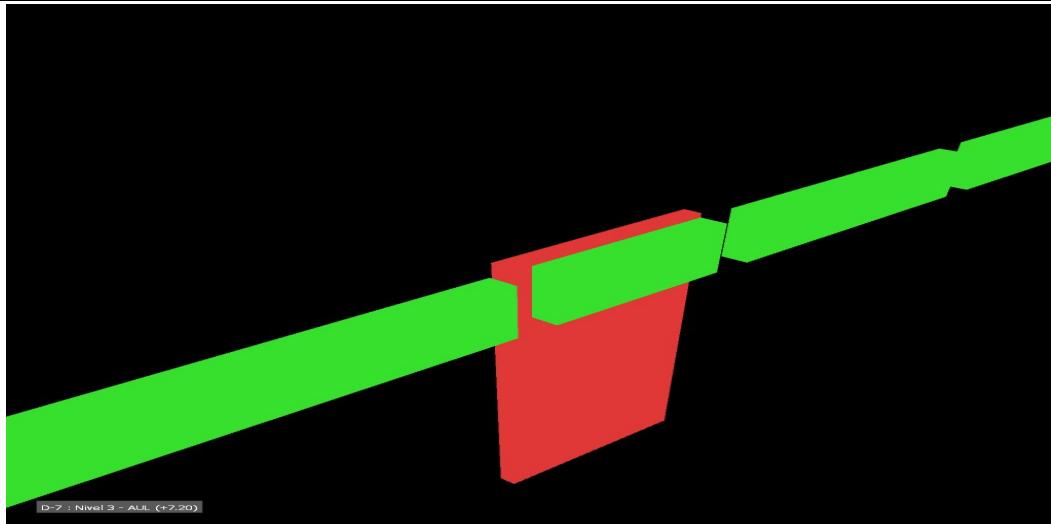
ARQ _TAB VS EST_VIGAS - Conflicto127

Solucionar	Nuevo	Fecha	19/2/2021
Ubicación	X 21.206	Y -9.242	Z 3.540
	Elemento 1		Elemento 2
Id	856246		651993
Nombre	0. Yeso-Carton 10mm		M_Concrete-Rectangular Beam
Tipo	Sólido		Armazón estructural: M_Concrete Rectangular Beam: V. 201 20/70
Nivel	Nivel 1 (+0.00)		N.O.G. (2) +3.54 AUL
Ejes	C-6 : Nivel 3 (+3.50)		
Distancia Interferencia	-0.005		
Notas:

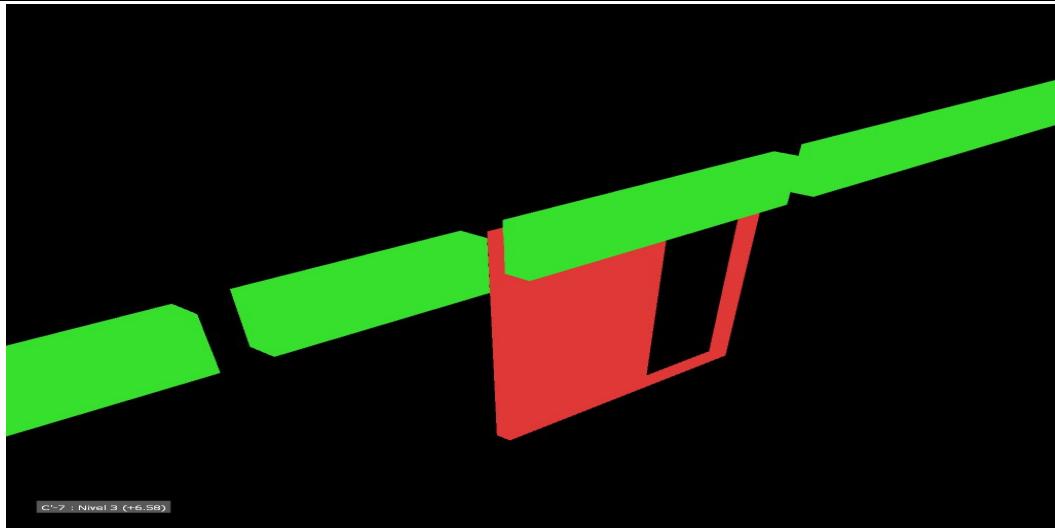
ARQ _TAB VS EST_VIGAS - Conflicto128

Solucionar	Nuevo	Fecha	19/2/2021
Ubicación	X 21.206	Y -7.328	Z 2.840
	Elemento 1		Elemento 2
Id	855969		651993
Nombre	0. Yeso-Carton 10mm		M_Concrete-Rectangular Beam
Tipo	Sólido		Armazón estructural: M_Concrete Rectangular Beam: V. 201 20/70
Nivel	Nivel 1 (+0.00)		N.O.G. (2) +3.54 AUL
Ejes	B'-6 : Nivel 2 (+2.50)		
Distancia Interferencia	-0.005		
Notas:

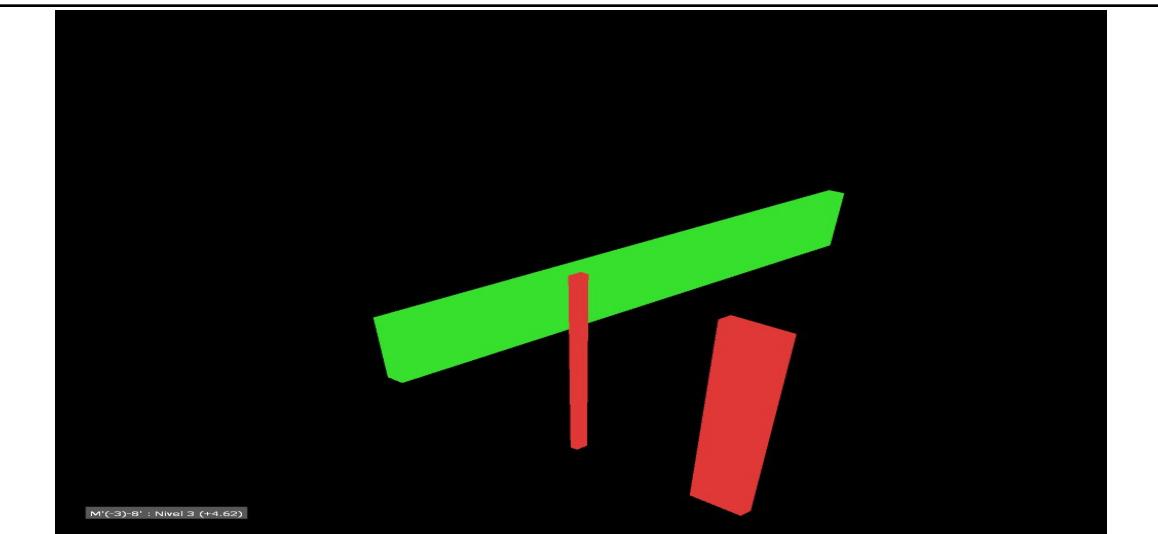
ARQ _TAB VS EST_VIGAS - Conflicto129

Solucionar	Nuevo	Fecha	19/2/2021
Ubicación	X 27.171	Y -49.419	Z -0.060
	Elemento 1		Elemento 2
Id	543744		522950
Nombre	Muro por defecto		M_Concrete-Rectangular Beam
Tipo	Sólido		Armazón estructural: M_Concrete Rectangular Beam: V. 116 15/100
Nivel	Nivel -1 (-3.56)		Nivel +0.00
Ejes	7""-M' : Nivel -1 (-3.50)		
Distancia Interferencia	-0.002		
Notas:
