Praktikum Rechnernetze

Protokoll zu Versuch 6 (Verkabelung) von Gruppe 1

2021-11-16

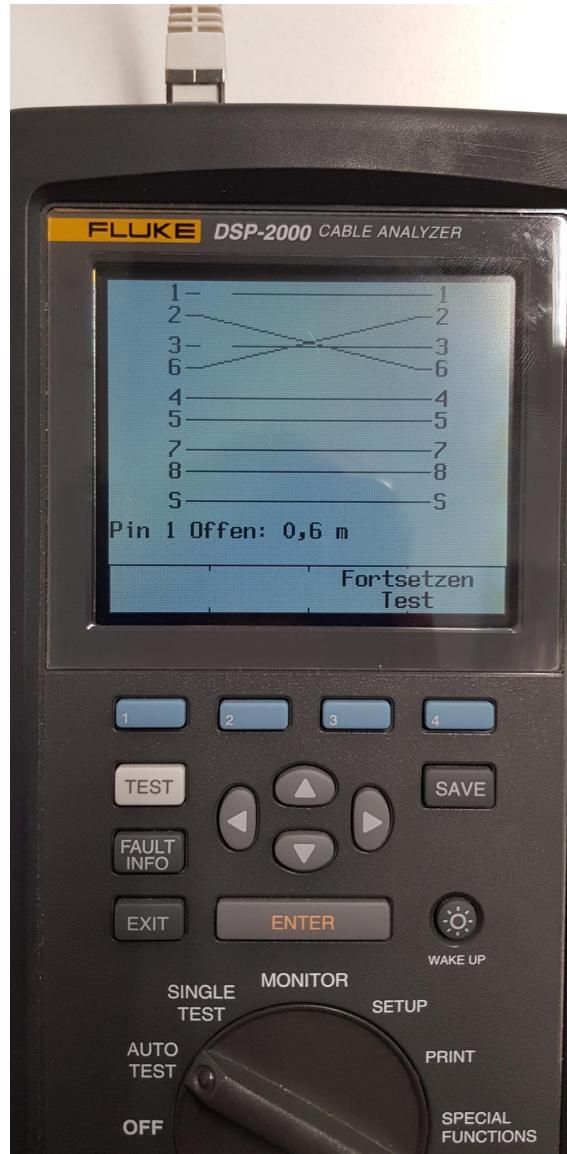
Im zweiten Durchgang schnitten wir mit dem Seitenschneider in das Kabel und durchtrennen eine Ader; dies ließ sich dann an der Fluke-Analyse erkennen.

Abbildung 24: Ergebnis nach dem durchschneiden einer Ader
