Praktikum Rechnernetze

Protokoll zu Versuch 6 (Verkabelung) von Gruppe 1

2021-11-16

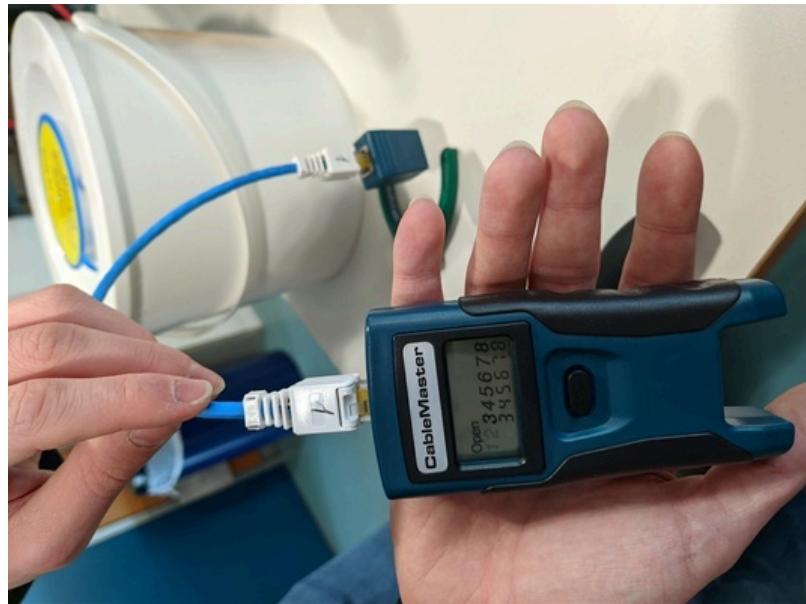
Abbildung 32: CM200-Ergebnis zu Kabel 1

Bei Kabel 1 wurden 1 & 2 blinkend und [Open](#) angezeigt:

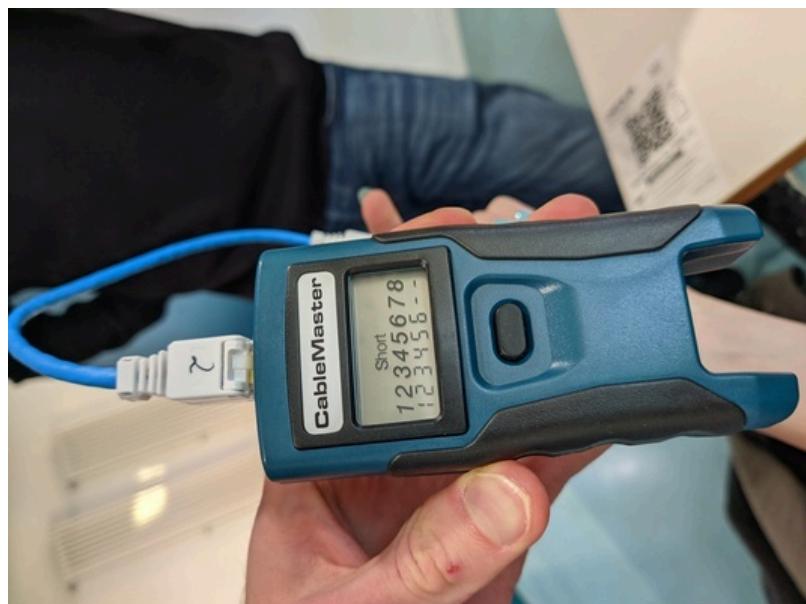
Abbildung 33: CM200-Ergebnis zu Kabel 2

Bei Kabel 2 wurden 7 & 8 blinkend und [Short](#) angezeigt:

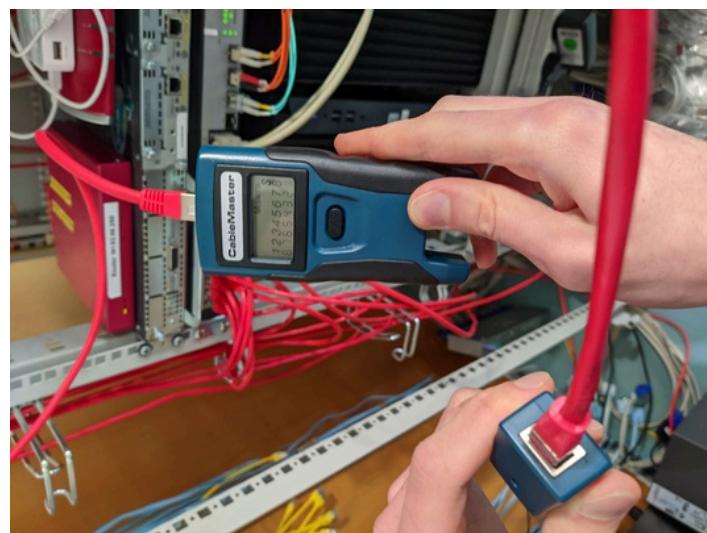
Abbildung 37: Misswire-Ergebnis

Zu erkennen ist ein [Misswire](#):

Beide Ergebnisse lassen darauf schließen, dass die Buchsen am Patch-Panel nicht standardkonform aneinander angeschlossen sind.
