Praktikum Rechnernetze

Protokoll zu Versuch 6 (Verkabelung) von Gruppe 1

2021-11-16

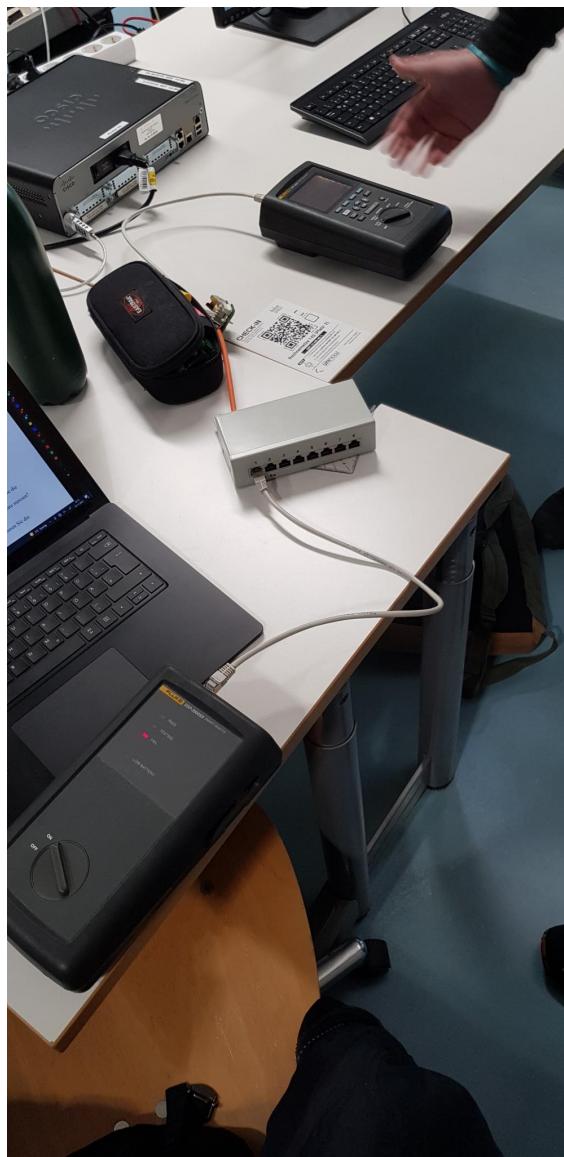
Abbildung 17: Fluke Setup

Das Gerät zeigt uns an, dass wir am Patch-Feld aus Versehen den falschen Standard verwendet haben, um die Kabel anzuschließen. Das stellt aber keine weiteren Probleme dar. Eine Internetverbindung war auch so ohne Probleme möglich. Im folgenden Bild kann der Fehler betrachtet werden:

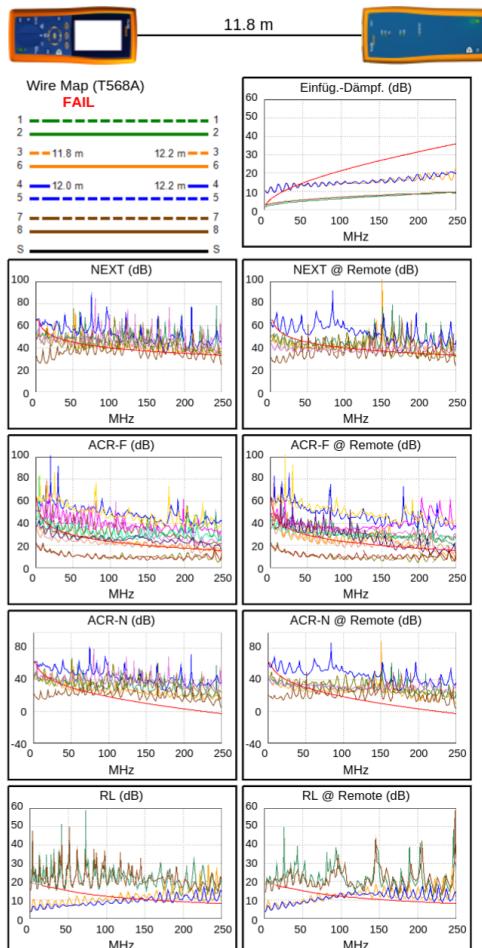
Abbildung 42: Ergebnisse der Messtechniker

**Testzusammenfassung: FAIL**

Wie auch auf dem Ergebnis der Messtechniker zu erkennen ist, sind 3 und 4 nicht miteinander verbunden.
